ミャンマー連邦共和国  
農業灌漑省

ミャンマー国  
エーヤーワディ・デルタ輪中堤復旧機材整備計画  
準備調査報告書

独 立 行 政 法 人  
国 際 協 力 機 構 (JICA)

株式会社 三祐コンサルタンツ

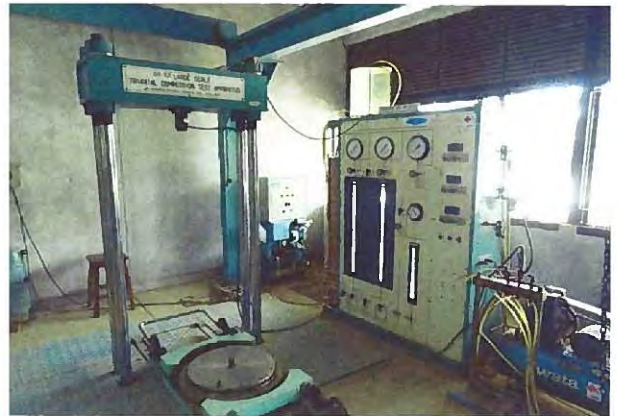
写真 10: 大型三軸試験機:  $\phi 300$  mm  
1988 年に納品され、間隙水圧計に一部故障ヶ所がある。メーカーによる点検・調整はされていない。(2012/01/16)

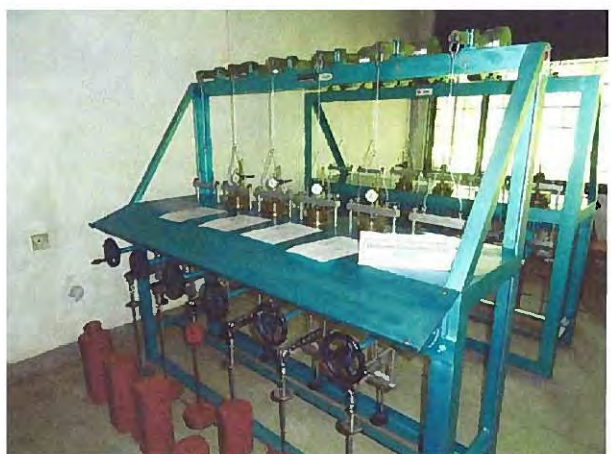
写真 11: 圧密試験機: 6 連  
1988 年に納品され、丁寧に使われているが、計器の一部が故障している。メーカーによる点検・調整は為されていない。(2012/01/16)

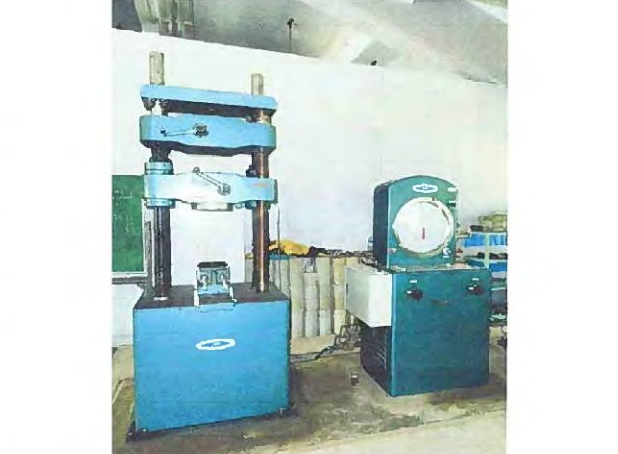
写真 12: 鉄筋の曲げ、引張り試験機  
1988 年に納品され、油圧パイプに漏れがある。メーカーによる点検・調整は為されていない。(2012/01/16)

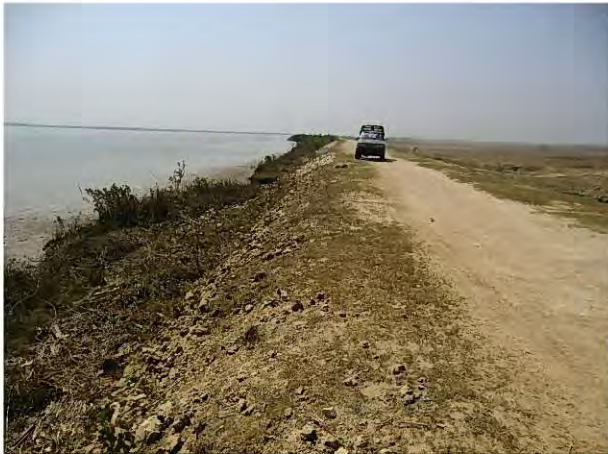
写真 15 : 輪中堤全景 (Labutta South)  
(2012/03/27)

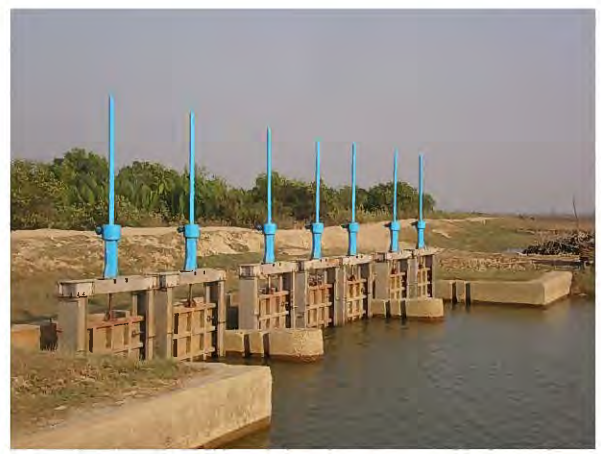
写真 16 : 輪中堤水門 (Labutta South)  
(2012/03/27)

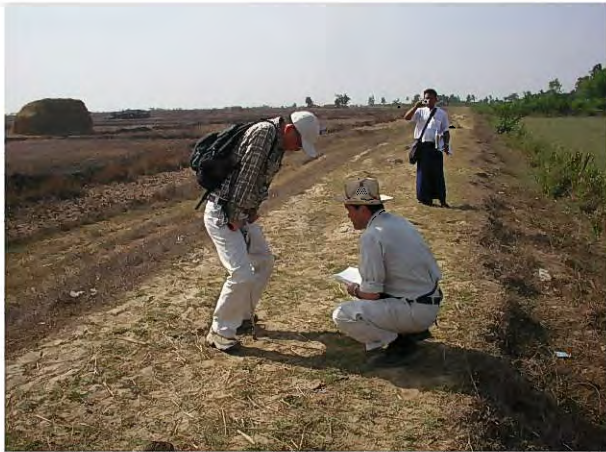
写真 19：コーン貫入試験 (Phyapon Banbwezu)  
(2012/03/29)

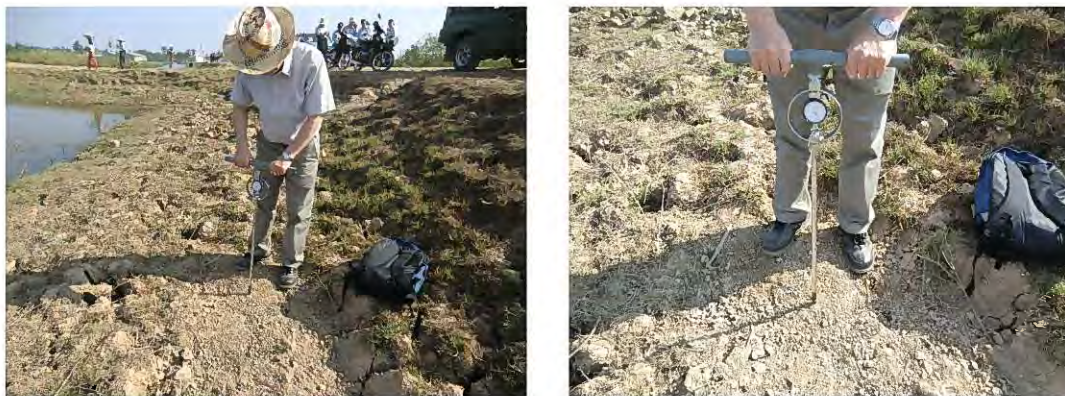
写真-3-2-1 コーン貫入試験状況

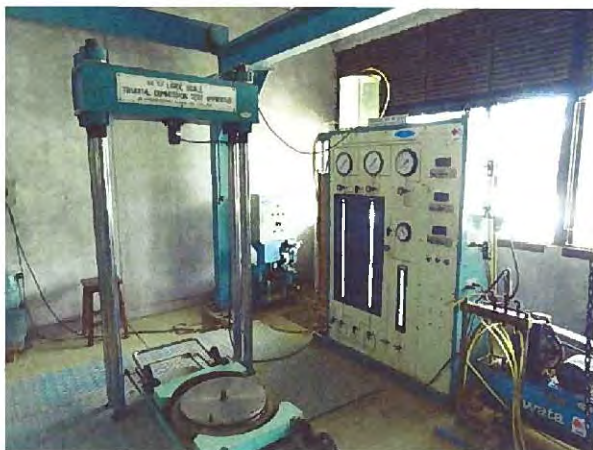
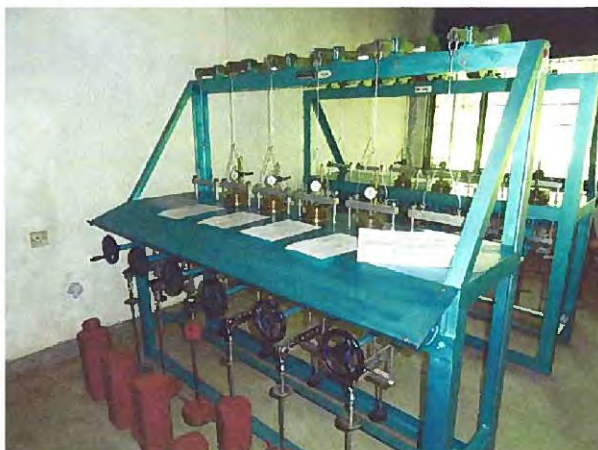
【大型三軸試験機】

【圧密試験機】

写真-3-2-6 灌漑技術センター 試験機材現況

今回供与される試験機材は、エーヤーワディ・デルタの輪中堤復旧に優先的に使用することとする。ITCの試験機材は1988年の供与から20年以上経過しているが、「ミ」国では試験機材の販売、保守・点検をする民間会社がなく、保守・点検及び試験室内の整備を職員が行っている。よって、試験機材整備後もITC予算の中で職員を主として維持管理を行うことが可能である。ITCでは職員が既存の試験機材を用いて、比較的簡易な試験（土質粒度試験、透水試験、比重試験等）から高度な技術を要する試験（大型三軸試験、小型三軸試験、圧密試験等）まで行っている。機材供与後も現地指導を行うことで、試験の実施体制を維持することが可能である。また、ITCの職員は試験機材の維持管理への意識が高く、20年以上維持してきた実績から判断すると維持管理能力を有している。よって、今回供与の機材についても十分な維持管理が期待できることから引き続き同様の体制で運用・維持管理を行うこととする。ITCの試験実績を巻末の資料-5-2に添付する。

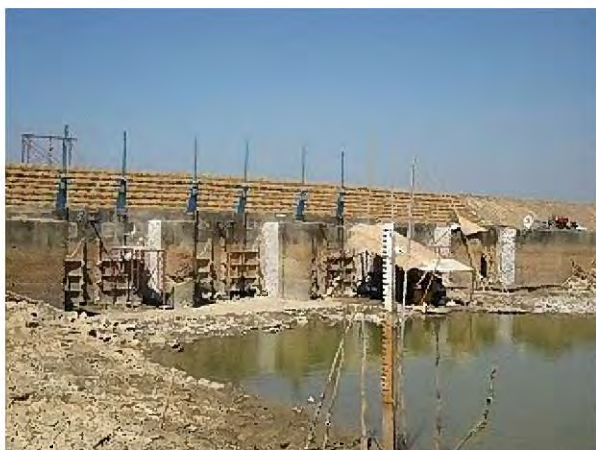
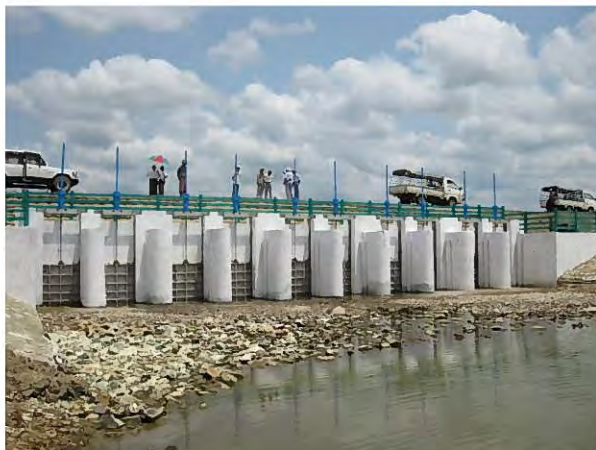
【サイクロン「ナルギス」による損傷状況】

【復旧工事後の状況（実証事業）】

写真-3-2-7 輪中堤水門

本事業は輪中堤復旧に必要な建設機材を中心に調達するものであり、水門は「ミ」国側の予算措置によって整備される。既存の水門構造物は基礎部の不同沈下によって堤防に構造的弱点部が生じている。よって、水門の基礎工事は不同沈下を防止するため基礎杭工法を用いることとし、本事業では基礎杭を打設するために油圧バイブロハンマーを調達する方針とする。

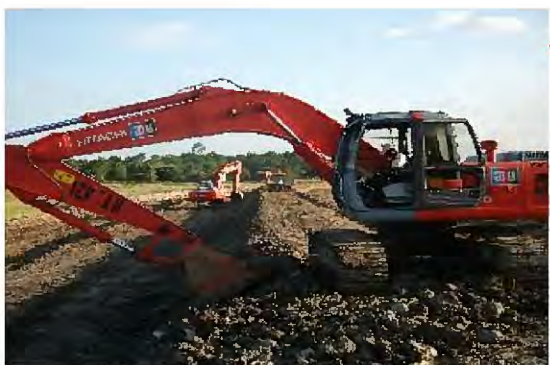
バックホーによる盛土法面仕上げの状況 (堤防の天端からバケットをかき上げて整形を行っている)

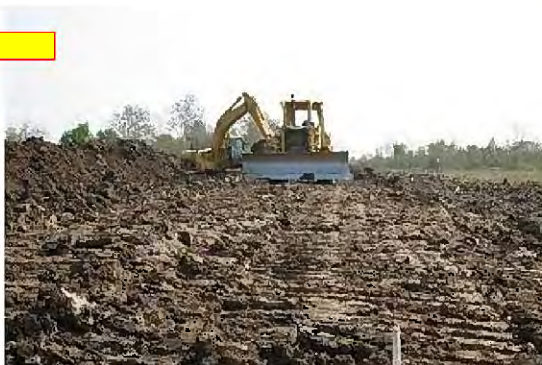
ブルドーザーによる撤出し、転圧状況 (バックホーとブルドーザーのペアで作業している)
