ボリビア国  
国道7号線道路防災対策計画準備調査

協力準備調査報告書

平成25年1月  
(2013年)

独立行政法人  
国際協力機構 (JICA)

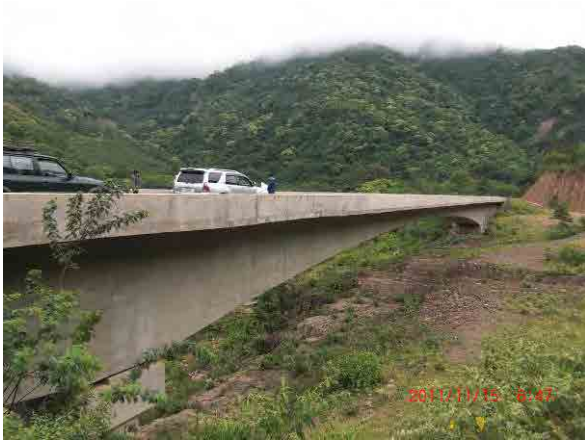
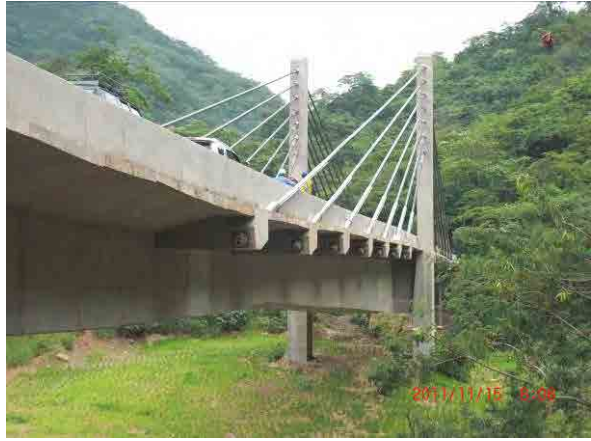
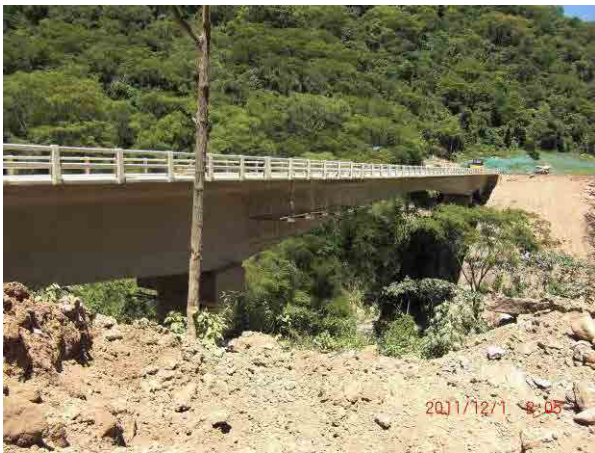
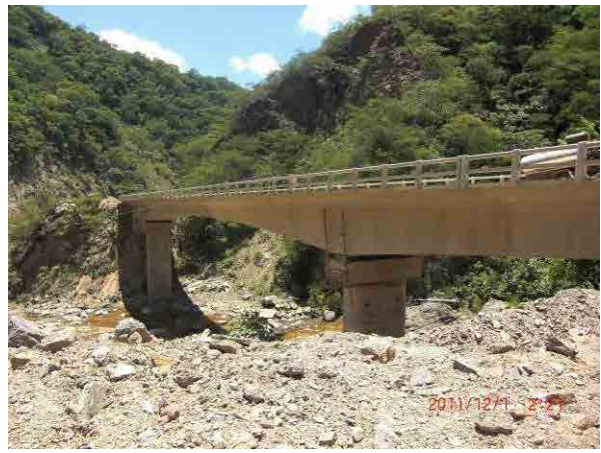
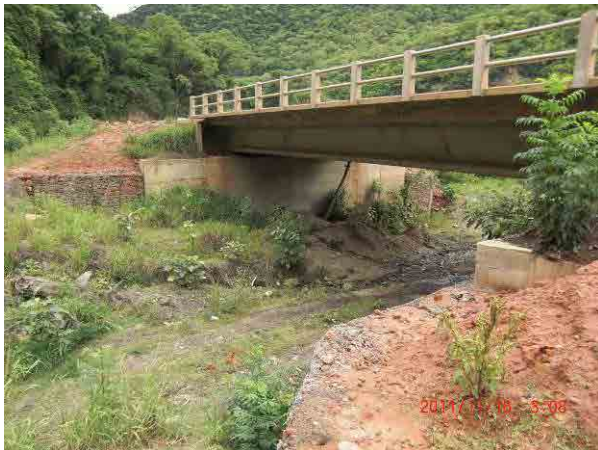
図 2-3 橋梁によるう回対策

図2-3に示すように、国道7号線対象範囲内の5カ所で橋梁による迂回対策が行われていた。「ボ」国の橋梁建設技術は相当な支間の橋梁でも建設可能であり、災害発生箇所を完全に回避できる有効な工法で対策効果は十分認められるが、一般的に高額であり、すべての箇所の対策工として採用するのは不経済となる。

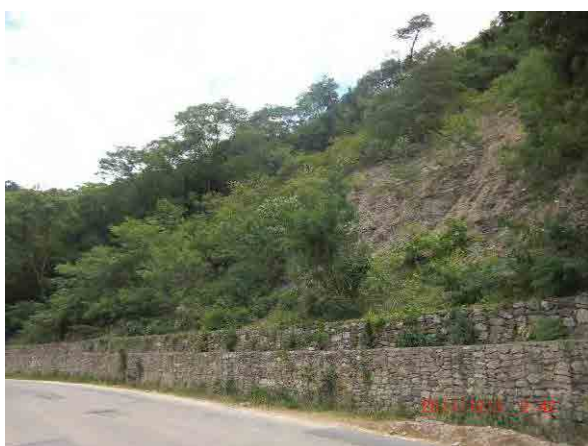
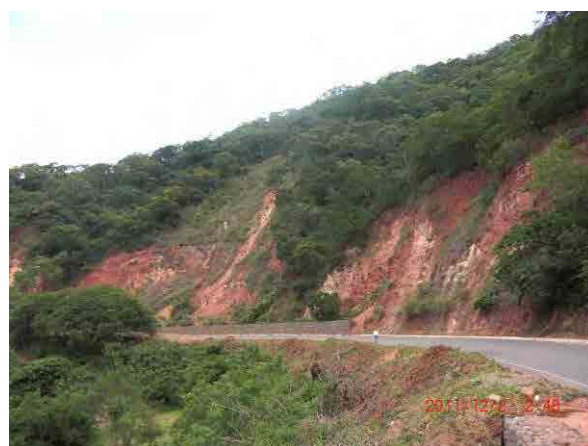
図 2-4 ガビオンによる対策工

「ボ」国の標準的な斜面对策技術で、「ボ」国側が対策を実施すべき 24 箇所のうち 9 箇所で実施されていた。生コンクリートが運搬できない山間部において低廉な人件費を活用した工法で高度な設置技術もあり広く普及している。対策効果は、表層崩壊や落石等が発生した後に機能する待受工法であるため、想定を超えた大規模崩壊への対応はできないほか、ガビオン背面の土砂撤去やガビオ

ンの補修等の定期的な維持管理が必要となる。

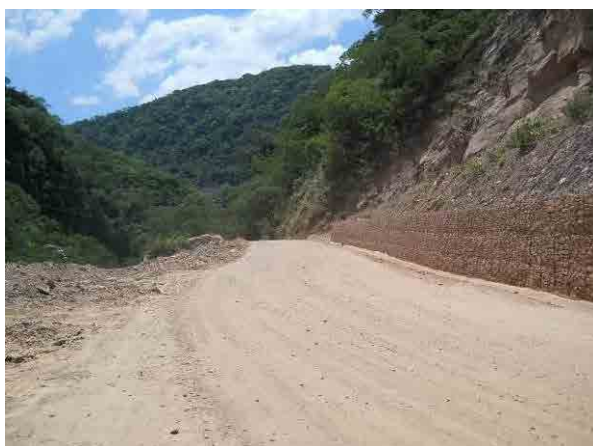
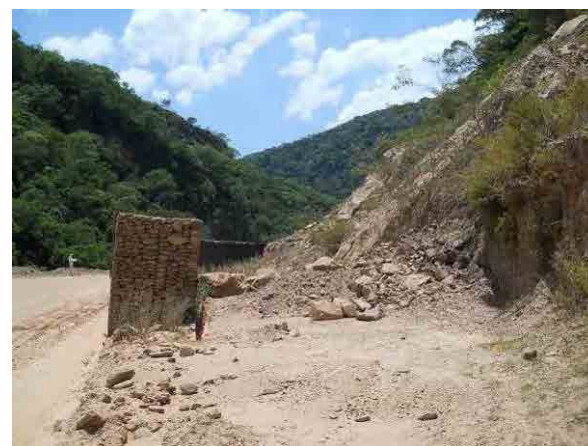
図 2-5 線形改良による対策工（07-07 地区）

線形改良による対策工には各種の工法があるが、「ボ」国で実施されていたのは道路を谷川に寄せ斜面からの距離を確保することにより被災を回避する工法である。対策効果は、斜面からの距離により異なるが、本工法単独で十分な効果を得るのは難しく「ボ」国ではガビオンを併用するケースが多い。

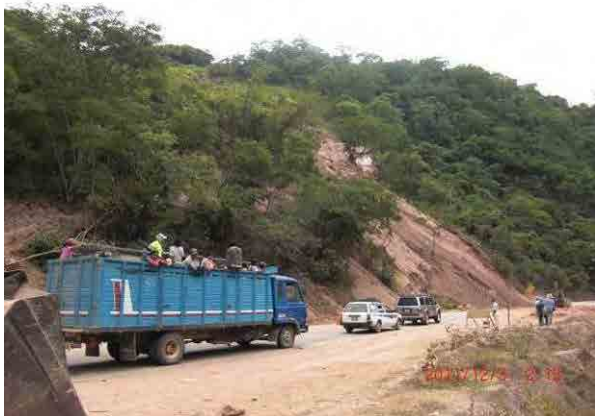
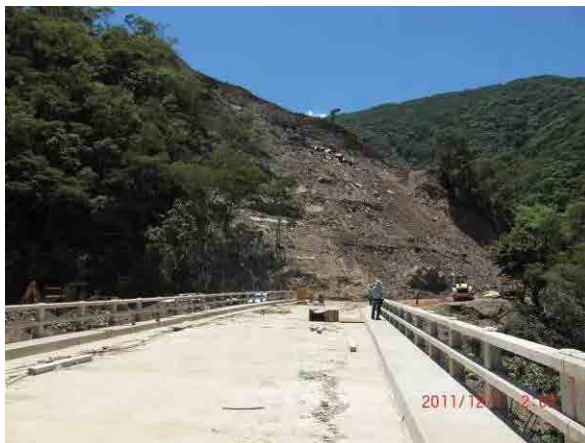
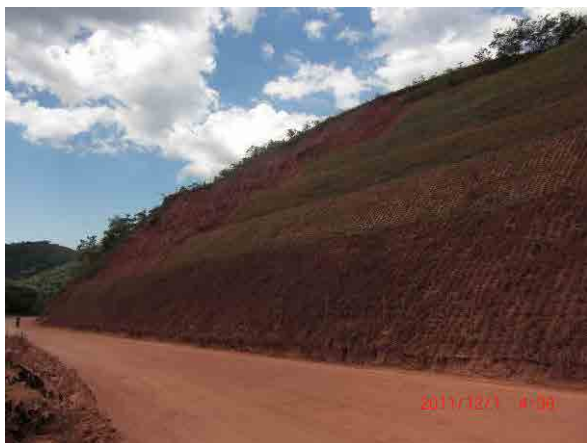
図 2-6 切り土による対策工

斜面の勾配を緩やかにして安定性を向上させることによって斜面崩壊を防止するものであり、3箇所で開催されていた。対策効果は、適切に施工されればほぼ永久的に機能する工法であるが、山側斜面が低いか、地すべり等による不安定領域が無く斜面面形状が凸型となっている場合のみ採用可能な工法である。また、表層の浸食に対して植生等の対策工が必要となる。

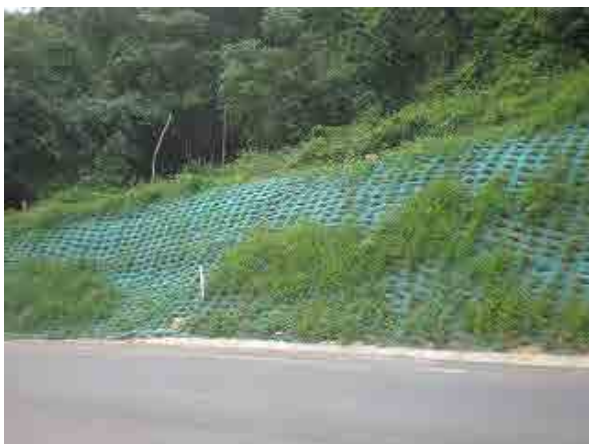
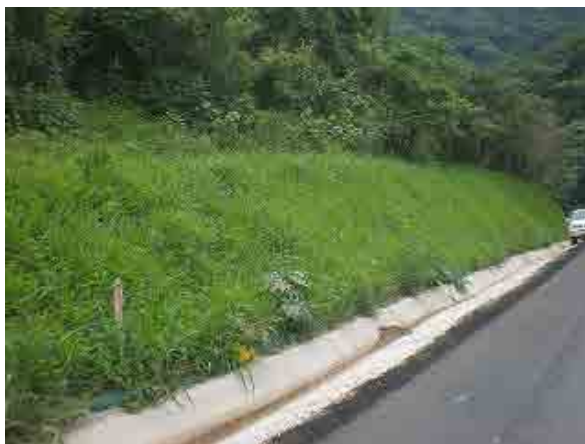
図 2-7 植生マット工による対策

植生マット工による草本類を用いた切り土法面の緑化が試験的に実施されていた。本対策は、草本類が主体となるため斜面の崩壊自体には効果がなく、斜面の浸食防止が主な効果となる。現状では導入箇所によって生育状況に差異が大きく、植物の成長に適さない岩盤斜面に導入されている箇所もみられる等、適切な植生技術として確立されていない。

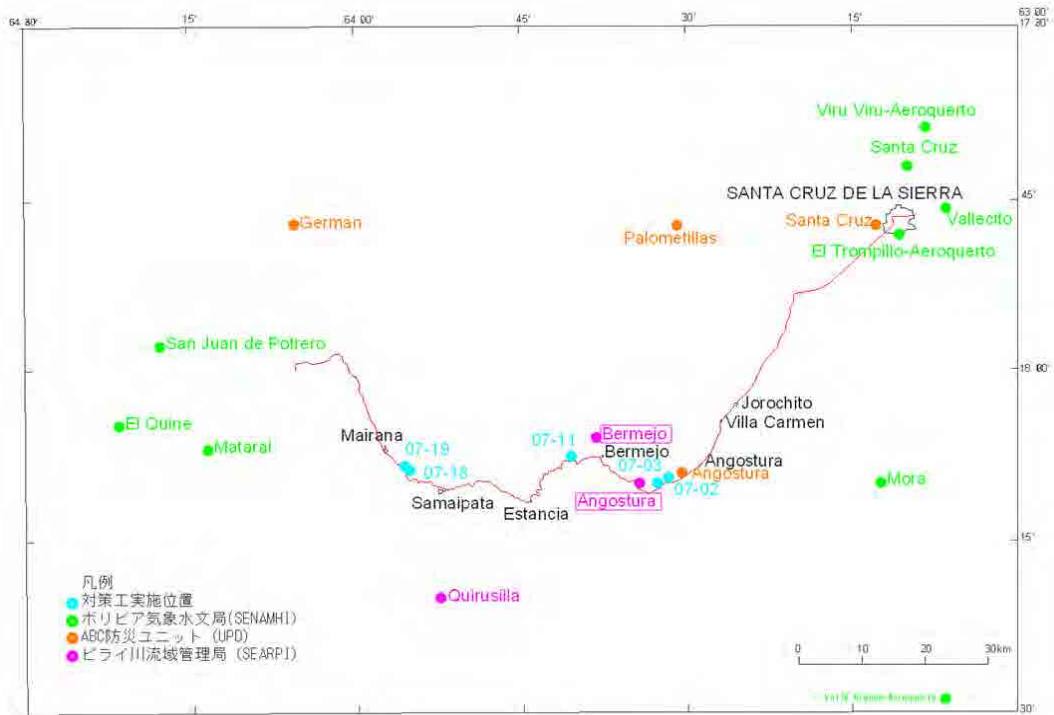
図 2-15 日雨量観測局配置図

雨量データが計画上必要となる以下の 2 箇所と、各機関の観測所との位置関係を図 2-15 に示す。プロジェクトに採用するデータは、各観測地点と必要箇所が近接し、しかも、長期の観測データを持つ、SEARPI 所有の Angostura {1948~2001 (54 年間)} (表 2-13 参照) の雨量データとした。なお、同様に近接する Bermejo の雨量データは、観測期間が短く不採用とした。
