2-2-2-2 対象サイト周辺の地形

2-2-2-3 物理探査

2-2-2-7 地質調査

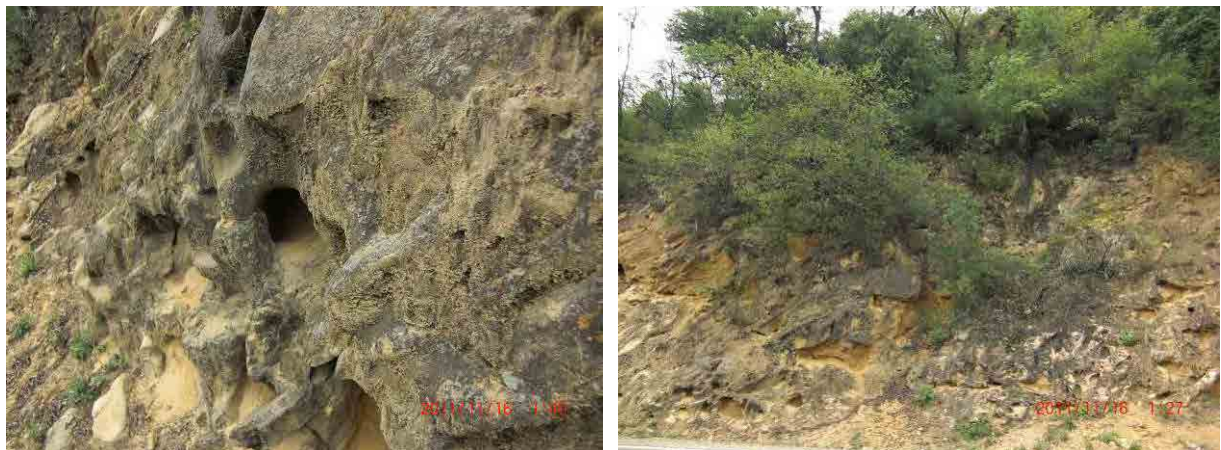
図 2-19 07-23 地区の浸食した岩

勾配が 1/100～1/150 程度の比較的急峻な河川に沿って道路が通過している。この河川は若干の堆積作用があり狭い谷底平地が形成されている。浸食作用はそれほど大きくなく大規模な不安定斜面は少ない。07-21 地区は河川が蛇行するため道路を山側に設置する必要があり、やや無理な切り土が行われた結果不安定化したものと考えられる。07-23 地区は浸食の影響を受けやすい特殊な砂岩であり、表面より蜂の巣状に浸食が進みこれが亀裂発生とともに連続化して崩壊したものと考えられる。

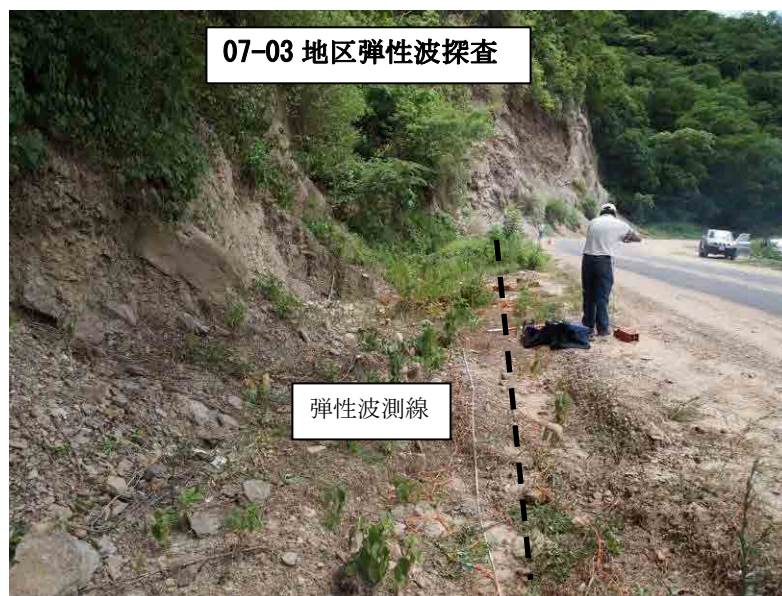
図 2-21 07-03 地区測線設定（弾性波探査のみ）

表 2-15 に本調査で実施した物理探査（電気探査、表面波探査）の一覧を、図 2-21～図 2-23 に各測線の位置図を示す。

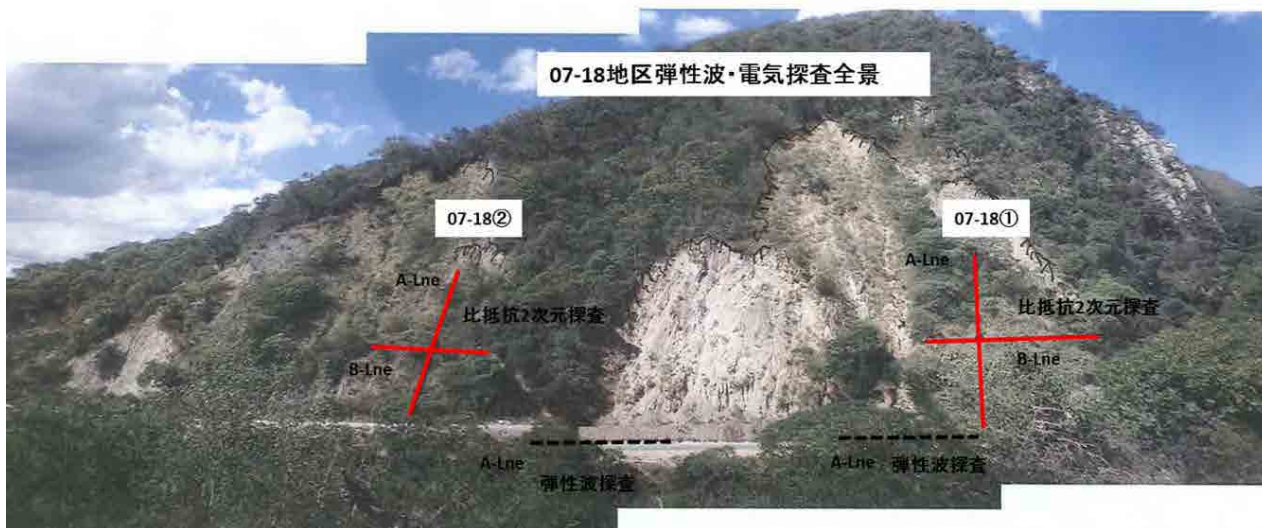
図 2-23 07-18 地区測線設定（電気探査・弾性波探査）

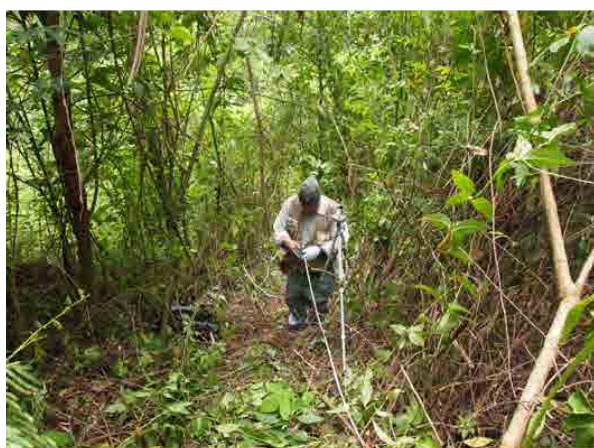
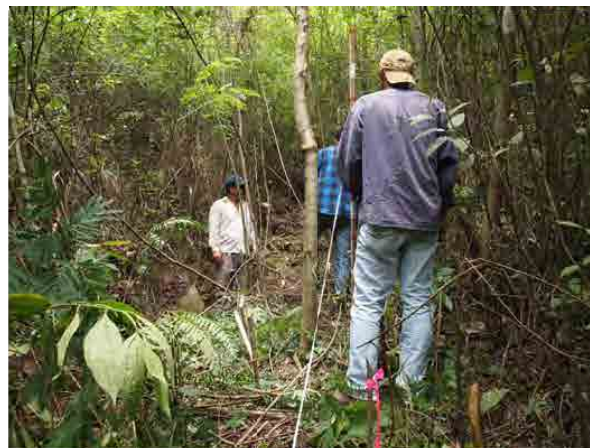
図 2-24 簡易ポケットコンパスによる測線設定状況

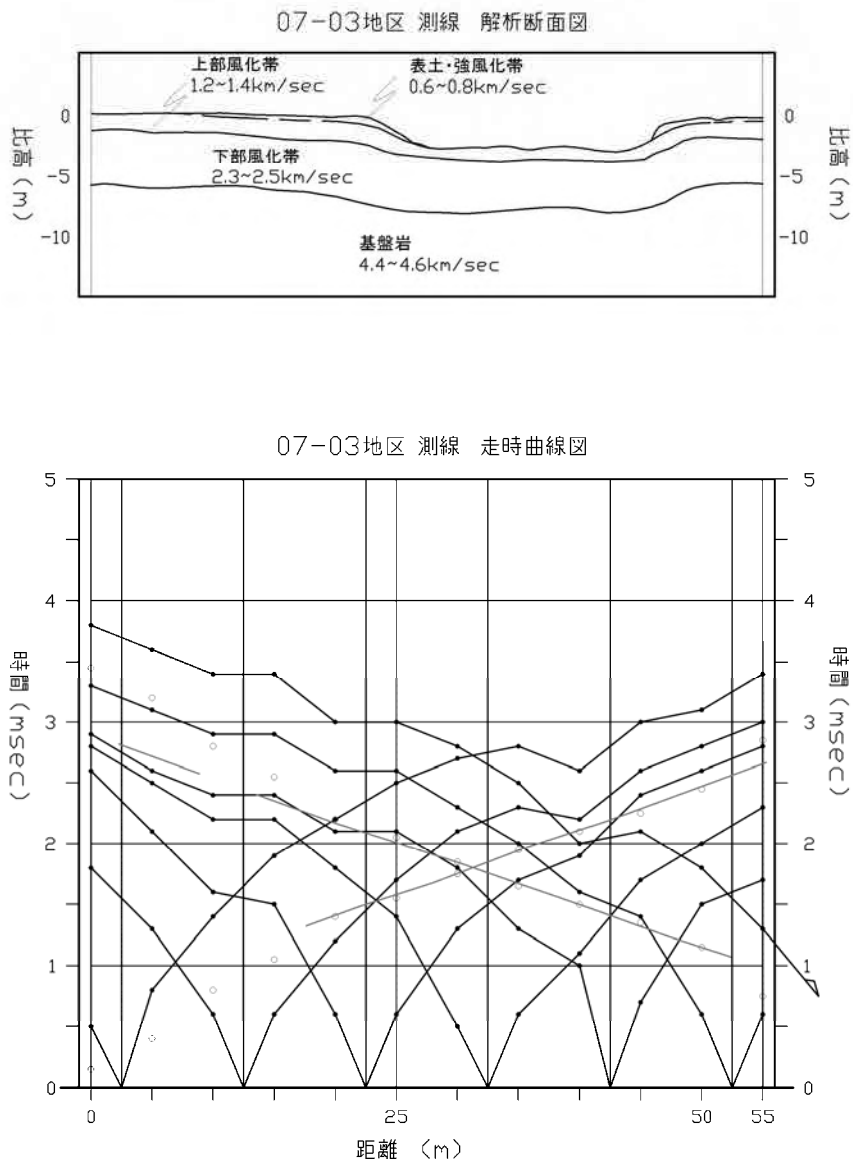
概ね4層構造を示し表層部は0.6km/sec～0.8km/secの層が全体に薄く分布する。特に距離程25m～45m区間は河床に相当しており強風化岩の露頭が見られる部分である。基盤速度は4.4km/sec～4.6km/secを示しており新鮮な岩盤に相当する。また、支持地盤と推定される速度層1.2～1.4km/secは地表から浅いところに分布する。表層部の層厚は概ね1.0～1.5m程度である。

図 2-25 07-03 地区 A 測線 弾性波探査速度断面・走時曲線図

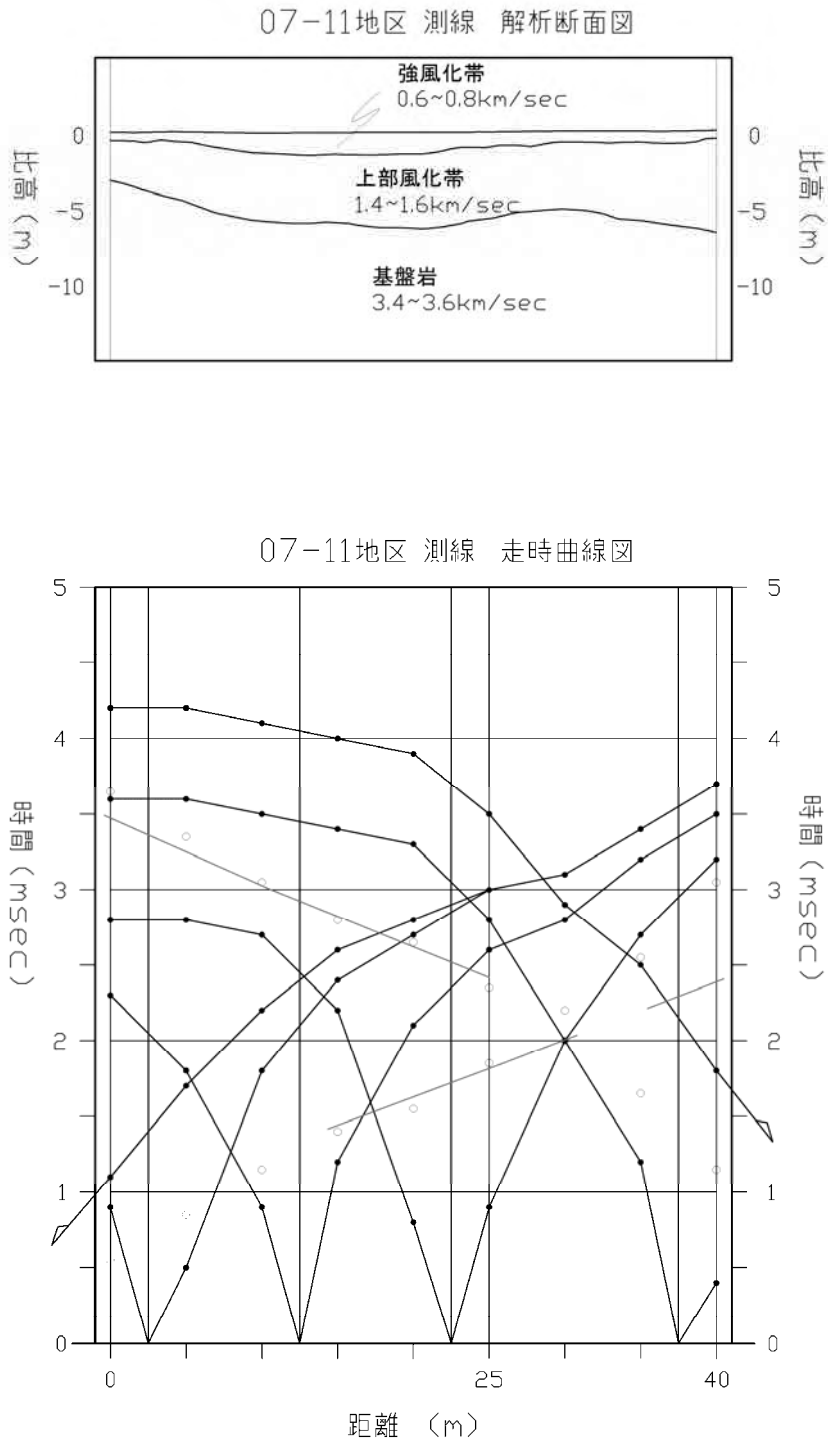
3層構造に分けることができる。基盤岩の弾性波速度は 3.4~3.6km/sec を示している。上部風化帯である 1.4~1.6km/sec 層は 3~5m 程度の厚さで分布している。1.4~1.6km/sec の層が支持基盤に該当する。

図 2-26 07-11 地区 A 測線 弾性波探査速度断面・走時曲線図

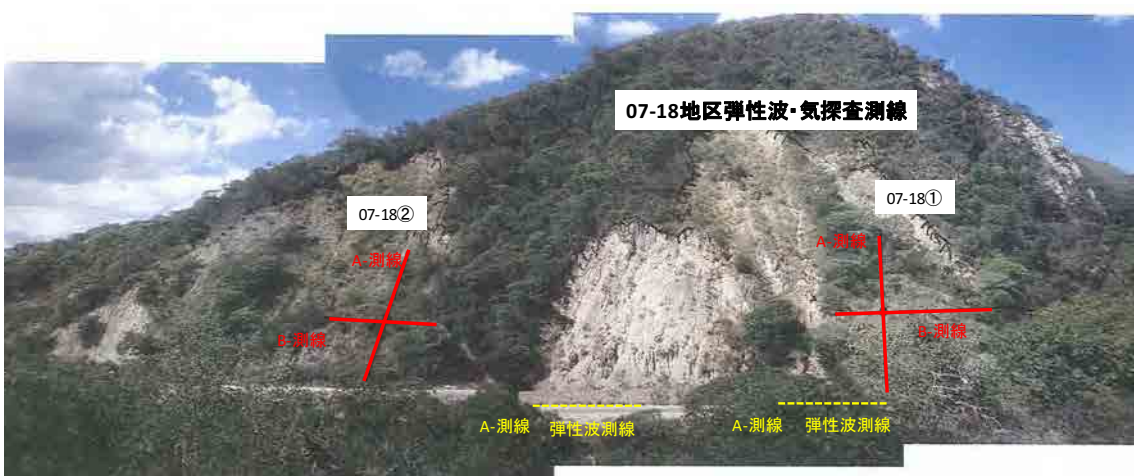
図 2-31 07-18 地区弾性波・電気探査位置

電気探査の結果では、比抵抗値が 20Ω ~ 500Ω m の範囲にあり高比抵抗は崖錐堆積物及び砂岩系岩盤に相当するものと推察される。特に起点側 07-18 地区②においては表層部分に風化岩が露頭しており探査結果とも対応する。一方終点側 07-18 地区①においては測線斜面には風化岩盤の露頭は見られず、むしろルーズな表層および崖錐堆積物が 2~3m 程度の深度で分布していると推察する。

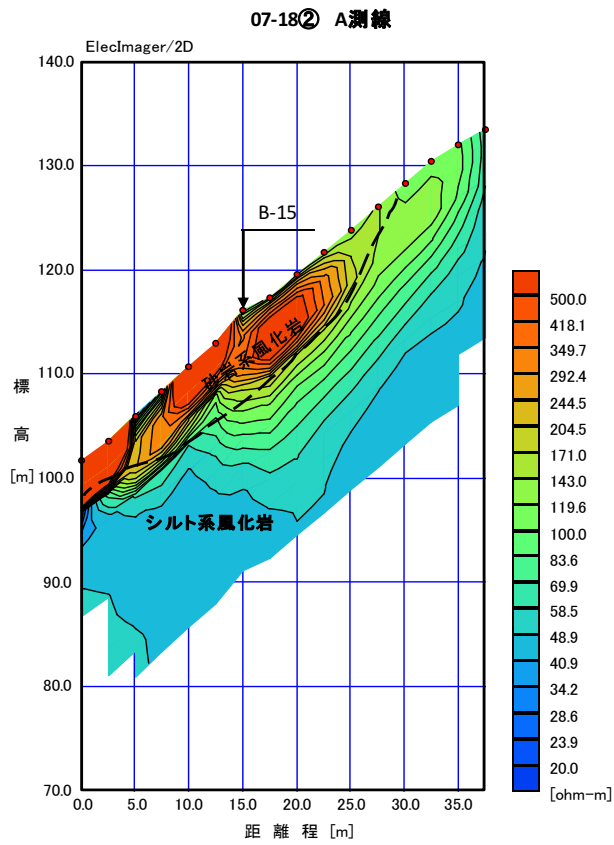
図 2-32 07-18 地区電気探査結果

- ◆ 本地区は傾斜が 40° 以上の急峻な地形を呈し上部には崩落地形があり部分的に風化岩が露頭する。比抵抗値は概ね 10～500 Ω m 程度の範囲を示す。
- ◆ 表層は薄く特に 07-18 地区②（起点側）は斜面の一部に亀裂の多い風化岩が露頭して表層がほとんど見られない状況を呈する。
- ◆ 一方終点側 07-18①地区においては測線斜面には風化岩盤の露頭は見られず、むしろルーズな表土および崖錐堆積物が 2～3m 程度の深度で分布していると推察する。

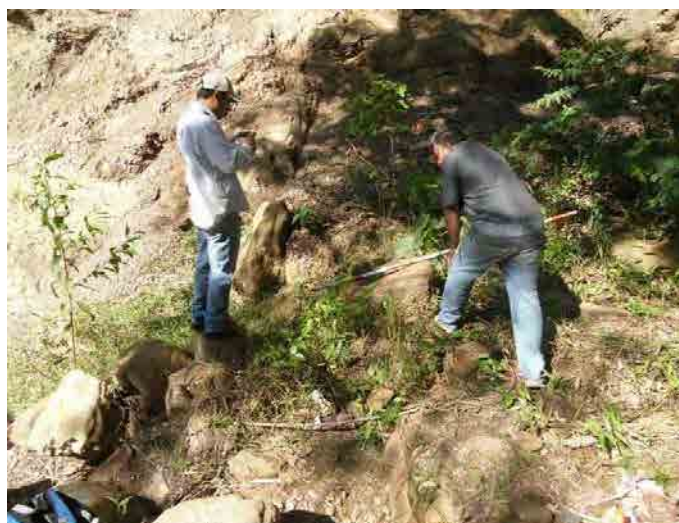
図 2-33 粒径調査状況

国道より溪流上流 310m 区間の溪流河床に存在する玉石 300 個の粒径を調査した。(図 2-33 参照)
玉石粒径調査の結果は、図 2-34 に示すとおりであり、砂防ダム計画に必要な 50%及び 95%粒径は以下の通りとなった。

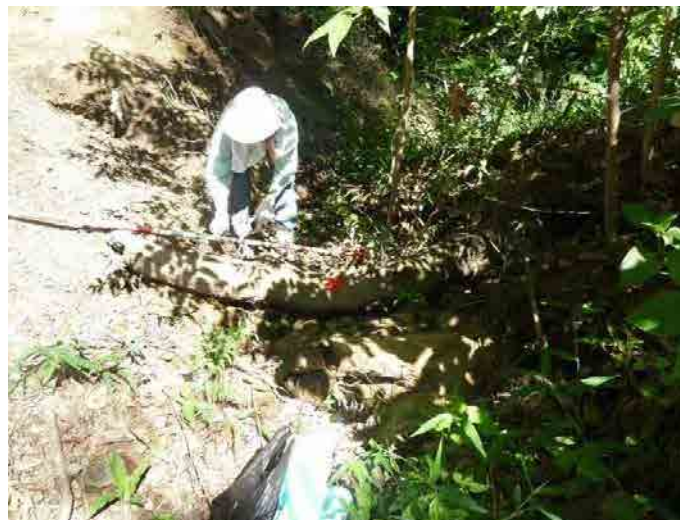
国道より溪流上流 350m 区間に溜まっている主要な流木（径 0.1m 以上、長さ 1.0m 以上）の径と長さを計測した。（図 2-35 参照）

図 2-35 流木調査状況

計測の結果、対象となる流木数は 65 本あり、最大延長は 12m、流木総体積は 20m³ となった。

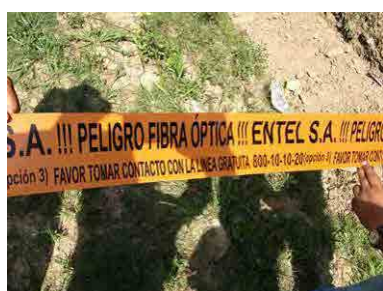
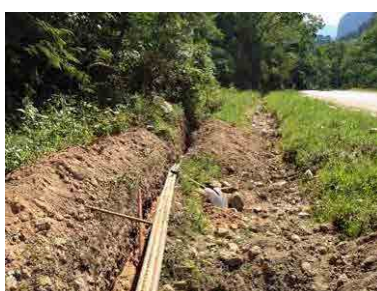
埋設状況

埋設標示テープ

埋設断面図

図 2-36 光ファイバーケーブル埋設状況

- ◆ ベルメホ～サマイパタ間（07-11 区間）については国道脇に光ファイバーケーブルが敷設されており、対策工によっては支障となる可能性があることから、対策工の影響範囲が確定でき次第 ABC より ENTEL へ照会を行い、事前の移設を行う旨を依頼した。

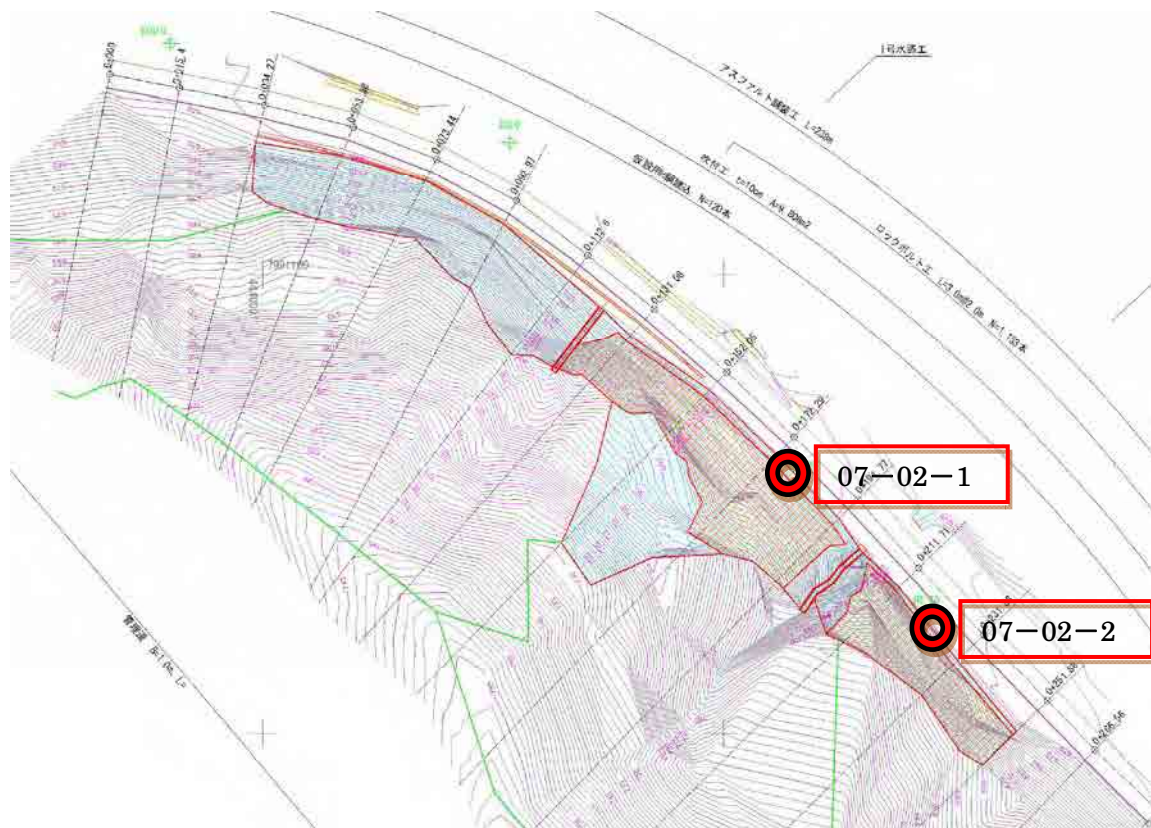
図 2-39 07-02 地区ボーリング位置図

07-02 地区では路側に連続する岩盤露頭の 2 箇所を選定し水平ボーリングを実施した。深度 5m まで調査をおこなったが、D～CL 級のシルト岩および砂岩が連続する。現道では機械的な風化によって細粒分が流出したり、不安定化した岩盤が崩落した履歴があるが、コア採取状態から深度 1.5～2.5m を超えると安定した基盤岩が連続するとみられる。

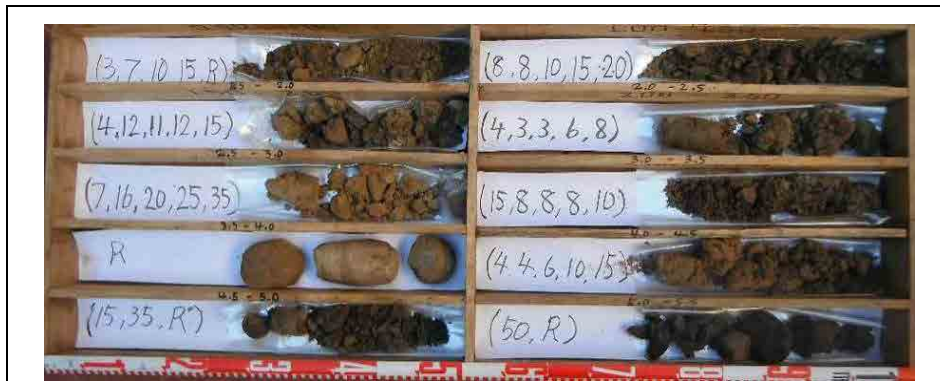
深度(m)	地質状況／標準貫入試験結果 (N : 回数) ↓ 0.0m	
0.5-1.5	河床レキ	
	N > 60	N > 60
1.5-2.5	河床レキ	
	N = 54	N = 24
2.5-3.5	河床レキ	
	N > 60	N = 59
3.5-4.5	河床レキ (~4.2m)	D~CL 級 : 頁岩 (4.2m~)
	N > 60	N = 39
4.5-5.5	D~CL 級 : 頁岩	
	N > 60	N > 60

図 2-46 07-03-4 (L=5.5m) コア写真

07-03 地区では河道内で3孔（07-03-1、2、3）、河岸で1孔（07-03-4）の4孔の調査ボーリングを実施した。河道内でのボーリングは流水の影響もありサンプルの採取率が低い、標準貫入試験データに示される反発深度（表示は R）～打設回数 50 以上を超える深度（1.0～2.5m）から基岩盤が連続している。また、河岸の 07-03-4 では 4.2m 付近から標準貫入試験データが 50 を超過しており、コアサンプルの性状からも同深度以下を基盤岩と判断する。基盤岩類は灰色系の頁岩である。

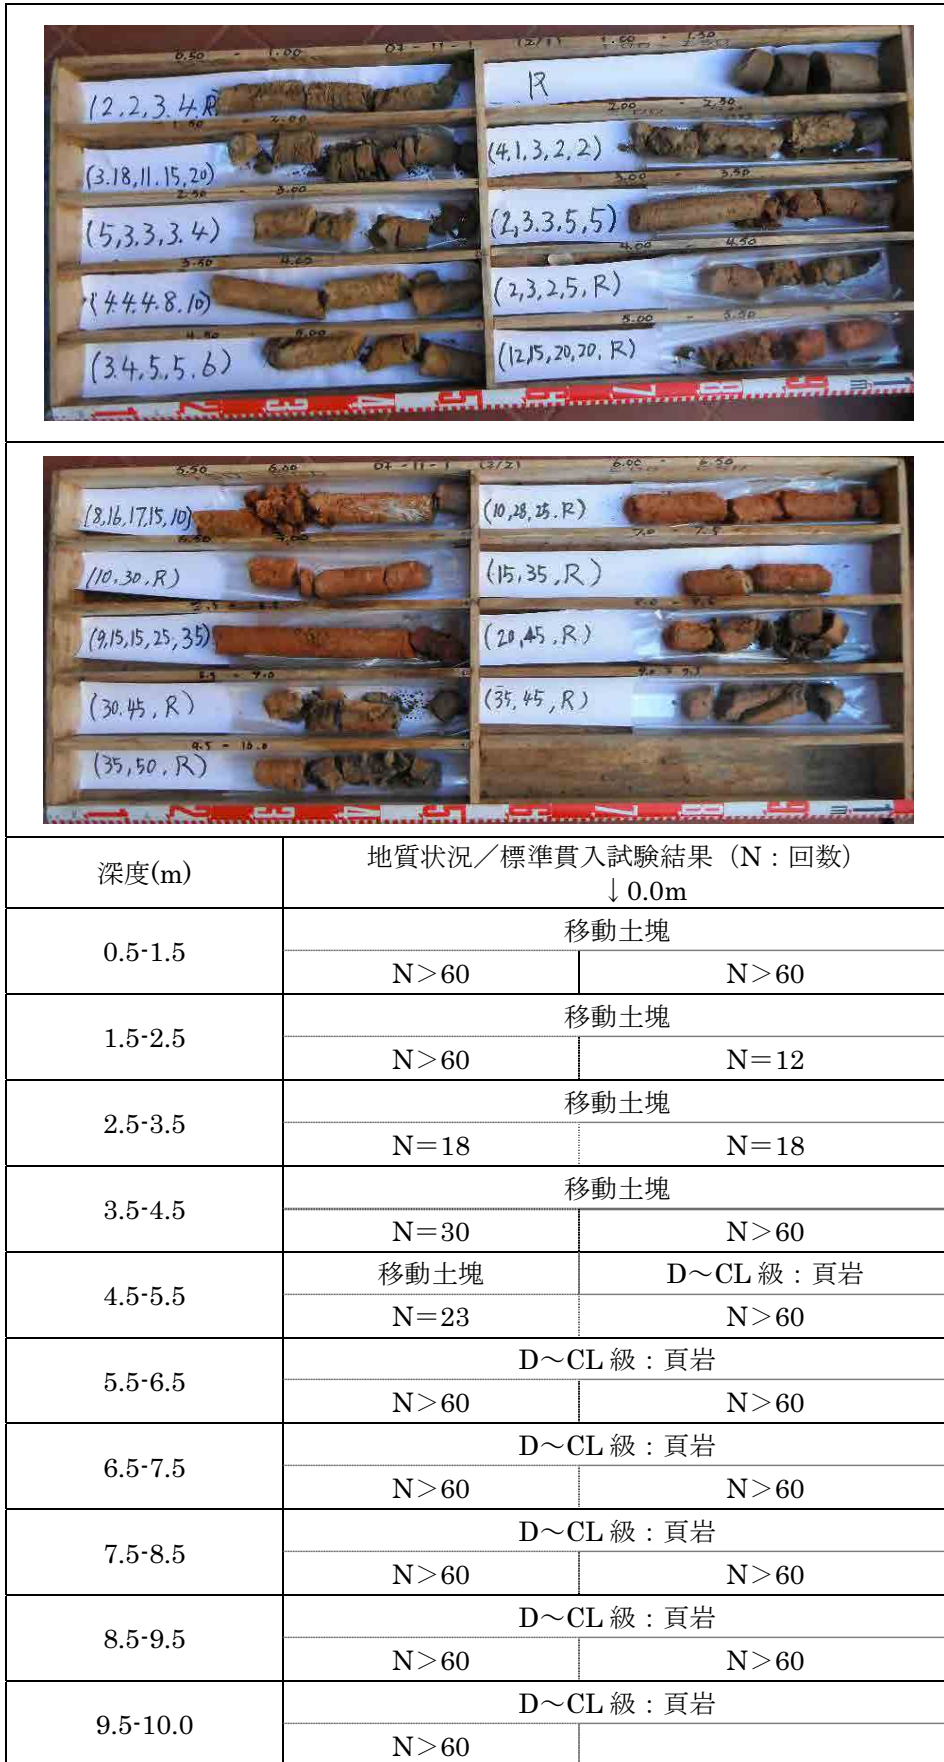
図 2-48 07-11-1 (L=10.0m) コア写真

07-11 地区では中心部に調査測線を設け、現道路側で 1 孔 (07-11-1) と斜面内で 2 孔 (07-11-2、3) の調査ボーリングを実施した。標準貫入試験データおよびコアサンプルの性状 (連続性、岩盤組織の有無) から、移動土塊 (旧崩積土) と基盤岩類の境界深度は 07-11-1 : 5m、07-11-2 : 5m、07-11-3 : 7m と判定される。基盤岩類は黄色～灰色系の頁岩であり、一部粘土化している。なお、現地の地形状況から沢地形の発達する箇所では地表付近に風化した基盤岩が確認される箇所も見られることから、ボーリング結果とあわせて考察すると移動土塊の層厚は 2～7m 程度の幅があり一定の厚みでないことが伺える。また、このような地質状況からみてボーリング調査領域を包括する一連の移動土塊が地すべりとして一体化して滑動する可能性は極めて低く、変動したとしても局所的に層厚 1～2m 程度の表層部での崩壊が予想される。

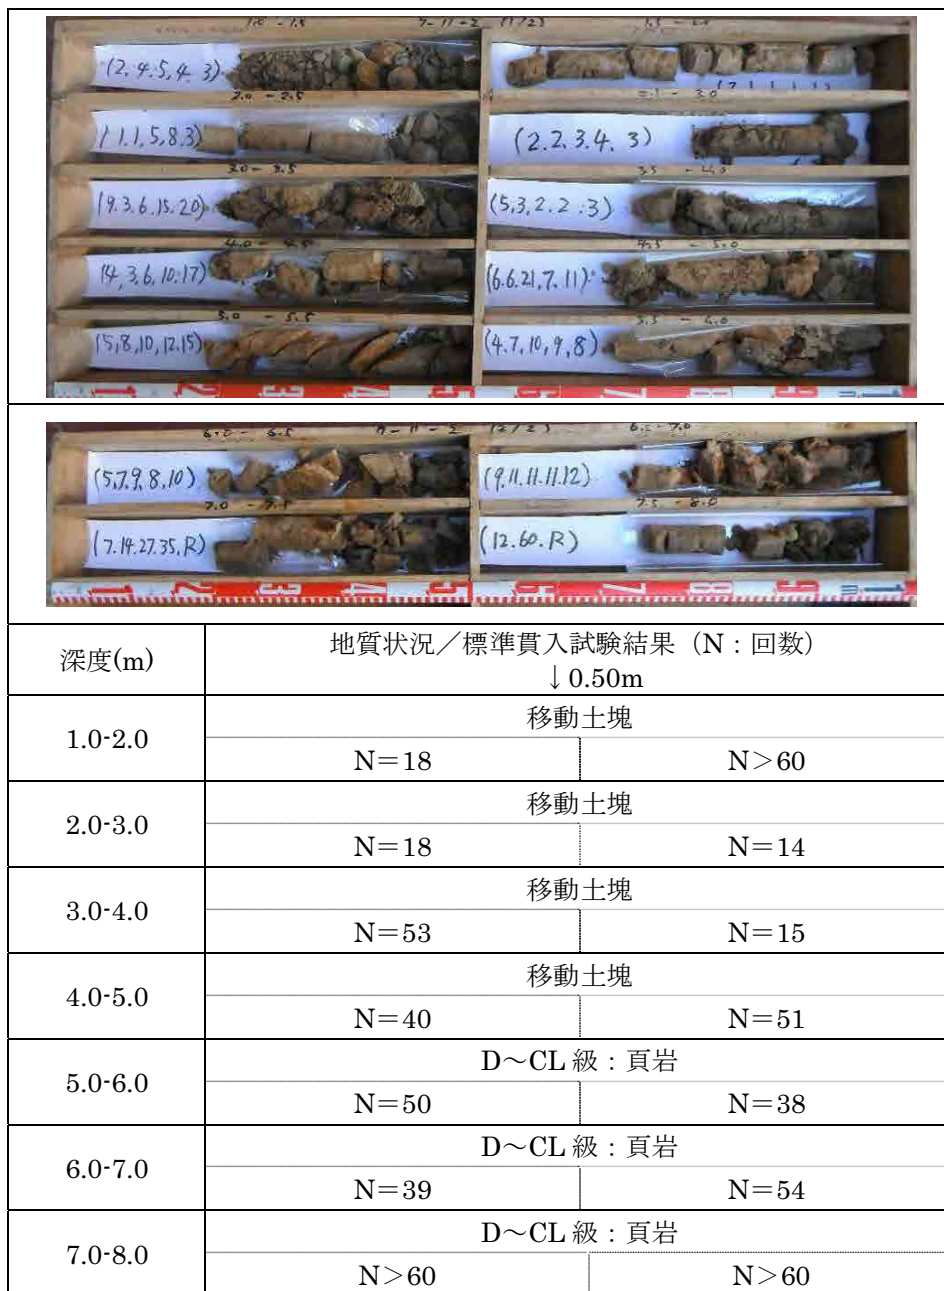
図 2-49 07-11-2 (L=8.0m) コア写真

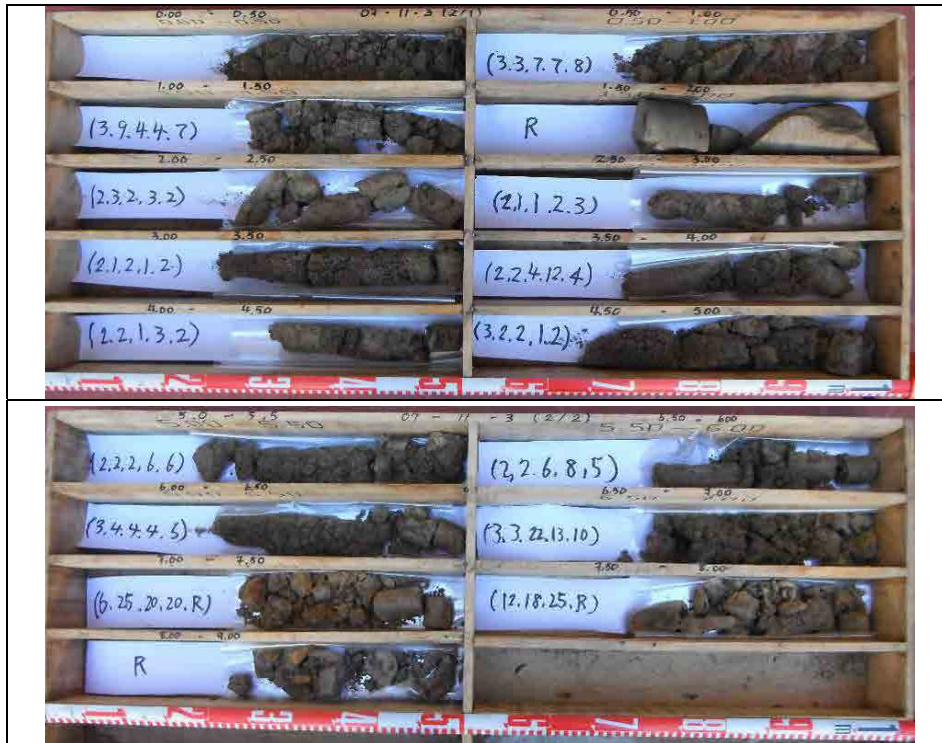
深度(m)	地質状況／標準貫入試験結果 (N : 回数) ↓ 0.50m	
0-1.0	移動土塊	
		N=28
2.0-3.0	移動土塊	
	N=27	N>60
3.0-4.0	移動土塊	
	N=12	N=9
4.0-5.0	移動土塊	
	N=10	N=10
5.0-6.0	移動土塊	
	N=18	N=23
6.0-7.0	移動土塊	
	N=20	N=51
7.0-8.0	D~CL 級 : 頁岩	
	N>60	N>60
8.0-9.0	D~CL 級 : 頁岩	
	N>60

図 2-50 07-11-3 (L=9.0m) コア写真

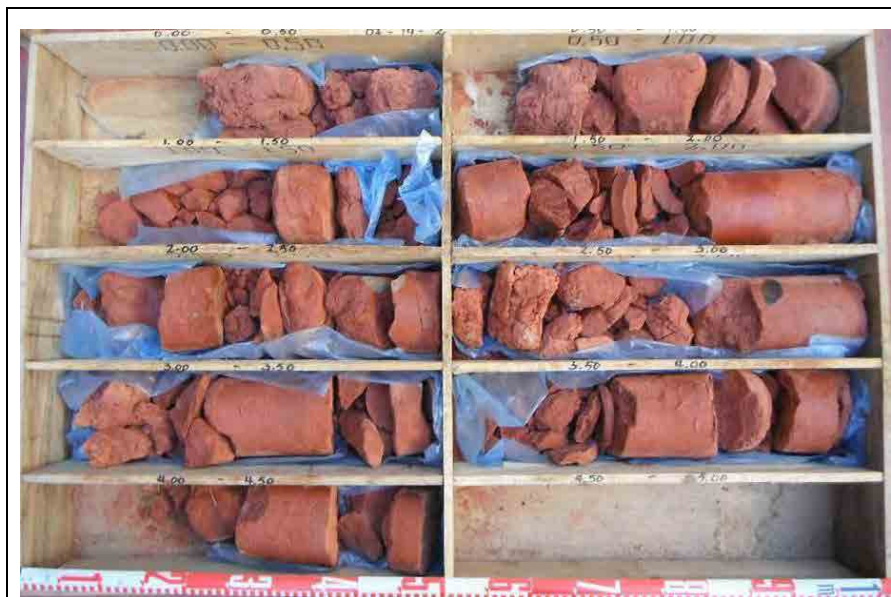
図 2-58 07-19-2 (L=4.5m) 下向き 17° 75' コア写真

深度(m)	地質状況
0.0-1.0	D～CL 級：砂岩
1.0-2.0	D～CL 級：砂岩
2.0-3.0	D～CL 級：砂岩
3.0-4.0	D～CL 級：砂岩
4.0-4.5	D～CL 級：砂岩

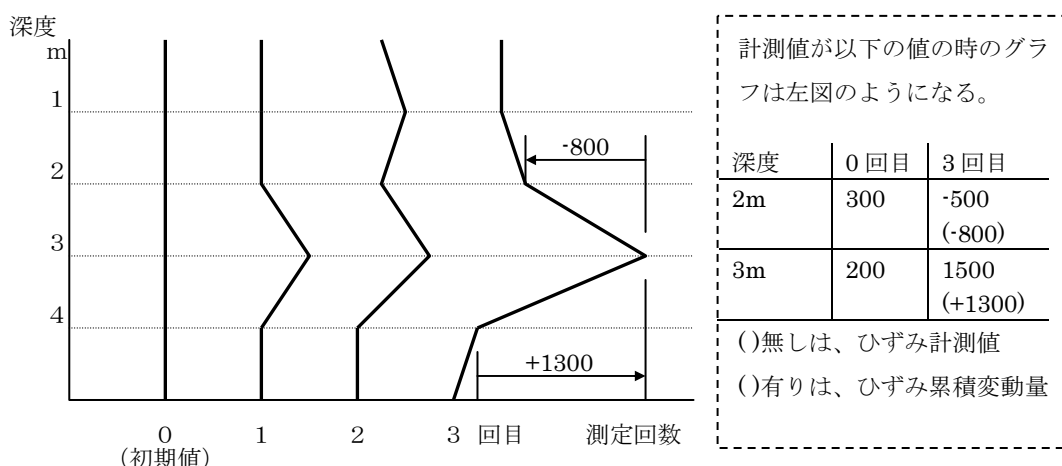
図 2-60 ひずみ累積変動図の概要

塩ビパイプの表面にひずみゲージを 1m 間隔で貼付し、これをボーリング孔内に挿入し地盤の移動・変形状態を計測するものである。各ひずみゲージから地表までケーブルを伸ばし端末に計測器を接続してひずみ量の計測を行う。計測は通常、手動による隔測であるが、当調査ではデータロガーに 1 日 1 回のデータを自記記録させる方式を採用した。ひずみ計測値は、計測時・ゲージ（深度）毎に初期値からのひずみ累積変動量（計測値 - 初期値）を整理し、下図のように「ひずみ累積変動図」としてグラフ化する。なお下図の例では、深度 2m、3m のひずみ変動が累積性を有

していることが分かる。

ひずみ計の解析は累積性の有無が重要な判断要素で、原則として 1000μ (無次元数) 以上のひずみ累積性を有することをもってスベリ面の判定を行う。ひずみ計の変動値判定基準としては、一般に次表が用いられている。

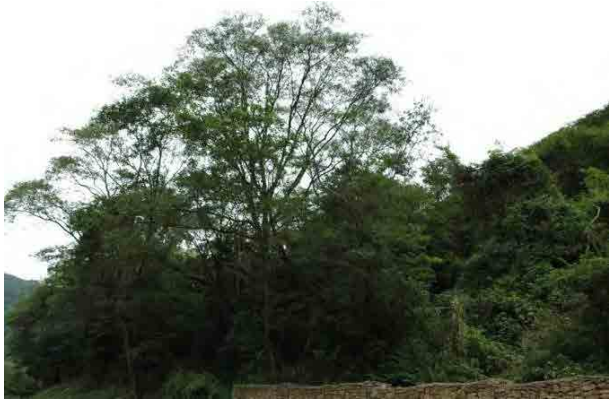
亜高木層では ASTERACEAE gen sp. (キク科の一種)、Salix fumboldtiana (現地名：saucé；サウセ) が優占している。林床には MIMOSOIDEAE gen sp. (ミモサ類) の実生がまばらに生育している。崩壊部に隣接する自然林では Shinopsis haenkeana (現地名：soto；ソト)、Tipuana tipu (現地名：tipa；ティパ) を優占種とした高木層 (樹高 20~30m) が発達している (2本/100 m²程度)。

崩壊部周辺自然植生で確認したソト、ティパを中心とした高木層

図 2-64 07-11 地区崩落部周辺自然植生状況

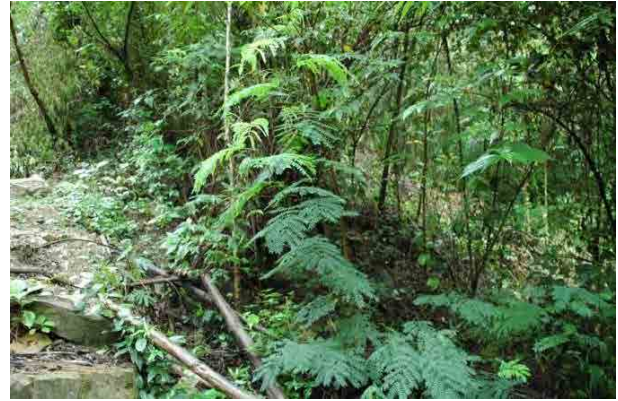
崩壊部内で確認したミモサ類の稚樹

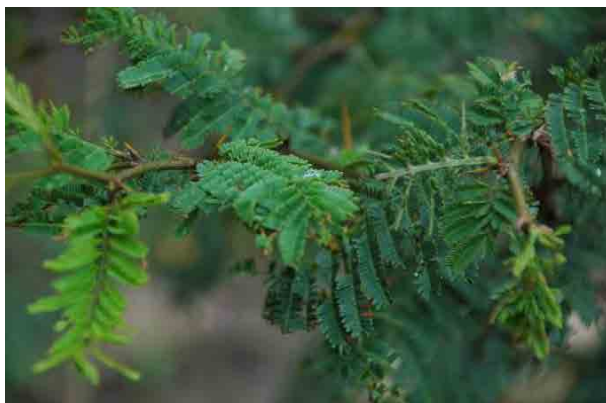
崩壊部では土砂堆積部にイネ科草本層の *Cortaderia rudiusscula* (現地名: sewenqa; セウエンカ) が生育しており、部分的にミモサ類等の低木が分布していた。崩壊上部ではミモサ類等を中心とした樹林が形成されている。

モサ類

図 2-65 07-18 地区崩壊部 (A 面) 下部法面の自然植生状況

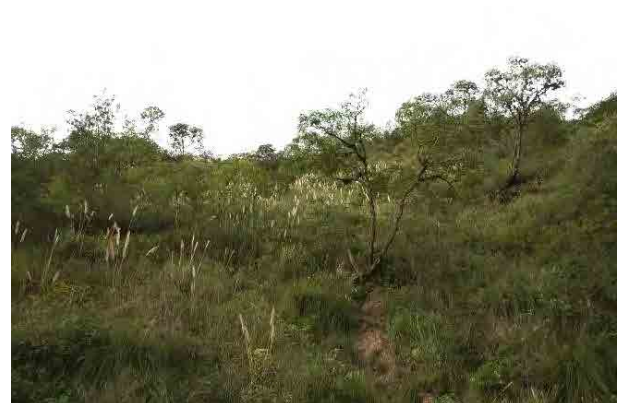
イネ科草本類のセウエンカ

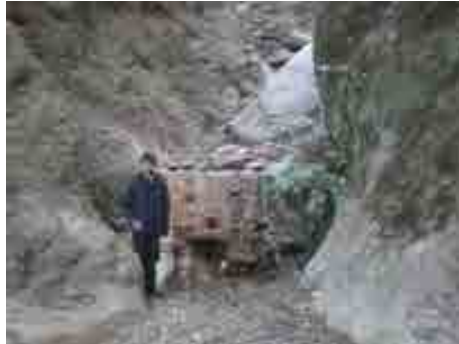
図 2-70 07-03 溪流の状況

本事業のうち 07-03 地区は土石流対策工を実施する。当該地区は乾期（4 月～10 月）においては常時流水が確認されず、取水施設等の水利用は認められない。周辺に住宅地はなく工事による水利用への影響はないと考えられる。

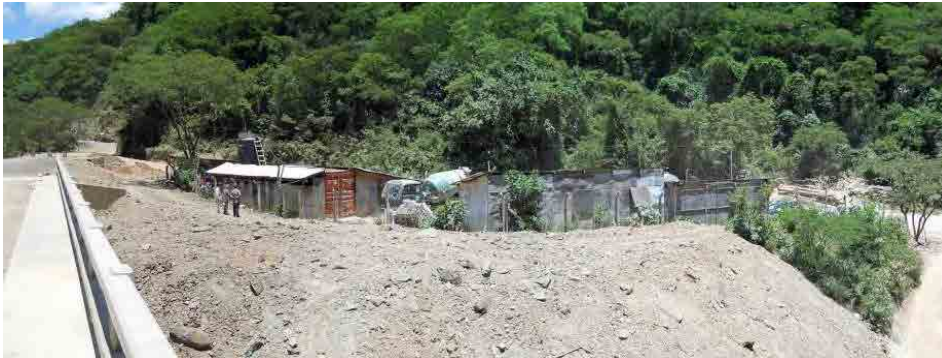
図 2-72 ベルメホ土捨て場

対象対策工施工箇所：07-02、07-03、07-11 地区

対象工事箇所からの距離：07-02 地区より 23.2km、07-03 地区より 22.0km、07-11 地区より 2.4km

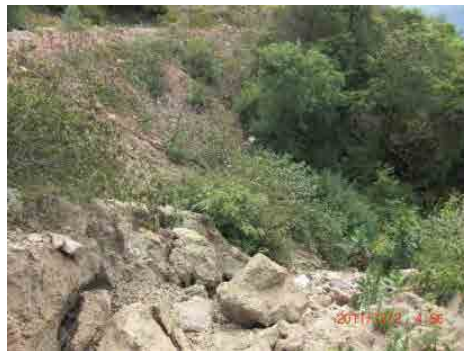
図 2-73 クンブレ土捨て場

対象対策工施工箇所：07-18 地区、07-19 地区

対象工事箇所からの距離：07-18 地区より 4.6km、07-19 地区より 5.1km
