**ESTUDIO PREPARATORIO DEL PROYECTO
SOBRE
MEDIDAS PREVENTIVAS DE DESASTRES
EN LA RED VIAL FUNDAMENTAL 7
EN
ESTADO PLURINACIONAL DE BOLIVIA**

ENERO DE 2013

AGENCIA DE COOPERACIÓN INTERNACIONAL DEL JAPÓN (JICA)

**CENTRAL CONSULTANT INC.
EARTH SYSTEM SCIENCE CO., LTD**

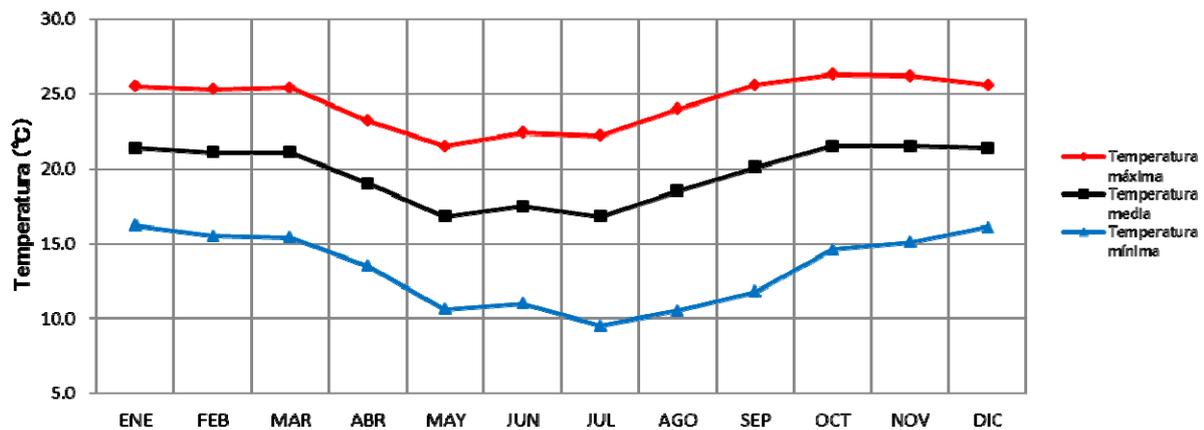
Figura 1-3 Temperatura en elevación aproximada de 1550 m (Puntos 07-18,07-19)

A continuación se indica la temperatura corregida de acuerdo con la elevación de cada Punto objeto de obras de contramedida.

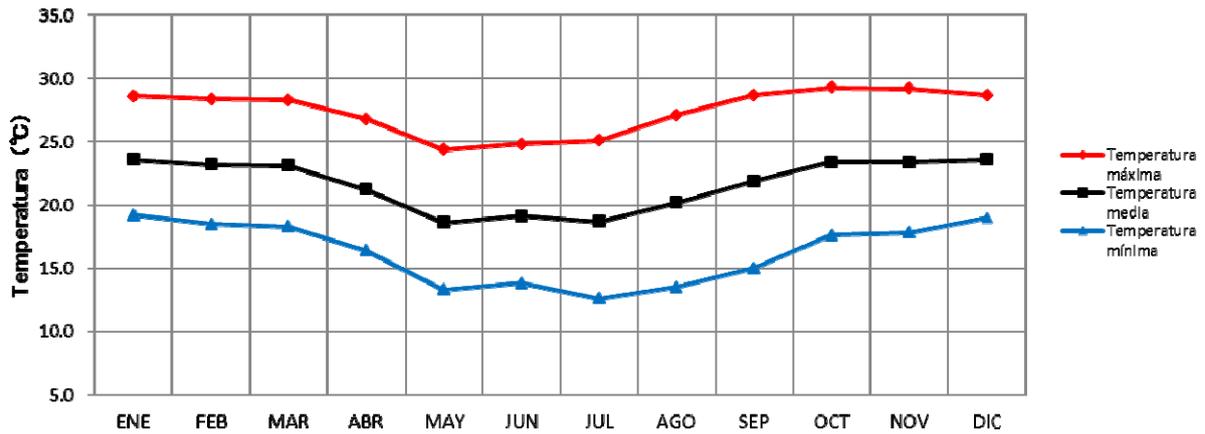
Figura 1-4 Temperatura en elevación aproximada de 950 m (Punto 07-11)

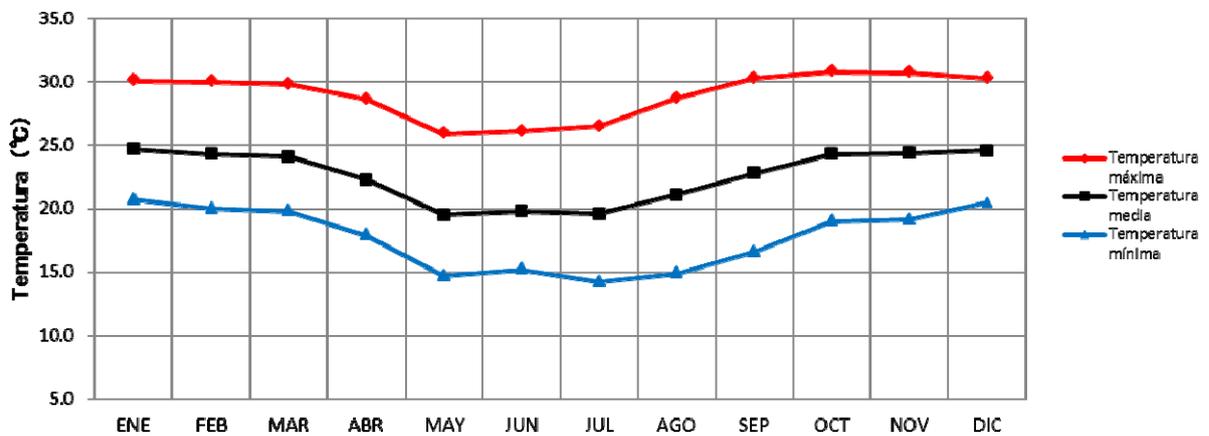
Figura 1-5 Temperatura en elevación aproximada de 650 m (Puntos 07-02, 07-03)

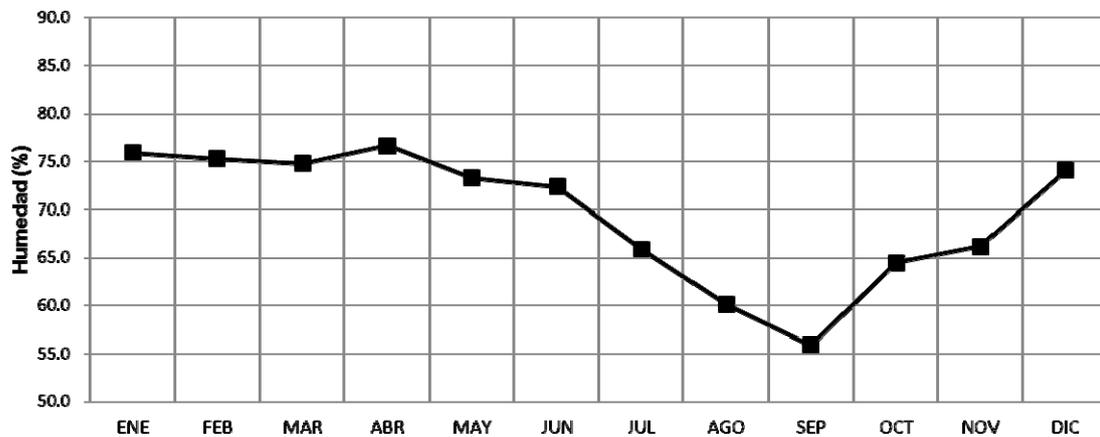
Figura 1-6 Humedad en elevación aproximada de 1550 m (Puntos 07-18, 07-19)

En cuanto a la humedad de las Puntos objeto de obras de contramedida, se ajustaron sus valores según la elevación por método similar al utilizado en el caso de la temperatura.

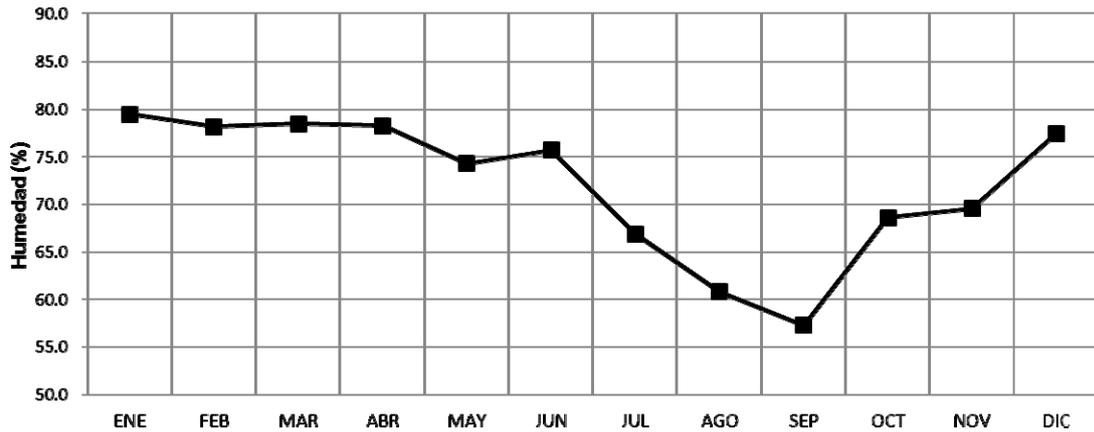
Figura 1-7 Humedad en elevación aproximada de 950 m (Punto 07-11)

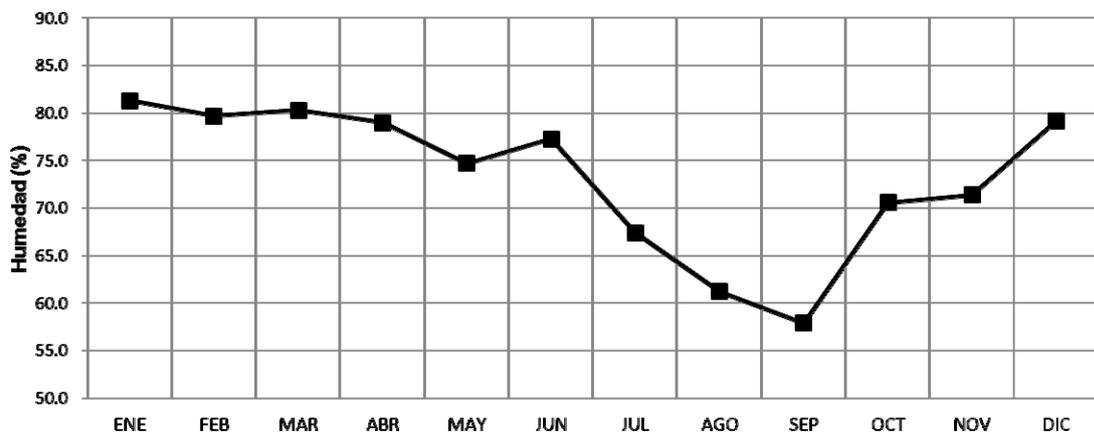
Figura 1-8 Humedad en elevación aproximada de 650 m (Puntos 07-02, 07-03)

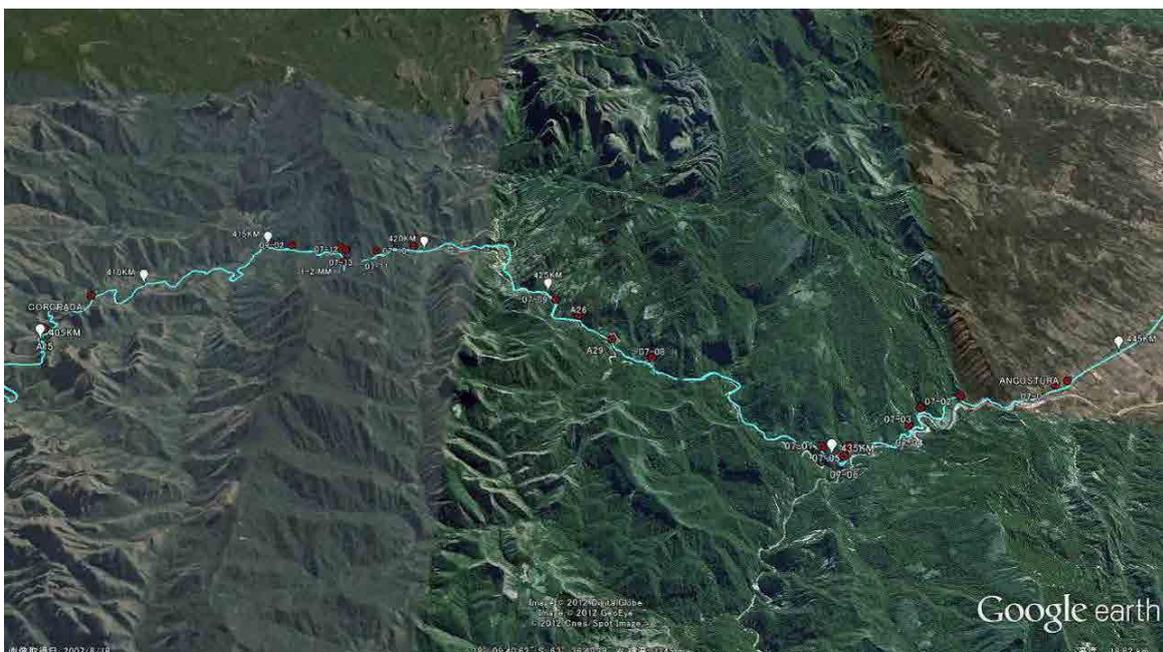
Figura 1-10 Configuración terrestre entre KP.445 km y KP.400 km

Más de la mitad de los lugares seleccionados que necesitan la toma de medidas se encuentran entre KP.445 km y KP.415 km, siendo el Punto más peligroso, con taludes abruptos, donde ocurren fácilmente desastres naturales. Por este lugar hay un río que corre serpenteando entre los terrenos formados de modo complicado por la orogénesis de los Andes, y a lo largo de este río se ha construido la carretera. Hay una subida continua desde la altura aproximada de 700 msnm del Punto KP.445 km hasta la altura de 1300 msnm del Punto KP.405 km, y el río que corre paralelamente a este Punto también tiene una inclinación abrupta de 1/100 a 1/50. Se considera que los taludes inestables se formaron por el efecto del plegamiento con tierra quebradiza, y por el efecto de erosión del río rápido, debido a la fuerte inclinación y meandros del lecho. De los Puntos objeto del presente Cooperación Financiera No Reembolsable, tres Puntos 07-02, 07-03 y 07-11 se encuentran en esta área.

Por otra parte, aunque la carretera, desde KP.445 km hasta KP.415 km, está construida al lado del río, entre los Puntos KP.415 km y KP.405 km, aproximadamente, la carretera se encuentra sobre una pendiente de la falda de la montaña bastante suave, por lo que habrá una posibilidad bastante pequeña de producirse derrumbes del talud formado con cortes de tierra en la montaña, sin embargo, habrá derrumbes del terraplén formado con las tierras derrumbadas del talud hacia la quebrada, como el Punto 11-03.

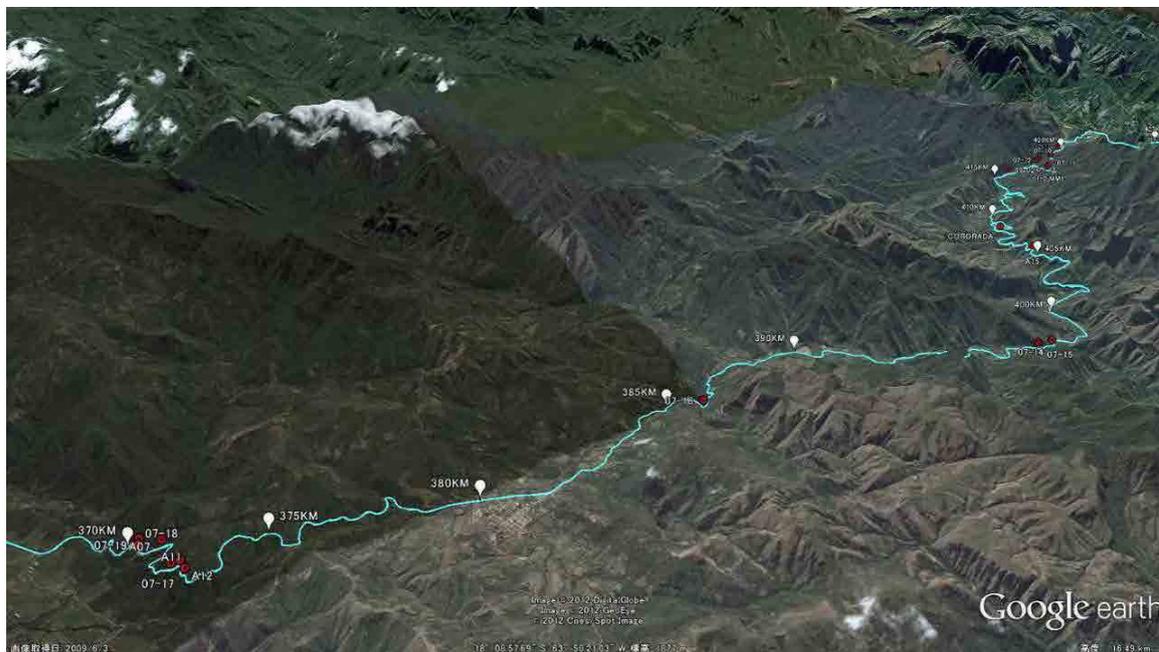
Figura 1-11 Configuración Terrestre entre KP.420 km y KP.370 km

Es un Punto bastante estable con una inclinación moderada, y el río Achi que corre paralelamente también tiene una pendiente suave, no habiendo taludes de gran dimensión. En los Puntos 07-14 y 07-15 se necesita tomar medidas preventivas, sin embargo, la escala de las obras será pequeña.

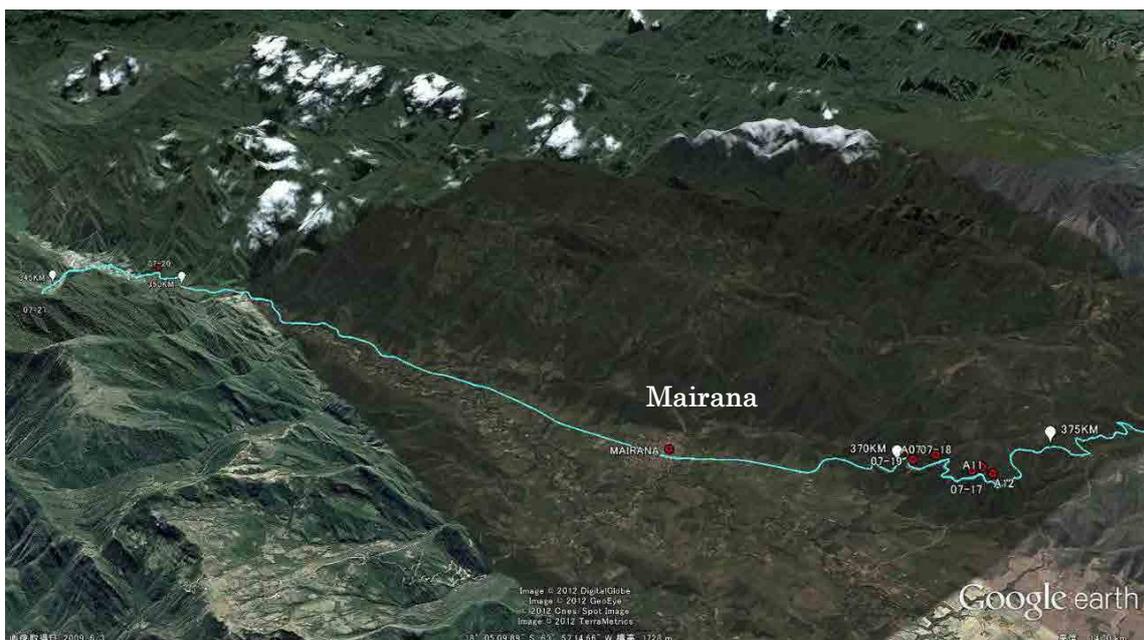
Figura 1-12 Configuración terrestre entre KP.375 km y KP.345 km

Es un lugar donde cambia bruscamente la configuración terrestre, de la meseta de 1.700 m de altura con el centro en Samaipata a la llanura aluvial de 1.400 m de altura (puede ser una llanura formada por la fosa tectónica) con el centro en Mairana. Existe posibilidad de que se provocara un derrumbe de talud de gran magnitud. En esta área se incluyen los dos Puntos 07-18 y 07-19 que son objeto de la Cooperación Financiera No Reembolsable.

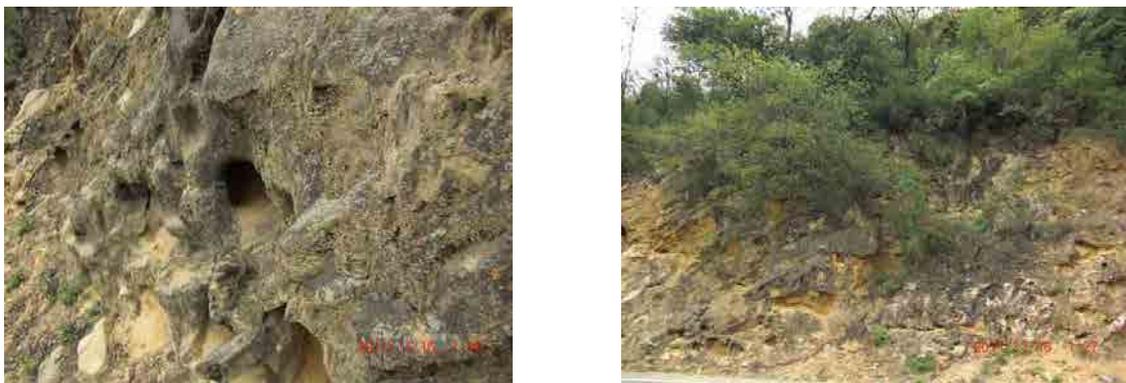
Figura 1-13 Rocas erosionadas del Punto 07-23

La carretera pasa a lo largo del río, bastante rápido, con una inclinación aproximada de 1/100 a 1/150. El río tiene sedimentos en cierta cantidad, que forman un pequeño llano. En los alrededores no se aprecian efectos de erosión demasiado fuerte ni hay taludes muy inestables. En el Punto 07-21 hubo necesidad de acercar la carretera hacia la montaña debido al meandro del río, haciendo cortes de tierra bastante forzados, por lo que este Punto mantiene condiciones inestables. El Punto 07-23 está conformado por rocas areniscas especiales fáciles de erosionarse, encontrándose muy avanzada la erosión desde la superficie, como si fuera un nido de avispas. Se considera que esta erosión provocó las grietas en forma continuada, dando lugar finalmente a derrumbes.

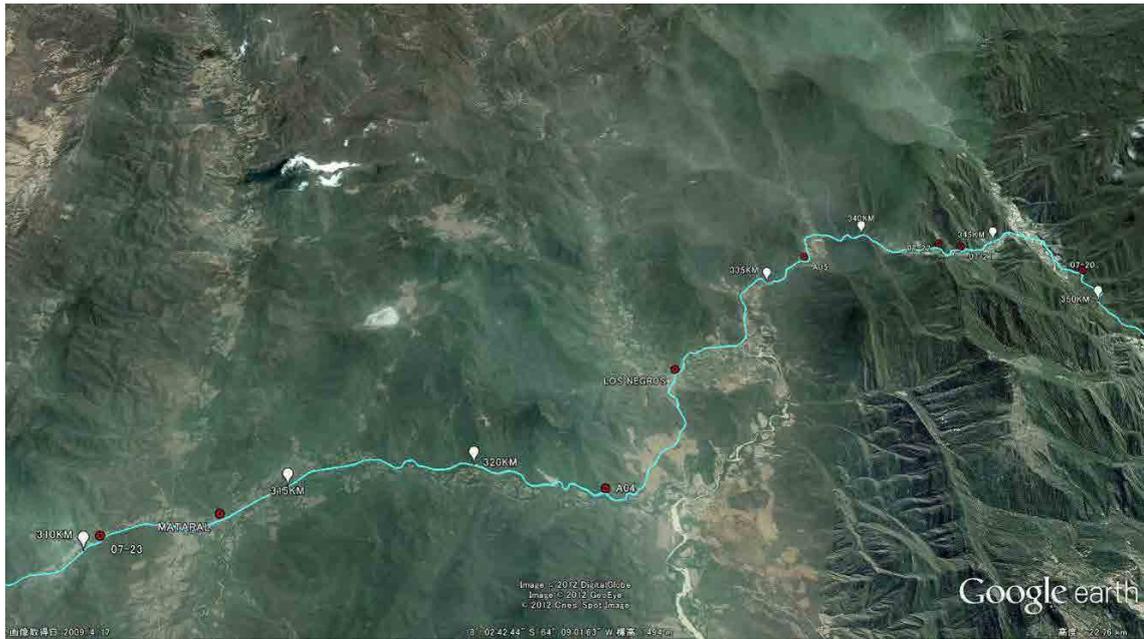
Figura 1-14 Configuración terrestre entre KP.350 km y KP.310 km

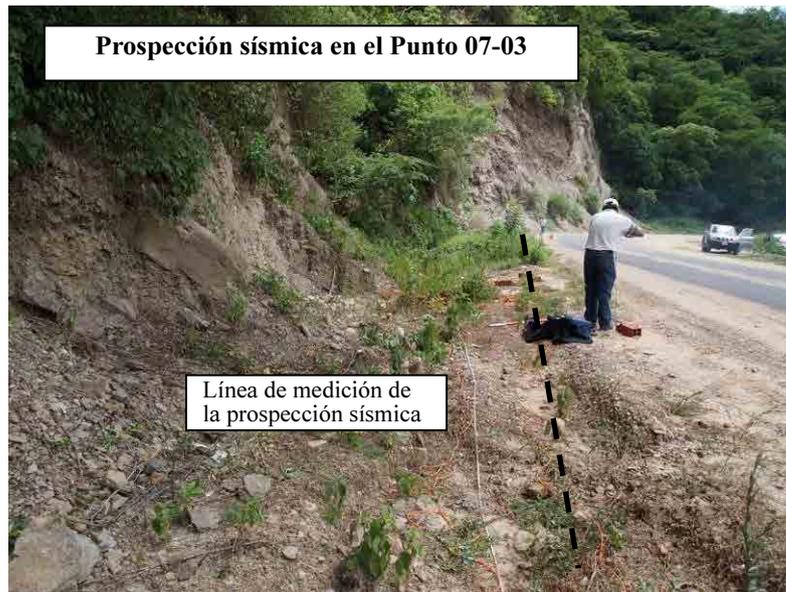
Figura 1-15 Definición de línea de medición en Punto 07-03 (Sólo prospección sísmica)

Tabla 1-8 contiene la lista de trabajos de prospección geofísica realizados en este Estudio (prospección eléctrica, prospección sísmica por ondas superficiales), de la Figura 1-15 a la Figura 1-17 muestra la posición de cada línea de medición.

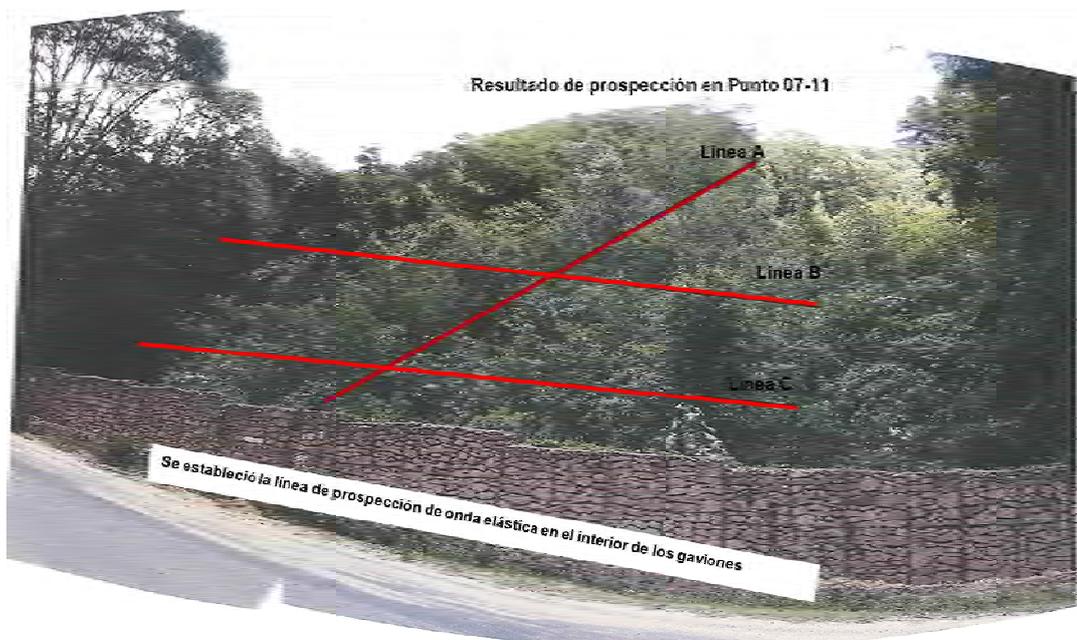
Figura 1-16 Definición de línea de medición en Punto 07-11 (Prospección eléctrica y sísmica)

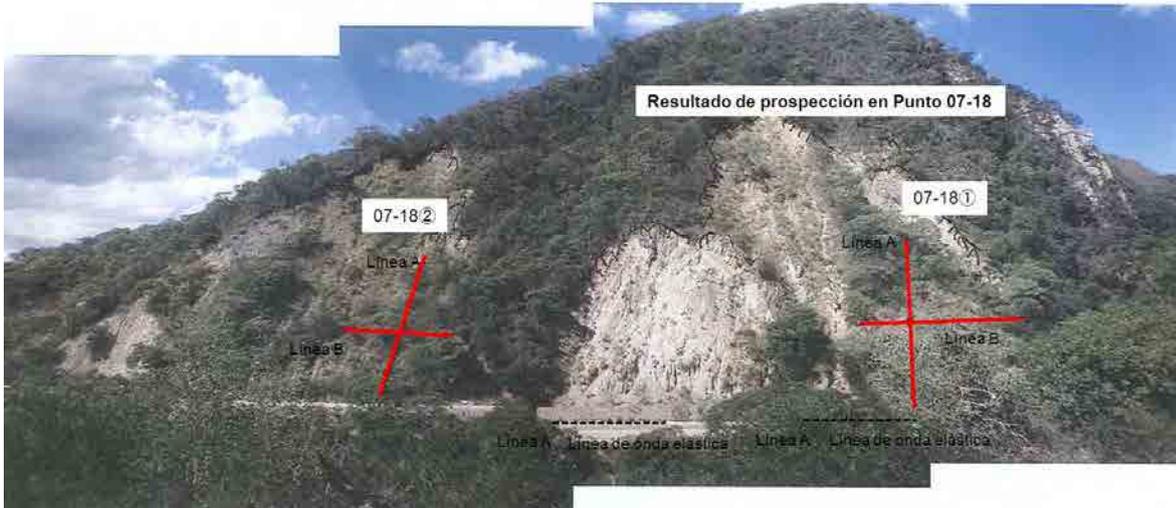
Figura 1-17 Definición de línea de medición en Punto 07-18 (Prospección eléctrica y sísmica)

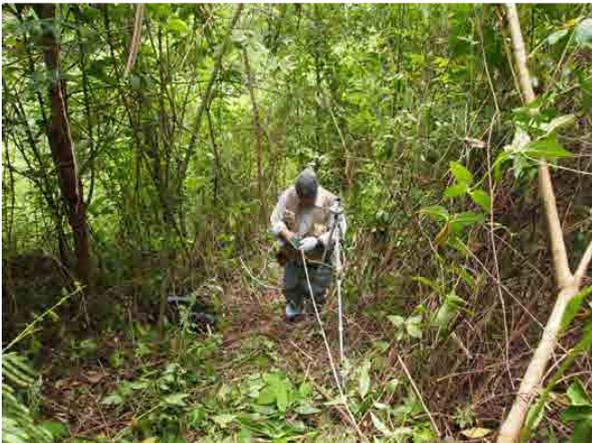
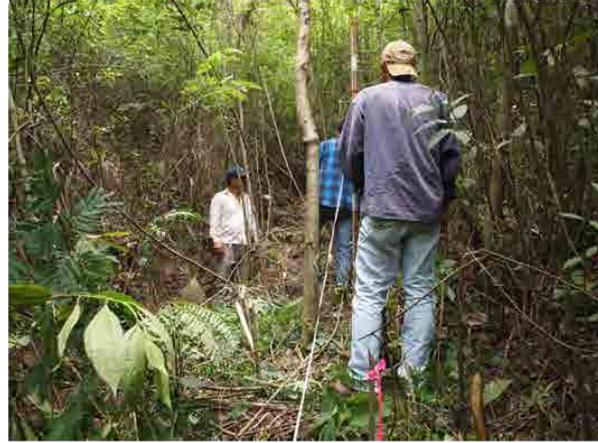
Figura 1-18 Situación de definición de línea de medición con compás sencillo tipo bolsillo

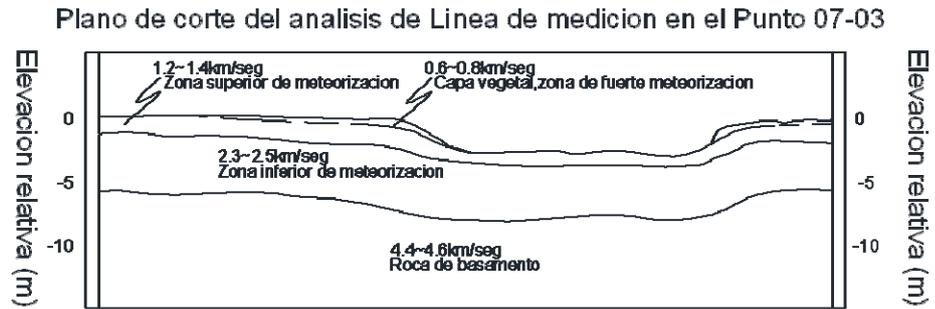
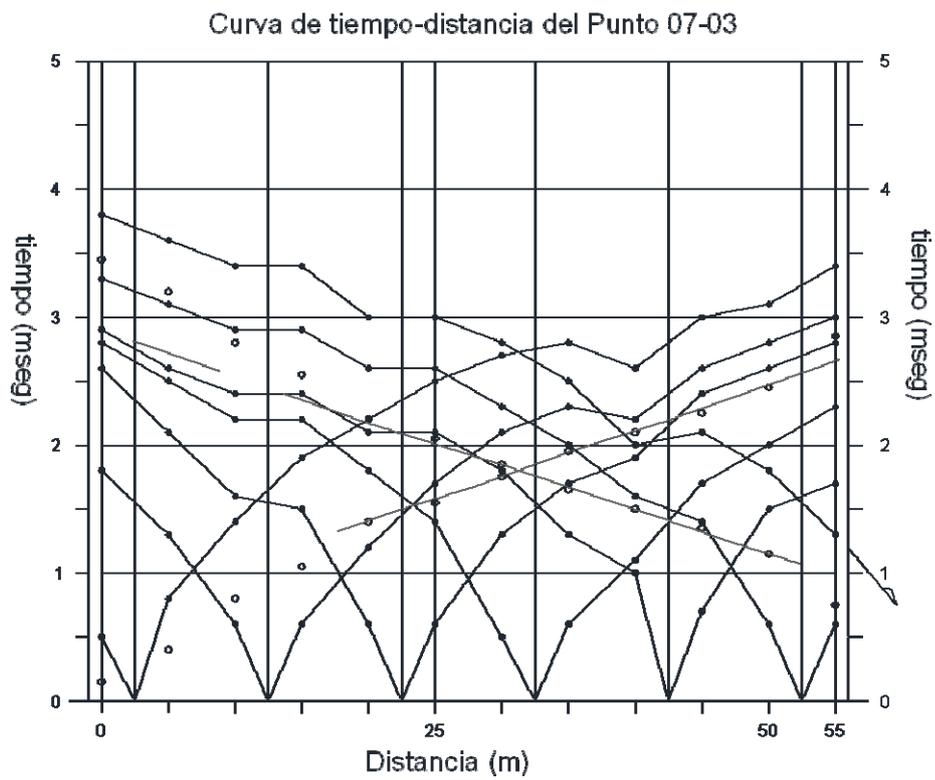
Generalmente se muestra una estructura de cuatro capas, y en el estrato superficial se distribuye enteramente una capa fina de 0,6 km/seg - 0,8 km/seg. Especialmente la Punto de 25 m - 45 m de distancia corresponde al lecho de río donde se exponen rocas fuertemente meteorizadas. La velocidad del basamento indica 4,4 km/seg - 4,6 km/seg, lo que coincide con las rocas frescas. La capa con velocidad 1,2 - 1,4 km/seg, que supuestamente es el suelo de soporte, se distribuye por la parte somera de la superficie. El espesor de la parte superficial es de 1,0 - 1,5 m aproximadamente.

Figura 1-19 Línea de medición A de Punto 07-03 Corte por la velocidad de la prospección sísmica por ondas elásticas • Curva de tiempo-distancia

Línea de medición A de Punto 07-03

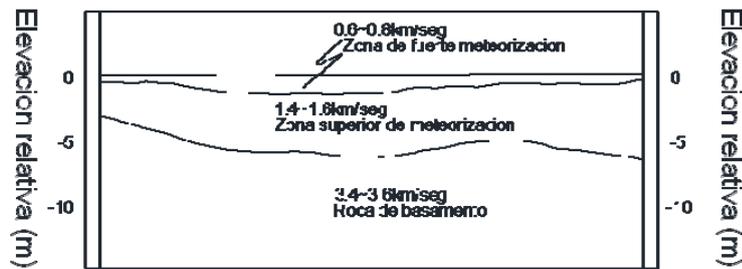
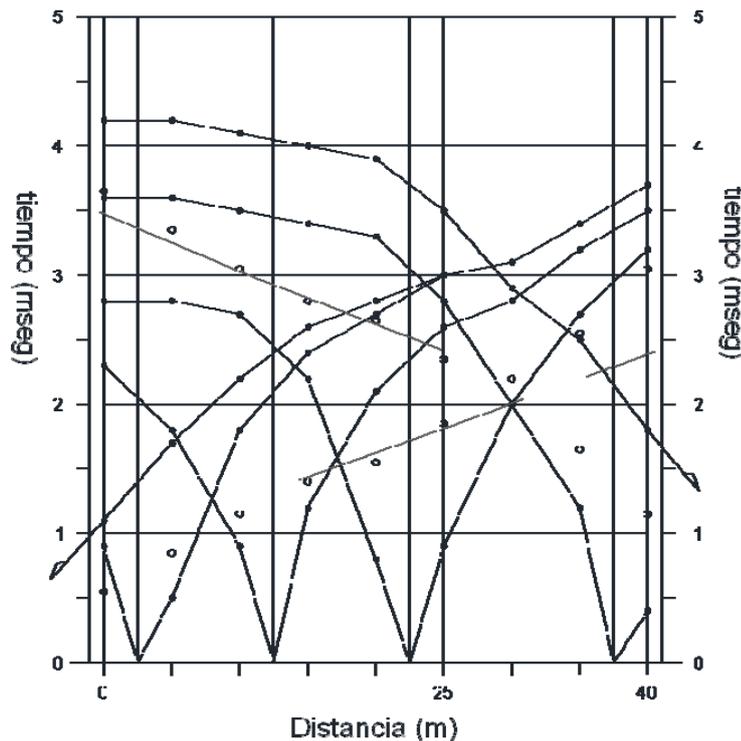
Figura 1-20 Línea de medición A de Punto 07-11 Corte por la velocidad de la prospección sísmica por ondas elásticas ▪ Curva de tiempo-distancia

La estructura se divide en tres capas. La velocidad de las ondas elásticas de la roca de basamento indica 3,4 - 3,6 km/seg. La capa de 1,4 - 1,6 km/seg corresponde a la zona superior de meteorización y se distribuye con unos 3 - 5 m de espesor. Como basamento de soporte corresponde la capa de 1,4 - 1,6 km/seg.

Plano de corte del analisis de Línea de medición en el Punto 07-11

Curva de tiempo-distancia del Punto 07-11

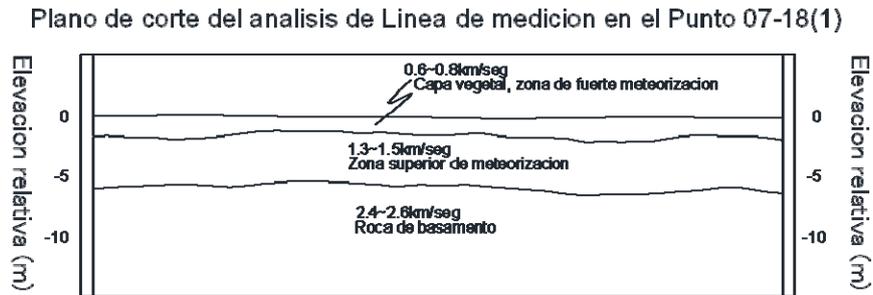
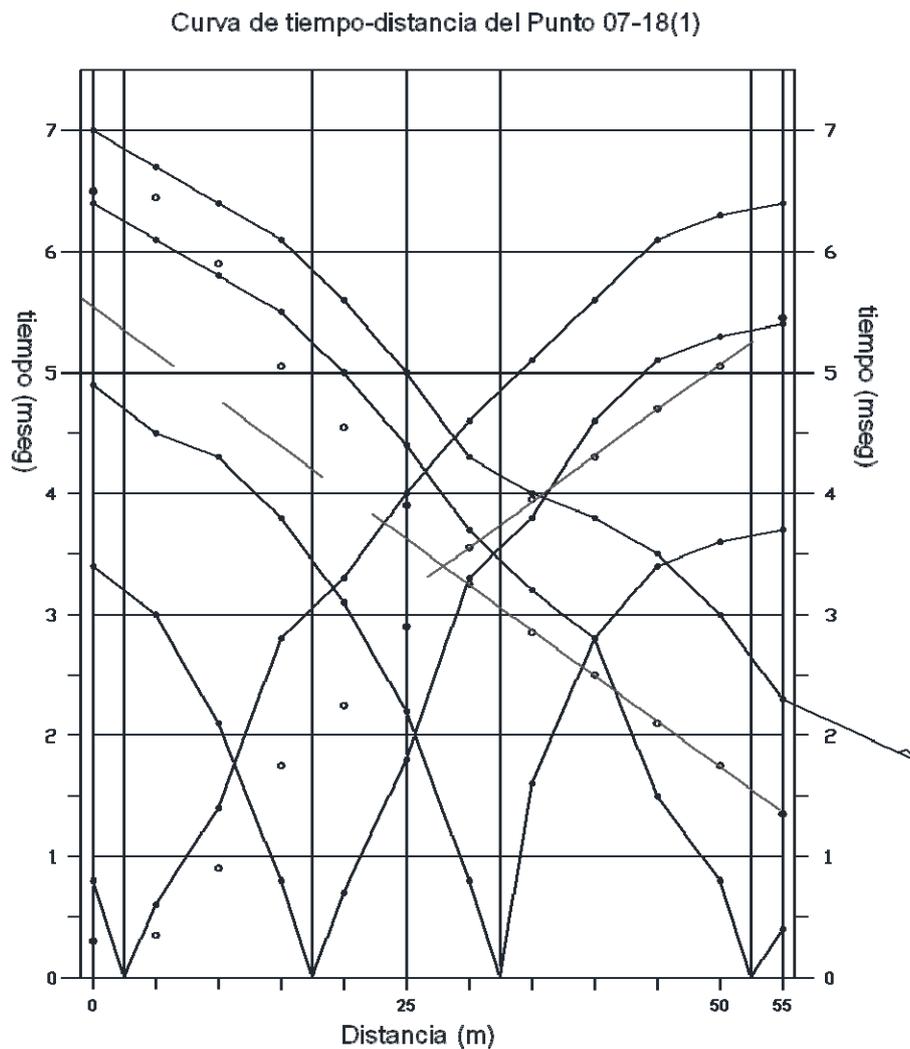
Figura 1-21 Línea de medición A 07-18 1) Corte de prospección sísmica por ondas superficiales

Líneas de medición A de Punto 07-18 1)

La estructura se divide en tres capas. La velocidad del basamento muestra 2,4 - 2,6 km/seg, que es la más lenta dentro del estudio realizado para esta ocasión. Se supone que esta diferencia viene de que las condiciones geológicas son distintas. Supuestamente el basamento de soporte corresponderá a la zona superior de meteorización de 1,3 - 1,5 km/seg.

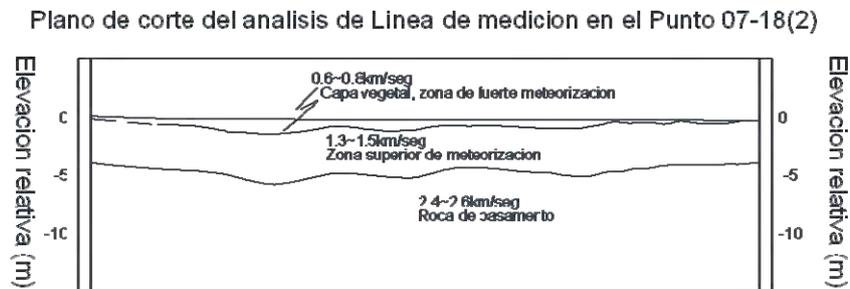
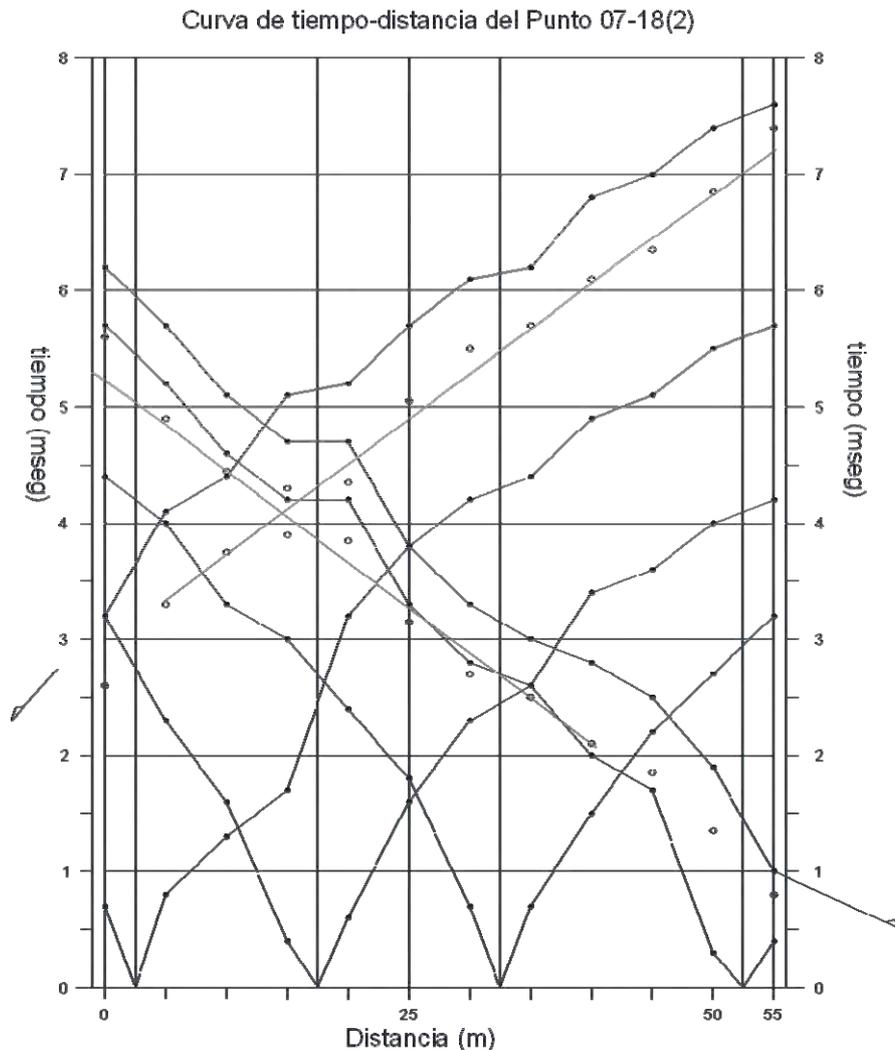
Figura 1-22 Línea de medición A 07-18 2) Corte de prospección sísmica por ondas superficiales

Línea de medición A de la Punto 07-18 2)

Igual que en el Punto 07-18 1) la estructura se puede dividir en tres capas. La velocidad del basamento muestra 2,4 - 2,6 km/seg, que es la más lenta dentro del estudio realizado para esta ocasión. Se supone que esta diferencia está causada por condiciones geológicas distintas. Supuestamente el basamento de soporte corresponderá a la zona superior de meteorización de 1,3 - 1,5 km/seg.

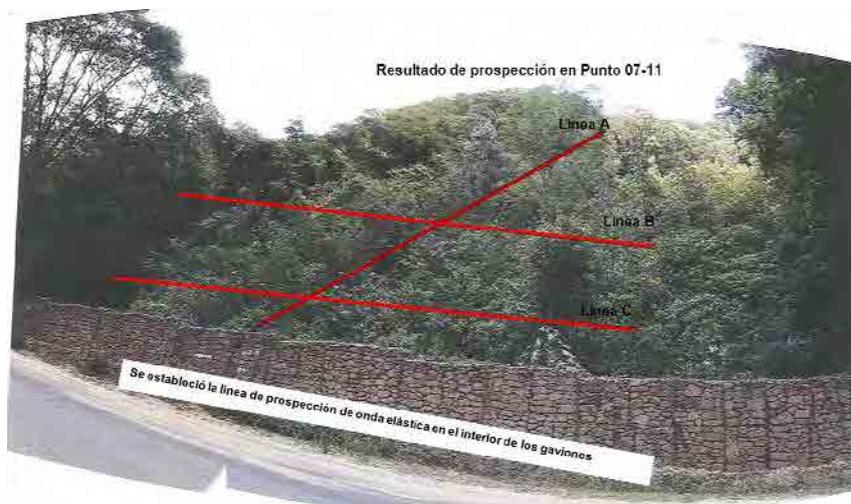
Figura 1-23 Ubicación de prospección eléctrica en Punto 07-11

Punto 07-11 es área donde el objeto de estudio es el deslizamiento de tierra provocado por re-desplazamiento de masa de tierra ya desplazada. Los relieves tienen inclinación de unos $25^\circ - 30^\circ$, y de ahí hacia arriba tiende a suavizarse. En la parte de la línea de medición se exponen rocas meteorizadas parcialmente y la capa superficial es somera. Según los resultados de la prospección eléctrica, los valores de resistividad están dentro del rango de $10\Omega - 200\Omega$ m, y se supone que los altos valores de resistividad corresponden a basamento rocoso arenisco y sedimentos de tierra y arena. Por otro lado, en cuanto a valores bajos se considera que corresponden a basamento rocoso limolítico y lutítico. Los sedimentos de tierra y arena se distribuyen uniformemente por una capa ligera.

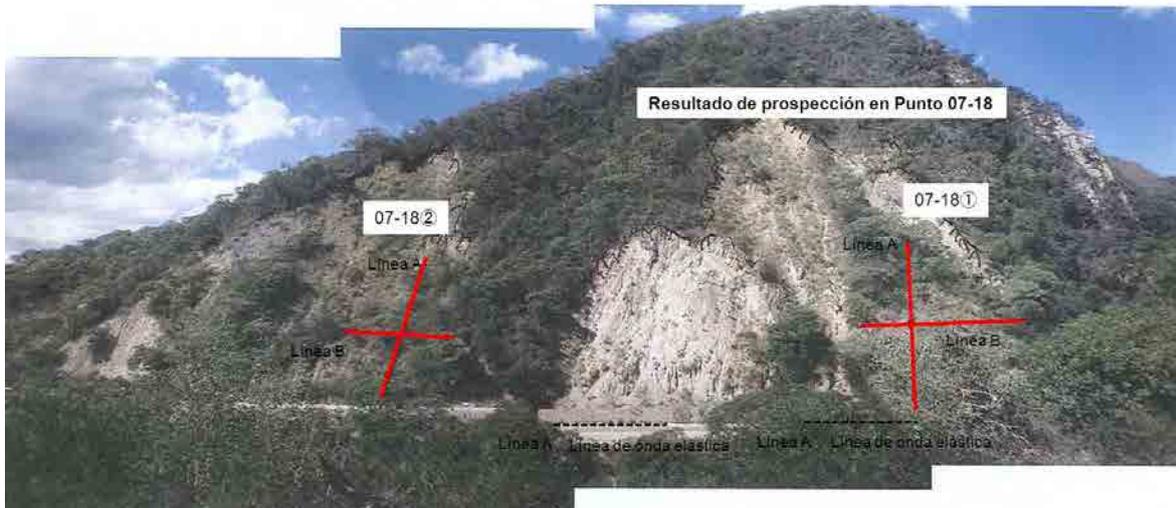
Figura 1-25 Ubicación de prospección eléctrica en Punto 07-18

Punto 07-18 tiene una inclinación abrupta de unos 40° de promedio. Aunque existe vegetación en la parte superior del talud se distinguen en la superficie rocas meteorizadas.

Según resultado de la prospección eléctrica, los valores de resistividad están dentro del rango de 20Ω - 500Ω m, y se supone que los altos valores de resistividad corresponden a depósito de cono de derrubios y basamento rocoso arenisco. En especial, en Punto 07-18 2), en el lado del origen, se destacan rocas meteorizadas en la parte de la capa superficial, lo que corresponde al resultado de la prospección. Por otro lado, en Punto 07-18 1), en el extremo, no se perciben rocas meteorizadas en el talud de la línea de medición, por lo que se deduce que lo más probable es que capa superficial ligera y depósito de cono de derrubios estén distribuidos a unos 2 - 3 m de profundidad.

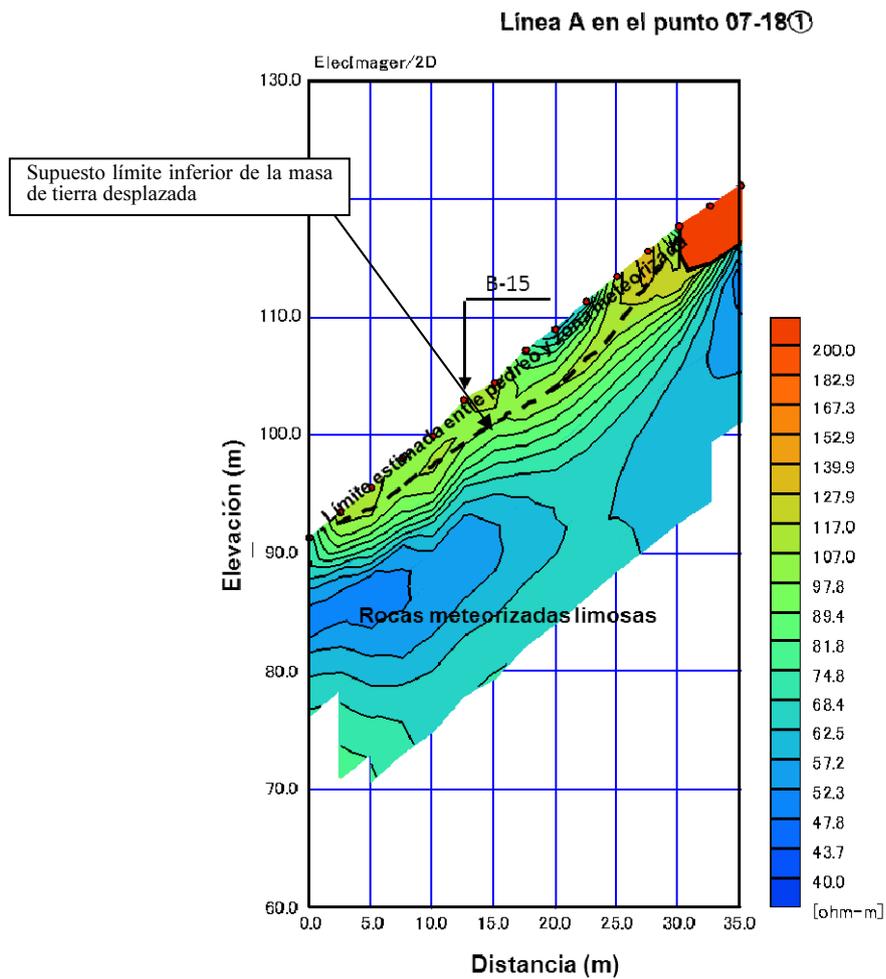
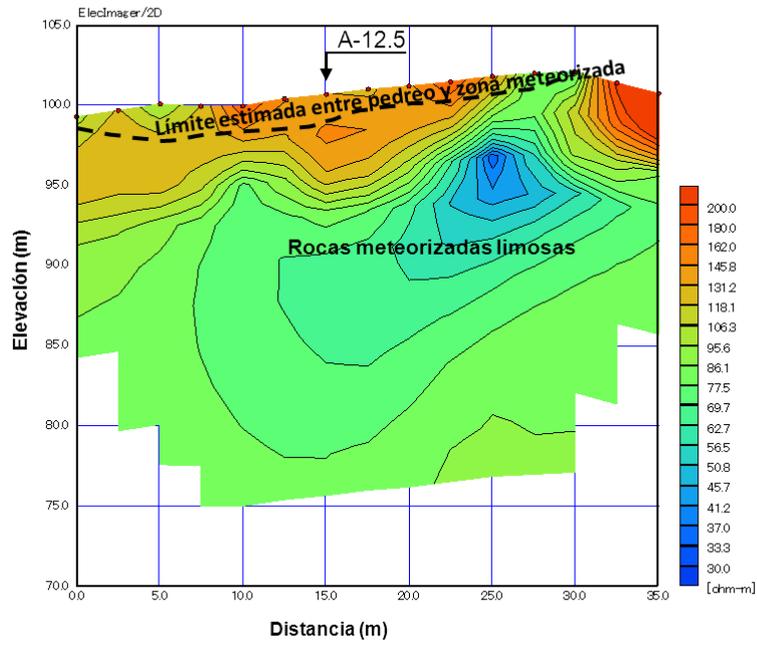
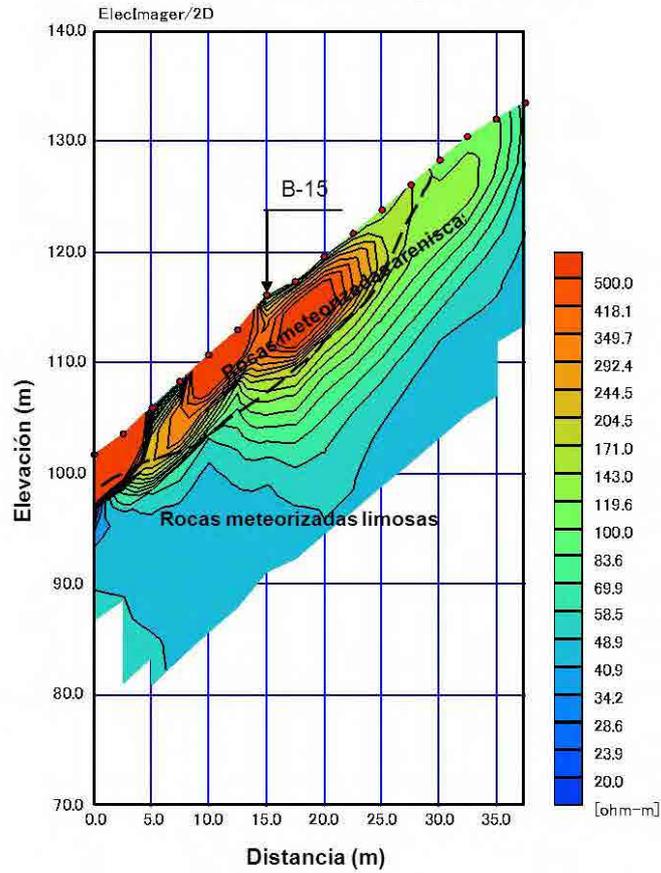
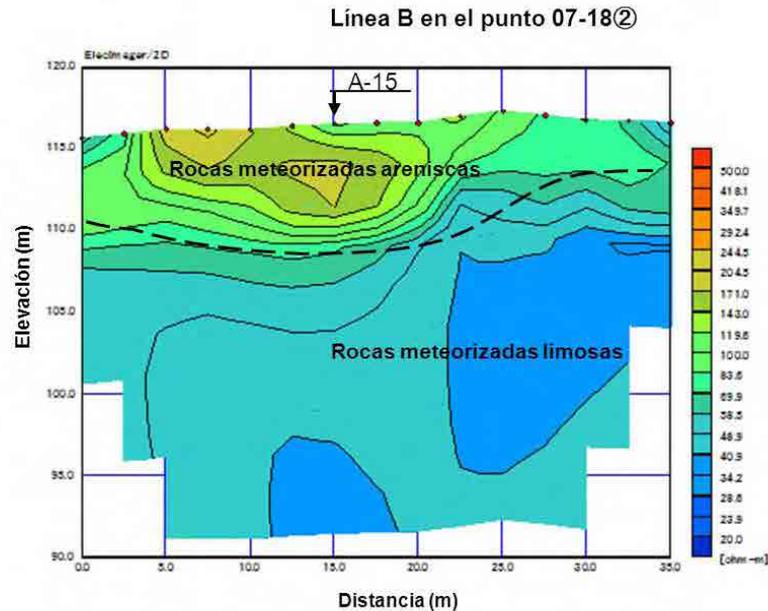
Figura 1-26 Resultado de prospección eléctrica en Punto 07-18

Línea B en el punto 07-18①

Línea A en el punto 07-18②

- En esta Punto se presentan relieves muy abruptos con más de 40° de inclinación, y la parte superior se ve configurada con derrumbamientos, con rocas meteorizadas expuestas parcialmente. Los valores de resistividad señalan un rango aproximado de 10 - 500 Ω m.
- La capa superior es ligera, y en especial en Punto 07-18 2), en el lado del origen, se exponen rocas meteorizadas agrietadas en una parte del talud, lo que produce una situación de casi inexistencia de capa superficial. Por otro lado, en Punto 07-18 1) no se observa exposición de rocas meteorizadas en el talud de la línea de medición, por lo que se deduce que lo más probable es que suelo superficial flojo y depósito de cono de derrubios estén distribuidos a unos 2 - 3 m de profundidad.

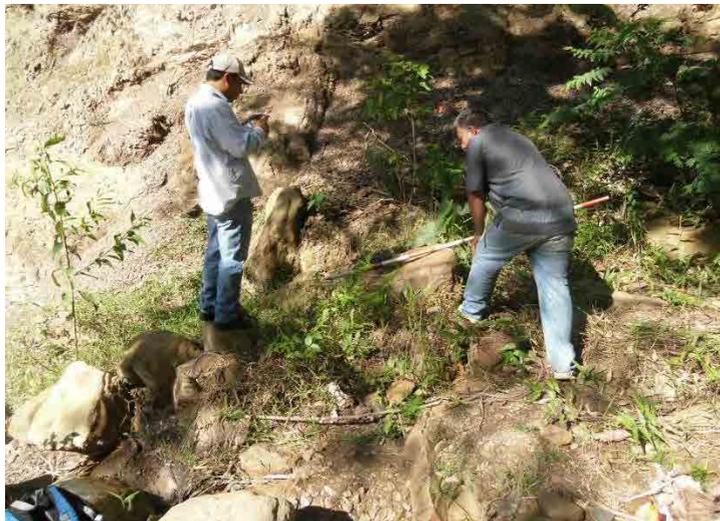
Figura 1-27 Medición de diámetros de sedimentos

Fueron medidos diámetros de 300 cantos rodados encontrados en el lecho del torrente montañoso del tramo ubicado a 310 m curso arriba de la carretera nacional (véase la Figura 1-27).

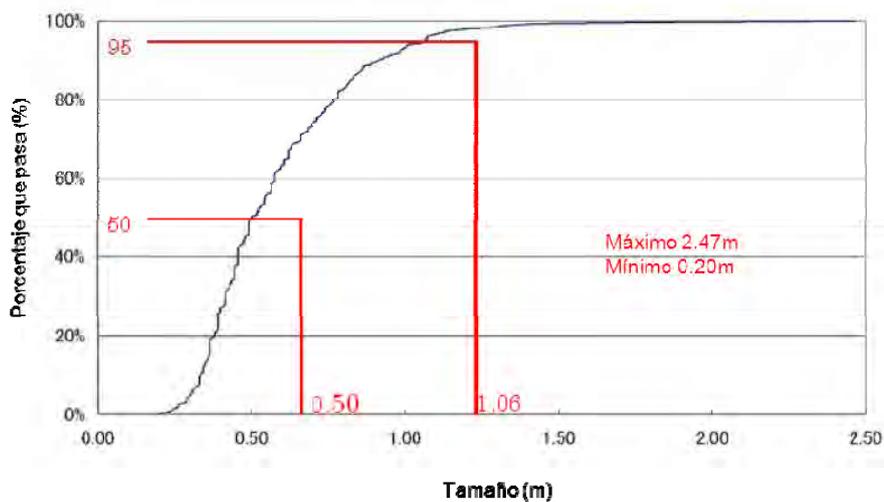
Figura 1-28 Distribución de granulometría

Los resultados de la medición de diámetros de los cantos rodados aparecen en la Figura 1-28. Los diámetros del 50% y del 95%, necesarios para el plan de represa contra el deslizamiento de arena son los siguientes.

$D_{50}=0,50$ m (50% diámetro del grano)

$D_{95}=1,06$ m (95% diámetro del grano)

Curva granulométrica

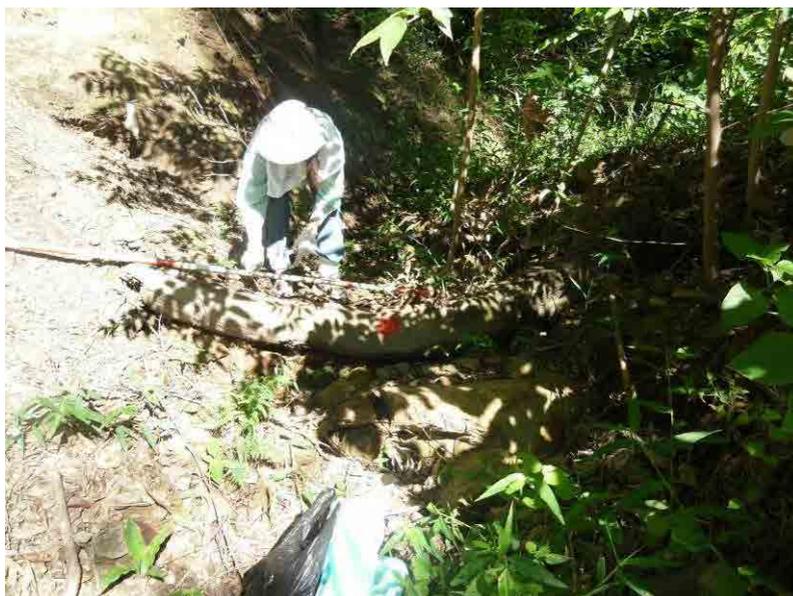
Figura 1-29 Medición de troncos arrastrados

Se hizo medición de diámetro y longitud de principales troncos (con un diámetro superior a 0,1 m y una longitud mayor a 1,0 m) arrojados en el tramo de 350 m curso arriba del torrente montañoso desde la carretera nacional (véase la Figura 1-29).

Como consecuencia, se han encontrado 65 troncos objeto con una longitud máxima de 12 m y un volumen total de 20 m³.

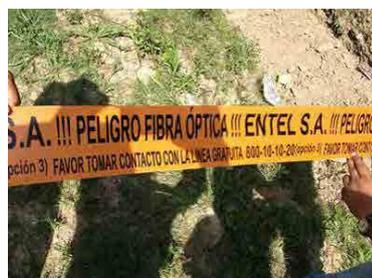
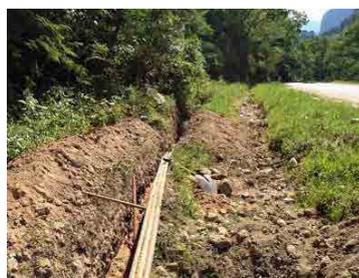
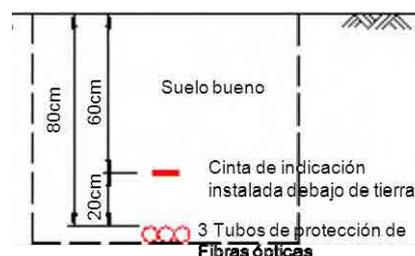
Figura 1-30 Situación de cables de fibra óptica

Situación de instalación

Cinta que indica la instalación

Perfil de la instalación

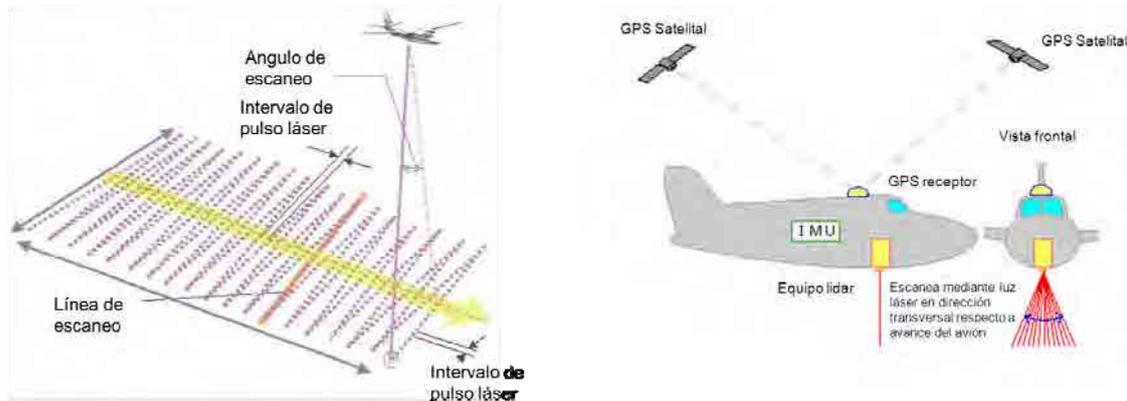
Figura 1-31 Principio de la topografía mediante el láser aéreo

DEM es la expresión digital de la configuración de la superficie terrestre.

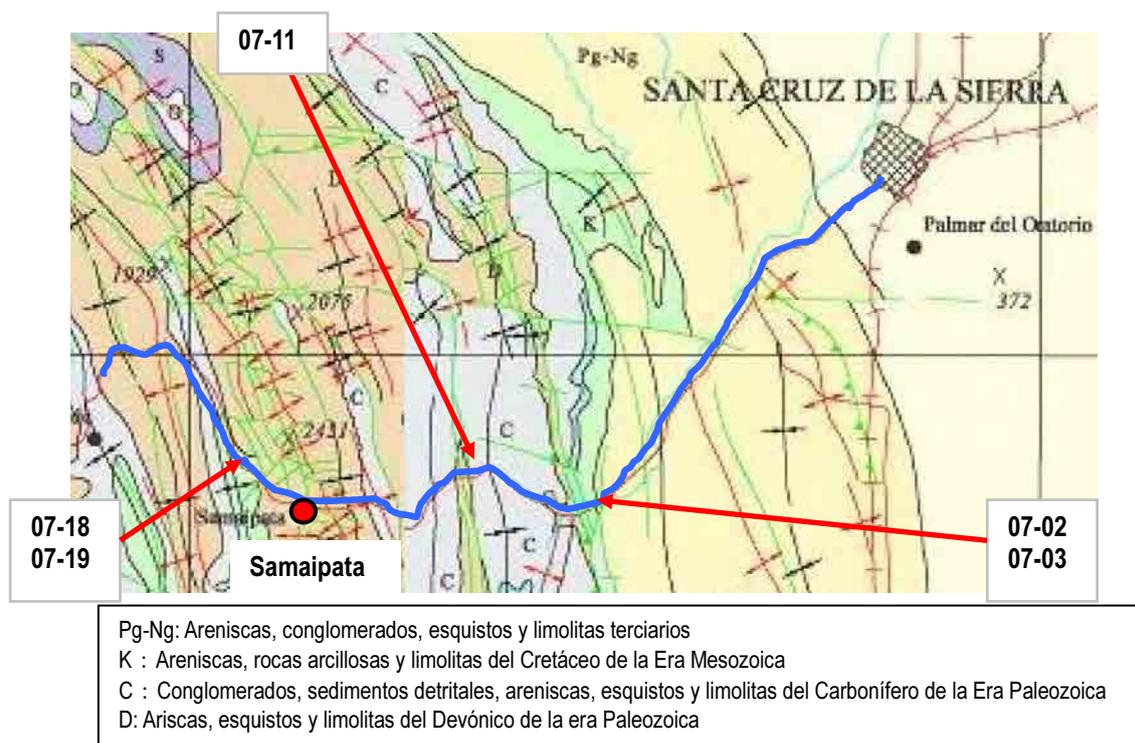
Figura 1-32 Mapa geológico de la zona alrededor de los sitios investigados

El Figura 1-32 es el mapa geológico de la zona alrededor de los sitios investigados y la Tabla 1-12 muestra la cantidad de prospección geológica realizada.
