**ESTUDIO PREPARATORIO DEL PROYECTO
SOBRE
MEDIDAS PREVENTIVAS DE DESASTRES
EN LA RED VIAL FUNDAMENTAL 7
EN
ESTADO PLURINACIONAL DE BOLIVIA**

ENERO DE 2013

AGENCIA DE COOPERACIÓN INTERNACIONAL DEL JAPÓN (JICA)

**CENTRAL CONSULTANT INC.
EARTH SYSTEM SCIENCE CO., LTD**

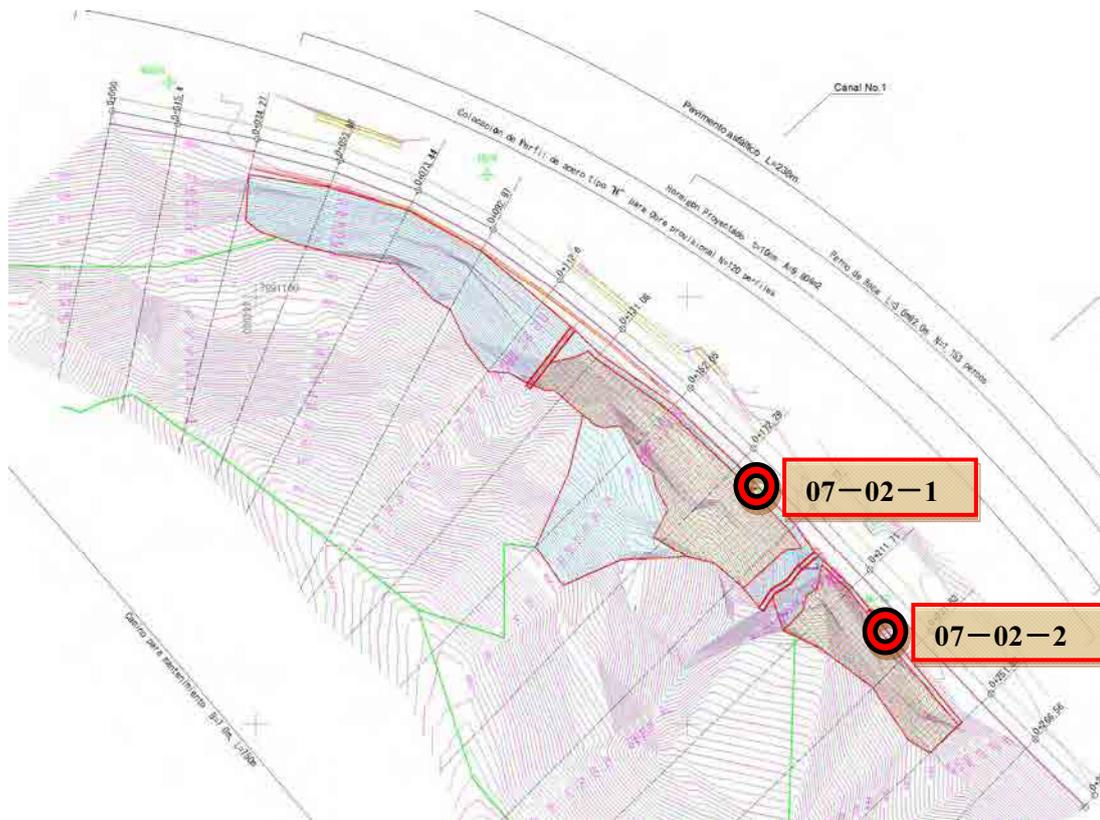
Figura 1-33 Ubicación de sondeo realizado en el Punto 07-02

En el Punto 07-02 se realizó el sondeo horizontal seleccionando 2 sitios de las rocas descubiertas sucesivas del borde de la carretera. Se investigó hasta 5 m de profundidad y se encontraron limolitas de clases D a CL y areniscas continuas. En la ruta actual se han observado hasta ahora derrames de partículas finas debido a la erosión mecánica y caídas de rocas inestables, pero de acuerdo con el estado de las muestras extraídas se supone que por debajo de 1,5 ó 2,5 m de profundidad se encuentra continuo sustrato.

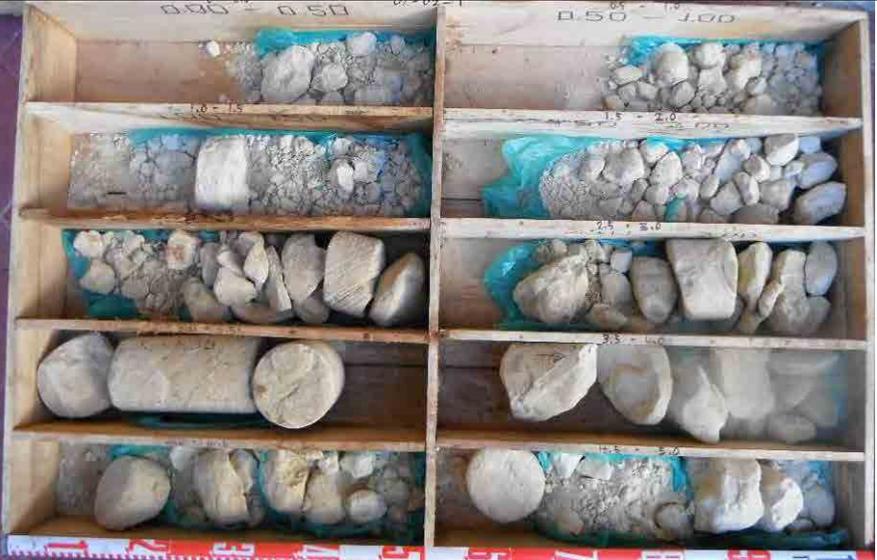
Profundidad (m)	Estado de suelo
0,0 – 1,0	Rango D: Limolita/ Arenisca
1,0 – 2,0	Rango D: Limolita/ Arenisca
2,0 – 3,0	Rango D-CL: Limolita/ Arenisca
3,0 – 4,0	Rango CL: Limolita/Arenisca
4,0 – 5,0	Rango D-CL: Limolita/ Arenisca

Figura 1-34 Foto de las muestras del sondeo 07-02-1
 Longitud = 5,0m 17°75' hacia abajo

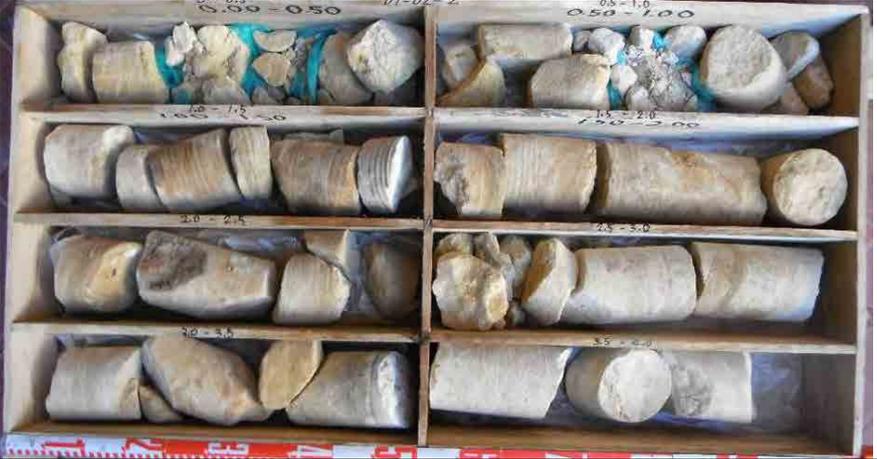
Profundidad (m)	Estado de suelo
0,0 – 1,0	Rango D-CL: Limolita/ Arenisca
1,0 – 2,0	Rango CL: Limolita/ Arenisca
2,0 – 3,0	Rango CL: Limolita/ Arenisca
3,0 – 4,0	Rango CL: Limolita/Arenisca

Figura 1-35 Fotografía de las muestras del sondeo 07-02-2
 Longitud = 4,5m 17°75' hacia abajo

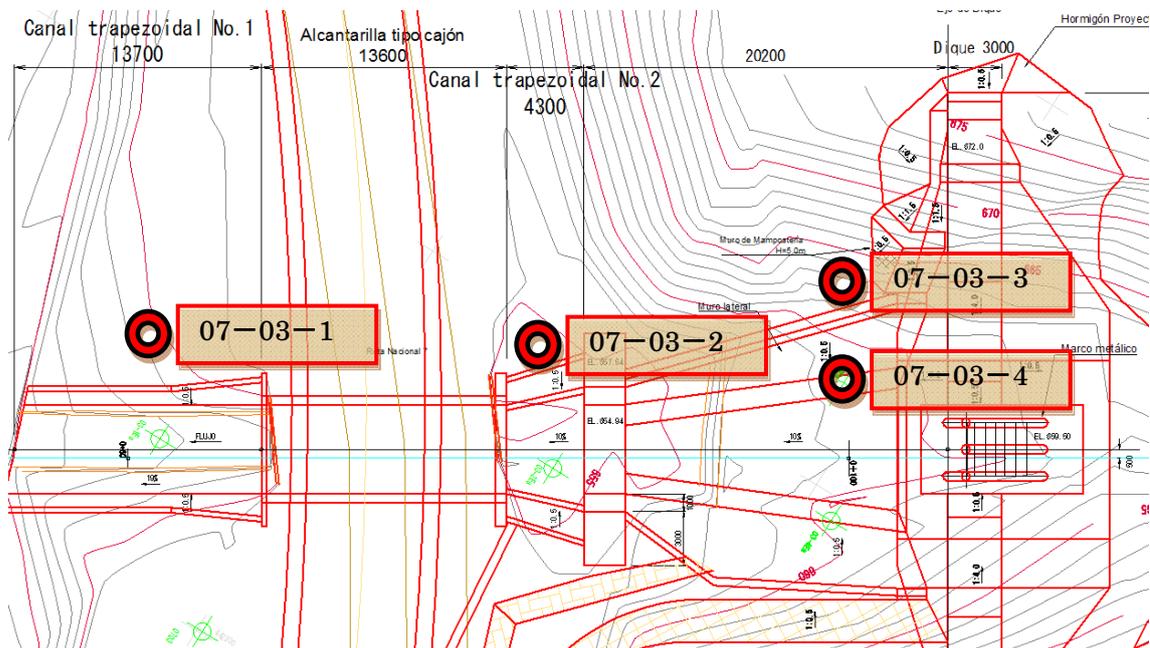
Figura 1-36 Ubicación de sondeo realizado en el Punto 07-03

En el Punto 07-03 se llevó a cabo el sondeo de investigación, perforando 4 hoyos en total: 3 hoyos en el cauce (07-03-1, 2,3) y 1 hoyo en la orilla del río (07-03-4). En cuanto al sondeo realizado en el cauce la tasa de extracción de muestras fue baja en parte debido a la influencia por agua corriente, pero se averiguó la continuación del sustrato de acuerdo con la profundidad de la repulsión indicada en los datos de SPT (la indicación es R): profundidad que supera 50 veces de colocación de concreto (1,0 a 2,5m). Asimismo, en el hoyo 07-03-4 perforado en la orilla del río los datos de SPT superan desde más o menos 4,2 m de profundidad. También de acuerdo con las características de las muestras extraídas se puede juzgar que se encuentra sustrato por debajo de esa profundidad. Las rocas del sustrato son esquistos de color gris.

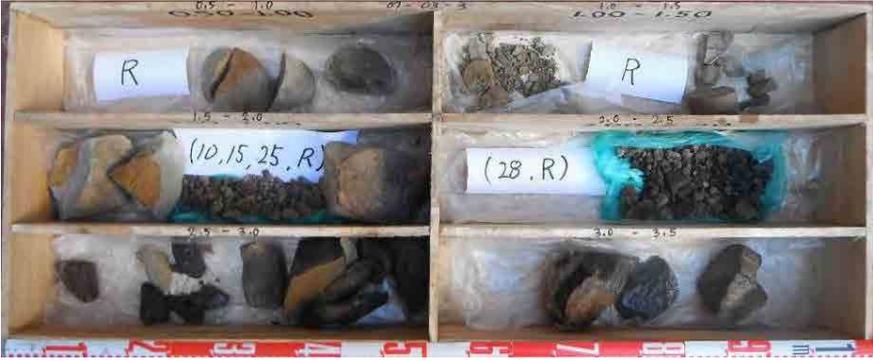
Profundidad (m)	Estado de suelo / Resultado de Ensayo de Penetración Estándar (N: veces) ↓0,50 m	
0,5 – 1,5	Grava del lecho del río	
	N>50	N>50
1,5 – 2,5	Grava del lecho del río	
	N>50	N>50
2,5 – 3,5	Rango D-CL: Esquistos	
	-

Figura 1-39 Fotografía de las muestras del sondeo 07-03-3
Longitud = 3,5m

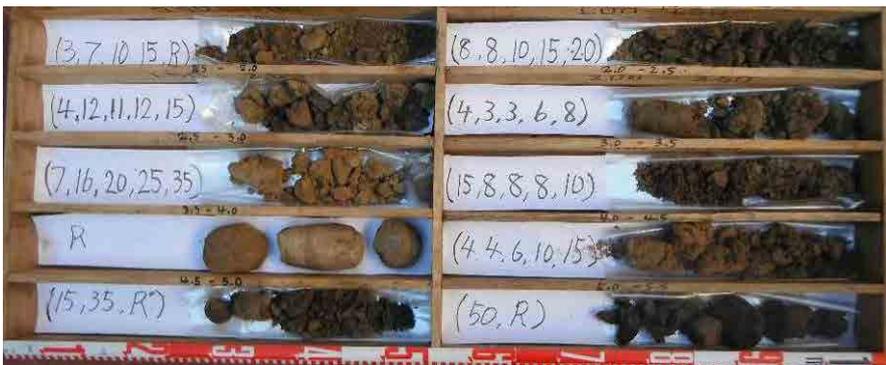
Profundidad (m)	Estado de suelo / Resultado de Ensayo de Penetración Estándar (N: veces) ↓0,50m	
0,5 – 1,5	Grava del lecho del río	
	N>60	N>60
1,5 – 2,5	Grava del lecho del río	
	N=54	N=24
2,5 – 3,5	Grava del lecho del río	
	N>60	N=59
3,5 – 4,5	Grava del lecho del río (antes de 4,2 m)	Rango D-CL: Esquistos (apartir de 4,2 m)
	N>60	N=39
4,5 – 5,5	Rango D-CL: Esquistos	
	N>60	N>60

Figura 1-40 Fotografía de las muestras del sondeo 07-03-3
Longitud = 3,5 m

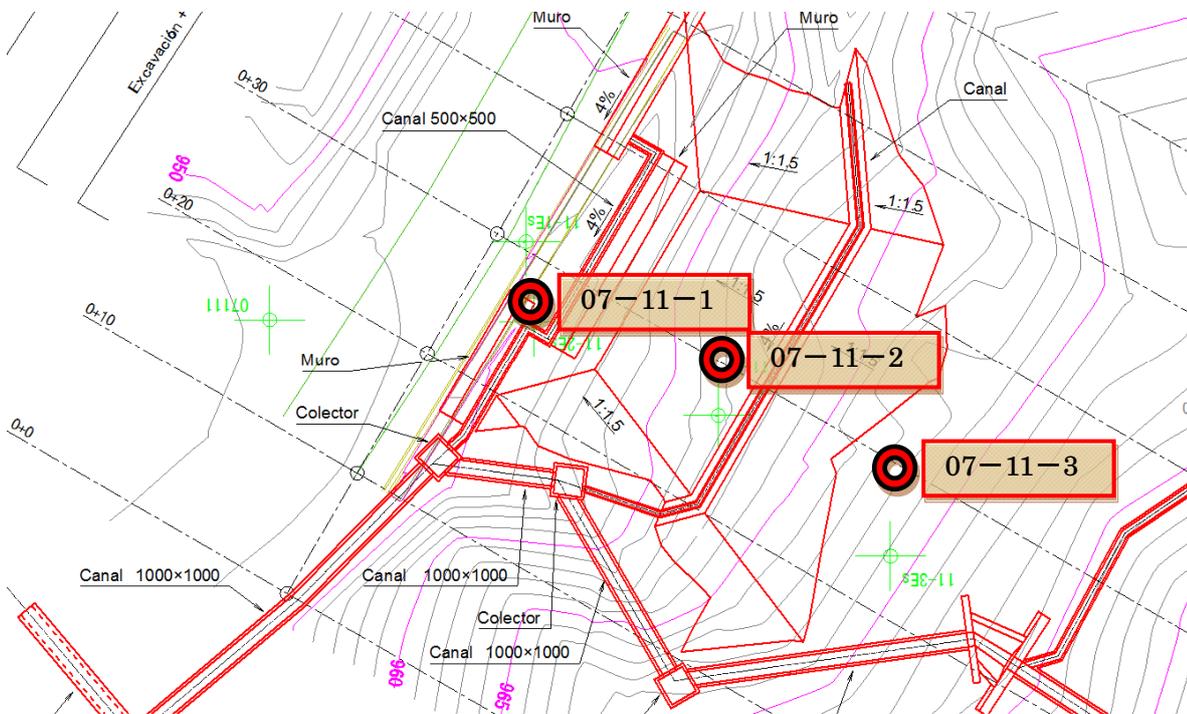
Figura 1-41 Ubicación de sondeo realizado en el Punto 07-11

perforando 1 hoyo en el borde de la carretera actual (07-11-1) y 2 hoyos en la pendiente (07-11-2,3). Según los datos SPT y las características de las muestras extraídas (continuidad, existencia de la estructura de la roca) se puede juzgar que la profundidad del límite entre la masa de tierra deslizada (antiguo coluvión) y el estrato es de 5 m (07-11-1), 5 m (07-11-2) y 7 m (07-11-3). Las rocas del sustrato son esquistos de color amarillo o gris y en algunas partes se han convertido en arcilla. De acuerdo con la situación topográfica del terreno en los sitios donde se desarrolla configuración pantanosa se observan algunas partes con rocas del sustrato erosionadas cerca de la superficie terrestre. Si se toma este hecho en consideración junto con los resultados del sondeo el espesor de la masa de tierra deslizada varía de 2 a 7 m lo cual indica que no tiene un determinado espesor. Asimismo, teniendo en cuenta esta situación geológica se puede juzgar que es sumamente baja la posibilidad del deslizamiento conjunto de las masas de tierra deslizada que se encuentran en la zona investigada y aunque haya movimientos, se pronostica solamente una caída local en la parte superficial de 1 ó 2 m de espesor.

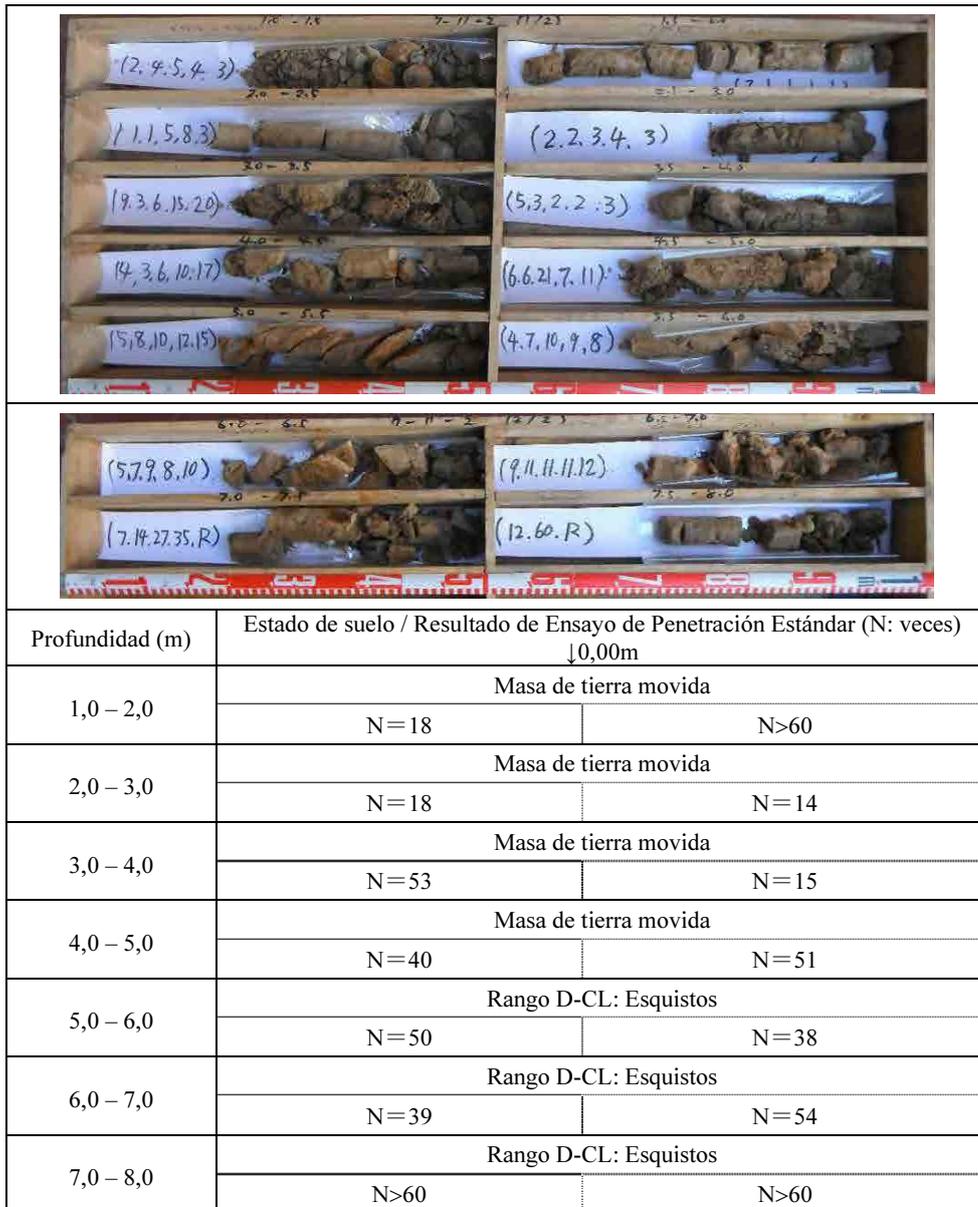
Figura 1-43 Fotografía de las muestras del sondeo 07-11-2
Longitud = 8,0m

Profundidad (m)	Estado de suelo / Resultado de Ensayo de Penetración Estándar (N: veces) ↓0,50m	
0,0 – 1,0	Masa de tierra movida	
	-	N=28
1,0 – 2,0	Masa de tierra movida	
	N=27	N>60
2,0 – 3,0	Masa de tierra movida	
	N=12	N=9
3,0 – 4,0	Masa de tierra movida	
	N=10	N=10
4,0 – 5,0	Masa de tierra movida	
	N=18	N=23
5,0 – 6,0	Rango D-CL: Esquistos	
	N=20	N=51
6,0 – 7,0	Rango D-CL: Esquistos	
	N>60	N>60
7,0 – 8,0	Rango D-CL: Esquistos	
	N>60	-

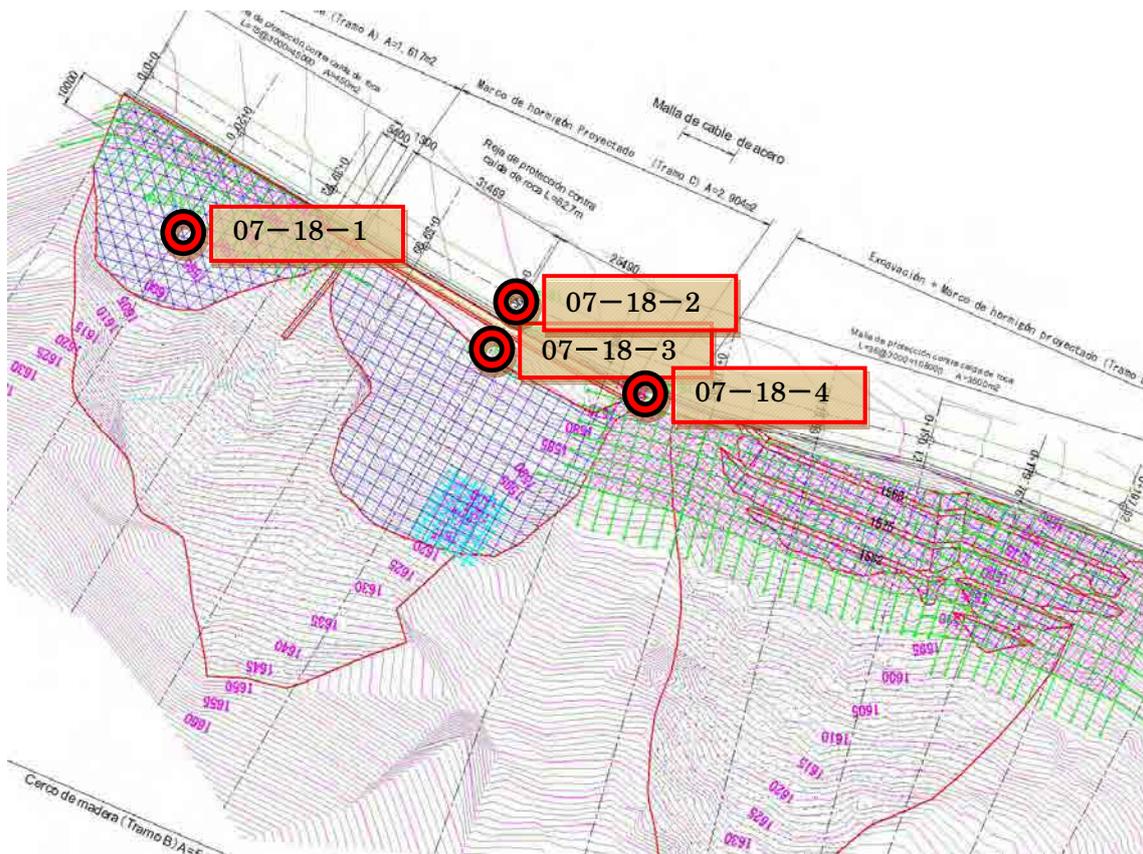
Figura 1-45 Ubicación de sondeo realizado en el Punto 07-18

En el Punto 07-18 se realizó el sondeo perforando 4 hoyos. Los hoyos 07-18-1 y 07-18-3 se perforaron en la pendiente y el hoyo 07-18-2 se perforó en el borde de la carretera. Asimismo, el hoyo 07-18-4 se perforó en la roca descubierta encontrada en el borde de la carretera. En cuanto al hoyo 07-18-3 ubicado relativamente cerca de Santa Cruz, hasta alrededor de 1,5 m de profundidad se encuentra masa de tierra deslizada y continuamente se encuentra roca erosionada. En el hoyo 07-18-2 se encuentran continuas rocas del sustrato desde la profundidad más o menos de 0,5 m. En el hoyo 07-18-1 perforado en la parte superior de la pendiente donde se perforó el hoyo 07-18-2, se encuentra masa de tierra deslizada hasta alrededor de 2,5 m de profundidad y desde esa profundidad se encuentran continuas rocas del sustrato aunque están erosionadas. En el hoyo 07-18-4 se realizó el sondeo horizontal de 15 m desde el borde de la carretera y se observaron rocas del sustrato continuas aunque algunas muestras estaban separadas en la fase de unión o mezcladas con conglomeradas debido al bajo grado de consolidación. Sin embargo se verificó que no existían bloques móviles de deslizamiento de gran escala que abarcaran los tramos investigados como se preocupaban al principio. Las rocas del sustrato son areniscas.

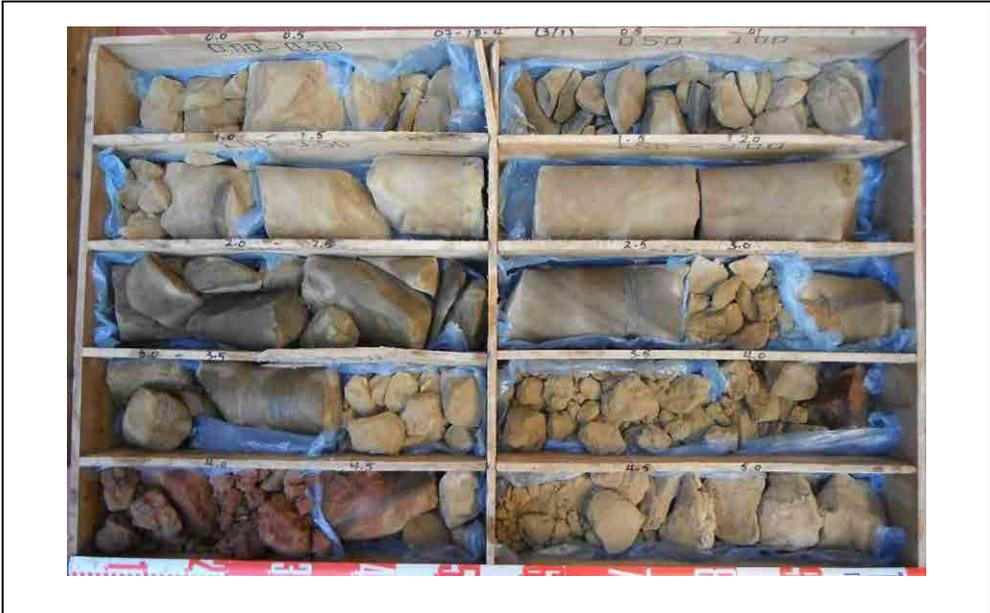
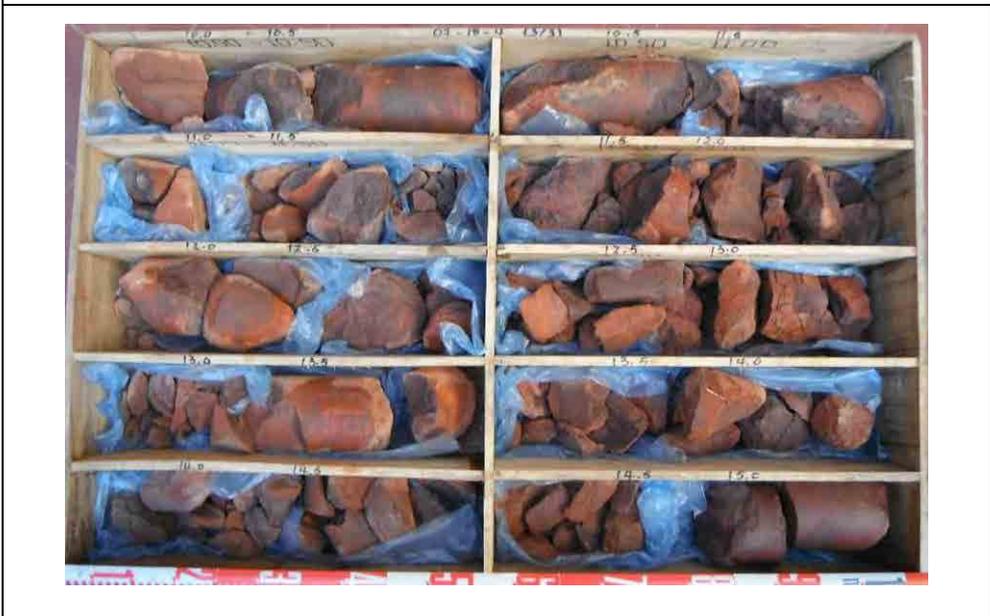
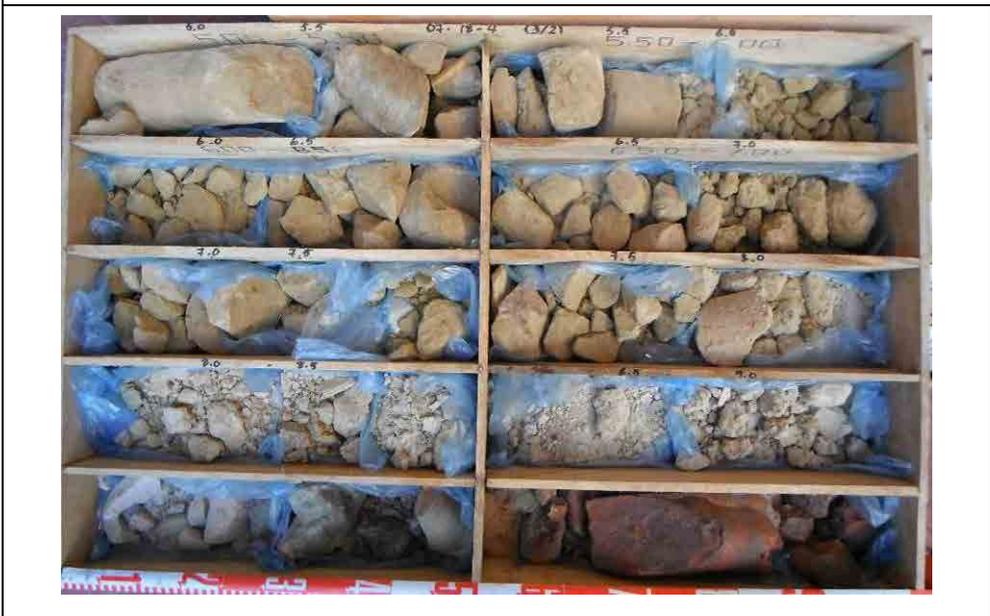
Profundidad (m)	Estado de suelo
0,0 – 1,0	Rango D-CL: Arenisca
1,0 – 2,0	Rango CL: Arenisca
2,0 – 3,0	Rango D-CL: Arenisca
3,0 – 4,0	Rango D-CL: Arenisca
4,0 – 5,0	Rango D-CL: Arenisca
5,0 – 6,0	Rango D-CL: Arenisca
6,0 – 7,0	Rango D-CL: Arenisca
7,0 – 8,0	Rango D: Arenisca
8,0 – 9,0	Rango D-CL: Arenisca
9,0 – 10,0	Rango D-CL: Arenisca
10,0 – 11,0	Rango D-CL: Arenisca
11,0 – 12,0	Rango D-CL: Arenisca
12,0 – 13,0	Rango D-CL: Arenisca
13,0 – 14,0	Rango D-CL: Arenisca
14,0 – 15,0	Rango D-CL: Arenisca

Figura 1-49 Fotografía de las muestras del sondeo 07-18-4
Longitud = 15,0m 17°75' hacia abajo

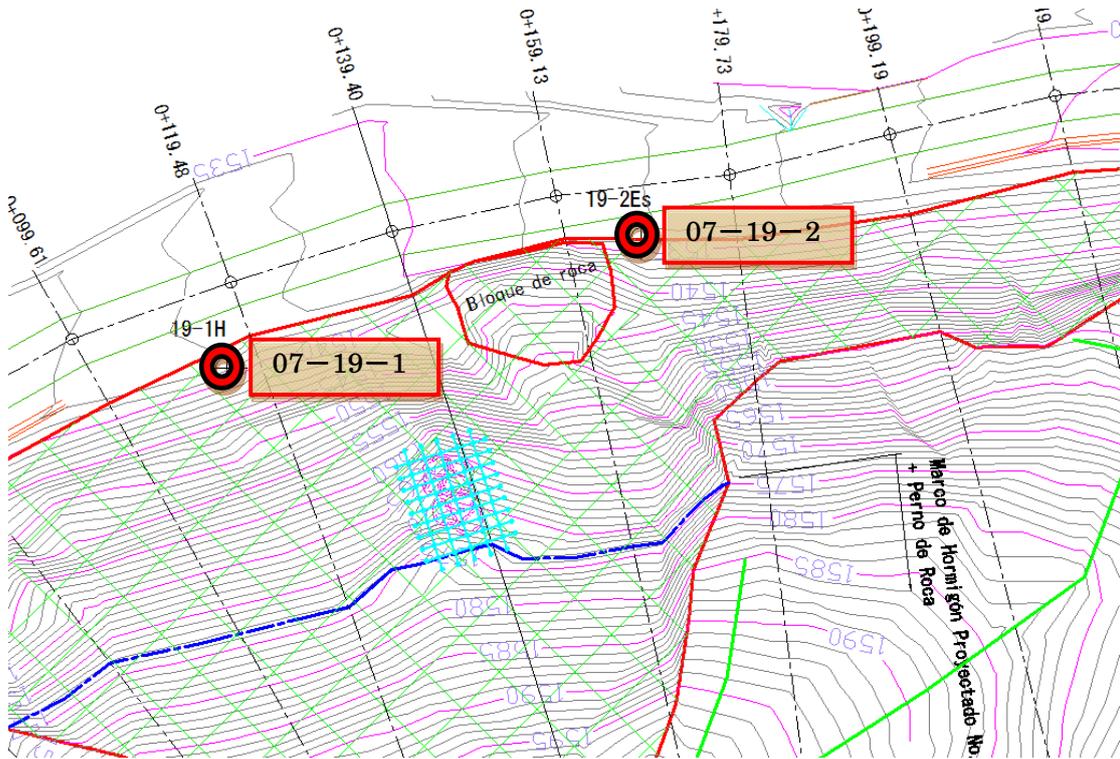
Figura 1-50 Ubicación de sondeo realizado en el Punto 07-19

En el Punto 07-19 se realizó el sondeo horizontal en 2 sitios de las rocas del sustrato descubiertas que se encontraban en el borde de la carretera. En ambos casos se encontraron areniscas hasta 5 m de profundidad y se verificó que aunque había separaciones por grietas no se había generado erosión que produjera arena y arcilla.

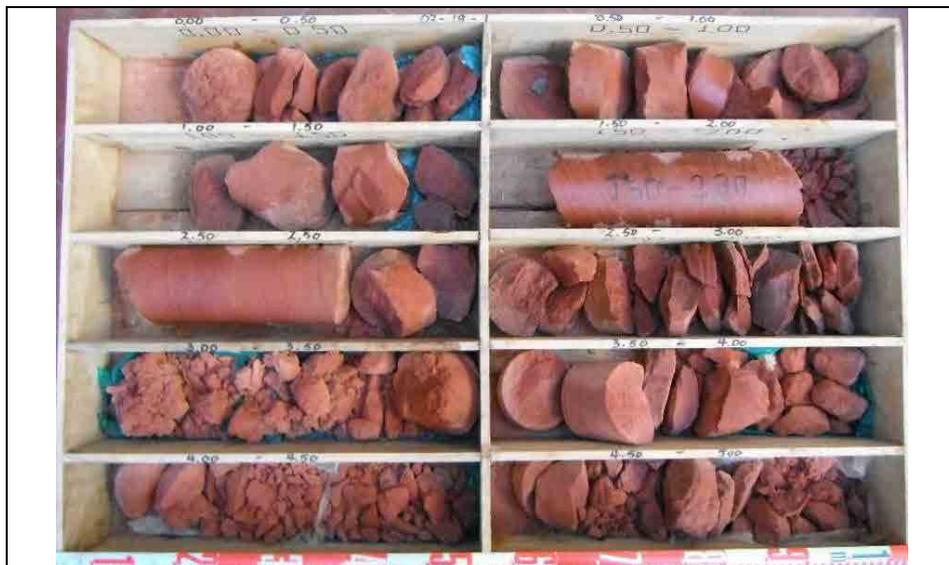
Profundidad (m)	Estado de suelo
0,0 – 1,0	Rango D-CL: Arenisca
1,0 – 2,0	Rango D-CL: Arenisca
2,0 – 3,0	Rango D-CL: Arenisca
3,0 – 4,0	Rango D-CL: Arenisca
4,0 – 5,0	Rango D-CL: Arenisca

Figura 1-51 Fotografía de las muestras del sondeo 7-19-1
Longitud = 5,0m 17°75' hacia abajo

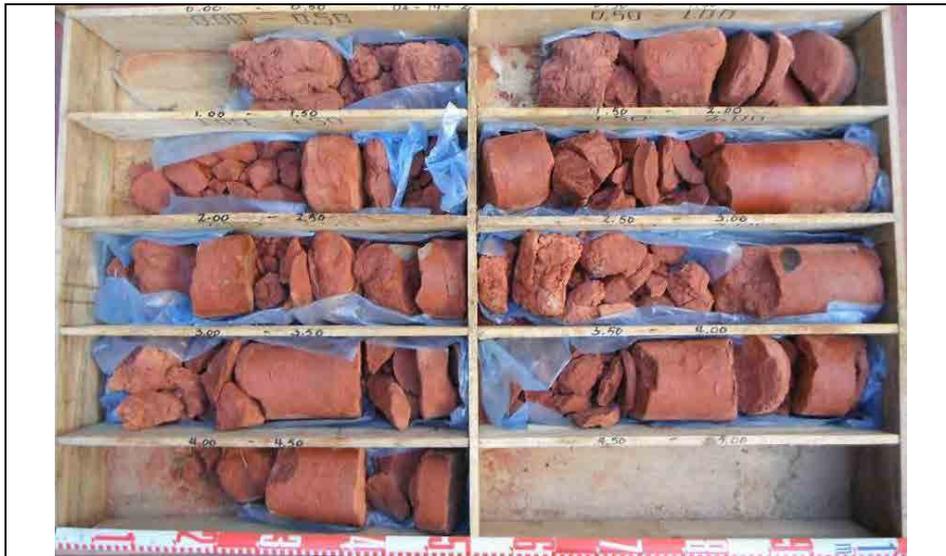
Profundidad (m)	Estado de suelo
0,0 – 1,0	Rango D-CL: Arenisca
1,0 – 2,0	Rango D-CL: Arenisca
2,0 – 3,0	Rango D-CL: Arenisca
3,0 – 4,0	Rango D-CL: Arenisca
4,0 – 4,5	Rango D-CL: Arenisca

Figura 1-52 Fotografía de las muestras del sondeo 07-19-2
Longitud = 4,5m 17°75' hacia abajo

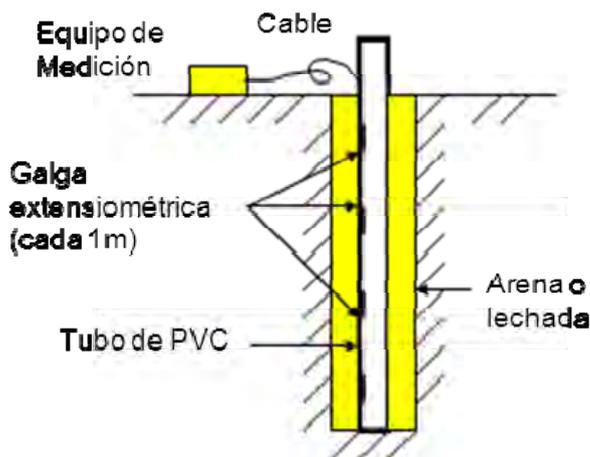
Figura 1-53 Detalle de equipo de medición

Se pega el indicador de deformaciones sobre la superficie del tubo de vinilo cloruro con intervalos de 1 m y se introduce el tubo en el interior del hoyo de sondeo para medir el movimiento de la corteza terrestre y el estado de deformación. Se extiende el cable desde cada indicador hasta la superficie de la tierra, el

cual se conecta con el medidor para medir deformaciones. Generalmente la medición se realiza manualmente, pero en la presente investigación se aplicó el método por el cual los datos se registraban automáticamente una vez al día por el regalador de datos. En cuanto a los valores medidos de deformaciones se ordeno el movimiento acumulado desde el valor inicial (valor medido – valor inicial) de acuerdo con el tiempo y el indicador (profundidad) y se elaboró un gráfico como “Figura de movimiento acumulado” como se indica abajo. En el ejemplo del Figura de abajo, se puede entender que las deformaciones en las profundidades de 2 m y 3 m poseen tienen un carácter acumulativo.

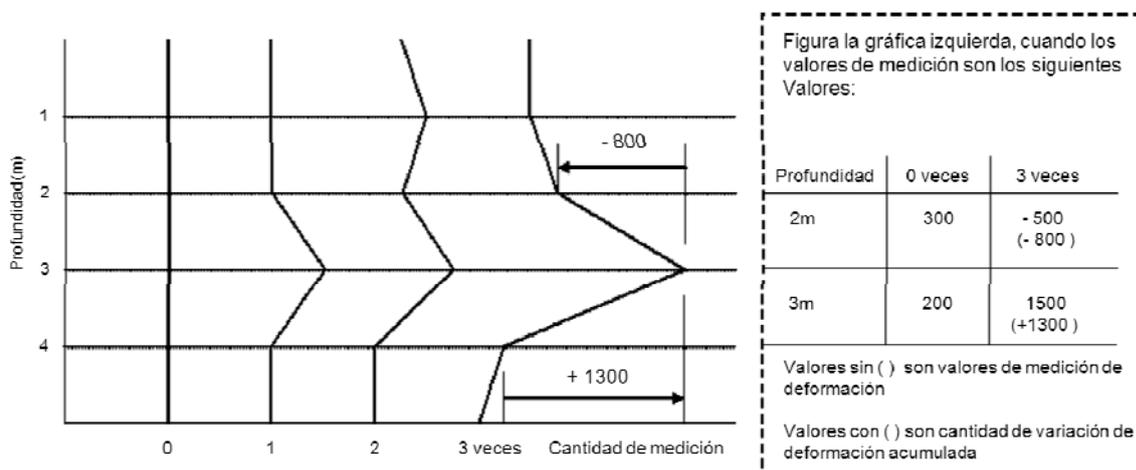
Figura 1-54 Resumen sobre el Figura de movimiento acumulado

Para la resolución de la medición de deformaciones, la existencia del carácter acumulativo es un factor importante de juicio y en principio se juzga la fase de deslizamiento de acuerdo con un carácter acumulativo superior a 1000μ (número adimensional). En cuanto al criterio de juicio sobre el movimiento acumulado se aplica generalmente la siguiente tabla.

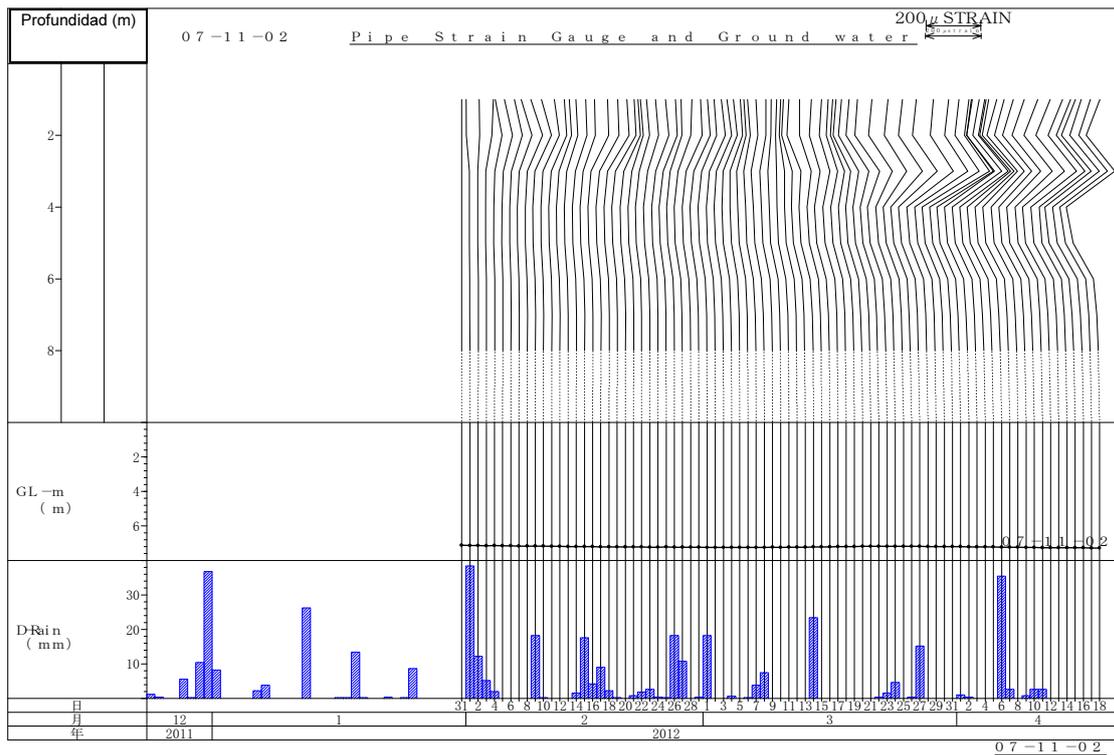
Figura 1-55 Gráfico de observación del hoyo 07-11-2

Figura 1-55 y Figura 1-56 son gráficos de observación y los resultados de la medición se muestran en la Tabla 1-15. Aunque se reconocen profundidades donde se observan caracteres acumulativos lentos tanto en el hoyo 07-11-2 como en el hoyo, las profundidades con un movimiento notable se encuentran a 2 ó 3 m bajo la superficie de la tierra y no se juzga que haya posibilidad de movimiento por deslizamientos de tierra. En la actualidad el movimiento por deslizamientos de tierra está calmado y se considera que las deformaciones registradas por el medidor se deben al aflojamiento de la parte superficial o a la presión de la tierra generada en el proceso de adhesión entre el tubo y la tierra.

Código del hoyo	Profundidad (m)	Valor de movimiento acumulado (μ) 2,6 meses	Valor promedio de movimiento mensual (μ /mes)	Tipo de movimiento
07-11-2	2,0	205	79	Inferior a C
	3,0	350	135	C
07-11-3	2,0	112	43	Inferior a C
	3,0	148	57	Inferior a C

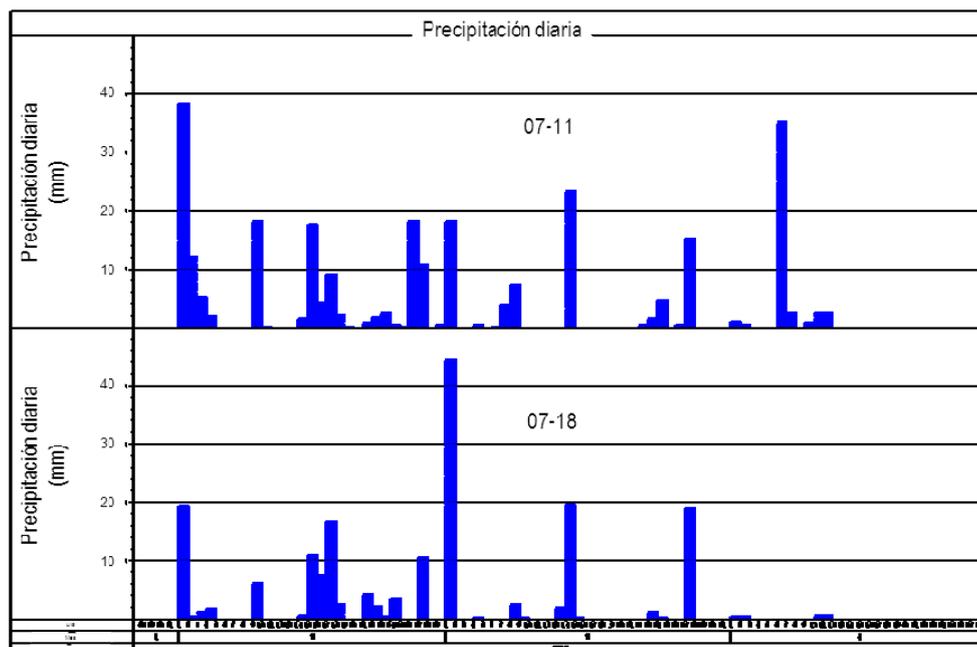
Figura 1-57 Gráfico de cantidad de lluvias observadas

Los datos de lluvias se recogieron instalando el pluviómetro de tipo de registro automático en las secciones 07-11 y 07-18. Como los dos sitios de observación se encontraban alejados con más de 40 kilómetros de distancia, se confirmó la diferencia superior a 20 mm en cuanto a la cantidad de lluvias al día y además las lluvias solamente se observaron en un sitio. Se observaron entre 38,4 y 44,4 mm de lluvias como la cantidad máxima al día, ya que la observación se realizó durante la última mita de la época de lluvia.

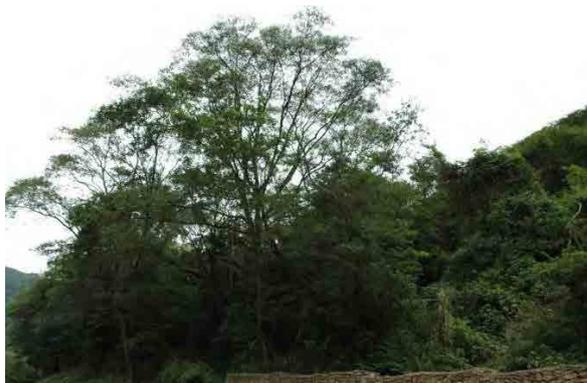
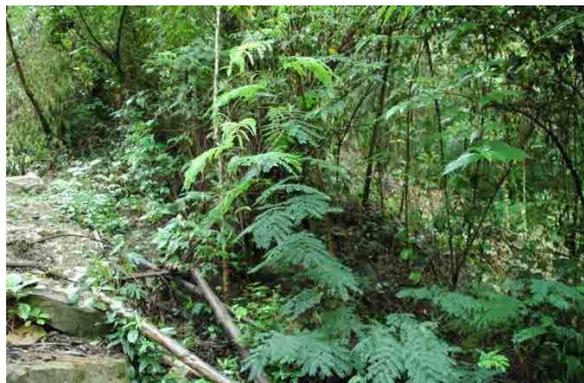
Figura 1-58 Estado de vegetación natural en el área derrumbada del Punto 07-11

En el estrado semi-arbóreo, hay predominio de ASTERACEAE gen sp. (familia de angiospermas) y *Salix fumboldtiana* (nombre local: sauce). En el suelo se encuentran plántulas de MIMOSOIDIAE gen sp. (familia de angiospermas) en forma dispersa. En el bosque natural que está al lado del Punto derrumbado, se encuentra desarrollado un estrato arbóreo de 20 a 30 m de altura (2 árboles por 100 m², aprox.) con especies predominantes de *Shinopsis haenkeana* (nombre local: soto) y *Tipuana tipu* (nombre local: tipa).

Estrato arbóreo conformado principalmente por Soto y Tipa verificado en el área de derrumbe

árboles jóvenes verificados dentro del área derrumbada

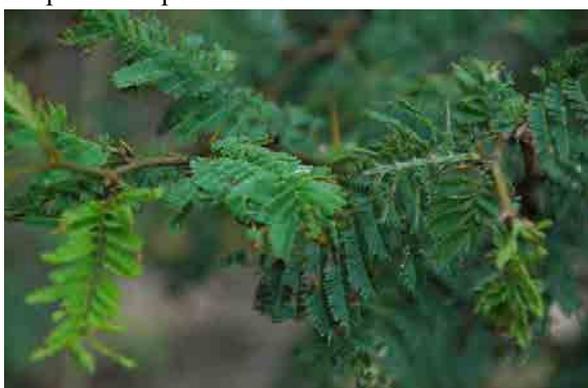
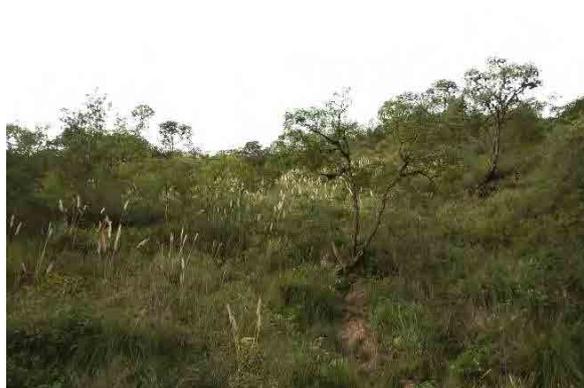
Figura 1-59 Estado de vegetación natural en el inferior del talud derrumbada del Punto 07-18 (lado A)

Sobre la tierra con sedimentos del Punto derrumbado, crece la *Cortaderia rudiusscula* (nombre local: sewnqa) que corresponde al estrato herbáceo de poáceas, encontrándose también la mimosa y otros arbustos en forma parcial. En la parte superior del derrumbe, se desarrolla un bosque conformado principalmente por mimosas.

Mimosa

Sewnqa, planta herbáceas de familia poáceas

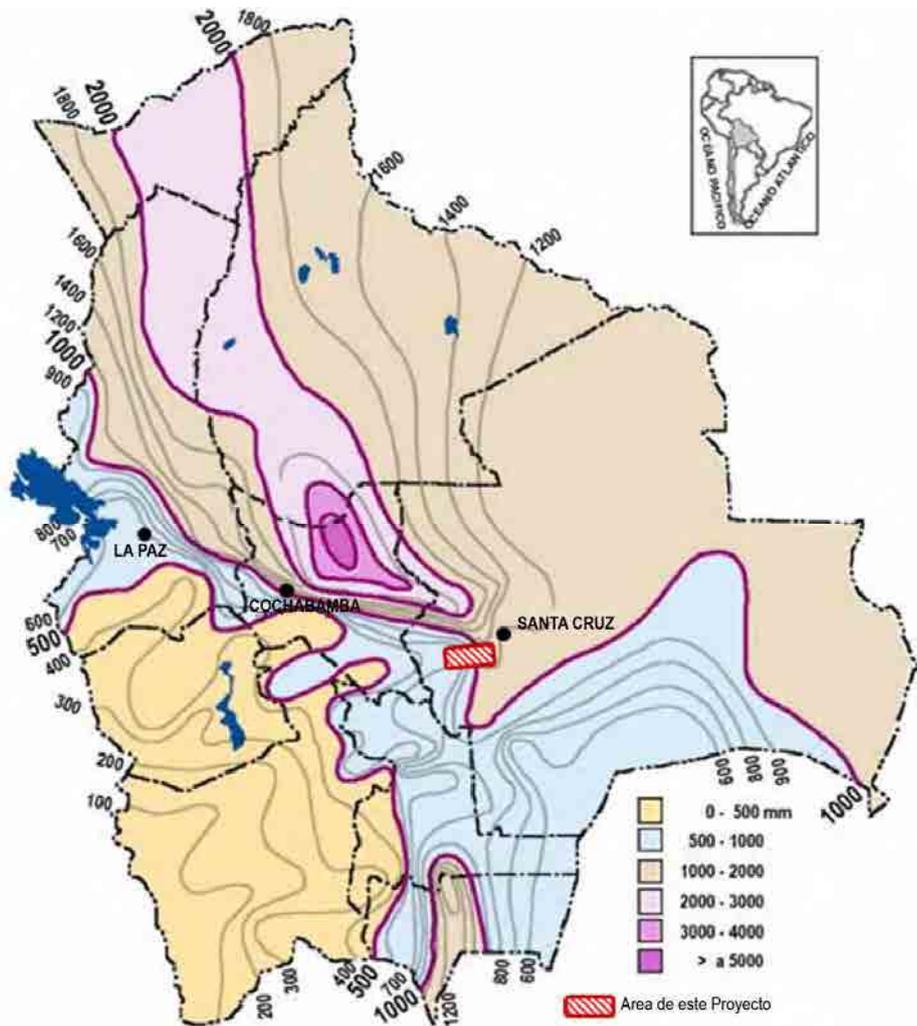
Figura 1-60 Distribución de precipitaciones medidas anuales en Bolivia

Las áreas objeto del presente Proyecto pertenecen al clima de invierno seco templado (Cw) arriba indicado, con precipitaciones anuales de 600 a 1200 mm, aproximadamente (véase la Figura 1-60). Estas áreas se ubican en el hemisferio sur, por lo que el invierno corresponde a la época seca, y las lluvias se concentran en la época de lluvias, de noviembre a marzo, que corresponde al verano.

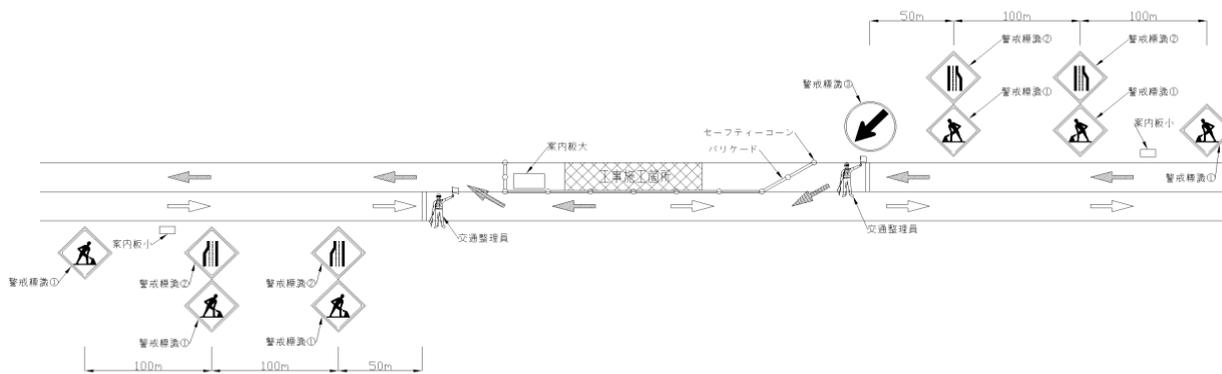
Figura 1-68 Circulación de tráfico en los alrededores de la zona de trabajo (borrador)

Para el área de trabajo se utilizará la mitad de la carretera actual mediante el control de tráfico que se

muestra en la Figura 1-68. Delante y detrás de dicha área se colocará el respectivo controlador de tráfico para velar por la seguridad del tráfico general. (Véase la Figura 1-68) Se dispondrán los controladores de tráfico durante las 24 horas del período total de las obras provisionales (protección contra desprendimientos de rocas) y de las obras de recuperación de pavimentación. Así mismo, el método hormigón de control de tráfico será definido en deliberación con ABC. Además publicará las informaciones de control de tráfico utilizando medios de información pública.
