## フェーズ2の事業化検討

## 第7章 調査地域の基本情報

### 7.1 概要

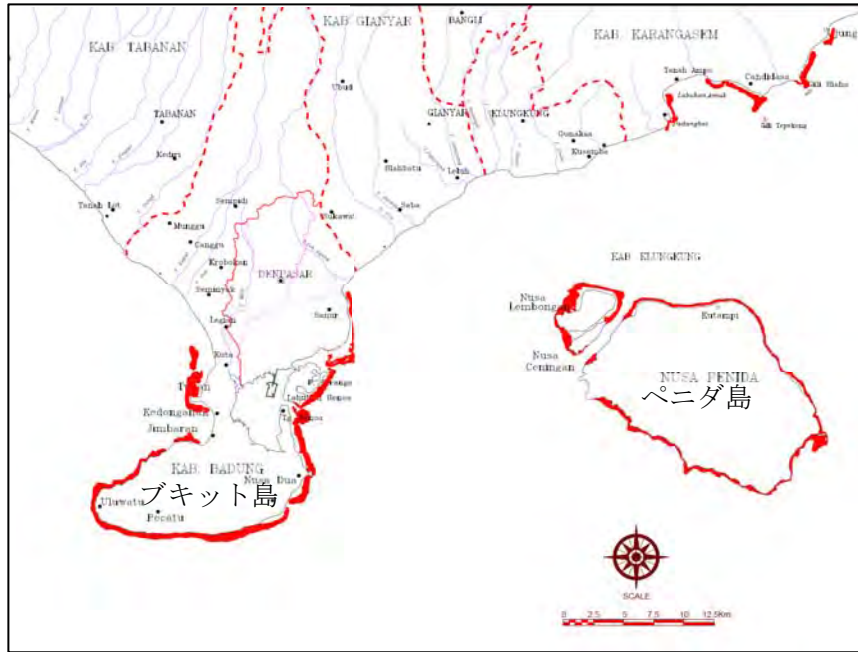
図 7.3.2 サンゴ礁分布

バリ島南部の珊瑚礁分布を図 7.3.2 に示す。珊瑚礁は主に南西エリアのクタから東エリアのサヌールにかけて、ブキット半島周辺とヌサペニダに分布している。また、東エリアのパダンバイ、チャンディダサにも生息している。

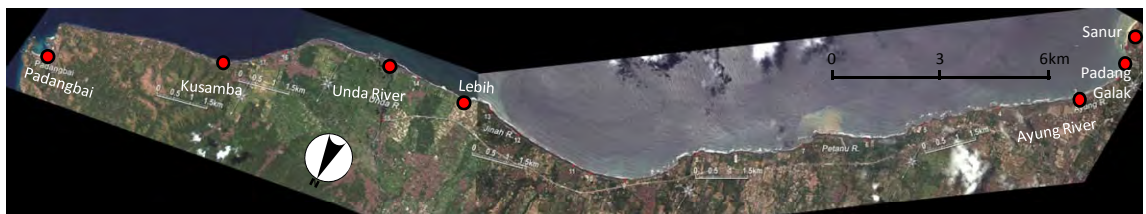
写真 7.3.1 東海岸(サヌール北部からパダンバイ)

写真7.3.1に示すサヌール北部からクサンバにかけての海岸は、河川から供給された火山性の黒い砂により形成されている。サヌール北部の水深100m付近までの平均海底勾配はおよそ1/70で東に向かって急深になっている。東海岸の中央部にはウンダ川がある(写真7.3.2)。ウンダ川河口から西側では、海底勾配は1/40程度になっている。ウンダ川の東側のクサンバ、パダンバイにかけては、海底勾配は急速に1/10程度と急になっている。

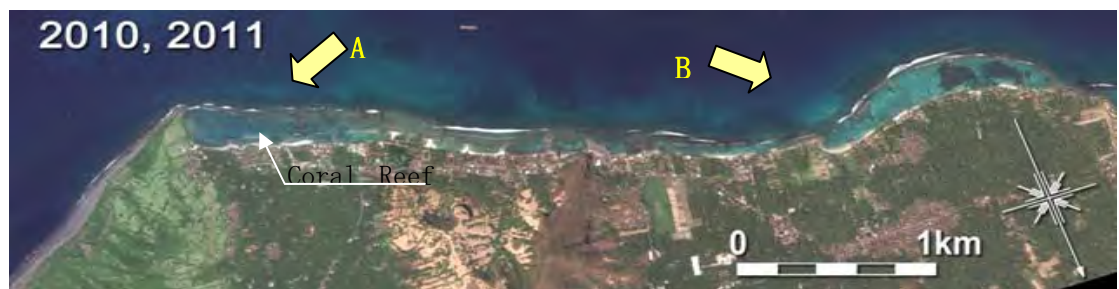
図 7.3.3 チャンディダサのサンゴ海岸

チャンディダサは図 7.3.3 に示すように凡そ延長 5km 程度のサンゴ海岸である。リーフ幅は、東側で 50m から 100m、西側で 100m から 200m である。これはサヌール、ヌサドゥア、クタより狭い。リーフフラットの水深は本来平均海面下 1.5m から 2.0m である。しかし、昔から長く行われてきたサンゴ掘削により平均海面下 3.0m と深くなっているところがある。海浜を形成している砂は主に白いサンゴ起源の砂であるが、火山性の黒砂が存在するところもある。図 7.3.3 の A、B から撮影した斜め写真を写真 7.3.3 に示す。

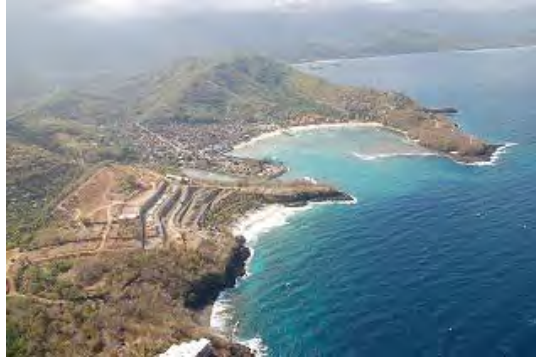
写真 7.3.4 パダンバイ

パダンバイもまた延長 700m ほどのサンゴ海岸である。海岸は岬に挟まれ白い安定なポケットビーチ状の海岸が形成されている。

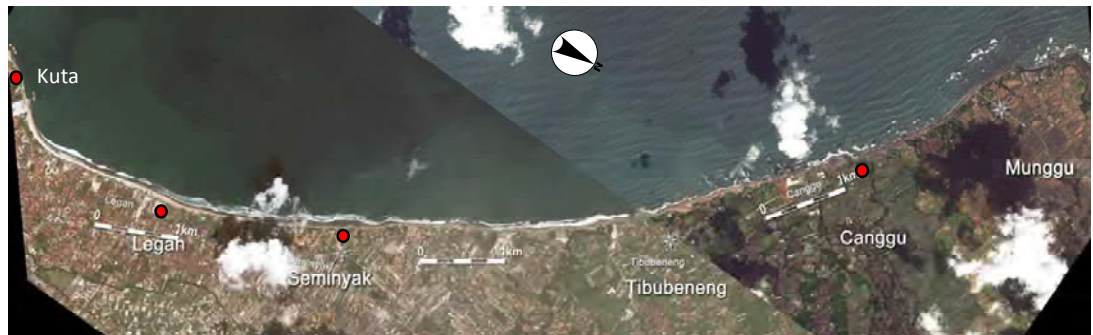
図 7.3.4 南西海岸（クタ北部からチャングー）

図 7.3.4 は南西海岸の海岸線を示す。この地域は主に火山性の砂浜からなっている。しかし、この地域の南側に位置するクタにはサンゴ礁がある。

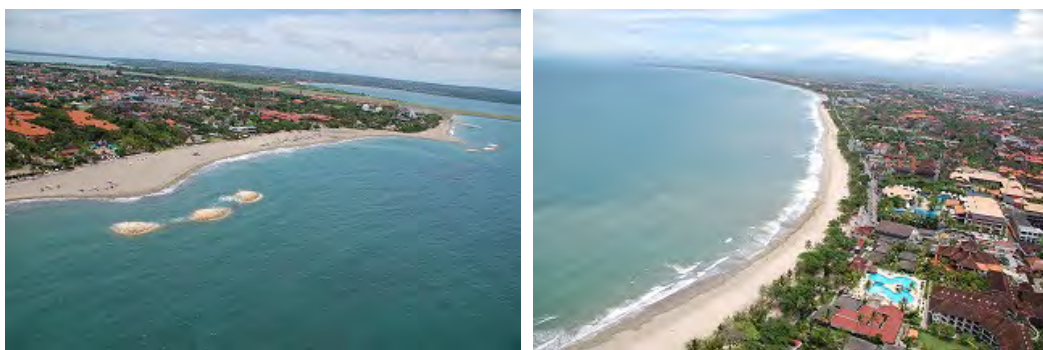
写真 7.3.5 クタ海岸

図 7.3.5 に示すフェーズ 1 事業実施後に A、B 地点から撮影した斜め写真を写真 7.3.5 に示す。

A: クタ南部(サンゴ海岸)

B: クタ北部(砂浜海岸)

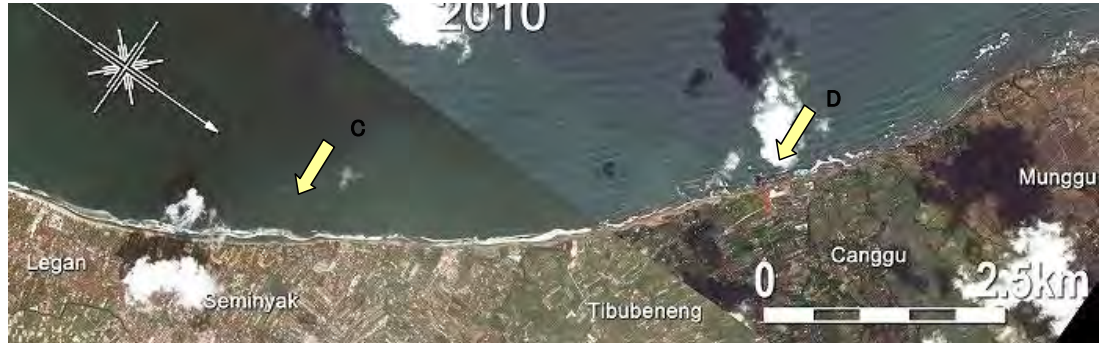
図 7.3.7 レギャン - スミニャック - チャンゲー

レギャン、スミニャック、チャンゲーはクタの北側に位置するクタから続くおよそ10kmの砂浜海岸である。一部、チャンゲーでは火山性の岩が見られる。図7.3.7に示すC、D地点から撮影した斜め写真を写真7.3.6に示す。

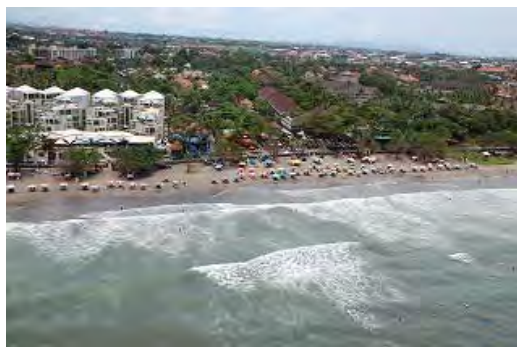
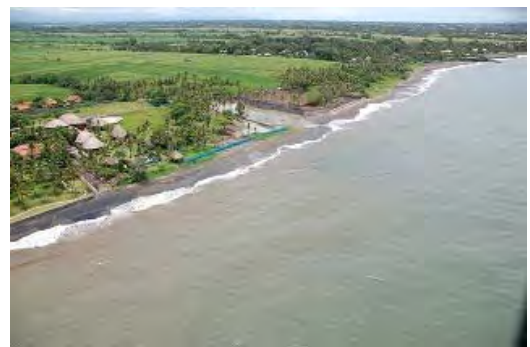
写真 7.3.6 スミニャック、チャンゲー

C: スミニャック

D: チャンゲー

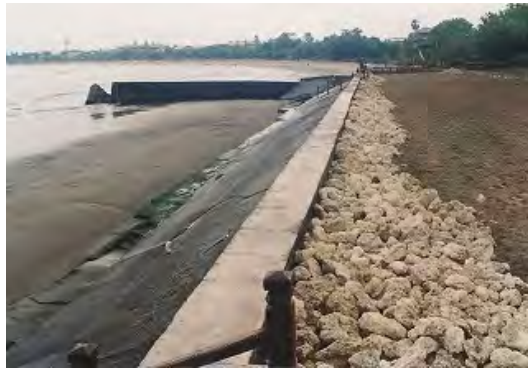
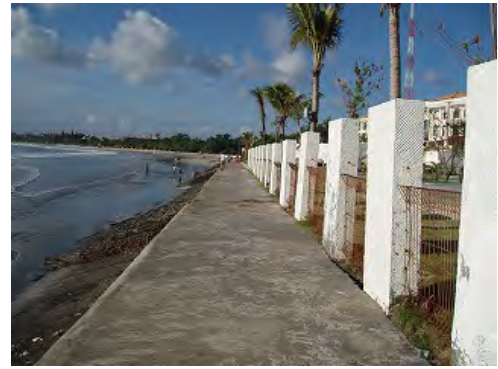
写真 7.4.5 Kartila Plaza ホテル前面の海岸の状況

2003 年、フェーズ 1 事業の実施内容についてステークホルダーと合意形成を図っていた期間において、クタコミュニティによって既存の突堤が全て撤去された。これは、このような人工構造物(写真 7.4.5 参照)に対し、コミュニティが強く反発した結果であった。このような住民からの反発を受けて、フェーズ 1 で計画していた突堤の建設は離岸堤の建設へ変更せざるを得ない結果となった。

(1) 護岸および突堤 (2000)

(2) 突堤撤去後 (2006)

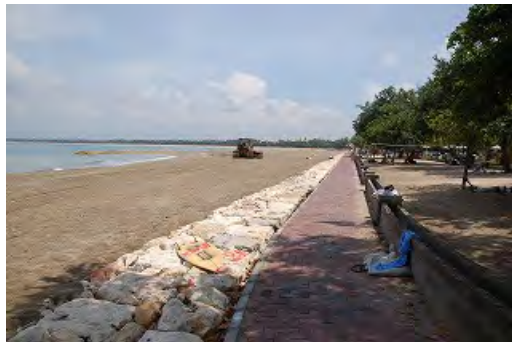
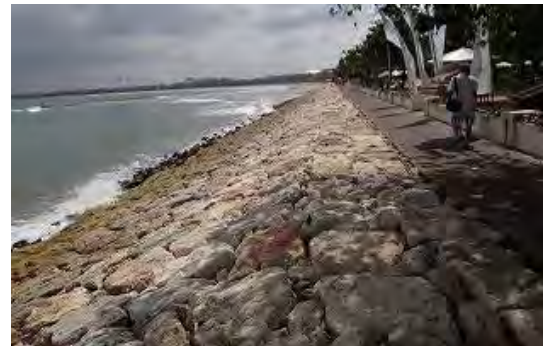
写真 7.4.6 養浜実施後の Kartika Plaza ホテル前面の海岸状況

フェーズ 1 事業においては、本エリアを含む滑走路側から養浜が実施された。しかしながら、上述のような経緯で海侵食防止のための最善策が行えなかったことにより、近い将来における養浜砂の流出が懸念された。そのため、養浜砂の投入に先立ち、遊歩道の前面に石積み護岸を整備することとした(写真 7.4.6)。養浜後、Kartika Plaza ホテル前面では海岸侵食が継続的に進行し、養浜砂のほとんどは流失する結果となった(写真 7.4.6)。

(1) 養浜実施直後 (2008)

(2) 養浜実施から 2 年後 (2010)

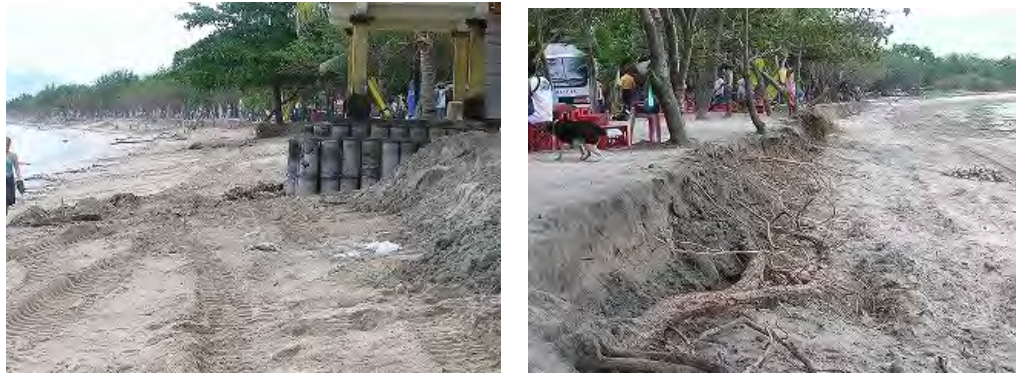
写真 7.4.7 フェーズ1事業実施前(2006年のGlenda台風来襲後)

フェーズ 1 事業で護岸が新設された Bali Garden ホテル周辺よりサンゴ礁帯がなくなり、北側に自然の砂浜海岸が続いている。本エリア以北には、突堤、護岸、離岸堤といった人工構造物は設置されていない。砂浜幅はもともと広く、1990 年までは顕著な侵食被害は発生していなかった。しかし、1990 年代以降は特に荒天時や雨季において短期的ではあるものの侵食被害が発生するようになった。2003 年 3 月の Glenda 台風の来襲によって、海岸の状況は写真 7.4.7 に示すように大幅に悪化した。フェーズ 1 事業における継続的なモニタリングの結果、汀線の変化は季節的変動に起因するものが大きいものの、1996 年から 2006 年にかけての汀線の後退状況が確認された。この結果を受けて、Ministry of Public Works はフェーズ 1 事業の養浜の実施対象範囲を Alam Kul Kul ホテル周辺まで延

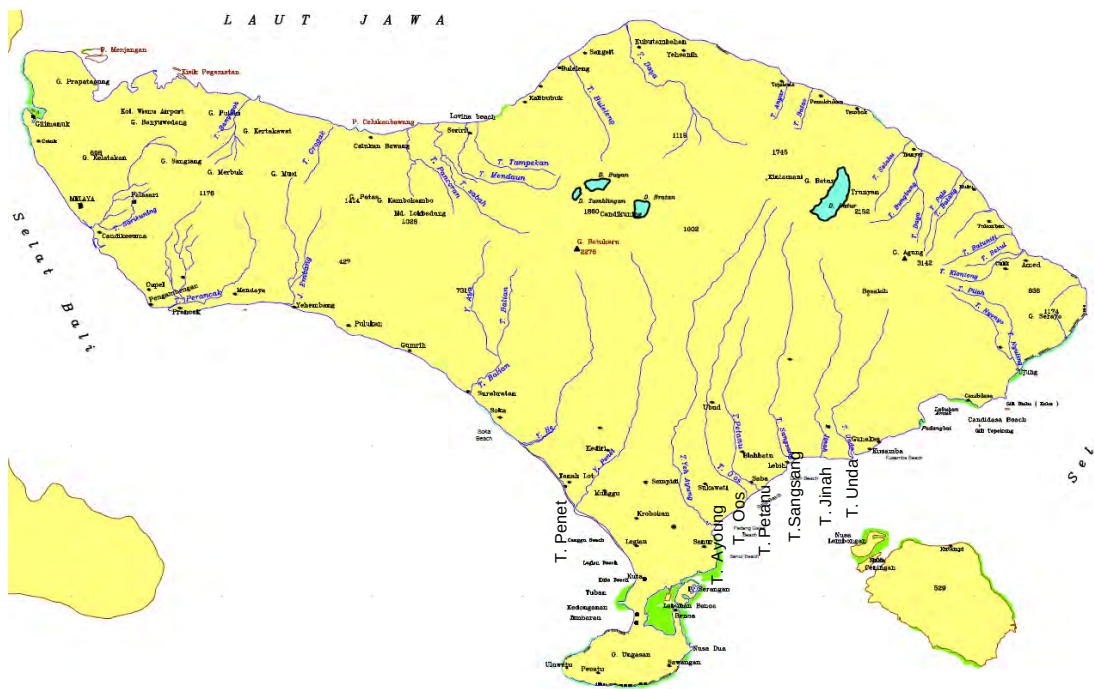
図 7.5.1 河川名とその位置

サヌール北部からチャンディダサにかけての東海岸では、パダンバイとチャンディダサの2つの海岸を除いてほとんどの海岸が黒い火山性の砂で形成されている。スミニャックからチャングーにかけての南西海岸も同様に黒い火山性の砂から構成されている。東海岸へ流入するウンダ、アユン、Sangsang、Petatu、南西海岸へ流入する Penet の位置を図 7.5.1 に示す。

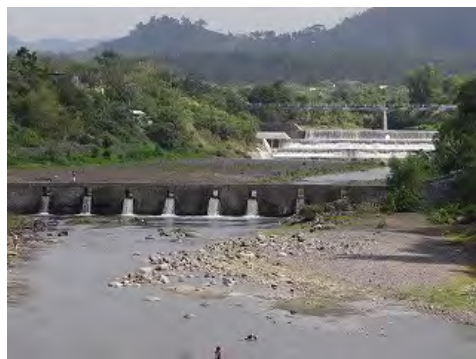
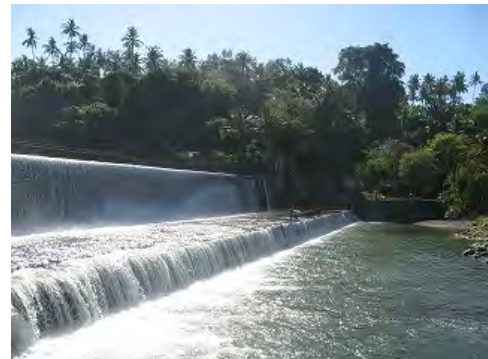
写真 7.5.1 砂防ダムと堰(ウンダ川)

調査エリアの東海岸ではアユンとウンダ川が海岸への土砂供給に大きく寄与している。一方、Penet川は調査エリアの南海岸に寄与しているとみられる。表7.5.2は写真7.5.1に示す代表的な3河川の砂防ダム、堰の建設記録である。図7.5.2はバリ島の砂防ダムの建設数である。1990年から1995年に盛んに砂防ダムが建設されている。

(1) 砂防ダム

(2) 灌漑用の堰

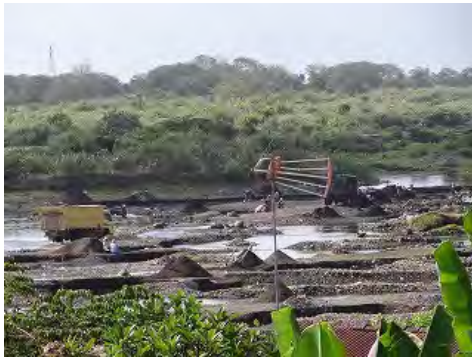
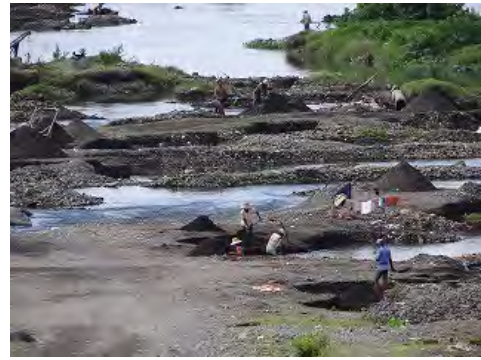
写真 7.5.2 河口からの土砂採取(ウンダ川)

ウンダ川は(1)で示したように東海岸への土砂供給能力が高い。ウンダ川の河口や上流では、大量の土砂採取が行われてきた。資料によるとウンダ川の土砂採取は2000年から行われており、2007年から採取は禁止されたものの依然として写真7.5.2に示すように不法採取は続いている。

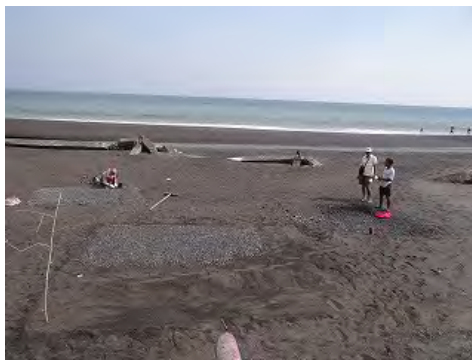
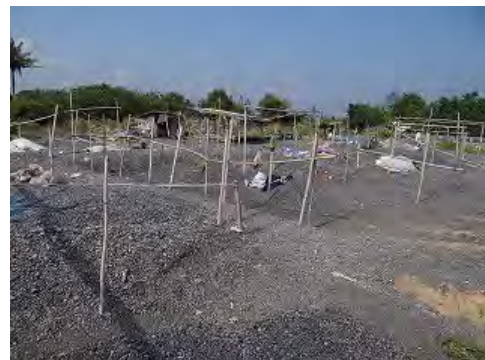
写真 7.5.3 海岸からの砂利採取(テガルブサール海岸)

東海岸では、砂利採取が行われている。写真7.5.3はウンダ川河口から南へ6.5kmのTegal Besar 海岸での砂利採取状況を示す。土砂採取の記録がないため海岸侵食への影響を見積もることは困難であるが、土砂採取が禁止される前はウンダ川の河口から年間数千 $\text{m}^3$ の土砂採取が行われたと推測される。この量は海岸の漂砂量と同程度のオーダーである。

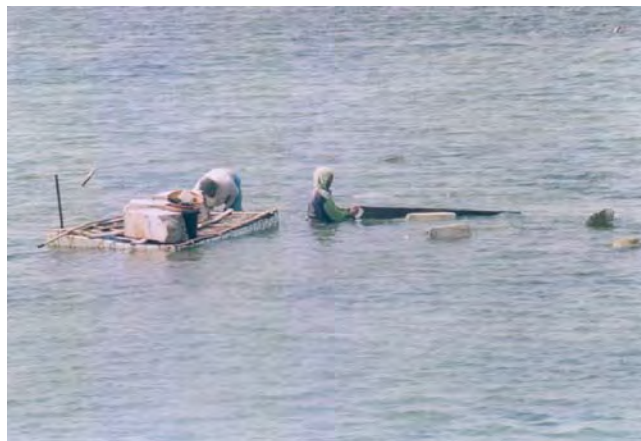
写真 7.5.5 サンゴ掘削(セラング島、2002年)

1980年代以降、法律によりサンゴ掘削は禁止されている。しかし、写真7.5.5に示すチャンディダサやセラング島等のサンゴ海岸では2000年代まで小規模なサンゴ掘削が続けられていた。

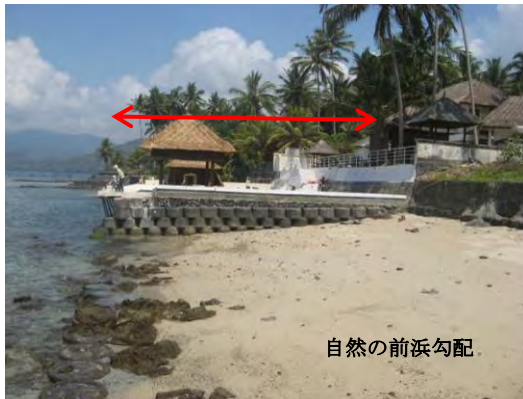
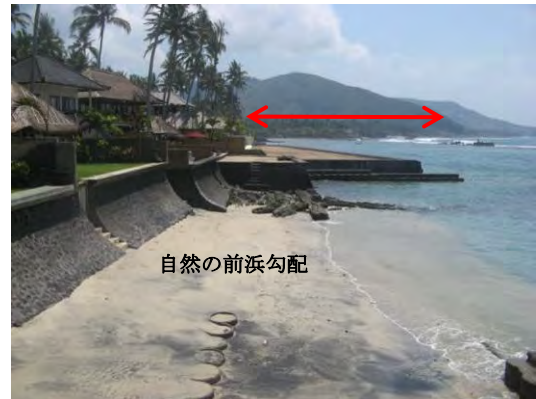
写真 8.2.1 個人ビラによる新たな前出し(チャンディダサ東部)

現在、特にチャンディダサの東部およびスミニャック／チャングーの一部では急速に観光開発が進められている状況である。ここでは新しいビラやホテルが建設されている。写真 8.2.1 は東部の調査エリアで建設された護岸や建物の一例である。護岸の位置は沖側に出ていることが確認できる。バリ島内では護岸が海岸の前浜上に建設されている事例が見られる。これは、海岸域を保護する観点から海岸管理面での大きな課題である。

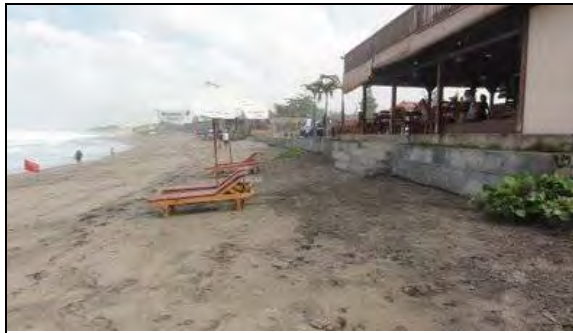
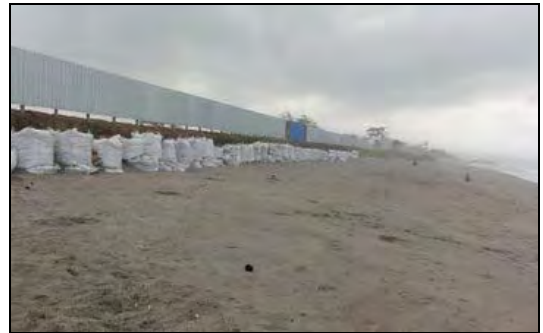
写真 8.2.3 チングーの海岸域での違法施設

西部の調査エリアでの特にスミニャックからチャングー区間では、沿岸域での開発は現在進行中である。写真 8.2.3 に示す通り、フェンス、護岸、プールおよび建物などのいくつかの施設は、汀線の近くに建設されている。これらの施設は一部海岸保全区域内に位置していることが考えられる。海岸保全区域内に進入していると考えられる施設は、現地調査の結果、図 8.2.1 に示す通りにいくつか確認された。現地の新聞記事(*Warta Bali*, 03 November 2011)によれば、バドゥン県の DPRD (バドゥン県の議会) は、Batu Belig 海岸、クロボカン およびクタ北部において土地利用違法行為に関する現地調査を行った。その結果、2 軒のホテルおよび 5 軒のレストランが土地利用に関する条例に反することが確認された。

前浜上の新たな施設

建設中の大型施設

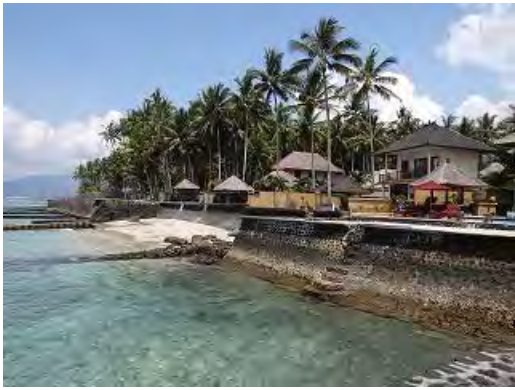
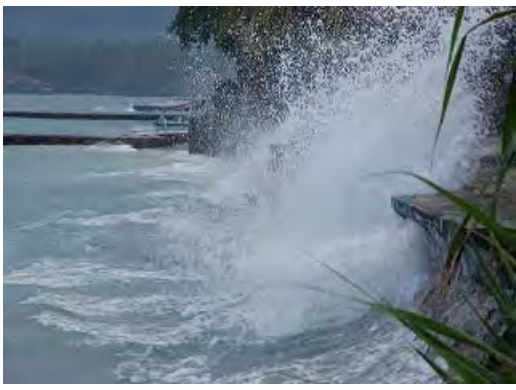
| E1: チャンディダサ | | |

| <p>外国人観光客及び地元住民の双方が集うリゾート地&gt;</p> <ul style="list-style-type: none"> <li>- ホテルとビラの敷地で殆どが占められている。砂浜は無い。</li> <li>- 防波堤建設、分離壁及び海岸の喪失のため、観光客は、海岸沿いを歩くことが不可能となっている。</li> <li>- 満潮時には、ホテルの敷地内にまで越波がある。これにより防波堤の損傷を招き、ホテルの活動に影響が出ている</li> </ul> | | |

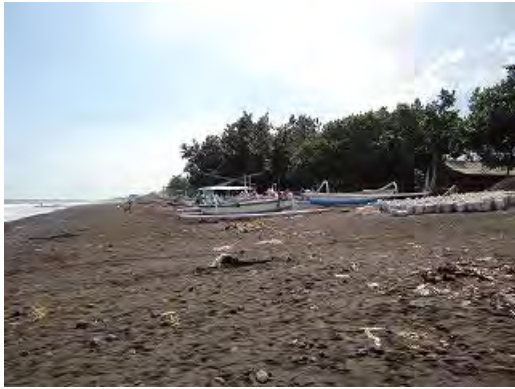
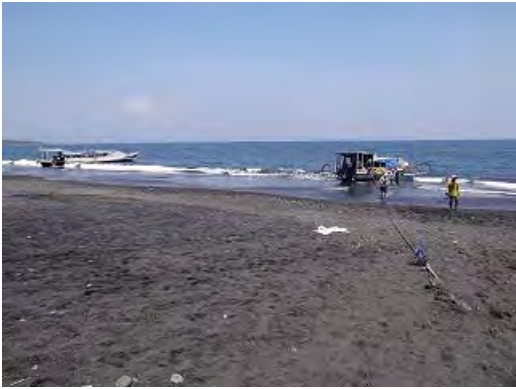
| E2: クサンバ | | |

| <p>&lt; 漁業及びヌサペニダへの海上交通、リゾート地ではない。&gt;</p> <ul style="list-style-type: none"> <li>- 海岸幅は、現況での海岸利用においては十分に思われる。後背地住宅・施設にも影響はみられない。</li> </ul> | | |

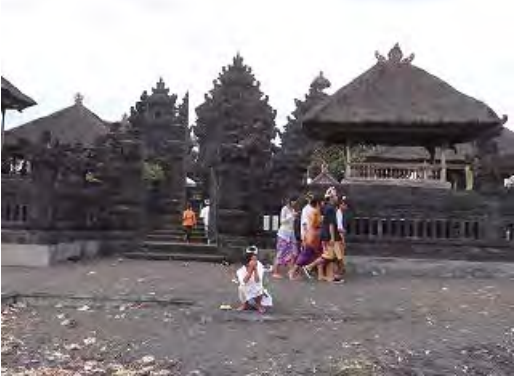
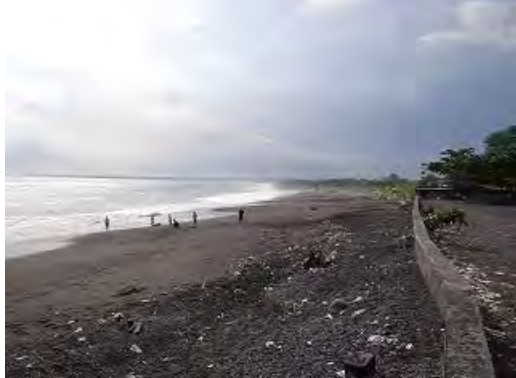
| E3: クロトク | | |

| <p>&lt; 宗教行事の場所、リゾート地ではない。&gt;</p> <ul style="list-style-type: none"> <li>- 寺院は、海岸域にあり、地域住民は宗教行事のために海岸に来る。他の施設は無い。</li> <li>- 満潮時には、寺院の前の空間は十分ではなくなる。</li> </ul> | | |

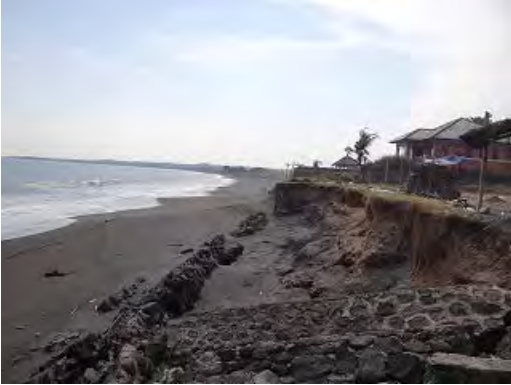
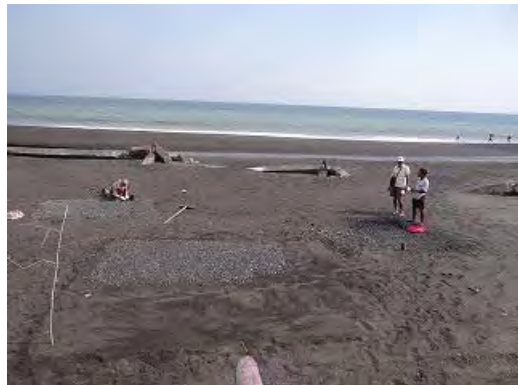
| E4: デガレベサール | | |

| <p>&lt; 宗教行事の場所。リゾート地ではない。 &gt;<br/> - ビラが幾つか存在するが、海岸利用は活発ではない。<br/> - 海岸において、砂利採取がおこなわれている。</p> | | |

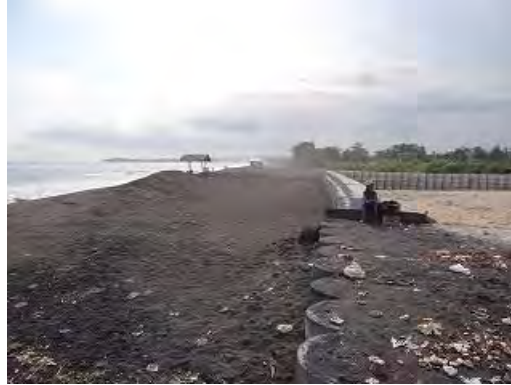
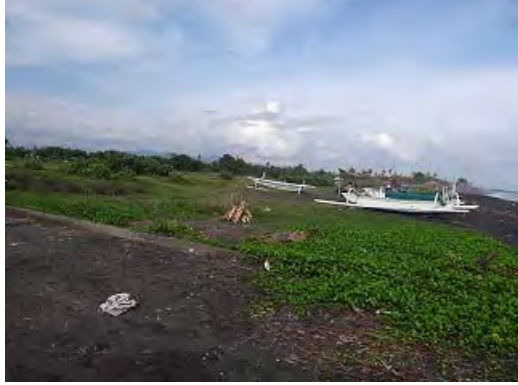
| E5: シュート | | |

| <p>&lt; 宗教行事の場所。リゾート地ではない。 &gt;<br/> - 海岸利用は活発ではない。<br/> - 後背地施設・敷地等保全のための護岸工事が、海岸近くで行われてる。</p> | | |

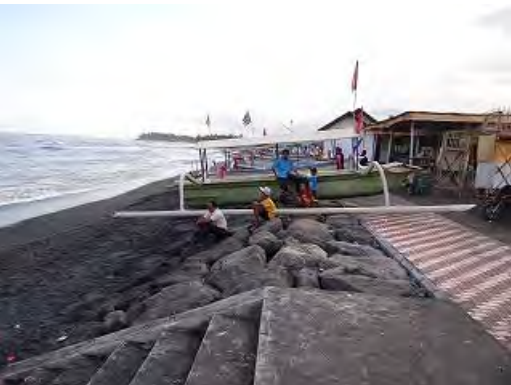
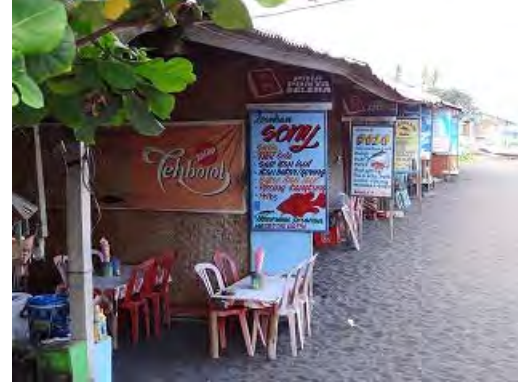
| E6: ルビ | | |

| <p>&lt; 地域にとっての宗教行事および地元観光の場所。 &gt;<br/> - 地元のレストラン及び小規模魚市場が同じ海岸内に混在している。<br/> - 海岸と新しく建設された有料道路との間が100-150mと、狭くなっている。<br/> - Balaiによって、地すべり防止目的の護岸が、1.4kmにわたって建設されている。</p> | | |

この地域に属するルビ海岸では、捨石傾斜護岸が侵食防止対策として現在建設が進められている。この建設された護岸は、その護岸が存在する限りにおいては、防護に対して効果があるように見える。しかしながら、海岸後退が更に継続する場合、この護岸前面での侵食(地盤高の低下)が続き、結局は護岸の損傷、崩壊を引き起こす。インドネシアにおいて海岸保全施設が設置された多くの海岸で、このような理由で構築された護岸が崩壊している事例が多く見られる。

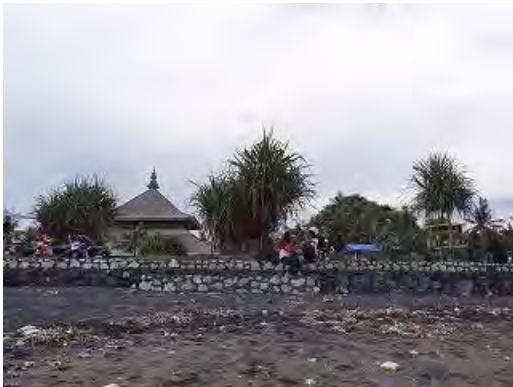
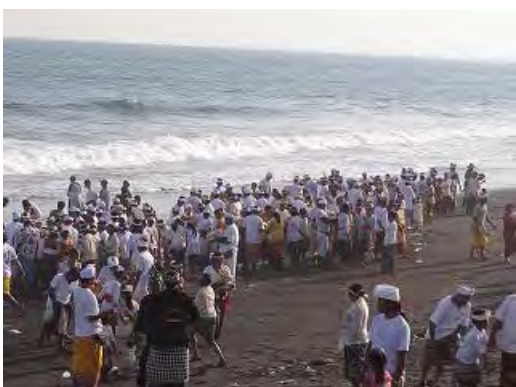
| <p>(Religious and recreation area for residents)</p> <ul style="list-style-type: none"> <li>- There is temple close to the beach and temple area is protected by seawall.</li> <li>- Beach area is utilized as religious events and recreation for residents. No obstruction on beach use is observed.</li> </ul> | | |

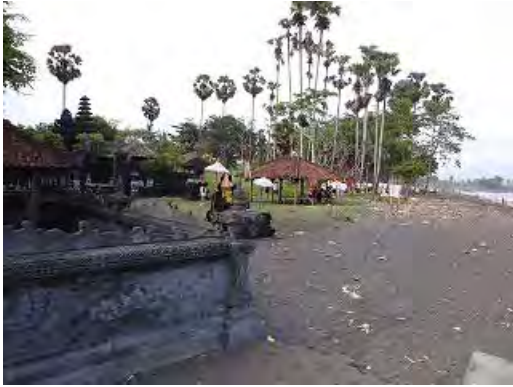
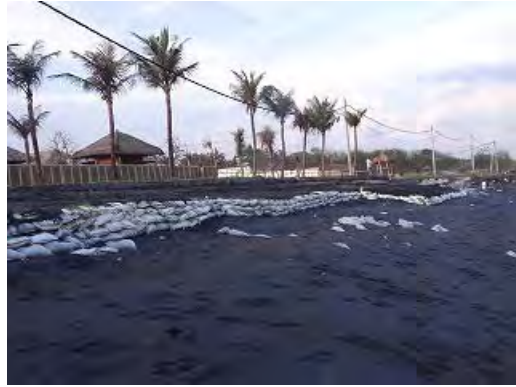
| <p>&lt; 地域にとっての宗教行事およびレクリエーションの場所。&gt;</p> <ul style="list-style-type: none"> <li>- 海岸に近接して寺院があり、護岸によって守られている。</li> <li>- 海岸は、宗教的儀式的場所として使用され、また、地域住民にとっての憩いの場所となっている。海岸の不法利用はみられない。</li> </ul> | | |

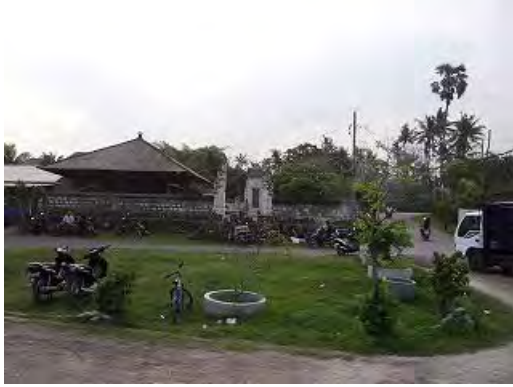
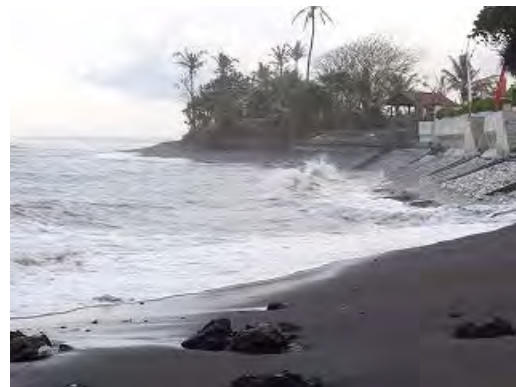
| <p>&lt; 地域住民にとっての憩いの場所。&gt;</p> <ul style="list-style-type: none"> <li>- 海岸に近接してビラがいくつか存在する。</li> <li>- 最近建設されたとみられる護岸の前の砂浜が消失している。</li> </ul> | | |

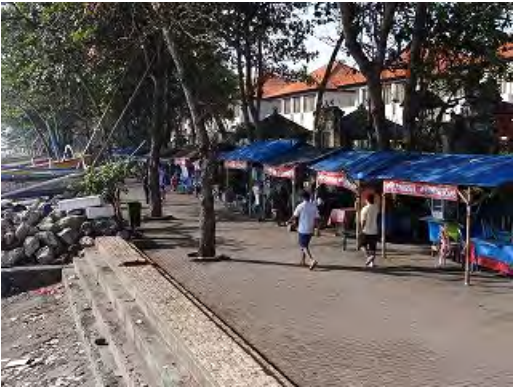
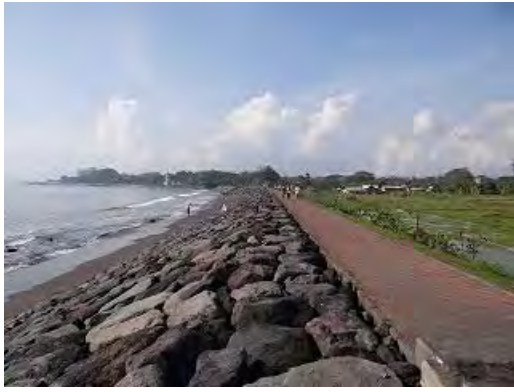
| E10: サヌール北 - タダンガラク | | |

| <p>&lt; サヌール北は、地元観光地の様相が強い。パダンガラクは、地域にとっての宗教行およびレクリエーションの場&gt;<br/> - サヌール北地域では、既存護岸の直ぐ裏手にビラと小規模レストランが存在する。<br/> - パダンガラクのBWS-BPによって、護岸が、1.9kmにわたって建設されている。隣接地の殆どが空地であり、積極的な土地利用はみられない。</p> | | |

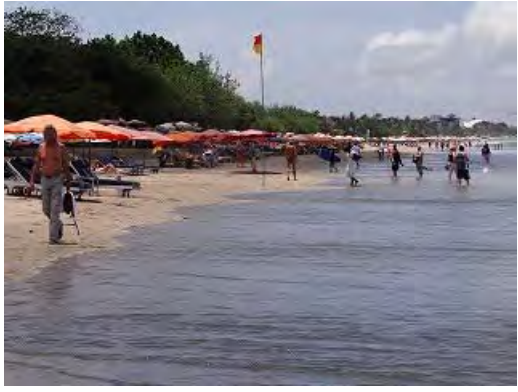
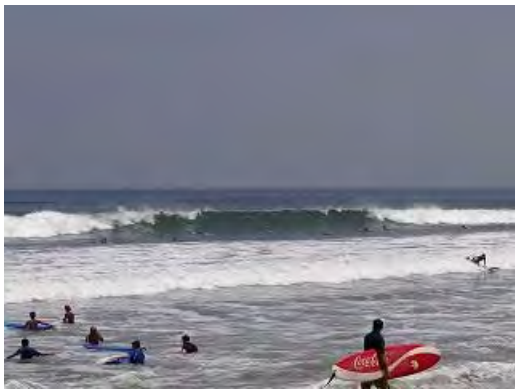
| W1: クタ北 - レギヤン | | |

| <p>&lt; 国際的リゾートエリア&gt;<br/> - 海岸は常に国内外の観光客で賑わっている。<br/> - 養浜地の境界線を過ぎると海岸は狭くなっている。満潮時の海岸空間は、利用活動にとって狭く支障を来している。</p> | | |

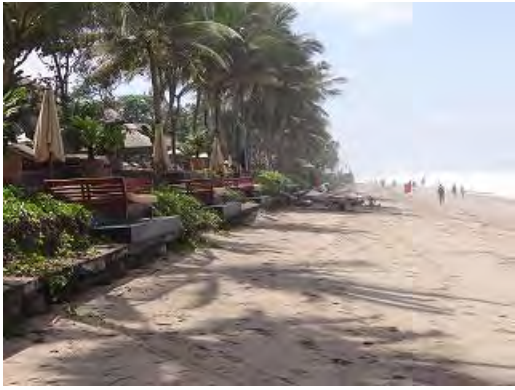
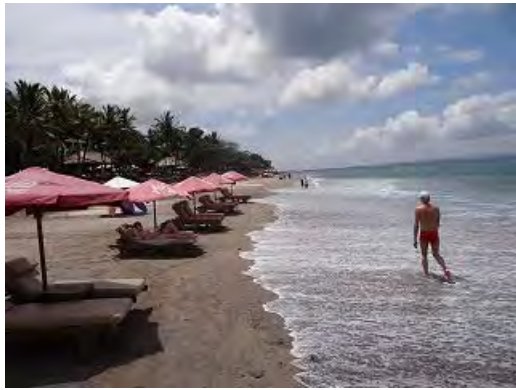
| W2: スミニヤック | | |

| <p>&lt; 国際的リゾートエリア&gt;<br/> - 海岸は、外国からのリゾート客で賑わっている。隣接地は、高級ホテルやレストランが林立している。<br/> - 満潮時の海岸空間は、利用活動にとって狭く支障を来している場所がある。</p> | | |

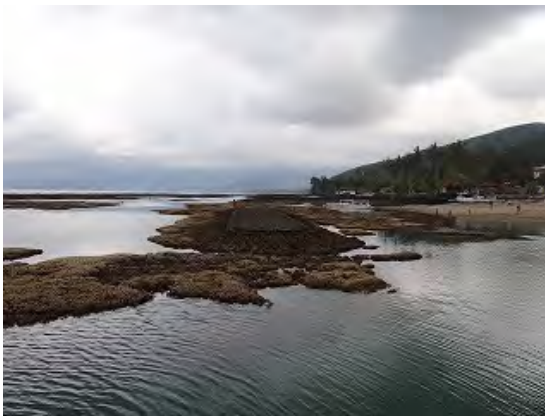
(1) 既存防波堤周辺の珊瑚礁の分岐

状況の良好な珊瑚礁が、侵食海岸の前にある(図 9.6.1)。この珊瑚礁は、分岐型珊瑚がその多くを占める。この種類は、主に防波堤の外に広がっている(写真 9.6.1)。詳細は第 13 章で述べられている。

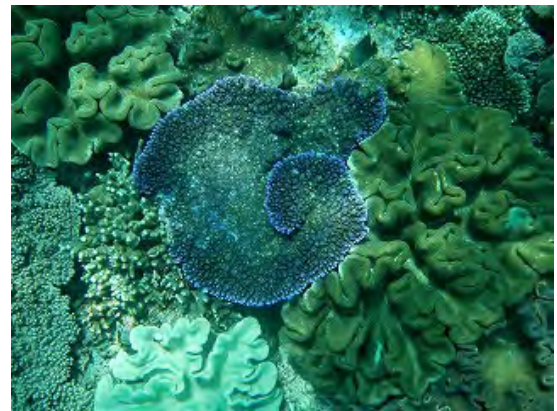
(2) 外側環礁斜面の珊瑚

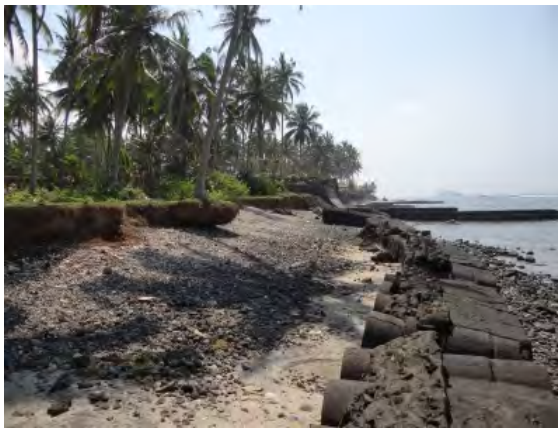
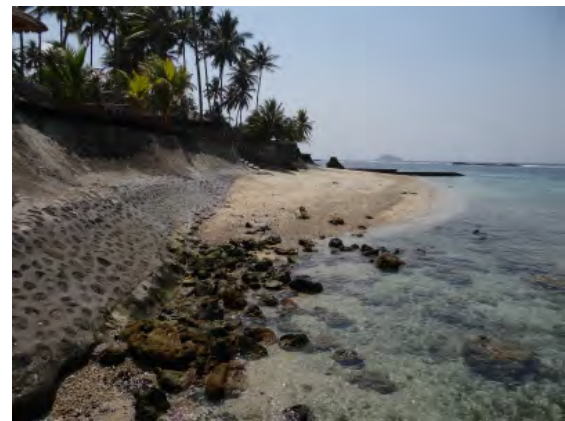
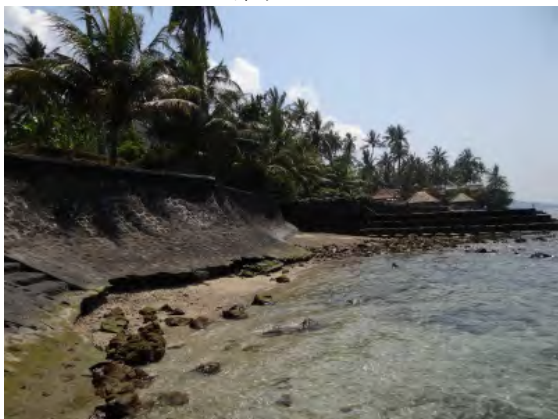
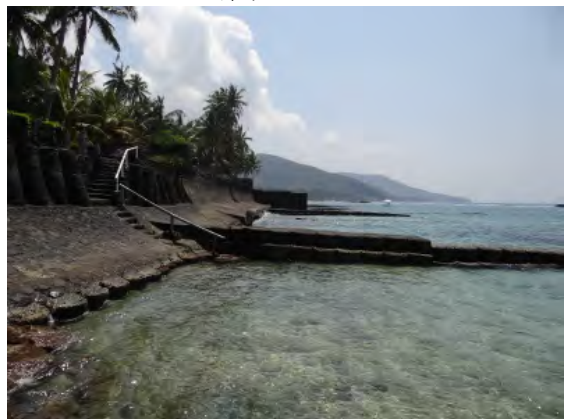
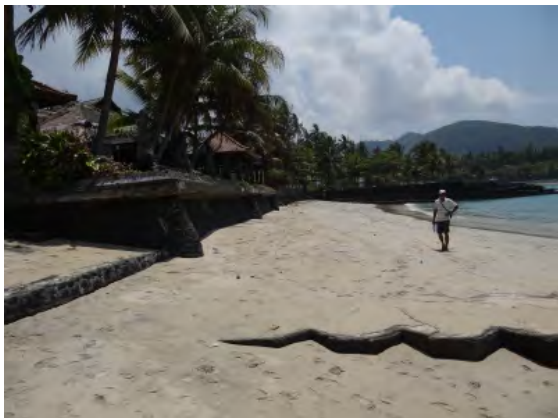
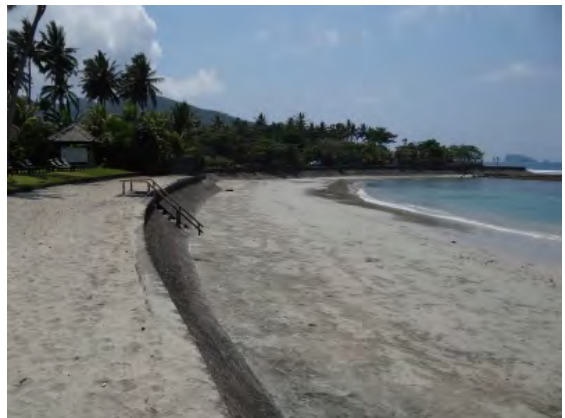
#### 写真 10.6.2 チャンディダサ西エリアの海浜状況(2011年11月)

- 顕著な海岸侵食は撮影地点 5、7、8 でもみられ、これらの海岸は直立の海岸堤防で覆われている。
- これらの侵食域の間には小さな砂浜が存在する(撮影地点 6)。これはリーフフラットの浅瀬の影響を受けていると考えられる。
- 撮影地点 8 から 10 の汀線角は撮影地点 1 とほぼ同様の角度に変化している。砂浜海岸は、浜幅は狭いもののこの限定されたエリアで保たれている。

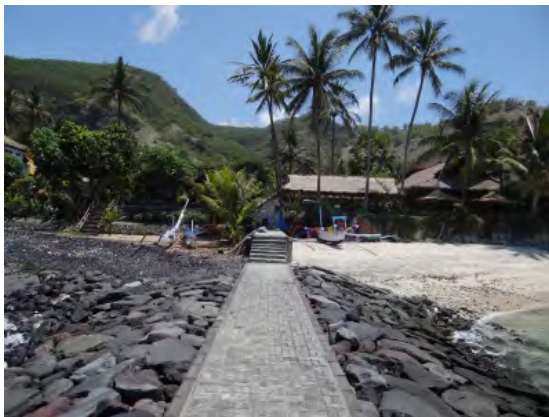
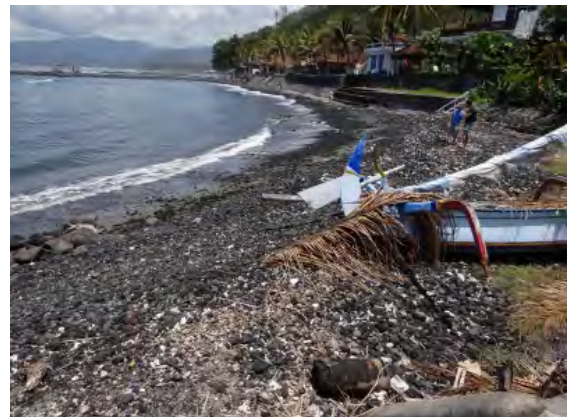
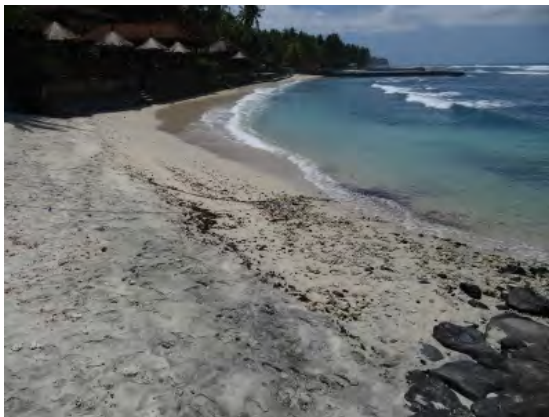
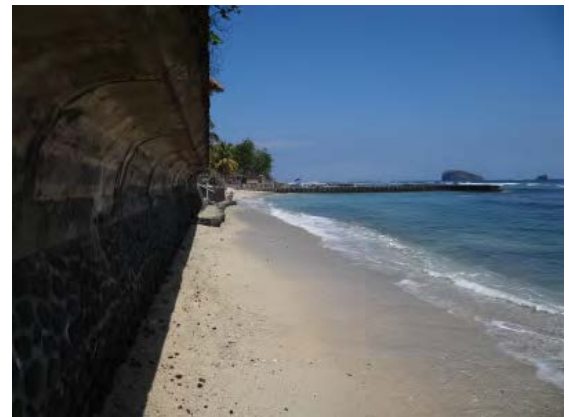
写真 10.6.5 チャンディダサ東エリアの海浜状況 (2011 年 11 月)

- 東からの西向きの沿岸漂砂はほとんど岬により遮られている。しかし、海岸に沿った底質採取結果から岬近くの砂はサンゴではなく火山性のものであった。このことから、岬を超えて流入する火山性の砂の存在がうかがわれる。
- 地方政府は、T 型突堤の改良の際に養浜を実施した。しかし、ほとんどの砂(黒砂)は流出し小石だけが残った。この改良により海岸の景観と利用が悪くなった(撮影位置 1 から 3)。

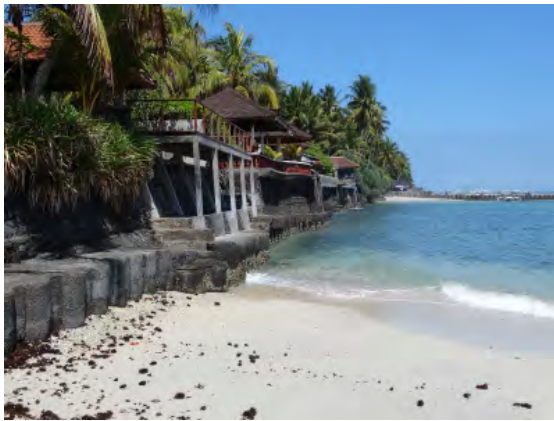
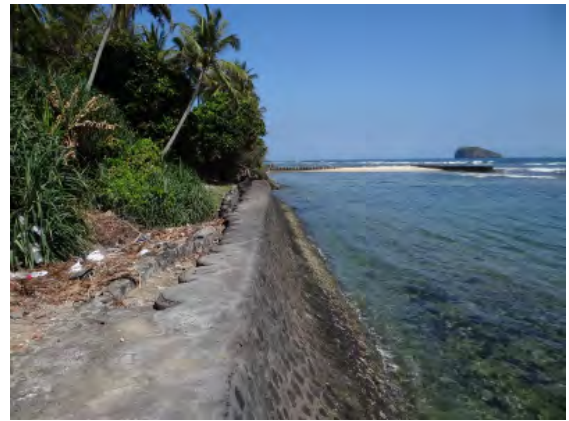
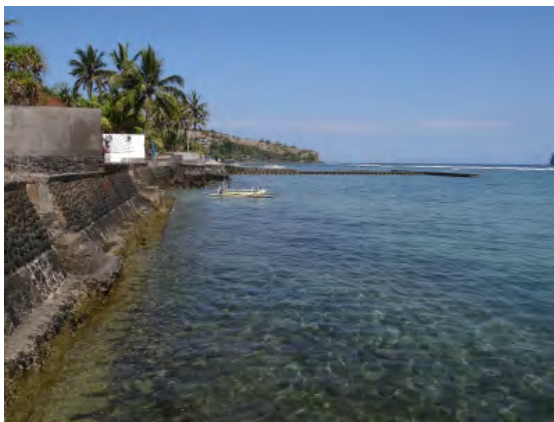
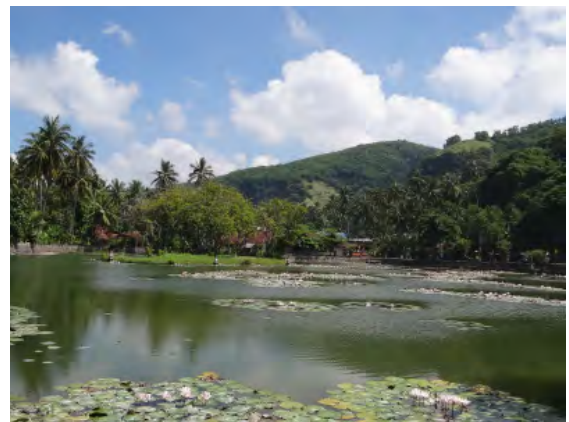
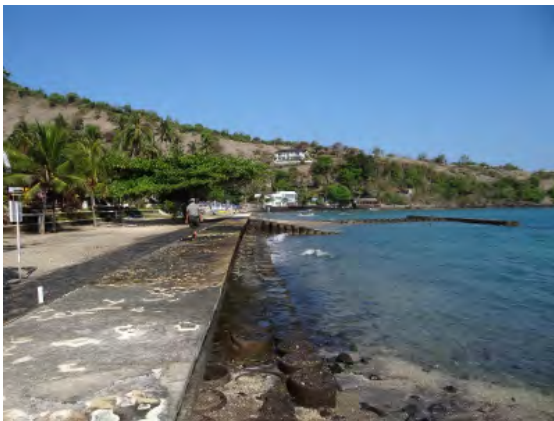
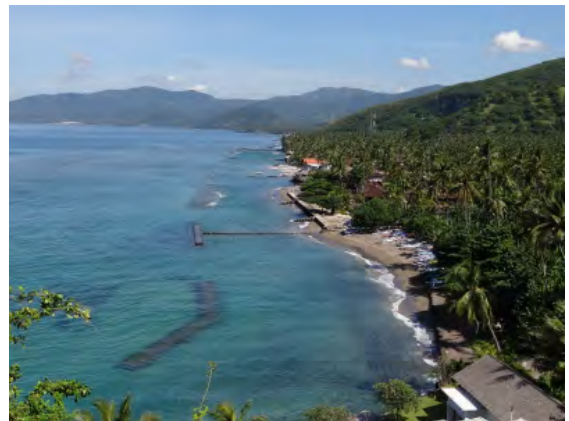
写真 10.6.6 チャンディダサ東エリアの海浜状況 (2011 年 11 月)

- T 型突堤や離岸堤が建設されているエリアでさえほとんどの砂は消失した(撮影地点 6、7 および 9)。しかし、T 型突堤の近傍だけは、部分的に砂浜が残っている。
- 岬近くの海岸の状態は他の西側の海岸より良好であり、一定の幅で火山性の砂浜が維持されている。これは、岬を超えて火山性の砂が供給されていることと、岬により波が回折し遮蔽効果により海浜が維持されているためと考えられる。

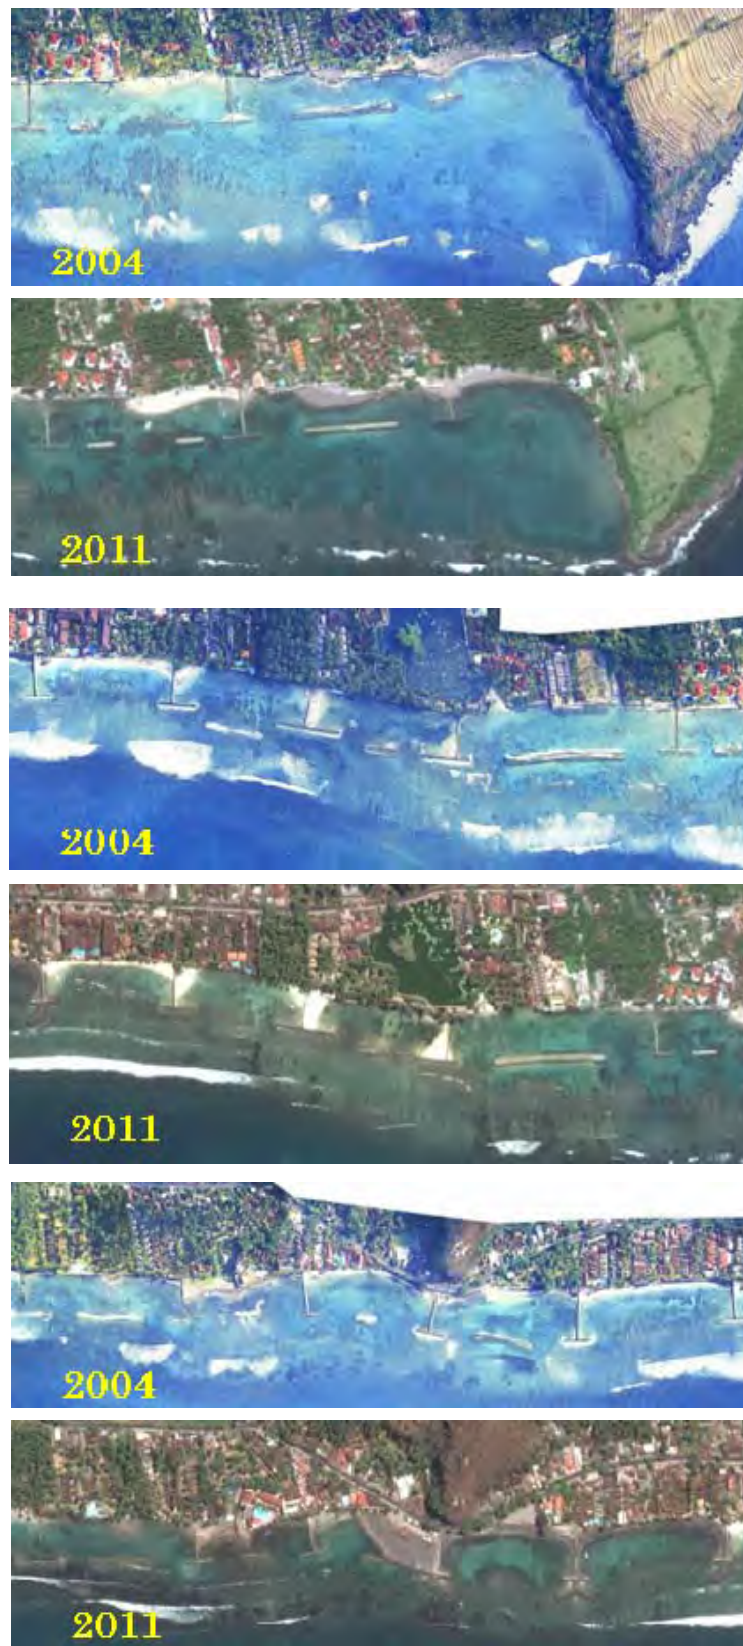
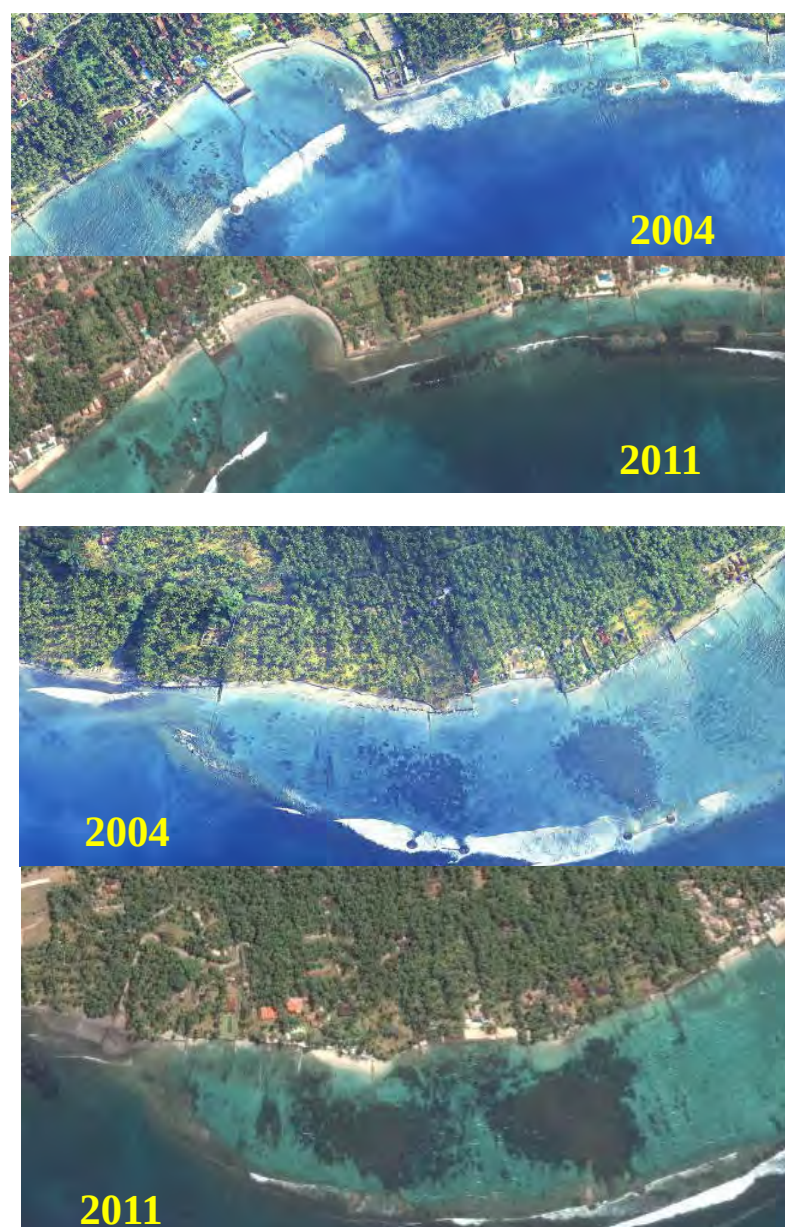
図 10.6.6 2004 年と 2011 年の航空写真と衛星写真を用いた海浜状況の比較

図 10.6.6 と 10.6.7 に 2004 年と 2011 年の航空写真と衛星写真を用いた海浜状況の比較図を示す。これから、次に示すことがわかった。

- 潮位の状況が不明であるが、砂がある箇所の汀線は 2004 年と 2011 年に顕著な差異はないと思われる。特に白いサンゴ起源の砂については変化がない。
- 一方、Puri Bagus ホテルの西端の火山性の黒砂は増加しているようにみえる。
- これらのことから、リーフフラットで生産された生物起源の砂は変化がなく、少なくとも短期的に増加することは期待できない。一方、岬を超えて流入する火山性の砂は、微量であるが増加しているとみられる。しかし、浜の形成までには寄与していない。
- このことは、人工的に砂を供給する以外、一定の期間で砂浜を回復させることは困難であることを意味している。

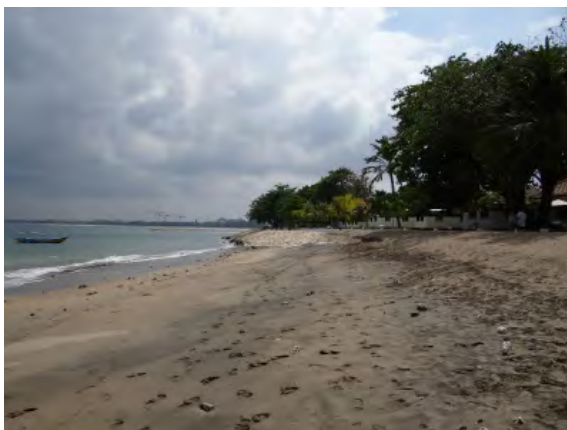
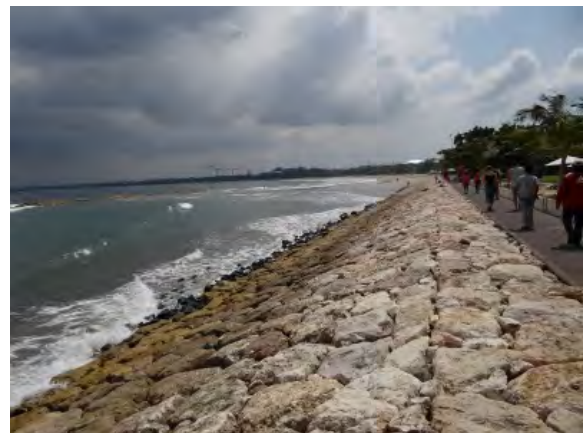
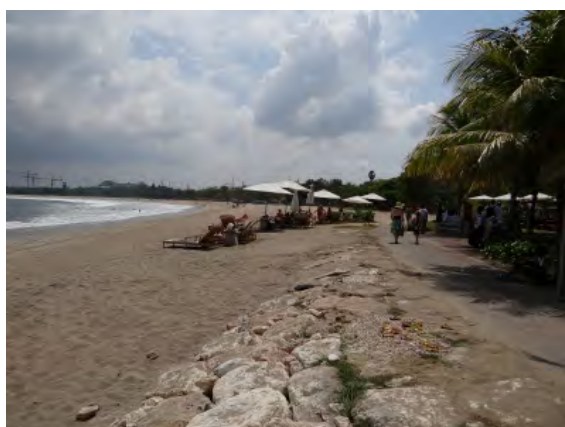
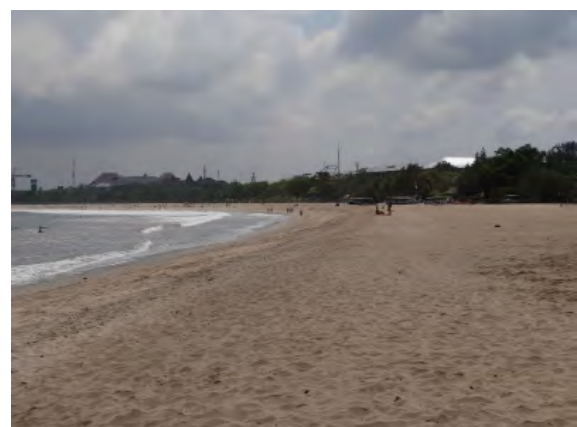
写真 10.7.1 クタ北の海浜状況(2011 年 9 月)

- ▶ 撮影地点1と2は、Kartika Plazaホテルの南側と中央部の海岸状況を示す。サンゴ礁の幅は突然減少し消滅する。撮影地点2はサンゴ礁の端部に当たる。前述したようにフェーズ1事業で養浜した砂は流出し、護岸が完全に露出している。砂は斜めに入射する波浪により主に北へ輸送される。
- ▶ 撮影地点3はKartika Plazaホテルの北側に位置し、サンゴ礁のすぐ外にあたる。海岸の法線は南西-北東方向から南-北方向へ変わり始める。護岸の前面は再び徐々に砂で覆われ始める。
- ▶ 撮影地点4は凹面の海岸線を示している。このエリアでは広い砂浜が維持されている。5章の図5.15に示されるモニタリング結果から安定な砂浜がここから北にかけて維持されている。また、ここから北にかけては、人工構造物はなく、チャングーまで連続的な砂浜が存在する。

西エリアで2011年9月の干潮時に撮影した位置を図10.7.2に示す。代表的な海岸状況を写真10.7.1と10.7.2に示す。撮影地点5は、2011年9月の干潮時と2012年3月の満潮時の異なる潮位条件で撮影した写真である。

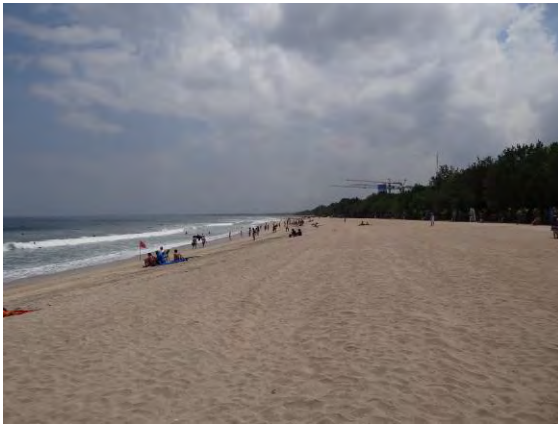
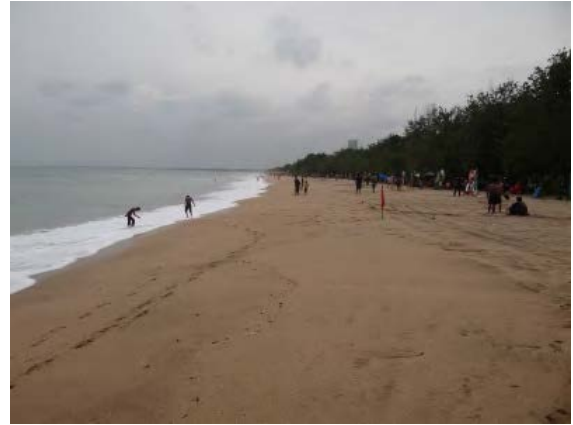
写真 10.7.2 クタ北の海浜状況(2011 年 9 月)

(LWL 時)

(HWL 時)

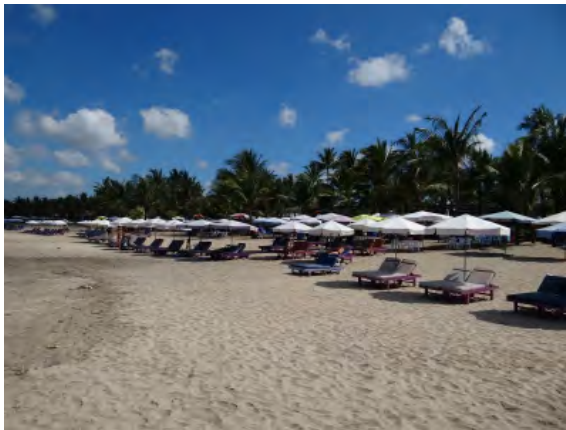
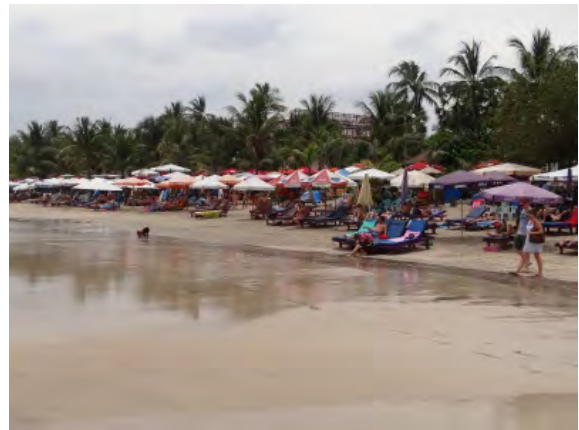
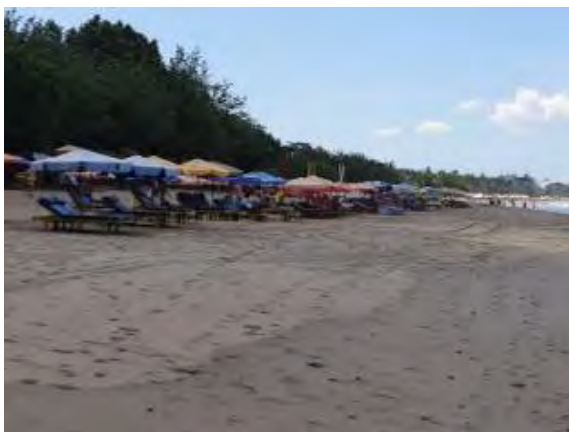
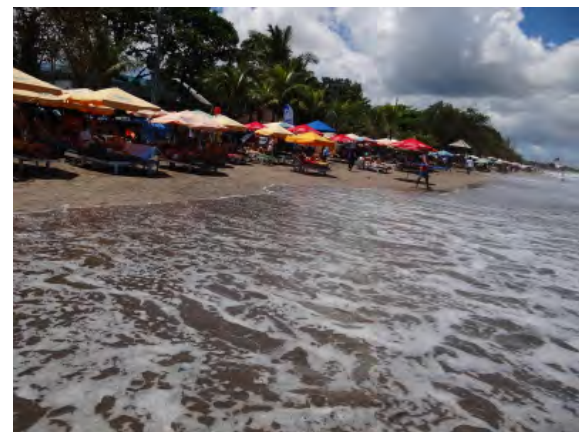
写真 10.7.3 レギャン-スミニャックの海浜状況

- 現地踏査だけからこの地域の漂砂の動向を評価するのは困難である。それは、砂の動きを判断する海岸構造物や障害物がないからである。
- しかし、このエリアの海岸線の法線は、入射波向きに対して直角であること。さらに、このエリアの南の海浜に黄色の砂が含まれており、その色は北へ向かって灰色か暗い灰色に徐々に変化している。このことから、漂砂に関してほぼ安定したエリアであると推測される。
- 撮影地点 1 はフェーズ 1 事業の養浜境界から北側に位置する。浜幅はクタ北に比べて狭い。
- 撮影地点 2 から 5 はこのエリアの海浜状況を示すものであり、満潮時には海岸の空間利用は非常に制約される。
- 過去の写真と最近の写真を使った解析によると、海浜は 30 年間(1981 年～2010 年)で 5m から 15m 後退した。
