## フェーズ2の事業化検討

## 第7章 調査地域の基本情報

### 7.1 概要

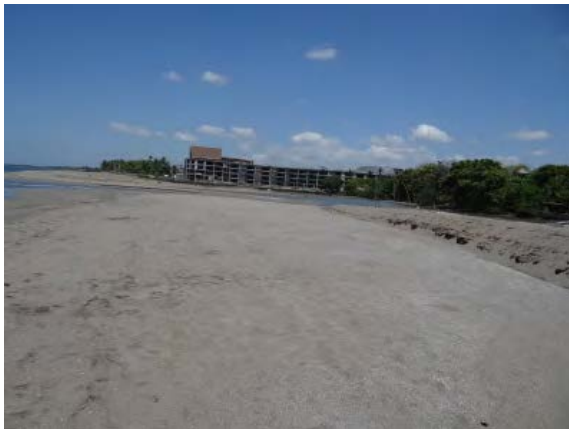
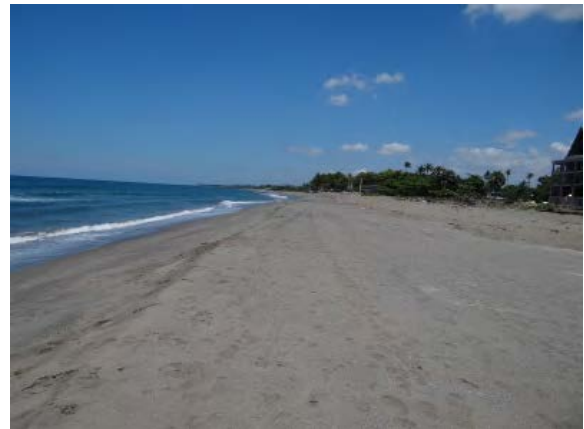
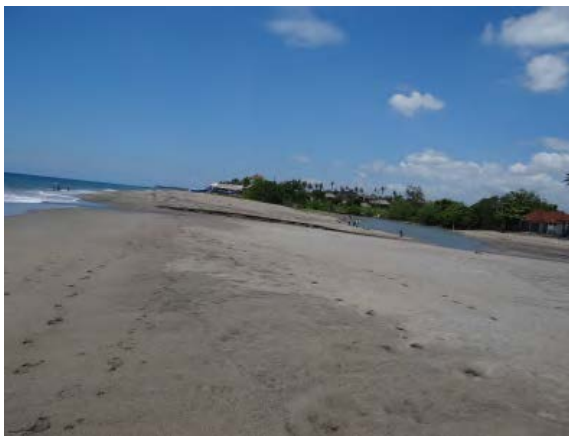
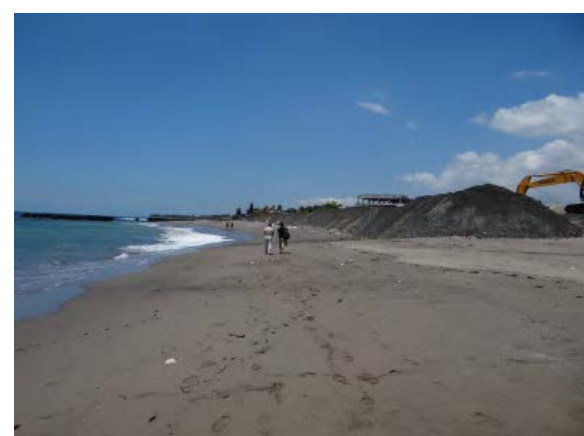
写真 10.7.5 チャングーの海浜状況

- 撮影地点 1 と 2 は Barawa 川河口の両側から撮影したものである。河口の南側に浜崖が見られ、北側は砂が堆積しているように見える。このことから、この時期は、砂は南へ移動していたと考えられる。しかし、季節変化を調べ正味の沿岸漂砂を確かめる必要がある。
- 撮影地点 3 の写真は Barawa 川河口より北に位置する河口から撮影したものである。Barawa 川河口と同様の傾向(北側で堆積し、南側で侵食)がみられる。
- 海岸区域に及ぶ開発を撮影地点 4 に示す。海岸区域の法規制によるとこの開発は違法である。
- 撮影地点 5 から 7 の写真は echo beach (Batu Mejan 寺院) から撮ったもので、撮影地点 5 は海岸の南側を、撮影地点 6 は中央を、撮影地点 7 は北側を示す。両側で顕著な違いは見られなかった。越波により損傷している護岸がところどころ見られる。
- 撮影地点 8 から 10 の写真は Echo beach から両側へ 3km 離れた海崖を示す。南側の海浜は明らかに侵食を受け、被覆石による防護が実施されている。一方、北側の海浜は安定しているとみられる。
- 衛星写真からチャングーエリアの海岸の法線はレギャンスミニャックより反時計回りに傾いている。この海浜の法線は推定される波浪入射角(SE-SSE)により南向きの沿岸漂砂を引き起こす。撮影地点 8 から 10 の海浜の変化はこの現象を裏付けるものと考えられる。

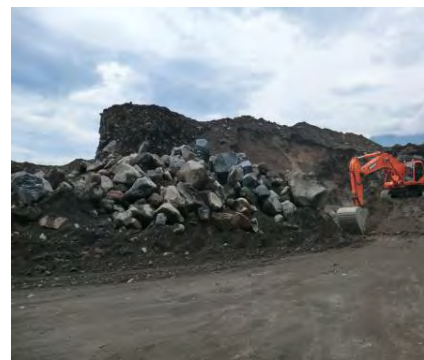
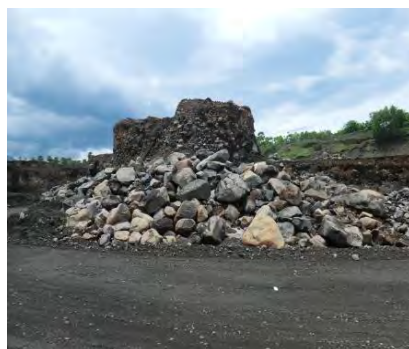
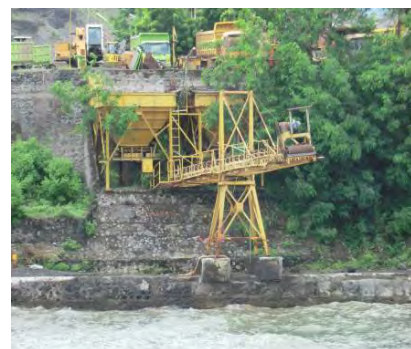
写真 12.2.1 安山岩 (Andesite) の採石場

安山岩 (Andesite) 採石プラント

安山岩 (Andesite)

輸送に使用される栈橋

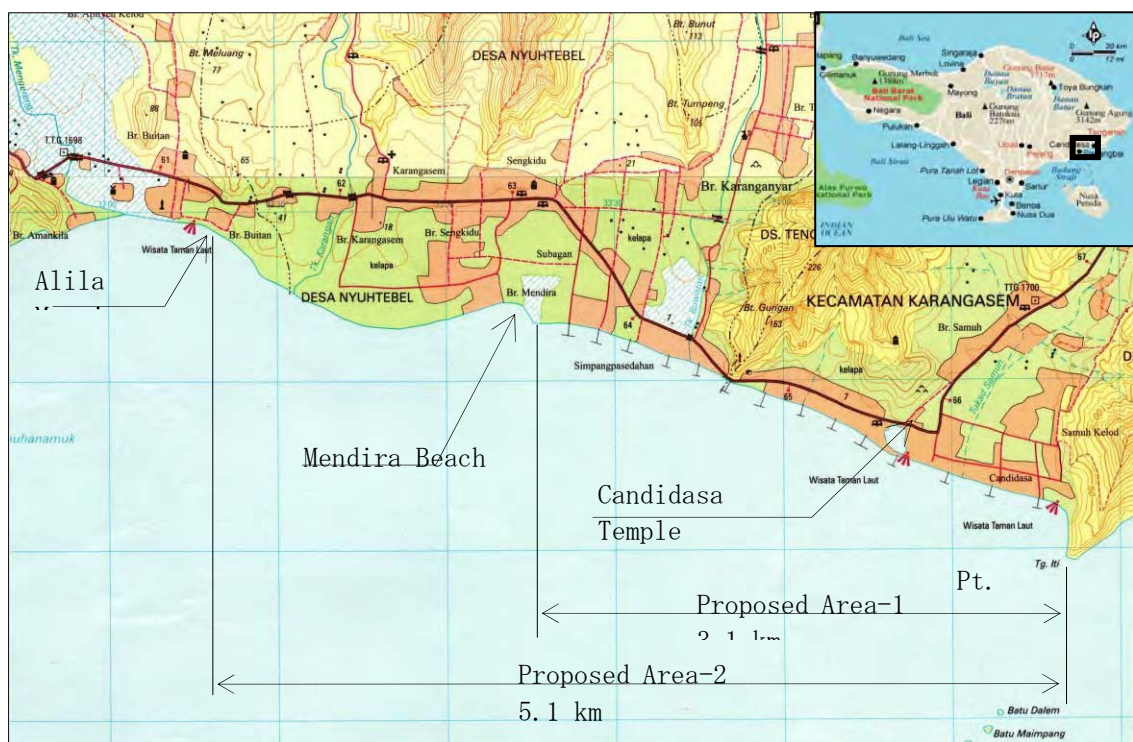
図 14.3.1 事業対象海岸区間

案 1: Niti 岬 - Mendira Beach

案 2: Niti 岬 - Alila Mangis Hotel

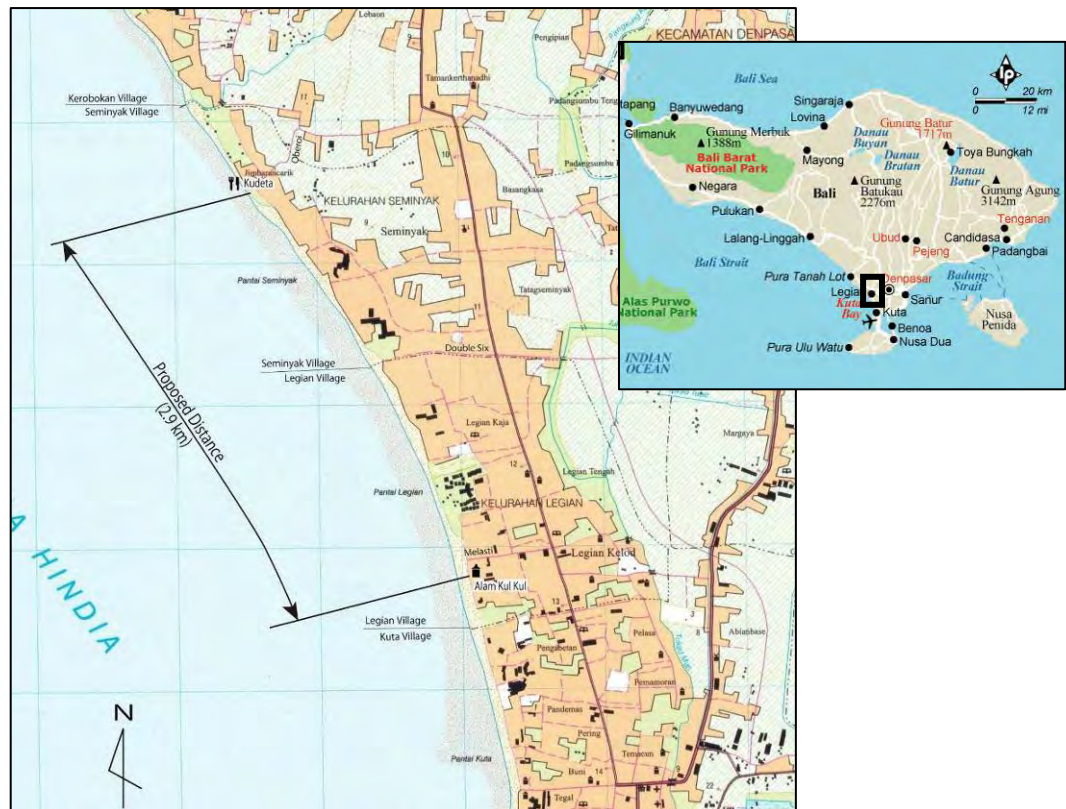
図 14.4.1 南西海岸の事業対象範囲

フェーズIIの対象となる南西海岸の保全区域は、レギャン Administrative Village とスミニャック Administrative Village の海岸で、フェーズIの対象海岸であったクタ海岸の北側に隣接している。対象となる延長は2.9kmであり、クタ海岸から隣接する一連の観光海岸となっている(図14.4.1)。この対象となっている海岸の他にもスポット的に海岸に張り出している施設があり、これらの施設の防護も防護の検討対象となっている。なお、このサイトは完全な公共海岸区域の中にあり、民間施設はないことから、新たな土地取得の必要はない。

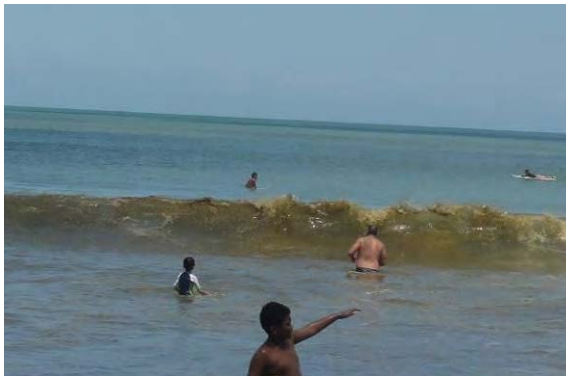
写真 14.4.5 レギャン-スミニャックの村境  
付近における植物プランクトンの異常発生

このレギャン-スミニャック地区で最も大きな環境問題は現況の浅海域の水質である。植物性プランクトンが海水域で頻繁に異常増殖し、観光地として全く適さない状況を呈するときがある(写真 14.4.5~14.4.8)。海水の汚濁状況の位置関係から、レギャンとスミニャックの村境を流れる小河川からの高濃度の栄養塩の供給がプランクトンの異常発生の原因であると考えられている。悪臭、海水の変色および打ち上げられるプランクトンは、養浜工事を実施した後も大きな環境問題として残ることが予想されるため、別途流入河川の水質対策も合わせて実施することが望まれる。

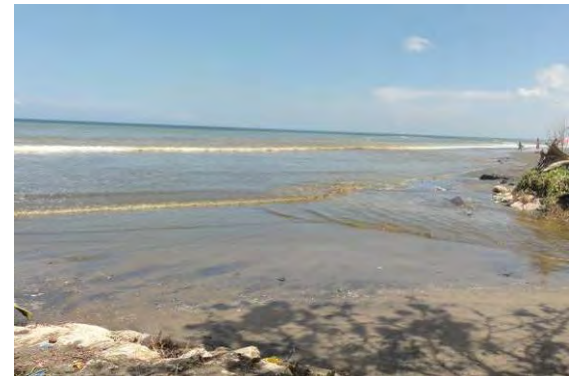
写真 14.4.6 村境の小河川により栄養塩が供  
給されているものと疑われている

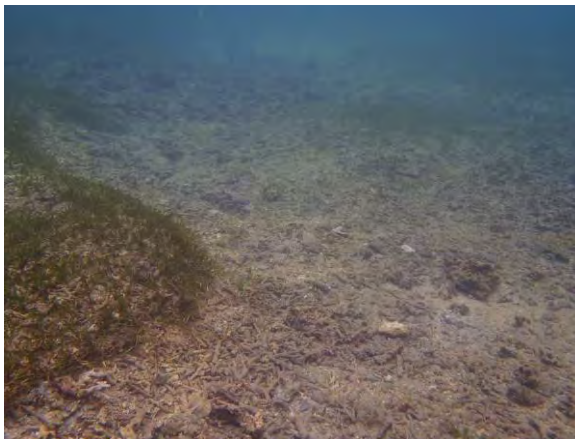
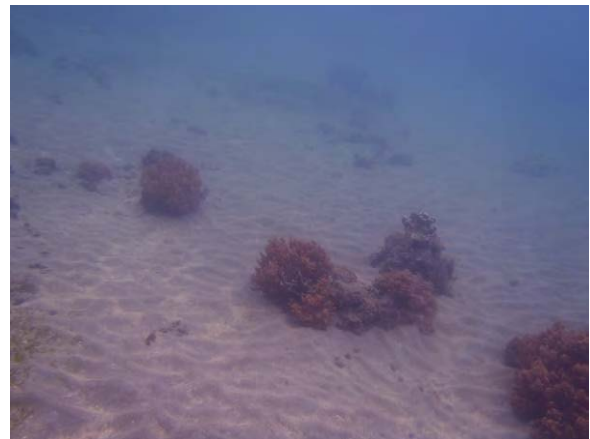
写真 14. 5. 2 礁池内の様子

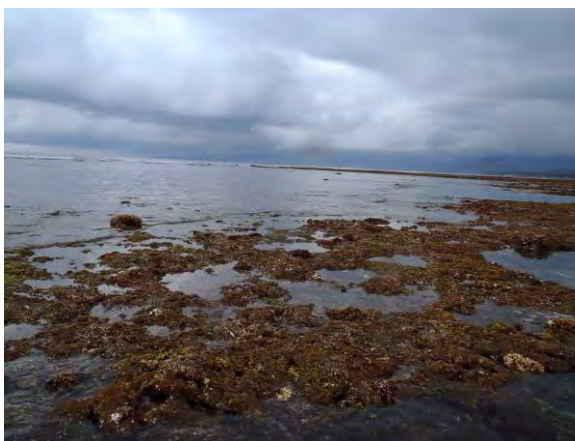
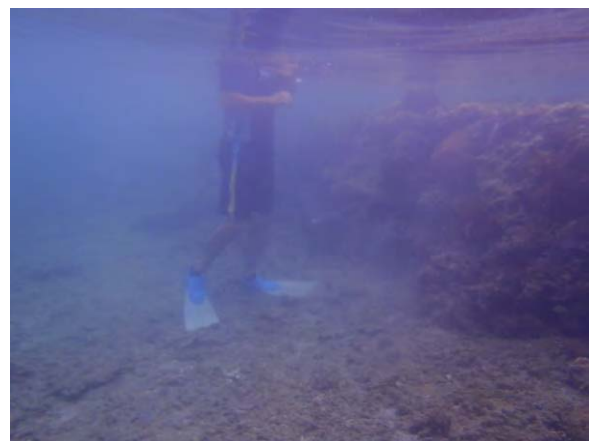
写真 14. 5. 3 礁縁部の様子

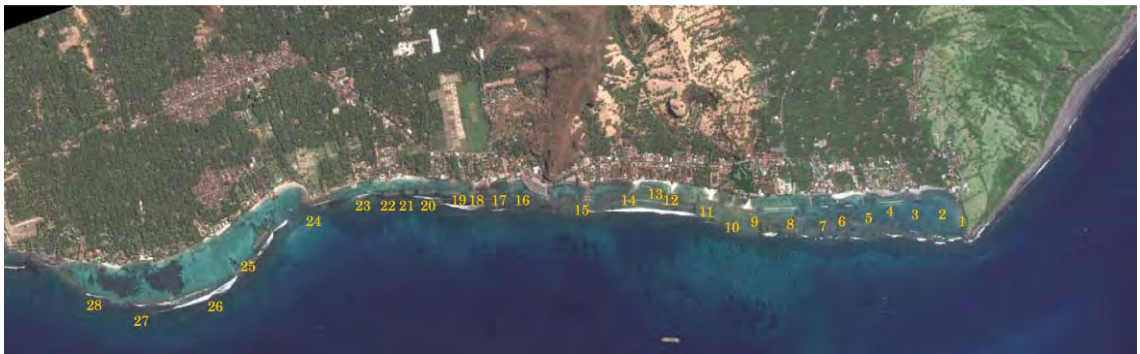
図 14.5.5 潜水調査位置

- 調査範囲：チャンディダサ前面の 28 基の海岸構造物について調査を行った（図 14.5.5）
- 調査実施期間：2012 年 2 月下旬～3 月中旬
- 調査実施要領
  - ⇒ 上記全ての構造物を干潮時に黙示観察
  - ⇒ スノーケリングによる潜水調査を行い、水中カメラによる撮影
  - ⇒ サンゴの被度をそれぞれの人工構造物で確認、水中記録用紙に記録
  - ⇒ 確認された 4 種類のサンゴの種別を記録（写真 14.5.1）

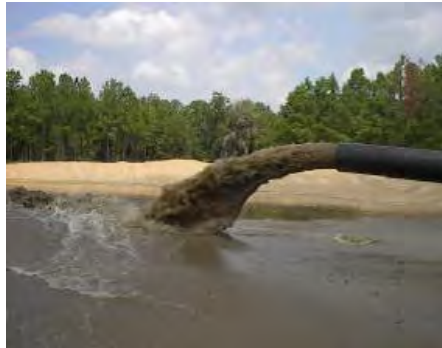
写真 14.4.8 養浜管からの直接養浜

養浜の工法のひとつである、船からの砂の射出による直接養浜は、周辺環境への攪乱による影響が非常に大きいため(写真 14.4.8、写真 14.4.9)、避けるべきである。チャンディダサにおいては陸からの砂の撒き出しが、周辺の海水濁度の上昇を抑える工法として望ましい。

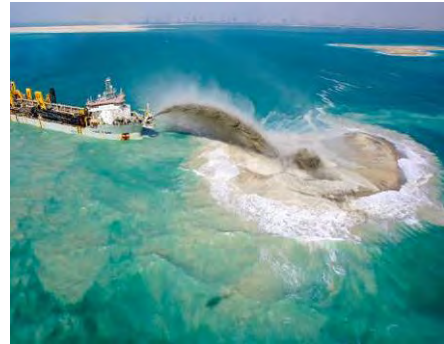
写真 14.4.9 養浜船からの直接養浜

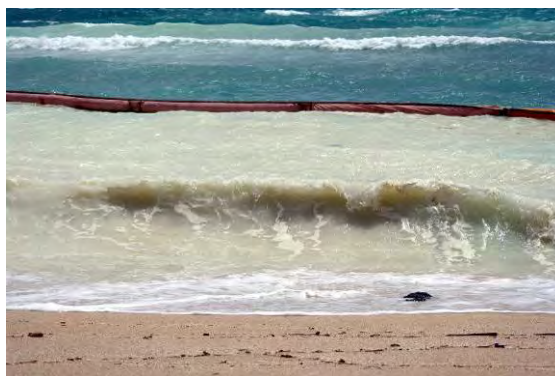
写真 14.4.10 汚濁防止スクリーンの設置による  
懸濁物質の分離

チャンディダサにおける養浜工事を実施する区域においては濁物質拡散防止スクリーン(写真 14.4.10)の設置を周辺の濁度上昇抑制のために設置することも検討するべきである。南西海岸は沿岸流と浅海域の海水交換が顕著であり、海水浴は基本的に禁止されている区域であり浅海域の濁度が早期に拡散するため、懸濁物質拡散防止スクリーンは設置しないほうがよい場合もある。
