タイ国  
地方における橋梁基本計画作成・  
橋梁維持管理能力プロジェクト

「点検調査・評価マニュアル」

平成 25 年 7 月  
(2013 年)

独立行政法人 国際協力機構  
(JICA)

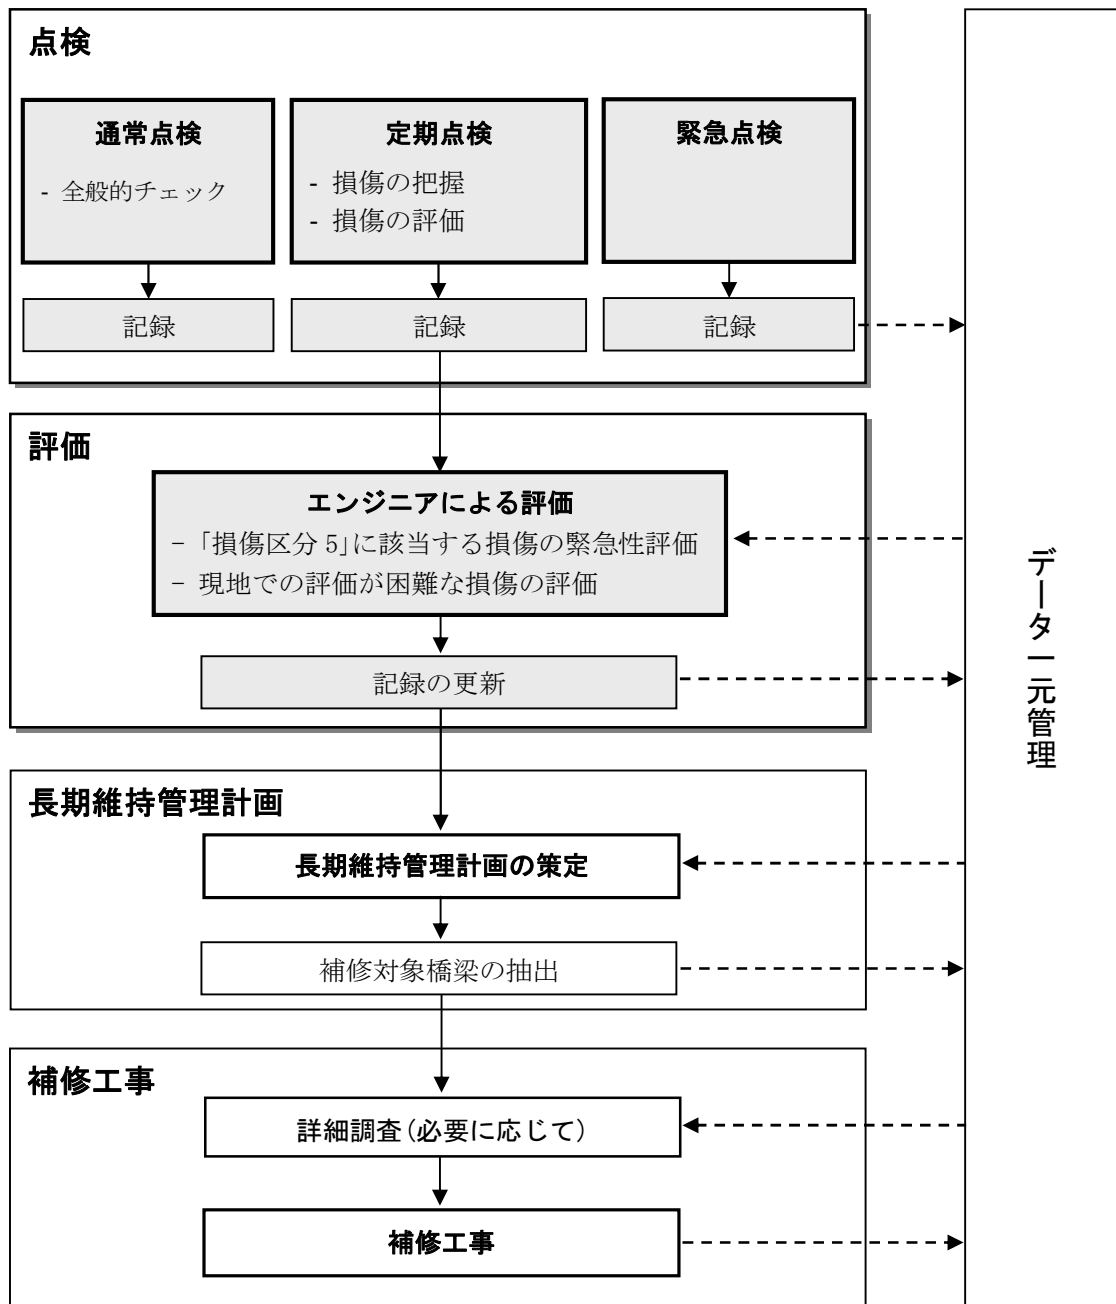
図 3.1: 点検の目的と位置付け

維持管理の体系には、本マニュアルにおいて主として取り扱う「定期点検」以外に目的や段階に応じて種々の点検・調査がある。これらの維持管理体系の中での位置づけを示すと以下の通りとなる。

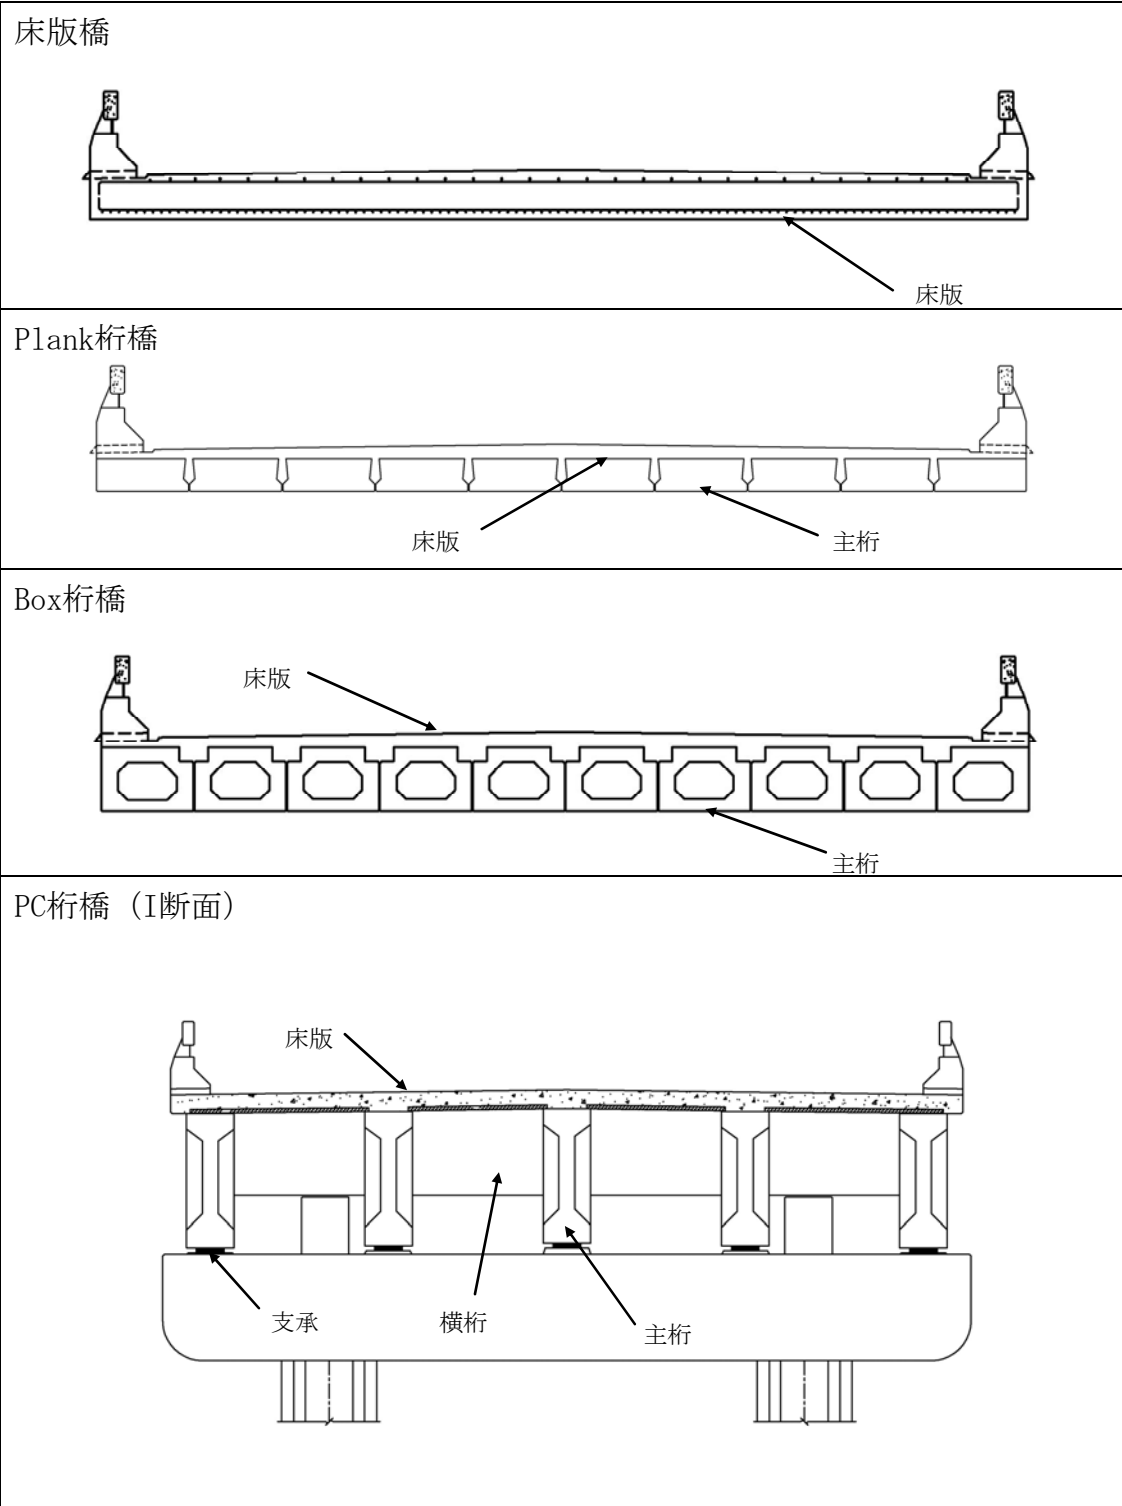
図1.1 本マニュアルで対象としている構造形式 (上部工)

図1.1～2 に本マニュアルで対象としている構造形式を示す。コンクリート桁の損傷は、ひびわれの原因によって方向、性状が様々であり、その発生部位も異なる。その一方でせん断ひびわれなどひびわれによっては橋の健全性を著しく阻害している場合があるため、可能な範囲で近接し、全体のひびわれを確認することが必要である。

PC 桁の場合、プレストレス状態が橋の健全性に大きく影響することから、PC 鋼材が損傷していることを示す場合がある定着部の異常については、概略的に健全性を把握する目的であっても全箇所を対象に確認することが望ましい。

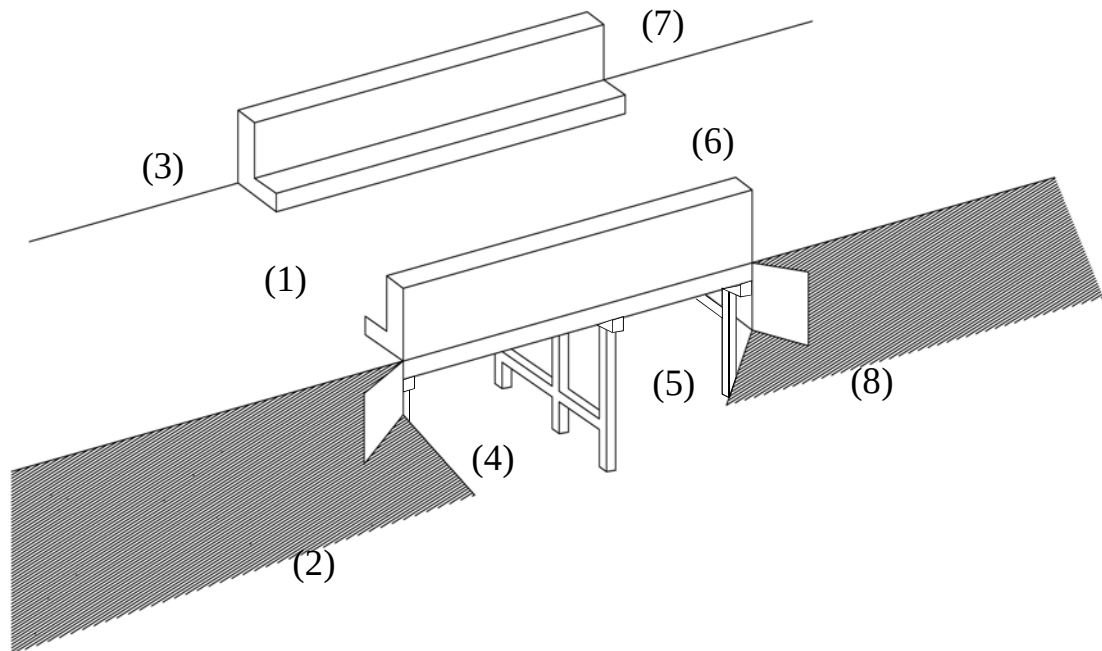
## 1.7 点検順序

### (1)、(6) 橋の近く、橋の上

見る場所：橋全体、橋の上（路面、伸縮装置、防護柵、歩道、排水施設、付属物）、アプローチ道路（路面）

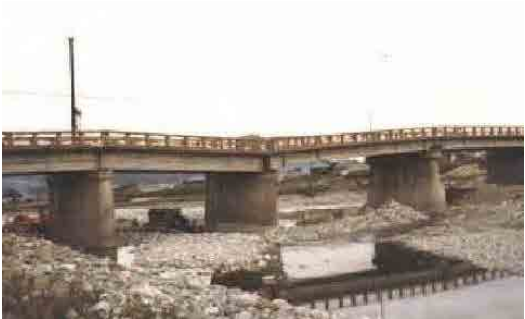
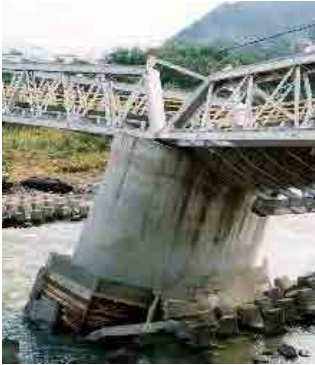
| 損傷区分 5 | 損傷区分 5 |

| 損傷区分 5 | 損傷区分 5 |
|---|---|
| <p data-bbox="252 801 592 835">下部工が沈下、傾斜している</p> | <p data-bbox="804 801 1144 835">下部工が沈下、傾斜している</p> |

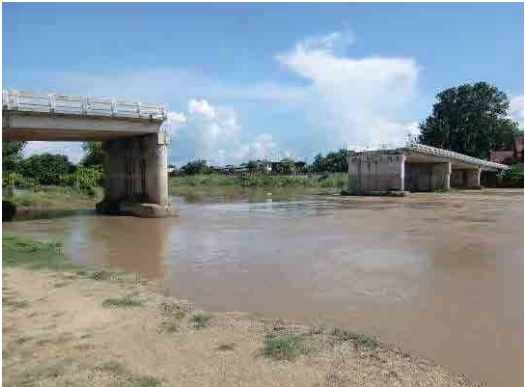
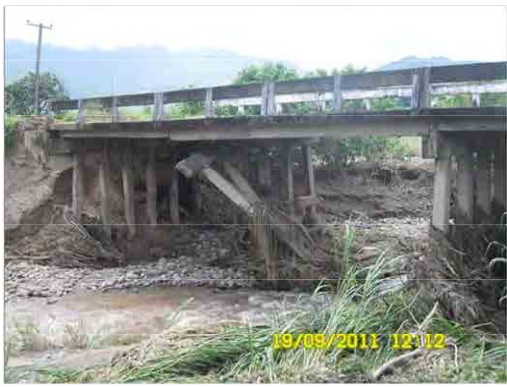
| 損傷区分 5 | 損傷区分 5 |
|---|---|
| 損傷区分 5 | 損傷区分 5 |

| 損傷区分 5 | 損傷区分 5 |
|---|---|
| <p data-bbox="252 1328 608 1361">橋脚の流失により落橋している</p> | <p data-bbox="804 1328 1064 1361">下部工が崩壊している</p> |

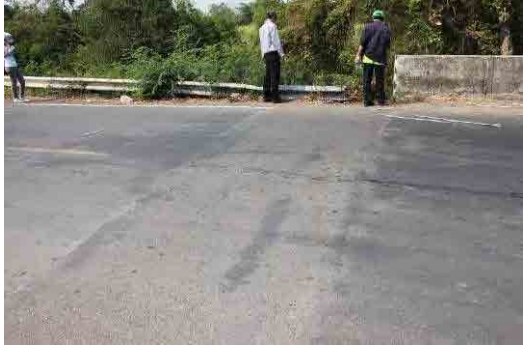
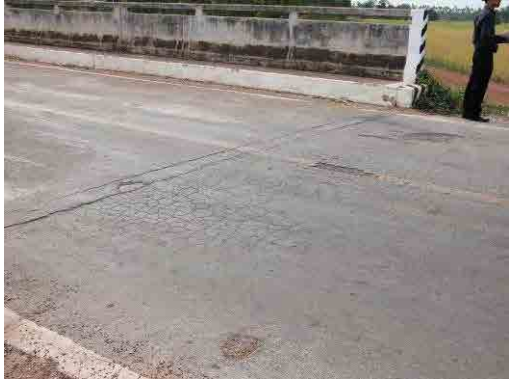
| <p>損傷区分 3</p> | <p>損傷区分 3</p> |

| <p>20mm 未満の段差がある</p> | <p>20mm 未満の段差がある</p> |

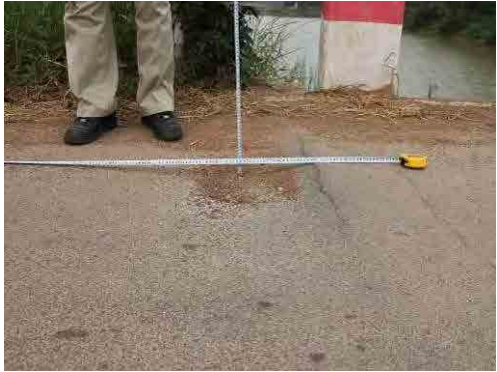
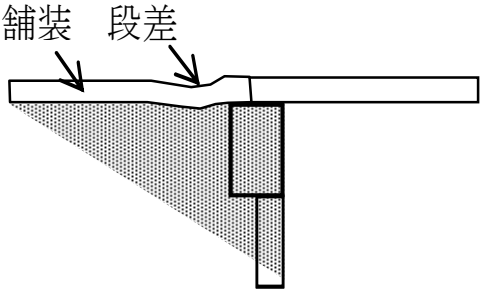
| <p>損傷区分 5</p> | <p>損傷区分 5</p> |

| <p>20mm 以上の段差がある(橋台背面)</p> | |

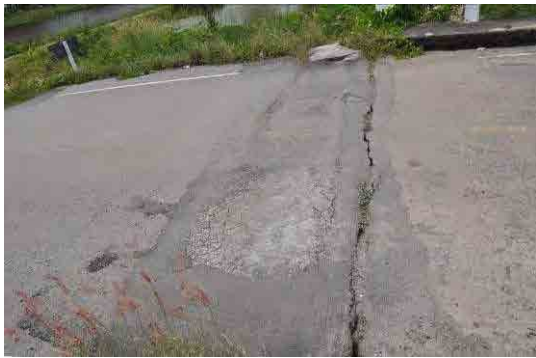
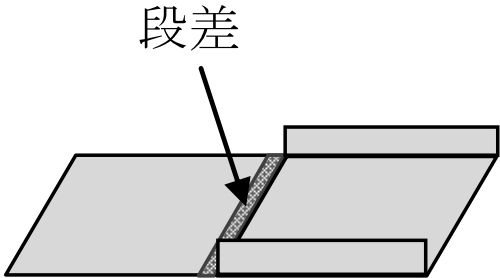
| <p>損傷区分 5</p> | <p>損傷区分 5</p> |

| <p>20mm 以上の段差がある</p> | |

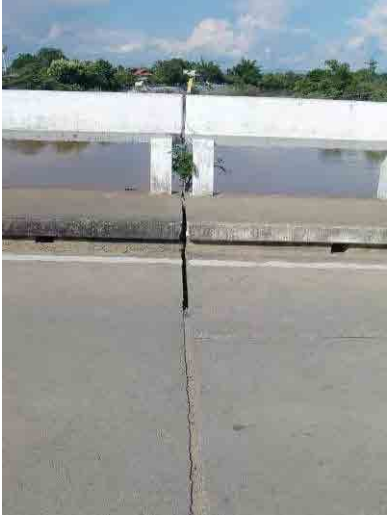
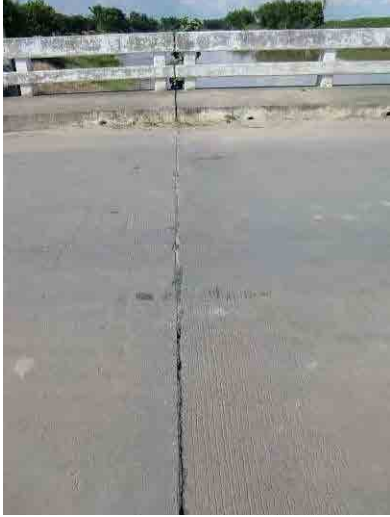
| 損傷区分 3 | 損傷区分 3 |

| 損傷区分 3 | 損傷区分 3 |
|---|---|
| <p data-bbox="247 974 603 1014">伸縮継手が一部欠損している</p> | <p data-bbox="802 974 1157 1014">伸縮継手が一部欠損している</p> |

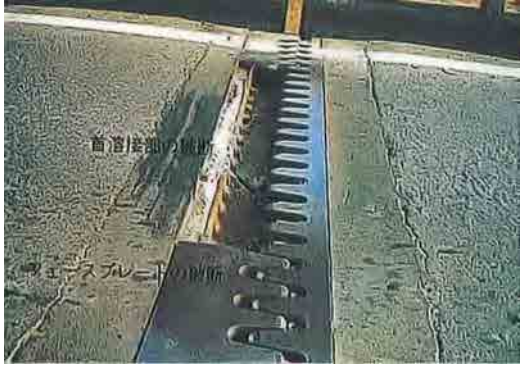
| 損傷区分 3 | 損傷区分 3 |
|---|---|
| 損傷区分 5 | |

| 損傷区分 3 | 損傷区分 3 |
|---|---|
| <p data-bbox="247 1500 608 1541">伸縮継手が著しく欠損している</p> | |

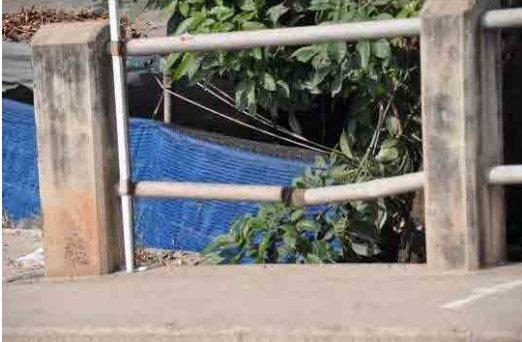
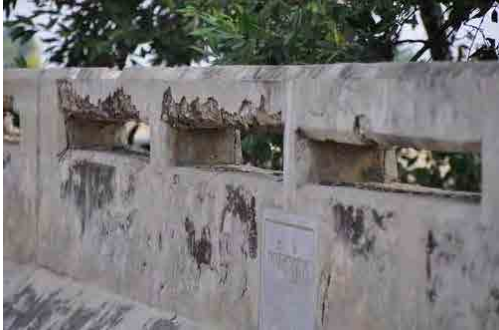
| 損傷区分 3 | 損傷区分 3 |

| 損傷区分 3 | 損傷区分 3 |
|---|---|
| <p data-bbox="228 745 469 779">欠損は局部的である</p> | <p data-bbox="778 745 1078 779">コンクリートが欠損している</p> |

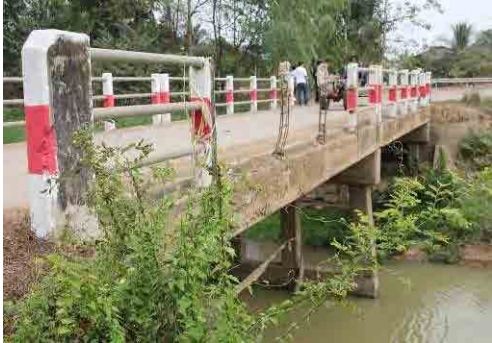
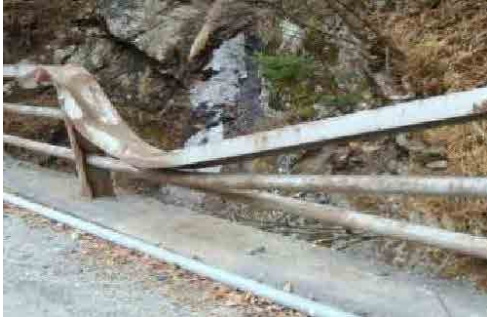
| 損傷区分 3 | 損傷区分 3 |
|---|---|
| 損傷区分 5 | 損傷区分 5 |

| 損傷区分 3 | 損傷区分 3 |
|---|---|
| <p data-bbox="228 1214 735 1303">破断の規模が大きく、通行車両が危険な状態</p> | <p data-bbox="778 1243 1233 1276">変形が大きく、通行車両が危険な状態</p> |

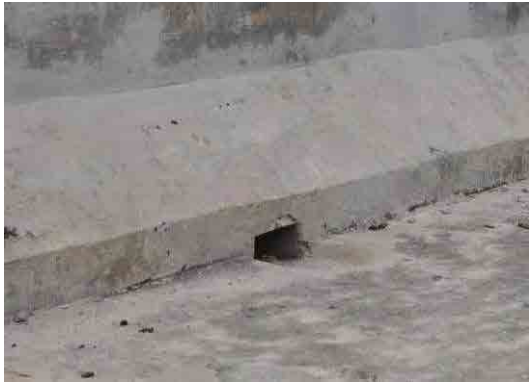
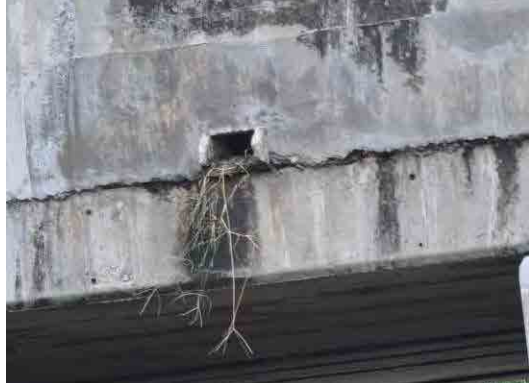
| 損傷区分 1 | 損傷区分 5 |

| 損傷区分 1 | 損傷区分 5 |
|---|---|
| <p data-bbox="247 857 580 896">排水口に詰まりなどはない</p> | <p data-bbox="799 857 1347 952">土砂や樹木により排水口に詰まりが生じている</p> |

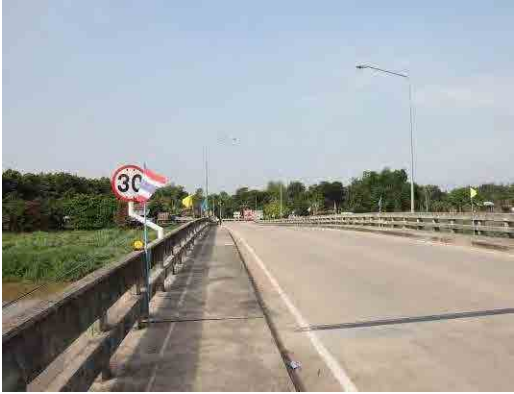
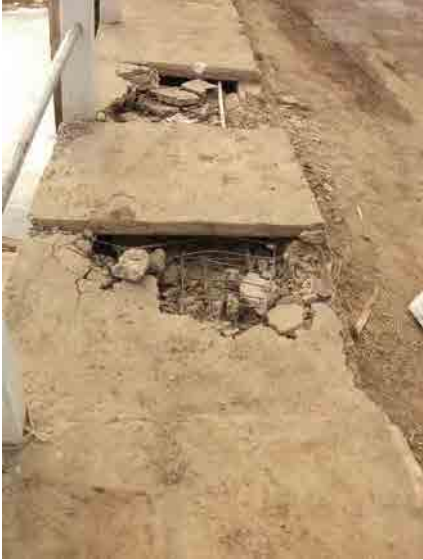
| 損傷区分 1 | 損傷区分 5 |

| 損傷区分 1 | 損傷区分 5 |
|---|---|
| <p data-bbox="260 920 544 954">段差などの異常はない</p> | <p data-bbox="802 978 1246 1012">通行の支障となる段差が生じている</p> |

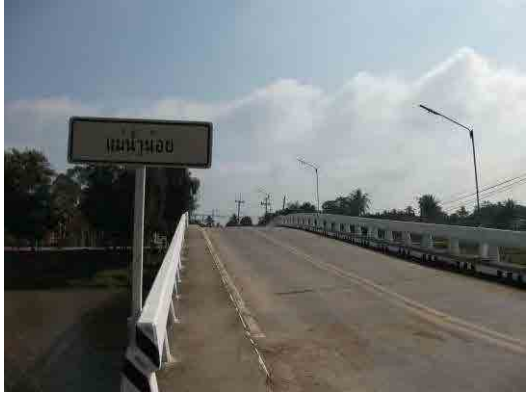
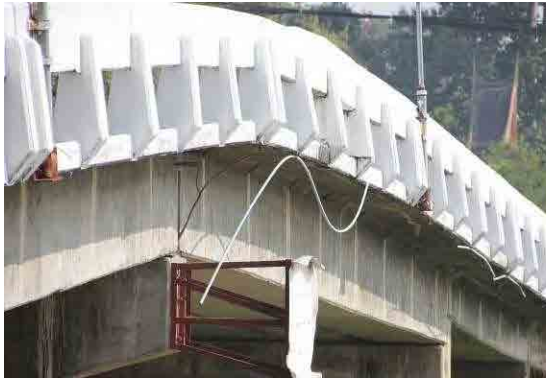
| 損傷区分 1 | 損傷区分 5 |

| 損傷区分 1 | 損傷区分 5 |
|---|---|
| <p data-bbox="248 857 655 896">照明の灯具や標識に異常はない</p> | <p data-bbox="801 857 1051 896">配管が破損している</p> |

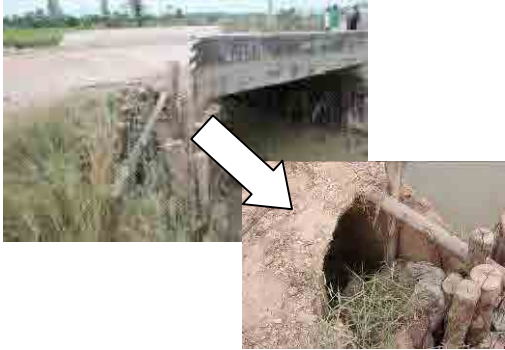
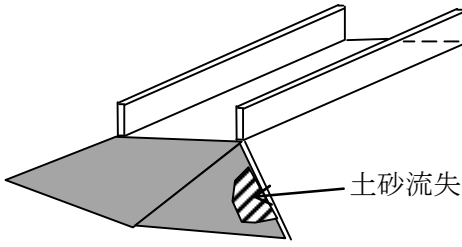
| 損傷区分 3 | 損傷区分 3 |

| 損傷区分 3 | 損傷区分 3 |
|---|---|
| <p>橋台背面に軽微な流出がある</p> | <p>土砂流失</p> |

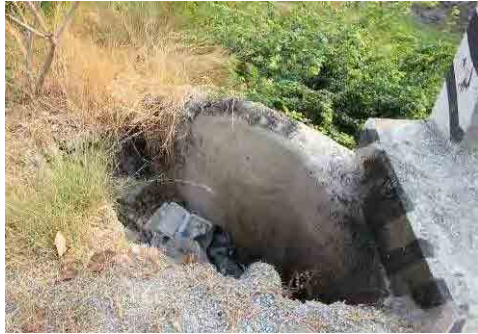
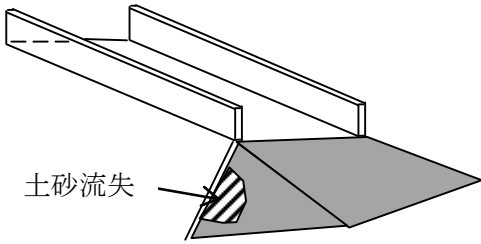
| 損傷区分 3 | 損傷区分 3 |
|---|---|
| 損傷区分 3 | 損傷区分 3 |

| 損傷区分 3 | 損傷区分 3 |
|---|---|
| <p>橋台背面に軽微な流出がある</p> | <p>土砂流失</p> |

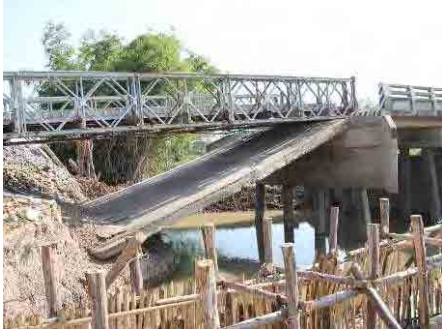
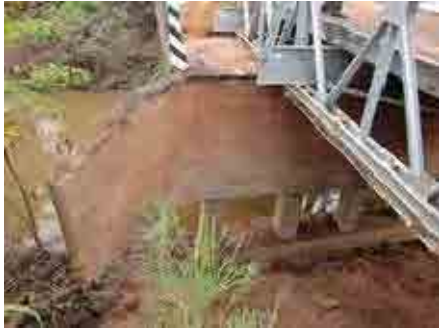
| 損傷区分 3 | 損傷区分 3 |
|---|---|
| 損傷区分 5 | 損傷区分 5 |

| 損傷区分 3 | 損傷区分 3 |
|---|---|
| <p>橋台背面の盛土が流出して踏掛版が崩落している</p> | <p>橋台背面の盛土が流出している</p> |

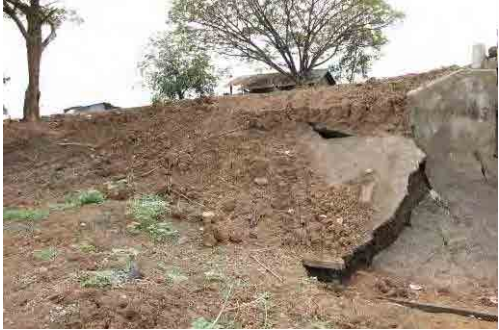
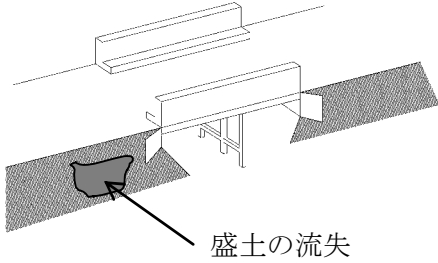
| <p>損傷区分 5</p> | <p>損傷区分 5</p> |

| <p>橋台背面の盛土が流出している（写真は仮復旧済み）</p> | <p>盛土の流失</p> |

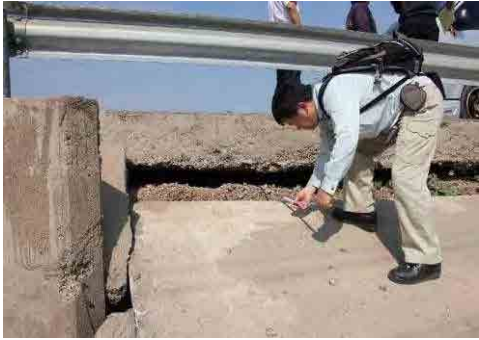
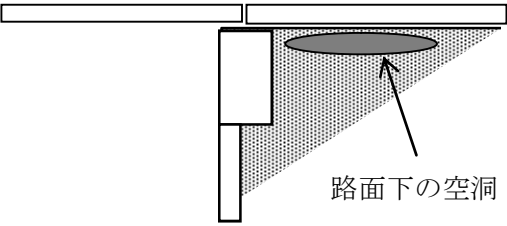
| <p>損傷区分 5</p> | <p>損傷区分 5</p> |

| <p>橋台背面の路面下に空洞がある</p> | <p>路面下の空洞</p> |

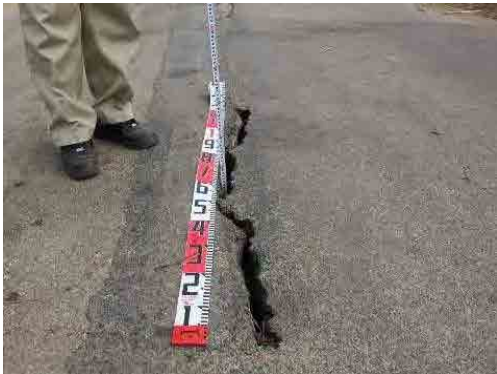
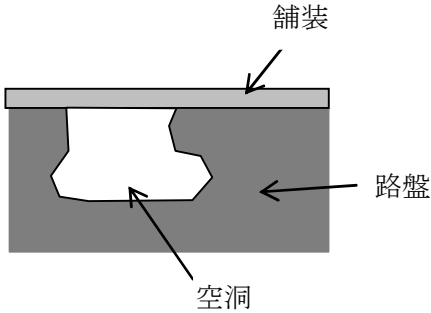
| <p>損傷区分 5</p> | <p>損傷区分 5</p> |

| <p>橋台背面の路面下に空洞がある</p> | <p>舗装</p> <p>路盤</p> <p>空洞</p> |

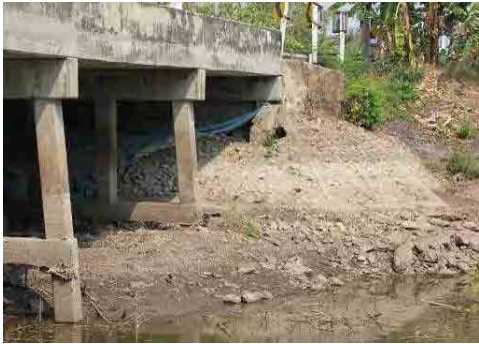
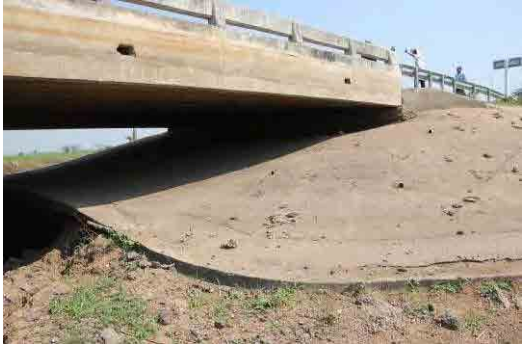
| 損傷区分 3 | 損傷区分 3 |

| 損傷区分 3 | 損傷区分 3 |
|---|---|
| <p data-bbox="252 768 596 801">護岸工が軽微に破損している</p> | <p data-bbox="802 768 1147 801">護岸工が軽微に破損している</p> |

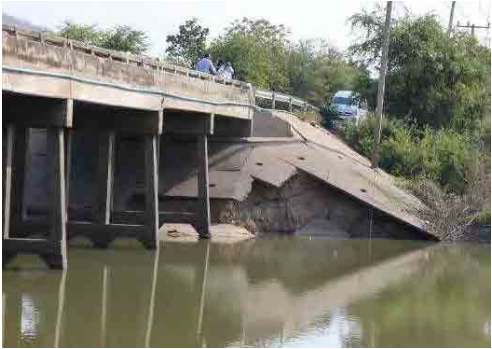
| 損傷区分 3 | 損傷区分 3 |
|---|---|
| 損傷区分 5 | 損傷区分 5 |

| 損傷区分 3 | 損傷区分 3 |
|---|---|
| <p data-bbox="252 1299 515 1332">護岸工が崩壊している</p> | <p data-bbox="1137 1198 1281 1232">護岸の崩壊</p> |

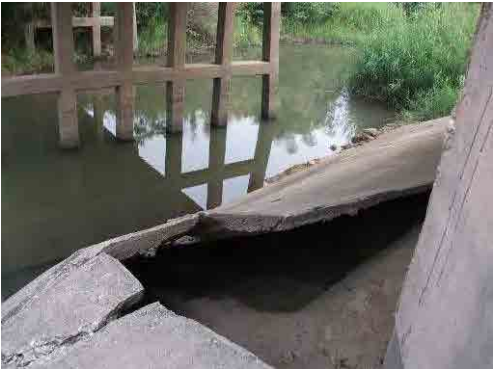
| 損傷区分 3 | 損傷区分 3 |
|---|---|
| 損傷区分 5 | 損傷区分 5 |

| 損傷区分 3 | 損傷区分 3 |
|---|---|
| <p data-bbox="252 1843 574 1877">護岸工背面が流失している</p> | <p data-bbox="1043 1724 1246 1758">護岸背面土流失</p> |

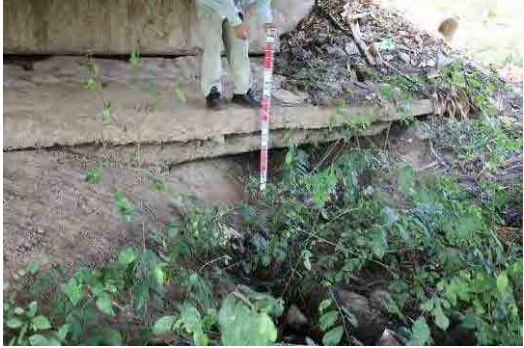
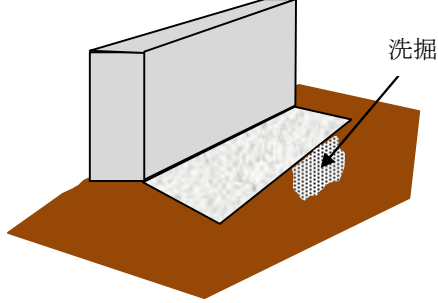
| 損傷区分 3 | 損傷区分 3 |

| 損傷区分 3 | 損傷区分 3 |
|---|---|
| <p>軽微な洗掘がある</p> | |

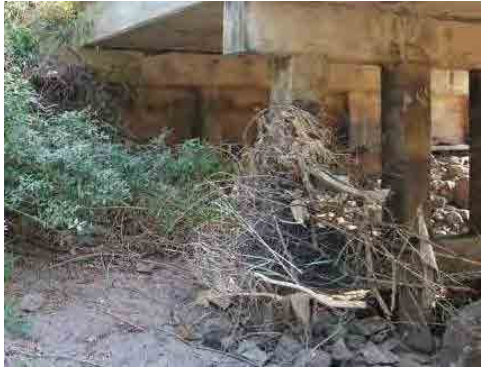
| 損傷区分 3 | 損傷区分 3 |
|---|---|
| 損傷区分 3 | 損傷区分 3 |

| 損傷区分 3 | 損傷区分 3 |
|---|---|
| <p>軽微な河積阻害がある</p> | |

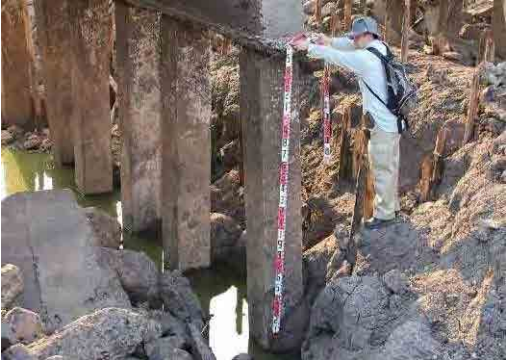
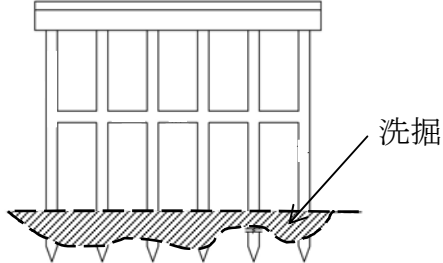
| 損傷区分 3 | 損傷区分 3 |
|---|---|
| 損傷区分 5 | 損傷区分 5 |

| 損傷区分 3 | 損傷区分 3 |
|---|---|
| <p>下部工が著しく洗掘されている</p> | |

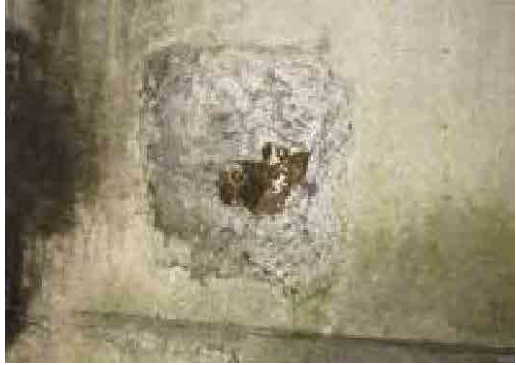
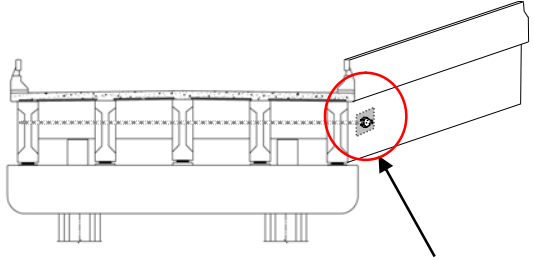
| 損傷区分 5 | 損傷区分 5 |

| 損傷区分 5 | 損傷区分 5 |
|---|---|
| <p data-bbox="244 862 742 896">定着コンクリートが剥離し、鋼材が腐食している</p> | |

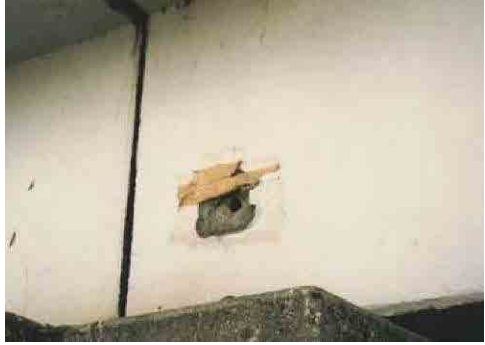
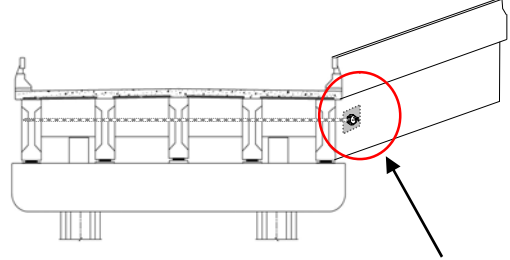
| 損傷区分 5 | 損傷区分 5 |
|---|---|
| 損傷区分 5 | 損傷区分 5 |

| 損傷区分 5 | 損傷区分 5 |
|---|---|
| <p data-bbox="244 1332 778 1422">定着コンクリートが剥離し、PC 鋼材が抜け出している</p> | |

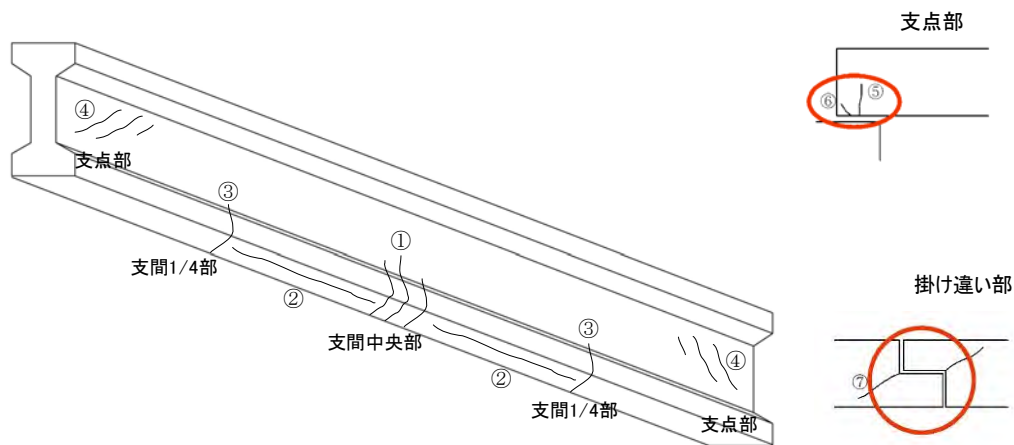
[PC・RC 共通]

構造物に与える影響が大きいひびわれ(主桁)

| 番号 | 位置 | ひびわれパターン |
| 1 | 支間中央部 | 支間中央部主桁直角方向の桁下面および側面の鉛直ひびわれ |
| 2 | | 主桁下面縦方向ひびわれ |
| 3 | 支間 1/4 部 | 主桁直角方向の桁下面および側面の鉛直ひびわれ |
| 4 | 支点部 | 支点付近の腹部に斜めに発生しているひびわれ |
| 5 | | 支承上桁下面・側面に鉛直に発生しているひびわれ |
| 6 | | 支承上から斜めに側面に発生しているひびわれ |
| 7 | 掛け違い部 | 掛け違い部のひびわれ |

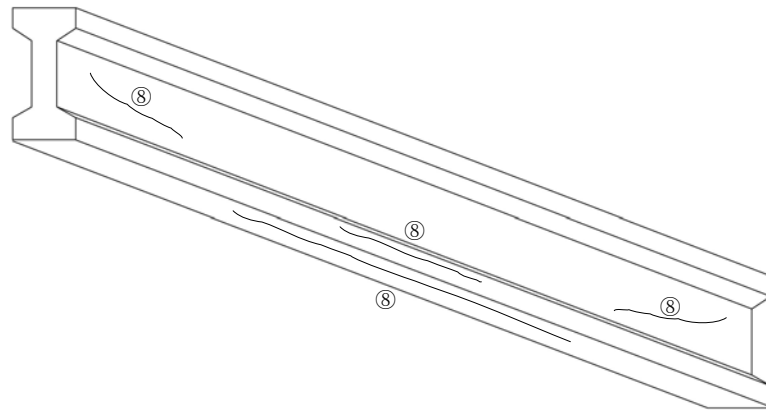
[PC 桁]

| 番号 | 位置 | ひびわれパターン |
|---|---|---|
| 8 | PC 桁全体 | シーす, PC 鋼材に沿って生じるひびわれ |

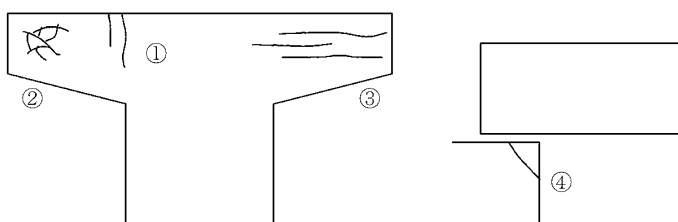
[T型橋脚]

構造物に与える影響が大きいひびわれ(橋脚)

| 番号 | 位置 | ひびわれパターン |
|---|---|---|
| 1 | T型橋脚 | 張り出し部の付け根側のひびわれ |

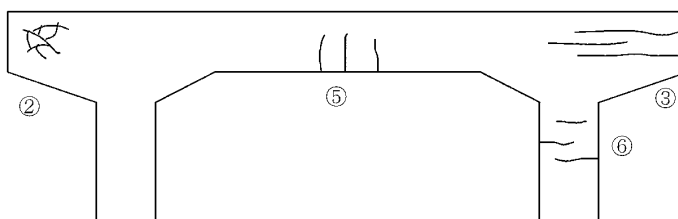
[門型ラーメン橋脚]

| 番号 | 位置 | ひびわれパターン |
|---|---|---|
| 5 | ラーメン橋脚 | はり中央部下側のひびわれ |

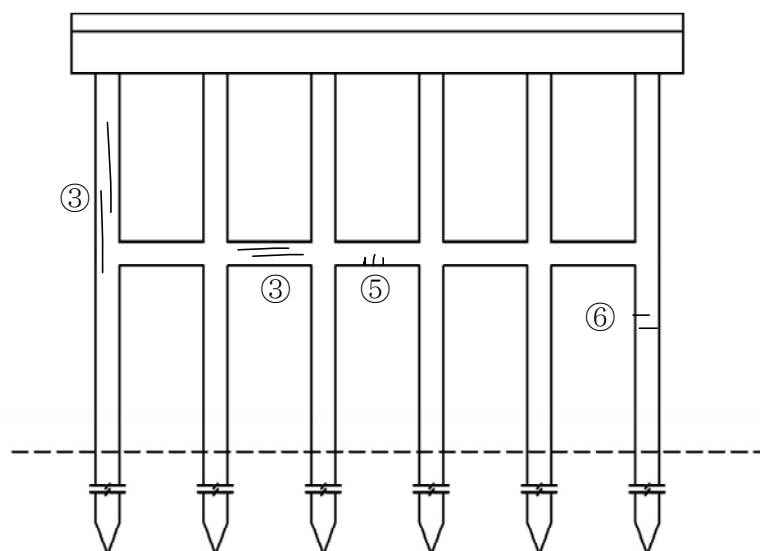
[パイルベント橋脚]

| 番号 | 位置 | ひびわれパターン |
|---|---|---|
| 6 | パイルベント橋脚 | 柱全周にわたるひびわれ |

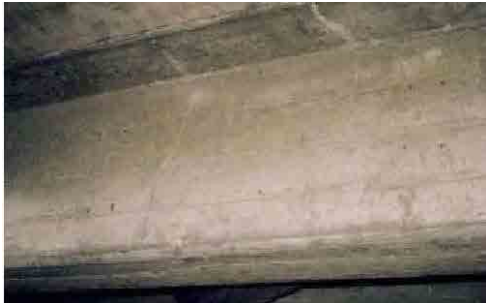
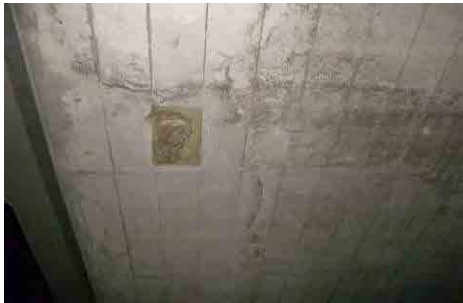
| 損傷区分 2 | 損傷区分 2 |
|---|---|
| <p data-bbox="245 741 764 837">影響の小さいひびわれが発生(ひびわれはチョークでマーキングしてある)</p> | <p data-bbox="801 741 1339 837">影響の小さいひびわれが発生(ひびわれはチョークでマーキングしてある)</p> |

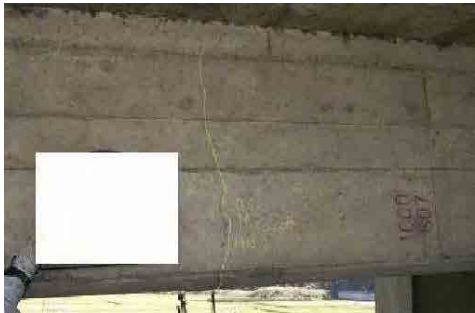
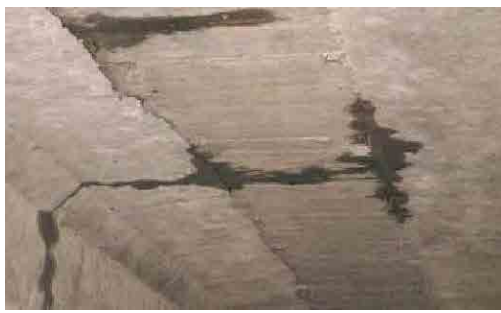
| 損傷区分 2 | 損傷区分 2 |
|---|---|
| <p data-bbox="245 1267 764 1364">影響の大きいひびわれが発生(ひびわれはチョークでマーキングしてある)</p> <p data-bbox="245 1384 512 1420">ひびわれパターン番号1</p> | <p data-bbox="801 1328 1283 1364">影響の小さいひびわれが漏水を伴っている</p> |

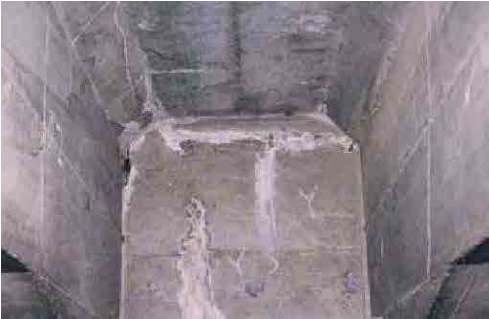
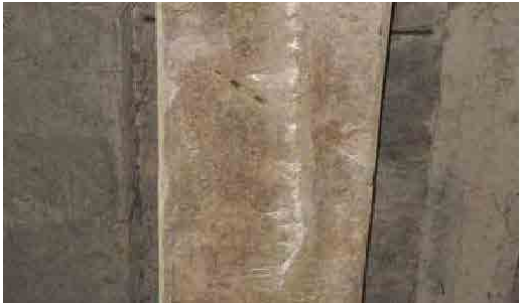
| <p>損傷区分 4</p> | <p>損傷区分 4</p> |

| <p>影響の小さいひびわれが著しい漏水・遊離石灰を伴っている状態</p> <p>ひびわれパターン番号 2</p> | <p>影響の大きいひびわれがあるとともに、軽微な漏水・遊離石灰を伴っている状態</p> <p>ひびわれパターン番号 2</p> |

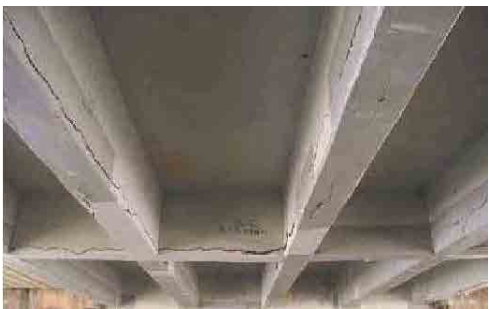
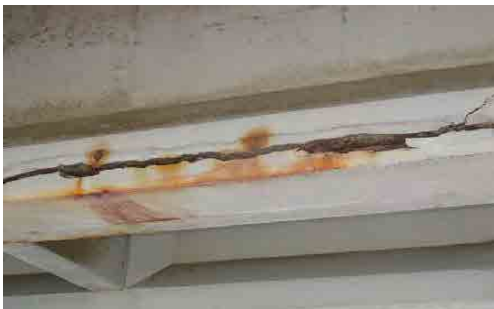
| <p>損傷区分 5</p> | <p>損傷区分 5</p> |

| <p>影響の大きいひびわれが、錆汁を伴っている状態</p> <p>ひびわれパターン番号 8</p> | <p>影響の大きいひびわれが、錆汁を伴っている状態</p> <p>ひびわれパターン番号 8</p> |

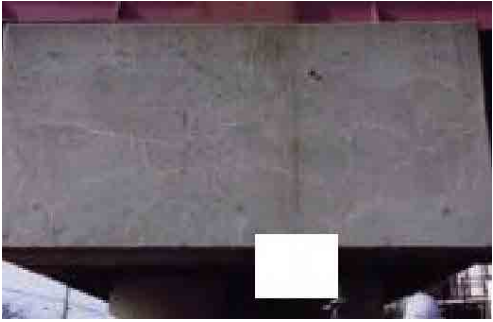
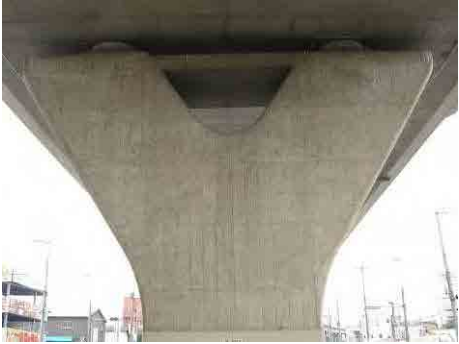
| <p>損傷区分 2</p> | <p>損傷区分 2</p> |

| <p>影響の小さいひびわれが発生(ひびわれはチョークでマーキングしてある)</p> | <p>影響の小さいひびわれが発生(ひびわれはチョークでマーキングしてある)</p> |

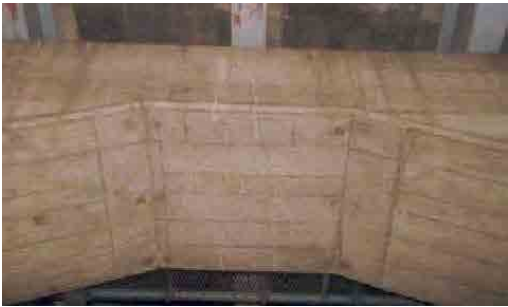
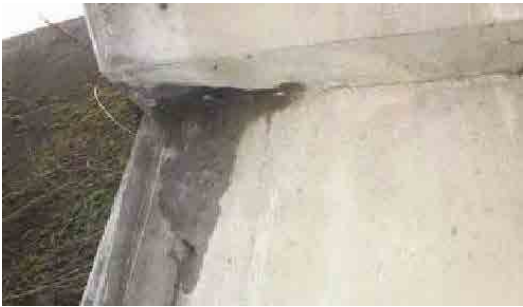
| <p>損傷区分 3</p> | <p>損傷区分 3</p> |

| <p>影響の大きいひびわれが発生(ひびわれはチョークでマーキングしてある)</p> <p>ひびわれパターン番号5</p> | <p>影響の小さいひびわれが漏水を伴っている</p> |

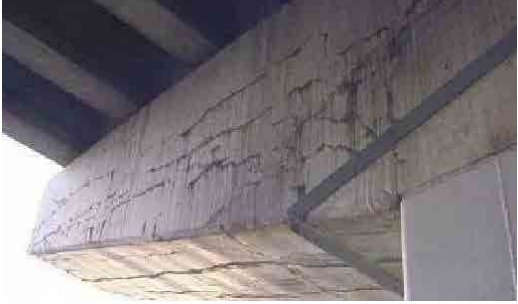
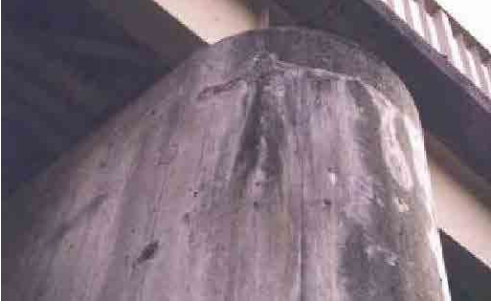
| <p>損傷区分 4</p> | <p>損傷区分 4</p> |

| <p>影響の大きいひびわれが漏水・遊離石灰を伴っている状態<br/>ひびわれパターン番号3</p> | <p>影響の小さいひびわれが錆水を伴っている状態</p> |

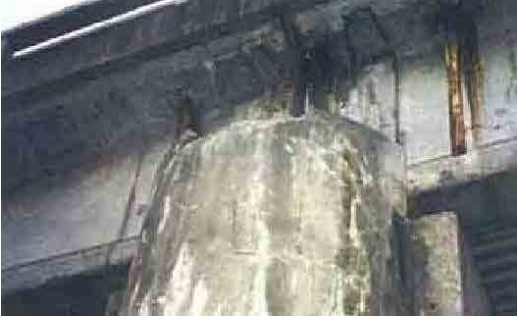
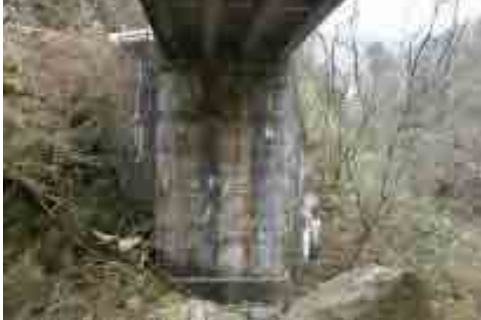
| <p>損傷区分 5</p> | <p>損傷区分 5</p> |

| <p>影響の大きいひびわれが、著しい遊離石灰を伴っている状態<br/>ひびわれパターン番号 6</p> | <p>影響の大きいひびわれが、著しい遊離石灰を伴っている状態<br/>ひびわれパターン番号 6</p> |

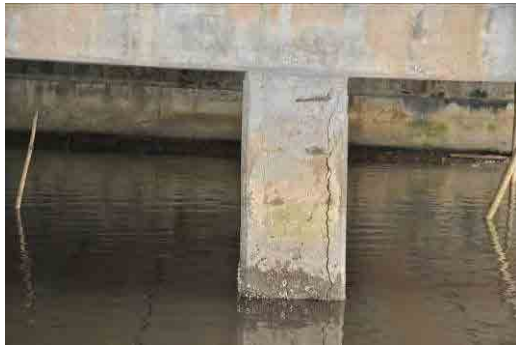
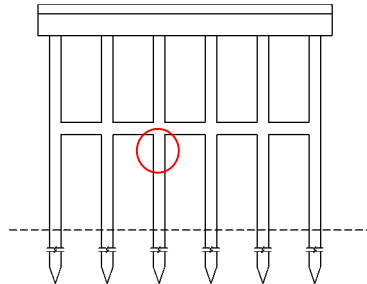
損傷区分 3

影響の大きいひびわれが発生(パイルベント橋  
脚軸方向のひびわれ)

ひびわれパターン番号 3

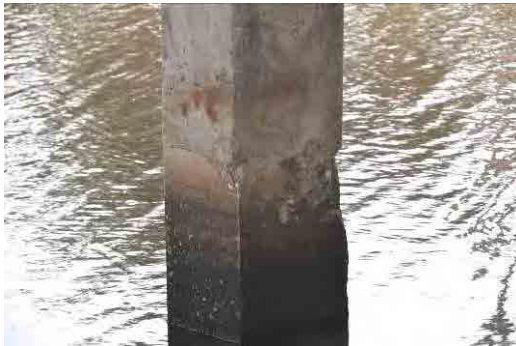
損傷区分 3

影響の大きいひびわれが発生(パイルベント橋  
脚の柱全周にわたるひびわれ)

ひびわれパターン番号 6

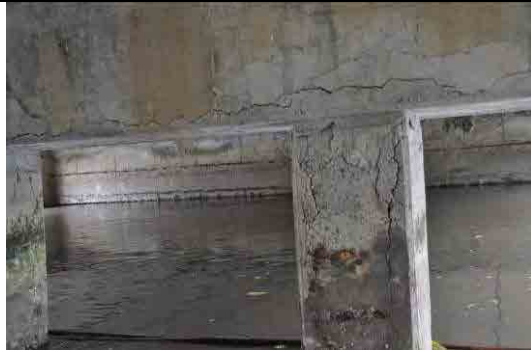
損傷区分 3

影響の大きいひびわれが発生(パイルベント橋  
脚軸方向のひびわれ)

ひびわれパターン番号 3

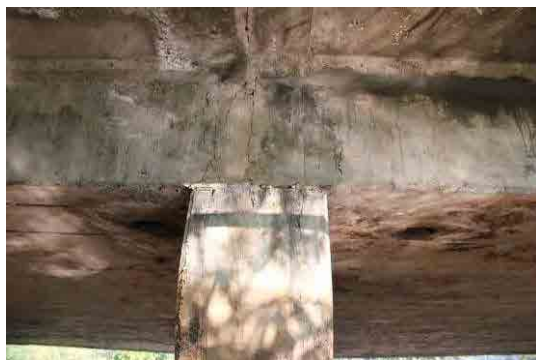
損傷区分 3

影響の大きいひびわれが発生(支承下面付  
近のひびわれ)

ひびわれパターン番号 4

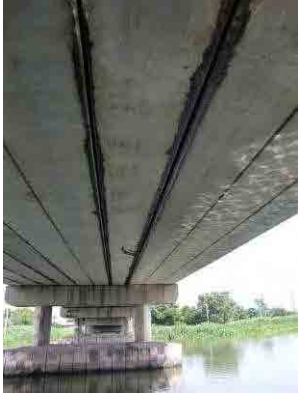
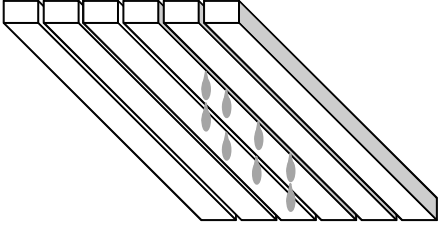
| 損傷区分 3 | 損傷区分 3 |

| 損傷区分 3 | 損傷区分 3 |
|---|---|
| <p data-bbox="247 857 555 896">主桁の間から漏水している</p> | |

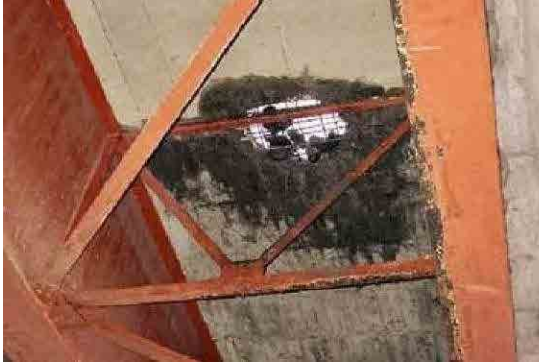
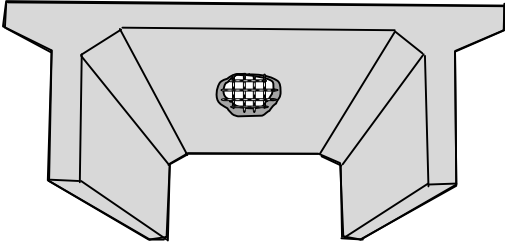
| <p>損傷区分 5</p> | <p>損傷区分 5</p> |

| <p>抜け落ちた事例</p> | |

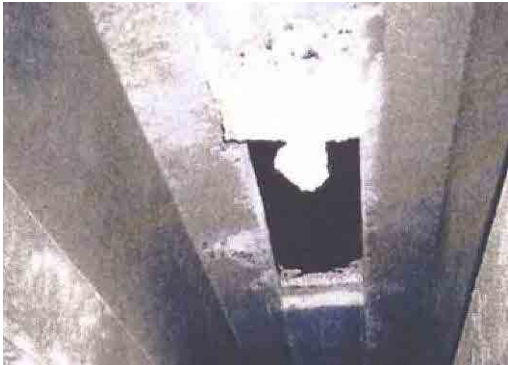
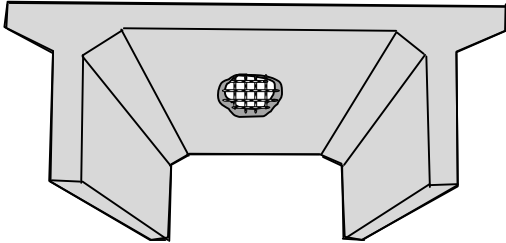
| <p>損傷区分 5</p> | <p>損傷区分 5</p> |

| <p>抜け落ちた事例</p> | |

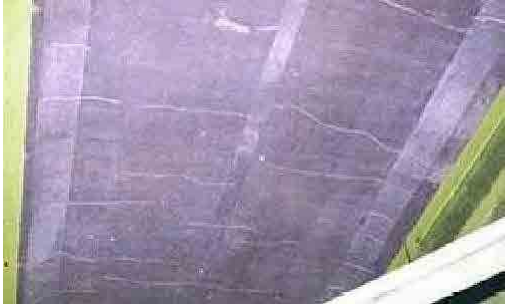
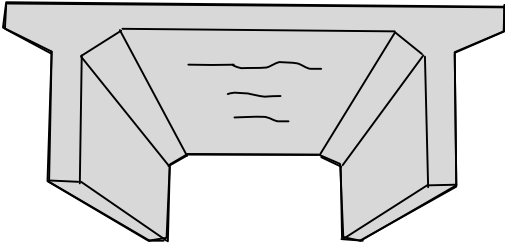
| <p>損傷区分 2</p> | <p>損傷区分 2</p> |

| <p>一方向ひびわれが主である状態(ひびわれはチョークでマーキングしてある)</p> | |

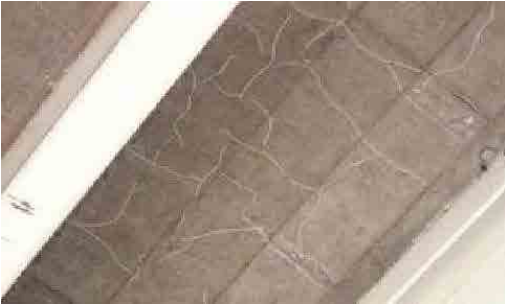
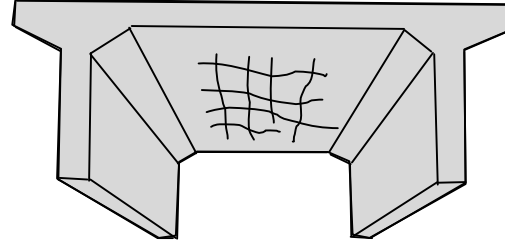
| <p>損傷区分 3</p> | <p>損傷区分 3</p> |

| <p>二方向ひびわれが発生している状態(ひびわれはチョークでマーキングしてある)</p> | |

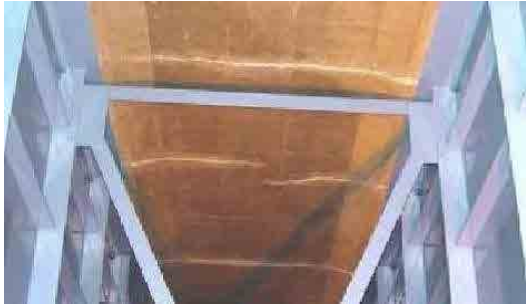
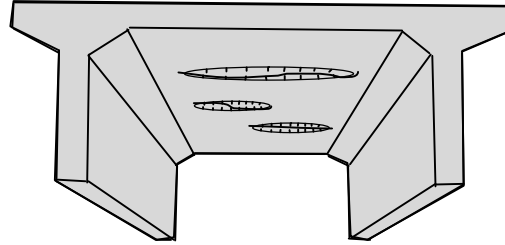
| <p>損傷区分 3</p> | <p>損傷区分 3</p> |

| <p>一方向ひびわれだが、遊離石灰が発生している状態</p> | |

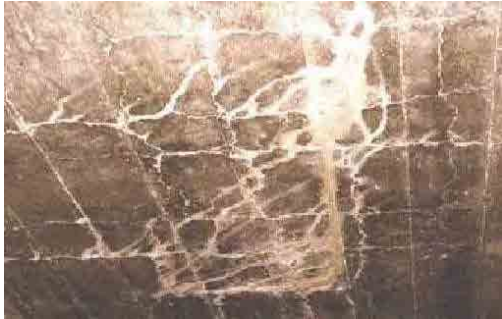
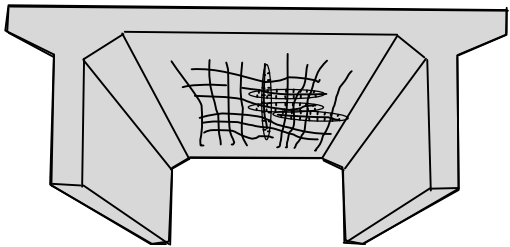
| 損傷区分 5 | 損傷区分 5 |

| 連続的な角落ちが確認され、遊離石灰が発生している状態 | |

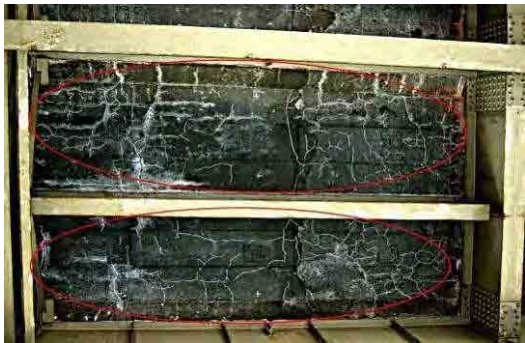
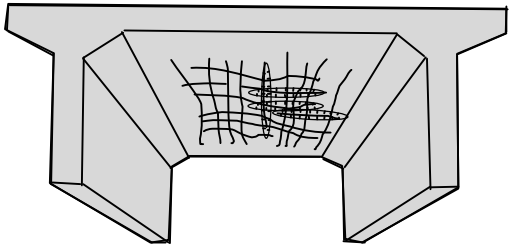
| 損傷区分 5 | 損傷区分 5 |

| 連続的な角落ちが確認され、遊離石灰が発生している状態 | |

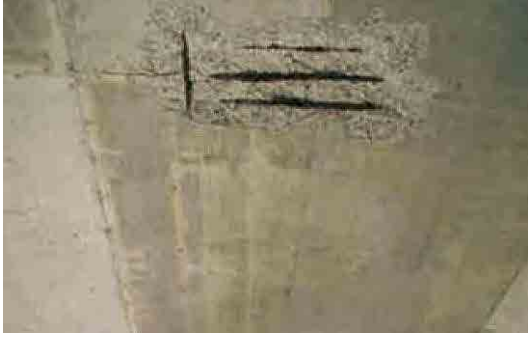
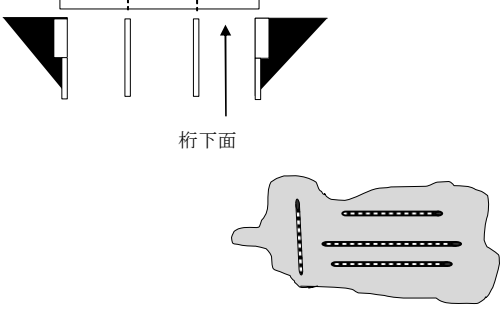
| <p>損傷区分 2</p> <p>部分的な鉄筋露出</p> | <p>損傷区分 2</p> <p>桁下面</p> |

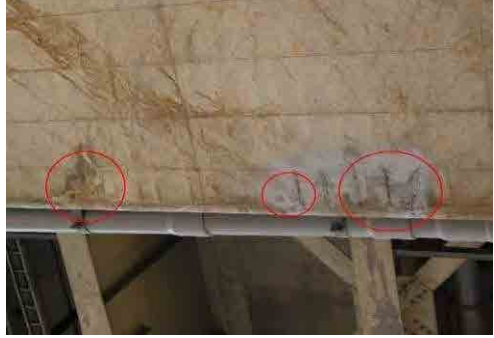
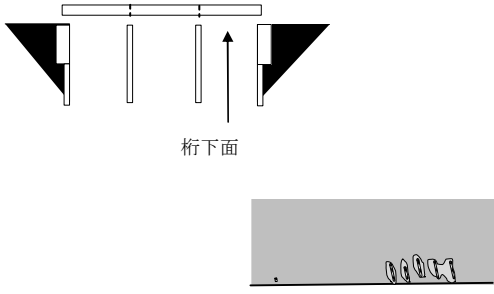
| <p>損傷区分 2</p> <p>部分的な鉄筋露出</p> | <p>損傷区分 2</p> <p>桁下面</p> |

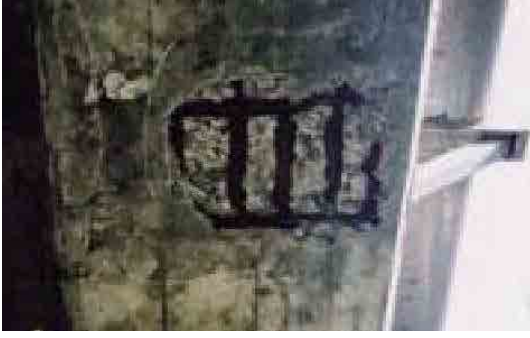
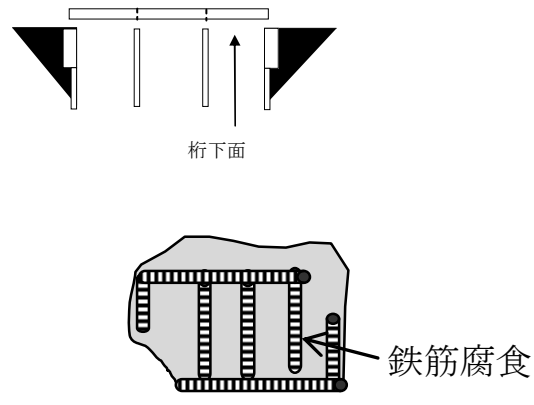
| <p>損傷区分 3</p> <p>部分的に鉄筋腐食しているもの</p> | <p>損傷区分 3</p> <p>桁下面</p> <p>鉄筋腐食</p> |

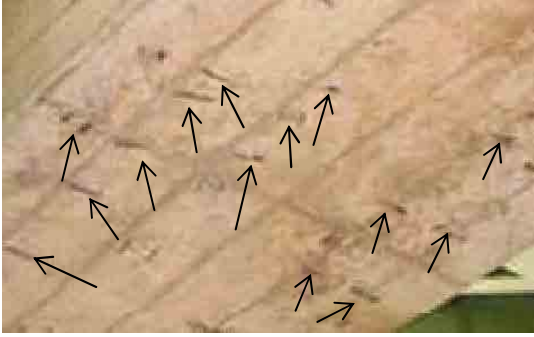
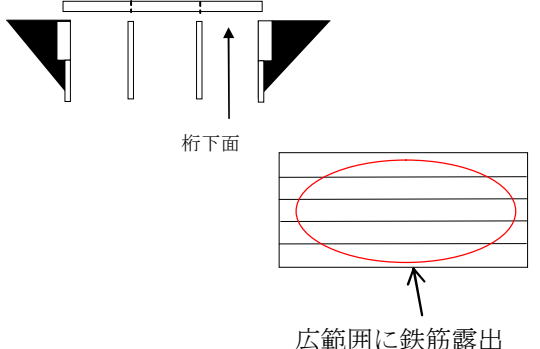
| <p>損傷区分 3</p> | <p>損傷区分 3</p> |

| <p>広範囲に表面的な鉄筋露出</p> | <p>広範囲に鉄筋露出</p> |

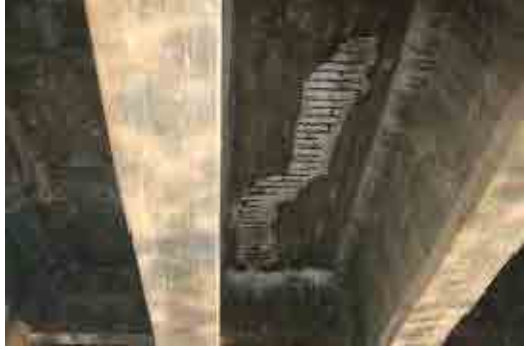
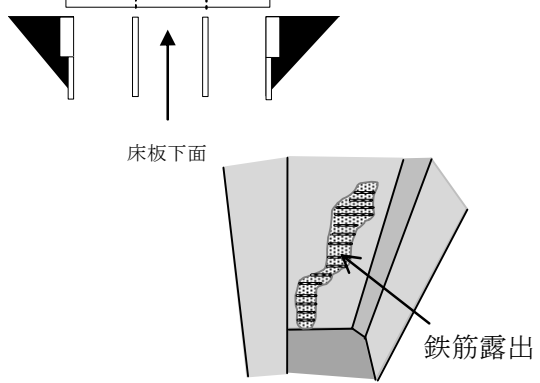
| <p>損傷区分 3</p> | <p>損傷区分 3</p> |

| <p>部分的に鉄筋腐食している。</p> | <p>鉄筋露出</p> |

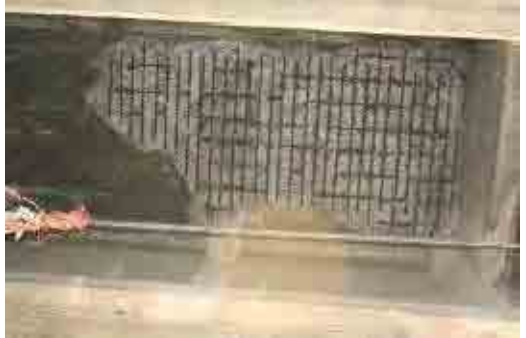
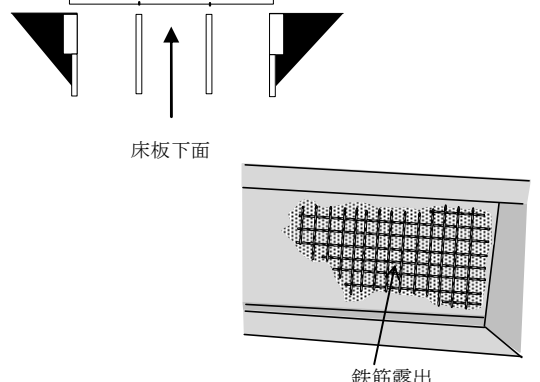
| <p>損傷区分 5</p> | <p>損傷区分 5</p> |

| <p>広範囲にわたり鉄筋腐食しているもの</p> | <p>鉄筋露出</p> |
