タイ国  
地方における橋梁基本計画作成・  
橋梁維持管理能力プロジェクト

「点検調査・評価マニュアル」

平成 25 年 7 月  
(2013 年)

独立行政法人 国際協力機構  
(JICA)

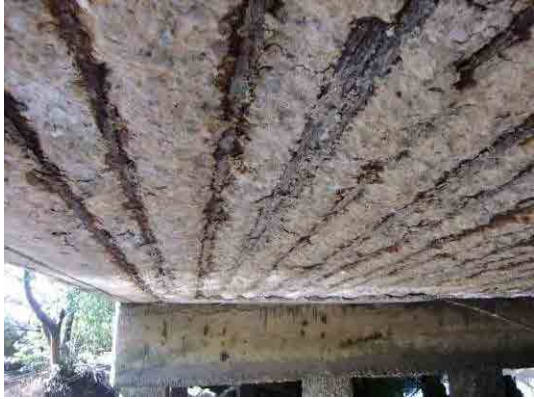
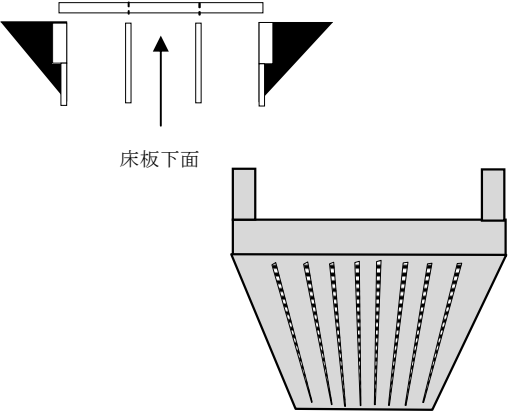
| <p>損傷区分 5</p> | <p>損傷区分 5</p> |

| <p>広範囲にわたり鉄筋腐食しているもの</p> | |

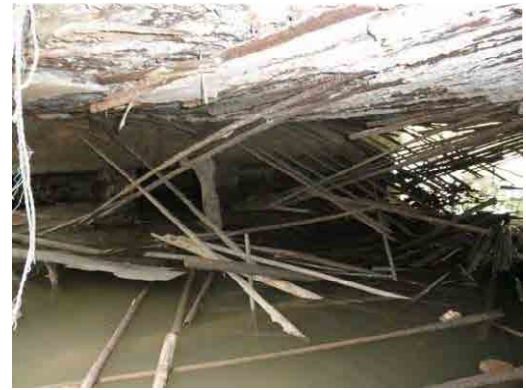
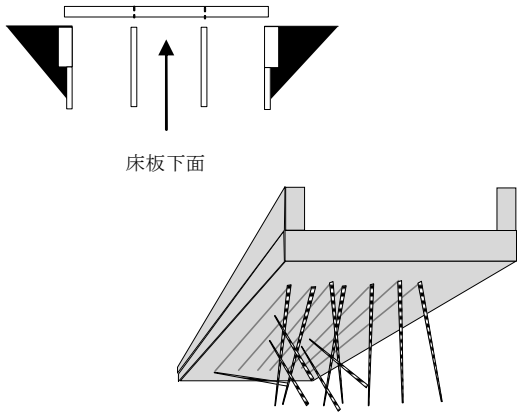
| <p>損傷区分 5</p> | <p>損傷区分 5</p> |

| <p>広範囲にわたり鉄筋腐食しているもの</p> | |

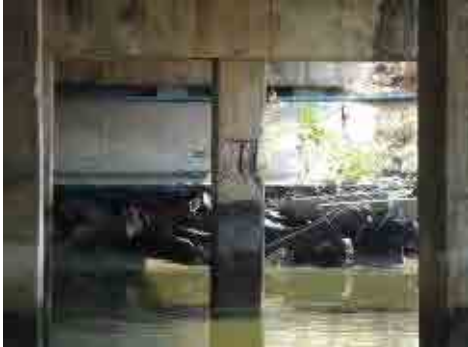
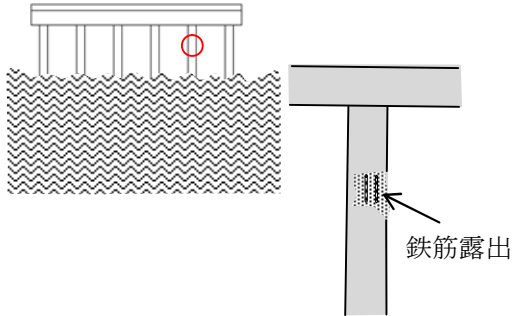
| 損傷区分 3 | 損傷区分 3 |

| 損傷区分 3 | 損傷区分 3 |
|---|---|
| <p>部分的に鉄筋露出、鉄筋腐食している。</p> | |

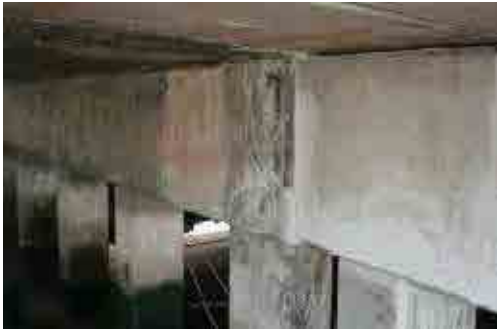
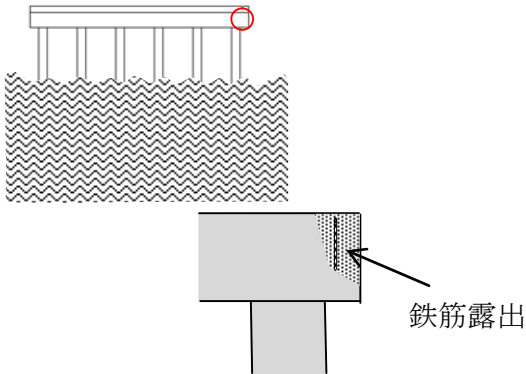
| 損傷区分 3 | 損傷区分 3 |
|---|---|
| 損傷区分 3 | 損傷区分 3 |

| 損傷区分 3 | 損傷区分 3 |
|---|---|
| <p>部分的に鉄筋露出、鉄筋腐食している。</p> | |

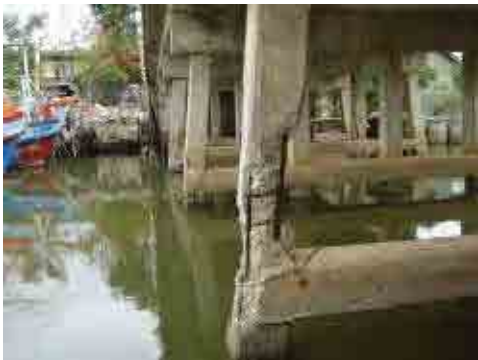
| 損傷区分 3 | 損傷区分 3 |
|---|---|
| 損傷区分 5 | 損傷区分 5 |

| 損傷区分 3 | 損傷区分 3 |
|---|---|
| <p>柱回りの鉄筋が露出している。</p> | |

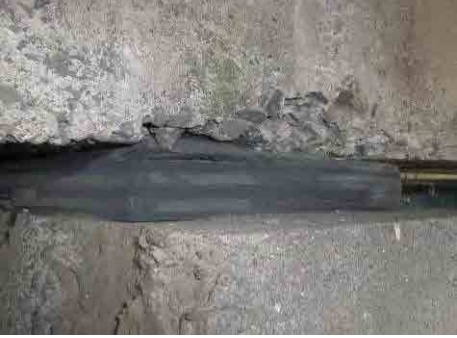
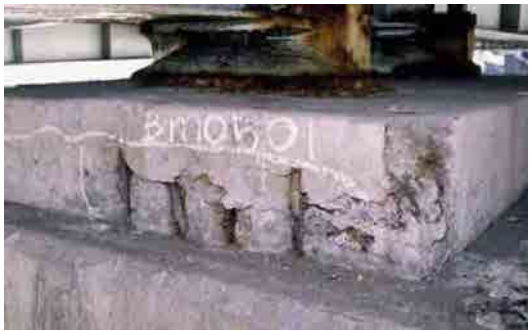
| <p>損傷区分 3</p> | <p>損傷区分 3</p> |

| <p>主桁のみに損傷がみられる<br/>(ひびわれ・鉄筋露出で評価)</p> | <p>台座コンクリートのみに損傷が見られる<br/>(ひびわれ・鉄筋露出で評価)</p> |

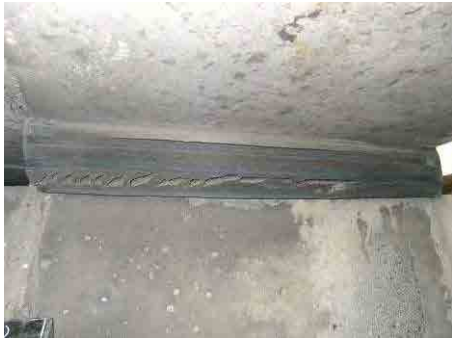
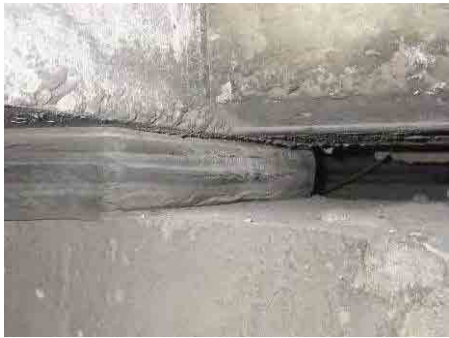
| <p>損傷区分 3</p> | <p>損傷区分 3</p> |

| <p>ゴムが劣化しているが著しい機能障害とは言えない</p> | <p>ゴムが劣化しているが著しい機能障害とは言えない</p> |

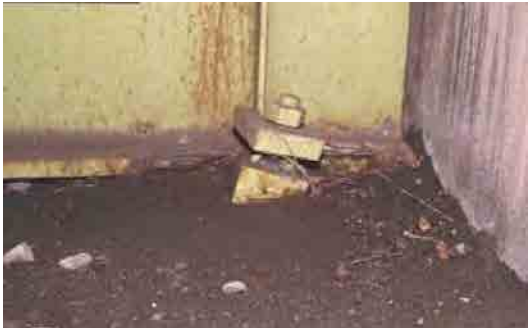
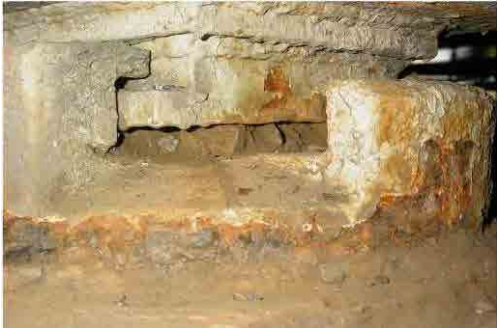
| <p>損傷区分 5</p> | <p>損傷区分 5</p> |

| <p>土砂が堆積し移動機能が著しく阻害されている</p> | <p>腐食により機能が著しく阻害されている</p> |

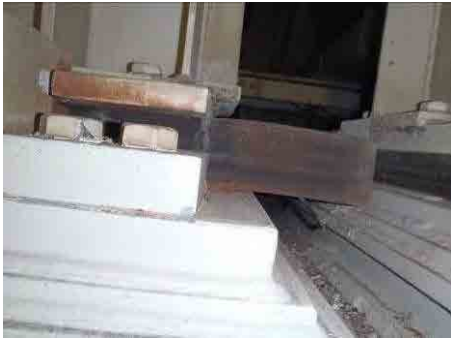
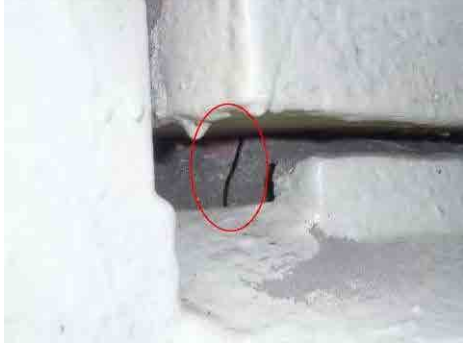
| 損傷区分 5 | 損傷区分 5 |

| 損傷区分 5 | 損傷区分 5 |
|---|---|
| <p data-bbox="245 683 737 721">支承が逸脱し機能が著しく阻害されている</p> | <p data-bbox="802 683 1150 721">ベアリングプレートが割れている</p> |

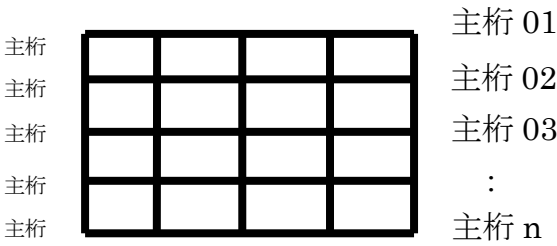
i) コンクリートI 桁等

原則として、径間ごとに区分する。

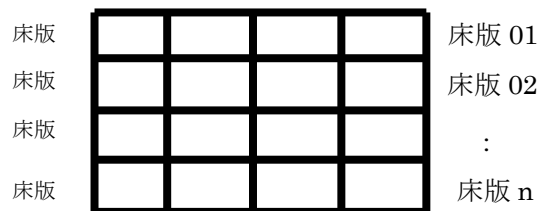
### i) コンクリートI 桁等

径間ごとに区分する。

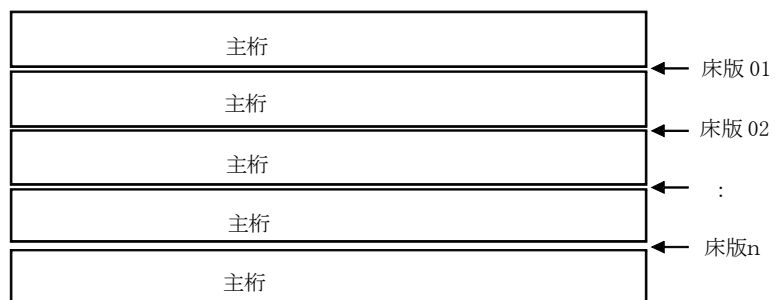
### ii) 箱桁等 (Plank桁, Box桁)

床版橋、Plank桁、Box桁は、張出床版、間詰め床版についてのみ床版として評価し、その他は主桁として評価する。

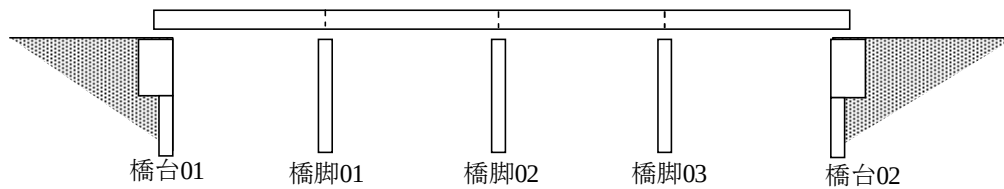
### 3) 下部工(橋脚・橋台)

1 基ごととする。

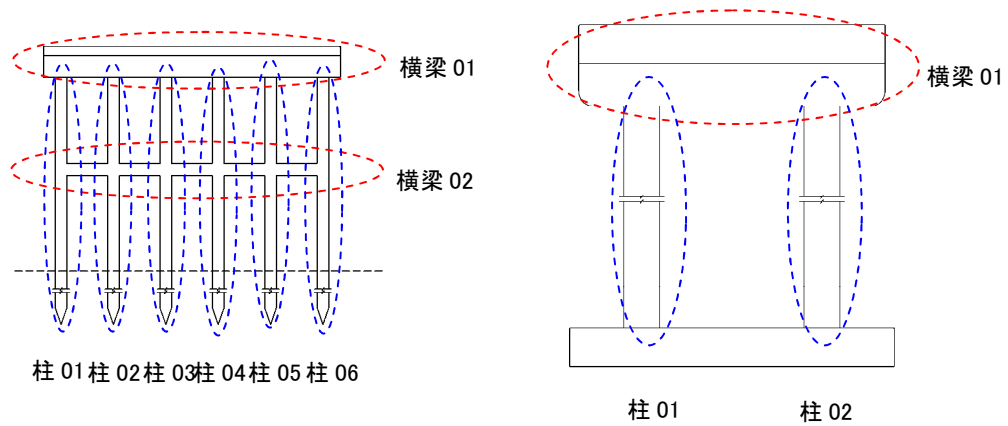
橋脚は柱、横梁それぞれに区分する。

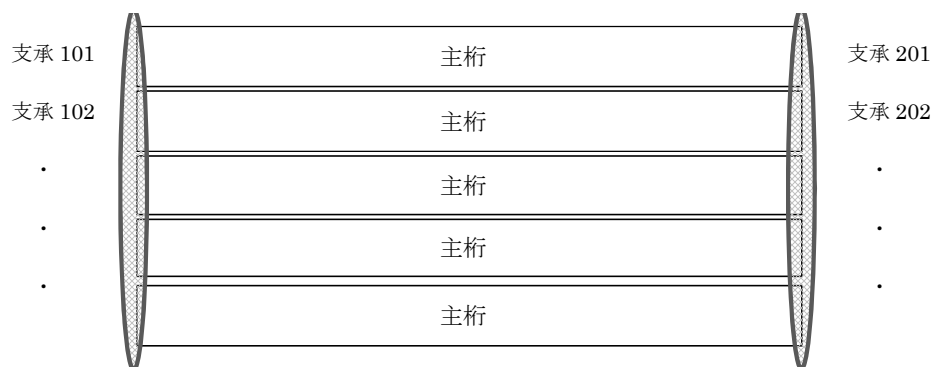
### 4) 支承

1 径間ごととする。

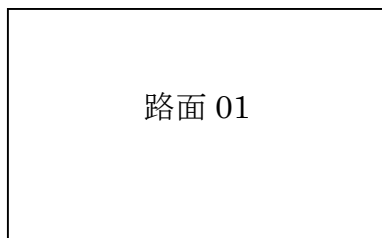
## 5) 路面

径間一面で評価する。

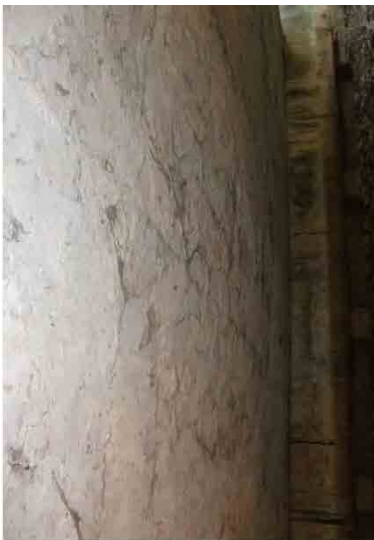
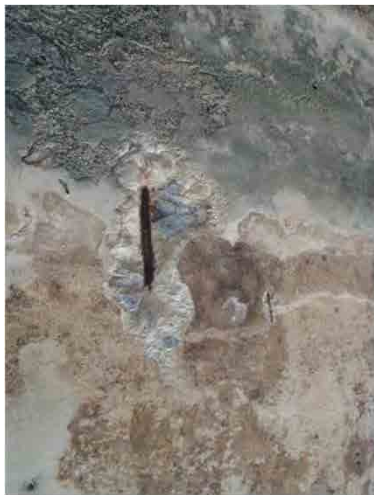
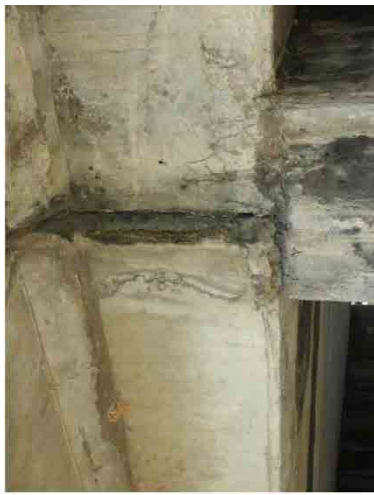
| 部材名 | 主桁 | 部材番号 | 05 | 部材名 | 主桁 | 部材番号 | 04 | 部材名 | 主桁 | 部材番号 | 01 |
| 損傷の種類 | ひびわれ | 損傷程度 | 2 | 損傷の種類 | 鉄筋露出 | 損傷程度 | 2 | 損傷の種類 | ひびわれ | 損傷程度 | 3 |

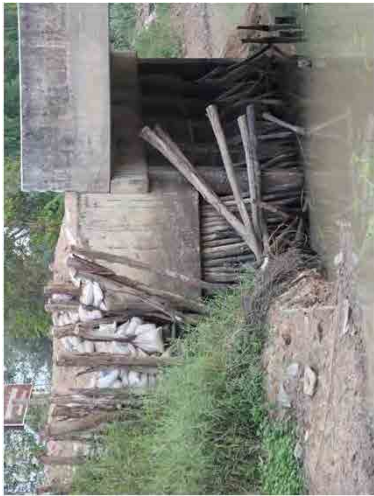
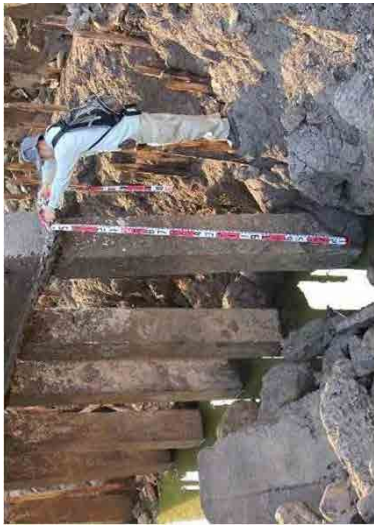
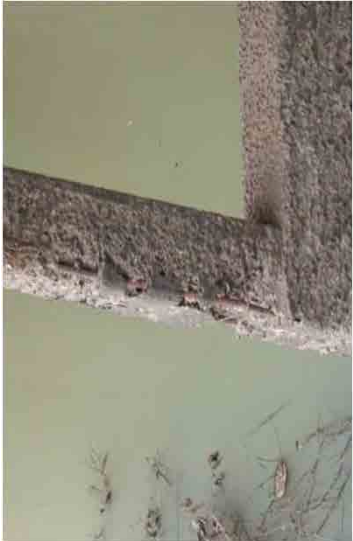
| 写真番号 | 4 | 径間番号 | 01 | 写真番号 | 5 | 径間番号 | 01 | 写真番号 | 6 | 径間番号 | 橋脚02 |
| 部材名 | アプローチ道路 | 部材番号 | 01 | 部材名 | 柱 | 部材番号 | 5 | 部材名 | 柱 | 部材番号 | 06 |
| 損傷の種類 | 橋台背面の変状 | 損傷程度 | 5 | 損傷の種類 | 橋台・橋脚まわりの洗掘 | 損傷程度 | 5 | 損傷の種類 | 鉄筋露出 | 損傷程度 | 2 |
| 深さ約2.5m | | | | | | | | | | | |

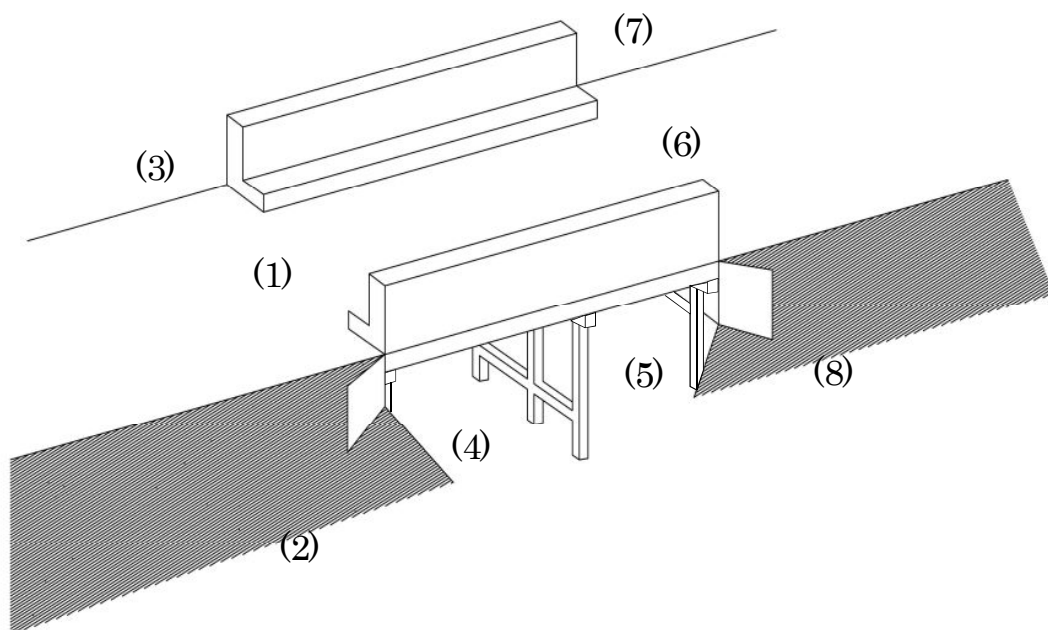
1. 落橋
2. 橋脚・橋台の沈下・傾斜
3. 土の流出
  - 取付道路
  - 橋台の周辺
  - 橋脚の根元
4. 構造物の欠損
5. ひび割れ
  - コンクリートの表面
  - 舗装の表面
6. 鉄筋露出
  - コンクリートの表面
7. 漏水
  - コンクリートの表面

番号は、立って見る場所

(1)、(6) 橋の近く、橋の上

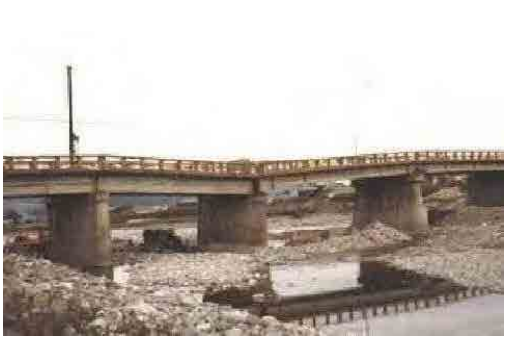
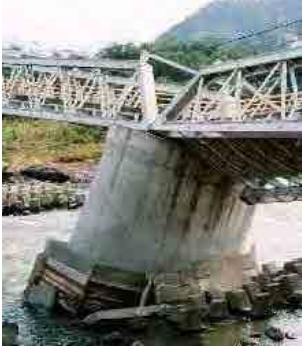
| 損傷区分 5 | 損傷区分 5 |

沈下・移動・傾斜

| 損傷区分 5 | 損傷区分 5 |
|---|---|
| <p data-bbox="274 869 603 902">下部工が沈下、傾斜している</p> | <p data-bbox="802 869 1131 902">下部工が沈下、傾斜している</p> |

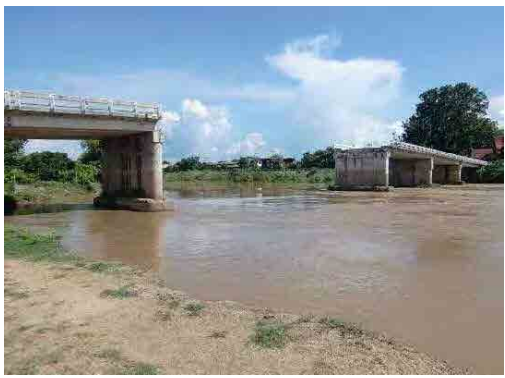
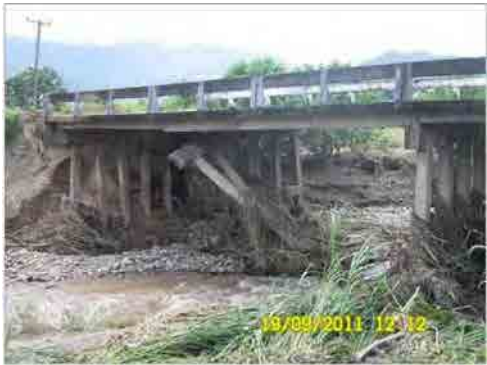
| 損傷区分 5 | 損傷区分 5 |
|---|---|
| 損傷区分 5 | 損傷区分 5 |

| 損傷区分 5 | 損傷区分 5 |
|---|---|
| <p data-bbox="274 1373 619 1406">橋脚の流失により落橋している</p> | <p data-bbox="802 1373 1054 1406">下部工が崩壊している</p> |

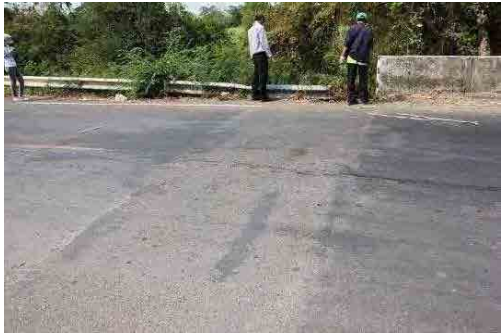
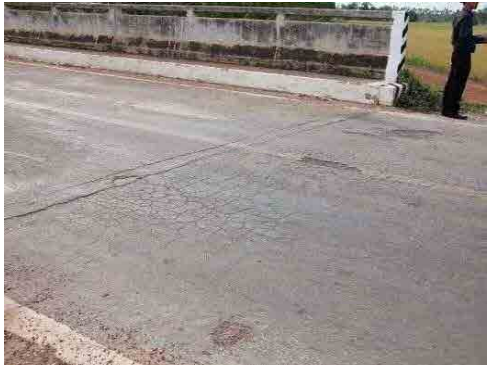
| 損傷区分 3 | 損傷区分 3 |

橋の上  
路面の凹凸

| 損傷区分 3 | 損傷区分 3 |
|---|---|
| <p>20mm 未満の段差がある</p> | <p>20mm 未満の段差がある</p> |

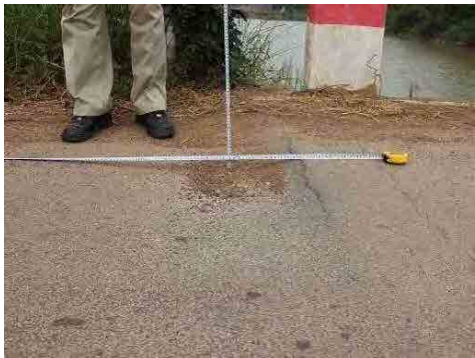
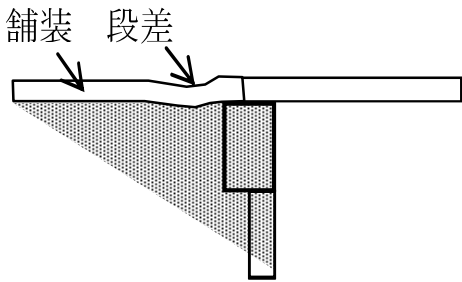
| 損傷区分 3 | 損傷区分 3 |
|---|---|
| 損傷区分 5 | 損傷区分 5 |

| 損傷区分 3 | 損傷区分 3 |
|---|---|
| <p>20mm 以上の段差がある(橋台背面)</p> | |

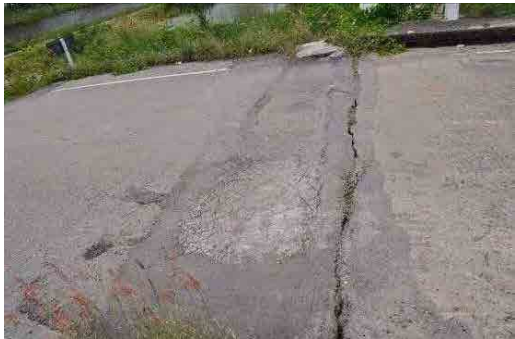
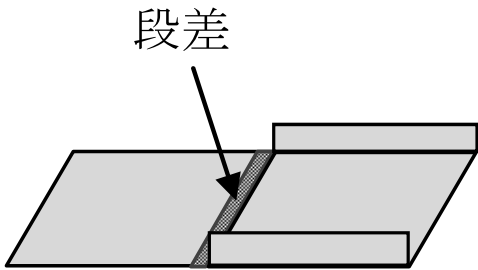
| 損傷区分 3 | 損傷区分 3 |
|---|---|
| 損傷区分 5 | 損傷区分 5 |

| 損傷区分 3 | 損傷区分 3 |
|---|---|
| <p>20mm 以上の段差がある</p> | |

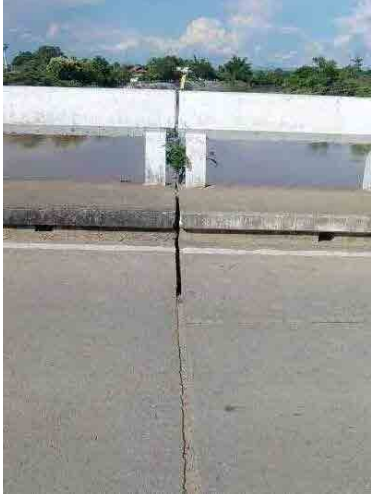
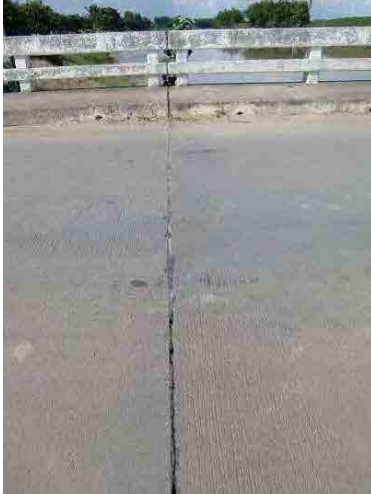
| 損傷区分 3 | 損傷区分 3 |

伸縮装置の異常

| 損傷区分 3 | 損傷区分 3 |
|---|---|
| <p data-bbox="272 981 611 1014">伸縮継手が一部欠損している</p> | <p data-bbox="804 981 1142 1014">伸縮継手が一部欠損している</p> |

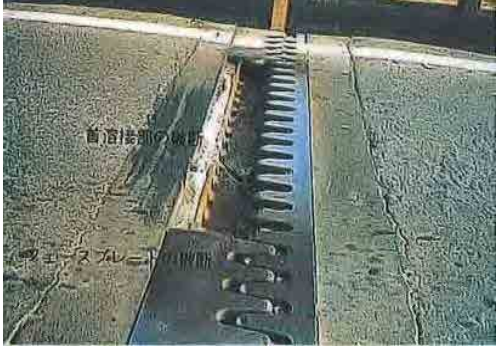
| 損傷区分 3 | 損傷区分 3 |
|---|---|
| 損傷区分 5 | |

| 損傷区分 3 | 損傷区分 3 |
|---|---|
| <p data-bbox="272 1485 617 1518">伸縮継手が著しく欠損している</p> | |

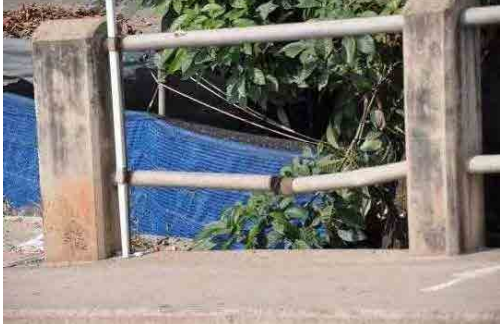
橋の上  
防護柵の変状

| 損傷区分 3 | 損傷区分 3 |
| <p data-bbox="252 817 486 851">欠損は局部的である</p> | <p data-bbox="782 817 1066 851">コンクリートが欠損している</p> |

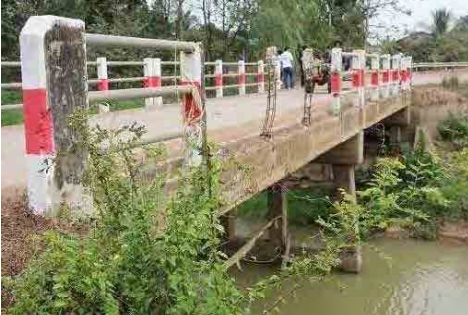
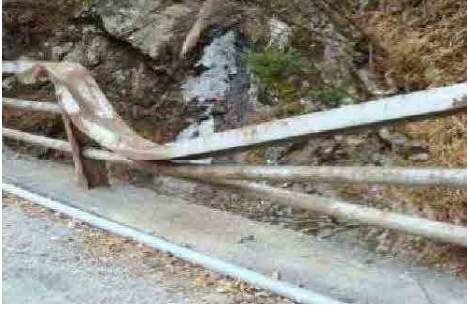
| 損傷区分 3 | 損傷区分 3 |
|---|---|
| 損傷区分 5 | 損傷区分 5 |
| <p data-bbox="252 1265 742 1348">破断の規模が大きく、通行車両が危険な状態</p> | <p data-bbox="782 1288 1216 1321">変形が大きく、通行車両が危険な状態</p> |

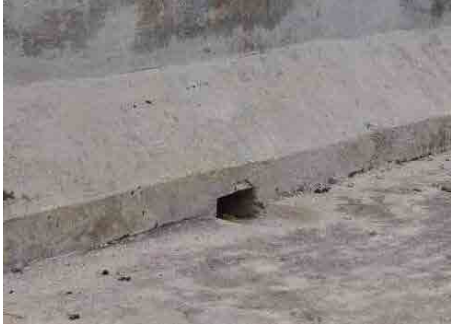
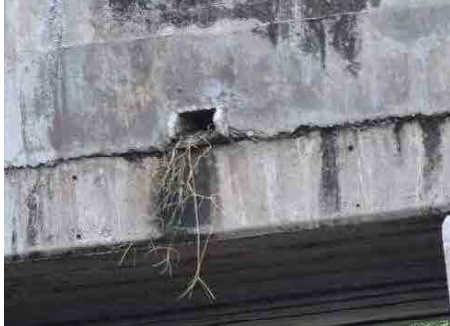
### 排水施設の異常

| 損傷区分 1 | 損傷区分 5 |
| <p data-bbox="272 815 560 846">排水口に詰まりなどはない</p> | <p data-bbox="801 815 1275 846">土砂や樹木により排水口に詰まりがある。</p> |

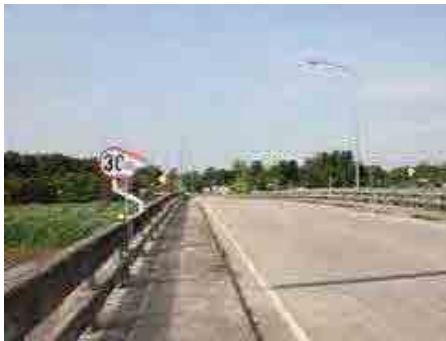
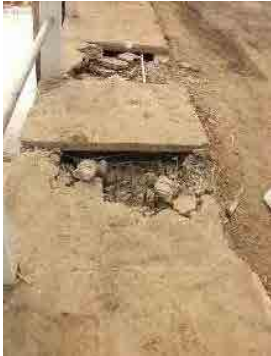
## 歩道の異常

| 損傷区分 1 | 損傷区分 5 |
| <p data-bbox="272 1393 520 1424">段差などの異常はない</p> | <p data-bbox="801 1393 1211 1424">通行の支障となる段差が生じている</p> |

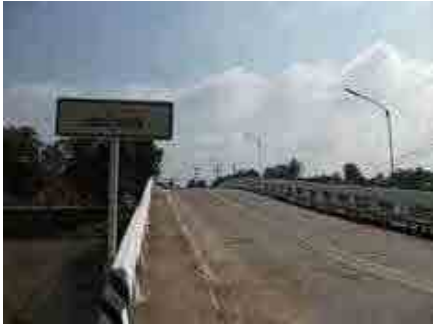
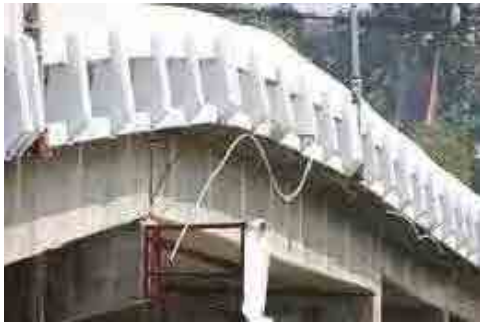
## 付属施設の異常

| 損傷区分 1 | 損傷区分 5 |
| <p data-bbox="272 1897 663 1928">照明の灯具や標識に異常はない</p> | <p data-bbox="801 1897 1054 1928">配管が破損している</p> |

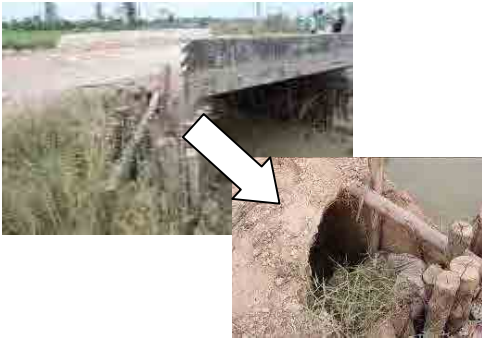
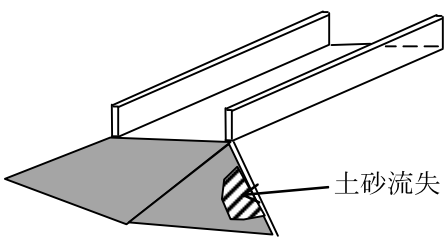
橋のそばの斜面  
橋台背面の変状

| 損傷区分 3 | 損傷区分 3 |
| <p>橋台背面に軽微な流出がある</p> | <p>土砂流失</p> |

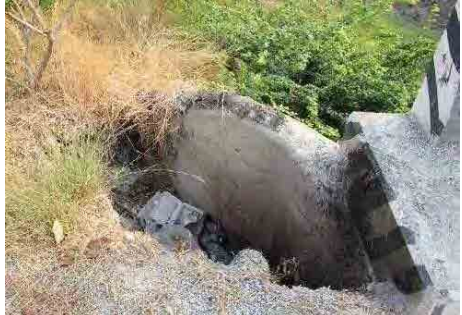
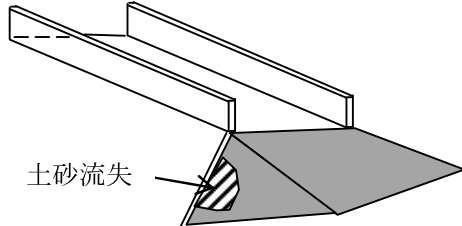
| 損傷区分 3 | 損傷区分 3 |
|---|---|
| 損傷区分 3 | 損傷区分 3 |
| <p>橋台背面に軽微な流出がある</p> | <p>土砂流失</p> |

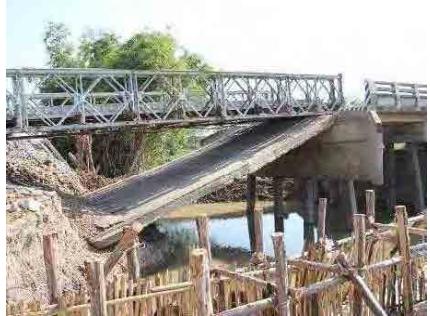
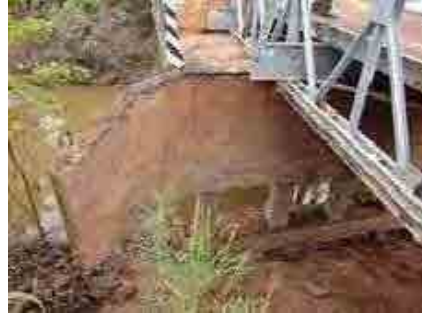
| 損傷区分 3 | 損傷区分 3 |
|---|---|
| 損傷区分 5 | 損傷区分 5 |
| <p>橋台背面の盛土が流出して踏掛版が崩落している</p> | <p>橋台背面の盛土が流出している</p> |

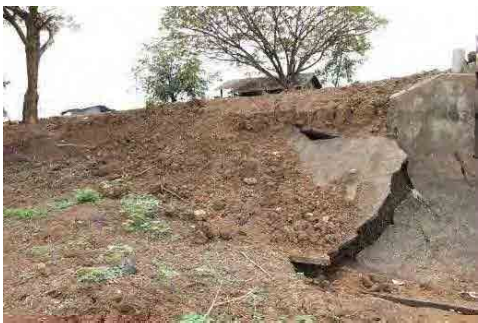
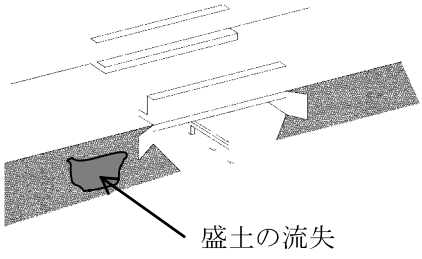
橋のそばの斜面  
橋台背面の変状

| 損傷区分 5 | 損傷区分 5 |
| <p>橋台背面の盛土が流出している（写真は仮復旧済み）</p> | <p>盛土の流失</p> |

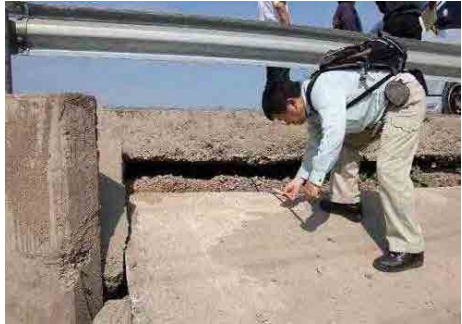
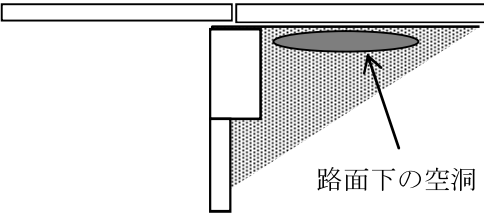
| 損傷区分 5 | 損傷区分 5 |
|---|---|
| <p>橋台背面の路面下に空洞がある</p> | <p>路面下の空洞</p> |

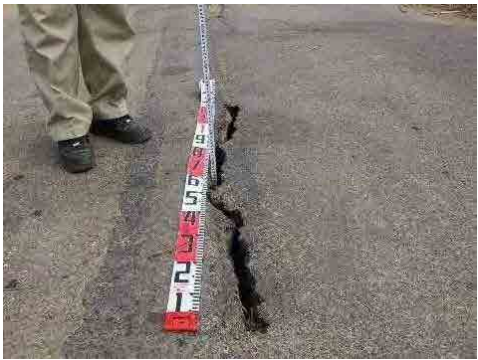
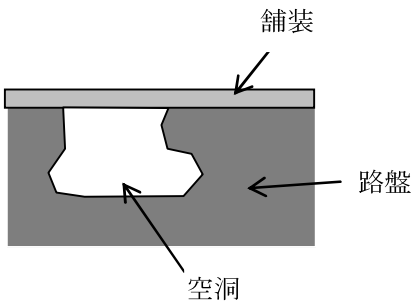
| 損傷区分 5 | 損傷区分 5 |
|---|---|
| <p>橋台背面の路面下に空洞がある</p> | <p>舗装<br/>路盤<br/>空洞</p> |

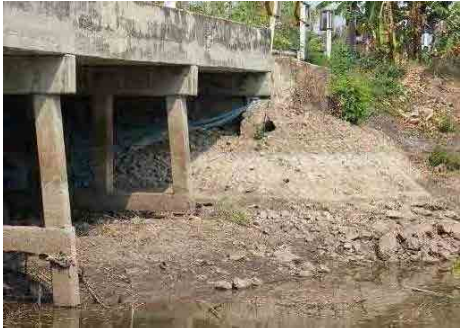
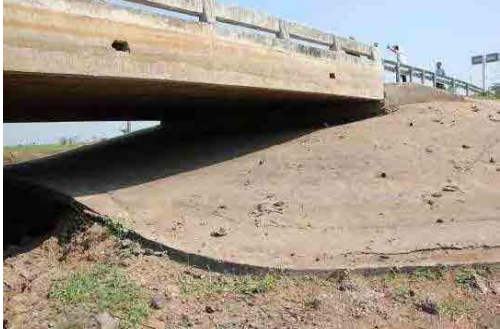
橋の下 (柱の下)  
橋台周辺護岸工の変状

| 損傷区分 3 | 損傷区分 3 |
| <p data-bbox="274 837 606 869">護岸工が軽微に破損している</p> | <p data-bbox="802 837 1133 869">護岸工が軽微に破損している</p> |

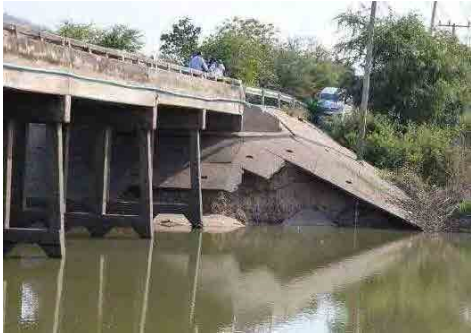
| 損傷区分 3 | 損傷区分 3 |
|---|---|
| 損傷区分 5 | 損傷区分 5 |
| <p data-bbox="274 1344 528 1375">護岸工が崩壊している</p> | <p data-bbox="1123 1249 1259 1281">護岸の崩壊</p> |

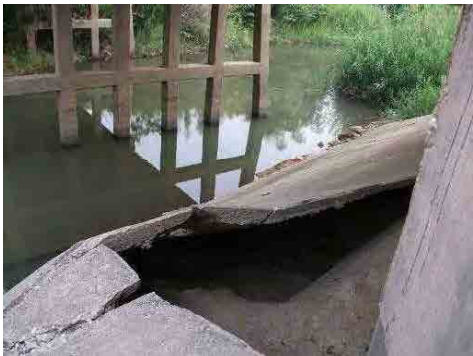
| 損傷区分 3 | 損傷区分 3 |
|---|---|
| 損傷区分 5 | 損傷区分 5 |
| <p data-bbox="274 1868 584 1899">護岸工背面が流失している</p> | <p data-bbox="1034 1753 1228 1785">護岸背面土流失</p> |

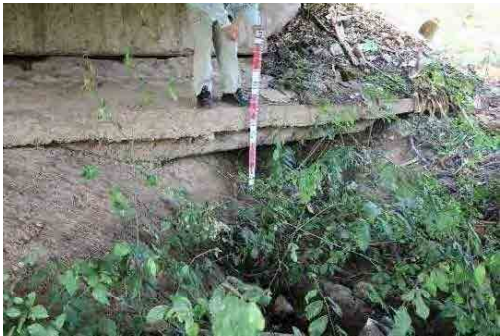
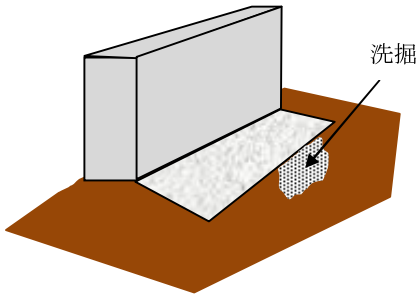
橋の下 (柱の下)  
橋台・橋脚周りの洗掘

| 損傷区分 3 | 損傷区分 3 |
| <p>軽微な洗掘がある</p> | |

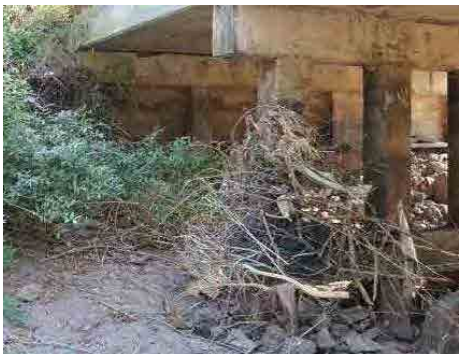
| 損傷区分 3 | 損傷区分 3 |
|---|---|
| 損傷区分 3 | 損傷区分 3 |
| <p>軽微な河積阻害がある</p> | |

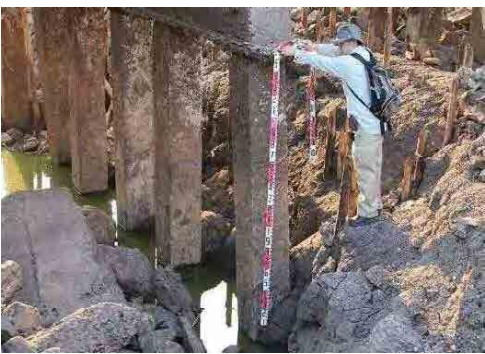
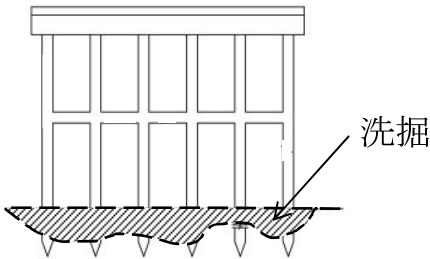
| 損傷区分 3 | 損傷区分 3 |
|---|---|
| 損傷区分 5 | 損傷区分 5 |
| <p>下部工が著しく洗掘されている</p> | |

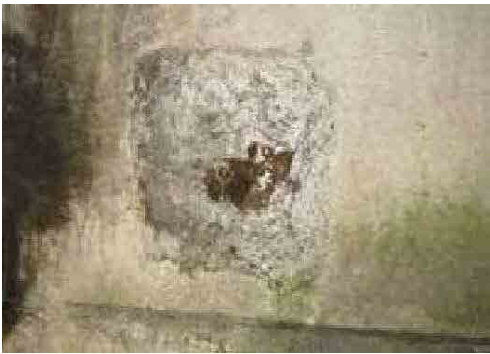
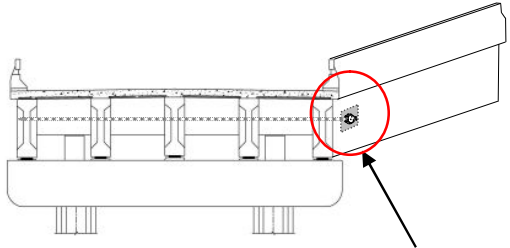
PC 定着部の異常

| 損傷区分 5 | 損傷区分 5 |
| <p data-bbox="271 869 778 902">定着コンクリートが剥離し、鋼材が腐食している</p> | |

「PC定着部の異常」、「ひび割れ・漏水・遊離石灰」、「床版の抜け落ち」  
「床版ひび割れ」、「鉄筋露出」、「支承の機能障害」

- ・ 補修を優先すべき損傷は、以下の損傷を定義する。
  - ① 損傷が急速に進行する可能性がある損傷  
[例]塩害に起因する損傷(錆汁を伴う影響の大きいひび割れ、鉄筋露出が生じている場合) 等
  - ② 耐荷性能の著しい低下により、次回定期点検までに深刻な交通障害につながる可能性がある損傷  
[例]PC桁に生じたひび割れ、PC定着部の異常、床版ひび割れ(遊離石灰を伴う2方向ひび割れ)、鉄筋腐食(広範囲にわたり鉄筋が腐食しかぶりコンクリートが剥落)、支承部に生じた大きな段差 等
- ・ 評価を「損傷評価5」から「R(=Risk)」に置き換える。

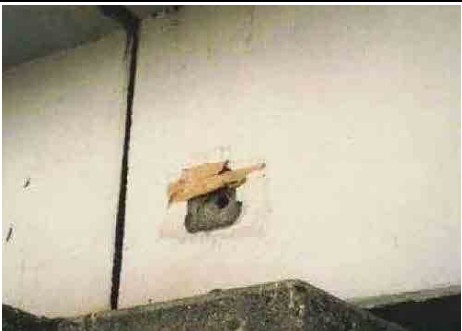
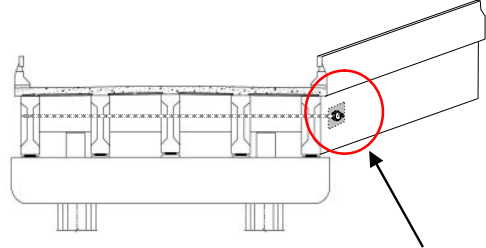
| 損傷区分 5 | 損傷区分 5 |
|---|---|
| <p data-bbox="271 1317 778 1406">定着コンクリートが剥離し、PC 鋼材が抜け出している</p> | |

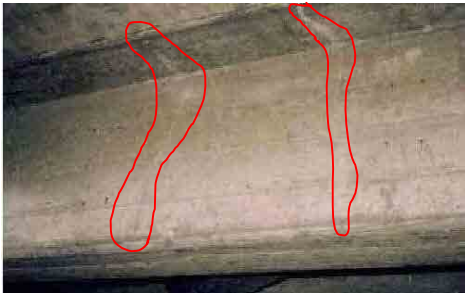
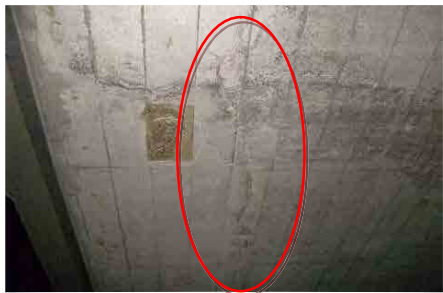
上部工のひび割れ・漏水・遊離石灰

| 損傷区分 2 | 損傷区分 2 |
| <p>影響の小さいひびわれが発生(ひびわれはチョークでマーキングしてある)</p> | <p>影響の小さいひびわれが発生(ひびわれはチョークでマーキングしてある)</p> |

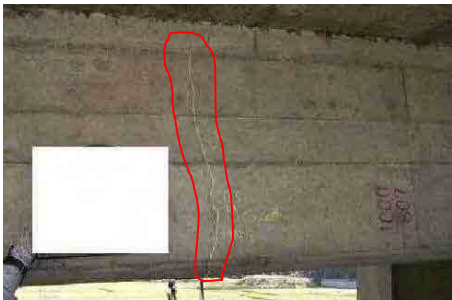
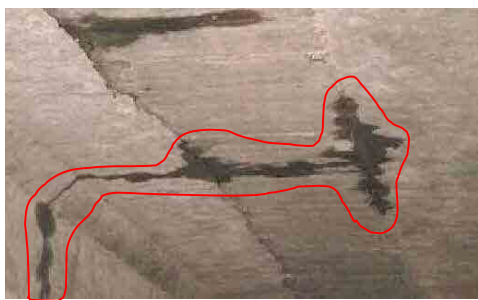
| 損傷区分 2 | 損傷区分 2 |
|---|---|
| 損傷区分 3 | 損傷区分 3 |
| <p>影響の大きいひびわれが発生(ひびわれはチョークでマーキングしてある)<br/>ひびわれパターン番号1</p> | <p>影響の小さいひびわれが漏水を伴っている</p> |

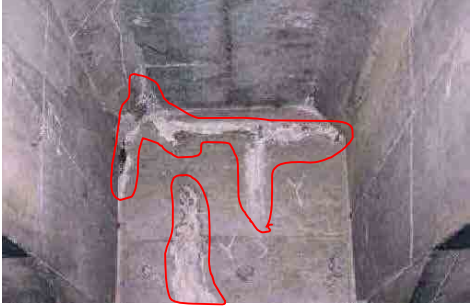
上部工のひび割れ・漏水・遊離石灰

| 損傷区分 4 | 損傷区分 4 |
| <p data-bbox="272 846 770 936">影響の小さいひびわれが著しい漏水・遊離石灰を伴っている状態</p> | <p data-bbox="802 817 1300 907">影響の大きいひびわれがあるとともに、軽微な漏水・遊離石灰を伴っている状態</p> <p data-bbox="802 929 1061 963">ひびわれパターン番号2</p> |

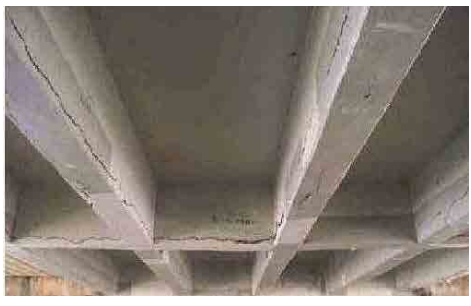
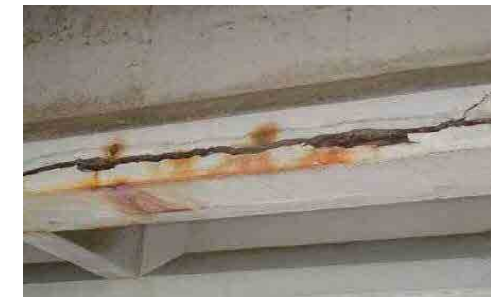
| 損傷区分 4 | 損傷区分 4 |
|---|---|
| 損傷区分 5 | 損傷区分 5 |
| <p data-bbox="272 1377 770 1467">影響の大きいひびわれが、錆汁を伴っている状態</p> <p data-bbox="272 1489 534 1523">ひびわれパターン番号 8</p> | <p data-bbox="802 1377 1300 1467">影響の大きいひびわれが、錆汁を伴っている状態</p> <p data-bbox="802 1489 1061 1523">ひびわれパターン番号 8</p> |

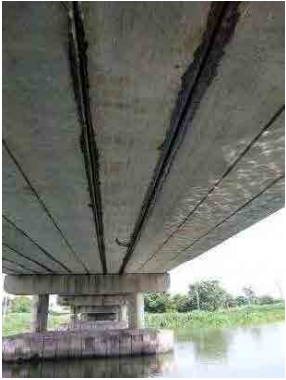
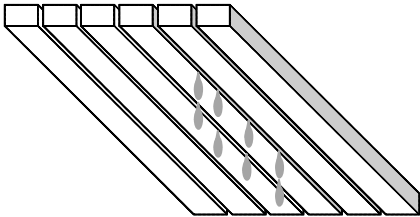
床版の抜け落ち

| 損傷区分 3 | 損傷区分 3 |
| <p data-bbox="272 869 564 902">主桁の間から漏水している</p> | |

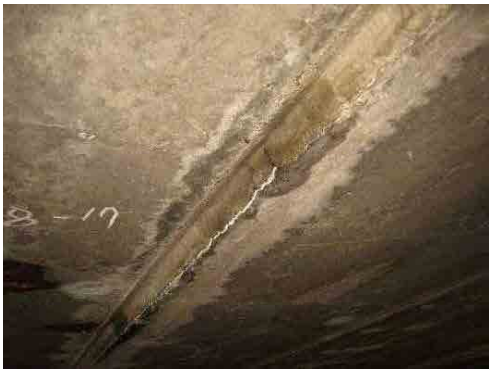
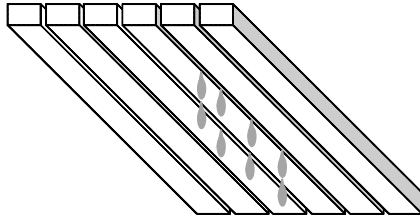
| 損傷区分 3 | 損傷区分 3 |
|---|---|
| 損傷区分 3 | 損傷区分 3 |
| <p data-bbox="272 1373 564 1406">主桁の間から漏水している</p> | |

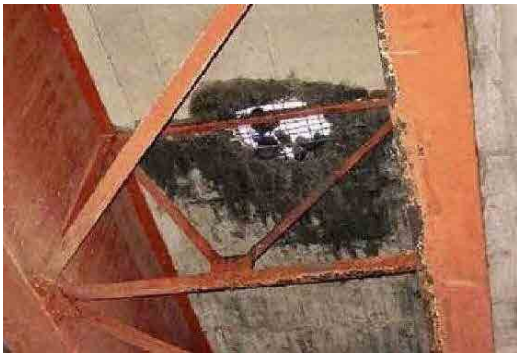
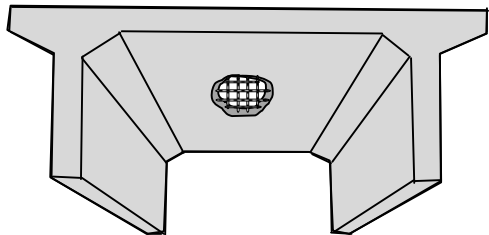
床版の抜け落ち

| 損傷区分 5 | 損傷区分 5 |
| <p data-bbox="272 862 454 907">抜け落ちた事例</p> | |

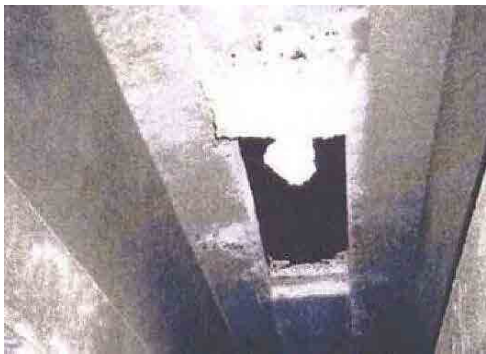
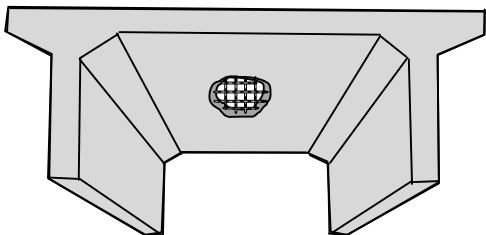
| 損傷区分 5 | 損傷区分 5 |
|---|---|
| 損傷区分 5 | 損傷区分 5 |
| <p data-bbox="272 1366 454 1411">抜け落ちた事例</p> | |

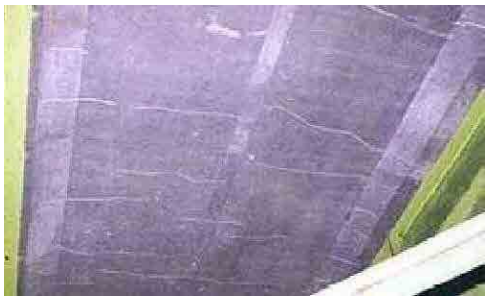
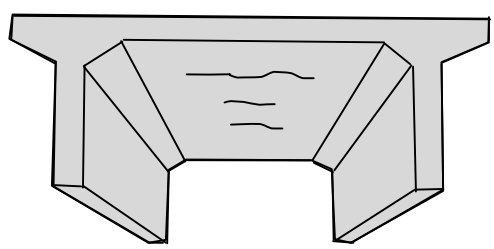
床版のひび割れ

| 損傷区分 2 | 損傷区分 2 |
| <p>一方向ひびわれが主である状態(ひびわれはチョークでマーキングしてある)</p> | |

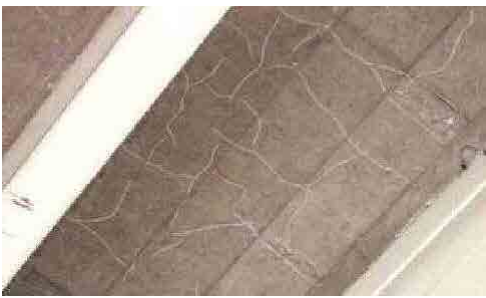
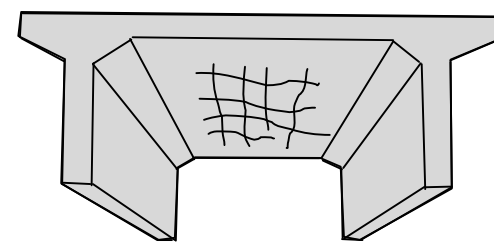
| 損傷区分 2 | 損傷区分 2 |
|---|---|
| 損傷区分 3 | 損傷区分 3 |
| <p>二方向ひびわれが発生している状態(ひびわれはチョークでマーキングしてある)</p> | |

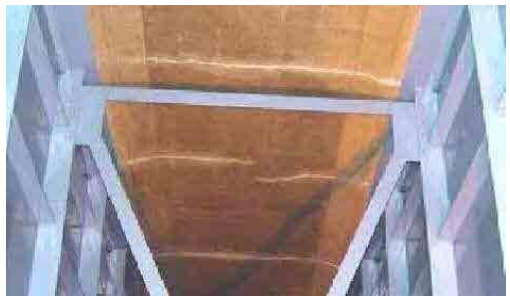
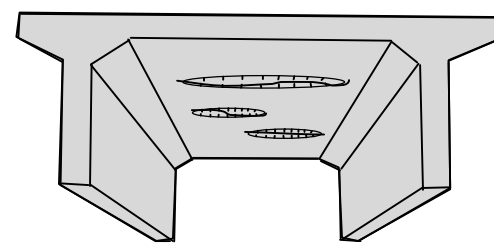
| 損傷区分 2 | 損傷区分 2 |
|---|---|
| 損傷区分 3 | 損傷区分 3 |
| <p>一方向ひびわれだが、遊離石灰が発生している状態</p> | |

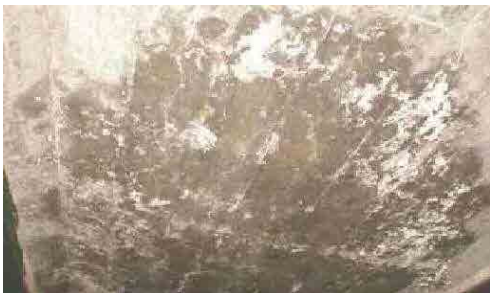
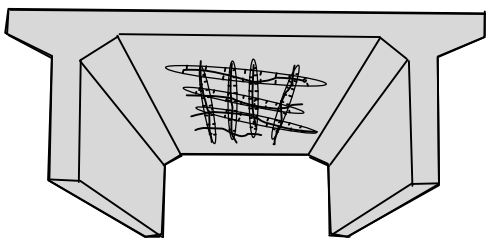
床版のひび割れ

| 損傷区分 4 | 損傷区分 4 |
| <p data-bbox="268 813 778 902">二方向ひびわれに遊離石灰が発生している状態</p> | |

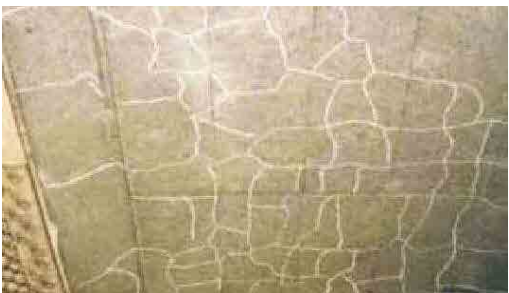
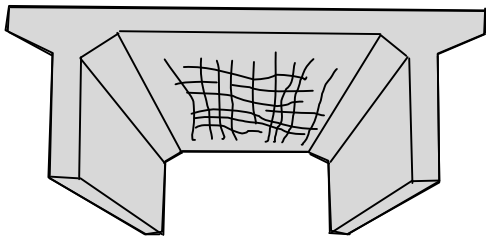
| 損傷区分 4 | 損傷区分 4 |
|---|---|
| 損傷区分 4 | 損傷区分 4 |
| <p data-bbox="268 1317 778 1464">二方向ひびわれが密で部分的な角落ちを生じている状態(ひびわれはチョークでマーキングしてある)</p> | |

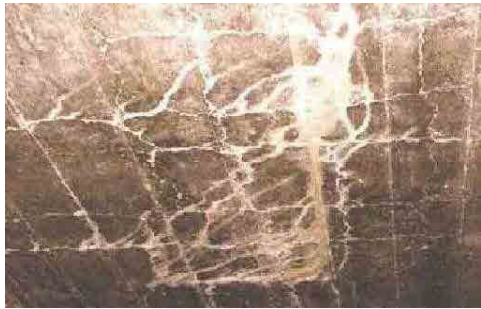
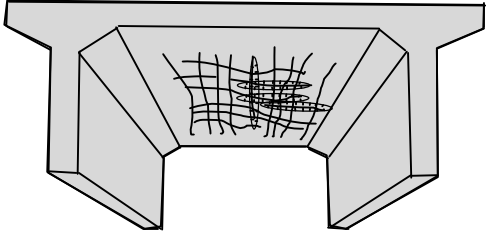
| 損傷区分 5 | 損傷区分 5 |
| <p>連続的な角落ちが確認され、遊離石灰が発生している状態</p> | |

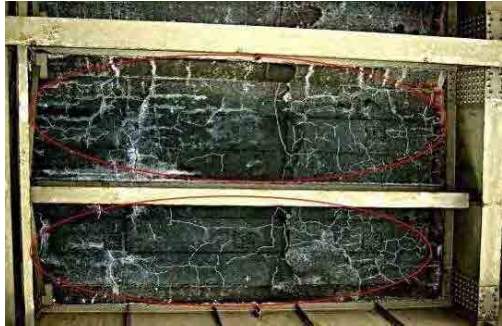
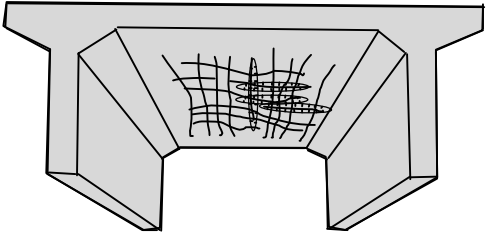
| 損傷区分 5 | 損傷区分 5 |
|---|---|
| 損傷区分 5 | 損傷区分 5 |
| <p>連続的な角落ちが確認され、遊離石灰が発生している状態</p> | |

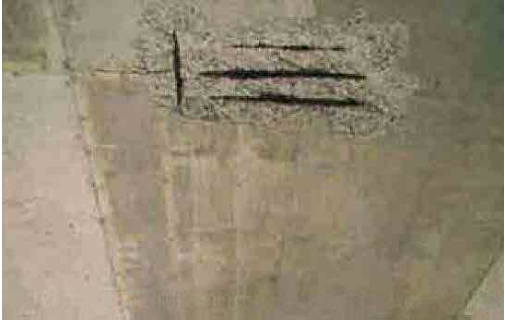
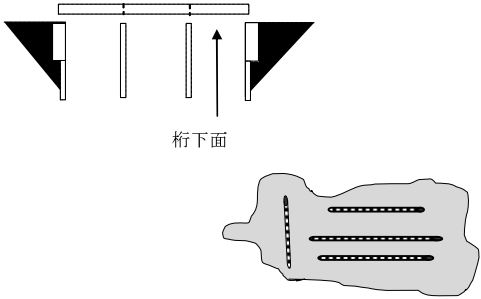
上部工の鉄筋露出

| 損傷区分 2 | 損傷区分 2 |
| <p>部分的な鉄筋露出</p> | <p>桁下面</p> |

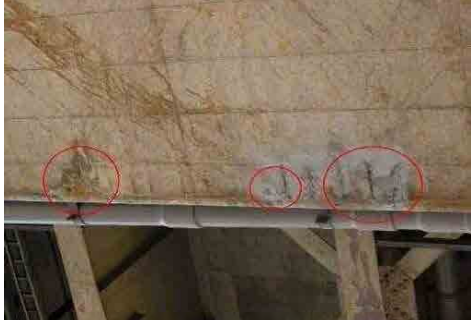
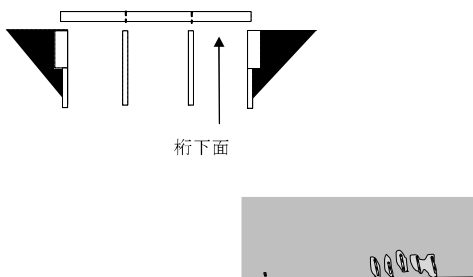
| 損傷区分 2 | 損傷区分 2 |
|---|---|
| 損傷区分 2 | 損傷区分 2 |
| <p>部分的な鉄筋露出</p> | <p>桁下面</p> |

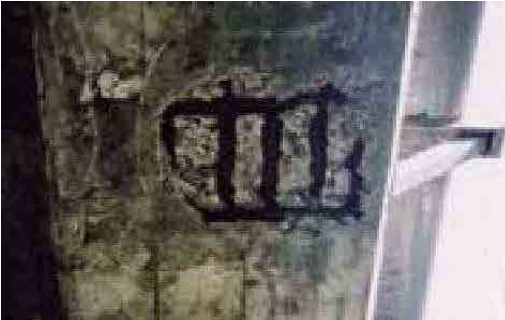
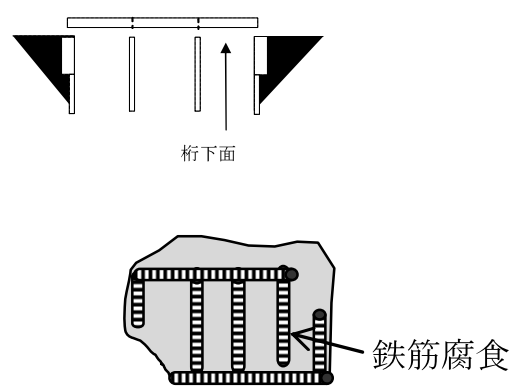
| 損傷区分 2 | 損傷区分 2 |
|---|---|
| 損傷区分 3 | 損傷区分 3 |
| <p>部分的に鉄筋腐食しているもの</p> | <p>桁下面</p> <p>鉄筋腐食</p> |

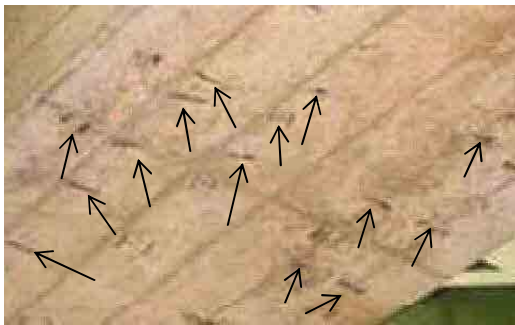
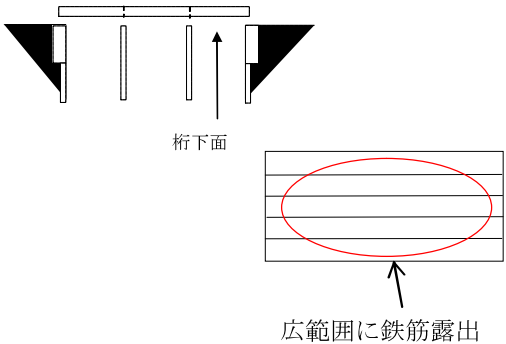
| <p>損傷区分 3</p> | <p>損傷区分 3</p> |
| <p>広範囲に表面的な鉄筋露出</p> | <p>広範囲に鉄筋露出</p> |

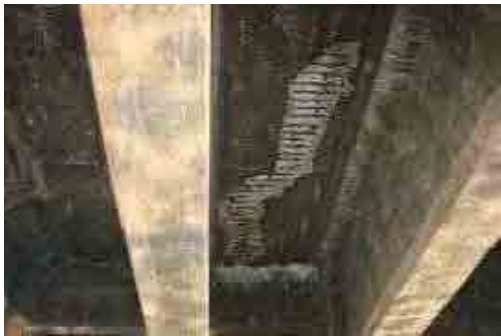
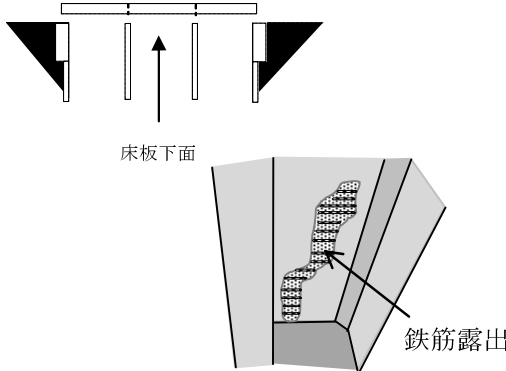
| <p>損傷区分 3</p> | <p>損傷区分 3</p> |
| <p>部分的に鉄筋腐食している。</p> | <p>鉄筋露出</p> |

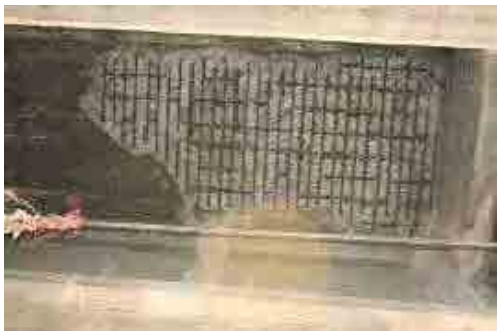
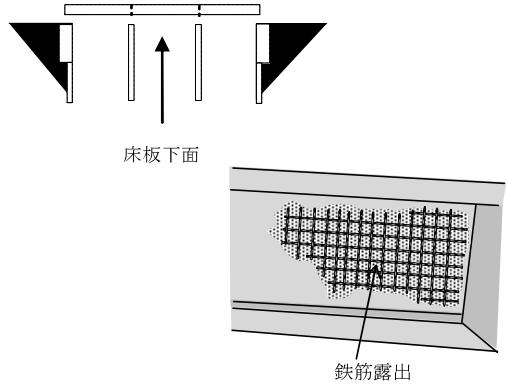
| <p>損傷区分 5</p> | <p>損傷区分 5</p> |
| <p>広範囲にわたり鉄筋腐食しているもの</p> | <p>鉄筋露出</p> |

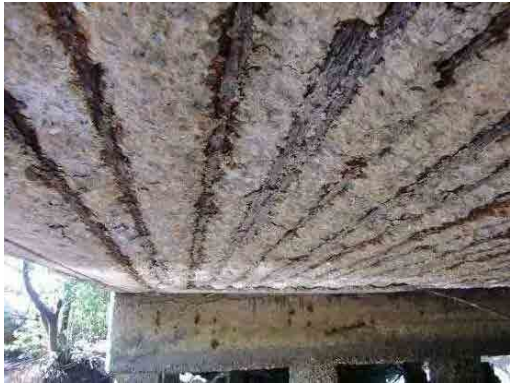
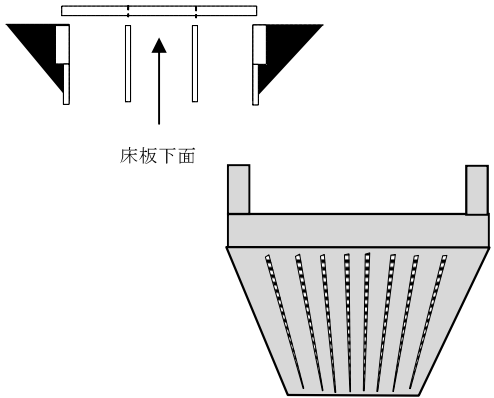
| 損傷区分 5 | 損傷区分 5 |
| <p data-bbox="269 869 687 902">広範囲にわたり鉄筋腐食しているもの</p> | <p data-bbox="916 636 995 658">床板下面</p> |

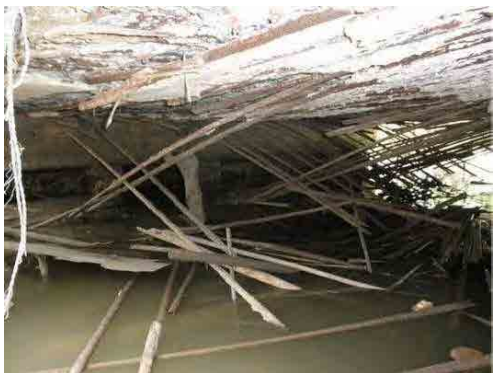
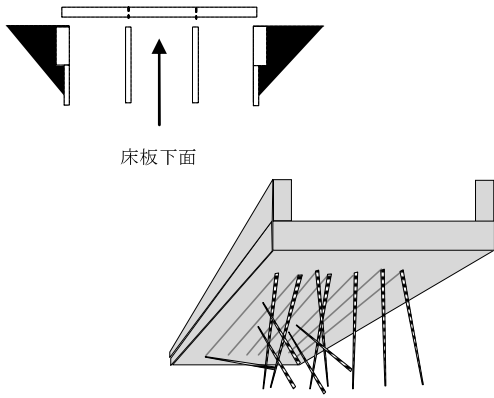
| 損傷区分 5 | 損傷区分 5 |
|---|---|
| 損傷区分 5 | 損傷区分 5 |

| 損傷区分 5 | 損傷区分 5 |
|---|---|
| <p data-bbox="269 1373 687 1406">広範囲にわたり鉄筋腐食しているもの</p> | <p data-bbox="920 1140 1000 1162">床板下面</p> |

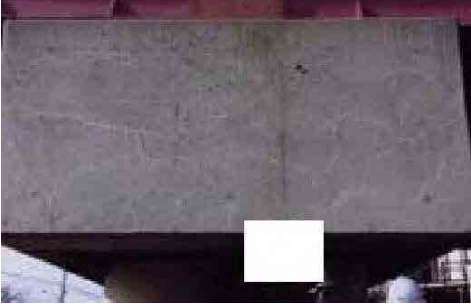
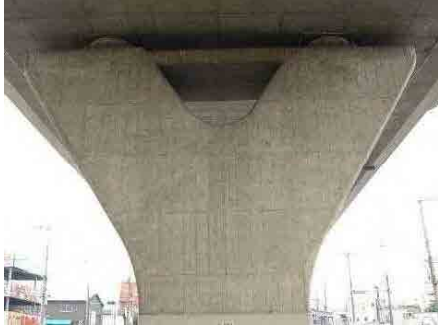
下部工のひびわれ・漏水・遊離石灰

| 損傷区分 2 | 損傷区分 2 |
|---|---|
| <p data-bbox="276 871 770 960">影響の小さいひびわれが発生(ひびわれはチョークでマーキングしてある)</p> | <p data-bbox="802 871 1315 960">影響の小さいひびわれが発生(ひびわれはチョークでマーキングしてある)</p> |

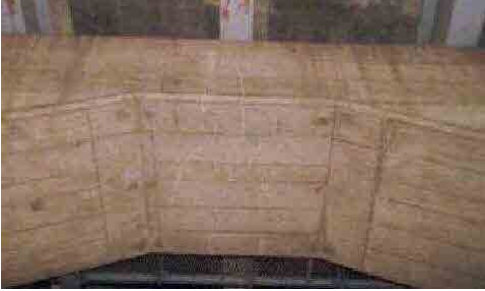
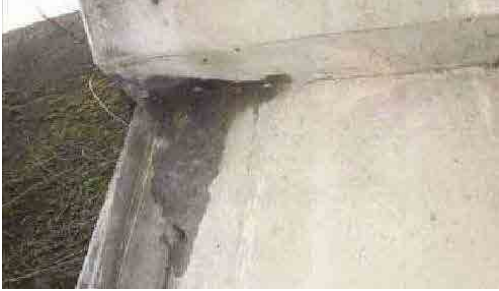
| 損傷区分 2 | 損傷区分 2 |
|---|---|
| <p data-bbox="276 1373 770 1462">影響の大きいひびわれが発生(ひびわれはチョークでマーキングしてある)</p> <p data-bbox="276 1485 533 1518">ひびわれパターン番号5</p> | <p data-bbox="802 1429 1262 1462">影響の小さいひびわれが漏水を伴っている</p> |
