タイ国  
地方における橋梁基本計画作成・  
橋梁維持管理能力プロジェクト

「点検調査・評価マニュアル」

平成 25 年 7 月  
(2013 年)

独立行政法人 国際協力機構  
(JICA)

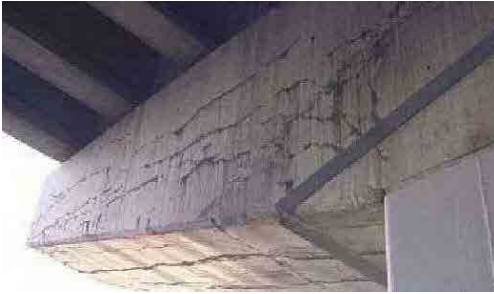
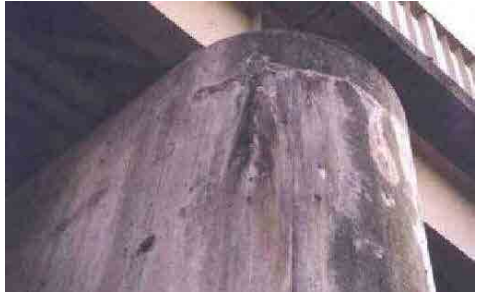
| 損傷区分 4 | 損傷区分 4 |

下部工のひびわれ・漏水・遊離石灰

| 損傷区分 4 | 損傷区分 4 |
|---|---|
| <p>影響の大きいひびわれが漏水・遊離石灰を伴っている状態</p> <p>ひびわれパターン番号3</p> | <p>影響の小さいひびわれが錆水を伴っている状態</p> |

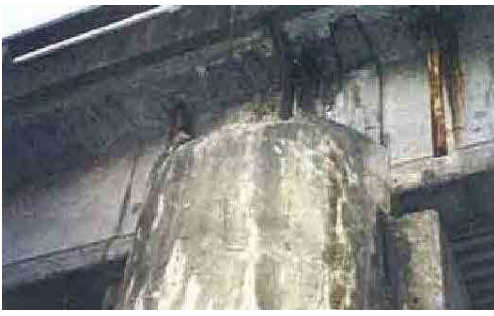
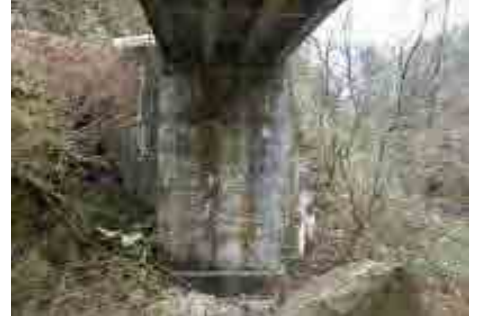
| 損傷区分 4 | 損傷区分 4 |
|---|---|
| 損傷区分 5 | 損傷区分 5 |

| 損傷区分 4 | 損傷区分 4 |
|---|---|
| <p>影響の大きいひびわれが、著しい遊離石灰を伴っている状態</p> <p>ひびわれパターン番号 6</p> | <p>影響の大きいひびわれが、著しい遊離石灰を伴っている状態</p> <p>ひびわれパターン番号 6</p> |

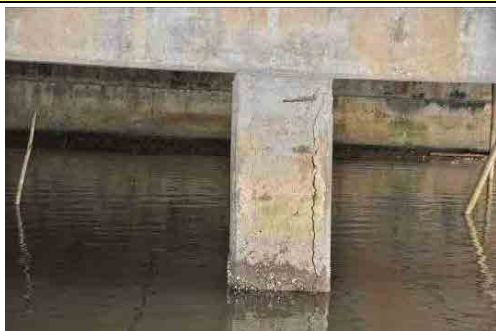
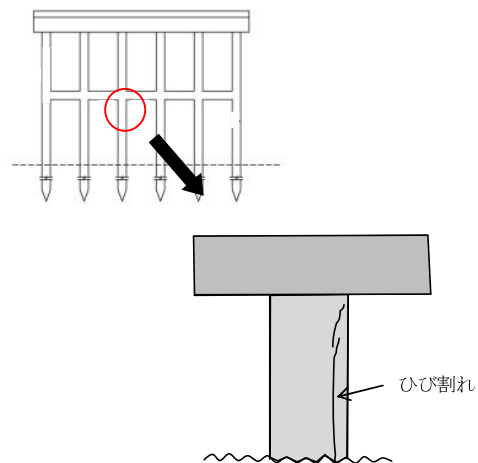
損傷区分 3

橋脚のひび割れ

影響の大きいひびわれが発生(パイルベント橋  
脚軸方向のひびわれ)

ひびわれパターン番号 3

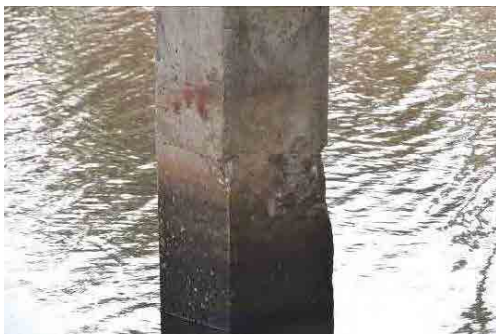
損傷区分 3

影響の大きいひびわれが発生(パイルベント橋  
脚の柱全周にわたるひびわれ)

ひびわれパターン番号 6

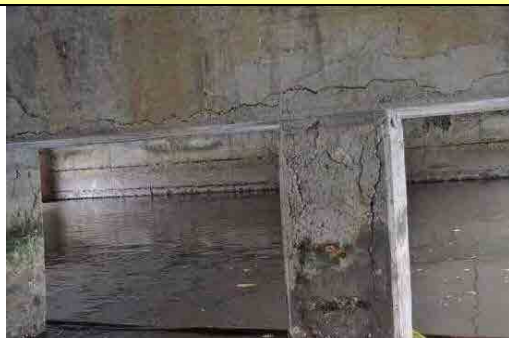
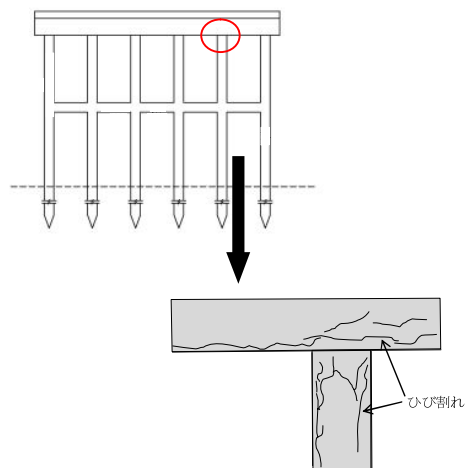
損傷区分 3

橋脚のひび割れ

影響の大きいひびわれが発生(パイルベント橋  
脚軸方向のひびわれ)

ひびわれパターン番号 3

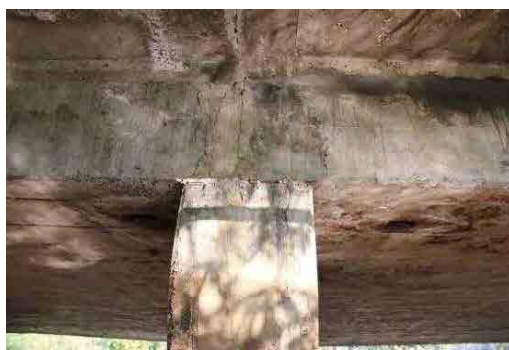
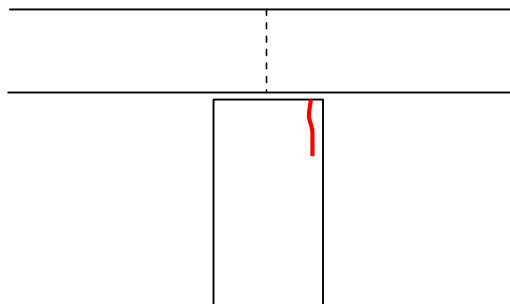
損傷区分 3

影響の大きいひびわれが発生(支承下面付  
近のひびわれ)

ひびわれパターン番号 4

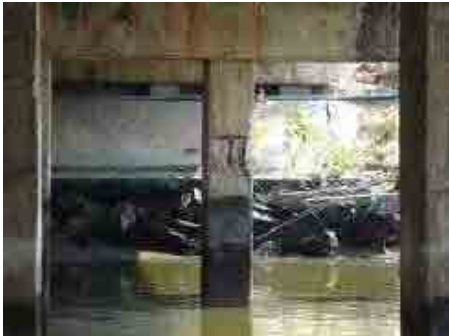
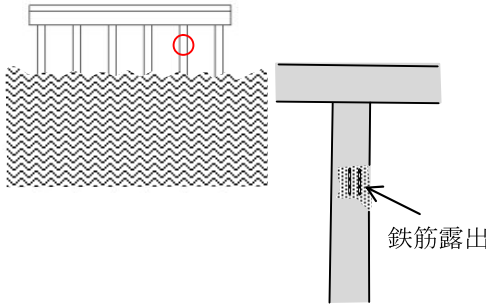
| 損傷区分 3 | 損傷区分 3 |

鉄筋露出

| 損傷区分 3 | 損傷区分 3 |
|---|---|
| <p>部分的に鉄筋露出、鉄筋腐食している。</p> | <p>鉄筋露出</p> |

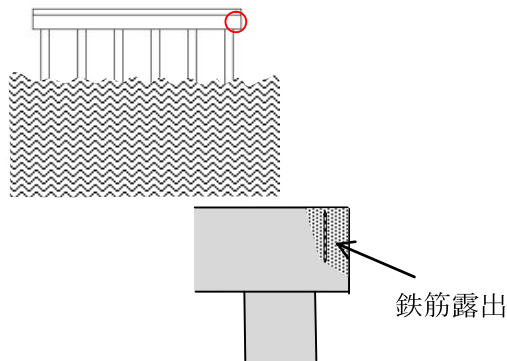
| 損傷区分 3 | 損傷区分 3 |
|---|---|
| 損傷区分 3 | 損傷区分 3 |

| 損傷区分 3 | 損傷区分 3 |
|---|---|
| <p>部分的に鉄筋露出、鉄筋腐食している。</p> | <p>鉄筋露出</p> |

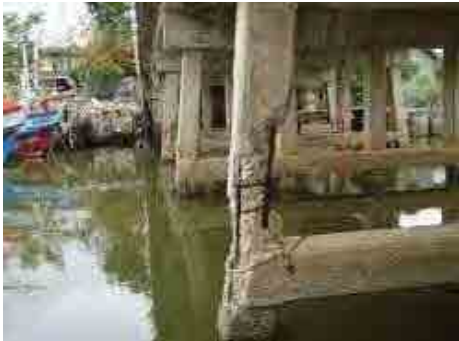
| 損傷区分 3 | 損傷区分 3 |
|---|---|
| 損傷区分 5 | 損傷区分 5 |

| 損傷区分 3 | 損傷区分 3 |
|---|---|
| <p>柱回りの鉄筋が露出している。</p> | <p>鉄筋露出</p> |

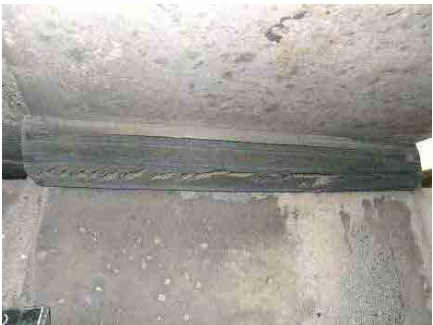
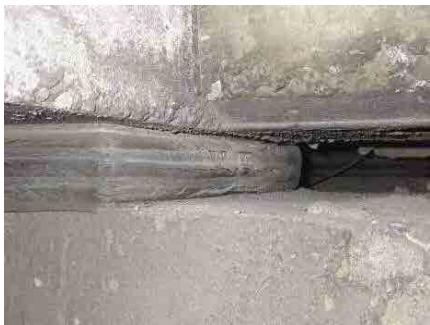
| 損傷区分 3 | 損傷区分 3 |
|---|---|
| <p data-bbox="272 1319 759 1408">ゴムが劣化しているが著しい機能障害とは言えない</p> | <p data-bbox="802 1319 1318 1408">ゴムが劣化しているが著しい機能障害とは言えない</p> |

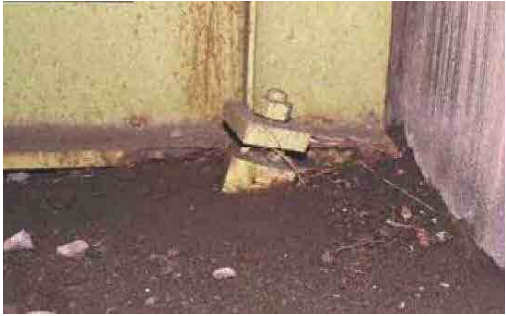
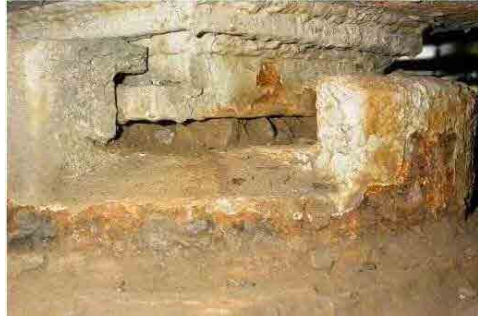
| 損傷区分 5 | 損傷区分 5 |

支承の機能障害

| 損傷区分 5 | 損傷区分 5 |
|---|---|
| <p data-bbox="268 813 778 902">土砂が堆積し移動機能が著しく阻害されている</p> | <p data-bbox="802 840 1233 873">腐食により機能が著しく阻害されている</p> |

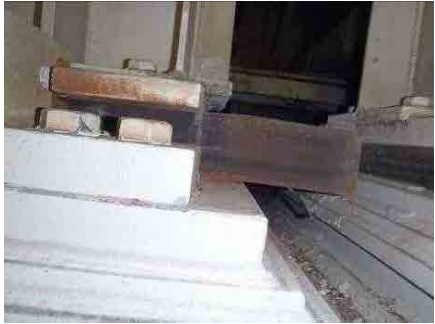
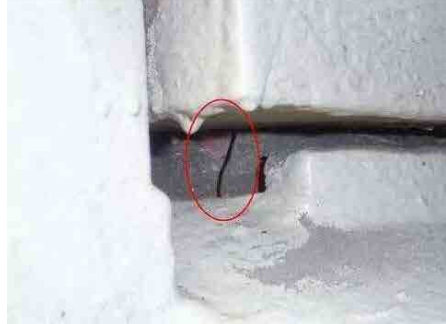
| 損傷区分 5 | 損傷区分 5 |
|---|---|
| 損傷区分 5 | 損傷区分 5 |

| 損傷区分 5 | 損傷区分 5 |
|---|---|
| <p data-bbox="268 1317 742 1350">支承が逸脱し機能が著しく阻害されている</p> | <p data-bbox="802 1317 1137 1350">ベアリングプレートが割れている</p> |
