ペルー国  
溪谷村落洪水対策事業準備調査

ファイナルレポート  
I -6 サポートイングレポート  
Annex-8 施設計画／設計

ペルー国  
溪谷村落洪水対策事業準備調査  
ファイナルレポート  
I-6 サポートイングレポート  
Annex-8 施設計画／設計

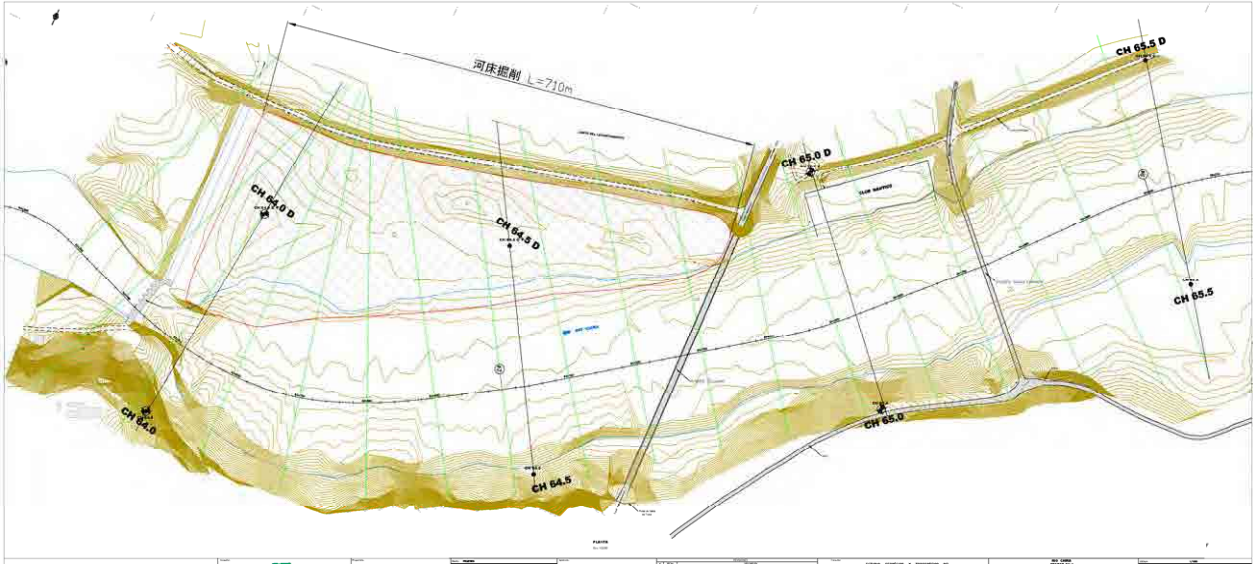
図 2.1.7 Chira-4 施設平面図

地点名	対策位置	選定根拠
Chira-4	64.0km~68.0km (全体)	<p>当該箇所には大規模な取水堰(スヤナ堰)が設置されている箇所である。現在のスヤナ堰は、右岸側の固定堰(洪水吐)上流部に土砂等が堆積して樹林化が進んでおり、その影響を受けて対岸である左岸側は侵食されている。このまま放置すると右岸側の樹林化が益々進み、左岸側の可動堰の機能が損なわれることが懸念される。</p> <p>よって、当該堰の重要性及び左岸側可動堰の安全性確保の観点から、右岸側固定堰上流側の樹木及び土砂を取り除くことが洪水時の流況を安定させると共に構造物の維持管理にとっても重要である。</p> <p>&lt;対策位置の特徴&gt;</p> <ul style="list-style-type: none"> <li>●取水堰上流の右岸側に土砂が堆積し樹木が繁茂している箇所</li> <li>●洪水流が左岸側の可動堰部に集中し左岸側の侵食が進んでいる箇所</li> </ul> <p>&lt;保全対象&gt;</p> <ul style="list-style-type: none"> <li>○取水堰(スヤナ堰)</li> </ul> <p>&lt;保全方法(どのように・どの程度)&gt;</p> <ul style="list-style-type: none"> <li>▼スヤナ堰は、当該河川の中でも最も重要な河川施設であり、施設機能が損なわれた場合の地域に与える影響は甚大であるため、エルニーニョが発生しても被災しない施設とする。</li> <li>▼スヤナ堰上流の流下能力を確保するために、堰上流右岸側に繁茂している樹木及び堆積土砂を掘削する。</li> </ul>

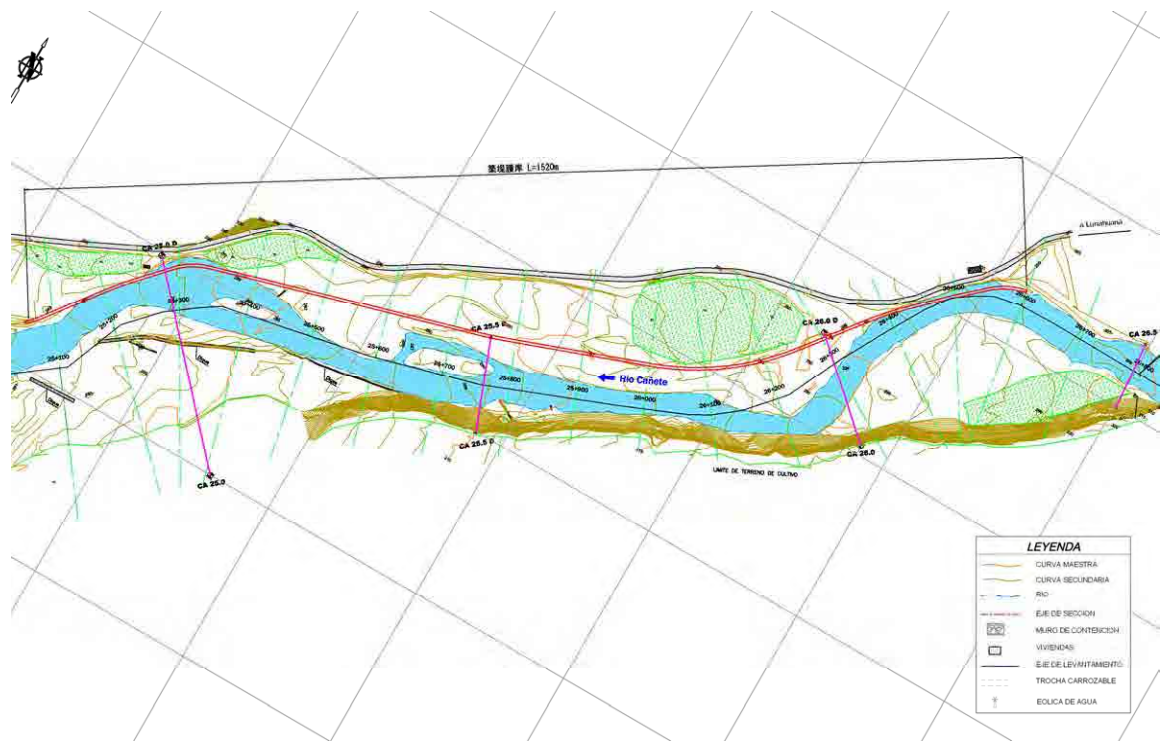
図 2.2.9 Canete-5 施設平面図

地点名	対策位置	選定根拠
Canete-5	24.75km~26.5km (右岸側)	<p>当該箇所は洪水により河岸侵食が進行しており、地方主要道路付近にまでその影響が及んでいる。このまま放置すれば、道路等が崩壊し、地域経済（特に上流の観光産業）への影響が懸念されるため、早急に侵食対策を実施すべき箇所である。</p> <p><b>&lt;対策位置の特徴&gt;</b></p> <ul style="list-style-type: none"> <li>● 河岸侵食により地方主要道路が崩壊する可能性が高い箇所</li> <li>● 河岸の侵食防止と地方主要道の機能保全を同時に実施すべき箇所</li> </ul> <p><b>&lt;保全対象&gt;</b></p> <p>○ 対策位置の右岸側に位置する地方主要道路</p> <p><b>&lt;保全方法（どのように・どの程度）&gt;</b></p> <ul style="list-style-type: none"> <li>▼ 地方主要道路が崩壊することによる地方経済に与える影響が多いため、エルニーニョ等（1/50年確率規模程度）が発生しても安全を確保する。</li> <li>▼ 保全方法としては、道路部のみを整備することも考えられるが右岸側の農地が低く、大規模な洪水時には農地が侵食され道路に影響を与えることが懸念されることから洪水流をスムーズに流す整備が重要である。</li> </ul>

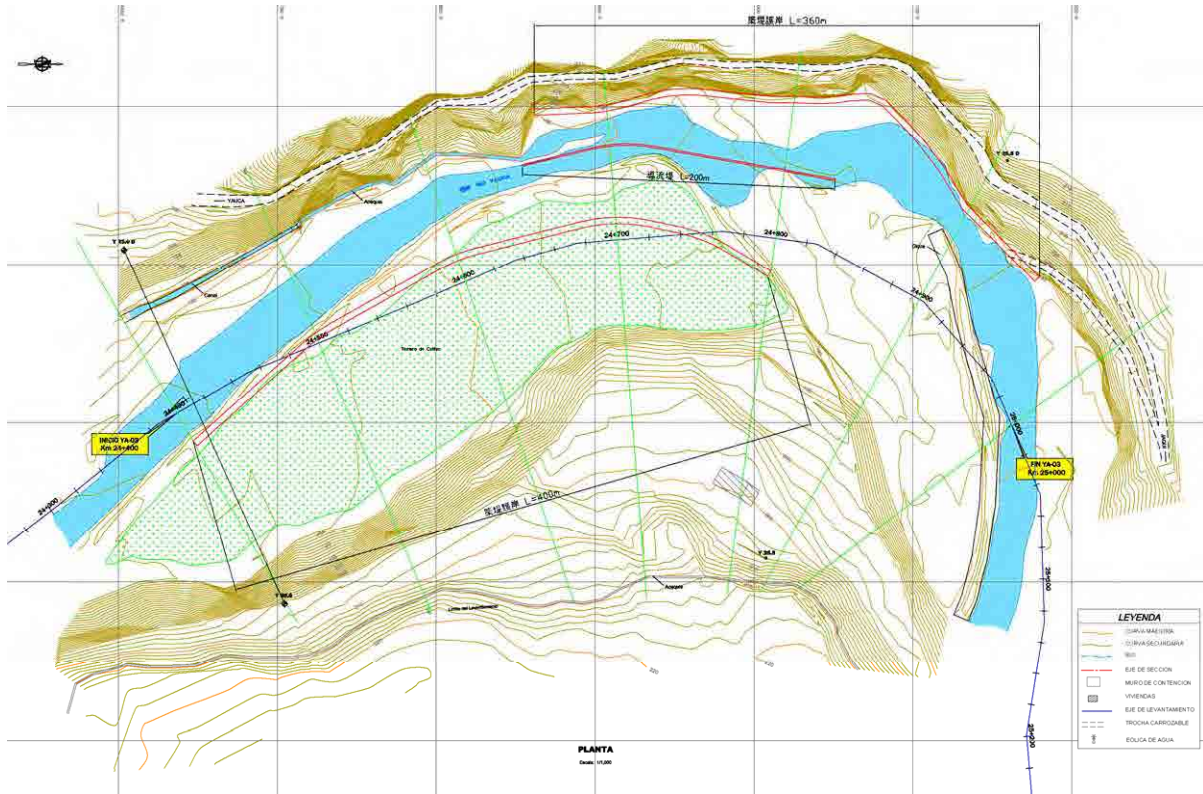
図 2.5.5 Yauca-4, Yauca-5 施設平面図

地点名	対策位置	選定根拠
Yauca-4	25.0km~25.7km (全体)	<p>当該箇所は右岸側には取水堰が設置されているが、左岸側の私有地が大きく川側に張り出しており、取水堰に洪水流が直接流入する等が発生しているため、土砂堆積や施設の損傷によって取水が困難な状況となっている。よって、当該地全体の流況に配慮した河道断面とする必要がある。</p> <p>&lt;対策位置の特徴&gt;</p> <ul style="list-style-type: none"> <li>●取水堰の機能確保が重要な箇所</li> <li>●左岸側の河川区域を明確とし、河道断面の確保が重要な箇所</li> </ul> <p>&lt;保全対象&gt;</p> <ul style="list-style-type: none"> <li>○取水堰</li> </ul> <p>&lt;保全方法 (どのように・どの程度) &gt;</p> <ul style="list-style-type: none"> <li>▼当該河川の中でも最も重要な取水施設であり、施設機能が損なわれた場合の地域に与える影響は甚大であるため、過去に被害をもたらした210m<sup>3</sup>/s (1/50年規模相当) においても被害が発生しないような施設整備が必要である。</li> <li>▼当該地の取水堰は、土砂が堆積し、取水が困難な状況にある。また、当該地左岸側の私有地が大きく川側に張り出しており、洪水時に右岸側の取水堰に洪水流が直接流入するため、当該地全体の流況に配慮した平面形状とする</li> </ul>

地点名	対策位置	選定根拠
Yauca-5	25.0km~25.7km (全体)	<p>当該箇所は湾曲部となっており、右岸側の流れが速く河岸侵食が進んでいる。当該地の右岸側上部に主要道路があり、このままの状態では放置すると河岸が侵食され、最終的には道路等の通行が困難な状況になる。したがって、道路を保護する意味においても護岸工等による侵食対策が必要である。</p> <p>&lt;対策位置の特徴&gt;</p> <ul style="list-style-type: none"> <li>●右岸側の侵食 (上部に主要道路) が進んでいる箇所</li> <li>●河岸の侵食防止と地方主要道の機能保全を同時に実施すべき箇所</li> </ul> <p>&lt;保全対象&gt;</p> <ul style="list-style-type: none"> <li>○対策位置右岸側に位置する地方主要道路</li> </ul> <p>&lt;保全方法 (どのように・どの程度) &gt;</p> <ul style="list-style-type: none"> <li>▼地方主要道路が崩壊することによる地方経済に与える影響が多いため、過去に被害をもたらした210m<sup>3</sup>/s (1/50年規模相当) においても被害が発生しないような施設を整備する。</li> <li>▼このままの状態では放置すると河岸が侵食され道路が崩壊することが懸念されるため、道路を保護する護岸工等により侵食対策を実施</li> </ul>

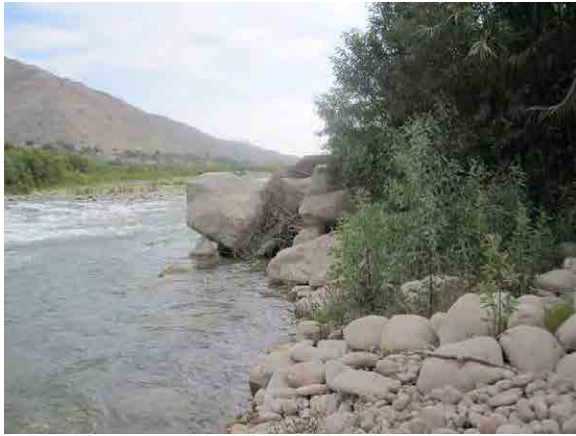
図 3-1 Canete 川の水制工

- ① のり面勾配は鉛直1に対して水平2の1：2勾配程度のものが大半である。河川や地域によって若干形状が異なる。
- ② 堤体材料は、近傍の河床材料を使用しており、砂礫～礫混じり砂質土で塑性は低い。材料強度として粘着力は期待できないものが大半である。
- ③ カニエテ川流域では大小の砂礫で構成される礫質土で構成されており、比較的良く締まっている。
- ④ チラ川のサヤナより下流では、シルト混じりの砂質土で構成され、川表側に比較的透水性の低い材料を配置し、河裏側に透水性の高い材料を配置するゾーン型の構造として雪渓している堤防。しかし、現実には透水性の低い材料の入手は困難で、施工管理で粒度等の管理による厳密な材料配置をしているわけではないとのことである。
- ⑤ 各河川で被災箇所を調べたが、洪水による破堤箇所と残存箇所の堤防に特別な堤体材料や地盤の差は認められなかった。破堤は、殆ど越流によるものである。
- ⑥ チラ川、カニエテ川などでは水制工が施工されているが、破壊されているものも多い。水制工は巨石で構成されているが内部は土砂で構成されているものもあり内部材料の吸出しにより破壊された可能性がある。
- ⑦ ピスコ川の河口部では巨石で構成された護岸があり、管理者の話では、この構造は破堤に対して強いとのことである。巨石材料については、概ね10km圏内に採石場がありそこから搬送

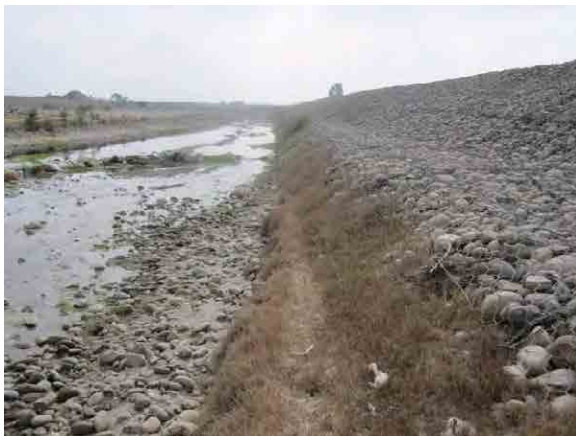
図 3-2 Chíncha 川の堤防 ふとん籠による護岸

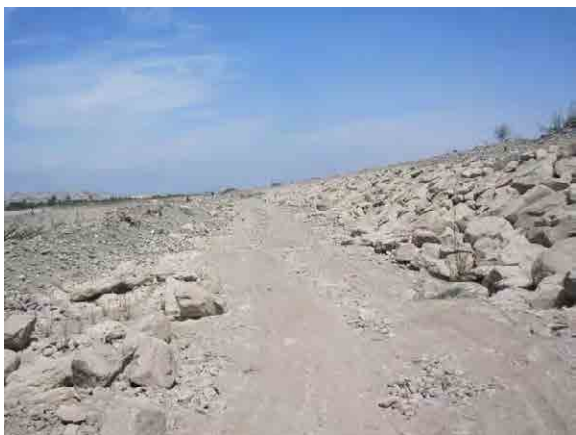
図 3.3 Pisco 川河口部の巨石護岸

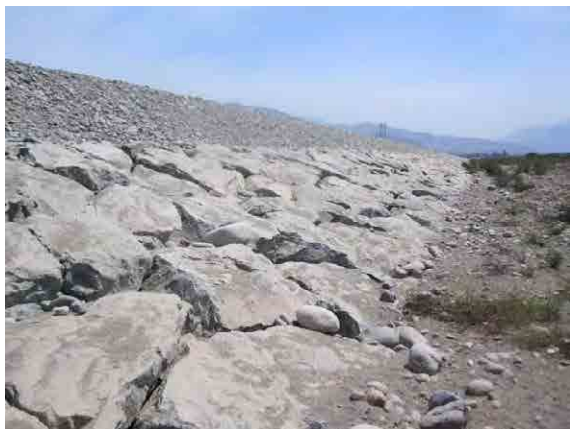
図 3.4 Pisco 川 上流部の堤防と巨石護岸

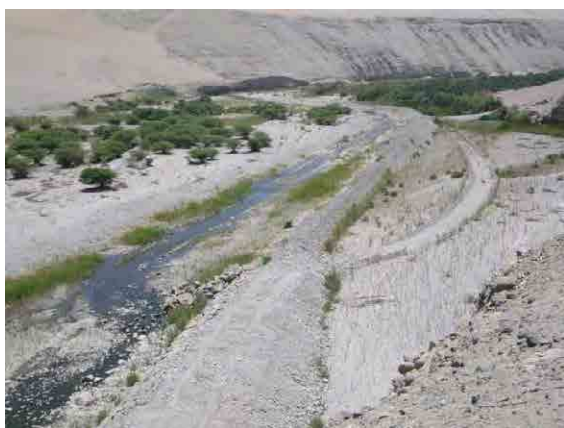
図 3.5 2.5 Yauca 川の堤防

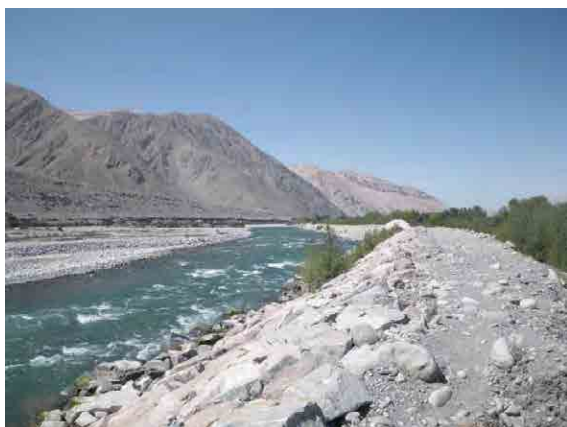
図 3.6 Majes Camana 川の堤防
