6-3 自然条件調査結果

6-3-1 測量調査

6-3-2 地質調査

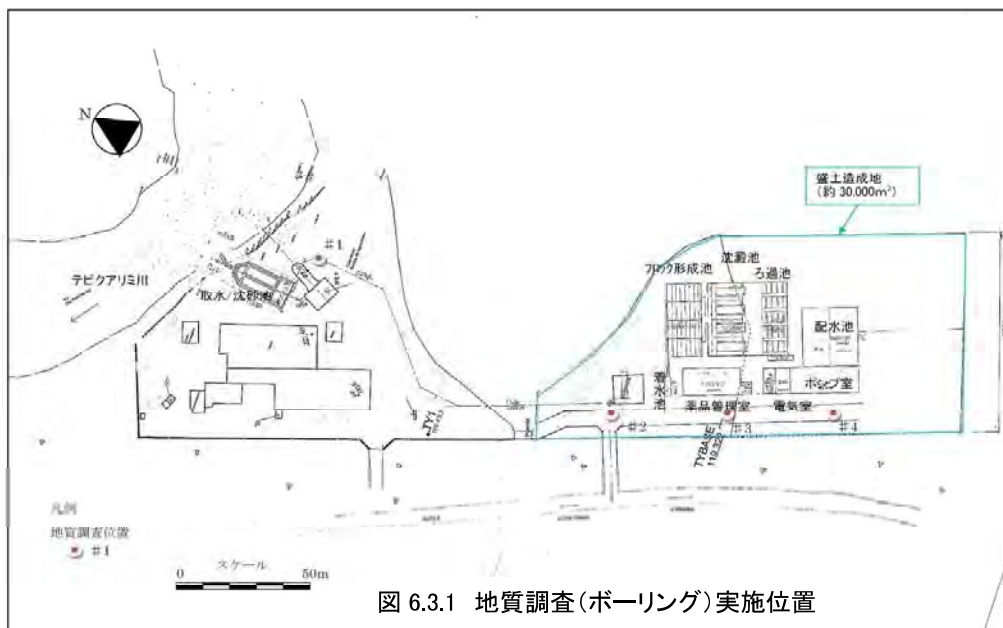
図 6.3.1 地質調査(ボーリング)実施位置

ボーリングの実施位置は図 6.3.1 に赤丸で示す通り、取水施設の予定地付近 1 ヶ所、浄水施設予定地(青線で囲んだ地区)で 3 カ所で行った。

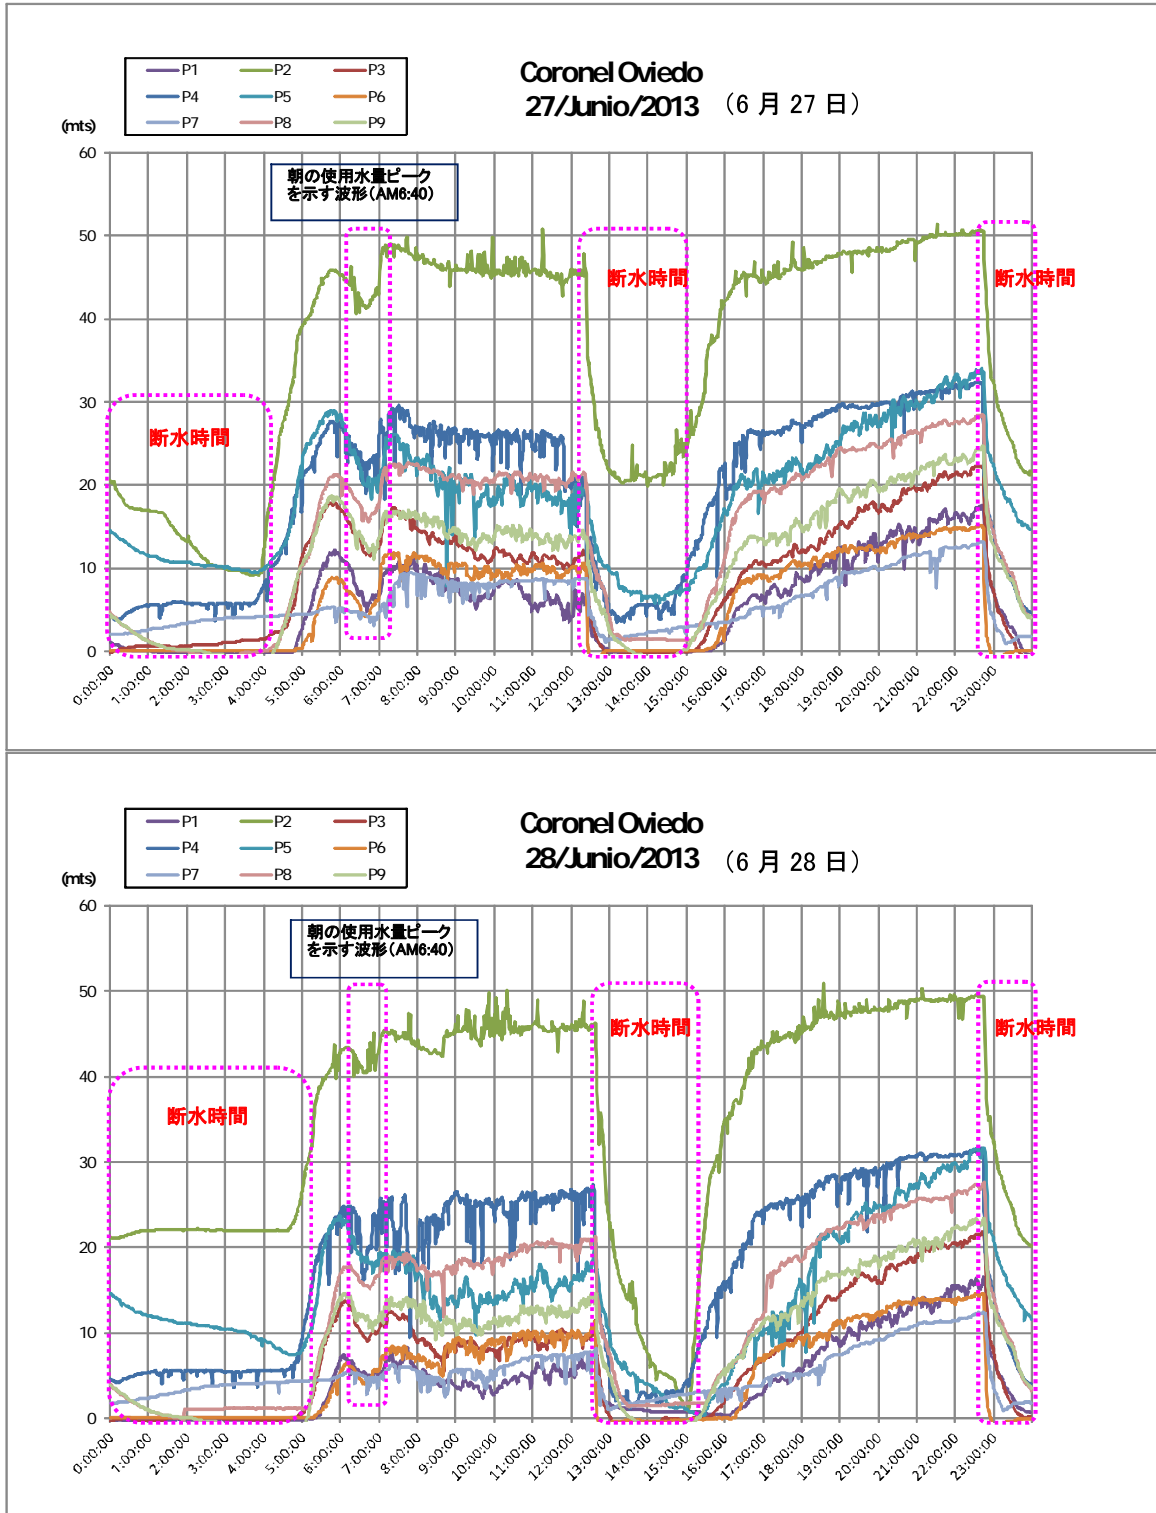
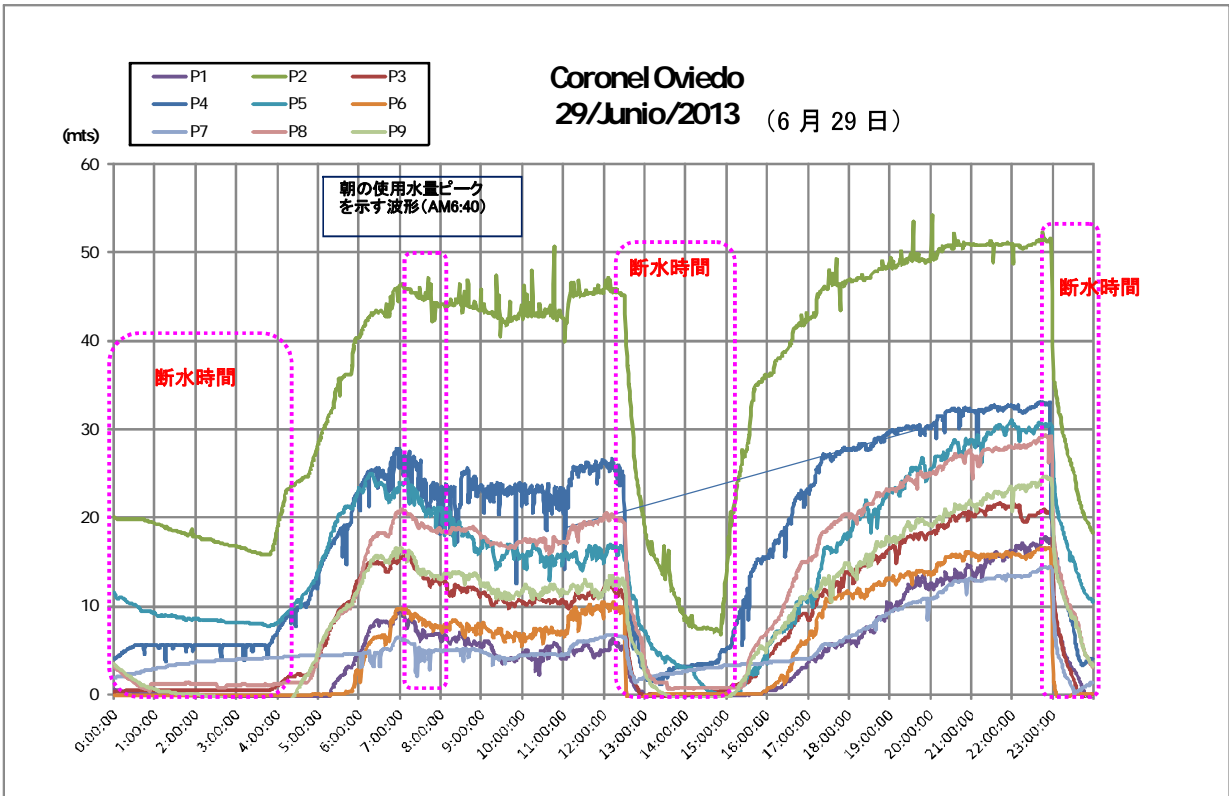
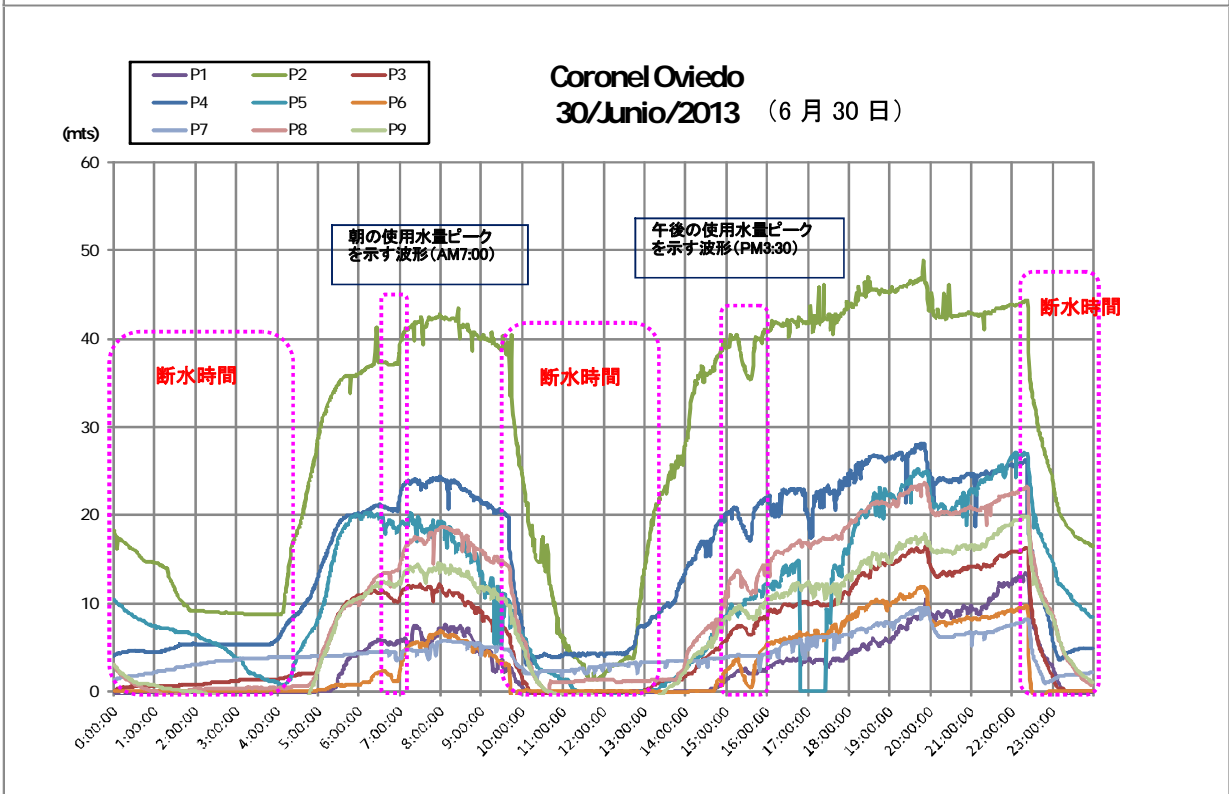
図 6.4.3 調査地点ごとの水圧測定データ

1分間隔で記録した水圧データを水圧変動グラフに示す。日によってばらつきがあるが、昼間3時間、夜間5時間の断水があり、水圧もその間は急激に低下していることが判る。最大水圧は夜間断水前付近で記録している。

なお、2013年6月30日はESSAP配水池側の制御に問題があったため断水時間が長かった。また、高架タンクの水位を低く運転したため、給水区域全域で給水圧が他の日に比べ低かったことが判る。

測定データから最大水圧は夜間の断水時間が始まる前に記録される傾向が見られた。表 6.4.2 に、ESSAP 配水センターの高架タンクの平均水位(L.W.L.+3.0m)と各測定地点の標高との差(①)を求め、各地点の最大水圧(②)と比較した結果を示す。また、図 6.4.3 には、これらと比較したグラフを示す。なお、高架タンク平均水位と各地点との標高差は、配水管網内で水使用がなく、漏水などの無効水も発生しないと仮定した場合の各地点における理論上の静水頭を表わしている。実際には、夜間でも少量の水使用があり、漏水の影響等により水圧は低減する。この水圧の低減の度合いは、配水管網の状態を把握するための目安となる。

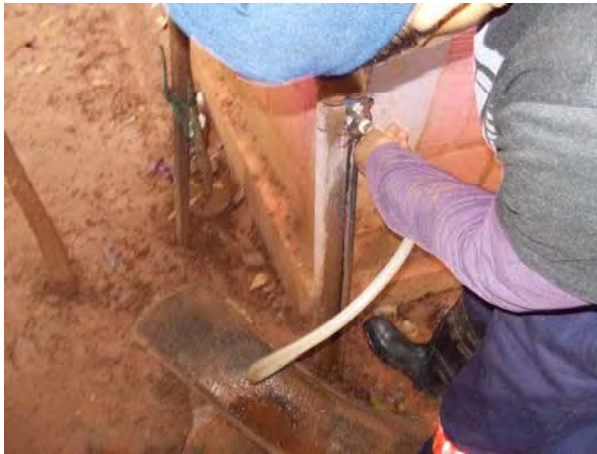
設置No.1
家庭用屋外水栓をはずして耐圧ホースを設置

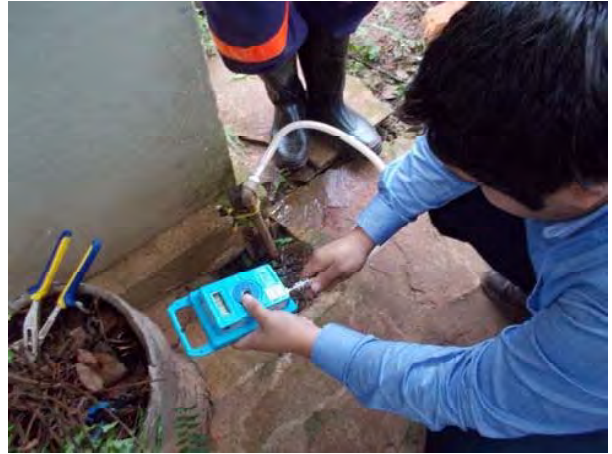
設置No.7
耐圧ホースと水圧データロガー本体を接続

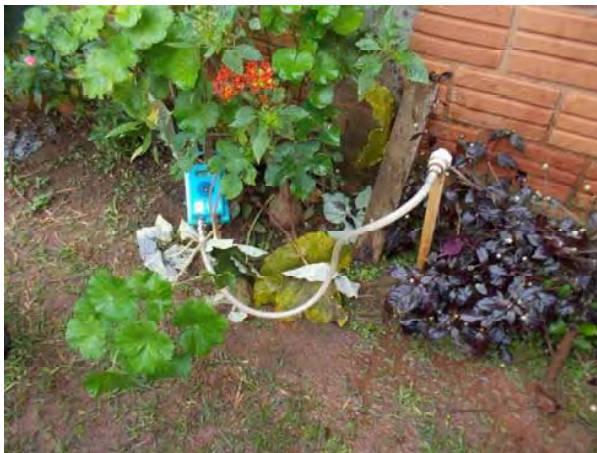
設置No.6
屋外での水圧データロガー設置状況

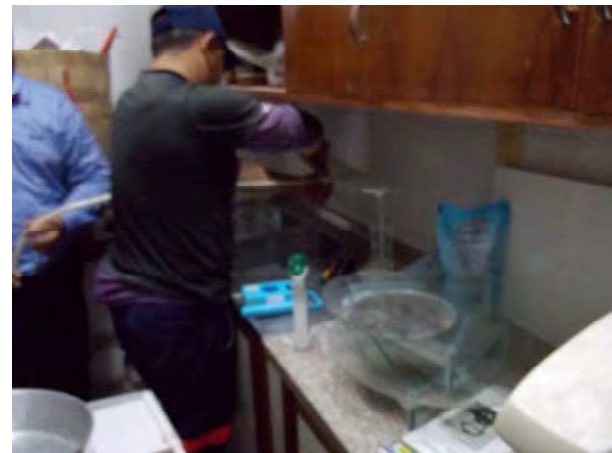
設置No.4
台所の蛇口をはずして耐圧ホースを設置

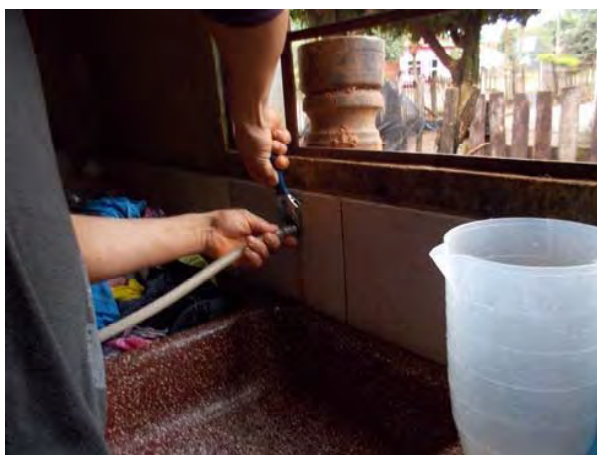
設置No.5
洗濯場の蛇口をはずして耐圧ホースを設置

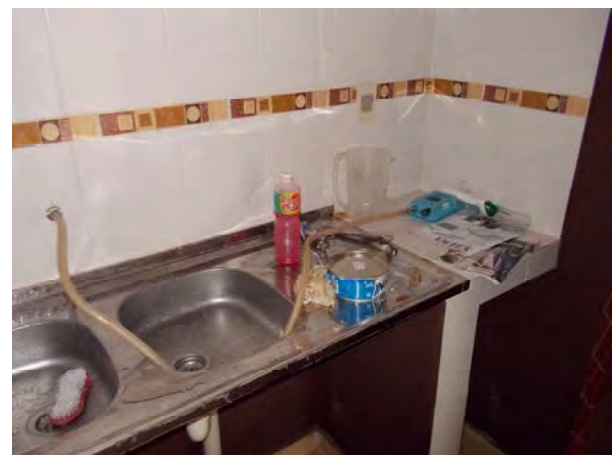
設置No.8
屋内での水圧データロガー設置状況

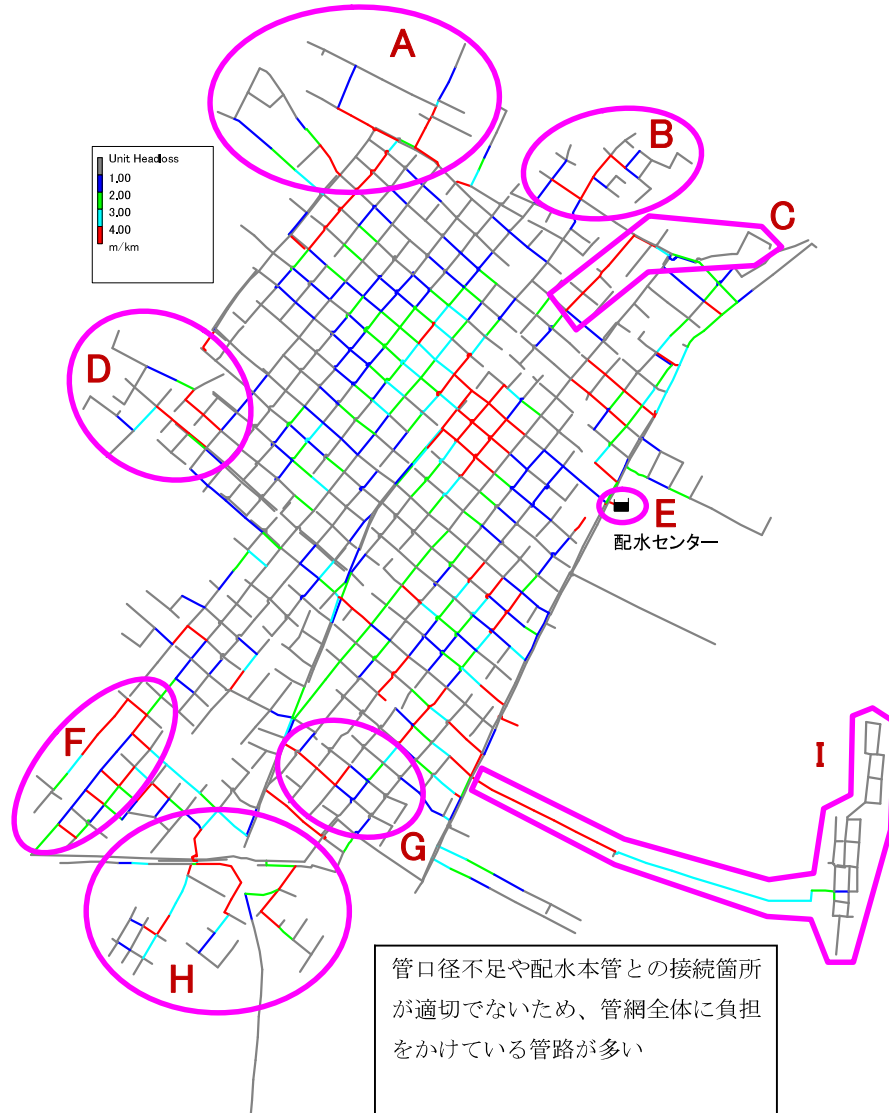
図 6.5.4 現況水理計算 損失水頭分布図

図 6.5.4 に示した赤色の管路は、損失水頭が大きい(4.0m/km 以上)管路である。このような管路が管網内に広く分布していると周囲の管網の水圧が低下する。○で囲った管路を改修することによって、水圧低減の緩和が期待できる。

図 6.5.6 とケース 2 の図 6.5.4 を比較すると、最大配水時の損失水頭は、 4.0m/km 以上を示す赤色の管路が給水区全域に広がり、各管路の負荷が大きいことが窺える。管網総体としては配水能力が不足し、管網末端部まで水圧を保持することが難しい。

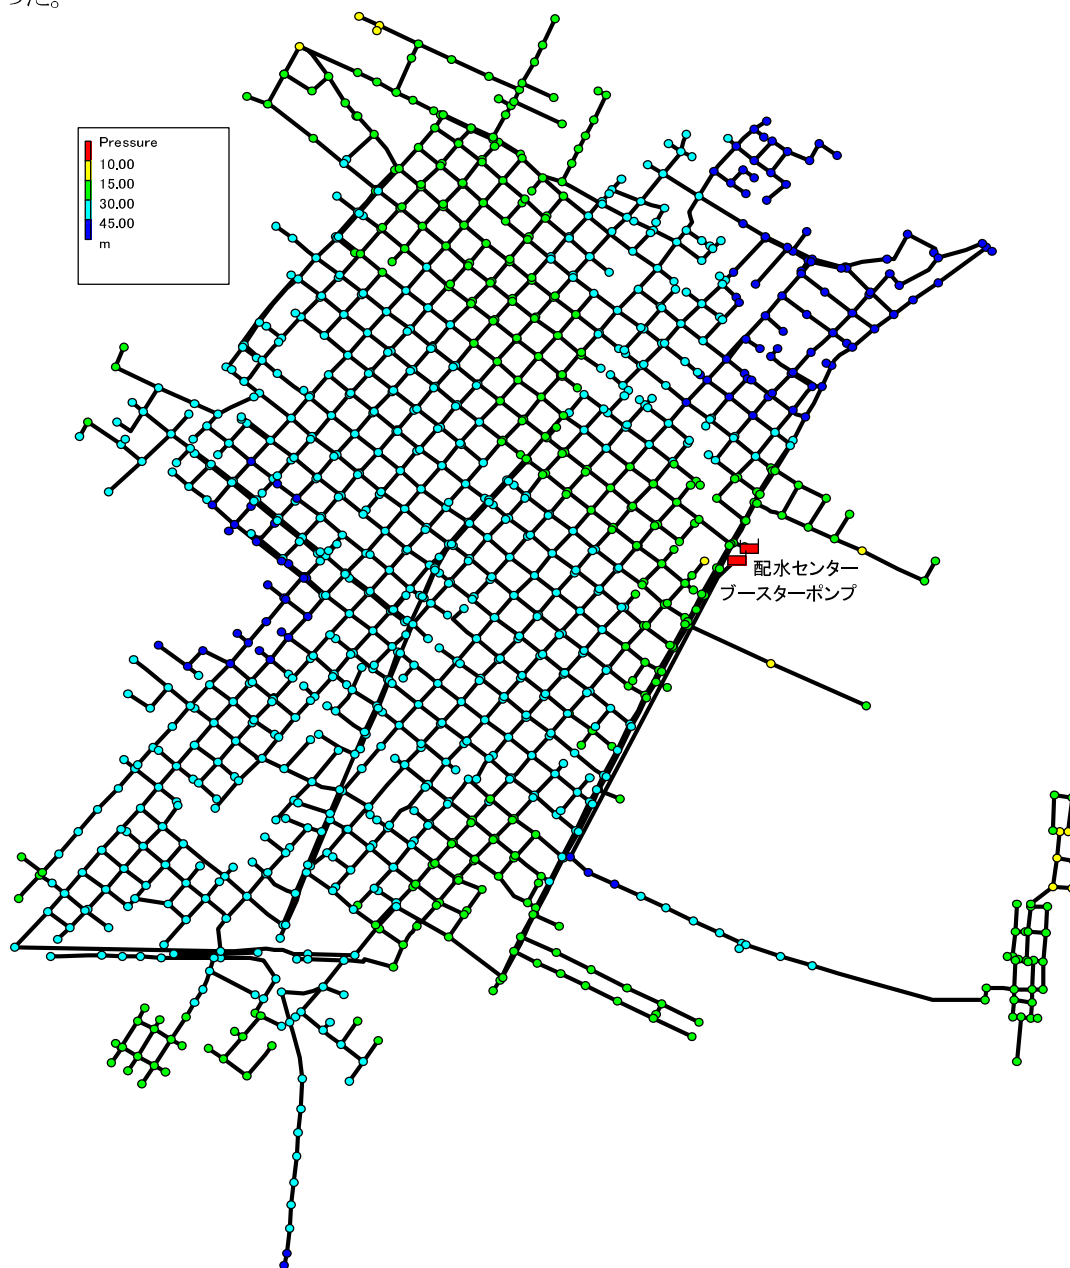
図 6.5.8 改善後の水圧分布図

シミュレーション結果の水圧分布を図6.5.8に示した。施設改善により、給水区域内で標高が高く、給水が難しいとされたA地区、I地区の末端部でも有効水頭10m以上を確保できるようになった。
