キューバ国
ハバナ市公共サービス局

キューバ国
ハバナ市廃棄物管理能力向上
プロジェクト
プロジェクト事業完了報告書

平成 26 年 9 月
(2014 年)

プロジェクト事業完了報告書

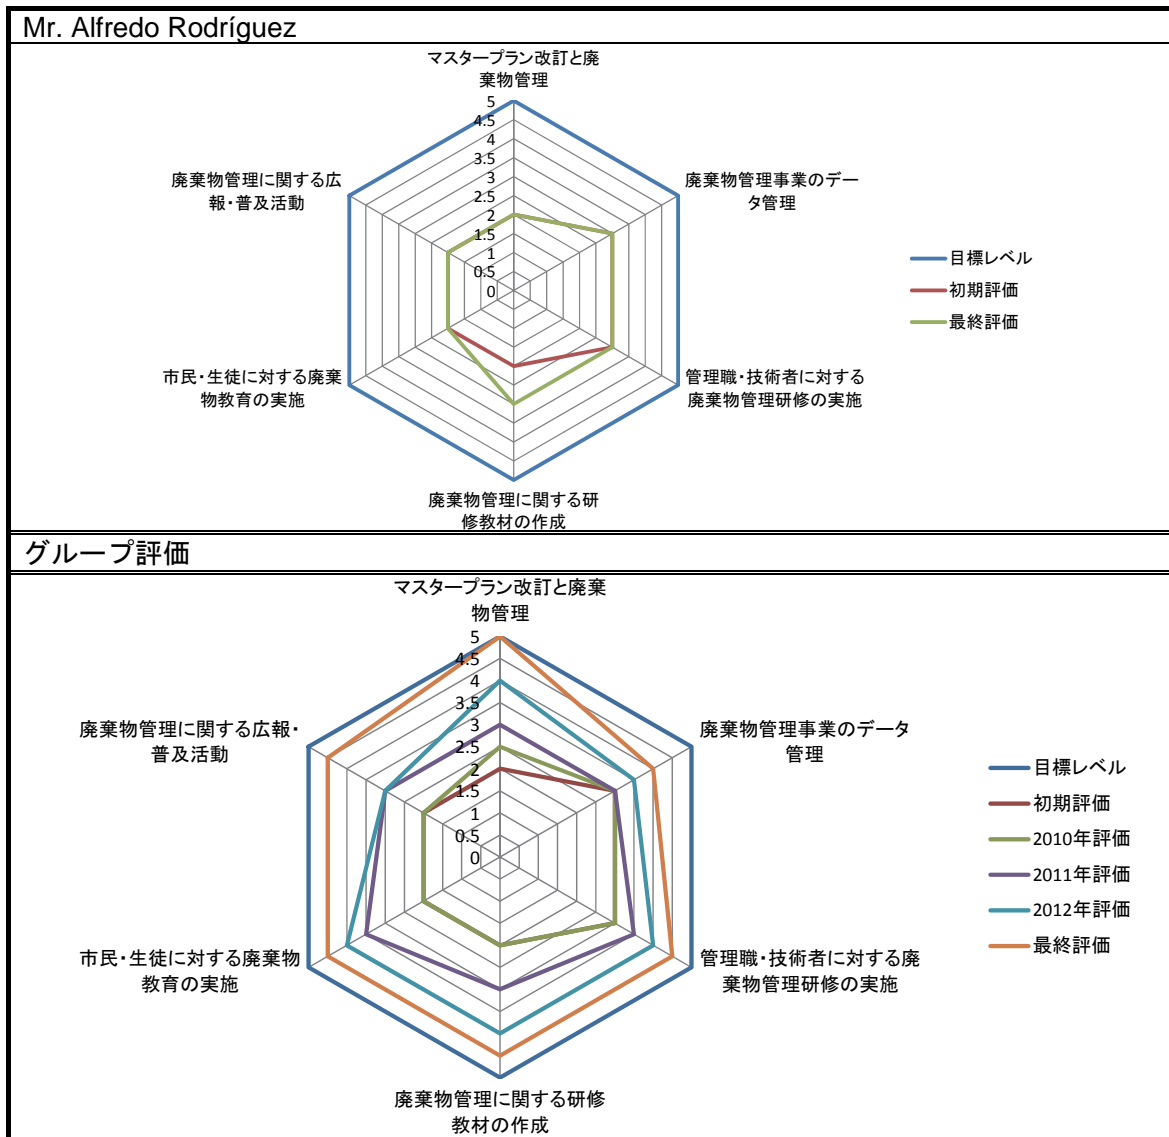
図 3-1：成果 1 に係る C/P のキャパシティ・ディベロップメント

採点評価基準：

- 5：日本人専門家なしで優れた業務遂行が可能
- 4：日本人専門家なしで満足のいく業務遂行が可能
- 3：目標レベルに達するには、日本人専門家の手助けが多少必要
- 2：目標レベルに達するには、日本人専門家の手助けが十分に必要
- 1：日本人専門家の手助けのみでは、満足の行く業務遂行が不可能

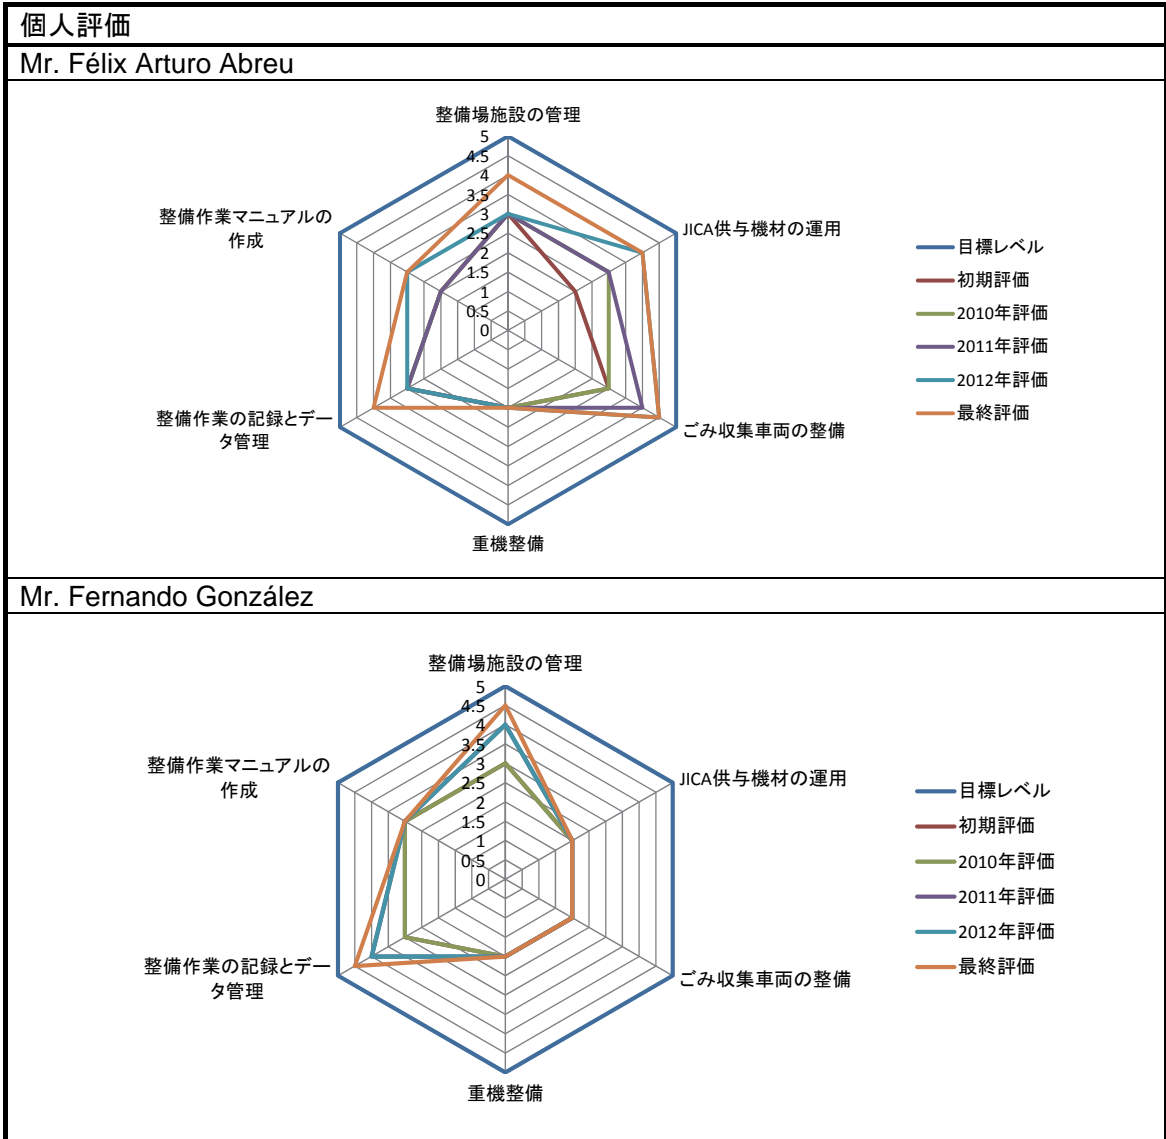
図 3-3 : 成果 3 に係る C/P のキャパシティ・ディベロップメント

採点評価基準：

- 5：日本人専門家なしで優れた業務遂行が可能
- 4：日本人専門家なしで満足いく業務遂行が可能
- 3：目標レベルに達するには、日本人専門家の手助けが多少必要
- 2：目標レベルに達するには、日本人専門家の手助けが十分に必要
- 1：日本人専門家の手助けのみでは、満足に行く業務遂行が不可能

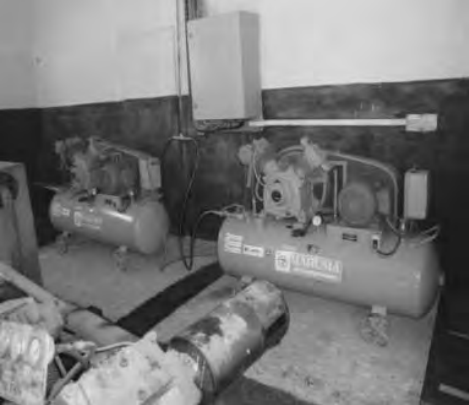
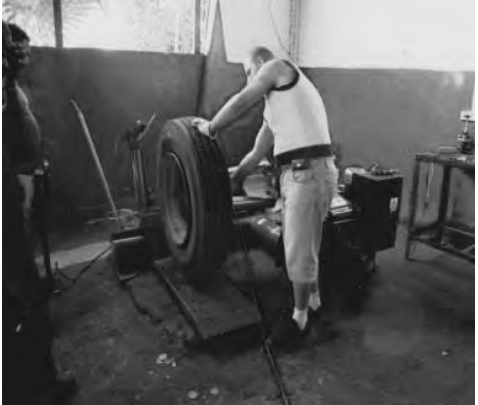
エアコンプレッサー	タイヤチェンジャー

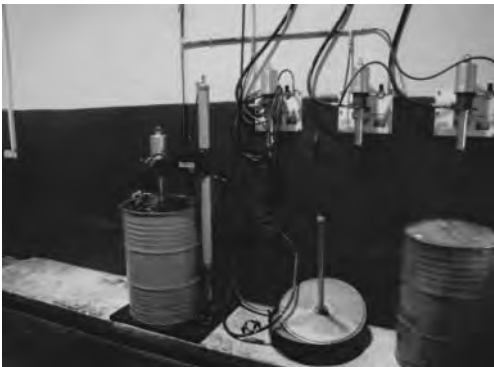
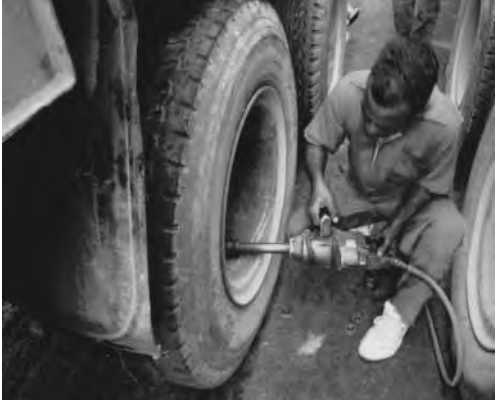
給油ポンプ	インパクトレンチ

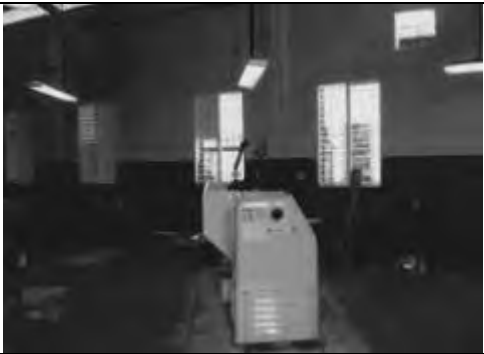
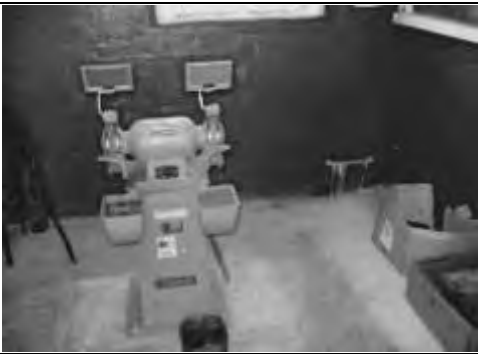
旋盤	グラインダー

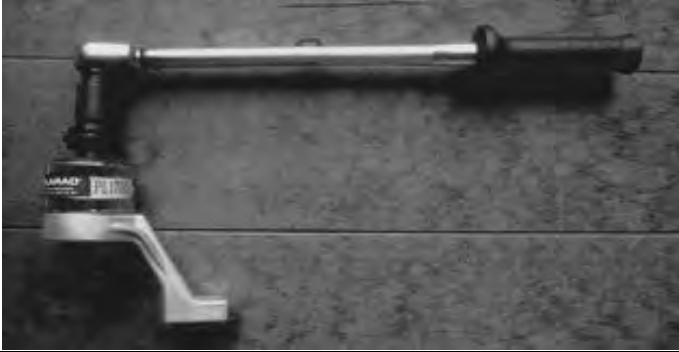
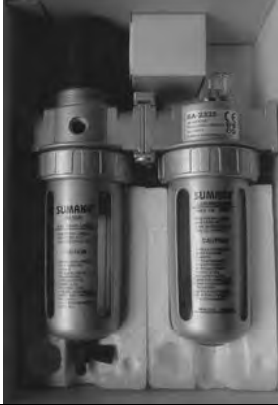
<p>パワーレンチ</p>	<p>エアレギュレータ</p>

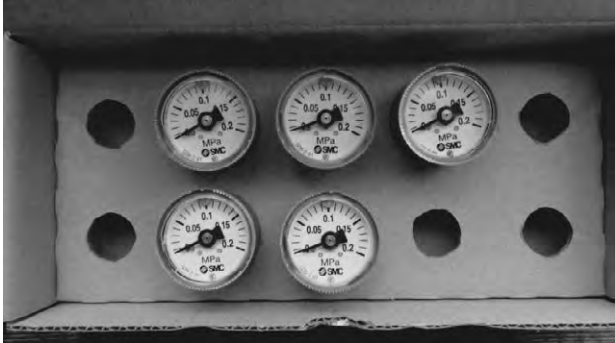
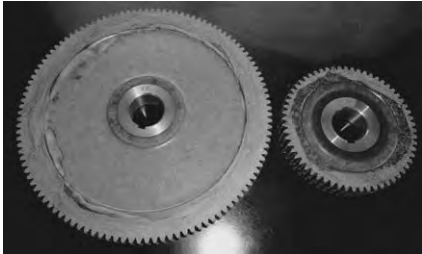
<p>圧力計</p>	<p>旋盤用ギア</p>

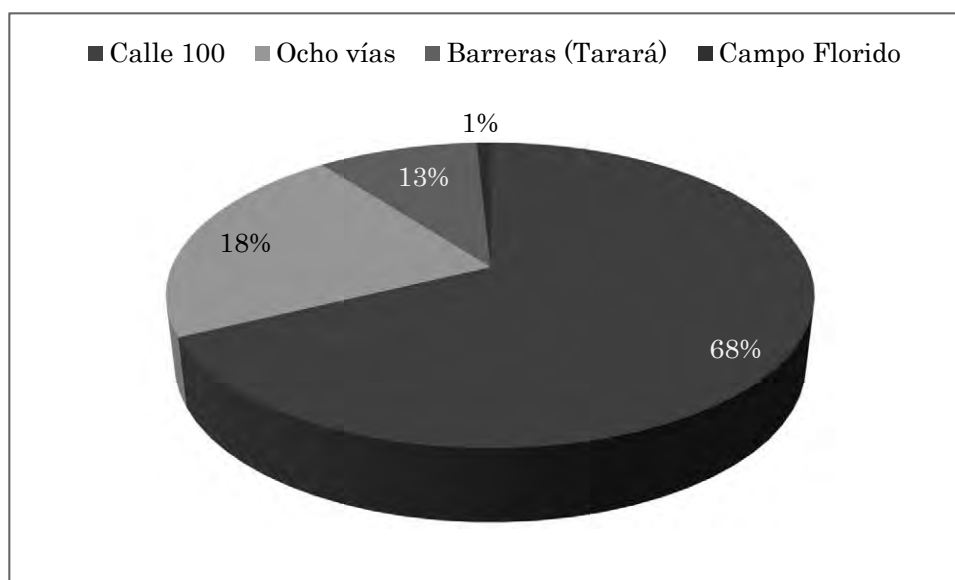
図 1-1: 処分場別処分量割合 (2012年)

最終処分場	平均処分量 (ton/day)	比率 (%)
Calle 100	1,583	67.77
オチョビアス	414	17.72
Barreras (タララ)	319	13.66
カンポフロリド	19.5	0.83
合計	2,335.5	99.98

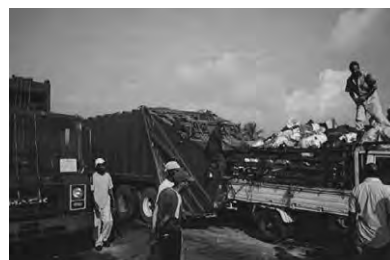
写真 1-1: 都市部のミニ中継基地

ドミニカ共和国サントドミンゴ市

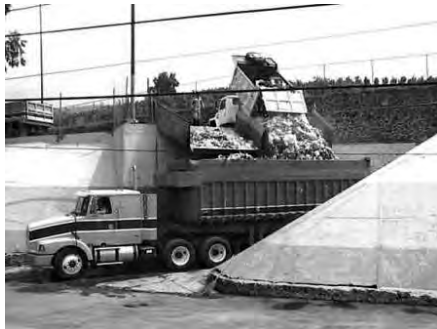
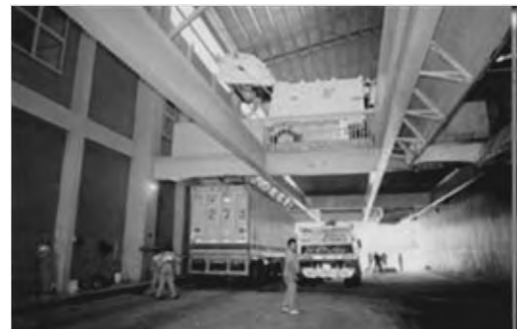
写真 1-2: 中継基地、メキシコの事例

メキシコにおける事例1

メキシコにおける事例2

- c) 発生源と新処分場との距離がさほどの長距離にはならないため、中継基地のシステムは簡易な形の重力利用の落とし込み型を基本とし、大型輸送車両の容量は写真にも示されている60-70 m³程度の非圧縮型とすべきで、圧縮型の大型輸送車両や圧縮装置付きの中継施設は妥当ではない。
- d) 写真にあるようなトレーラーが60-70 m³容量のコンテナを牽引する中継運搬を採用する中継基地の場合、小型の収集車両が次々とコンテナに収集廃棄物を投入できるような、或は数台の収集車が同時に投入できるような単純で簡易な積み替えシステムとすべきである。しかし、中継基地の設計は一日の総積替量や収集車両の排出時間や頻度に左右される。施設の設計はこれらの点を考慮しなければならない。

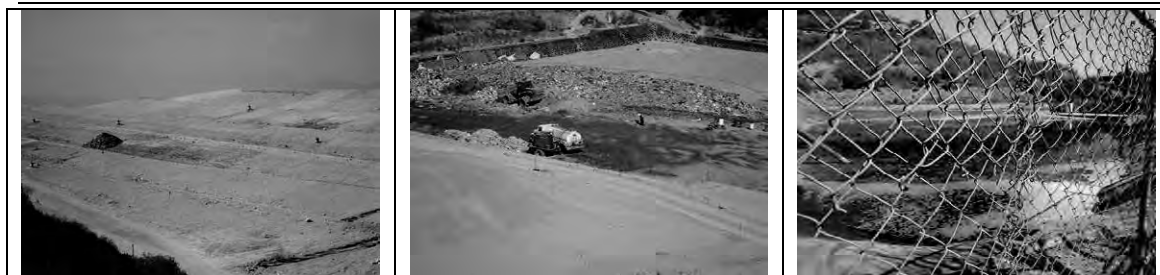
写真 1-2: トラネパントラ衛生埋立て処分場視察

午後10時まで4つのランプ付きの可動式照明塔を利用して作業を行う。抽出したバイオガスを利用して3メガワットまでの電力を発電する能力がある。

- 発生する浸出水の量は乾季で0.4L/秒、雨季で1.1L/秒である。
- 当処分場での経験はバイオガスは稼働から1年で発生しその時点からガスの燃焼が始まることを証明している。処分場の稼働のために10年毎に機械類の交換を始める。これらは改善しながらの継続過程にあり、浸出水のパイロット処理プラントが使用されたが後に生体化学的プロセスで結果を出さなかった。管理・現場作業に25人の職員が従事している。

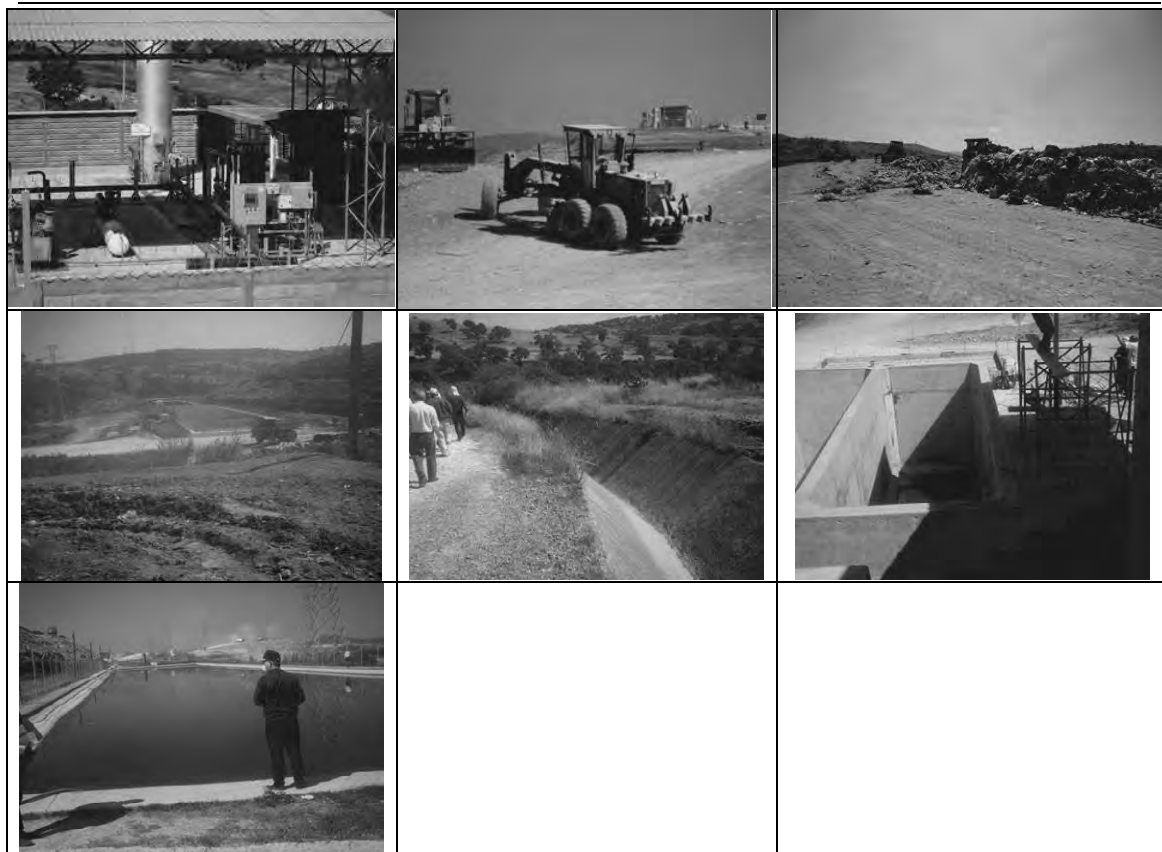
写真 1-5: プエブラ市処分場視察

- 当廃棄物処分場の広さは40ヘクタールですすでに18年間稼動しており、現在まで8.5百万トンの廃棄物が投入されていて閉鎖されたセルもある。現時点では使用開始のために新しいセルの整備作業がされている。一日あたりトラック200回の運搬で1,000~1,500トンの廃棄物が搬入される。月・火曜が搬入量をもっとも多くその他の曜日は量が減少する。プエブラは面積30k㎡、人口180万人の町である。
- 1995年に処分場の稼動が開始、稼動当初より遮水のためセルの底部に遮水シートが敷設され30cmの層の厚さの細粒状の砂が遮水シートの保護と浸出水の排出促進のため敷設されている。
- 都市廃棄物の排出量は個人の社会経済レベルによる。メキシコでは一人当たり一日平均800gを排出する。
- 当処分場のセルの高さは21~25mの間で、4mの高さの転圧された廃棄物層と覆土のための30cmの覆土材から形成される。
- 浸出水の集水は、主管は内径200mm、支管は内径150mm管の有孔衛生高密度ポリエチレンとRDE21の集水管によって行われる。浸出水はセル底部に設置されたピットから処理システムとして有効な酸化ラグーンシステムへ送水される。
- 三つのラグーンシステムはそれぞれ15,000、20,000、35,000 m³の許容貯水量で、浸出水はラグーンから処分場へ送水され再循環している。散水にはスプリンクラーが使用され一日12時間再循環が行われる。浸出水のpHは8以上である。ピットからラグーンに向けての送水には可動式ポンプが使用され、最大貯水量のラグーンから送水される。メキシコの法令により浸出水の河川への排水は禁止されており、処理済みの家庭廃棄物だけが受け入れられる。
- 2台のシープスフート型転圧機とキャタピラー社の4台のブルドーザーを保有し80人の作業員と60台のごみ収集車がありそれぞれのトラックには運転手1人と3人の助手がつく。

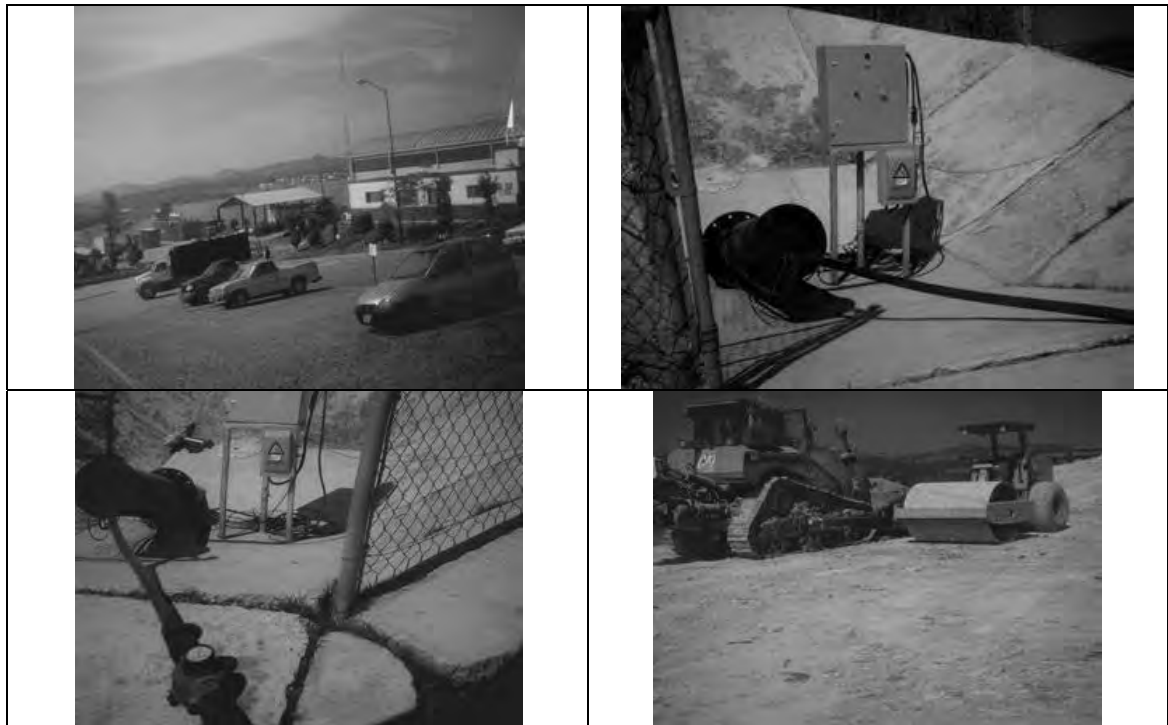
写真 1-6: プエブラ市処分場の施設

- 作業と現在建設中の新しいセルの建設過程で秩序と規律正しさが観察された。
- 評価のためのマイナス要因として浸出水の循環のためにスプリンクラーを採用していることがあげられる。これは大気浮遊粒子を発生させ環境に損害を与える可能性がある。

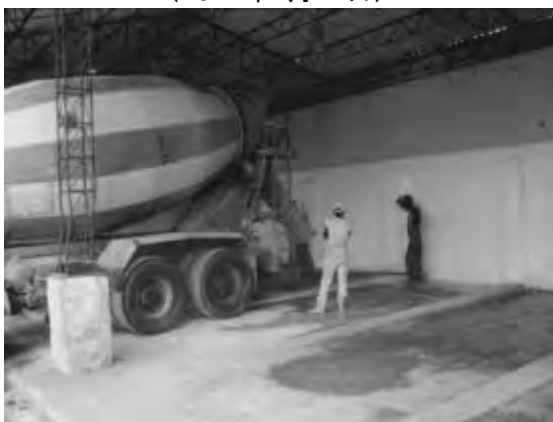
写真 1-5 : 床工事のための生コンの打設
(2012年2月13日)

中間評価の結果を得て（1.4.4参照）、旧車両整備場においてパイロットプロジェクトが2011年11月13日より開始された。建設に必要な資機材を調達しながら、パイロットプロジェクトと同時並行的に工事を実施した（写真 1-5から写真 1-12）。最終的に工事が終わったのは2012年5月である。

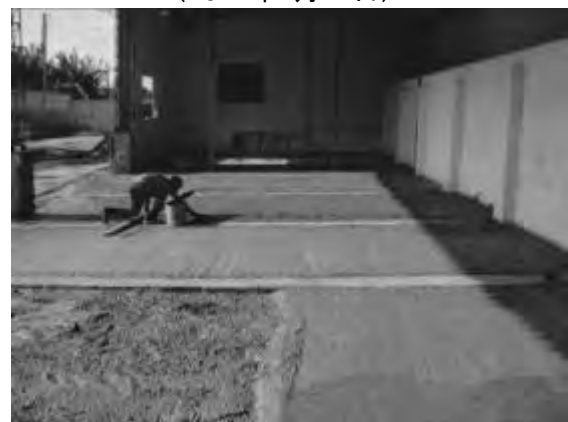
写真 1-6 : 床工事 (2012年2月13日)²

² 一旦中断し、4月下旬に再度生コンが打設された。

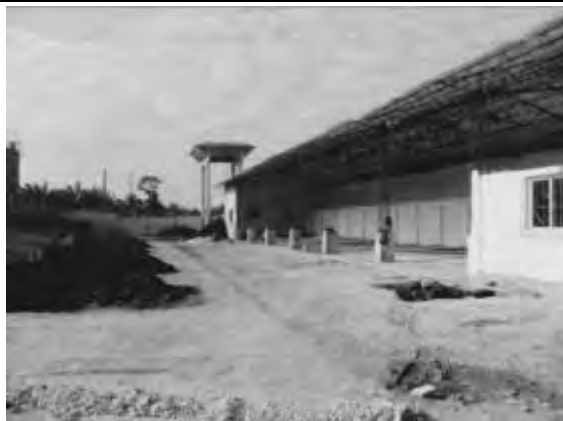
写真 1-7 : 工事のために屋外へ移動したコンポスト (2012年2月14日)

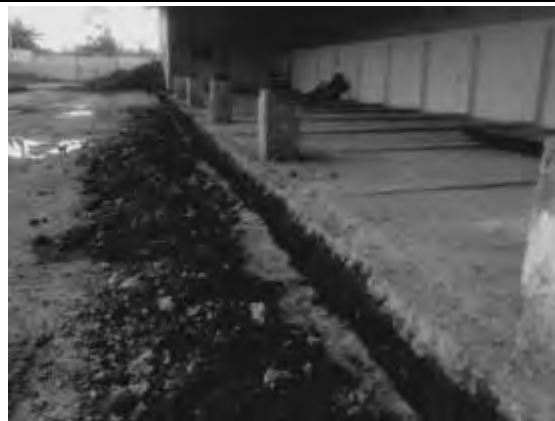
写真 1-8 : 排水溝工事 (2012年2月8日)

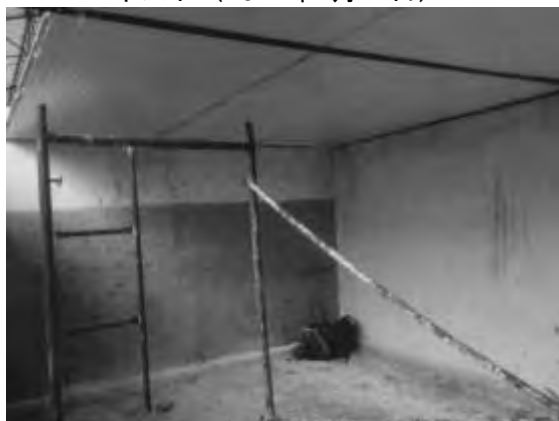
写真 1-9 : 事務室兼セミナー室設置工事 (2012年2月7日)

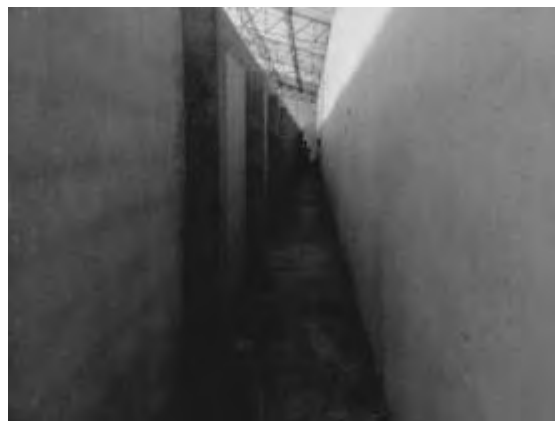
写真 1-10 : 倉庫との仕切壁 (左側) 設置 (2012年2月11日)

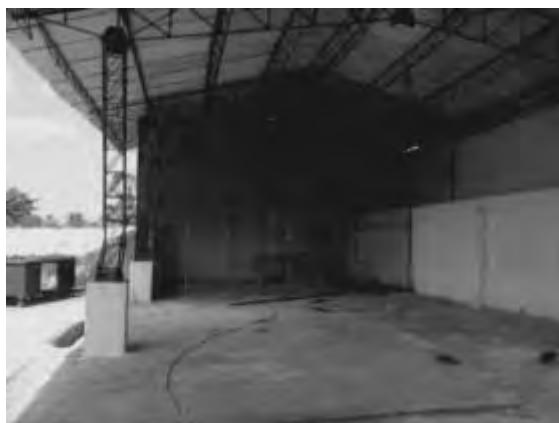
写真 1-11 : 粉砕器置き場仕切網設置工事 (2012年2月17日)

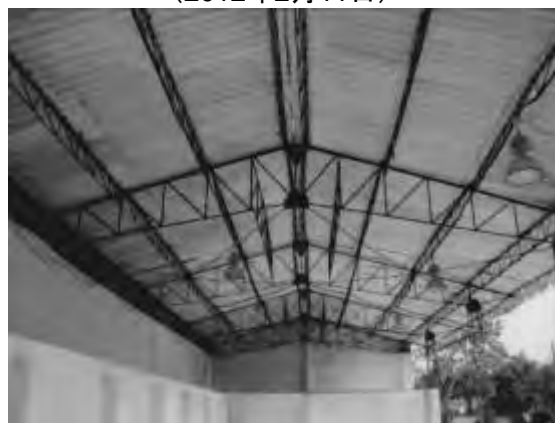
写真 1-12 : 屋根設置工事 (2012年2月14日)

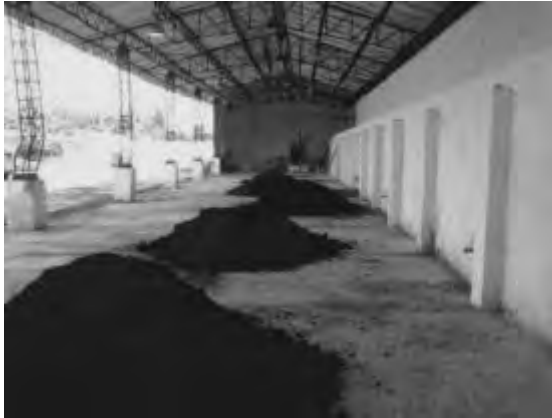
写真 1-13 : 工事完了後のコンポストヤード

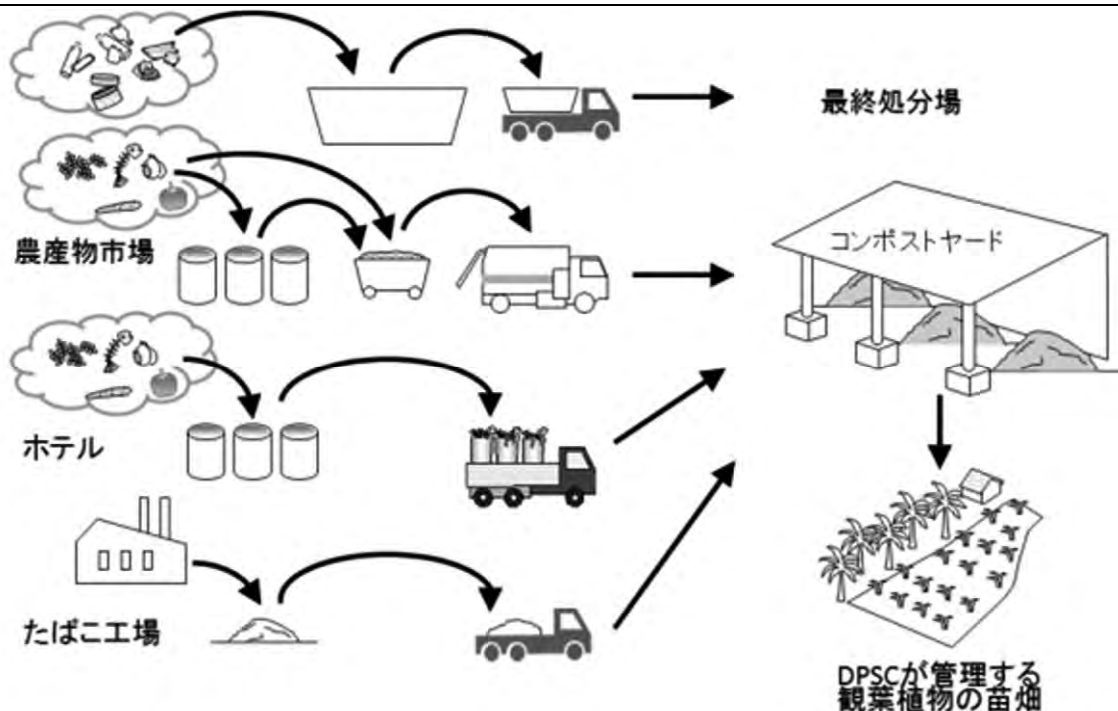
図 1-14: パイロットプロジェクトの流れ

パイロットプロジェクトの実施体制及び流れを図 1-13、図 1-14に示す。

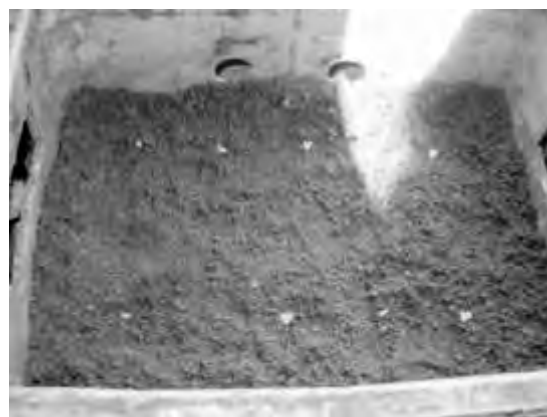
写真 1-23：発芽した種子

製造したコンポストの品質は、DPSCの廃棄物研究所は閉鎖されており、農業省土壌研究所の試験施設も稼働していない状況であるため、成分分析ができていない。簡易試験として、アブラナ科の植物（ブロッコリーや青梗菜等）の種を使った発芽実験を行っている（写真 1-22、写真 1-23）。発芽実験の結果は以下の通りである。

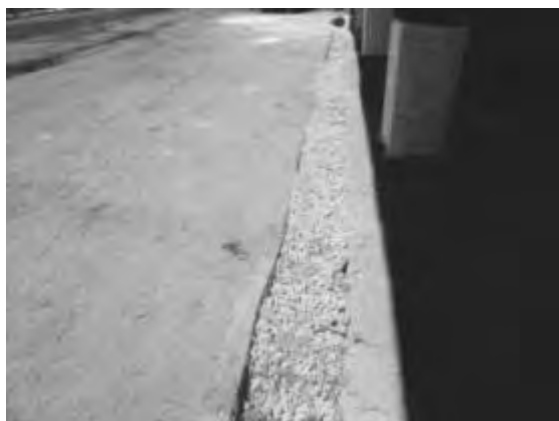
写真 1-24 : French Drain式排水溝

一方で、コンポスト及びたばこくずからの浸出水について、整備場内に流れ込むという苦情が寄せられていたため、排水溝（French Drains式）（写真 1-24）内の砂利を撤去し、排水しやすい構造とした（写真 1-25）。

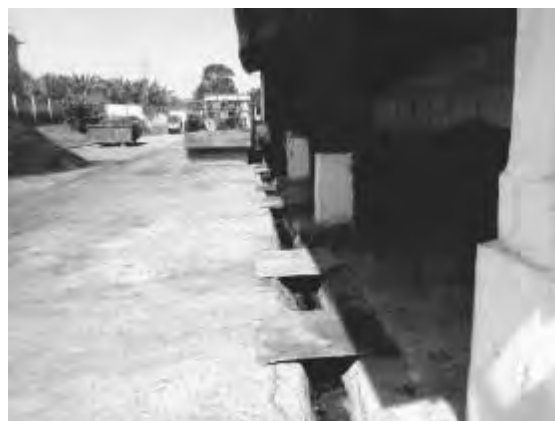
写真 1-25 : 改善した排水溝

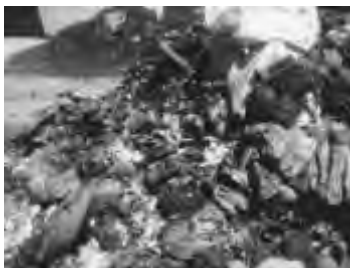
写真 1-26:
異物量約40%の状態
(パッカー車による収集)

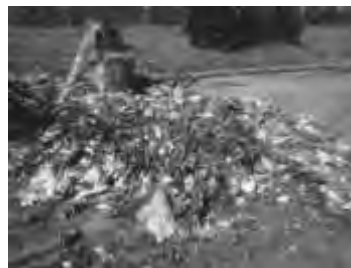
写真 1-27:
異物量約10%の状態
(パッカー車による収集)

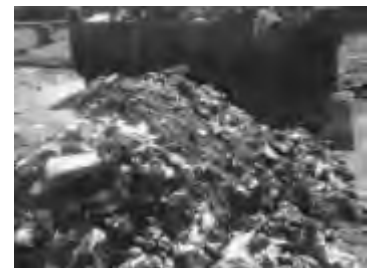
写真 1-28:
異物量がほとんどない状態
(パッカー車による収集)

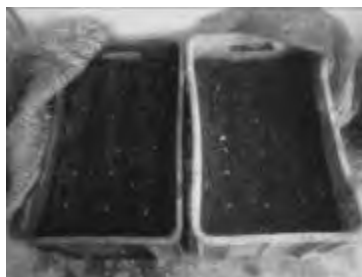
写真 1-29:
発芽実験結果
(左：土のみ、右：混合土)

製造されたコンポストの品質は、本来であるならば、CN比や窒素、リン酸、カリのコンポストとしての基本的成分に加え、水銀やカドミウム、ヒ素等の重金属についても確認する必要がある。しかしながら、試験装置を持つDPSCの廃棄物研究所が閉鎖され、また、農業省管轄の土壌研究所も試薬の不足や装置の故障のため使用できず、成分の確認に至っていない。そこで、必要最低限の対策として、植物の生育に異常が生じるかどうか、アブラナ科の植物を使って発芽実験を行った（手順はマニュアル参照）。その結果、コンポストの割合が1/3の場合、100%の発芽率であった（2013年3月実施）。但し、この実験結果はあくまでも植物の生育に問題がないことを確認したのみで、安全性が確保された事にはならないことをC/Pは認識している。

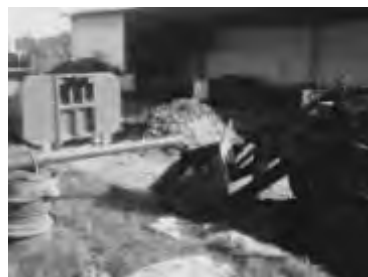
写真 1-30:
余剰発酵液を運搬するコン
ポストヤードのホイールロ
ーダー

コンポストの製造には水分量を調整するため、乾燥しすぎた場合は必要に応じて水道水を散水しているが、給水が不安定であることが問題であった。一方、コンポストヤードに隣接するバイオガスプラントが2012年11月から稼働を開始した。バイオガスプラントの嫌気性発酵槽からは余剰分の発酵液が排出されるが、2012年12月からその発酵液をコンポストの水分調整用に利用し始めた。2013年5月、このコンポストを使って、発芽実験を行った。2013年5月に実施した発芽試験では75%の発芽率であった。これは、2013年3月の数値よりは低いですが、このコンポストを使用している苗畑からも苦情はないため、製造したコンポストのアンモニア臭がないことを確認して、出荷することとした。

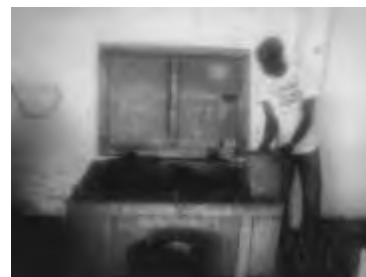
写真 1-31:
剪定ごみとたばこくずの
コンポスト化実験開始

一方、いくつかの農産物市場やホテルからは、個人事業の回収業者が市場ごみを回収しており、これらの生ごみは養豚業者に売却されたり、家畜等のえさに直接利用されている。農産物市場で有機ごみの分別状態が良くなれば、さらに家畜等のえさに利用される可能性が高くなる。これは最終処分場への負荷削減に寄与することとなる。しかしながら、家畜のえさにできない剪定ごみは最終処分場で処理されている。この利用方法を検討するため、剪定ごみ同様、家畜のえさになり得ないたばこくずを混ぜてコンポストの試験製造を開始した。

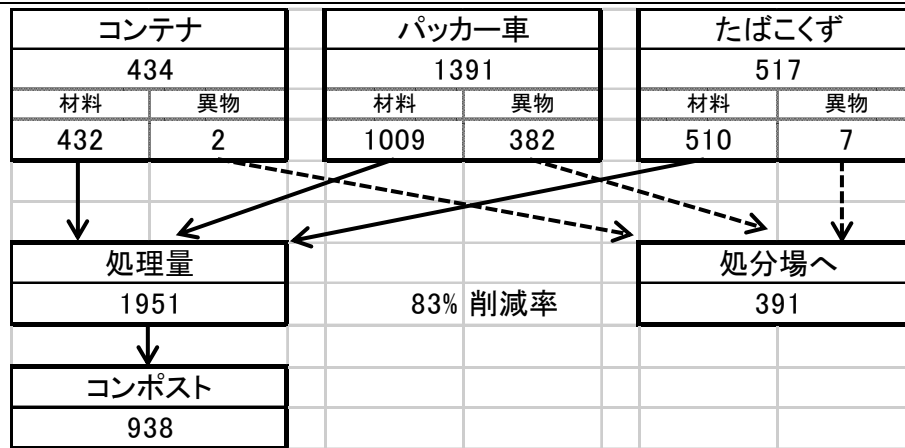
a.2. ペール缶及びパッカー車の混合収集体制における物質収支 7-3.5.2

2012年3月から2012年4月（第2期）における1日あたりの物質収支を以下に示す。なお、異物量は、ペール缶収集：0.31%、パッカー車収集：27.5%、たばこくず：1.37%として算出した。

図 1-24: 混合収集体制における物質収支 (kg/日)

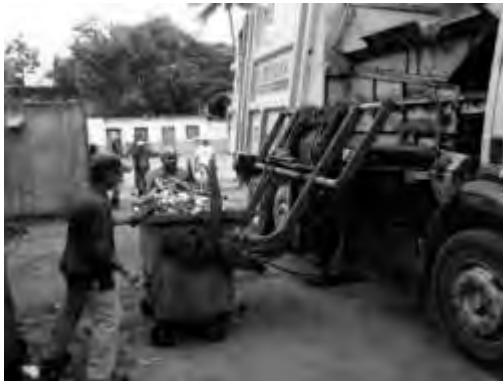
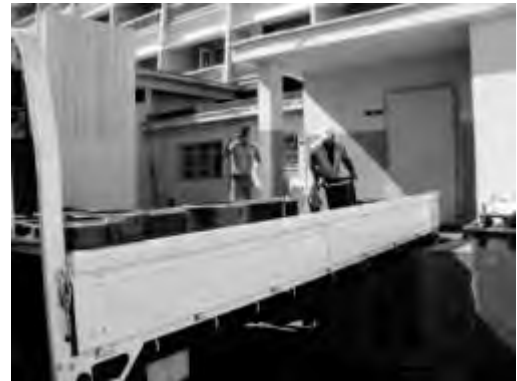
写真 1-35: 収集方法

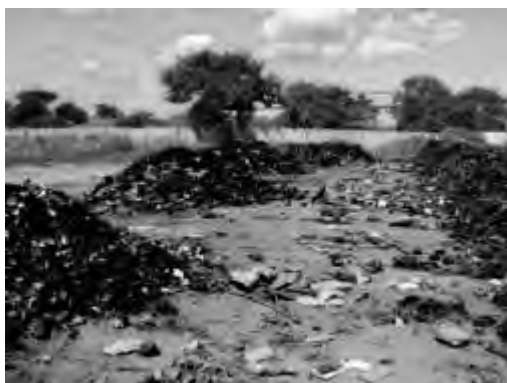
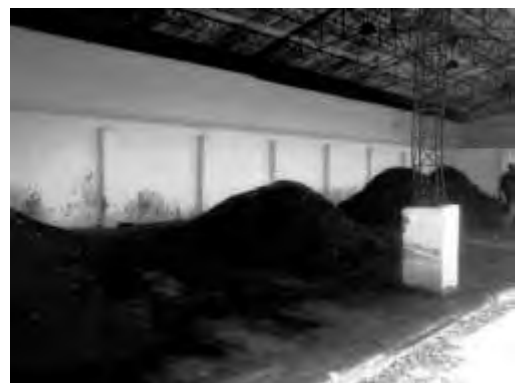
写真 1-39: コンポスト製造方法の変化

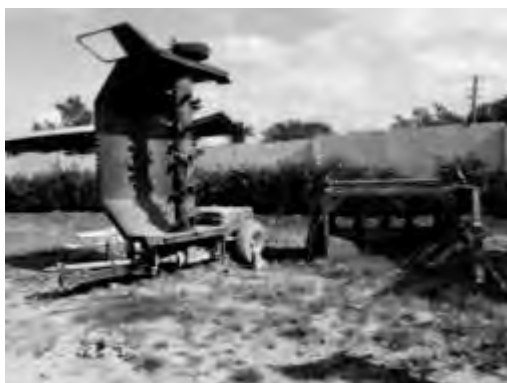
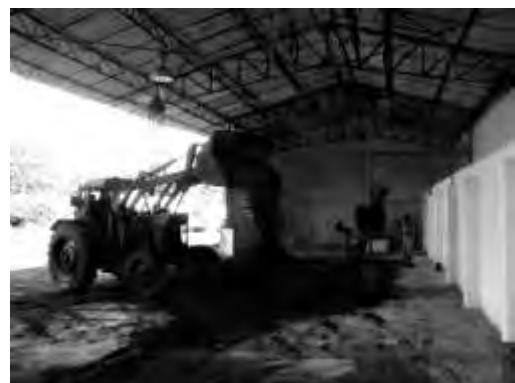
写真 1-40: 壊れた攪拌用機械と既存の重機を利用した攪拌

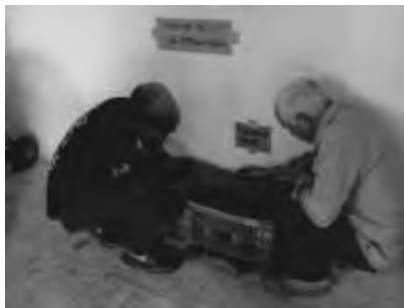
写真 1-43: 発芽実験

製造したコンポストは、形状的に問題はない（写真 1-42）。また、発芽試験の範囲でコンポストの安全性を管理している（写真 1-43、写真 1-44）。発芽実験はおおむね半年に1度実施される。発芽実験はおおむね半年に1度実施される。発芽実験は、土100%のみのプ

ランターと、コンポストを1/3、土2/3のプランターで行う。実験の期間はおよそ10日間である。発芽率（コンポスト入り土壌の発芽数/土のみの発芽数）は、ほぼ90%である。この結果は植物の発芽には安全であることが示されている。コンポスト自体の安全性を保証するには、炭素分、窒素分、重金属等のデータを計測する必要がある。しかしキューバには当該の計測施設がない。

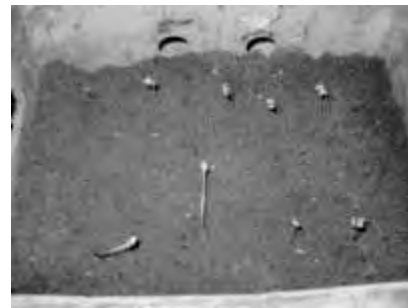
写真 1-44: 発芽した種

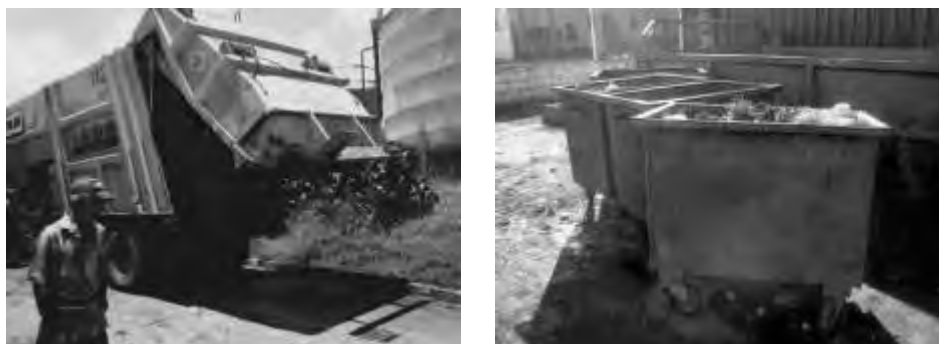
写真 1-45: パッカー車と中型コンテナ (500L)

- 搭載率が低い。
 - 収集量が運転手の給与に反映されるため、運転手は収集量を増やすため非分別ごみも収集する可能性がある。
 - 協力機関を増やせば、効率性が向上する。

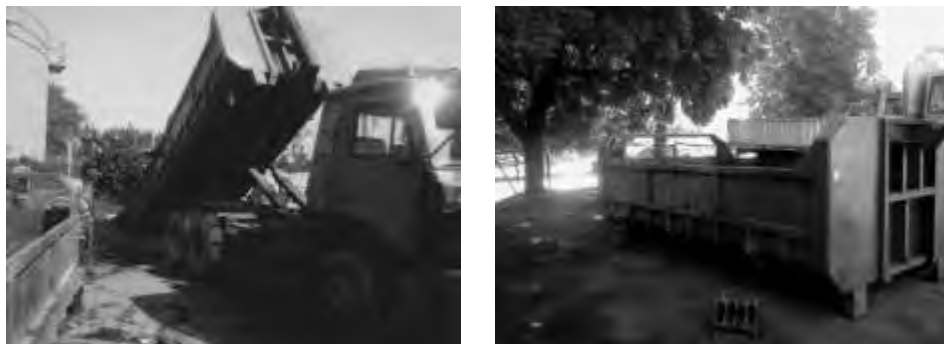
写真 1-46: アームロール車と大型コンテナ (20m³)

- 搭載率が低い。
 - コンテナが一杯になるまで収集しない可能性がある。
 - 排出量が多い大きな市場に適している。
- コンテナ交換式なので1カ所に付き2つ必要である。

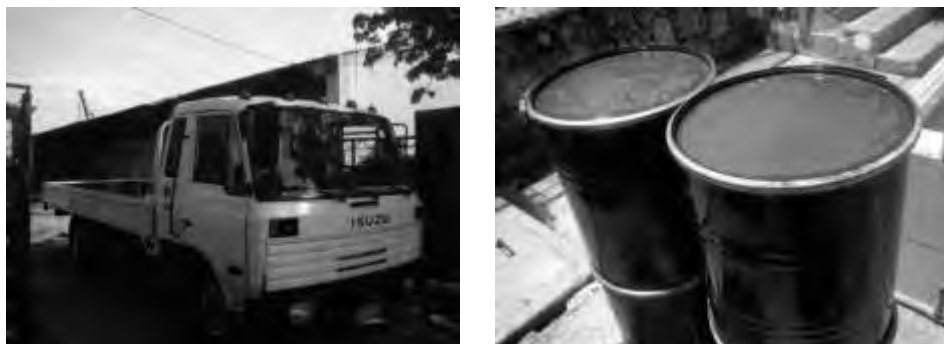
写真 1-47: トラックと小型ドラム缶 (50L)

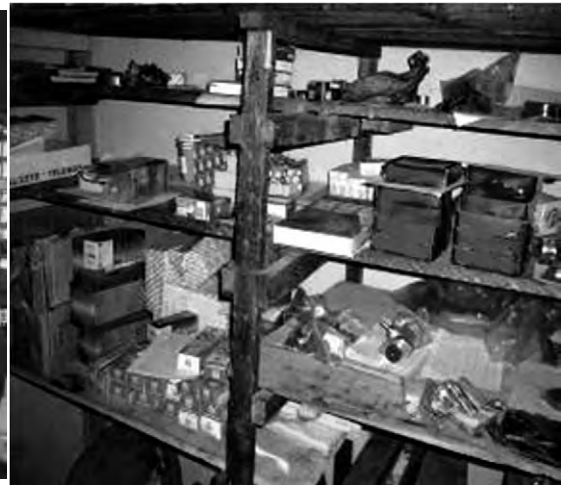
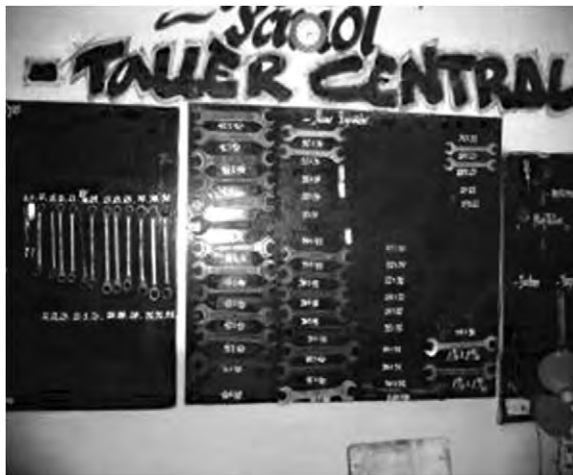
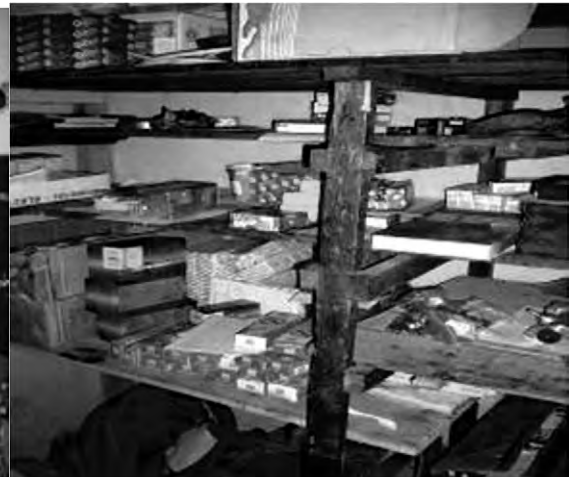
写真 2-1: 中央倉庫およびツール・ルーム

倉庫1 スペアパーツの倉庫

倉庫2 消耗品の倉庫

工具ルーム

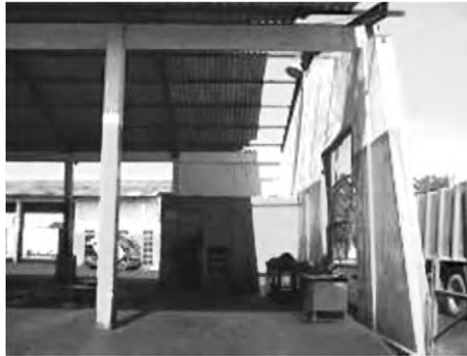
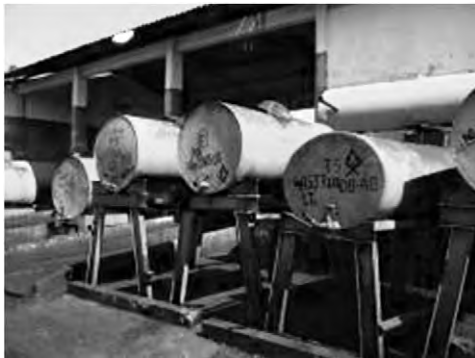
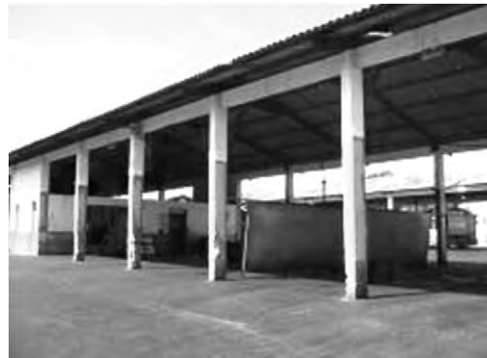
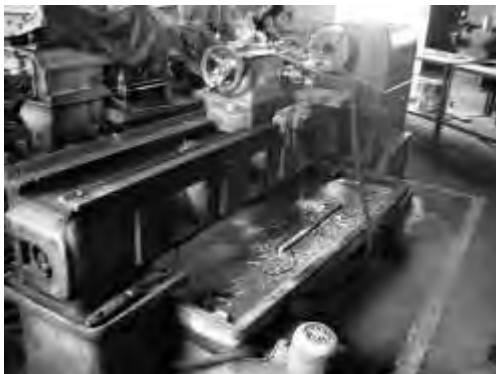
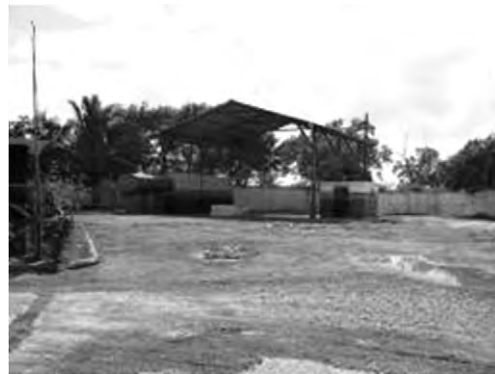
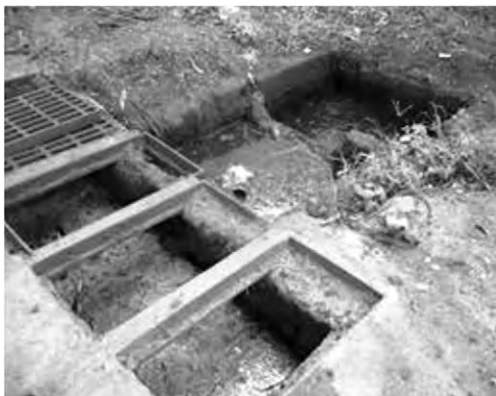
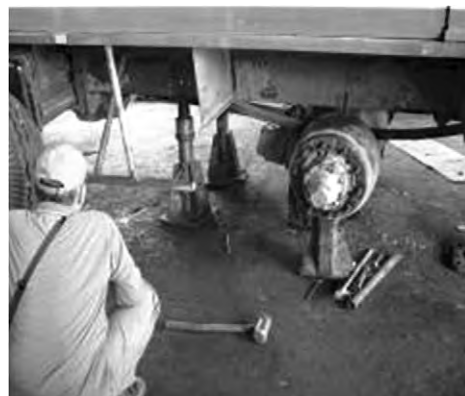
写真 2-2: 中央整備工場の施設・設備

油圧整備場

溶接設備

給油施設

ビル1 機械修理施設

機械工作室

車両洗浄施設

車両洗浄施設の排水路

機械修理場

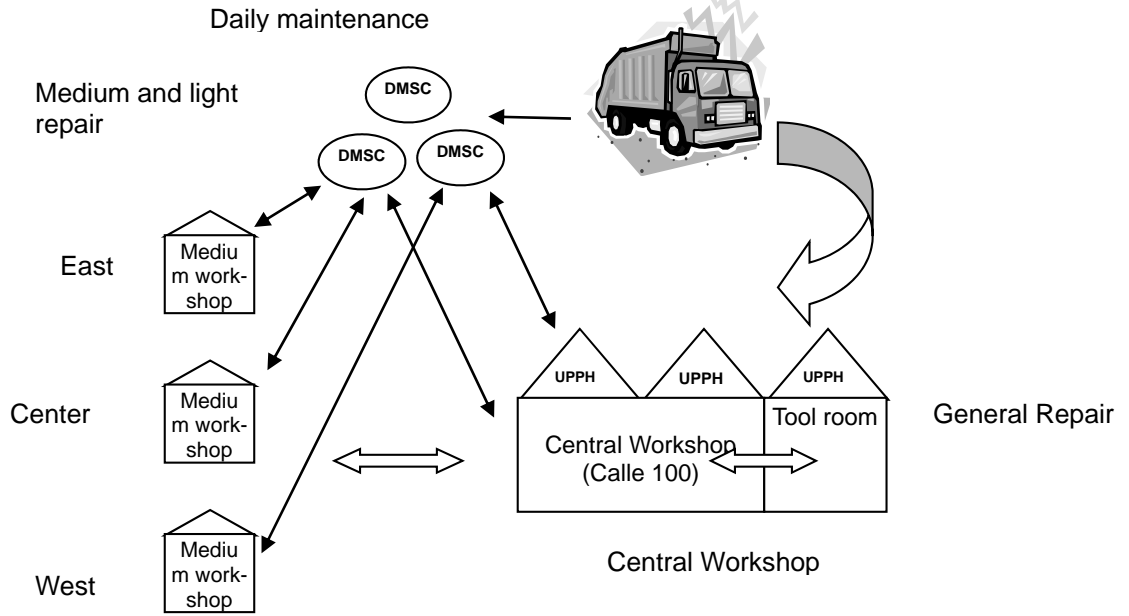
図 2-4: 提案された収集車両用3整備工場の機能

公共サービス局所管の整備工場のポテンシャルを最大限引き出すため、数多くの工場を訪問して整備工場の運営構造のレビューを行った（下記写真を参照）。現在、キューバ側が3地域整備工場の有効活用方法を提案している。夜間収集や2回収集が実施され、中央整備工場で3シフト制が導入された現在では、重要性がさらに増している。

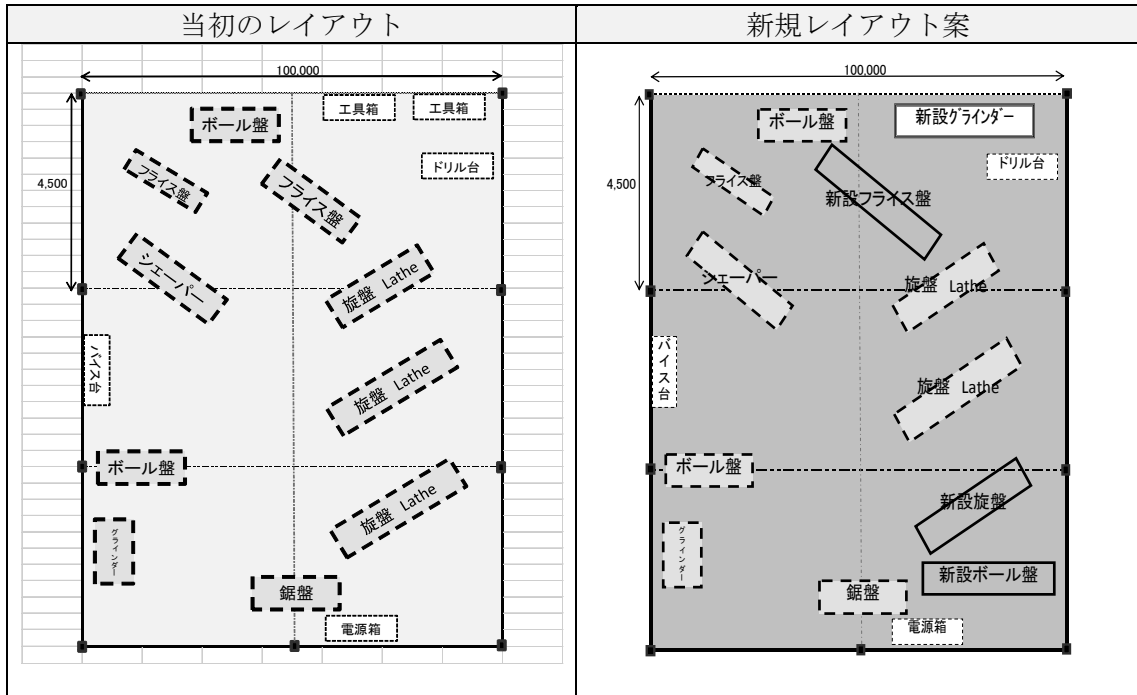
図 3-2: 工作機械レイアウト案 (単位:mm)

工作機械のレイアウトを図 3-2に示す。

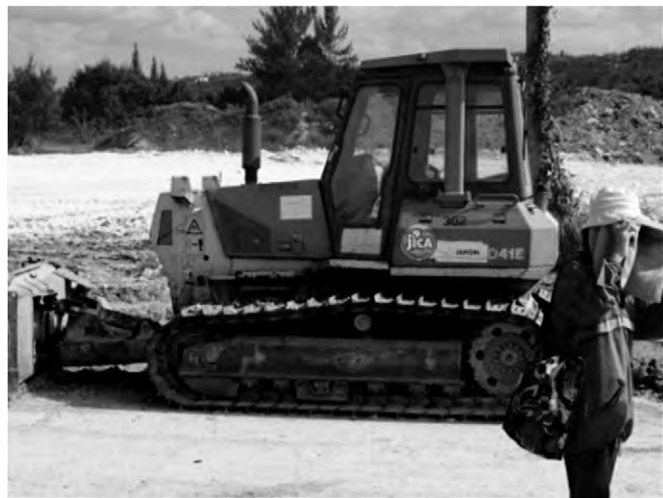
不具合の原因を調査したところエンジンのシリンダー内の圧縮圧力が上昇せずクランキングしてもエンジンを起動すら出来ない状態であった。このことからピストンリングが異常磨耗していると判定しエンジンの総分解の必要があると判断した。ピストンリングの異常磨耗はエアフィルターメンテナンス不良が主因ではないかと推定した。

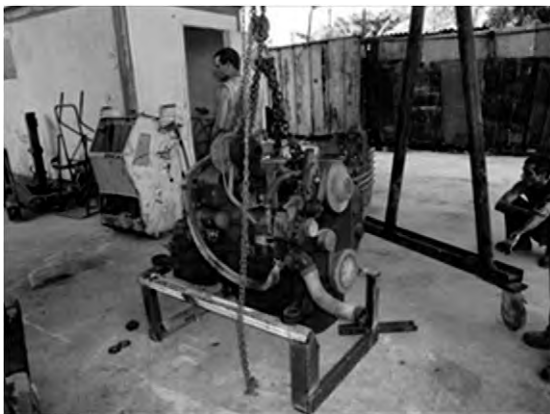
エンジンオーバーホール実習のために編成されたチームは、フェルナンド調達部副部長の斡旋で分解部品を入れる赤箱（魚を入れるための箱らしい）6個を用意した。さらにエンジンを載せる台（組立て台）を製作するため鉄材料(アングル材)を最終処分場管轄のスクラップヤードに行き適当なものを拾い集めてきた。組立て台に必要な寸法を溶接工に指示してアングル材をガス切断した後、溶接にて組立て台（エンジンスタンド）を製作した。

急造の組立て台（エンジンスタンド）

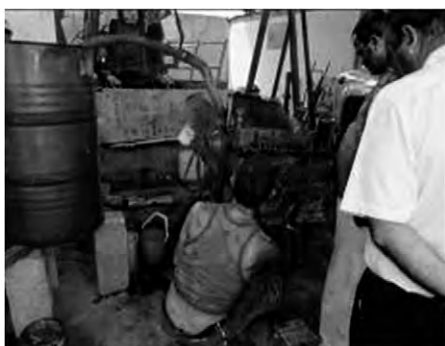
エンジンのアイドル運転をするための準備。燃料ポンプのタイミング調整の方法をOJTで指導。ピン合わせによるタイミング方法⁶はマスターメカニックには初めてで、実習の良い機会になった。上記組み付け作業が終了した時点でエンジンを車載する前にアイドル運転を行う。

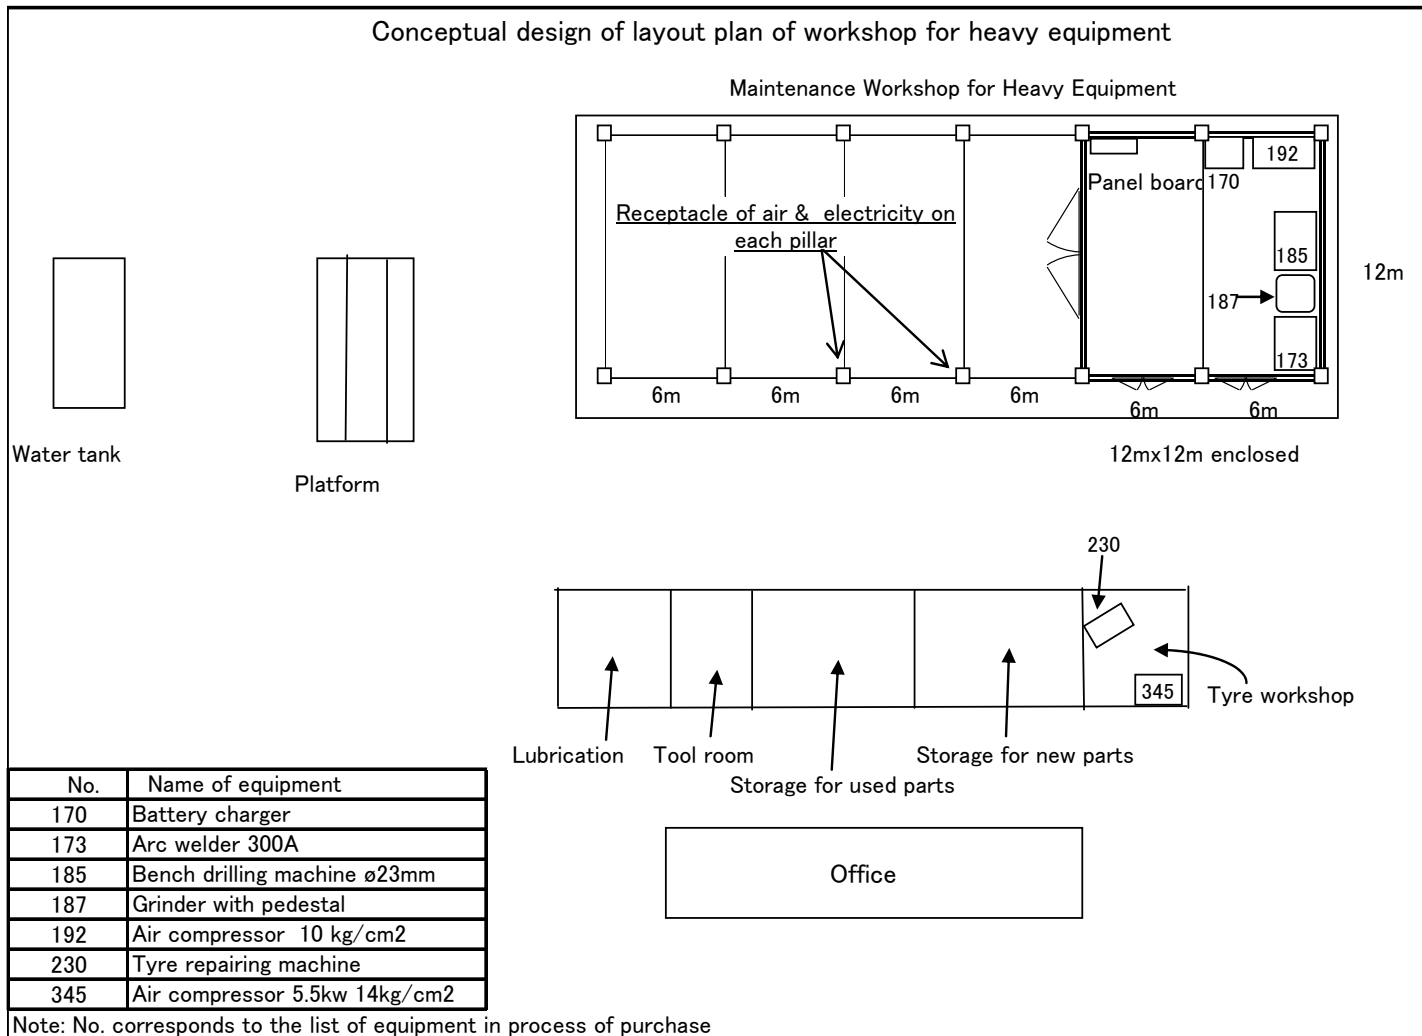
図 3-14: Design Concept for Heavy Equipment Installation at Workshop

- ・ 据付場所:主要機材の配置はレイアウト図参照。
- ・ 設備工事:電気工事は外注の GEYSEL 社が担当
エア配管・排水・隔壁工事はDPSC傘下のACECOMSが担当

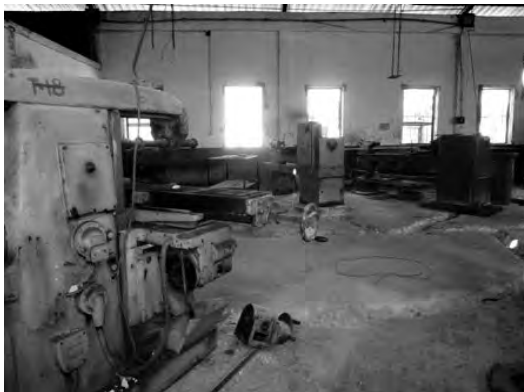
2月14日から再開した定例現地確認会議では、焦点となっていた機械工作室の床コンクリート切削工事はまだ中断したままでいたが、その場でセルヒオPDが、エアコンプレッサは明日来るということを強調していた。翌週の定例現地確認は中止、翌々週の定例確認では、確かに機械基礎用の穴は床コンクリートの切り下げが進んで大きくなっていったのと、給電溝も大幅に拡大しコンクリート破片が周囲に積み上げられていた。

拡大掘削前、2月14日撮影

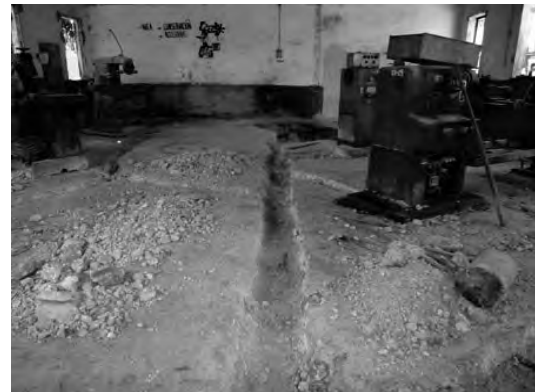
拡大掘削後、2月28日撮影
