キューバ国
ハバナ市公共サービス局

キューバ国
ハバナ市廃棄物管理能力向上
プロジェクト
プロジェクト事業完了報告書

平成 26 年 9 月
(2014 年)

プロジェクト事業完了報告書

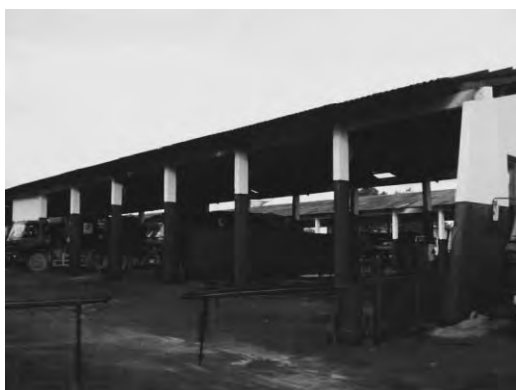
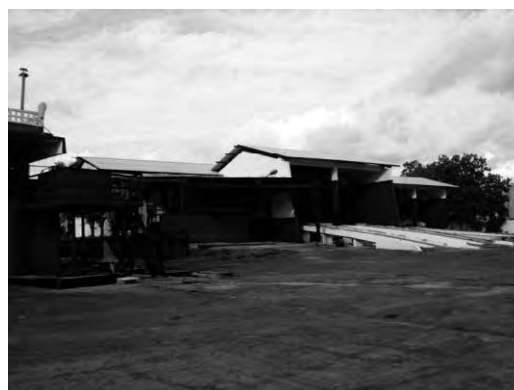
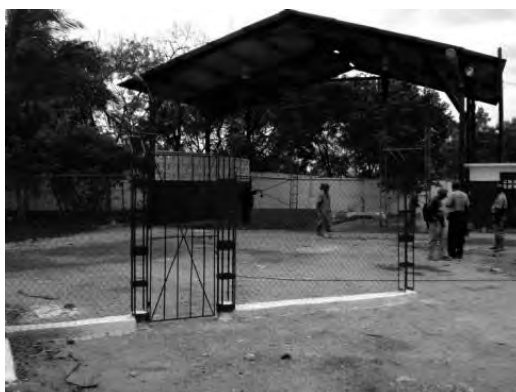
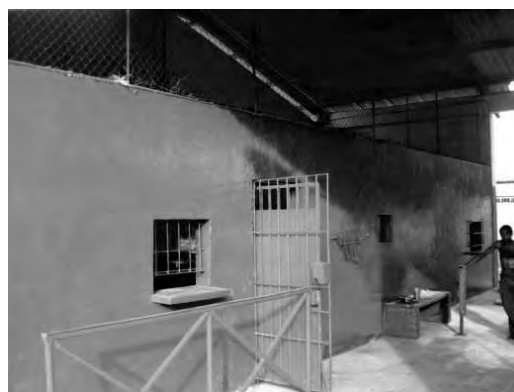
写真 5-4:準備工事

Taller Centralにおける準備工事を以下にまとめる:

- 工作機械エリア (完成済)
- ノズル噴射ラボエリア (完成済)
- 給油場エリア - コンプレッサー、鋼材、コンクリート材未入手のためオイルタンク設置が未完成。その他は完成
- タイヤ修理エリア - 10月中に完成予定
- 洗車エリア (10月中に完成予定)
- 工具収納庫 (10月末に完成予定)

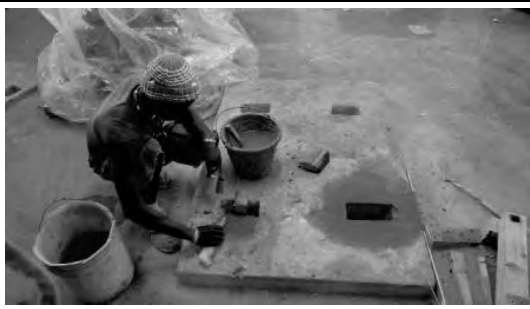
写真 5-5:機材の据付・工事準備

フライス盤の基礎ボルト孔（不良）	フライス盤の基礎ボルト孔の修正

旋盤への配電線位置不良	給油脂供給システム配管の壁貫通位置の罫書き

これらの状況を以下の写真 5-5で示す。

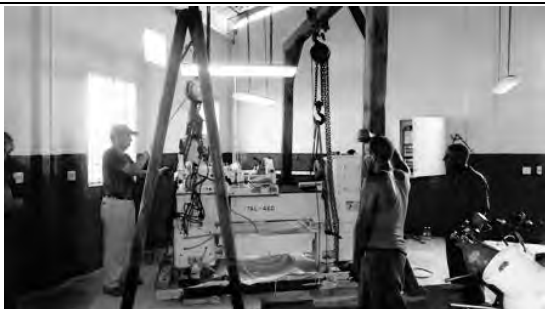
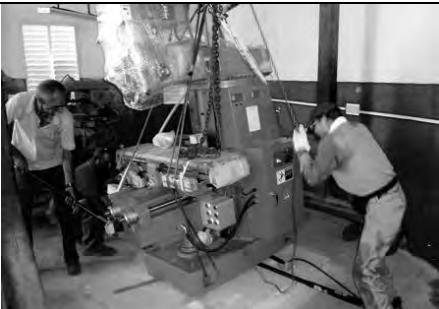
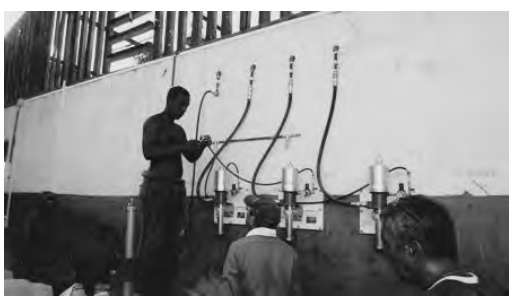
写真 5-6:機材の据付と配管工事

旋盤の据付	フライス盤の据付

直立ボール盤の据付	給油脂供給システム配管工事

給油脂供給システムに関しては、配管の壁貫通部分を穿孔し、コンプレッサーを設置し、空気配管工事、給油ポンプの設置、ホースリールの設置工事を行った。コンプレッサーには電源工事と配線を行った。これらの状況を写真 5-6に示す。

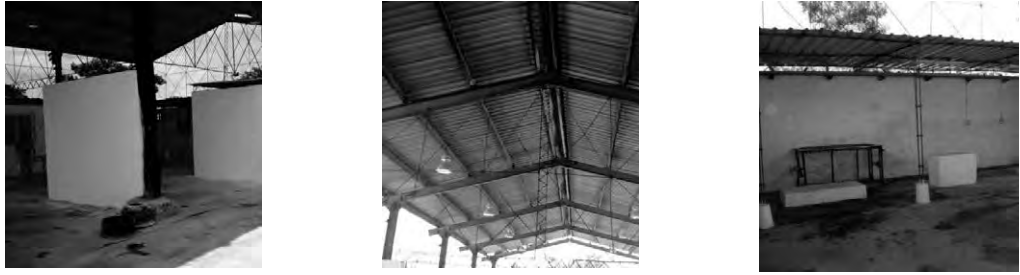
写真 5-8: キューバ側による重機整備場の改善工事

重機整備工場の予定工事の進捗率は95%である。残りの5%は塗装修正等のみであり、機材の据え付けは10月末までに完了する予定である。

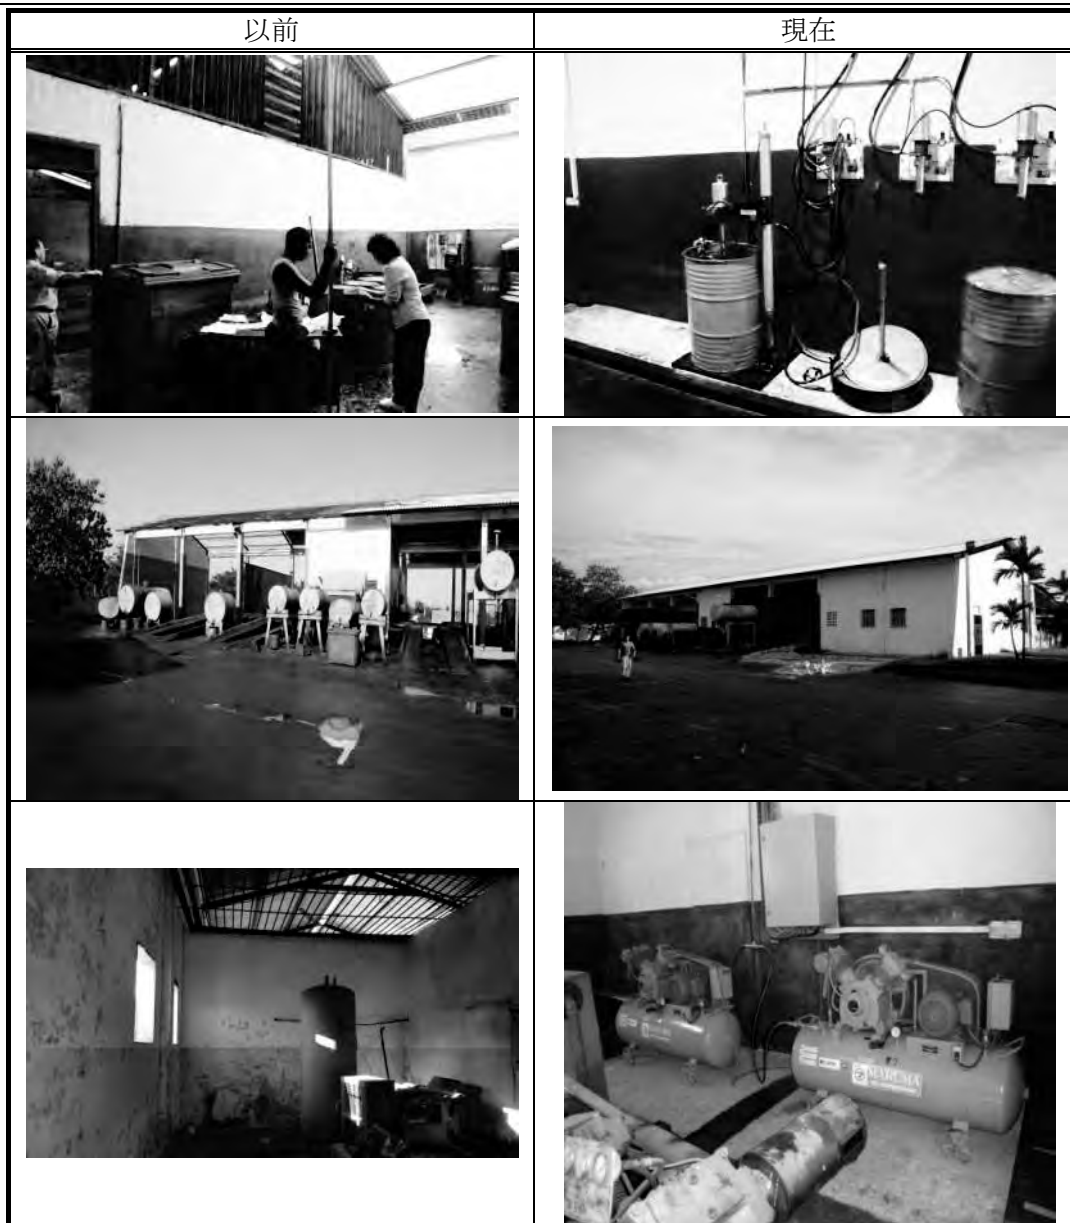
a.1. 潤滑室

潤滑室では、現在既に車両への潤滑を行っている。コンクリート不足のため屋外のオイルタンクの高所設置がペンディングとなつてはいるものの、潤滑室準備工事は終了している。

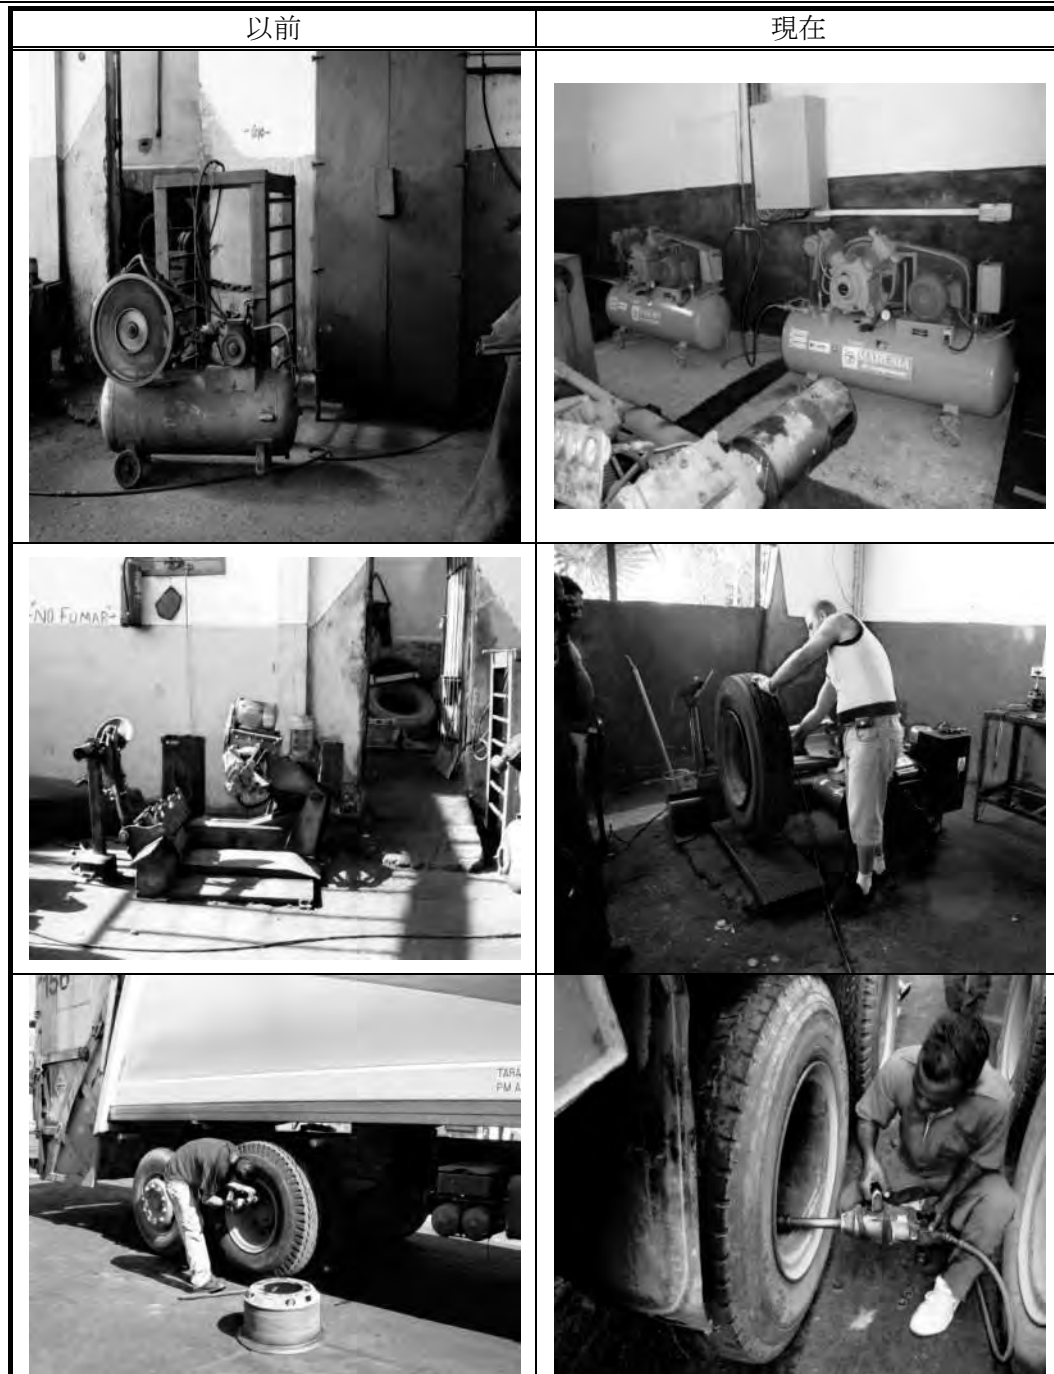
a.2. タイヤ修理場

タイヤ修理場については、全工事が完了し、設置された供与機材全てを使って作業を行っている。タイヤ修理場の土木工事には、建屋の改修工事（電気工事、空気配管、屋根修理、塗装）が含まれていた。

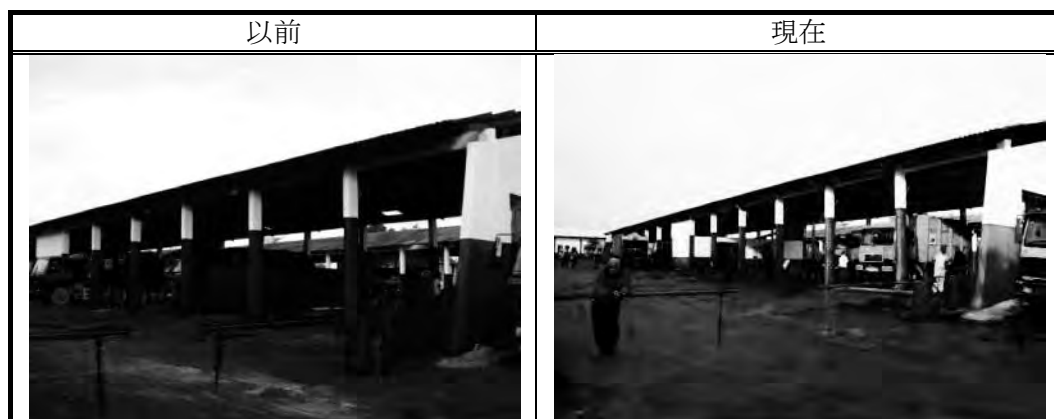
a.5. 整備棟1、2、3

3棟の整備棟には、改修工事、特に、電気工事・空気配管・屋根修理・塗装を施した。電気工事については、配電盤は未だ設置されていない。これら建屋のうち、特記すべきは、下記の作業場所である。

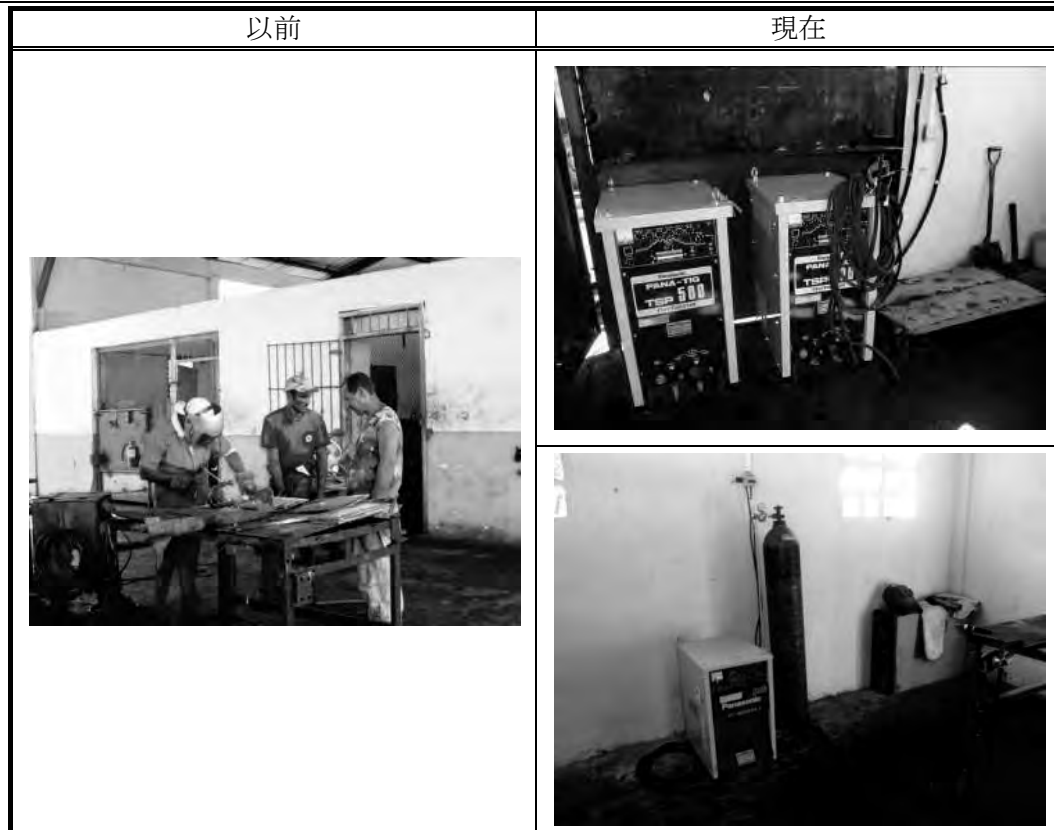
a.5.1 溶接場

溶接場の工事が完了し、電気溶接機2台とTIG溶接機を設置した。同様に、JICA供与のガス溶接機器を使って既に作業を行っている。

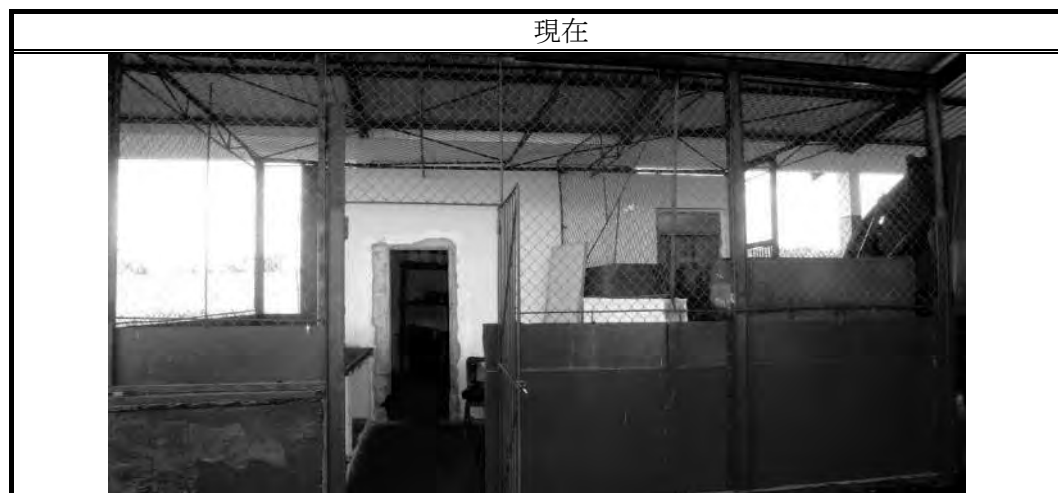
a.5.2 電気室・油圧室

電気室・油圧室については、修理を行ったほか、作業員にとってより良い職場環境を保障するために、各部屋を独立させた。

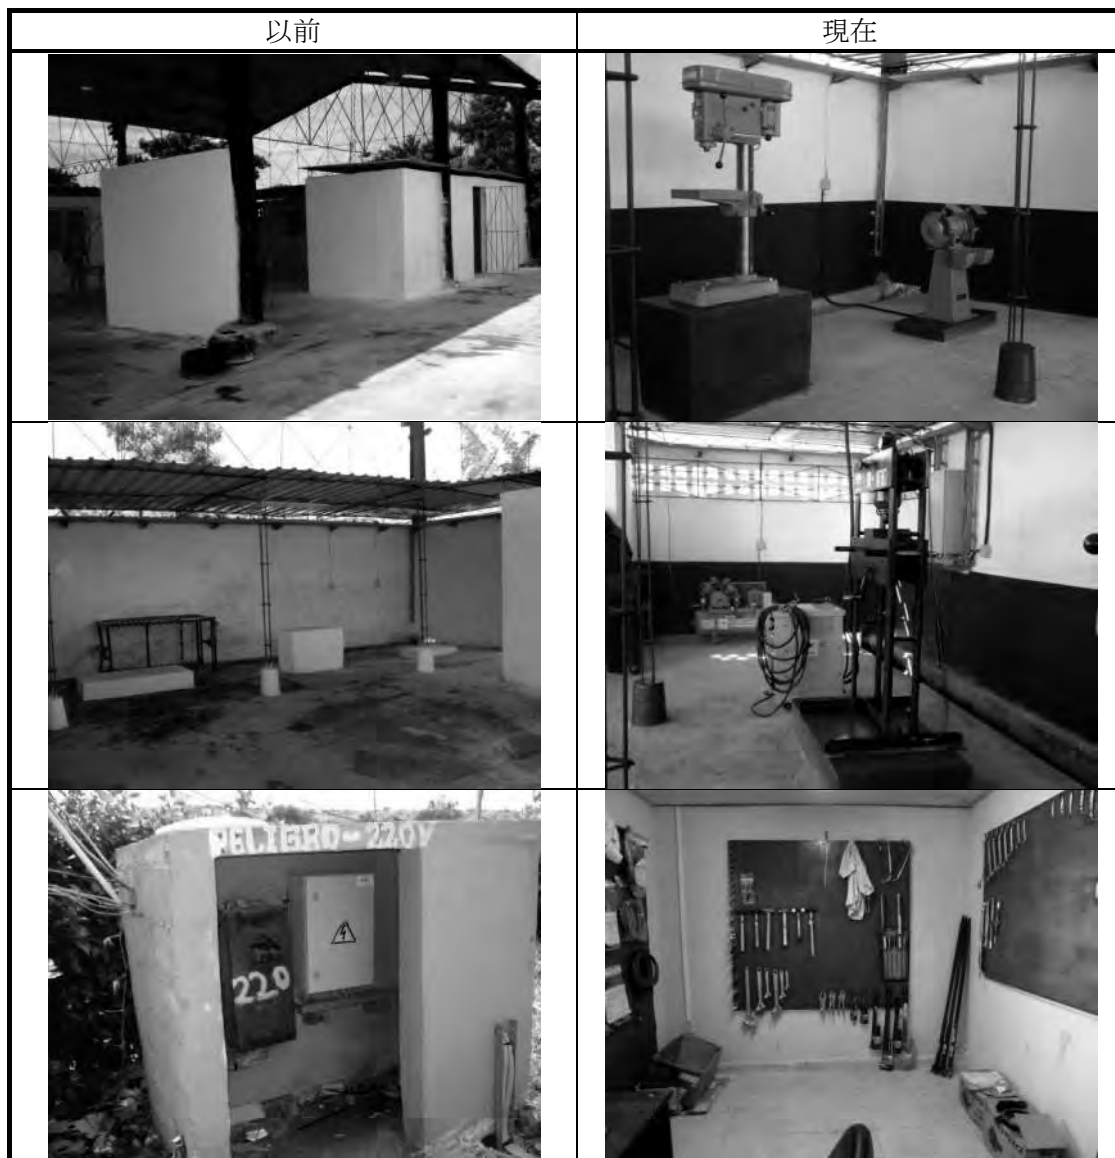
a.6. 重機整備工場

重機整備工場における建設工事は全て終了し、電気配線が施され、予定通り各セクションが設けられた。全ての機材の設置が終了し、工具室も整い、稼働に至った。

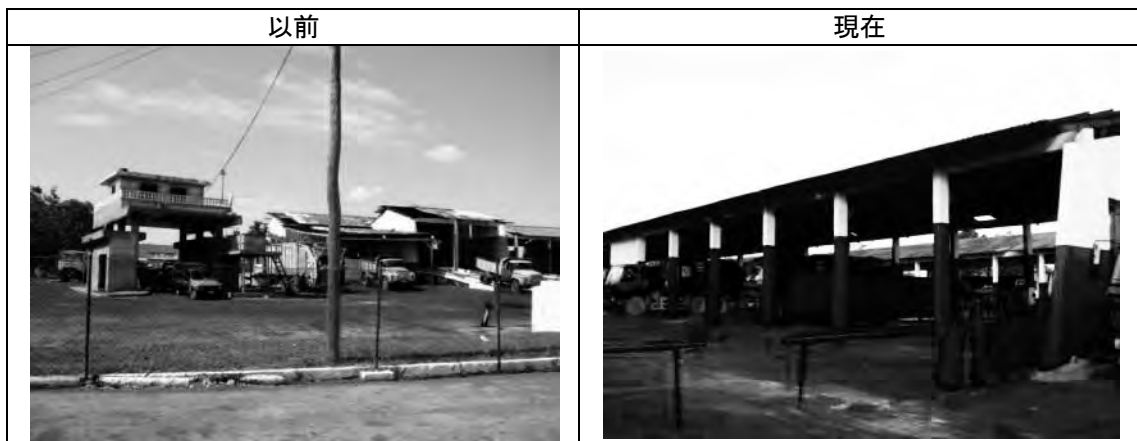
写真 7-1: 整備場改善状況

2012年6月にJICAから2回目の機材供与を受けた。これらの機材は、事前に電気工事や施設建設といった準備を進めたキューバ側の努力もあり、7月に据付が終了した。現在、JICAから供与を受けた機材は全て良好な条件のもとで問題なく動いているが、中央整備場の圧縮空気配管施設とEPROYIVによる潤滑油の保管場所がまだできていない。

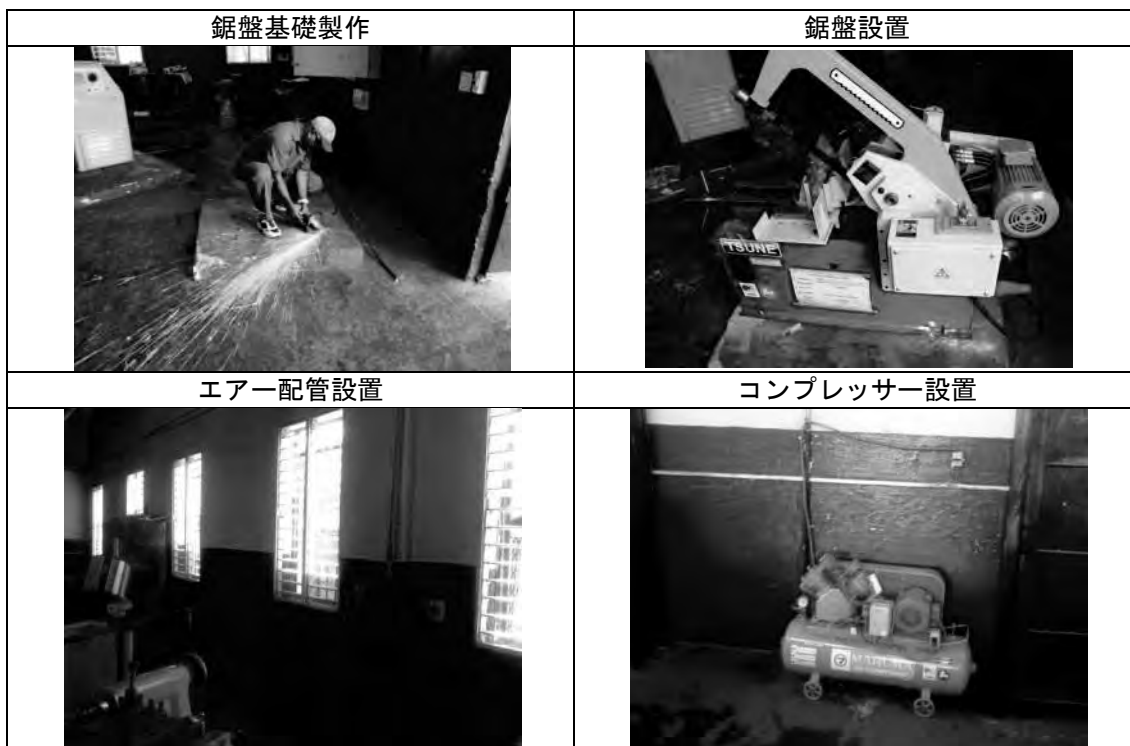
写真 7-2: 工作室 (新機材の鋸盤とエア配管)

7月に設置及び固定されており、問題なく作動しているが、専門家による作動調整が望まれる。

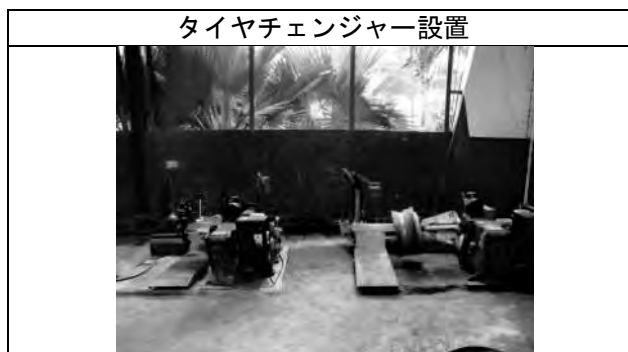
写真 7-6: タイヤチェンジャー

この場所では、新しいタイヤチェンジャー設置のための基礎を準備し、電気設備を整えた。これは、この部屋ができたときから想定されていたものだった。

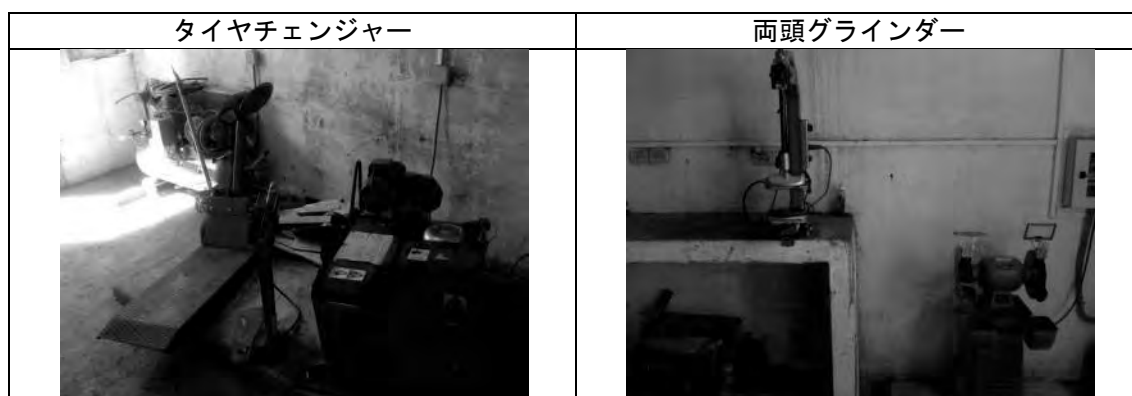
写真 7-7: タイヤ整備場（重機整備場）

この場所では、タイヤチェンジャー、コンプレッサー、台座付きのグラインダー設置のために基礎の準備と電気配線の整備を行った。この場所ができたときから想定されていたものである。

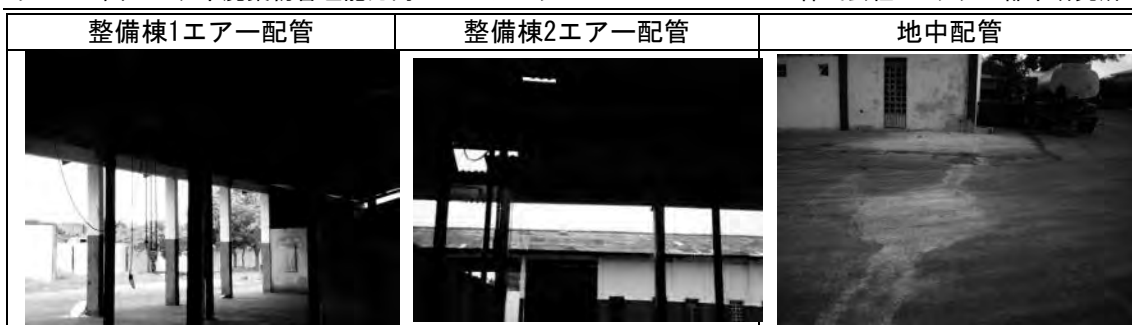
写真 7-8: 整備棟1及び整備棟2

2台の電動チェーンブロックの設置が終了した。整備棟1と整備棟2の圧縮空気配管が接続できるように、地中配管に覆土を行った。

ここに記載したすべての電気系統の工事は、GEYSELによって実施され、基礎の設置など建設関係はASECOMによるものである。電動チェーンブロックの設置に関しては、Nuevas Técnicasという会社が建設及び設置を担当した。

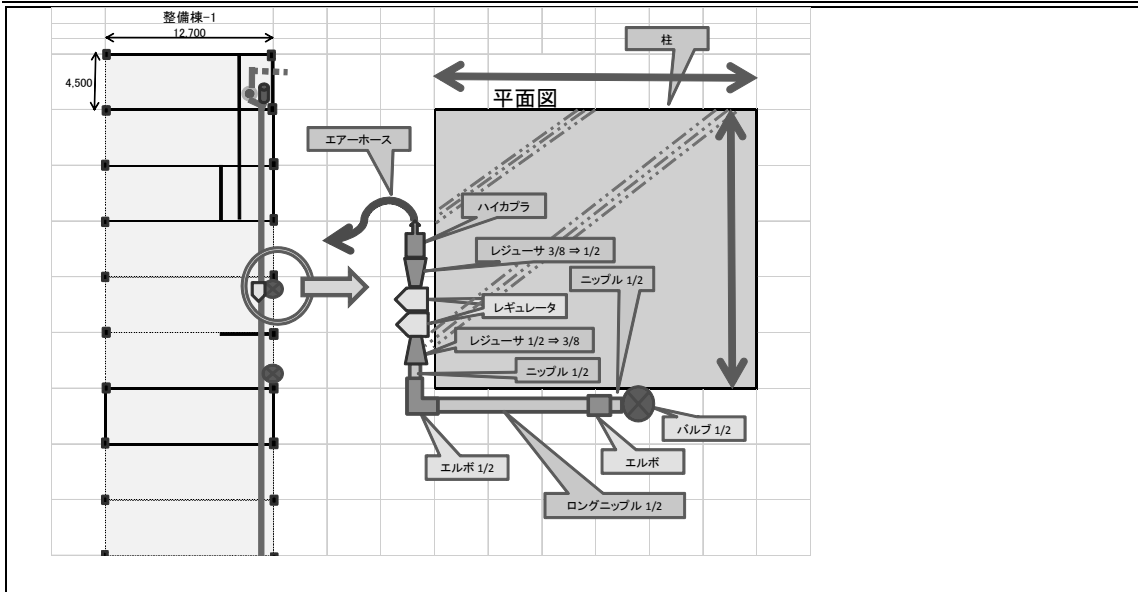
図 8-3: エアレギュレーター取付けのエア配管図 (単位:mm)

エアの使用には大きく分けて2種類あり、エアーツールを使用する個所では、適正な空気圧に減圧調整するためにエアレギュレーターを設置せねばならない。一方、エアではほこりを除去するような場合は、エア圧力を減圧する必要が無い。これらの作業場所を明確にし、エアレギュレーターの取付け個所を決定した。エアレギュレーターを取り付ける場合と、エアレギュレーター無しの場合の配管設計を、それぞれ図 8-3と図 8-4に示す。

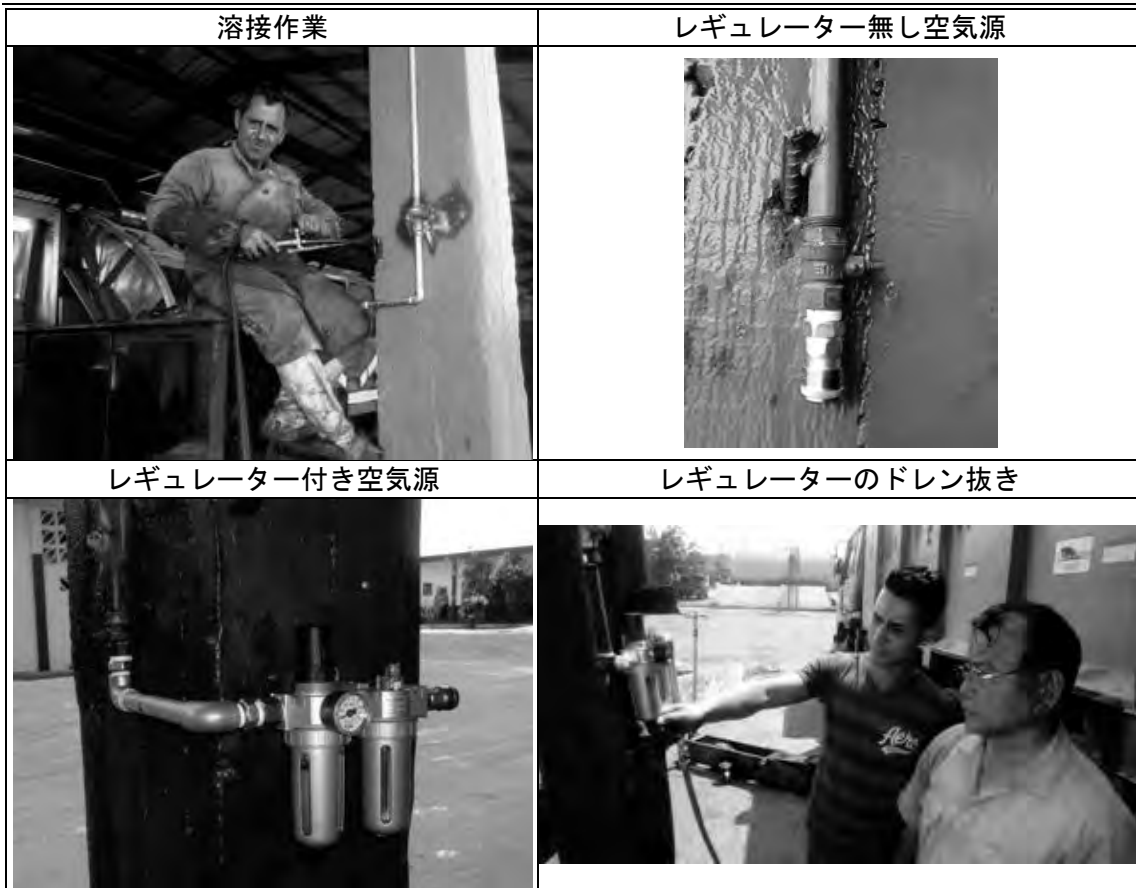
写真 8-2: エア配管工事

エアースの取出口は、写真8-2に示すように配管した。エアースレギュレーターは設置場所は通行車両との接触を避けるため、柱の内側に配置した。インパクトレンチを使用するため、エアースレギュレーターは空気圧は0.6MPaに調整した。設置工事中C/Pにはレギュレーターは取り扱い方、すなわちドレン抜き、圧力設定、給油と油量調整法などを指導した。

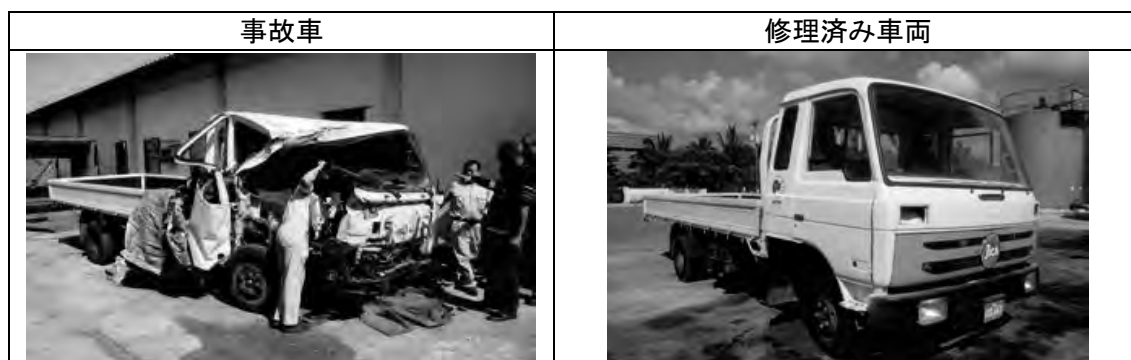
写真 8-3: 事故車の修理

日本から供与されたコンポスト材運搬用のトラックが事故を起こし、キャビン等下記に示す部位が大きく損傷した。当初、日本製の純正部品を調達して修理を行おうと試みたが、キューバでの部品調達は不可能に近いので、類似部品による修理を試みた。

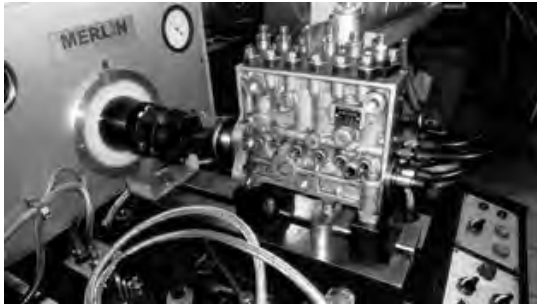
写真 8-4: 部材の不足による整備困難

燃料噴射ポンプは車種により大きさや形式が様々であるため、テスターに取り付けるには、各種のアタッチメントが必要である。ところがキューバでは中国車が主流となっており、日本から調達したアタッチメントでは大きすぎて、中国車の燃料噴射ポンプの取り付けができないといった問題がある。写真 8-4に示すように、取り付け用アタッチメントは複雑な形のものではなく、鋼材さえ入手できれば、日本から調達した工作機械で、自分たちで製作できるものなので、そのように指導するが、その鋼材が入手できないとのことである。

燃料噴射ポンプテスター	中国車用には高すぎる、取り付け用アダ ッチメント

A black and white photograph of a fuel injection pump tester. The device is complex, with various pipes, valves, and a gauge. The brand name 'MERLIN' is visible on the left side of the unit.

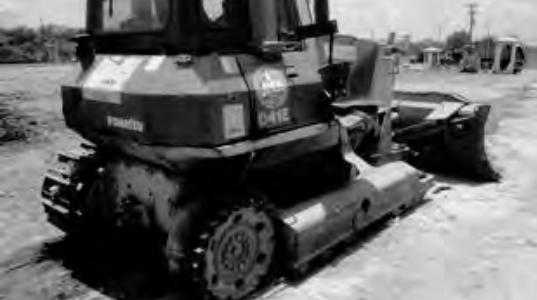
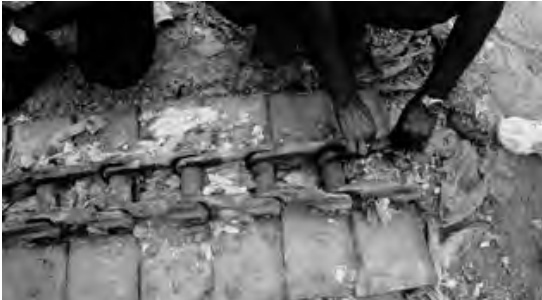
A black and white photograph showing a close-up of a mechanical adapter or fitting. It appears to be a high-pressure component, possibly for a fuel system, with a cylindrical body and a flange-like structure.
コマツブルドーザ	キャタピラのピン・ブッシュ磨耗

A black and white photograph of a Komatsu bulldozer. The bulldozer is shown from a side-rear perspective, parked on a dirt or gravel surface. The brand name 'Komatsu' is visible on the side of the machine.

A black and white photograph showing a close-up of a bulldozer's track system. The tracks are heavily worn, with the pins and bushings showing significant signs of use and damage.

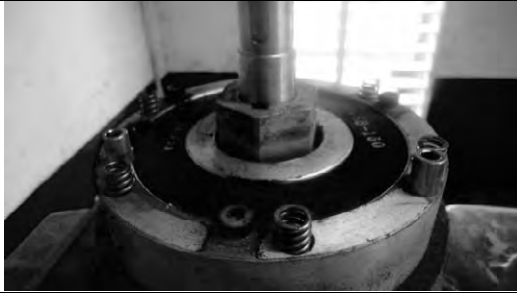
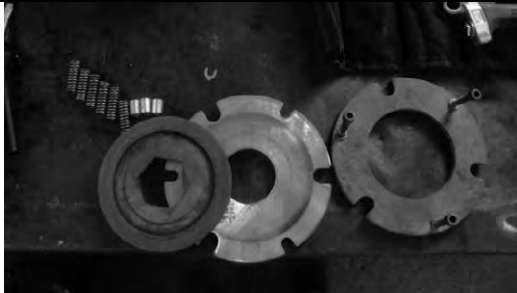
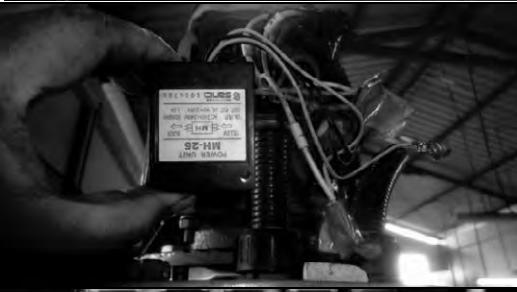
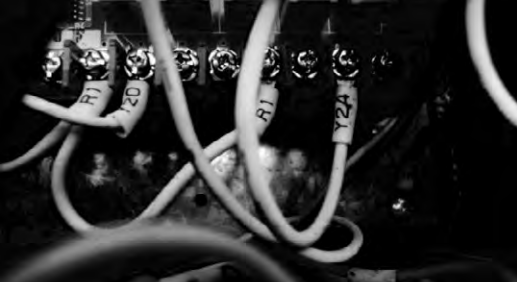
写真 9-4: 直立ボール盤の修理

<p>マグネチックブレーキの分解</p>

<p>マグネチックブレーキの取り外し部品 ディスクが錆びていたため、ベルトサンダー で研磨した。</p>

<p>マグネチックブレーキ用整流器の1次・2次 とも電圧がゼロであった。</p>

<p>マグネチックブレーキの整流器の一時側の黄色の「Y24」線の端子の電圧がゼロであった。</p>

その結果、電源回路 (electric circuit) が不調で、ブレーキに電気が送られていなかったことが判明した。電源回路 (electric circuit) の修理は不可能なので、マグネチックブレーキのバネと回転板を取り外して使用することとした。(写真 9-4参照)

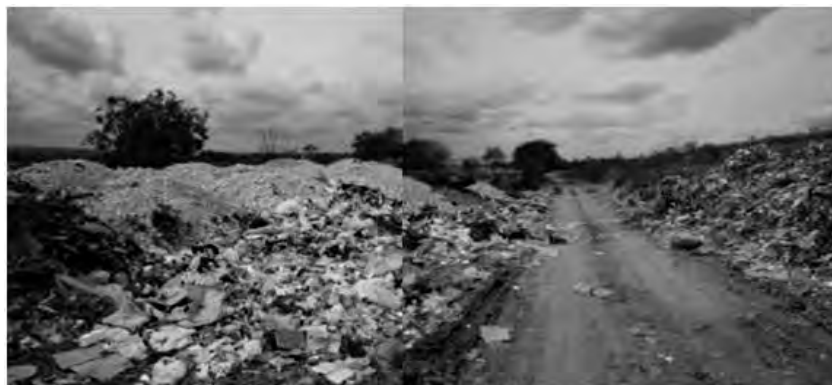
写真 3-1 : オチョピアスの搬入道路の状況

搬入道路は十分整備されているとは言えず、路肩にごみが投棄されると、更に走行性が悪化し、パンク、バーストの可能性も高まる為、更に道路際への投棄が増加する悪循環である。

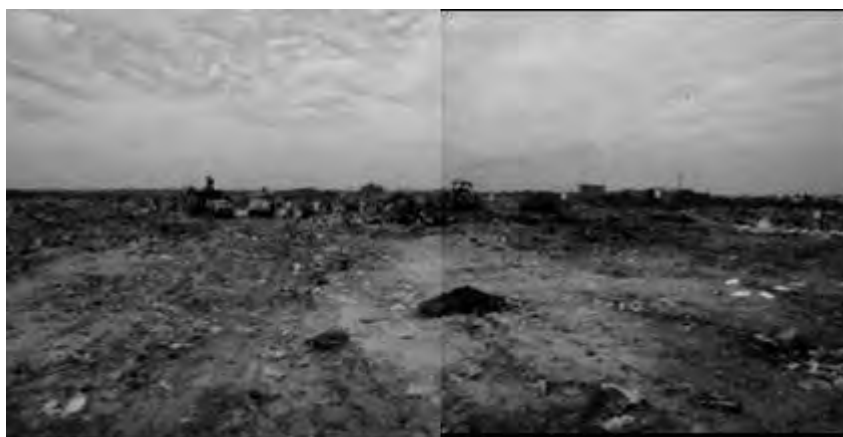
写真 3-3 : Calle 100 のダンプイングステージ

ダンプイングステージは、ブルドーザーにより整地はされているが、不陸が大きく、覆土が十分でないため搬入車両の走行性は悪い。

搬入車両がスタックし、誘導員や有価物回収者がスタックした搬入車両を押ししたり、重機で引き上げたりしている状況を目撃した。

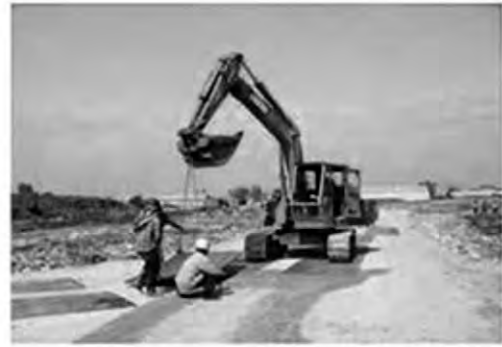
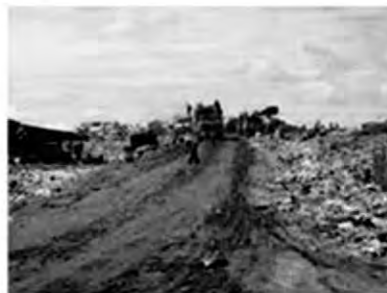
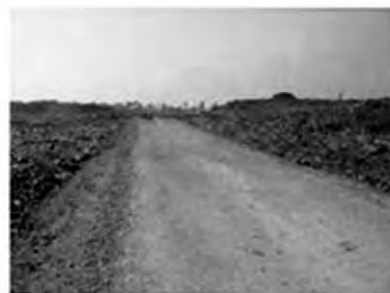
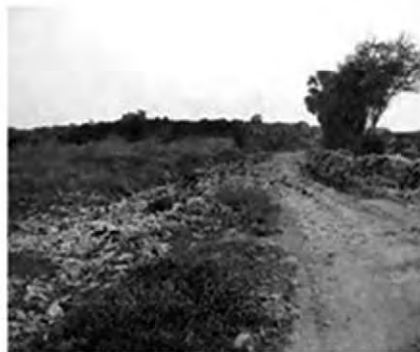
図 3-1 : 最終処分場における場内道路建設

Construction of Main Road

Figure 8-17: Structure of the Enclosing Bank

Enclosing Bank

そこで、他国で行われている敷き鉄板による走路の確保や、小堤によって途中投棄を防止する車輛誘導方法等を紹介した。

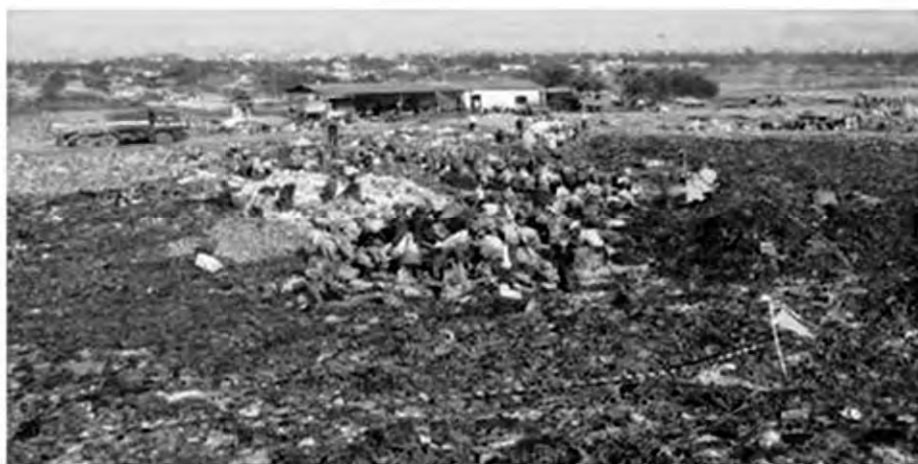
図 3-3 : ダンプングステージ

1. Waste unloading area
2. Waste picking area
3. Waste compaction area
4. Waste covering area

These areas are shifted every half-day. The rotation of working areas is shown below.

Waste Unloading Area

Waste Picking Area

Waste Compaction Area

**Working Area Separation
(Waste Picking Area)**

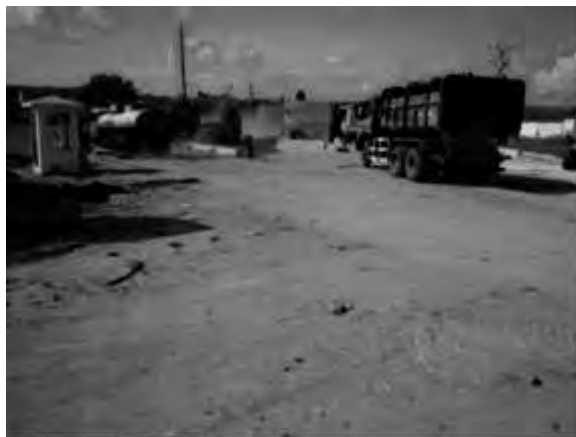
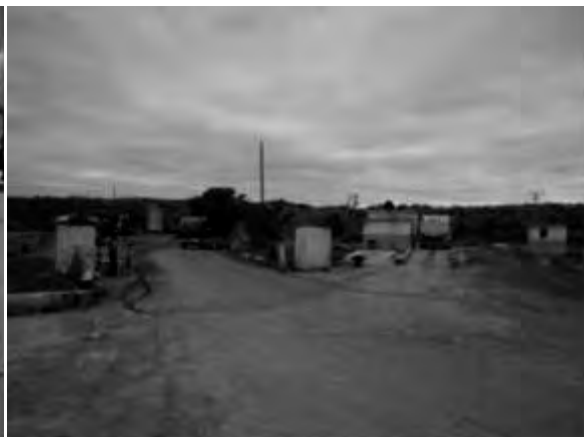
写真 3-6 : 搬入ゲート付近の様子

緊急進入路及び退出路を舗装し、スムーズに走行できるように整備した。

これにより、入口付近の車輛動線が明確化された。

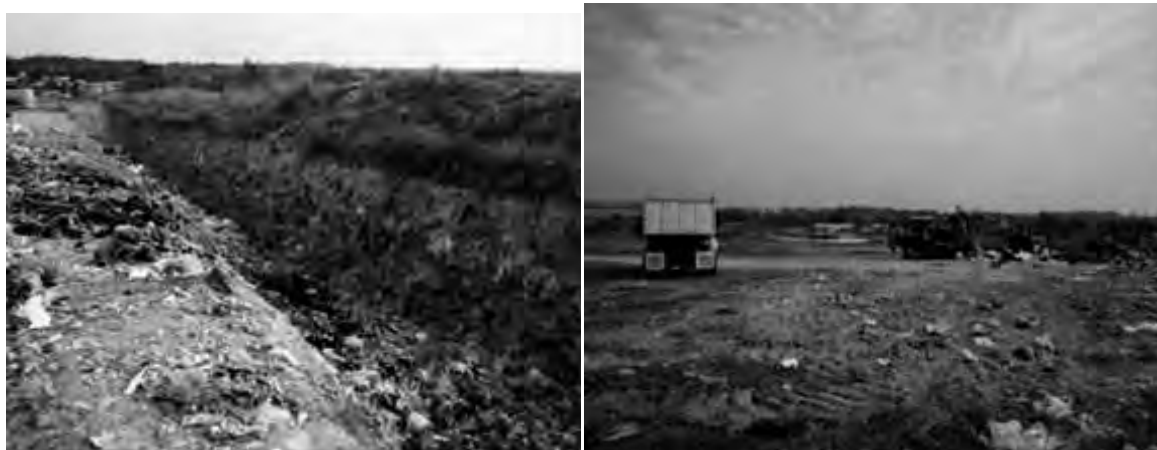
写真 3-8 : Calle 100 のトレンチ

トレンチ方式は埋立年度が古いZONA I で実施しており、有機物は土砂化して覆土として使用可能である。難分解性のプラスチック類の混入が多いが、コンポストヤードのトロンメルを用いて選別することも将来的に考えている。

トレンチ方式は、バックホウでトレンチを掘削する作業が増えるが、処分場の延命化と敷き均し、転圧が1台の重機で効率的に実施可能な利点がある。

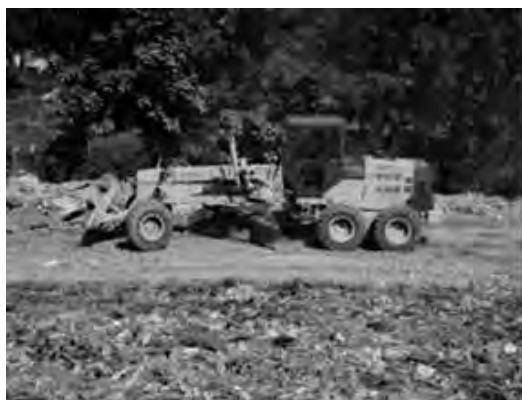
写真 3-10 : 搬入道路拡幅作業 (オチョビ
アス)

搬入道路の整備は搬入車輛の走行性を向上させ、夜間収集の道路際への投棄を抑止する効果もある。オチョビマスではトラックスケール設置工事に併せて搬入道路の拡幅・整地工事を行った。

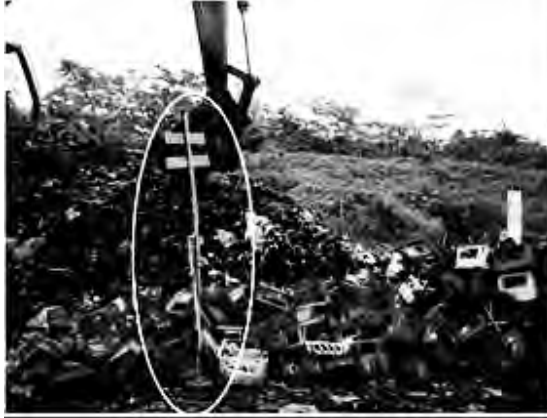
図 3-4 : トンボによる埋立高さの管理

埋立高さの管理は、トンボ、水ホースで簡単に実施可能であることを説明した。

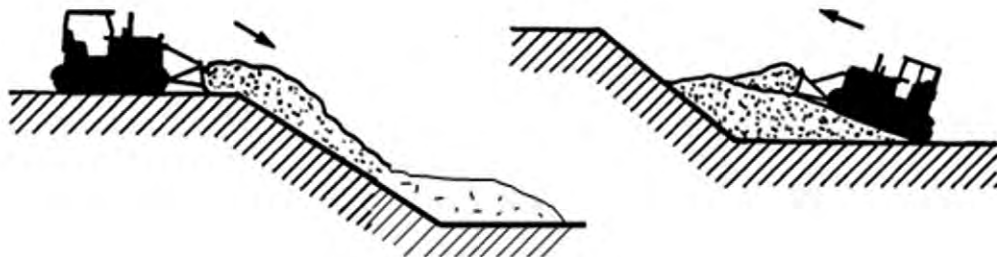
ごみの敷き均し・転圧方法

キューバ側が通常実施している敷き広げるだけの転圧方法では十分な転圧が行えず、ごみを斜面に押しつけて転圧する必要性を説明した。

落とし込み方式

押し上げ方式

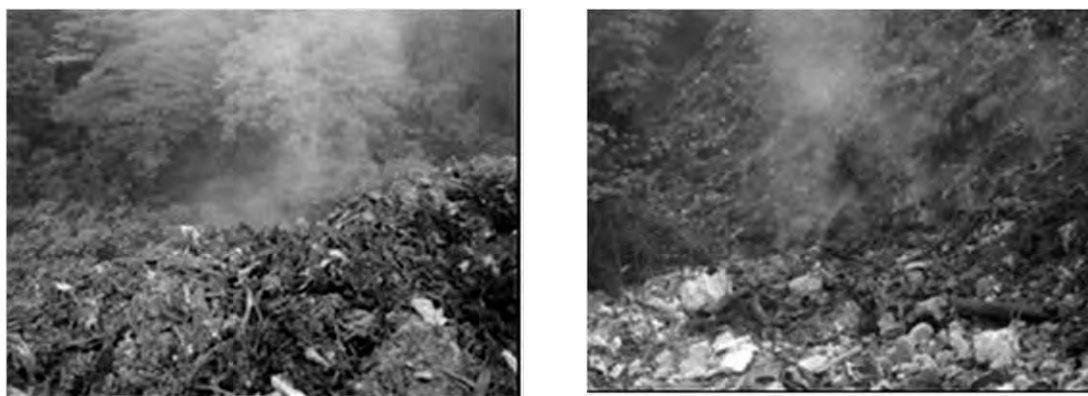
写真 3-14 : 埋立地下部からの煙

有機ごみの発酵熱とメタンガスの発生が常に認められる。

今回の活動期間に火災が発生し、その原因と対策について助言を行った。

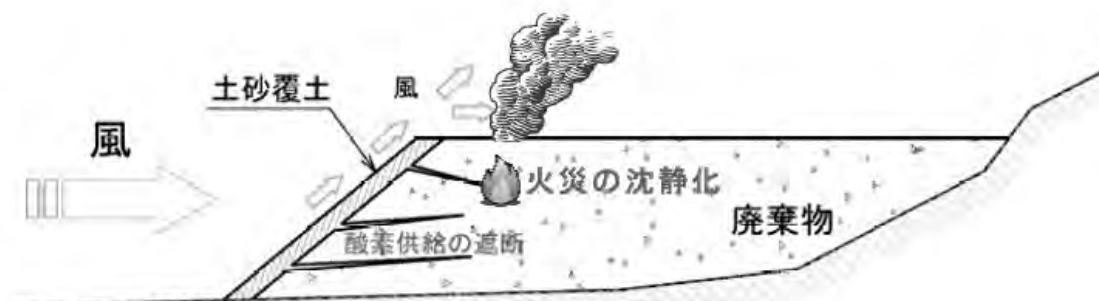
土砂覆土による鎮火対策例

火災の鎮火方法としては空気の供給減と思われる空隙や亀裂に対して土砂覆土を実

施して行くのが効果的です。

覆土作業に際しては長期間の無酸素状態での燃焼で内部が空洞化している可能性もあり、監視員を置いたり、複数の避難経路を確保して作業を実施するなどの安全対策が必用です。

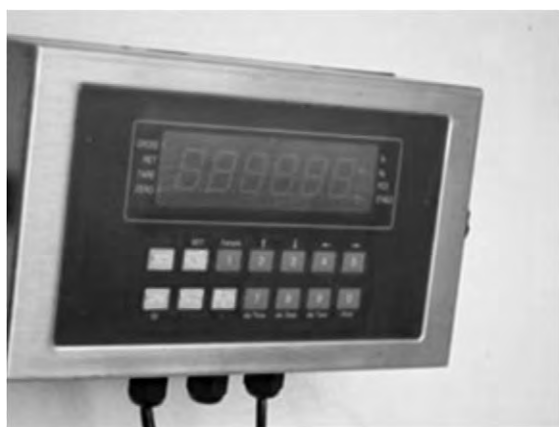
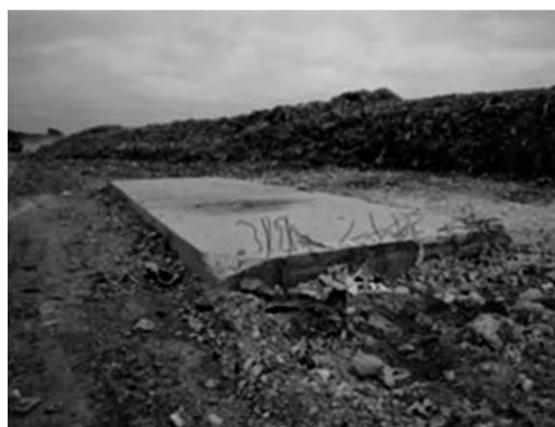
写真 3-16 : トラックスケール

Calle 100のトラックスケールは何度か修理が試みられ、修理が完了したと聞いたこともあったが、この活動期間中に実際に稼働している状況は確認できていない。

オチョビアスについては建設工事中であり、2012年12月2日時点では基礎コンクリートが打設されている状況である。

故障中のCalle 100のトラックスケール表示部

オチョビアスのトラックスケール基礎部

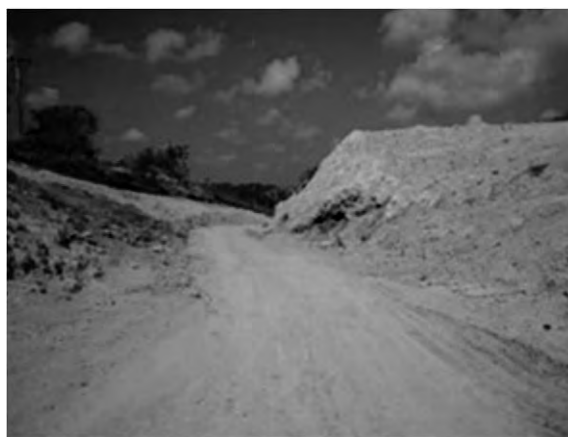
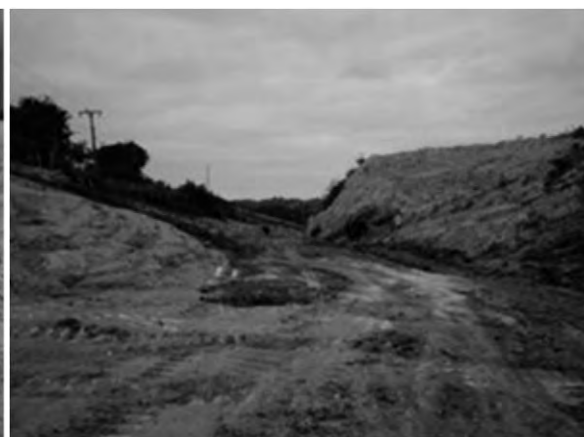
写真 3-17 : 搬入道路の様子

その後、工事は中断しており、その間の降雨によるガリ侵食により、2010年2月訪問時よりも搬入道路の状況は悪くなっていた。

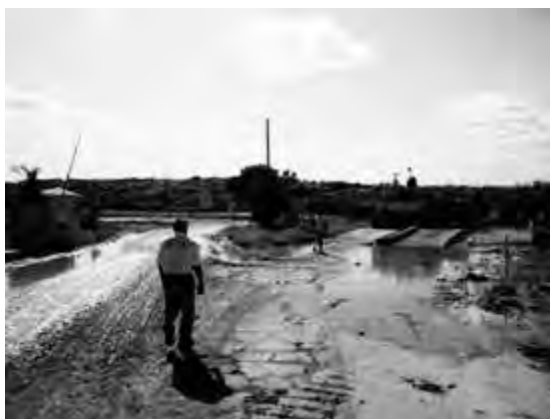
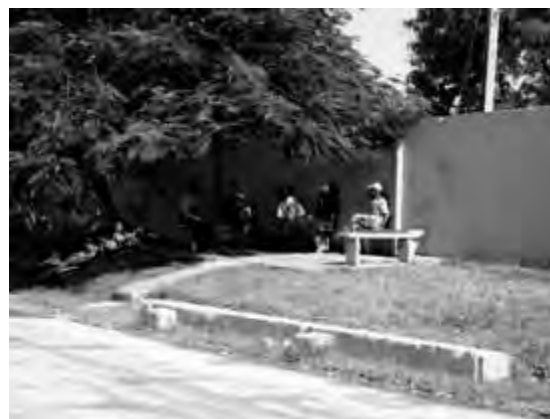
写真 4-1 : 入場管理の様子

搬入搬出路の分離(2011年10月)

同乗者休憩所(2011年10月)

ゲートの設置、退出専用路の舗装面積拡張により、搬入・搬出の動線分離が定着している。同乗者休憩所も継続して活用されていた。

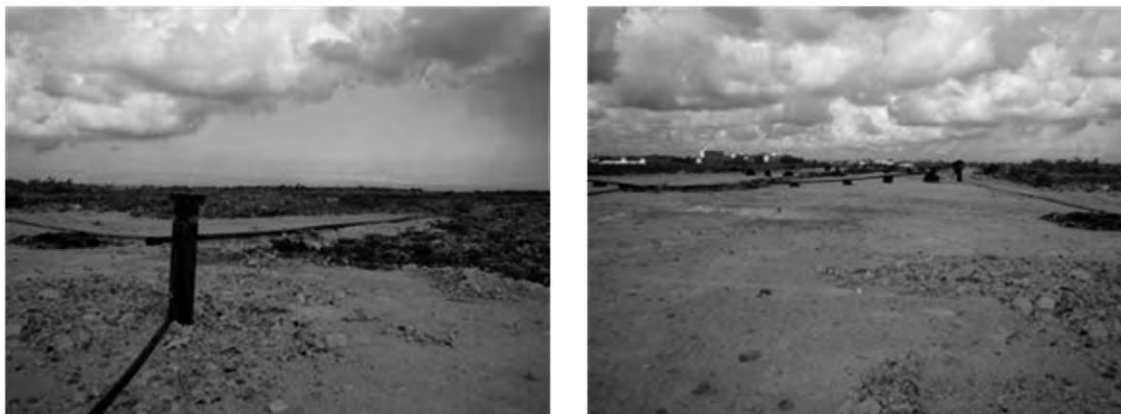
写真 4-3：メタンガス回収エリア拡大の様子

CDM事業によるメタンガス回収井付近の覆土（2011年5月）

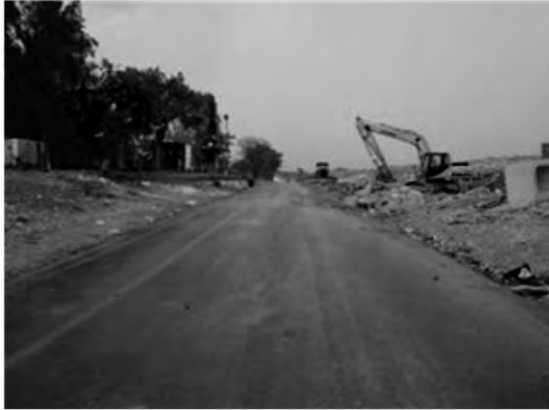
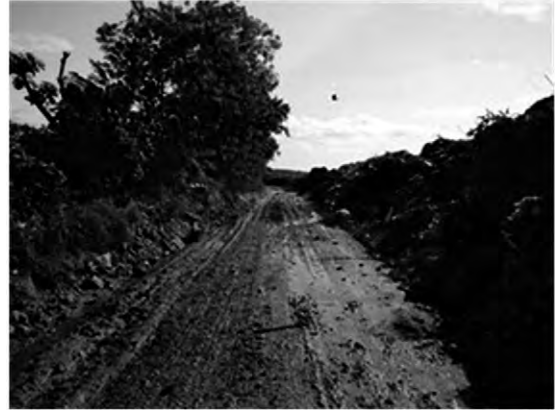
写真 4-4：オチョビアス処分場搬入路の整備状況

オチョビアスの搬入道路は拡幅、舗装されたが、2011年10月の訪問時には長雨が続き、冠水等による通常のダンピングステージへの進入が困難となり、オチョビアスへの搬入禁止措置を取った日があった。搬入禁止は事前に通知されたとの事であるが、収集車に十分に周知されていないために、オチョビアスに持ち込まれたが、他に投棄不可能なために搬入路横に不法にダンピングされた廃棄物が高く積み重なった状態であった。

搬入道路状況（2011年5月）

降雨後の搬入道路状況（2011年10月）

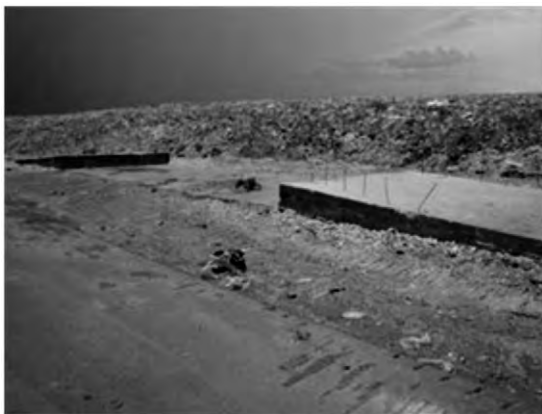
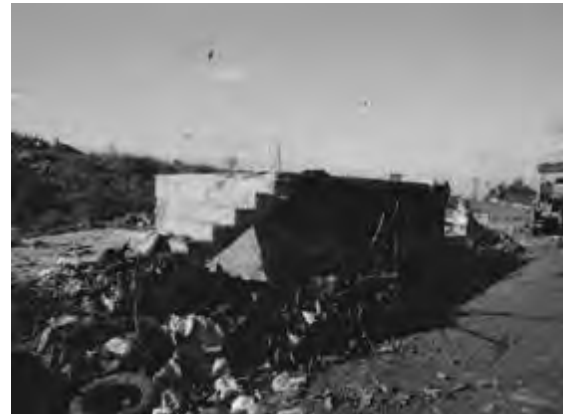
写真 4-5：トラックスケール設置予定地に投棄された廃棄物

トラックスケール基礎（2011年5月）

トラックスケール管理棟（2011年10月）

廃棄物は工事中のトラックスケール基礎付近にも投棄されており、廃棄物除去時に損傷を与える懸念がある。

オチョビアス最終処分場は午前10時に収集車の搬入禁止の措置をとった。それは搬入道路周辺にごみが不法投棄されているためである。廃棄物は工事中のトラックスケール基礎付近にも投棄されており、廃棄物除去時に重機で損傷を与える懸念がある。

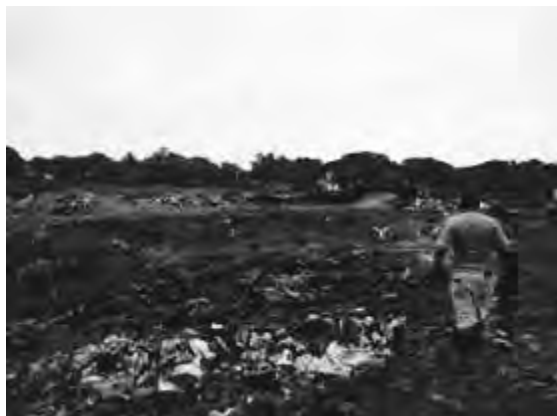
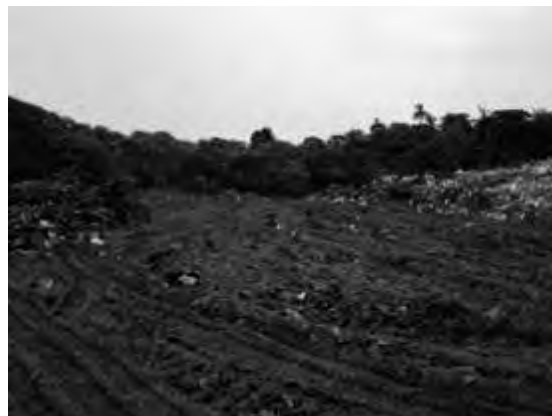
写真 4-6：タララ処分場の様子

火災消火に重機が必要との専門家の指摘により、定常的に使用可能な重機が追加投入された。重機の投入により、投げ込み方式による廃棄物斜面の緩傾斜化が図られた。

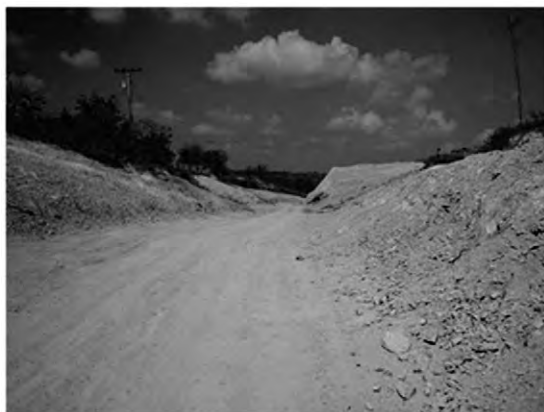
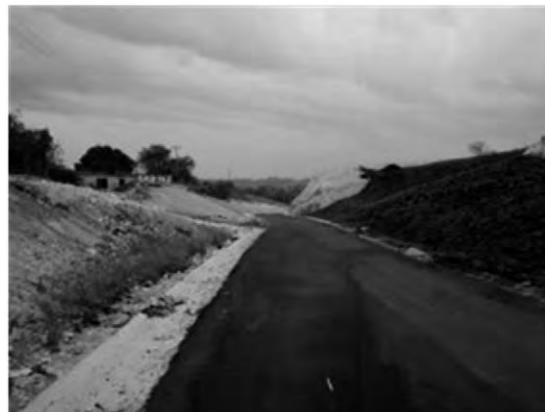
写真 4-7：新規処分場への搬入路

プロジェクト開始前に着工し、施工が遅れていた搬入道路がほぼ完成した
