キューバ国
ハバナ市公共サービス局

キューバ国
ハバナ市廃棄物管理能力向上
プロジェクト
プロジェクト事業完了報告書

平成 26 年 9 月
(2014 年)

プロジェクト事業完了報告書

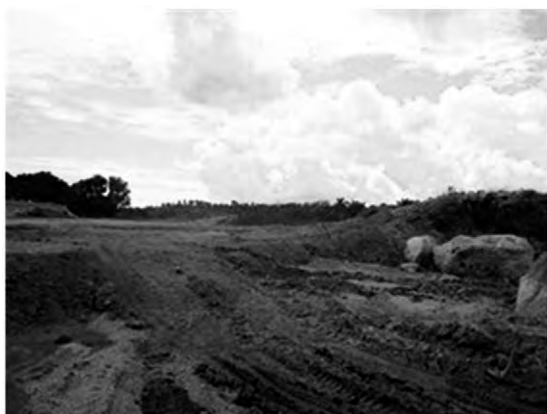
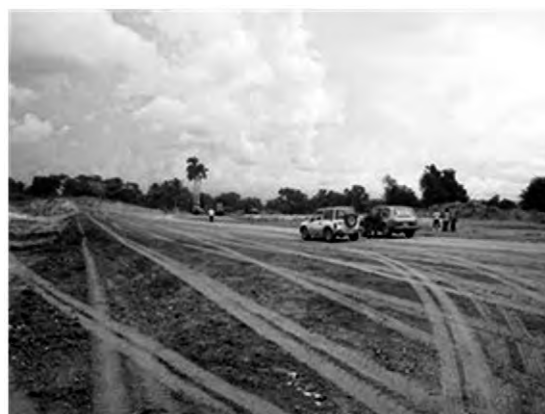
写真 4-8 : 新規処分場の建設状況

1ブロックの工事発注済み。一旦着工した後に座標変換、立木調査中で一時工事は中断したが、堰堤部の基盤造成工事が本格的に開始された。

搬入道路基礎部分造成工事（2011年10月）

貯留堰堤基礎部分造成工事（2011年10月）

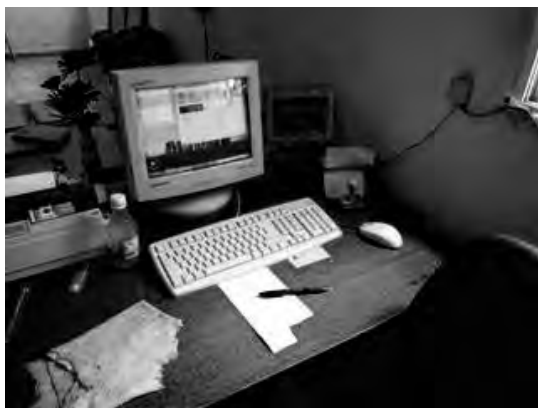
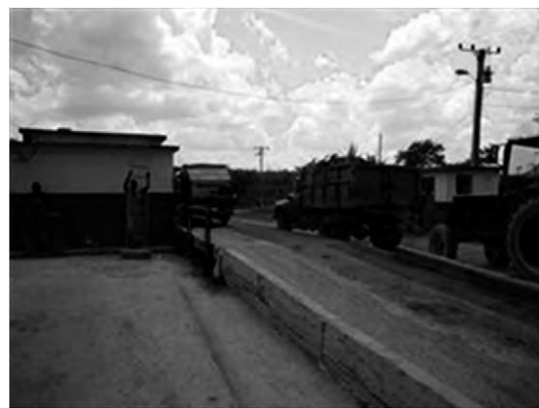
写真 5-1 : Calle 100 トラックスケール

Calle 100については、オチョビアスに設置予定であったトラックスケールの部品を流用して、トラックスケールが2012年11月から稼働しており、2013年4月時点も運用されていた。

ライセンスや通行許可証で収集車両の識別を行っており、車両毎の重量データの集計のほか、入退場時間等も記録されていた。

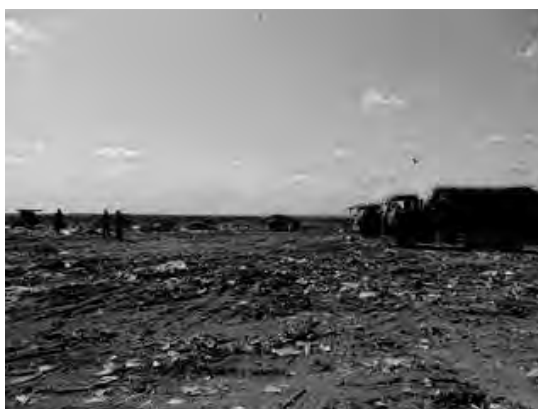
ダンピングステージの状況

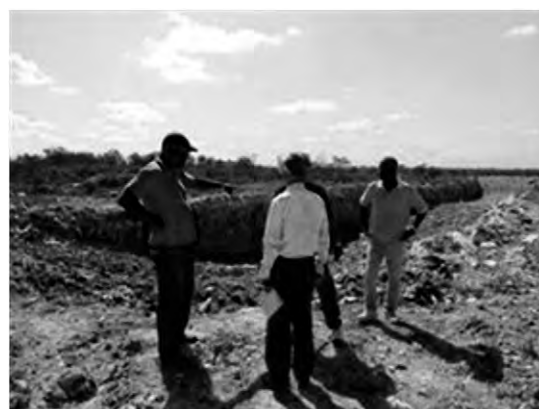
メタンガス回収は、埋立済みの土地をトレンチ状に掘削し、有機物の分解が進んだ土砂状の掘削ごみを覆土代替として利用し、掘削したトレンチに有機ごみを投入してメタンガスを回収する事を継続していたが、メタンガス回収エリアは、全体では増えていないとの事であった。

トレンチ状の再掘削の状況

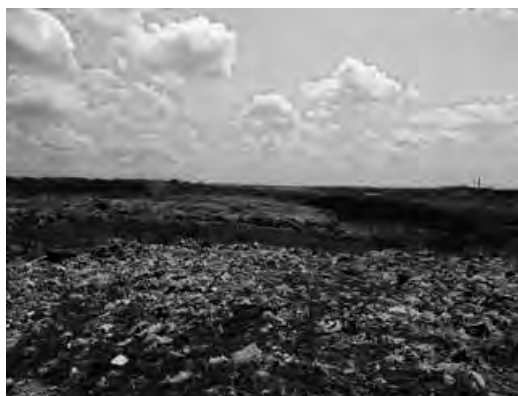
閉鎖後の代替処分場は確保されておらず、未覆土部や覆土実施や斜面部の整形、転圧、覆土の実施が環境負荷低減にも繋がることを助言した。

未覆土部の状況

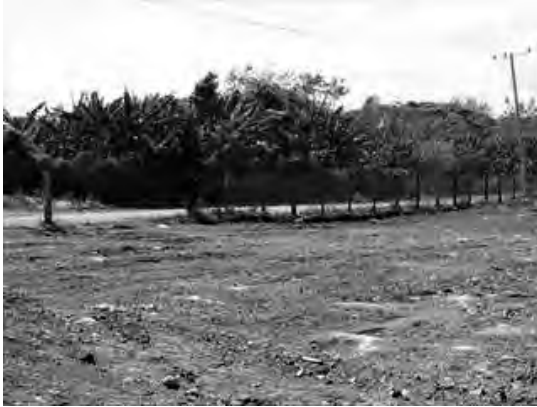
侵入防止柵（フェンス）の設置工事は残されていた30mのうち、12mの設置が進んだとの事である。

侵入防止柵

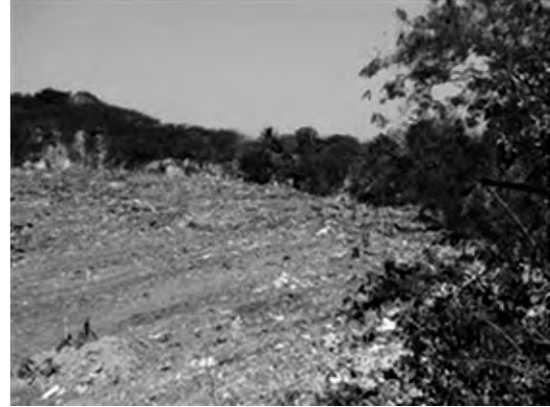
プロジェクト開始当初は投げ込み方式で投棄されていた埋立地奥の谷部は、重機が進入可能な斜面の緩傾斜化を実施した後、ほぼ平坦になるまで埋め立てが進行しており、搬入道路や周辺人家の高さから見て、残余容量は目視では2～3年といったところと推察される。

埋立地の状況

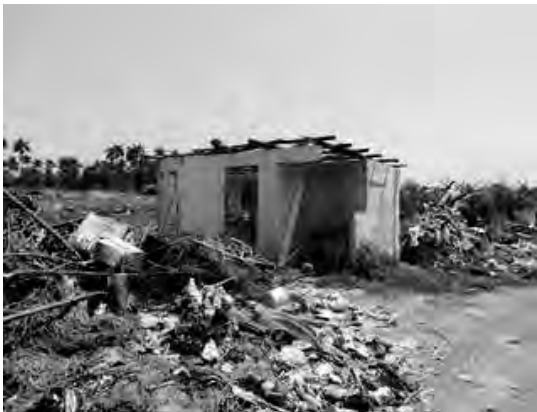
管理小屋付近にごみが積まれて収集車両の進入が困難な状況であったが、搬入車両が道沿いにごみをダンプして結果的に入れなくなったとのこと。転圧・覆土および整地等は月に1回程度タララ処分場の重機を回送してきて実施しているため、臨機応変な対応が困難な状況である。

壊された管理小屋と入口付近にダンプされたごみ

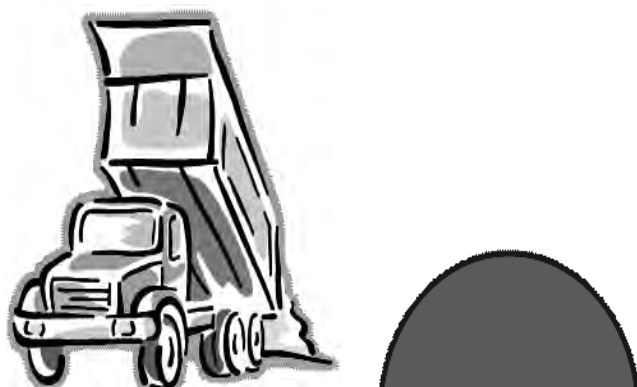
まず、投入位置の手前でトラック荷台の廃棄物を降ろし、ブルドーザーの排土板で山になった廃棄物を敷き均す。次にブルの自重を利用して前後に数回踏み固めて廃棄物を破碎し萎えさせ、空隙を少なくすることによって密度の上昇を図る。

- 埋立て地点の手前に、ごみをダンプする

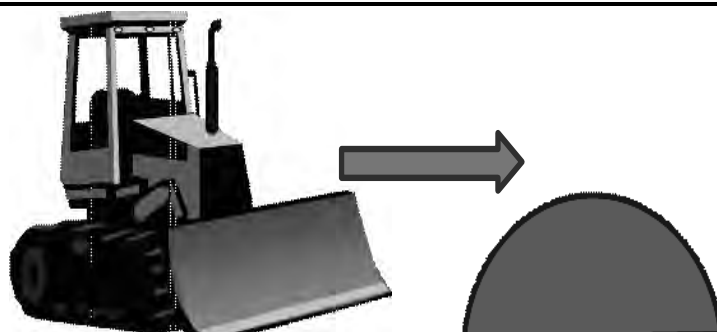
- ブルドーザーの排土板で、ごみの山を敷きならす

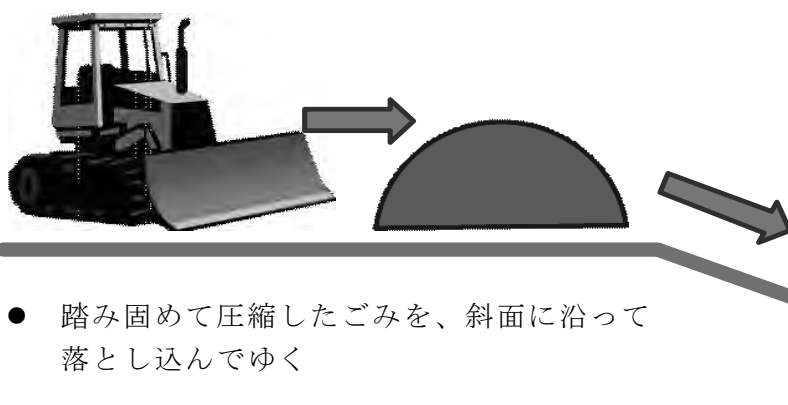
次に、踏み固めて圧縮された廃棄物はそのままだま崖下に落とし込まずに、埋立て面の前方下に向かって斜面〔スロープ勾配 約1:3 〕を付けながら、ブルの自重を利用し反復走行させつつ埋立てる。

- 踏み固めて圧縮したごみを、斜面に沿って落とし込んでゆく

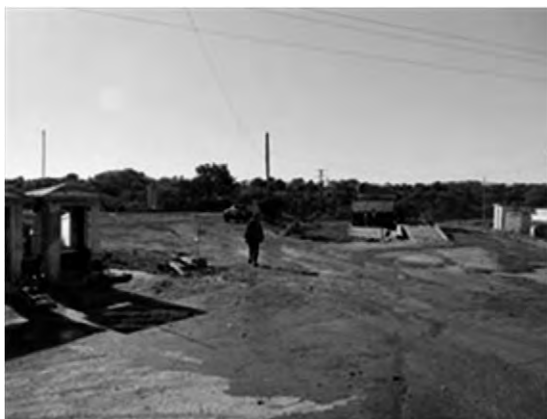
写真 6-1：故障中のトラックスケール

前回2013年4月の訪問時には稼働していたトラックスケールは故障していた。

専門家到着の数日前に故障し、視察時には修理の目処はたっていないとの事である。

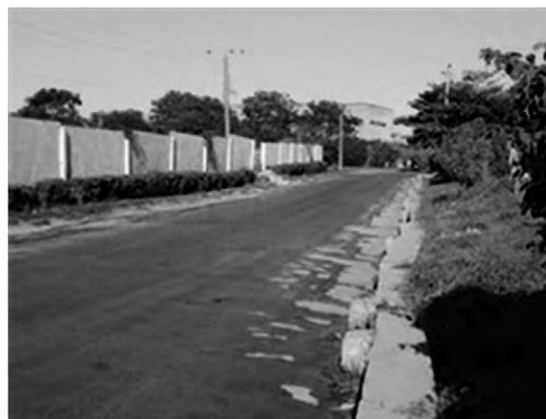
写真 6-2：散水した搬入道路

場長は前回と同じMr. Domingoである。場内道路は埋立地への搬入斜路の位置が前回とは変更されていたが、訪問時には幅員も広げられ、平滑性も保たれており、比較的良好に管理されていた。また、ダンピングステージでは、人力で資源選別しているすぐ傍を搬入車輛が通り危険であるためとして、キューバでは一般的では無い笛を使った車両誘導が行われていた。

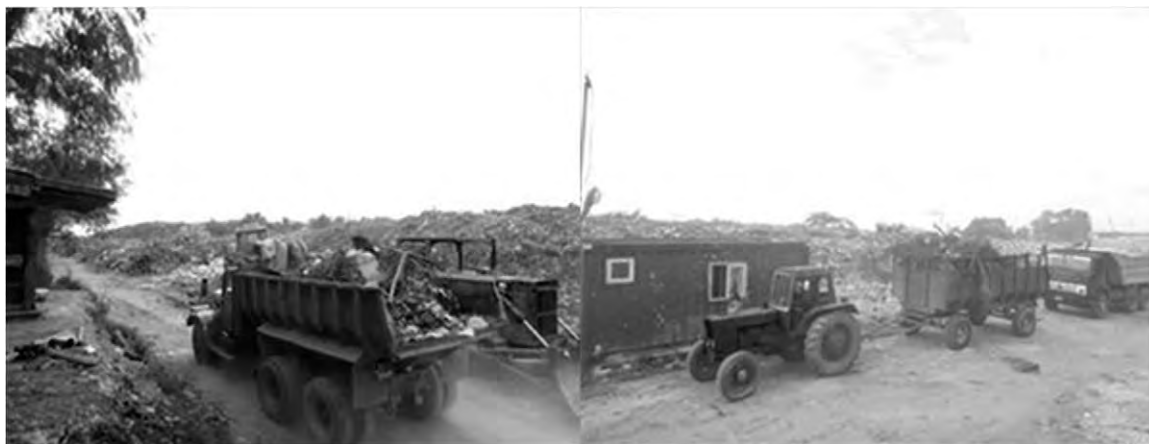
写真 6-5 : トラックスケール基礎付近

写真 6-6 : 搬入道路入口付近

廃棄物は工事中のトラックスケール基礎付近にも投棄されており、廃棄物除去時に損傷を与える懸念がある。

オチョビアス最終処分場は午前10時に収集車の搬入禁止の措置をとった。それは搬入道路周辺にごみが不法投棄されているためである。廃棄物は工事中のトラックスケール基礎付近にも投棄されており、廃棄物除去時に重機で損傷を与える懸念がある。

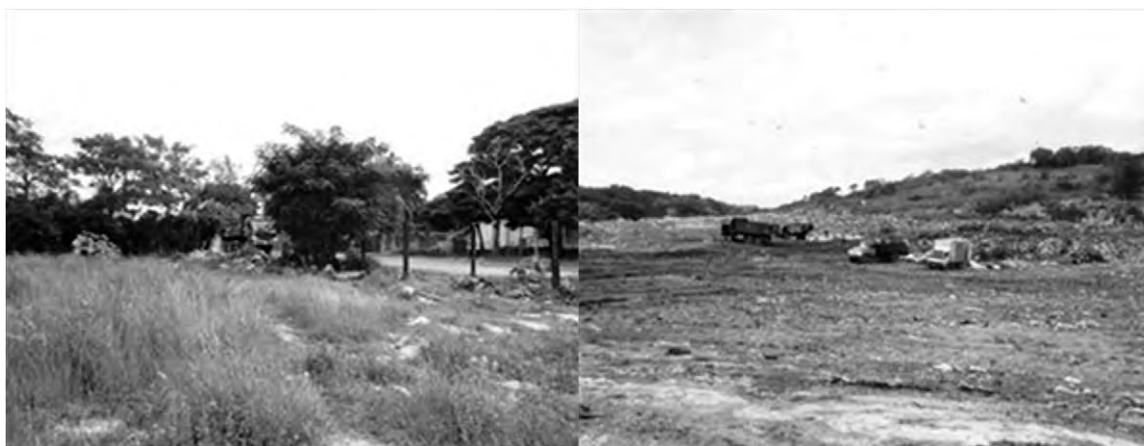
写真 6-7：侵入防止柵

写真 6-8：埋立地の状況

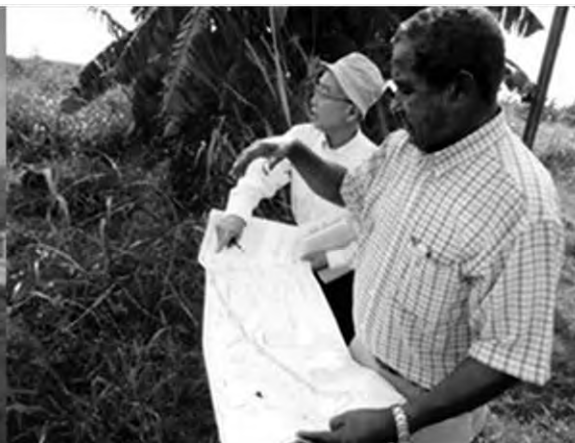
写真 6-10 : 新規搬入道路建設予定地の現地確認

建設予定地は湿地が含まれており、比較的軟弱な地盤であることが予想され、路盤材の選定で時間を要しているとの事であったが、処分場へ廃棄物を搬入するための専用道路であるため、多少の沈下等が生じて重機で補修しながら供用すれば、維持可能であることから、期限内の完成を最優先すべきだと助言した。

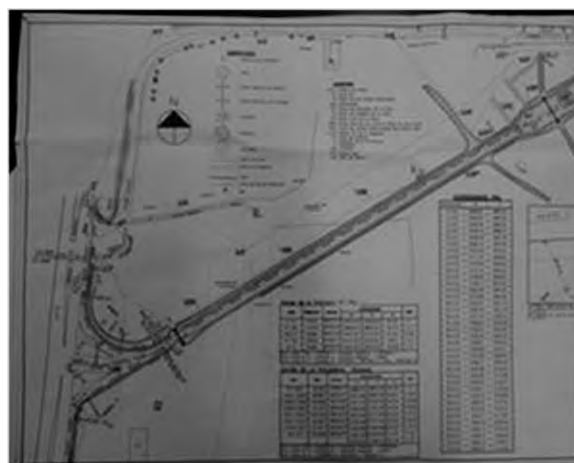
写真 6-11 : 平面図

EPOT・Calle 100処分場新規搬入道路詳細計画（和訳文）

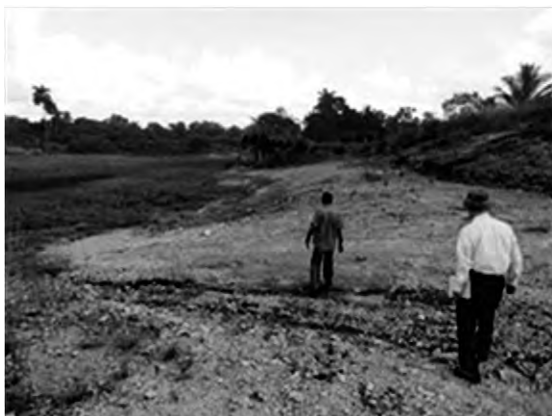
写真 6-20: 酸化池の法面

現場の法面は一部露岩しているせいもあるが、法面の平滑性が保たれておらず、底面にも不陸があり、十分な土工精度を有していないことが伺われた。

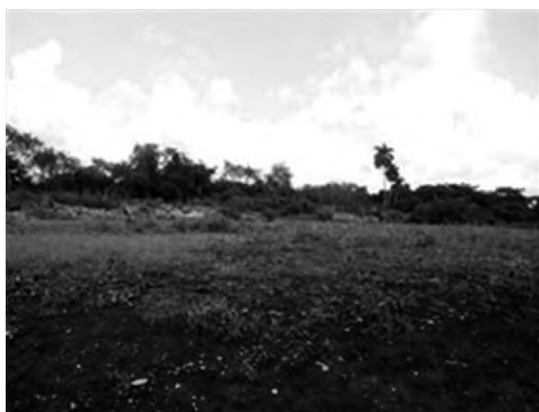
写真 6-22 : 粘土による底面遮水

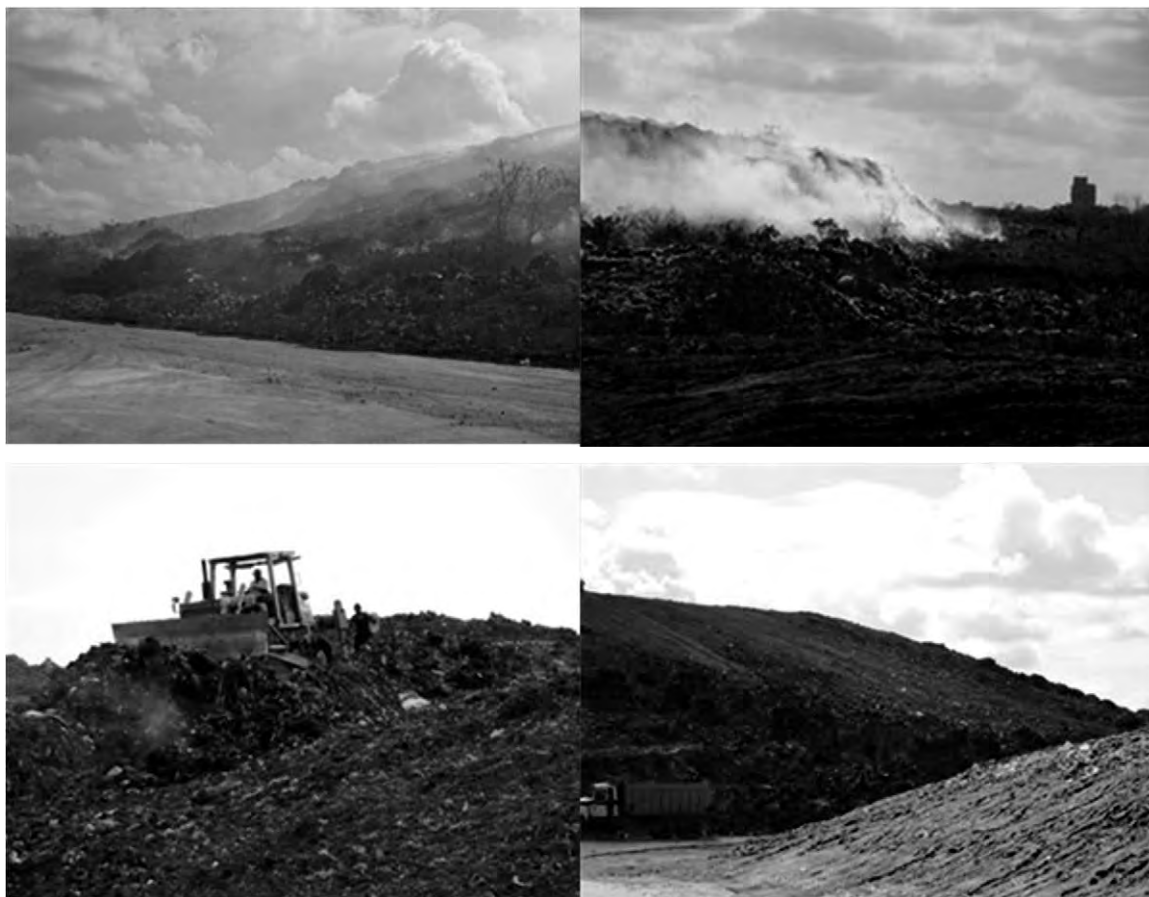
消火作業

鎮火・覆土後の状況

写真 7-1：火災発生状況

通常はブルドーザー2台で敷均し転圧作業等を行っているが、周辺の工事で使用している重機とオペレーターの応援を求め、重機を8台に増やして消火活動にあたった結果、5月15日までにはほぼ鎮火した。

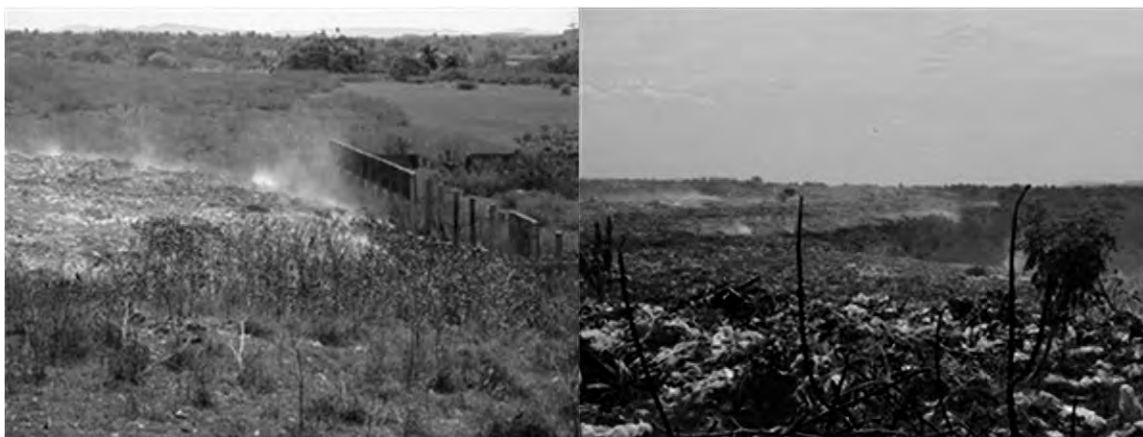
写真 7-3 : オチョビアスの火災状況

オチョビアスは5月5日に視察した時は広範囲で発煙が認められ、以前より状態は悪かった。

その後、ニューグアナバコアを訪れる都度、オチョビアスの状態も確認したところ、火災範囲は縮小したが、常に数カ所で発煙が認められる状態が活動期間中続いた。

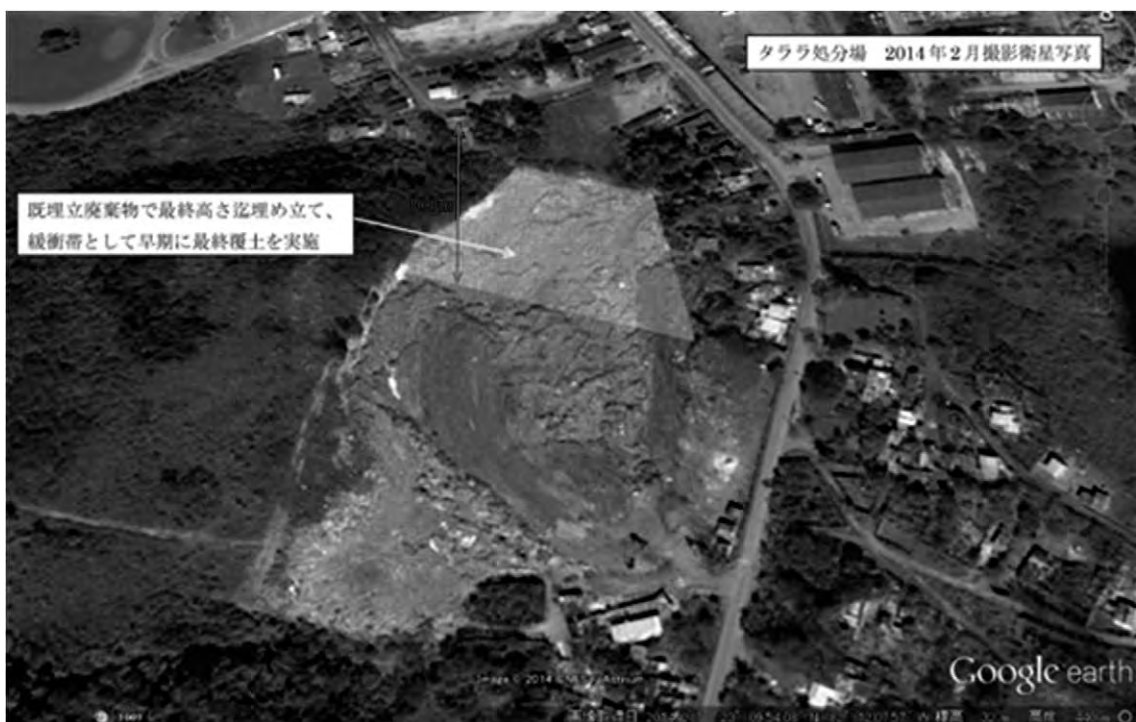
図 7-1 : タララ処分場の改善策

タララはプロジェクト開始当初、埋立処分地から至近民家迄の距離が100m程度あったが、谷部への投げ込み方式を解消すべく、斜面の緩勾配化を行った結果、谷部への敷均し・締め固めが可能となり、埋立地が民家へ接近したことが直接の原因であると分析した。

民家から100m程度の区域を既埋立廃棄物を移設する事により、短期間で最終埋め立て高さ迄埋め立てた後、速やかに最終覆土を実施して緩衝帯とする改善策を提言した。

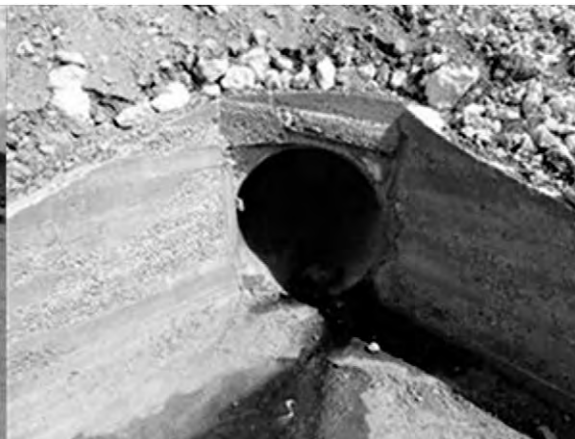
写真 7-5: 横断暗渠の施工状況

新規搬入道路工事の横断暗渠等の施工精度を確認したが、型枠が残置されるなど、施工精度は悪い。
