3. ການດໍາເນີນການຂອງໂຄງການ ແລະ ຜົນໄດ້ຮັບ

3.3 ວຽກສໍາຫຼວດ ແລະ ວາງແຜນສໍາລັບການປ້ອງກັນຕະຝັ່ງ [ຜົນໄດ້ຮັບທີ 1]

3.4 ວຽກອອກແບບ ແລະ ຄຸ້ມຄອງການກໍ່ສ້າງວຽກປ້ອງກັນຕະຝັງ [ຜົນໄດ້ຮັບທີ 2]

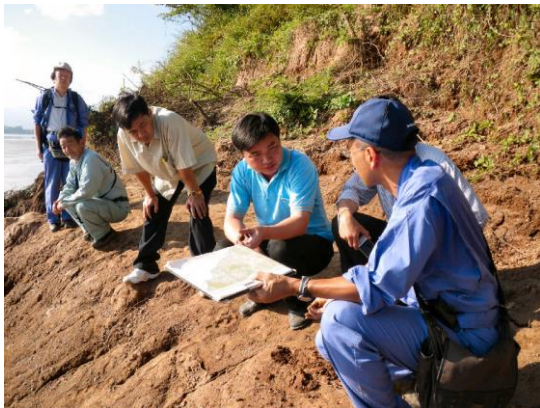
ຮູບພາບ 3.3-1 ການຝຶກອົບຮົມກັບທີ່ໃຫ້ແກ່ພະນັກງານໂຄງການ (ການທົດສອບດິນແບບງ່າຍດາຍ)

ການສໍາຫລວດສະຖານທີ່ແມ່ນໄດ້ປະຕິບັດດ້ວຍທີມງານຮ່ວມຂອງຊຸ່ງຊານ ໄຈກາ ແລະ ພະນັກງານໂຄງການຂອງສປປລາວ. ການຟັງການສືບຄົ້ນ ທີ່ກ່ຽວຂ້ອງກັບສະຖານບັນ ແລະ ປະຊາຊົນທ້ອງຖິ່ນຢ່າງເໝາະສົມແມ່ນໄດ້ປະຕິບັດຮ່ວມກັບການຝຶກອົບຮົມ ໃນການກວດສອບດິນທີ່ແບບວິທີງ່າຍດາຍ ແລະ ເກັບຕົວຢ່າງວັດສະດຸແຄມແມ່ນໍ້າ (ວັດແທກຂະໜາດຂອງເມັດຫີນ).

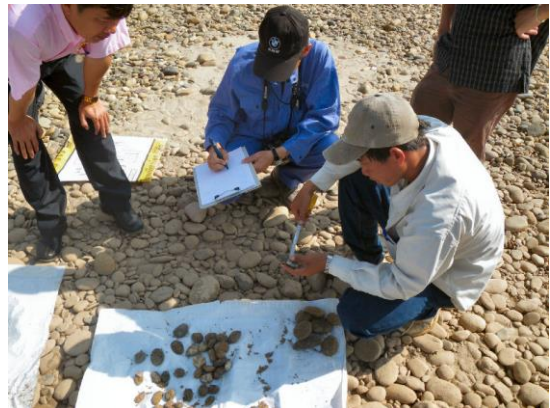
ຮູບພາບ 3.3-2 ການຝຶກອົບຮົມກັບທີ່ໃຫ້ແກ່ພະນັກງານໂຄງການ (ການວັດແທກຂະໜາດຂອງເມັດຫີນແບບງ່າຍດາຍ)

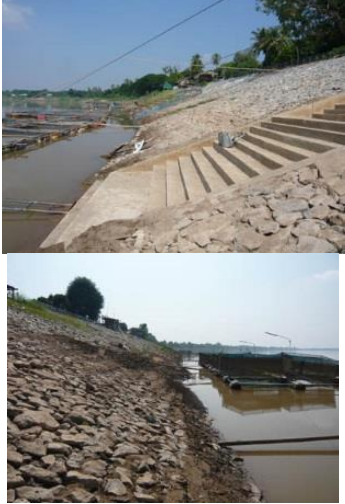
ລ.ດ	ປະເພດຂອງວຽກ	ຄຸນລັກສະນະ	ຮູບພາບ	ວັດສະດຸກໍ່ສ້າງ	ໝາຍເຫດ
2	Pitched stone in concrete frames + riprap foundation work	<p>ການກຳນົດຂະໜາດຫີນ ເພື່ອວາງໃສ່ພື້ນພິວທີ່ຮາບພຽງຂອງເບຕົງທີ່ກໍ່ເປັນຂອບຢູ່ແຄມຕະເວີທີ່ມີຄວາມເນີນ 1 : 3.</p> <p>ຂະໜາດຂອງຫີນ 200 – 400 mm ເສັ້ນຜ່າສູນກາງ. ຂະໜາດຂອງກ້ອນຫີນລຽນມີຄວາມໜາ 0.5 m. ຂັ້ນໄດ ແລະ ທໍ່ລະບາຍນໍ້າ ທີ່ເຮັດດ້ວຍເບຕົງ ເປັນຄວາມເນີນ ແລະ ຕັ້ງສາກກັບແມ່ນໍ້າ. ຄວາມເນີນກວ້າງ 30m. ວຽກປ້ອງກັນຮາກຖານ ເປັນການລຽນຫີນ ເພື່ອຮັບປະກັນຄວາມເນີນຢູ່ສ່ວນເທິງ.</p> <p>ຈຸດພັກກວ້າງຢູ່ 1 m ເປັນທາງຢ່າງ ແລະ ຈຸດລະບາຍນໍ້າຢູ່ທາງລຸ່ມ.</p> <p>ທີ່ເປັນໂຄງຮ່າງແຂງຮັບປະກັນຕໍ່ກັບກະແສນໍ້າໄຫຼ, ແຕ່ອາດຈະມີການຍຸບຕົວໂດຍງ່າຍ.</p>

ເບຕົງເສີມເຫຼັກ, ຫີນ, ແຜກັນເຊື່ອມ	ປະມານ 2,800 US\$/m (ປະເທດໄທ)
3	ວຽກກະຕ່າເຫຼັກ + ວຽກເກັບຫີນໃສ່ກະຕ່າເຫຼັກ	<p>ແຄມຕະເວີໄດ້ຖືກກວມເອົາໂດຍກະຕ່າເຫຼັກ ແລະ ການເກັບຫີນໃສ່ກະຕ່າ ດັ່ງສະແດງໃນຮູບລຸ່ມນີ້.</p> <p>ພາກສ່ວນຂອງແຄມນໍ້າຕໍ່າສຸດ ເປັນເບຕົງຢູ່ແຄມເທິງຕະເວີ ແລະ ມີກະຕ່າເຫຼັກຄອຍຍຸບຕົວລົງໃນຫລາຍປີ.</p>

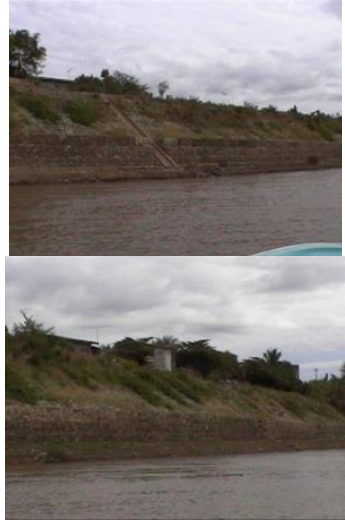
ວຽກກະຕ່າເຫຼັກ + ວຽກເກັບຫີນໃສ່ກະຕ່າເຫຼັກ, ແຜກັນເຊື່ອມ	ປະມານ 1,920 US\$/m ໃນປີ 1995-1996 (ບ້ານວັດໂຕທ່າ ແລະ ວັດເມືອງວາ)

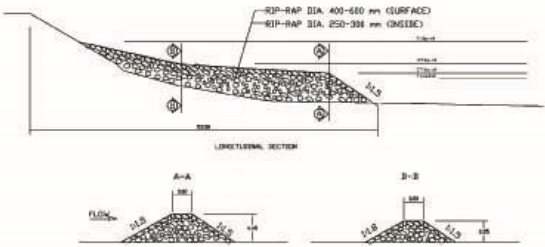
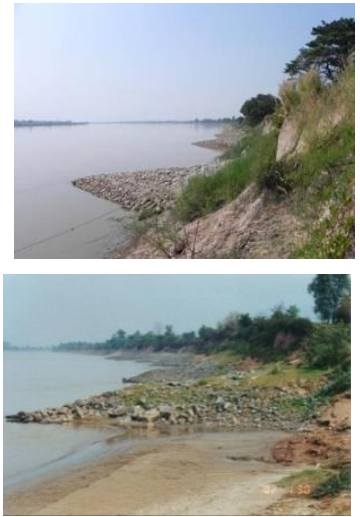
ລ.ດ	ປະເພດຂອງວຽກ	ຄຸນລັກສະນະ	ຮູບພາບ	ວັດສະດຸກໍ່ສ້າງ	ຫມາຍເຫດ
4	ວຽກຄັນຄູຫີນ Rip-rap Groyne	ຫ້າທິຂອງຄັນຄູຫີນແມ່ນປ້ອງກັນແຄມຕະເວີເຈື່ອນໃຫ້ກະແສນໍ້າຕໍ່າໃສ່ແຄມຕະເວີເຈື່ອນ ແລະ ຍັງລຸດຜ່ອນຂອງກະແສນໍ້າໄຫຼ ແລະ ປ່ຽນທິດນໍ້າໄຫຼ. ຫ້າທິຂອງຄັນຄູຫີນຄື: 1)ລຸດຜ່ອນກະແສຄວາມໄວຂອງນໍ້າໃນເວລາລາມໍ້າຂຶ້ນລົງ.(ລຸດຜ່ອນກະແສນໍ້າໄຫຼ) 2)ເປັນຈຸກສະກັດກັ້ນກະແສນໍ້າໄຫຼ ບໍ່ໃຫ້ມາຕໍ່າໃສ່ແຄມ ຕະເວີເຈື່ອນ ດັ່ງນັ້ນບໍ່ເປັນຜົນກະທົບຕໍ່ພື້ນທີ່ຄວນຈະໄດ້ປ້ອງ ກັນ .

ຫີນກ້ອນໃຫຍ່ ແລະ ຫີນກ້ອນໜ້ອຍ	ປະມານ 600 – 1,800 US\$/m ແຄມຕະເວີເຈື່ອນລະຫວ່າງຂອງຄັນຄູຫີນຈະຖືກກັດເຊາະໄດ້ງ່າຍໃນເວລາລາມໍ້າສູງ . ສ່ວນປາຍຂອງຄັນຄູຫີນຈະເປັນຈຸດອ່ອນ ບໍ່ສາມາດຕ້ານທານຕໍ່ກະແສນໍ້າໄຫຼໄດ້.

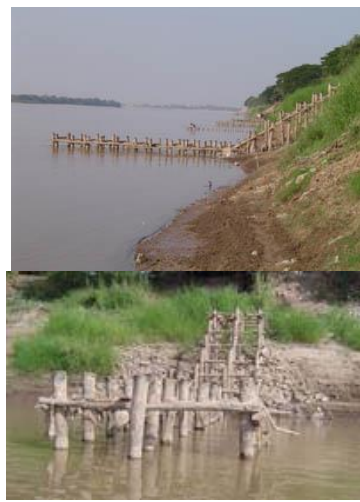
5.	ວຽກຄັນຄູທີ່ເຮັດດ້ວຍເສົາໄມ້ ນໍ້າສາມາດລອດຜ່ານໄດ້ Wooden Pile Dike Groyne	ປະເພດຄັນຄູທີ່ເຮັດດ້ວຍເສົາໄມ້ ແບບນໍ້າຊຶມຜ່ານໄດ້ ມີໄລຍະຫ່າງຂອງການຕິດຕັ້ງເສົາ 1.0~1.2m ທຸກໆເສົາເຊິ່ງໄດ້ຕິດຕັ້ງຫລາຍກວ່າສອງແຖວຂຶ້ນໄປ. ໃນແຕ່ລະເສົານັ້ນຕ້ອງໄດ້ມັດຕິດກັນແຕ່ລະເສົາຕາມທາງນອນ ແລະ ທາງຂວາງ. ໃນວຽກດັ່ງກ່າວນີ້ອາດຈະນໍາໃຊ້ກັບສະຖານທີ່ຕະເວີເຈື່ອນທີ່ເປັນຄວາມເນີນ ດິນບໍ່ແຂງ. ບາດກ້າວປ້ອງກັນຄວາມເນີນ, ໃນການຕິດຕັ້ງເສົາໄມ້ຢູ່ພື້ນທ້ອງນໍ້າຕ້ອງໄດ້ຕອກລົງເລິກແລະແໜ້ນ. ທັງໝົດເລົ່ານີ້ແມ່ນຂຶ້ນກັບມູນຄ່າການກໍ່ສ້າງ, ສິ່ງສໍາຄັນຄວນເອົາໃຈໃສ່ໃນການຮັກສາປ່າໄມ້ ແລະ ສະພາບແວດລ້ອມ. ວັດສະດຸກ່າງໄມ້ຈໍານວນນຶ່ງທີ່ອ້ອມຢູ່ຄັນຄູໄມ້ຈະຊ່ວຍບໍ່ໃຫ້ມີການກັດເຊາະ.

Wood	About 200 US\$/m Suitable for river with sandy riverbed, not suitable for gravel/stone riverbed.

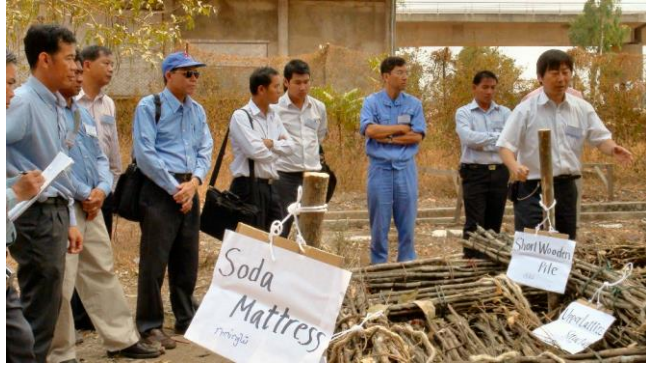
ຮູບພາບ 3.3-3 ການສາທິດການປະກອບກະຕ່າກ່າງໄມ້

ຕາຕະລາງທີ່ສໍາຄັນໃນມື້ທໍາອິດແມ່ນການສາທິດກ່ຽວກັບການປະກອບກະຕ່າກ່າງໄມ້ ແລະ ມື້ທີ ສອງແມ່ນມີບົດບັນລະຍາຍ ຢູ່ໃນຫ້ອງປະຊຸມ ຂອງກະຊວງໂຍທາທິການ ແລະ ຂົນສົ່ງ. ຫລັງຈາກການສໍາມະນາແລ້ວ, ໄດ້ມີພິທີມອບຮັບເຄື່ອງມືແລະ ອຸປະກອນໃຫ້ 3 ແຂວງທີ່ເປັນເປົ້າໝາຍຂອງໂຄງການເຊັ່ນ: ຄອມພິວເຕີຕັ້ງໂຕະ, ເຄື່ອງຮັບສັນຍານດາວທຽມ (GPS) ມິຖື, ກອງວັດແທກ. ການສໍາມະນາໄດ້ປິດຫລັງຈາກພິທີການຖ່າຍຮູບ.

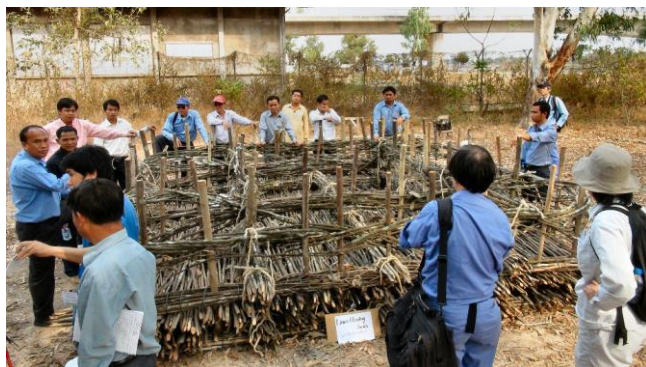
ຮູບພາບ 3.3-6 ການສໍາເລັດເຮັດປະກອບກະຕ່າກ່າງໄມ້ຂະໜາດ 4m x 4m (ຂະໜາດນ້ອຍທີ່ສຸດ)

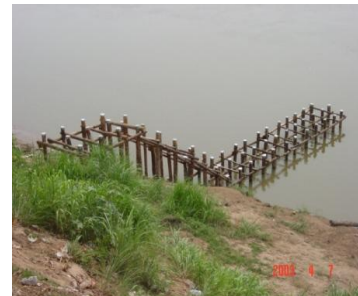
ຮູບ 3.3-6 ຄັນຄູໂມ້ (Wooden Pile Dike Groyne Work), ເພື່ອເປັນທາງເລືອກໃນການປ້ອງກັນຕະຝັງ ສຳລັບ ບ້ານນາຄູນນ້ອຍ, ແຂວງ ອຸດົມໄຊ (ຕົວຢ່າງການກໍ່ສ້າງເຂດ ວັດຈັນ, ນະຄອນຫຼວງວຽງຈັນ)

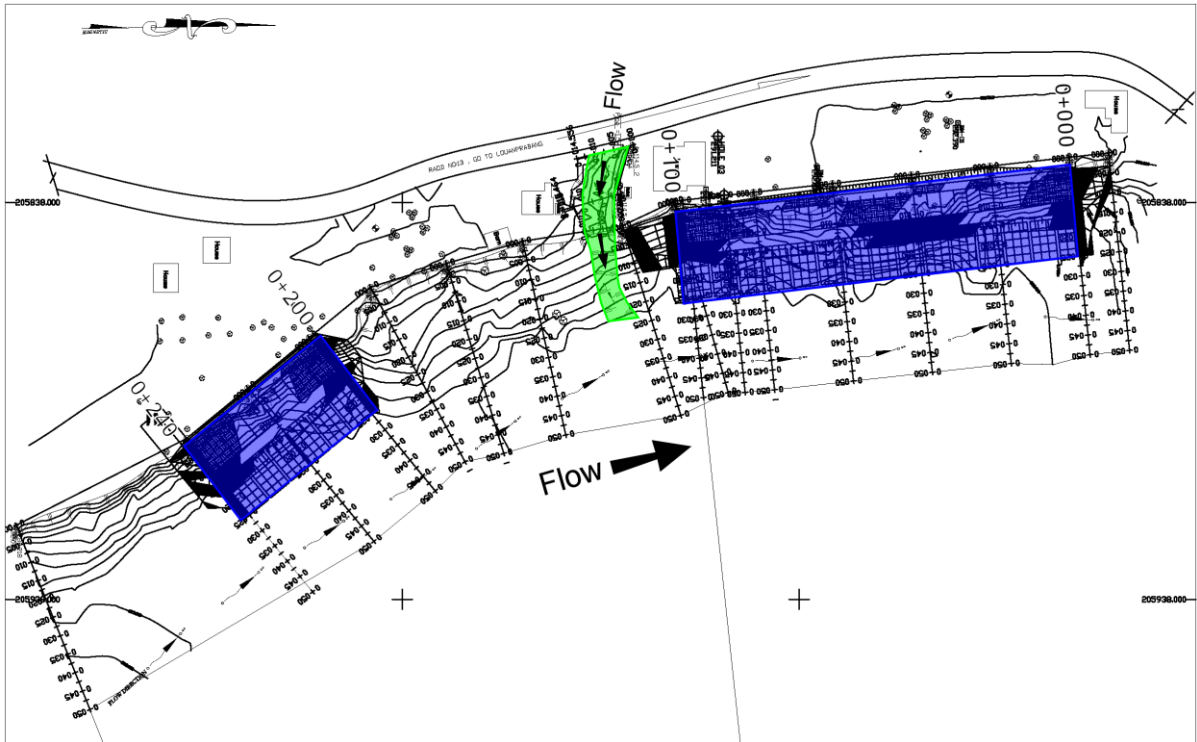
ຮູບ 3.4-4 ແຜກກໍ່ສ້າງຜ້ອງກັຕະຝັ່ງເຈື່ອນ ບ້າສວຫຼວງ
(ການອອກແບບຂອງຊ່ຽວຊາໄຈກາ ໃນປີທີ 3, ຄວາມຍາວທັງໝົດ L=140m)

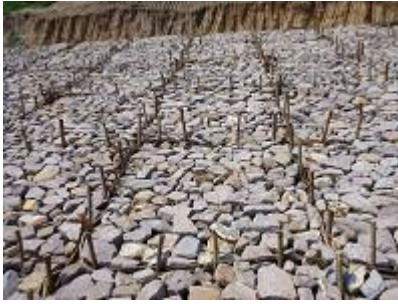
[ກາ ປ້ອງກັນ ຄວາມເີ້]
ວ່າງຫີ ໃສ່ກະຕ່າກ່າງໄມ້ປ້ອງກັນ
ຄວາມເີ້
ຫີ ປ້ອງກັນ ຄວາມເີ້ : 4,290 m²
ຂະໜາດ: 150 – 250 mm

ຮູບ 3.4-10 ຮູບພາບກາ ກໍ່ສ້າງໂຄງກາ ຕົວແບບປ້ອງກັນ ຕະຝັ່ງເຈື່ອນ ບ້ານປາກທວາຍ

ໜ້າວຽກປ້ອງກັນ ຕະຝັ່ງເຈື່ອນບ້າ ປາກທວາຍປະກອບດ້ວຍ i) ກາ ວ່າງຫີນ ໃສ່ກະຕ່າກ່າງໄມ້ ປ້ອງກັນ ຄວາມ ເ ື່ອ , ii) ກາ ວ່າງຫີນ ປ້ອງກັນ ຮາກຖາ iii) ກາ ປ້ອງກັນ ຕີ ຮາກຖາ ແລະ ກະຕ່າກ່າງໄມ້ (ດັ່ງຮູບ. 3.4-10).

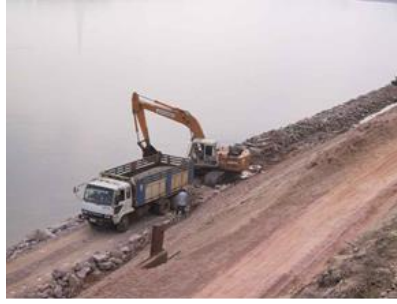
[ກາ ປ້ອງກັນ ຮາກຖາ]
ວ່າງຫີ ປ້ອງກັນ ຕີ ຮາກຖາ
ຈໍາ ວ : 4,500 m²
ຂະໜາດຫີ ໃຫ້ຍສຸດ: 450 mm

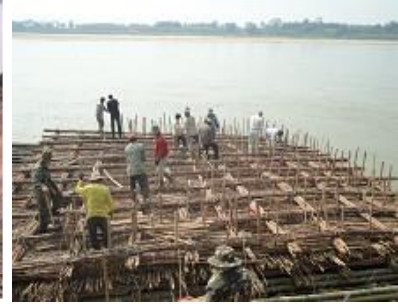
[ວຽກປ້ອງກັນຕີຮາກຖາ]
ກາ ປະກອບກະຕ່າກ່າງໄມ້ເທິງ
ໜ້າ ຈໍ້
ກະຕ່າກ່າງໄມ້: 5 ໜ່ວຍຂະໜາດ
6m*10m*0.9m)

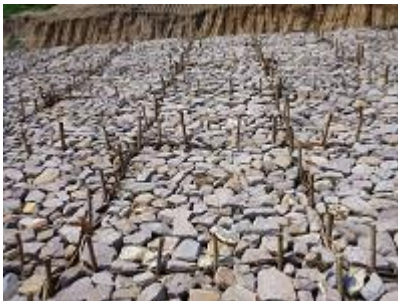
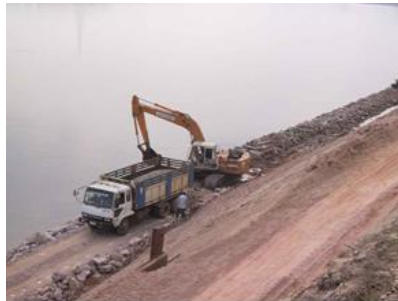
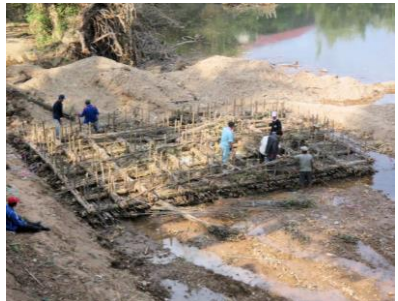
ຮູບ 3.4-12 ຮູບພາບໜ້າວຽກຫຼັກ ໂຄງສ້າງປ້ອງກັນຕະຝັງ ທີ່ເຂດບ້ານສວນຫຼວງ (ນາສາ)

- i) ກາ ວາງທີ່ ໃສ່ກະຕ່າກ່າງໄມ້ປ້ອງກັນ ຄວາມເີ່ , ii) ກາ ວາງທີ່ ປ້ອງກັນ ຮາກຖາ iii) ກາ ປ້ອງກັນ ຕີ ຮາກຖາ ແລະ ກະຕ່າກ່າງໄມ້ (ດັງຮູບ. 3.4-12).

[ກາ ປ້ອງກັນ ຄວາມເີ່]
ວາງທີ່ ໃສ່ກະຕ່າກ່າງໄມ້ປ້ອງກັນ
ຄວາມເີ່
ທີ່ ປ້ອງກັນ ຄວາມເີ່ : 1,950 m²
ຂະໜາດ: 350 mm

[ກາ ປ້ອງກັນ ຮາກຖາ]
ວາງທີ່ ປ້ອງກັນ ຕີ ຮາກຖາ
ຈຳ ວ : 970 m²
ຂະໜາດທີ່ ໃຫ້ຍສຸດ: 550 mm

[ວຽກປ້ອງກັນຕີນຮາກຖາ]
ກາ ປະກອບກະຕ່າກ່າງໄມ້ເທິງ
ໜ້າ ຈໍ້
ກະຕ່າກ່າງໄມ້: 31 ໜ່ວຍຂະໜາດ
6m*10m*0.9m)

ໜ້າວຽກການກໍ່ສ້າງປ້ອງກັນຕະຝັງ ສໍາລັບ ສະໜາມກໍ່ສ້າງ ເຂດບ້ານສວນຫຼວງ (ນາສາ) ປະກອບດ້ວຍ:

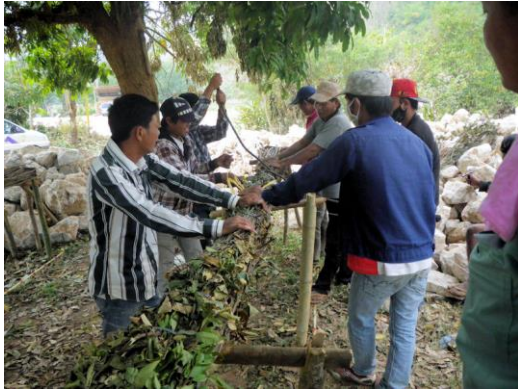
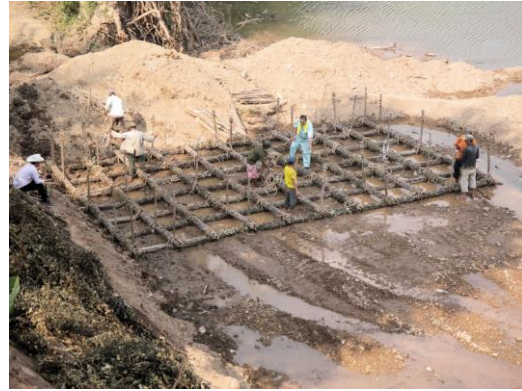
ຮູບພາບ 3.4-17 ການໃຫ້ຄໍາແນະນໍາຈາກ ຊ່ຽວຊານ ໄຈກາ ສໍາລັບວິທີການມັດທ່ອນກ່າງໄມ້ ໃຫ້ແກ່ ພະນັກງານວິຊາການໂຄງການ, ຜູ້ຮັບເໝົາ ແລະ ແຮງງານພາຍໃນທ້ອງຖິ່ນ.

ລັກສະນະສະເພາະສໍາລັບການປະກອບ ແລະ ຕິດຕັ້ງລົບກະຕ່າກ່າງໄມ້ບັ້ງກັນຕີນຮາກຖານ ແມ່ນຈະຕ້ອງວາງລະບົບກະຕ່າກ່າງໄມ້ ໃຫ້ຢູ່ລະດັບພື້ນທ້ອງນໍ້າ ໃນຂະນະທີ່ມີກະແສນໍ້າໄຫຼ (ດັ່ງຮູບ 3.4-17). ສໍາລັບການວາງລະບົບກະຕ່າກ່າງໄມ້ ຢູ່ຕາມລໍາແມ່ນໍ້າຂອງ ທີ່ມີກະແສນໍ້າໄຫຼແຮງຕະຫຼອດເວລາ ບໍ່ວ່າຈະເປັນລະດູແລ້ງ ຫຼື ລະດູຝົນ ດັ່ງນັ້ນ, ຈຶ່ງຕ້ອງໄດ້ນໍາໃຊ້ລົດຍົກເພື່ອເຄື່ອນຍ້າຍ ແລະ ວາງກະຕ່າກ່າງໄມ້ລົງສູ່ພື້ນທ້ອງນໍ້າ ຊຶ່ງກໍ່ເປັນວິທີດຽວກັນກັບທີ່ໄດ້ປະຕິບັດການກໍ່ສ້າງຢູ່ ປະເທດຍີ່ປຸ່ນ, ຫຼື ການວາງກະຕ່າກ່າງໄມ້ ໂດຍນໍາໃຊ້ ແຜ່ນໄມ້ໄຜ່ (ມັດທ່ອນໄມ້ໄຜ່ໃຫ້ເປັນແຜ່ນເທົ່າກັບຂະໜາດຂອງກະຕ່າກ່າງໄມ້) ຊຶ່ງເປັນວິທີທີ່ນໍາໃຊ້ຢູ່ໃນ ສປປ ລາວ ໃນໂຄງການ ໄລຍະທີ I ແລະ ຍັງເຄີຍຖືກໄດ້ນໍາໃຊ້ຢູ່ ປະເທດຍີ່ປຸ່ນ ກ່ອນທີ່ຈະນໍາໃຊ້ເຄື່ອງມືທີ່ທັນສະໄໝເຂົ້າໃນການກໍ່ສ້າງ (ດັ່ງຮູບ 3.4-18).

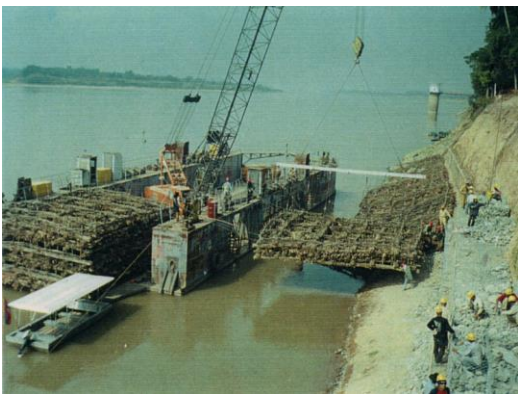
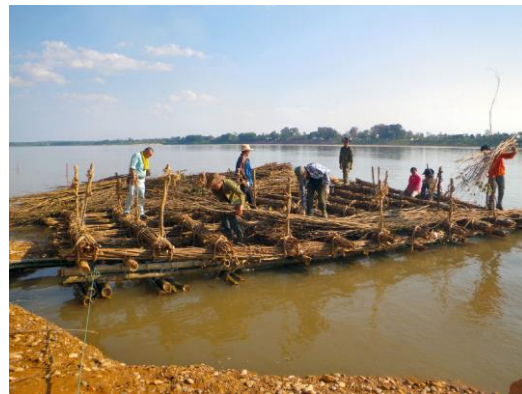
ຮູບພາບ 3.4-18 ການຕິດຕັ້ງ ກະຕ່າກ່າງໄມ້ປ້ອງກັນຕົ້ນຮາກຖານ ໃນໄລຍະການກໍ່ສ້າງ (ດ້ານຊ້າຍ: ໂຄງການກໍ່ສ້າງ ຂອງ IDI (2001); ດ້ານຂວາ: ສະໜາມກໍ່ສ້າງ ບ້ານປາກທວາຍ ແຂວງບໍລິຄຳໄຊ (2013))

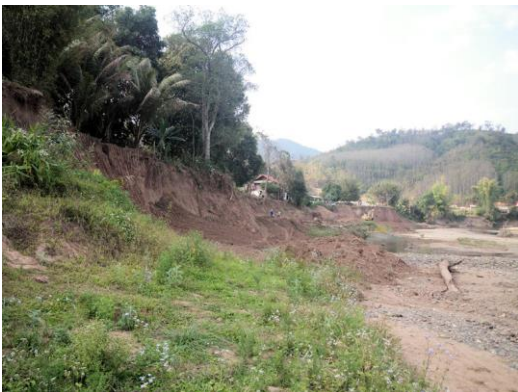
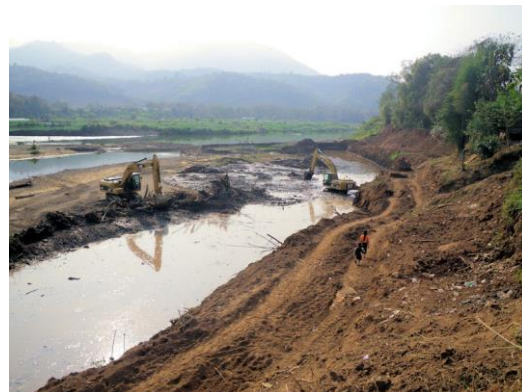
ຮູບພາບ 3.4-19 ຄວາມຄືບໜ້າ ຂອງການກໍ່ສ້າງ ໃນເດືອນກຸມພາ 2014

ສ່ວນການກໍ່ສ້າງ ແລະ ວາງກະຕ່າກ່າງໄມ້ບັ້ງກັນຕີນຮາກຖານ ຢູ່ຕາມລໍາແມ່ນໍ້າຄານ ກໍ່ຄືການກໍ່ສ້າງໂຄງການຕົວແບບ ເຂດບ້ານສວນຫຼວງ (ນາສາ), ລະດັບນໍ້າຂອງ ແມ່ນໍ້າຄານໃນເດືອນກຸມພາ 2014 ແມ່ນມີລະດັບນໍ້າຕໍ່າກວ່າ ເດືອນກຸມພາ 2013, ນອກຈາກນັ້ນ ເນື່ອງຈາກມີ ດອນ ຢູ່ບໍລິເວນດັ່ງກ່າວ ຈຶ່ງເປັນການງ່າຍໃນການສ້າງ ເຂື່ອນກັນນໍ້າຊົ່ວຄາວຢູ່ເບື້ອງເໜືອໂຄງສ້າງ ທີ່ຢູ່ດ້ານຊ້າຍຂອງດອນ ເພື່ອໃຫ້ນໍ້າທັງໝົດໄຫຼໄປຕາມລໍານໍ້າທາງດ້ານຂວາຂອງດອນ ແລະ ເພື່ອບໍ່ໃຫ້ນໍ້າໄຫຼຜ່ານຈຸດທີ່ມີການກໍ່ສ້າງ, ດ້ວຍເຫດນັ້ນ ຈຶ່ງມີຄວາມສະດວກໃຫ້ແກ່ການກໍ່ສ້າງ/ຕິດຕັ້ງລະບົບກະຕ່າກ່າງໄມ້ ຕິດກັບພື້ນທ້ອງນໍ້າໄດ້ໂດຍກົງ.

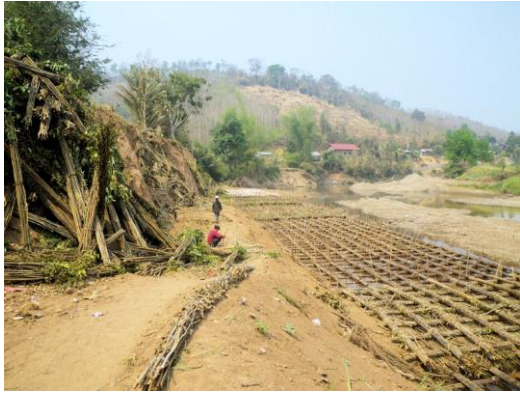
ຮູບພາບ 3.4-20 ຄວາມຄືບໜ້າ ຂອງການກໍ່ສ້າງ ໃນເດືອນມີນາ 2014

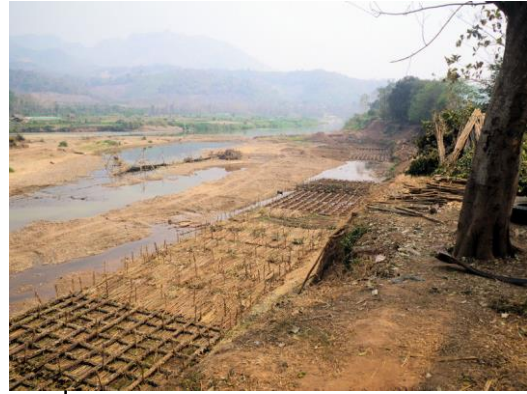
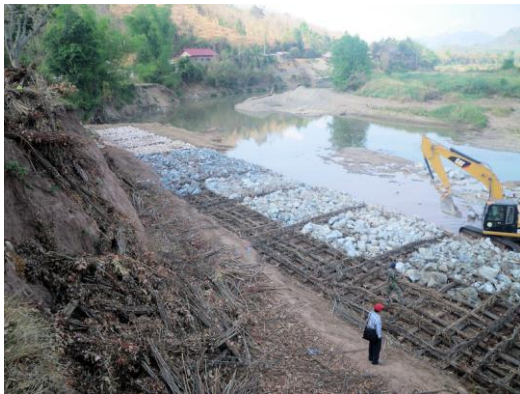
ຮູບພາບ 3.4-21 ຄວາມຄືບໜ້າ ຂອງການກໍ່ສ້າງ ໃນທ້າຍເດືອນມີນາ 2014

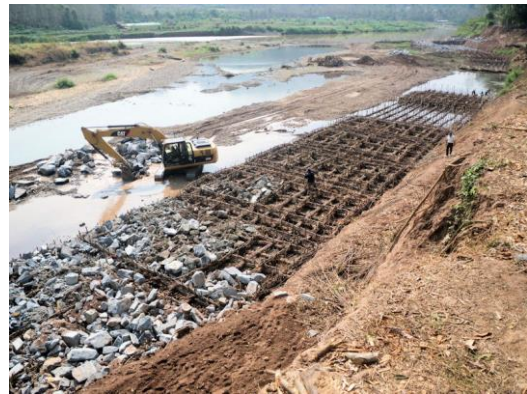
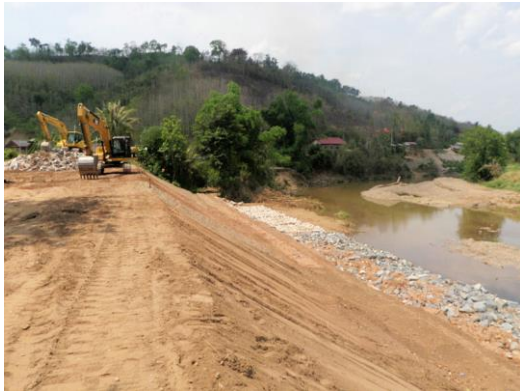
ຮູບພາບ 3.4-22 ຄວາມຄືບໜ້າ ຂອງການກໍ່ສ້າງ ໃນເດືອນພຶດສະພາ 2014

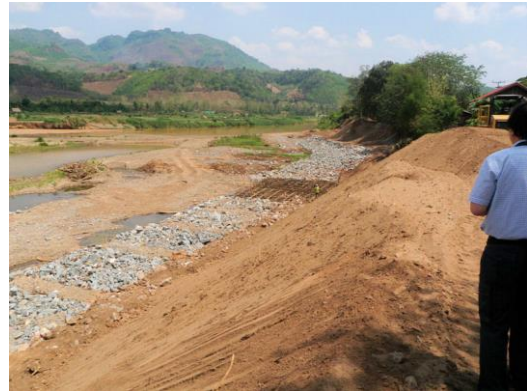
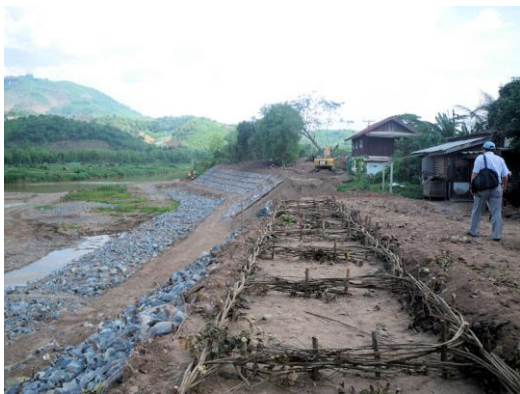
ຮູບພາບ 3.4-23 ຄວາມຄືບໜ້າ ຂອງການກໍ່ສ້າງ ໃນເດືອນພຶດສະພາ 2014

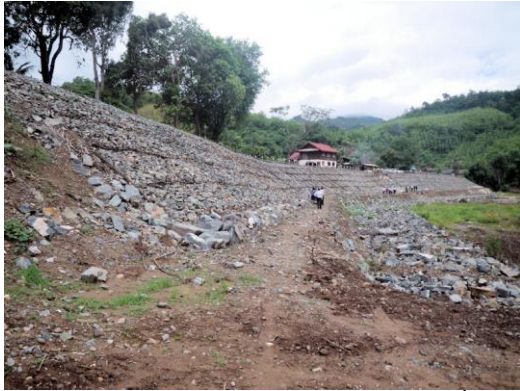
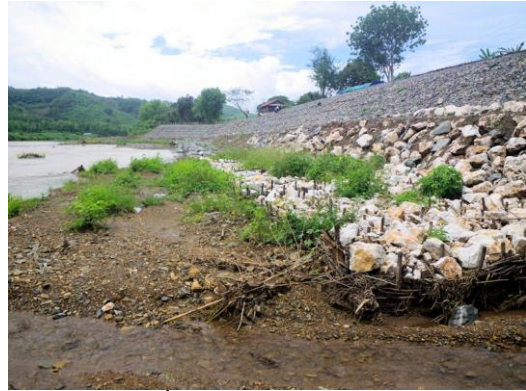
ຮູບພາບ 3.4-24 ຜົນສໍາເລັດ ການກໍ່ສ້າງໂຄງການປ້ອງກັນຕະຝົງ ໃນເດືອນມິຖຸນາ 2014

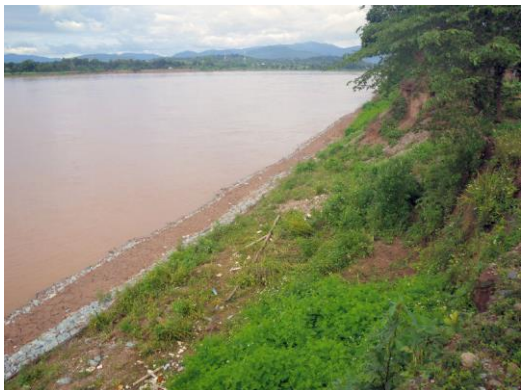
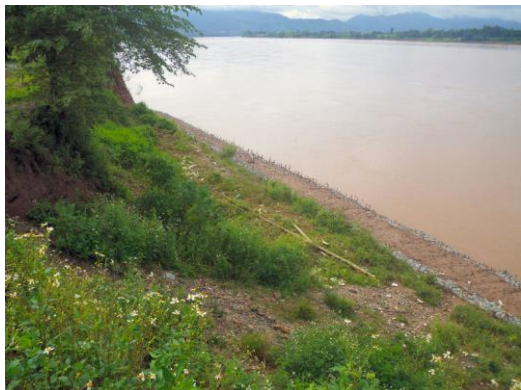
ຮູບພາບ 3.5-1 ສະພາບຕະຝັ່ງພາຍຫຼັງຈາກສໍາເລັດການກໍ່ສ້າງ ຂອງໂຄງການຕົວແບບ ເຂດບ້ານປ່າອ້ອຍ ໃນເດືອນສິງຫາ 2012

ລາຍລະອຽດຂໍ້ມູ ຜົນການຕິດຕາມ-ກວດກາ ທີ່ໄດ້ຮັບຈາກພະນັກງານວິຊາການໂຄງການ ຈາກພະແນກ ຍທຂ ແຂວງບໍ່ແກ້ວ ໃ ເດືອນ ທີ່ ໑໑ 2012 ແລະ ເດືອນ ມີ າ 2013 ເຫັນວ່າ: ມີຈຸດທີ່ມີການເປ່ເພຍຢູ່ພາກສ່ວນປ້ອງກັນຄວາມເນີນຕະຝັ່ງແມ່ນຢູ່ເຂດໜ້າຕັດ 0+240m ດັ່ງໄດ້ສະແດງອອກດັ່ງຮູບ 3.5-1 ແລະ 3.5-2 ຕາມລຳດັບ. ໂດຍອີງ ຕາມການລາຍງານຜົນຕົວຈິງ, ໃ ການຈັດຕັ້ງປະຕິບັດແຜນການສ້ອມແປງ-ບຳລຸງຮັກສາ ໂດຍການເຮັດວຽກຮ່ວມມືກັນລະຫວ່າງ ພະນັກງານວິຊາການ ແລະ ຊ່ຽວຊາ ໄຈກາ ປະຈຳໂຄງການ. ການສ້ອມແປງພາກສ່ວນທີ່ມີການເປ່ເພຍ ແມ່ນສໍາເລັດສໍາເລັດຜົນໂດຍຜູ້ຮັບເໝົາກາ ກໍ່ສ້າງເປັນຜູ້ປະຕິບັດ ດ້ວຍການນຳໃຊ້ວິທີວາງຫີ ໃສ່ກະຕ່າເຫຼັກ (Gabion Mattress Work) ພາຍໃຕ້ການເຫີ ດີ ລະຫວ່າງ ທີມງາ ໂຄງກາ ແລະ ຜູ້ຮັບເໝົາ. ລາຍລະອຽດຜີ ຂອງກາ ຈັດຕັ້ງປະຕິບັດການສ້ອມແປງ-ບຳລຸງຮັກສາ ແມ່ນໄດ້ມີບົດກາ ລາຍງາ ຈາກ ພະນັກງານວິຊາການໂຄງການ ໃ ລະຫວ່າງເດືອນ ມີ າ 2013 ແລະ ຜົນການສ້ອມແປງຈຸດທີ່ເປ່ເພຍ ຢູ່ບໍລິເວນໜ້າຕັດ 0+240m ແມ່ນໄດ້ສະແດງໃ ຮູບພາບ. 3.3-3.

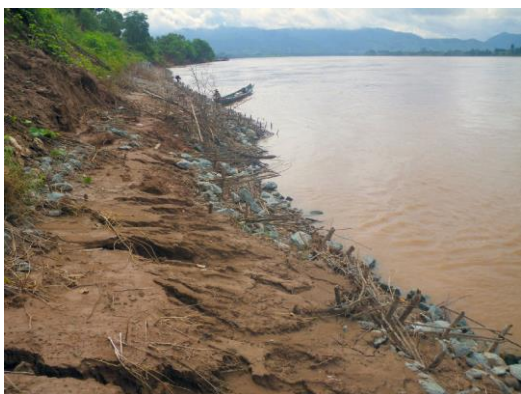
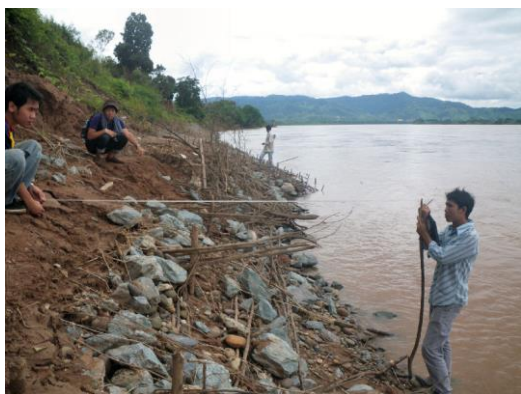
ຮູບພາບ 3.5-2 ການຕິດຕາມປະເມີນຜົນຂອງສະພາບຕະຝັ່ງເຈື່ອນໂດຍວິຊາການໂຄງການ C/P

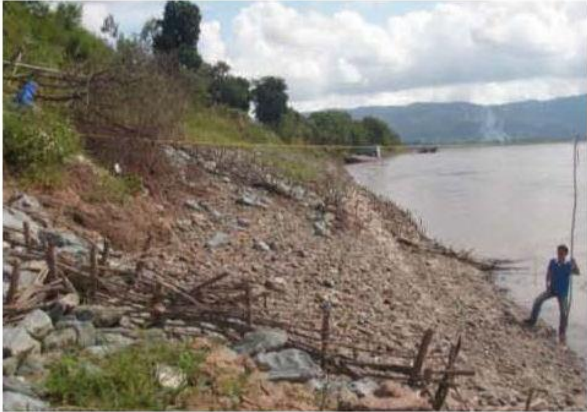
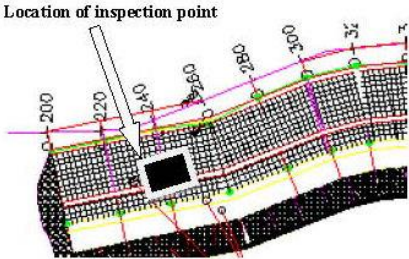
Remark:		Damage point after rainy session		Damage Records Station 0+240 layer Upper and middle Length(m) 20 m Responses <input type="checkbox"/> Urgent <input type="checkbox"/> Not urgent Possible Counter Measure Possible stone work, Rensai tence work and plant willow

ຮູບ 3.5-1 ການກວດກາຈຸດທີ່ມີການເປ່ເພຍ ບໍລິເວນໜ້າຕັດ 0+240m ຢູ່ສະໜາມກໍ່ສ້າງ ບ້ານປ່າອ້ອຍ, ເດືອນທັນວາ 2012

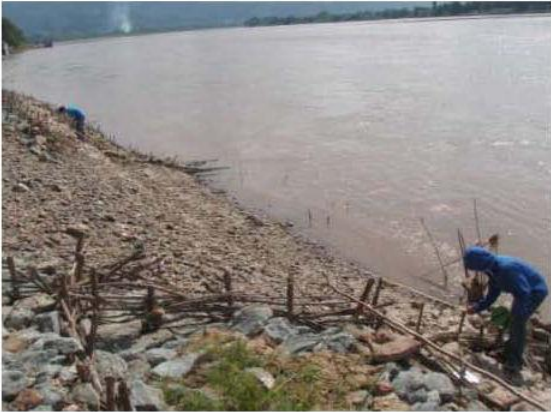
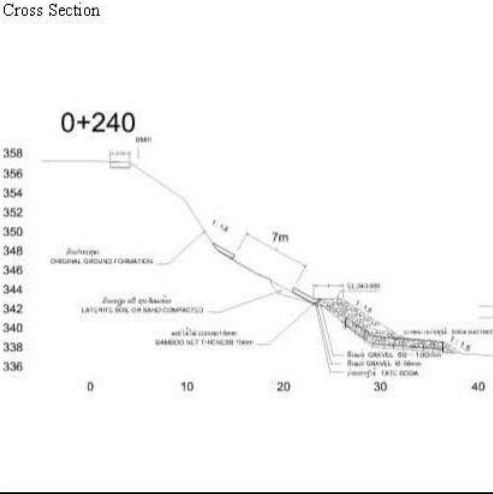
Damage Records	Station	0+240	layer	Upper and middle	Length(m)	20 m	Responses	<input type="checkbox"/> Urgent <input checked="" type="checkbox"/> Not urgent		Possible Measure	Counter	Possible stone work, Rensai tence work and plant willow
Damage Records	Station	0+240																
	layer	Upper and middle																
	Length(m)	20 m																
Responses	<input type="checkbox"/> Urgent <input checked="" type="checkbox"/> Not urgent																	
Possible Measure	Counter	Possible stone work, Rensai tence work and plant willow																
Check more detail to repairer the damage point.

ຮູບ 3.5-2 ການກວດກາຈຸດທີ່ມີການເປ່ເພ ບໍລິເວນໜ້າຕັດ 0+240m ຢູ່ສະໜາມກໍ່ສ້າງ ບ້ານປ່າອ້ອຍ, ເດືອນມີນາ 2012

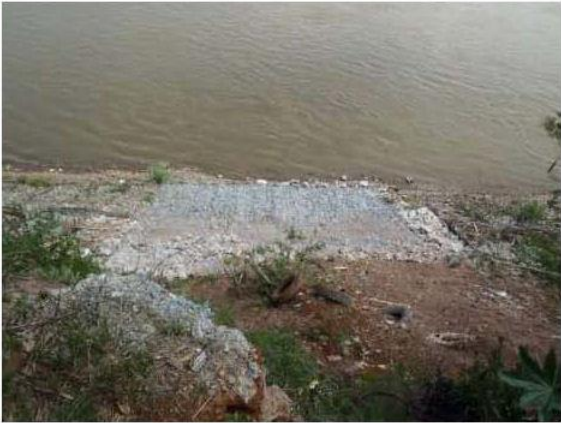
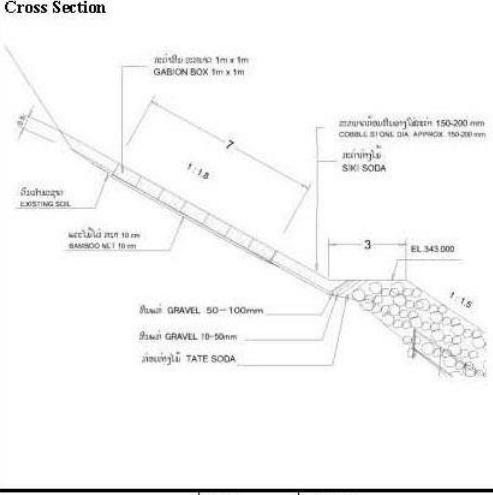
Site Name	Pa-oy	Date of Inspection	13/5/13	Inspector	Moukmany													
Condition/Photograph		Cross Section

Damage Records	Station	0+240	layer	Upper and middle	Length(m)	20 m	Responses	<input type="checkbox"/> Urgent <input checked="" type="checkbox"/> Not urgent		Possible Measure	Counter	Possible stone work
Damage Records	Station	0+240																
	layer	Upper and middle																
	Length(m)	20 m																
Responses	<input type="checkbox"/> Urgent <input checked="" type="checkbox"/> Not urgent																	
Possible Measure	Counter	Possible stone work																
Completed repair work by Gabion Box

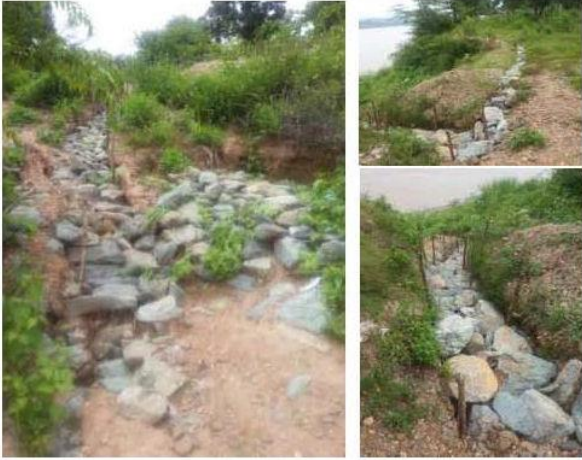
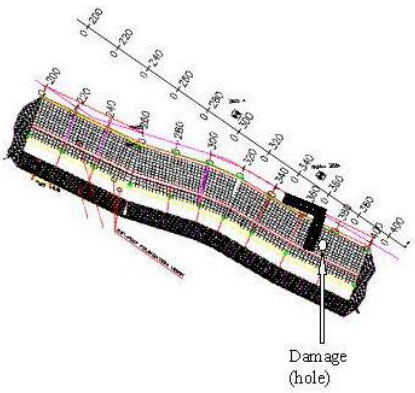
Site Name	Pa-oy	Date of Inspection	13/5/13	Inspector	Moukmany													
Condition/Photograph			Plan

Damage Records	Station	0+360	layer	Upper and middle	Length(m)	40 m	Responses	<input type="checkbox"/> Urgent <input type="checkbox"/> Not urgent		Possible Measure	Counter	Possible stone work, Rensai tence
Damage Records	Station	0+360																
	layer	Upper and middle																
	Length(m)	40 m																
Responses	<input type="checkbox"/> Urgent <input type="checkbox"/> Not urgent																	
Possible Measure	Counter	Possible stone work, Rensai tence																
Completed repair work by Soda Drainage Work

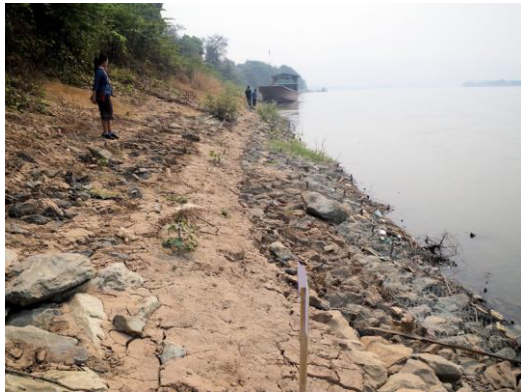
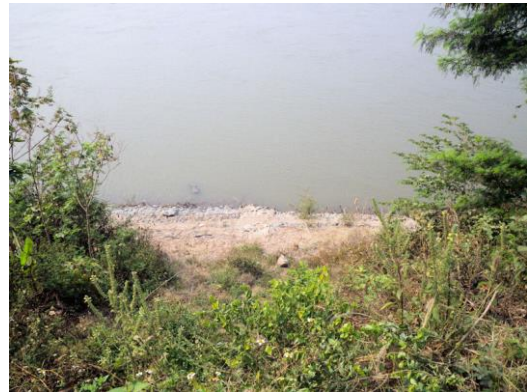
ຮູບພາບ 3.5-3 ຜົນການສ້ອມແປງຈຸດທີ່ມີການເປ່ເພ ບໍລິເວນໜ້າຕັດ 0+240m ທີ່ສະໜາມກໍ່ສ້າງ ບ້ານປ່າອ້ອຍ ໃນເດືອນມີນາ 2014

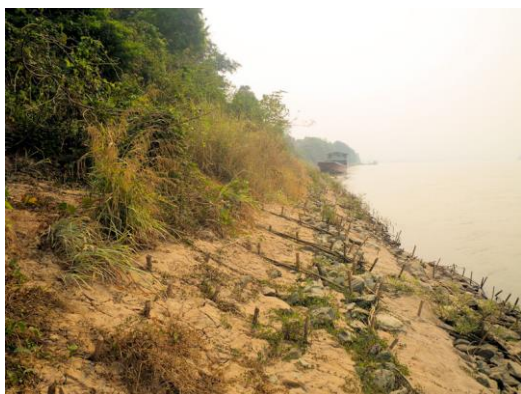
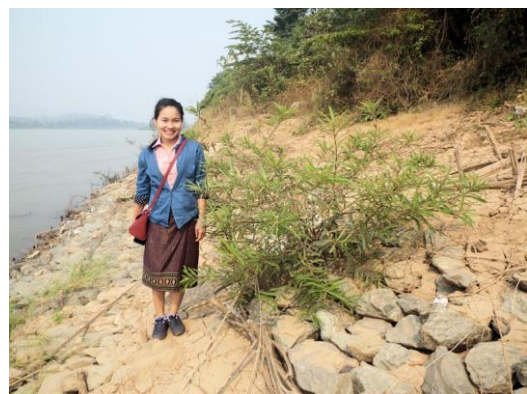
ຮູບພາບ 3.5-4 ການຈະເລີນເຕີບໂຕຂອງຕົ້ນໄມ້ ແລະ ພືດພັນ ລວມທັງຕົ້ນໄຄ ທີ່ປູກໄວ້ທົ່ວບໍລິເວນພາກສ່ວນປ້ອງກັນຄວາມເນີນຕະຝັງ ທີ່ສະໜາມກໍ່ສ້າງບ້ານປ່າອ້ອຍ, ເດືອນມີນາ 2014

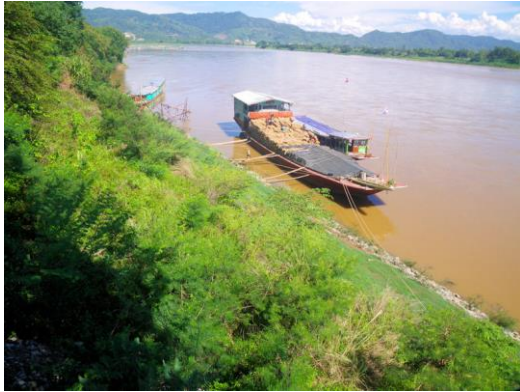
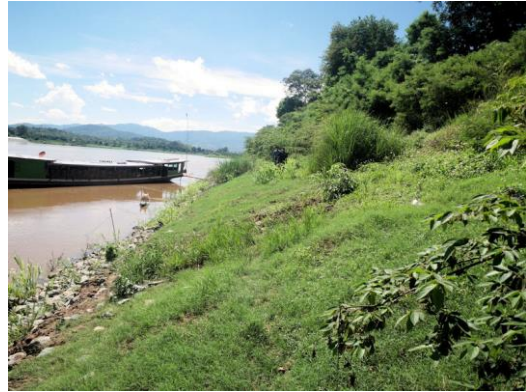
ຮູບພາບ 3.5-5 ການຈະເລີນເຕີບໂຕຂອງຕົ້ນໄມ້ ແລະ ພືດພັນ ທົ່ວບໍລິເວນພາກສ່ວນປ້ອງກັນຄວາມເນີນຕະຝັ່ງ ທີ່ສະໜາມກໍ່ສ້າງບ້ານປ່າອ້ອຍ, ເດືອນພຶດສະພາ 2014

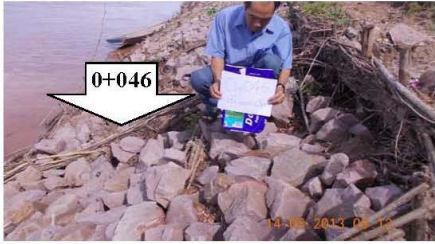
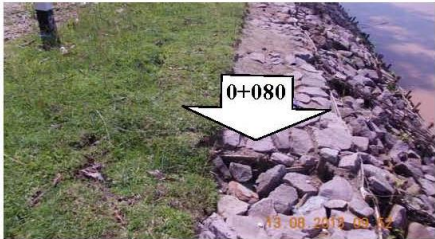
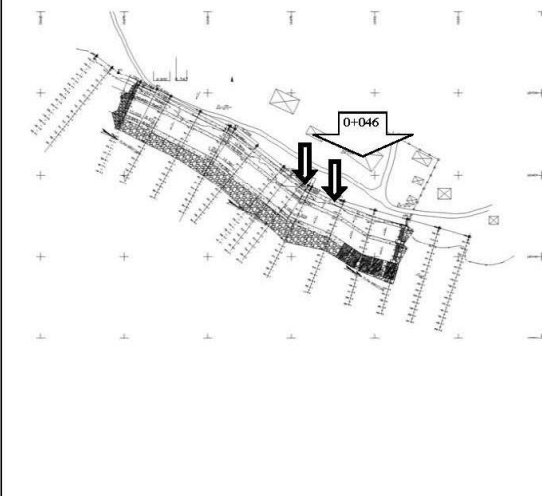
ຊື່ສະຖານທີ່	ປາກທວາຍ	ວັນທີ ສໍາຫຼວດ	14 / 08 / 2013	ຜູ້ສໍາຫຼວດ:	ຄໍາແສນ ພະຍາໄຊ
ປະເພດໂຄງສ້າງ	ກະຕ່າໂຊດາ, ລຽນທຶນປ້ອງກັນຄວາມເນີນ ແລະ ວາງທຶນລ່ອກຕືນ ແລະ	ເຈົ້າຂອງໂຄງການ	ກິມ ຍທນ	ກໍ່ສ້າງສໍາເລັດໃນປີ	ພຶດສະພາ 2013

ໝາຍເຫດ: ເກີດມີ ນໍ້າລອດພື້ນ ຢູ່ຈຸດ 0+046 ແລະ 0+080		ຈຸດທີ່ເກີດຄວາມເສຍຫາຍ / ການສ້ອມແປງ		0+046 ແລະ 0+080	
		ລາຄາການກໍ່ສ້າງ			
		No.

ຮູບ 3.5-6 ຜົນການສ້ອມແປງຈຸດທີ່ມີການເປ່ເພ ບໍລິເວນໜ້າຕັດ 0+046m ແລະ 0+080m ທີ່ສະໜາມກໍ່ສ້າງບ້ານປາກທວາຍ, ເດືອນສິງຫາ 2013

ພາຍຫຼັງທີ່ລະດັບນ້ຳໃນແມ່ນ້ຳຂອງ ເລີ່ມລຸດລົງໃນໄລຍະລະດູແລ້ງ ໃນປີທີ 4, ຈຶ່ງໄດ້ມີການປຶກສາຫາລື ກ່ຽວກັບມາດຕະການໃນການສ້ອມແປງ-ບໍາລຸງຮັກສາສະພາບຄວາມເສຍຫາຍທີ່ເກີດຂຶ້ນດັ່ງກ່າວ ລະຫວ່າງ 3 ພາກສ່ວນຄື: ພະນັກງານວິຊາການໂຄງການ (ຈາກ ກົມ ໂຍທາທິການທາງນ້ຳ ແລະ ພະແນກ ຍທຂ ແຂວງບໍລິຄໍາໄຊ), ຜູ້ຮັບ ເໝົາກໍ່ສ້າງ ແລະ ຊ່ຽວຊານ ໄຈກາ ປະຈໍາໂຄງການ ຊຶ່ງໄດ້ຈັດຂຶ້ນໃນເດືອນມິນາ 2014 (ດັ່ງຮູບ 3.5-6). ເນື່ອງຈາກ ຍັງມີວັດສະດຸຫີນ ທີ່ໄດ້ມີການຂົນສົ່ງມາສໍາລັບການກໍ່ສ້າງ ແລະ ຍັງເຫຼືອຈາກການກໍ່ສ້າງຈໍານວນໜຶ່ງ ຢູ່ບໍລິເວນສະໜາມກໍ່ສ້າງ, ດັ່ງນັ້ນ ໂດຍການເຫັນດີຈາກທັງ 3 ພາກສ່ວນ ຈຶ່ງເຫັນດີໃຫ້ມີການສ້ອມແປງຄວາມເສຍຫາຍ ດ້ວຍວິທີການວາງຫີນ/ລຽນຫີນໃສ່ຕາມຈຸດທີ່ເປ່ເພດັ່ງກ່າວ.

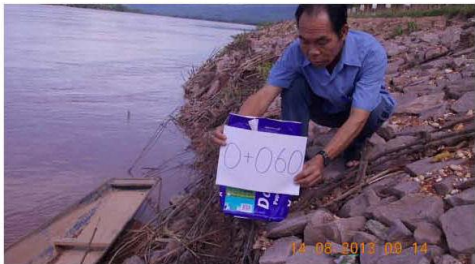
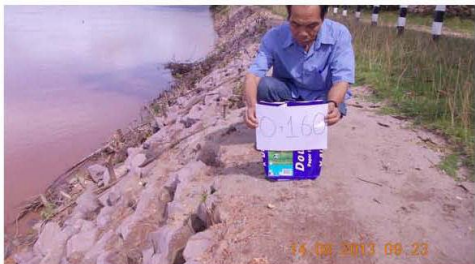
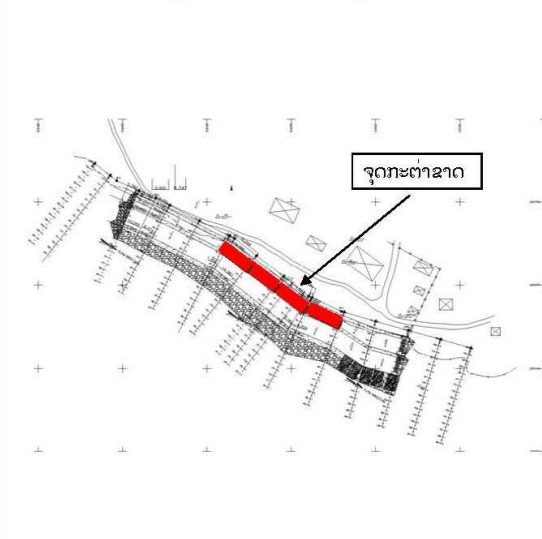
ຊື່ສະຖານທີ່	ປາກທວາຍ	ວັນທີ ສໍາຫຼວດ	14 / 08 / 2013	ຜູ້ສໍາຫຼວດ:	ຄໍາແສນ ພະຍາໄຊ
ປະເພດໂຄງສ້າງ	ກະຕ່າໂຊດາ, ລຽນທຶນປ້ອງກັນຄວາມເນີນ ແລະ ວາງທຶນລ່ອກຕືນ ແລະ	ເຈົ້າຂອງໂຄງການ	ກິມ ຍທນ	ກໍ່ສ້າງສໍາເລັດໃນປີ	ພຶດສະພາ 2013

ໝາຍເຫດ: ກະຕ່າໂຊດາ ເກີດຄວາມເສຍຫາຍຢູ່ຫຼາຍຈຸດ		ຈຸດທີ່ເກີດຄວາມເສຍຫາຍ / ການສ້ອມແປງ			
		ລາຄາການກໍ່ສ້າງ			
		No.

ຮູບ 3.5-7 ຜົນການສ້ອມແປງຈຸດທີ່ມີການເປ່ເພ ບໍລິເວນໜ້າຕັດ 0+046m ແລະ 0+160m ທີ່ສະໜາມກໍ່ສ້າງບ້ານປາກທວາຍ, ເດືອນສິງຫາ 2013

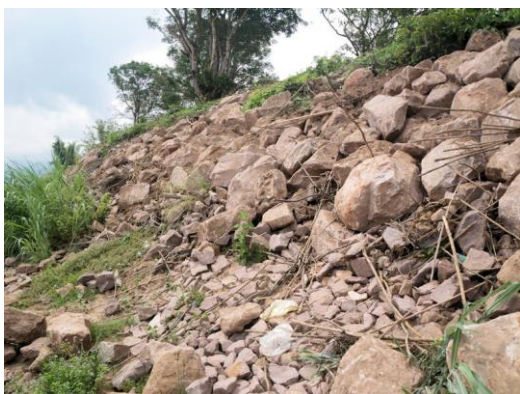
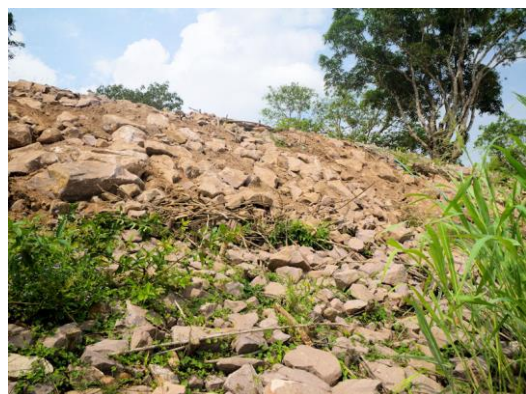
ຮູບພາບ 3.5-7 ຜົນການສ້ອມແປງຈຸດທີ່ມີການເປ່ເພ ທີ່ສະໜາມກໍ່ສ້າງບ້ານປາກທວຍ, ເດືອນພຶດສະພາ 2013

ການສ້ອມແປງ-ບໍາລຸງຮັກສາບໍລິເວນທີ່ເກີດຄວາມເສຍຫາຍ ແມ່ນໄດ້ສໍາເລັດການສ້ອມແປງ ກ່ອນທີ່ຈະມີການລົງກວດກາຄືນຜົນການສ້ອມແປງ ແລະ ກ່ອນການຍ້ຽມຢາມສະໜາມ ຂອງບັນດາພະນັກງານວິຊາການ ແລະ ຊ່ຽວຊານ ໄຈກາ ປະຈໍາໂຄງການ ພ້ອມດ້ວຍ ຄະນະຕີລາຄາປະເມີນຜົນໂຄງການ ໃນເດືອນພຶດສະພາ 2014 (ດັ່ງຮູບ 3.5-7) ແລະ ເຫັນວ່າ ບໍ່ມີຄວາມເສຍຫາຍເກີດຂຶ້ນເພີ່ມເຕີມຢູ່ບໍລິເວນພາກສ່ວນປ້ອງກັນຄວາມເນີນ. ອີກດ້ານໜຶ່ງ, ເຫັນວ່າມີ ການສະສົມ ແລະ ການຕົກຕະກອນຂອງດິນຊາຍເກີດຂຶ້ນເປັນຈໍານວນຫຼວງຫຼາຍ ແລະ ການຈະເລີນເຕີບໂຕຂອງຕົ້ນໄມ້ ແລະ ພືດພັນ ຕາມຄວາມເນີນຕະຝັ່ງແມ່ນມີປະສິດທິຜົນດີຕາມລໍາດັບ (ດັ່ງຮູບ 3.5-8). ມາຮອດປະຈຸບັນ ຍັງບໍ່ສາມາດຮັບປະກັນໄດ້ວ່າສະພາບຂອງຕະຝັ່ງບໍລິເວນທີ່ມີການກໍ່ສ້າງໂຄງສ້າງດັ່ງກ່າວມີຄວາມສະຖຽນລະພາບ ຍ້ອນໄດ້ຜ່ານໄລຍະລະດູຝົນ (ນໍ້າຖ້ວມ) ພຽງ 1 ຄັ້ງ ພາຍຫຼັງການກໍ່ສ້າງສໍາເລັດ; ເຖິງຢ່າງໃດກໍ່ຕາມ, ສະພາບຂອງໂຄງສ້າງປ້ອງກັນຕະຝັ່ງ ທີ່ສະໜາມກໍ່ສ້າງບ້ານປາກທວຍ ຖືວ່າມີຄວາມສະຖຽນລະພາບດີໃນຂັ້ນພື້ນຖານ.

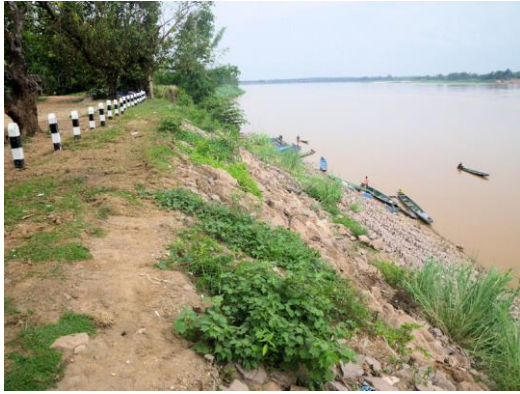
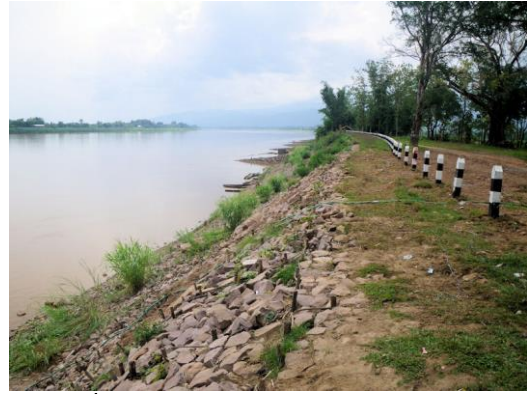
ຮູບພາບ 3.5-8 ການຈະເລີນເຕີບໂຕຂອງຕົ້ນໄມ້ ແລະ ພືດພັນ ທີ່ວບໍລິເວນພາກສ່ວນປ້ອງກັນຄວາມເນີນຕະຝັ່ງ ທີ່ສະໜາມກໍ່ສ້າງບ້ານປາກທວຍ, ເດືອນພຶດສະພາ 2013

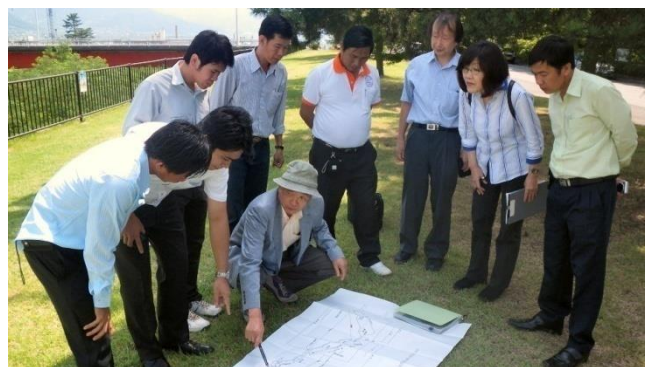
ຮູບພາບ 3.6-4 ນັກສໍາມະນາກອນໄດ້ຟັງການອະທິບາຍ ກ່ຽວກັບ "Manriki Bayashi" (ການປ້ອງກັນໄພນໍ້າຖ້ວມຂອງປ່າໄມ້) ໃນແມ່ນນໍ້າພູພູກີ (ສາຂາແມ່ນໍ້າພູຈີ) [ຊຸດທີ 1]

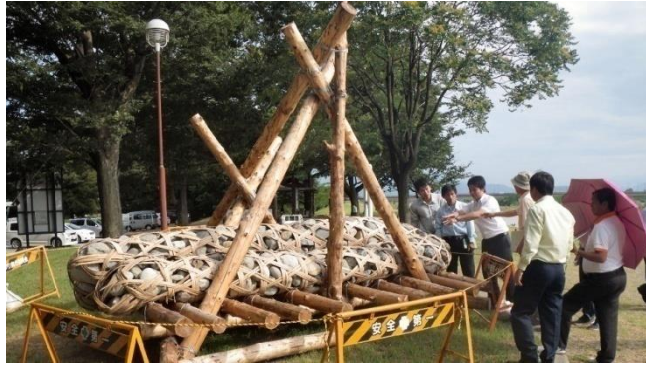
ຮູບພາບ 3.6-5 ນັກສໍາມະນາກອນໄດ້ຟັງການອະທິບາຍ ກ່ຽວກັບ “Seigyū” (ການເຮັດໂຄງກະດູກ) ໃນແມ່ນໍ້າຟູຈິ ວັນ [ຊຸດທີ 1]

ຫມາຍເຫດ: ການເຮັດໂຄງກະດູກແມ່ນເອີ້ນວ່າ “ໄຊກຸຍ” ໃນພາສາຍີ່ປຸ່ນ ຊຶ່ງແມ່ນວຽກປະຕິບັດແບບພື້ນບ້ານໃນປະເທດຍີ່ປຸ່ນ. ງານເຮັດໂຄງກະດູກແມ່ນຊະນິດຂອງການເຮັດໃຫ້ຊີມເຂົ້າໄດ້ຊຶ່ງແມ່ນມາຈາກແຫລ່ງໃນແມ່ນໍ້າຟູຈິ ແລະ ໃຊ້ສໍາລັບສາຍນໍ້າທີ່ນໍ້າທີ່ໄຫລແຮງໃນປະເທດຍີ່ປຸ່ນ.

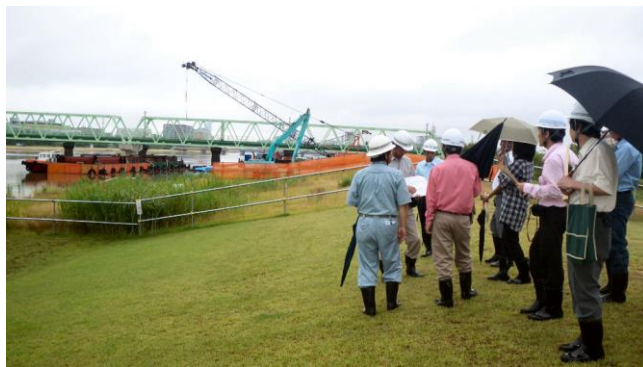
ຮູບພາບ 3.6-9 ນັກສໍາມະນາກອນໄດ້ຮັບການອະທິບາຍກ່ຽວກັບ “ເຂື່ອນກັນນໍ້າ ຢາຊູລາກີ” (ເຂື່ອນກັນນໍ້າທີ່ເປັນແບບອງຄ່ອຍໆທີ່ເປັນສິ່ງອໍານວຍຄວາມສະດວກຂອງນໍ້າ) ຕາມເຂດລ່ອງນໍ້າຂອງ ແມ່ນໍ້າຊິນາໂນ ໃນວັນທີ [ຊຸດທີ 1]

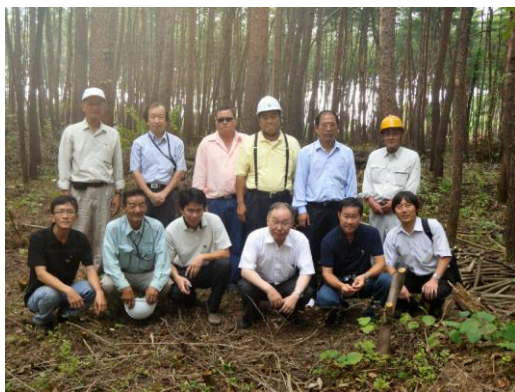
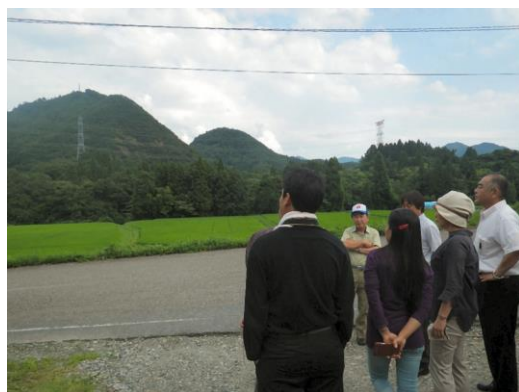
ຮູບພາບ 3.6-10 ນັກຝຶກອົບຮົມ ໄດ້ຮັບຟັງການອະທິບາຍ ວິທີການການນໍາໃຊ້ລະບົບກະຕ່າກ່າງໄມ້ທີ່ມີຄວາມໜັ້ນຄົງ [ຊຸດທີ 2 ແລະ 3]

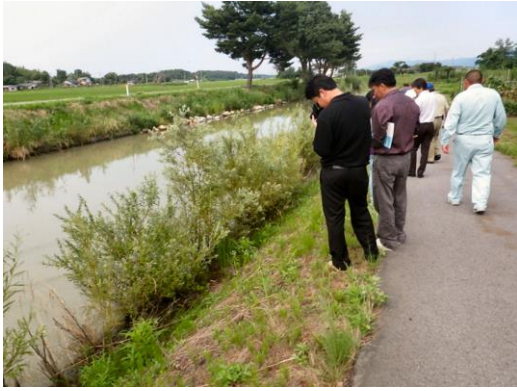
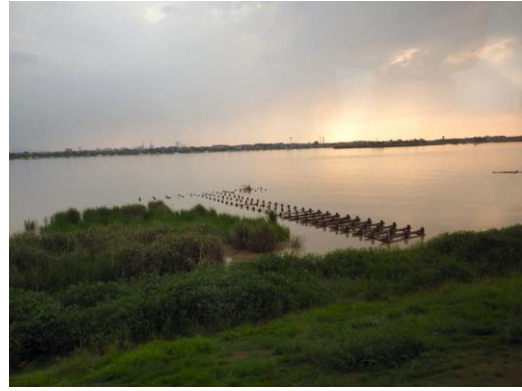
ຮູບພາບ 3.6-11 ນັກຝຶກອົບຮົມໄດ້ໄປຍັງມຢາມ ສະໜາມກໍ່ສ້າງໃນການນໍາໃຊ້ກະຕ່າກ່າງໄມ້ (ໜ້າວຽກກະຕ່າກ່າງໄມ້) ແລະ ກາກໍ່ສ້າງຄັ້ງໄມ້ ຢູ່ເມືອງກະຕະ ໃນວັນທີ [ຊຸດທີ 3]

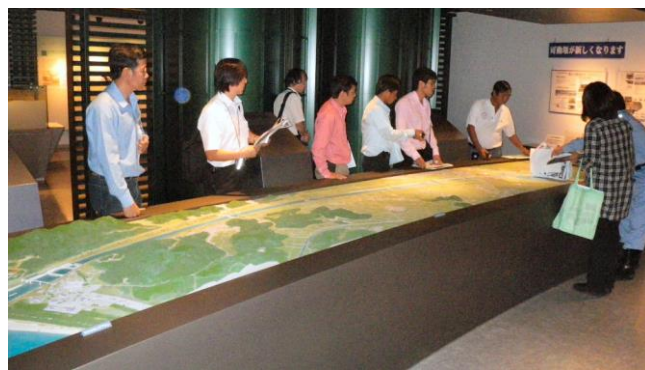
ຮູບພາບ 3.6-12 ນັກສໍາມະນາກອນໄດ້ຮັບການອະທິບາຍກ່ຽວກັບ ນັກສໍາມະນາກອນໄດ້ຮັບການອະທິບາຍກ່ຽວກັບຊ່ອງທາງປ່ຽງ ໂອກຸຊຸໃນແມ່ນໍ້າ ຊິນາໂນ ຫໍພິພິດຕະພັນ ໂອກຸຊຸ ໃນວັນທີ [ຊຸດທີ 1]

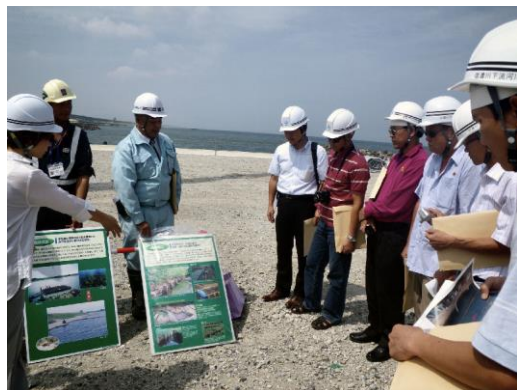
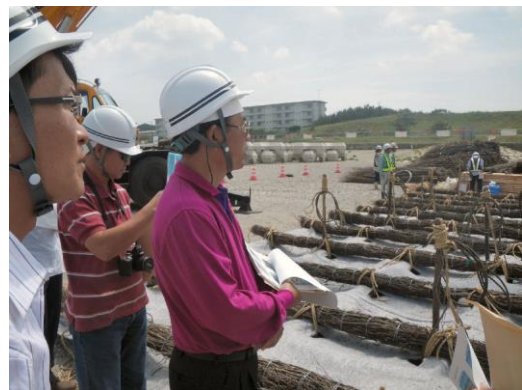
ຮູບພາບ 3.6-13 ນັກຝຶກອົບຮົມ ໄດ້ຍັງມຢາມ ສະໜາມປະກອບຮາກຖານກະຕ່າກ່າງໄມ້ ທີ່ໄດ້ຕິດຕັ້ງຊັ້ນຮອງພື້ນຂອງຄູກັນ ນໍ້າຢູ່ Niigata ໃນວັນ [ຊຸດທີ 2]

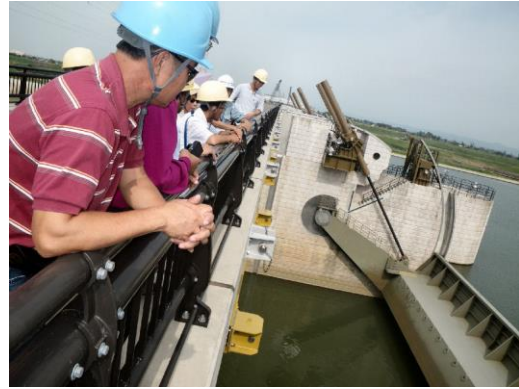
ຮູບພາບ 3.6-14 ນັກຮັບການຝຶກອົບຮົມ ໄດ້ຮັບການບັນລະຍາຍໃນການກໍ່ສ້າງປະຕູລະບາຍນໍ້າ (ເບື້ອງຊ້າຍ:ແມ່ນປະຕູລະບາຍນໍ້າ ເກົ່າ, ສ່ວນເບື້ອງຂວາ: ກໍ່ສ້າງໃໝ່) ເພື່ອເປັນການປ່ຽນທາງນໍ້າ Shinano ໃນວັນ [ຊຸດທີ 2]
