地すべり対策工・モニタリング施設  
運用・維持管理マニュアル

ホンジュラス国  
首都圏における地すべり対策  
能力強化支援

2016年7月

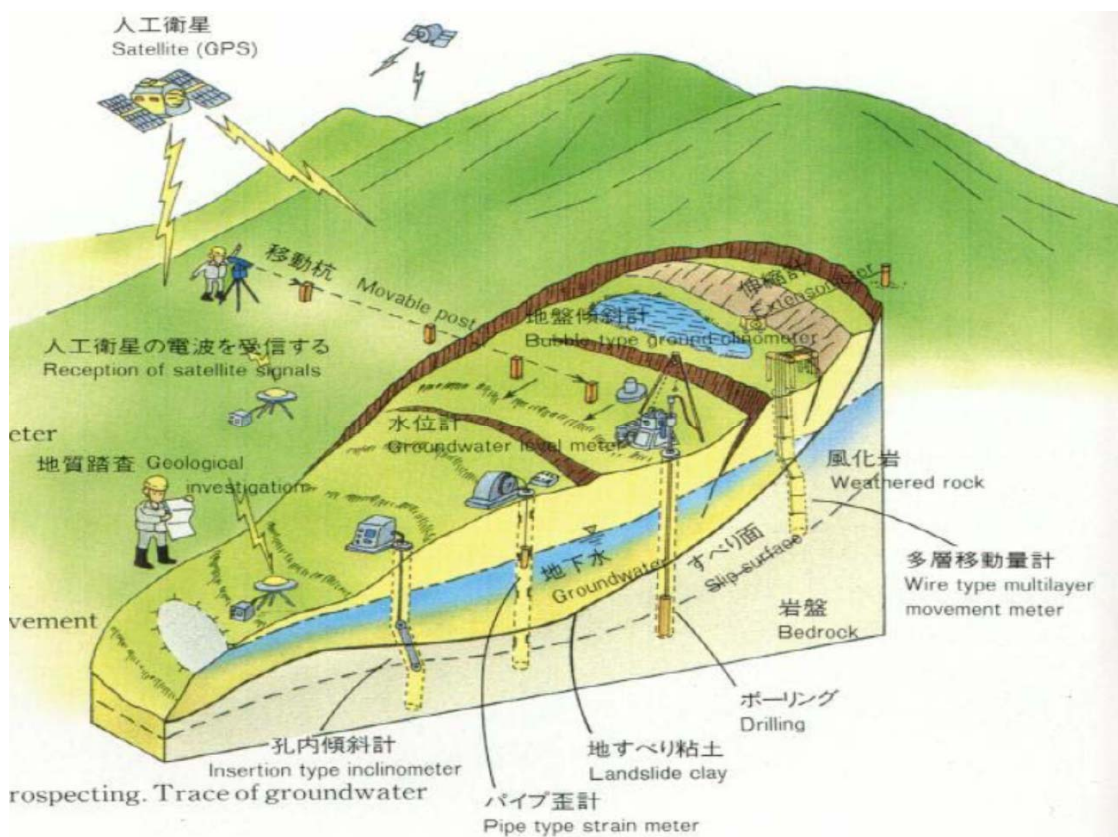
図1.1.1 地すべりモニタリング模式図

地すべりのモニタリングは、主に地すべりの移動状況を把握する観測と地下水位の観測である（図 1.1.1）。地すべりの活動状況（変動レベル）を勘案し、機器を選定する。観測方式（手動方式、半自動方式、全自動方式）は、コストを考慮のうえ、地すべりの活動状況等を勘案し、必要とされるデータ期間、データ密度、データ品質、即時性の要否等を検討して選定する。これらモニタリングにより、地すべり活動状況を評価し、地すべり災害を予防あるいは被害を最小規模にとどめることが可能となる。

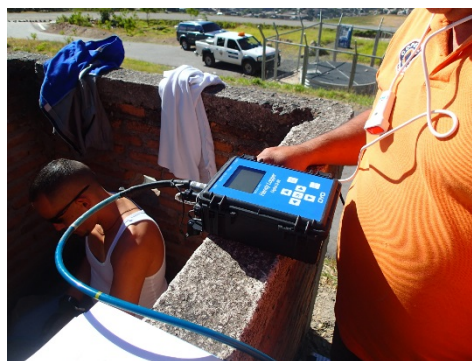
次に、ケーブルと計測器（Handy Data Logger）を接続する。傾斜計を接続した際と同様に、ケーブル側端子と計測器側の端子の形を良く見ながら、しっかり奥まで差し込んで接続する。接続する場所を間違えないように注意する。また、力づくで、無理に端子同士を接続すると破損する恐れがあるため、接続には細心の注意を払う。

図1.2.6 データロガー（出典：JCT）

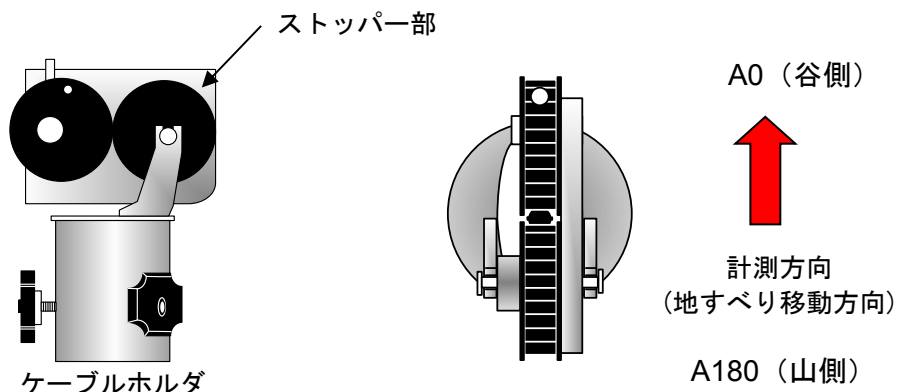
まず、観測孔内に設置された傾斜計ガイド管にケーブルホルダ（Cable Holder）を取り付ける。ケーブルホルダは、測定深度の位置や中心合わせ、および計測作業の負担軽減の役割で使用する。

図1.2.7 観測孔への挿入 1（出典：JCT）

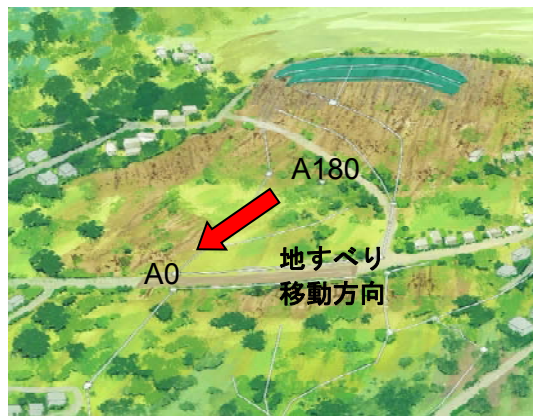
次に、ケーブルホルダの上部のストッパー部分を取り外し、傾斜計を挿入する。傾斜計の車輪をガイド管の計測方向（地すべりの移動方向）の溝に沿わせて挿入する。1回目の計測は、上向き車輪を A0 の方向（谷側）に合わせて実施する。

図1.2.8 観測孔への挿入 2 (出典 : JCT)

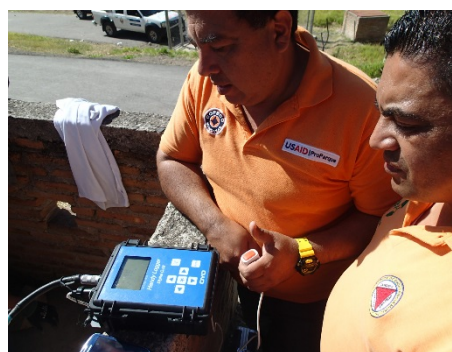
測定深度に合わせた後、計測器に表示されている測定値が安定していることを確認してから、データをサンプリングする。

図1.2.11 計測写真 (出典 : JCT)

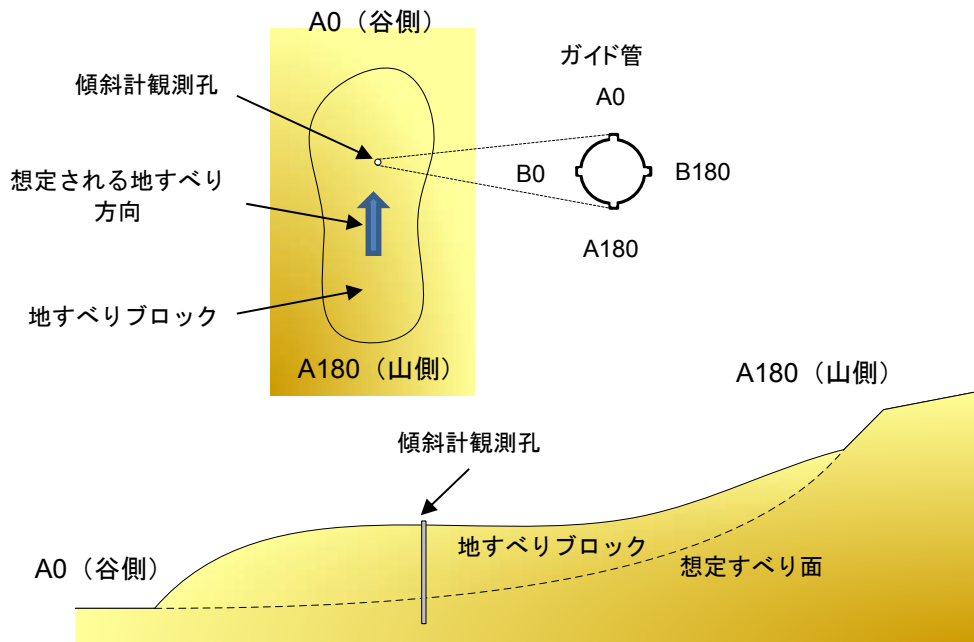
傾斜計モニタリングでは地すべりブロックの変位量と変位方向、すべり面深度を計測することができる。基本的に、傾斜計の観測孔は地すべりブロック内で、かつ想定地すべり面を貫くように設置される（下図参照）。観測孔内のガイド管の溝は想定される地すべり方向（A0-A180）とそれに直交する方向（B0-B180）に向くように設置される（下図参照）。

図1.2.13 計測データの解析（出典：JCT）

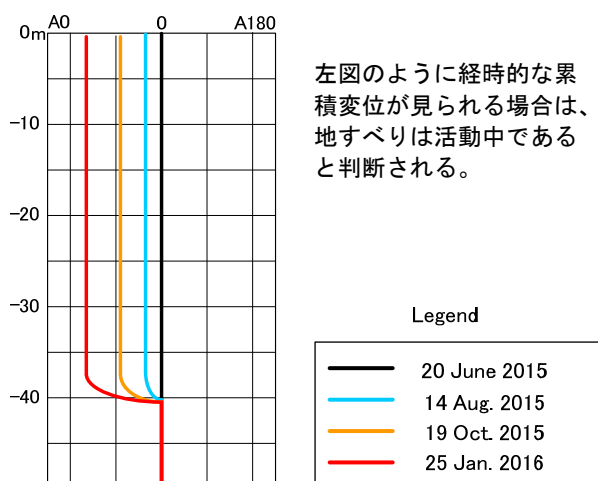
傾斜計の解析では、1 回分だけの計測データだけでなく、定期的に計測した複数のデータを同時にグラフ上に表示させることで累積変位を確認することができる。一つのグラフに複数の観測日の計測結果を表示することで、地すべりの活動度を知ることができる。

過去の変位量に対して経時的に累積した変位が見られる場合は、地すべりは活動中であると判断される。過去の変位量と同じであれば、地すべりは活動していないもしくは休止中であると判断される。

図1.2.16 データの解釈（出典：JCT）

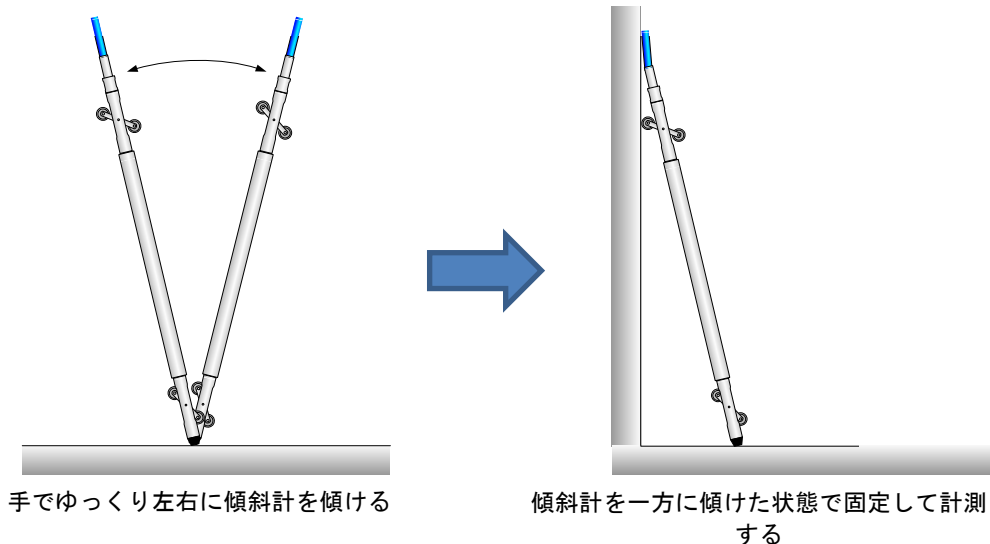
まず、傾斜計、ケーブル、計測器を正確に接続する。計測器を計測モードにして、計測深度を 2m～3m に設定する。傾斜計を手で左右にゆっくり傾けて、計測器の測定値が変化しているかを確認する。測定値が変化しているのを確認出来たら、傾斜計を固定し、計測（サンプリング）を行う。計測データの保存をして、テスト計測のデータを PC 上で確認する。

図1.2.22 テスト計測（出典：JCT）

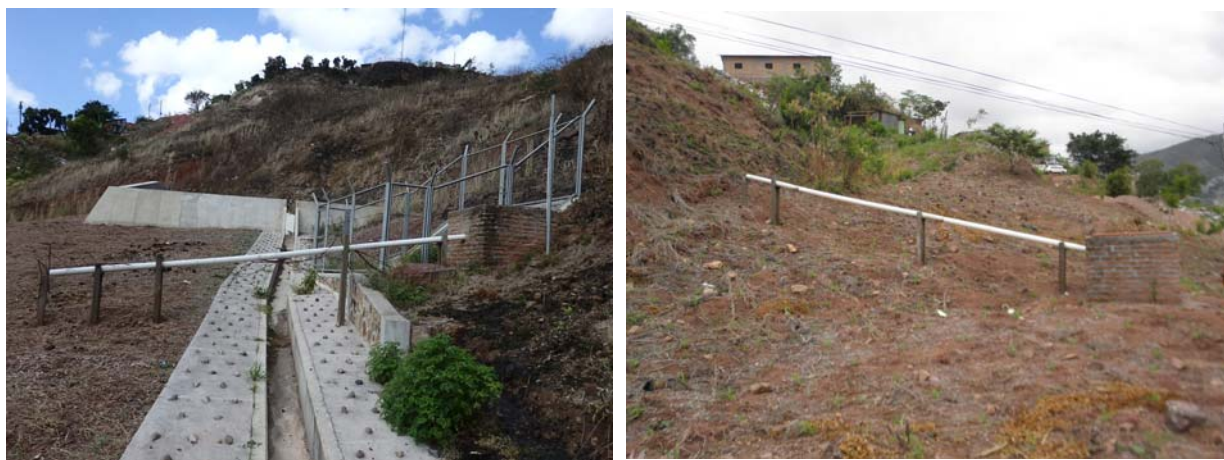
図1.3.1 Reparto 地区に設置されている地表面伸縮計 (出典：JCT)

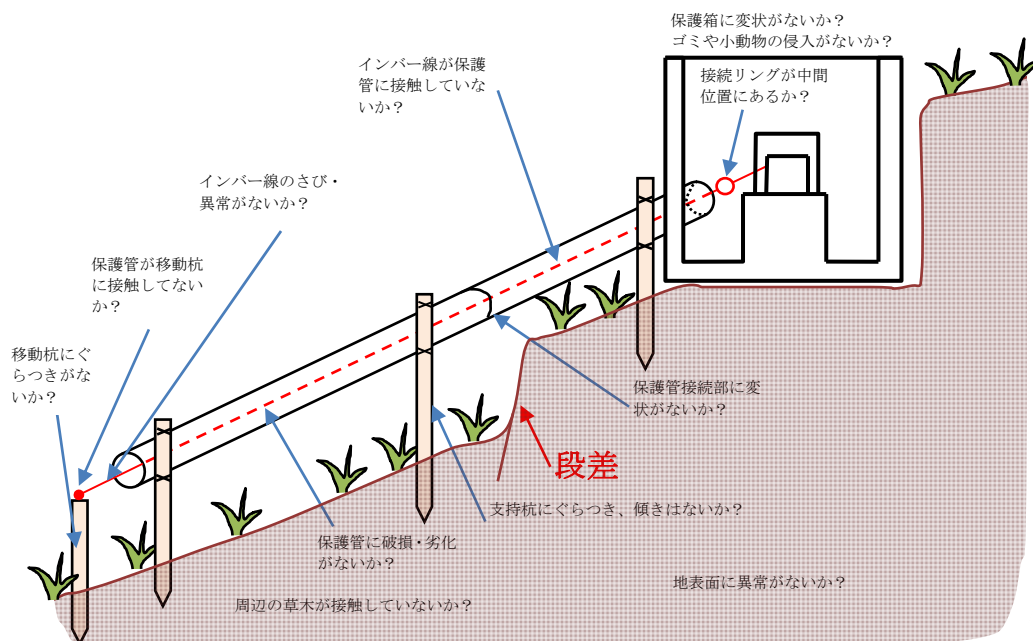
図1.3.2 地表面伸縮計の現地チェック箇所（出典：JCT）

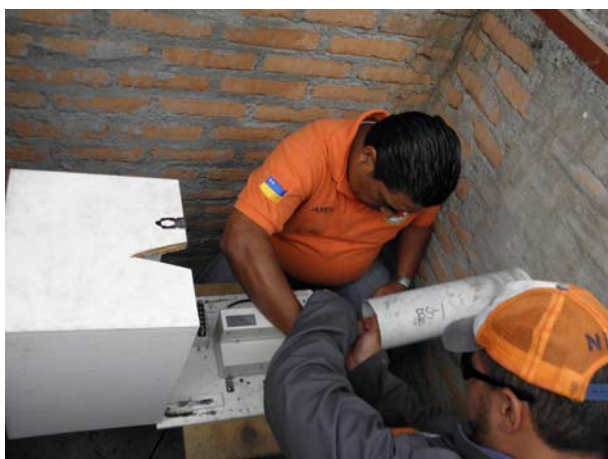
データ収録装置とインバー線の点検

図1.3.3 地表面伸縮計の点検状況 (出典：JCT)

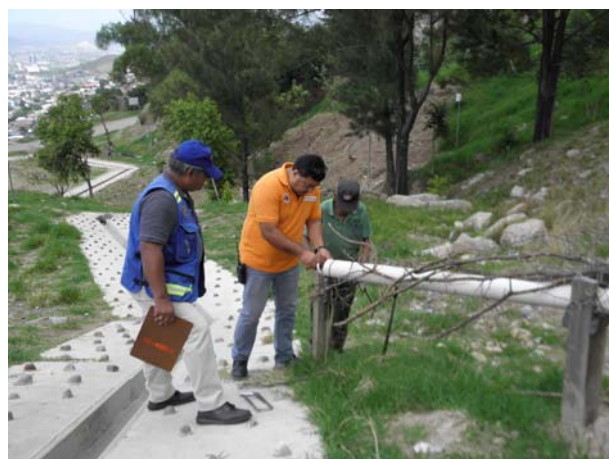
移動杭の点検

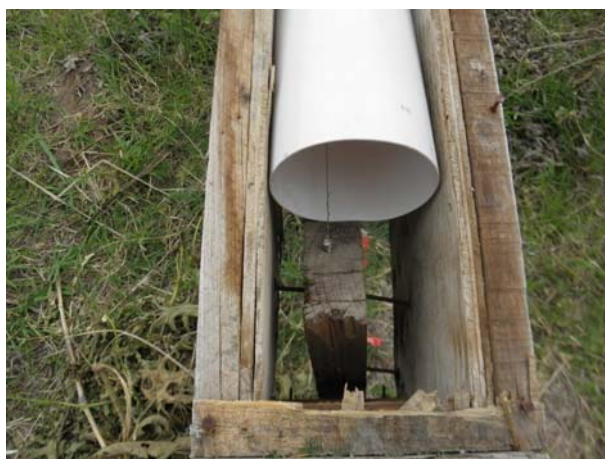
保護管が移動杭に当たっている  
(日変動の原因となる)

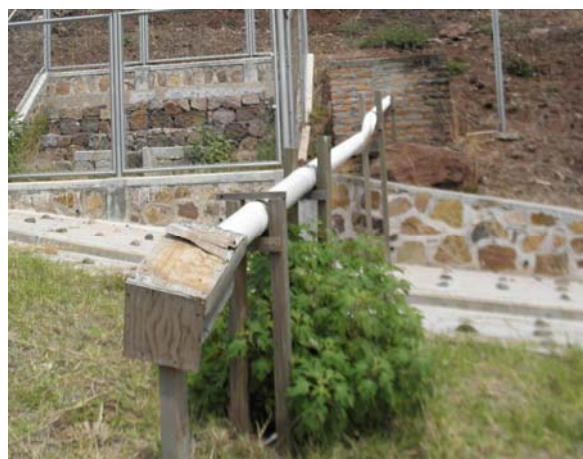
保護管が曲がっている

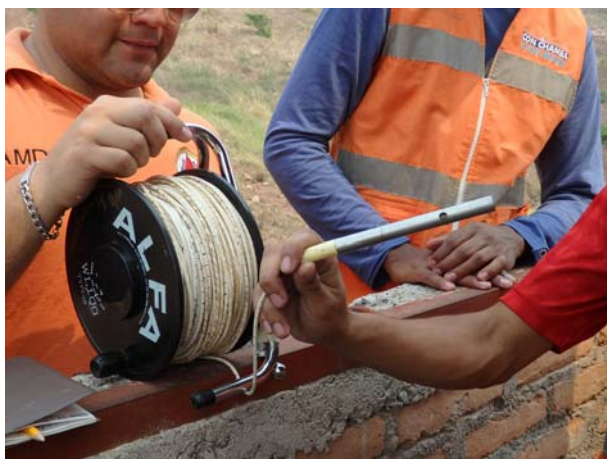
手動接触式の水位観測は目盛りのついた計測ケーブルの先に、電気接点を設け、その電気接点が水面に達した時に通電し、ブザーがなるものである。構造的には単純なもので、電気接点を常にきれいにしておくこと、測定前に電池のチェックを行うことが必要である。地下水位は地表面からの深さであるため、観測孔の立ち上がり管の高さを差し引かなければならない。

目盛り付きケーブルとセンサー部分

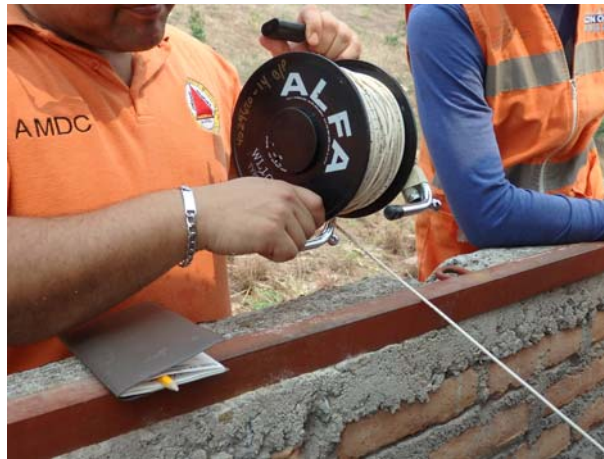
センサーを観測孔内に慎重に下ろす

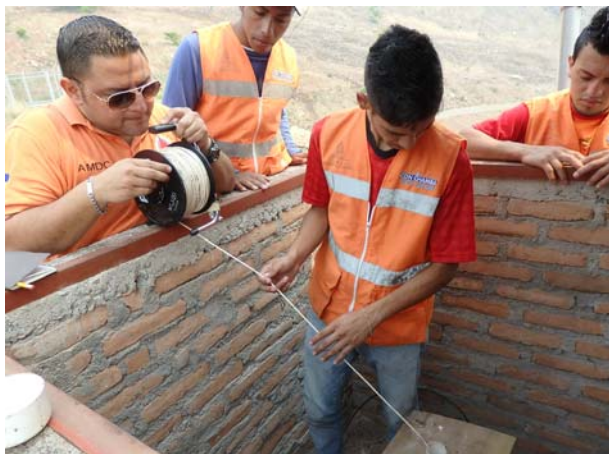
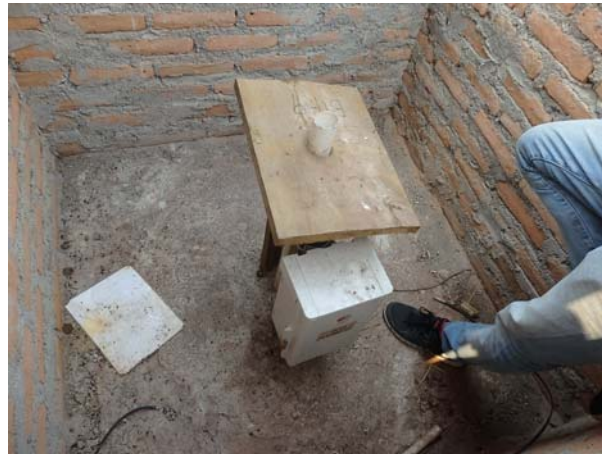
接触時（ブザーがなった時）は上げ下げを繰り返して、接点位置を複数回確認する。

観測孔の立ち上がり管の高さを差し引く

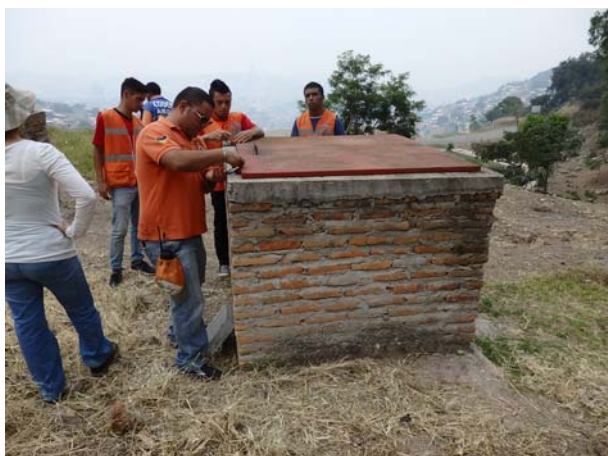
計器保護施設

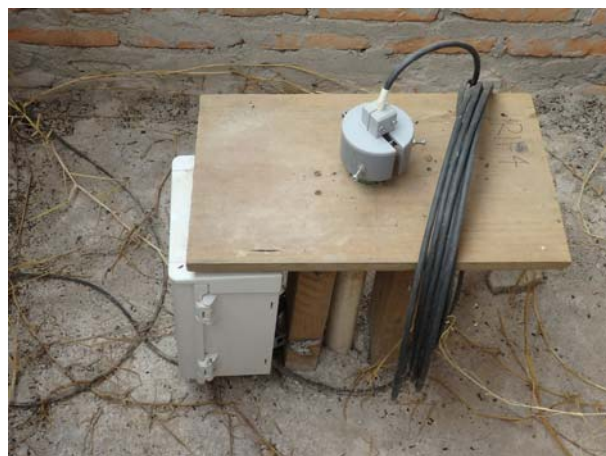
収録装置とケーブル

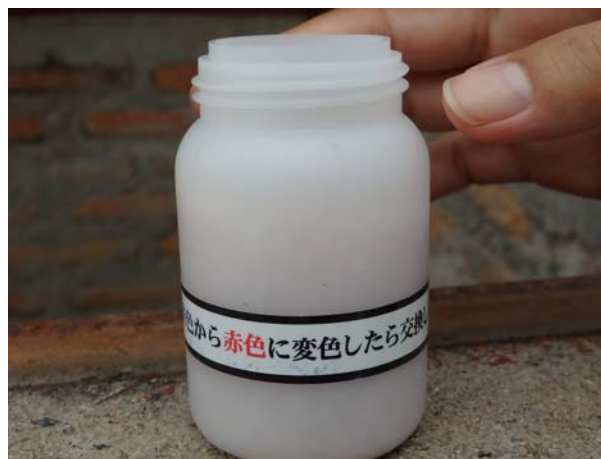
乾燥剤が赤色になっていないか。  
 赤色になっていた場合は、新たなものに交換か電子レンジ等で乾燥させる。

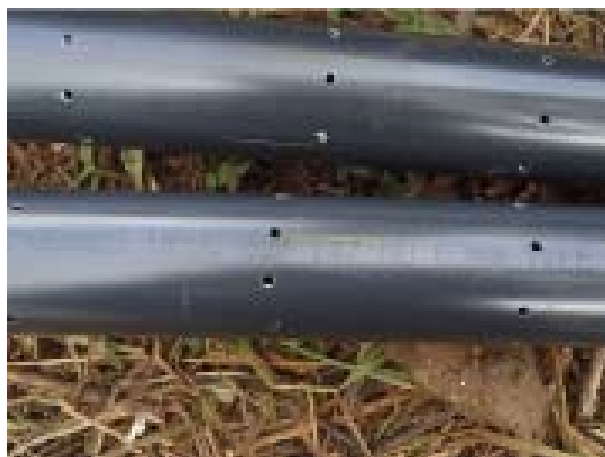
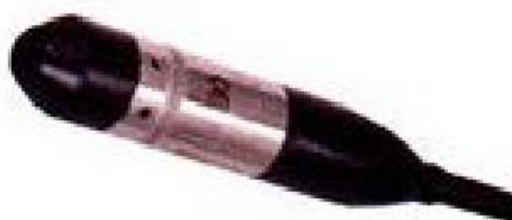
ストレーナー

水圧センサー部分

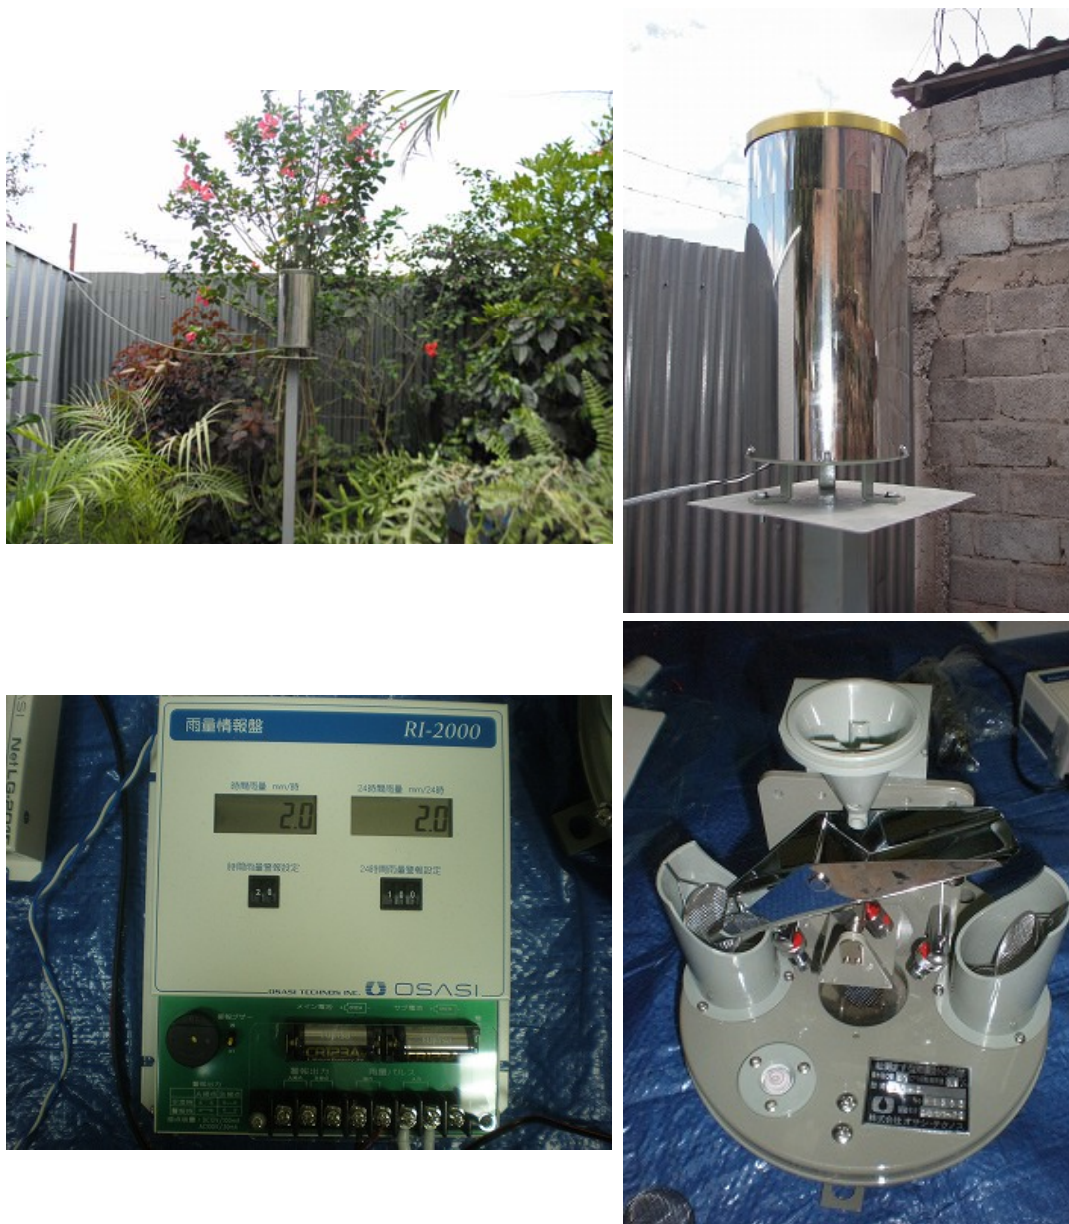
図1.5.1 Reparto 地区に設置されている雨量計（出典：JCT）

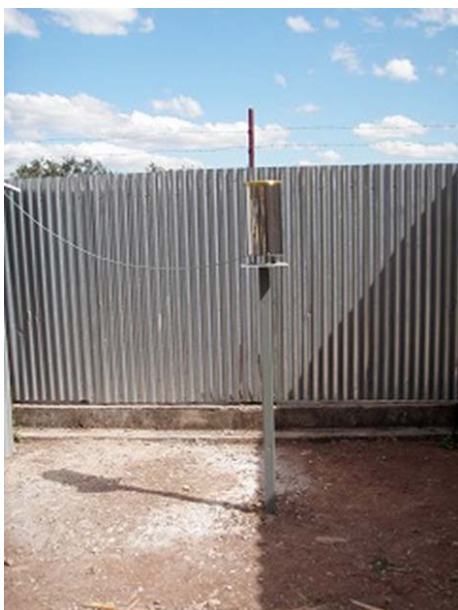
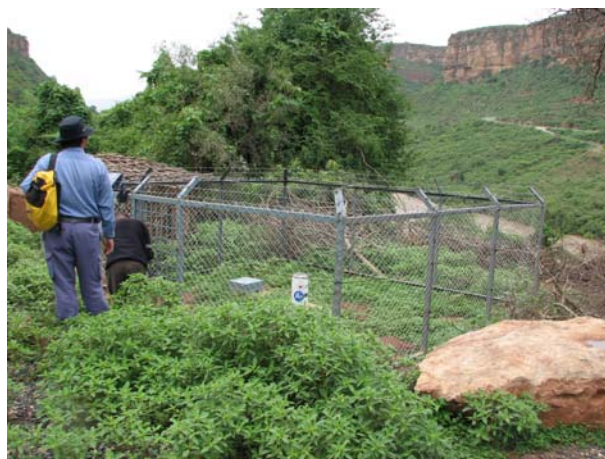
雨量計の設置は、建物や樹木などの障害物がなく、風の影響の少ない平坦な場所を選定する。理想としては周辺の障害物の高さの 4 倍以上離れた場所とする。また地面からの雨の跳ね返りが入らないように、周りに植生などを植栽するか、受水口を一段高いところに置くこととするが、受水口が高すぎると風による誤差が大きくなることに注意する。具体的には設置面から 50cm～150cm 程度の高さがよい。コンクリート等で雨量計の基礎台を作り、ボルト等により雨量計を水平になるように固定する必要がある。

また、盗難やいたずら、動物等の接触を防ぐ目的で、周辺に柵等を設けることが必要である。ただし、上空からの降雨を正確に測定できるように、上側部分には人工物を設置しないようにする。もしくは、信頼の置ける人物宅の敷地内（庭等）に設置させてもらうなど、盗難に十分配慮した設置が必要不可欠である。

図1.5.2 雨量計設置の例（出典:JCT）

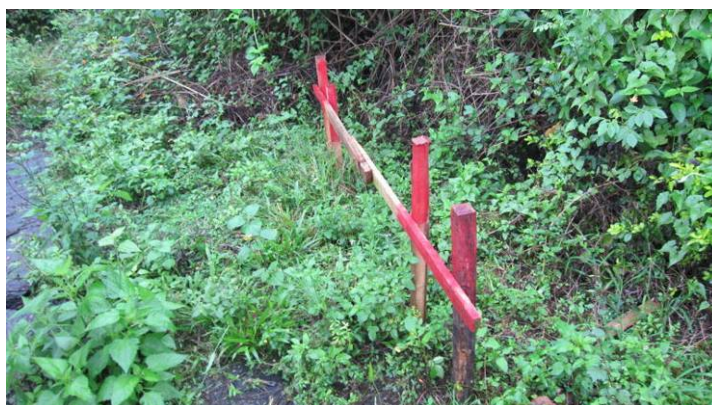
図1.6.2 移動杭の設置例 (出典：JCT)

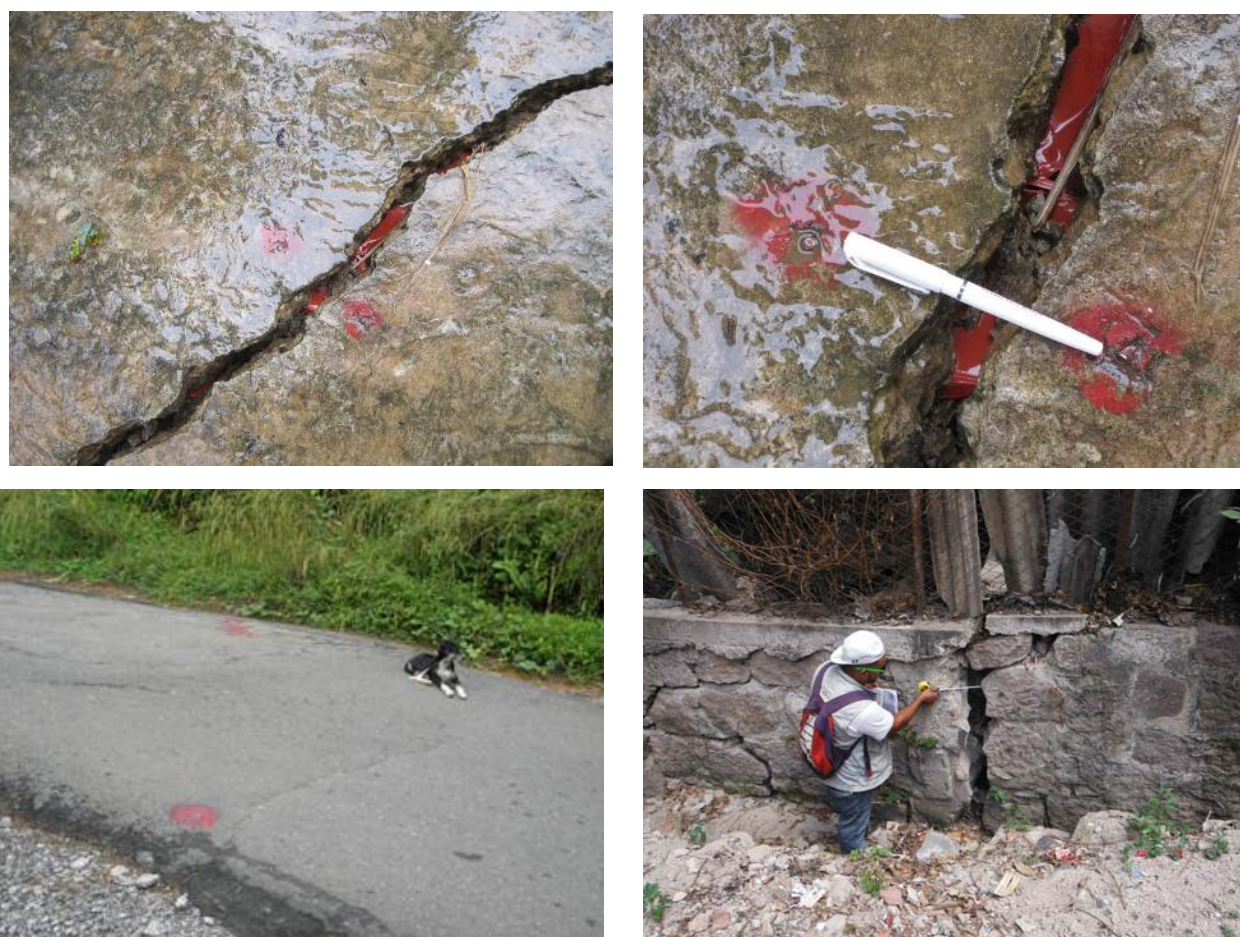
図1.6.4 道路面や塀でのクラック計測 (出典：JCT)

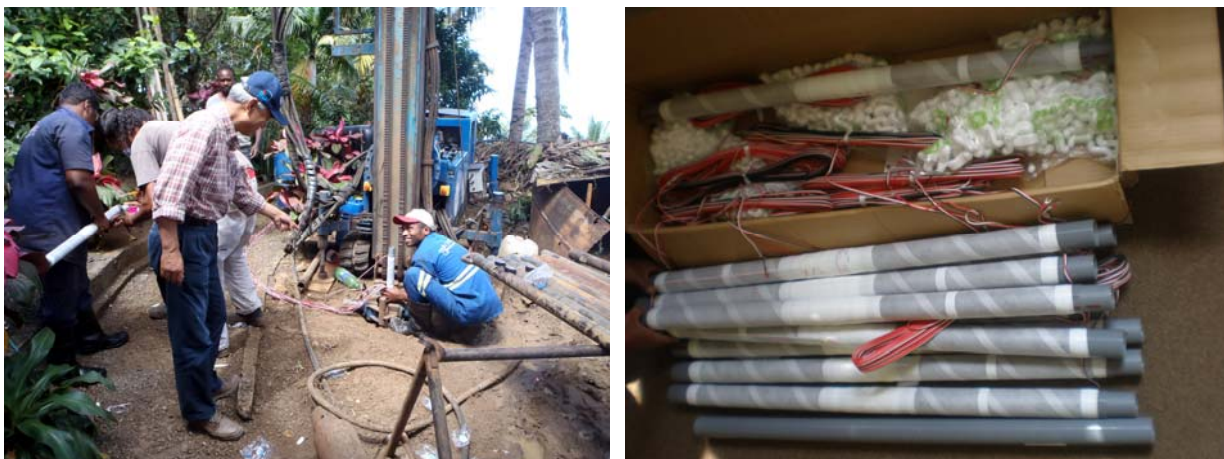
パイプひずみ計は、地すべり発生地点に埋設して、パイプの変形によって生ずるひずみ変動を電氣的に検出し、地すべり面の位置（深度）や地すべりの活動状況を測定する計測器である。高い感度を誇り、地すべりの微小な変動を検出できるのが特徴である。また、他の計測機器に比べ低コストであり、多くのボーリング孔を必要とする場合の計測手段としても有効である。

図1.7.1 パイプひずみ計の設置（左）とひずみ計（右）（出典：JCT）

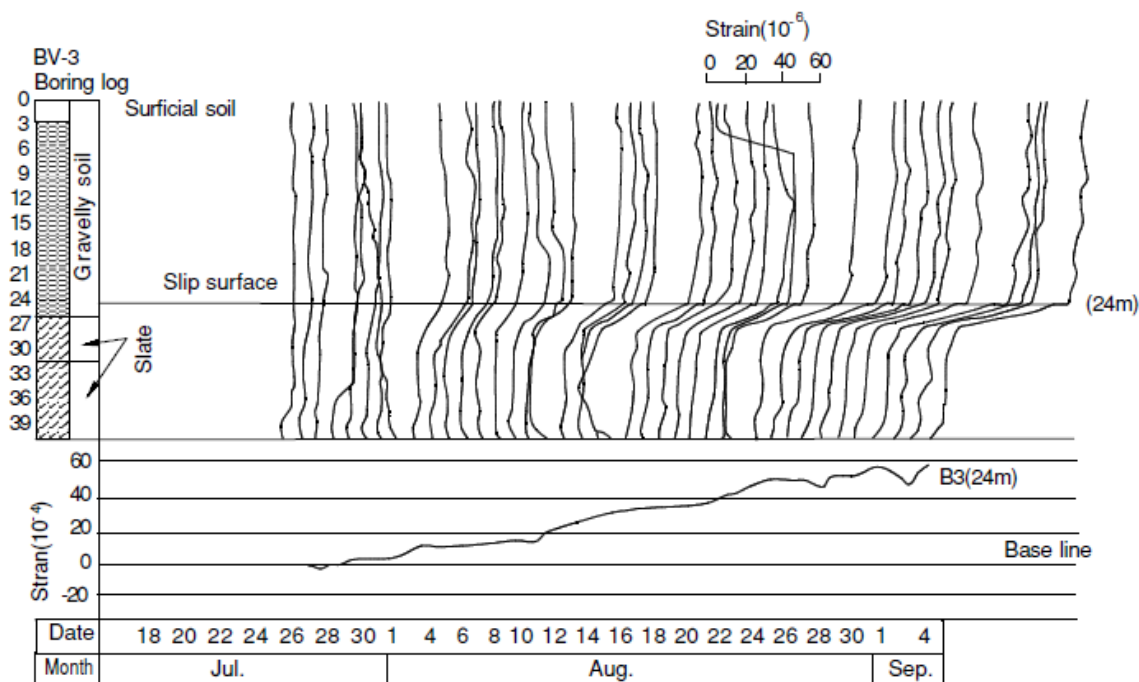
測定したデータはひずみ柱状図としてとりまとめる。ひずみ柱状図は横軸を初期値からの変化量（累積ひずみ量）にとり、深部から順に積分した値をプロットする。深度別ひずみ累積図は、横軸に日付、縦軸に累積ひずみ量をとって、深さごとの経時変化図を作成する。この場合、地質柱状図や地下水位図、降雨量などを併記すると分かりやすい。

図1.7.3 深度別ひずみ累積図の例 (出典：社団法人地すべり対策技術協会)

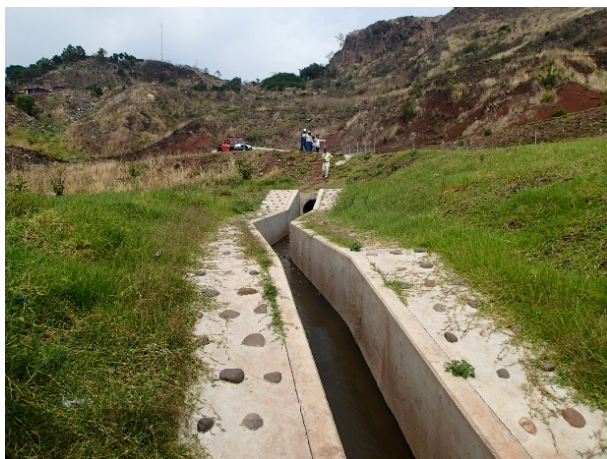
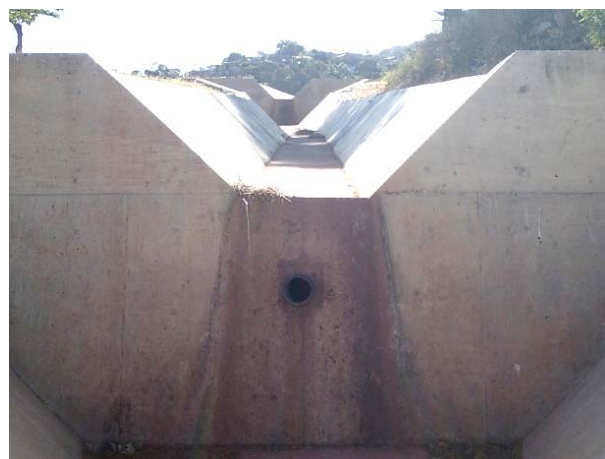
排水路工の1種として、明暗渠工がある。この排水路工は、表面排水路工の下部に集水管や防水シートを併用したもので、表面からの流水だけでなくごく浅い地下水も集水し、地すべり地外に排出することを目的としている。

表面排水路工

明暗渠工

図2.2.1 表面排水路工と明暗渠工（出典：JCT）

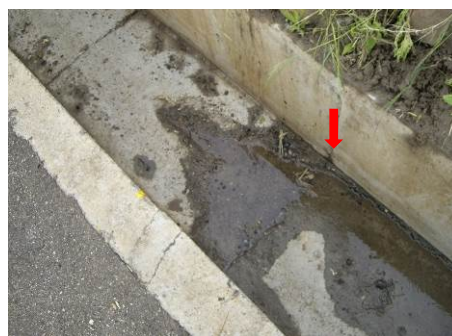
地下水位がきわめて浅い場合、水路の開口クラックから湧水が確認されることがある。地下水位が地表から浅い位置にある場合、地表付近の洗掘や地表面の軟弱化を促進させる。湧水が確認される開口クラックを閉塞しても良いが、山側の水路壁に PVC パイプなどの水抜き孔を設けても良い。

図2.2.6 水路の継ぎ目からの湧水（赤矢印）  
（出典：JCT）

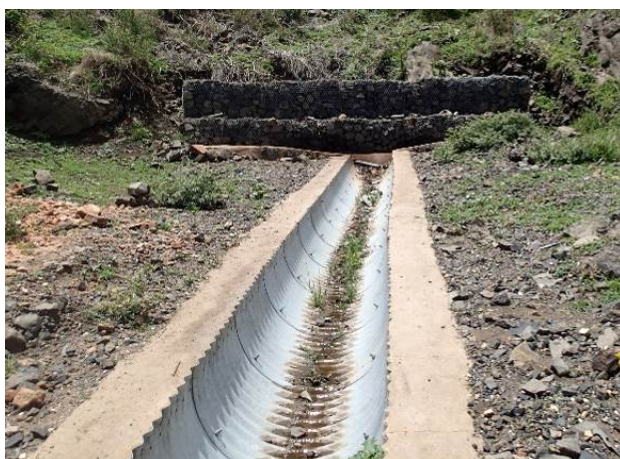
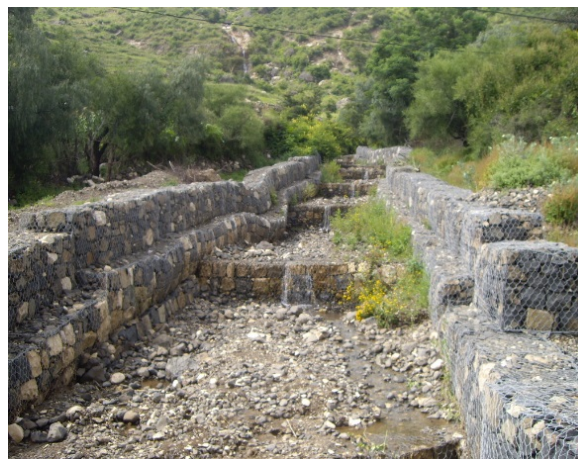
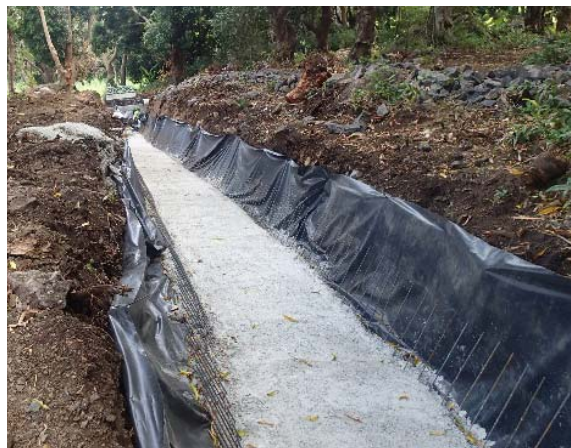
地すべり活動の停止には時間と費用を要することから、表面排水路の補修を優先して実施することになる。この場合、ある程度地すべりの影響を受けることを想定した構造にする必要がある。修復する水路区間をフレキシブルな素材を用いることが望ましいが、フレキシブルな素材の入手が困難な場合は、ギャビオン等のフレキシブルな構造をもつ構造物を用いる、水路の継ぎ目をオーバーラップさせる、もしくは水路底面に遮水シートを敷設するなどの対応を行う。

スチールのコルゲート管を用いた水路

ギャビオンを用いた水路

水路の継ぎ目をオーバーラップさせる

水路下への遮水シートの敷設

図2.2.8 水路の補修例（出典：JCT）

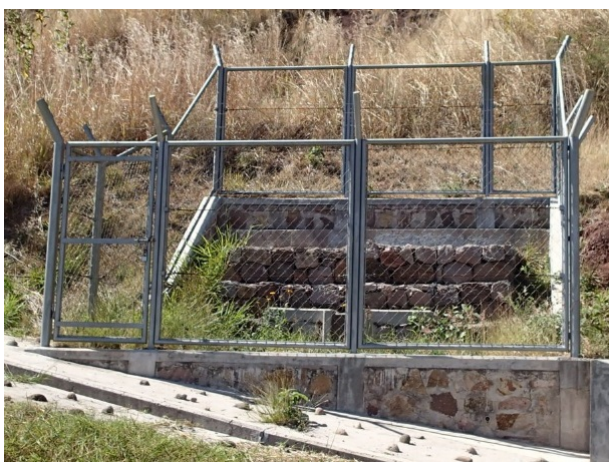
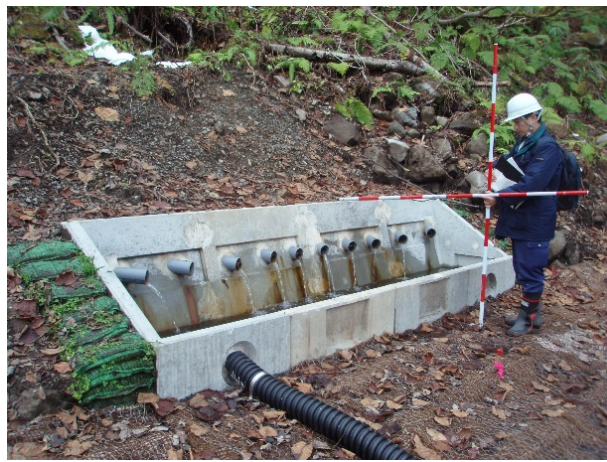
一般的に横ボーリング工は地すべり地内に施工されることが多く、地すべりが発生した場合破損などの影響を受けやすい。また、排水管が地表に出る箇所は、排水などにより周辺の地盤が浸食を受けやすい。このような状況に対して、横ボーリング工の排水管への影響を軽減させるため、排水管の地表付近には擁壁が施工される場合が多い。

Gabion工による孔口保護壁

コンクリートによる孔口保護壁

図2.3.2 孔口保護工の事例（出典：JCT）

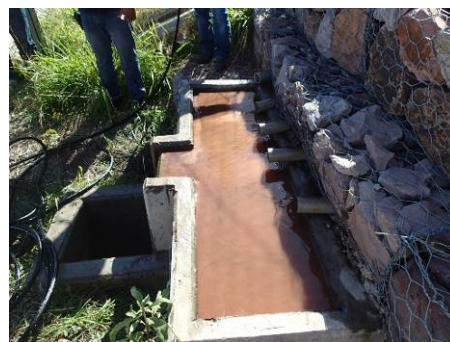
横ボーリング工の排水管から排出された水が集水マスを通して、表面排水路工により地すべり地の外に排水される。したが、横ボーリング工と表面排水路工の維持管理作業は同時期に連携して実施することが望ましい。集水マスに漏水や土砂などが溜まっている場合は、早急に修復する必要がある。

また住民などが施設内に入るのを予防する柵などが破損している場合も早急に修繕する。水路周辺に繁茂する植生などの発育により排水管孔口に変状をきたす場合もあるため、排水孔口周辺の植生除去なども併せて行う。

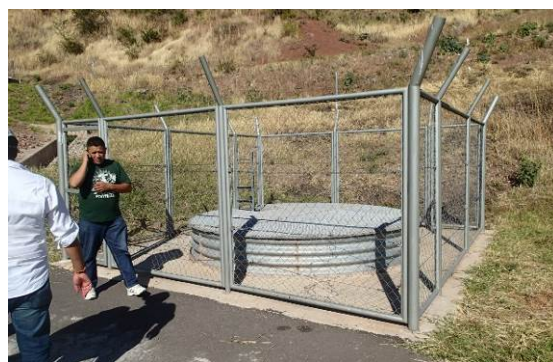
Berrinche地区No.1集水井構造図

縦孔口周辺状況

縦孔内状況

図2.4.1 集水井工の構造図及び現況写真 (出典：JCT)

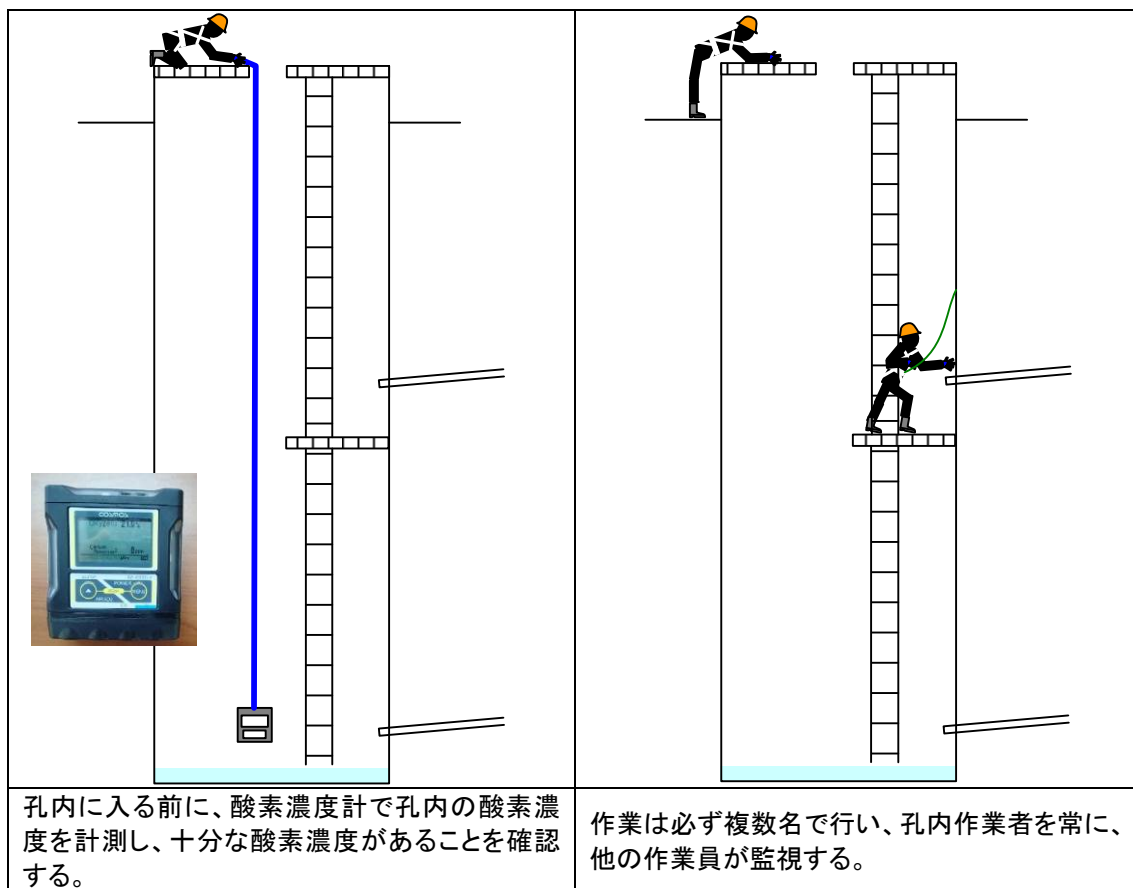
図2.4.3 孔内作業の安全確保 (出典：JCT)

作業は1人では行わず、必ず複数名で行うこと。孔内の作業者を他の作業者が常に観察し、孔内の作業者に変状や事故の兆候や確認された場合は、早急に救助できる体制をとること。

同一作業員の孔内での作業は連続で1時間以内とし、1時間が経過したら孔内から出て休憩、もしくは他の作業員と交代する。

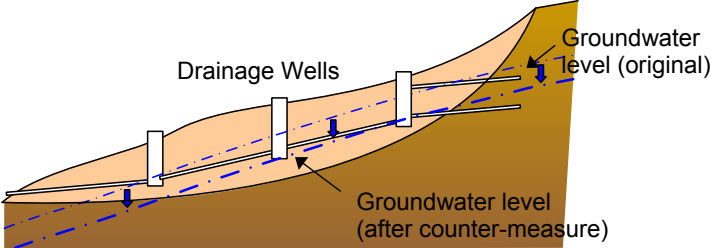
<p><b>原因 1</b>                  集水井を設置することで、従来の地下水位が低下し、地下水の排出量が低減する。</p>

<p>The diagram illustrates a cross-section of a slope with drainage wells. A dashed blue line represents the 'Groundwater level (original)', and a solid blue line represents the 'Groundwater level (after counter-measure)', which is significantly lower. Arrows indicate the downward flow of groundwater into the wells.</p>
<p><b>原因 2</b>                  地下水に伴う流入した土砂が集水管内に堆積、または排水管が閉塞されて地下水の排水量が低減する。</p>

一般的に、地下水排除工からの排水量は時間の経過とともに減少する傾向を示す。排水量が減少する原因として、1) 地下水排除工により地下水位の低下、2) 排水管のストレーナーの流入土砂による目詰まり、3) 集水管の破損が考えられる。原因1)の場合は、本来の地下水排除工の効果によるものであるため、特に対処の必要はない。原因2)については、排水管内を洗浄することにより目詰まりを除去する必要がある。原因3)は主に地すべりの活動が関与している可能性があるため、近辺のモニタリングデータの確認、踏査によりクラックや段差などの変状が地表に現れているかを確認する。

上記の原因1については、集水井が機能した結果であることから、特に対処は必要ない。原因3については、集水管が破損した場合、これに対する修復方法はない。破損した集水井が機能していなく、かつ集水井が機能しないことより地すべり活動が活発化する恐れがある場合は、新規に集水井を設置するべきである。

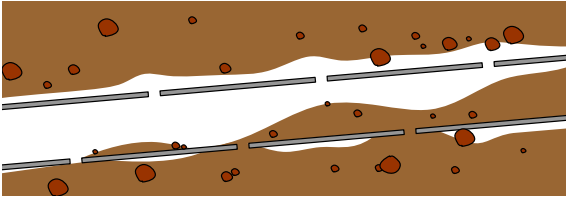
<p>The diagram shows a cross-section of a drainage pipe partially buried in the ground. The pipe is filled with brown sediment (sand and soil) that has accumulated from the surrounding groundwater, blocking the flow.</p>
<p><b>原因 3</b>                  地すべりの再活動により、すべり面付近の集水管が切断、もしくは破壊される。</p>

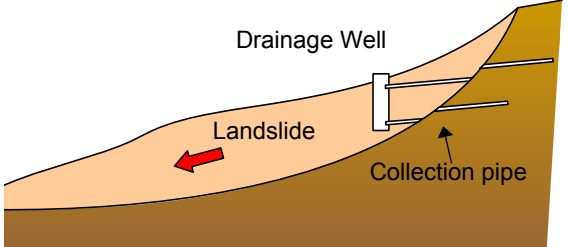
<p>The diagram shows a cross-section of a slope where a 'Landslide' (indicated by a red arrow) has occurred. A 'Drainage Well' and its 'Collection pipe' are shown being displaced and broken by the movement of the soil mass.</p>

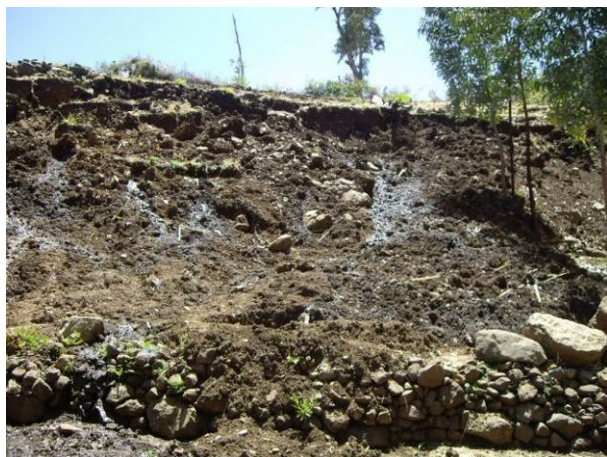
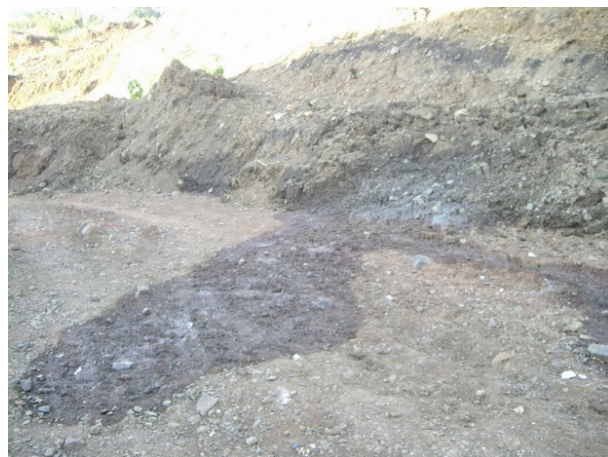
図2.6.2 斜面からの湧水事例（出典:JCT）

のり面からの湧水が見られる場合、周辺の地下水位が地下浅く分布している可能性がある。湧水は、のり面を浸食しガリーを形成し、のり面の表層崩壊の原因となることがある。のり面に湧水が確認された場合は、表面排水路などを設置し、のり面や周辺の地すべり地に影響を与えないよう、適切に排水する。

常時湧水が確認されない場所でも、地下水位の上がる雨期にのみ湧水が確認される場合がある。そのため点検時には、湧水の有無に加え、湧水が流れた跡がないかも確認する必要がある。

崩壊斜面からの湧水

切土のり面からの湧水

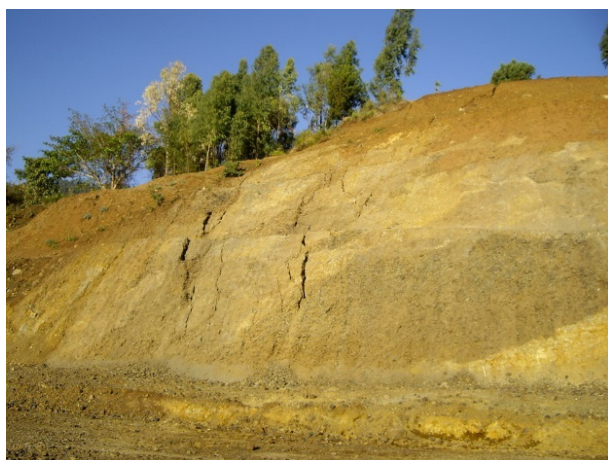
図2.6.3 切土のり面の亀裂事例（出典:JCT）

のり面に亀裂は、表層崩壊の前兆である。表層崩壊は、**Mass Movement**とは異なり、崩壊の規模は小さいものの、崩壊速度は早い。従い、亀裂が確認された場合、近い将来に表層崩壊が発生すると考えても良い。また、のり面に亀裂や表層崩壊が確認された場合、崩壊範囲が後方に拡大している可能性もある。点検時は、のり面だけでなくのり肩部も確認し、崩壊が拡大していないかを確認することが重要である。

切土のり面にみられる亀裂

切土のり面背後の亀裂

のり面に亀裂が発生する原因として、のり面表面の土砂部が湧水や降雨などにより不安定化して発生するものと、切土のり面の応力解放が考えられる。切土のり面の応力解放は、切土工事中および直後に発生するケースが多い。また、のり面背後に地すべりが発生し、その地すべりの活動により発生するものもあることから、のり面の亀裂が確認された場合は、周囲の状況から他の地すべりが発生しているかの確認も含め、注意深く観察する必要がある。

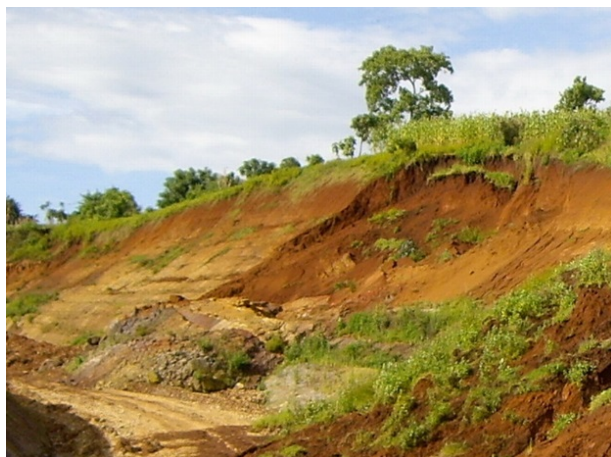
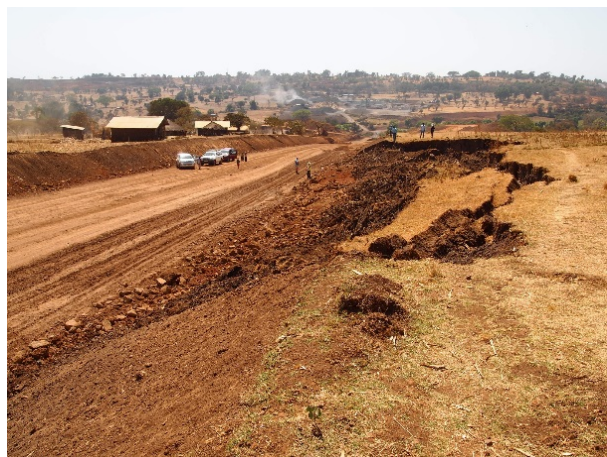
図2.6.4 切土のり面の崩壊事例（出典：JCT）

切土のり面に表層崩壊が発生した場合、崩壊斜面周辺も注意を払って観察する必要がある。表層崩壊が発生した場合、崩壊範囲が後方に拡大している可能性もある（上図参照）。点検時は、のり面だけでなくのり肩部も確認し、崩壊が拡大していないかを確認することが重要である。表層崩壊発生の原因として、のり面を構成する地質に対してのり面勾配が急なこと、背後からの湧水、のり面背後に地すべりが発生し背後からの土圧によるもの等が考えられる。

切土のり面の表層崩壊

切土のり面肩部からの崩壊

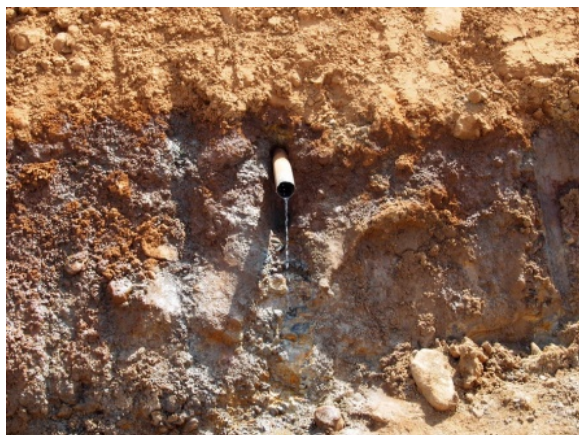
図2.6.5 斜面からの湧水への対応事例（出典：JCT）

湧水はのり面上のものと、斜面上方から流下してくるものの2つのタイプがある。のり面上に湧水が確認された場合は、湧水地点から斜面下方に向けて表面水路を設置し、流水によるのり面の浸食を防ぐ。常時湧水が確認される場合は、PVC管を湧水地点に挿入し、湧水地点の浸食を防止すると良い。

湧水箇所にPVC管を挿入

切土のり面肩部からの流水を誘導

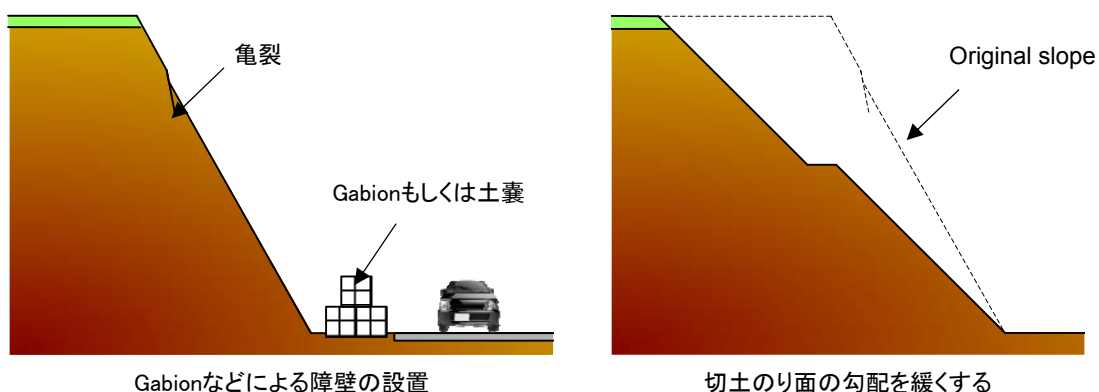
図2.6.6 亀裂および崩壊への対応事例（出典：JCT）

切土のり面上に亀裂が確認された場合は、近い将来に表層崩壊に至る可能性が高い。のり面前面が交通や住民の生活の場として利用されている場合は、この崩壊土砂により影響を受ける可能性がある。その場合は、崩落土砂が交通や生活の場に達しないようにのり面末端部にGabionや土嚢などで障壁（Barrier）を作り、崩落土砂の拡散を防ぐ。壁背面に土砂が堆積したら、土砂を除去し、のり面と障壁との間のスペースは常に確保する。

亀裂や崩壊が継続して発生する場合は、のり面の勾配が、のり面を構成する地質の安定勾配より急傾斜であることが考えられる。この場合は、のり面勾配を緩くするなどの土工を行う。地質の種類にもよるが、のり面勾配は概ね45度程度にする。のり面高さが10mを超える場合は途中で小段を設けること。

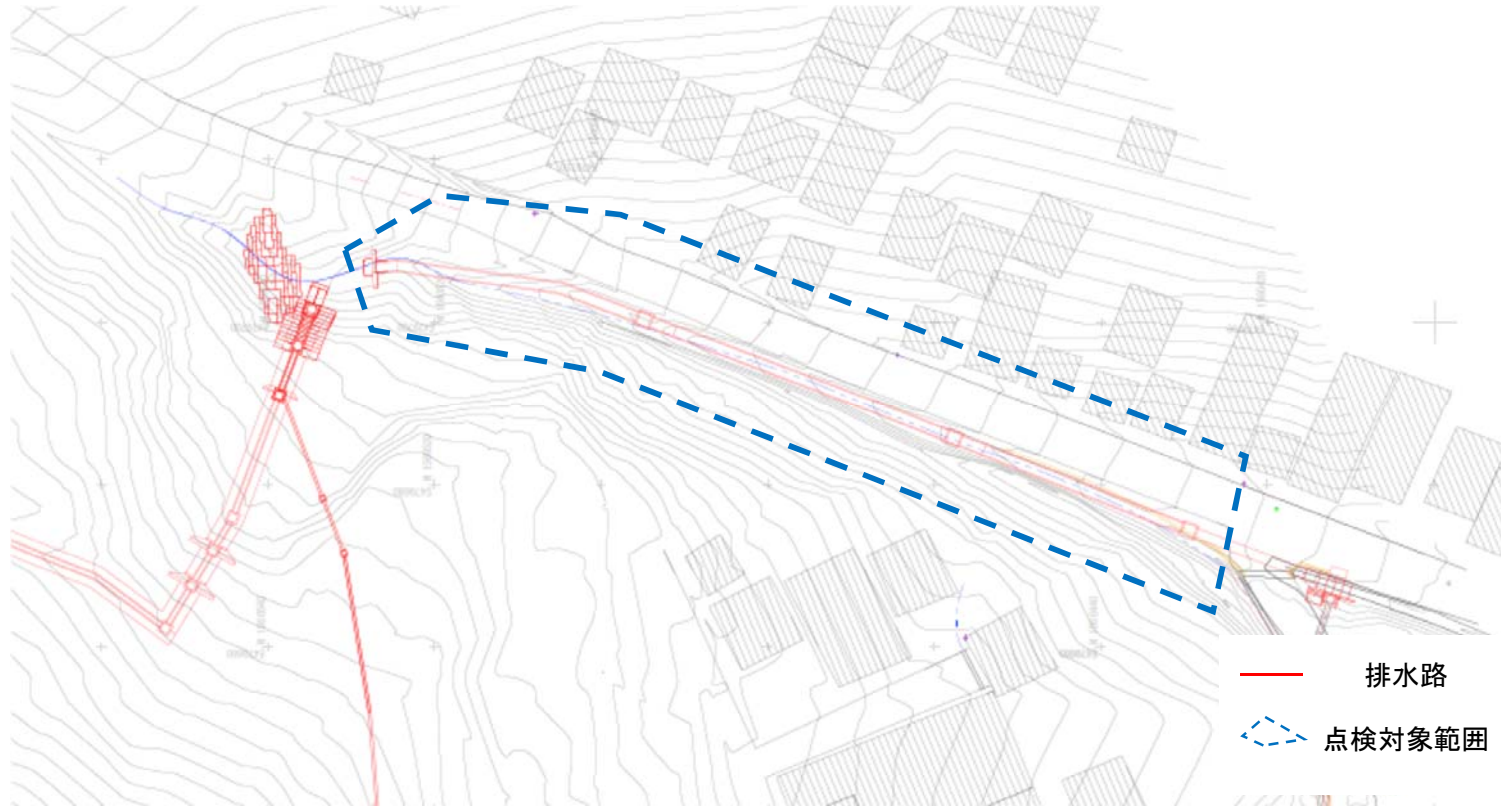
Surface Drainage / Ditch (EL REPARTO)

Channel Section:

Location: \_\_\_\_\_ m from

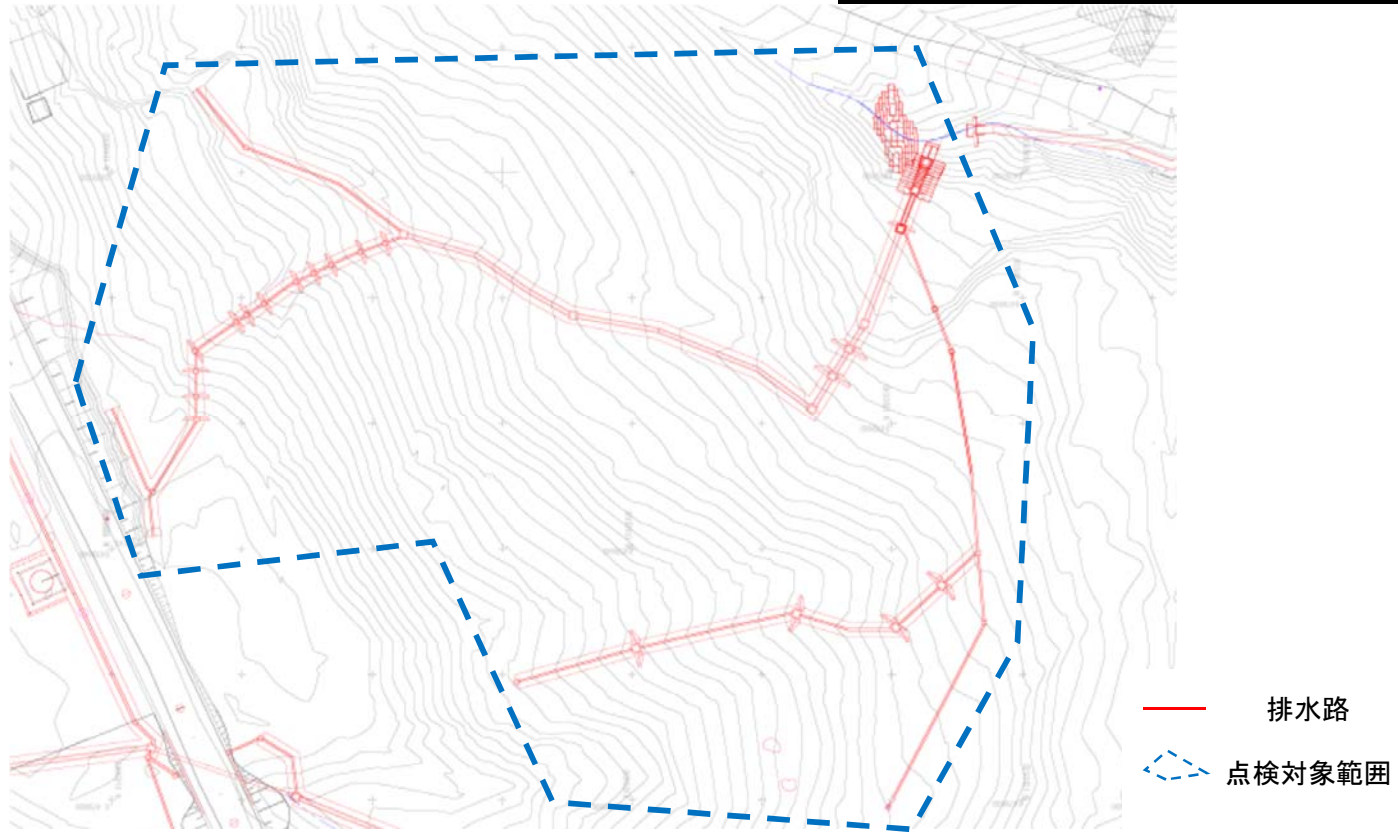
Surface Drainage / Ditch (EL REPARTO)

Channel Section:

Location: \_\_\_\_\_ m from
