地すべり対策工・モニタリング施設  
運用・維持管理マニュアル

ホンジュラス国  
首都圏における地すべり対策  
能力強化支援

2016年7月

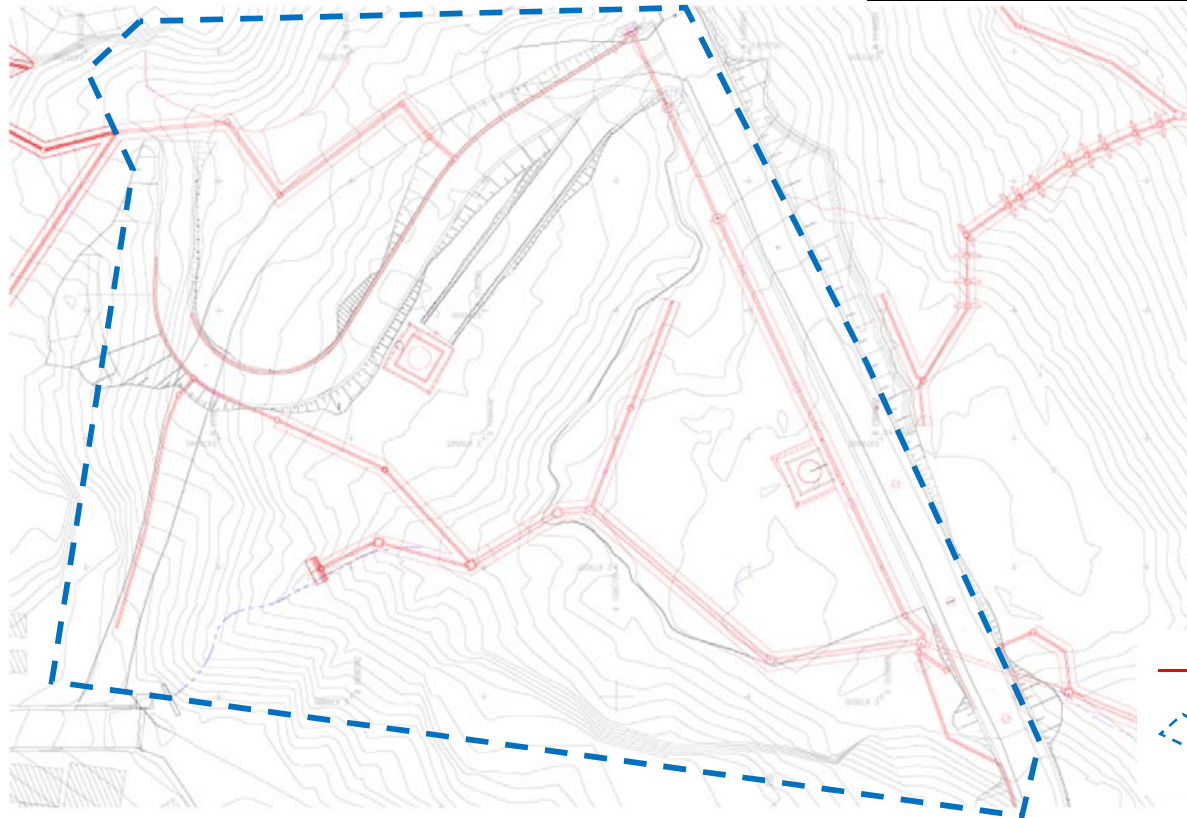
Surface Drainage / Ditch (EL REPARTO)

— 排水路  
- - - 点検対象範囲

Type of defect: Crack   
Subsidence  Others ( )

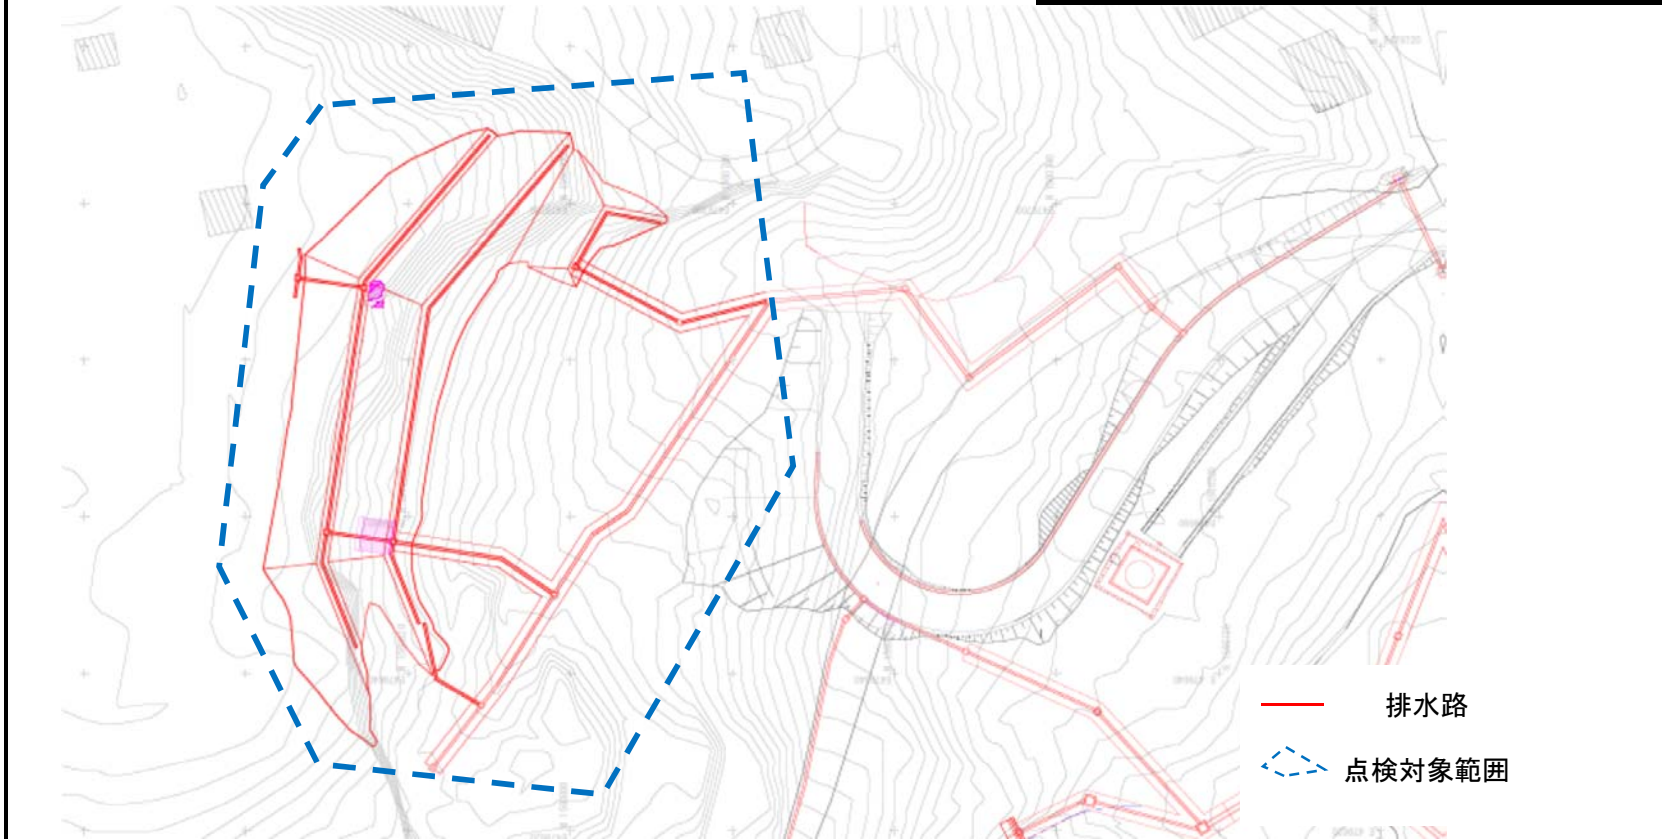
Surface Drainage / Ditch (EL REPARTO)

Channel Section:

Location: \_\_\_\_\_ m from
