第2章 事業サイト及び周辺の状況

2-1 関連インフラの整備状況

2-1-2 対象サイトの現状

本調査対象橋梁である 4 橋の現況は下記のとおりである。

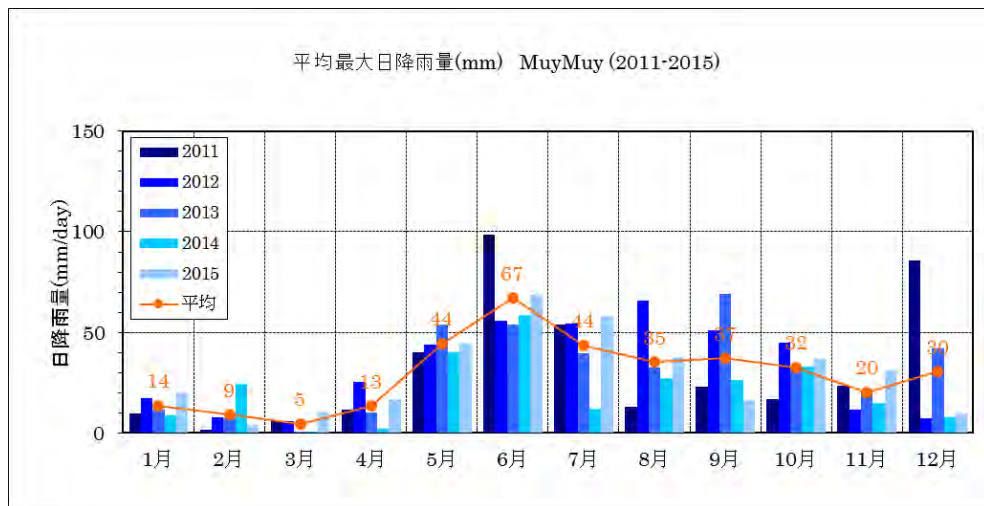
図 2-2-3 最大日降雨量（シウナ観測所）

単位：mm												
	1月	2月	3月	4月	5月	6月	7月	8月	9月	10月	11月	12月	年間
2011	9.8	1.5	5.8	11.6	40.0	98.5	54.0	13.1	23.0	16.6	23.3	85.9	367
2012	17.4	8.0	5.7	25.3	43.7	55.6	54.3	65.6	51.2	44.9	11.5	7.1	390
2013	11.7	7.4	0.6	10.1	53.9	54.0	39.8	32.5	69.2	31.1	20.8	41.9	373
2014	8.7	24.2	0.7	2.3	40.2	58.5	12.1	27.3	26.2	33.0	14.8	7.7	256
2015	20.0	4.0	10.2	17.0	44.5	68.7	58.1	37.7	16.1	36.8	31.2	9.5	354
平均	14	9	5	13	44	67	44	35	37	32	20	30	355

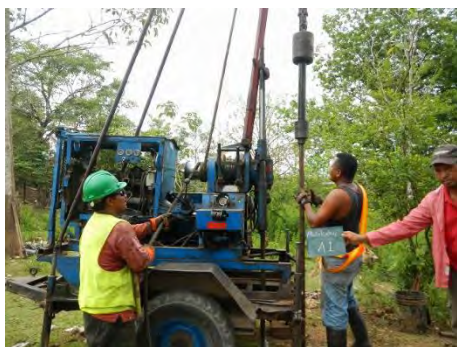
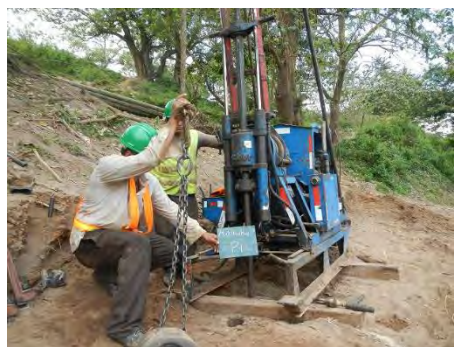
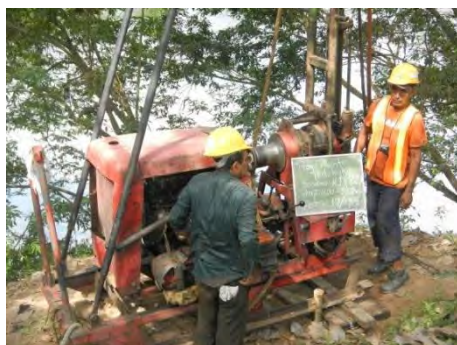
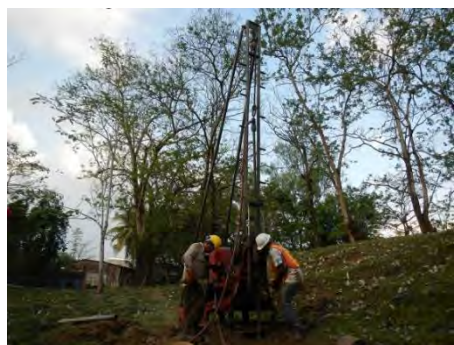
出典：調査団
図 2-2-10 ムルクク橋 土質縦断面図

【A2 橋台】

地表から約 5.9m までは土砂（砂質粘土～粘土質砂利）が堆積し、その下に約 1.9m 玉石層が存在する。地表から約 5.9m 付近から岩が出現する。

A1 橋台

P1 橋脚

P2 橋脚

A2 橋台

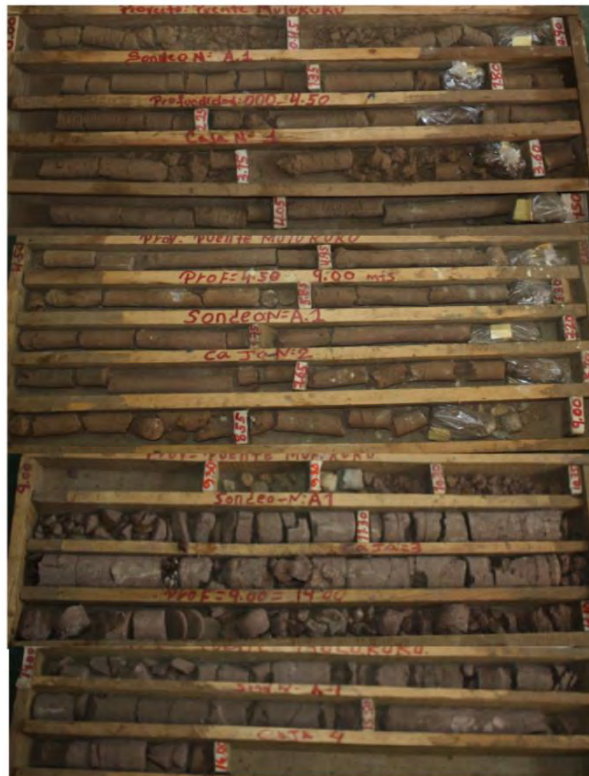
ムルクク橋 ボーリング調査結果 【A1 橋台】

14.00			Rojizo	Roca (Rotado con broca de 76 mm.)	-	-	-	1.50	0
15.50			Rojizo	Roca (Rotado con broca de 76 mm.)	-	-	-	1.50	0
16.00			Rojizo	Roca (Rotado con broca de 76 mm.)	-	-	-	0.50	0

ALFONSO JEREZ F. CONSULTOR EN INGENIERIA GEOTECNICA		Estudio Preparatorio para el Proyecto de Construcción de Puentes en la Carretera entre Rio Blanco y Siuna.	
Cliente: CENTRAL CONSULTANT INC.			
Operador: C. Namendiz	Verificado: A. Jerez	Fecha: Marzo, 2016	Puente: MULUKUKU
			Sondeo: A-1

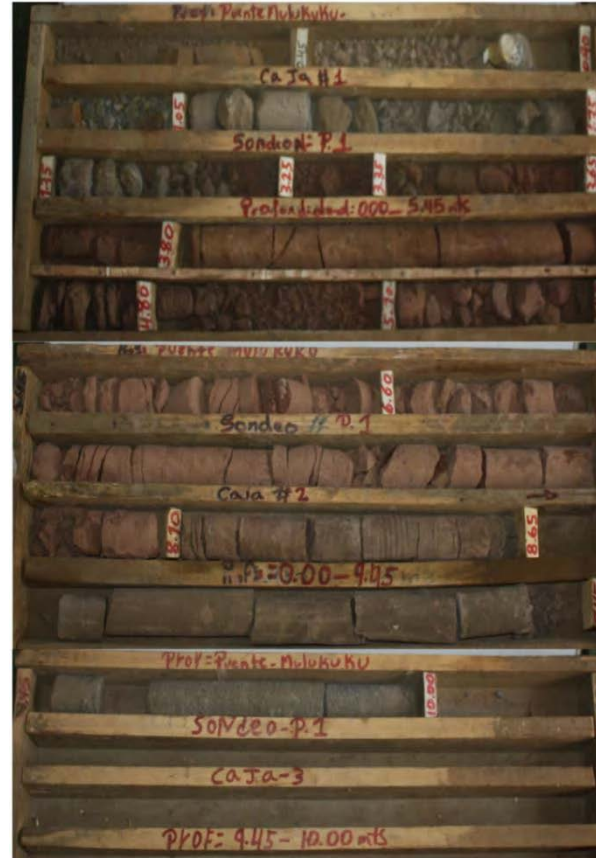
ムルクク橋 ボーリング調査結果 【P1 橋脚】

INGENICA INGENIERIA GEOTECNICA		REGISTRO DE CAMPO		SONDEO No. P-1				
Proyecto: PUEBLO MULUKUKU		Inicio del Sodeo: Marzo 19, 2016		Fin del Sodeo: Marzo 20, 2016				
Ubicación: X= 0721318 Y= 1457032		Nivel boca de Sondeo: 64.782m		Nivel Freático: 1.04 m				
Ing. Responsable: Alfonso Jerez		Sondista: C. Namendiz						
PROF. EN m	No. DE MITRA	CONSISTENCIA o DESCRIPCION	COLOR	DESCRIPCION	N	R	ROD (m)	ROD (%)

1.75		-	Gris	Roca Fracturada (Rotado con broca de 76 mm)	-	-	-	-
1.75		-	-	No penetra	-	-	-	-
3.25		-	Gris	Roca Fracturada y Bolones (Rotado con broca de 76 mm)	-	-	-	0.36

3.35		-	Rojizo	Arcilla	50	-	-	0.10
3.65		Dura	Rojizo	Arcilla	35	50	50	0.30
3.80		-	Rojizo	Arcilla	50	-	-	0.15
4.80		-	Rojizo	Roca Fracturada (Rotado con broca de 76 mm)	-	-	-	0.88

5.10		Dura	Rojizo	Arcilla	48	50	50	0.30
5.45		-	Rojizo	Roca Fracturada (Rotado con broca de 76 mm)	-	-	-	0.30
6.60		-	Rojizo	Roca Fracturada (Rotado con broca de 76 mm)	-	-	-	0.63

8.10		-	Rojizo	Roca Fracturada (Rotado con broca de 76 mm)	-	-	-	1.50
8.65		-	Rojizo	Roca Fracturada (Rotado con broca de 76 mm)	-	-	-	0.54
9.45		-	Gris claro	Roca Fracturada (Rotado con broca de 76 mm)	-	-	-	0.80

10.00		-	Gris claro	Roca Fracturada (Rotado con broca de 76 mm)	-	-	-	0.55

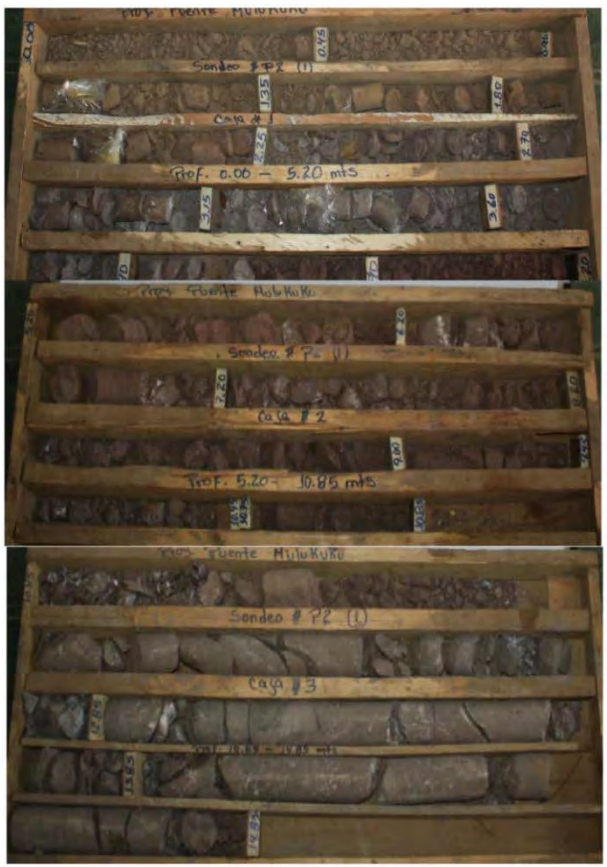
ムルクク橋 ボーリング調査結果 【P2 橋脚】

INGENICA INGENIERIA GEOTECNICA		REGISTRO DE CAMPO		SONDEO No. P-2						
Proyecto: PUENTE MULUKUKU		Inicio del Sodeo: Marzo 19, 2016		Fin del Sodeo: Marzo 21, 2016						
Ubicación: X= 0721410 Y= 1457091		Ing. Responsable: Alfonso Jerez		Nivel boca de Sodeo: 68.585m						
Sondista: J. Hernandez		Nivel Freático: 2.45 m								
PROF EN m	No. DE MIRA	CONSISTENCIA & COMPACTAD	COLOR	DESCRIPCION	N				R (m)	ROQ (%)
					1	2	3	4

6.20			Rojizo	Roca fracturada Arcillosa (Rotado)	-	-	-	-	0.60	0
7.20			Rojizo	Roca fracturada (Rotado)	-	-	-	-	0.85	0
8.20			Rojizo	Roca fracturada (Rotado)	-	-	-	-	0.54	0

9.00			Rojizo	Roca fracturada (Rotado)	-	-	-	-	0.55	0
9.45		Dura	Rojizo	Arcilla	27	49	50	99	0.36	
10.45			Rojizo	Roca fracturada (Rotado)	-	-	-	-	0.40	0
10.75				Lavado (Rotado)	-	-	-	-	-	-

10.85			Rojizo	Arcilla Arenosa	50	-	-	-	0.10	0
11.85			Rojizo	Roca fracturada (Rotado)	-	-	-	-	0.85	0
12.85			Gris	Roca fracturada (Rotado)	-	-	-	-	1.00	0

13.85			Gris	Roca fracturada (Rotado)	-	-	-	-	1.00	10
14.85			Gris	Roca fracturada (Rotado)	-	-	-	-	1.00	40

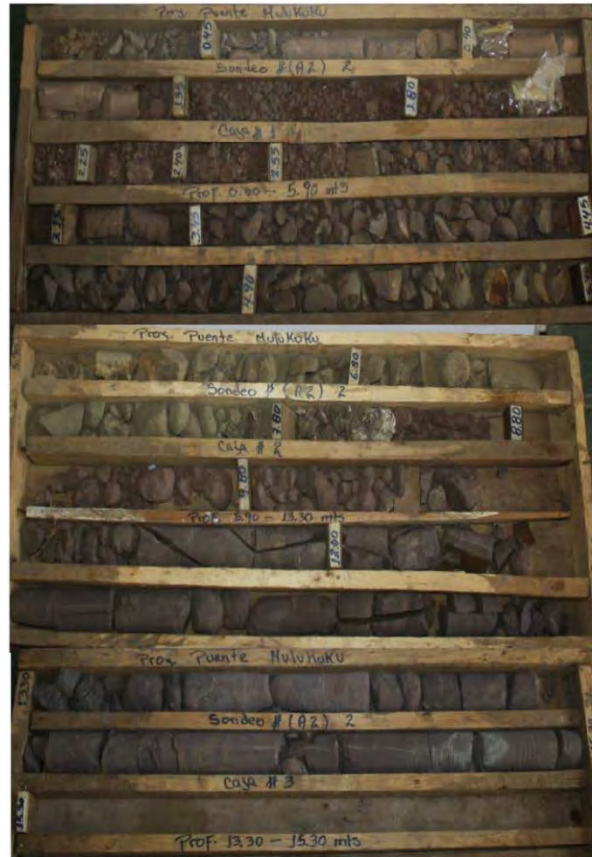
ムルクク橋 ボーリング調査結果 【A2 橋台】

INGENICA INGENIERIA GEOTECNICA		REGISTRO DE CAMPO		SONDEO No. A-2	
Proyecto: PUENTE MULUKUKU		Inicio del Sondeo: Marzo 21, 2016		Fin del Sondeo: Marzo 23, 2016	
Ubicación: X= 0721439 Y= 1457114		Nivel boca de Sondeo: 78.750m		Nivel Freático: 6.50m	
Ing. Responsable: Alfonso Jerez		Sondista: J. Hernandez

3.45	Compacta	Rojizo	Grava Arcillosa	14	50	50	25		
4.45	-	-	Rojizo	Grava Arcillosa. (Rotado con broca 76 mm.)	-	-	-	-	0.63
4.90	-	-	Rojizo	Roca fracturada Arcillosa (Rotado con broca 76 mm.)	-	-	-	-	0.35 0

5.90	-	-	Rojizo	Roca fracturada Arcillosa (Rotado con broca 76 mm.)	-	-	-	-	0.47 0
6.80	-	Amarillento	Roca fracturada Arcillosa (Rotado con broca 76 mm.)	-	-	-	-	-	0.58 0

7.80	-	-	Gris	Roca fracturada Arcillosa (Rotado con broca 76 mm.)	-	-	-	-	0.82 0
8.80	-	-	Gris	Roca fracturada Arcillosa (Rotado con broca 76 mm.)	-	-	-	-	0.38 0

8.80	-	-	-	No penetró	-	-	-	-	0
9.80	-	-	Rojizo	Roca fracturada Arcillosa (Rotado con broca 76 mm.)	-	-	-	-	0.40 0
10.80	-	-	Rojizo	Roca fracturada Arcillosa (Rotado con broca 76 mm.)	-	-	-	-	0.38 0

12.00	-	-	Rojizo	Roca fracturada Arcillosa (Rotado con broca 76 mm.)	-	-	-	-	0.75 0
13.30	-	-	Rojizo	Roca fracturada Arcillosa (Rotado con broca 76 mm.)	-	-	-	-	1.30 0

14.30	-	-	Rojizo	Roca fracturada Arcillosa (Rotado con broca 76 mm.)	-	-	-	-	0.88 0
15.30	-	-	Rojizo	Roca fracturada Arcillosa (Rotado con broca 76 mm.)	-	-	-	-	0.96 25

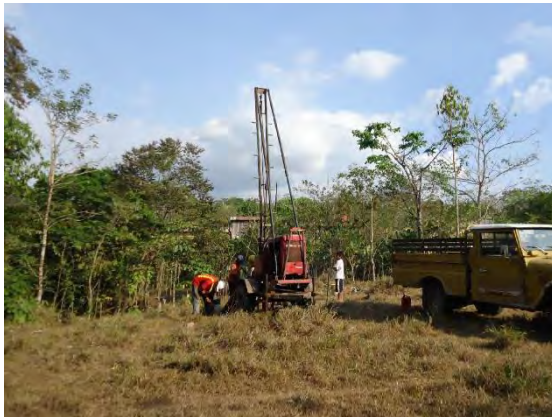
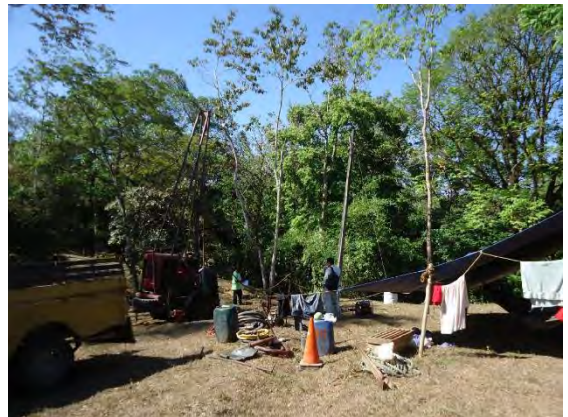
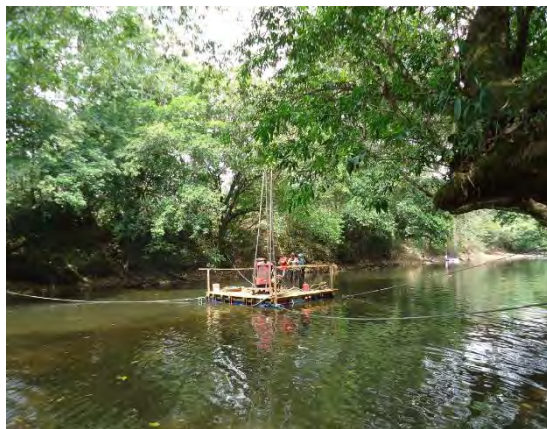
出典：調査団
図 2-2-11 リサウエ橋 土質縦断面図

【A2 橋台】

地表から約 6.0m までは土砂（砂質シルト、粘土、砂利）が堆積し、その下に岩が出現する。

A1 橋台

A2 橋台

P1 橋脚

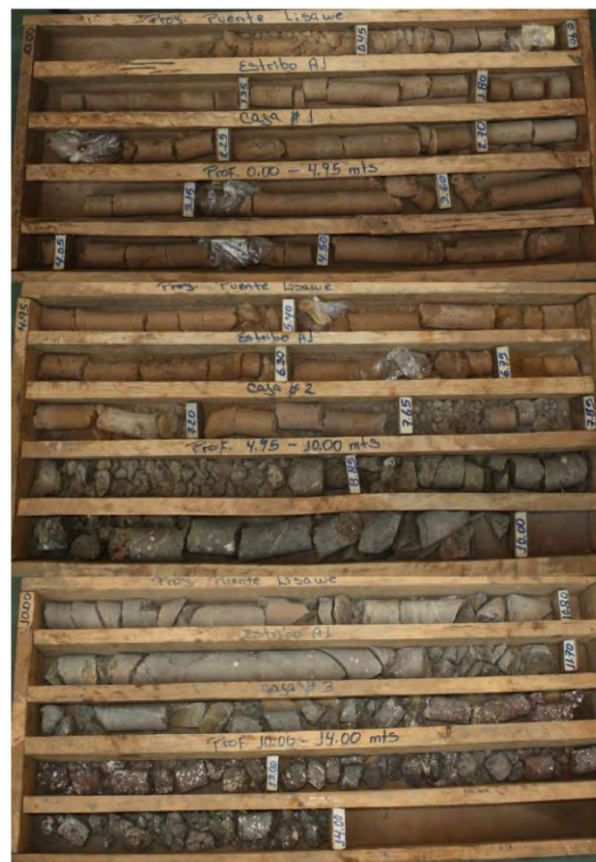
リサウェ橋 ボーリング調査結果 【A1 橋台】

7.85		-	Café oscuro	Arcilla con Grava	32	50	50	0.20
8.85		-	-	Roca fracturada (Rotado con broca 76 mm)	-	-	-	0.55 0
10.00		-	-	Roca fracturada (Rotado con NQ)	-	-	-	1.10 0

10.80		-	-	Roca fracturada (Rotado con NQ)	-	-	-	0.80 0
11.70		-	-	Roca fracturada (Rotado con NQ)	-	-	-	0.90 20
13.00		-	-	Roca fracturada (Rotado con NQ)	-	-	-	1.30 0

14.00		-	-	Roca fracturada (Rotado con NQ)	-	-	-	1.00 0

ALFONSO JEREZ F.
CONSULTOR EN INGENIERIA GEOTECNICA
Estudio Preparatorio para el Proyecto de Construcción de Puentes en la Carretera entre Rio Blanco y Siuna.
Cliente: CENTRAL CONSULTANT INC.
Operador: J. Hernandez Verificado: A. Jerez Fecha: Abril, 2016 Puente: LISAWÉ Sondaje: A-1

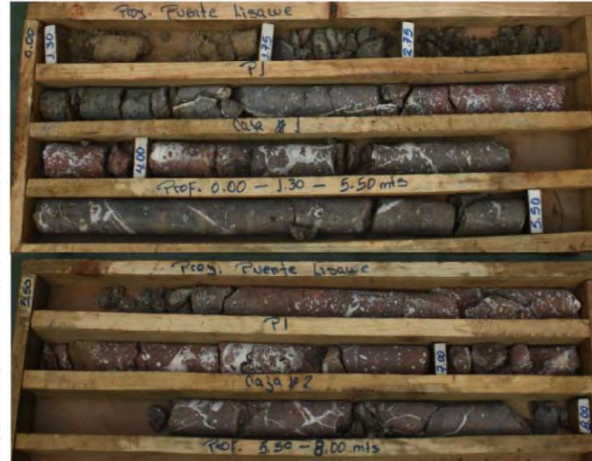
リサウェ橋 ボーリング調査結果 【P1 橋脚】

PROF. EN M.	No. DE MTRA.	CONSISTENCIA & COMPACTAD	COLOR	DESCRIPCION	N			R (m)	ROD (%)
					1	2	3		
0.00				Balsa y Columna de Agua	-	-	-	-	-
1.30		Muy Compacta	Café claro	Arena con Grava	9	13	38	51	0.40
2.75		-	Gris	Bolones (Rotado con NG)	-	-	-	-	0.33
4.00		-	Gris y Rojizo	Roca fracturada (Rotado con NG)	-	-	-	-	1.25
5.50		-	Gris	Roca fracturada (Rotado con NG)	-	-	-	-	1.42
7.00		-	Rojiza	Roca fracturada (Rotado con NG)	-	-	-	-	1.50
8.00		-	Rojiza	Roca fracturada (Rotado con NG)	-	-	-	-	0.97

PROF. (m.)	COLUMNA ESTRATIGRAFICA	N	GRAFICO DE RESISTENCIA N: Golpes por pie de penetracion	HUMEDAD %
0.00			Balsa y Columna de Agua	
1.30		51		
1.75			Rotado con NG	
2.75				
4.00				
5.50				
7.00				
8.00

Bolonca De-sec. y Grava Arenosa
 Andesita porfirica muy fracturada, hematizada amigdaloides relleno de Cuarzo Zeolitas y Olivino muy alterada

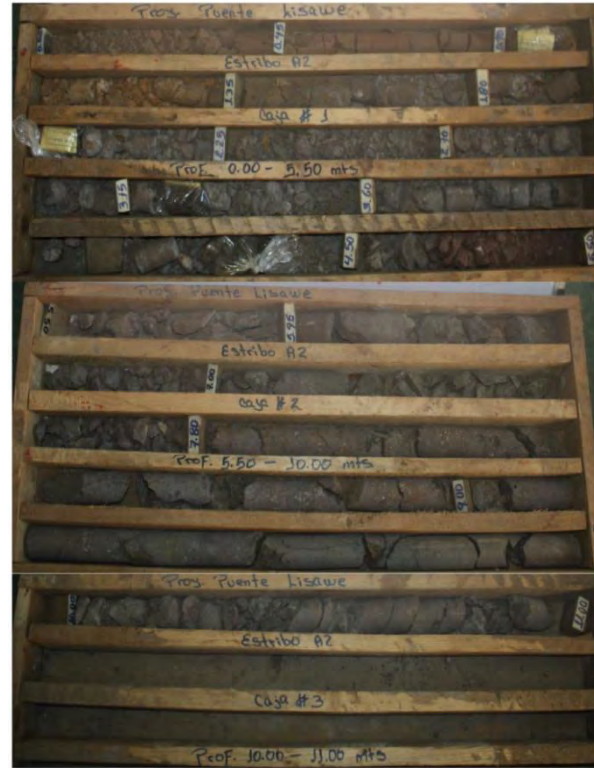
5.95		Dura	Rojizo	Arcilla Arenosa con Grava	21	28	50	78	0.43
7.00		-	Rojizo	Roca Fracturada (Rotado con Broca 76 mm.)	-	-	-	-	0.78 0
7.80		-	Rojizo	Roca Fracturada (Rotado con NQ)	-	-	-	-	0.80 0

9.00		-	Rojizo	Roca Fracturada (Rotado con NQ)	-	-	-	-	1.20 10
10.00		-	Rojizo	Roca 50% sana (Rotado con NQ)	-	-	-	-	1.00 0
11.00		-	Rojizo	Roca 50% sana (Rotado con NQ)	-	-	-	-	1.00 0

ALFONSO JEREZ F. CONSULTOR EN INGENIERIA GEOTECNICA		Estudio Preparatorio para el Proyecto de Construcción de Puentes en la Carretera entre Rio Blanco y Siuna.	
Cliente: CENTRAL CONSULTANT INC.		Punto: LISAWÉ	
Operador: J. Hernandez	Verificado: A. Jerez	Fecha: Abril, 2016	Sondeo: A-2

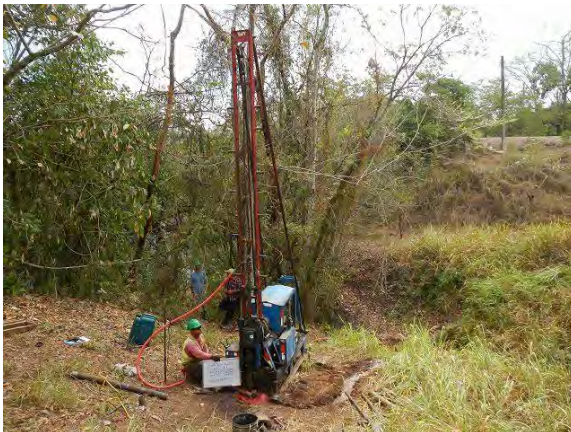
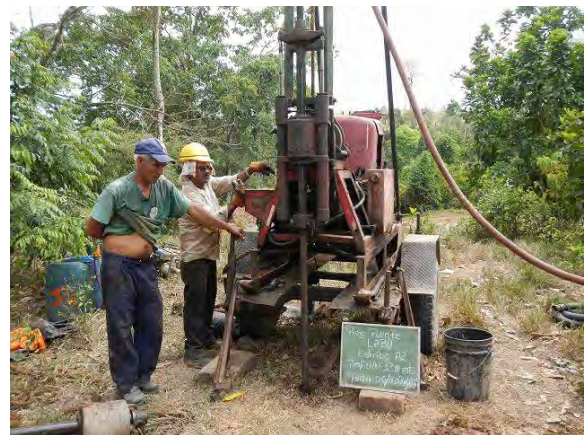
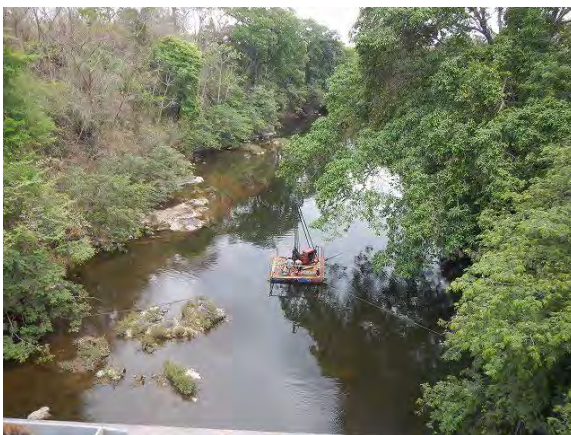
【A2 橋台】

地表から約 8.9m までは土砂（砂質シルト～砂～砂利混じり粘土質砂）が堆積し、その下に岩が出現する。

A1 橋台

A2 橋台

P1 橋脚

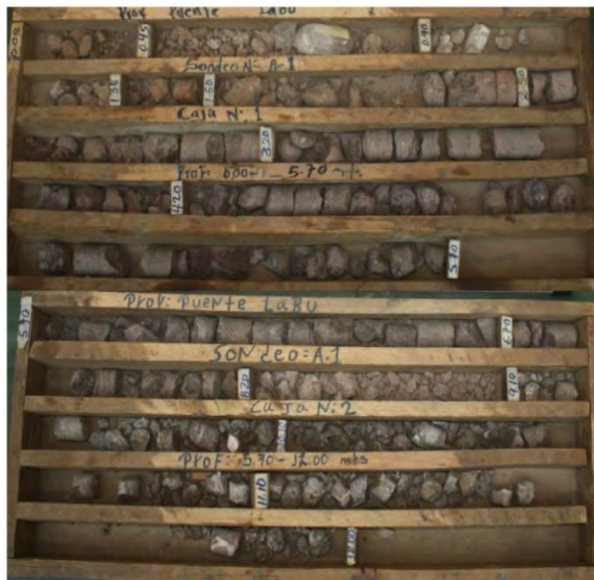
ラバー橋 ボーリング調査結果 【A1 橋台】

1.50		-	Rojizo	Grava Arcillosa	50	-	-	-	0.15	
2.50		-	Rojizo	Roca fracturada (Rotado con broca 76 mm.)	-	-	-	-	0.50	0
3.20		-	Rojizo	Roca fracturada (Rotado con NQ)	-	-	-	-	0.60	0

4.20		-	Rojizo	Roca fracturada (Rotado con NQ)	-	-	-	-	0.80	0
5.70		-	Rojizo	Roca fracturada (Rotado con NQ)	-	-	-	-	1.15	0
6.70		-	Rojizo	Roca fracturada (Rotado con NQ)	-	-	-	-	0.80	0

8.20		-	Rojizo	Roca fracturada (Rotado con NQ)	-	-	-	-	0.45	0
9.10		-	Rojizo	Grava Arenosa (Rotado con NQ)	-	-	-	-	0.80	0
10.10		-	Rojizo	Roca fracturada (Rotado con BQ)	-	-	-	-	0.57	0

11.10		-	Rojizo	Roca fracturada (Rotado con BQ)	-	-	-	-	0.86	0
12.00		-	Rojizo	Roca fracturada (Rotado con BQ)	-	-	-	-	0.80	0

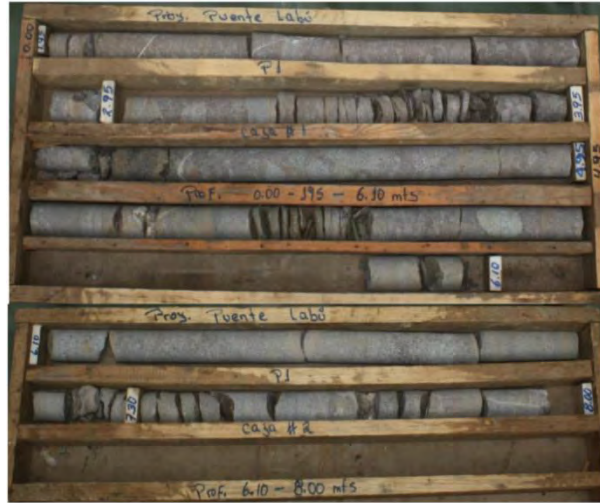
ラバー橋 ボーリング調査結果 【P1 橋脚】

PROF. EN m.	No. DE MITRA	CONSISTENCIA & DENSIDAD	COLOR	DESCRIPCION	N			R. ROD (s)
					1	2	3	
0.00				Balsa y Columna de Agua	-	-	-	-
1.95					-	-	-	-
2.95			Rojiza	Roca (Rotado con NQ)	-	-	-	1.00 80
3.95			Rojiza	Roca fracturada (Rotado con NQ)	-	-	-	0.80 20
4.95			Gris	Roca (Rotado con NQ)	-	-	-	0.95 70
6.10			Gris	Roca (Rotado con NQ)	-	-	-	1.12 50
7.30			Gris	Roca (Rotado con NQ)	-	-	-	1.15 70
8.00			Gris con pintas Blancas	Roca fracturada (Rotado con NQ)	-	-	-	0.70 0

PROF. (m.)	COLUMNA ESTRATIGRAFICA	N	GRAFICO DE RESISTENCIA		HUMEDAD %
			N: Golpes por pie de penetracion		
0.00			0	10 20 30 40 50 60 70 80 90 100	0 20 40 60
1.95			Balsa y Columna de Agua		
2.95			Rotado con NQ		
3.95					
4.95					
6.10					
7.30					
8.00

Toba Lítica de textura fina

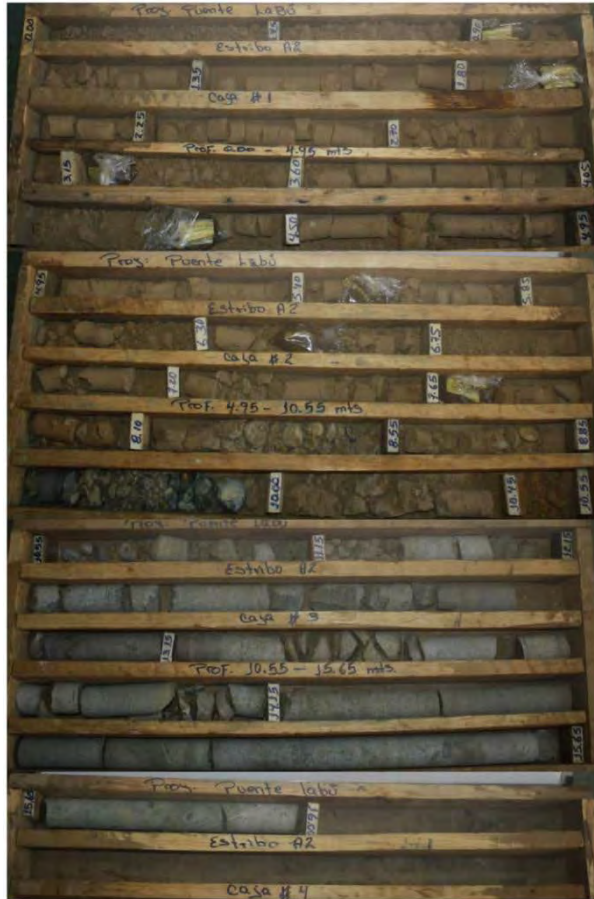
10.45		Media	Café	Arena Arcillosa	3	5	9	14	0.23	
10.55		-	Amarillento	Limo Arenoso	50				0.07	
11.15		-	Gris	Bolones (Rotado con NQ)	-	-	-	-	0.44	
12.15		-	Gris	Roca fracturada Arenosa (Rotado con NQ)	-	-	-	-	0.40

13.15		-	Gris	Roca (Rotado con NQ)	-	-	-	-	1.00	20
14.15		-	Gris	Roca (Rotado con NQ)	-	-	-	-	1.00	10
15.65		-	Gris	Roca (Rotado con NQ)	-	-	-	-	1.50	70
16.00		-	Gris	Roca (Rotado con NQ)	-	-	-	-	0.35	70

ALFONSO JEREZ F.		Estudio Preparatorio para el Proyecto de	
CONSULTOR EN INGENIERIA GEOTECNICA		Construcción de Puentes en la Carretera entre	
Cliente: CENTRAL CONSULTANT INC.		Rio Blanco y Siuna.	
Operador: J. Hernandez	Verificado: A. Jerez	Fecha: Abril, 2016	Puente: LABU
		Sondeo: A-2

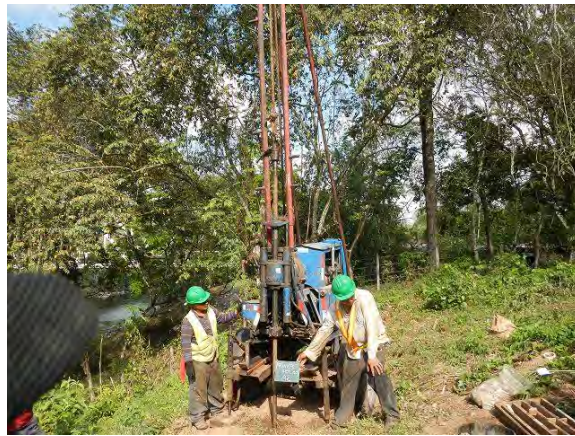
A2 橋台

【A2 橋台】

地表面から約 9.6m まで土砂（粘土混じり細砂～粘土～粘土混じり細砂）が堆積し、その下約 1.9m 玉石層が堆積している。地表面から約 11.5m 付近から岩が出現する。
