第 8 章 耐震建築ガイドライン作成・普及並びに人材育成

8.1 今後の震災に備えた建築・建築物に係る基準のレビュー、見直し要否の検討

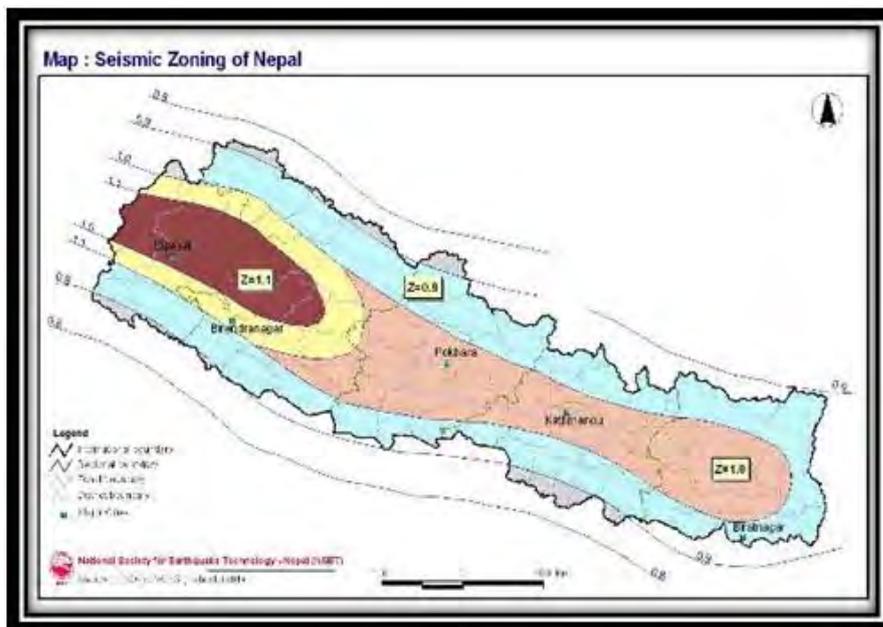
図 8.1.1 地域係数 Z

Z = 地域係数（図 8.1.1）

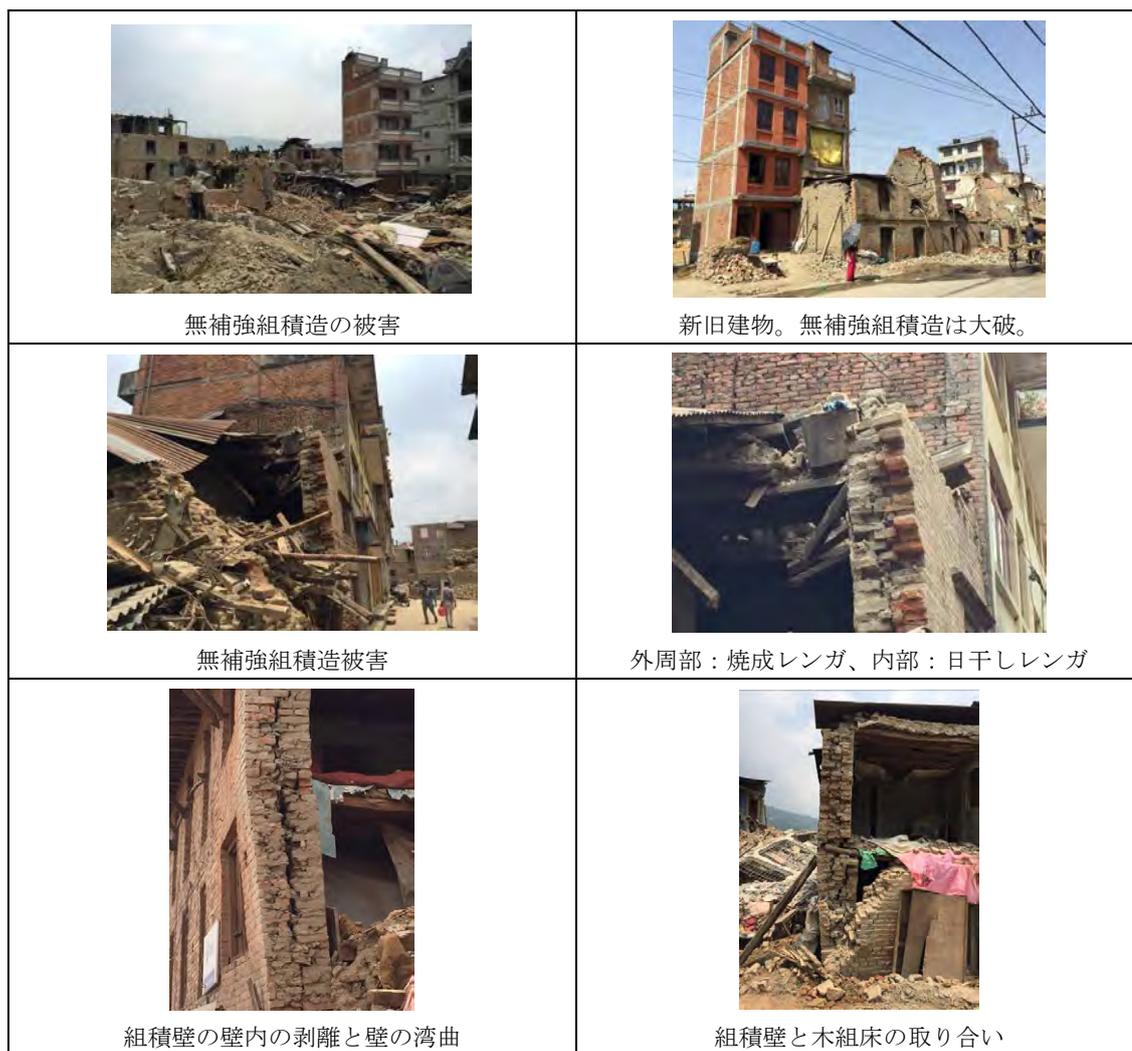
図 8.2.2 カトマンズ盆地および近郊の住宅被害事例

近年建設したと思われる RC 構造の建物（多くは 3～5 階建て）の被害は無傷あるいは軽微であるが、無補強組積造（2～4 階建て）の多くが全壊か半壊であった。組積材料は、日干しレンガか、あるいは外部に面するところのみ焼成レンガが使用されており、目地部材は泥モルタルが大半である。特に外周部に焼成レンガを使用している建物では、壁内での剥離が顕著に起こっていた。壁厚は 2 枚積みで最上階は 1.5 枚積みが多く見られた。古いものでは 3 枚積みの壁厚の構造体もあった。

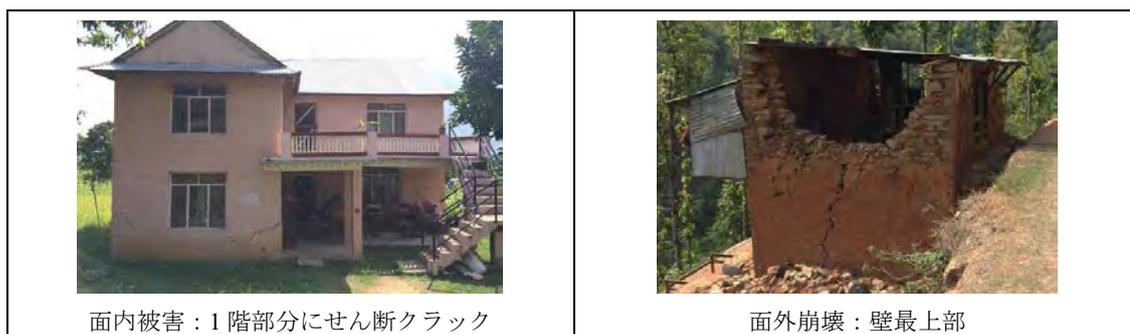
図 8.2.3 1階部分面内被害と2階部分面外被害

通常、建物の地震被害の典型的な低層部分がせん断破壊を起こすケースは、RC造などの強度がある建物に見られるものの、泥モルタルを使用している建物では皆無に近い。泥モルタルの組積造建物は、壁上部の面外崩壊、または壁が組積体の一体性を失うことによる崩壊が多いと見られることから、1階壁にせん断力が伝わる以前に壁内部の破壊が起こっていると考えられる。（図 8.2.3）

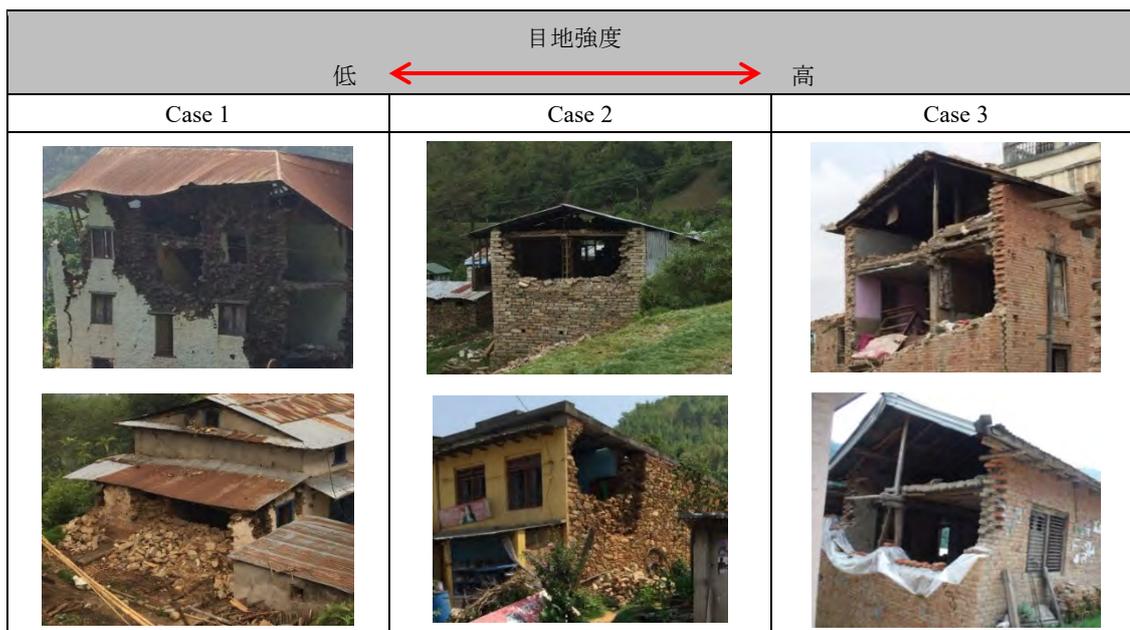
図 8.2.4 目地強度と崩壊モードの被害事例

- Case 1. 目地強度がかなりの低強度であるため、微動または高周期の振動により目地部材の破壊（付着欠損、目地材の粒子化）により組積壁内の要素が分離し、組積部材の落下に至る。この崩壊は組積部材が広範囲に飛び散らず、既存壁周辺に垂直崩落している。
- Case 2. 目地強度が Case 1 より強い場合、あるいは変位がある程度ある振動の場合、典型的な面外崩壊が見られる。Case 1 より組積部材が壁高さ程度に飛散するケースが見られる。また目地強度があるため、壁を構成する組積体としてのセグメントとして壁上部から倒壊する。
- Case 3. 目地強度が比較的確保されている場合、壁一面の面外崩壊を起こす。直行壁との隅各部の剥離によるものが多く、隅各部の壁組積部の引張り破壊が顕著に発生する。

図 8.2.4 に、崩壊モードと各ケースの事例を示す。

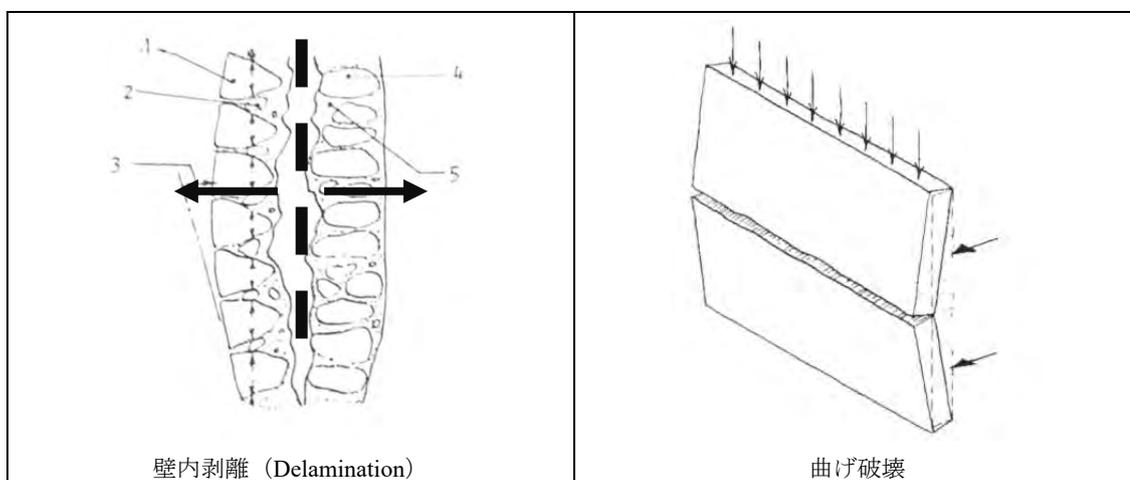
既往研究^{8, 9}から、上記崩壊モードに関して、目地強度が低い場合の壁内の剥離 (Delamination) を図 8.2.5 左、壁が一体化している場合での自重による曲げ破壊を図 8.2.5 右に示す。Case1 では、Delamination が起こった後、組積体の石材が自重により落下している。

⁹ 図 8.2.5 (左)、IAEE, Anand S. Arya, Teddy Boen, Yuji Ishiyama, et al., GUIDELINES FOR EARTHQUAKE RESISTANT NON-ENGINEERED CONSTRUCTION, 1986, P1

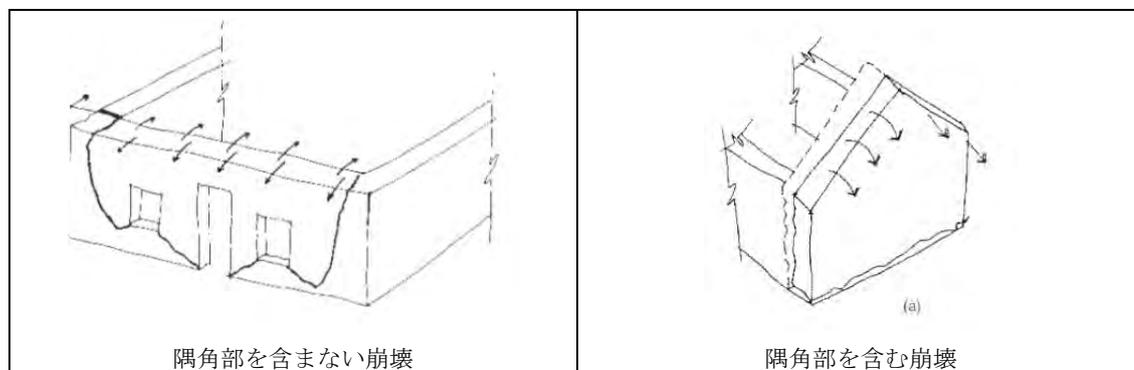
図 8.2.6 面外崩壊パターン

また Case2 から Case3 への変化は、目地強度の差異により組積体としての壁強度が増すことで壁が一体化し耐力が向上する。その次の崩壊モードとして、建物の隅各部に応力が集中することにより、隅各部の直行壁との接合部に剥離が起これり、壁全体で面外崩壊を起こす（図 8.2.6）。

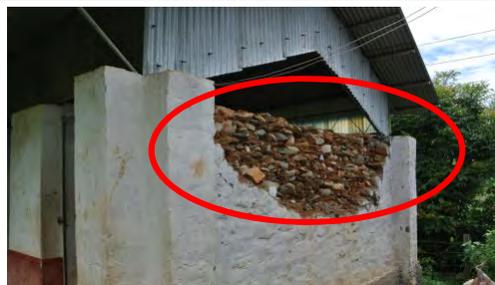
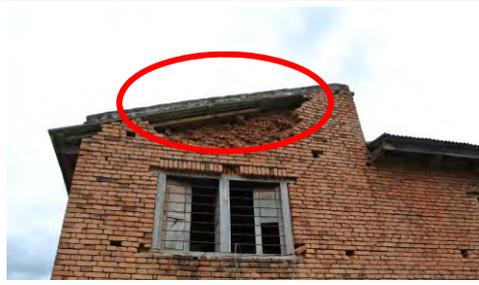
場所	ゴルカ郡パルンタル VDC	
学校	Shree Bhawani Higher Secondary School	
写真

図 8.2.7 は、2015 年 7 月に実施した学校の被害状況の視察結果（ゴルカ郡 Palungtar VDC が 1 校、シンドパルチョーク郡 Pipaldada VDC が 1 校、カトマンズが 2 校の計 4 校）である。建物 A、C、D の構造は「鉄パイプのフレームと石による組積壁」で、すべての建物で組積壁に被害が確認された。A は破風部分周辺のみでの崩落、C は腰壁より上の壁面が崩落（崩落後の石は既に撤去されている）に対し、D は完全に壁面すべてが崩落している。建物 B の構造は「煉瓦による組積壁」で、建物 A と同様の破風部分周辺のみでの崩落が確認された。

建物 A	建物 B
構造	鉄パイプ・フレーム+組積壁（石）	組積壁（煉瓦）
立地	平坦	平坦
施工	コミュニティ・ベース	施工業者

建物 A、C、D は施工業者が請け負って建設したものでなく、住民主体のコミュニティ・ベースによる建設である。基本的に地域住民が組積壁の施工をするため、品質が一定でない可能性が指摘される。これらすべての建物の組積壁において、「臥梁（がりょう）や楣（まぐさ）」などの補強材がないこと、石と煉瓦の目地材がすべて泥モルタルであることが、崩落に大きく影響していると考えられる。特に泥モルタルは石や煉瓦の付着強度が低く、振動時に脆性破壊を起こす起因になるものと考えられる。また、最も被害が大きい D については、斜面に建設されていたことも影響している可能性がある。

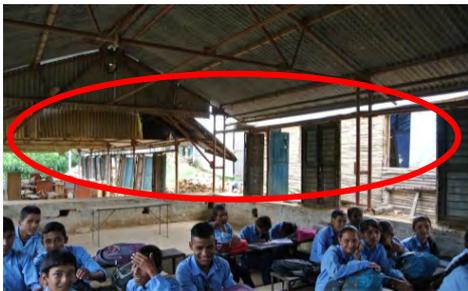
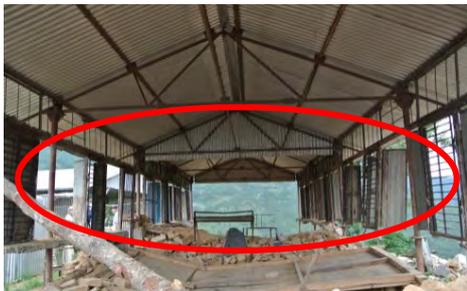
場所	シンドパルチョーク郡ピバルダダ VDC	
学校	名称不明	
写真

建物 C	建物 D
構造	鉄パイプ・フレーム+組積壁（石）	鉄パイプ・フレーム+組積壁（石）
立地	平坦	斜面
施工	コミュニティ・ベース	コミュニティ・ベース

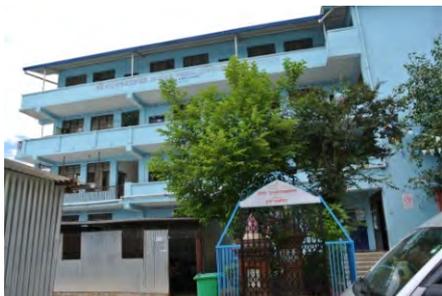
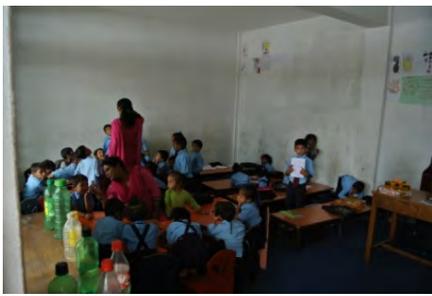
場所	カトマンズ市	
学校	Ratna Rajya Secondary School	
写真

カトマンズ市内に建設された建物 E、F の構造は「鉄筋コンクリートのフレームと煉瓦による組積壁」である。これらの建物ではフレームと壁面の両方とも被害は確認されなかった。これらは施工業者により建設されている。

建物 E（外観）	建物 E（室内）
構造	鉄筋コンクリート・フレーム+組積壁（煉瓦）	
立地	平坦	
施工	施工業者

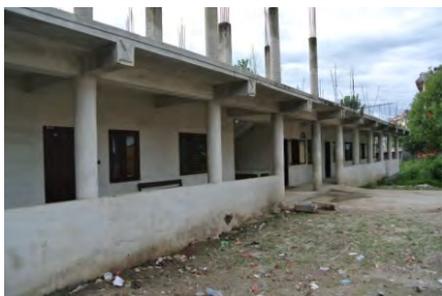
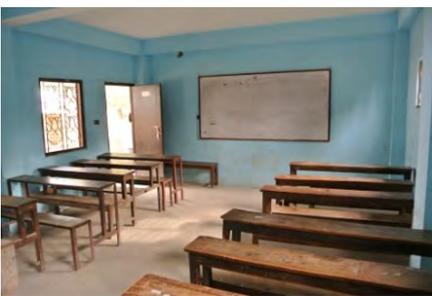
場所	カトマンズ市	
学校	Sharada Secondary School	
写真

建物 F（外観）	建物 F（室内）
構造	鉄筋コンクリート・フレーム+組積壁（煉瓦）	
立地	平坦	
施工	施工業者

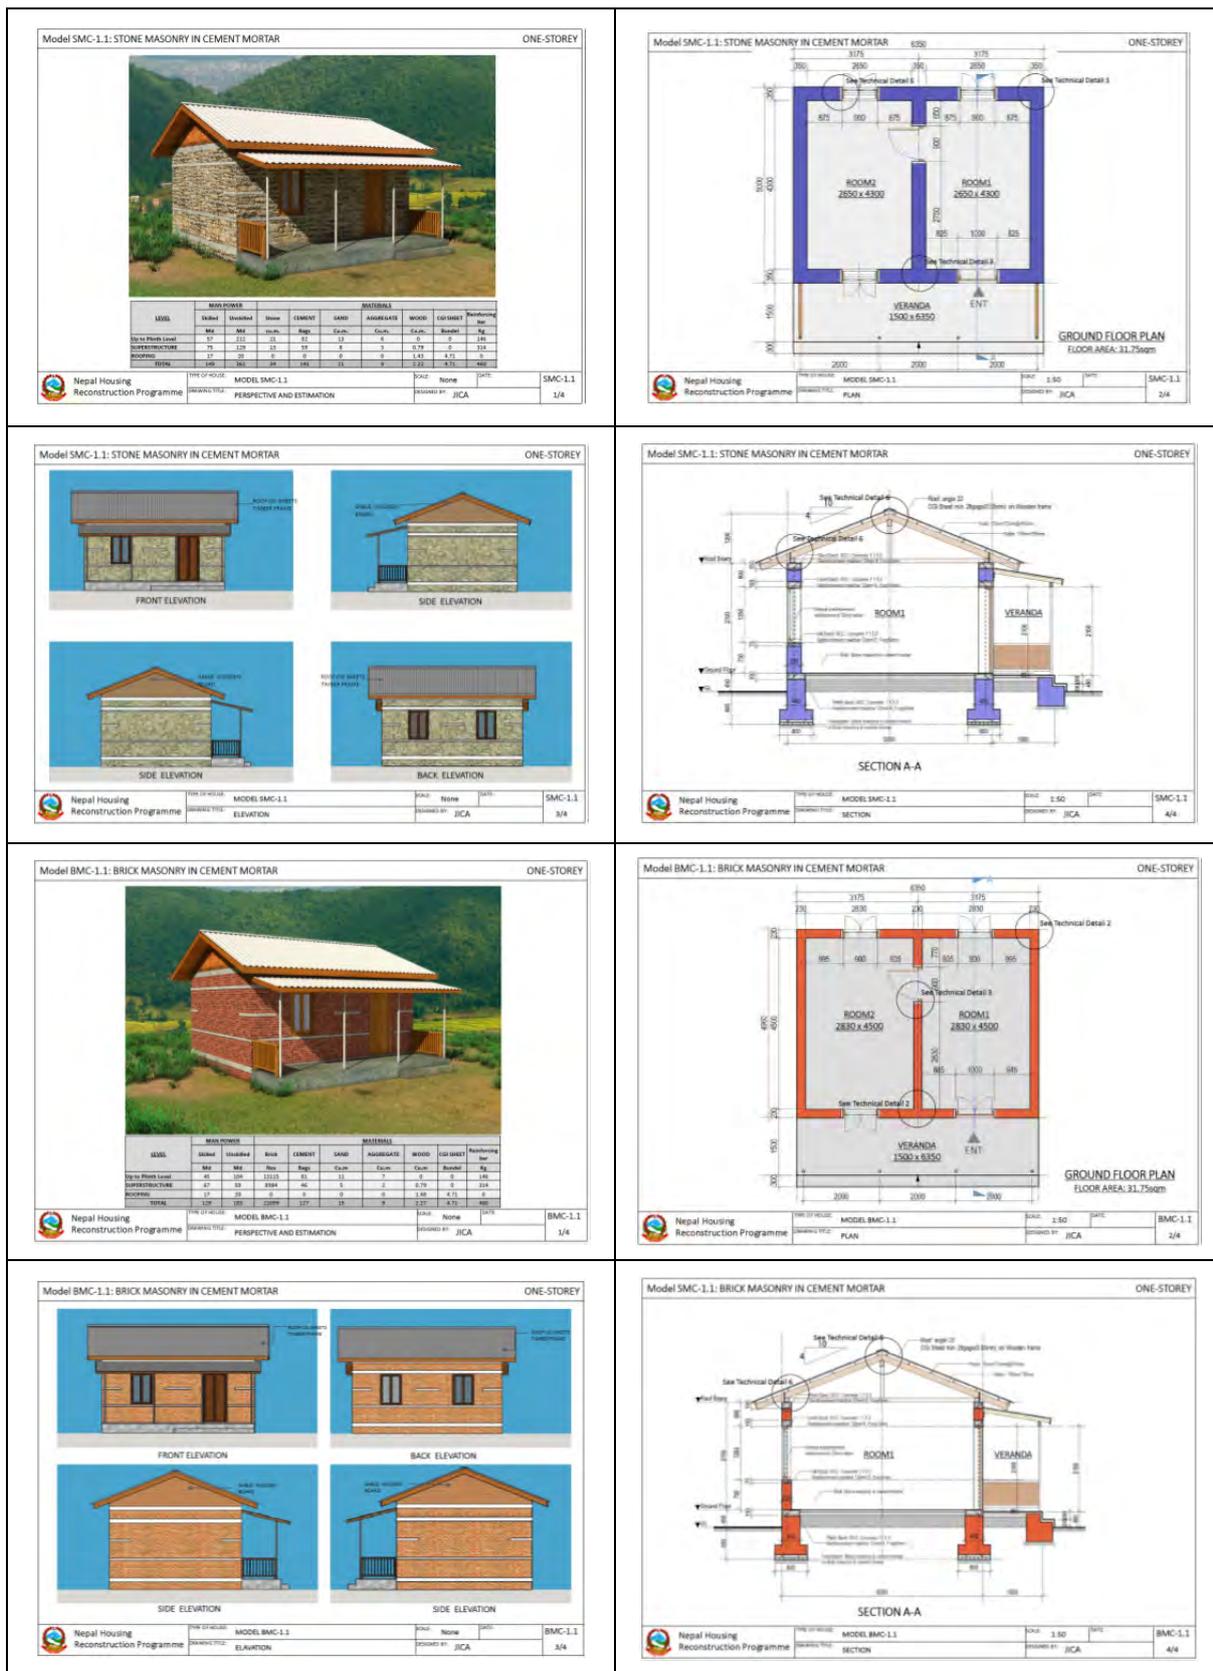
図 8.2.12 JICA モデル (SMC-1.1 and BMC-1.1)

2015年9月13日にNPC主催の復興住宅セミナーにてDUDBC、JICA、NGO、民間会社から復興住宅のプロトタイプが発表された。その後テクニカルワーキンググループ(TWG)の技術的検討を経て、11月にDUDBCより復興住宅カタログ第1巻(Design Catalogue for Reconstruction of Earthquake Resistant houses, Vol.1)が公表された。復興住宅カタログには、NBC202とNBC203に準拠した組積造(石、レンガ)+目地(セメント、泥)が17タイプと、ミニマムリクワイヤメント(MR)(NBC202、NBC203)が掲載された。住宅再建する住民は、この住宅カタログから住宅タイプを選ぶことにより、耐震性を考慮した住宅設計を入手でき、建築許認可制度を簡易化することができる。JICAは、BBBのコンセプトを反映した復興住宅モデルをネパール政府に提案し、この復興住宅カタログ第1巻に6タイプの復興住宅モデルが掲載されている。JICAのモデルは、BBBの方針に基づき耐震性を最優先したセメントモルタルを使用した組積造(石、レンガ)に鉄筋コンクリート(RC)の水平バンドを配したモデルである。

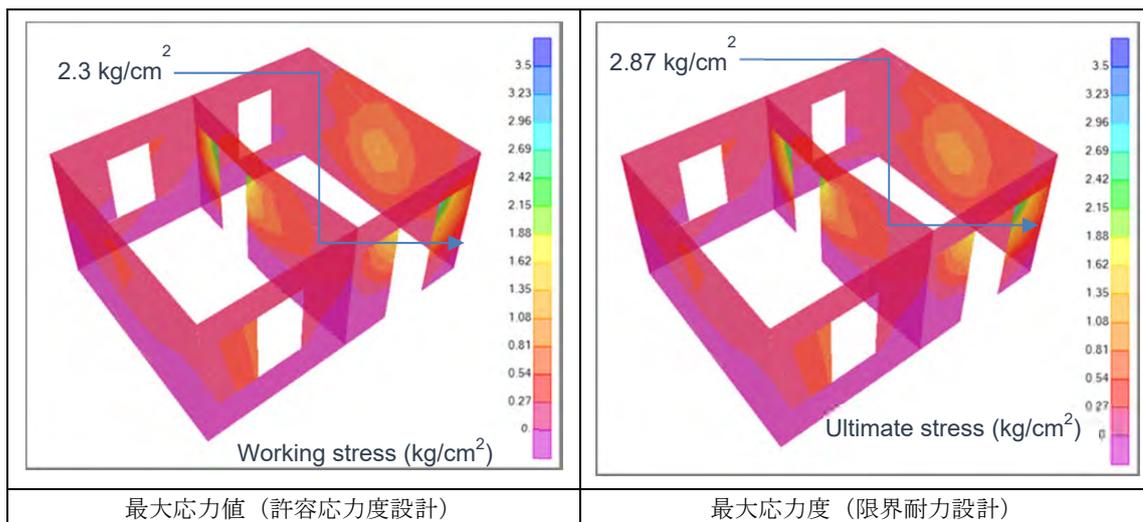
図 8.2.16 FEM 解析結果 SMC-1.1

構造検討の結果、SMC-1.1、SMC-2.1等のセメントモルタルを使用したモデルは、NBC105耐震基準の地震動に対しても、各壁の挙動、応力値は許容値内である結果が出ている。

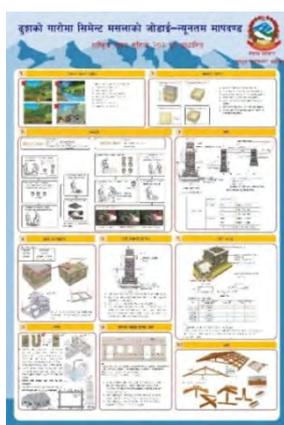
図 8.3.4 MR のポスター（SMC）

MR を広く普及するために各工法の MR をまとめたポスターを、NRA と協議の上、作成した。このポスターは、2016 年 9 月に正式に NRA で承認され、ネパール政府公認の建設工法紹介ポスターとして使用されている。

- 対象：住宅復興事業にかかわるすべての関係者
- 内容：MR 10 項目と工程ごとの重要ポイント紹介の 2 種
- 建設工法は、SMM、BMM、SMC、BMC の 4 種。
- 使用目的：ネパール建築基準の普及

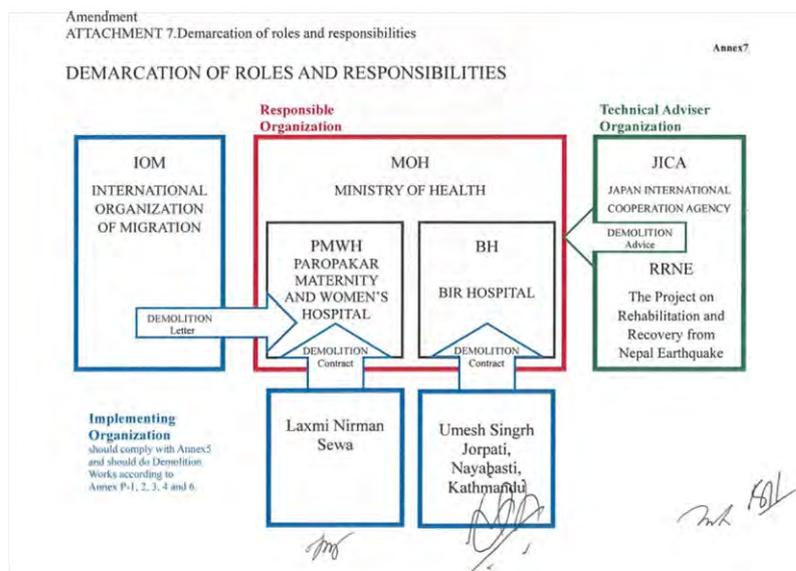
図 9.3.2 責任と役割の範囲図

「AMENDMENT 解体工事 T/N（2016年7月21日）」の締結。合意事項は「責任と役割の範囲図」の追加であった。PMWH の地上部分の撤去が IOM により完了し、民間工事会社の Laxmi Nirman Sewa が1階床を含む基礎と地下工作物を撤去すると MOH, PMWH から報告を受けた。

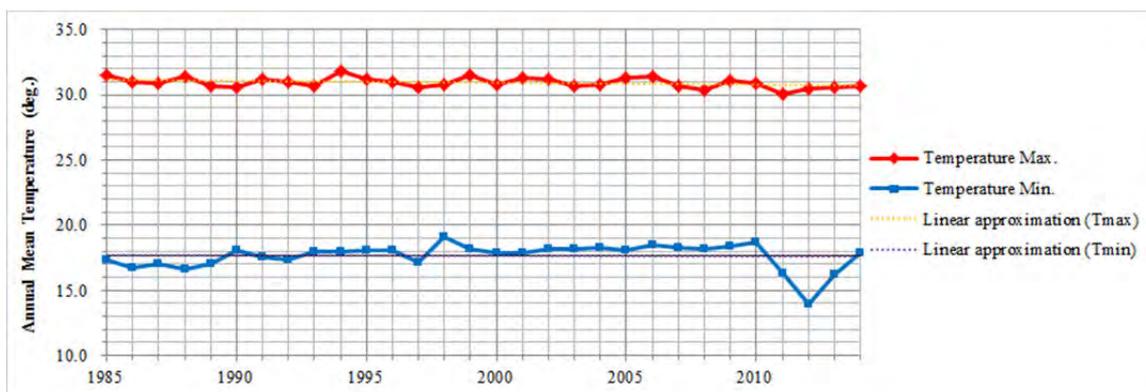
図 9.4.2 Rampur 観測所での年間平均気温の長期変動

1985年から2014年の月平均最高/最低気温を図9.4.2に示す。最高気温は22度から36度に変化し、そのピークは4月から6月に発生する。一方、最低温度は、8度から25度まで変化しており、そのピークは6月から8月にある。年平均気温の長期変動を図9.4.3に示すが、地球温暖化を示す兆候は特に見られない。

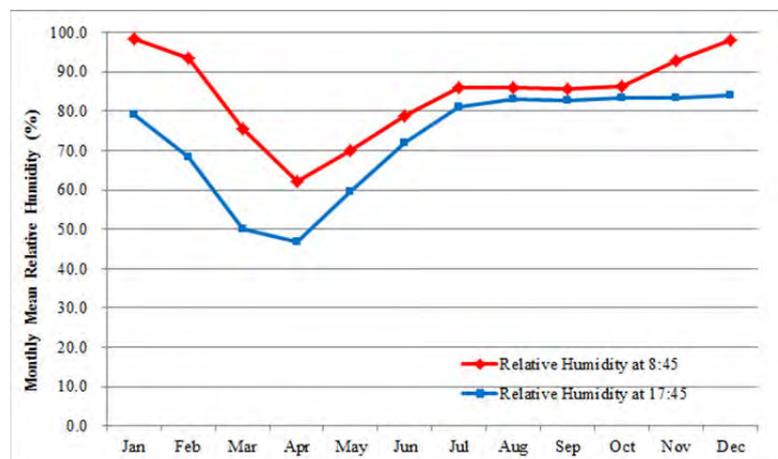
図 9.4.4 Rampur 観測所での月間平均相対湿度

1985年から2014年の午前8時45分と午後05時45時での月平均相対湿度を図9.4.4に示す。相対湿度のパターンとして、湿度の高い時期が、春季（3月-5月）を除いて継続し、そのピークは12月から1月に発生する。

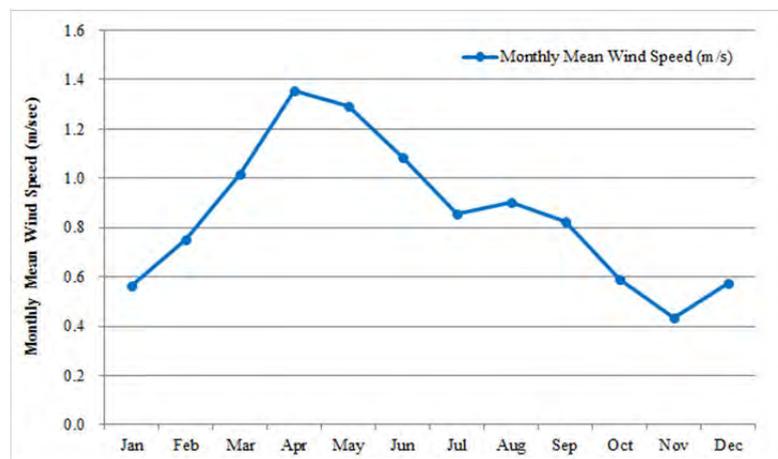
図 9.4.5 観測所での月間平均風速 (m/sec)

1968年から2012年の月平均風速を図9.4.5に示す。月平均風速は0.4 m/秒から1.4 m/sまで変化し、そのピークは春季（3月-6月）に発生する。

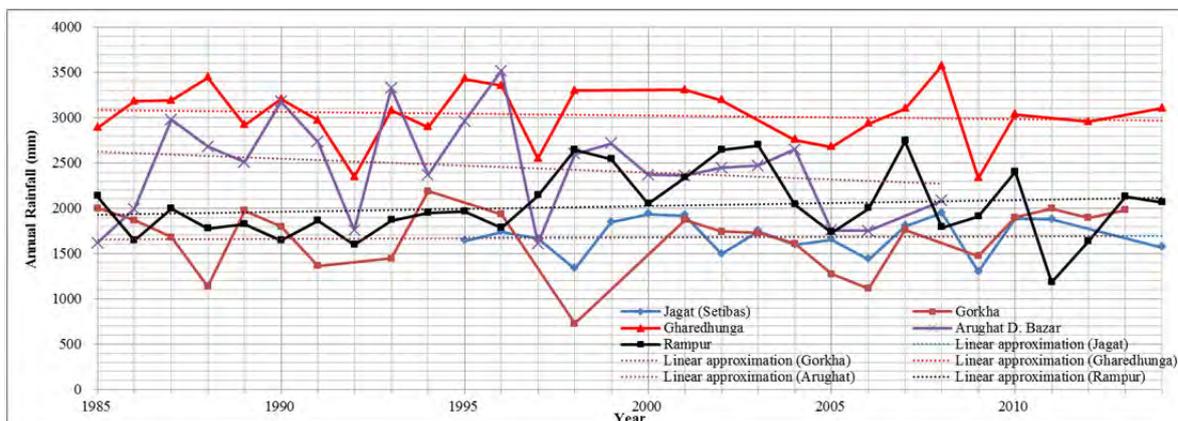
図 9.4.8 5 観測所での年間降水量の長期変動

5 観測所での年間降水量の長期変動を図 9.4.8 に示す。5 観測所での年間降水量は 728 mm から 3,573 mm まで変化する。このことから、地球温暖化を示唆する増加の兆候は特に見られない。

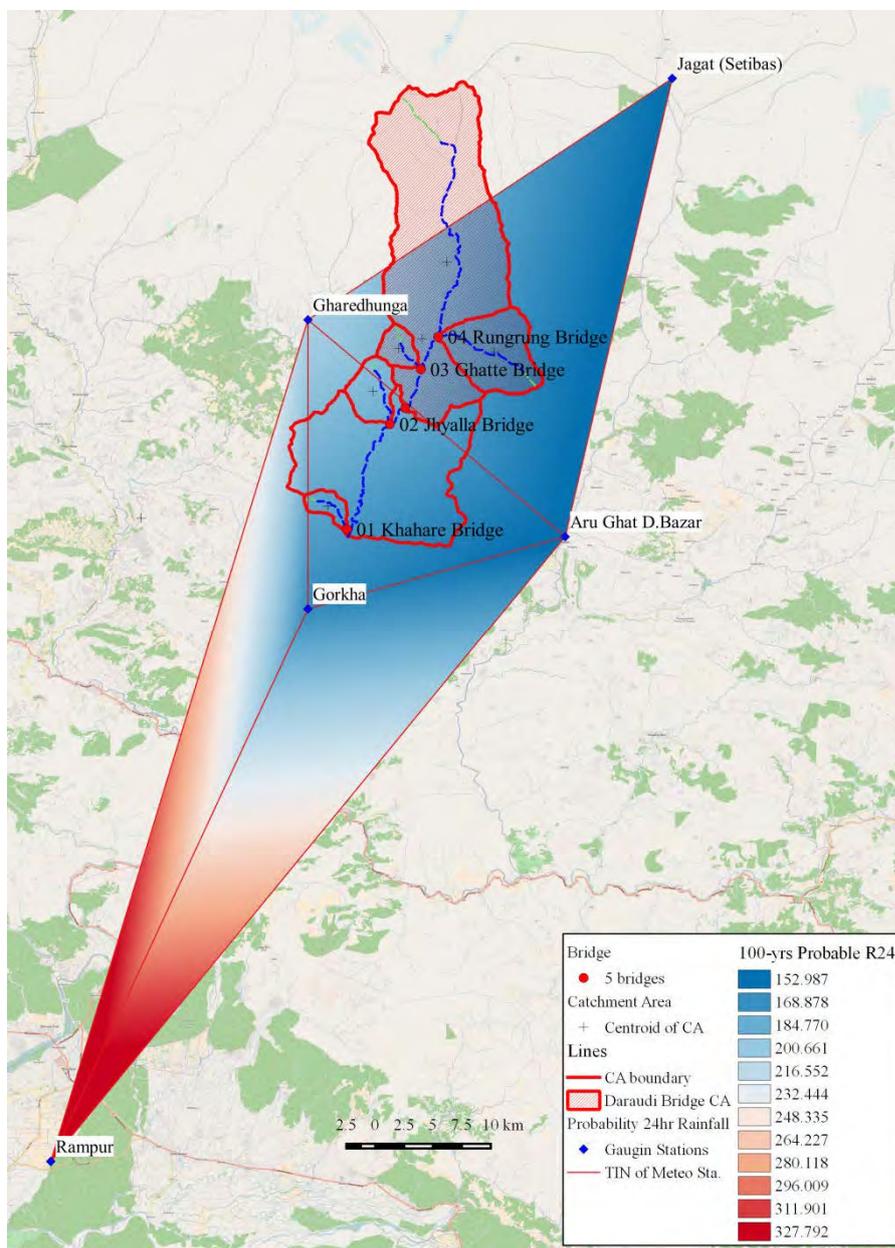
図 9.4.10 確率降水量の空間分布（100 年確率洪水のケース）

一例として、表 9.4.6 の 100 年確率降雨量の空間分布を図 9.4.10 に示す。各橋梁の 2 年から 100 年確率降雨量は、GIS ソフトウェアの TIN（不規則三角形網）上の各流域面積の重心位置での確率値を読み取ることにより推定した。

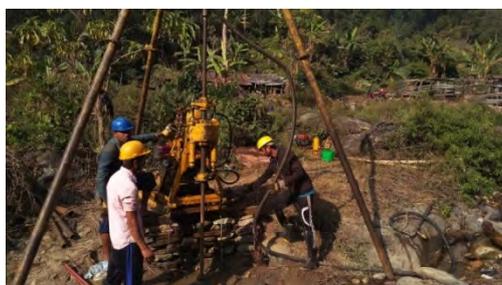
写真 1 地質調査の現場

地質調査時の現地写真を以下に示す。また、次ページ以降に、地質調査時に得られたコアサンプルの写真も示す。

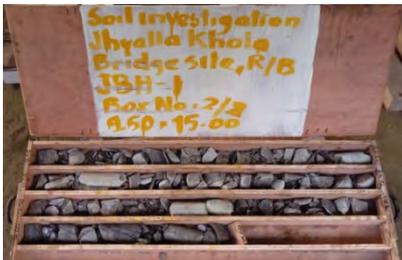
<p>Soil Investigation Jhyalla Khola Bridge Site, R/B JBH-1 Box No-2/2 9.50-15.00m</p>	<p>JBH 2 (1/2)</p>

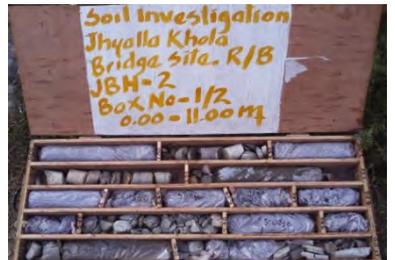
<p>Soil Investigation Jhyalla Khola Bridge Site, R/B JBH-2 Box No-1/2 0.00-11.00m</p>	<p>JBH 2 (2/2)</p>

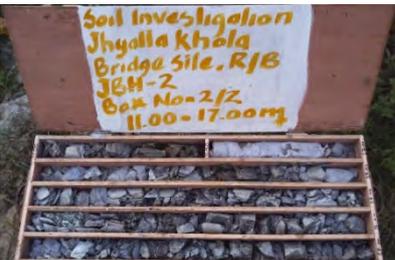
<p>Soil Investigation Jhyalla Khola Bridge Site, R/B JBH-2 Box No-2/2 11.00-17.00m</p>
<p>JBH 3 (1/2)</p>

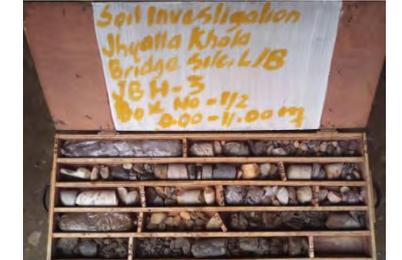
<p>Soil Investigation Jhyalla Khola Bridge Site, L/B JBH-3 Box No-1/2 0.00-11.00m</p>	<p>JBH 3 (2/2)</p>

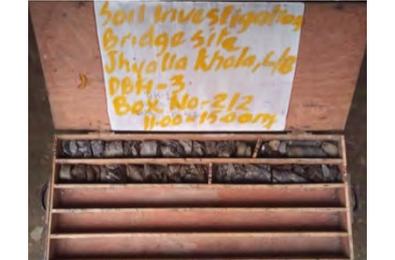
<p>Soil Investigation Bridge Site, Jhyalla Khola, L/B JBH-3 Box No-2/2 11.00-15.00m</p>	<p>DBH 1 (1/2)</p>

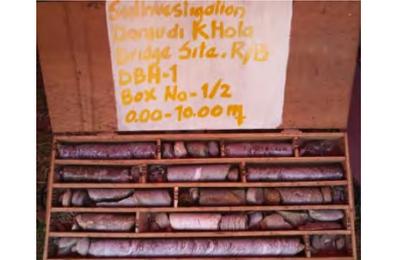
<p>Soil Investigation Daraudi Khola Bridge Site, R/B DBH-1 Box No-1/2 0.00-10.00m</p>
<p>DHB 1 (2/2)</p>

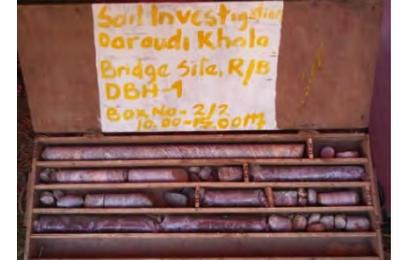
<p>Soil Investigation Daraudi Khola Bridge Site, R/B DBH-1 Box No-2/2 10.00-15.00m</p>	<p>DBH 2 (1/2)</p>

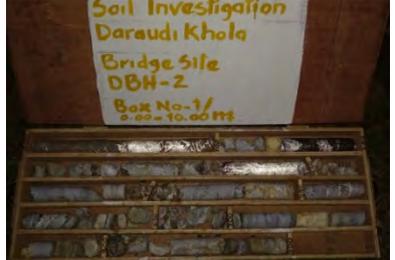
<p>Soil Investigation Daraudi Khola Bridge Site DBH-2 Box No-1/ 0.00-10.00m</p>	<p>DBH (2/2)</p>

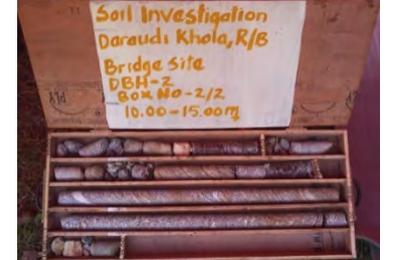
<p>Soil Investigation Daraudi Khola, R/B Bridge Site DBH-2 Box No-2/2 10.00-15.00m</p>

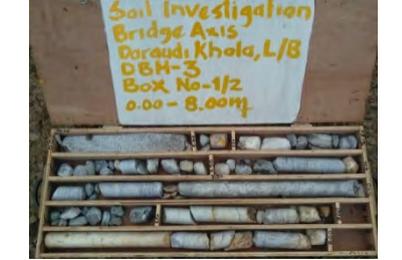
<p>Soil Investigation Bridge Axis Daraudi Khola, L/B DBH-3 Box No-1/2 0.00-8.00m</p>	<p>DBH 3 (2/2)</p>

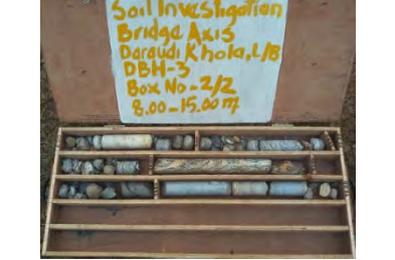
<p>Soil Investigation Bridge Axis Daraudi Khola, L/B DBH-3 Box No-2/2 8.00-15.00m</p>	<p>DBH 4 (1/2)</p>

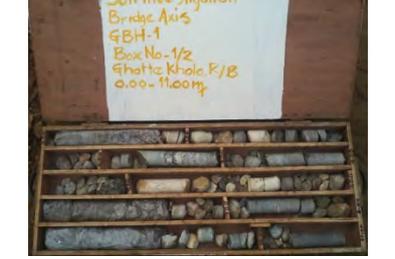
<p>Soil Investigation Bridge Axis GBH-1 Box No-1/2 Ghatta Khola, R/B 0.00-11.00m</p>	<p>GBH 1 (2/2)</p>

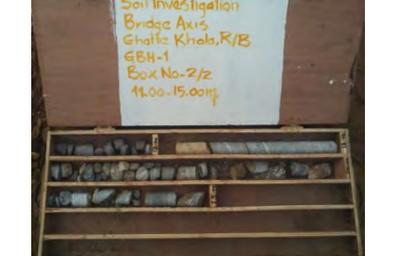
<p>Soil Investigation Bridge Axis Ghatta Khola, R/B GBH-1 Box No-2/2 11.00-15.00m</p>

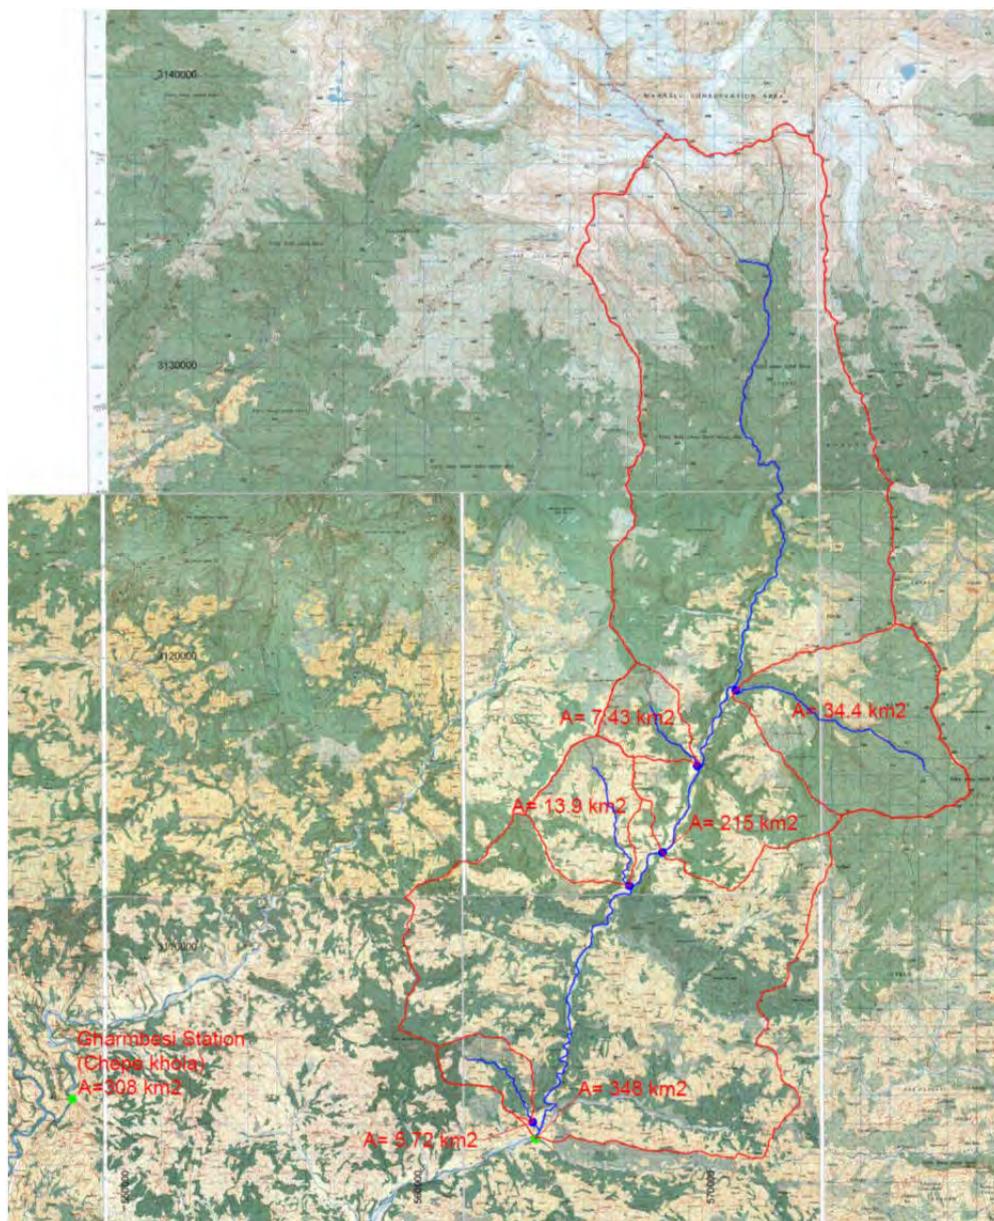
図 9.4.17 対象河川の流域図

計画5橋梁に関連する流域を図9.4.17に示す、Khahare橋梁（No.1橋梁）のすぐ下流のDaraudi川本川流域としては347.9km²となる。このDaraudi流域には水文観測所はないが、隣のChepe川流域のGarambesi観測所（ID 440）にて、1964年よりDHMが観測業務を行っている。

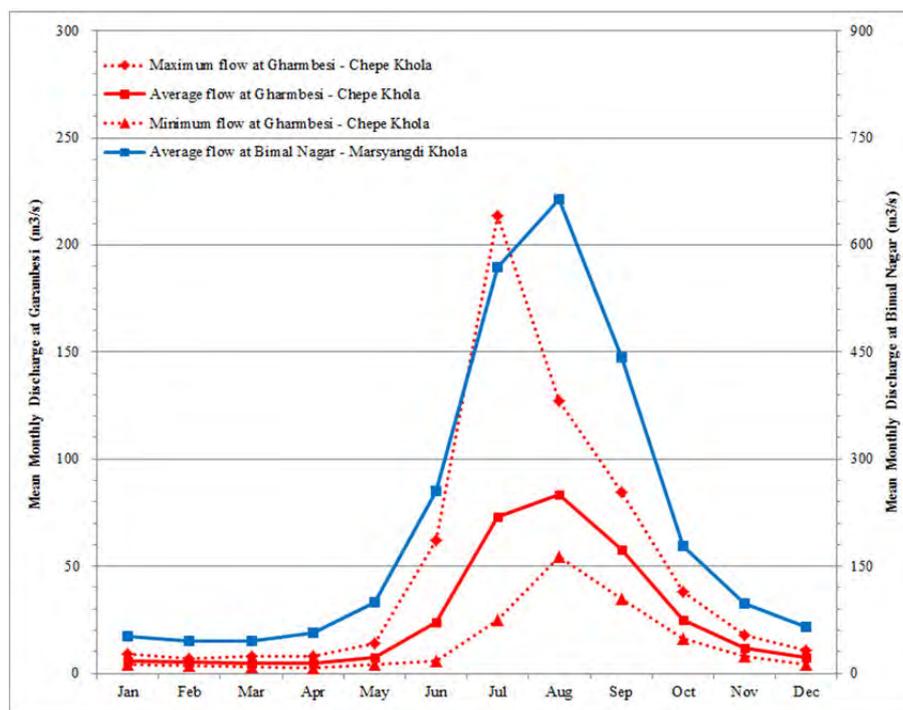
図 9.4.18 1991-2010 年の Garambesi および Bimalnagar 観測所での月間平均流量分布

Garambesi と Bimalnagar 水位観測所での近年の 20 か年のデータより求めた月平均流量パターンを図 9.4.18 に示す。また、観測所での日流量の長期変動を図 9.4.19 と図 9.4.20 に示す。

最大瞬時流出量は 6 月から 9 月に発生し、その中の既往最大流出量は、Garambesi 観測所で $1,040 \text{ m}^3/\text{s}$ (2008 年 8 月)、Bimalnagar 観測所で $2,520 \text{ m}^3/\text{s}$ (2000 年 6 月) と観測されている。

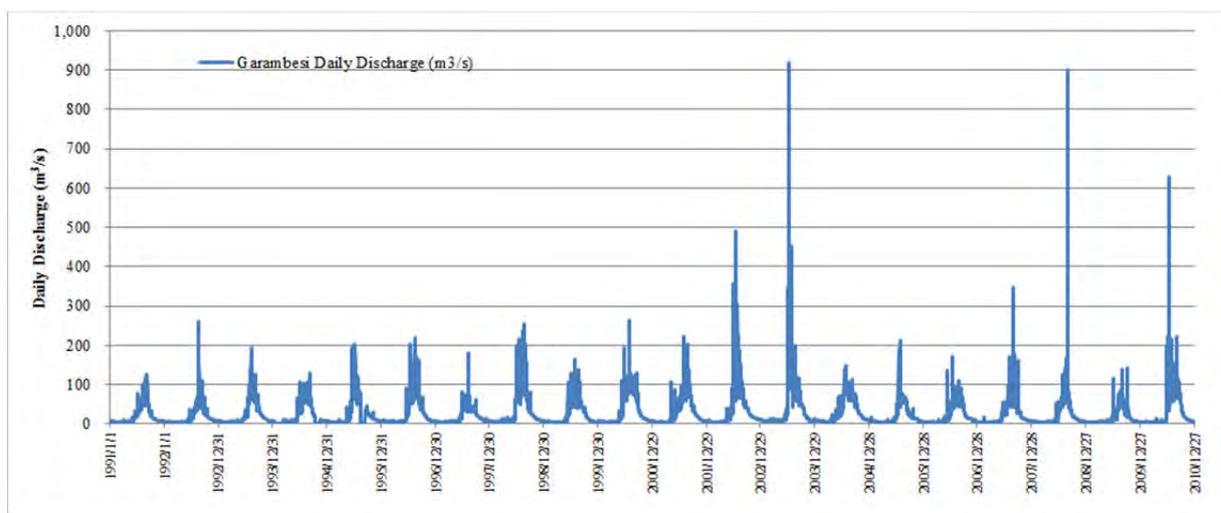
図 9.4.19 1991-2010 年の Garambesi 観測所での日平均流量の長期変動

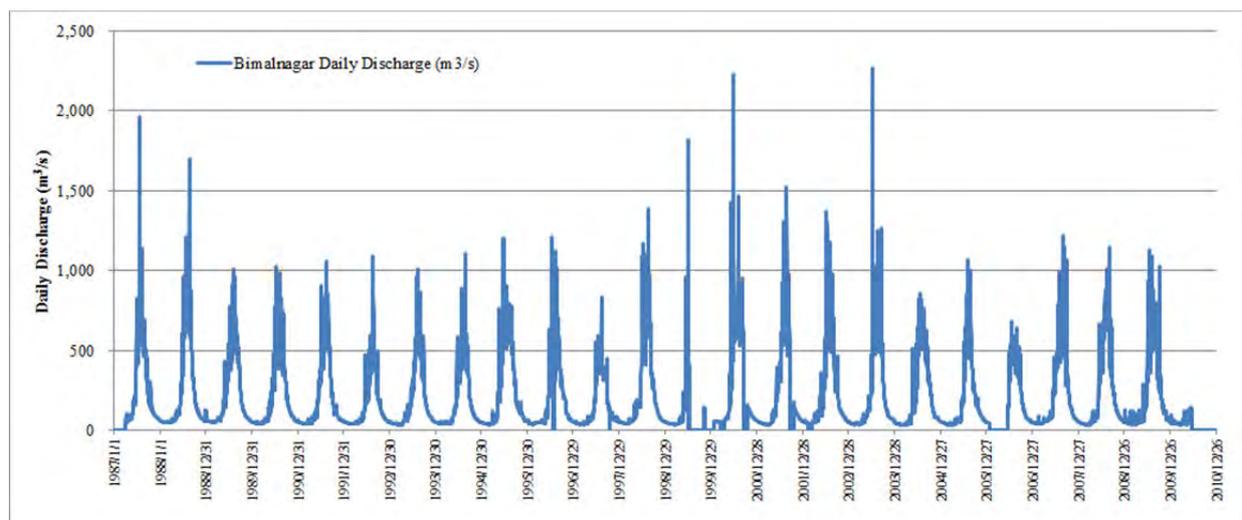
図 9.4.20 1987-2010 年の Bimalnagar 観測所での日平均流量の長期変動

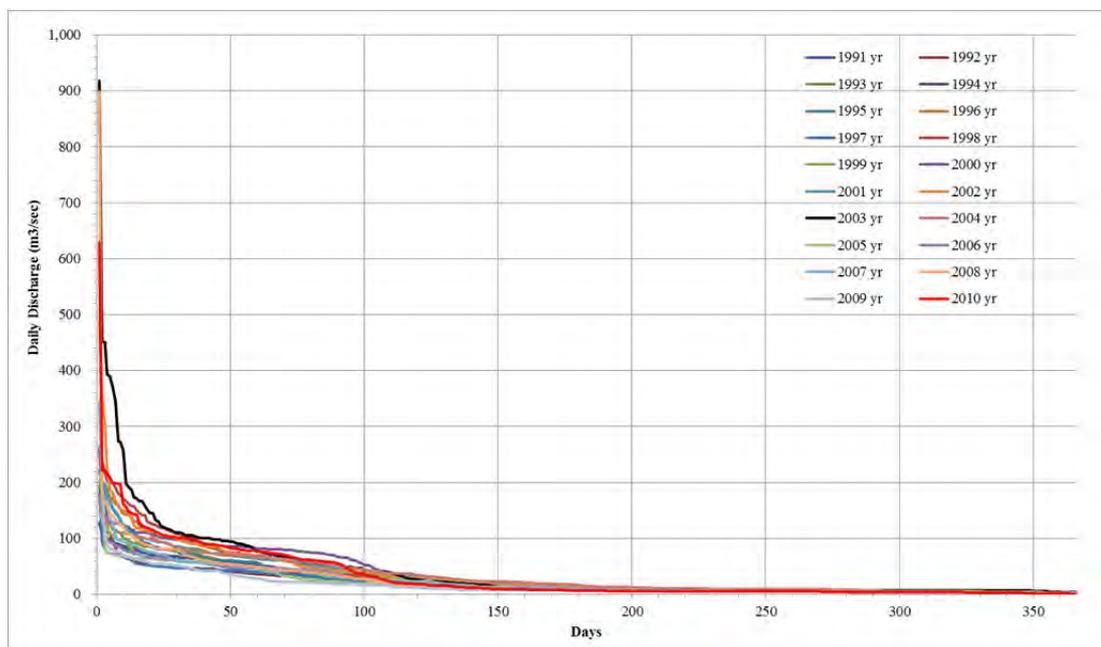
図 9.4.21 Garambesi 観測所での流況曲線（Chepe 川）

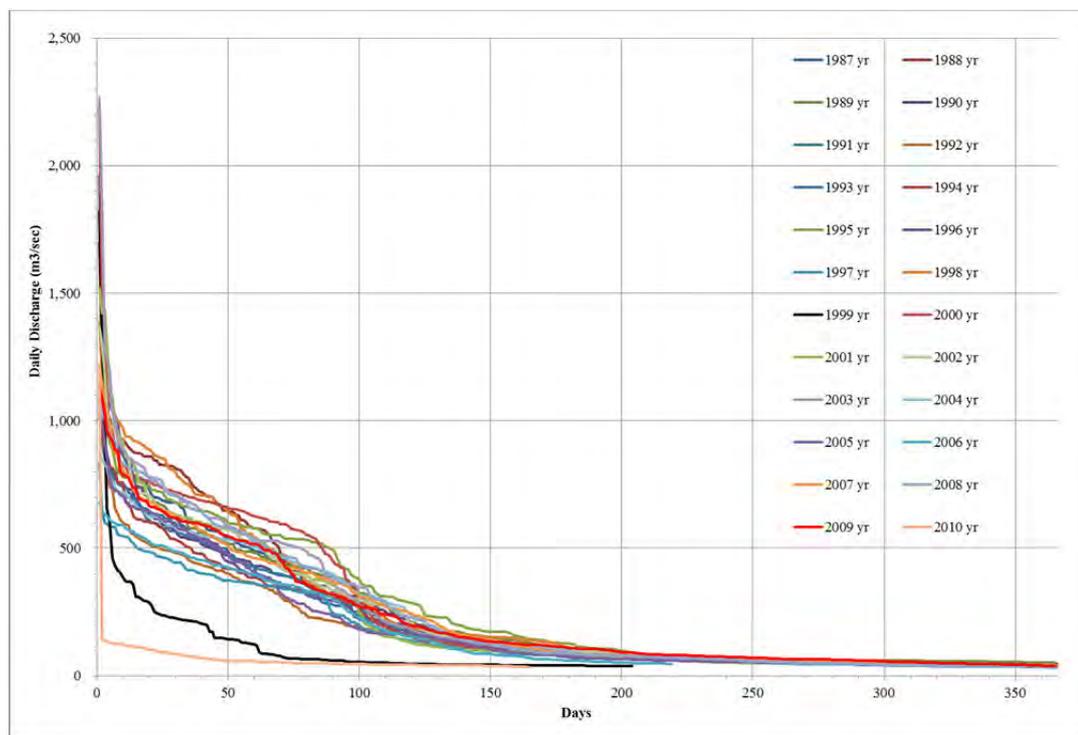
図 9.4.22 Bimalnagar 観測所での流況曲線 (Marshyangdi 川)

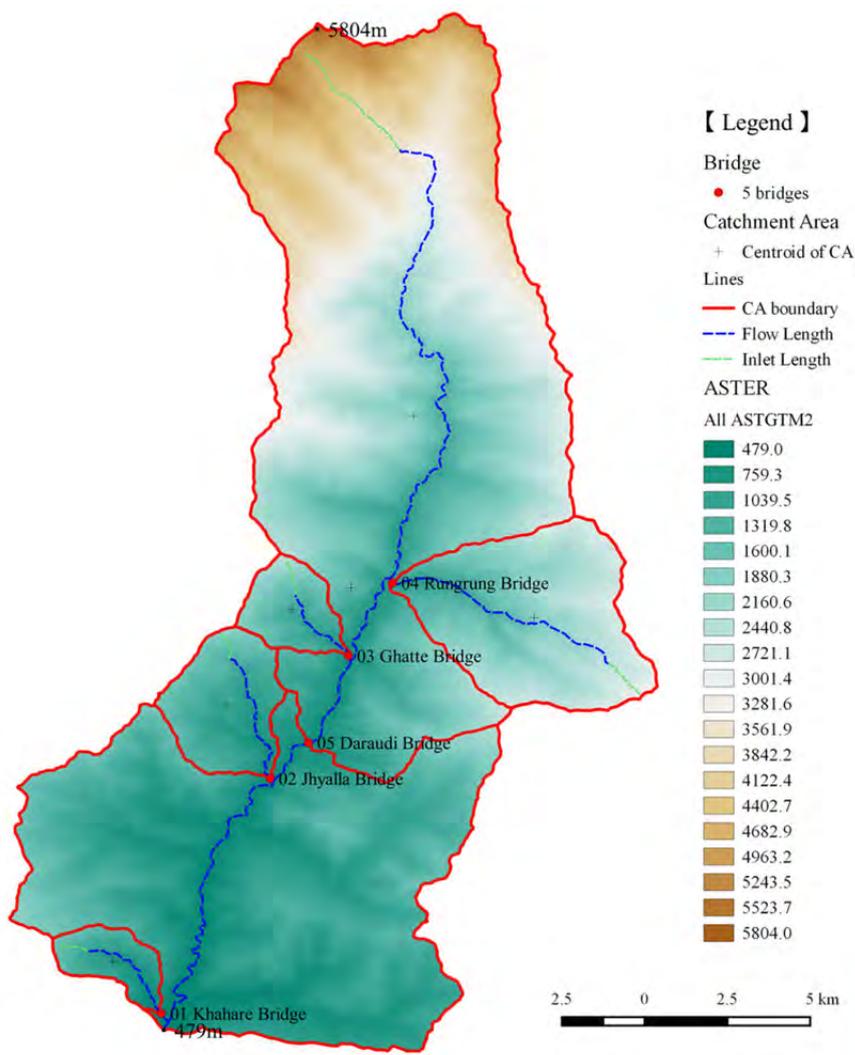
図 9.4.23 Daraudi 流域の標高の空間分布図

Daraudi 川の検討区域の標高分布図を図 9.4.23 に示す。対象となる Daraudi 川は、マナスル山の南方の 5,804 m の標高に源を発し、川の流れは南方の 479 m の地点に流下する。流域面積は、土地被覆区分の観点から、耕作地 30%、草地 22%および森林 48%に分けられる。

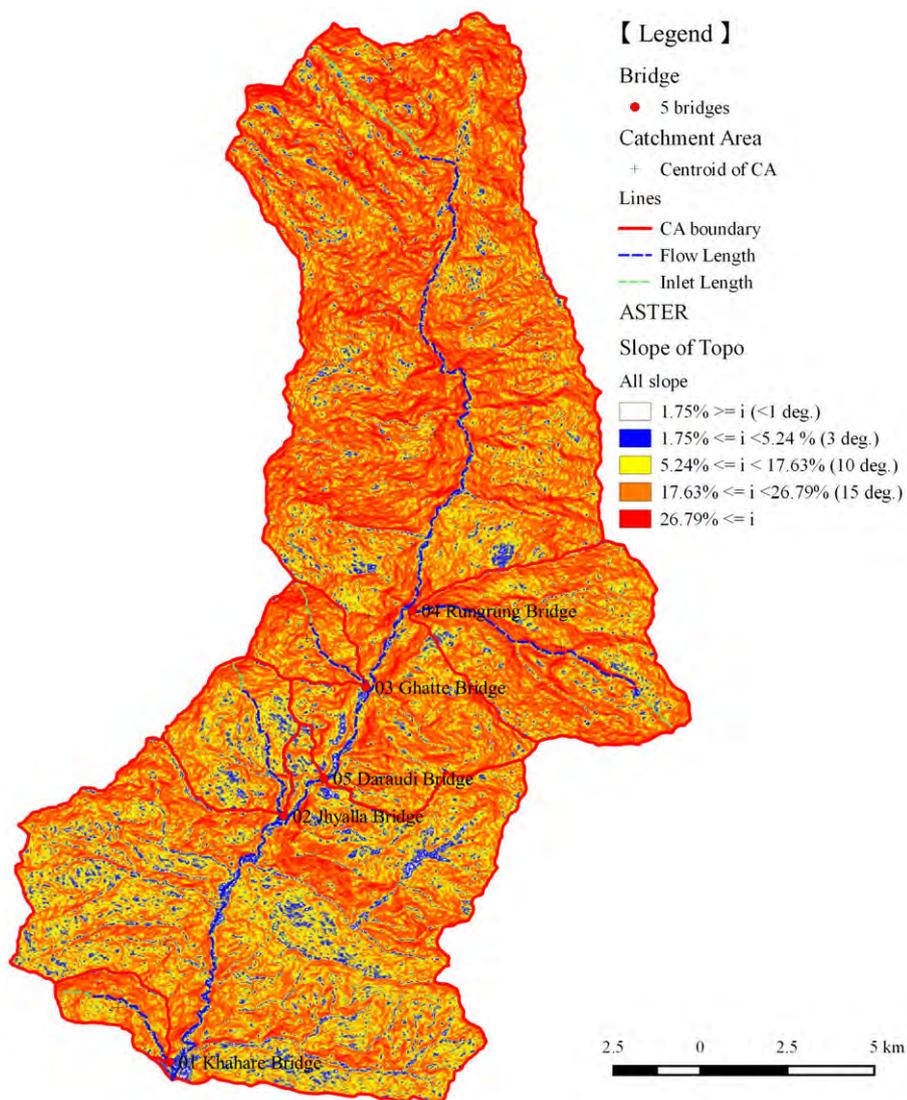
図 9.4.24 Daraudi 流域の斜面勾配の空間分布図

流域面積の大部分は、傾斜地であり、その勾配は非常に大きい。各勾配の面積の割合は 1 度以下が 0.1%、1 度から 3 度が 1.1%、3 度から 10 度が 17%、10 度から 15 度が 29%および 15 度以上が 53%を占める（図 9.4.24 参照）。日本の土石流対策指針によれば、15 度以上の勾配の場所で発生し、おおむね 10 度で堆積を開始し、3 度までに停止すると記載されている。土石流は、発生場の条件や、その成因などにより、それぞれ異なった発生形態を

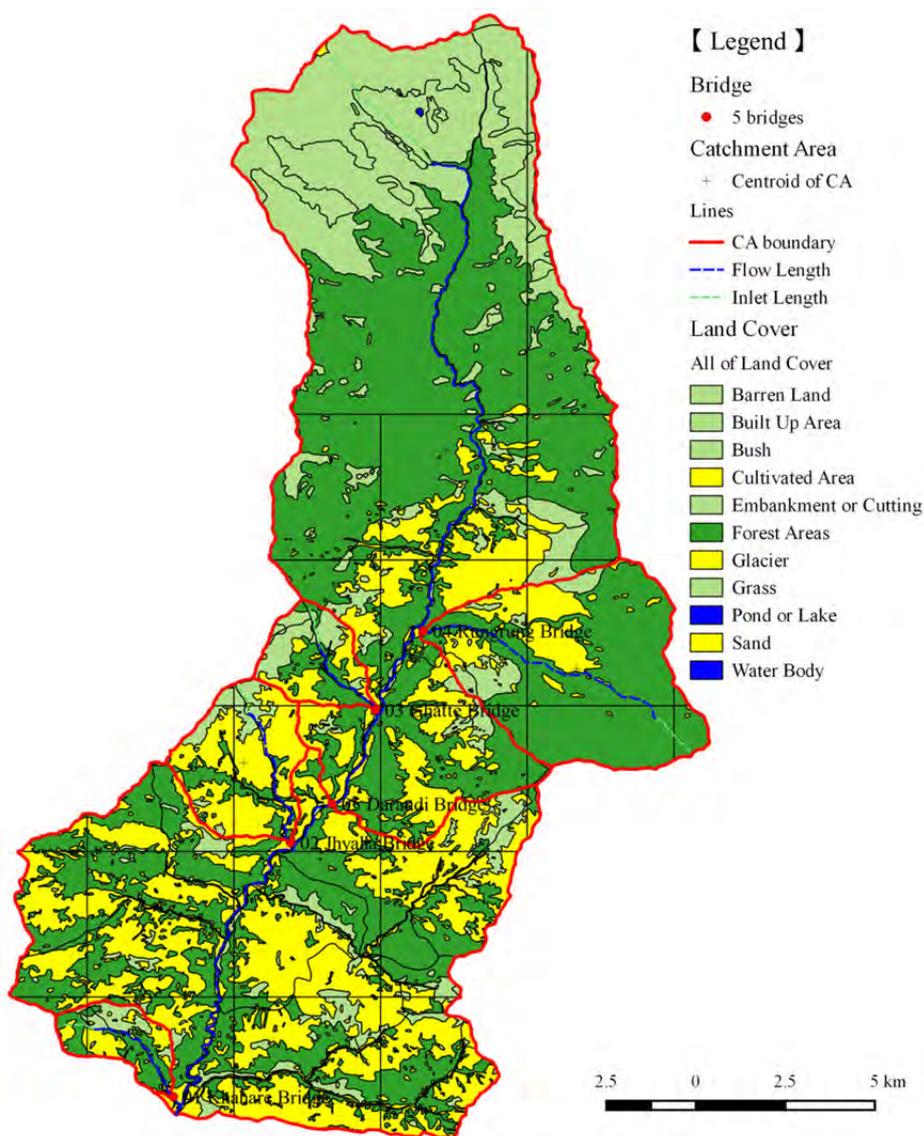
図 9.4.25 Daraudi 流域の土地被覆の空間分布

（表 9.4.21 および図 9.4.25 を参照。これらのパーセンテージは、合理式の流出係数を推定するのに利用される。）

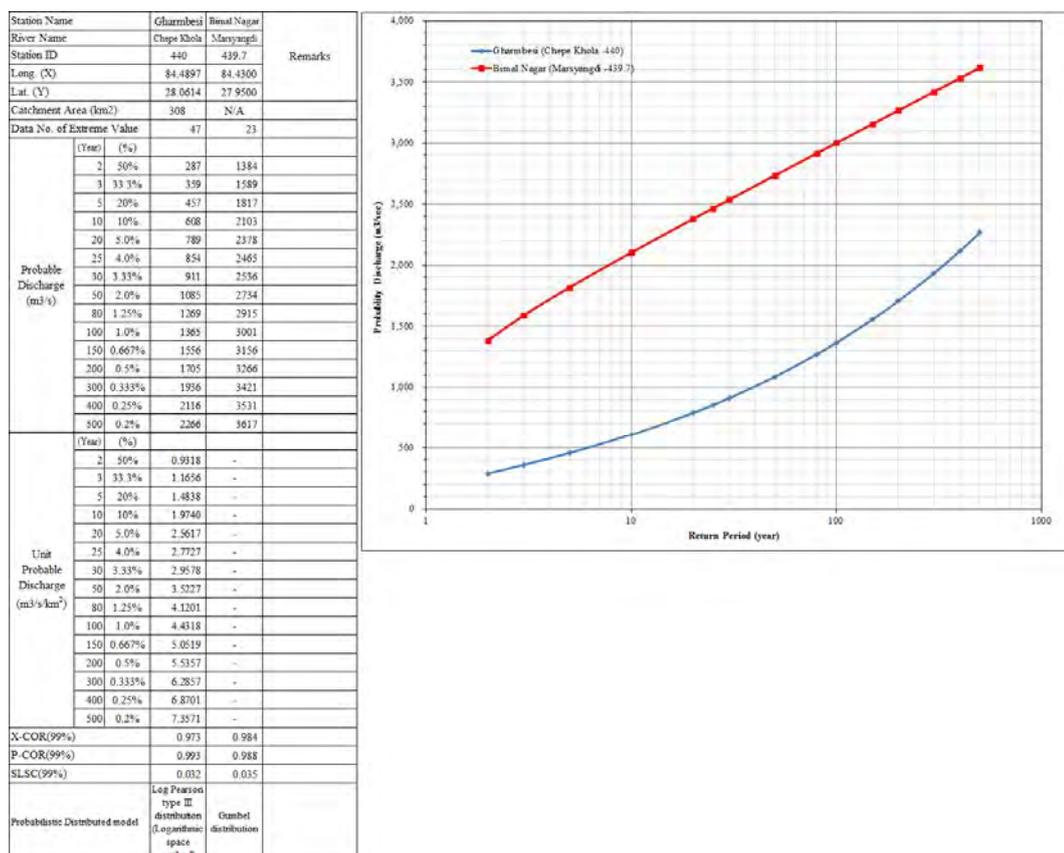
図 9.4.26 水文観測所での確率洪水量の計算結果

確率降雨量の計算で用いた同様の手順で、観測所位置での確率流出量が、年間最大流出量（極値）より計算される。Bimal-Nagar 観測所の結果と共に、Garambesi 観測所での計算結果を、図 9.4.26 に示す。（Bimal-Nagar 観測所の結果は参考までに算出した。）
