第 8 章 耐震建築ガイドライン作成・普及並びに人材育成

8.1 今後の震災に備えた建築・建築物に係る基準のレビュー、見直し要否の検討

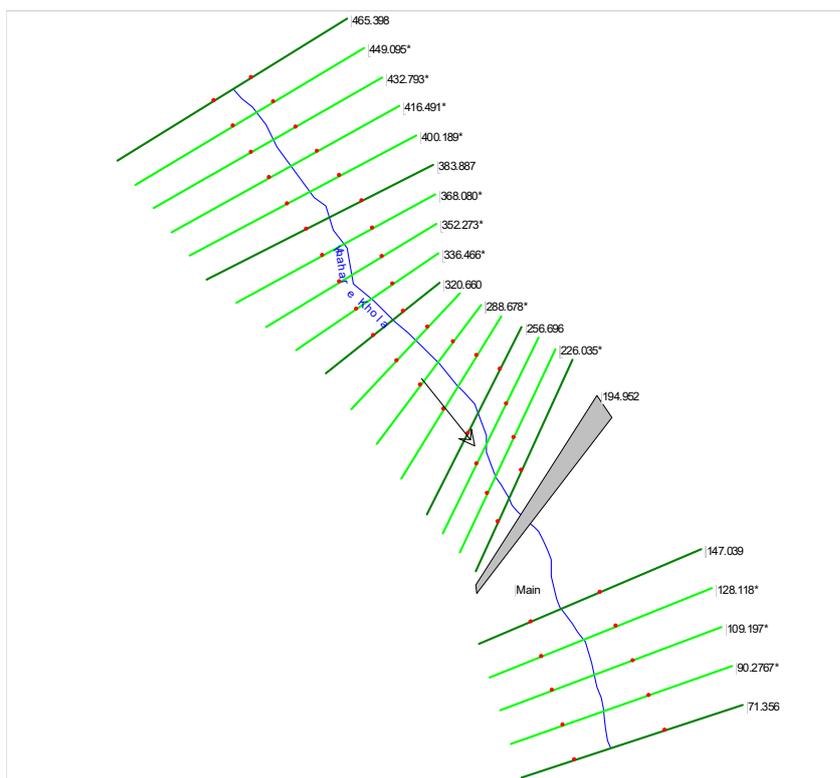
図 9.4.27 No.1 橋梁の水理計算モデル（Khahare 川）

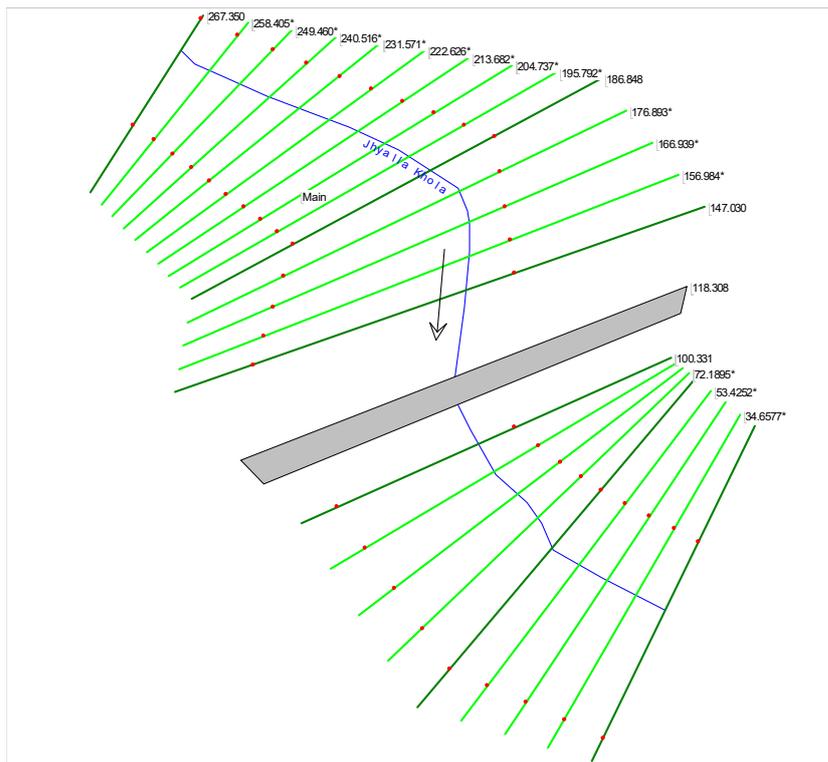
図 9.4.28 No.2 橋梁の水理計算モデル (Jhyalla 川)

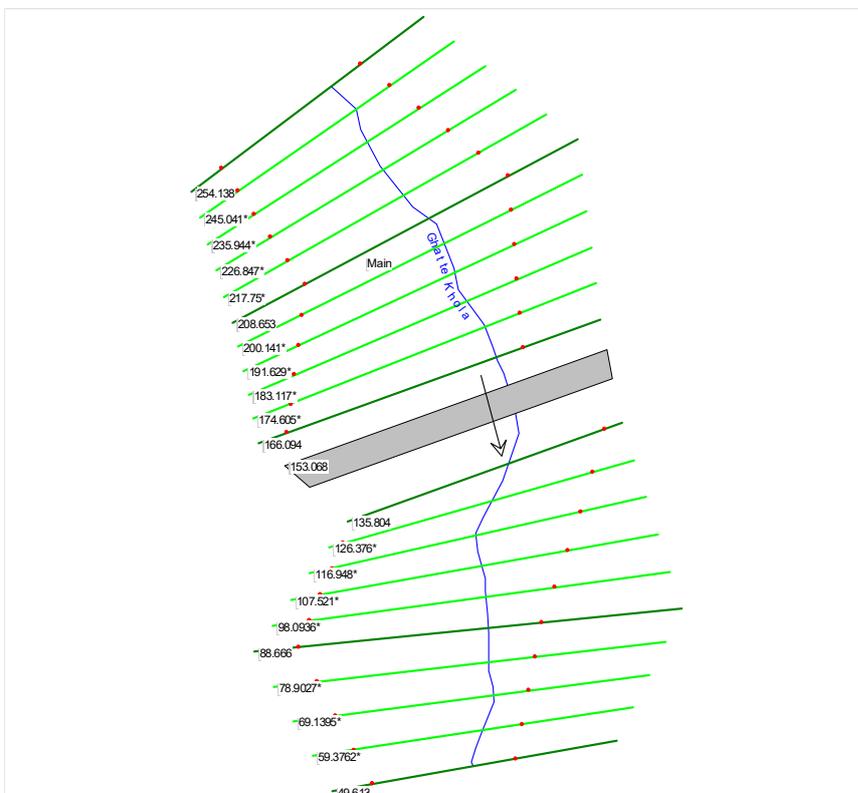
図 9.4.29 No.3 橋梁の水理計算モデル (Ghatte 川)

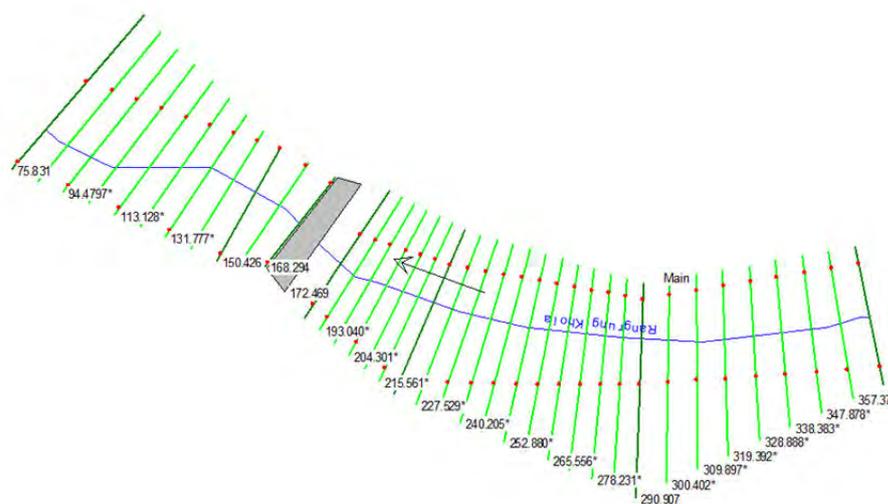
図 9.4.30 No.4 橋梁の水理計算モデル（Rangrung 川）

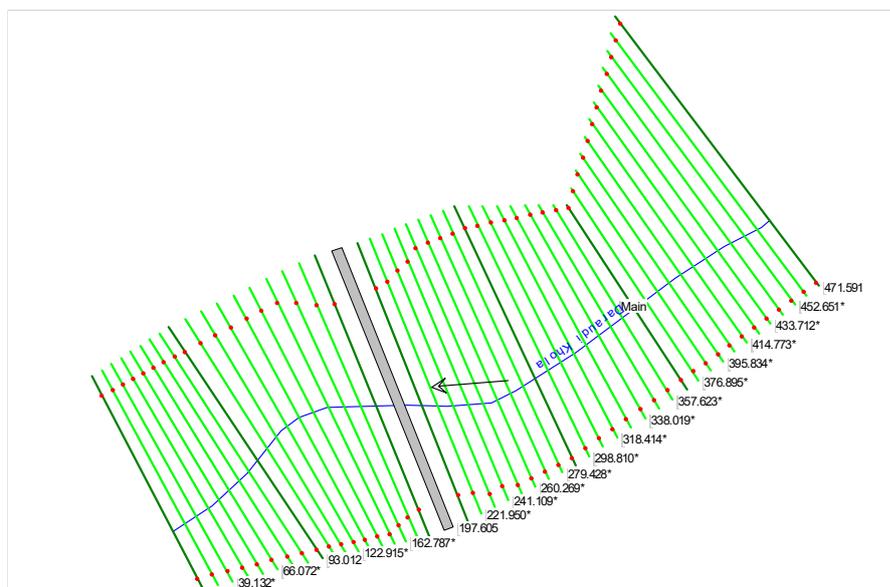
図 9.4.31 No.5 橋梁の水理計算モデル（Daraudi 川）

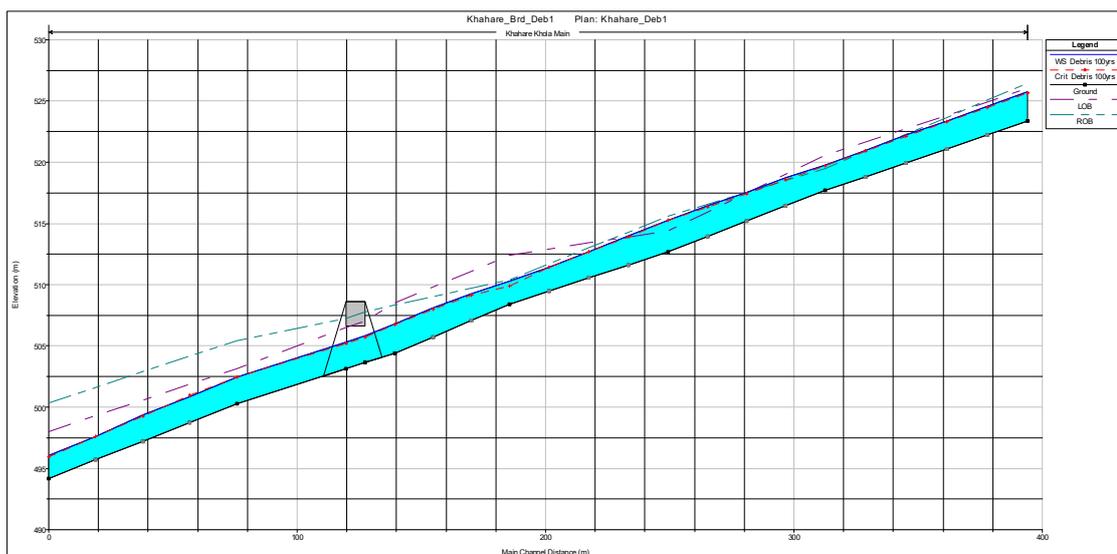
図 9.4.32 No.1 橋梁の水理計算結果（水理縦断）（Khahare 川）

水理解析は下記条件にて行われ、計算結果としての水理縦断を図9.4.32から図9.4.36に示す。

- 計算ケース – 「橋梁無し」と「橋梁有り」の2ケース
- 流出量 – 渇水量、低水量、平水量、2、10、50、100年確率洪水量および100年確率土石流量（設計規模はNo.1からNo.4橋梁には100年確率洪水の土石流量、Daraudi本川のNo.5橋梁には通常の100年確率洪水量を適用した）

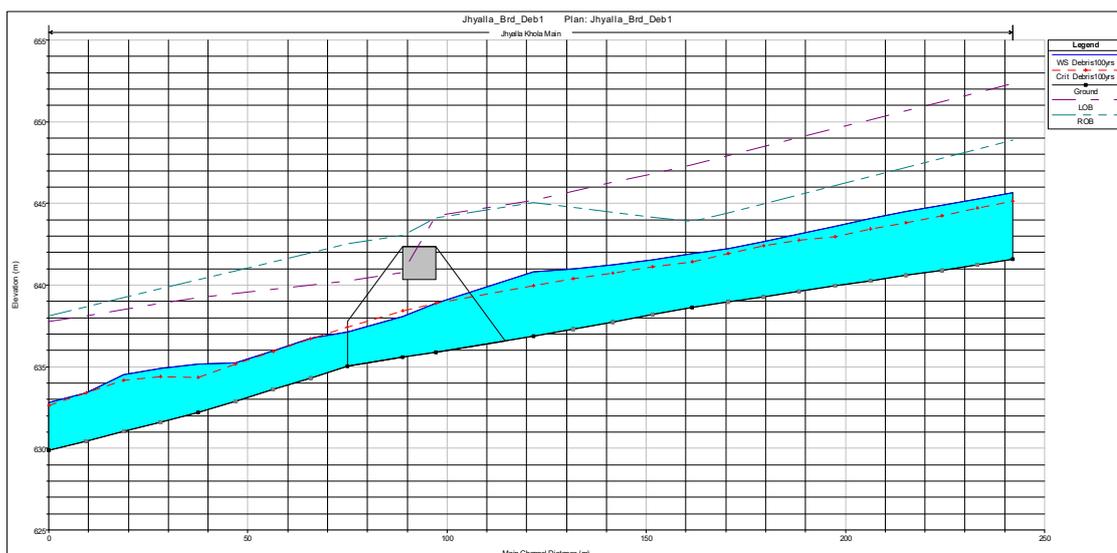
図 9.4.33 No.2 橋梁の水理計算結果（水理縦断）（Jhyalla 川）

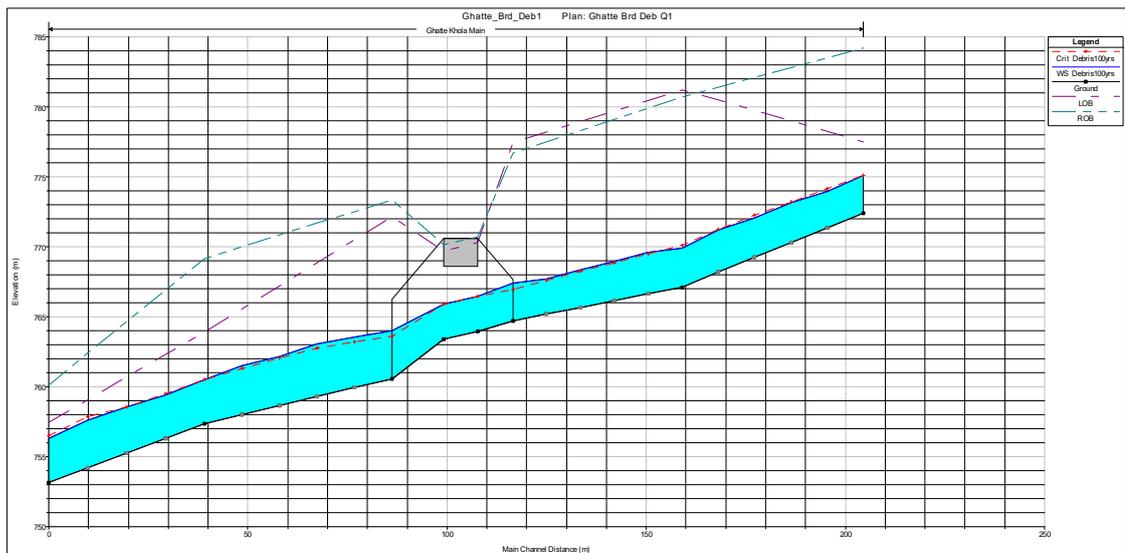
図 9.4.34 No.3 橋梁の水理計算結果（水理縦断）（Ghatte 川）

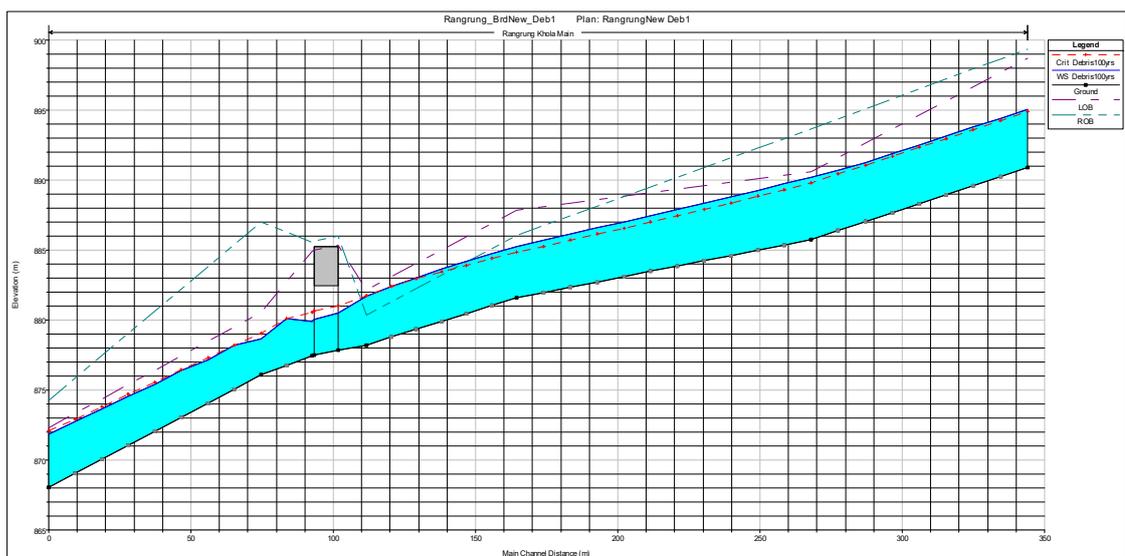
図 9.4.35 No.4 橋梁の水理計算結果（水理縦断）（Rangrung 川）

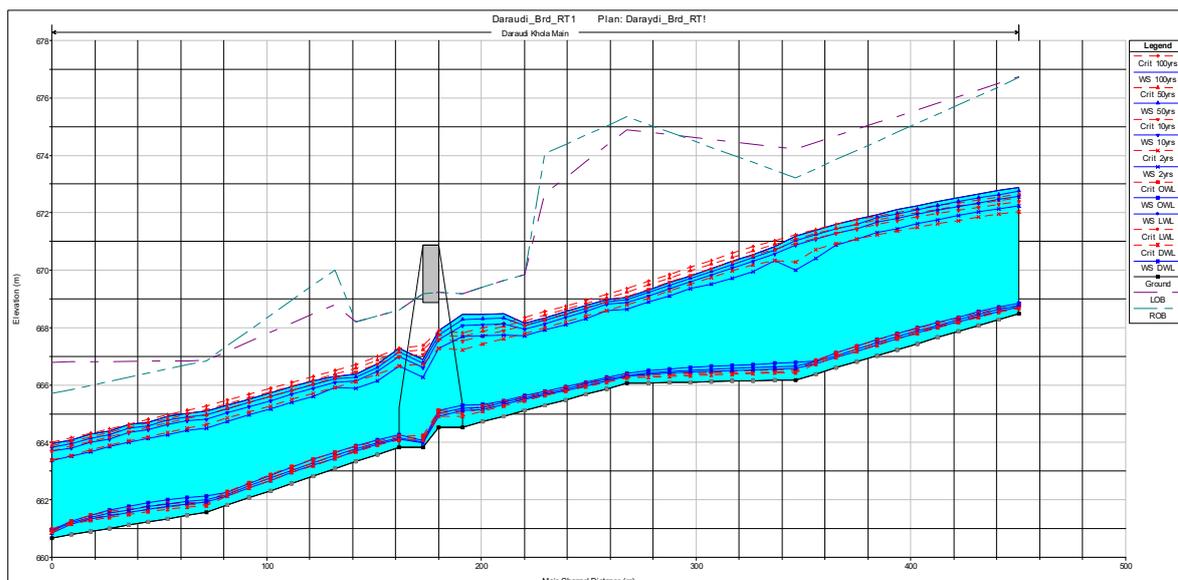
図 9.4.36 No.5 橋梁の水理計算結果（水理縦断）（Daraudi 川）

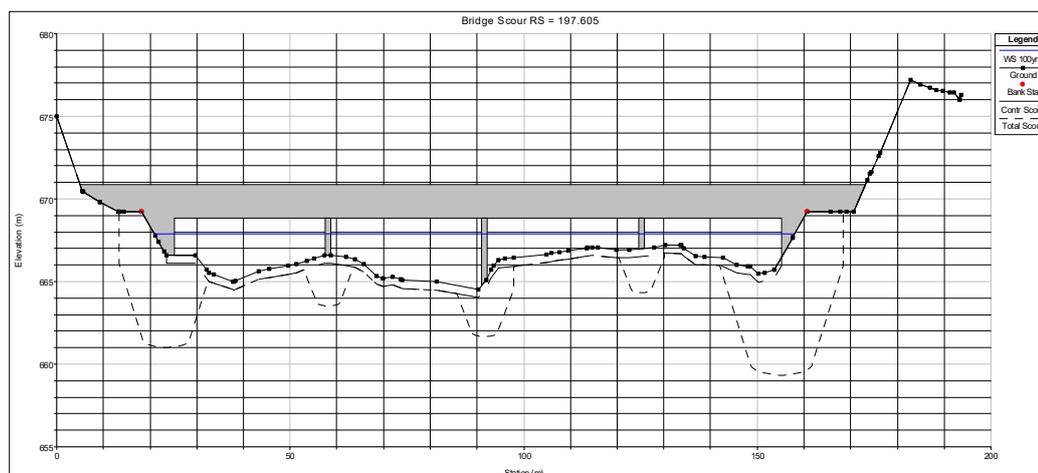
図 9.4.40 Daraudi 橋梁洗掘の計算例

橋梁の破損の最も一般的な原因は、橋梁基礎（橋台および橋脚）廻りの河床材料を侵食する洪水に因る場合が多い。よって、安全な橋梁設計としては橋梁の耐用年数の中で起こり得る洗掘状況を考慮すべきである。HEC-RASの定常流解析による洗掘量の想定では、発生し得る最大流出量と高水位を用いて米国連邦道路庁（FHWA）の水理工学通達 No.18（HEC-18）に基づいて行われる（図9.4.40参照）。

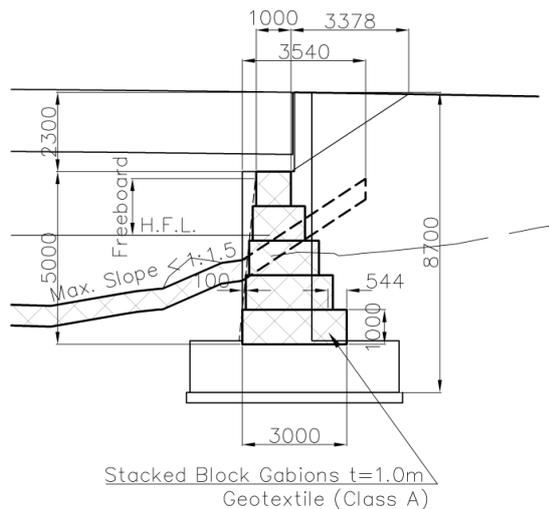
図 9.4.41 橋梁の積み布団籠護岸の標準断面

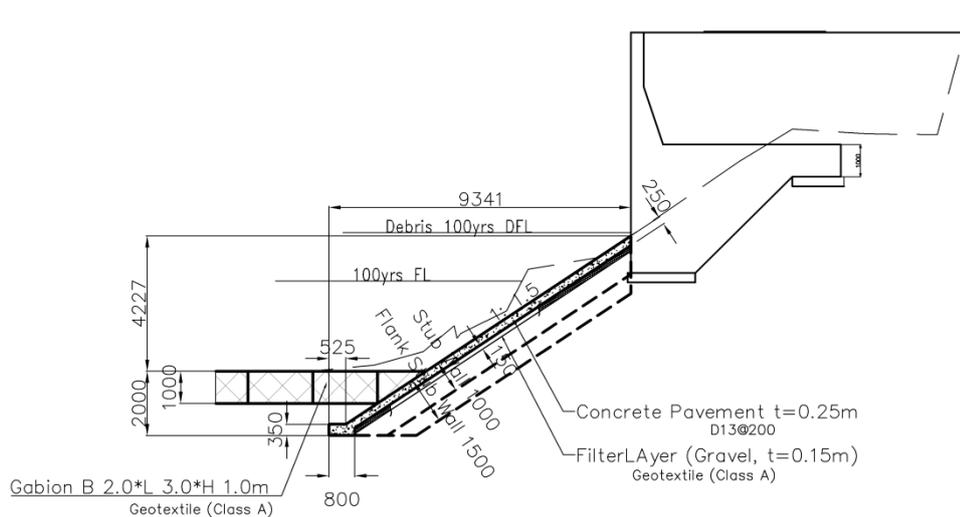
図 9.4.42 Rangrung 橋梁のコンクリート護岸の標準断面

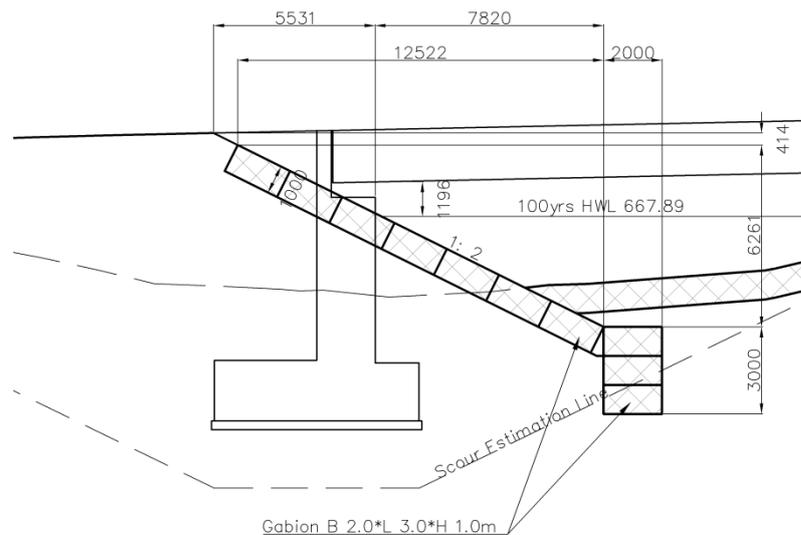
図 9.4.43 Daraudi 橋梁の布団籠護岸の標準断面

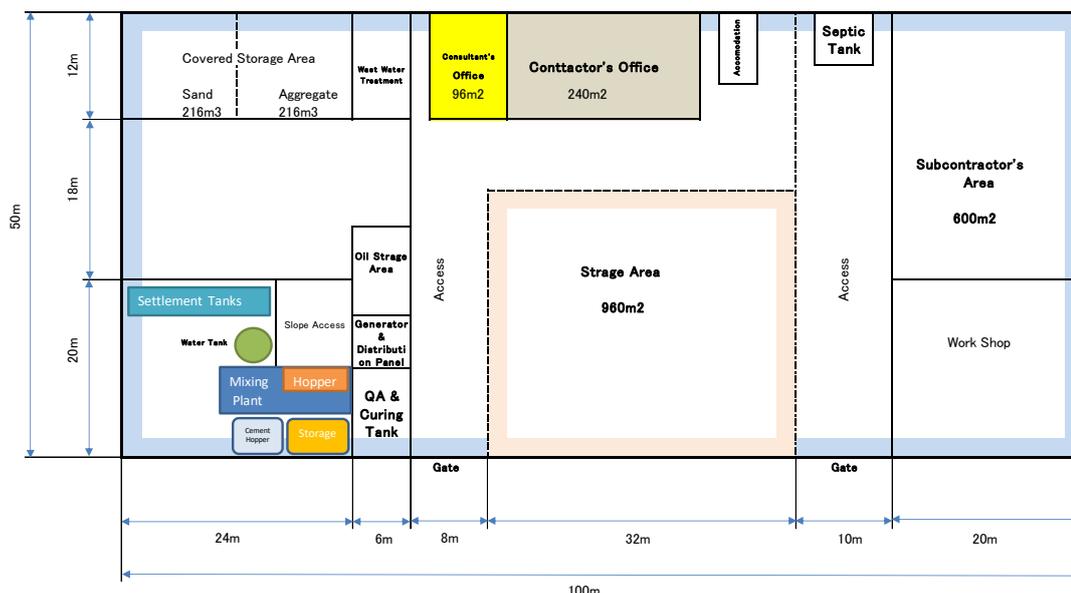
Borkha-Barpak Bridge Project Area - Layout

図 9.4.44 施工ヤード平面図（案）

前項に示す通り、ダラウディ橋架橋地点に業者およびコンサルタントの現場事務所、および資機材集積地として、施工ヤードを設ける計画とする。

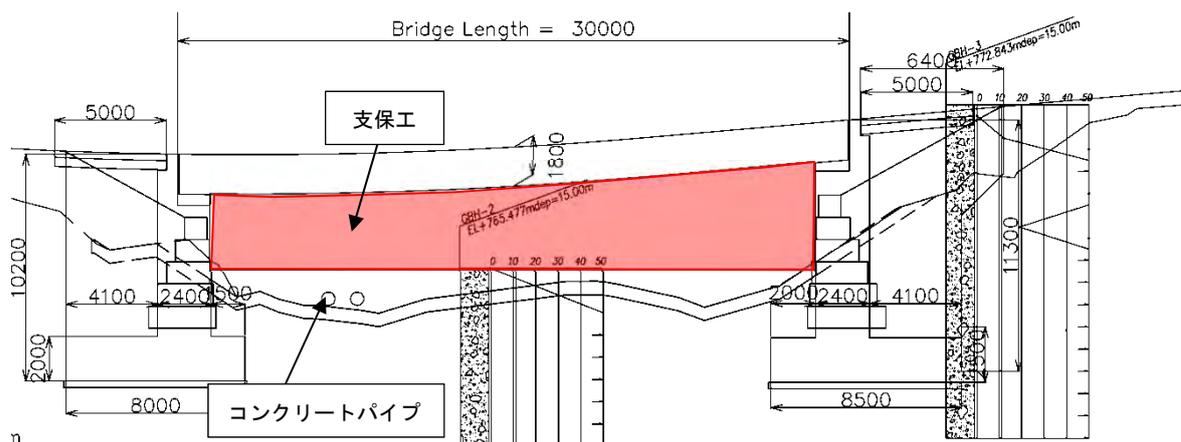
図 9.4.45 上部工施工模式図

本プロジェクトで適用する橋梁形式は、PC2 主桁、および PC 箱桁で、いずれもオールステージング工法による現場打ちにより施工をする。上部工打設は、乾季での実施を基本とするが、河川の流量については、下図に示すようにコンクリートパイプを敷設し、その上に支保工を設置することで確保することとする。

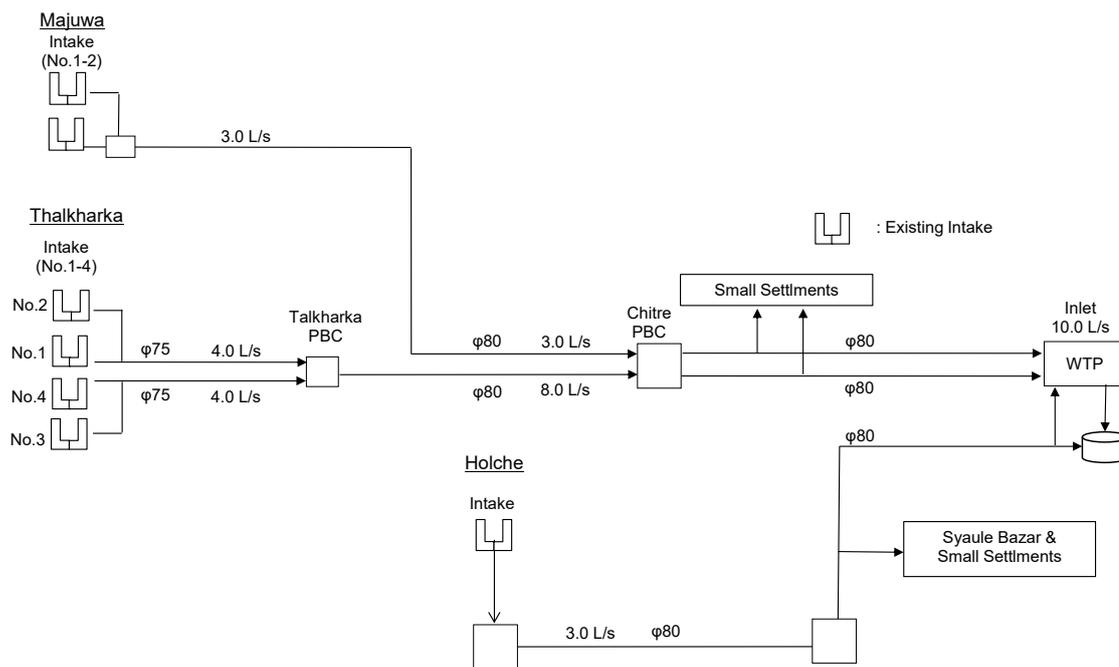
図 9.5.2 調査時点の導水フロー

現在の水源の取水量とチョウタラ市への導水フローは以下のとおりである。3 つある水源（マジュワ、タルカルカ、ホルチェ）の集水チャンバーからは、口径 75mm/80mm の鋼管（一部はポリエチレン管）によって、市内へ導水されている。管路ルート上に位置する小規模な村落に対しては口径 20mm の給水管で分水されている。

チョウタラ市で導水量の測定はされておらず、建設当時の水源水量から現在の給水量が推定されている。測定の結果、既存管路の通水能力は以下のように確認された。

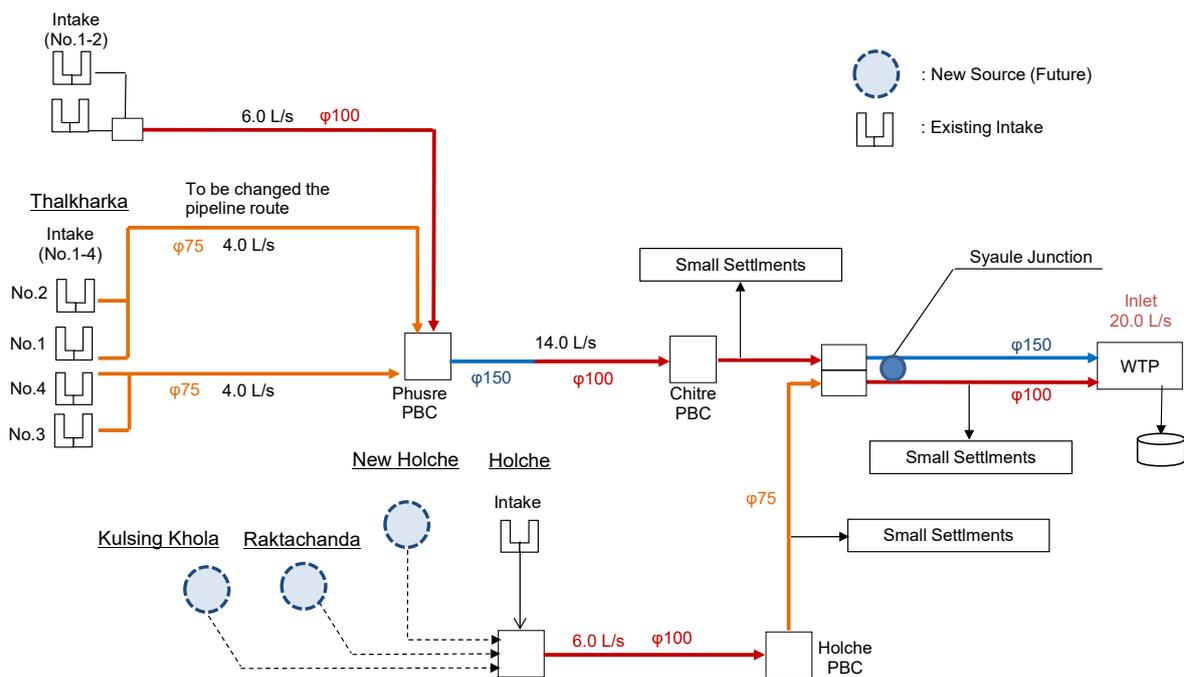
図 9.5.3 計画導水シナリオ

導水管の更新計画の策定では、既存管路の通水上の問題点を考慮し、以下のとおり将来シナリオを設定した上で、管路口径を決定した。なお、流量については、ネパール国側の要請、将来的な水源開発量、既存の浄水場の処理能力を勘案して設定され、導水管路のもつ最大能力の決定に使用した。

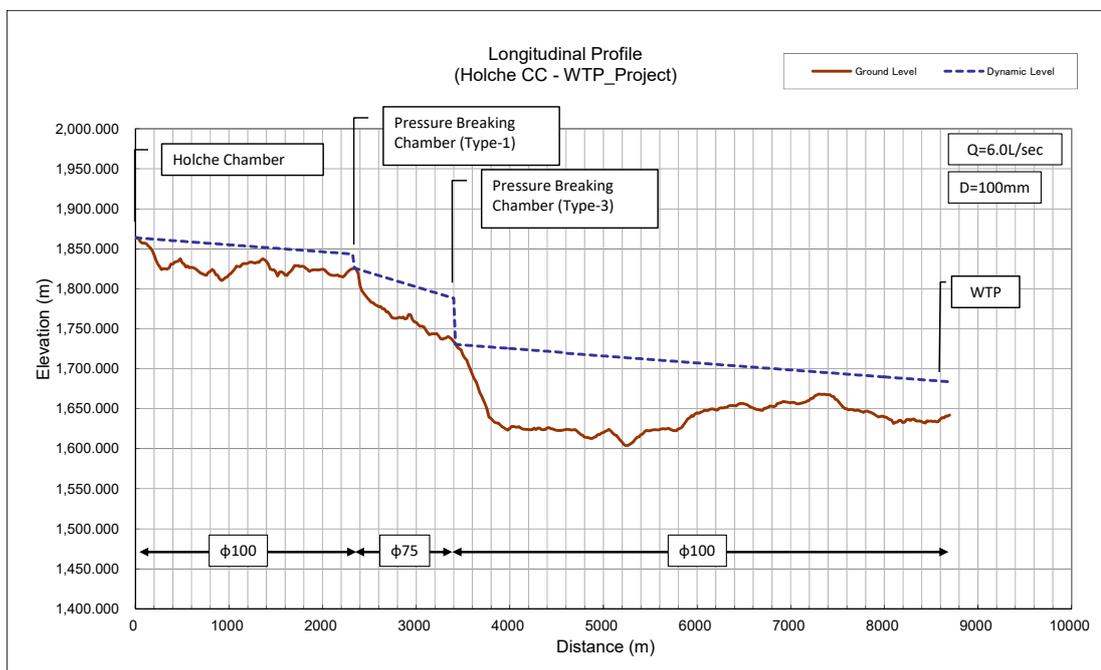
図 9.5.6 導水勾配図（C2-C1：ホルチェ集水チャンバー～浄水場）

概略設計図は添付資料9-2に示す。また、2015年10～11月に実施した管路ルート of 路線測量（縦断測量）の結果から水理条件を確認し、以下のような導水勾配が計画された。

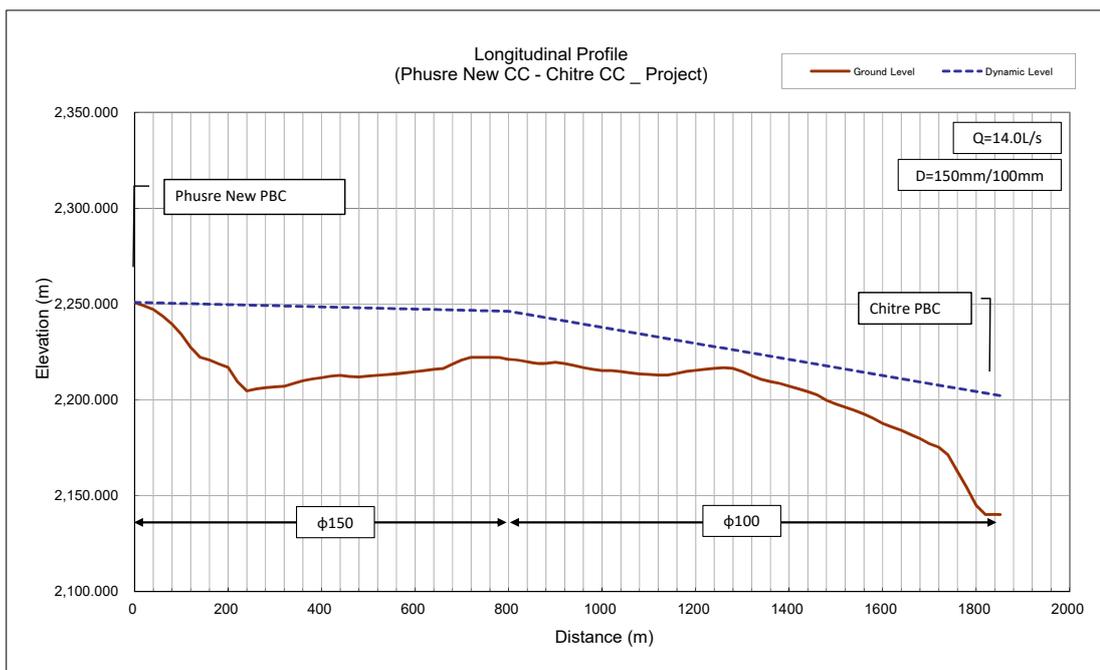
図 9.5.7 導水勾配図（C4：プシュレ減圧チャンバー～チトレ減圧チャンバー）

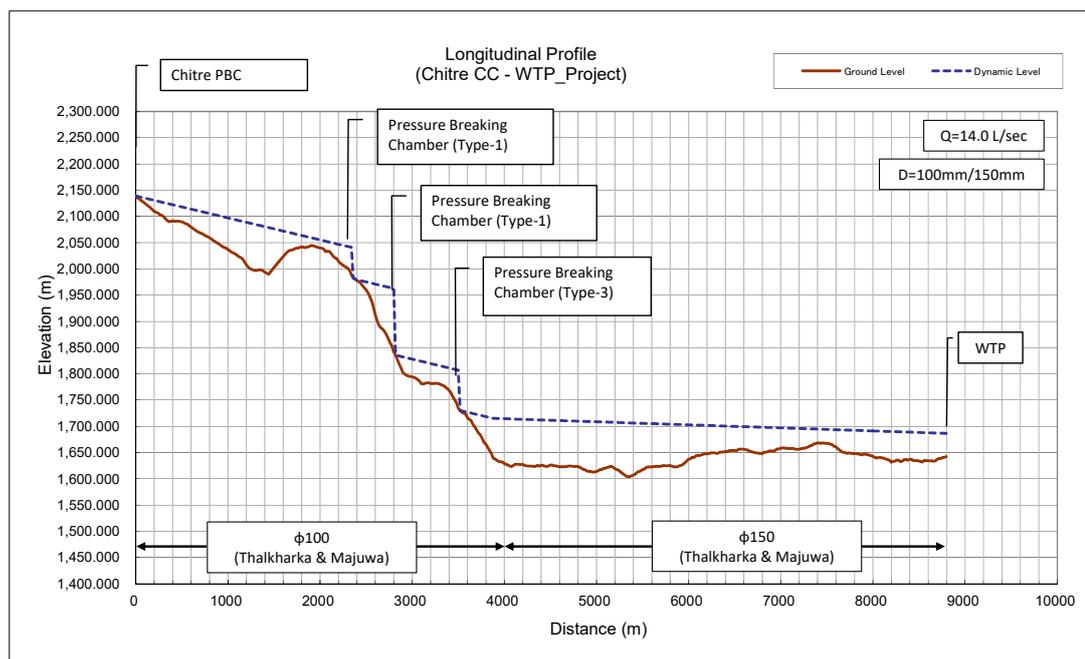
図 9.5.8 導水勾配図（C3-C1：チトレ減圧チャンバー～浄水場）
