02_1 Matériel de Formation (Inspection des Routière)

**Formation sur l'inspection routière
(Plan de Maintenance et de Réparation) - juin 2017**

DRAFT
Ver.1.0.0

**Formation sur l'inspection routière
(Evaluation et Dégradation de la chaussée) Jour 1 – Août 02, 2017**

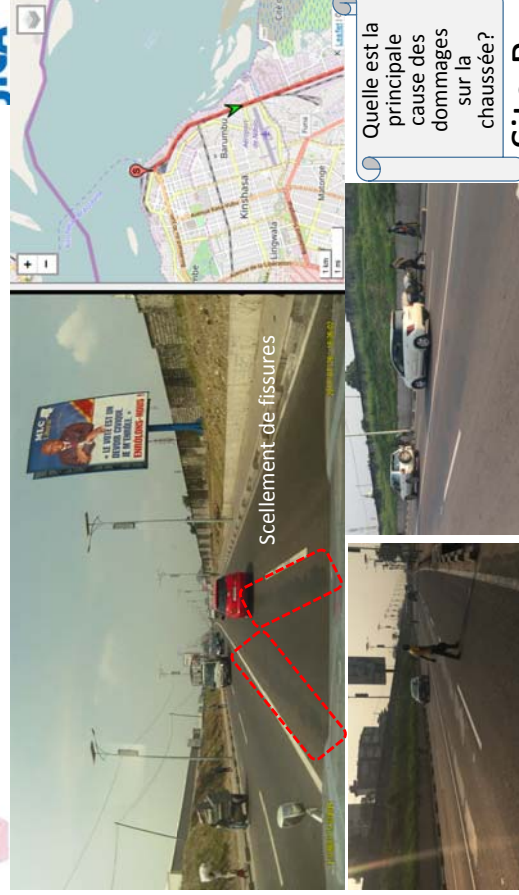
Site-B:

Section de réparation de fissures (scellement)

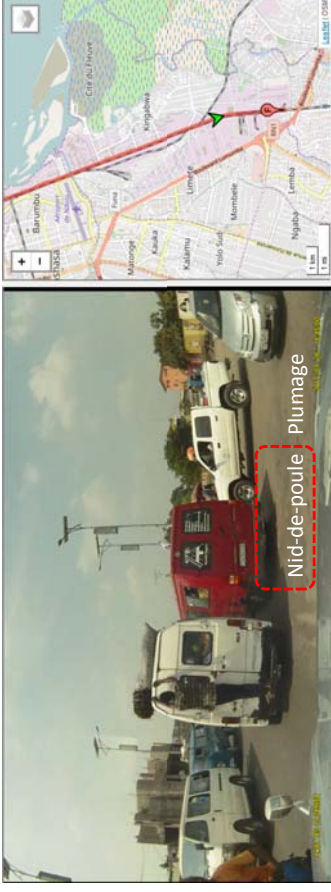
Site-D:

Nid-de-poule à la jonction de la rue N°15

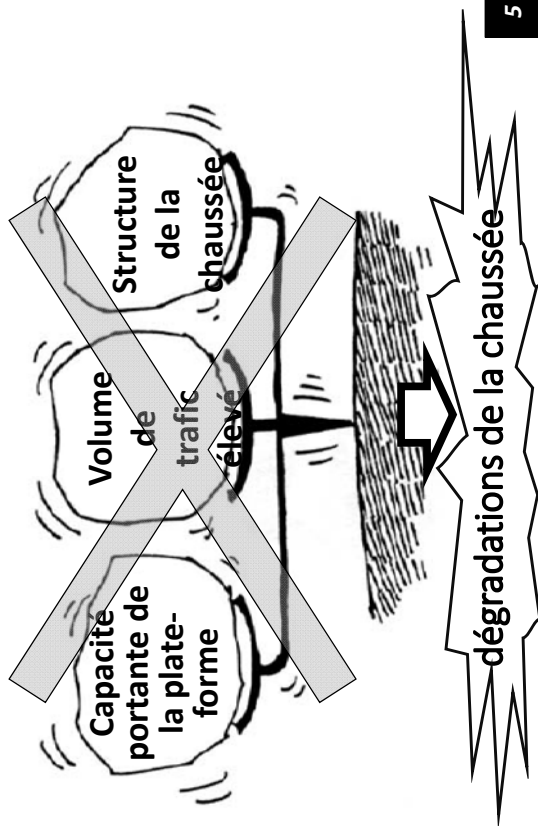
Perturbation de la balance entraînée des dégradations de la chaussée

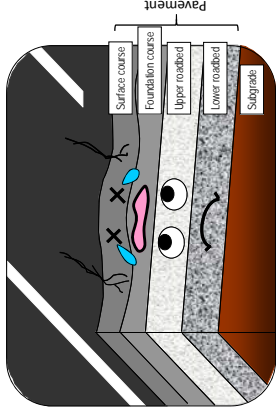
◆ Dégradation Fonctionnelle

Les dégradations fonctionnelles comprennent les fissures partielles, les déformations et l'usure qui a un effet sur les conditions de trafic, notamment la roulabilité des usagers de la route, la sécurité et le confort.

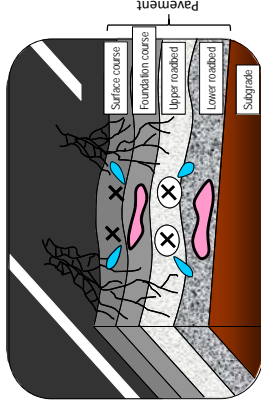
◆ Dégradation Structurelle

Les dégradations structurelles comprennent les fissures généralisées sur la chaussée et qui apparaissent lorsque les charges de trafic réduisent la capacité portante des couches constitutives de la chaussée.

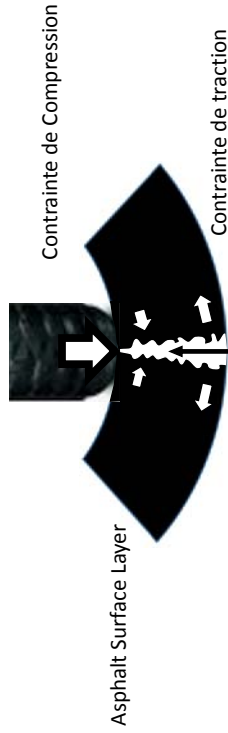
A. Les fissures apparaissent de bas en haut

Fissure qui apparait du bas vers le haut

Fissures longitudinales dans ou hors de la trajectoire de la roue

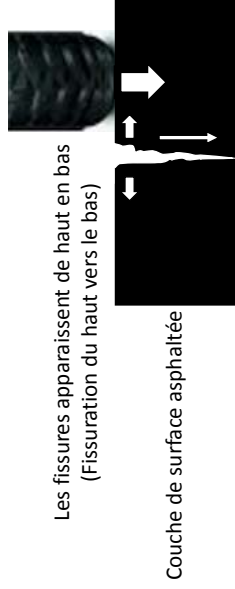
B. Les fissures du haut vers le bas

Fissures longitudinales dans ou hors de la trajectoire de la roue

- ❑ Les contraintes de traction horizontales élevées dues aux pneus de camion (les pneus à large bande et les pressions élevées de gonflage) sont citées comme les causes des contraintes de traction les plus élevées).
- ❑ Durcissement à l'âge du liant bitumineux entraînant des contraintes thermiques élevées.
- ❑ Une couche supérieure de faible rigidité causée par des températures de surface élevées.

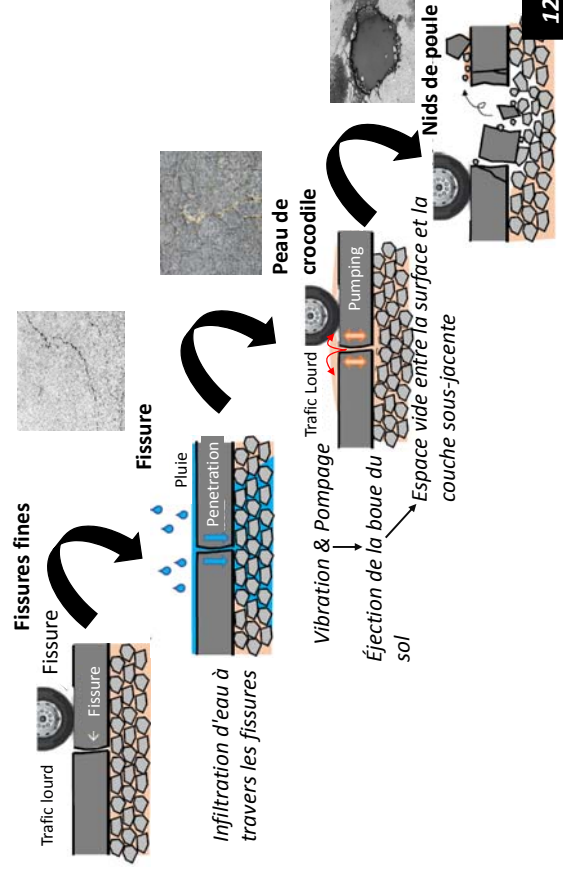
Détérioration de la chaussée asphaltique (1)

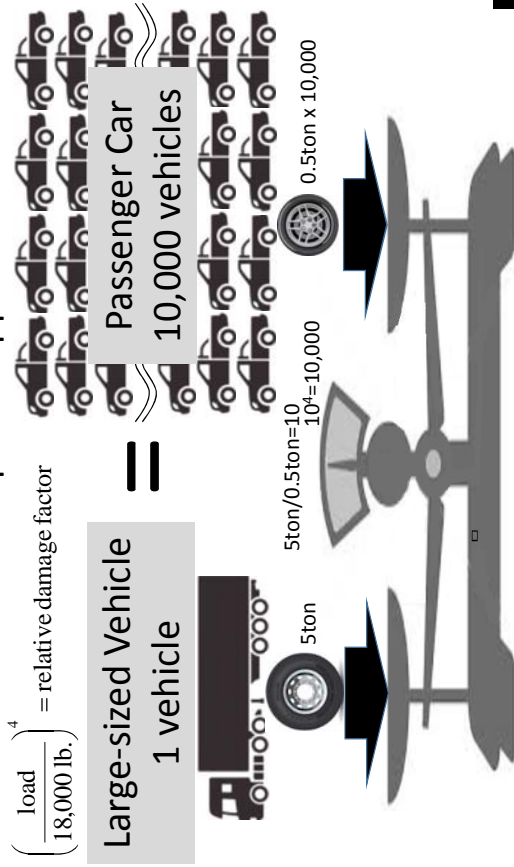
Fourth Power Law(AASHTO)

Load Equivalency

Generalized fourth power approximation

$$\left(\frac{\text{load}}{18,000 \text{ lb.}} \right)^4 = \text{relative damage factor}$$

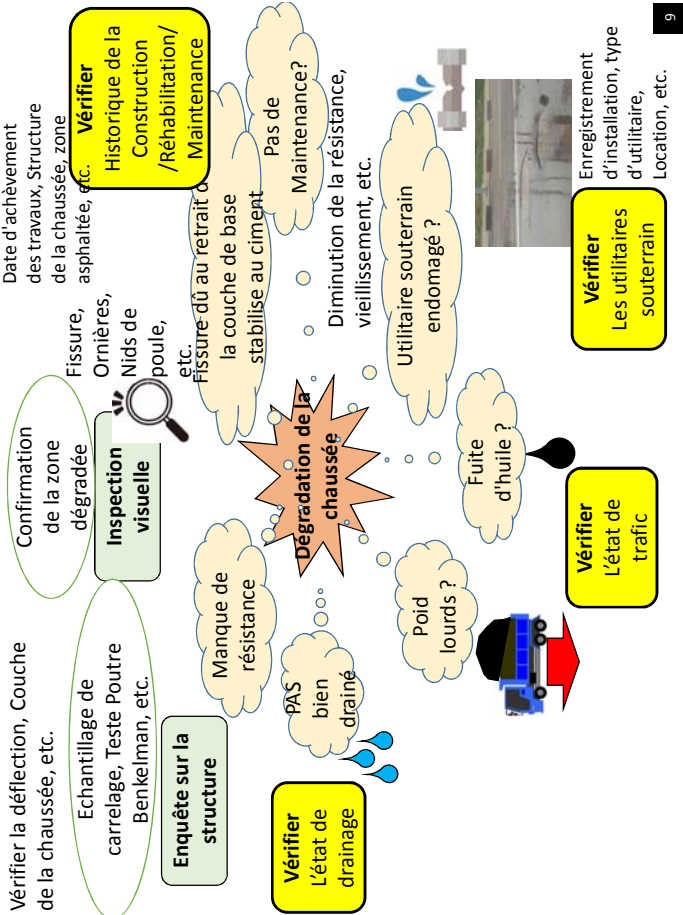
Vérifier la déflexion, Couche de la chaussée, etc.

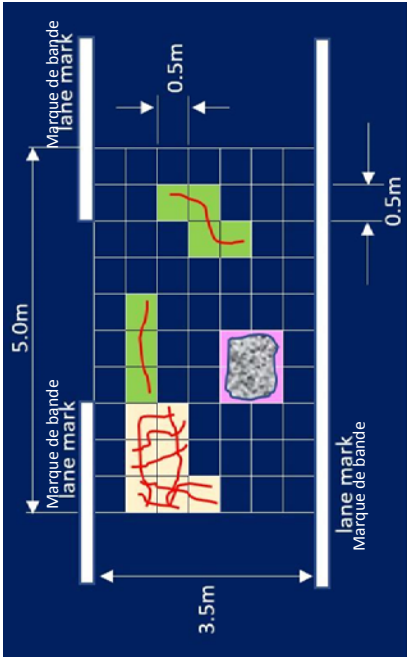
$Taux\ de\ fissuration(\%) = \frac{Cr}{A} \times 100\%$

Cr : surface de fissuration (m²)
 A : surface totale (m²)

Exemple de calcul du taux de fissuration

- sheet crack**
 $7 \times 0.25 = 1.75\text{m}^2$
 - linear crack**
 $7 \times 0.15 = 1.05\text{m}^2$
 - patching**
 $4 \times 0.25 = 1.00\text{m}^2$
- Crack ratio = $((1.75 + 1.05 + 1.00) / (3.5 \times 5.0)) \times 100 = 21.7\%$

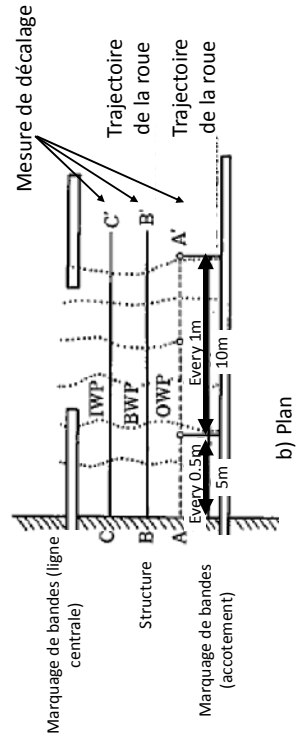
a) A-A' Tronçon

b) Plan

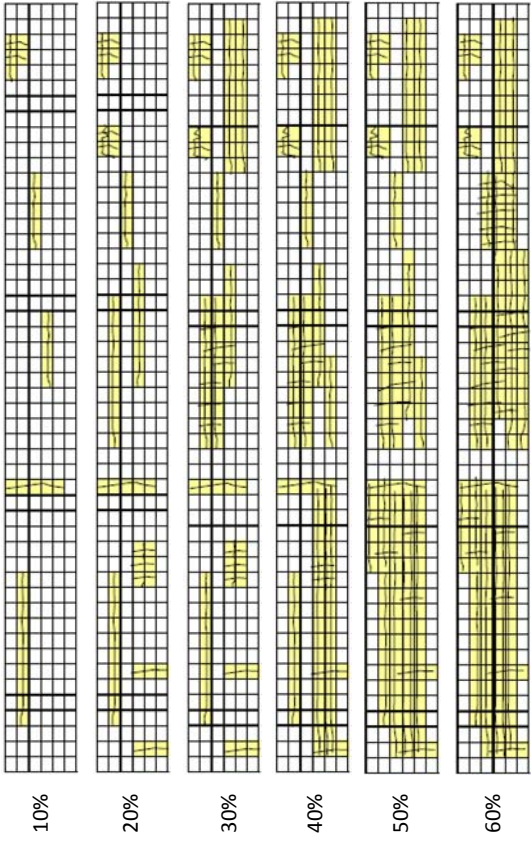
Image du taux de fissuration

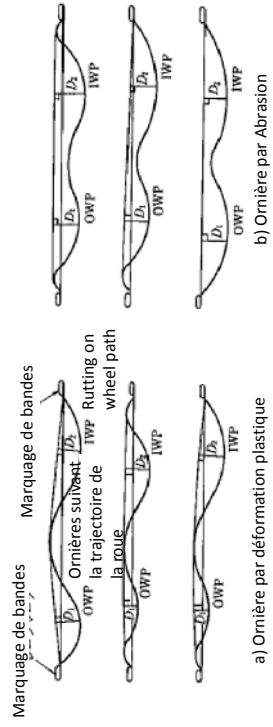
(3) Mesure d'ornières / Désenrobage

a) Ornière par déformation plastique

b) Ornière par Abrasion

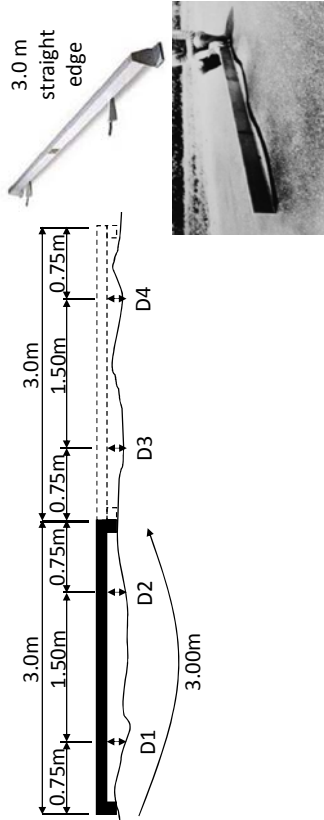
(4) Mesure d'ondulation/rugosité

$$\sigma_i = \sqrt{\frac{\sum d^2 - \frac{(\sum d)^2}{n}}{n-1}}$$

σ : Rugosité (mm)
 d : Mesure de la valeur (mm)
 N : Nombre d'échantillons de données

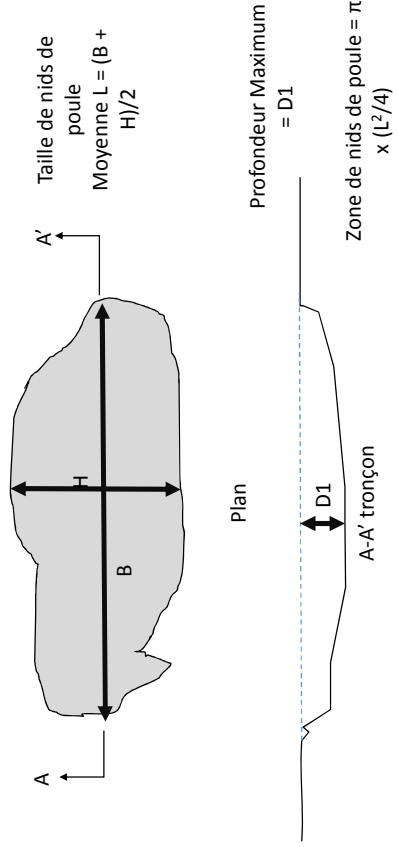
(5) Mesure de Nids de Poule

[Information requise]

- (1) Date d'inspection, (2) Moyenne L (mm), (3) Profondeur Maximum (mm), (4) Zone de nids de poule (cm²), (5) Localisation de nids de poule (Croquis), (6) Forme de nids de poule

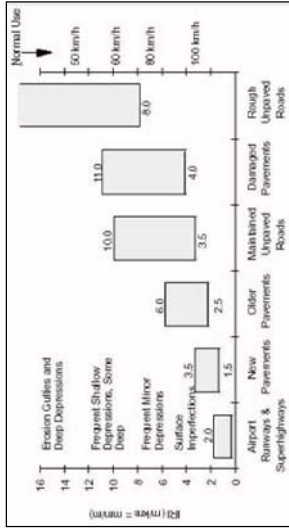
IRI: Evaluation of Roughness

- What is IRI?
- developed by the World Bank in the 1980s
- Riding comfort
- unit: m/km or mm/m
- Average relative motion of QC(Quarter Car) wheel

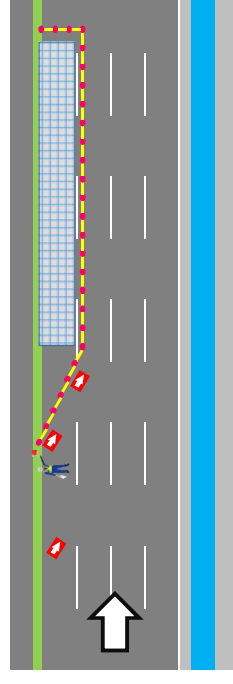
Contrôle de sécurité

- Cônes de signalisation
- Barrères de sécurité
- Panneaux fléchés
- Préposés à la circulation
- Chausée d'inspection

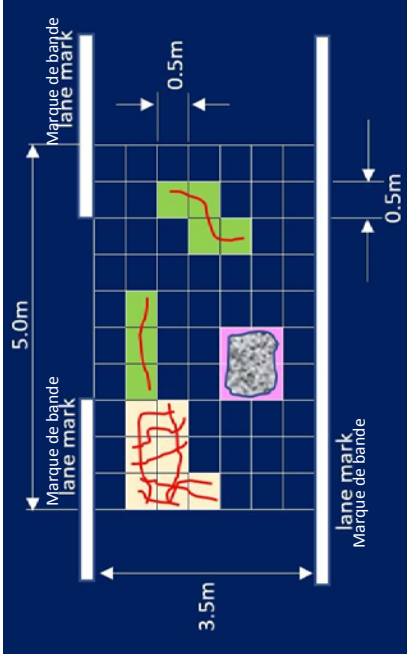
Exemple de calcul du taux de fissuration

sheet crack
 $7 \times 0.25 = 1.75\text{m}^2$

linear crack
 $7 \times 0.15 = 1.05\text{m}^2$

Crack ratio = $((1.75 + 1.05 + 1.00) / (3.5 \times 5.0)) \times 100 = 21.7\%$

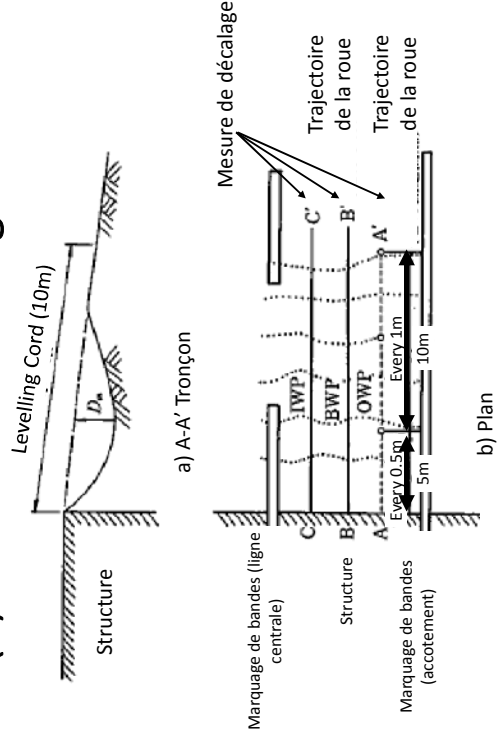
(2) Mesure de décalage

[Information requise]

(1) Date d'inspection, (2) Localisation des Points à mesurer, (3) Maximum des décalages (mm)

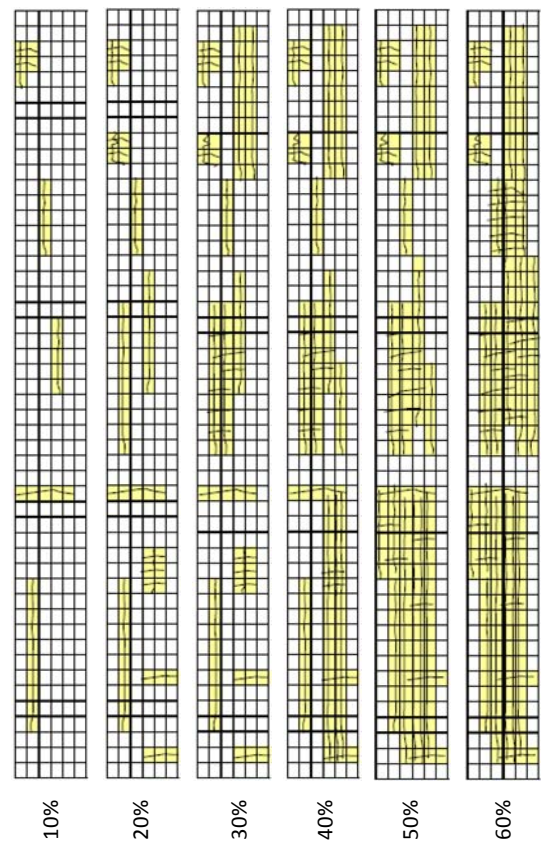
0.5m x 0.5m mesh

Image du taux de fissuration

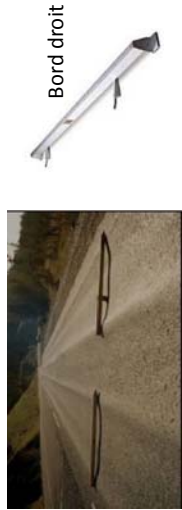
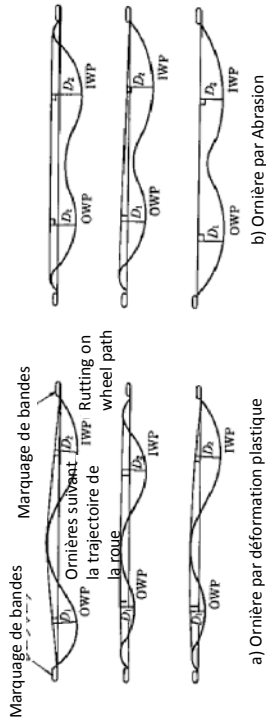
(3) Mesure d'ornières / Désenrobage

- [Information requise]
 (1) Date d'inspection, (2) Localisation des Points à mesurer,
 (3) Profondeur d'ornière(mm), (4) Méthode d'enquêtette

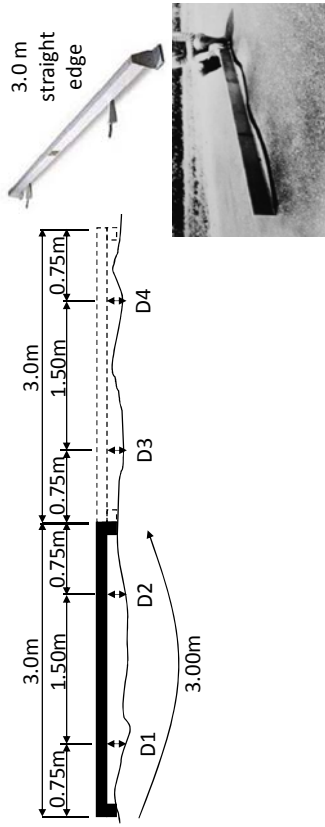
(4) Mesure d'ondulation/rugosité

$$\sigma_i = \sqrt{\frac{\sum d^2 - \frac{(\sum d)^2}{n}}{n-1}}$$

σ: Rugosité (mm)
 d: Mesure de la valeur (mm)
 N: Nombre d'échantillons de données

- (1) Date d'inspection, (2) Rugosité σ(mm), (3) Localisation de mesure

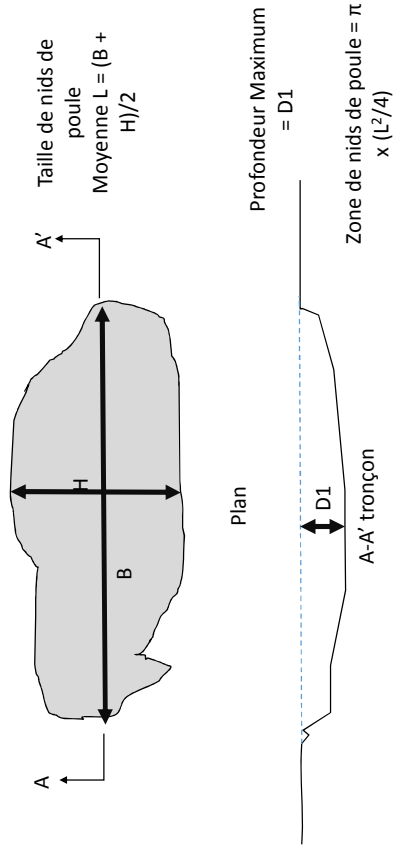
(5) Mesure de Nids de Poule

- (1) Date d'inspection, (2) Moyenne L (mm), (3) Profondeur Maximum (mm),
 (4) Zone de nids de poule (cm²), (5) Localisation de nids de poule (Croquis),
 (6) Forme de nids de poule

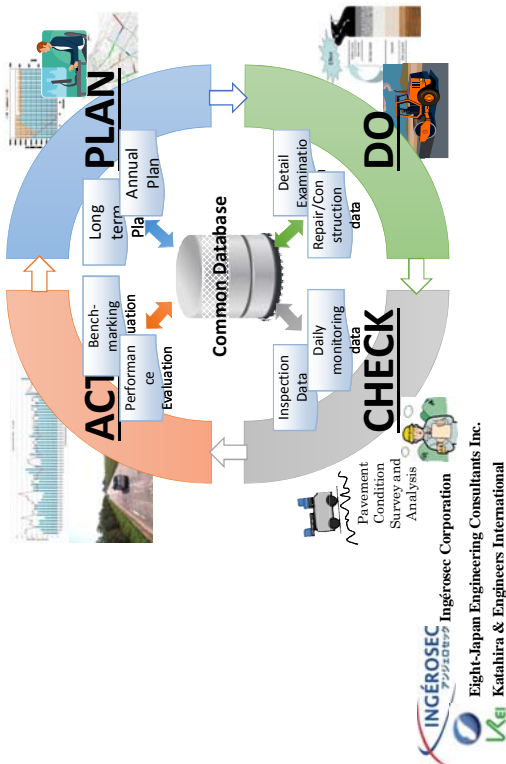
Road Maintenance Cycle (Plan-Do-Check-Act)

Cycle PDCA

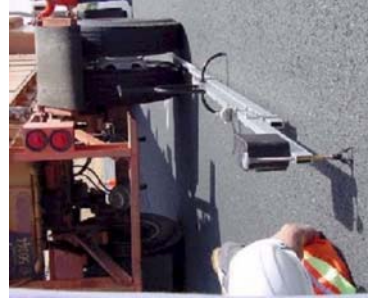
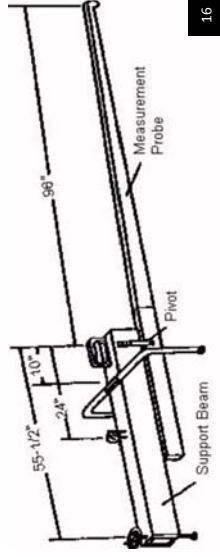
Benkelman Beam Test

- The Benkelman Beam is a simple device that operates on the lever arm principle. The Benkelman Beam is used with a loaded truck – typically 80 kN (18,000 lb) on a **single axle** with dual tires inflated to 480 to 550 kPa (70 to 80 psi). Measurement is made by placing the tip of the beam between the dual tires and measuring the pavement surface rebound as the truck is moved away.

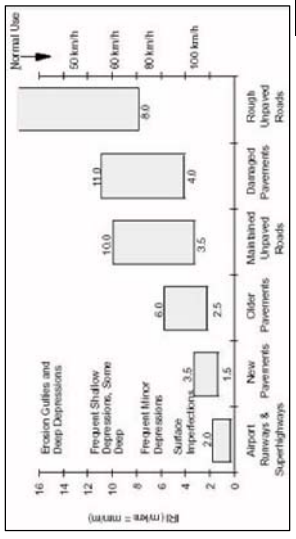
IRI: Evaluation of Roughness

- What is IRI?
- developed by the World Bank in the 1980s
- Riding comfort
- unit: **m/km or mm/m**
- Average relative motion of QC(Quarter Car) wheel

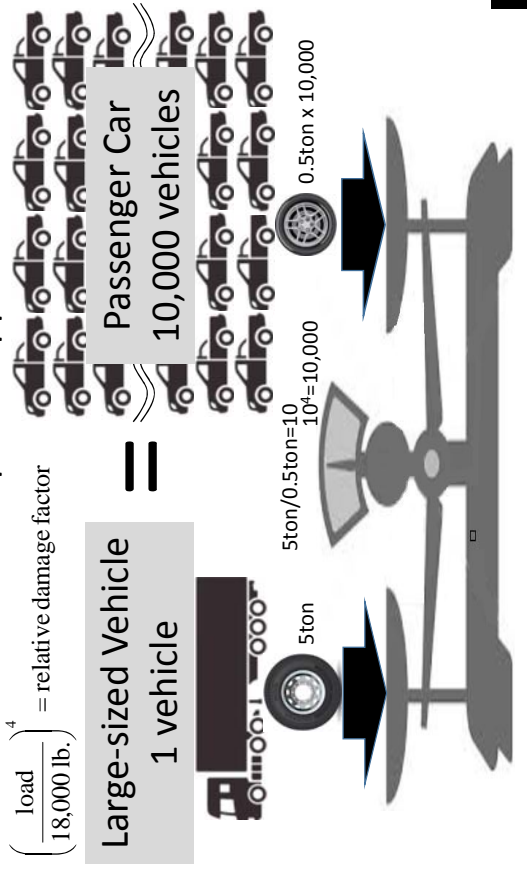
Load Equivalency

Generalized fourth power approximation

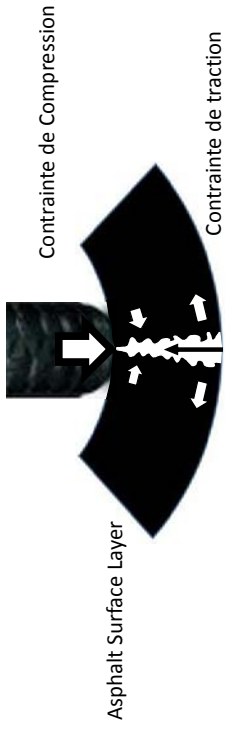
Fissure due à la fatigue

Fissure qui apparaît du bas vers le haut

Fissures longitudinales dans ou hors de la trajectoire de la roue

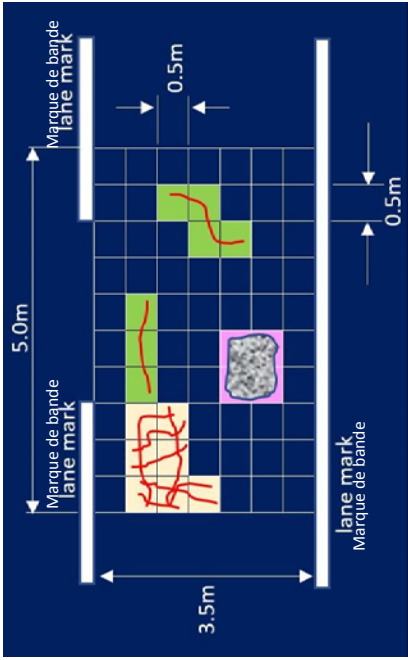
Exemple de calcul du taux de fissuration

- sheet crack**
 $7 \times 0.25 = 1.75\text{m}^2$
 - linear crack**
 $7 \times 0.15 = 1.05\text{m}^2$
 - patching**
 $4 \times 0.25 = 1.00\text{m}^2$
- Crack ratio = $((1.75 + 1.05 + 1.00) / (3.5 \times 5.0)) \times 100 = 21.7\%$

Taux de fissuration (%) = $\frac{C_r}{A} \times 100\%$

C_r : surface de fissuration (m²)
 A : surface totale (m²)

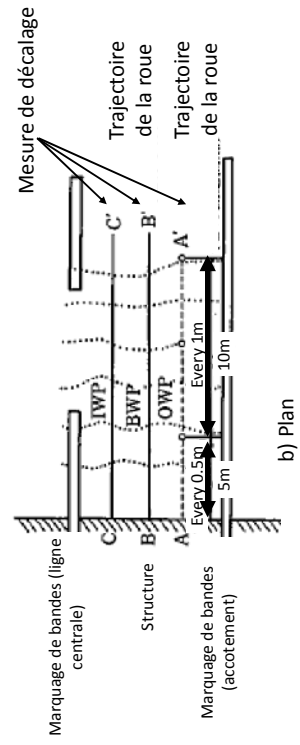
a) A-A' Tronçon

- [Information require]
- (1) Date d'inspection, (2) Localisation des Points à mesurer, (3) Maximum des décalages (mm)

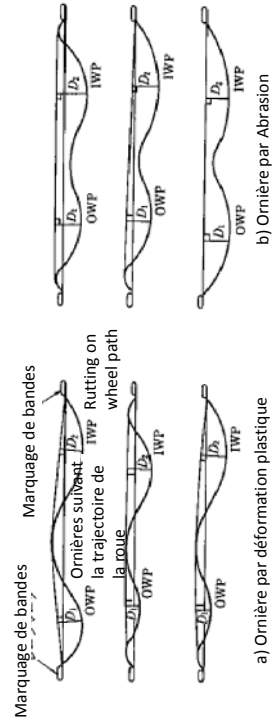
(3) Mesure d'ornières / Désenrobage

- [Information require]
- (1) Date d'inspection, (2) Localisation des Points à mesurer, (3) Profondeur d'ornière(mm), (4) Méthode d'enquette

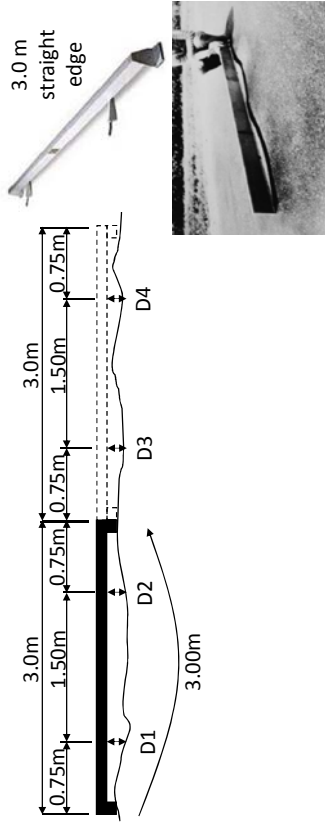
(4) Mesure d'ondulation/rugosité

$$\sigma_i = \sqrt{\frac{\sum d^2 - \frac{(\sum d)^2}{n}}{n-1}}$$

σ: Rugosité (mm)
 d: Mesure de la valeur (mm)
 N: Nombre d'échantillons de données

[Information requise]
 (1) Date d'inspection, (2) Rugosité σ(mm), (3) Localisation de mesure

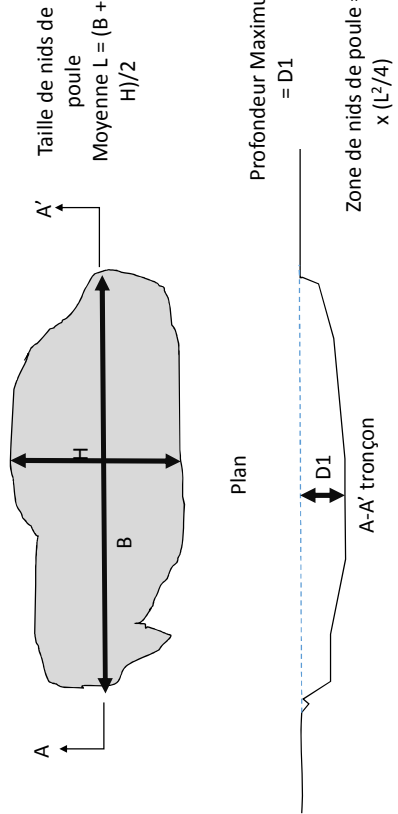
(5) Mesure de Nids de Poule

[Information requise]
 (1) Date d'inspection, (2) Moyenne L (mm), (3) Profondeur Maximum (mm),
 (4) Zone de nids de poule (cm²), (5) Localisation de nids de poule (Croquis),
 (6) Forme de nids de poule

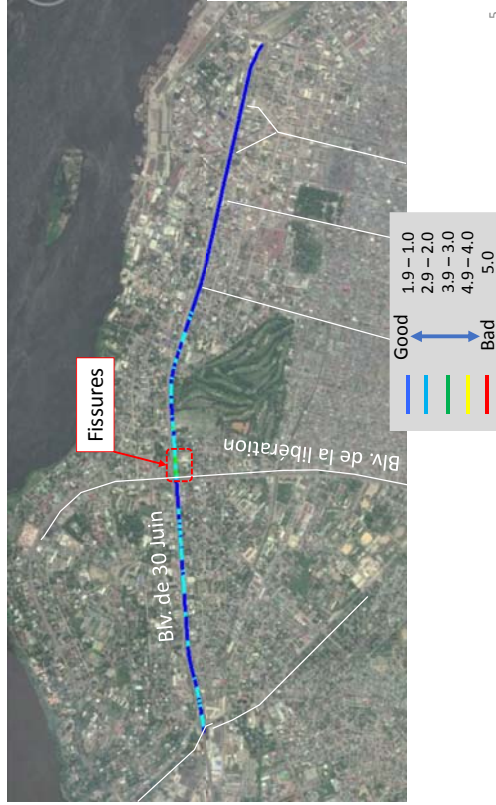
Résultat de la condition de la surface de la route inspectée par le véhicule d'inspection (Blv. de 30 Juin)

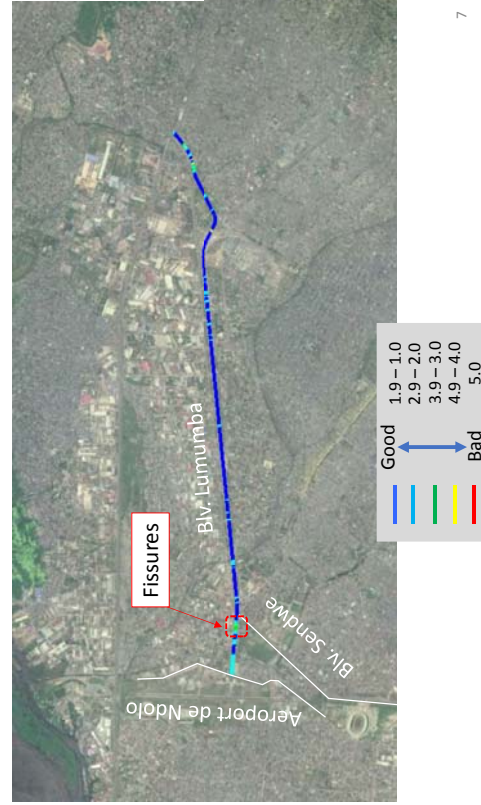
Résultat de la condition de la surface de la route inspectée par le véhicule d'inspection (Blv. Lumumba)

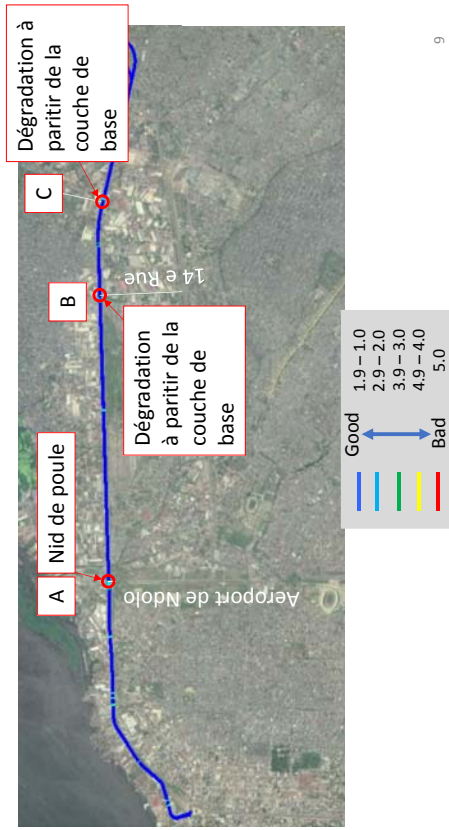
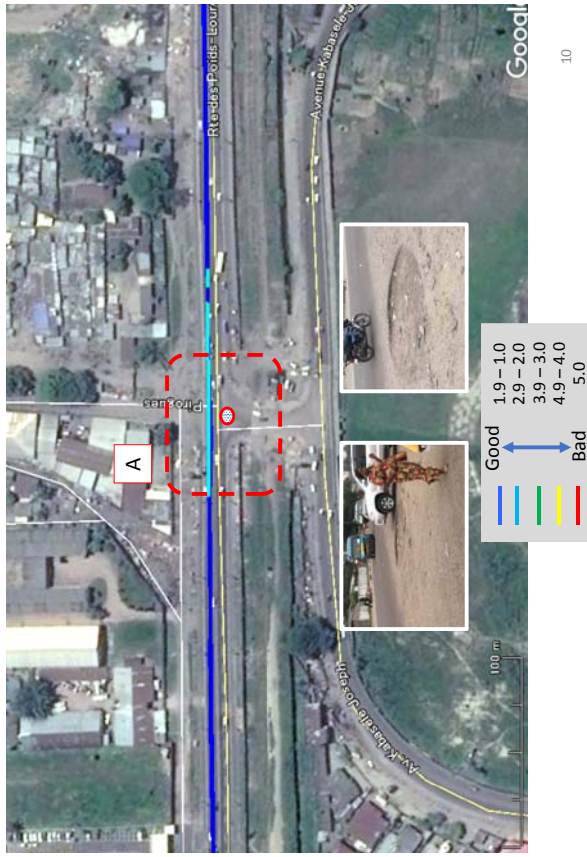
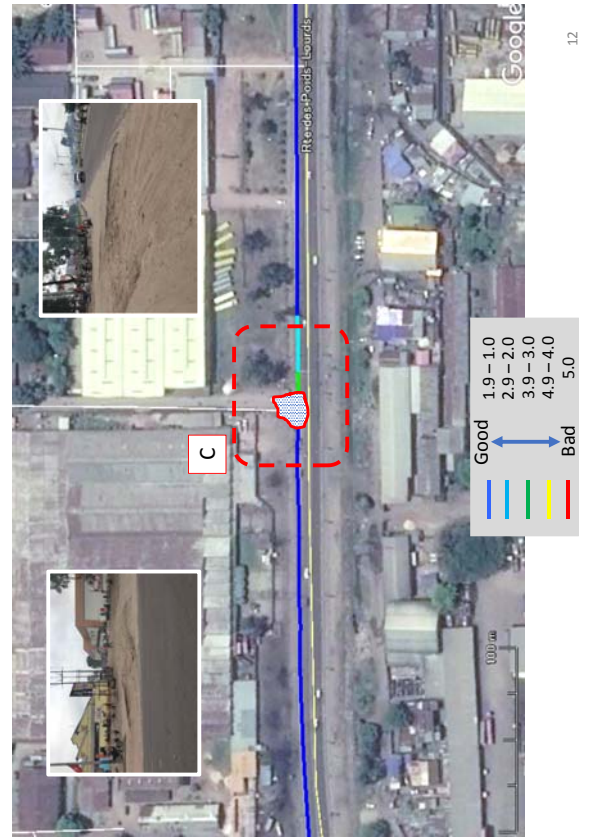
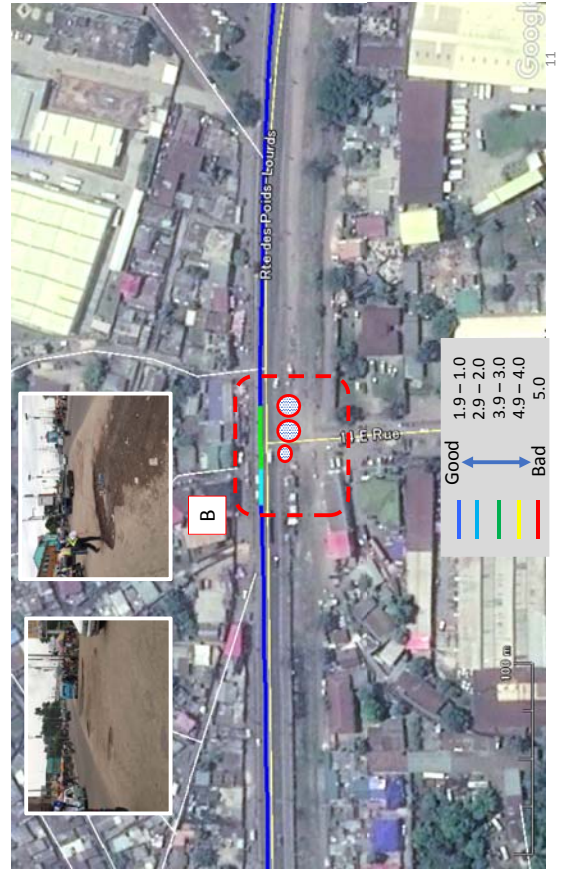
Résultat de la condition de la surface de la route par le véhicule d'inspection(Rte. Congo-Japon)

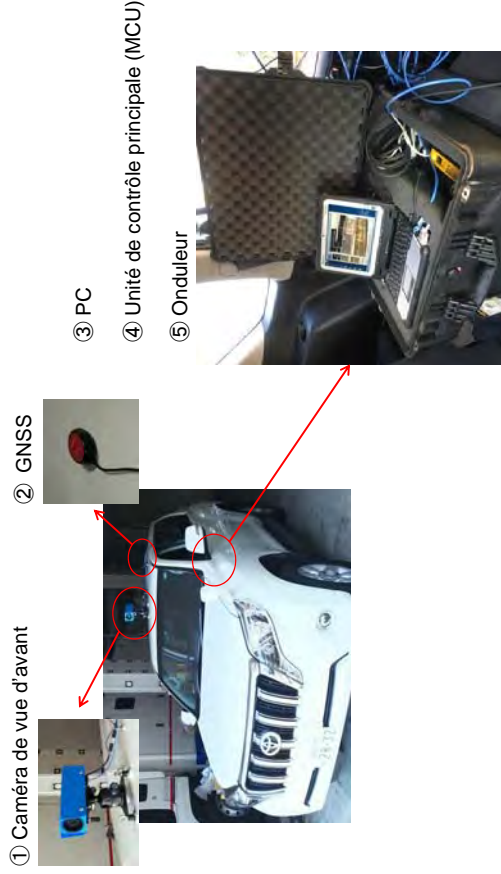
4-1. Aperçu du véhicule d'inspection

- ① Caméra de vue d'avant
- ② GNSS
- ③ PC
- ④ Unité de contrôle principale (MCU)
- ⑤ Onduleur

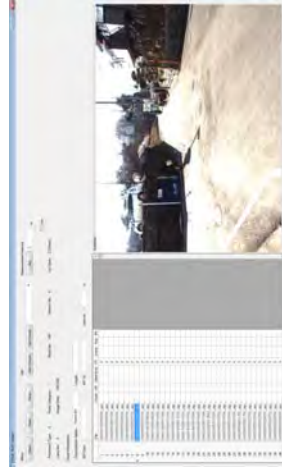
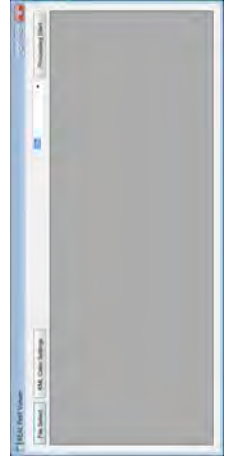
4-2. Aperçu de REAL Petit Viewer

Ce programme spécifie le point de départ et d'arrivée de la route cible. C'est-à-dire que ce programme délimite la longueur hors champ comme dans la figure ci-dessous. Et évaluer l'état de la route par inspection visuelle en utilisant l'image de mesure

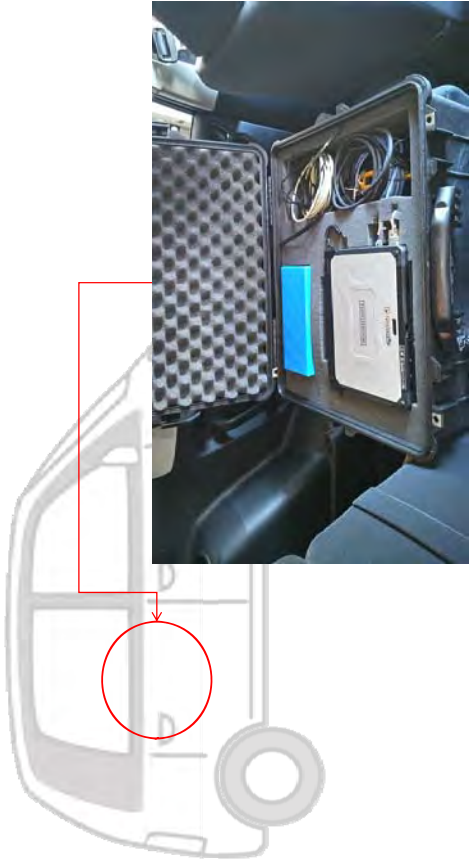
1) Mettre en place le boîtier de l'instrument

ÉTAPE 1 Mettre en place le boîtier de l'instrument dans le véhicule
Placez le boîtier de l'instrument sur le siège arrière.

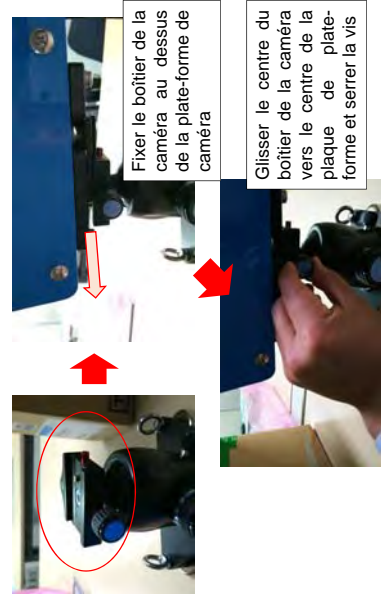
2) Préparation de la caméra (1)

ÉTAPE 1 Prenez la caméra du boîtier et installez-la sur la plate-forme de caméra
Ouvrez le boîtier et sortez la caméra du boîtier. Ensuite, installez-la sur sa plate-forme.

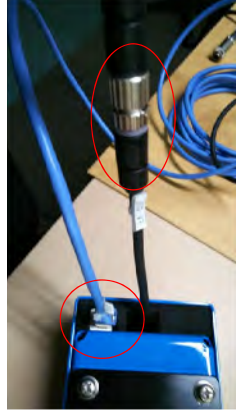
2) Préparation de la caméra (2)

Étape 2 Branchez le câble à la caméra

Prenez le câble de la caméra du boîtier et connectez le à la caméra. Insérez le câble LAN dans l'extrémité du connecteur. Après avoir connecté la ligne de signal, verrouillez le connecteur en le serrant.

Connecter le cable LAN et le cable de signal.

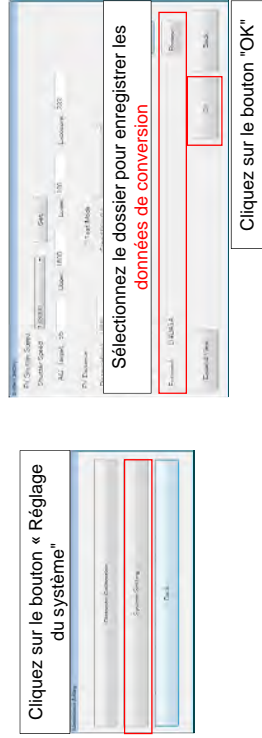
1) Réglage du dossier d'enregistrement de données

Fixez le dossier d'enregistrement des données dans le système. Connectez le disque dur externe au PC en premier. Et sélectionnez le dossier pour enregistrer les données de conversion dans la fenêtre de configuration du système.

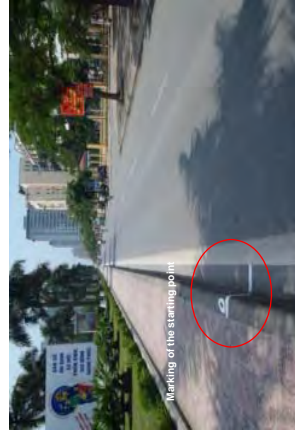
Étape 1: Marquage

Mesurer la distance d'une section de mesure avec un ruban à mesurer et marquer les points de départ et de fin d'une section en traçant des lignes avec une craie sur le côté de la route.

Marquer clairement les points de départ et de fin afin qu'un conducteur et un opérateur de système puissent les reconnaître facilement.

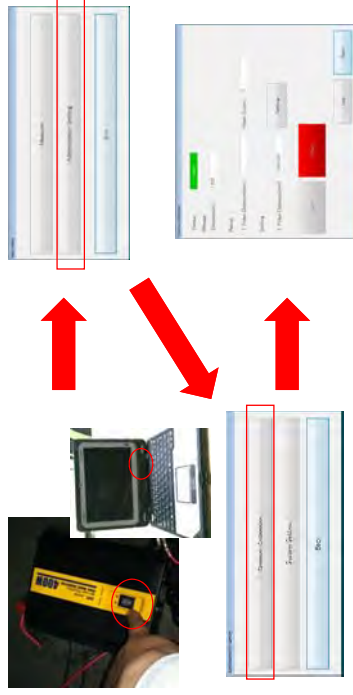
Étape 2: démarrage du fonction

Aller à l'arrière du véhicule et démarrer la fonction d'étalonnage de la distance.

Allumez dans un premier temps l'onduleur. Ensuite, allumez le PC. Lorsque le PC est allumé, le programme de mesure démarrera automatiquement. Sélectionnez la fonction d'étalonnage de la distance dans l'écran de réglage de l'administrateur du programme de mesure.

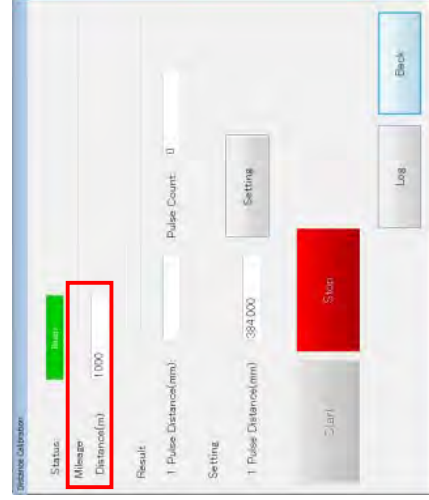
Étape 3: Saisissez la distance réelle

- Entrez la distance réelle (500 m ou plus) dans "Kilométrage"
- Le "mètre" est l'unité

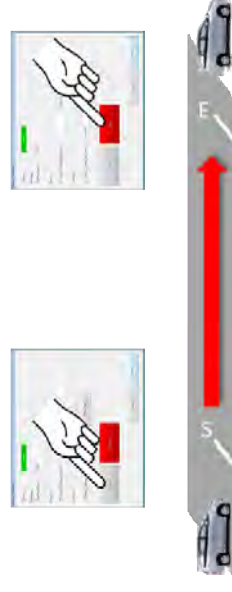
Étape 4: l'étalonnage-run

L'étalonnage doit être effectué à plusieurs reprises

1. Appuyez sur le "**bouton blanc**" sur la fenêtre lorsque le véhicule traverse le **point de départ**.
2. Appuyez sur le "**bouton rouge**" sur la fenêtre lorsque le véhicule traverse le **point final**.

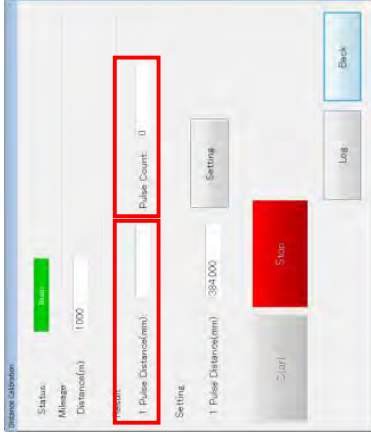
Étape 5: enregistrement de données

- Notez le "Résultat" (1 distance d'impulsion) pour le premier étalonnage géré
- Revenez à l' «Étape 4» et effectuez la 2^{ème} gestion d'étalonnage et noter.
- Répétez l'étape 4 et 5 jusqu'à collecter 3 bonnes données
- * 3 bonnes données signifie que la différence dans le comptage d'impulsions est de 2 (C'est-à-dire (1261, 1262, 1260) sont Bons, (1261, 1262, 1264) sont NG, faites la gestion d'étalonnage à nouveau)

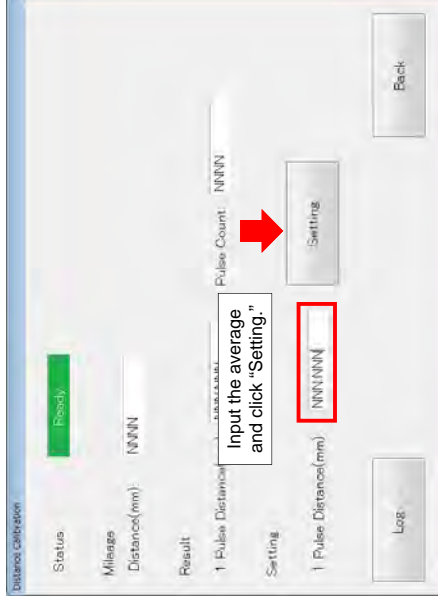
Étape 6: Réglage de la distance calibrée

- Calculer la moyenne des trois "1 distance d'impulsions".
- Entrez la moyenne "1 distance d'impulsion" dans "1 distance d'impulsion" dans le réglage et cliquez sur le bouton "**Réglage**".

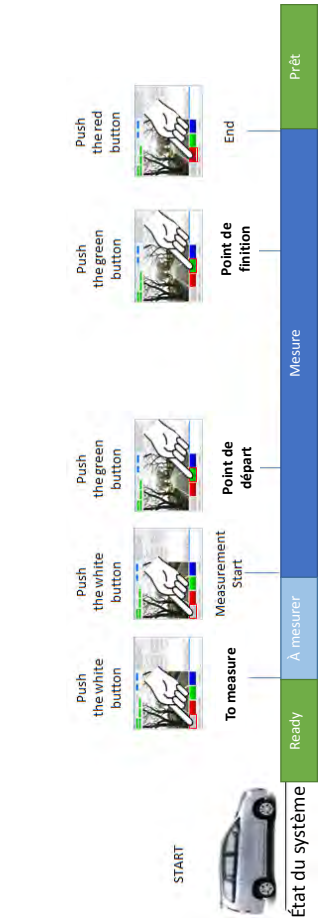
- Effectuer la confirmation-run dans "**Mode de mesure**"
- Vérifiez si la différence entre les longueurs mesurées et réelles est inférieure à $\pm 0,3\%$
- * 0.3% of $500\text{ m} = 500 \times 0.003 = 1.5\text{ m}$
- * 0.3% of $1,000\text{ m} = 1,000 \times 0.003 = 3\text{ m}$

Si la différence est plus grande, effectuez à nouveau l'étalonnage (Étape 4 ~ 6).

* Le bouton à appuyer sur les points de départ et de fin est différent de l'étalonnage!!!

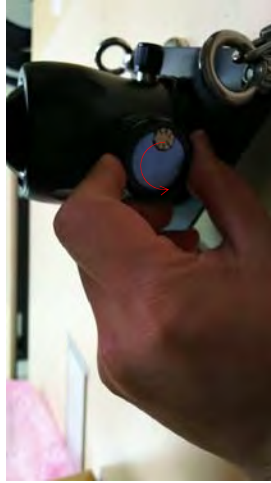
Étape 1 Desserter la vis de la plate-forme de la caméra

Desserrez la grande vis de la plate-forme de la caméra en la tournant dans le sens inverse des aiguilles d'une montre.

Desserrez la grande vis

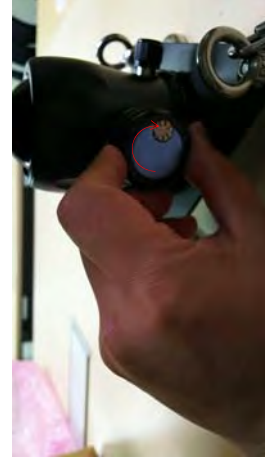
ÉTAPE 3 Serrez la vis de la plate-forme de la caméra

Une fois le réglage effectué, serrez la vis de la plate-forme de caméra et fixez la caméra. Tournez la vis dans le sens des aiguilles d'une montre pour serrer la vis.

Serrez la vis de la plate-forme de la caméra et fixez la caméra

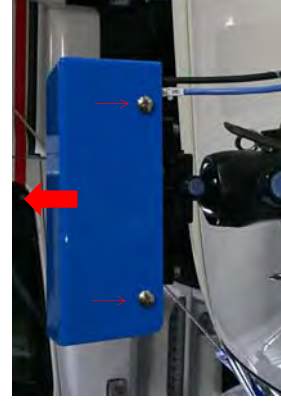
Étape 1: enlèvement de caméras

Retirer les boîtiers de caméra.

Retirez les vis à quatre endroits sur les côtés gauche et droit du boîtier et retirez le boîtier en le tirant vers le haut.

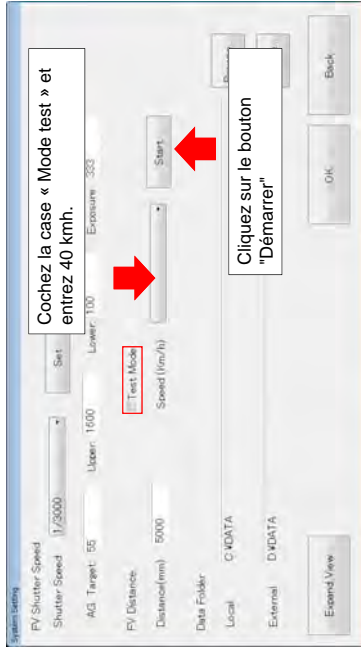
Étape 2: Sélection du mode test

- Démarrez le système et cochez "Mode test" dans la fenêtre "Réglage du système"
- Sélectionnez "40 km / h" dans le menu déroulant ci-dessous "Mode test" et cliquez sur "OK".

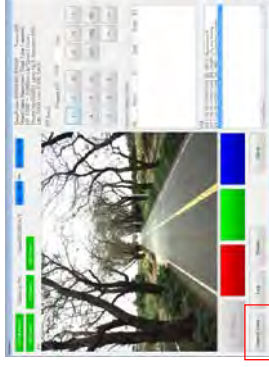
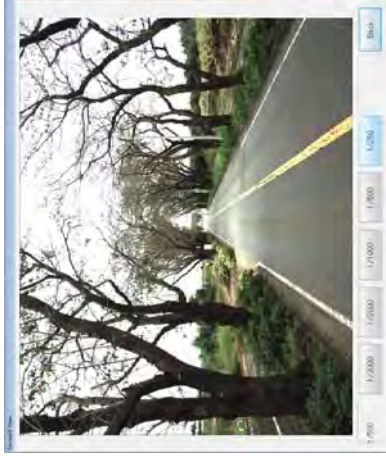
Étape 3: Prise de vue de la caméra

- Affichez l'écran "Mesurer"
- Affichez une vue agrandie d'une image prise par les caméras.

(1) Cliquez sur « Agrandir View » pour afficher une image élargie.

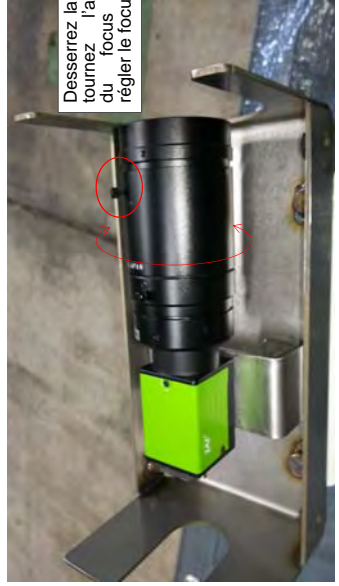
Étape 4: Réglage du focus (travail conjoint)

Personnel A: Desserrez la vis de l'anneau de focus vue avant de la caméra et ajustez le focus
Le personnel B: Surveillez de l'écran si le focus est correct ou non

Si le focus est correcte, serrez les vis pour verrouiller les anneaux

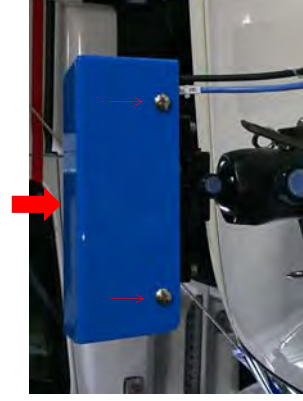
Étape 5: installation de caméras

Installez les boîtiers comme fixés avant le retrait.

Fixez le boîtier avec les quatre vis sur leurs côtés gauche et droit.

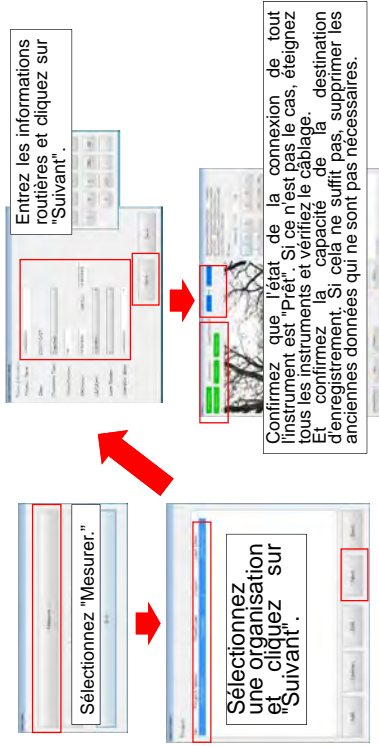
ÉTAPE 1. Démarrage fonction « mesure »

L'opérateur sélectionne la fonction "Mesurer", affiche la fenêtre "Réglage de l'information routière" et entre des informations de la route (type de la chaussée, numéro de route, direction de la mesure et numéro de la bande). Cliquez sur "Suivant", et les informations routières seront enregistrées et la fenêtre "Mesurer" s'affiche à l'écran.

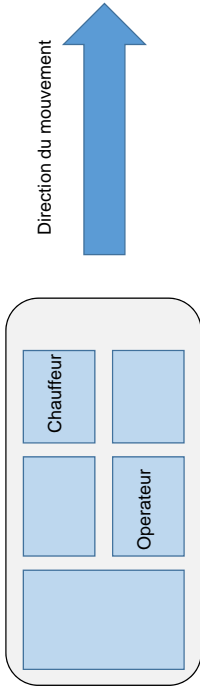
ÉTAPE 2 Déplacer le véhicule

L'opérateur indique au conducteur de déplacer le véhicule près du point de départ de la route de mesure. Le conducteur conduit le véhicule, selon les instructions et la parc dans un endroit sûr comme le bordure de la route près du point de départ.

La mesure est effectuée par au moins deux personnes, un conducteur et un opérateur

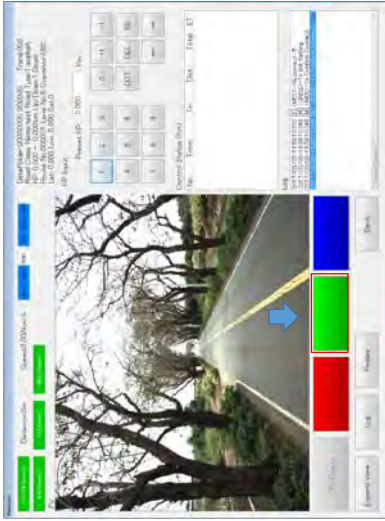
Une fois la mesure commencée, le conducteur commence à conduire le véhicule conformément aux instructions de l'opérateur. L'opérateur instruit sur le conducteur sur la route de mesure.

L'opérateur appuie sur l'interrupteur "Réinitialiser" sur la fenêtre lorsque le véhicule traverse le point de départ et le point final pour enregistrer les distances à ces points.

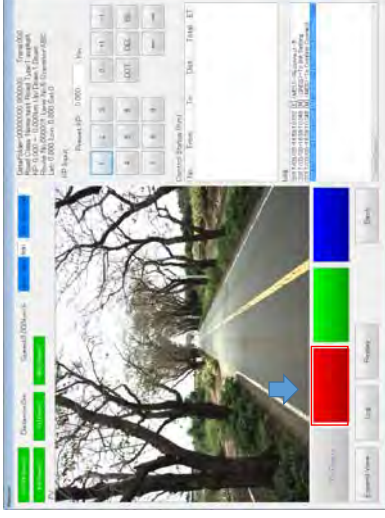
Étape 6 Arrêtez la mesure

L'opérateur met fin à la mesure en appuyant sur le bouton d'arrêt sur la fenêtre après avoir confirmé que le véhicule a dépassé le point final de la route de mesure. Lorsque la mesure est terminée, le PC émet un bip sonore.

Garder le véhicule dans un endroit sûr, comme accotement de la route pour inspecter les données de mesure.

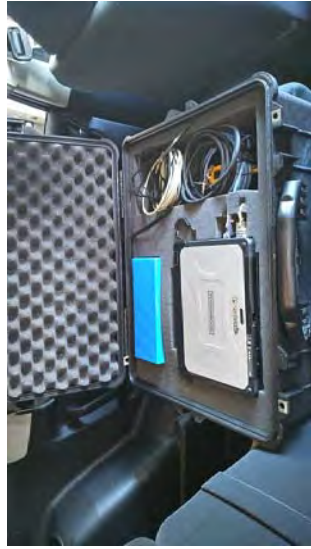
5) Mettre les instruments dans la boîte

ÉTAPE 1 Placez les instruments démontés dans la boîte de rangement

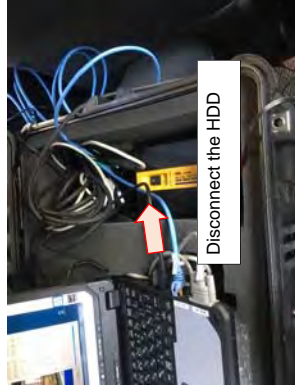
6) Débranchez le disque dur

ÉTAPE 1 Débranchez l'enregistrement du disque dur du PC.
Débranchez l'enregistrement HDD du PC. Conservez une copie des données de mesure sur un disque dur dans le bureau après votre retour au bureau.

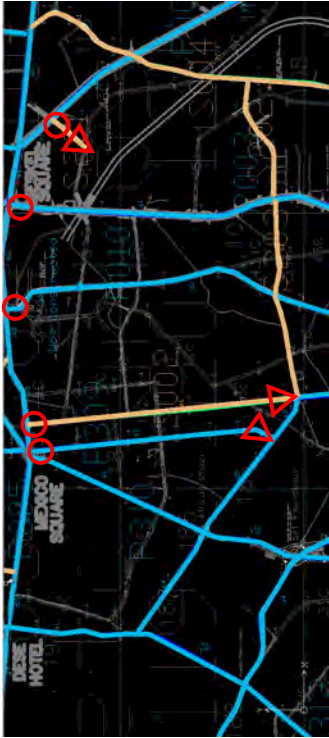
Toutes les routes cibles ont un point de départ et d'arriver.
L'opérateur doit s'assurer du **points de départ et d'arriver sur la carte avant de sortir**.
Indiquez le point de départ: O (cercle), point d'arriver: Δ (triangle) sur la carte

Figure. Exemple de point de départ et d'arriver identifié sur la carte

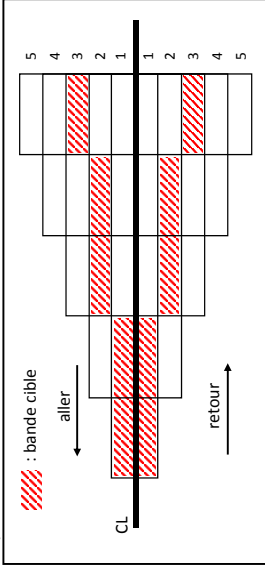
Sur une route de 4 (quatre) bandes (aller: 2 bandes + retour: 2 bandes), la bande latérale de la ligne médiane pour les deux sens est inspectée.

Sur la route de 6 (six) bandes (aller: 3 bandes + retour: 3 bandes), la bande du milieu pour les deux sens est inspectée.

Remarque: s'il y a un véhicule stationné sur le bord de la route, évitez-le.

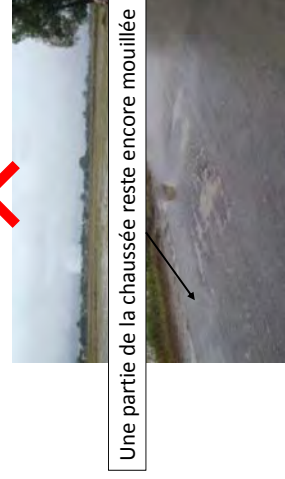
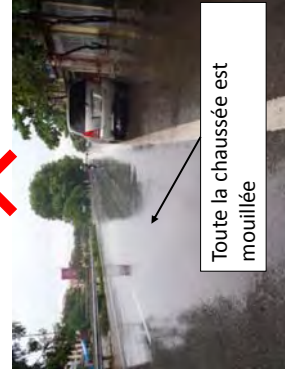
- Après l'arrêt de la pluie
Impossible de re-inspecter
(Veuillez patienter plus)

L'eau restante sur le trottoir

Ne peut pas vérifier l'état de la route par l'image à cause de l'eau !!
-> Les données ne seront **PAS FIABLE**
