02_1 Matériel de Formation (Inspection des Routière)

**Formation sur l'inspection routière
(Plan de Maintenance et de Réparation) - juin 2017**

DRAFT
Ver.1.0.0

**Formation sur l'inspection routière
(Evaluation et Dégradation de la chaussée) Jour 1 – Août 02, 2017**

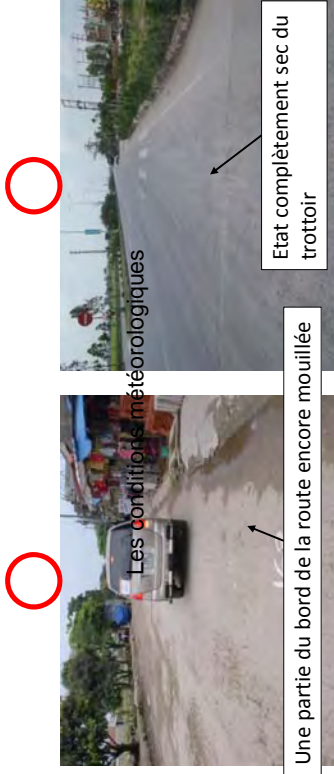
- Après l'arrêt de la pluie
Possibilité de reinspecter
(Condition sèche sur le trottoir (la route est encore mouillée))

Une partie du bord de la route encore mouillée

La surface du revêtement est sèche

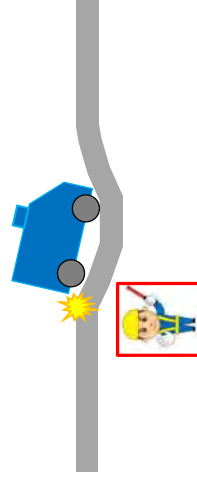
- La route n'a pas un bon uni (dépression)

S'il y a une dépression sur le chemin de la destination, l'opérateur doit descendre du véhicule et confirmer l'arrière du véhicule.

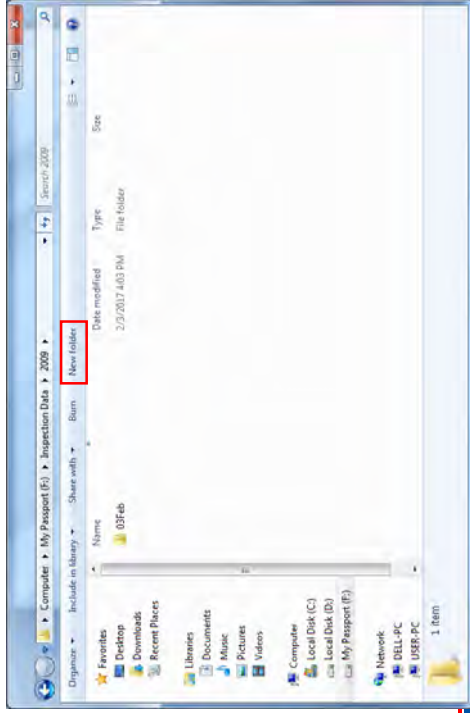
Étape 1: Créer le nouveau dossier

- Accés à (Informatique / Mon passeport / Données d'inspection / 2009) (Storage HDD)
- Cliquez sur "Nouveau dossier".

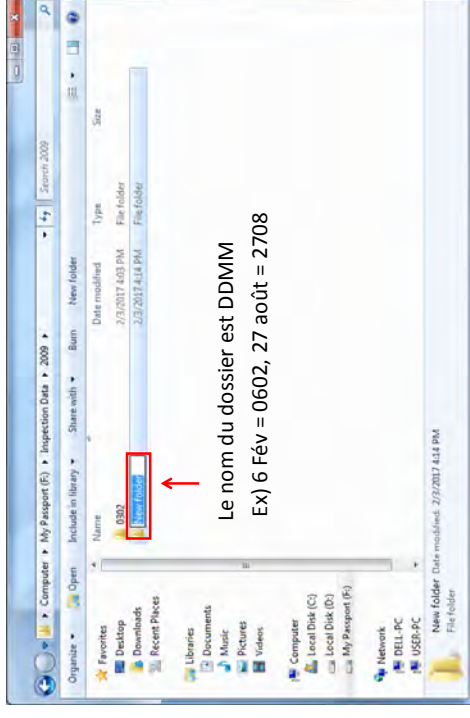
Étape 2: nommage de dossier

Le nom du dossier passe à la date d'inspection.

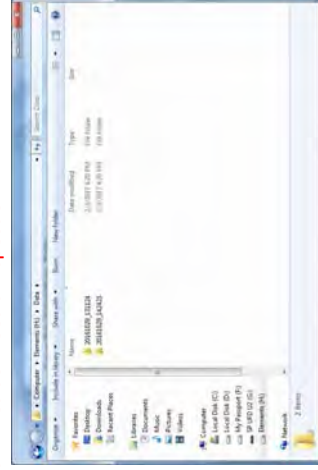
- Accéder au dossier de données d'inspection dans HDD d'inspection
- Sélectionnez toutes les données d'inspection

Après avoir ouvert le dossier, appuyez sur la touche "Ctrl" + "A"

"Ctrl" + "A" -> sélectionnez tout

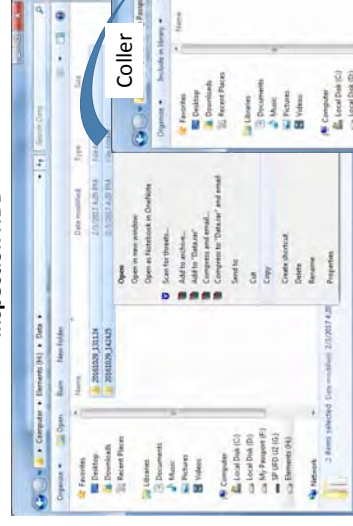
- Coller dans le dossier de date d'inspection dans le disque dur de stockage

Inspection HDD

Storage HDD

Coller

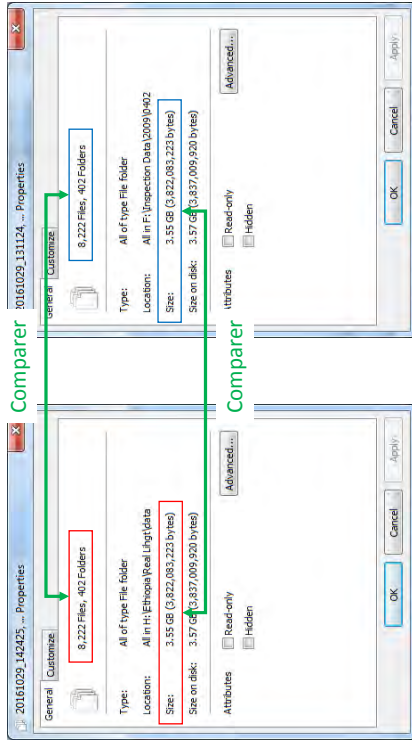
Étape 5: Vérifier la taille des données

- Ouvrez les "Propriétés" de "Inspection HDD" et "Le dossier de date" dans le disque dur de stockage
- Comparez le nombre de "Fichiers", "Dossiers" et "Taille"

Si le nombre de "Fichiers", "Dossiers" ou "Taille" est différent, copiez-le à nouveau!!

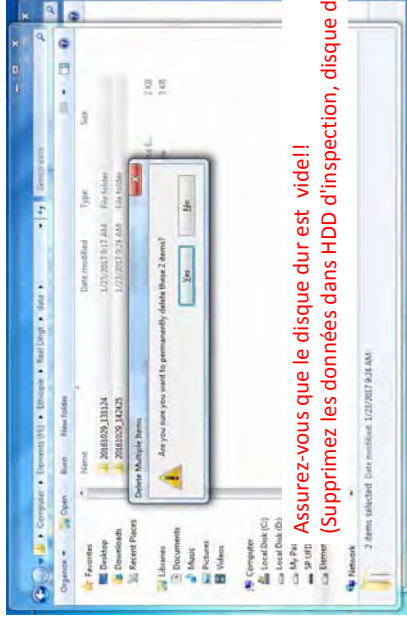
Après avoir complété la copie, les données d'inspection doivent être supprimées.

- Pour sélectionner toutes les données d'inspection. ("Ctrl" + "A")
- Pour supprimer les données d'inspection du disque dur du véhicule. ("Shift" + "Delete")

Assurez-vous que le disque dur est vide!!
(Supprimez les données dans HDD d'inspection, disque dur sans stockage)

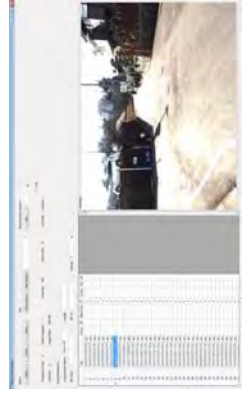
La "fonction d'interprétation des données" est utilisée pour évaluer l'état de la chaussée (Crack, Rutting et IRI) en fonction de l'inspection visuelle à l'aide des données d'image mesurées par Real Petit.

Cette fonction crée un fichier d'évaluation de la surface de la route

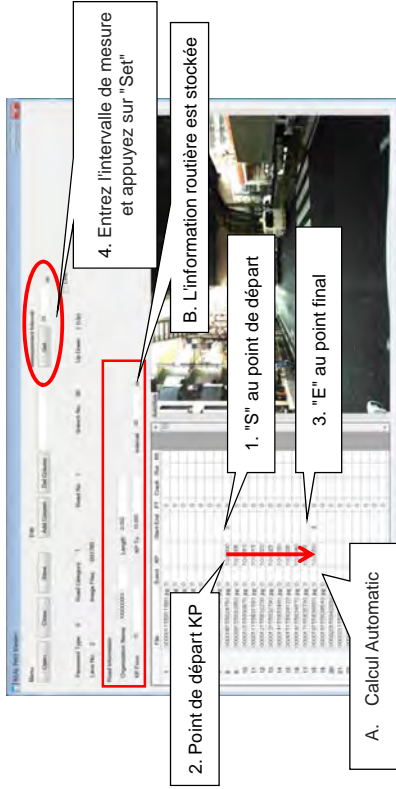
Étape 2 Paramètres de début-fin

- Définir le point de départ de la section d'évaluation
- Entrez la valeur KP du point de départ
- Définir le point final
- Définir l'intervalle de distance

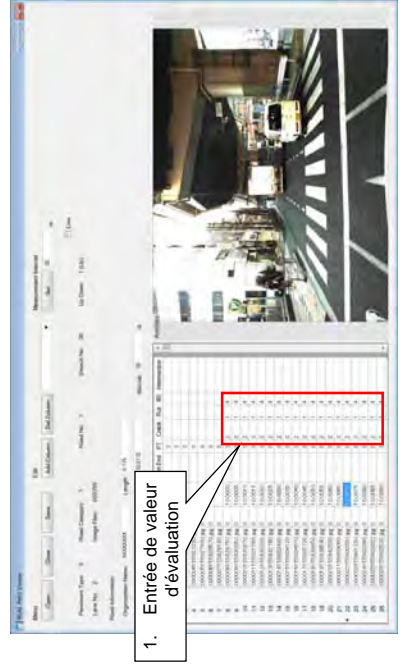
ÉTAPE 3 Entrée de l'évaluation de la surface de la route

Affichez l'image du point de départ à l'image de point de fin un par un et saisissez la valeur d'évaluation (1 à 5) de la fissuration, de la rouille et de l'IRI à partir de l'état de la partie de la surface de la route de l'image affichée dans le champ d'évaluation.

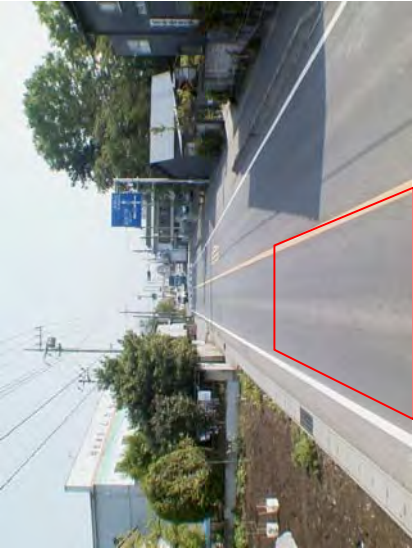
Pas de fissure = 0

Critère	Rang	Ratio de fissure
Pas de fissure	1	0%
Peu Crack	2	10%
1/4	3	30%
1/2	4	50%
1/2 plus	5	80%

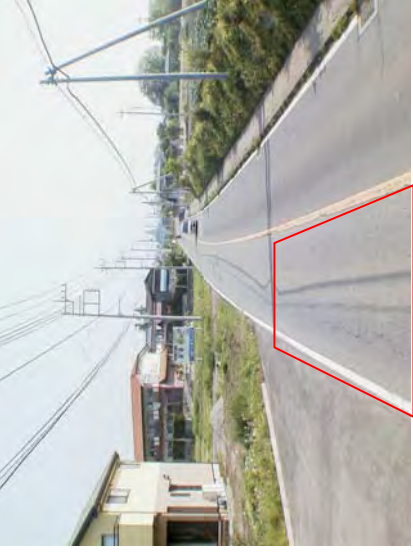
Peu de Fissure = 1

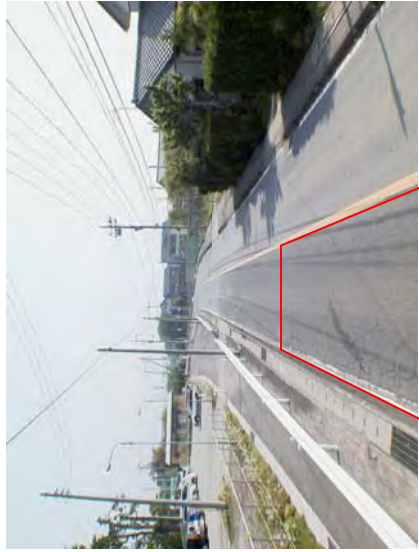
Fissure de 1/4 de surface = 3

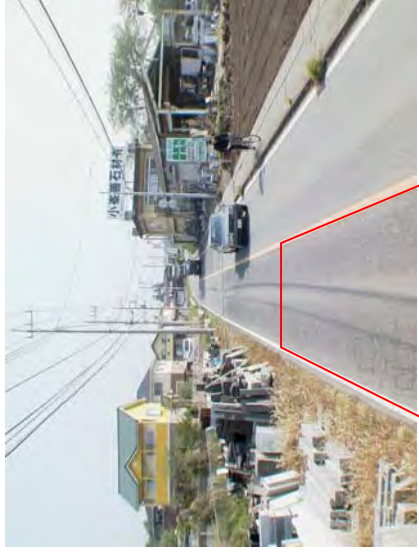
Fissure de 1/2 = 4

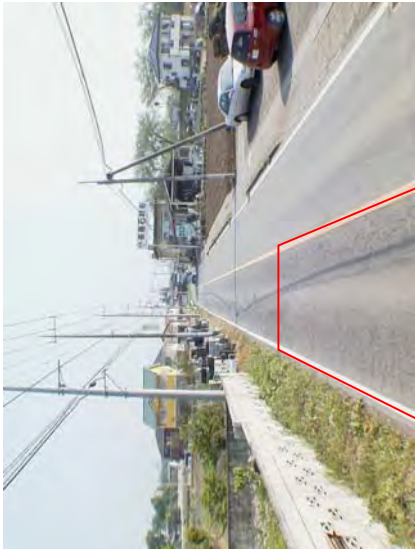
Fissure de 1/2 ou plus = 5

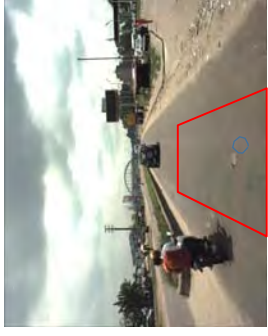
Nids de Poule

Grande taille sur une zone 1/4 est le rang 5

Petite taille inférieure à 10 cm est le rang 3

Critère	Rang	Ratio de fissure
Petit pot	3	30%
Gros pot	5	80%

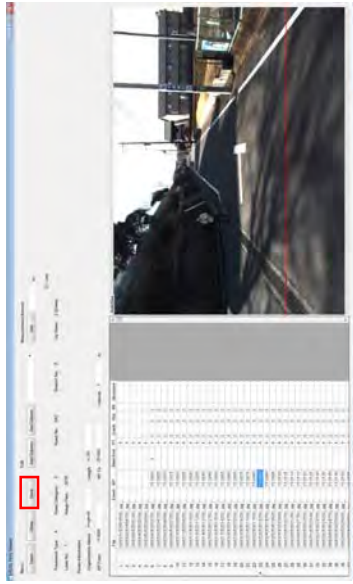
Étape 4 Sortie du fichier d'évaluation

Sauvegarde les informations d'évaluation de la surface de la route en cours de modification au format csv (fichier d'évaluation de la surface de la route).

Lorsque vous «ouvrez» le fichier d'évaluation de la route enregistrée, les informations jusqu'au point de sauvegarde s'affichent et vous pouvez redémarrer l'évaluation

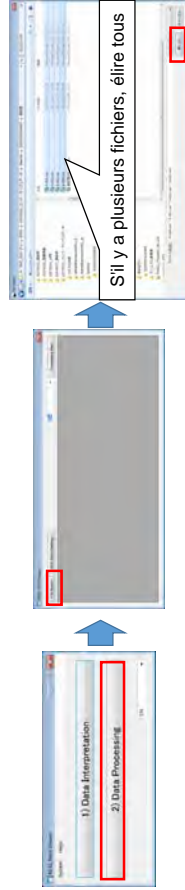
ÉTAPE 1 Sélection de la fonction, lecture du fichier d'évaluation

- Sélectionnez "2) Traitement des données"
- Lorsque " Sélection de fichier " est cliqué, la fenêtre de sélection de fichier s'ouvre, alors sélectionnez le fichier d'évaluation de surface de route. S'il existent plusieurs fichiers d'évaluation, sélectionnez tous les fichiers cibles.
- "Ouvrir" le fichier d'évaluation de la surface de la route.

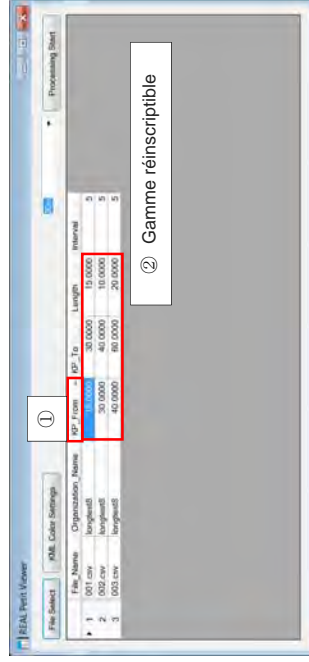
Le fichier d'évaluation de la route s'affiche comme un fichier par ligne comme indiqué dans la figure ci-dessous.

Si plusieurs fichiers d'évaluation de la surface de la route sont lus, le traitement se fait en ordre KP, alors appuyez sur le haut de la colonne KP_From (1) et trier dans l'ordre KP. Les contenus affichés sur cet écran sont des informations dans le fichier d'évaluation, mais vous pouvez réécrire temporairement les éléments sur la table (la plage de 2). Cependant, le contenu du fichier d'évaluation n'est pas réécrit.

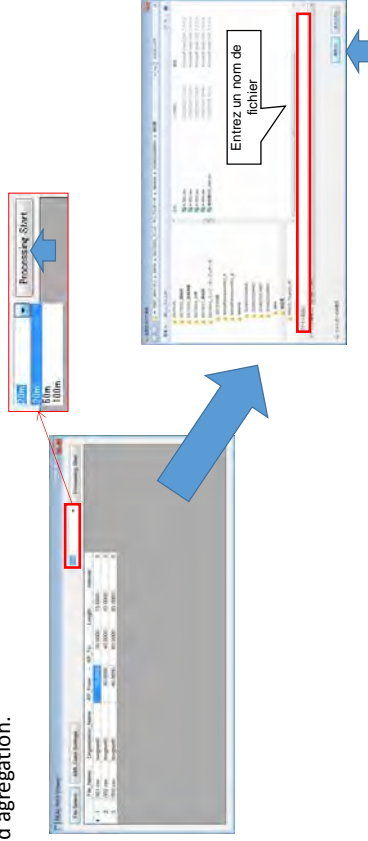
ÉTAPE 3 Sortie des résultats d'agrégation

- Sélectionnez la distance totale (20m, 50m, 100m) dans le menu déroulant en haut à droite de l'écran.
- Appuyez sur le bouton "Début du traitement".
- Spécifiez la destination de sauvegarde et le nom du fichier et affichez le résultat d'agrégation.

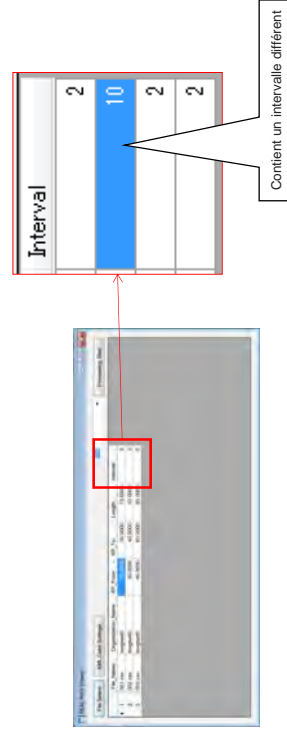
S'il existe une valeur différente de "intervalle", l'agrégation ne peut pas être effectuée. Dans ce cas, reportez-vous à la fonction d'évaluation des données et réglez à nouveau l'intervalle de distance de KP.

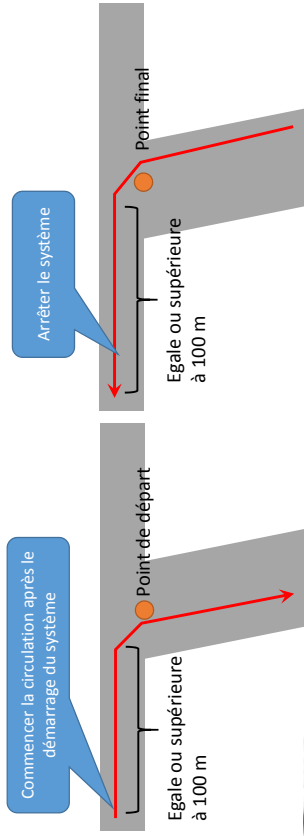
Opération aux points de départ/final

- Commencer à circuler après que les préparatifs de mesure auront été achevés.
- Les mesures commencent à 100 m avant le point de départ.
- Au point final, arrêter la circulation de mesure à 100 m après le point final

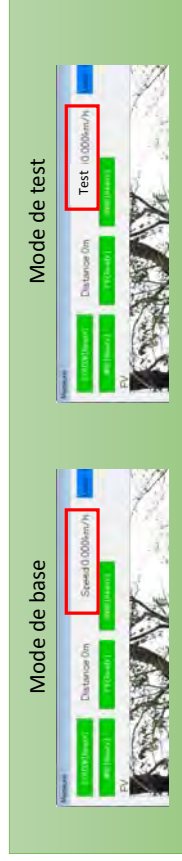
Mode d'essai

- Lors de l'inspection, vérifier que le système n'est pas en mode d'essai.
- Les données collectées en mode d'essai ne sont pas adéquates pour les données de la base de données.
- En mode de mesure de base, les images de devant sont collectés en circulant. Lorsque le véhicule est en arrêt, ne pas collecter les images de devant.
- En mode d'essai, il faut prêter une attention particulière, car le vidéo est en marche même si le véhicule est en arrêt.
- Sur l'écran de mesure, si la mention « Test » est affichée, il est en mode d'essai. Sur l'écran de mesure de base, la mention « Speed » est affichée.

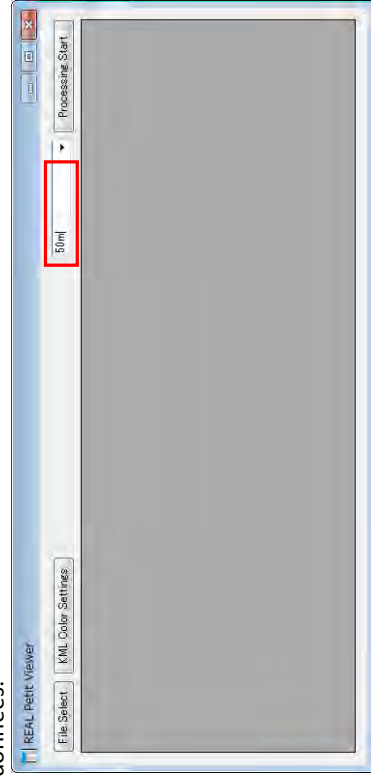
Sortie de données

- Pendant les travaux de traitement, choisir « 50m » pour la sortie de données.

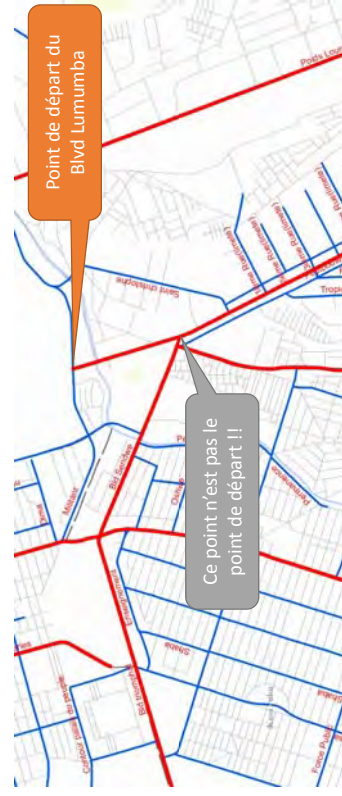
Vérification de la route.

- Vérifier les points de départ/final de la route sur la carte.
- Les routes sont définies par le projet du plan directeur.

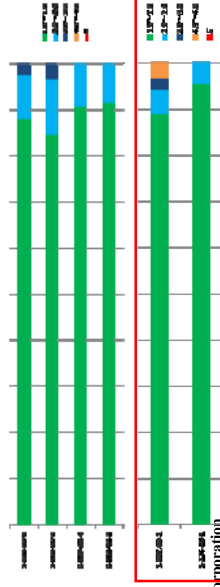
Diagramme à barres empilées

Direction	Moyenne de degrés de fissure
RN1	
Vers départ	1,3
Vers fin	1,2
Direction	Moyenne de degrés de fissure
Blvd Lumumba	
Vers départ	-
Vers fin-1	1,2
Vers fin-2	1,1

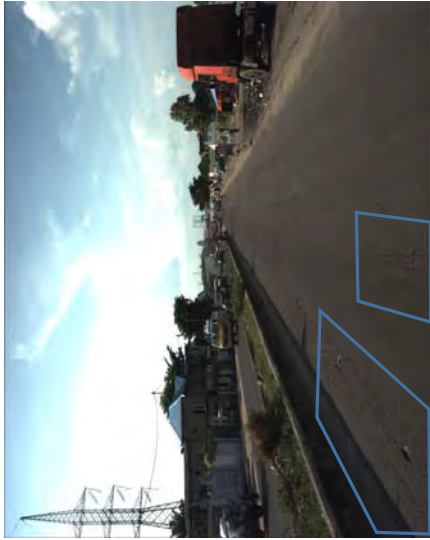
Degré -> 4

(L'opérateur de traitement a choisi le degré 2)

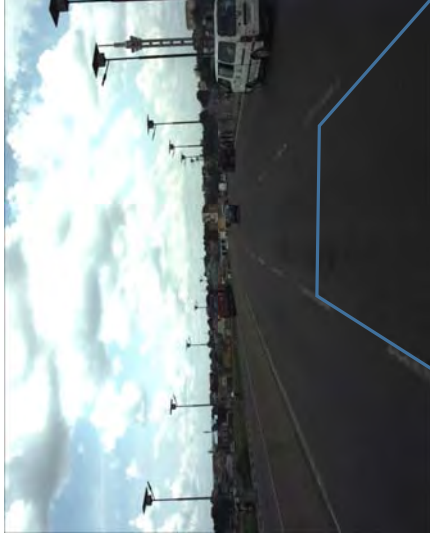
Degré -> 5

(L'opérateur de traitement a choisi le degré 3)

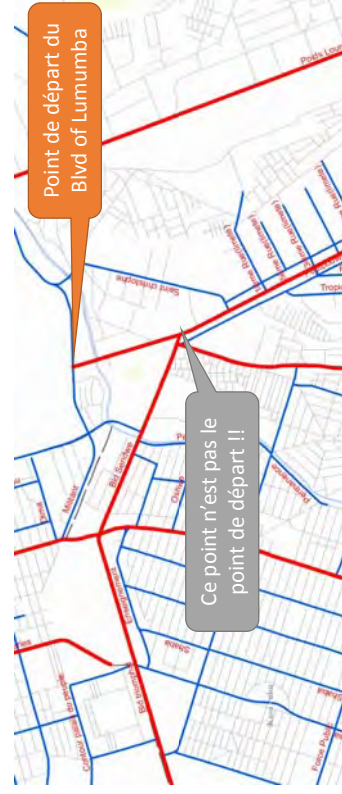
Vérification de routes, les points de départ/final dépendent de la carte.

- Vérifier les points de départ/final de la route sur la carte.
- Les routes sont définies par le projet du plan directeur.

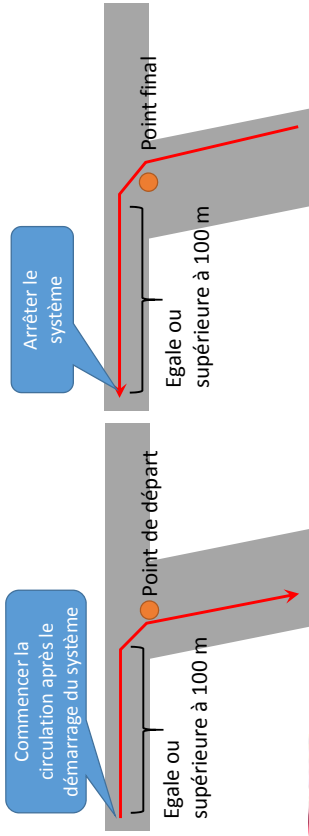
Opération aux points de départ/final

- Commencer à circuler après que les préparatifs de mesure auront été achevés.
- Les mesures commencent à 100 m avant le point de départ.
- Au point final, arrêter la circulation de mesure à 100 m après le point final

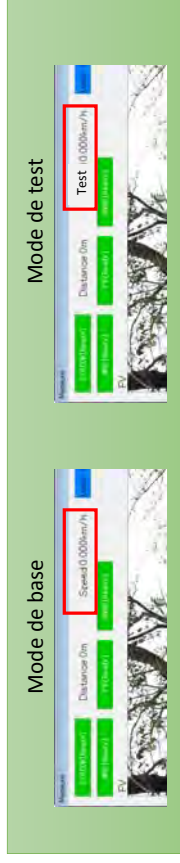
Vérification du système.

- Lors de l'inspection, vérifier que le système n'est pas en mode d'essai.
- Les données collectées en mode d'essai ne sont pas adéquates pour les données de la base de données.
- En mode de mesure de base, les images de devant sont collectés en circulant.
- Lorsque le véhicule est en arrêt, ne pas collecter les images de devant.
- En mode d'essai, il faut prêter une attention particulière, car le vidéo est en marche même si le véhicule est en arrêt.
- Sur l'écran de mesure, si la mention « Test » est affichée, il est en mode d'essai. Sur l'écran de mesure de base, la mention « Speed » est affichée.

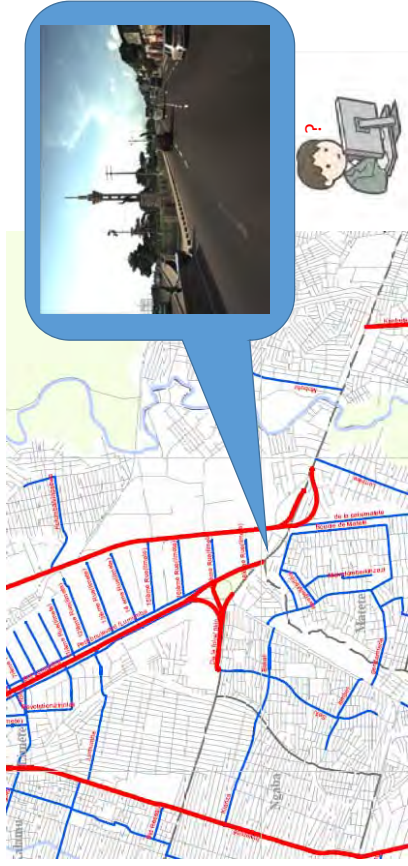
Revue des travaux de traitement

- Les points de départ et final sont déterminés en comparant l'image et la carte.
- Lorsque vous hésitez pour déterminer le degré pendant les travaux d'interprétation de fissure, choisir le degré le plus important.
- Si vous trouvez une erreur dans les données (fausse manœuvre telle que collecte de données en mode d'essai), en informer le membre et effectuer l'inspection de nouveau.

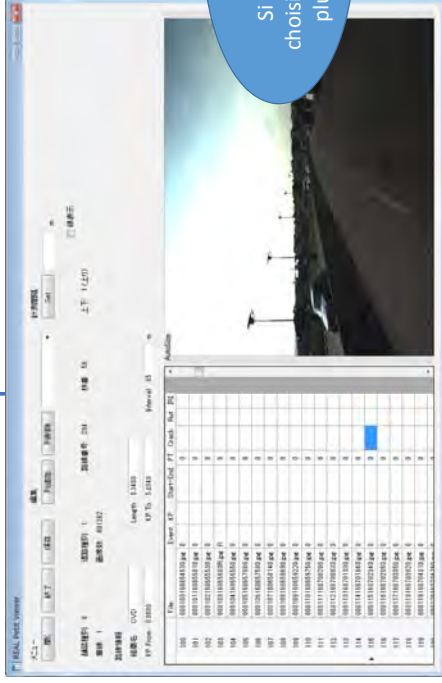
Travaux d'interprétation de fissure

3 ou 4 ?
Si vous hésitez,
choisissez le degré le
plus important.

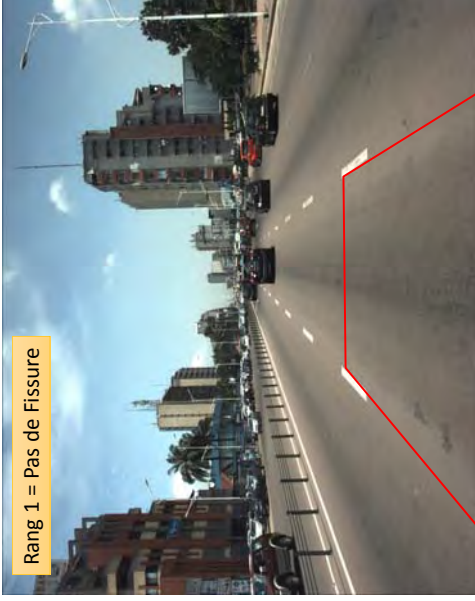
Rang 1 = Pas de Fissure

Critère	Classement	Taux de Fissuration
Pas de Fissure	1	0%
Peu de Fissure	2	10%
1/4	3	30%
1/2	4	50%
1/2 plus	5	80%

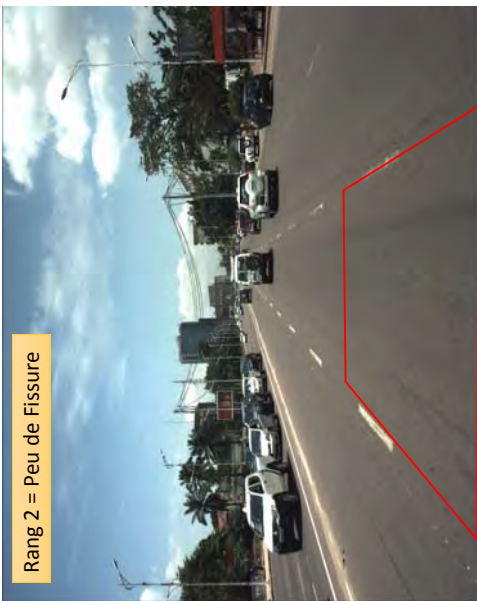
Rang 2 = Peu de Fissure

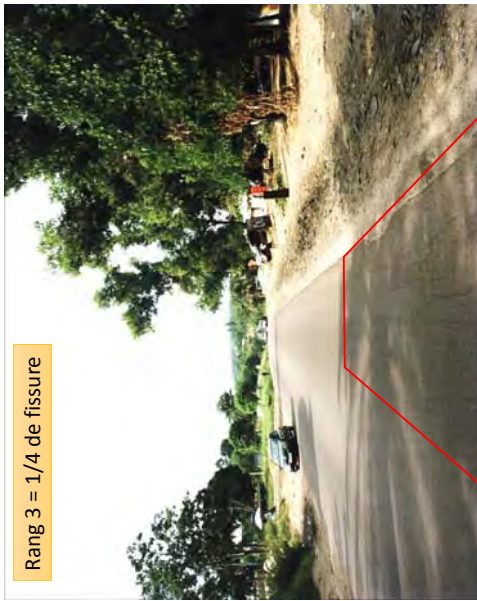
Rang 3 = 1/4 de fissure

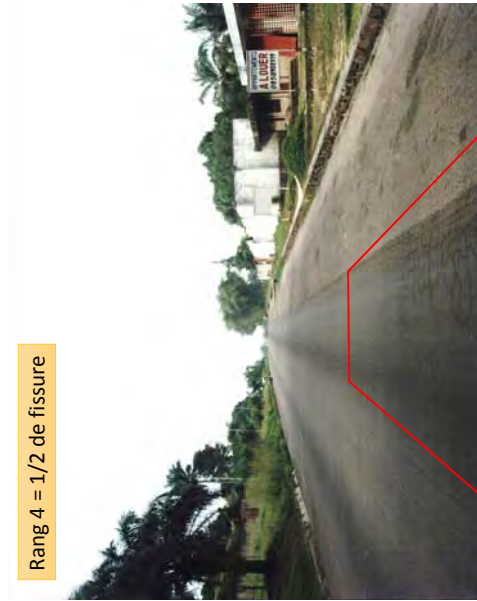
Rang 4 = 1/2 de fissure

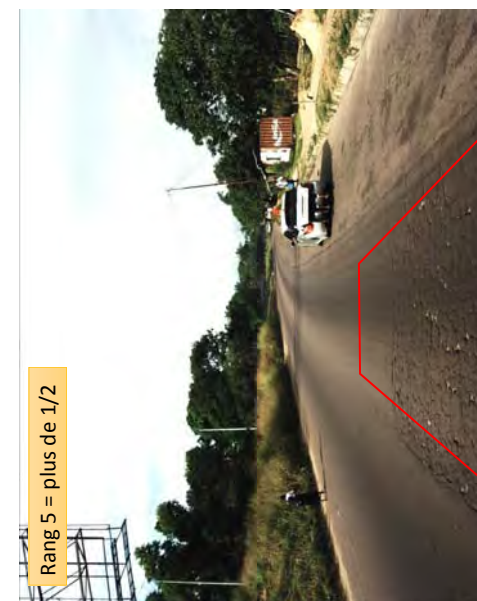
Rang 5 = plus de 1/2

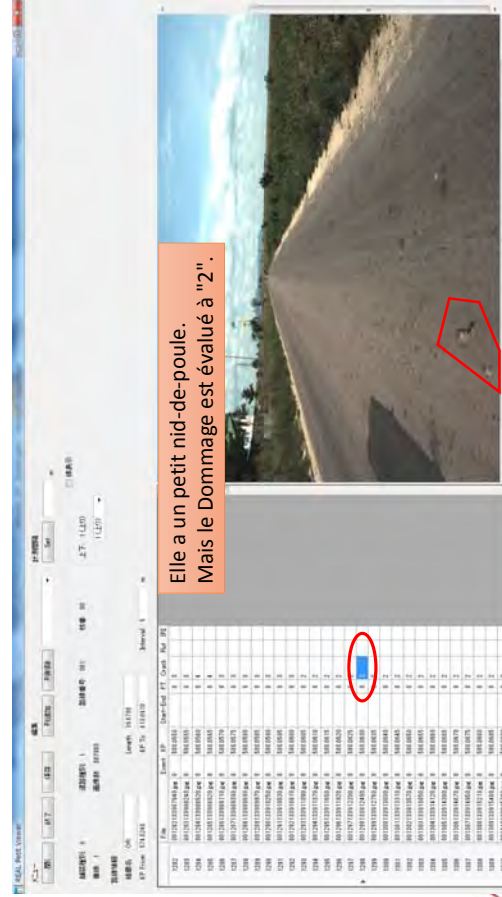
Si la section a le Nid-de-poule, le Rang de fissuration est "3" au minimum

Petite taille moins de 10 cm est de **Rang 3**
On peut rouler sur le nid-de-poule

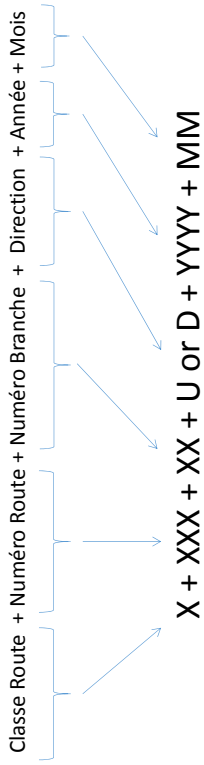
Règle du Nom du Fichier

Retour (up) : U / Allée (down) : D

Ex.) Classe Route = 1, No Route = 1, Branche No = 0, Direction = allée, Année = 2017, Mois = Octobre

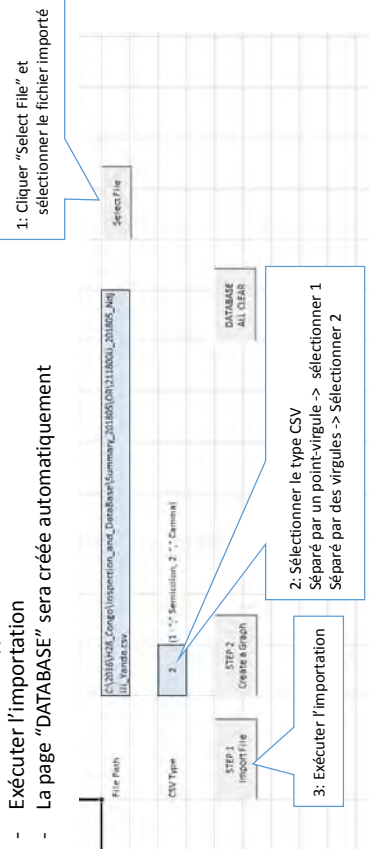
- Etape 1 Importer les Fichiers CSV
- Sélectionner le fichier importé
 - Sélectionner le type CSV
 - Exécuter l'importation
 - La page "DATABASE" sera créée automatiquement

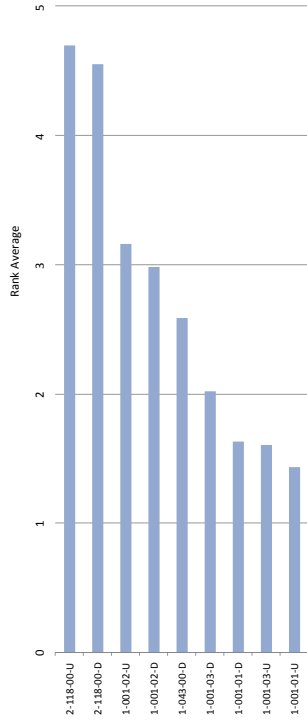
- Situation Graphique de la Chaussée (Moyenne du classement de Fissuration)

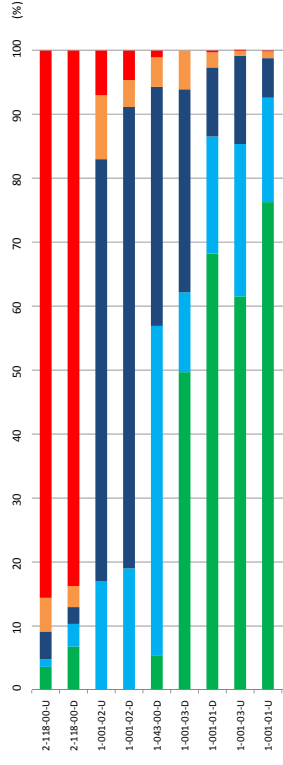
- Situation Graphique de la Chaussée (Graphique à barres cumulatif)

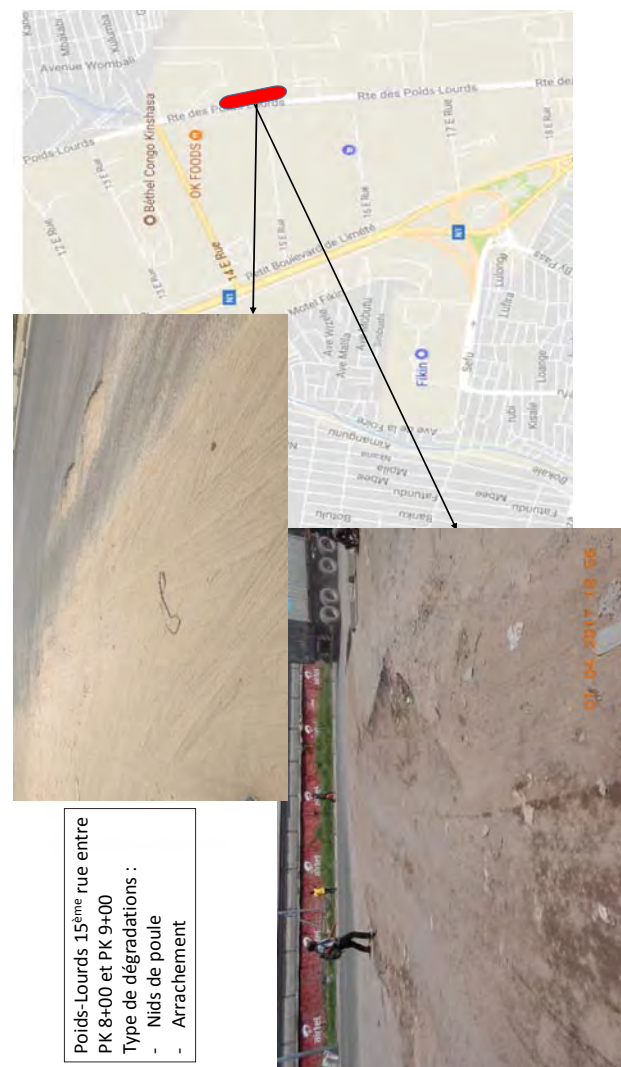
Poids-Lourds 15^{ème} rue entre PK 8+00 et PK 9+00
Type de dégradations :
- Nids de poule
- Arrachement

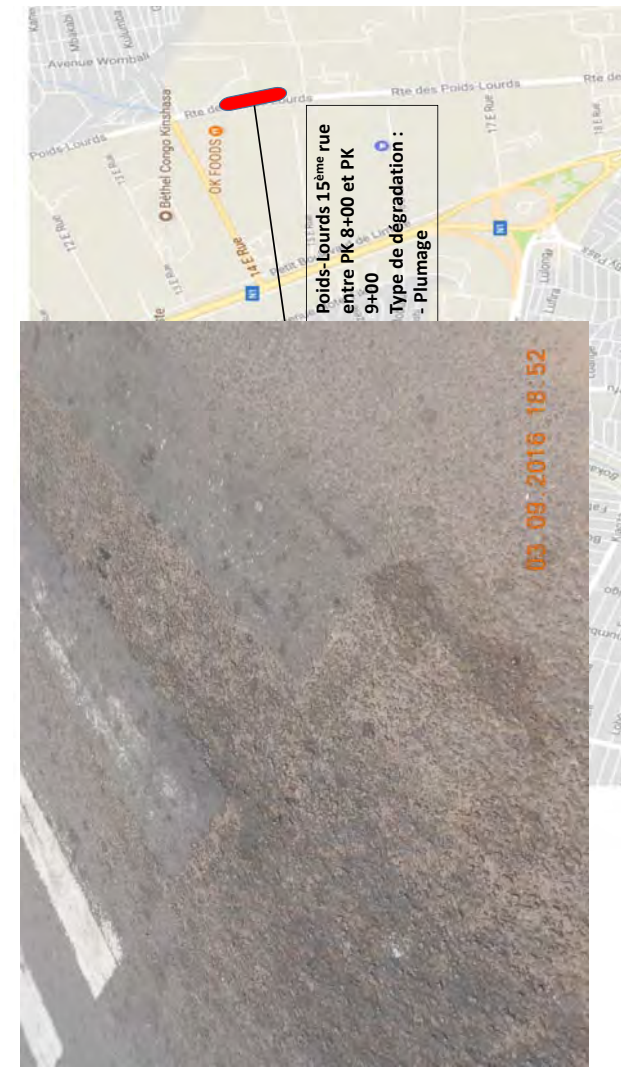
Poids-Lourds 15^{ème} rue entre PK 8+00 et PK 9+00
Type de dégradation :
- Plumage

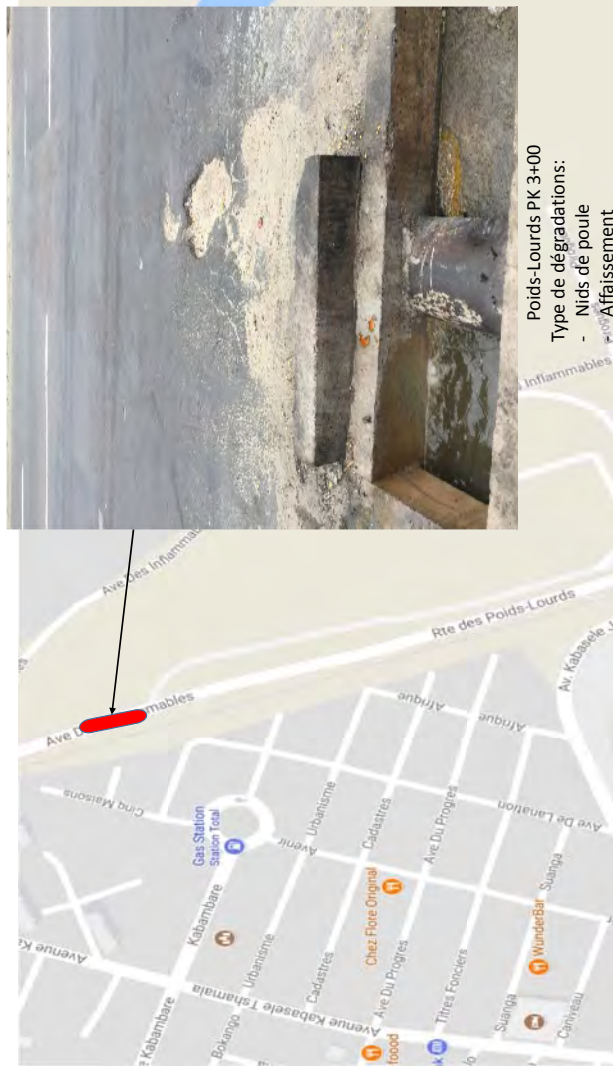
Poids-Lourds PK 3+00
Type de dégradations:
- Nids de poule
- Affaissement

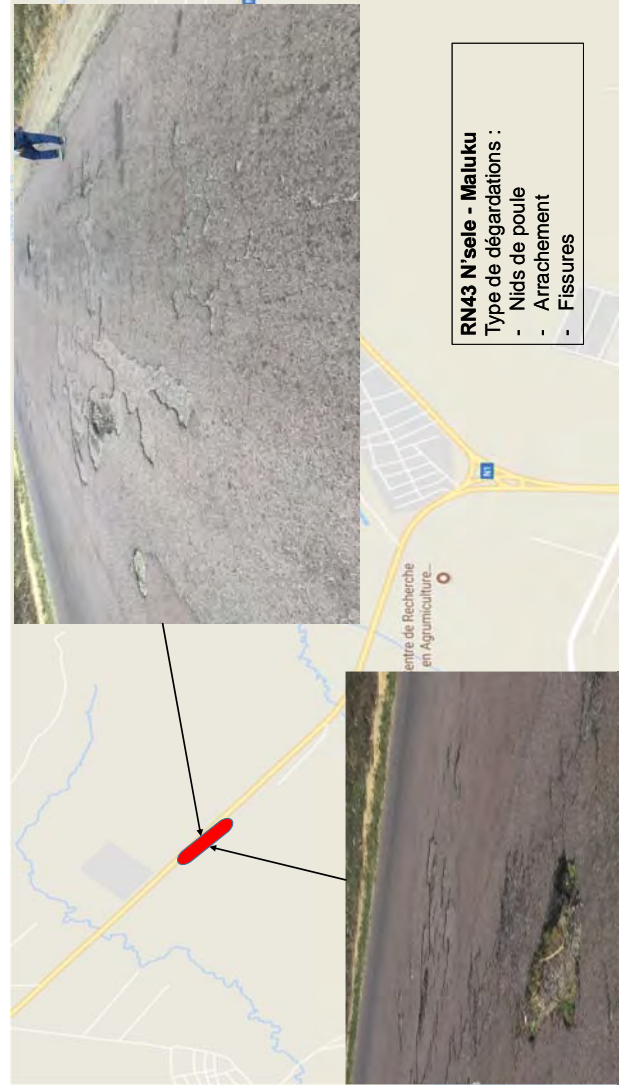
RN43 N'sele - Maluku
Type de dégradations :
- Nids de poule
- Arrachement
- Fissures

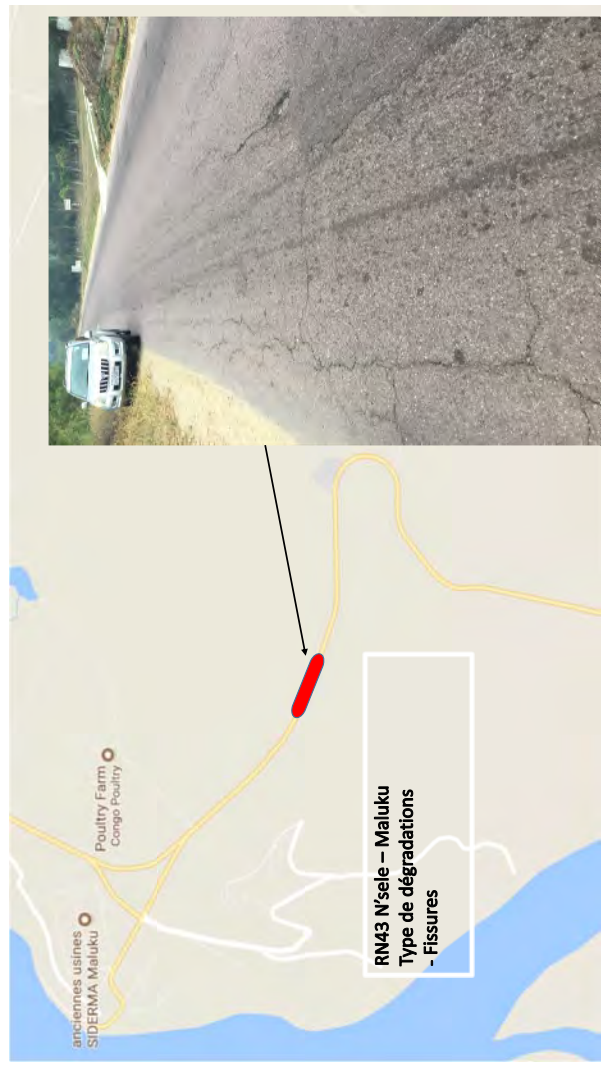
RN43 N'sele - Maluku
Type de dégradations
- Fissures

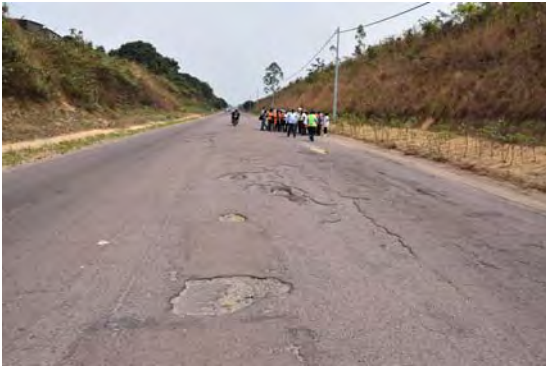
3. Méthode de recyclage sur place ou méthode de rechargement

Il était prévu d'adopter la méthode de recyclage sur place ou la méthode de rechargement pour la formation sur le tas de la réparation de fissures et de nids de poule de la RN43, mais compte tenu du fait que la négociation sur la location du stabilisateur auprès d'une entreprise

chinoise n'a même pas pu être entamée, il a été décidé d'adopter la méthode de rechargement. Toutefois, étant donné que le stabilisateur est prévu dans le cadre du projet de fourniture des équipements financé par le Japon, les essais de sondage ont été effectués pour connaître l'état actuel de la route. Les résultats en sont les suivants :

- La couche de fondation réalisée il y a 30 ans est très dure (valeur estimée : 10N/m²), si bien que les lames de stabilisateur sont dégradées au bout de la moitié de leur durée de vie.
- Si la méthode de rechargement est adoptée, il est indispensable d'effectuer les sondages pour connaître l'état de la couche de fondation existante.
- Lors de la vérification de l'état de la couche de fondation existante après le décapement du revêtement, aucune fissure de retrait n'a été constatée et il s'est avéré qu'il s'agit de fissures dues à la dégradation du revêtement.

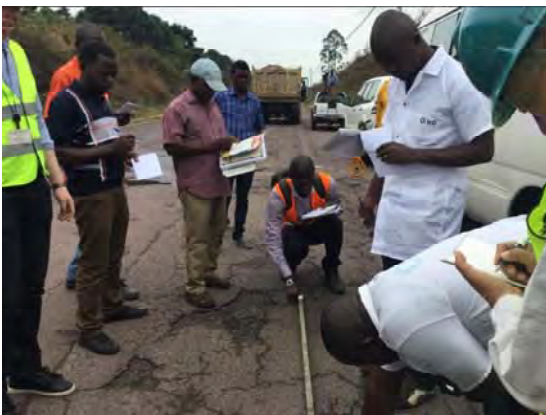
4. Mesure de l'uni de la RN43

Pour exécuter le rechargement, les mesures de l'uni ont été effectuées sur le revêtement existant, afin de vérifier la différence de l'uni avant et après la mise en œuvre du rechargement.

Bien que le résultat se calcule par l'écart-type, les participants ont montré leur volonté en relevant eux-mêmes les données.

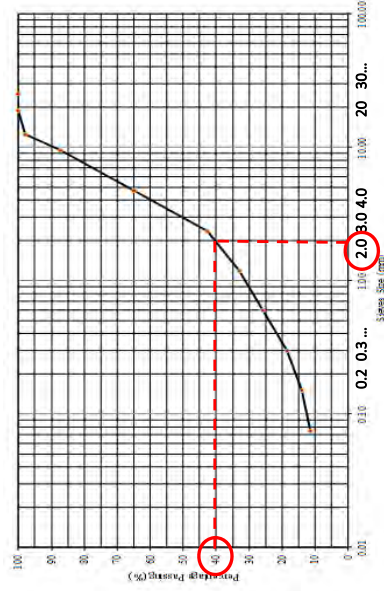
Analyse granulométrique

Concasseur
(pas de taille de
particule ajustée)

Logarithme Graphique . . . 1 distance de l'axe horizontal est la même à la distance du même chiffre.

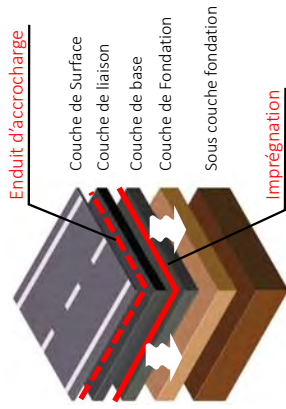
Composition de la chaussée (Imprégnation/ Enduit d'accrochage)

- Imprégnation:** L'émulsion d'asphalte ou bitume fluidifié sont appliqués **après avoir terminé la couche de base**.
- Objectif :**
- 1) Stabilisation de la surface de la couche de base par pénétration
 - 2) Preuve de l'eau (à la fois de la couche de base et de la surface)
 - 3) Amélioration de l'adhérence entre la couche de base et la surface
- Enduit d'accrochage:** L'émulsion d'asphalte ou l'asphalte fluidifié sont appliqués entre la couche d'asphalte existante et la nouvelle couche d'asphalte

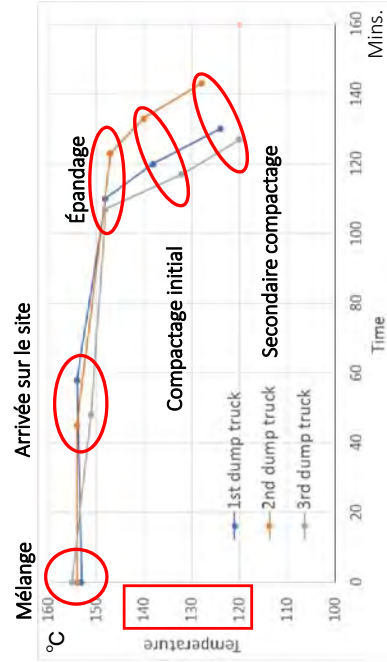
3 points importants dans le contrôle de qualité de la construction de couche d'asphalte

- 1) **Température**, 2) Nombre de temps de compactage, 3) Qualité du mélange d'asphalte

Bon résultat du taux de compactage $\geq 98\%$

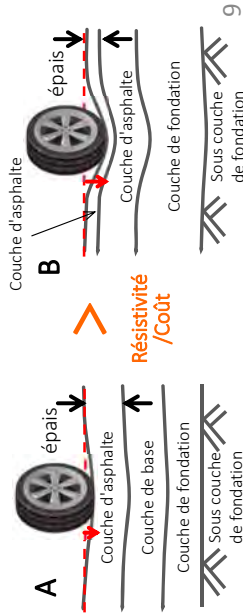
Couche d'asphalte > Couche de base
> Couche de fondation > Sous couche de fondation

- Lorsque le module élastique est plus grand, les détériorations de la chaussée diminuent en raison de la diminution de la déformation.

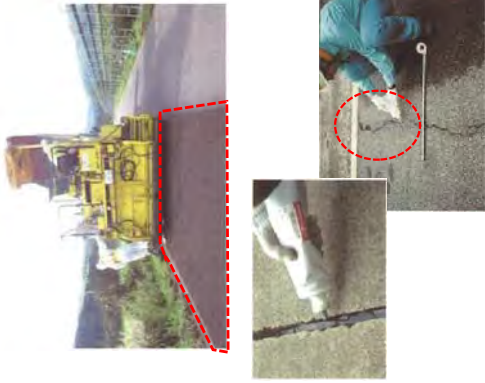
Enduit de scellement est une méthode pour améliorer la performance (par exemple la résistance à l'eau, la résistance au glissement) **en étalant les matériaux superficiellement** sur la chaussée en cours de vieillissement, rugueux, poli, etc..

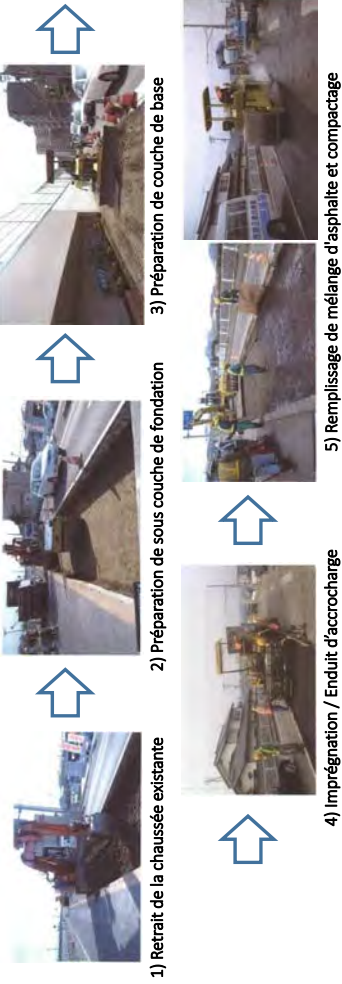
Flux de construction :

Reconstruction de chaussée est une méthode pour reconstruire la couche d'asphalte et tout ou partie de la couche de base. Il peut être nécessaire d'échanger la sous-couche ou renforcer la couche de base aussi.

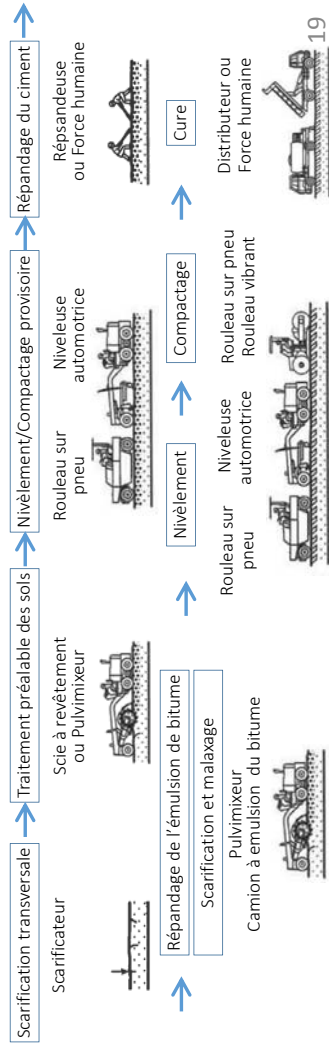
Flux de Construction:

(5) Recyclage de la couche de base sur place

- 1) Moins de déchets et de nouveaux matériaux, 2) Réduction de la période de construction, 3) Réduction des coûts

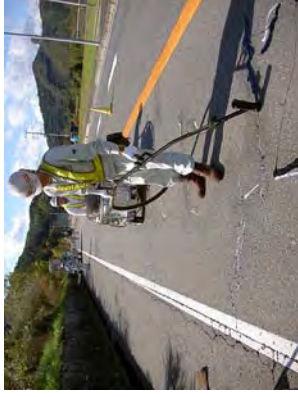
Objet : Empêcher l'eau de pénétrer à l'intérieur de la chaussée à partir des intervalles des fissures, surtout pendant la saison des pluies.

Méthode : Verser de l'Enduis bitumineux dans la fissure.

- L'adhérence avec la chaussée asphaltée devient plus forte: Enduis Bitumineux > Asphalté direct
- La température de ramollissement devient plus élevée. → Il est donc difficile de fondre et coller les pneus.

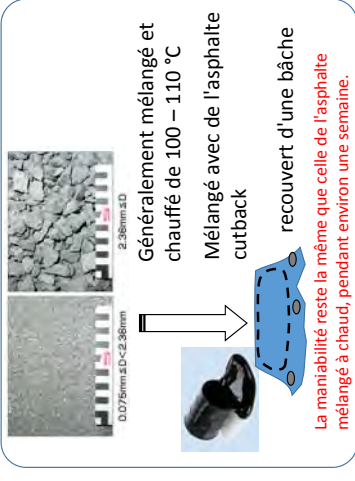
Dans un premier temps, des agrégats sont généralement mélangés et chauffés de 100-110 °C, et après son mélange avec Cutback Bitumineux (MC-250).

- Lorsque l'asphalte mélangé à froid est recouvert d'une bâche, sa maniabilité reste la même que celle de l'asphalte mélangé à chaud pendant environ une semaine.

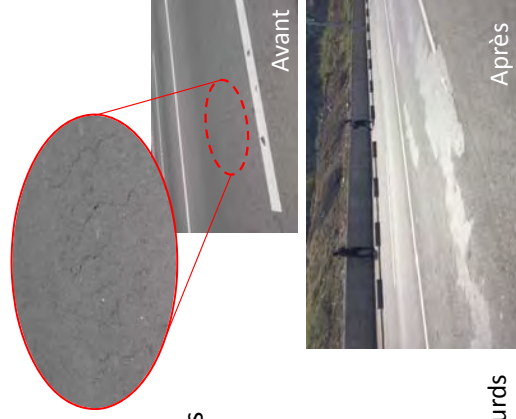
Objet: Empêcher l'eau de pénétrer à l'intérieur de la chaussée à partir des intervalles des fissures, surtout pendant la saison des pluies

Méthode: Remplir RC-70 environ 1 L/m² dans le Nid de poule, épandage de sable et le durcissement

Matière: RC-70

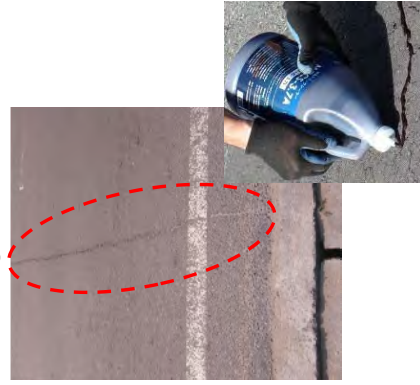
Contraction(Linéaire) Fissures
⇒ Colmatage

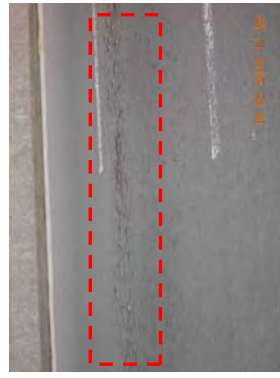
Peau de crocodile ⇒ Remplacement

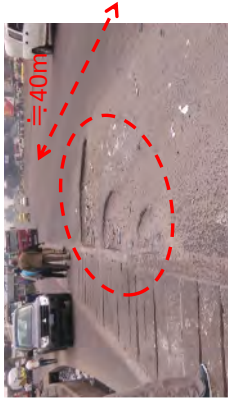
Nid-de-poule ⇒ Rapiéçage et Resurfacement

Déchaussement ⇒ Enduit de scellement

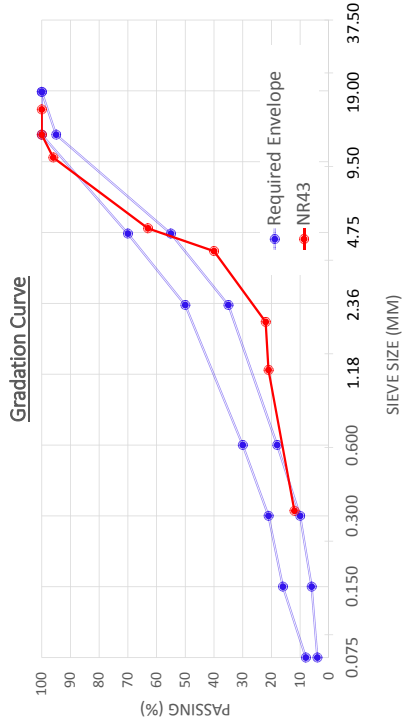
Gradation de mélange bitumineux

Mélange recommandé

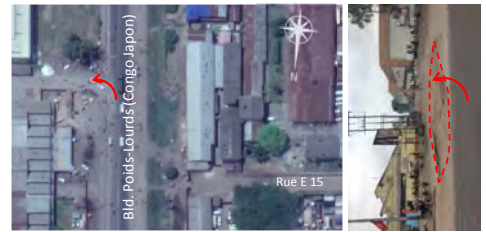
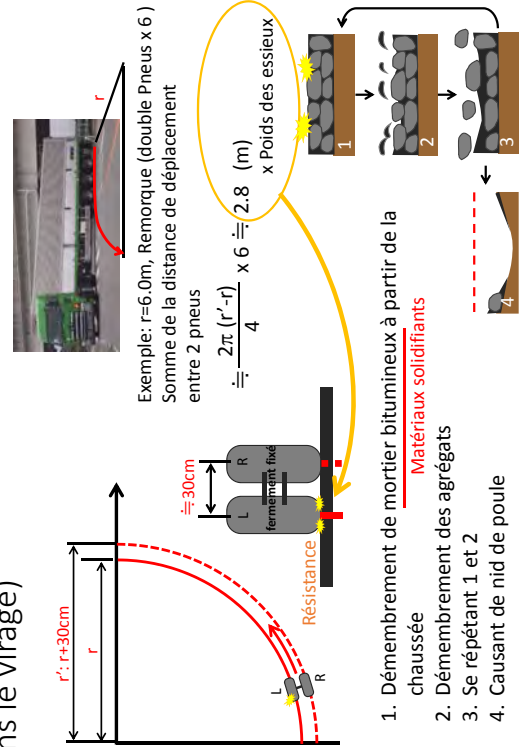
Une des causes qui se produisent le Nid de poule (Spécialement dans le virage)

1. Démembrement de mortier bitumineux à partir de la chaussée
2. Démembrement des agrégats
3. Se répétant 1 et 2
4. Causant de nid de poule

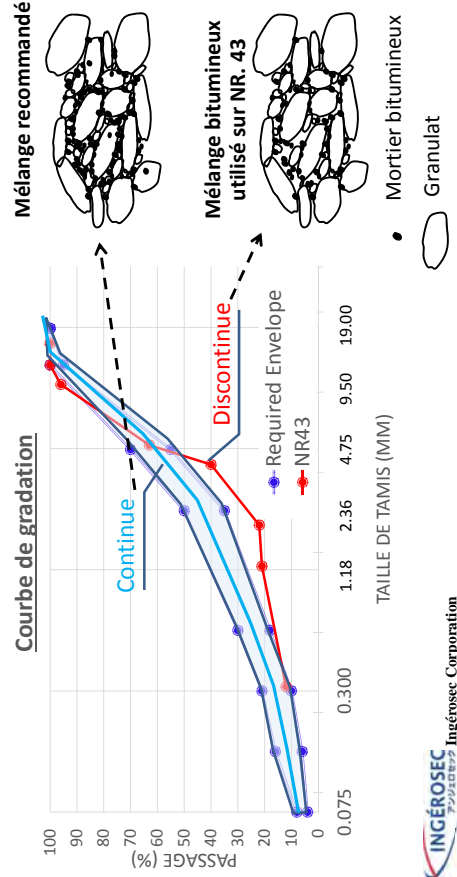
Gradation de mélange bitumineux

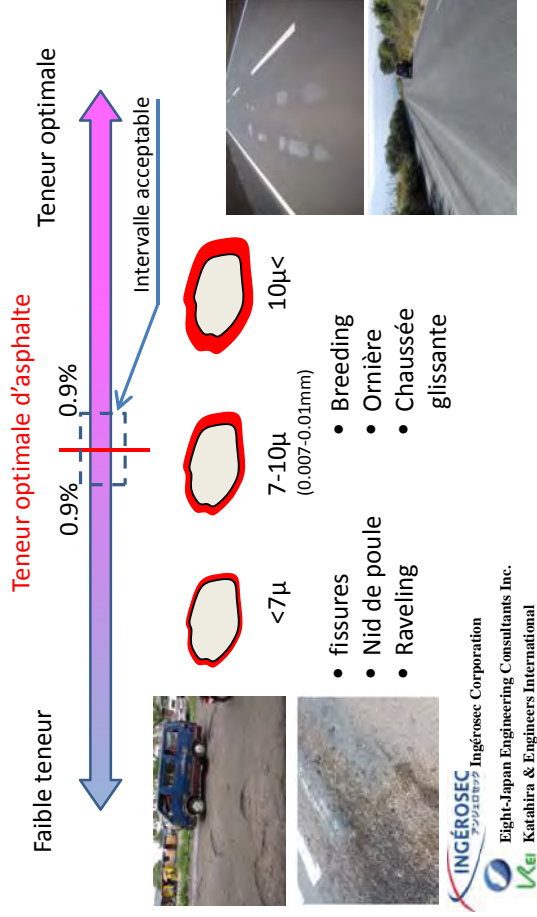
Teneur optimale d'asphalte

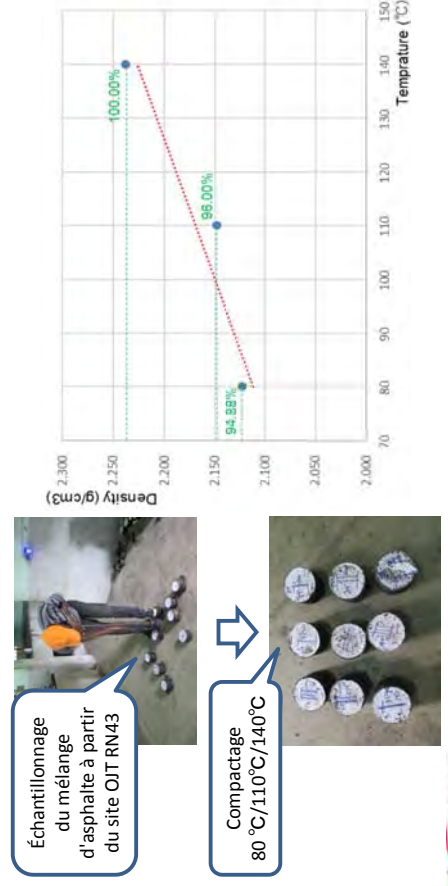
Exemple de relation entre la densité et la température
