02_1 Matériel de Formation (Inspection des Routière)

**Formation sur l'inspection routière
(Plan de Maintenance et de Réparation) - juin 2017**

DRAFT
Ver.1.0.0

**Formation sur l'inspection routière
(Evaluation et Dégradation de la chaussée) Jour 1 – Août 02, 2017**

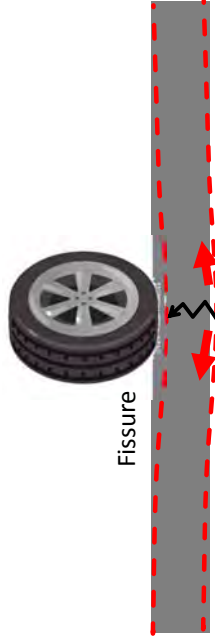
Mécanisme de génération de fissures (sauf fissure de peau de crocodile)

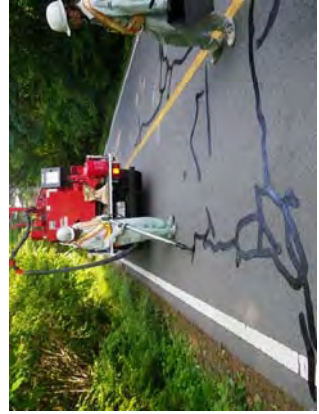
2. Scellement des Fissures

Le scellement des fissures, est une méthode d'entretien, réparant en remplissant les fissures de la chaussée avec un matériau d'étanchéité.

En injectant le matériau d'étanchéité dans les fissures, il empêche la pénétration de l'eau de pluie, etc. des fissures à l'intérieur de la chaussée, et empêche la détérioration des performances en structure de chaussée.

Le scellement des fissures, est une méthode d'entretien, réparant en remplissant les fissures de la chaussée avec un matériau d'étanchéité.

En injectant le matériau d'étanchéité dans les fissures, il empêche la pénétration de l'eau de pluie, etc. des fissures à l'intérieur de la chaussée, et empêche la détérioration des performances en structure de chaussée.

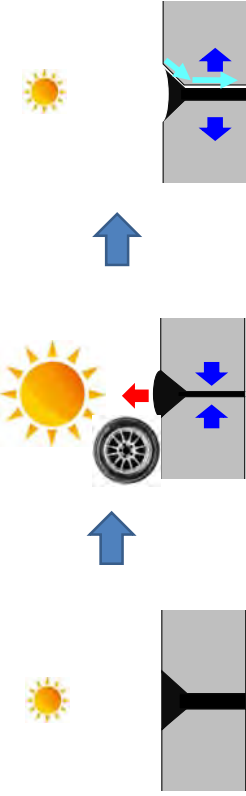
3. Matériau pour Scellement des Fissures

Asphalte d'étanchéité

- ✓ L'adhérence avec la chaussée en asphalte devient plus forte.
Asphalte d'étanchéité > Asphalte droit
- ✓ La température de ramollissement devient plus élevée.
⇒ Il est difficile de fondre et d'adhérer aux pneus.

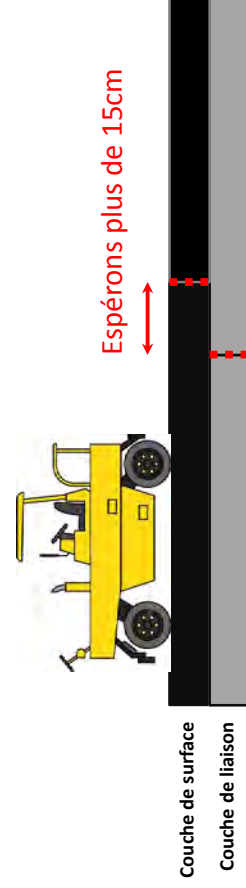
6. Joint de construction

Les joints de construction de chaque couche ne doivent pas être au même endroit des couches.

Couche de surface
Couche de liaison

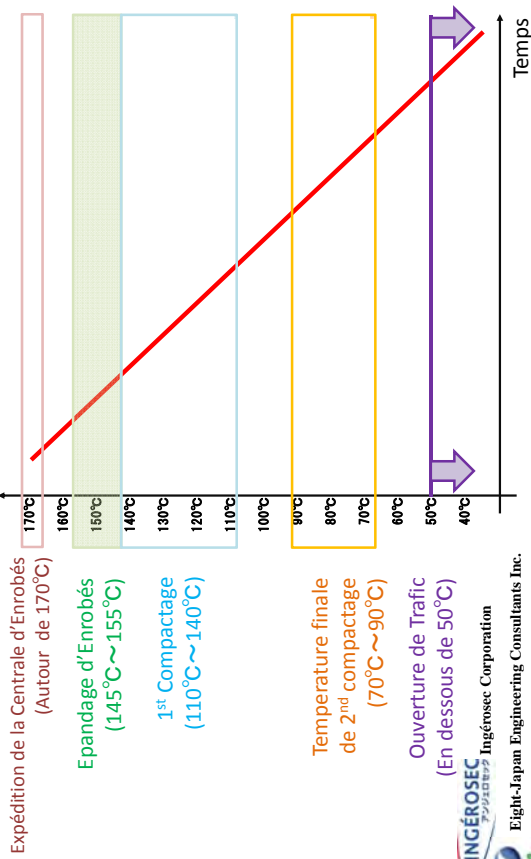
7. Température de Compactage

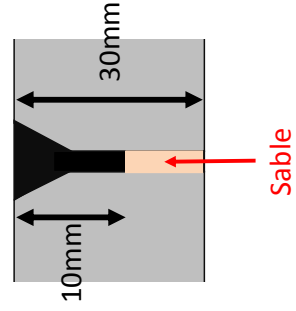
Scellement de fissures

Matière	Largeur	Profondeur
Emulsion d'asphalte chaude	5 ~ 10mm	~ 50mm
Emulsion d'asphalte froide	1 ~ 10mm	~ 10mm

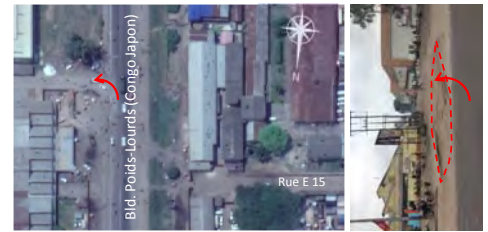
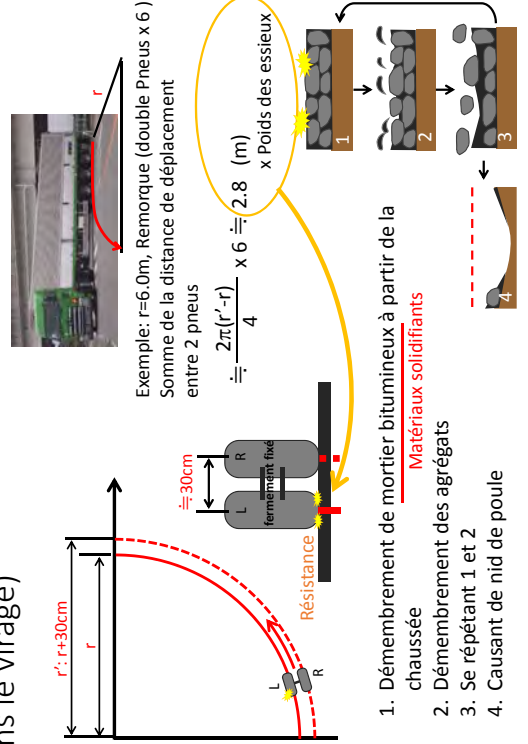
Une des causes qui se produisent le Nid de poule (Spécialement dans le virage)

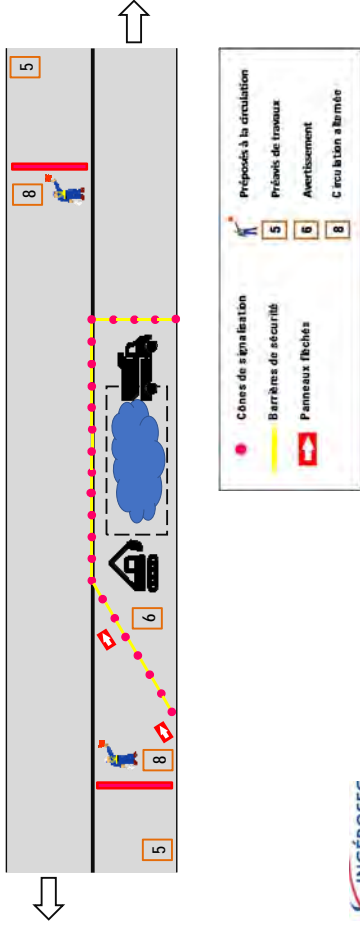
Régulation de la circulation sur les routes à deux voies (exemple)

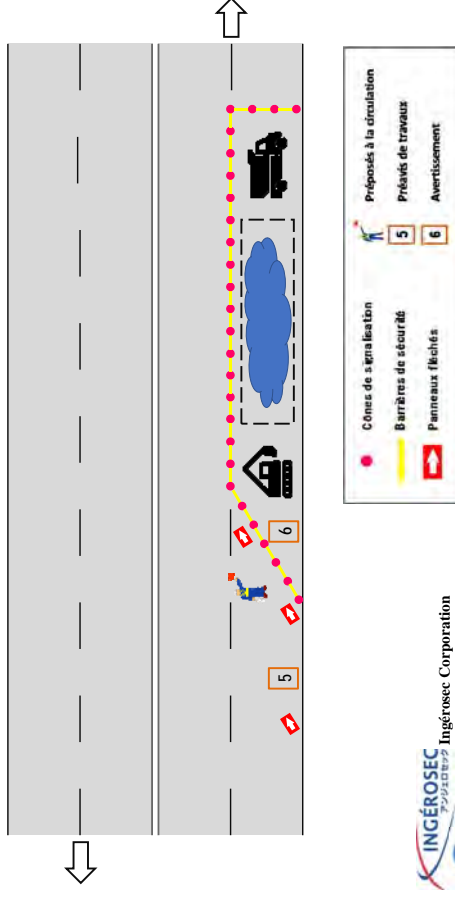
Régulation de la circulation sur les routes à 4 voies (exemple)

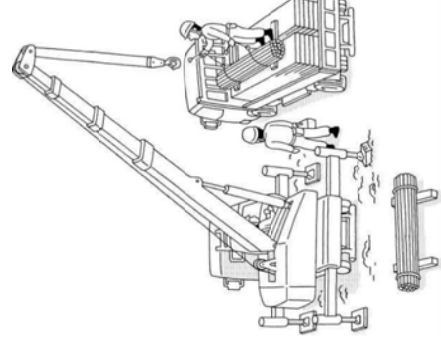
Pendant les opérations de déchargement des camions

- ✓ Disposer des planches de réparation horizontalement sous les vérins de stabilisation
- ✓ Interdire l'accès à la zone de manœuvre (barrières de sécurité)
- ✓ Définir les modalités opératoires des tâches effectuées sur le plateau de chargement des camions afin de prévenir les chutes

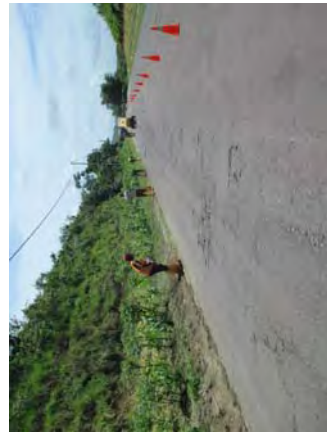
Nettoyage

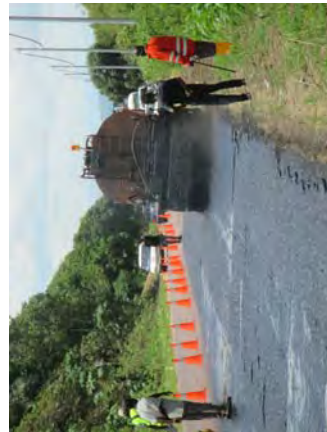
Epannage du Cut-back
asphalte

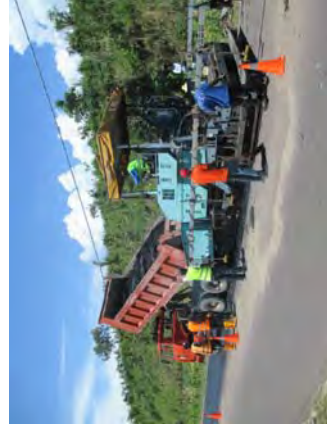
Répandage du mélange
d'Asphalte

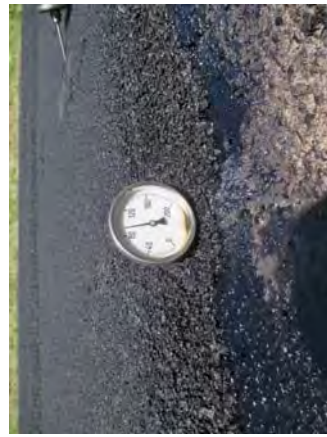
Mesure de la Température

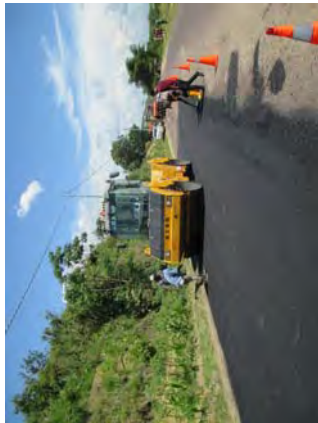
1er Compactage

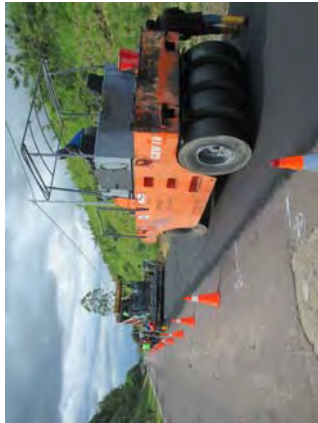
2ème Compactage

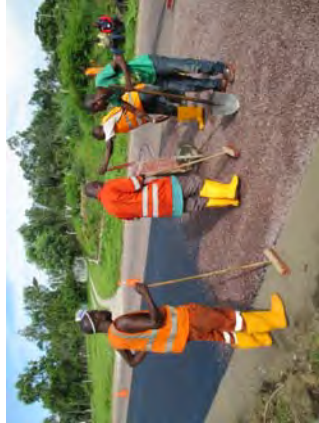
Répandage des Agrégats

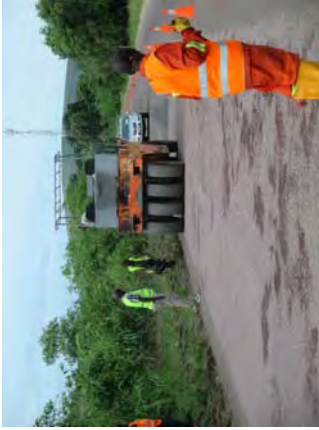
Compactage

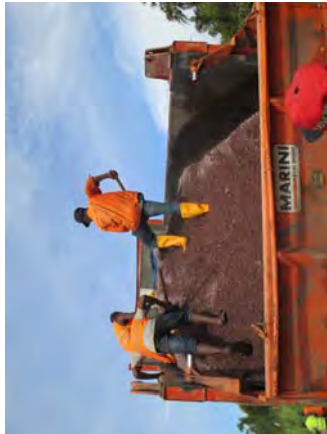
Agrégat humide

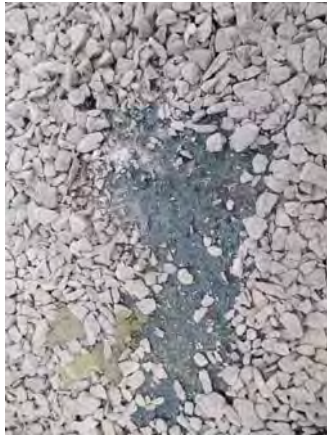
Décollement de l'agrégat

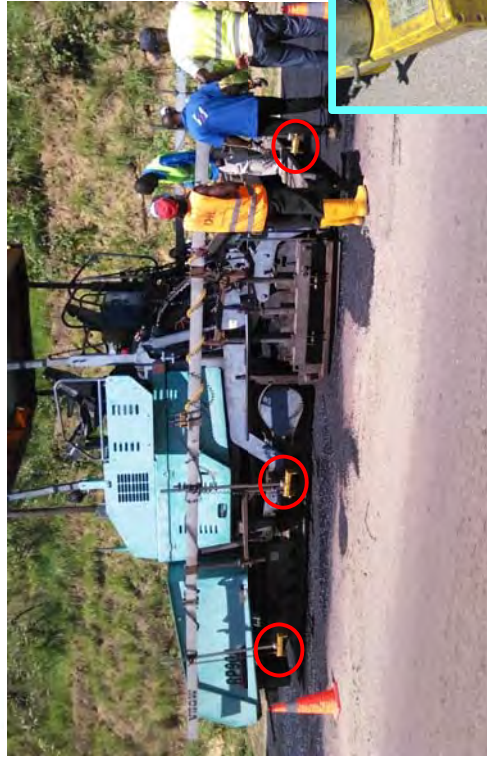
Explication du capteur Sonic

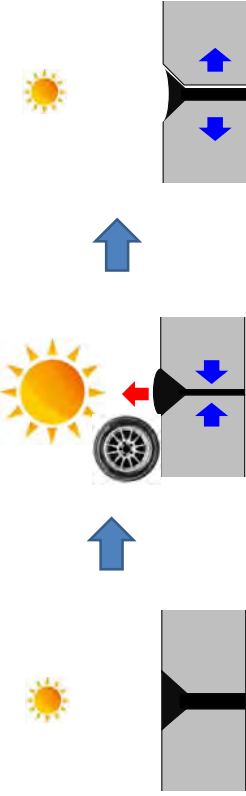
- ✓ L'adhérence avec la chaussée en asphalte devient plus forte.
Asphalte d'étanchéité > Asphalte droit
- ✓ La température de ramollissement devient plus élevée.
⇒ Il est difficile de fondre et d'adhérer aux pneus.

Température en surface : + de 60°C
(Température extérieure : + de 30°C)

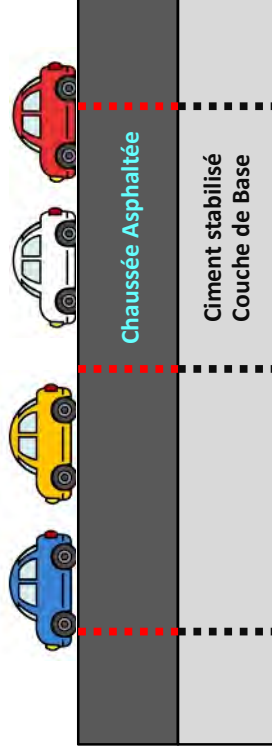
Dans le cas où la chaussée en asphalte est construite au-dessus d'une chaussée en béton ou d'une couche de base stabilisée au ciment, des fissures similaires peuvent être faites juste au-dessus des fissures dans la couche inférieure.

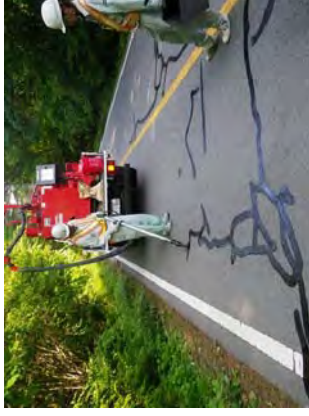
Le scellement des fissures, est une méthode d'entretien, réparant en remplissant les fissures de la chaussée avec un matériau d'étanchéité.

En injectant le matériau d'étanchéité dans les fissures, il empêche la pénétration de l'eau de pluie, etc. des fissures à l'intérieur de la chaussée, et empêche la détérioration des performances en structure de chaussée.

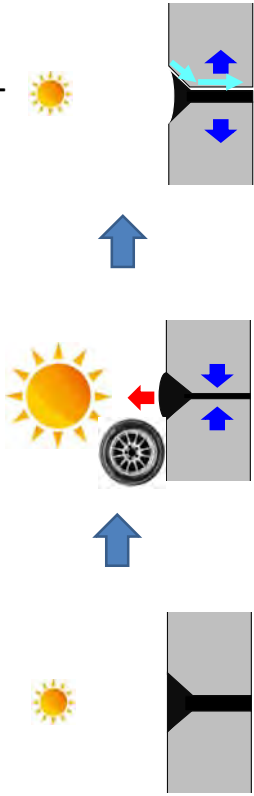
- ✓ L'adhérence avec la chaussée en asphalte devient plus forte.
Asphalte d'étanchéité > Asphalte droit
- ✓ La température de ramollissement devient plus élevée.
⇒ Il est difficile de fondre et d'adhérer aux pneus.

Température en surface : + de 60°C
(Température extérieure : + de 30°C)

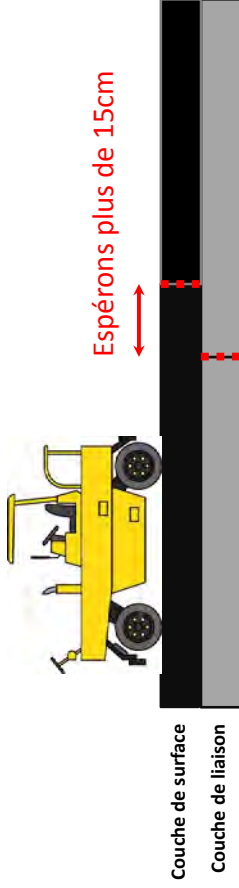
6. Joint de construction

Les joints de construction de chaque couche ne doivent pas être au même endroit des couches.

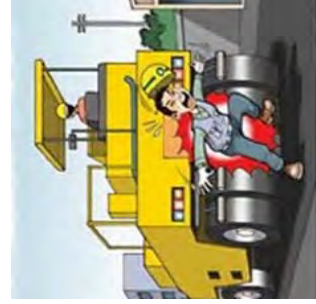
8. Exploitation d'équipement Lourd

- ✓ L'opérateur doit porter une attention particulière non seulement à l'exploitation mais aussi aux travailleurs.
- ✓ Les travailleurs doivent faire attention à ne pas entrer dans l'angle mort de l'opérateur.
- ✓ Seule une personne qualifiée et / ou expérimentée est autorisée à utiliser de l'équipement lourd.
- ✓ En cas de retour, un signal d'avertissement doit être utilisé ou un contrôleur doit être déployé et donner des signaux.

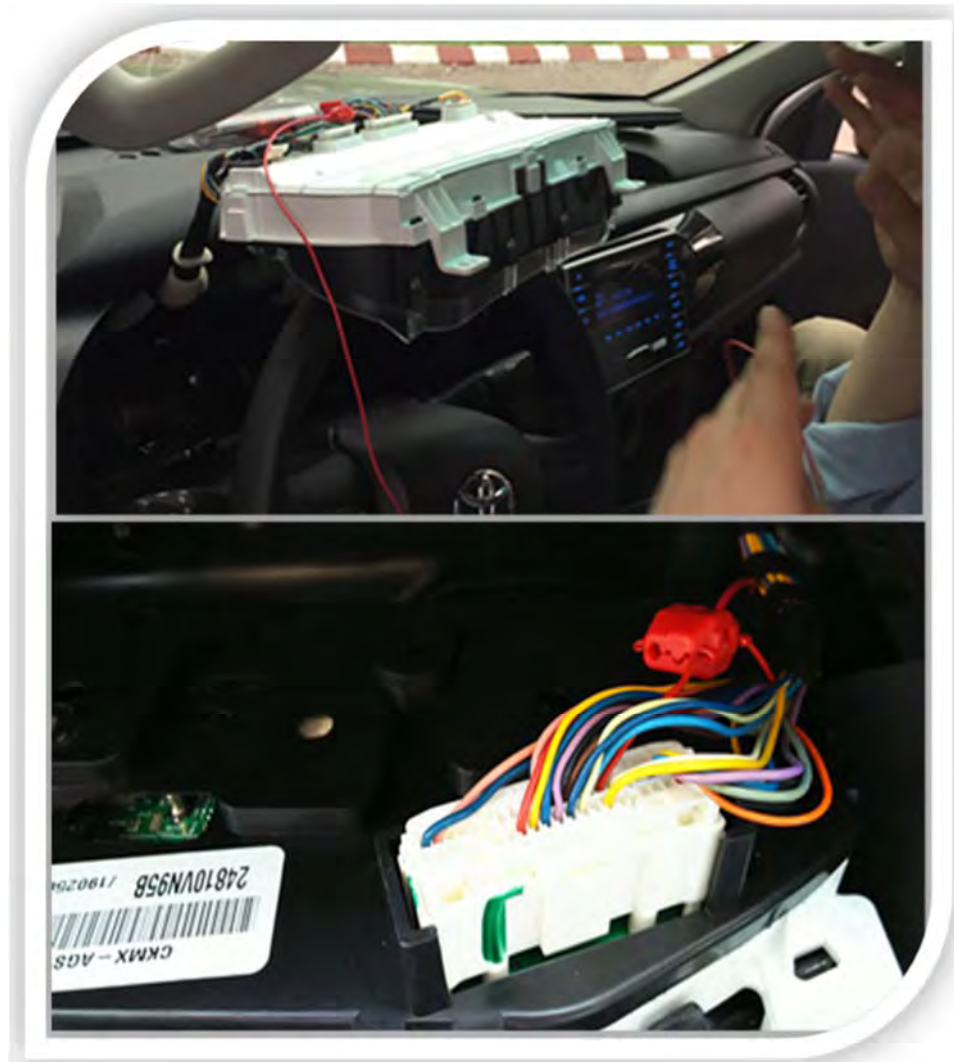
V.1. IDENTIFICATION ET CONNEXION DES FILS PULSES DANS DIFFERENTS TYPES DES VEHICULES

Cette étape consiste à démonter le tableau de bord du véhicule, à identifier et à connecter le fil pulse moteur afin d'harmoniser le nombre de tours de celui-ci au kit d'inspection (le logiciel et la camera).

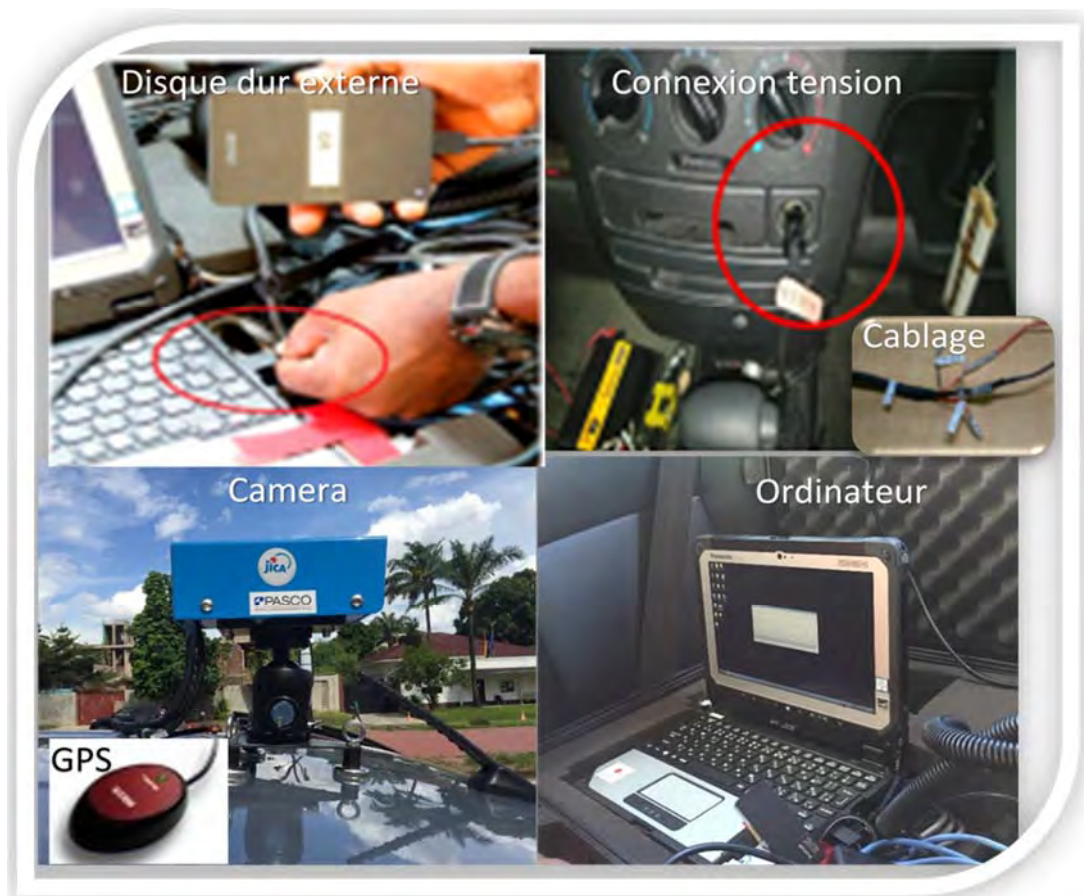
V.2. INSTALLATION DES EQUIPEMENTS D'INSPECTION

- Placer la camera sur le toit du véhicule ;
- Connecter les deux câbles à la camera (Tension et Signal) ;
- Placer le GPS sur le toit du véhicule ;
- Connecter les Fils Pulse moteur ;
- Brancher le câble d'alimentation de l'onduleur sur l'allume cigare ;
- Brancher le disque dur externe à l'ordinateur ;
- Allumer l'ordinateur.

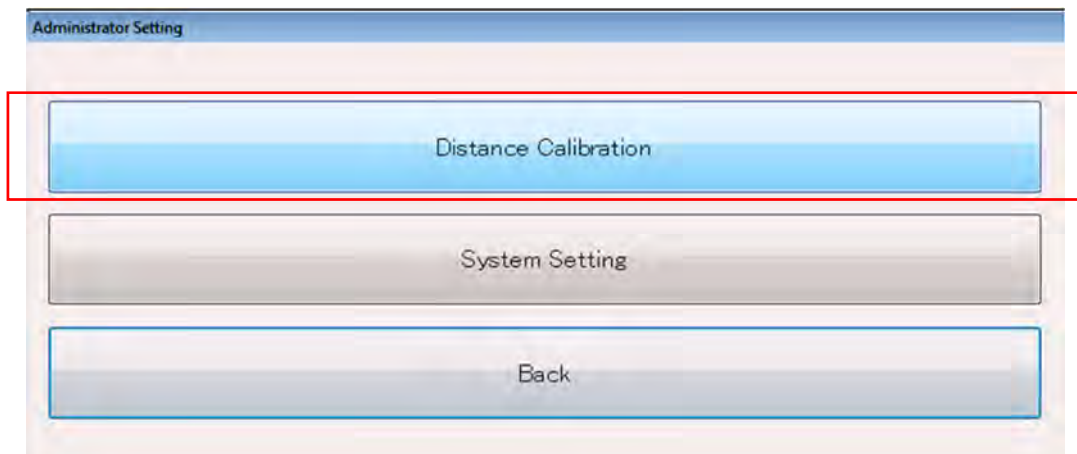
V.3. CALIBRAGE DE DISTANCE

Cette étape consiste à calibrer le kit d'inspection (la camera, le GPS et le logiciel Real Petit) à l'état du véhicule ; c.-à-d., harmoniser l'enregistrement des données suivant le nombre de tours du moteur et des pneus en rapport avec l'état de ceux-ci.

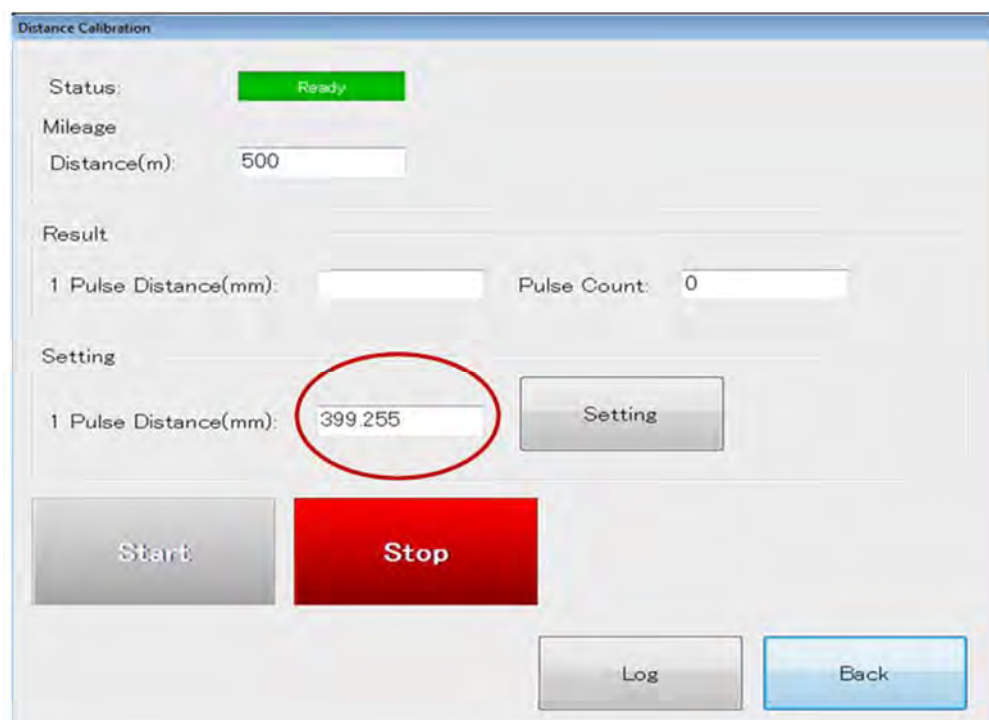
Calcul de mesure moyenne de calibrage et insertion du Pulse Distance

The screenshot shows the 'Distance Calibration' interface. It includes the following elements:

- Status: Ready (indicated by a green bar)
- Mileage: Distance(m): 500
- Result: 1 Pulse Distance(mm): [] Pulse Count: 0
- Setting: 1 Pulse Distance(mm): 399.255 (circled in red) [Setting]
- Buttons: Start, Stop (red), Log, Back

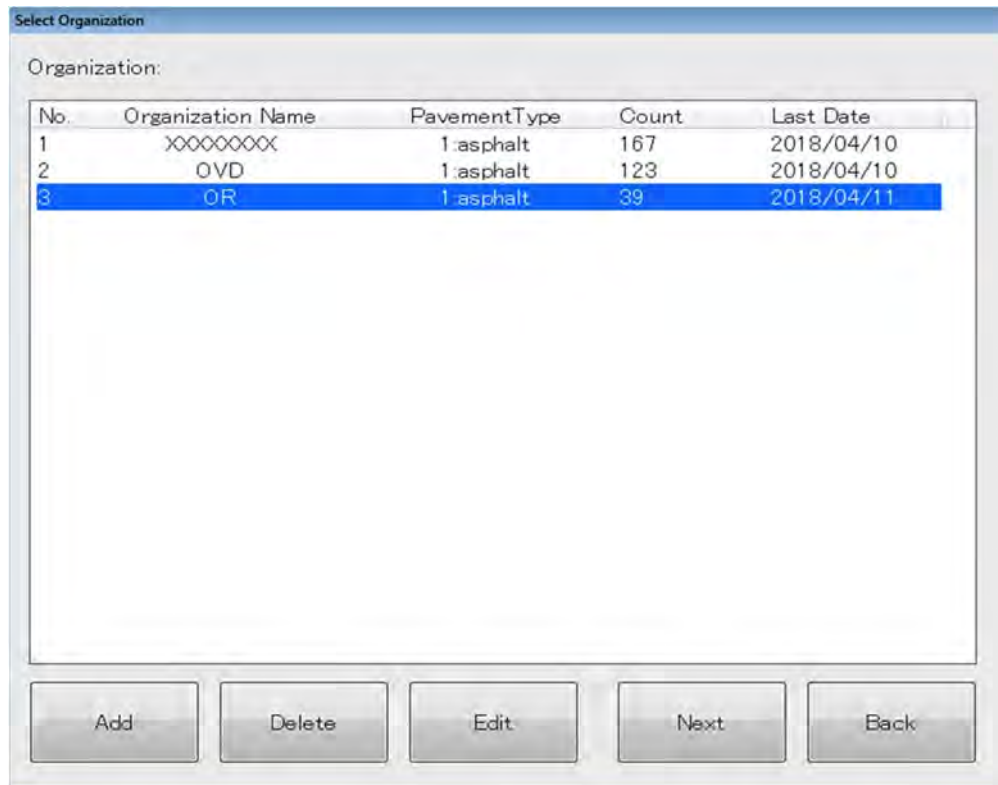
Sélection de l'Entité Prestataire

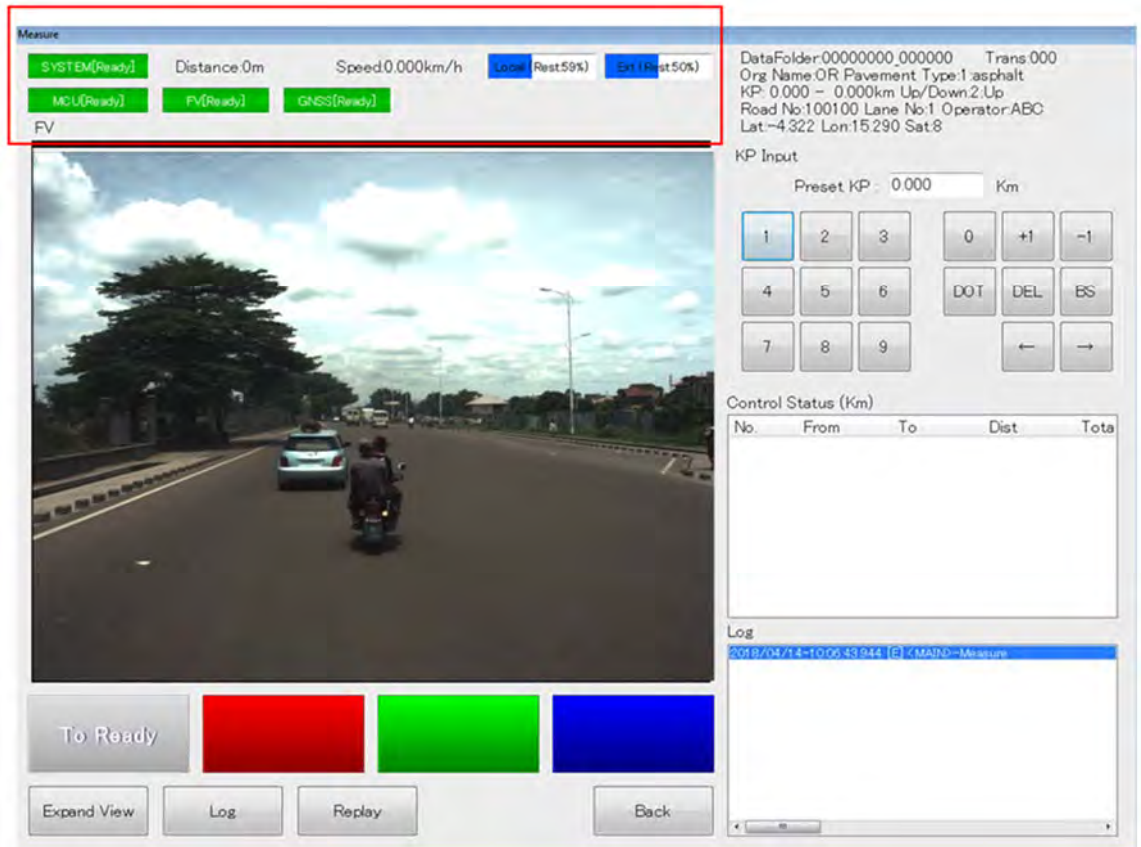
Vérification de différents états du système

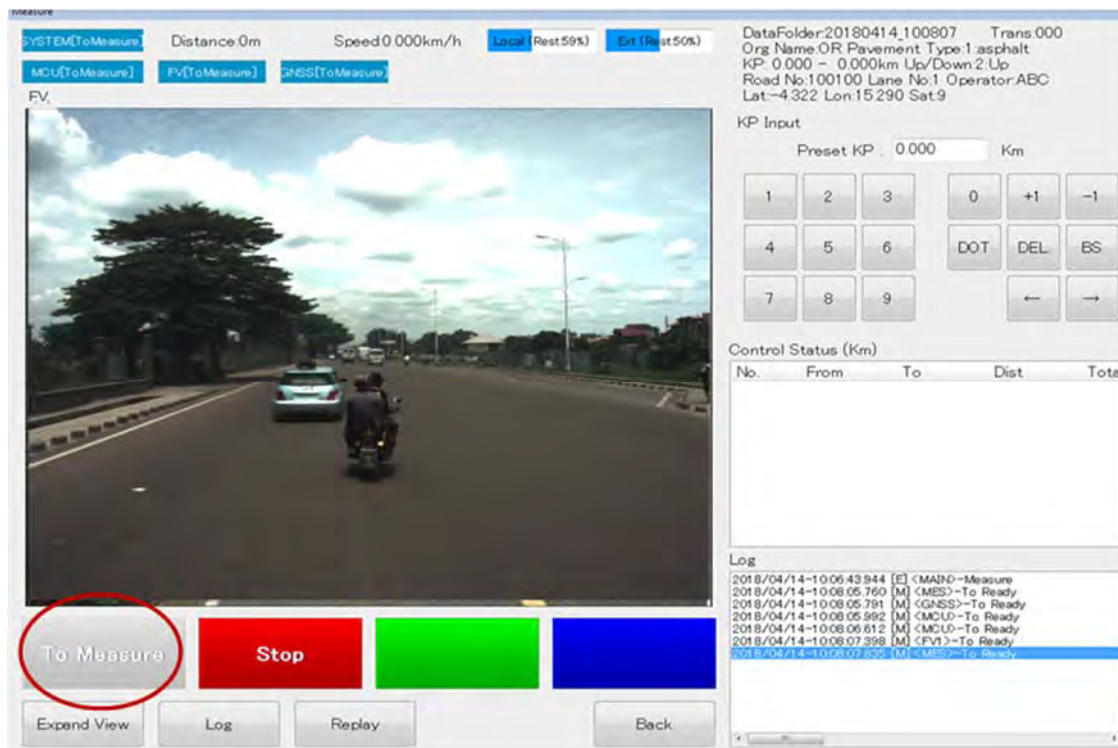
Prise d'images, quelques mètres avant le PK de départ

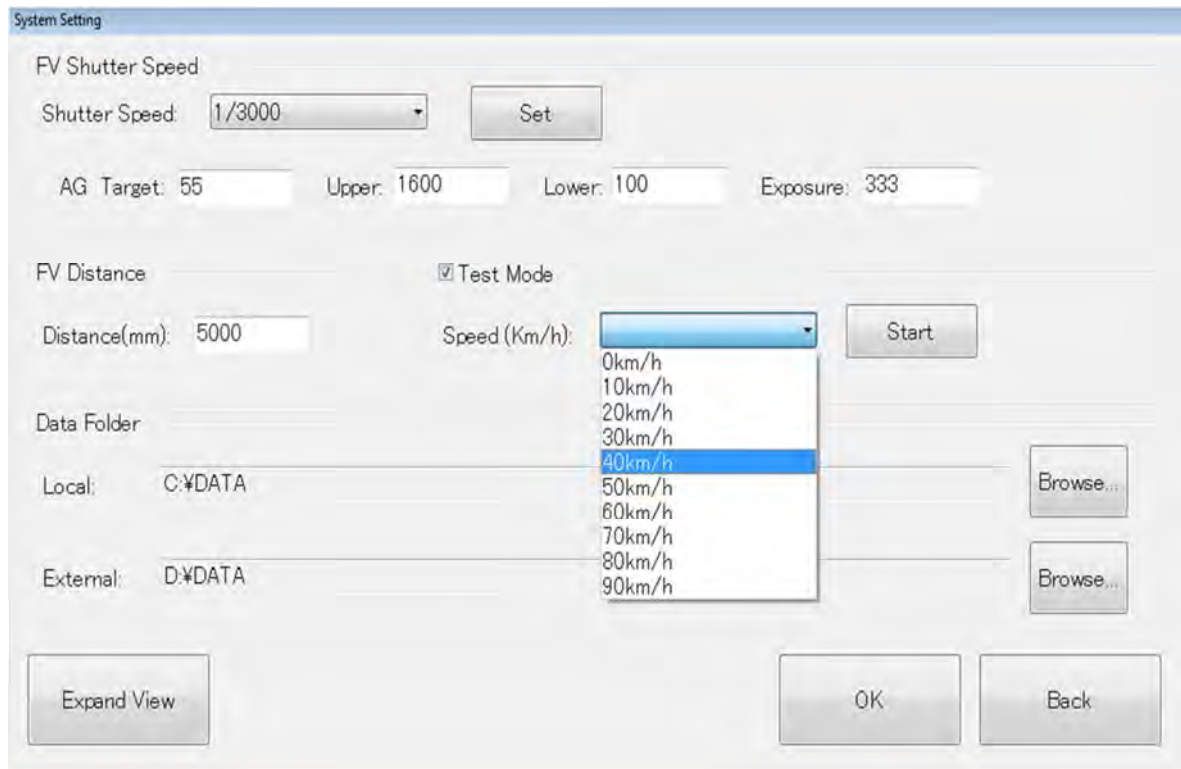
Choix de la vitesse d'inspection

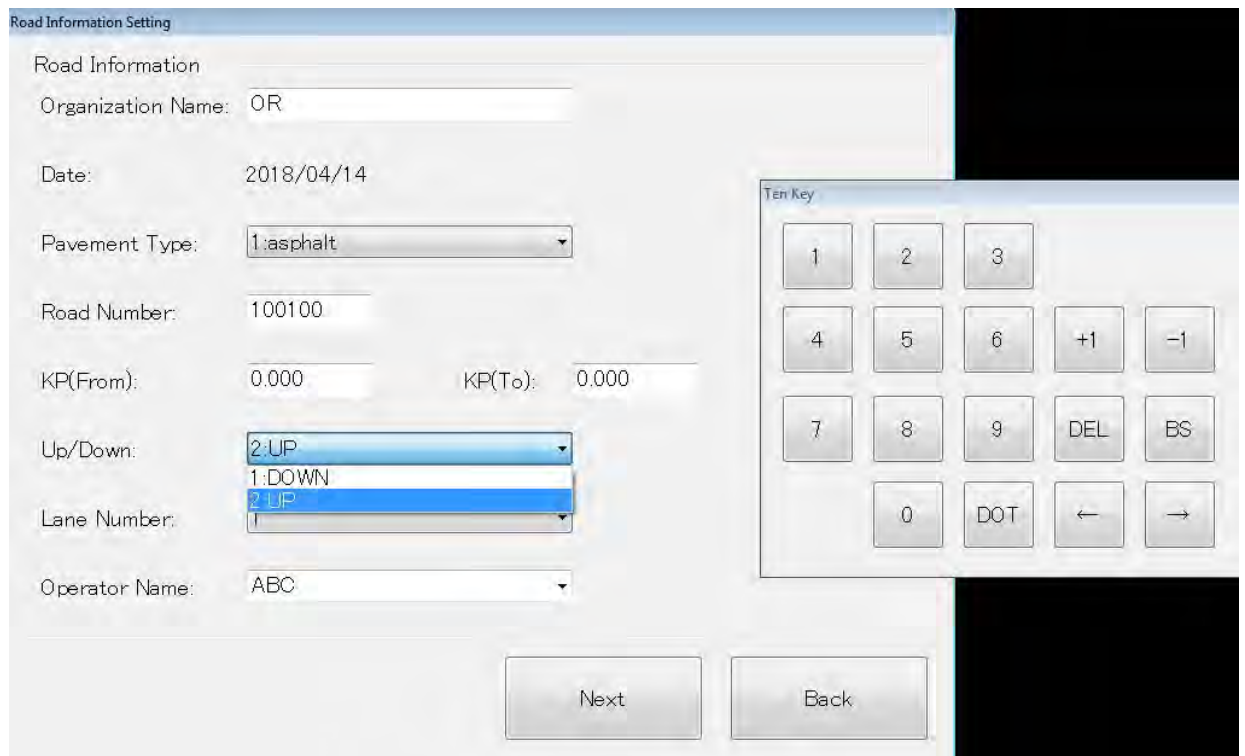
Insertion des informations de la route à inspecter, la direction d'inspection, la longueur d'inspection et le nom de l'opérateur

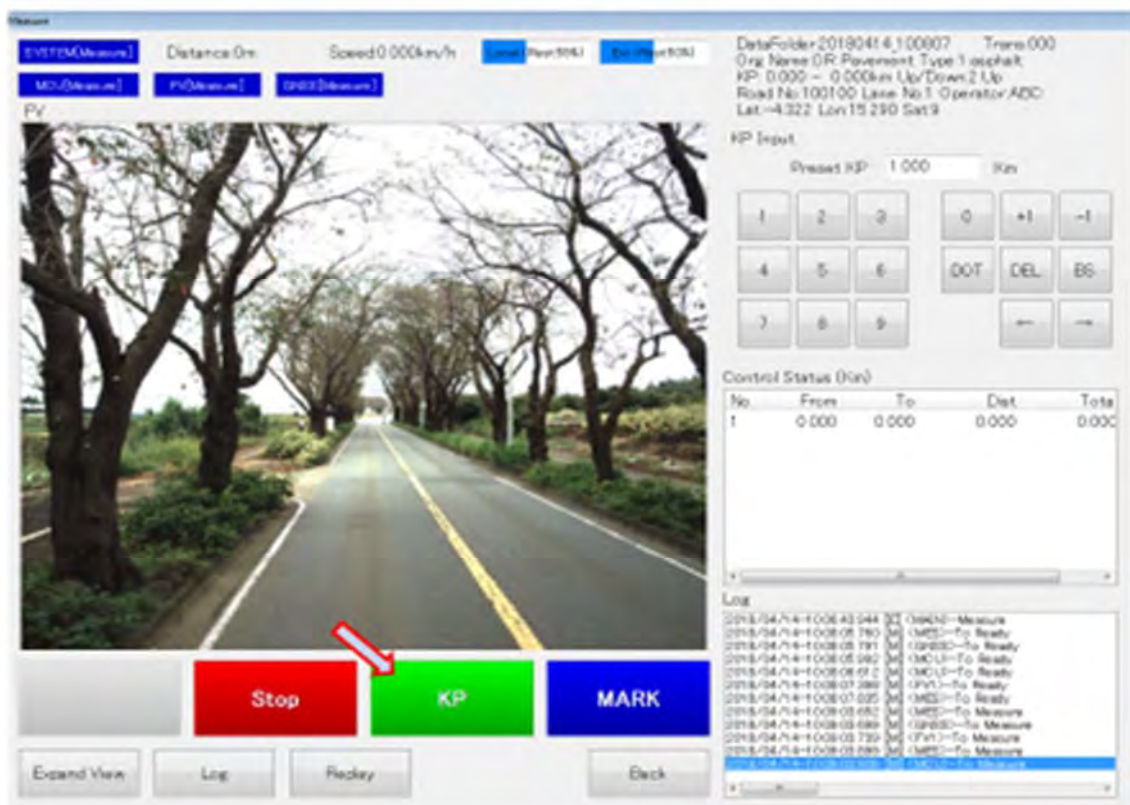
Début d'inspection au PK de départ

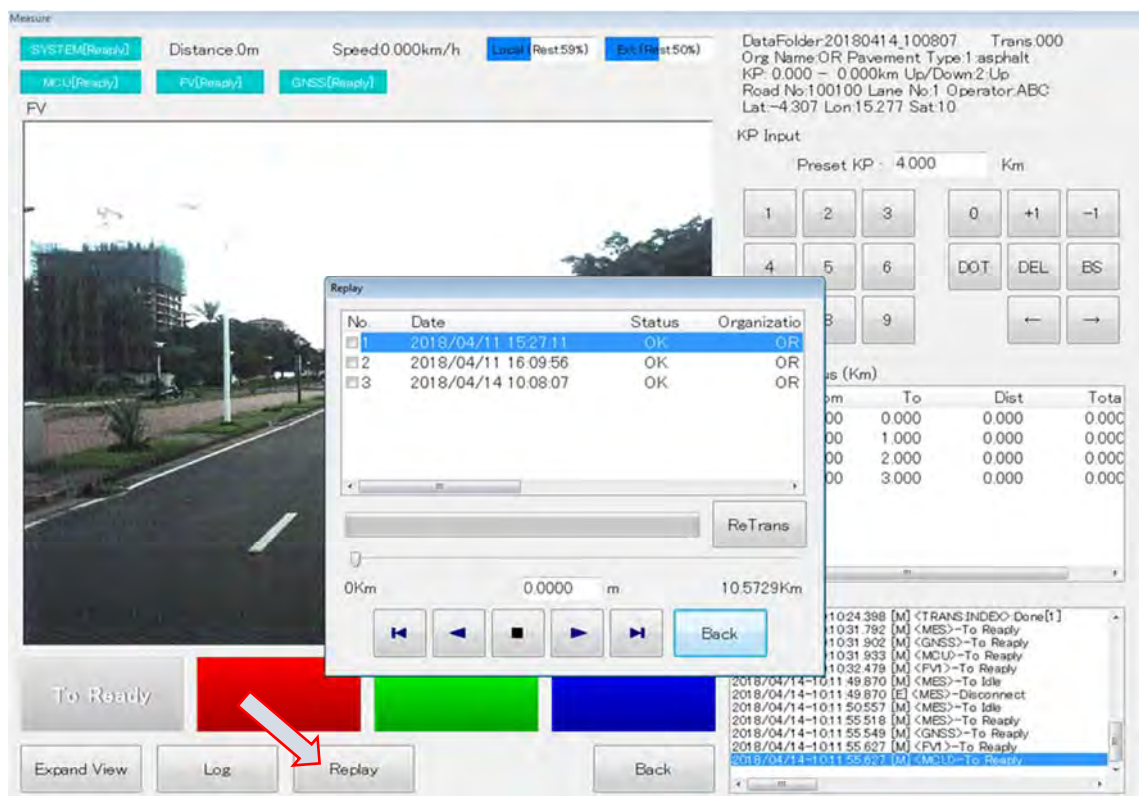
Vérification des données à la fin de l'inspection

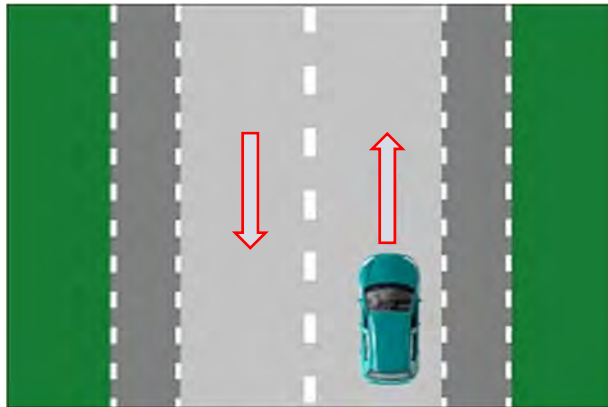
1^{er} Cas : Route à deux bandes

Sur une route à 2 (deux) bandes (aller : 1 bande + retour : 1 bande, les deux bandes sont à inspecter.

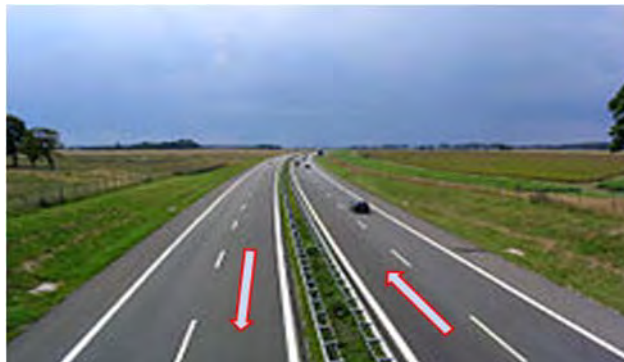
2^{ème} Cas : Route à quatre bandes

Sur une route à 4 (quatre) bandes (aller: 2 bandes + retour: 2 bandes), emprunter la première bande partant de l'axe de la route suivant le sens.

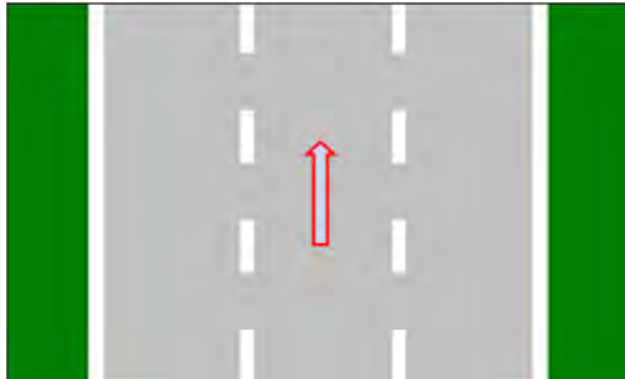
3^{ème} Cas : Route à six bandes

Sur la route à 6 (six) bandes (aller : 3 bandes + retour : 3 bandes), prendre la bande du milieu pour les deux sens.

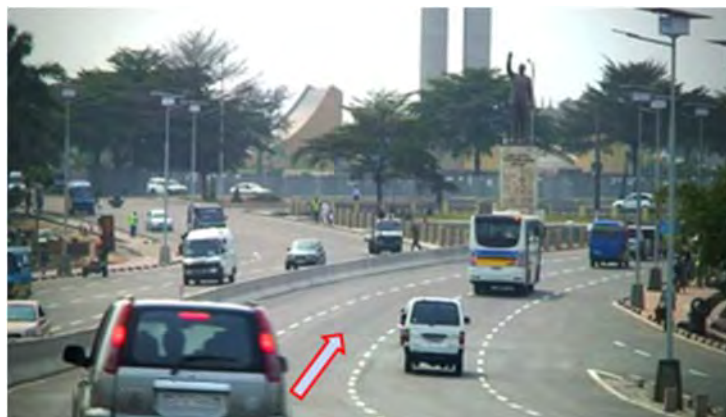
**4^{ème} Cas : Route à huit bandes**

Sur la route à 8 (Huit) bandes (aller : 4 bandes + retour : 4 bandes), emprunter la deuxième bande partant de l'axe de la route

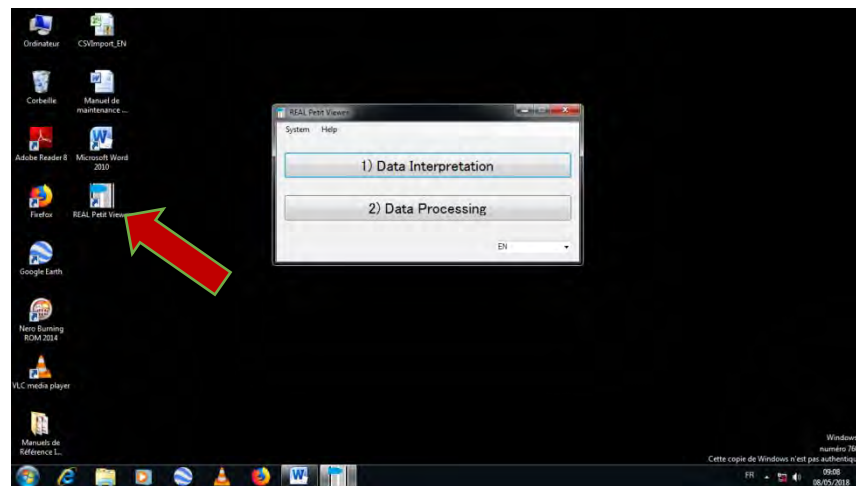
Interface d'ouverture du Logiciel « Real Petit Viewer » pour l'interprétation et le traitement des données d'inspection, en double-cliquant sur l'icône du logiciel sur le bureau de l'ordinateur.

Le traitement des données d'inspection pour la constitution de la Base de Données des réseaux routiers de la Ville Province de Kinshasa, a été effectué à l'aide d'un puissant logiciel « Real Petit Viewer ». Celui-ci permet la prise en charge et l'exploitation des images enregistrées suivant une cadence de 5 mètres à l'aide d'une caméra placée sur le toit du véhicule, elle-même connectée au GPS et à l'ordinateur. Une cadence de traitement automatique de chaque 20 mètres de la longueur totale de la route est observée au résultat en sortie sur le fichier du type "Csv" qui servira de production graphique et budgétaire prévisionnelle.

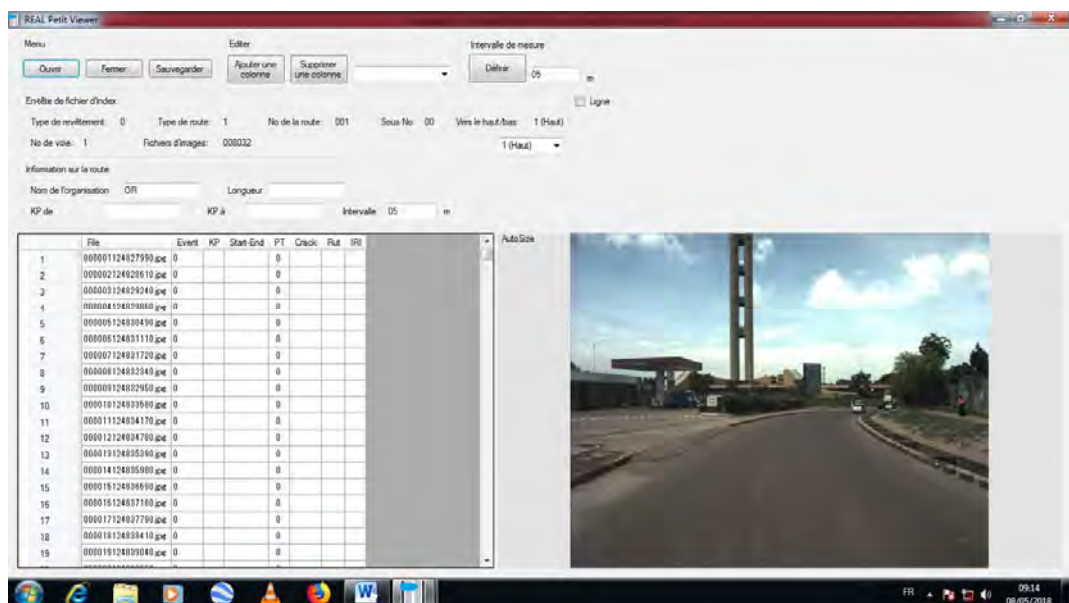
Ouverture du fichier de l'index des données routières

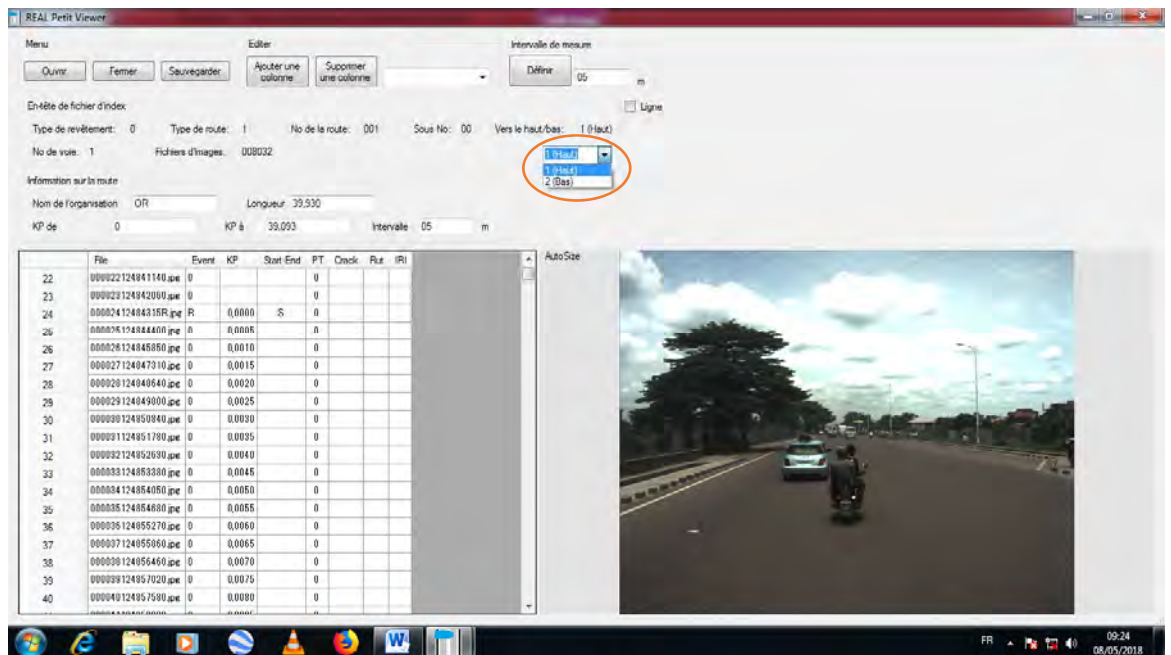
Détermination de la direction d'inspection et cotation des dégradations

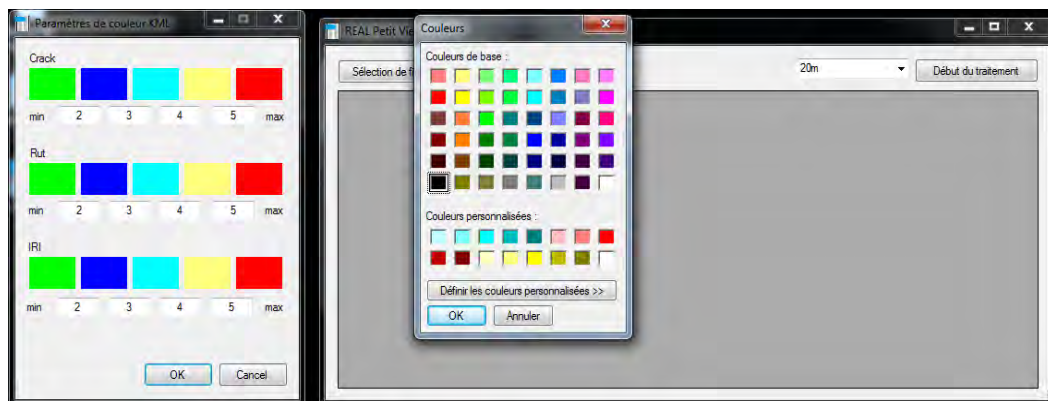
Cotation des dégradations suivant les couleurs correspondantes

Couleur	Niveau de dégradation	Qualification
Verte	1	Très bon
Bleue foncée	2	Bon
Bleue ciel	3	Moyen
Orange	4	Mauvais
Rouge	5	Très mauvais

NB : Ces couleurs détermineront l'état de la route lors de la synthèse graphique

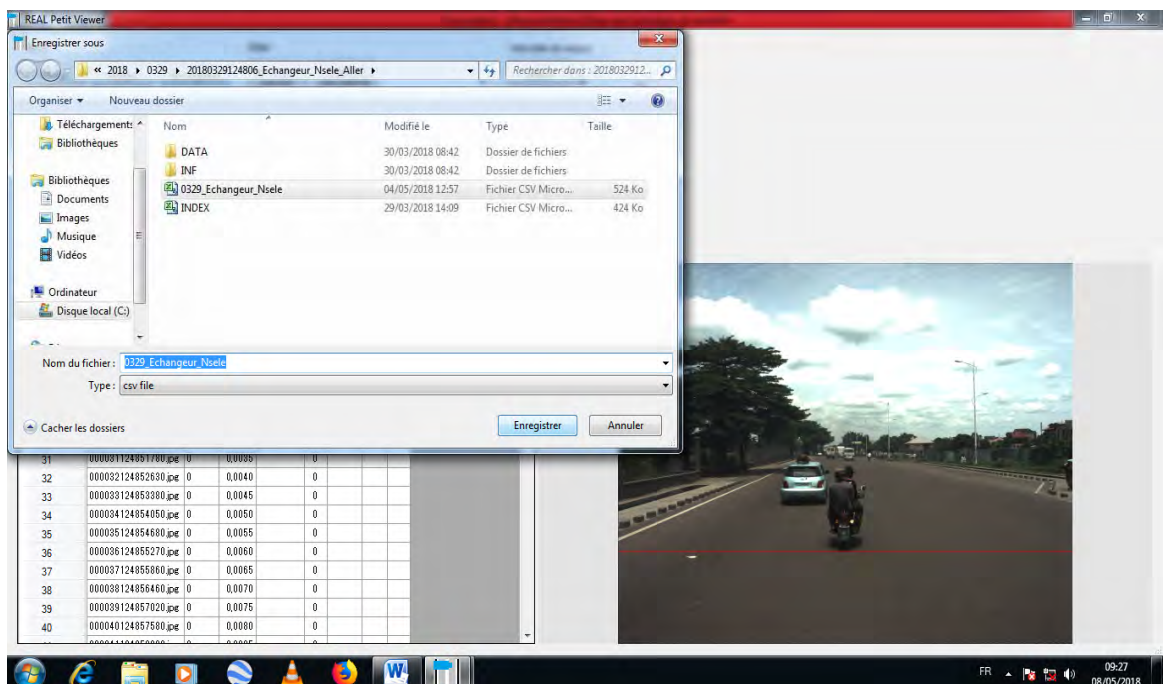
Enregistrement des données d'interprétation des dégradations

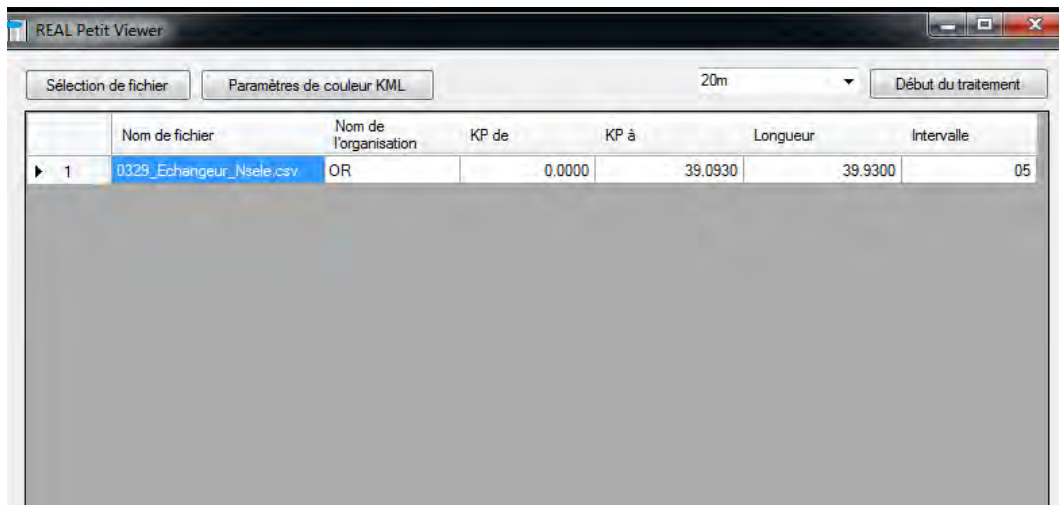
Procédure de traitement et de calcul de l'état de la route

Cette procédure enregistre les données traitées en mode Csv et KML pour le calcul budgétaire prévisionnel et la localisation de la route sur une carte Google.

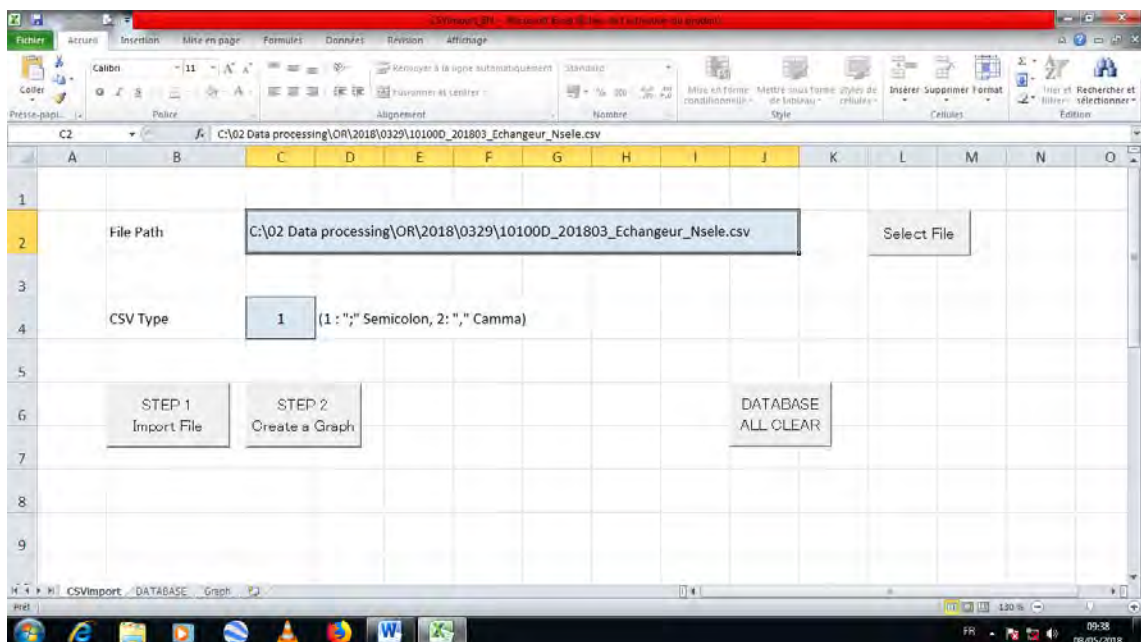
Interface principale de traitement des fichiers Csv pour la production graphique et budgétaire
