02_1 Matériel de Formation (Inspection des Routière)

**Formation sur l'inspection routière
(Plan de Maintenance et de Réparation) - juin 2017**

DRAFT
Ver.1.0.0

**Formation sur l'inspection routière
(Evaluation et Dégradation de la chaussée) Jour 1 – Août 02, 2017**

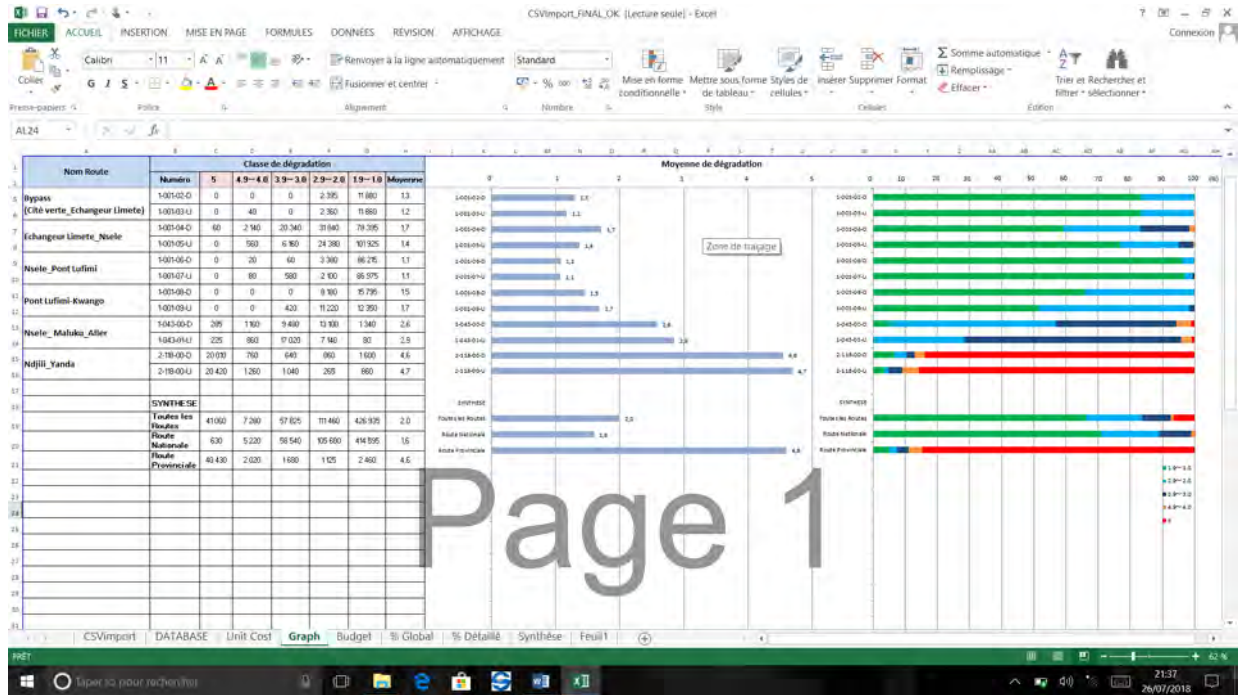
Format graphique en sortie du fichier Csv après traitement des données des routes inspectées

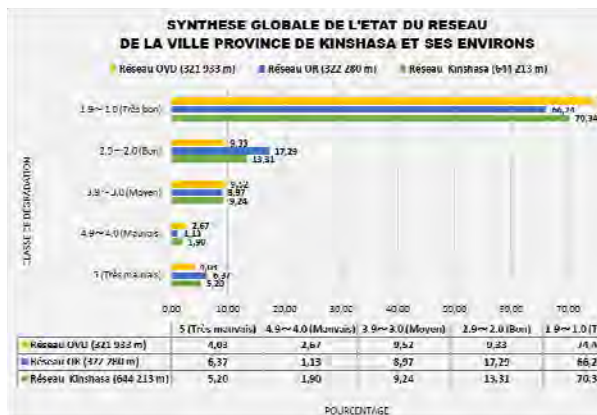
Les résultats de ces inspections sont présentés dans le graphique ci-dessous.

Fig 2. Synthèse globale de l'état du réseau de la Ville Province de Kinshasa et ses environs

- Pour l'Office des Voiries et Drainage :
 - 74,44% des routes, soit 239,64 km sur 321,93 km, sont en très bon état ;
 - 9,33% des routes, soit 30,04 km sur 321,93 km, sont en bon état ;
 - 9,52% des routes, soit 30,65 km sur 321,93 km, sont dans un état moyen ;
 - 2,67%, soit 8,60 km sur 321,93 km, sont en mauvais état et ;
 - 4,03%, soit 13 km sur 321,93 km sont en très mauvais état.

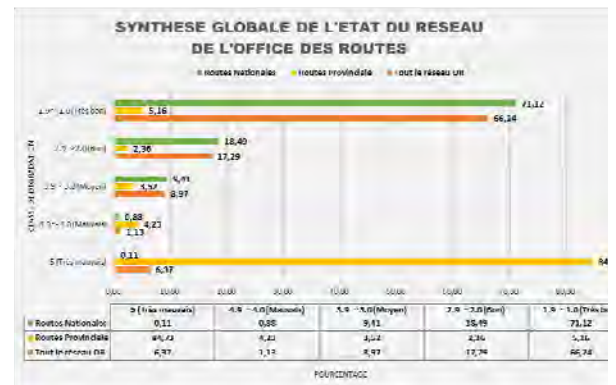
Le réseau de l'OR qui a été inspecté est représenté dans le graphique ci-dessous :

Fig 3. Synthèse globale de l'état du réseau de l'Office des Routes

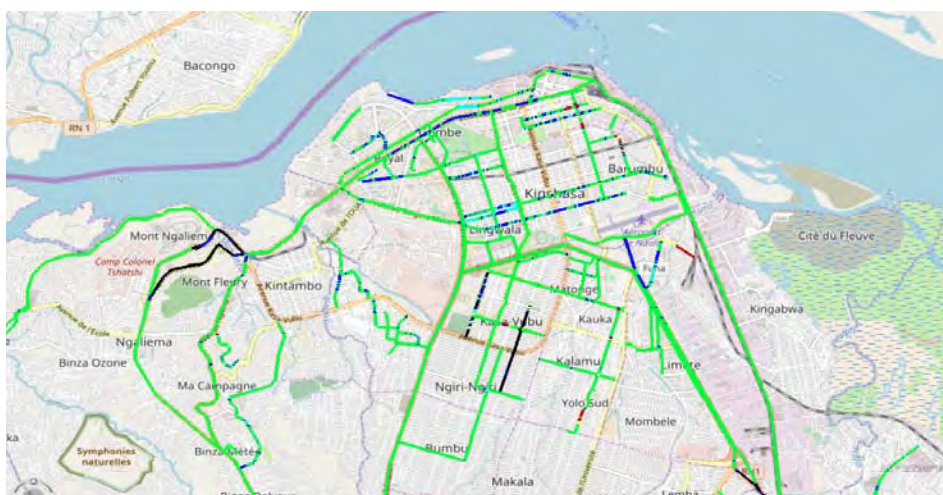
Fig 1.1. Carte des axes routiers inspectés de la Ville de Kinshasa et ses environs

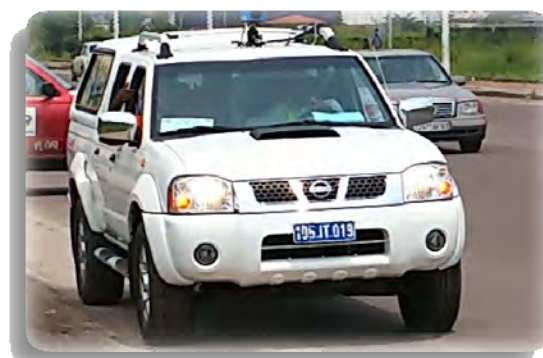
Fig 2.2. Véhicule équipée pour l'inspection routière

Pour éviter que les activités ne soient paralysées par manque d'équipements nécessaires pour l'inspection, il est envisagé la possibilité de la dotation de l'équipe d'inspection d'un nouveau véhicule et d'un kit d'inspection (PC, caméras, GPS, etc.). Le Consultant INGEROSEC sera approché par la Cellule Infrastructures pour mettre à la disposition de l'Administration Congolaise les spécifications techniques des équipements correspondants.

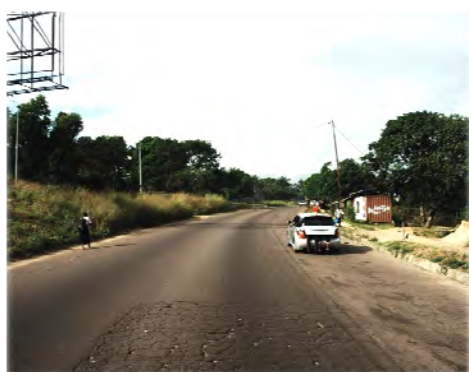
Fig 2.4. Vue des dégradations de la chaussée (fissures)

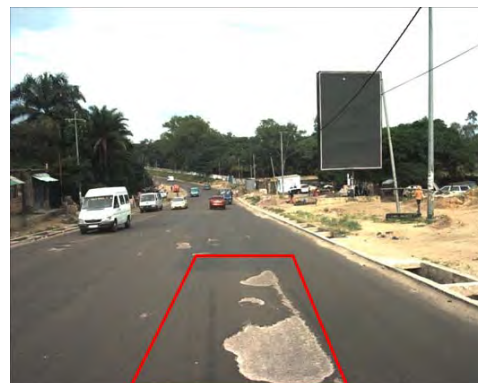
Fig 2.5. Vue des dégradations de la chaussée (Nids de poule)

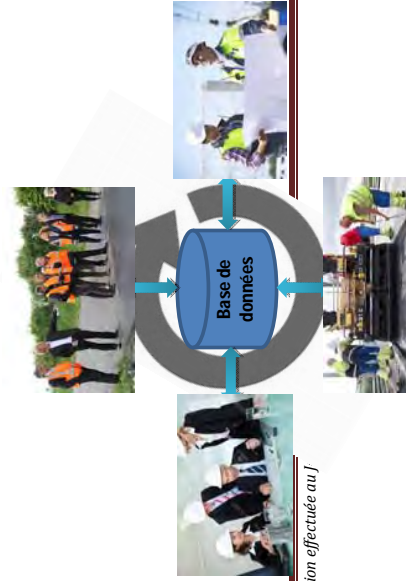
Fig.4. Illustration du cycle PDCA pour les travaux de maintenance

- o **Plan (Planifier)** : cette étape consiste en l'élaboration du planning et du budget des travaux de réparation sur la base des informations recueillies lors des inspections initiale, journalières, périodiques et détaillées ;
- o **Do (Réaliser)** : cette phase concerne la mise en œuvre des travaux de réparation ;
- o **Check (Vérifier)** : cette étape se rapporte à la réévaluation des effets de la maintenance et de la réparation et la mise à jour de stratégies de gestion de la maintenance ;
- o **Act (Améliorer)** : cette étape consiste en la réalisation de l'inspection et la surveillance des structures.

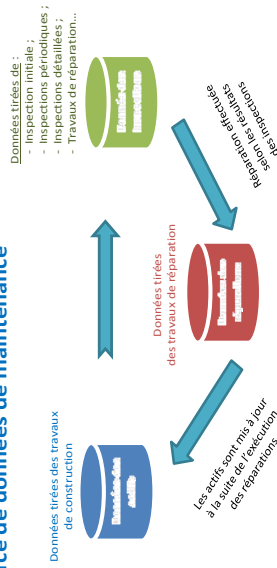
Fig.5. Illustration de la gestion de données

- la mise en place de la base de données est indispensable pour permettre le stockage de toutes les informations pour la facilitation de la gestion de la maintenance.

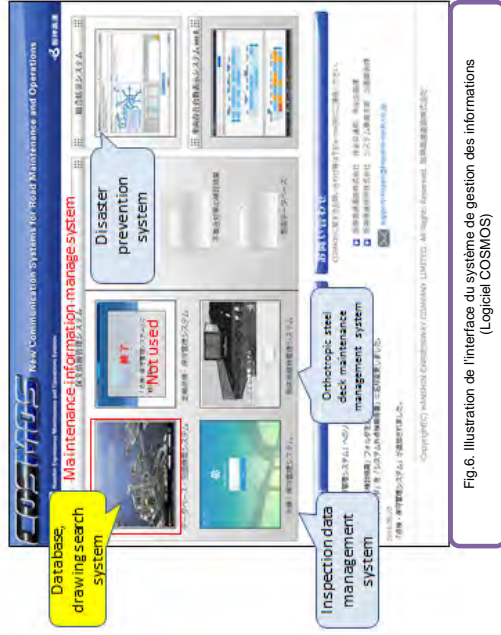
Fig.6. Illustration de l'interface du système de gestion des informations (Logiciel COSMOS)

Le logiciel « COSMOS » utilisé par la société HANSHIN EXPRESSWAY est illustré par la figure ci-dessous.

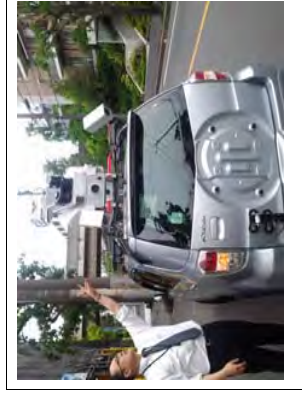
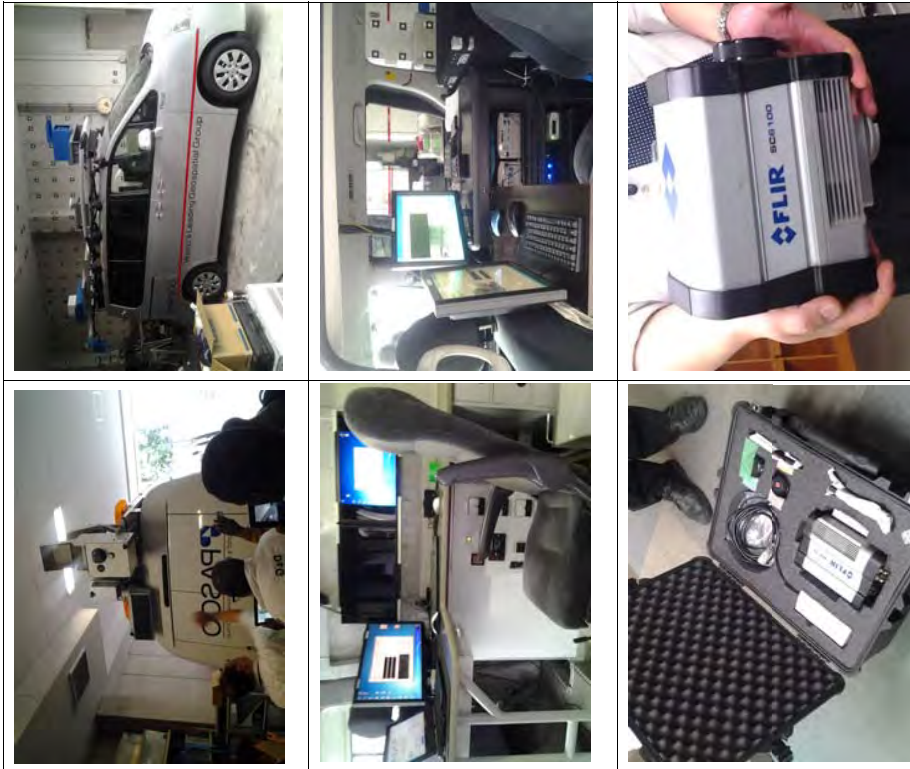
Fig.10. quelques véhicules et matériels utilisés par la société PASCO pour l'inspection des routes

Les activités du jour se sont clôturées par une séance de démonstration sur le contrôle des routes aux installations de PASCO. Cette séance nous a permis de visiter les véhicules équipés du type real mini, et real et de nous rendre compte de leur fonctionnement.

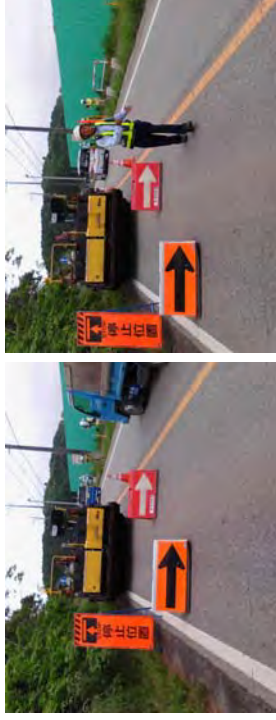
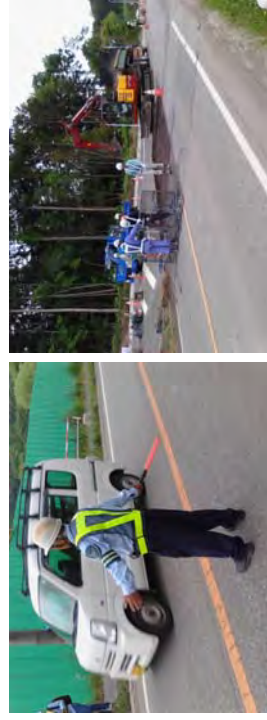
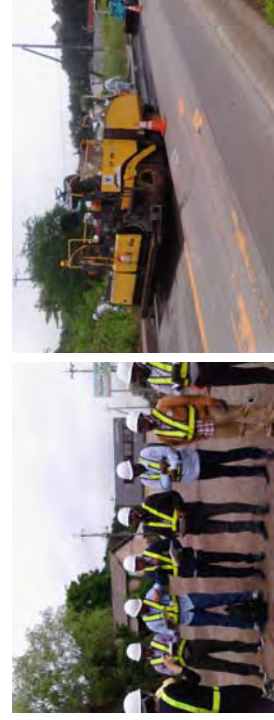
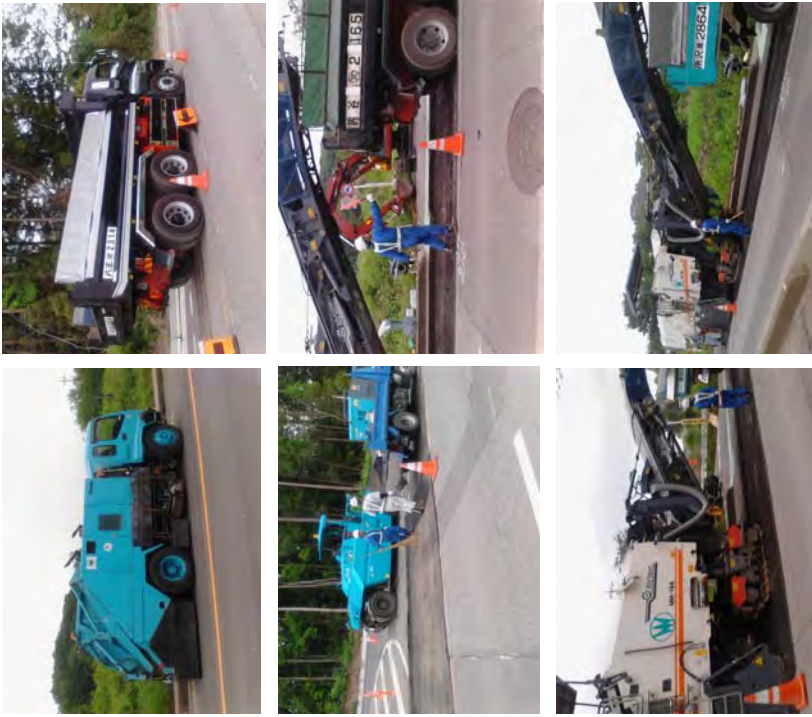
Fig. 13. Photos prises lors de la visite du chantier des travaux de réparation de la chaussée dans la préfecture de SAYITAMA

- la réhabilitation et la mise en œuvre d'une chaussée souple dont la couche de base est en grave bitume;
- la mise en œuvre du corps de la chaussée constitué de différentes granulométries ;
- le suivi de l'exécution des travaux par élaboration des fiches techniques et la bonne conservation des données prélevées in situ ;
- l'importance accordée à la sécurisation et à l'organisation du chantier pendant l'exécution des travaux ;
- la discipline, l'ordre, la propreté et la conscience professionnelle très élevée pendant les travaux.

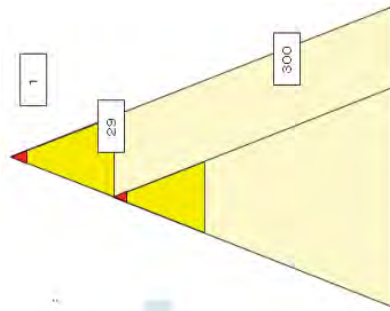
Fig.4: Mesure de la gestion de sécurité : Règle d'Heinrich.

Herbert Wilhelm Heinrich, américain, a présenté sa règle en 1931, qui avance que derrière un accident grave, il y a 29 accidents mineurs et 300 accidents frôlés.

Ainsi, il s'agit d'éviter que l'accident grave ne se produise et pour cela, il faut d'abord éliminer les (29) vingt-neuf accidents mineurs tout en commençant absolument par réduire à « 0 » les trois cents (300) accidents frôlés.

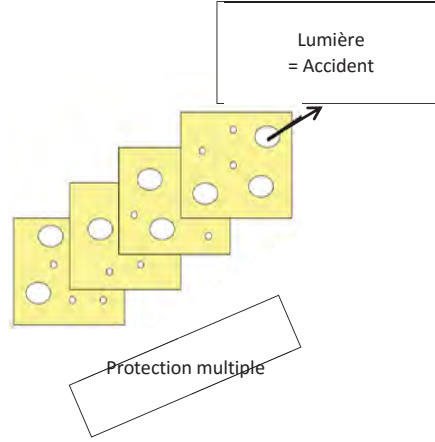
Fig.4: Mesure de la gestion de sécurité : Modèle de Gruyère.

Si nous avons quatre (4) tranches de fromage représentant chacune l'un de quatre (4) M évoqués dans la gestion quatre (4) M ci-haut et que ces tranches étaient perforées de trous ayant de dimensions différentes. Lorsque ces trous sont superposés et qu'ils laissent passer de la lumière, il y a risque qu'un accident survienne.

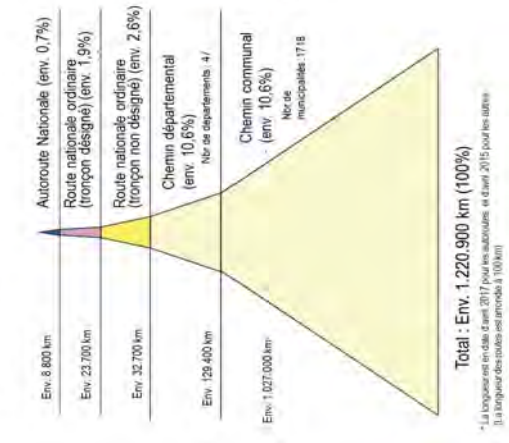
■ Longueur par type de route et leur état d'utilisation

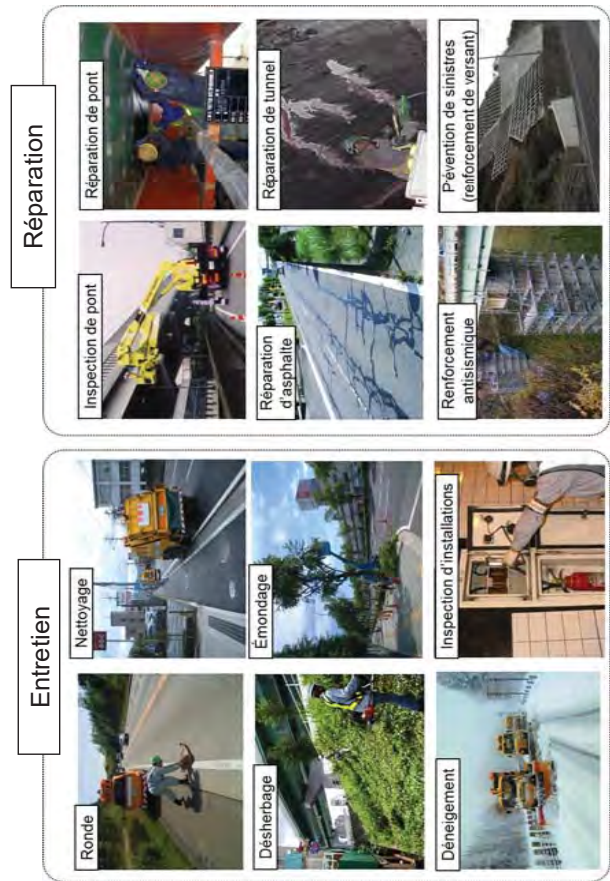
Fig.13: Centre JICA : cycle de maintenance des routes.

Réparation : vérifier l'intégrité des installations et ouvrages routiers et rétablir ou renforcer les fonctions qui leur sont assignées

Les patrouilles sont organisées pour la récupération des objets tombés sur la chaussées et découvrir des éventuels défauts.

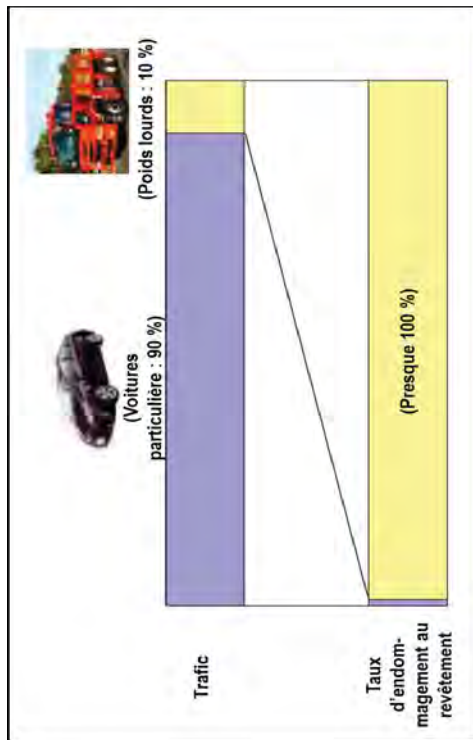
Fig.14: Centre JICA : Gestion des routes revêtues.

Caractéristiques	Classe	Routes principales (image)
<ul style="list-style-type: none"> Routes principales de haut niveau (routes exigeant le service de haut niveau tel que roulement à grande vitesse) 	A	
<ul style="list-style-type: none"> Routes qui s'endommagent rapidement (Ex. les routes sur lesquelles circulent beaucoup de poids lourds) 	B	
<ul style="list-style-type: none"> Routes qui s'endommagent lentement (Ex. les routes sur lesquelles circulent moins de poids lourds) 	C	
<ul style="list-style-type: none"> Voies communautaires (les voies s'endommagent très lentement et jouissent d'une longue vie s'il n'y a pas d'influence des travaux d'excavation/remblayage.) 	D

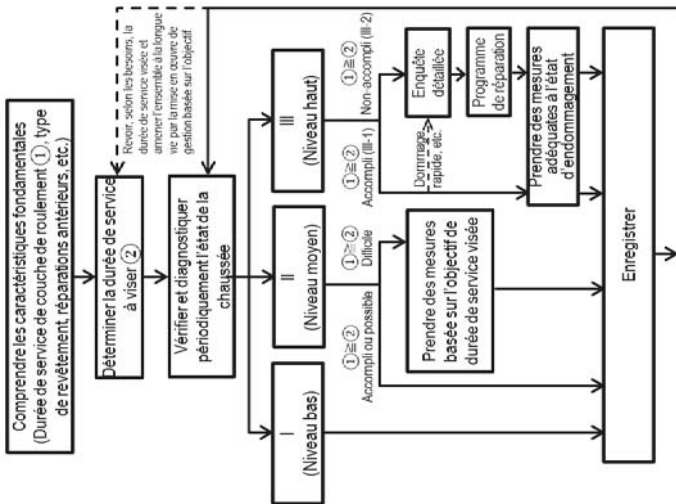
Fig.17: Centre JICA : cycles d'Inspections.

- Cette directive prévoit, notamment un cycle de maintenance dont le schéma est donné ci-dessous

Routes s'endommageant vite

- L'inspection vise à prolonger la durée de service de la route par la réparation opportune de la couche de roulement et de liaison protégeant les sous-couches d'assise

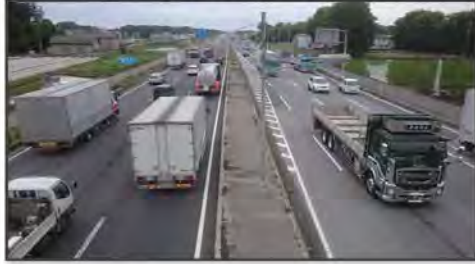
Exemples de route revêtue (nombreux poids lourds et longue durée de service)

- «Exemple: Nouvelle Route Nationale 4»
- Trafic : 30.000 à 70.000 / jour
- Taux d'occupation de poids lourds : 50% environ

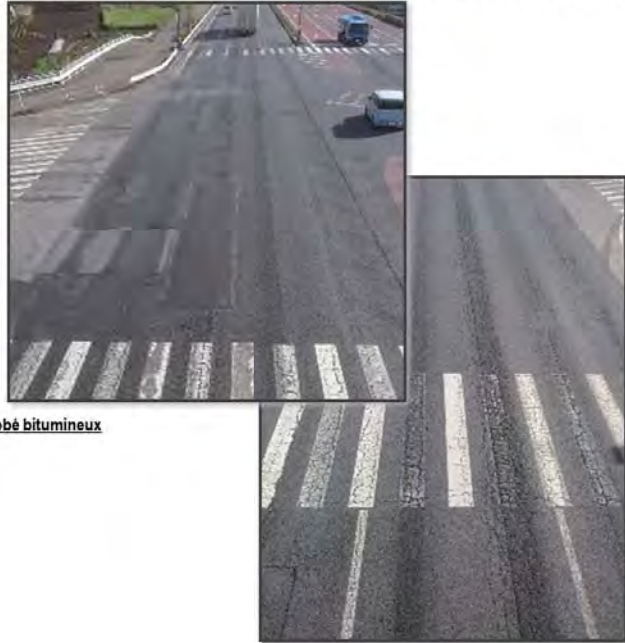
«Exemple: Nouvelle Route Nationale 4» Durée de service de revêtement: 5 à 20 ans passés

Exemple de structure de la route principale (nationale) en enrobé bitumineux

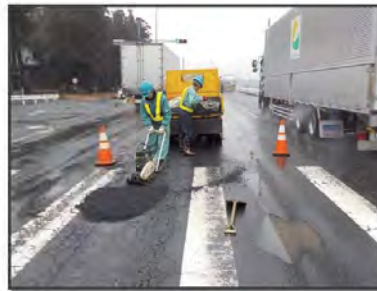
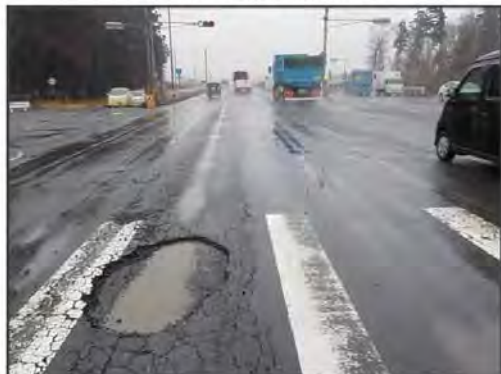
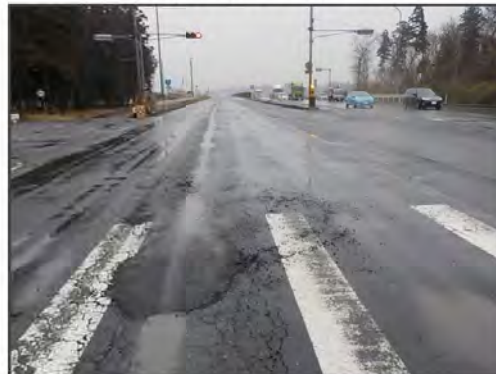
Fig.21: Centre JICA : cycles d'Inspections et maintenances routières.

○ Réparation en urgence de nids-de-poule ①

Pour des nids-de-poule localement décelés, on procède à une réparation temporaire par mélange bitumineux à température ambiante.

< Avant intervention >

< Après intervention >

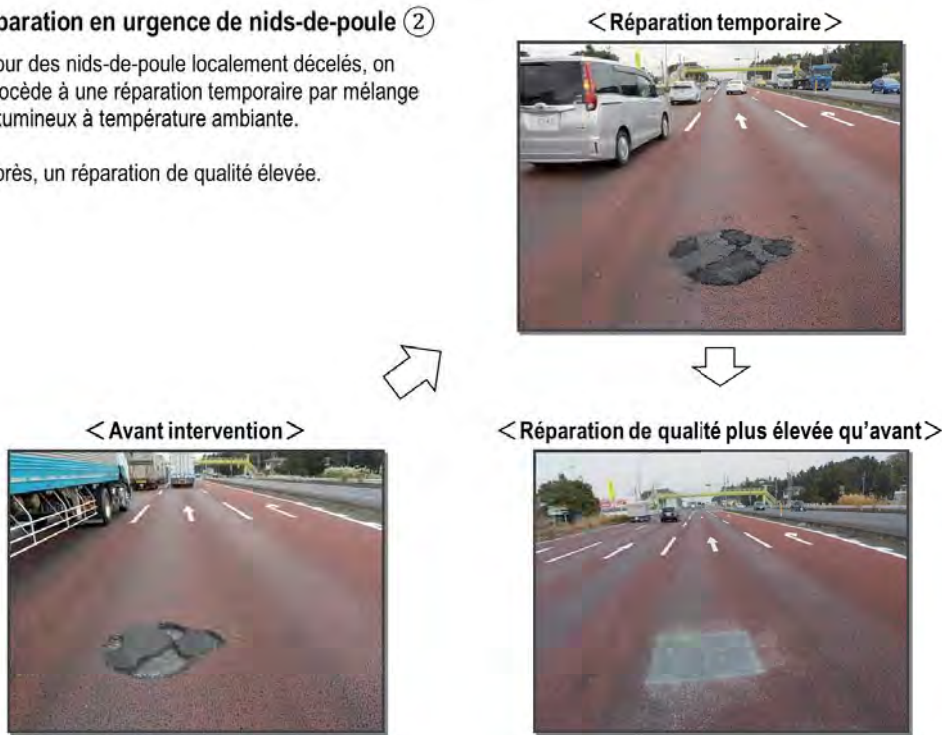
Fig.22: Centre JICA : cycles de maintenances réparations.

Après, un réparation de qualité élevée.

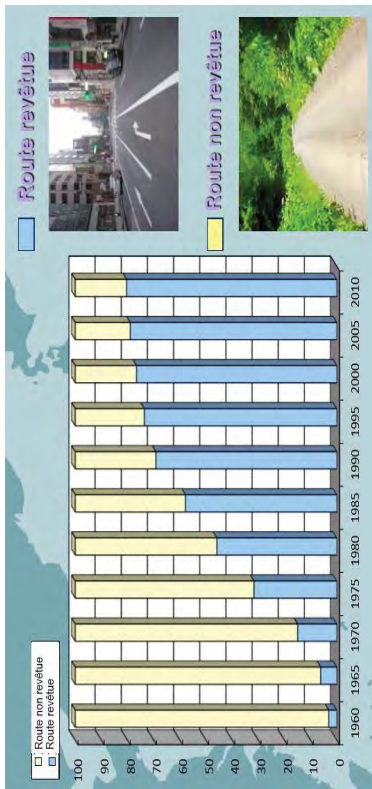
Fig.23: Centre JICA : État des revêtements routiers au Japon

Ce graphique montre la part des routes revêtues qui est passé de moins de 5% en 1960 à plus de 78% en 2010.

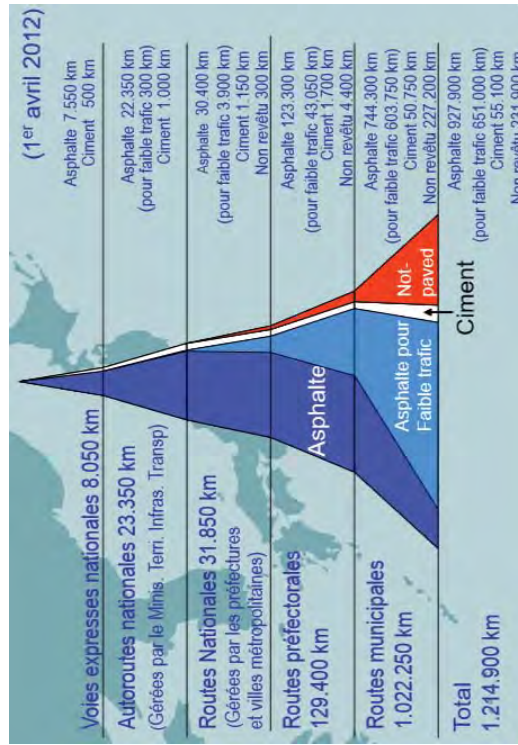
Fig.24: Centre JICA : Classifications des routes au Japon.

Le graphique suivant montre la part des matériaux utilisés suivant la classification des routes.

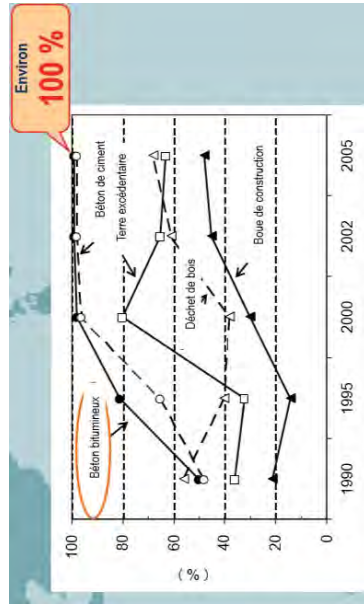
Fig.25: Centre JICA : L'évolution de recyclage de sous-produits de construction

Le graphique ci-dessous représente l'évolution de recyclage de sous-produits de construction

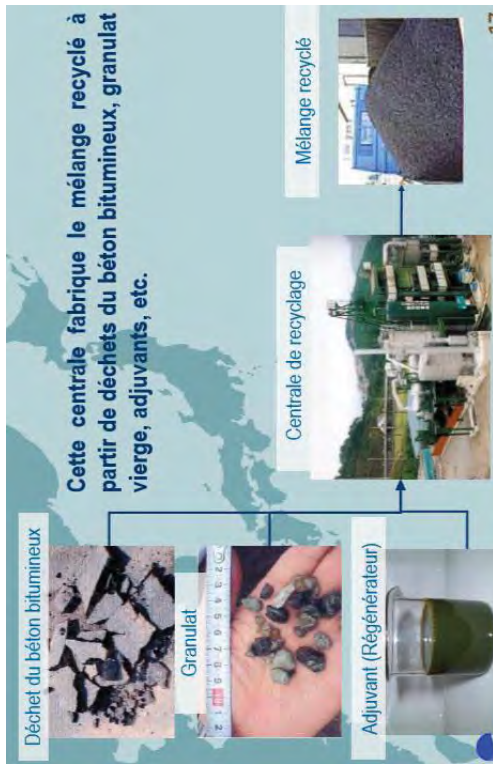
Fig.26: Centre JICA : Recyclages des produits pétroliers.

Le recyclage en centrale consiste à fabriquer un nouveau revêtement à partir des granulats obtenus avec les déchets de décapage de la chaussée, des granulats vierge et des adjuvants (régénérateur de bitume).

La teneur en granulats recyclés est d'environ 50% en moyenne au Japon, toutefois dans certaines régions elle peut atteindre le 60%.

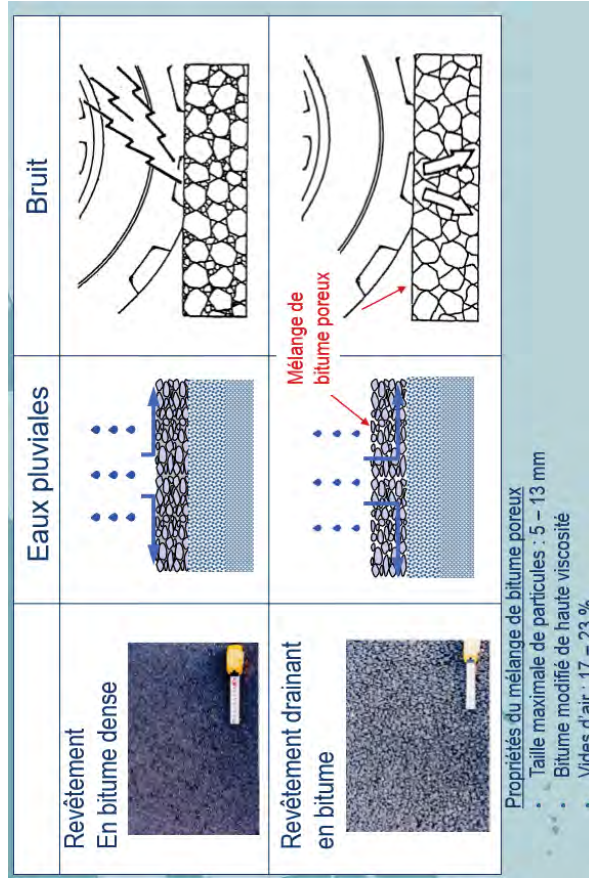
Fig.28: Centre JICA : illustration du revêtement drainant.

- Le revêtement drainant permet l'infiltration des eaux pluviales, ces dernières sont drainées sur couche inférieure imperméables vers le dispositif d'évacuation ;
- On utilise des modificateurs de bitume tel que SBS(styrène butadiène styrène) pour améliorer les caractéristiques mécaniques des enrobés.
- Il y a une augmentation constante de l'application des enrobés drainants, surtout pour les voies express gérées directement par l'Etat(Ministère) ;
- Ce revêtement drainant permet de réduire sensiblement le bruit du trafic ;

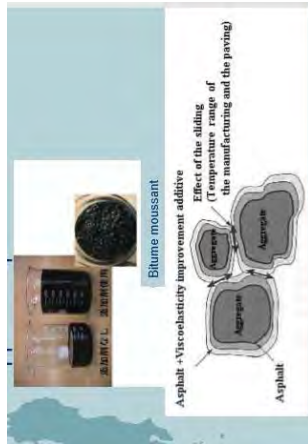
Fig.29: Centre JICA : illustration émulsion de bitumes pour revêtement a froid.

- En utilisant des additifs d'amélioration de viscoélasticité, il est donc possible de rabattre la température de fabrication des enrobés ;
- Cette technique permet donc la réduction des émissions de CO₂ par la réduction des combustibles utilisés ;
- Amélioration de la construction en saison froide ;
- Amélioration de la sécurité dans les aires de travail ;

- Le problème avec cette techniques de fabrication des enrobés est que le coût augmente à cause de l'usage des adjuvants de l'ordre de 10 à 15%.

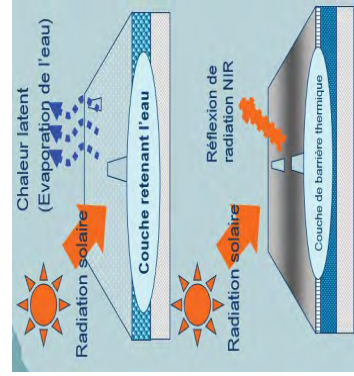
Fig.30: Centre JICA : traitement et réduction des effets d'îlot thermique.

- Cette technique permet de réduire les effets de l'îlot thermique (chaleur due l'augmentation de la superficie de surface artificielles (chaussée, béton, pavés, etc.) ;

- Ce type d'enrobé permet de stock et en utilisant le phénomène de la chaleur latente, on réduit la température à 1m du sol ;
- On peut utiliser l'isolation thermique en application une peinture spéciale sur la chaussée
- En comparant avec le revêtement ordinaire, on remarque que la température est moins -10°C sur la surface de l'enrobé froid ;
- La température de l'air est de - 1°C à 1m de sol sur la surface du revêtement froid par rapport au revêtement ordinaire.

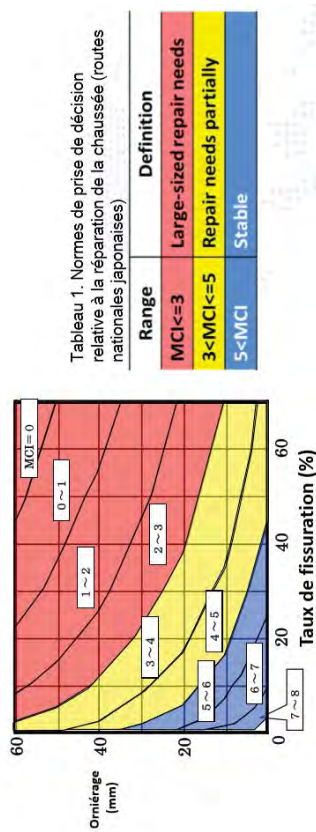
Fig.34: siège de Pasco : Cycle de maintenance .

L'auscultation de la chaussée se fait par la mesure de l'ornièrage, la planéité et de la fissuration. Ce qui permet à la fin d'octroyer un indice qui qualifie l'état de la Chaussée. Au Japon deux indices sont utilisés, à savoir : MCI (Maintenance Contrôle Index) et YMI (Yokohama Management Index).

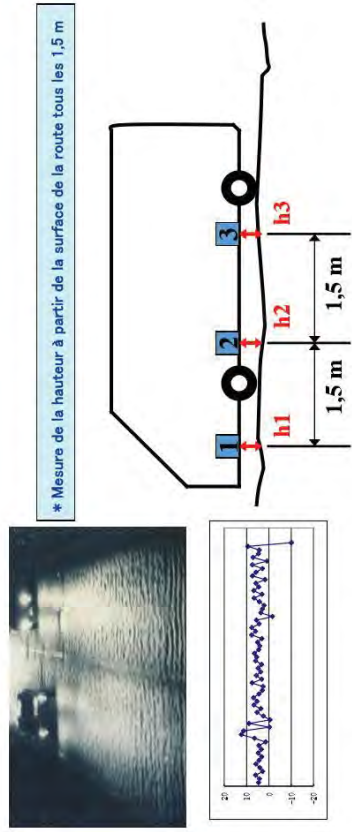
- Méthode de calcul de planéité

Profil longitudinal (mm) : $H = (h1 + h3) / 2 - h2$

Planéité (mm) : $\sigma = \sqrt{\{\sum H^2 - (\sum H)^2 / n\} / (n-1)}$

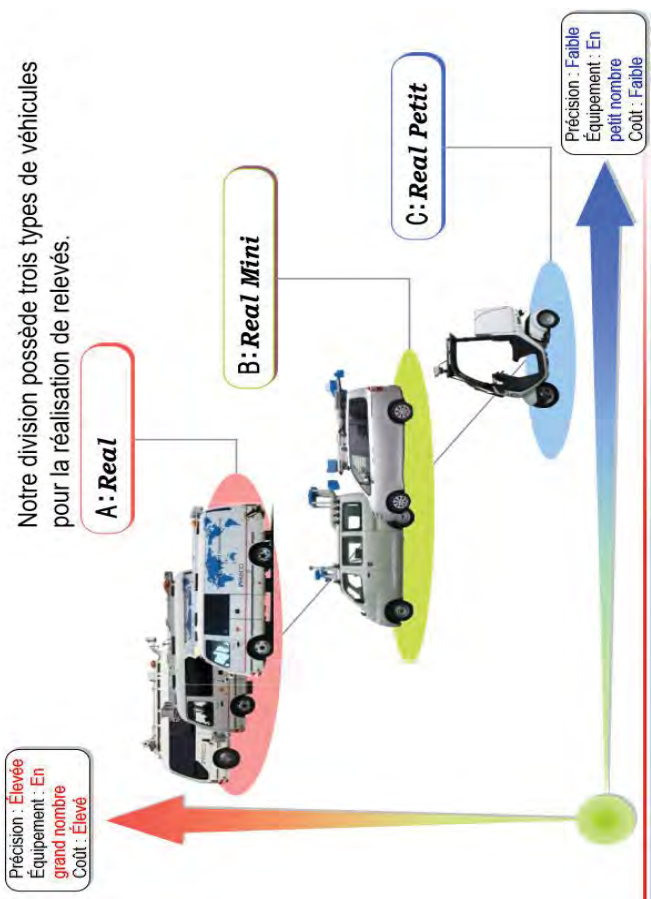
- Les véhicules utilisés sont contrôlés une fois par an pour assurer la précision des mesures qu'ils effectuent. Seules les entreprises possédant les véhicules certifiés peuvent passer des contrats de travaux d'inspections. Des critères rigoureux d'acceptabilités leurs sont appliqués.

- Pasco possède trois types de véhicules :

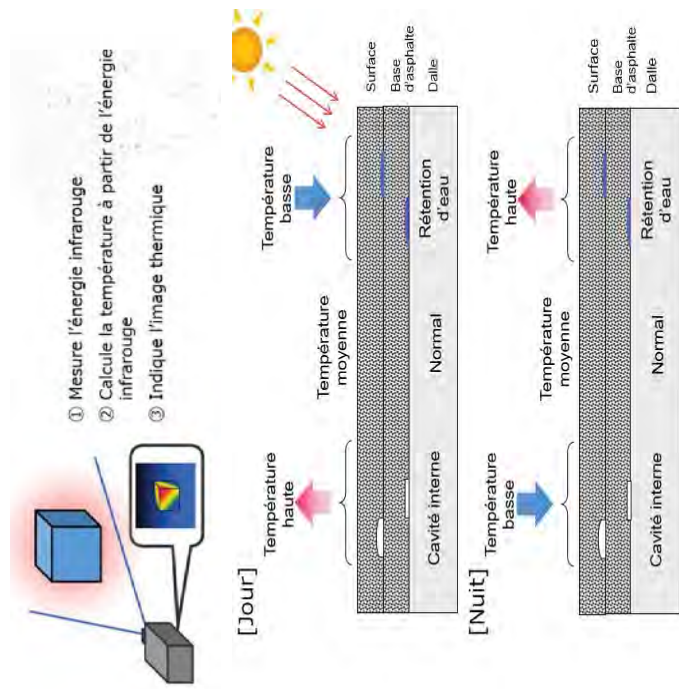
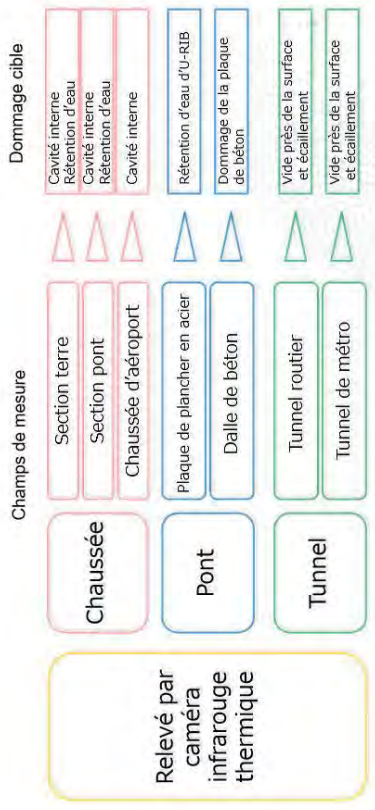
La caméra infrarouge thermique mesure l'énergie infrarouge de l'objet et la caméra convertit la mesure de l'énergie infrarouge en image infrarouge thermique.

Si un objet a un dommage interne, la température de surface de l'objet est différente de celle d'un objet ne comportant pas de dommages.

La caméra infrarouge permet par exemple grâce à une différence de température de détecter les cavités internes sous une chaussée fissurée, et de détecter la présence de l'eau d'infiltration sous celle-ci.

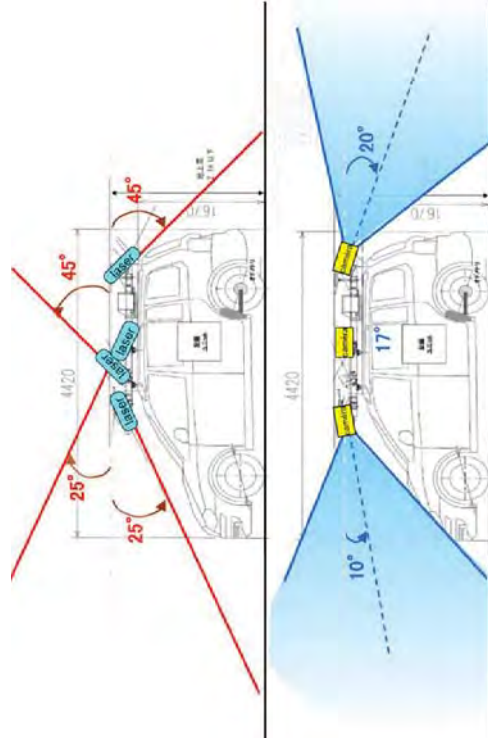
Le MMS signifiée Mobile Mapping System (système de cartographie mobile) qui permet de mesurer des données géo spatiales.

Ce système permet d'avoir des images en 3D des ouvrages.

- Mesure efficace de l'espace routier ;
- Reproduction de l'espace réel ;
- Création du dessin de coupes longitudinales et transversales de la route à l'aide des données des nuages des points 3D ;
- Données de bases de la conception améliorée de la route.
- Création d'une base des données pour la gestion des installations routières.

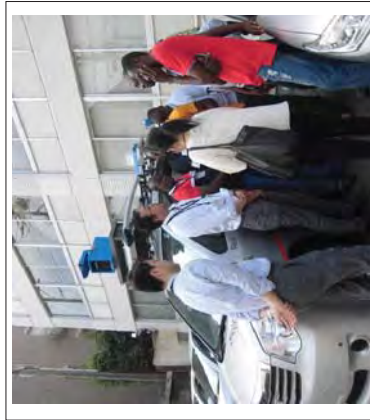
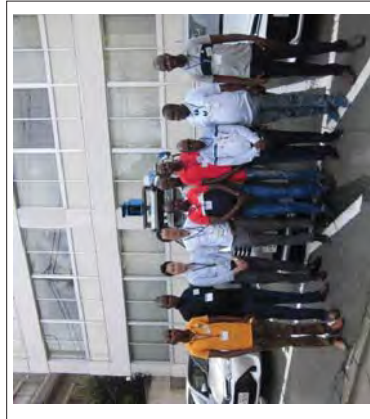
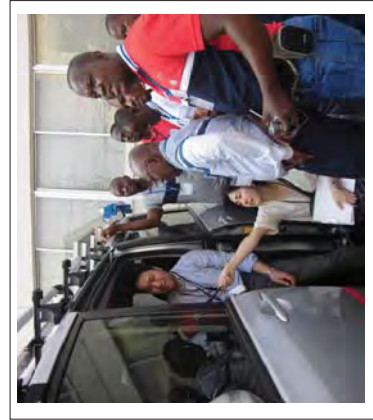
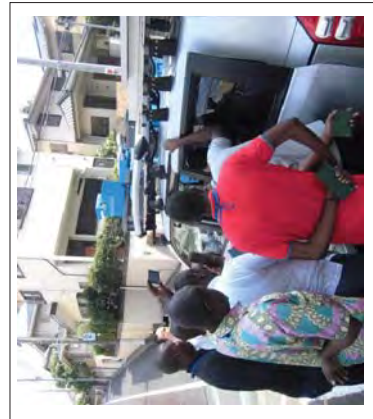
Cette présentation a lieu dans un parking situé non loin du siège de Pasco où sont stationnés différents véhicules d'inspection de l'entreprise Pasco.

Les images ci-dessous témoignent de cette activité. La délégation congolaise a pu suivre les explications sur le fonctionnement des différents équipements d'inspection développés par Pasco.

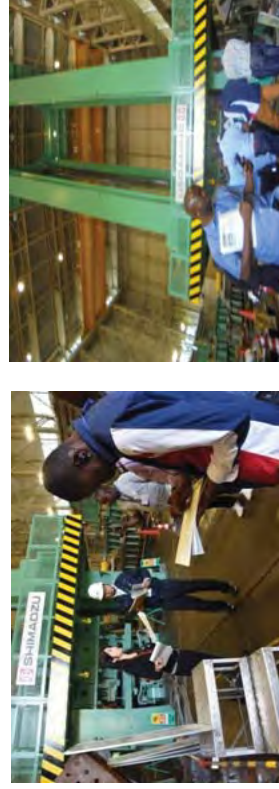
La délégation congolaise a pu accéder aussi au laboratoire des essais de chargement sur des éléments des ouvrages en grandeur nature. La délégation a pu apprécier la Presse Universelle de 30 méga Newton haut de 22,5 m et d'autres aussi de moindre taille.

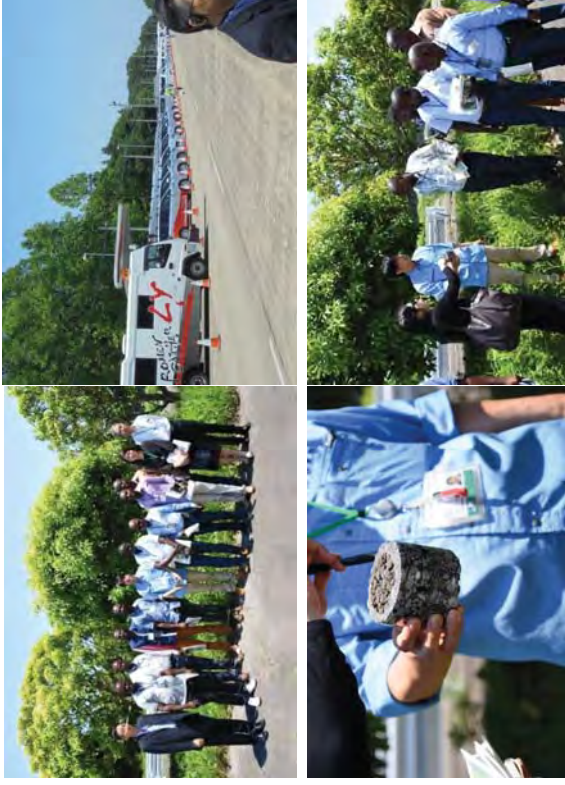
A la fin, la délégation s'est rendue sur la route interne du centre de recherche de Tsukuba qui sert pour les tests de certification de véhicule d'inspection routière.

Lors de la visite des véhicules d'inspection vénéus à l'Institut de Recherche sur les Travaux Publics pour leur certification, le Docteur KAWAKAMI est venu à la rencontre de la délégation congolaise pour montrer un échantillon d'entrobé drainant qui avait l'objet de son exposé le jeudi 17 mai 2018 au Centre International de la JICA.

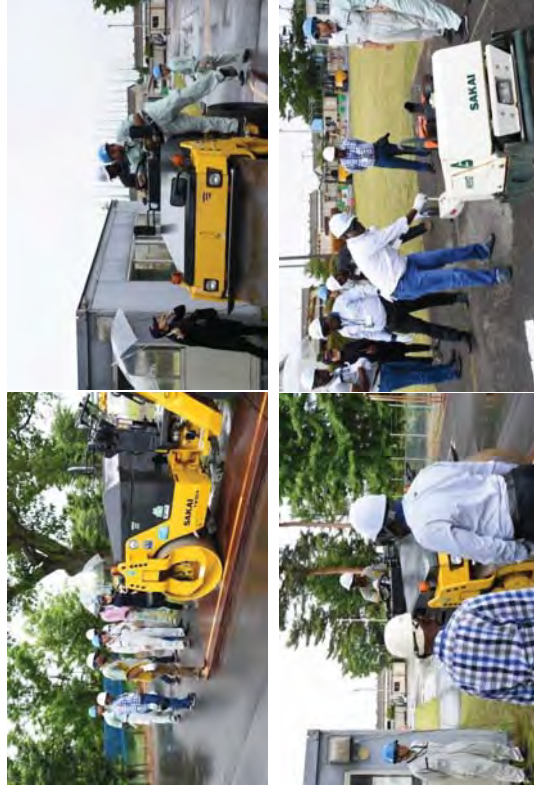
Après les exposés suivis en salle, une visite des matériels a été organisée et des essais de conduites ont été organisés

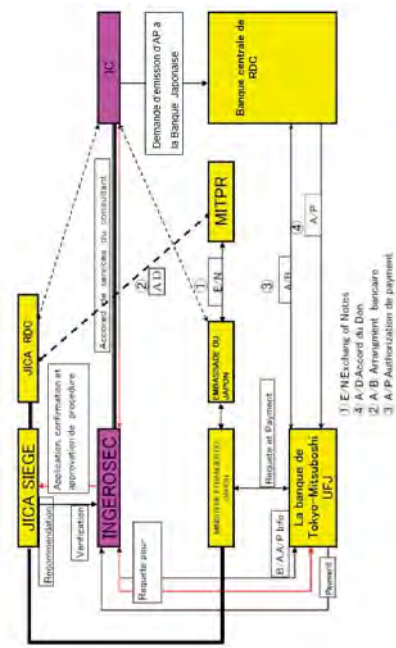
Un exemple de procédure de paiement est résumé dans le graphique ci-dessous :
