Anexo 8-6 Perfil Vertical dos Furos Teste

RELATÓRIO DE CONCLUSÃO DO FURO					
Projecto: Projecto de Construção de Sistemas de Abastecimento de Água Rural na Província do Niassa			Coordenadas : 36°07'21.19"E ,13°28'31.90"S		
Cliente :JAPAN TECHNO CO.,LTD			Elevação :715m		
Unidade de construção:SUGEC			Nível de água :		
Província :NIASSA			Data de perfuração :2019/7/15		
Distrito: MAJUNE			Profundidade:40m		
Localização: MALANGA			Diâmetro do tubo:		
Código do furo: Maj-1			Diâmetro do tubo de medição:		
Código do furo: Maj-1			Diâmetro da perfuração:φ250mm,φ165mm		
Condutividade:		PH:		Temperatura:	
Condutividade:		PH:		Inclinação:	
Volume estimado de água: 0.1 m³/h				DIAGRAMA DO FURO	
				Negativo	
Profundidade do estrado(m)	Taxa (m/min)	Esboço estratigráfico	FORMAÇÃO GEOLÓGICA		
1m	1-6m	1.670 m/min	Solo de cascalho vermelho		
2m					
3m					
4m					
5m					
6m					
7m	7-23m	0.395 m/min	Solo de cascalho amarelo claro		
8m					
9m					
10m					
11m

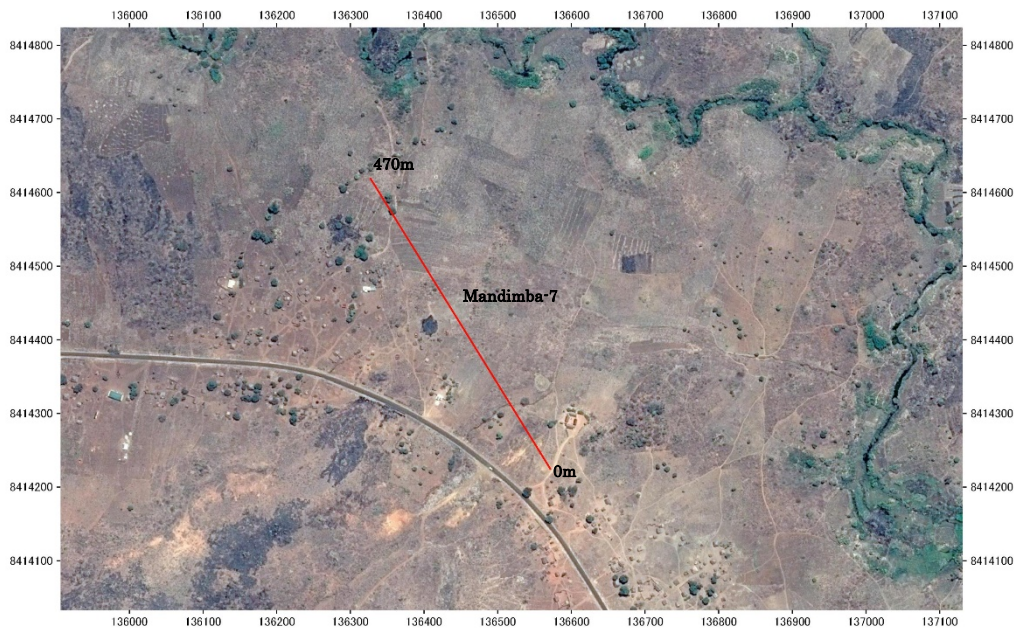
Fig. 18 Mandimba-7, Resultado da Interpretação

A prospecção foi realizada numa linha de medição (com 470 m de extensão) traçada no sentido SSE-NNW, numa área plana de machambas.

Foram constatadas quedas bruscas do substrato rochoso nos pontos a 60 m e 180 m de distância, indicando a existência de falhas. Além disto, acredita-se que exista uma estrutura em forma de falhas também no ponto a 420 m de distância. Da distância de 180 m em diante, foi constatada a continuidade de valores de resistividade de 600Ω-m ou menos, permitindo estimar que está a ocorrer um processo de meteorização.

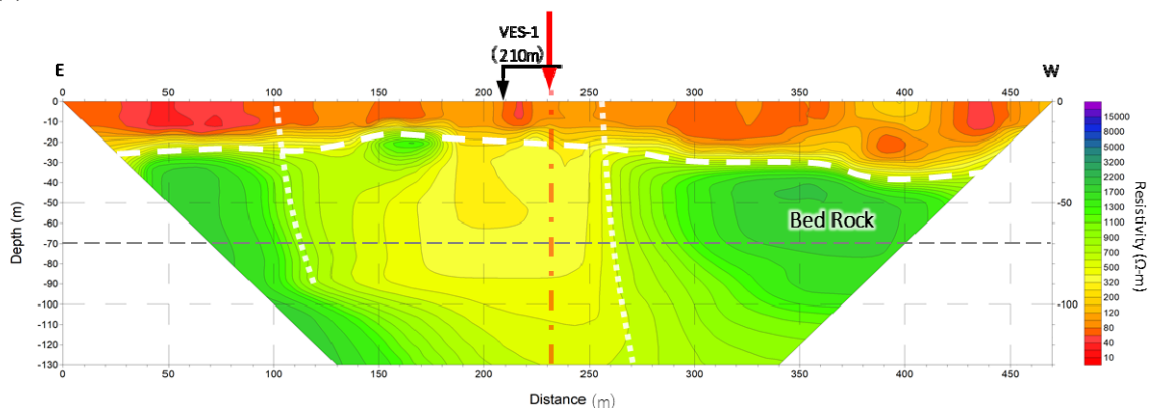
Fig. 19 Mandimba-8, Resultado da Interpretação

A prospecção foi realizada numa linha de medição (com 470 m de extensão) traçada praticamente no sentido E-W, numa área plana de machambas. Ademais, por terem ocorrido rompimentos repetidos de eléctrodos distantes, a prospecção foi feita aplicando-se o arranjo de 4 eléctrodos (arranjo Dipolo-Dipolo).

Os valores de resistividade no troço entre 100 m e 260 m de distância apresentaram-se mais baixos do que nos troços anterior e posterior ao mesmo, dando a entender que existe uma formação estrutural, com indicações de pequeno declive voltado a Oeste.

Uma vez que a probabilidade de exploração da água subterrânea neste troço era considerada alta, foi realizada à sondagem eléctrica vertical no ponto a 210 m de distância (Mandimba VES-1) e foi feita a comparação da distribuição dos valores de resistividade. Pelos resultados da análise, assim como pode ser observado na Fig. 19, existe uma faixa contínua de resistividade em torno de 100 Ω -m até cerca de 40 m de profundidade, mas, dali por diante os valores sobem para 1.000 Ω -m ou mais. O perfil de análise bidimensional indica que os valores de resistividade de 300 a 700 Ω -m continuam até um ponto relativamente profundo, mas, na realidade, tais valores podem ser um pouco maiores.

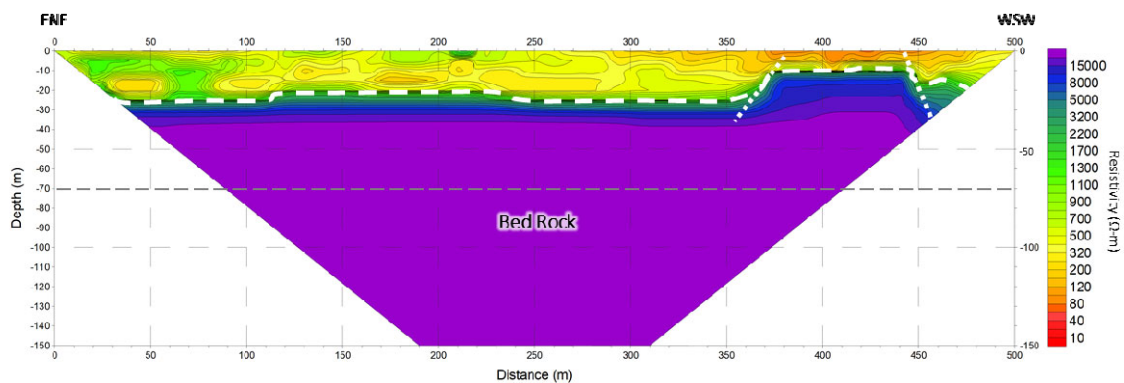
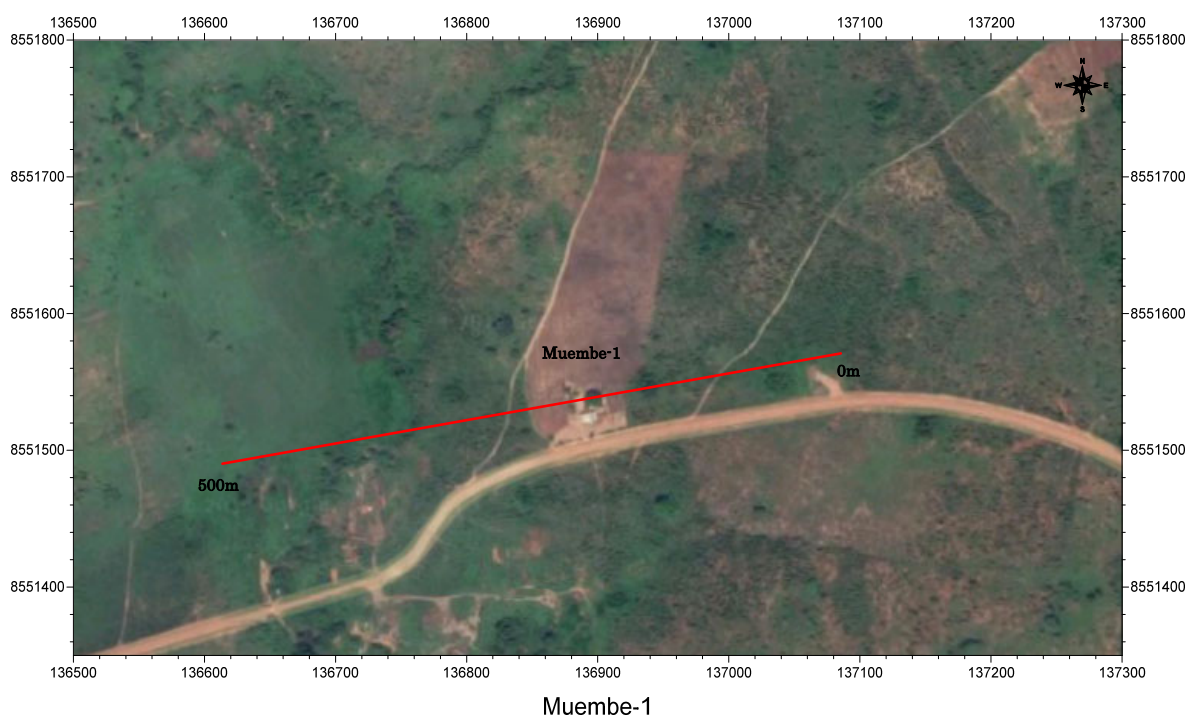
Fig. 21 Muembe-1, Resultado d Interpretação

A prospecção foi realizada na linha de medição (com 500 m de extensão) traçada no sentido ENE-WSW, que se cruza com um riacho na direção NNE-SSW.

A profundidade do substrato rochoso é de aproximadamente 30 m no lado Este-Nordeste e de 10 a 20 m no lado Oeste-Sudoeste. Nos treços de 300 a 400m e 450 a 500m da linha de medição, observa-se uma pequena redução dos valores de resistividade da parte interna do substrato rochoso, o que indica a existência de falhas, mas estima-se que sua dimensão seja pequena. Ademais, no lado Oeste-Sudoeste para além dos 330 m de distância, existe uma baixa ao longo do riacho, que se inunda no período das chuvas.

Aqui é difícil fazer o julgamento sobre um ponto promissor para exploração de água subterrânea.

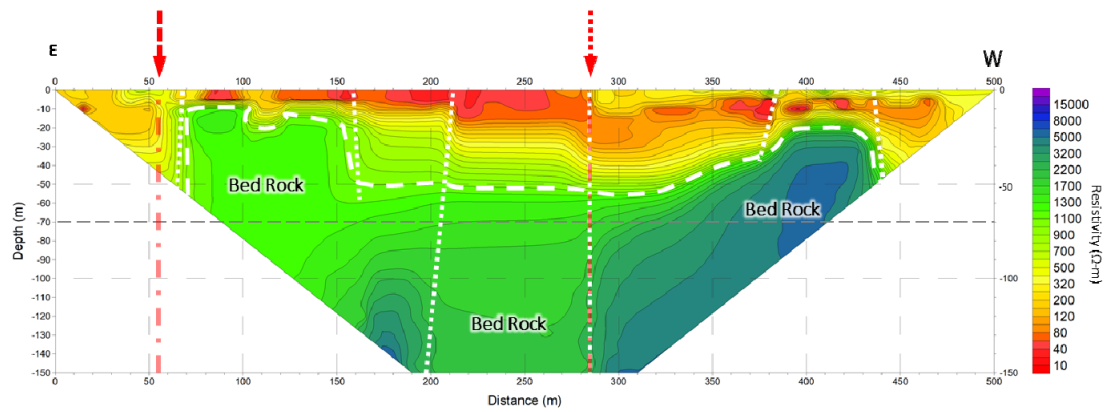
Fig. 23 Muembe-3, Resultado da Interpretação

A prospecção foi realizada numa linha de medição (com 500 m de extensão) traçada no sentido Este-Oeste, atravessando um riacho que corre no sentido Sul-Norte. Observam-se quedas do substrato rochoso nas duas extremidades e na parte central da linha de medição, sendo que os pontos marginais das mesmas (70 m, 160m, 360m a 390m e 440m) indiciam a existência de falhas. Nas profundezas da parte central da linha de medição (200 a 280 m), constata-se a redução do valor de resistividade na parte interna do substrato rochoso.

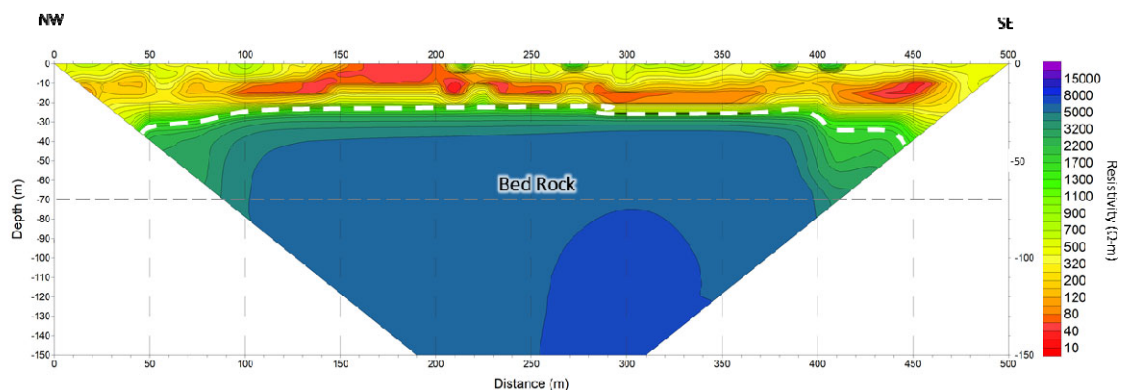
Fig. 24 Muembe-4, Resultado da Interpretação

A prospecção foi realizada numa linha de medição (com 500 m de extensão) traçada no sentido NW-SE, atravessando um riacho que corre no sentido ENE-WSW

A profundidade do substrato rochoso é praticamente uniforme, mantendo-se a cerca de 30 m. Nas extremidades da linha de medição, observa-se a redução dos valores de resistividade, mas estima-se que sua dimensão seja pequena. Não foram constatados pontos promissores de exploração de água subterrânea

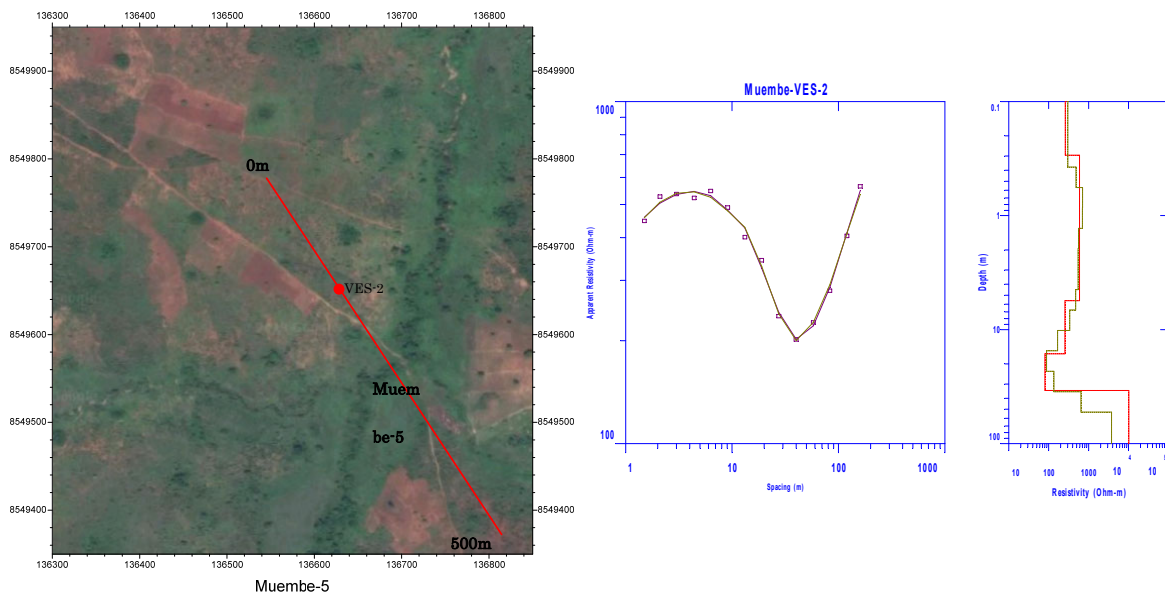
Fig. 25 Muembe-5, Resultado da Interpretação

A prospecção foi realizada numa linha de medição (com 500 m de extensão) traçada no sentido NW-SE, atravessando um riacho que corre no sentido NNE-SSW.

Nas proximidades dos 115 m de distância, existe uma estrutura vertical que segue até as profundezas e, a partir dali, não se observam mais na parte Noroeste as zonas de resistividade minimamente altas que se constata na porção Sudeste.

Foi realizada a verificação da distribuição dos valores de resistividade no sentido vertical através da sondagem eléctrica vertical no ponto a 150 m de distância (Muembe VES-1). Os resultados de análise são os mostrados na Fig. 25, onde se encontra indicado que até os 35 m de profundidade existe uma área de baixa resistividade, de 100 a 300 Ω -m, mas dali por diante os valores sobem para 1.000 a 5.000 Ω -m, ou ainda até cerca de 10.000 Ω -m. Já que o perfil de análise bidimensional apresenta no geral valores de resistividade mais baixos do que os da SEV, existe a probabilidade de os valores reais de resistividade serem, no geral, mais altos do que os resultados da análise bidimensional.

Quanto à exploração de água subterrânea, existe a probabilidade no trecho entre 0 e 100 m.

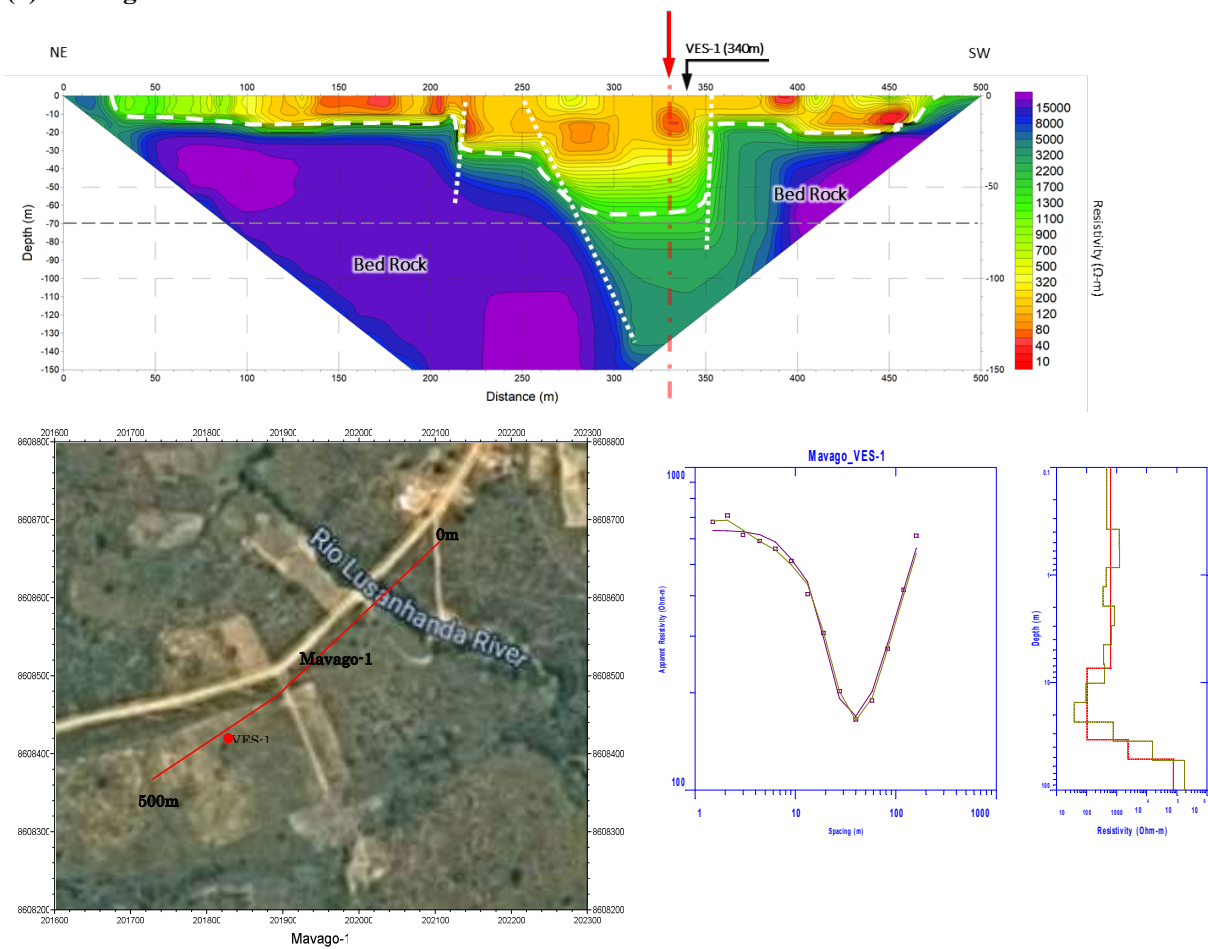
Fig. 27 Mavago-1, Resultado da Interpretação

A prospecção foi realizada numa linha de medição (com 500 m de extensão) traçada no sentido NE-SW, atravessando um riacho que corre no sentido NW-SE.

Estima-se que exista uma formação estrutural geológica no troço entre 220 e 350 m de distância, onde os valores de resistividade são mais baixos do que o seu entorno, formando uma estrutura em queda até as partes mais profundas.

Foi realizada a sondagem eléctrica vertical no ponto a 340 m de distância (Mavago VES-1) e verificada a distribuição dos valores de resistividade no sentido vertical. Os resultados de análise são os mostrados na

Fig. 27, onde se encontra indicado que até cerca de 35 m de profundidade existe uma área de baixa resistividade, mas, dali por diante, até aproximadamente 60 m, os valores sobem para 1.000 Ω -m ou mais e, nas partes mais profundas, chegam a ser constatados altíssimos valores de até algumas dezenas de milhares de Ω -m, o que permite deduzir que se encontram distribuídos substratos rochosos extremamente rígidos. O perfil de análise bidimensional mostra que às profundidades para além de 30 a 40 m, existe um solo contínuo com resistividade entre 1.000 Ω -m a 5.000 Ω -m, até as profundezas de cento e algumas dezenas de metros, mas, ao fazer a comparação com os resultados da sondagem eléctrica vertical, percebe-se que existe a probabilidade de os valores de resistividade serem na realidade ainda maiores do que os indicados pela análise bidimensional.

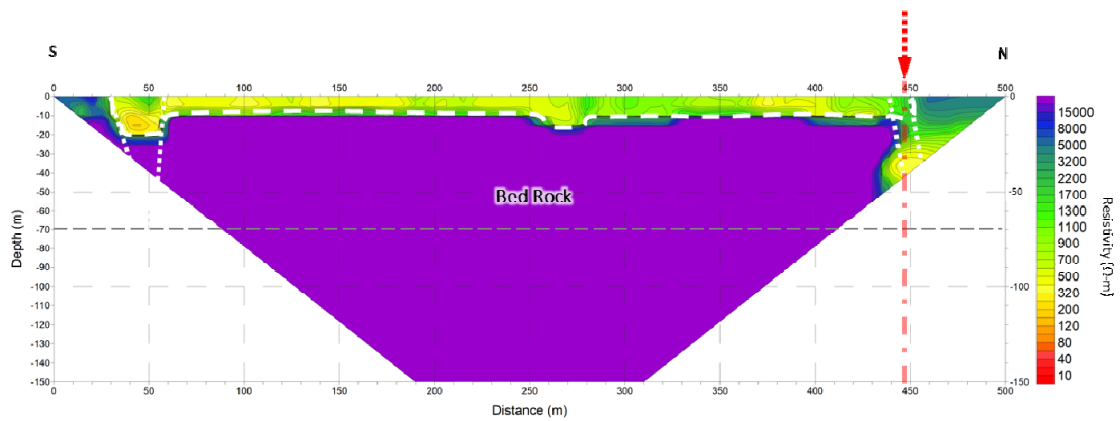
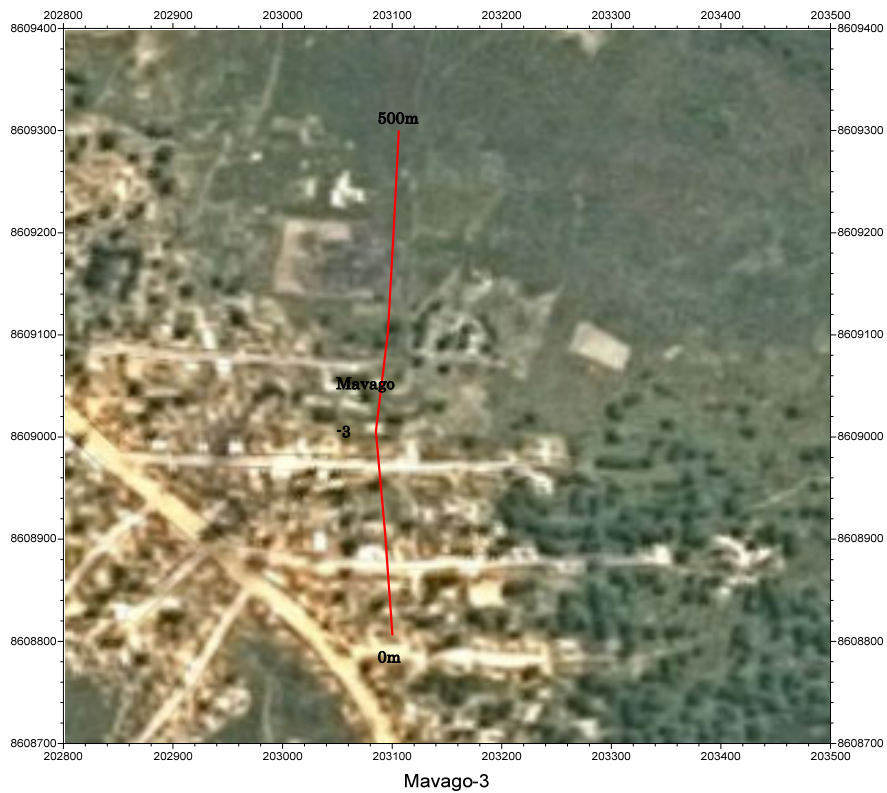
Fig. 29 Mavago-3, Resultado da Interpretação

A prospecção foi realizada numa linha de medição (com 500 m de extensão) traçada no sentido Sul-Norte, com leve declive para o sentido Norte.

No troço entre 60m e 440m, a profundidade do substrato rochoso é praticamente uniforme, mantendo-se a cerca de 10 m. Observam-se quedas dos valores de resistividade nos troços de 30m a 60m e de 440m a 500m. Há indícios de falhas nos pontos a 30 m e 60 m de distância, mas estimam-se que suas dimensões sejam pequenas. No ponto a 440m de distância, há indícios de existência de falhas que se estendem até as profundezas. Contudo, não se encontra apreendido o seu todo, por se localizar na extremidade da linha de medição.

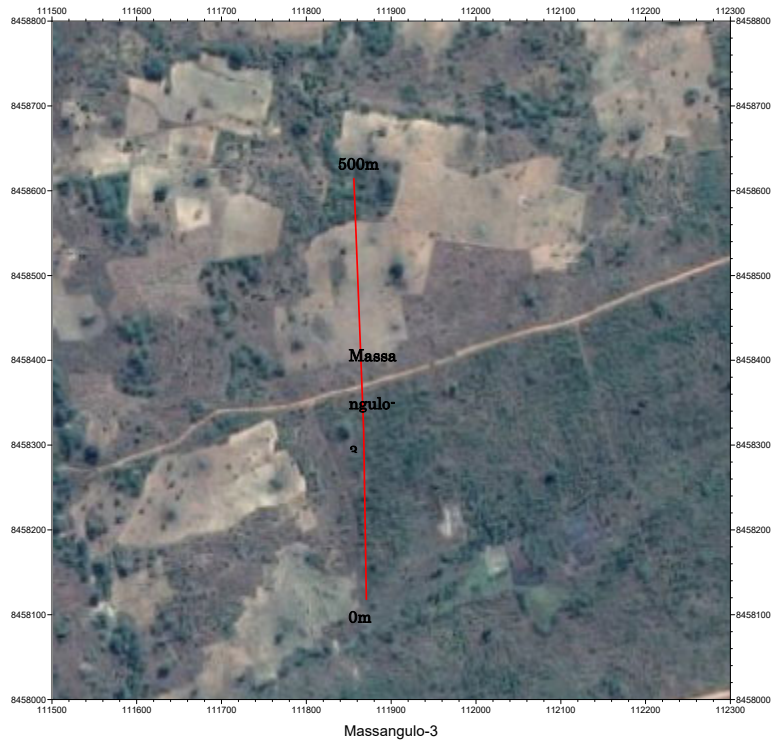
Fig. 33 Massangulo-3, Resultado da Interpretação

A prospecção foi realizada numa linha de medição (com 500 m de extensão) traçada no sentido Sul-Norte, numa área 1,5 a 2,0 km a Sudoeste da parte central da área urbana.

Sendo fina a camada superficial de baixa resistividade, a região conta com finos estratos que vão de meteorizado a sedimentar. Tratando-se de região com tal característica, sua estrutura nos troços às distâncias de 90 a 100 m e 220 a 250 m apresenta uma conformação onde são contínuos os valores de resistividade menores do que aqueles a sua volta em direcção as partes mais profundas, o que faz estimar a existência de formação estrutural geológica. Contudo, os valores de resistividade da mesma são altos, sendo em torno de $1000\Omega\text{-m}$, o que indica baixo potencial de água subterrânea.

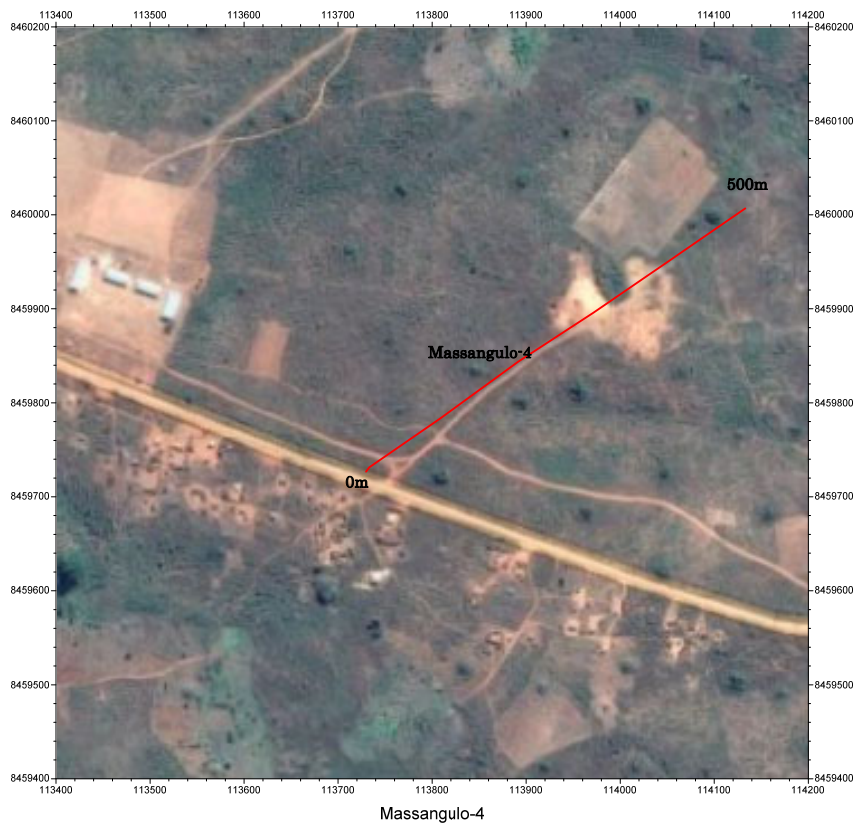
Fig. 34 Massangulo-4, Resultado da Interpretação

Foi realizada a prospecção na linha de medição (numa extensão de 500 m), no sentido SW-NE, praticamente no ponto central entre as áreas urbanas do Este e do Oeste.

Foi detectada uma faixa com baixa resistividade às distâncias de 30 a 120 m, de 220 a 290 m e de 400 m voltado para as profundidades do lado NE, fazendo crer que existem distribuídas diferentes formações estruturais. Contudo, no que concerne a do trecho entre 220 e 290 m de distância, os valores de resistividade às profundidades acima dos 20 m são relativamente altos, variando de 500 a 1.000 Ω -m, o que deixa dúvidas quanto ao potencial de exploração de água subterrânea. Mais além, nos treços entre as distâncias de 30 a 120m e de 400m em diante para o lado NE, a incerteza é ainda maior por haver poucos dados por se tratar de extremidade da linha de medição.

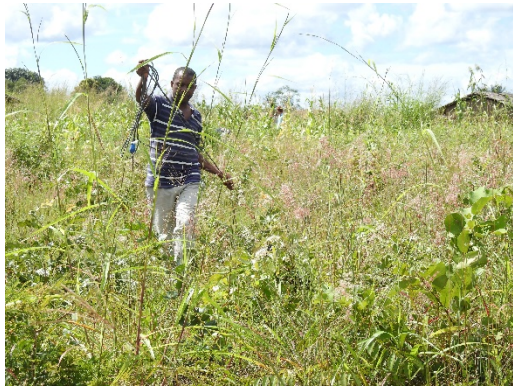
Instalação de cabos eléctricos
(Malanga, Majune)

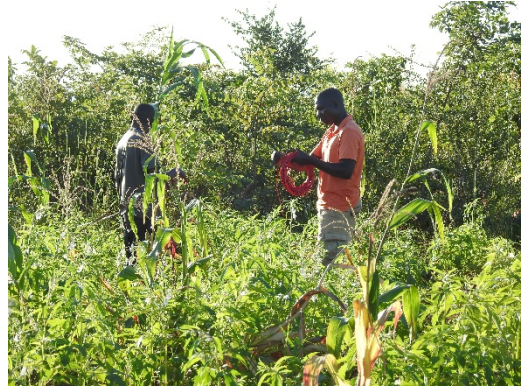
Recolha do Electrodo
(Malanga, Majune)

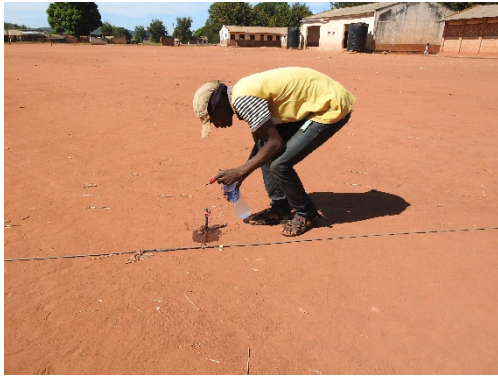
Auxiliar molhando o electrodo para melhorar o contacto solo-eletrodo
(Malanga, Majune)

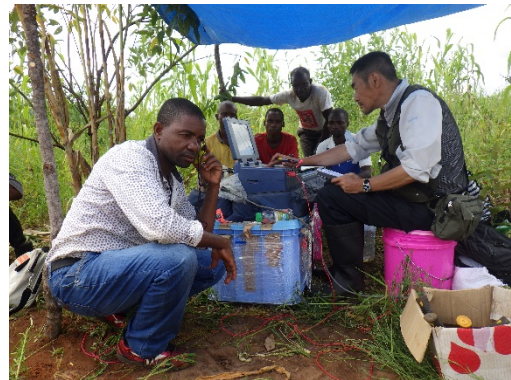
Medição em curso
(Malanga, Majune)

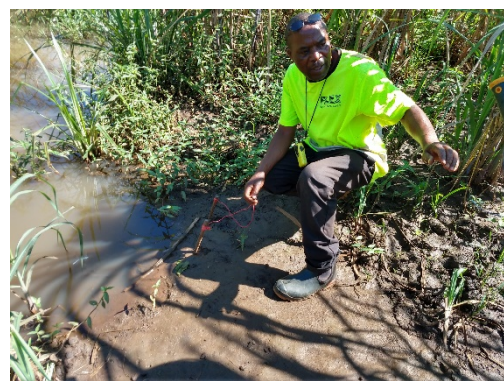
Instalação de electrodo externo
(Mandimba)

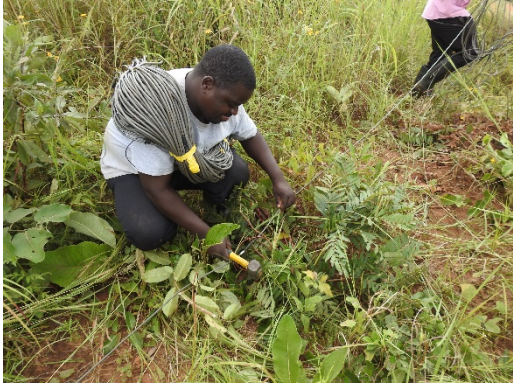
Instalação de electrodo
(Mandimba)

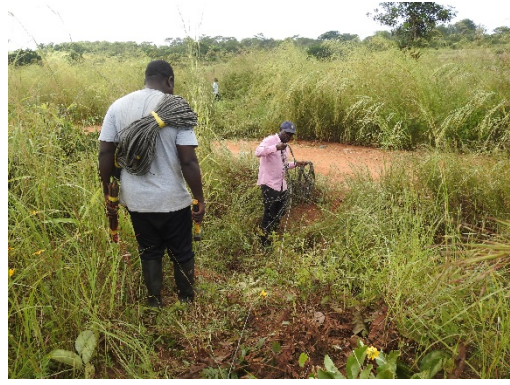
Instalação de cabo de sinal
(Mandimba)

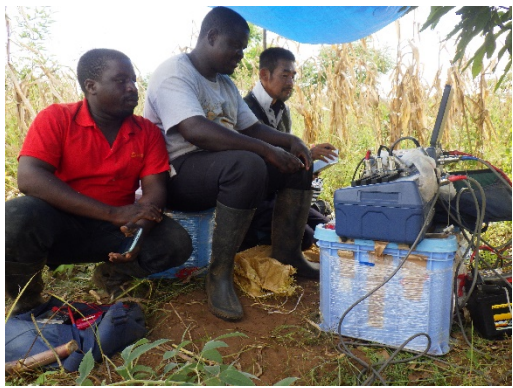
Medição em curso
(Mandimba)

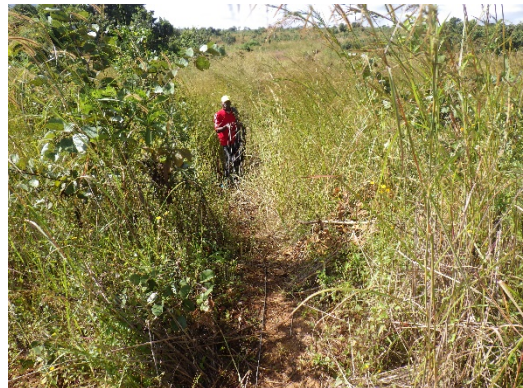
Recolha dos cabos de sinal
(Muembe)

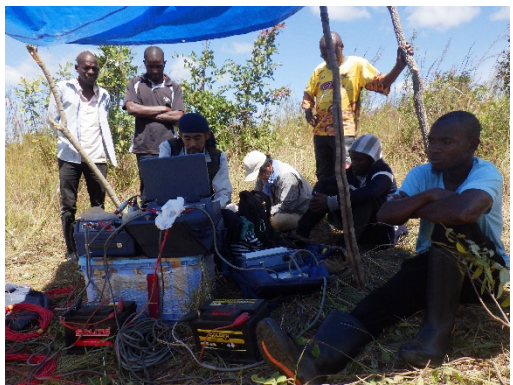
Medição em curso
(Muembe)
