添付資料 1.1

各市の詳細（City profile）

SCOPE OF WORK FOR SOCIAL CONDITION SURVEY FOR “PREPARATORY SURVEY ON PROJECT FOR SANITATION AND ENVIRONMENTAL IMPROVEMENT OF BAIXADA SANTISTA METROPOLITAN REGION IN THE FEDERATIVE REPUBLIC OF BRAZIL”

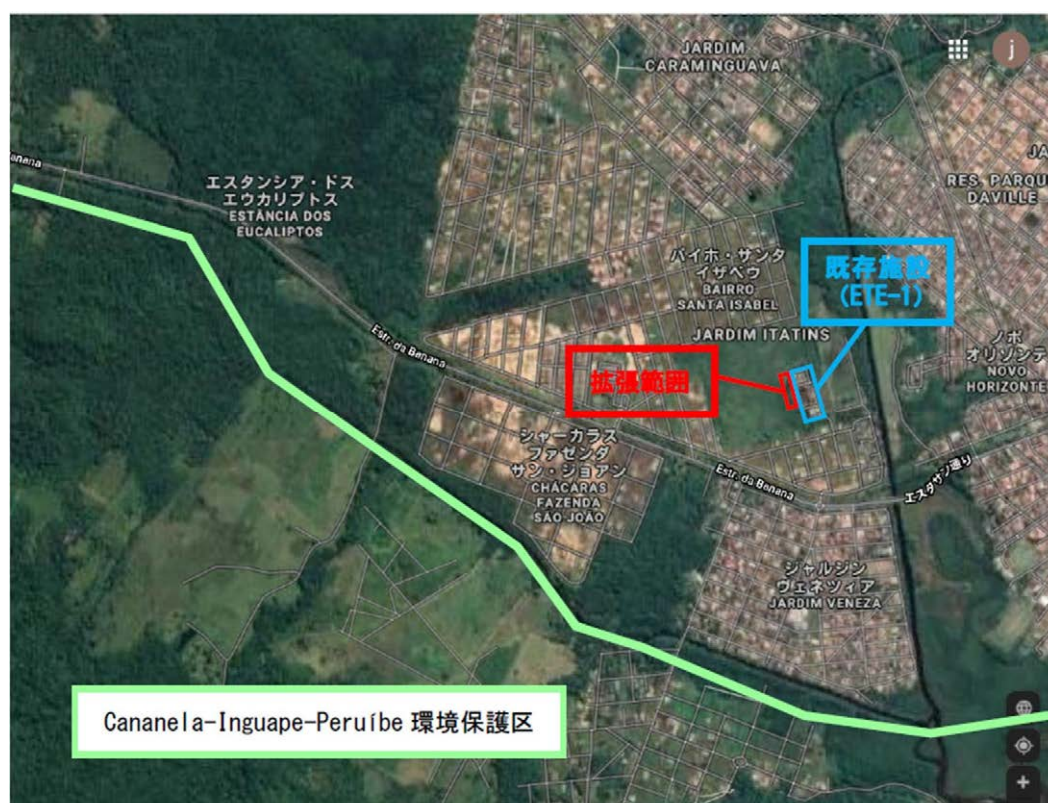
図2.4 カナネア=イグワペ=ペルイベ環境保護区と事業実施位置(ETE-1)

出典：Google Earth を基に調査団作成

今回事業対象地域の1つであるペルイベ市は一部がこのラムサール条約湿地の中に位置しているが、既存施設であるP1処理場は同保護地域の敷地境界から約800m離れている。既存施設の周辺は住居地域や工場地域などの既開発エリアに囲まれておりラムサール条約登録湿地内のからの自然の連続性は認められない。

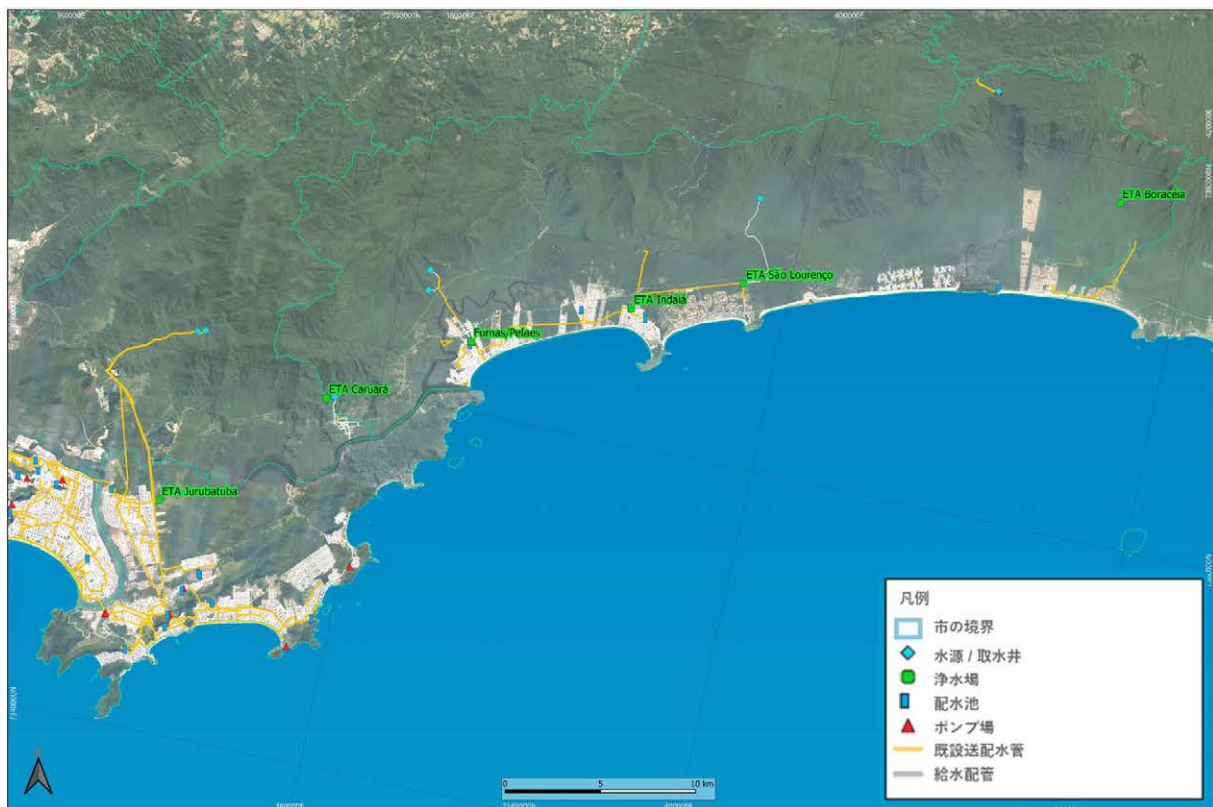
図4.1 バイシャーダ・サンチスタの水道システム詳細図(北部)

バイシャーダ・サンチスタの 水道システム詳細図（北部・中部）

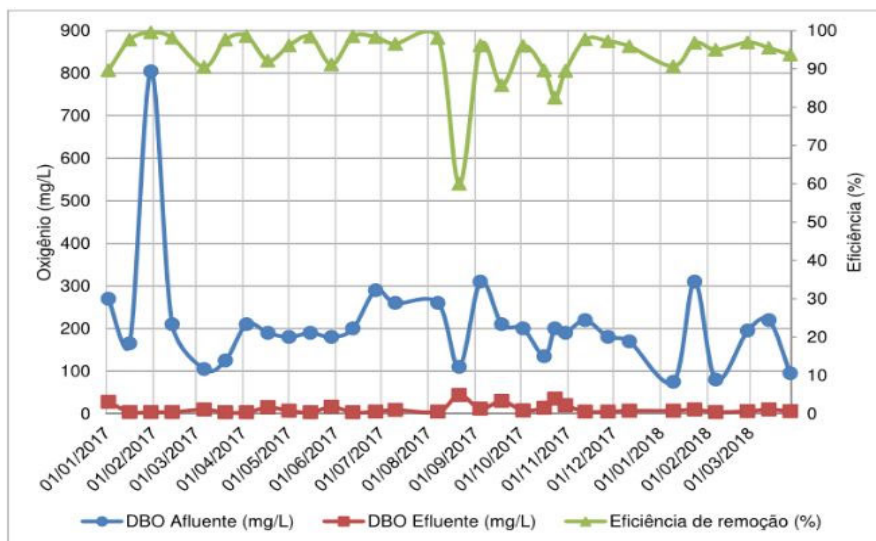
BOD – All effluent samples meet the discharge quality standards (60 mg/L). Obs.: Highly variable influent BOD.

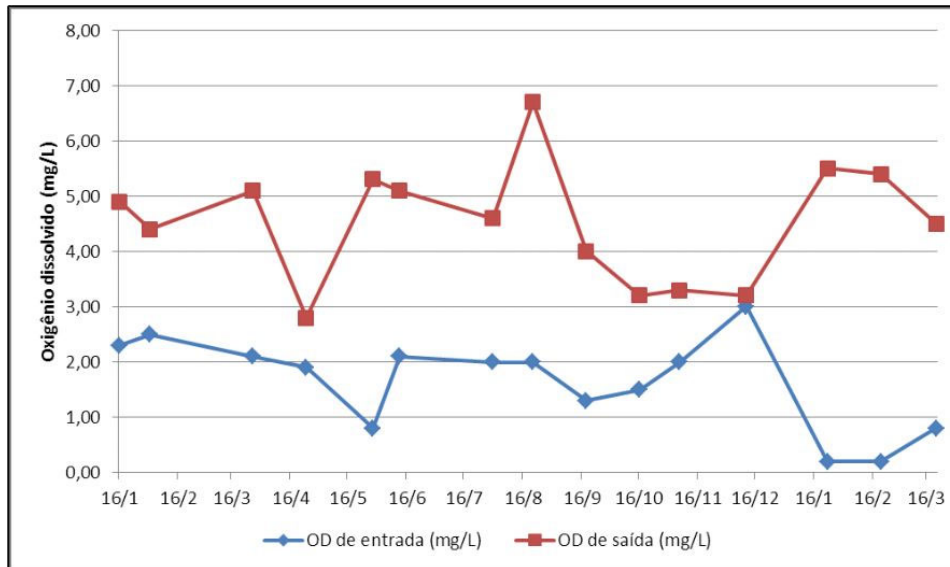
OD – Many of the samples do not meet the discharge quality standards.
