ホンジュラス国
道路計画策定ツール構築
アドバイザー業務

業務完了報告書

独立行政法人
国際協力機構 (JICA)

株式会社 オリエンタルコンサルタンツグローバル

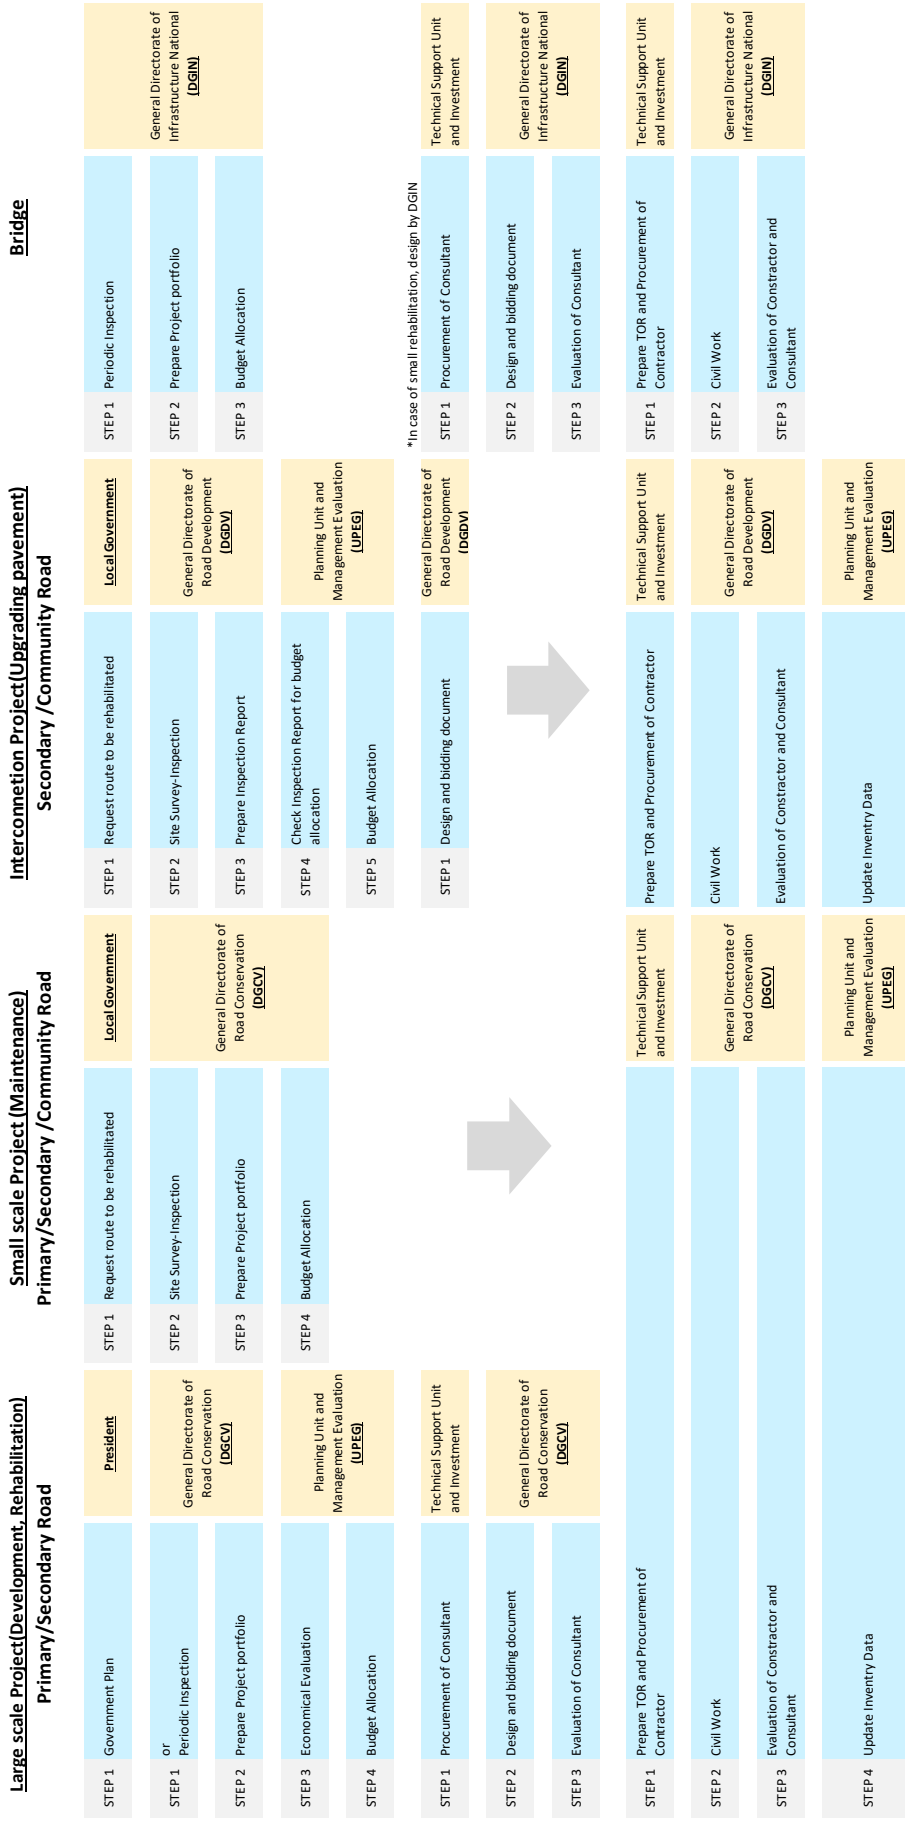
図 2.1.7 SIT 内の道路・橋梁維持管理プロセス及び担当部署

道路整備及び維持管理については、図 2.1.7 に示すように、上位機関からの指示及び地方政府からの要望から案件化するプロセスと、道路保全部、国家インフラ部の独自の点検から維持管理を実施しているプロセスがある。しかし、これらの点検は計画的に実施し、点検記録を蓄積している形では整理されていない。

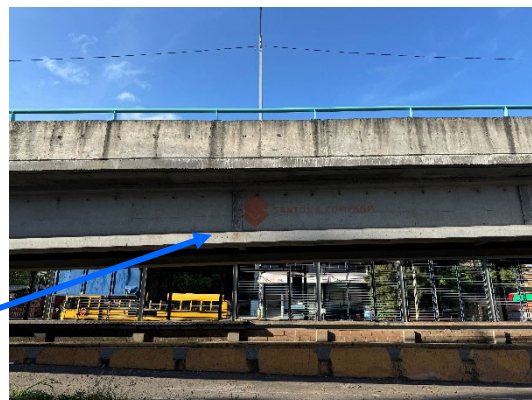
図 2.1.10 Tegucigalpa 市内の PC 桁

テグシガルパ市内の橋梁では、プレキャスト桁への
施工会社名の表示をよく見かける。
写真は、Santos y Compañía 社の製品である。

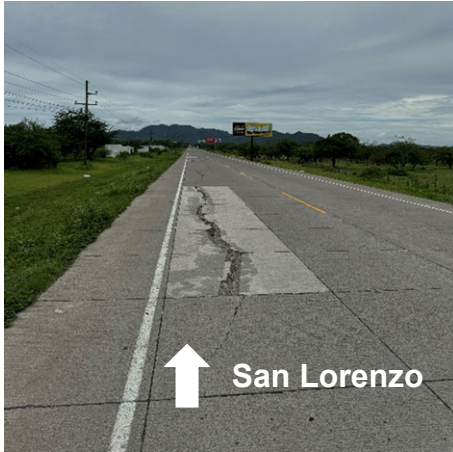
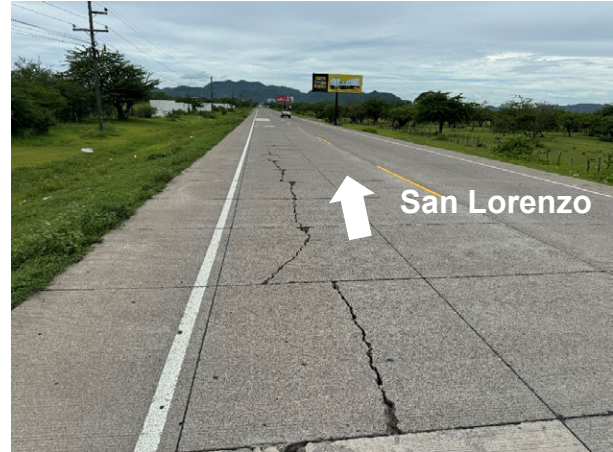
図 2.1.11 コンクリート舗装の損傷状況

ホンジュラスでは、コンクリート舗装が多く採用されているが、縦断方向のひび割れが多く発生している。写真は、CA-5 線 Jicara Calan 付近の状況である。路肩近くの車道に軸方向のひび割れが長い区間で発生している。一部のひび割れについては、対策を実施しているが、再度損傷している。

これらの原因は、舗装ではなく、路床、路体の強度に起因するひび割れと思われるが、当初施工時に路床、路体、地盤の状況を確認せずに施工したためと考えられる。

このため、コンクリート舗装施工時の品質管理の問題に加え、施工に先立つ設計照査を行っていないとともに、行ったとしても舗装設計の考え方をよく理解していない可能性がある。また、ひび割れ対策に際しても、ひび割れの発生原因を確認せずに、原因を除去する対策工法を採用せずに、損傷を単純に補修する工法を選定し実施したためと考えられる。

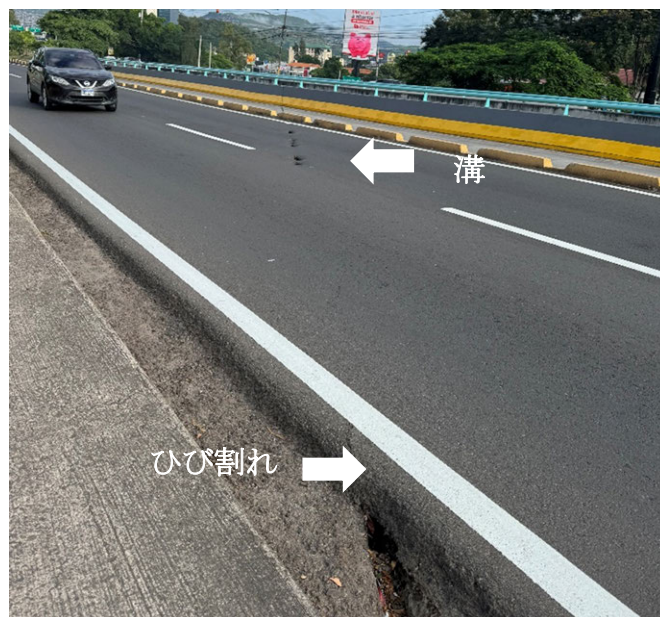
図 2.1.12 アスファルト舗装の施工状況（橋面）

Tegucigalpa 市内のアスファルト舗装の補修には、オーバーレイ工法が多く採用されている。橋梁部においても同様であるが、桁間の遊間の対策を実施しないまま舗装されている事例がある。このため、桁間の遊間部は、遊間が広い範囲は、舗装できず溝となっている。遊間が狭い箇所は舗装はされているが、ひび割れが発生している。今後、この個所においてアスファルト舗装の損傷が発生するとともに、落下による第三者被害が心配される。

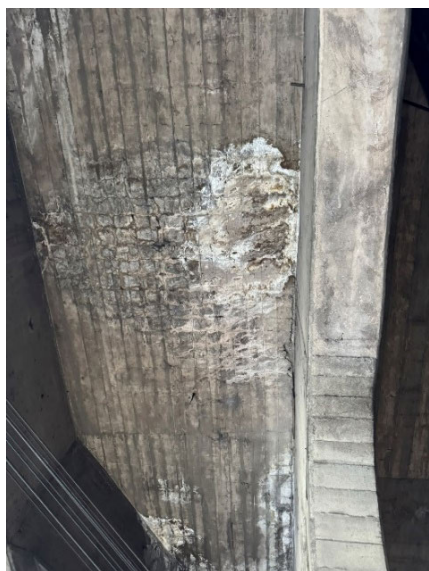
図 2.1.13 舗装対象橋梁の床板下面写真

コンクリート橋梁では、床板が疲労により劣化しており、網状のひび割れが発生している。また、橋脚基部は、ひび割れによるはく離により断面欠損が生じており、僅かとはいえ死荷重増加に

よる耐荷重不足について意識しておく必要があると思われる。これらの損傷は損傷度の進行が進む前に補修することで、部材の延命及びライフサイクルコストの削減が可能であるため、早期の対応が求められる。現状定期点検が実施されていない等、損傷状況をタイムリーに把握できない。また竣工図等の保存状態もよくないため、原状復帰のための補修には点検時の復元設計が必要である。

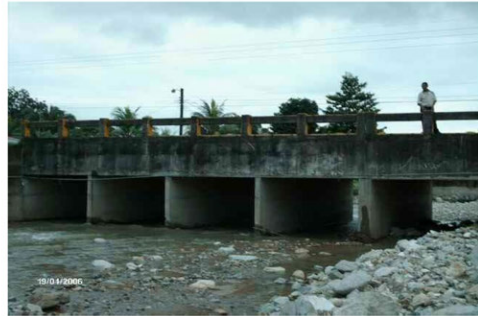
点検データ (2)

SOPTRAVI	Hondusap	Fecha	Comp
01P01335-01.00 TOYOS No.1	Informe de inspección principal	13.01.15	8
Componente.....: 8 Pilas			
Calif./Mantenim.....: 2 / -			
Daño/Observaciones.: Reparacion en pila N0. 5 con encamizado de concreto reforzado con una seccion de 0.38x9.82x2.00.			
Tipo de daño.....: Daño en concreto / corr. ref.			
Reparaciones.....: B

橋梁の維持管理についても舗装同様、定期点検は実施されていおらず、損傷が激しく危険な状態になった橋梁を点検し、通行できなくなったら架け替える事が多くなっている。上述の HondusAP を整備した際に実施した点検データは保存されており、予算が確保できた時に一部の橋梁の点検が実施され、アップデートされている。現状 HondusAP に保存されている点検データは 1,204 橋分であるが、SIT が管理する道路ネットワーク上にはおおよそ 2,000 橋の橋梁が存在すると推定されている。

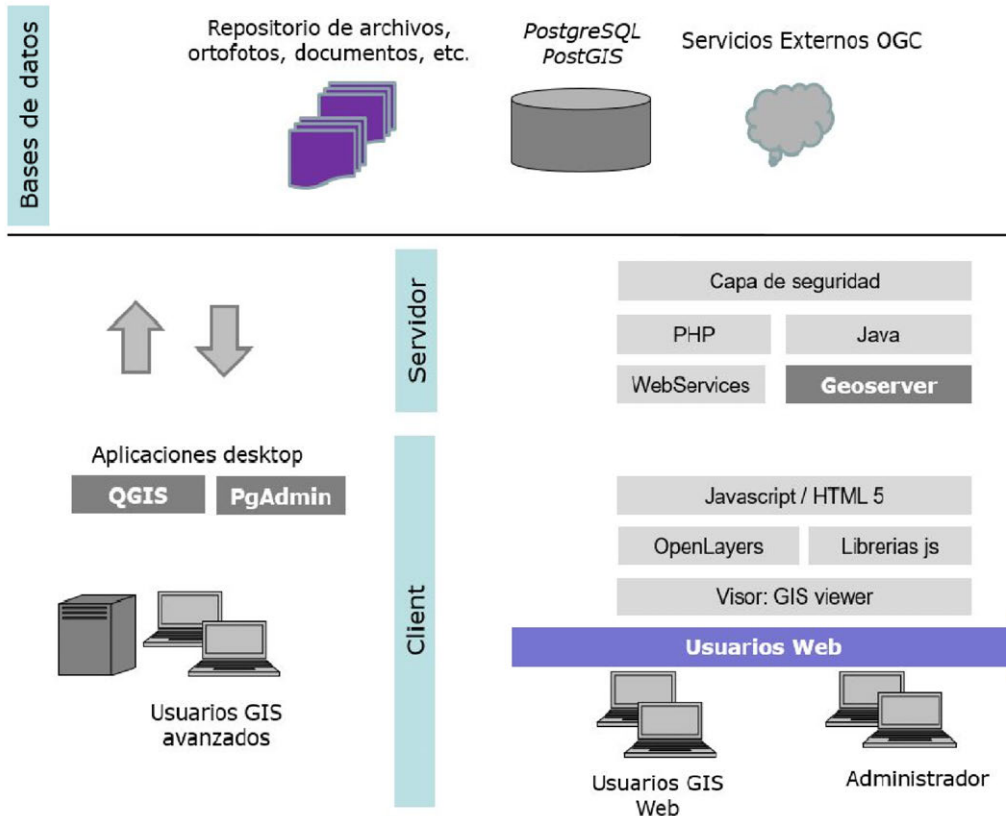
図 2.2.7 アプリケーションのシステム構成

- ▶ クライアントブロック
- ▶ サーバーブロック
- ▶ データベースブロック

WEB から GIS ビューワーを介してデータベースの情報にアクセスする方法とデスクトップの QGIS ソフトからデータベースにアクセスする方法がある。

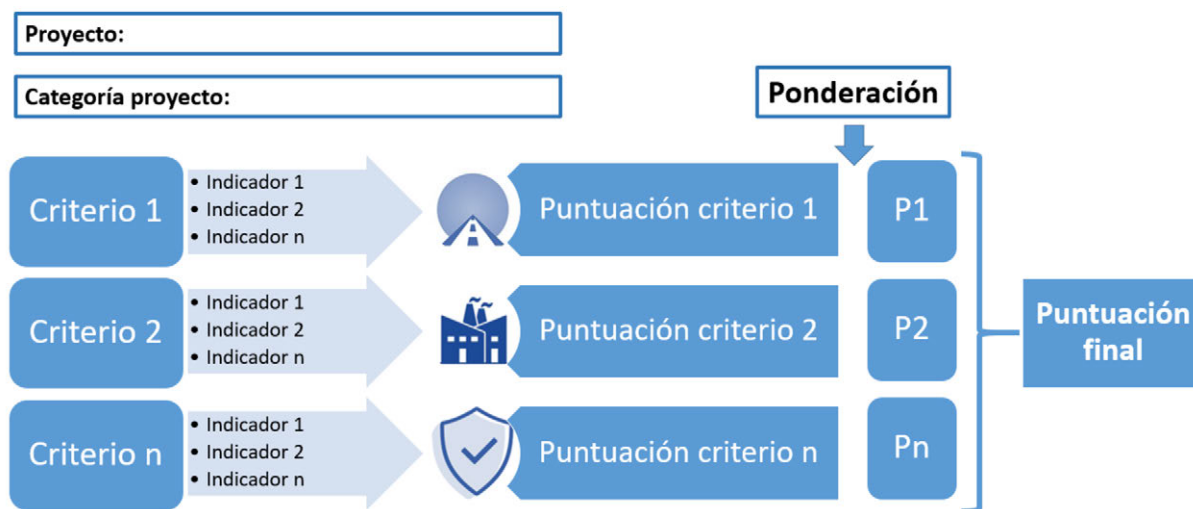
図 2.2.9 IDB プロジェクトによるマルチクライテリア分析ツール概要

これらの項目の評価軸を設定した後、離散的な点数を（0-5）を設定した。その点数に項目別に重みを付け、点数化した結果を用いて優先順位を付けている。

下図で本マルチクライテリア分析の概要を説明する。まず、優先するプロジェクトとそれが属するカテゴリを定義し、プロジェクトのカテゴリに応じて、特定の指標を設定する。その基準を基に算定された点数に、項目ごとの重みを付けた点数の総和を最終的な点数として評価する。

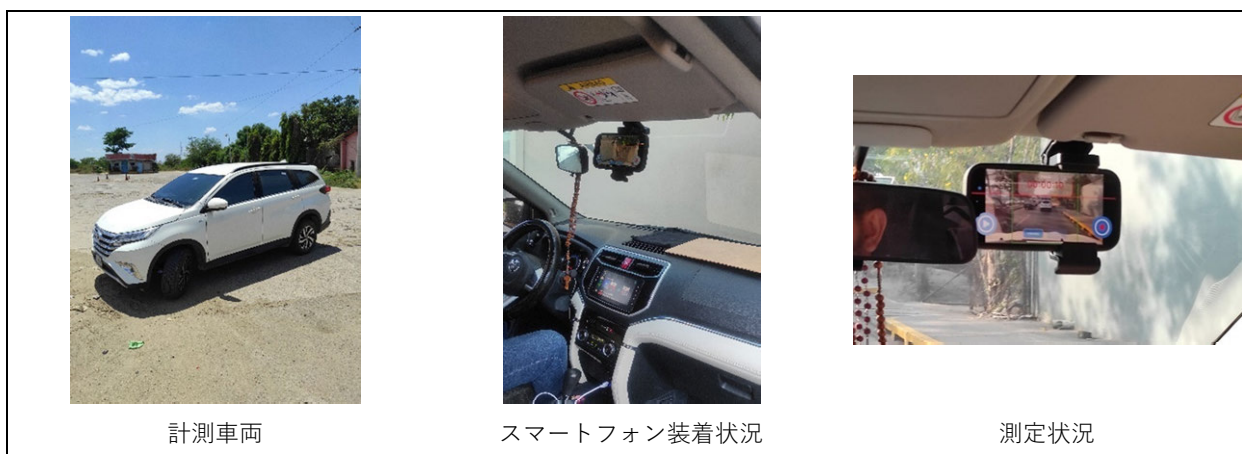
図 2.2.13 路面状況測定状況

以下に実際に計測した車両 (TOYOTA RUSH)、スマートフォン (iPhone 15) 装着及び測定時のスマートフォン稼働状況を示す。実際の測定は GLOCAL EYEZ の開発企業から提供された操作マニュアルに従って実施した。

- スマートフォンをフロントガラスに設置し撮影する。
- 撮影データをクラウドにアップロードし、AI解析で劣化箇所を解析
- 劣化情報を帳票形式出力及びインターネット上に 10m 毎の点検結果を出力

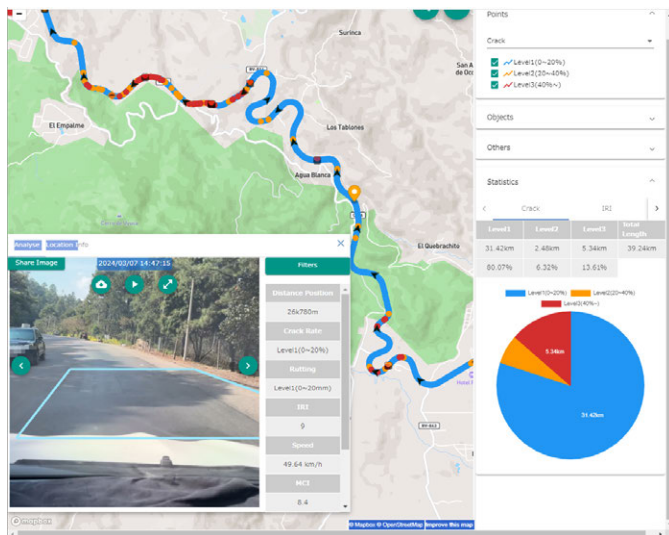
図 2.2.15 GLOCAL-EYEZ WEB 画面

「GLOCAL-EYEZ」の調査結果はクラウド上に保存され、WEB 上から整理された情報にアクセスができる。これらの調査結果を各路線毎に整理して調査結果報告書を作成した。作成に当たっては、各 C/P が直接 WEB 上にアクセスし担当路線の概要を整理する形で取りまとめた。

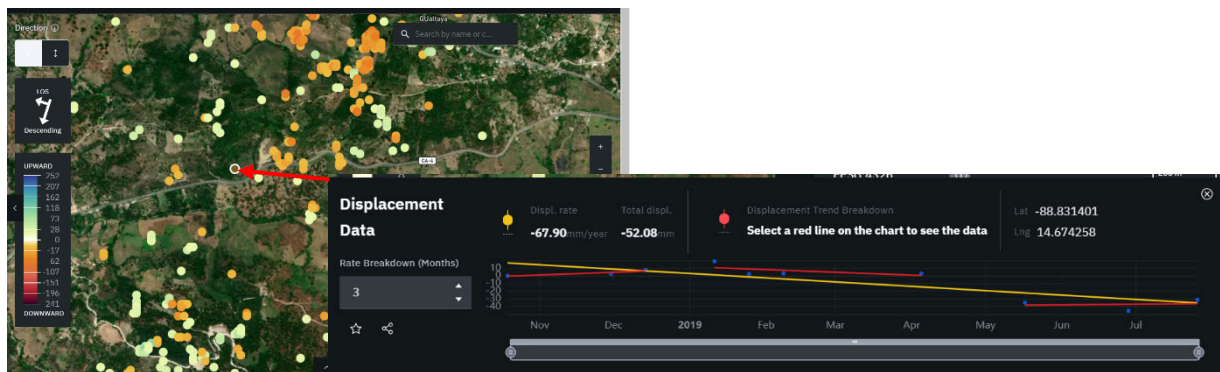
図 2.2.17 LDM 解析結果 WEB 画面

地盤変動モニタリング (LDM) 概要

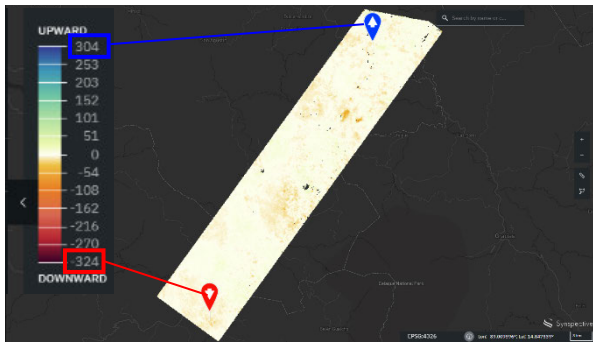
分析対象エリア：サンタ・ロサ・デ・コパン付近
 最大沈下箇所（32cm）、最大隆起箇所（30cm）

- 都市部は比較的地盤変動が見られず、地盤が安定した地域に発展している（青囲い）。
- 地盤変動が大きい個所は比較的急峻な地形に広く分布している。
- 道路沿いは、基本的に地盤変動がないが部分的に地盤変動が集中している箇所がある（赤囲い）。
- 対象範囲の地盤変動は約+30cm～-32cm（解析期間約1年半）の範囲で動いており、参考として日本の徳島県の山岳地での分析結果（地殻変動約+10cm～-8cm、解析期間約3年）と比べても倍以上地殻変動が起きている。このことから本分析対象地が地すべり地帯としてリスクが高いエリアであることが分かる。

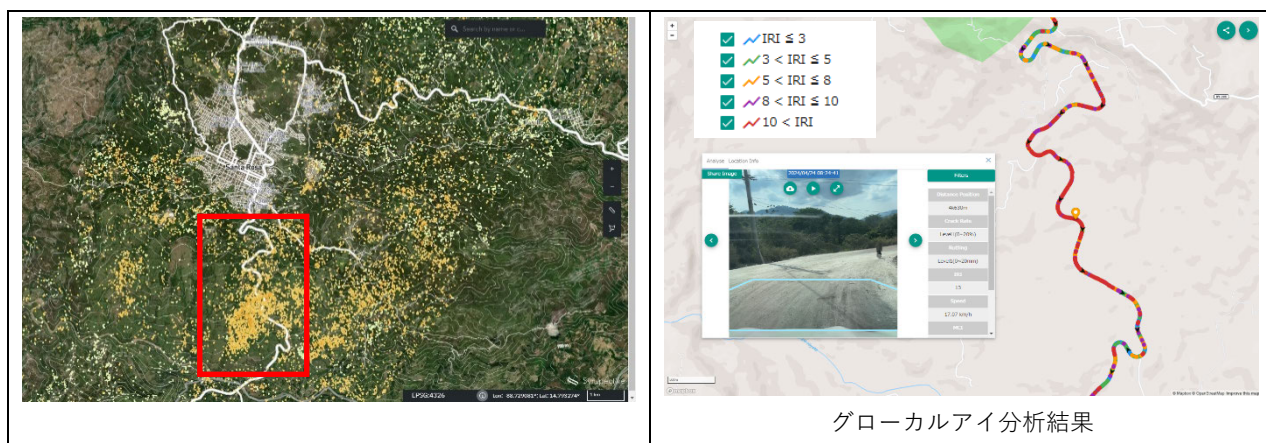
図 2.2.20 沈下箇所及び沈下箇所の道路状態

- InSAR 解析結果を、地すべり分布図/地すべりハザードマップと組み合わせて、リスクのある土塊の中でも現在動いている土塊を優先対応が必要な土塊と優先度をつけることができる。
- 例えば、このような地すべり地域を新規道路を整備する場合、LMD 解析結果から地すべりエリアを特定し、コントロールポイントとして活用することも可能性として考えられる。
- 対象エリアは、これまでも頻繁に道路リハビリが必要となっているエリアである。LMD 解析結果の沈下箇所と路面調査結果の劣化箇所は関連性がある傾向がみられる。一般的に道路の劣化要因としては、車両によるダメージの蓄積が考えられるが、対象地域の場合は、地盤沈下の可能性も考慮して、沈下による高頻度な劣化を前提とした対策をした方が現実的な対策と考えられる。

出典：Synspective 社 LDM 分析、グローバルAI分析結果より

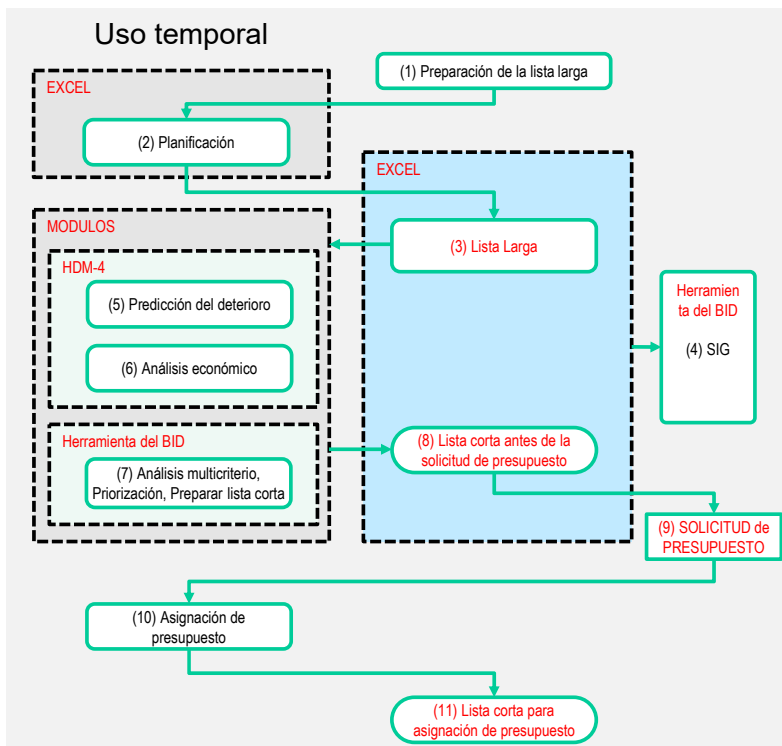
図 2.2.21 道路（舗装）維持管理計画策定プロセス改良（案）第一段階 [2025~2030]

- (1) ロングリスト作成準備 (点検)
- (2) 収集データ入力 (データベース)
- (3) ロングリスト作成 (モジュール)
- (4) GIS (モジュール)
- (5) 劣化予測 (モジュール)
- (6) 経済分析 (モジュール)
- (7) 優先順位付け (モジュール)
- (8) ショートリスト作成 (モジュール)
- (9) 予算要求・承認
- (10) 予算配分 (対人)
- (11) 次年度維持管理計画 (ショートリスト)

注) 実施、補修後の点検データの収集・入力が続く。

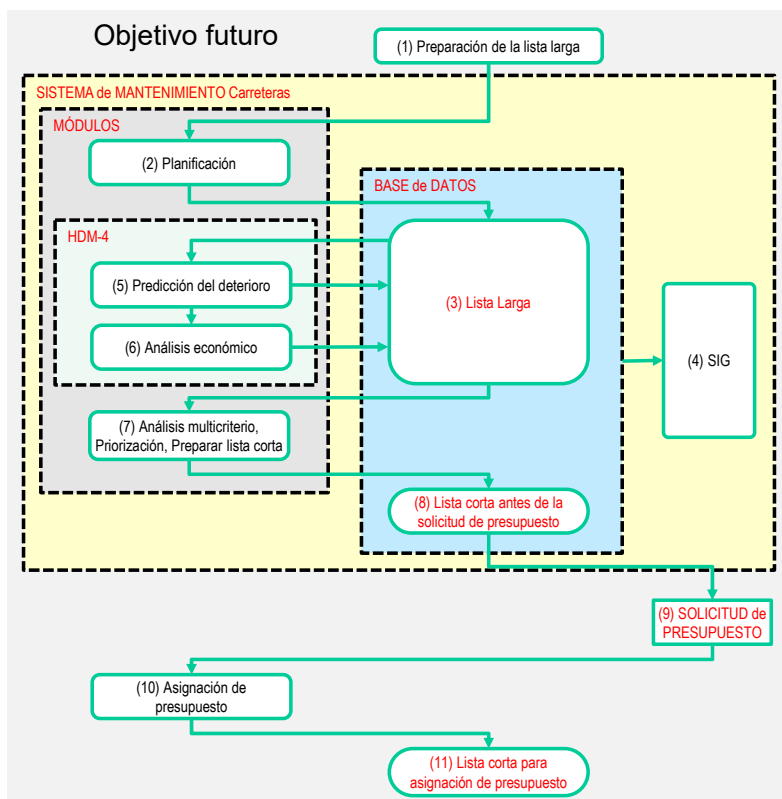
図 2.2.22 道路（舗装）維持管理計画策定プロセス改良（案）第二段階 [2031~]

- (1) ロングリスト作成準備 (点検)
- (2) 収集データ入力 (データベース)
- (3) ロングリスト作成 (モジュール)
- (4) GIS (モジュール)
- (5) 劣化予測 (モジュール)
- (6) 経済分析 (モジュール)
- (7) 優先順位付け (モジュール)
- (8) ショートリスト作成 (モジュール)
- (9) 予算要求・承認
- (10) 予算配分 (対人)
- (11) 次年度維持管理計画 (ショートリスト)

注) 実施、補修後の点検データの収集・入力が続く。

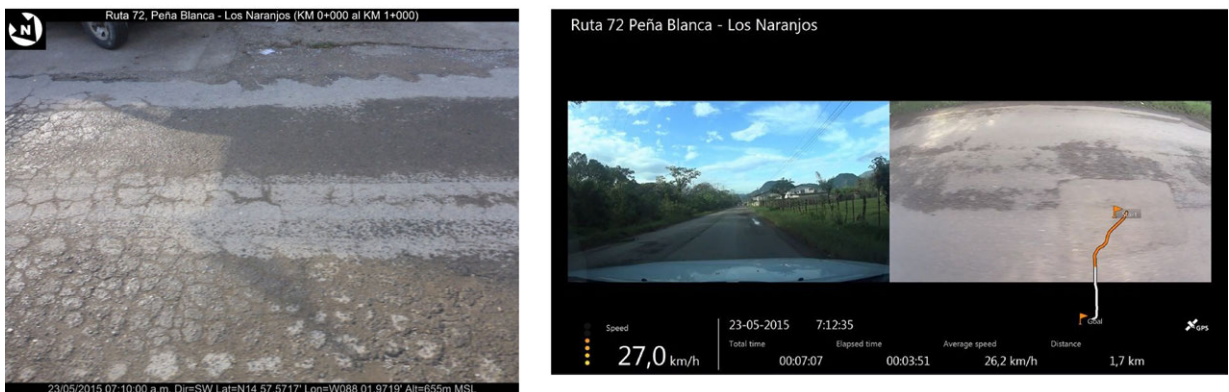
図 2.3.4 目視点検記録写真及びビデオ

2. 長期的な道路管理システムの持続性を確保するために、道路投資計画作成に関与する INSEP のスタッフと外部コンサルタントの両方を対象に、実施訓練を行う。
 3. 収集したデータを基に、2015～2017 年に整備が予定されている優先プロジェクトの経済的な評価を行い、収益性の確認、優先度の評価を行う。
 4. 2015～2017 年の道路投資計画の資金調達を促進し、中期プロジェクトを実行するための行動計画、戦略計画を策定する。
 5. INSEP、財務省(SEFIN)において、道路計画システムを維持するための推奨事項を策定する。
 6. 対象回廊の改築・補修案の経済分析をまとめた報告書を作成する。
- 本プロジェクトでは、INSEP のスタッフも参画し作り上げている計画であるため、本プロジェクトを把握しているスタッフが現 SIT にも残っている。
 - 本計画を策定するにあたって、以下の調査が外部コンサルタントにより実施され、HDM-4 を活用した道路投資計画策定のための基礎資料となった。
 1. IRI 調査
 2. たわみ調査
 3. 軸重調査
 4. 交通量調査
 5. 目視点検調査
 6. 補修工事コスト調査
 - 目視点検では、100m 毎に写真を撮影し、併せて前方及び側方のビデオ撮影を行い、点検シートに記入する形式を採用している。

- 目視点検結果は、ひび割れ、ポットホール、修復されたポットホール、わだち掘れ、路肩、車道幅などが整理され、HDM-4 の入力値として活用される。

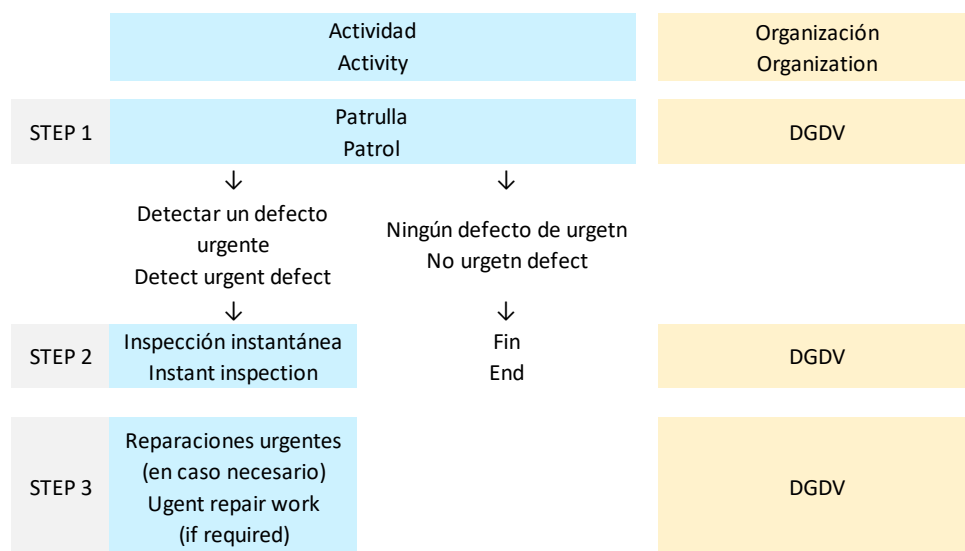
Figure 3.1 Work Flow of Patrol

The workflow of the patrol and the department responsible for each activity is as follows.

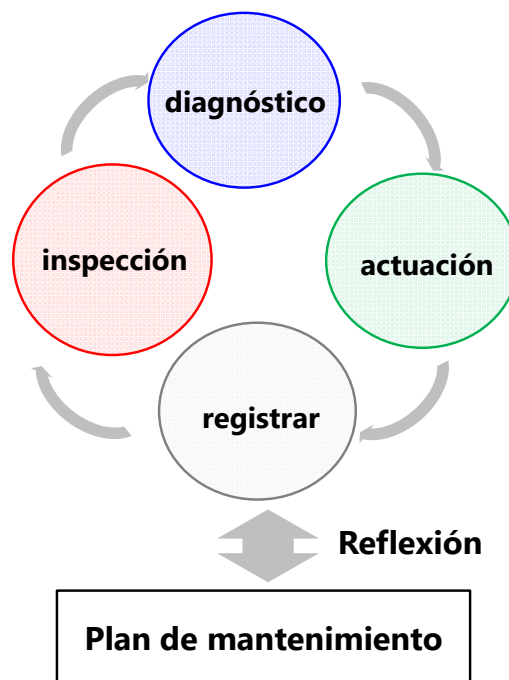
Figure 1.1 Maintenance Cycle

In order to maintain bridge condition for the future, so that road users can travel safely and smoothly, from the perspective of reducing total cost in the medium to long term by extending the service life, the protection of the bridge and regular maintenance are emphasized. The maintenance method shifts to preventive maintenance by managing the bridge based on inspection results and deterioration prediction. Therefore, in promoting the shift to preventive maintenance, it is important to carry out planned and efficient bridge repairs by establishing a maintenance cycle of inspections, diagnoses, actions and records.

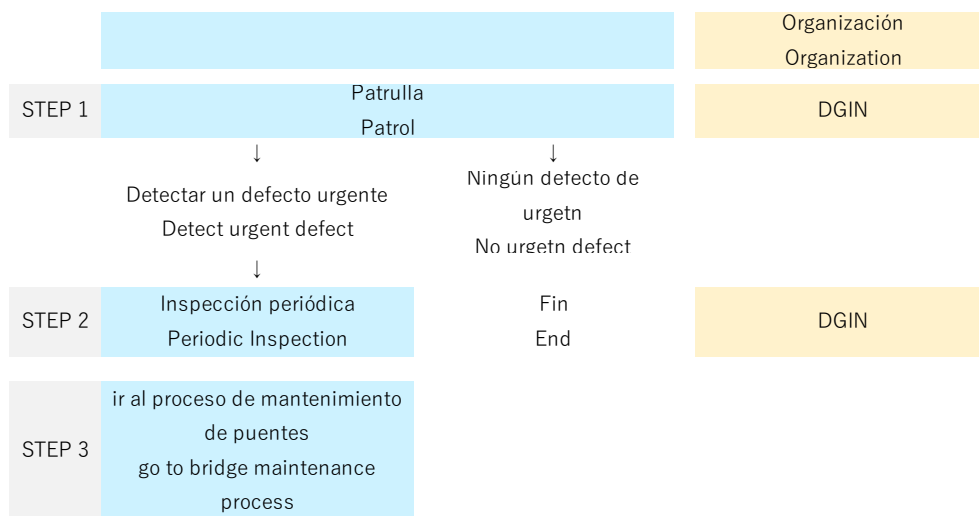
Figure 3.1 Work Flow of Patrol

The workflow of the patrol and the department responsible for each activity is as follows.

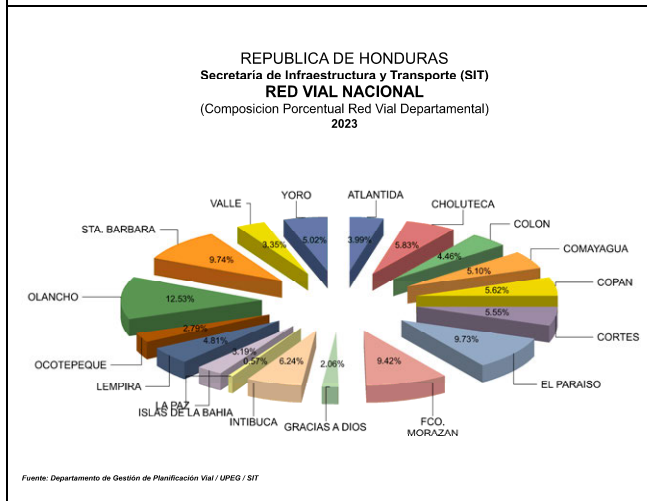
図 1.1.1 “RED VIAL OFICIAL DE CARRETERAS”の概要

県毎の道路比率

各県、舗装種別毎の道路延長

Red Vial は、インベントリーシステムで SIT が管理する道路の情報を管理している。Red Vial の概要を表 1.1.1 に整理する。インベントリーデータは毎年更新されていて、“RED VIAL OFICIAL DE CARRETERAS”としてレポートに整理されている（図 1.1.1）。

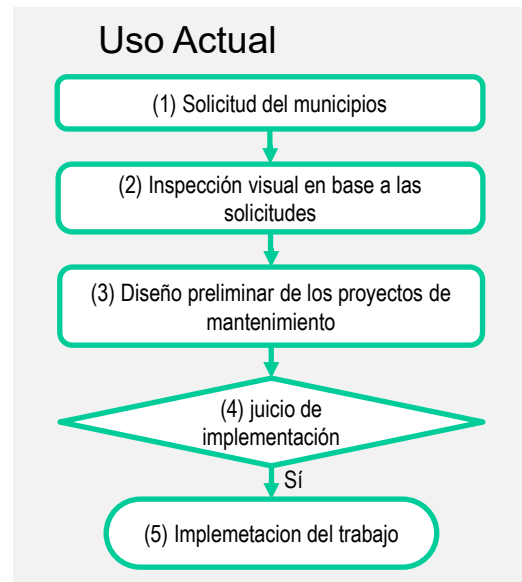
図 3.1.1 現状の道路（舗装）維持管理計画策定プロセス

注) 点検結果に基づく予算要求は実施していない。

実績ベースで配分される予算から実施が決定された区間に配分している。

上記のように、道路（舗装）維持管理計画策定は、地方自治体からの要請ベースであり、アドホックに対応している状況である。

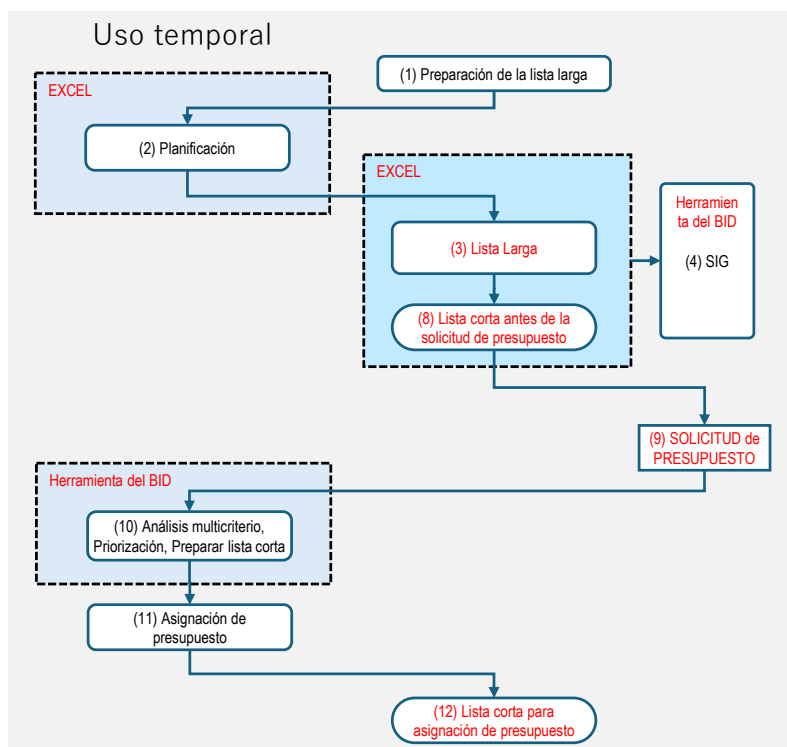
図 3.1.5 橋梁維持管理計画策定プロセス改良 (案) 第一段階 [2025~2030]

- (1) ロングリスト作成準備(点検)
- (2) 収集データ入力(データベース)
- (3) ロングリスト作成(モジュール)
- (4) GIS(モジュール)
- ~~(5) 劣化予測(モジュール)~~
- ~~(6) 経済分析(モジュール)~~
- ~~(7) 優先順位付け(モジュール)~~
- [(5) - (7) は第一段階では整備しない]
- (8) ショートリスト作成(モジュール)
- (9) 予算要求・承認
- (10) 優先順位付け(モジュール)
- (11) 予算配分(対人)
- (12) 次年度維持管理計画
(ショートリスト)

注) 実施、補修後の点検データの収集・入力が続く。

- ① インベントリーデータが収取できていない約 800 の橋梁についてインベントリーデータを早急を実施する。
- ② 道路ネットワーク上の全ての橋梁に対し、計画的・継続的な定期点検活動を開始する。
- ③ ①、②の品質確保のためにインベントリーマニュアル、点検マニュアルを改訂する。
- ④ ①、②の結果を用いて、橋梁補修工事のロングリストを作成する
- ⑤ ④のロングリストに優先順位付けを実施して基準値以上（または想定予算額以内）の区間まで選定し、ショートリストを作成する。
- ⑥ ショートリストを基に次年度橋梁維持管理予算を要求する。
- ⑦ ⑥の承認額を各地方／プロジェクトに配分する。
- ⑧ 次年度橋梁維持管理計画を最終化し、補修工事を実施する。
- ⑨ 補修工事实施後の損傷データについて状況及び補修履歴を記録する。

道路（舗装）メンテナンスサイクル同様、上記メンテナンスサイクルの実施には、以下のモジュールが欠けている。

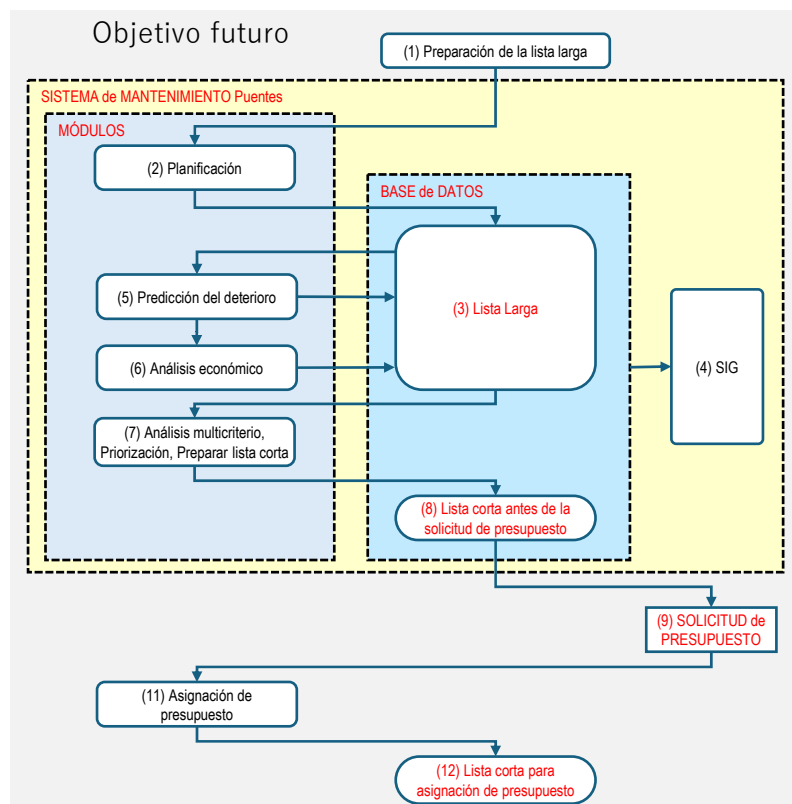
図 3.1.6 橋梁維持管理計画策定プロセス改良(案) 第二段階 [2031～]

- (1) ロングリスト作成準備(点検)
- (2) 収集データ入力(データベース)
- (3) ロングリスト作成(モジュール)
- (4) GIS(モジュール)
- (5) 劣化予測(モジュール)
- (6) 経済分析(モジュール)
- (7) 優先順位付け(モジュール)
- (8) ショートリスト作成(モジュール)
- (9) 予算要求・承認
- ~~(10) 優先順位付け(モジュール)~~
- [(10)は(7)にシフトする]
- (11) 予算配分(対人)
- (12) 次年度維持管理計画
(ショートリスト)

注) 実施、補修後の点検データの収集・入力が続く。

このシステムではロングリスト作成時に次年度だけでなく、中長期（5～10年）の維持管理計画を策定することが可能になる。そのため、劣化予測結果により閾値を超えた橋梁に対して実施する補修計画や、早期に補修した区間の再劣化等についても検討が可能になる。

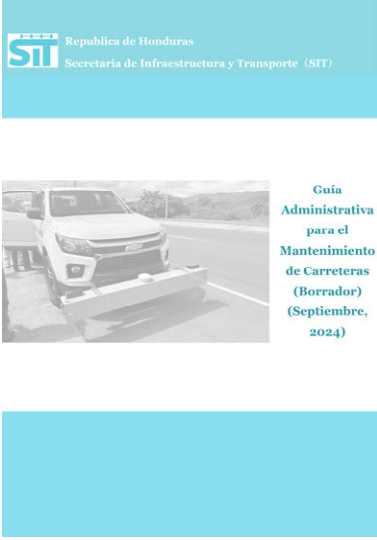
図 4.2.1 Road Maintenance Administrative Guideline 概要

CHAPTER 1 INTRODUCTION 1.1 PURPOSE 1.2 IMPORTANCE OF MANAGEMENT CHAPTER 2 DIFINISION OF INSPECTION 2.1 MAINTENANCE TARGET 2.2 REQUIRED INSPECTION TYPE 2.3 INSPECTION TYPE AND TARGET ROAD CHAPTER 3 PATROL 3.1 OBJECTIVE 3.2 WORKFLOW AND RESPONSIBLE DEPARTMENT 3.3 FREQUENCY 3.4 INSPECTION METHOD CHAPTER 4 REGULAR INSPECTION 4.1 OBJECTIVE 4.2 RESPONSIBLE DEPARTMENT 4.3 WORKFLOW 4.4 FREQUENCY 4.5 INSPECTION METHO	CHAPTER 5 EMERGENCY INSPECTION 5.1 OBJECTIVE 5.2 RESPONSIBLE DEPARTMENT 5.3 WORKFLOW 5.4 FREQUENCY AND SCHEDULE CHAPTER 6 MAINTENANCE PROCESS 6.1 INTRODUCTION 6.2 WORKFLOW AND RESPONSIBLE DEPARTMENT 6.3 SCHEDULE 6.4 ACTIVITIES
--	--	---

本プロジェクトでは、提案した維持管理プロセスを文書化し、プロセス、担当部署、各ステップの詳細について記載した Road/Bridge Maintenance Administrative Guideline を作成した。ガイドラインにて整理した内容を図 4.2.1、図 4.2.2 に示す。
