# 第7章 地形・地質

### 7.2 地質

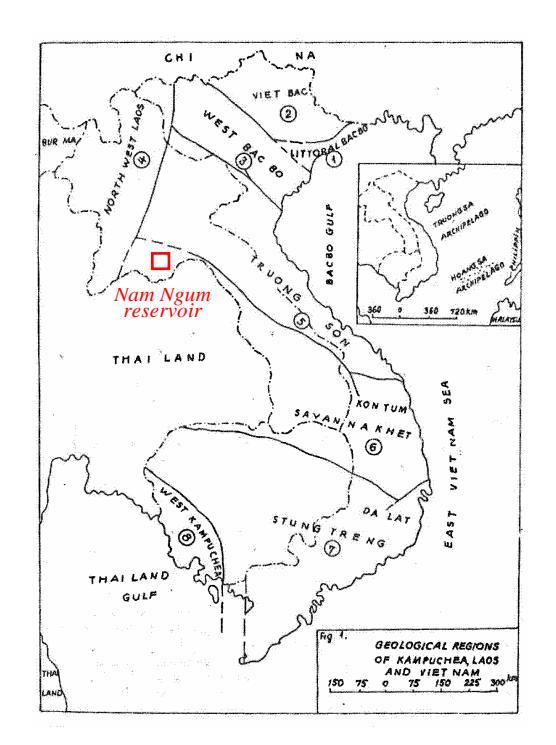
Source: IIDMG,1989 Figure 7.2.1 Geological Regions of Kampucha, Laos and Vietnam

ラオス国を含むインドシナ半島の地質に関しては、ラオス、ベトナム、カンボジアによる共同調 査報告書 (IIDMG,1989) に詳しい。この報告書ではプレートテクトニクスの考えを取り入れてい ないため構造発達史の一部には曖昧な点が残る (MMAJ, 2005) ものの、大局的な地質構造区分や 地質区分は大きく変化するものではなく、サイトの地質評価には影響しないと判断される。そこ で、以下の地質概要の説明は主にこの報告書の添付図に基づいて行う。インドシナ半島の地質構 造区分図を Figure 7.2.1 に示す。

計画地域は Kontum- Savannakhet 区に位置し、それまでは古生代後期のヘルシニアン造山運動を受けた地域 (Hercynian folded belt) とされていたが、原生代末のバイカル造山運動または古生代前期のカレドニア造山運動を受けた地域 (Baicalian folded belt, Caledonian folded belt) へと見直され、一部地域ではこれらを中生代の Platform 堆積岩が覆っているとしている。計画地域は Platform 堆積

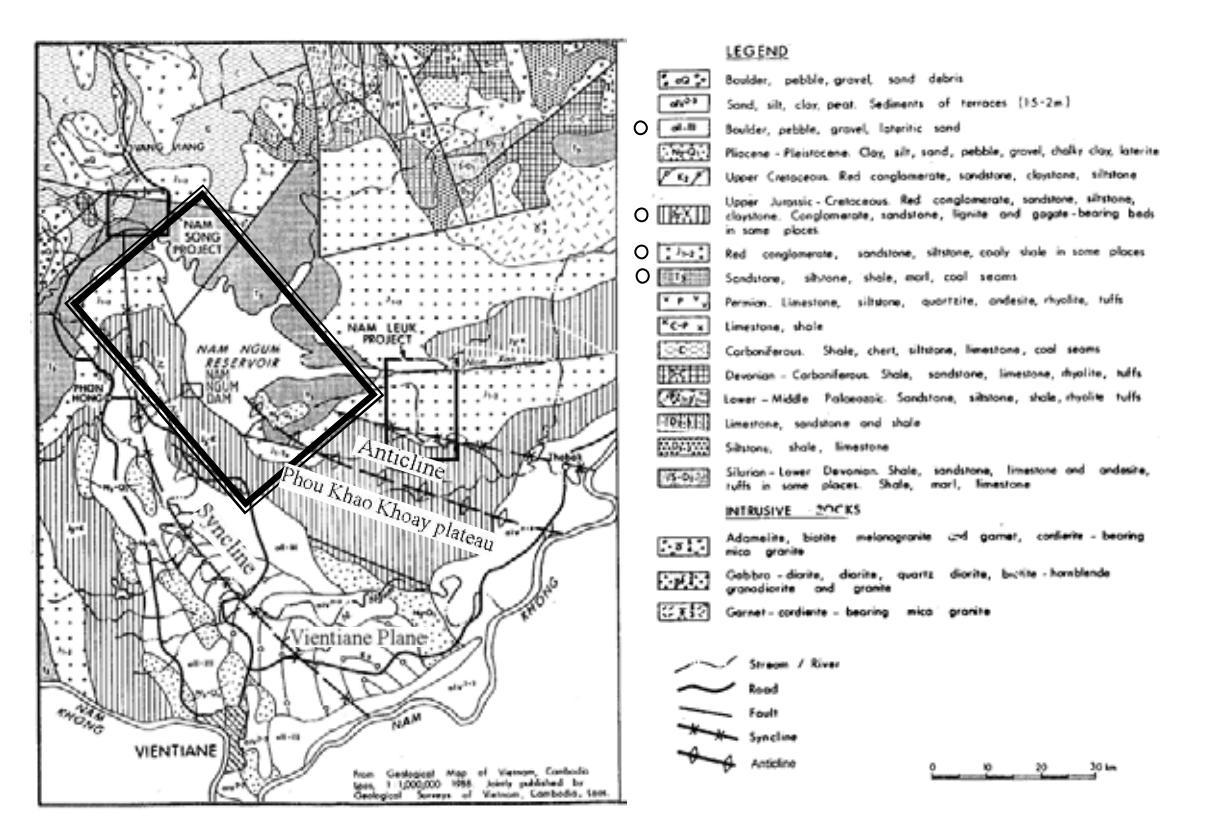
Figure 7.2.2 Regional Geology

ここに示される様に、ナムグム1ダムサイト周辺には大きく4つの地層が分布している。

a all-lll 第四系:礫、砂、土b J3-K 上部ジュラ系 - 白亜系(0.7-1.5 億年前):礫岩、砂岩、シルト岩、泥岩c J1-2 ジュラ系(1.5-2 億年前):礫岩、砂岩、シルト岩、石炭質頁岩d T3 三畳系(2-2.5 億年前):シルト岩、瓦岩、流紋岩、凝灰岩

このうち、bのJ3-Kのジュラ紀から白亜紀にかけての堆積岩がナムグム1ダムサイトの基盤岩として広く分布しており、河床部ではそれを all-lllの第四紀の堆積物が覆っている。

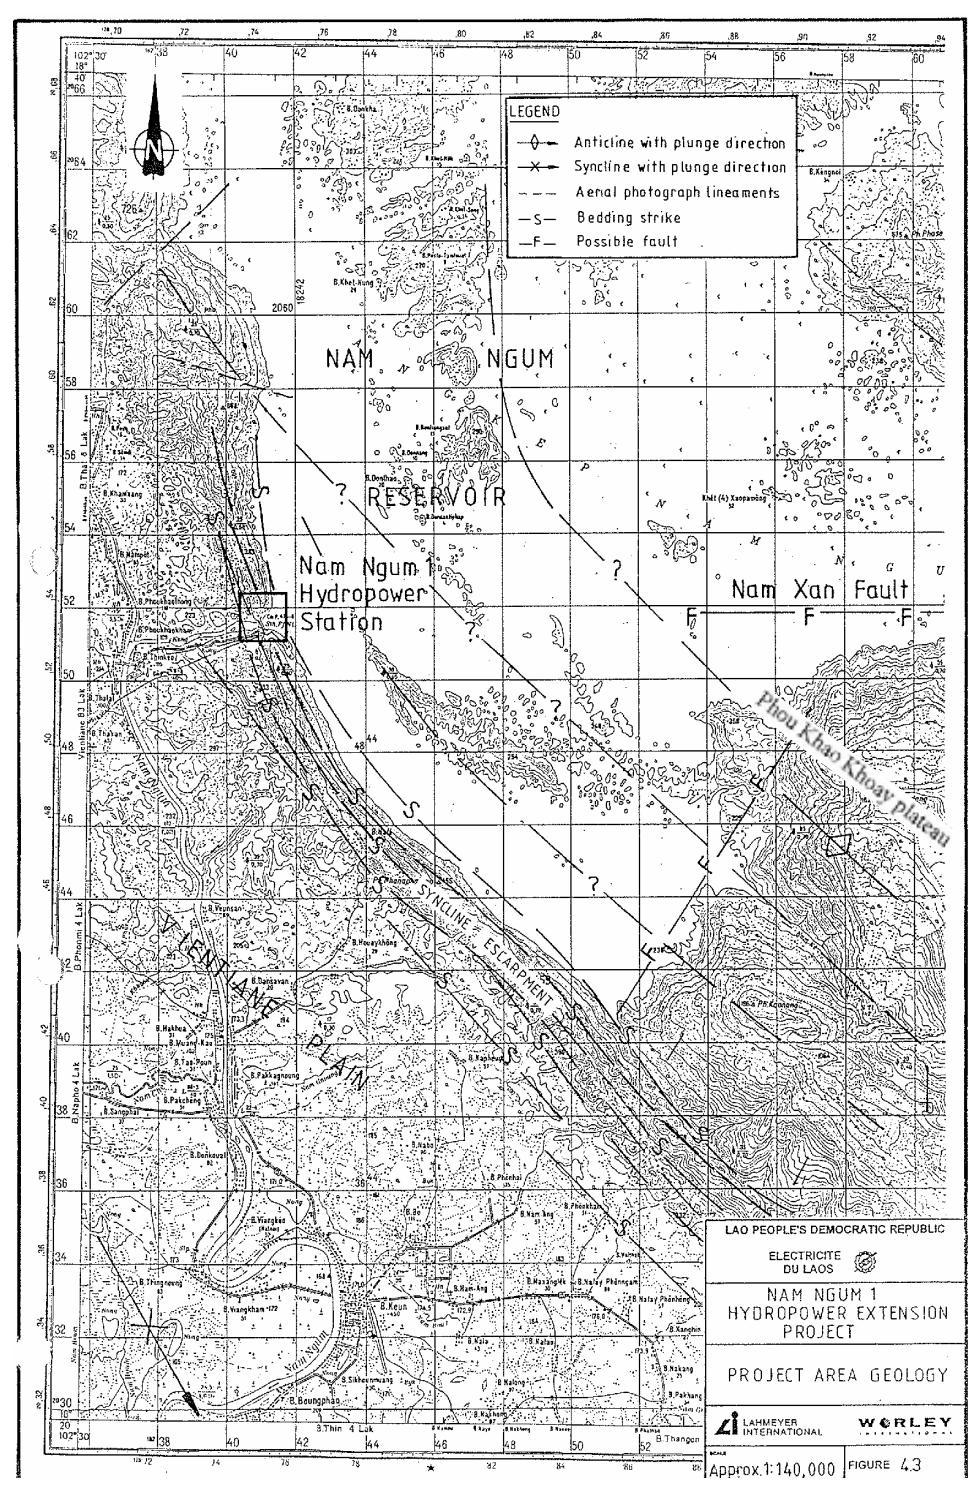
Figure 7.2.3 Topography and Geological structure

ナムグム1ダムサイト周辺の地質構造および地形を Figure 7.2.3 に示す。ナムグム1ダムサイトは ナムグム川の標高 170 m 付近に位置する。ナムグム川は約4km下流にて支流ナムリク川と合流す る。貯水池の東側から北側にかけては標高 1,500 m 以上の山岳地帯末端部のなだらかな斜面に接 し、西側から南側にかけては標高 300 から 400 m で北西 - 南東方向に伸びる直線状の尾根に接し ている。ナムグム川はこの直線状の尾根の切込み部から西に流下しており、この切込み部がナム グム1ダムサイトとなっている。ナムグム川はナムリク川との合流点から約10km下流に渡って 低い台地を南方に流下し、Vientiane 平野に入ると蛇行しながら流路を南から東へと変え、メコン 川に合流する。また、ナムグム地域の基盤岩は Vientiane 平野の向斜軸と Phou Khao Khoay 台地の 背斜軸によって大きく褶曲しており、ダムサイト周辺の北西 - 南東方向に伸びる地形は、この褶 曲構造とそこに分布する地質に調和している(Lahmeyer, 1995)。すなわち、急斜面を持つ尾根には 砂岩や礫岩が主に分布しており、緩やかな低地には泥岩や一部砂岩の弱部が主に分布している。

発電所地点には大規模な断層は確認されておらず、Figure 7.2.3 に示す Nam Xan 断層の西端は Phou Khao Khoay 台地の背斜軸の延長部によって止まっているものと考えられ、ダム付近には 到達していない(Lahmeyer, 1995)。また調査団が実施した地表踏査では地すべりなどの大規模 な不安定土塊も認められない。

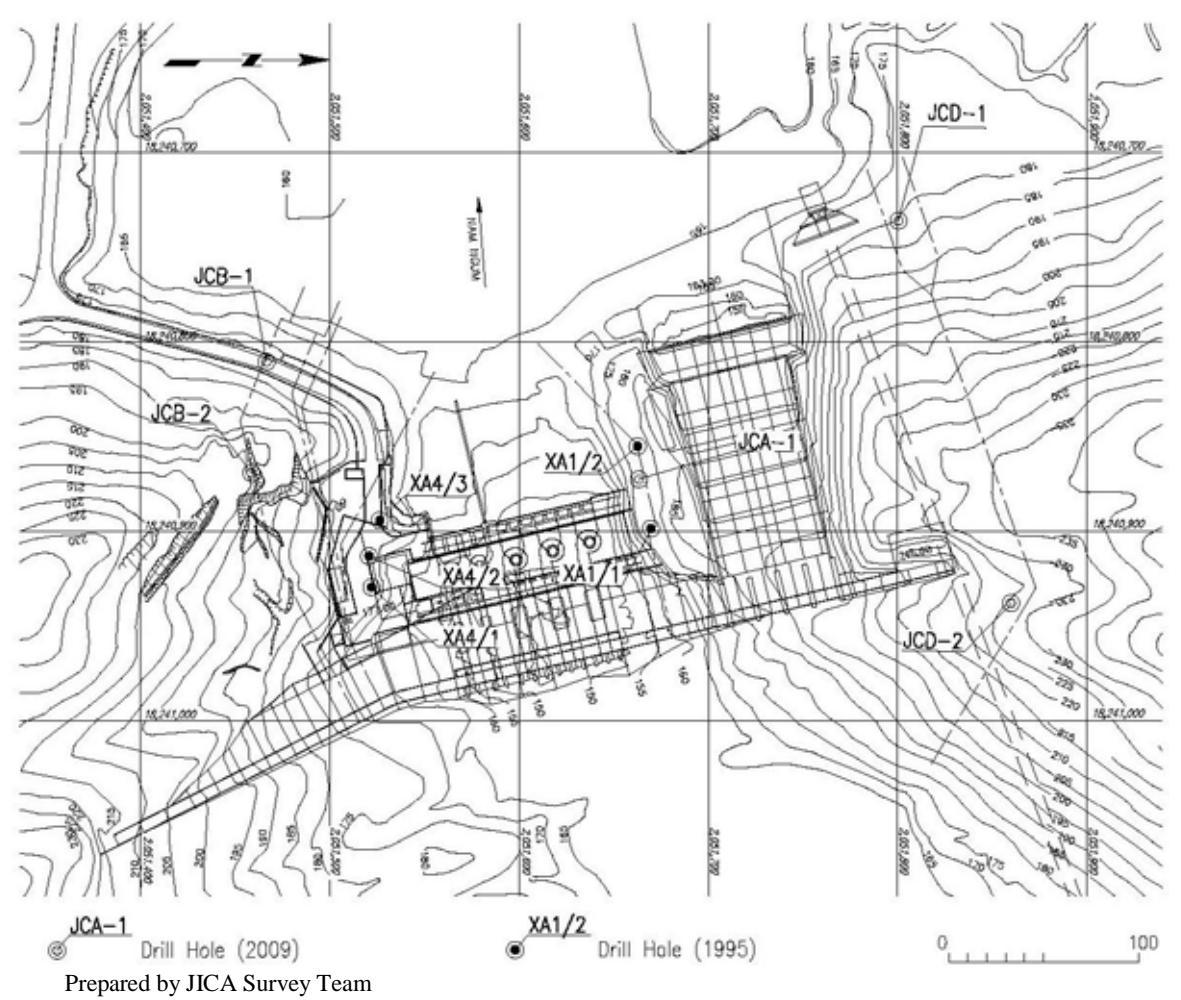
Figure 7.2.4 Location of Drill Holes

地質調査の実施時期は過去も含め3期に分けられる。発電所建設時、1995年の拡張計画 FS 調査 時、そして今回の事業準備調査で実施する調査である。最も多くの調査が行われたのは発電所建 設時であるが、現在は調査資料の所在が不明であり、ボーリング柱状図など調査の基礎資料は今 回のスタディでは確認していない。1995年の FS 調査については、基礎資料も調査報告書 (Lahmeyer, 1995)に添付されており、今回のスタディに反映している。今回のスタディで実施し たボーリングを含め、拡張計画のために実施されたボーリング調査位置を Figure 7.2.4 に示す。

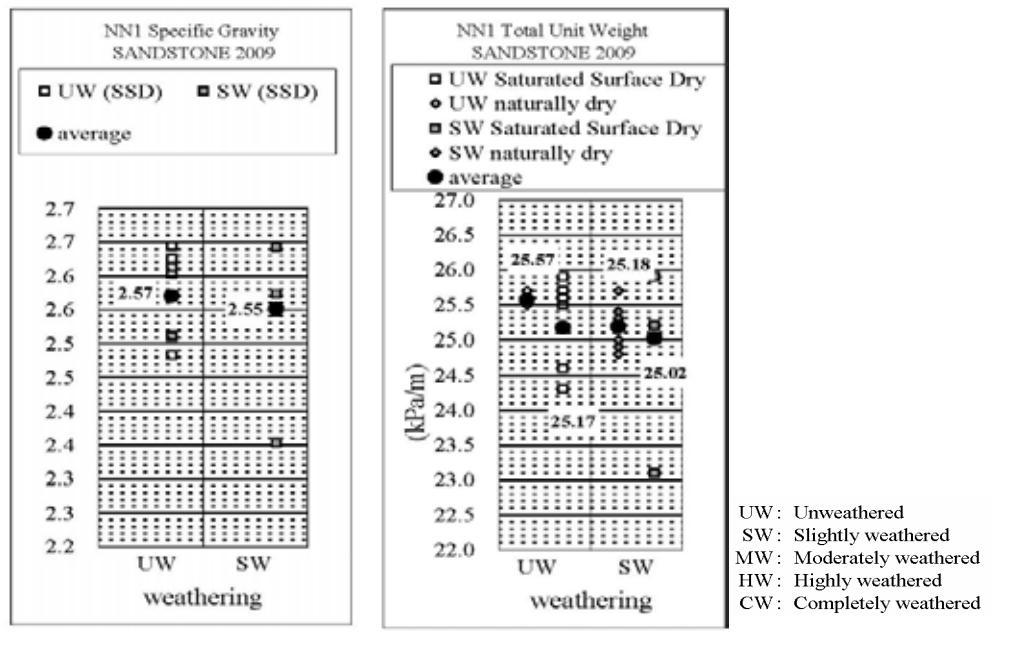
本スタディにおいてボーリングのコアを用いて表乾状態での比重計測を行った。また強度試験に用いた試料では自然乾燥状態での単位体積重量を計測した。試験値一覧を Table 7.2.8 に示す。また、比重および単位堆積重量のプロットを Figure 7.2.5 に示す。試料は全て新鮮な砂岩であり、一般的な砂岩の値を示し、風化の進行により値がやや小さくなる傾向が見られた。

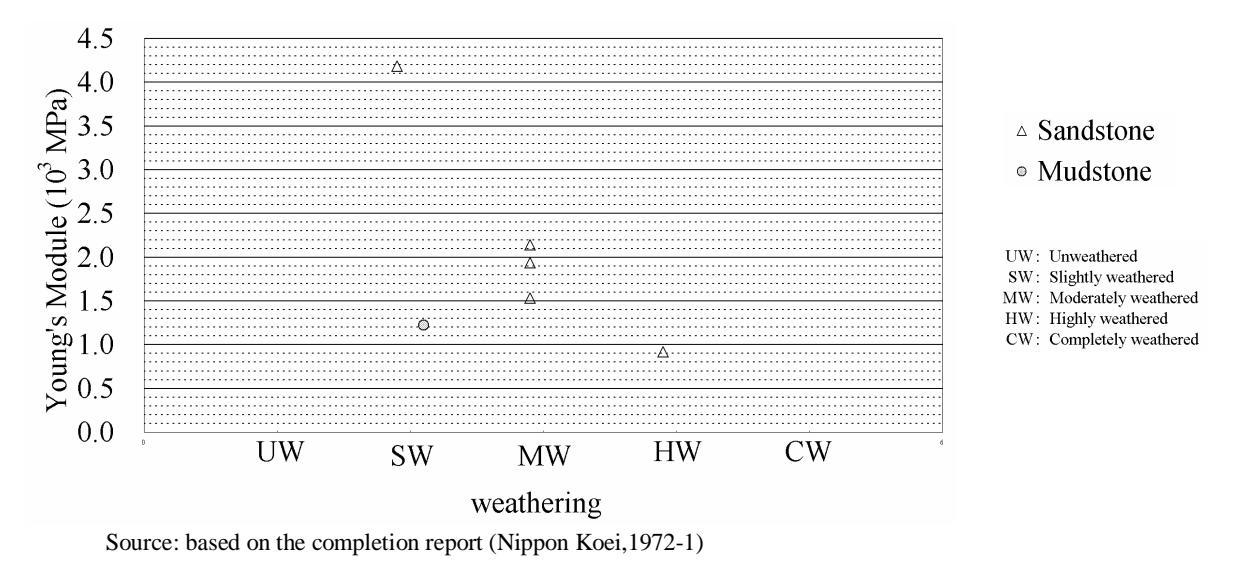
変形特性については建設時にダム横坑で行った平板載荷試験結果が完成報告書(Nippon Koei, 1972-1)に示されている。弾性係数のプロットを Figure 7.2.6 に、試験値一覧を Table 7.2.9 に 示す。

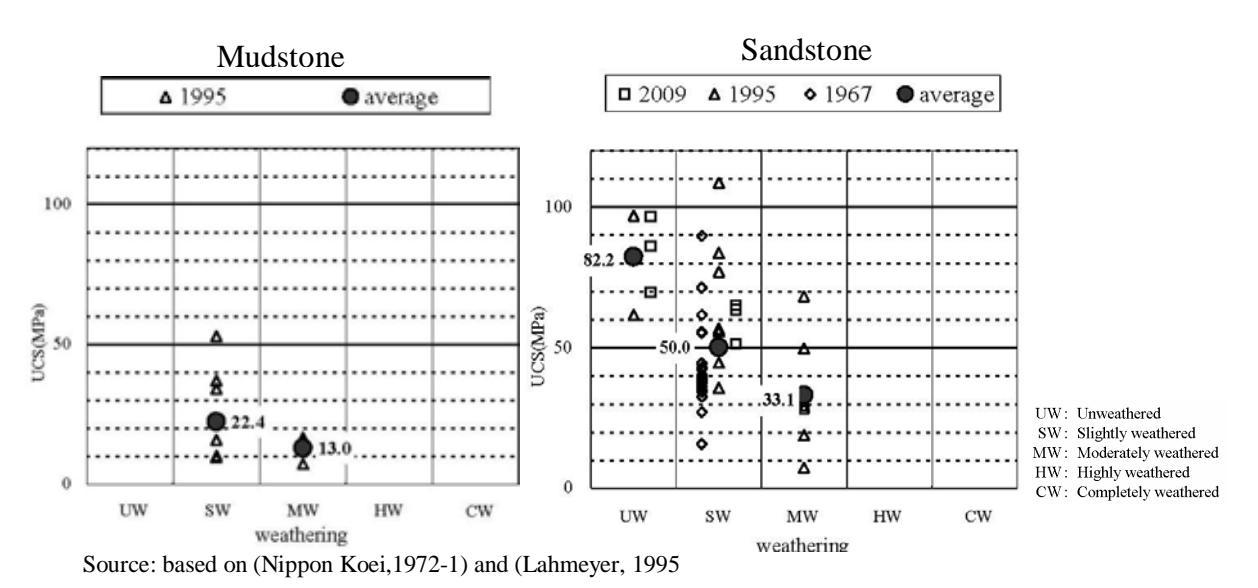
Figure 7.2.7 Point Diagram of Unconfined Compressive Strength

一軸圧縮強度は設計に直接用いることの無い物性値であるが、比較的簡便に正確な値が 求められるため、力学特性の参照値として用いることが出来る。一軸圧縮試験結果のプ ロットを Figure 7.2.7 に、試験値一覧を Table 7.2.12 に示す。泥岩はやや低い値を示し、 いわゆる軟岩に近い。砂岩は硬質岩としての強度が期待できるものの、多少とも風化を 受けると値が極端に小さくなる試料が存在し、層理面など弱面の有無が値に影響を与え ているものと推察される。なお、1995 年に実施したダム提体 No20 ブロックコンクリー トの試験結果も Figure 7.2.8、Table 7.2.13 に示す。

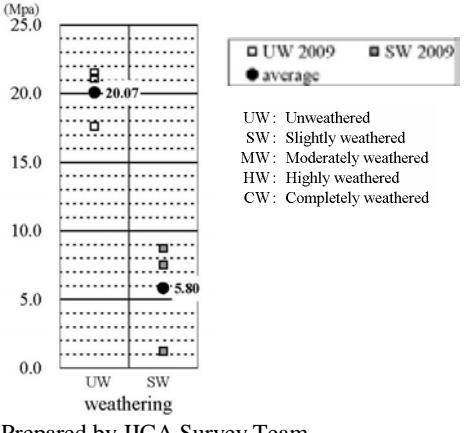
Figure 7.2.9 Point Diagram of Splitting Tensile Strength

圧裂引張強度も一軸圧縮強度と同様に強度の参照値として用いることが出来る。本スタ ディでは、砂岩で試験を行った。試験結果のプロットを Figure 7.2.9 に、試験値一覧を Table 7.2.14 に示す。新鮮部(Fresh)と弱風化部 (Slightly Weathered) で値の差が大きく、 風化の影響が強く現れている。

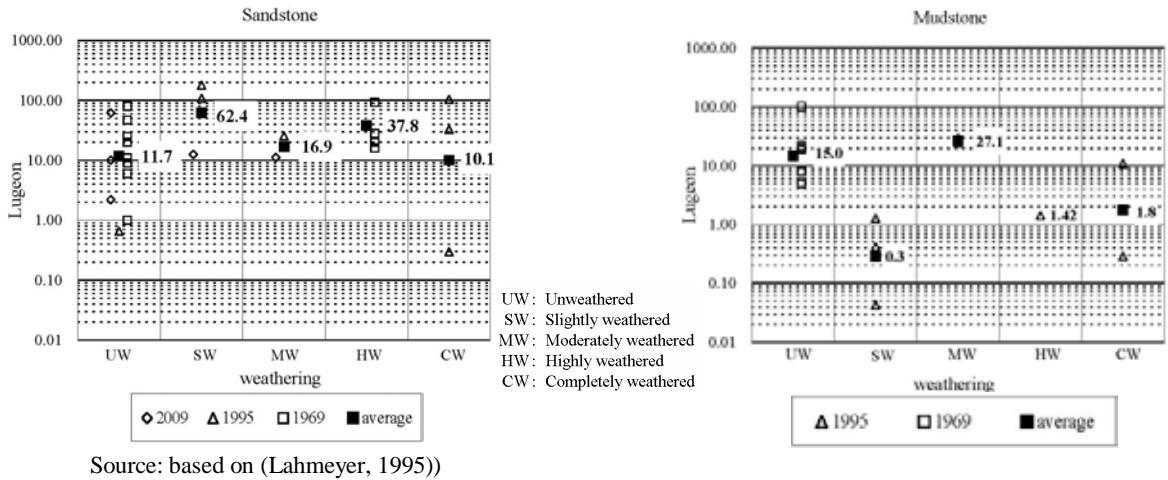
Figure 7.2.10 Point Diagram of Lugeon Value

これまで実施されたルジオン試験の値のプロットを Figure 7.2.10 に示す。また試験結果一覧 を Table 7.2.16 に示す。全体に泥岩の方が低透水性を示している。地表踏査やボーリングコア 観察から推定する岩盤性状を考慮すると、砂岩は層理方向の割目が発達しており、割目を充 填する細粒物質も少ないため、割目に沿って透水性が高くなっているものと考えられる。一 方泥岩は基本的に塊状であり、割目を充填する細粒分も多いために、低透水性を示すと推察 される。なお、試験結果では泥岩の unweathered および moderately weathered で高い透水性を 示しているが、これらは建設時のダム基礎岩盤での試験値であり、砂岩を主体とした地層に 挟在される薄い泥岩が対象であった。そのため、泥岩部が局所的な劣化部となり、亀裂が発 達して透水性が高くなったものと思われる。

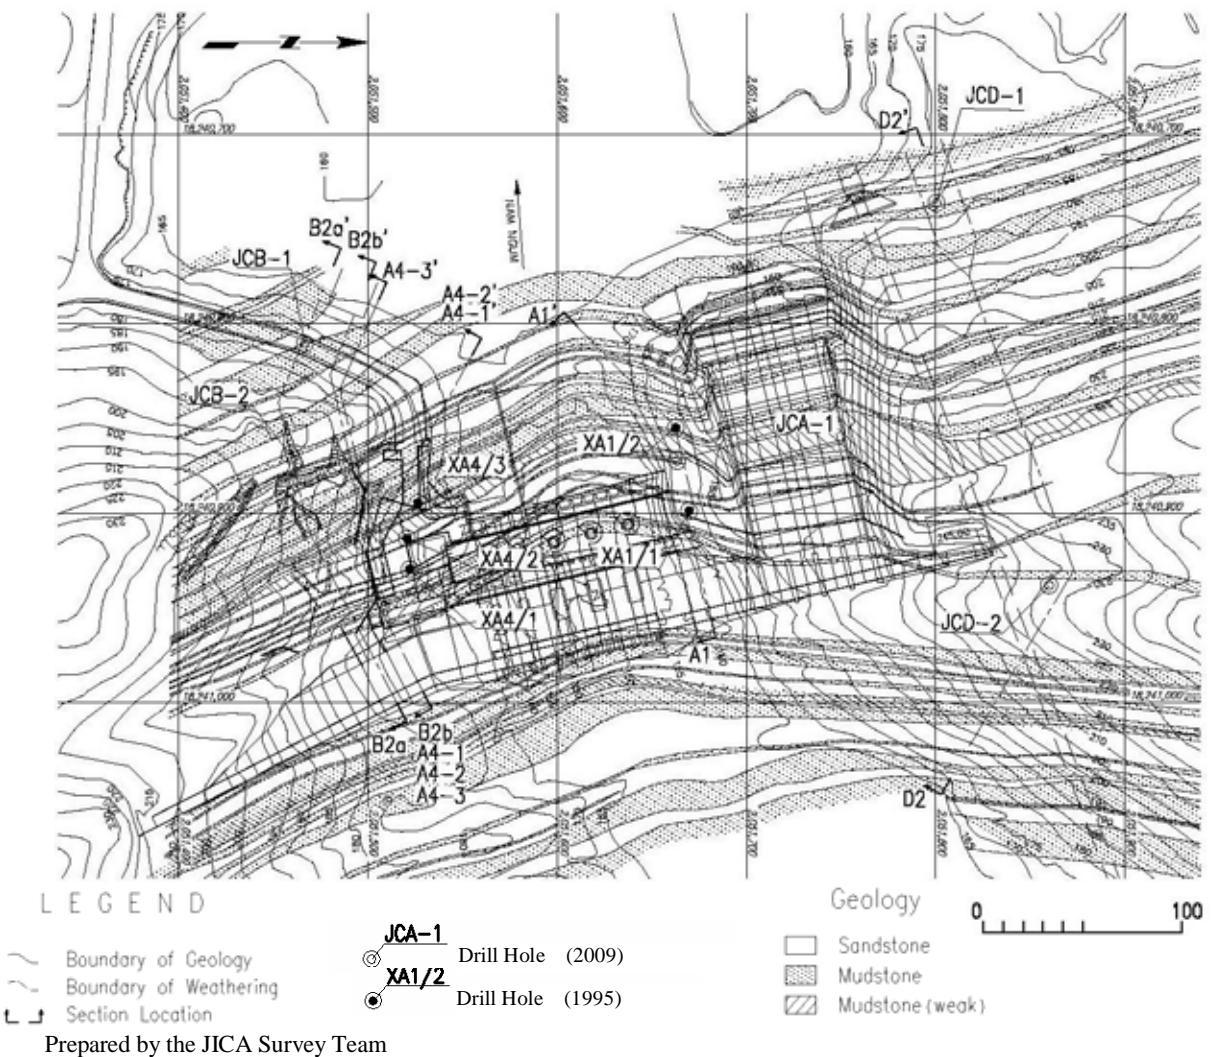
Figure 7.2.12 Geological Plan

ダムサイト周辺の地質平面図を Figure 7.2.12 に示す。各代替案地点において大規模断層や地滑り 土塊など大規模な地質構造は認められず、地質的な観点からは全て建設可能と評価される。また サイト周辺の地層はダム軸方向に平行して分布しているため、各代替案に出現する地質は基本的 に同じである。しかしながら、構成する構造物の違いや、各地層に対する構造物位置の違いによ って、優劣が生じる余地がある。

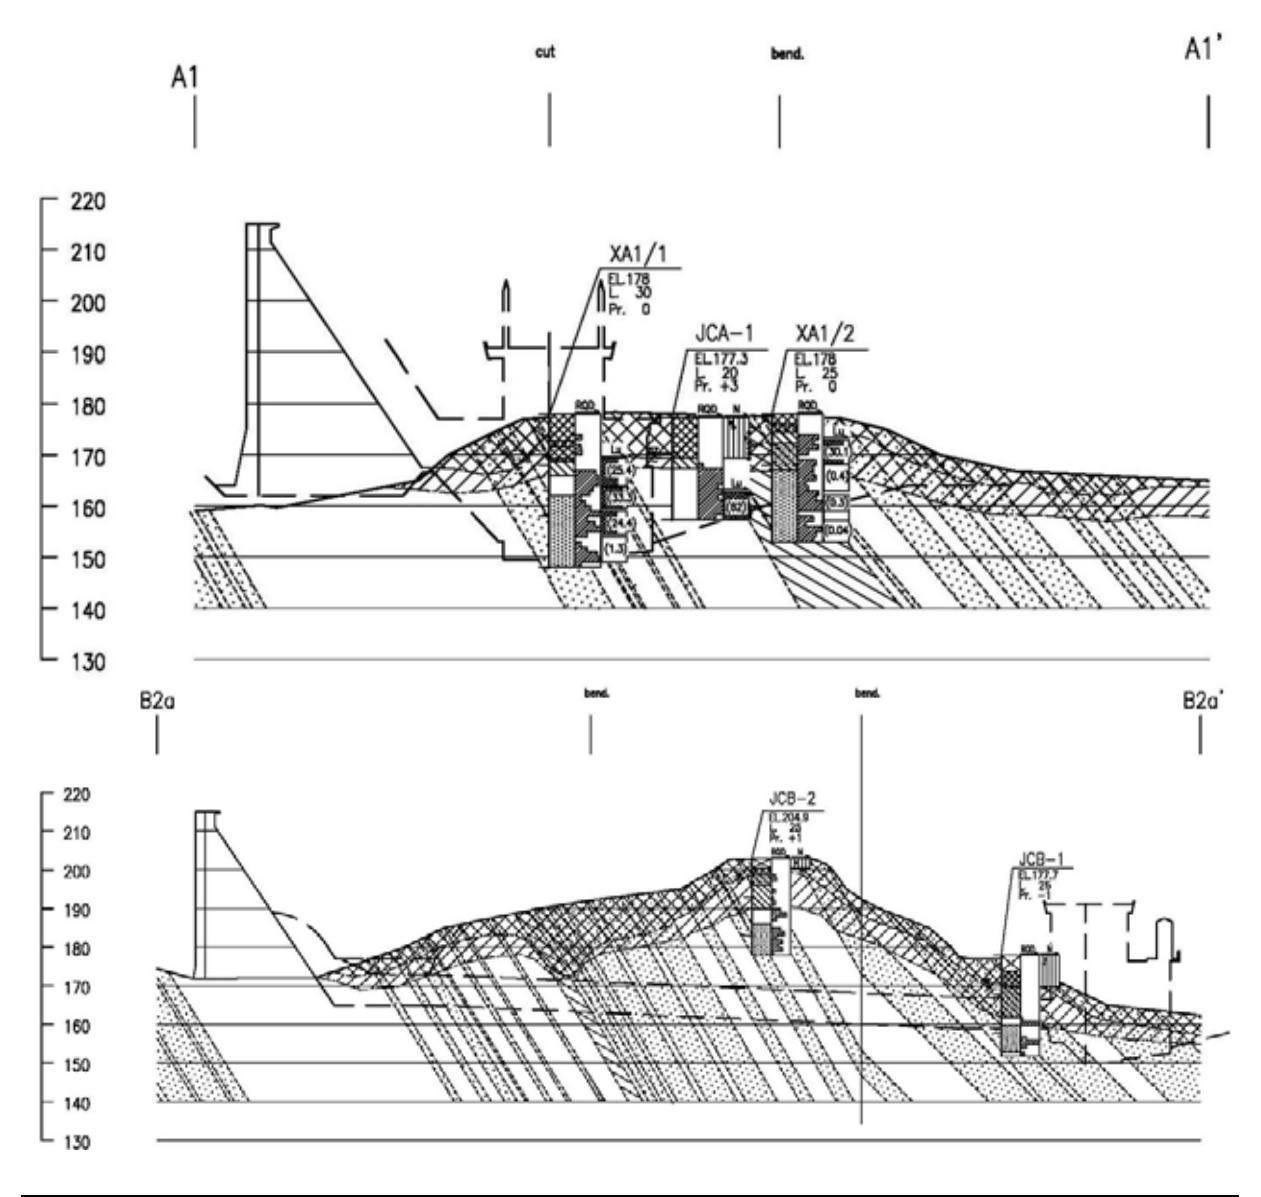
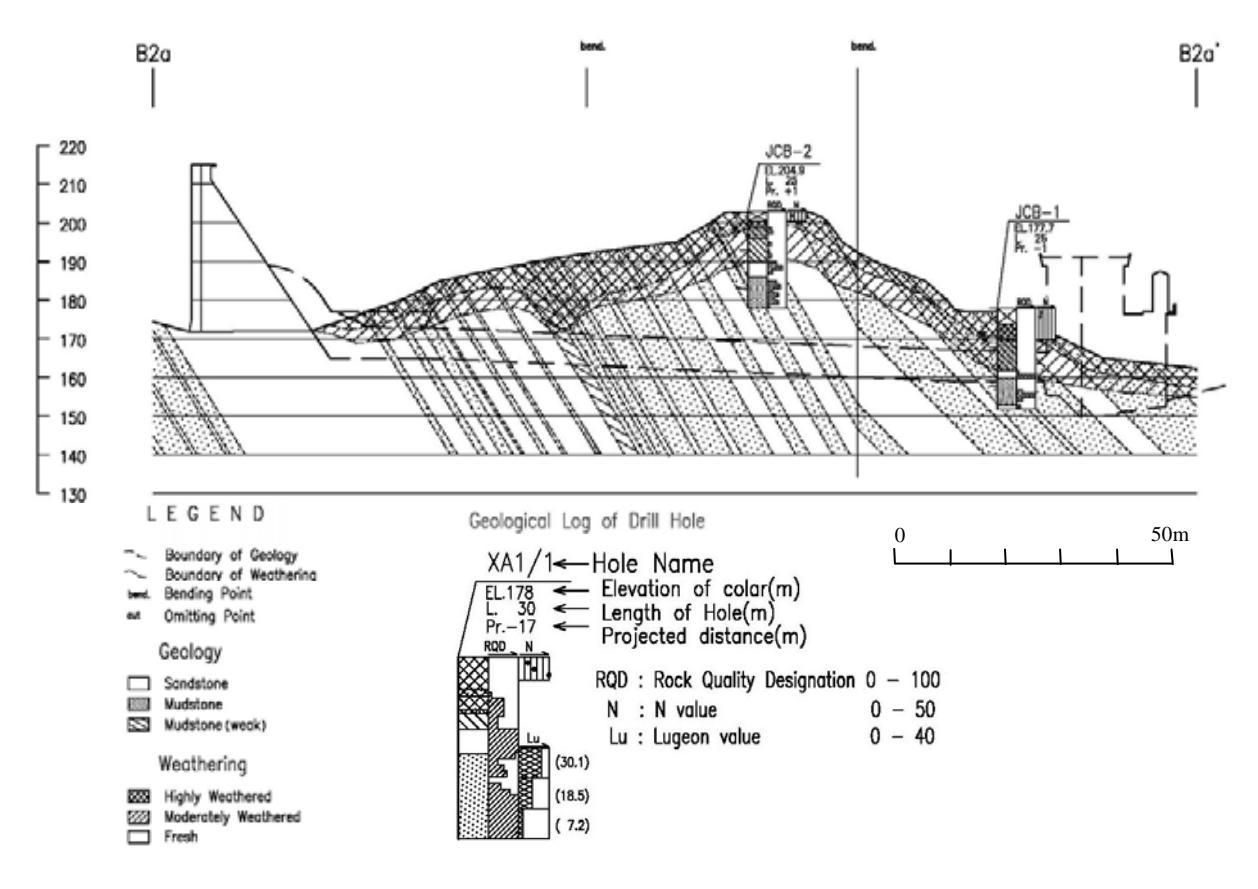
Figure 7.2.14 Geological Profile (A1)

既設発電所と洪水吐の間に発電所を設置し放水庭を既設と共有する案である。発電所スペー スが限られるため急勾配の法面掘削が必要であり、また既設発電所の運転を止めないために 放水庭の掘削時に仮締切を設置する必要がある。水路縦断を Figure 7.2.14 に示す。

北側法面は洪水吐の基礎岩盤、東面はダムの基礎岩盤を掘削することになるため、既設構造 物への影響を考慮する必要がある。北側法面は砂岩と泥岩の互層が分布し、地層の走向に対 して直交方向の掘削となるため比較的安定する方向であるが、急勾配で長大法面となるため、 法面表層部の補強が必須であり、さらに必要に応じて基礎岩盤の補強を考慮すべきである。 一方東側法面はダムの基礎岩盤である砂岩層を層理にほぼ平行して掘削するため、層理面方 向に発達する節理による Figure 7.2.15 に示す2パターンの法面崩壊に注意が必要である。対 象となる砂岩の層理は地表露頭では55 度程度の傾斜を示すものの、詳細設計段階ではボーリ ングによって傾斜を確実に押さえ、懸念される崩壊パターンを明らかにした上で、適切な対 策工を計画する必要がある。また、発電所基礎岩盤には数箇所の泥岩層が分布するため、泥 岩区間においては掘削後の早急なコンクリート打設など、劣化への対策が必要である。仮締 切を設置する放水庭付近には主として泥岩が分布しており、透水性は全般的には低いものと 推察されるが、一部で透水性の高い砂岩層を挟在しており、砂岩区間では止水対策が必要と なる可能性がある。

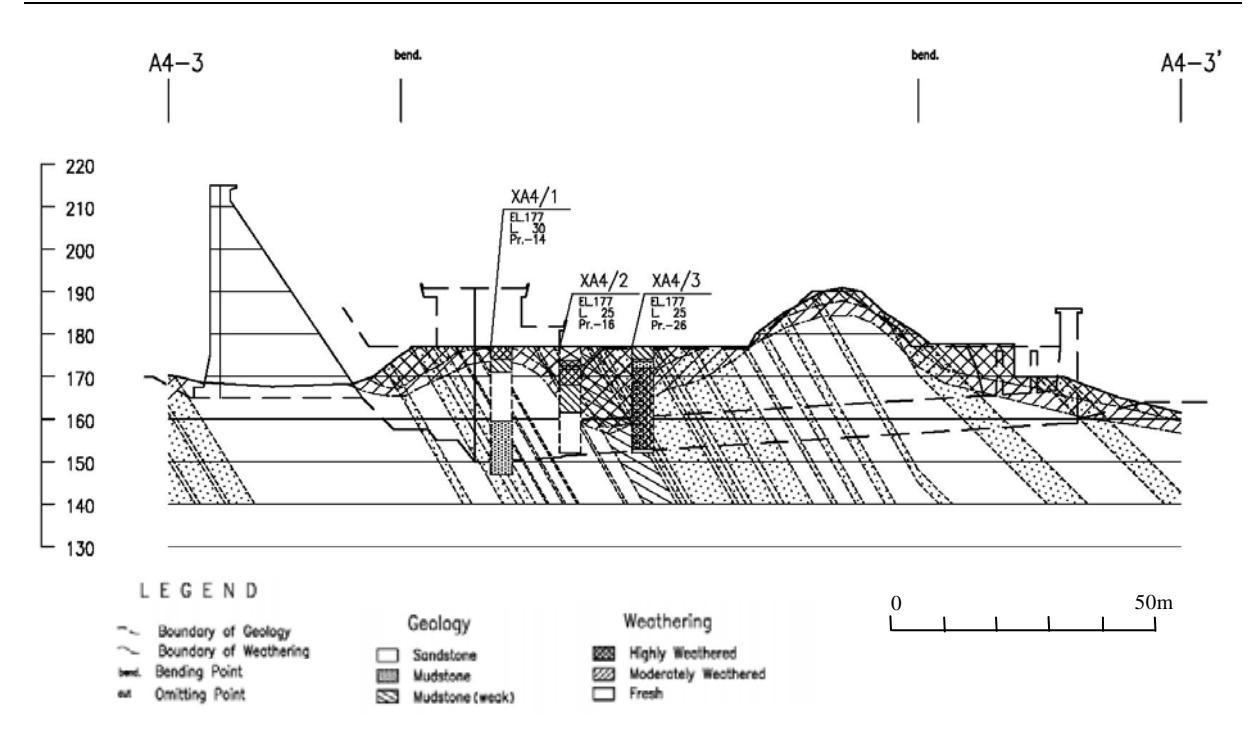
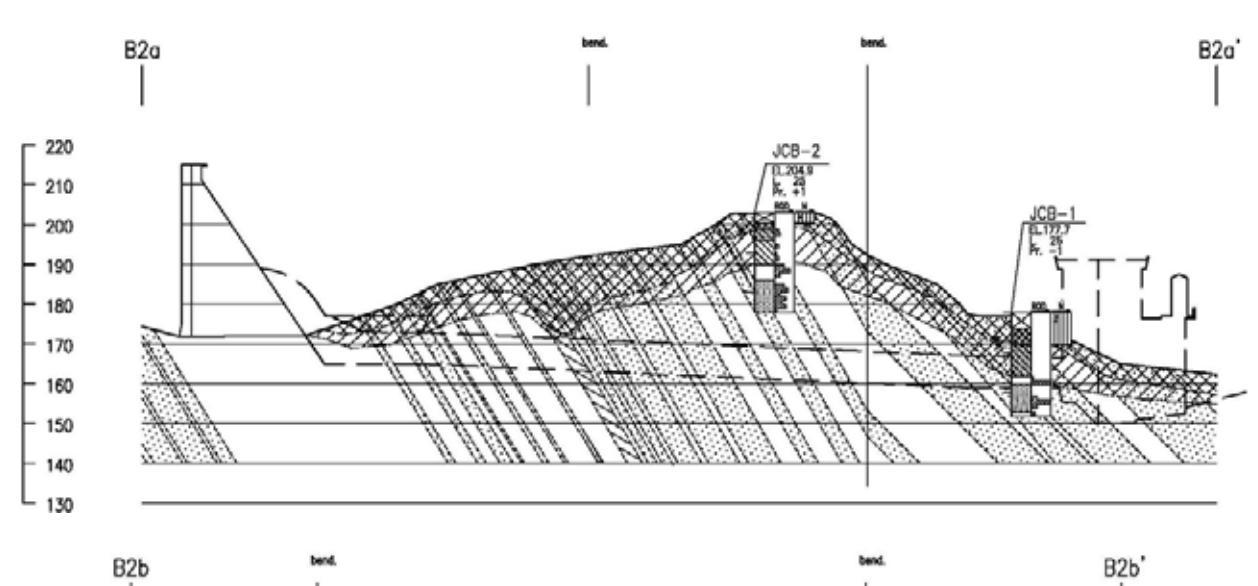
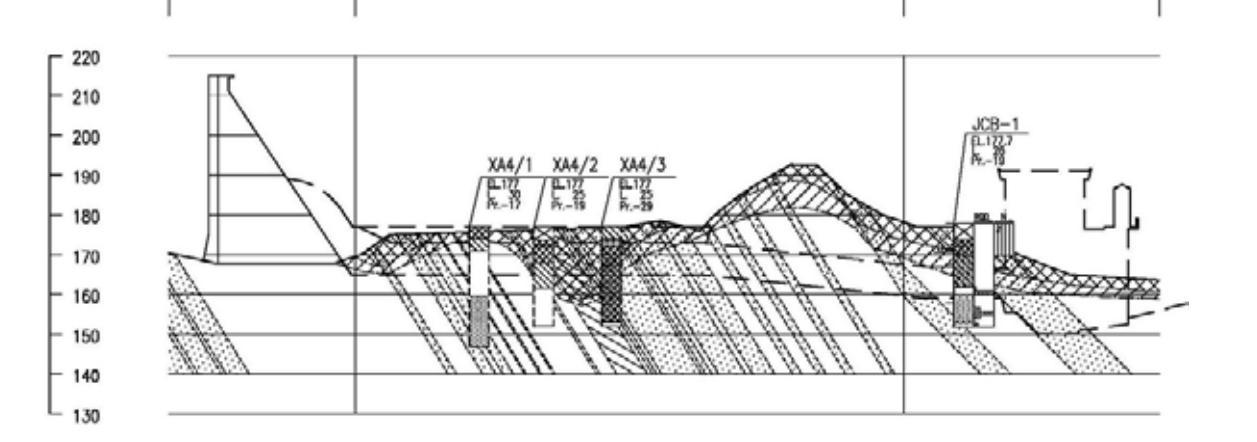
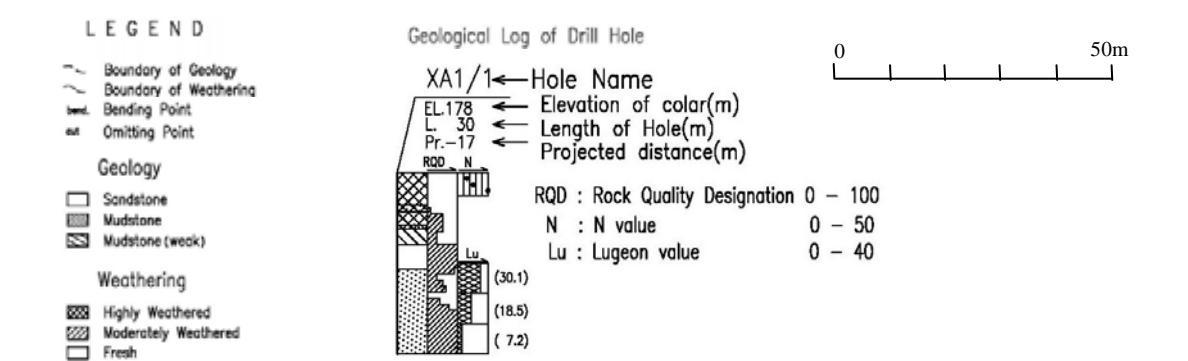
各代替案の水路縦断を Figure 7.2.16 から Figure 7.2.18 に示す。
