ホンジュラス国
国道六号線橋梁建設計画準備調査
(QCBS)

報告書

2023 年 11 月

日本工営株式会社

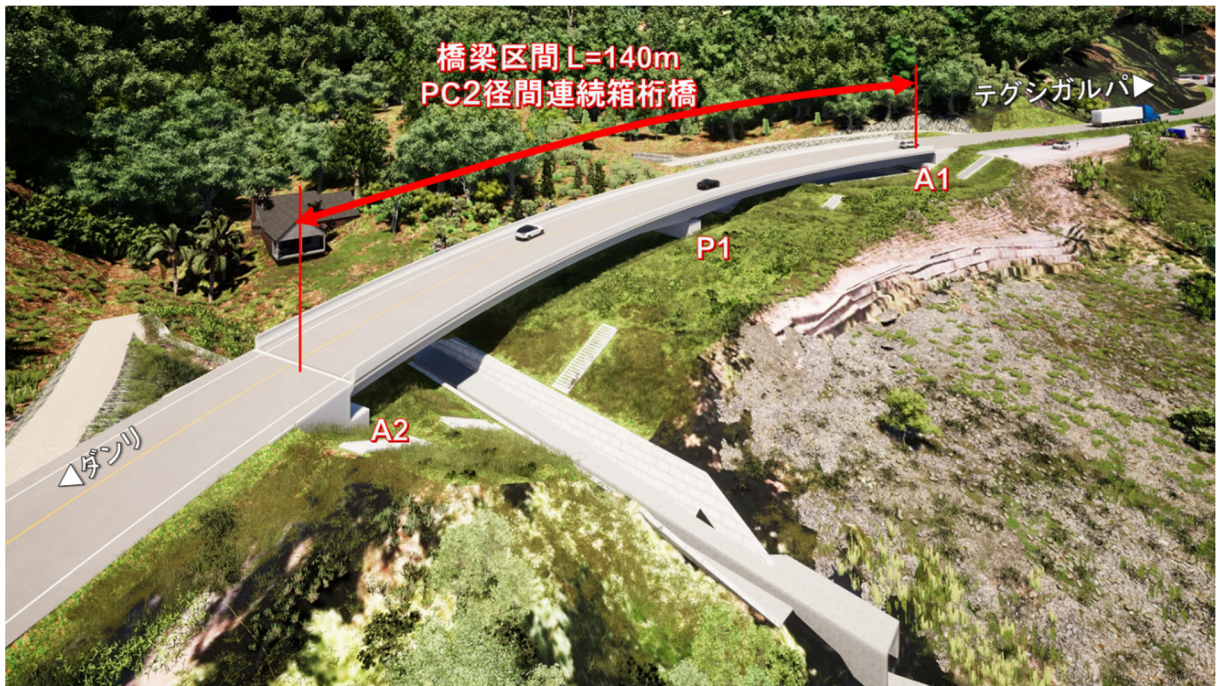
南東方向(谷側)から橋梁全体を眺める

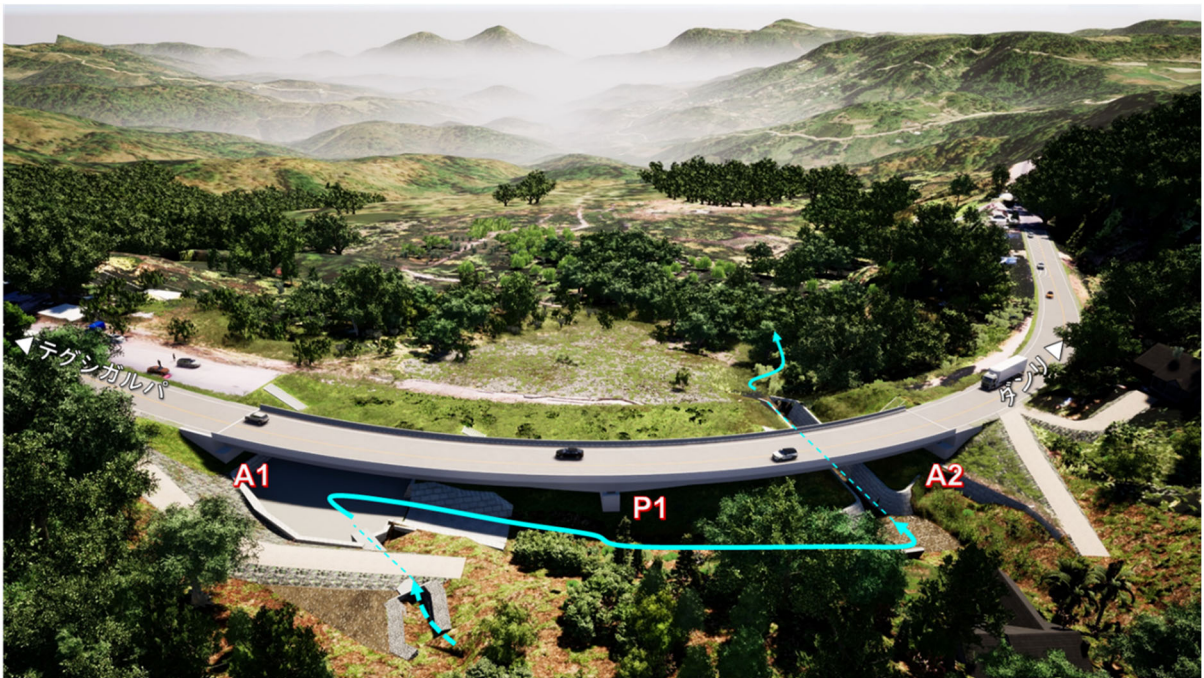
北方向(山側)から橋梁全体を眺める

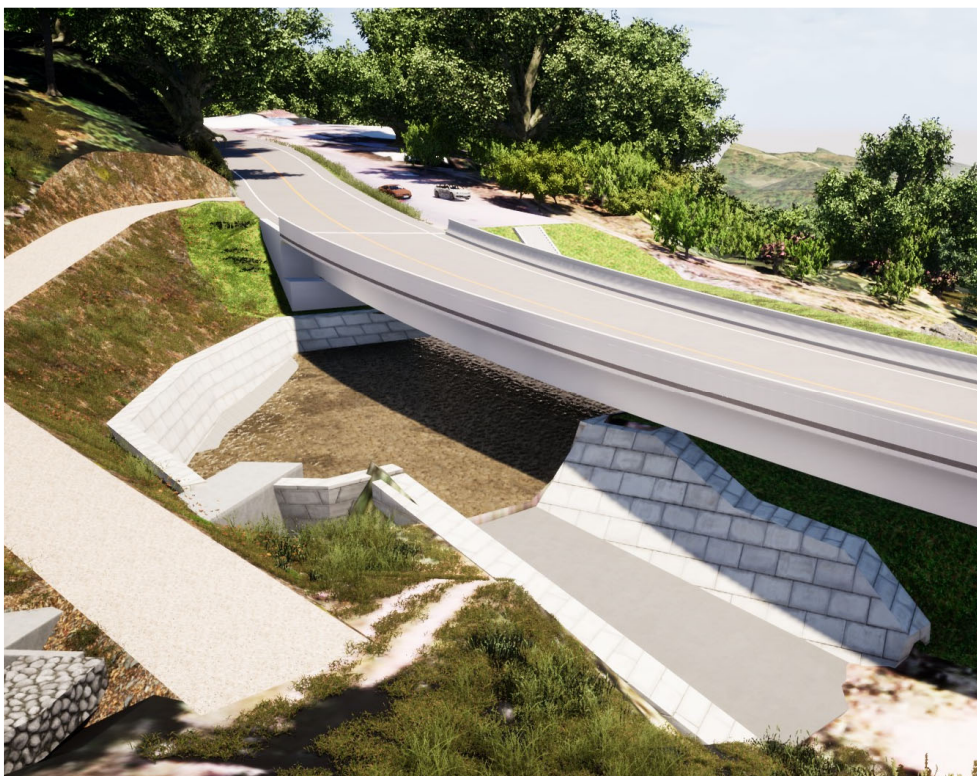
A1 橋台側の水路完成予想図

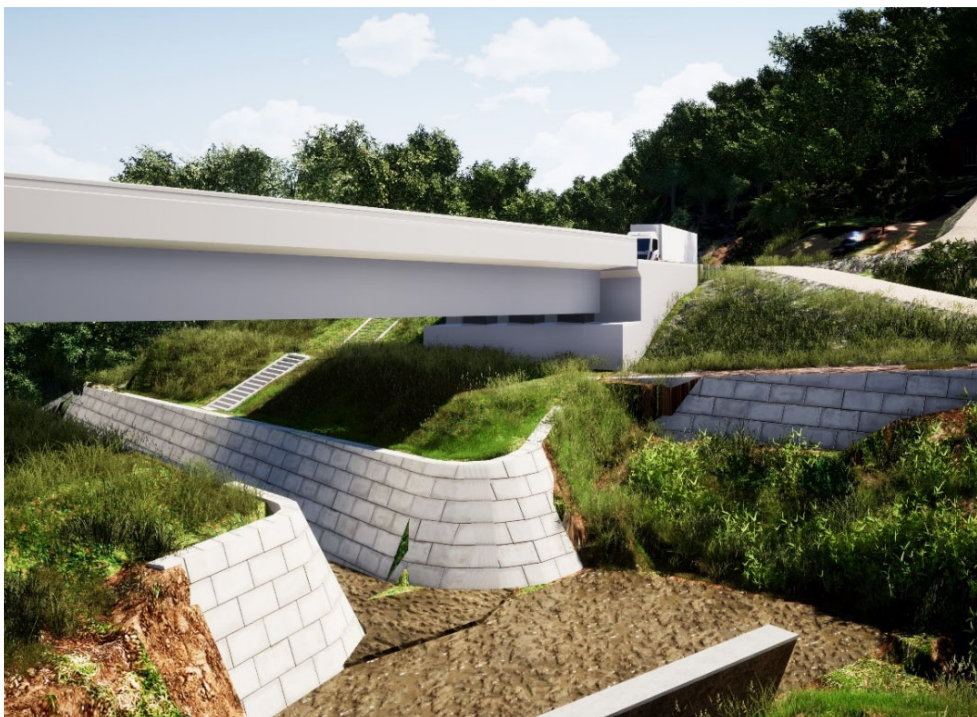
A2 橋台側の水路完成予想図

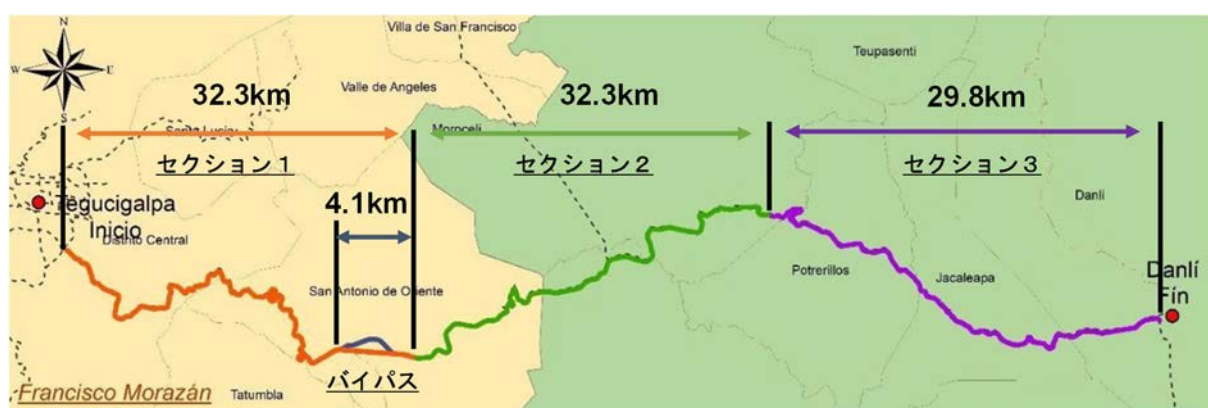
図 2.1.6 CA6 道路改良事業対象区間

SIT の前身である INSEP が、中央経済統合銀行（BCIE）の資金によりテグシガルパ市からダンリ市を結ぶ全長約 92km、総事業費 120 億円の CA6 道路改修事業（2017 年）を計画した。本事業は 3 つのセクションに分けられる他、サモラノ地区における 4.1km のバイパス区間を含んでいる。

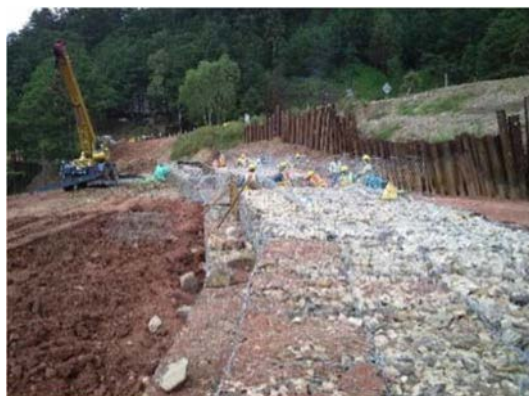
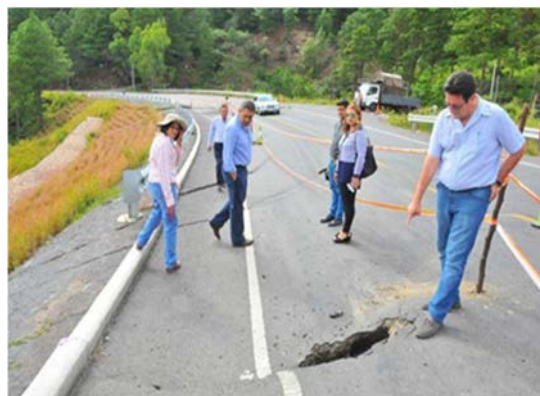
写真 2.1.1 世銀事業の実施状況ならびに翌年の変状

当該事業区間では、上記の対策後も幾度も変状が発生し、度重なる補修工事が行われている。以下に、工事实施の状況及び 2016 年 9 月の変状の状況を示す。

【工事実施状況】

【工事後の変状発生状況】

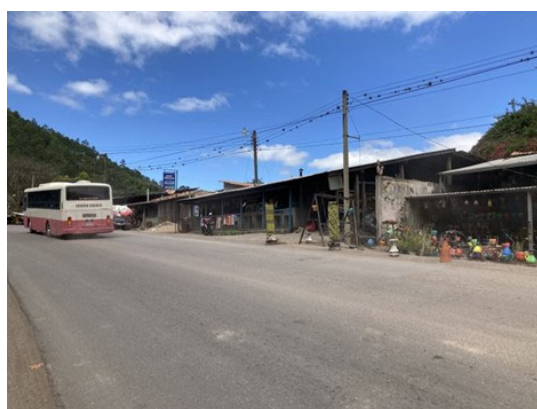
写真 2.2.1 CA6 の舗装状況

CA6 には、図 2.2.1 に示す通りコンクリート舗装の区間とアスファルトコンクリート舗装の区間が混在している。CA6 では元々アスファルトコンクリート舗装で建設されたが、SIT は道路改良の機会に順次コンクリート舗装に置き換えている。特に、近年の道路改良でダンリ方面の約 35km 区間は道路改良に合わせてコンクリート舗装への打ち換え工事が進捗している。

【アスファルト舗装区間】

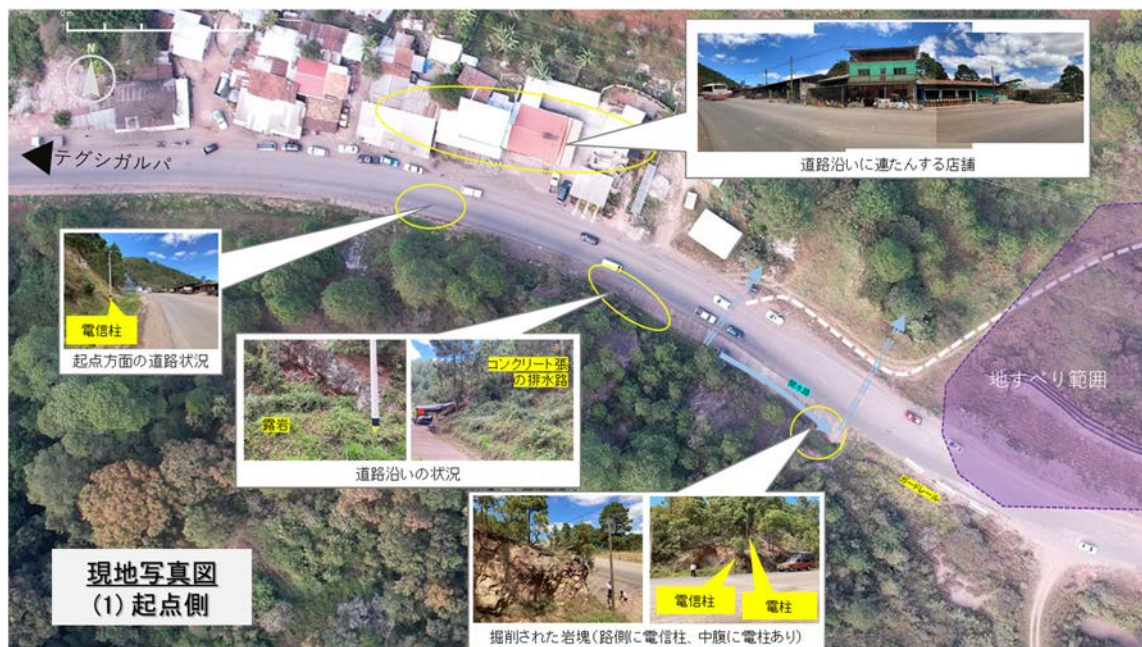
図 2.2.2 サイト周辺状況(起点側)

事業対象箇所周辺の道路沿線の地物および既存構造物の状況を下図に示す。道路の北側には家屋、商店が連たんしている。南側には自然地山があり、排水路や電信柱がある。

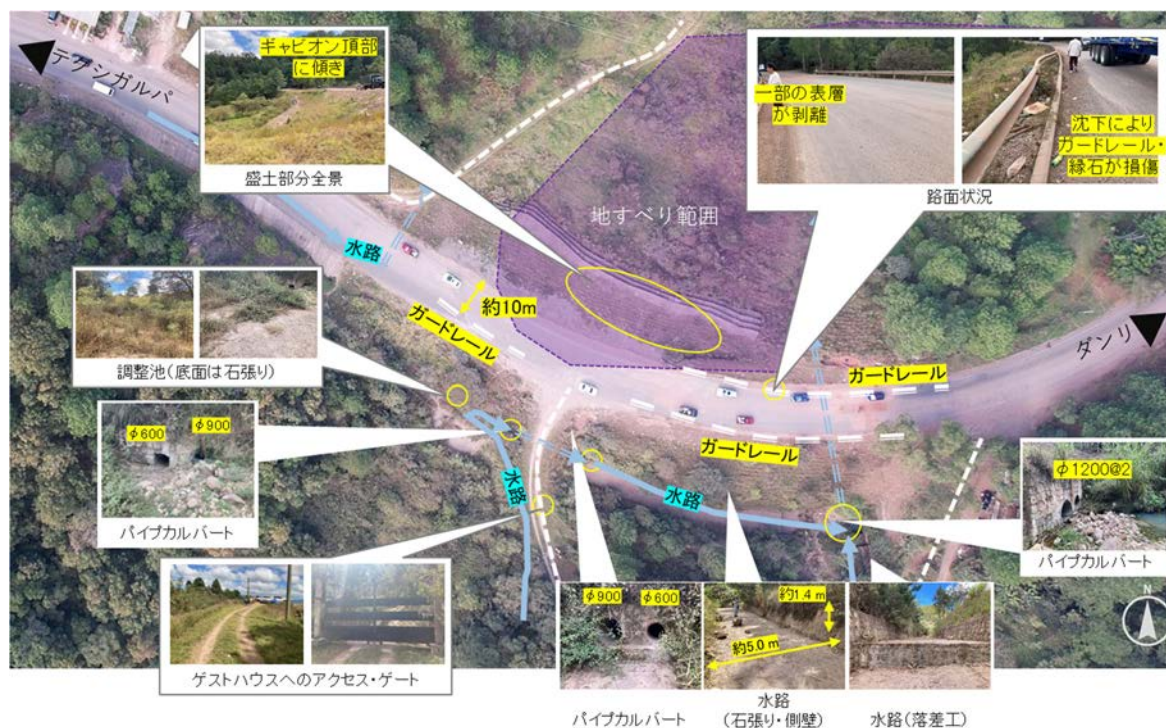
図 2.2.3 サイト周辺状況(終点側)

事業対象箇所の中央に、地すべり範囲、過去に世銀の事業により敷設されたギャビオンと排水路がある。また、私道アクセス道路が谷側（北側）に1ヶ所、山側（南側）に3か所ある。

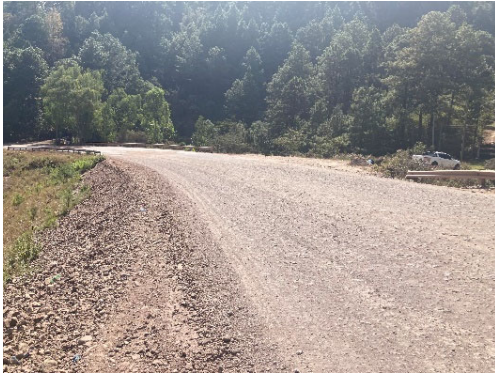
【舗装の状況】

現況道路の車道の幅員は、約 10m（車線 3.5m、路肩 1.5m）の対面 2 車線であり、歩道はない。舗装路面には地すべりに起因する沈下や表層剥離の他、縁石やガードレールの変形も見られる。

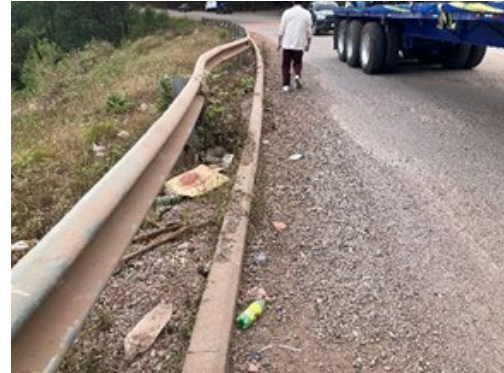
写真 2.2.2 道路構造

【ガードレールの変形】

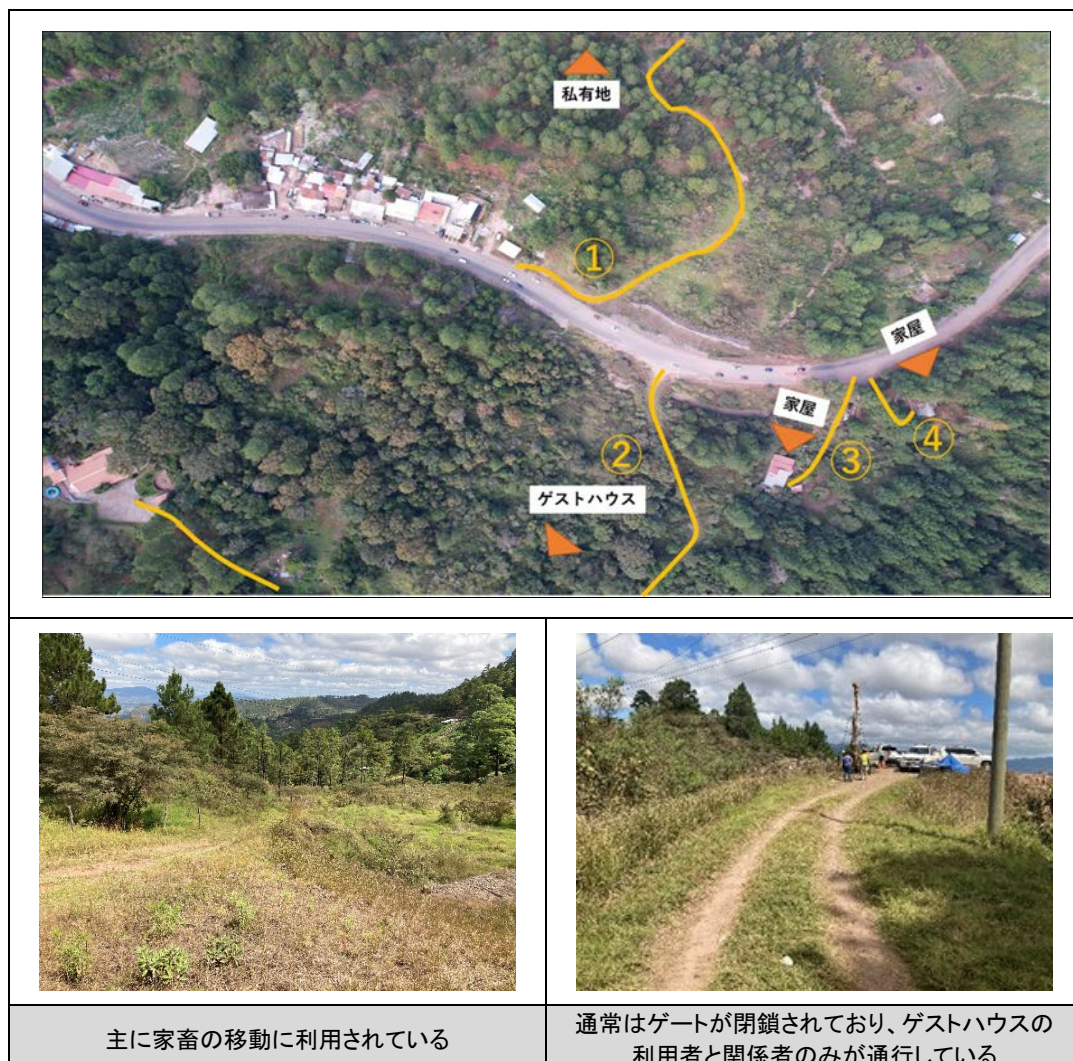
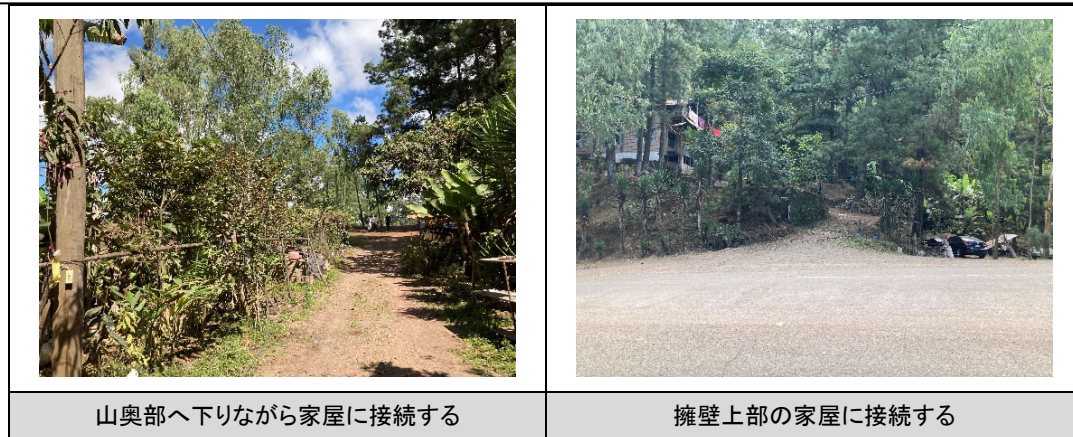
図 2.2.4 対象区間周辺のアクセス道路

事業実施に際して配慮を要する私道アクセス道路は下記の 4 つである。

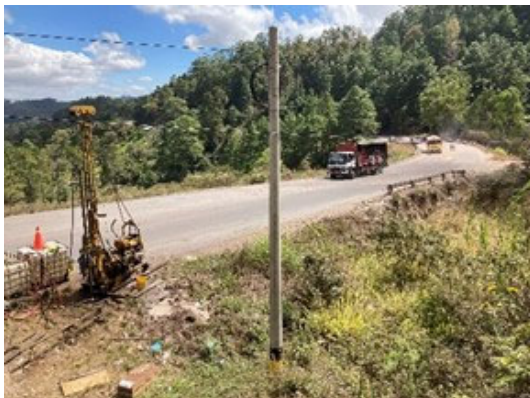
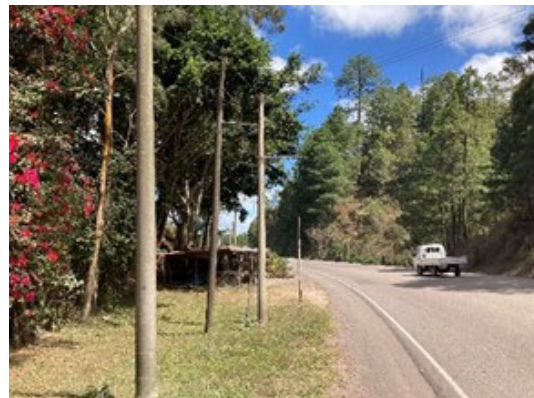
写真 2.2.3 道路沿線の電信柱の状況

現況道路に沿って「ホ」国国内の通信会社であるティゴ・ホンジュラス、クラロ・ホンジュラスの通信線や電線の電信柱が設置されている。本事業により、山側にあるいくつかの電信柱が支障物件となる見込みである。移設については、先方政府の責任のもと、通信線は各事業者、電線は「ホ」国の国営電力会社である Empresa Nacional de Energia Electrica (ENEE) により、それぞれ実施される。

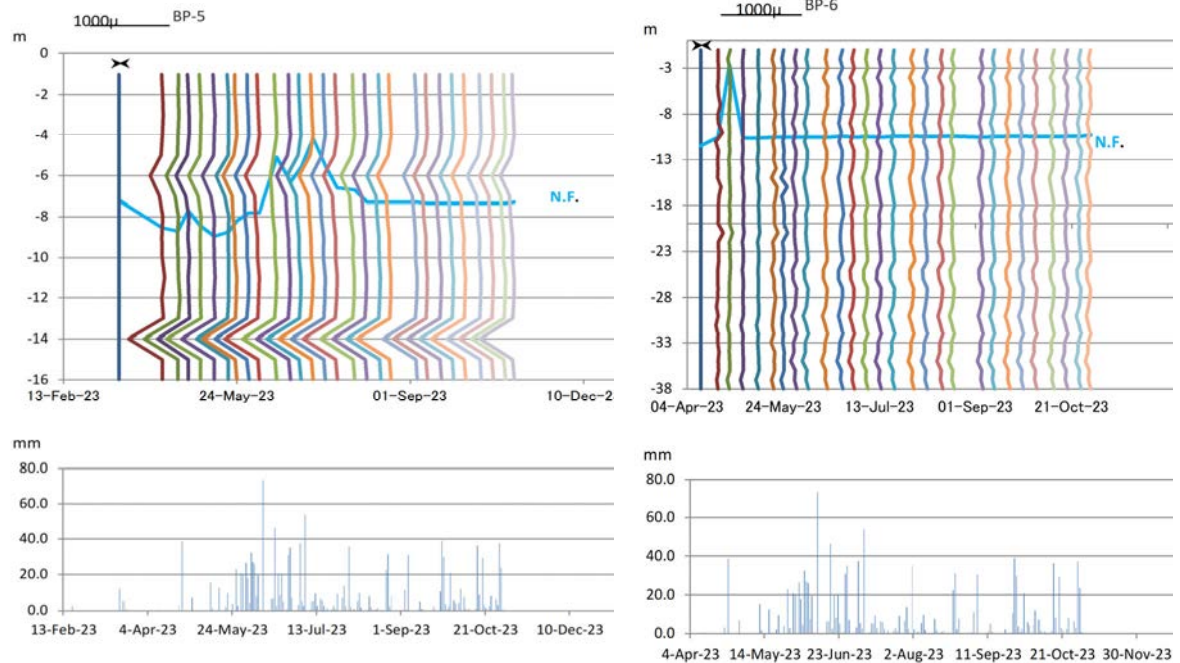
BP4 : A1 橋台の起点外側

BP5 : A1 橋台位置

BP6 : P1 橋脚位置

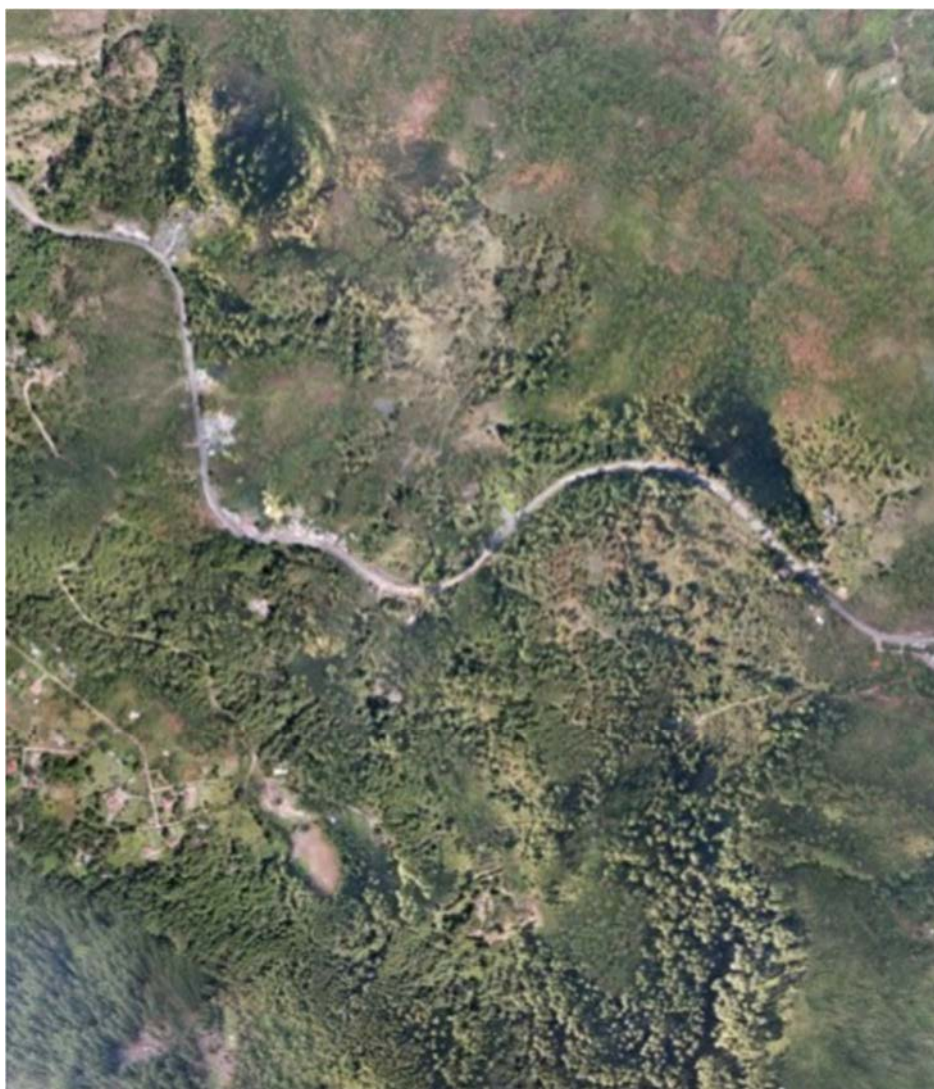
図 2.3.16 ドローン空撮(2023 年 2 月 3 日～2 月 4 日)によるオルソ画像

地形判読、現地踏査の結果として、本計画に影響する活動的な地すべりは、CA6 の 16+000～16+200 地点で路面に変状を生じている地すべり以外存在は確認されなかった。

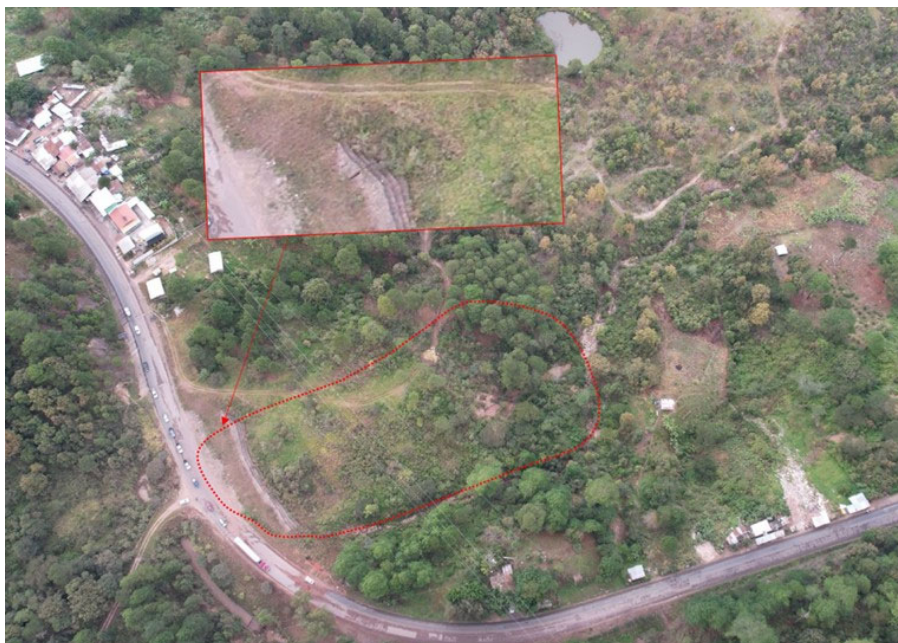
ドローン空撮画像と地形図による地すべり地形の解析では、オルソ画像のみでなく、オルソ加工前の空撮画像を利用した。また、計画区間に関連する地盤災害リスクの把握のため、計画線形 (No.15+500~No.16+500) を中心に平均幅 300m の平板測量結果も活用した。図 2.3.18 に本計画地点の道路に変状を与えている地すべりの空撮画像を示す。地すべりで生じた道路起点側の地すべり側部の地盤の亀裂の一部を明瞭に確認することができる。

図 2.3.18 ドローン空撮画像による地すべり地形の判読(CA6、16km 地点の地すべり)

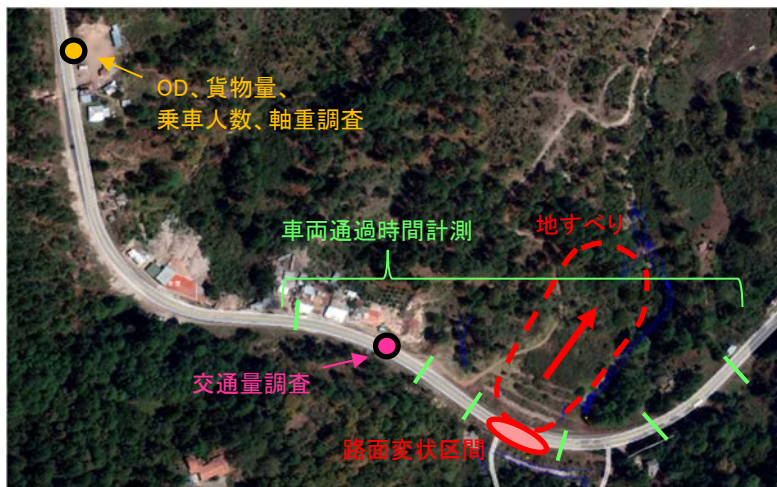
交通量、車両通過時間、OD／荷物量／乗車人数、軸重の各調査は下図に示す橋梁計画地点近傍で実施した。

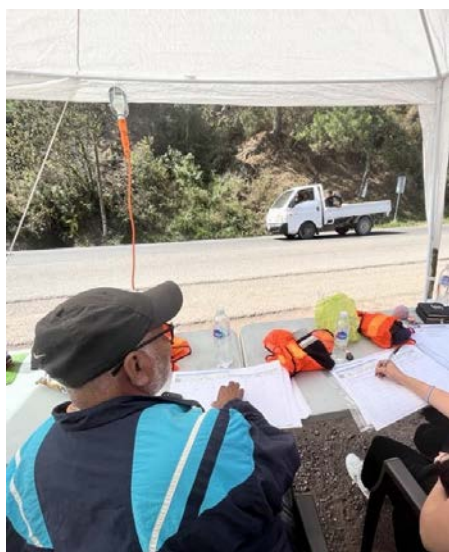
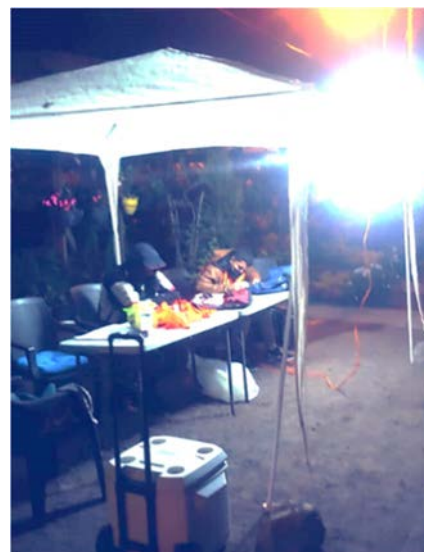
写真 2.5.1 交通量調査体制

交通量調査は乾季と雨季の 2 季について実施した。乾季は 2 月 19 日（日）19 時から一週間後の 2 月 26 日（日）19 時まで、雨季は 5 月 21 日（日）19 時から 5 月 28 日（日）19 時まで、それぞれ 24 時間体制で実施した。12 時間ごとにシフト交代を行い、各シフト 3 人体制で通過交通量を車種別に記録した。交通量調査の様子を写真 2.5.1 に示す。調査地点は路面変状箇所の 200m 手前、測点 15+994km 付近であり、終点側に向かって左の路側で行った。

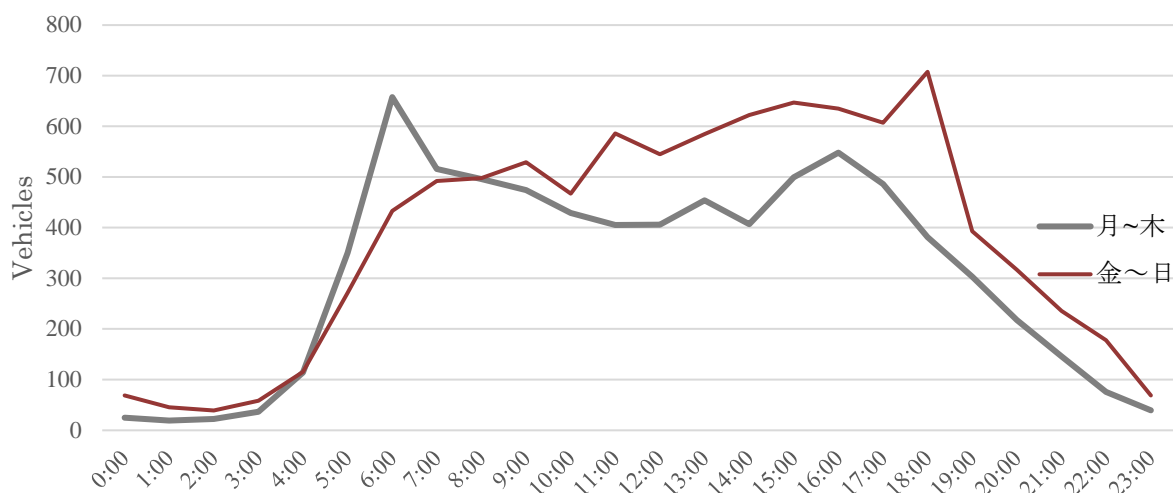
図 2.5.3 時間帯毎の交通量(乾季)

調査の結果、平日4日（月～木）と週末（金～日）の2つのパターンがあることがわかった。以下にそれぞれのパターンの時間帯毎の交通量を示す。平日は朝6時付近にピークがあり、夕方17時に二つ目のピークを迎える。一方週末は、朝のピークは明確ではないものの、15時～18時に大きいピークを迎える。朝5時から8時を除き、平日に比べて週末の交通量が多い。

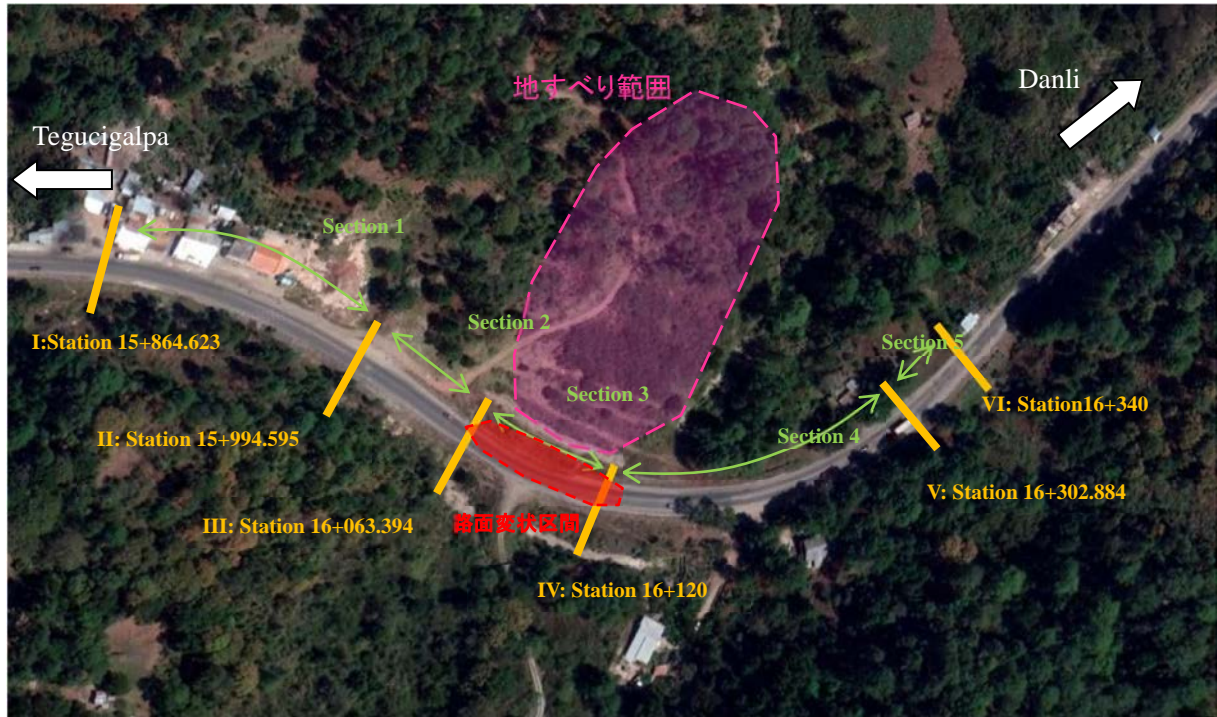
図 2.5.12 走行速度調査位置図

本調査は方向別で期間を分けて行われ、ダンリ方面は3月12日（月）～3月17日（金）の5日間、テグシガルパ方面は3月20日（月）～3月24日（金）の5日間、計10日間行われた。時間帯は9:00～12:00と13:00～16:00の1日6時間で行われ、路面変状箇所を5区間に分け、通過時間から各区間の通過速度を算出した。計測は各区間の境界である計測点Ⅰ～Ⅵの6箇所で行われ、6人の計測者が各地点にて同時に計測を行った。

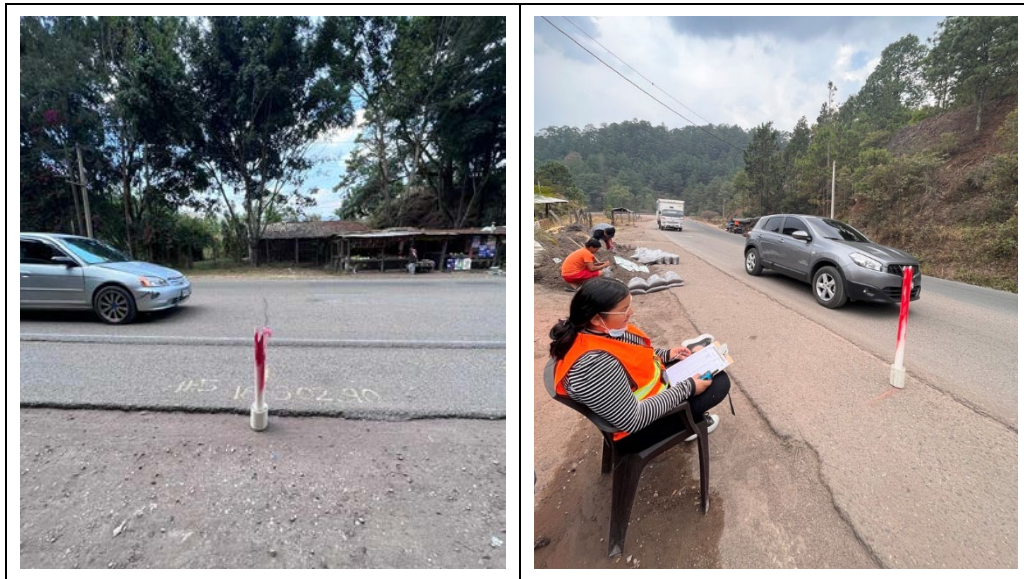
写真 2.5.2 走行速度調査状況

車両通過時間の計測は、各計測点にて次のように行った。まず写真 2.5.2 に示すように、各地点に調査員を配置し、15+865 km 地点を車両が通過してから、各計測点に到達するまでの時間をストップウォッチで計測した。その際、車種と登録番号も合わせて記録した。続いて、計測結果から統計的処理を行い、各計測区間の車種別平均速度および標準誤差を各方向別に求めた。

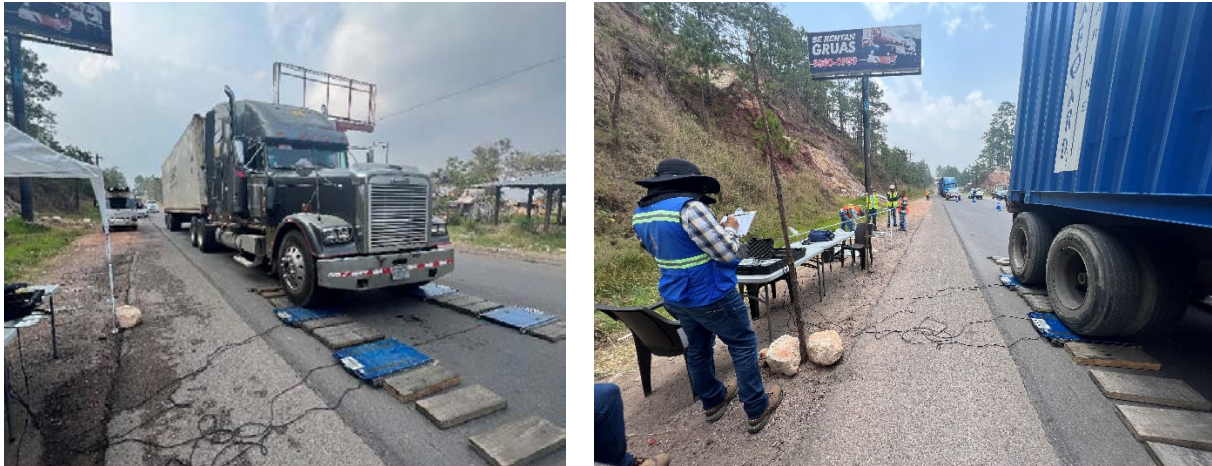
写真 2.5.3 軸重調査

軸重調査は OD 調査と同日程で、4 月 24 (月) から 4 月 28 日 (金) にダンリ方面、5 月 8 日 (月) から 5 月 12 日 (金) にテグシガルパ方面へ通行する大型車両 114 台に対して行われた。本調査では国家道路交通総局 (Dirección Nacional de Vialidad y Transporte, DNVT) の協力によって、CA6 15.450km に軸重計を配置し、2 軸以上の大型車の軸重を計測した。写真 2.5.3 に軸重調査の様子を示す。

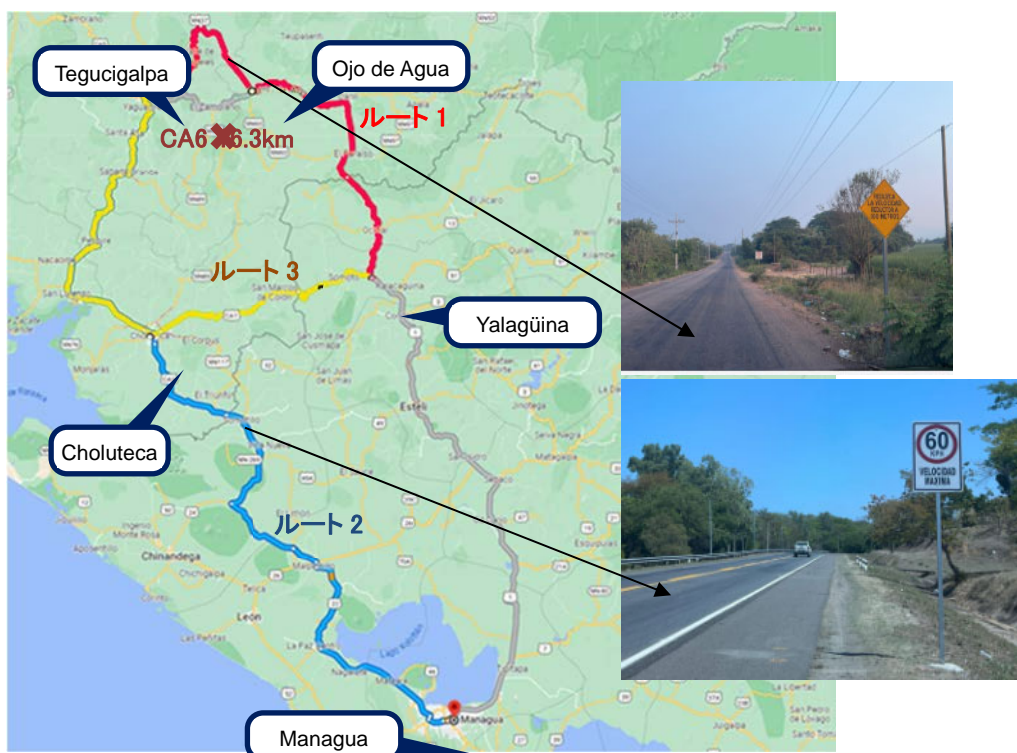
図 2.5.20 迂回ルートの設定

本調査は、16.3km 地点において地すべりにより交通が遮断された場合の経済損失および代替経路への交通影響を把握する目的で、「ホ」国の首都テグシガルパとニカラグアの首都マナグアを結ぶ路線を対象として行われた。迂回路として以下の3つのルートを設定した。

- ルート1:テグシガルパからRN27を通り、CantarranasよりRN37を通してOjo de Aguaまで向かい、Las Manosよりニカラグア国道1号を通してマナグアまで向かうルート
- ルート2:テグシガルパからCA5を通り、San LorenzoよりCA1、CA3を通してマナグアまで向かうルート
- ルート3:ルート2の途中 Cholutecaより、CA1を通して Yalagüinaよりニカラグア国道1号を通してマナグアまで向かうルート

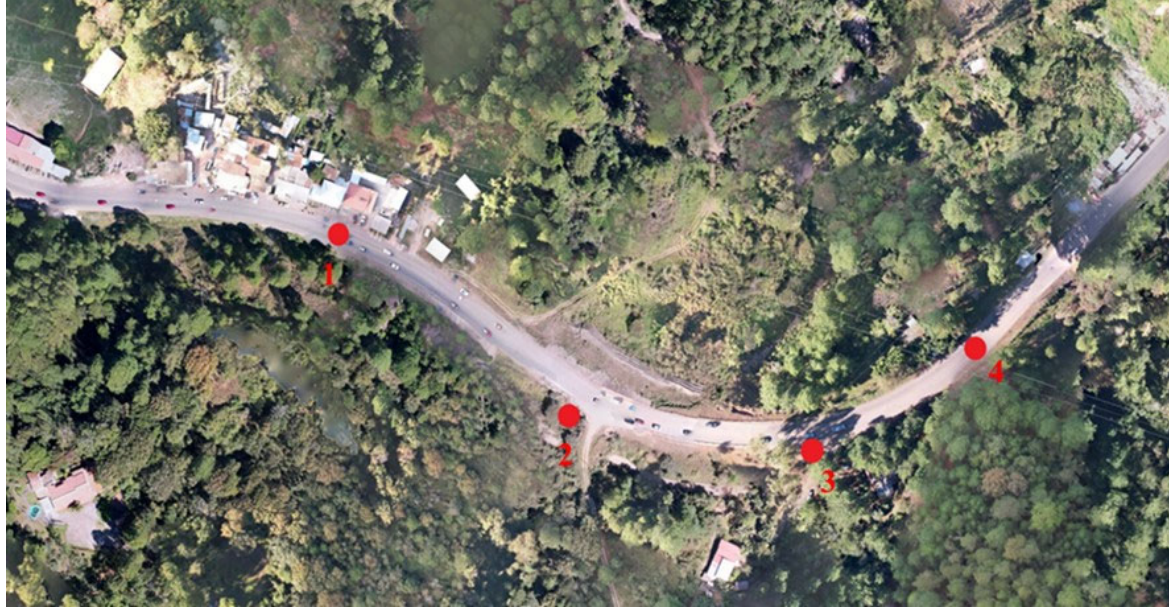
- ① 調査日程：2023年5月19日（金）、22日（月）、31日（水）
② 実測時：朝夕の交通ピーク時（8:00～10:00、16:00～18:00）、20分毎
③ 実測ポイント：4か所

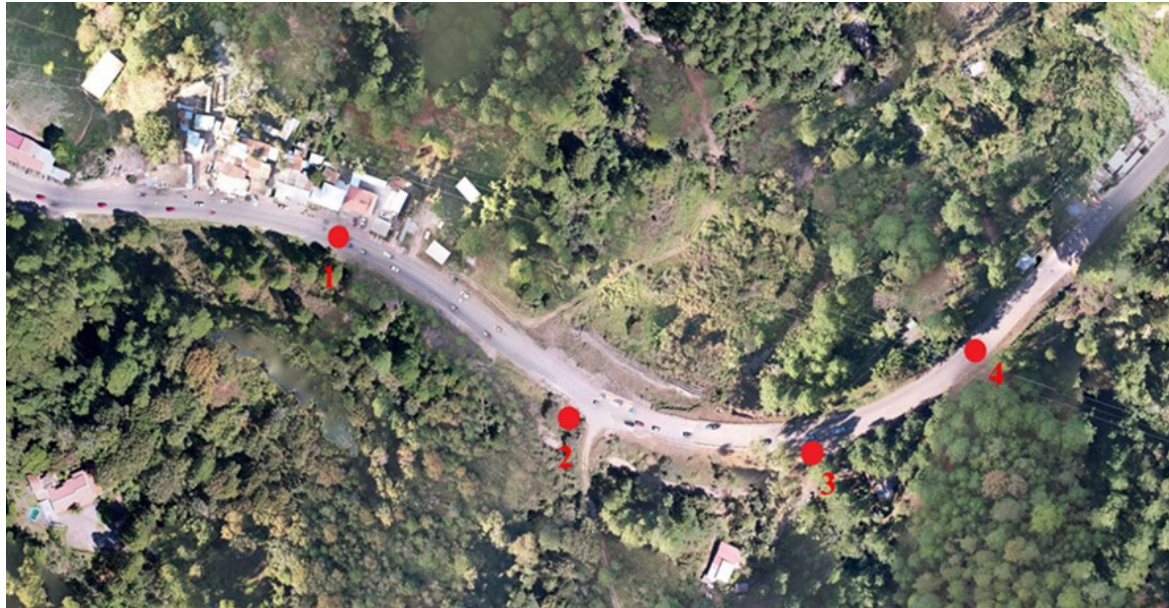
- ① 調査日程：2023年9月18日（月）、20日（水）、22日（金）
- ② 実測時：朝夕の交通ピーク時（8:00～10:00、16:00～18:00）、20分毎
- ③ 実測ポイント：4か所
- ④ 2023年8月に橋梁建設予定地の路面設備が実施されたため、前回に比べ舗装の状態が改善された。

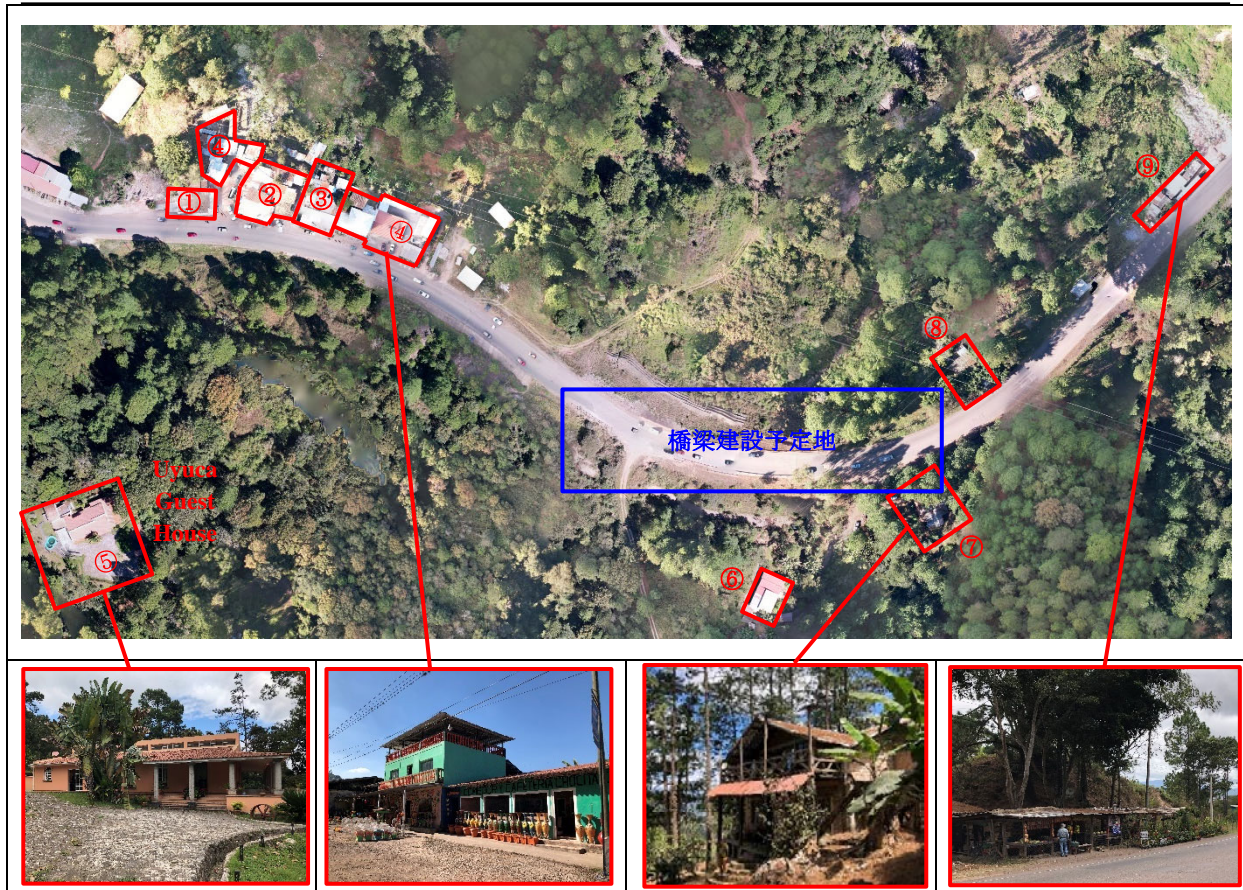
図 2.6.9 本事業影響区間内の世帯状況

本事業影響区間内には図 2.6.9 に示すとおり 9 世帯が確認されており、住居、簡易食堂、土産物屋、園芸店等に 36 人の地域常民が住んでいる。尚、ウユカ・ゲストハウスのオーナーはテグシガルパ市内に住んでいるため住居者としてカウントしていない。

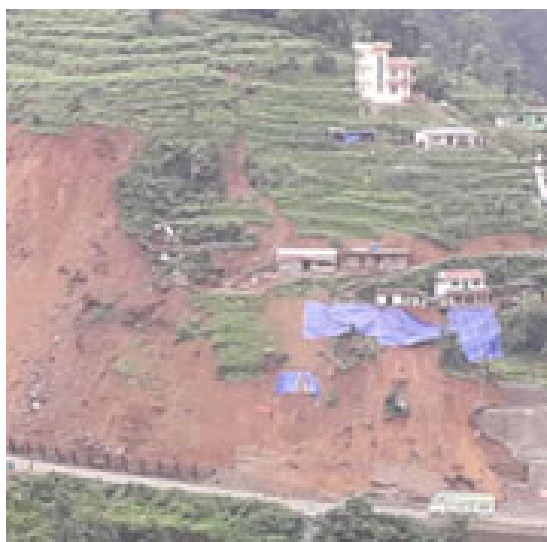
写真 2.7.1 斜面崩壊に対する防水シート掛け

浅い深度の路体すべりや斜面崩壊であれば、応急的な防水シート掛けによる雨水の浸透防止により崩壊土砂の湿潤による劣化や、浅いすべり面での間隙水圧の上昇をある程度抑制できる。しかしながら、対象となる地すべり面は主体部で深度 18m を超える部分があり、すべり面に間隙水圧を与えている地下水の涵養源は 0.73km² に及ぶため、現場近傍の盛土箇所のみには防水シート掛けをしても地すべりの抑制効果がほとんどない。また、防水シートは風などで飛ばされないよう定置させるため毎日の点検が必要になる。

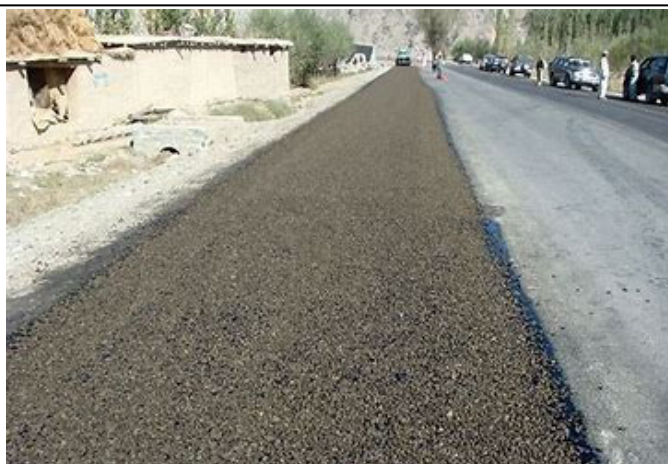
写真 2.7.2 DBST による舗装表層の路面被覆

緊急対策としては、①短期的な走行性の確保並びに路面からの雨水浸透と路盤・路床・路体の劣化を防ぐことを目的に二層式表層処理(DBST)による路面被覆、②横断管を含む調整池は、破損や接合部の剥離が見受けられるので、湛水時の地盤内への浸透を防ぐためのモルタル補修を提案する。これらの緊急対策は、道路の路盤・路床・路体の保全を目的としたものであるため、道路管理者の SIT による実施が妥当と考えられる。さらに、③山側道路盛土からの雨水浸透を防ぐため法面の裸地に対する種子散布、④地下水位の観測記録の速報を提案する。

なお、DBST による路面被覆は、地すべりが路面変状に影響したと見込まれるおよそ 140m 区間で幅員 10m の範囲を対象に 1,400m² の概算 280 万円 (2,000 円/m²)、モルタル補修を要する調整池損傷部は 30m² 程度に収まるため、概算 15 万円 (5,000 円/m²) として、補修費用は合計 300 万円程度となる。

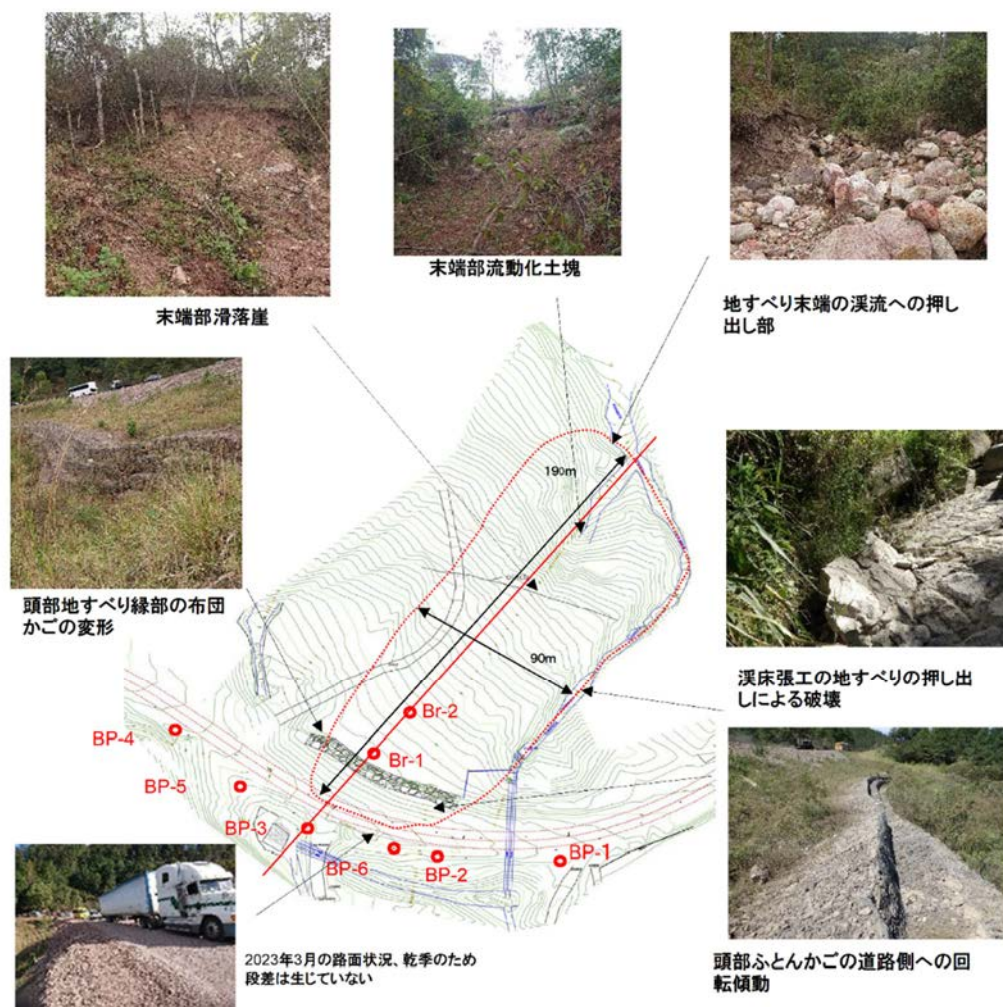
図 2.8.1 CA6 の 160+00~162+00 に変状を生じている地すべり範囲

- CA6 の 160+00~162+00 に変状を生じている地すべり範囲の拡大は兆候も含めて認められていない。現道山側の有力な計画線上に実施した 6 孔の調査ボーリング孔で地下水位と、孔内に挿入した PVC パイプに設置した歪ゲージの測定による道路山側の地盤に潜在的なすべりの有無の確認モニタリングは継続中である。

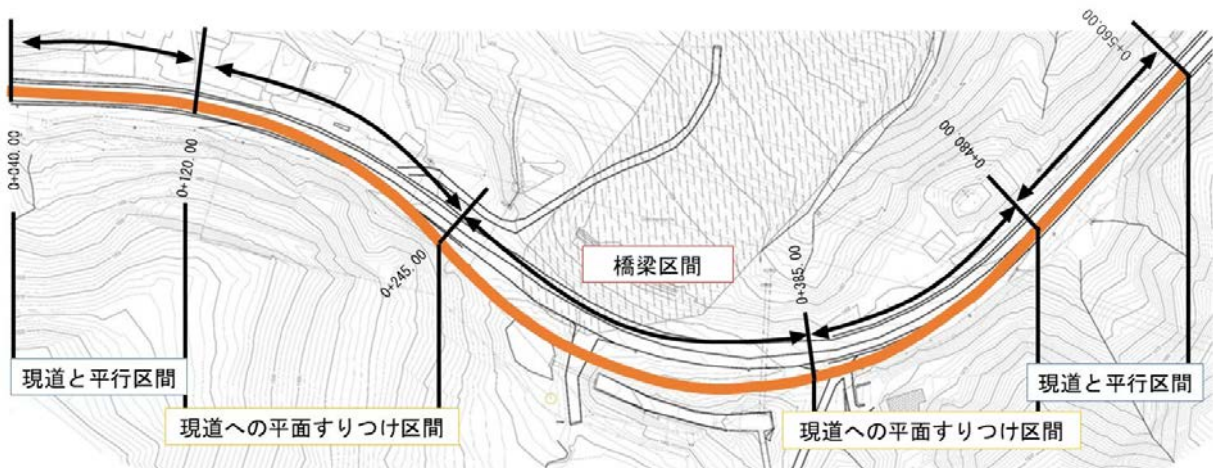
図 3.2.19 現道すりつけを考慮した平面・縦断計画

平面計画では橋梁前後区間は現況道路への円滑なすりつけのために必要な道路延長を確保し、縦断計画は、平面すりつけ区間における現況道路の勾配に円滑に接続できるよう設定する。橋梁区間に縦断変更点を設けず一定の勾配を確保し、施工性及び走行性に配慮した。

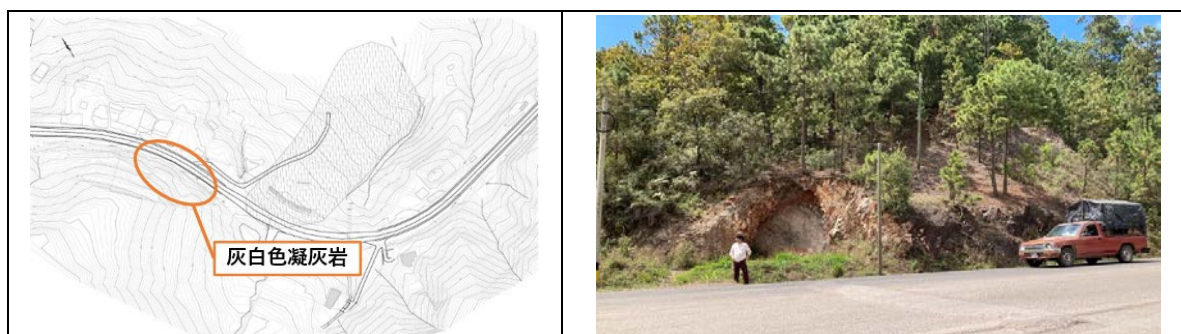
図 3.2.27 モルタル吹付工対象区間と現地の状況

斜面の安定性の確保のため、腰止め擁壁工 (H=1.5m~2.5m) を適用した。この周辺の地山は灰白色凝灰岩が分布しており、含水すると崩れるという浸食耐性が弱い特徴から、斜面の風化防止と保護を目的に斜面の上部をモルタル吹付で被覆する。

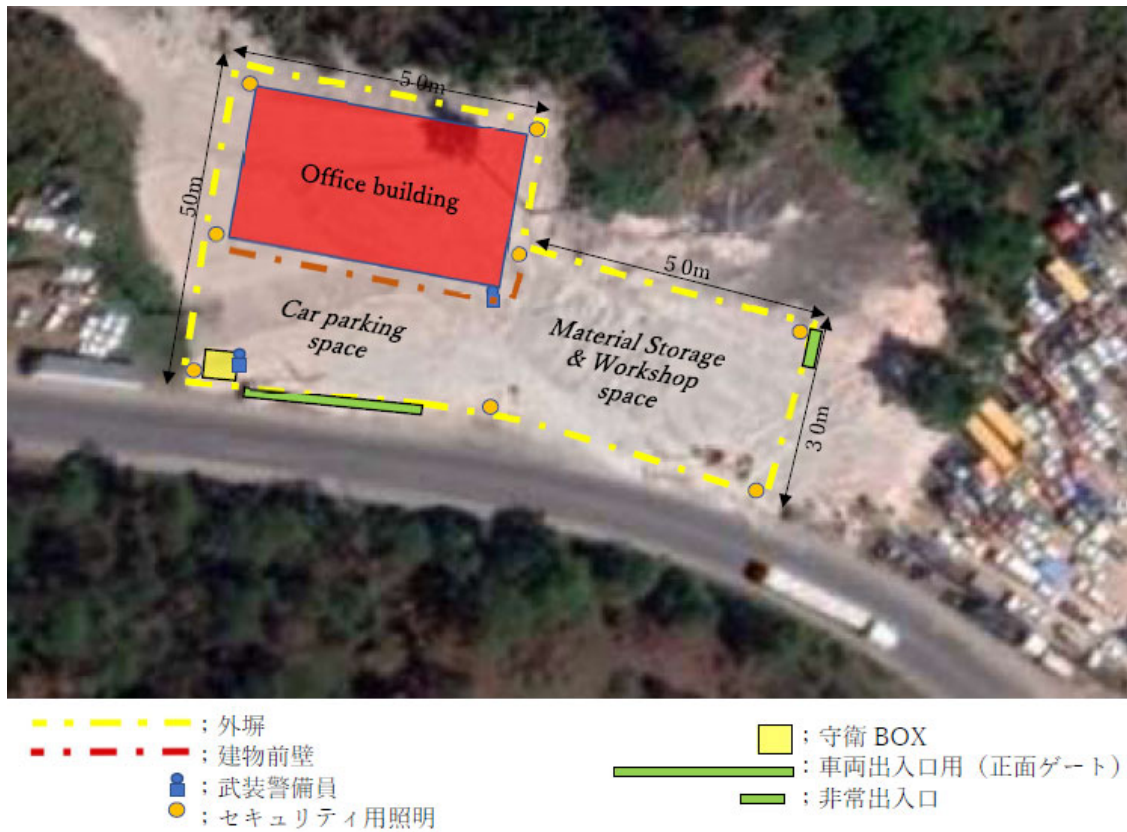
図 3.2.45 仮設ヤードのセキュリティー配置計画案

周辺外堀(セキュリティゲート)	侵入者をすぐに探知できる位置にセキュリティガードを配置する。
	建設事務所 (二次防衛線)	正面玄関では、訪問者の身分証の確認、訪問者の記録等を行い、出入者を管理する。
	セーフヘブン (三次防衛線、緊急時の避難場所)	敷地エリアから外部へ退避するルートを定める。
敷地内外警備体制	セキュリティガード	業者用宿舎には、24 時間体制で武装警備員 各 1 名を配置する。 コンサルタント事務所兼宿舎には、24 時間体制で武装警備員各 1 名を配置する。
	警備用オペレーションルーム、警備用オペレーションルーム関連機材	監視カメラのモニターやアラート管理パネルの設置、緊急時の館内放送や治安部隊への連絡がとれる安全な場所を確保する。
	金属探知機	携帯型金属探知機を備える。
	監視カメラ	監視カメラを設置する。
	アラームセンサ(人感センサー、アラームボタン、館内放送システム等)	侵入者をすぐに探知・通知できるように、アラームシステムを備える。
その他	予備電源設備	予備電源としてジェネレーター 1 台以上を常備する。

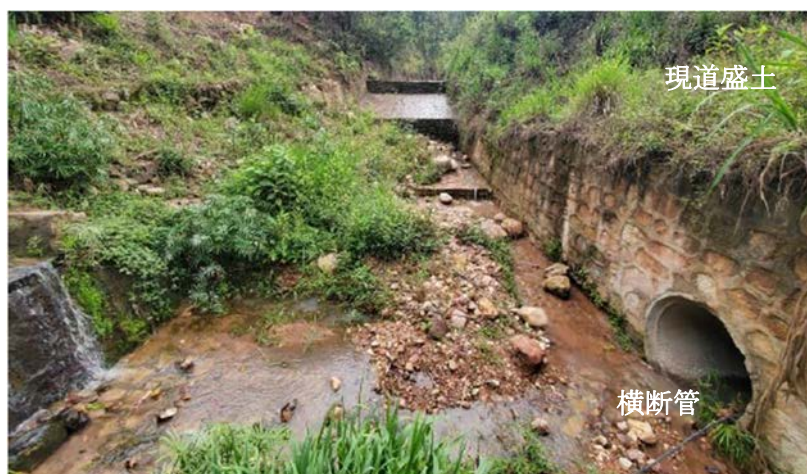
写真 3.2.1 土砂の流入・堆積により閉塞した水路

本橋竣工後の橋梁維持管理は、SIT が実施することになるが、現在 SIT の維持管理能力は予算や体制の点で不十分である。また、SIT は 2022 年の政権交代後に発足して間もない組織であり、前組織の INSEP からの点検記録も引継ぎが不十分で一元的に管理されていない。加えて、道路排水構造物の管理が行き届いておらず、排水不良に悩む周辺住民が自己負担で清掃している現状も確認された。さらに、過積載車両への理解も十分ではなく、「2.5 交通量調査、交通需要予測」に示す通り、架橋地点を通過する大型車の約 2 割が過積載車両であるなど、舗装や構造物の早期劣化が懸念される。地すべり対策の観点では、応急対策として地すべり頭部に盛土して結果的に地すべりを拡大させるなど、地すべり対策の知識に欠ける現状であり、橋梁建設中の地すべり対策工の保守や変状発生時の対処について懸念がある。したがって、本橋の維持管理技術および過積載車両対策、地すべり対策に関する指導等に係る支援をソフトコンポーネントにより実施し、橋梁建設による成果の持続性を確保する。
