THE REPUBLIC OF VENEZUELA
 COMPREHENSIVE IMPROVEMENT
 OF THE APURE RIVER BASIN
 JAPAN INTERNATIONAL COOPERATION AGENCY

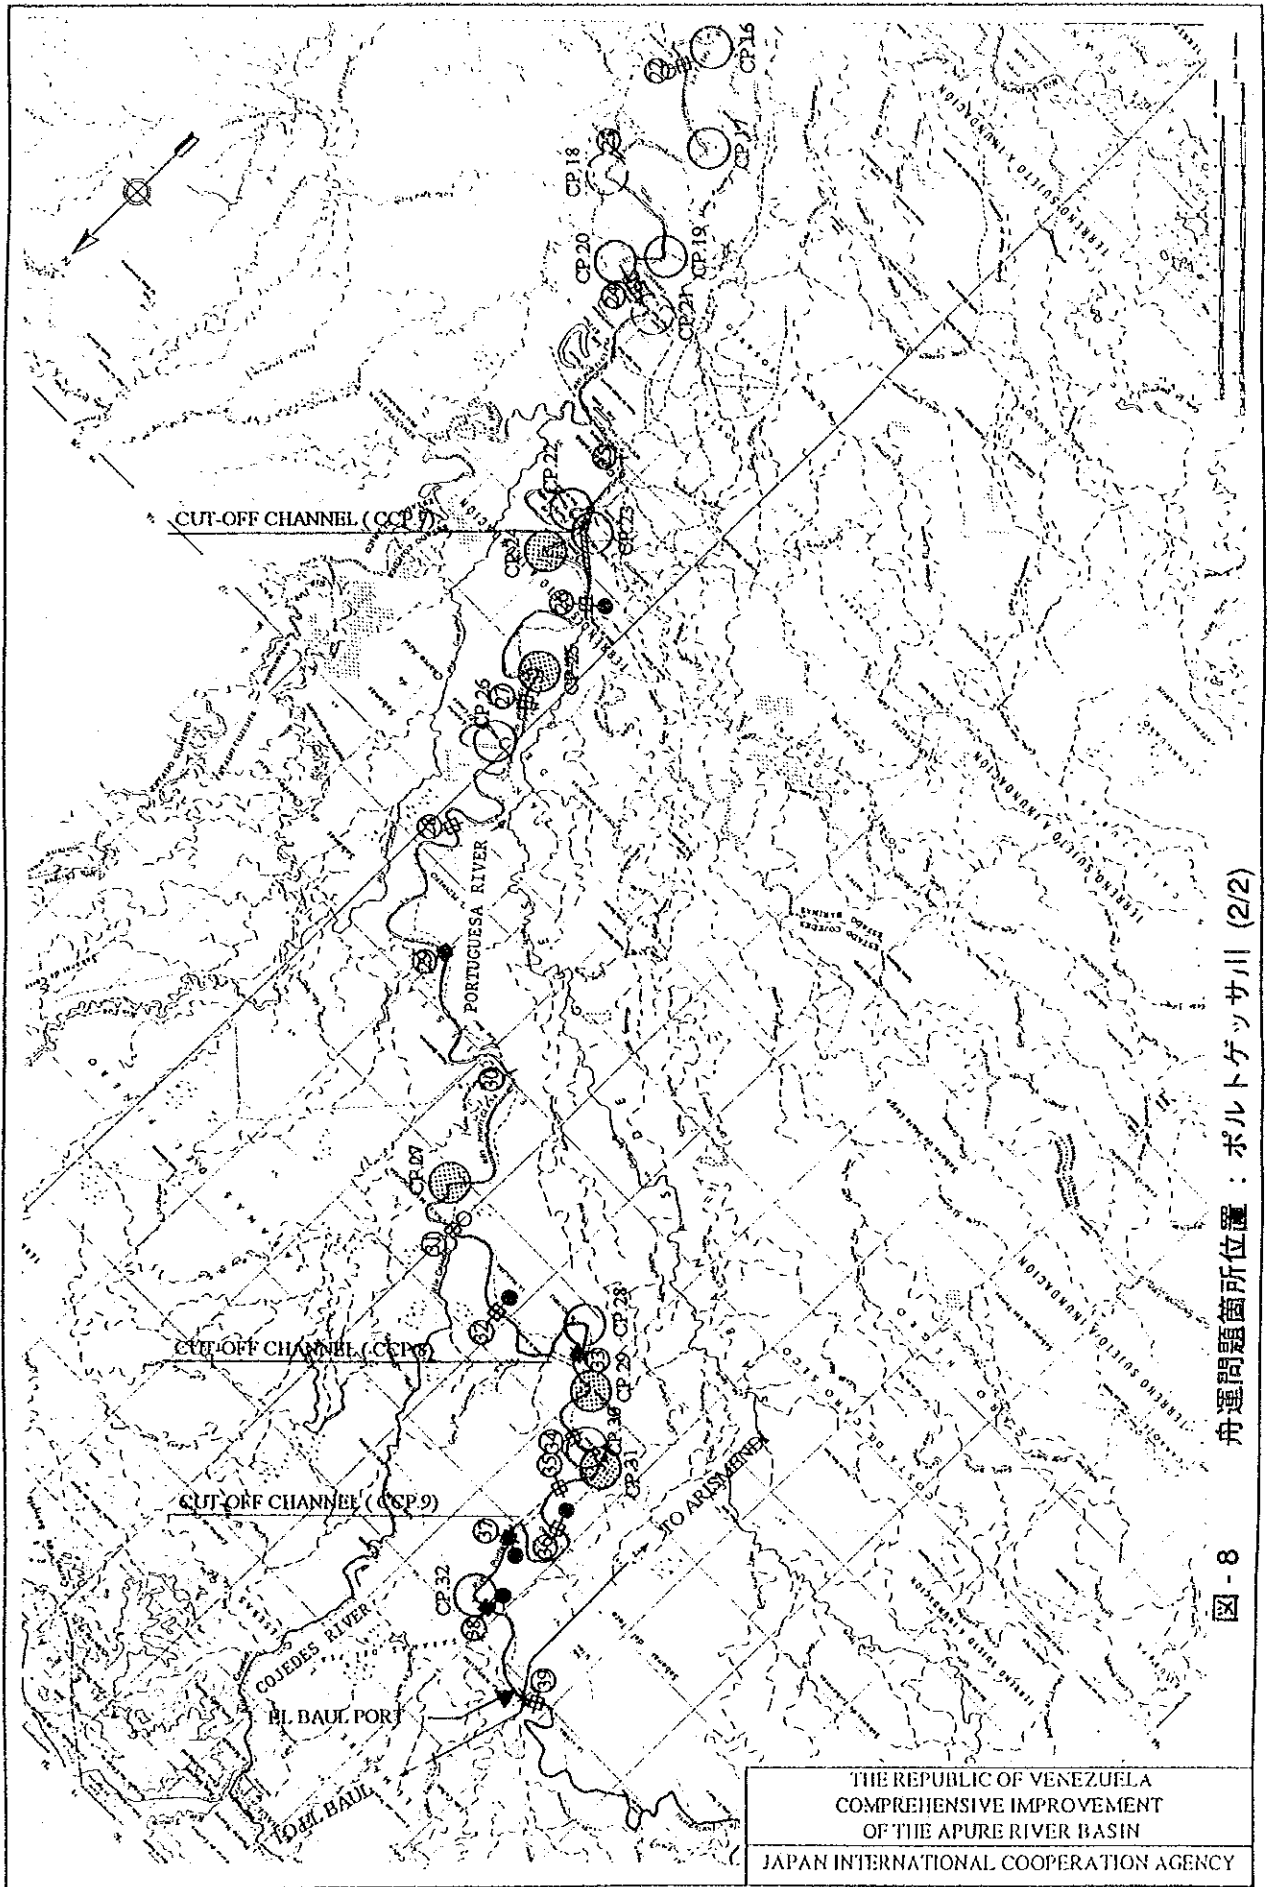
図-8

舟運問題箇所位置：ポルトゲッサ川 (2/2)
