18 サイト調査結果表			
(1)敷地の安全性	問題なし		
(2) アクセス	①アクセス道路(距離/時間)	7.5km/25分	
	②最大進入車輛	6トン車	
	③歩行距離/歩行時間	なし	
	④雨期の状況	問題なし	
概況	平坦な未舗装道路によるアクセス、問題なし。		
(3) サイトの状況	①計画問題となる要因	なし	
	②敷地の水はけ	不良	
	③計画建物投影部分の段差	なし	
	④計画建物位置の障害物	なし	
	⑤相手側負担工事	なし	
概況	平坦地であるが雨期には一部湿地となる。		
(4) 生徒数	①94年生徒数(実績)	86人	1~3年
	②96年生徒数(推定)	150人	1~5年
概況	近隣のコミュニティから通学する生徒はいない。		
(5) 教員数	①94年教員数(実績)	4人	
	②96年教員数(推定)	4人	
概況			
(6) 電気	①現況教室	なし	
	②サイト	トランス、ケーブル共5km先	
(7)給水	隣地12mに井戸		
(8)調理給食	なし		
(9)設立年度	1992年		
(10)学校運営形式	EDUCO		
(11)既存校舎位置	200m		
(12)既存校舎教室数	4		
その他:見わたす限り平坦な平原の中にサイトはあり、敷本の低木が生えているだけである。しかし水位は高く、雨期には水深1~2cmの湿地となる部分がある。			
サイト状況調査結果

エル・サルヴァドル共和国
初等・中等学校建設計画(1)

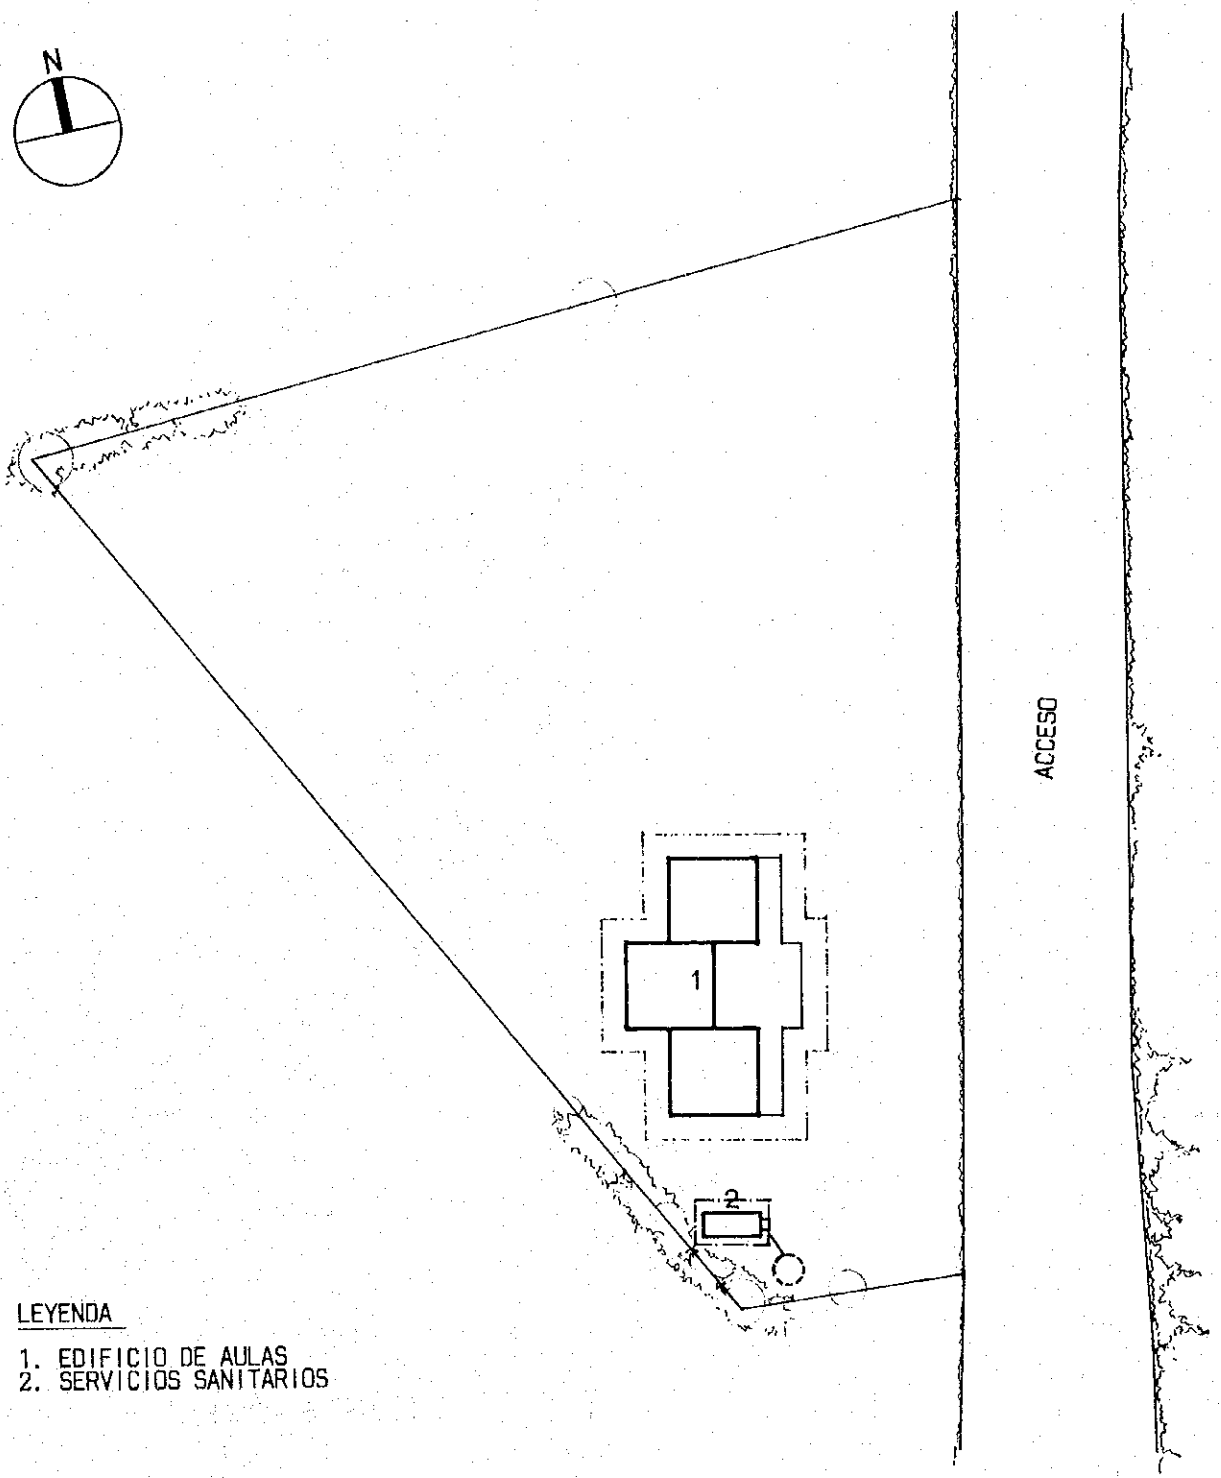
18 Colonia Arturo Armando Molina

- 1. EDIFICIO DE AULAS
- 2. SERVICIOS SANITARIOS

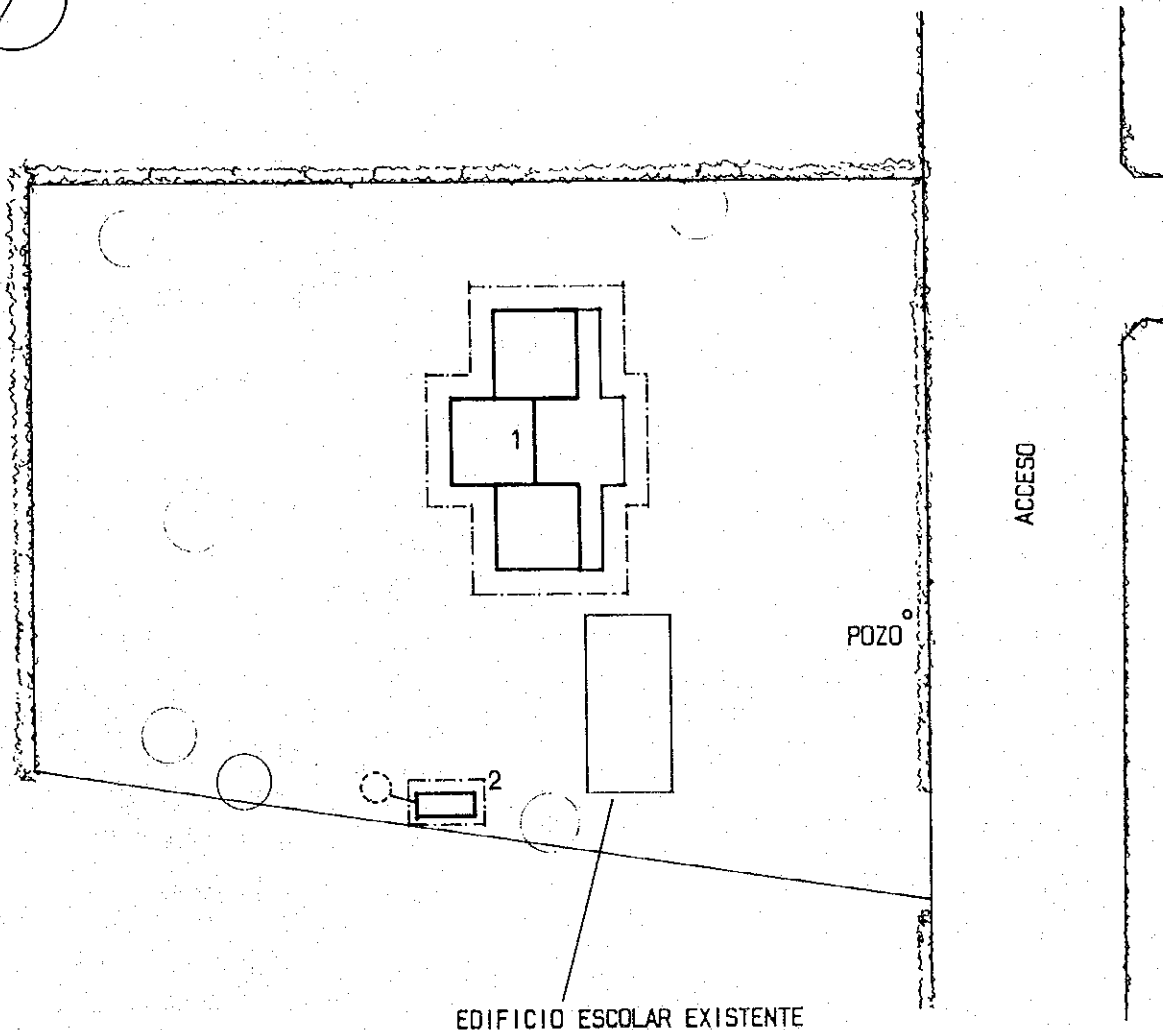
19 Costa Azul

19		サイト調査結果表	
(1)敷地の安全性		問題なし	
ア ク セ ス	①アクセス道路(距離/時間)	15km/40分	
	②最大進入車輛	6トン車	
	③歩行距離/歩行時間	なし	
	④雨期の状況	問題なし	
概況	未舗装の平坦なアクセス道		
サ イ ト の 状 況	①計画上問題となる要因	なし	
	②敷地の水はけ	普通	
	③計画建物投影部分の段差	なし	
	④計画建物位置の障害物	なし	
	⑤相手側負担工事	なし	
概況	平坦で広いサイト、比較的高い水位。		
生 徒 数	①94年生徒数(実績)	85人	1~3年
	②96年生徒数(推定)	140人	1~5年
概況	近隣コミュニティから通学する生徒はほとんどいない。		
教 員 数	①94年教員数(実績)	4人	
	②96年教員数(推定)	4人	
概況			
電 気	①現況教室	電源引込あるが使っていない	
	②サイト	電源引込あり	
(7)給水	敷地内井戸、飲料には不可		
(8)調理給食	なし		
(9)設立年度	1990年		
(10)学校運営形式	EDUCO		
(11)既存校舎位置	サイト内		
(12)既存校舎教室数	2		
その他: 海岸に近い、平坦なサイト、水位は比較的高い、既存校舎はサイト内にあり、個人により寄贈されたコミュニティ・ハウス。			
サイト状況調査結果

EDIFICIO ESCOLAR EXISTENTE

- 1. EDIFICIO DE AULAS
- 2. SERVICIOS SANITARIOS

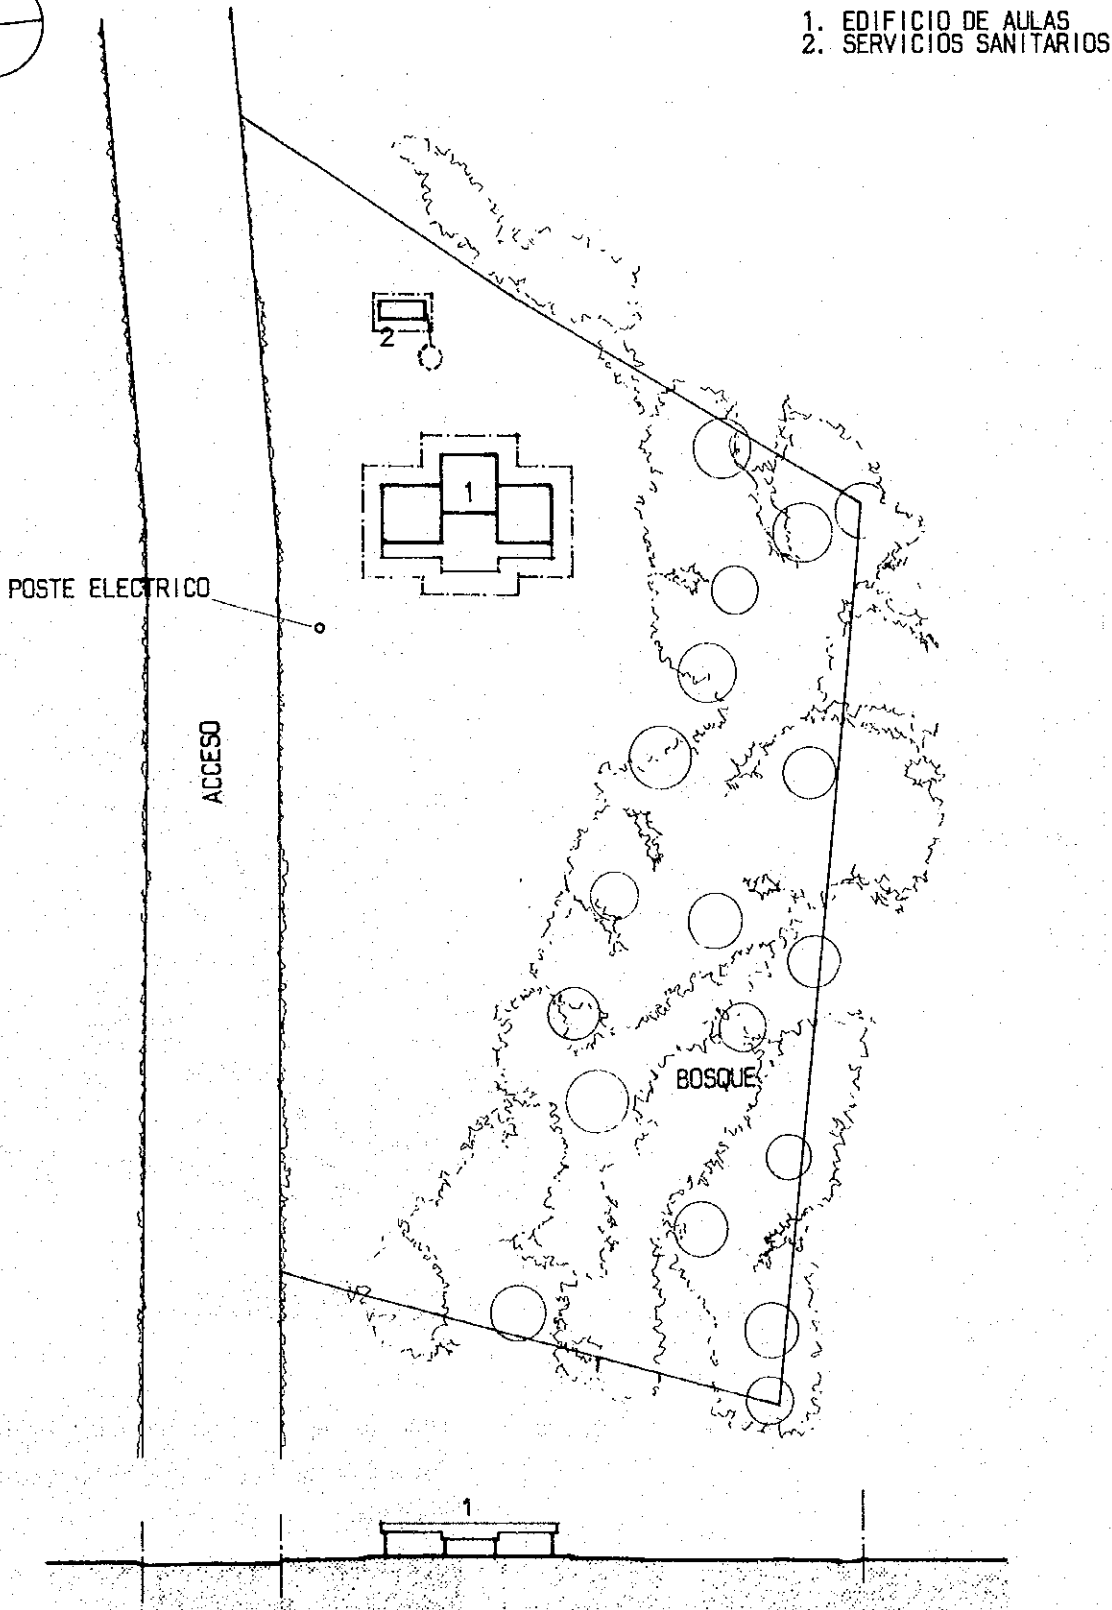
21 Santa María Coquiamá

21		サイト調査結果表	
(1) 敷地の安全性	問題なし		
(2) アクセス	①アクセス道路(距離/時間)	7.8km/12分	
	②最大進入車輛	6トン車	
	③歩行距離/歩行時間	なし	
	④雨期の状況	問題なし	
	概況	雨が降ると、ぬかるみとなる悪路がある。	
(3) サイトの状況	①計画上問題となる要因	なし	
	②敷地の水はけ	不良	
	③計画建物投影部分の段差	なし	
	④計画建物位置の障害物	森林	
	⑤相手側負担工事	森林伐採	
概況	平地で敷地の半分が森林、水位は高い。		
(4) 生徒数	①94年生徒数(実績)	30人	1学年
	②96年生徒数(推定)	80人	1~3年
	概況	近隣のコミュニティから通学する生徒はいない。	
(5) 教員数	①94年教員数(実績)	2人	
	②96年教員数(推定)	3人	
	概況		
(6) 電気	①現況教室	電灯使用	
	②サイト	サイトに電柱	
(7) 給水	隣地井戸		
(8) 調理給食	なし		
(9) 設立年度	1992年		
(10) 学校運営形式	公立+EDUCO		
(11) 既存校舎位置	100m		
(12) 既存校舎教室数	2		
その他: 平地で敷地の半分が樹木に覆われ、水位も高い。サイトに電柱があるがサイトは十分に広い。			
サイト状況調査結果

- 1. EDIFICIO DE AULAS
- 2. SERVICIOS SANITARIOS

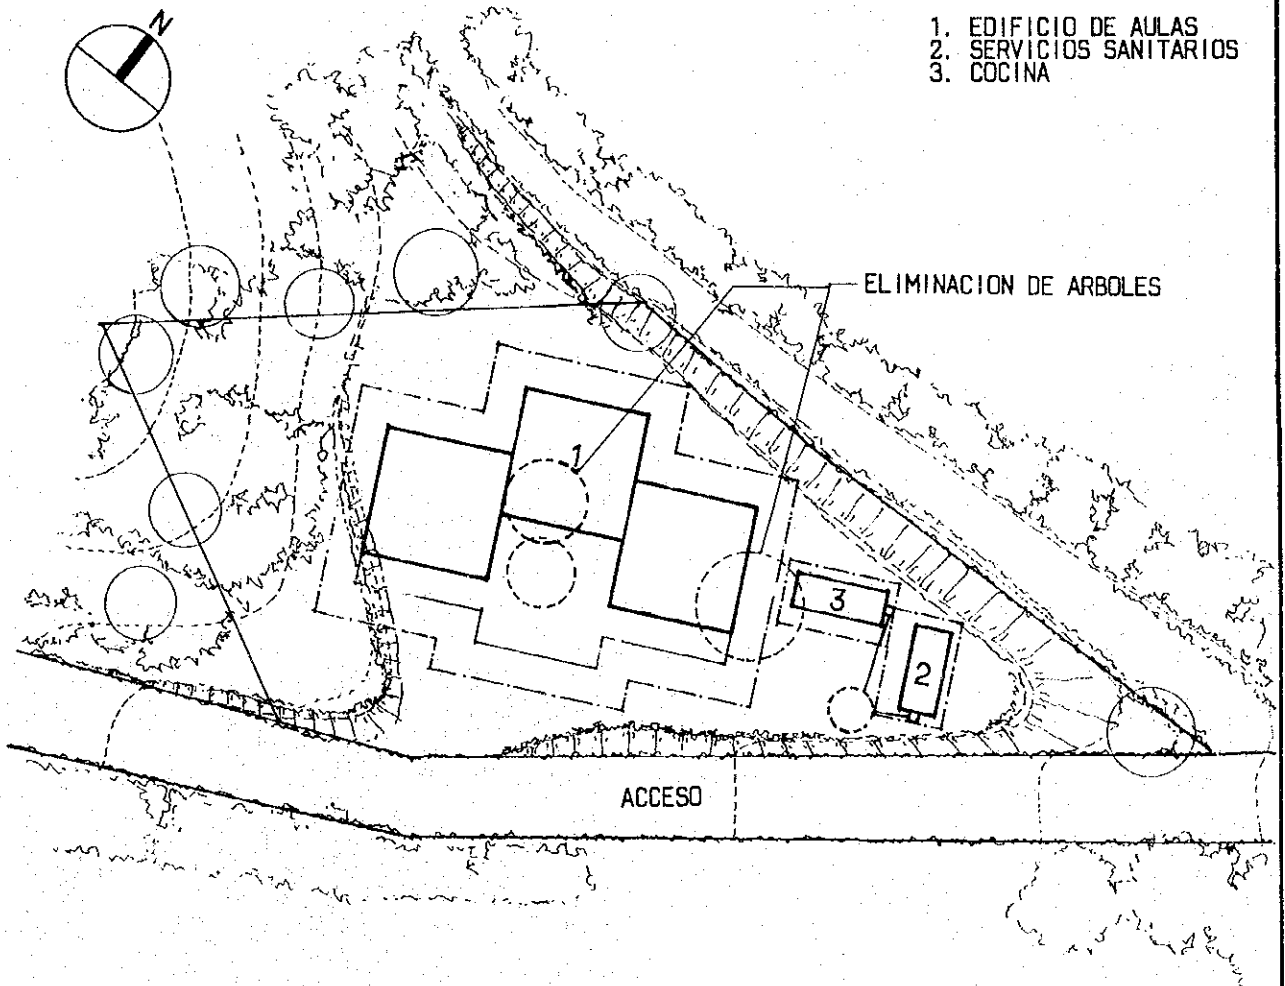
(23) E.R.M. Cantón El Cerro
 Escuela Rural Mixta Cantón El Cerro,
 Jurisdicción Armenia, Departamento de Sonsonate

(1) 敷地の安全性	問題なし	
(2) アクセス	①アクセス道路(距離/時間)	5 km / 45分
	②最大進入車輛	3 トン車 4WD 必要
	③歩行距離/歩行時間	なし
	④雨期の状況	降雨時、通行不可
	概況	岩の多い悪路。降雨時、及び車種によっては困難がある
(3) サイトの状況	①計画上問題となる要因	敷地内起伏大きい
	②敷地の水はけ	良好
	③計画建物投影部分の段差	なし
	④計画建物位置の障害物	既存樹木
	⑤相手側負担工事	樹木伐採
概況	小さな起伏と樹木がある。

その他：アルメニアの市街より悪路5km山間にはいったサイト。小さな起伏が多く、大きな樹木あり。サイト条件は良好とは言えないが、週1回車の便あり。

- 1. EDIFICIO DE AULAS
- 2. SERVICIOS SANITARIOS
- 3. COCINA

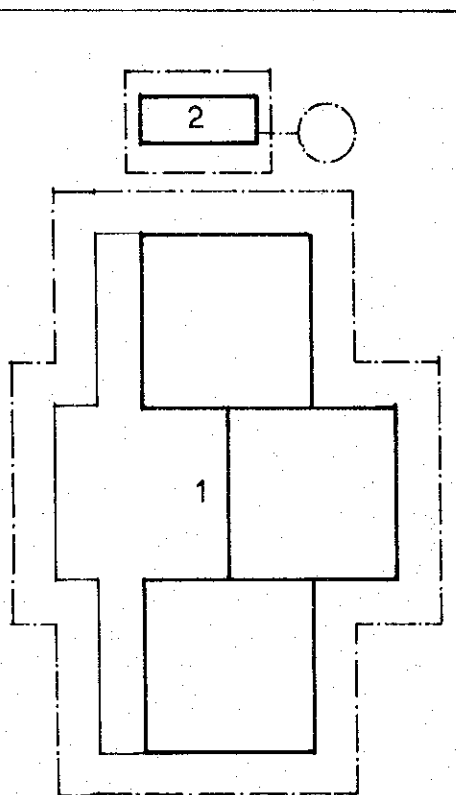
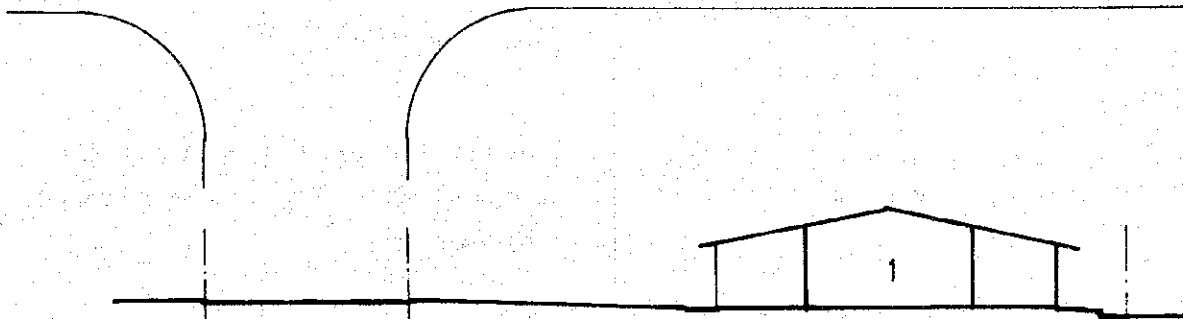
24 Las Delicias

24 サイト調査結果表			
(1)敷地の安全性	問題なし		
(2)アクセス	①アクセス道路(距離/時間)	1.3km/9分	
	②最大進入車輛	6トン車	
	③歩行距離/歩行時間	なし	
	④雨期の状況	問題なし	
概況	広い未舗装道路。		
(3)サイトの状況	①計画上問題となる要因	なし	
	②敷地の水はけ	悪い	
	③計画建物投影部分の段差	なし	
	④計画建物位置の障害物	なし	
	⑤相手側負担工事	なし	
概況	障害物のない平地だが、地盤が軟弱。		
(4)生徒数	①94年生徒数(実績)	99人	1~3年
	②96年生徒数(推定)	210人	1~5年
概況	近隣コミュニティから通学する生徒はほとんどいない。		
(5)教員数	①94年教員数(実績)	3人	
	②96年教員数(推定)	4人	
概況			
(6)電気	①現況教室	使用	
	②サイト	トランス800m, ケーブル500m	
(7)給水	なし		
(8)調理給食	なし		
(9)設立年度	1992年		
(10)学校運営形式	EDUCO		
(11)既存校舎位置	サイトから1km		
(12)既存校舎教室数	4		
その他: サンタ・アナの新興住宅地の一角に位置し、アクセスは良好。			
サイト状況調査結果

- 1. EDIFICIO DE AULAS
- 2. SERVICIOS SANITARIOS

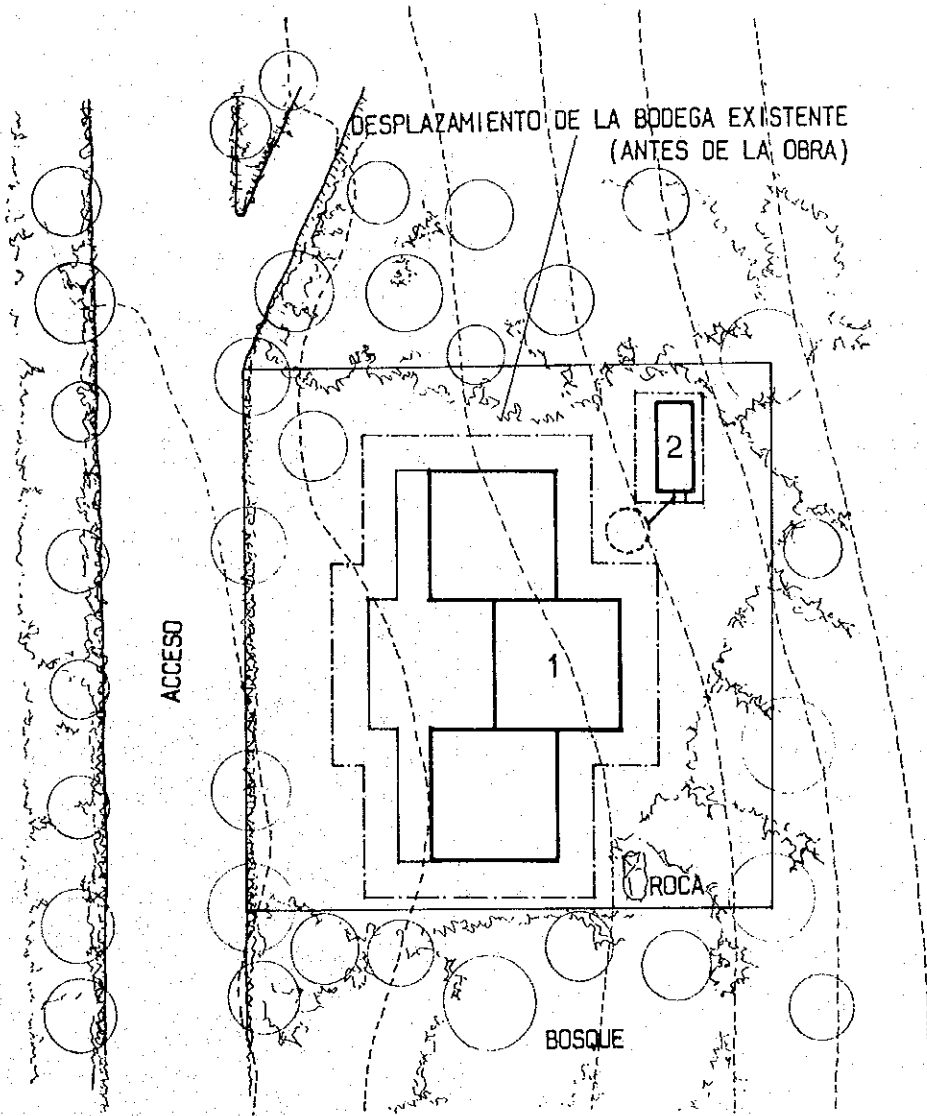
25 Teosinte

(1)敷地の安全性	問題なし	
アクセス	①アクセス道路(距離/時間)	3.5km/20分
	②最大進入車輛	6トン車
	③歩行距離/歩行時間	なし
	④雨期の状況	問題なし
概況	未舗装の広い道路。悪路だが雨期にも問題なし。

サイトの状況	①計画上問題となる要因	傾斜地
	②敷地の水はけ	良好
	③計画建物投影部分の段差	1.0m 土量約 110m ³
	④計画建物位置の障害物	森林
	⑤相手側負担工事	森林伐採、敷地造成
概況	緩い傾斜地、森林の状態

その他：ホンジュラスとの国境に近いサイト。未舗装の道路は広いが痛んでいる。サイトは緩やかな傾斜地で、樹木が生い繁っている。

- 1. EDIFICIO DE AULAS
- 2. SERVICIOS SANITARIOS

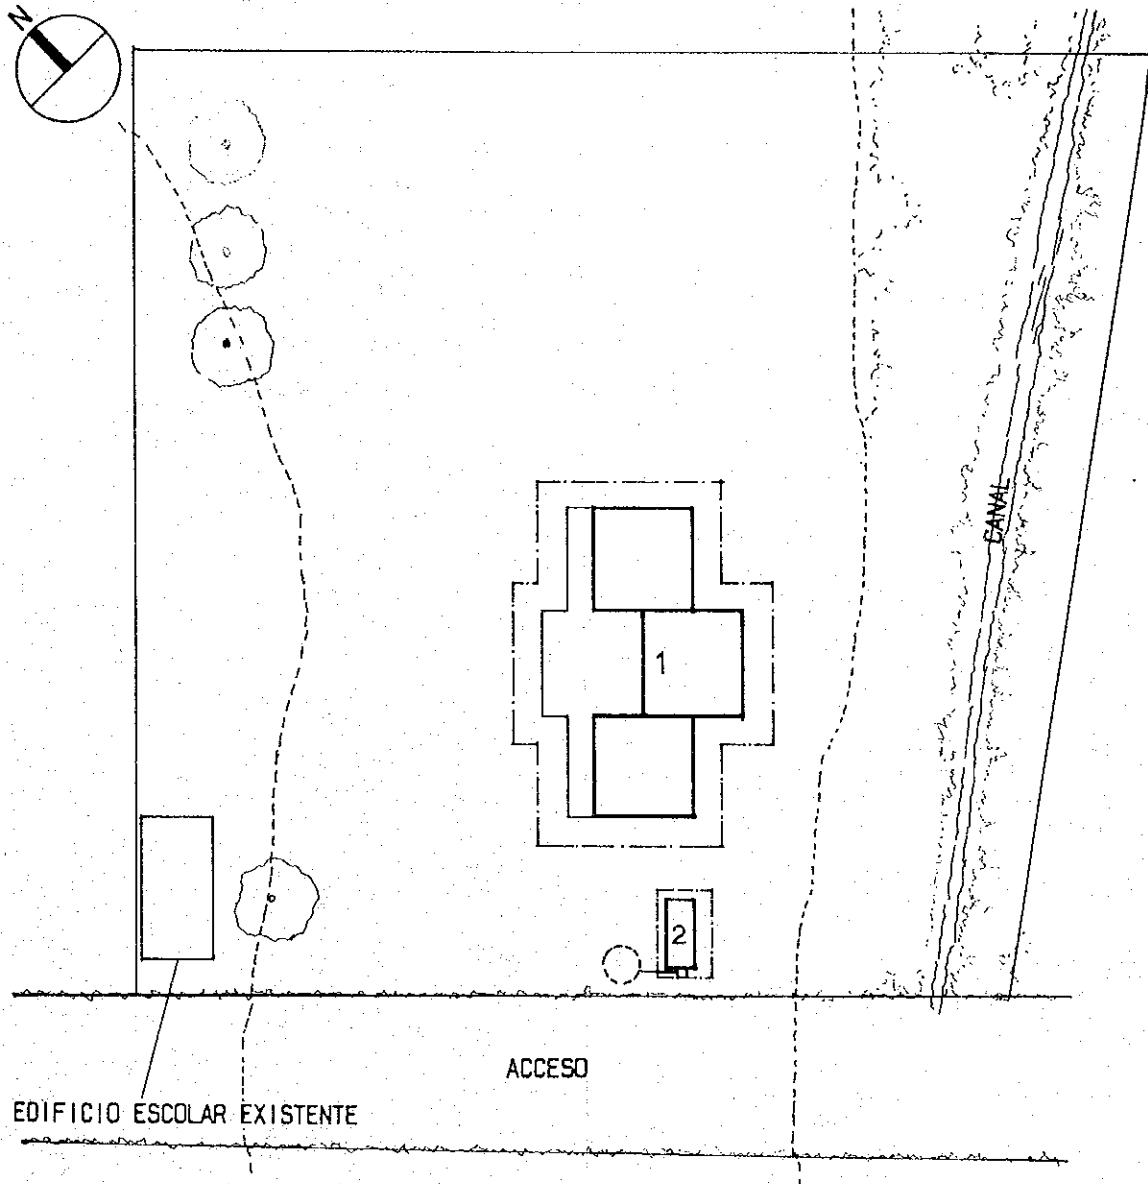
(26) Llano Grande

(1)敷地の安全性	問題なし
(2) アクセス	①アクセス道路(距離/時間) 5km/15分 ②最大進入車輛 6トン車 ③歩行距離/歩行時間 なし ④雨期の状況 問題なし
概況	アクセスは問題なく良好である。

(3) サイトの状況	①計画上問題となる要因 なし ②敷地の水はけ 普通 ③計画建物投影部分の段差 なし ④計画建物位置の障害物 なし ⑤相手側負担工事 なし
概況	平坦地で十分広いサイト。

その他: サンサルバドル市街より20kmほど郊外の広く平坦なサイト。アクセスは良好、建設上問題となる点はない。

- 1. EDIFICIO DE AULAS
- 2. SERVICIOS SANITARIOS

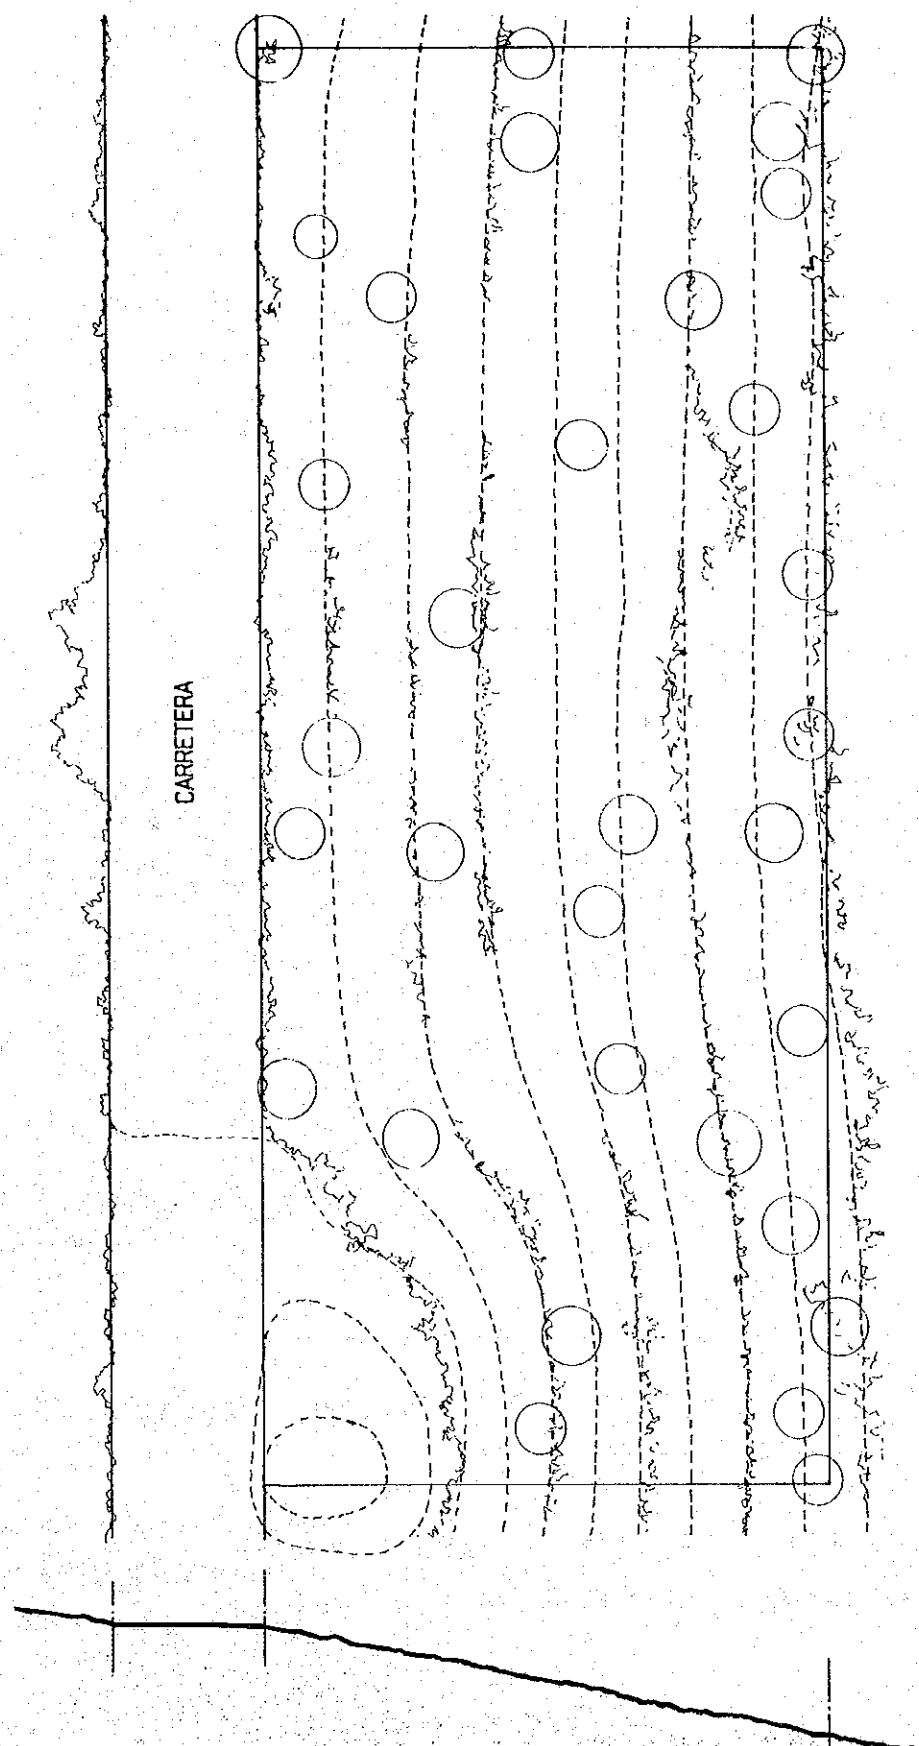
27 El Sálamo

27		サイト調査結果	
(1)敷地の安全性		問題なし	
(2)アクセス	①アクセス道路(距離/時間)	7.5km/30分	
	②最大進入車輛	6トン車	
	③歩行距離/歩行時間	なし	
	④雨期の状況	問題なし	
概況		未舗装だが広い道路。アクセスは問題ない。	
(3)サイトの状況	①計画上問題となる要因	傾斜地	
	②敷地の水はけ	良好	
	③計画建物投影部分の段差	3.5m	土量約 670m ³
	④計画建物位置の障害物	森林	
	⑤相手側負担工事	樹木伐採、本格造成	
概況		道路と平行に勾配のある傾斜地。低木が密生している。	
(4)生徒数	①94年生徒数(実績)	46人	1~3年
	②96年生徒数(推定)	70人	1~5年
概況		1/3の生徒が近隣コミュニティから通学している。	
(5)教員数	①94年教員数(実績)	4人	
	②96年教員数(推定)	2人	
概況			
(6)電気	①現況教室	なし	
	②サイト	なし	
(7)給水	近隣300mに泉		
(8)調理給食	なし		
(9)設立年度	1991年		
(10)学校運営形式	EDUCO		
(11)既存校舎位置	3km		
(12)既存校舎教室数	3		
その他:アクセスは良好であるが、サイトは全面にわたり傾斜地となっている。造成工事は困難が予想される。既存校舎は、谷をはさんだ山の中腹にあり、徒歩のみアクセス可能。			
サイト状況調査結果

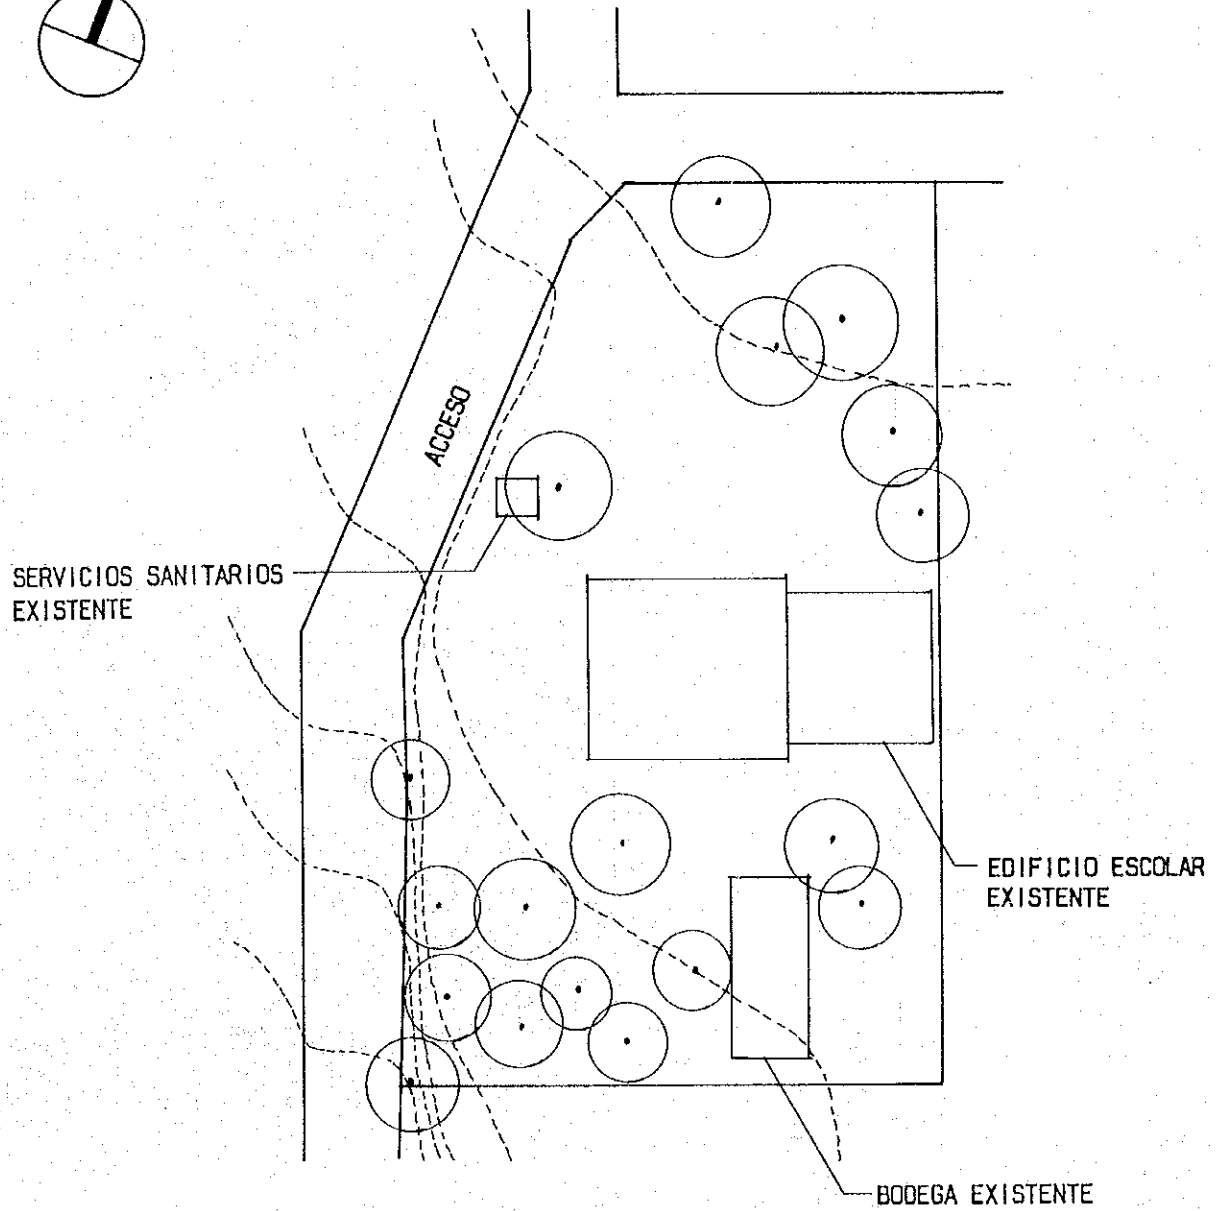
28 Cantón El Regadío
 Cantón El Regadío, Jurisdicción Chiltiupán, Departamento de La Libertad
 エル・サルヴァドル共和国
 初等・中等学校建設計画 (1)

(1) 敷地の安全性	問題なし	
(2) アクセス	① アクセス道路 (距離/時間)	4.5km / 39分
	② 最大進入車輛	3トン車
	③ 歩行距離/歩行時間	0.25km / 5分
	④ 雨期の状況	降雨時、車輛通行不可
概況	未舗装の山道で、川を横断する。

(3) サイトの状況	① 計画上問題となる要因	なし
	② 敷地の水はけ	良好
	③ 計画建物投影部分の段差	なし
	④ 計画建物位置の障害物	校舎
	⑤ 相手側負担工事	既存校舎解体
概況	山の中腹の平地地。

その他：アクセス道路に岩や大きな石がゴロゴロしており、車輛通行不能区間が250m程ある。又、降雨時は、アクセス道路を横断する川が増水し、こども車輛通行不能となる。

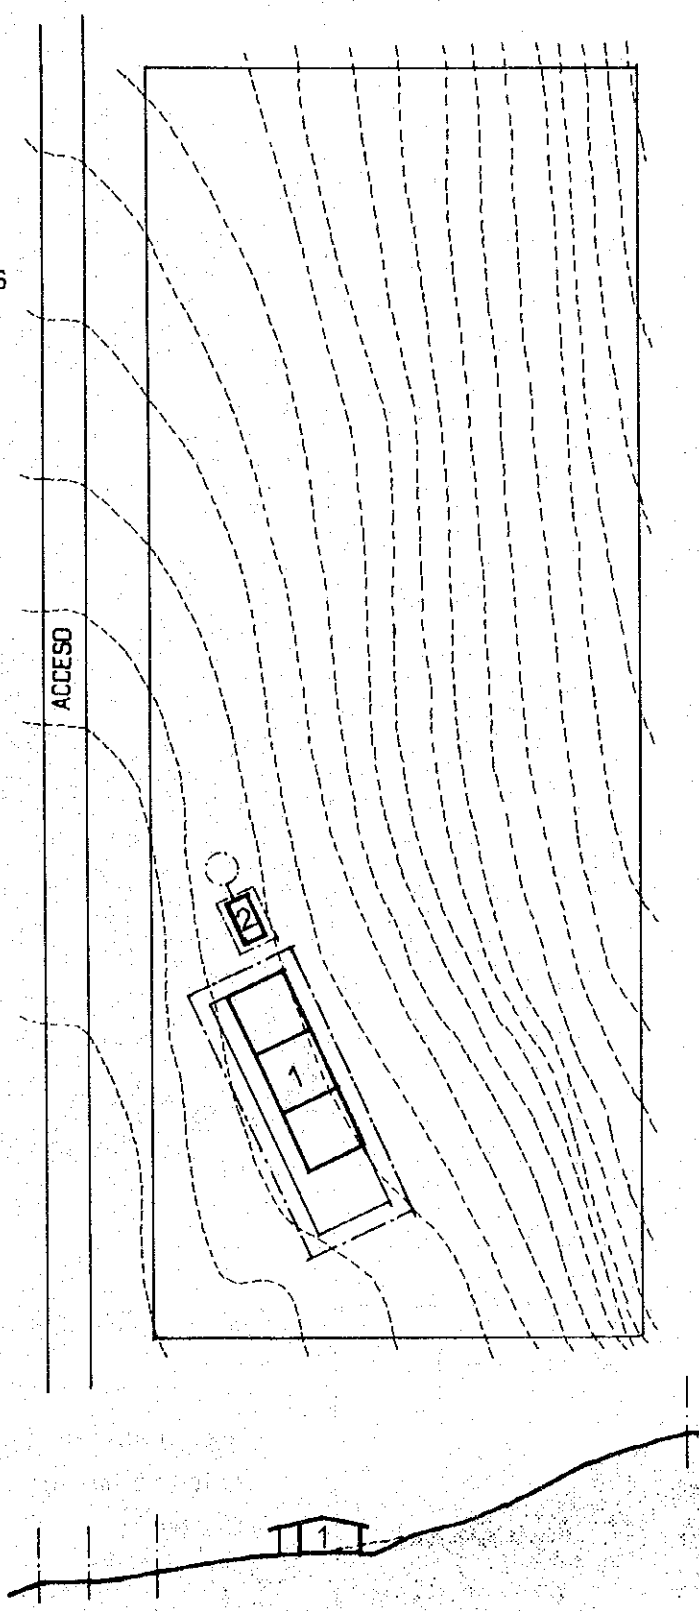
(29) Comunidad El Charcón

29 サイト調査結果表		
(1) 敷地の安全性	問題なし	
(2) アクセス	①アクセス道路(距離/時間)	0.7km/5分
	②最大進入車輛	6トン車
	③歩行距離/歩行時間	なし
	④雨期の状況	問題なし
	概況	ほぼ平坦で良好な未舗装道路。
(3) サイトの状況	①計画上問題となる要因	なし
	②敷地の水はけ	良好
	③計画建物投影部分の段差	1.0m 土量 290m ³
	④計画建物位置の障害物	なし
	⑤相手側負担工事	なし
概況	山の斜面に広がるトゥモロコシ畑の一画。	
(4) 生徒数	①94年生徒数(実績)	62人 1~3年
	②96年生徒数(推定)	140人 1~5年
	概況	近隣コミュニティから通学する生徒はいない。
(5) 教員数	①94年教員数(実績)	3人
	②96年教員数(推定)	4人
概況		
(6) 電気	①現況教室	使用
	②サイト	トランス100m、ケーブル0m
(7) 給水	前面道路の水道	
(8) 調理給食	なし	
(9) 設立年度	1990年	
(10) 学校運営形式	公立	
(11) 既存校舎位置	サイトに隣接	
(12) 既存校舎教室数	2	
その他: 広い敷地だが全体が傾斜地である為、校舎建設に有効な場所が限定される。		
サイト状況調査結果

- 1. EDIFICIO DE AULAS
- 2. SERVICIOS SANITARIOS

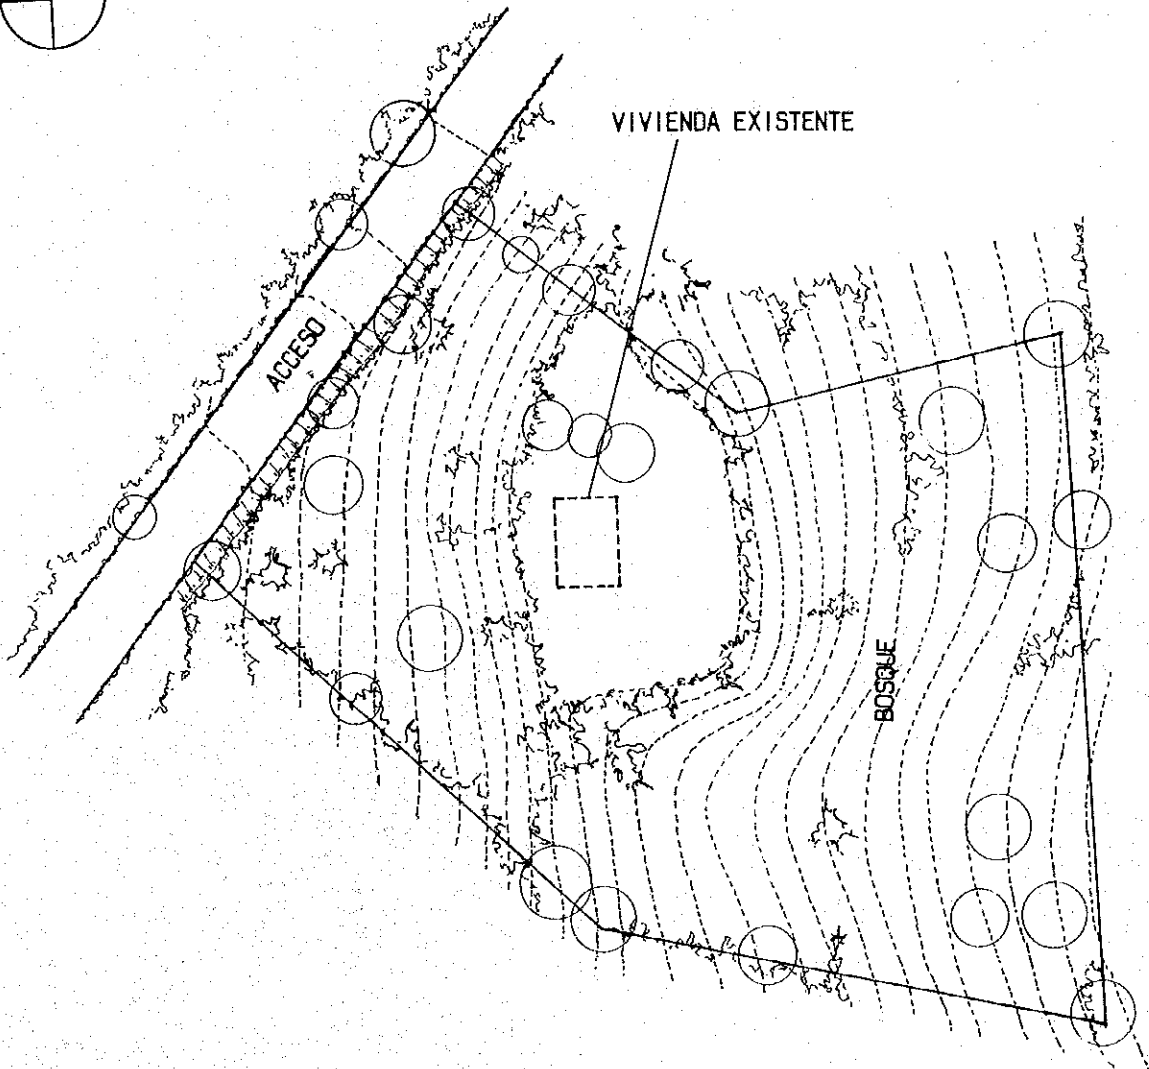
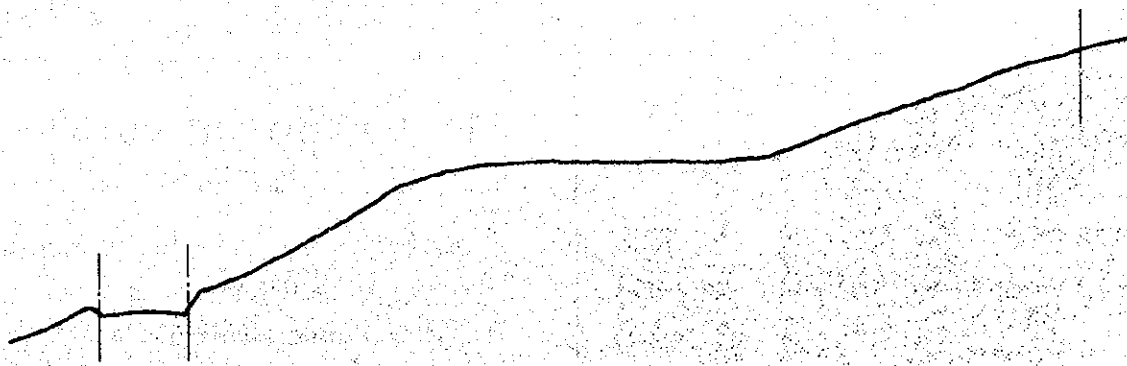
30 Acahuaspán
 Caserío Acahuaspán, Cantón El Palmar,
 Jurisdicción Tamanique, Departamento
 La Libertad

(1) 敷地の安全性	問題なし	
(2) アクセス	① アクセス道路 (距離/時間)	3.5km / 7分
	② 最大進入車輛	6トン車
	③ 歩行距離/歩行時間	なし
	④ 雨期の状況	問題なし
概況	未舗装ではあるが、良好な道路状態。

(3) サイトの状況	① 計画問題となる要因	道路との段差、造成工事
	② 敷地の水はけ	良好
	③ 計画建物投影部分の段差	1.0m 土量約 300m ³
	④ 計画建物位置の障害物	既存住宅
	⑤ 相手側負担工事	樹木伐採、造成工事
概況	樹木に覆われた斜面、中央部に平地あり。

その他：樹木に覆われた広いサイト。ほぼ中央に既存住宅のある平地があり、その他は斜面となっている。前面道路とサイトの段差が2m以上あり、構内道路が必要である。

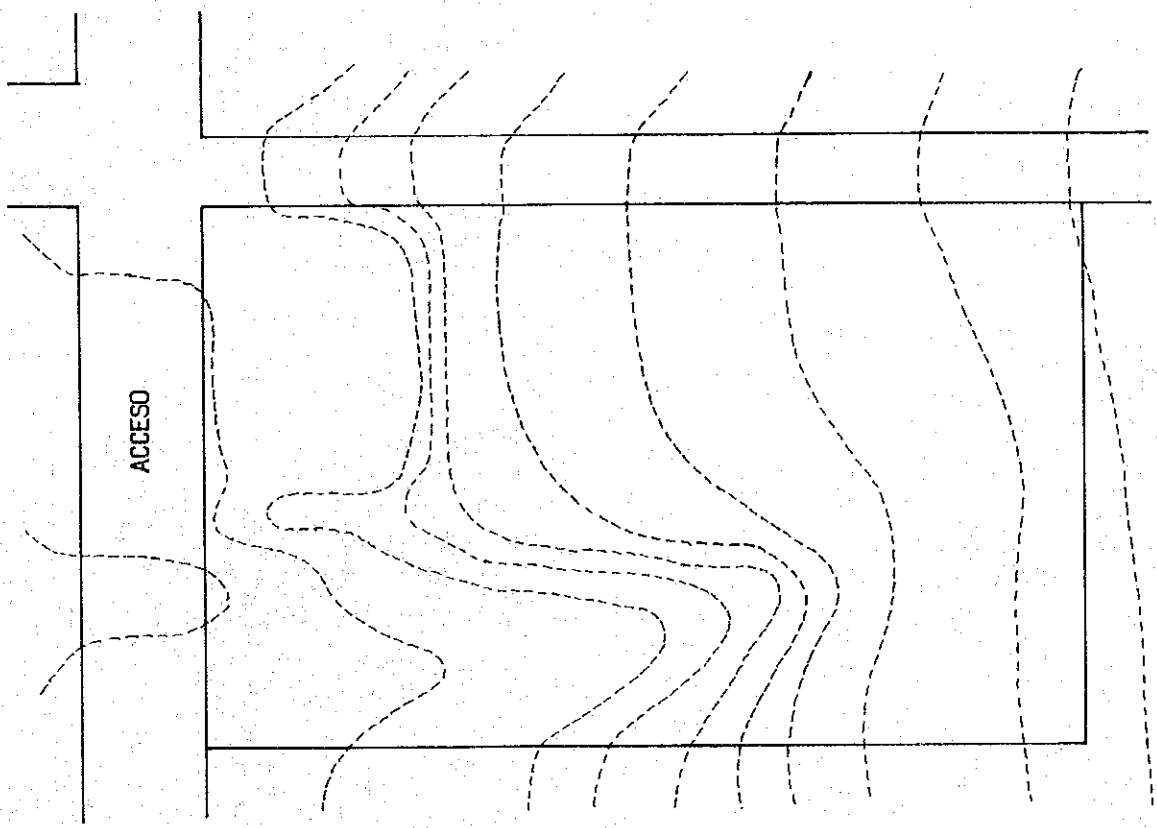
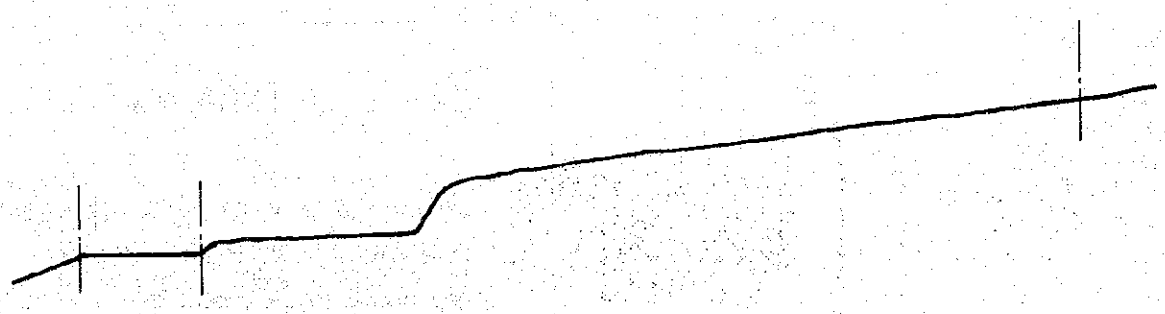
31 Comunidad Rural
San Carlos

31. サイト調査結果表		
(1)敷地の安全性	問題なし	
(2) アクセス	①アクセス道路(距離/時間)	0.7km/4分
	②最大進入車輛	6トン車
	③歩行距離/歩行時間	なし
	④雨期の状況	降雨時、車両通行不可
概況	未舗装道路で川を横断する。	
(3) サイトの状況	①計画上問題となる要因	急斜面
	②敷地の水はけ	良好
	③計画建物投影部分の段差	5.0m 土量 960㎡
	④計画建物位置の障害物	なし
	⑤相手側負担工事	なし
概況	山の斜面で平坦な部分が少ない。	
(4) 生徒数	①94年生徒数(実績)	98人 1~4年
	②96年生徒数(推定)	150人 1~6年
	概況	近隣コミュニティから通学する生徒はいない。
(5) 教員数	①94年教員数(実績)	2人
	②96年教員数(推定)	4人
	概況	不足している。
(6) 電気	①現況教室	使用
	②サイト	トランス500m, ケーブル25m
(7)給水	なし	
(8)調理給食	なし	
(9)設立年度	1992年	
(10)学校運営形式	公立+EDUCO	
(11)既存校舎位置	サイトから600m	
(12)既存校舎教室数	4	
その他:パンアメリカンハイウェイに近いサイトであるが、降雨時はアクセス道路を横断する川が増水し通行不能となる。		
サイト状況調査結果

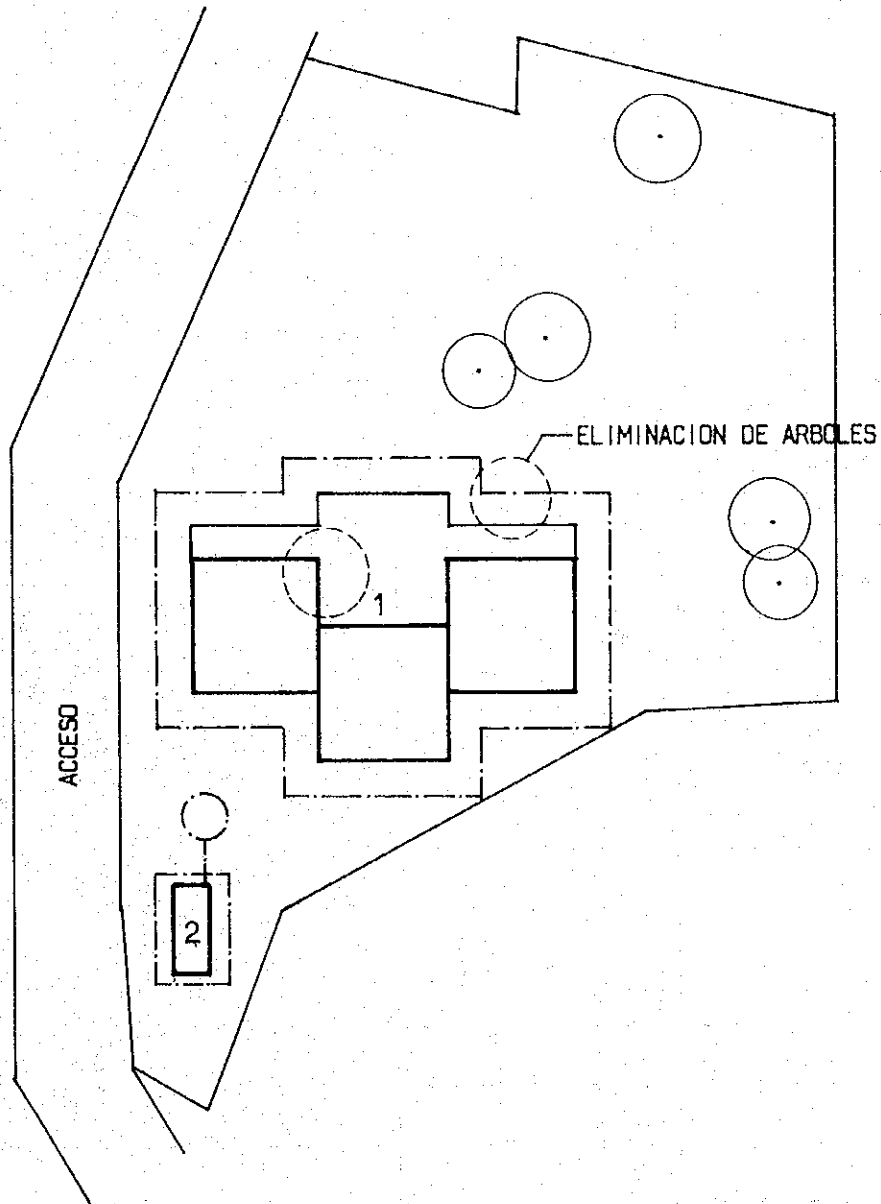
32 Los Mangos

32		サイト調査結果表	
(1)敷地の安全性		問題なし	
(2)アクセス	①アクセス道路(距離/時間)	16.2km/31分	
	②最大進入車輛	6トン車	
	③歩行距離/歩行時間	なし	
	④雨期の状況	問題なし	
	概況	ほぼ平坦だが、わだちの多い悪路。	
(3)サイトの状況	①計画上問題となる要因	なし	
	②敷地の水はけ	良好	
	③計画建物投影部分の段差	なし	
	④計画建物位置の障害物	樹木	
	⑤相手側負担工事	樹木伐採	
概況	草木の茂った平坦地。		
(4)生徒数	①94年生徒数(実績)	105人	1~4年
	②96年生徒数(推定)	140人	1~6年
	概況	生徒の約25%が近隣コミュニティから通学している。	
(5)教員数	①94年教員数(実績)	4人	
	②96年教員数(推定)	4人	
	概況		
(6)電気	①現況教室	使用	
	②サイト	トランス20m, ケーブル20m	
(7)給水	近隣35mの井戸		
(8)調理給食	なし		
(9)設立年度	1992年		
(10)学校運営形式	EDUCO		
(11)既存校舎位置	サイトから300m		
(12)既存校舎教室数	2		
その他:			
サイト状況調査結果

- 1. EDIFICIO DE AULAS
- 2. SERVICIOS SANITARIOS

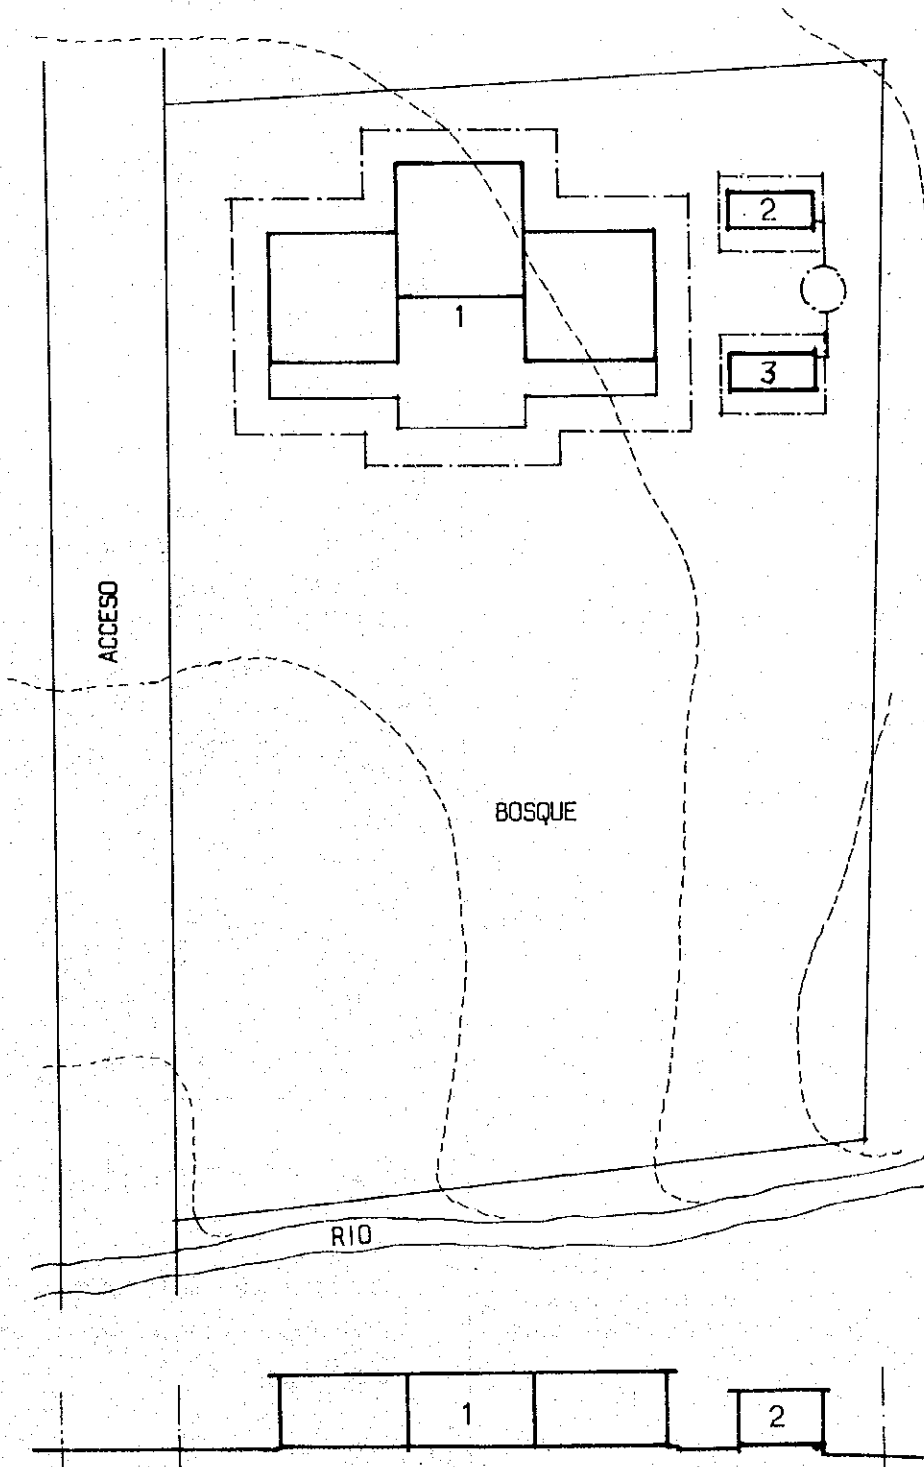
33 Hacienda Bolívar

33		サイト調査結果表	
(1) 敷地の安全性	問題なし		
(2) アクセス	① アクセス道路 (距離/時間)	3.9km/17分	
	② 最大進入車輛	6トン車	
	③ 歩行距離/歩行時間	なし	
	④ 雨期の状況	降雨時、車両通行不可	
概況	未舗装道路で川を横断する。		
(3) サイトの状況	① 計画上問題となる要因	なし	
	② 敷地の水はけ	良好	
	③ 計画建物投影部分の段差	なし	
	④ 計画建物位置の障害物	森林	
	⑤ 相手側負担工事	森林伐採	
概況	広い森林の一画の平地地。		
(4) 生徒数	① 94年生徒数 (実績)	83人	1~3年
	② 96年生徒数 (推定)	140人	1~5年
概況	近隣コミュニティから通学する生徒はいない。		
(5) 教員数	① 94年教員数 (実績)	2人	
	② 96年教員数 (推定)	4人	
概況			
(6) 電気	① 現況教室	使用	
	② サイト	トランス10m, ケーブル0m	
(7) 給水	隣地の川		
(8) 調理給食	毎日実施		
(9) 設立年度	1991年		
(10) 学校運営形式	公立+EDUCO		
(11) 既存校舎位置	サイトに隣接		
(12) 既存校舎教室数	3		
その他: アクセス道路を横断する川は降雨時、増水し車両通行不能となる。			
サイト状況調査結果

- 1. EDIFICIO DE AULAS
- 2. SERVICIOS SANITARIOS
- 3. COCINA

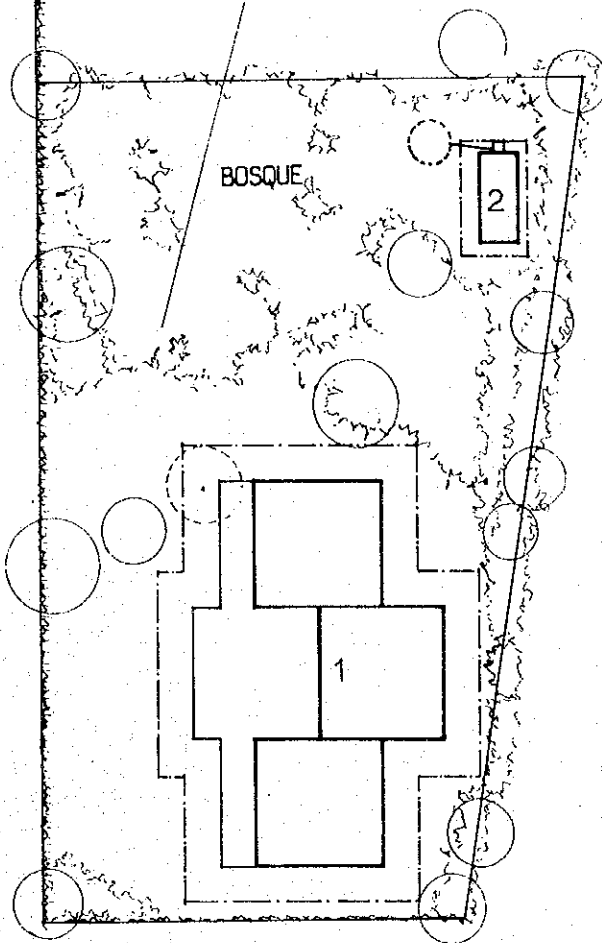
(34) Cantón Miraflores

34		サイト調査結果表	
(1)敷地の安全性		問題なし	
アクセス	①アクセス道路(距離/時間)	4.5km/17分	
	②最大進入車輛	6トン車	
	③歩行距離/歩行時間	なし	
	④雨期の状況	問題なし	
	概況	未舗装であるが平坦で良好な道路状態。	
サイトの状況	①計画問題となる要因	なし	
	②敷地の水はけ	普通	
	③計画建物投影部分の段差	なし	
	④計画建物位置の障害物	森林	
	⑤相手側負担工事	樹木伐採	
概況	樹木の生い繁った平坦地。		
(4)生徒数	①94年生徒数(実績)	48人	3年
	②96年生徒数(推定)	70人	1~3年
概況	近隣コミュニティから通学する生徒はいない。		
(5)教員数	①94年教員数(実績)	2人	
	②96年教員数(推定)	2人	
概況			
(6)電気	①現況教室	なし	
	②サイト	トランス、ケーブル共20m	
(7)給水	隣地井戸		
(8)調理給食	なし		
(9)設立年度	1994年		
(10)学校運営形式	公立+EDUCO		
(11)既存校舎位置	200m		
(12)既存校舎教室数	2		
その他: 樹木の生い繁った平坦地。アクセスは良好、地盤及び水はけ状態は普通、建物の建設、配置上等に問題なし。既存学校には成人教室がある。			
サイト状況調査結果

- 1. EDIFICIO DE AULAS
- 2. SERVICIOS SANITARIOS

ELIMINACION DE ARBOLES
(ANTES DE LA OBRA)
