18 サイト調査結果表			
(1)敷地の安全性	問題なし		
(2) アクセス	①アクセス道路(距離/時間)	7.5km/25分	
	②最大進入車輛	6トン車	
	③歩行距離/歩行時間	なし	
	④雨期の状況	問題なし	
概況	平坦な未舗装道路によるアクセス、問題なし。		
(3) サイトの状況	①計画問題となる要因	なし	
	②敷地の水はけ	不良	
	③計画建物投影部分の段差	なし	
	④計画建物位置の障害物	なし	
	⑤相手側負担工事	なし	
概況	平坦地であるが雨期には一部湿地となる。		
(4) 生徒数	①94年生徒数(実績)	86人	1~3年
	②96年生徒数(推定)	150人	1~5年
概況	近隣のコミュニティから通学する生徒はいない。		
(5) 教員数	①94年教員数(実績)	4人	
	②96年教員数(推定)	4人	
概況			
(6) 電気	①現況教室	なし	
	②サイト	トランス、ケーブル共5km先	
(7)給水	隣地12mに井戸		
(8)調理給食	なし		
(9)設立年度	1992年		
(10)学校運営形式	EDUCO		
(11)既存校舎位置	200m		
(12)既存校舎教室数	4		
その他:見わたす限り平坦な平原の中にサイトはあり、敷本の低木が生えているだけである。しかし水位は高く、雨期には水深1~2cmの湿地となる部分がある。			
サイト状況調査結果

エル・サルヴァドル共和国
初等・中等学校建設計画(1)

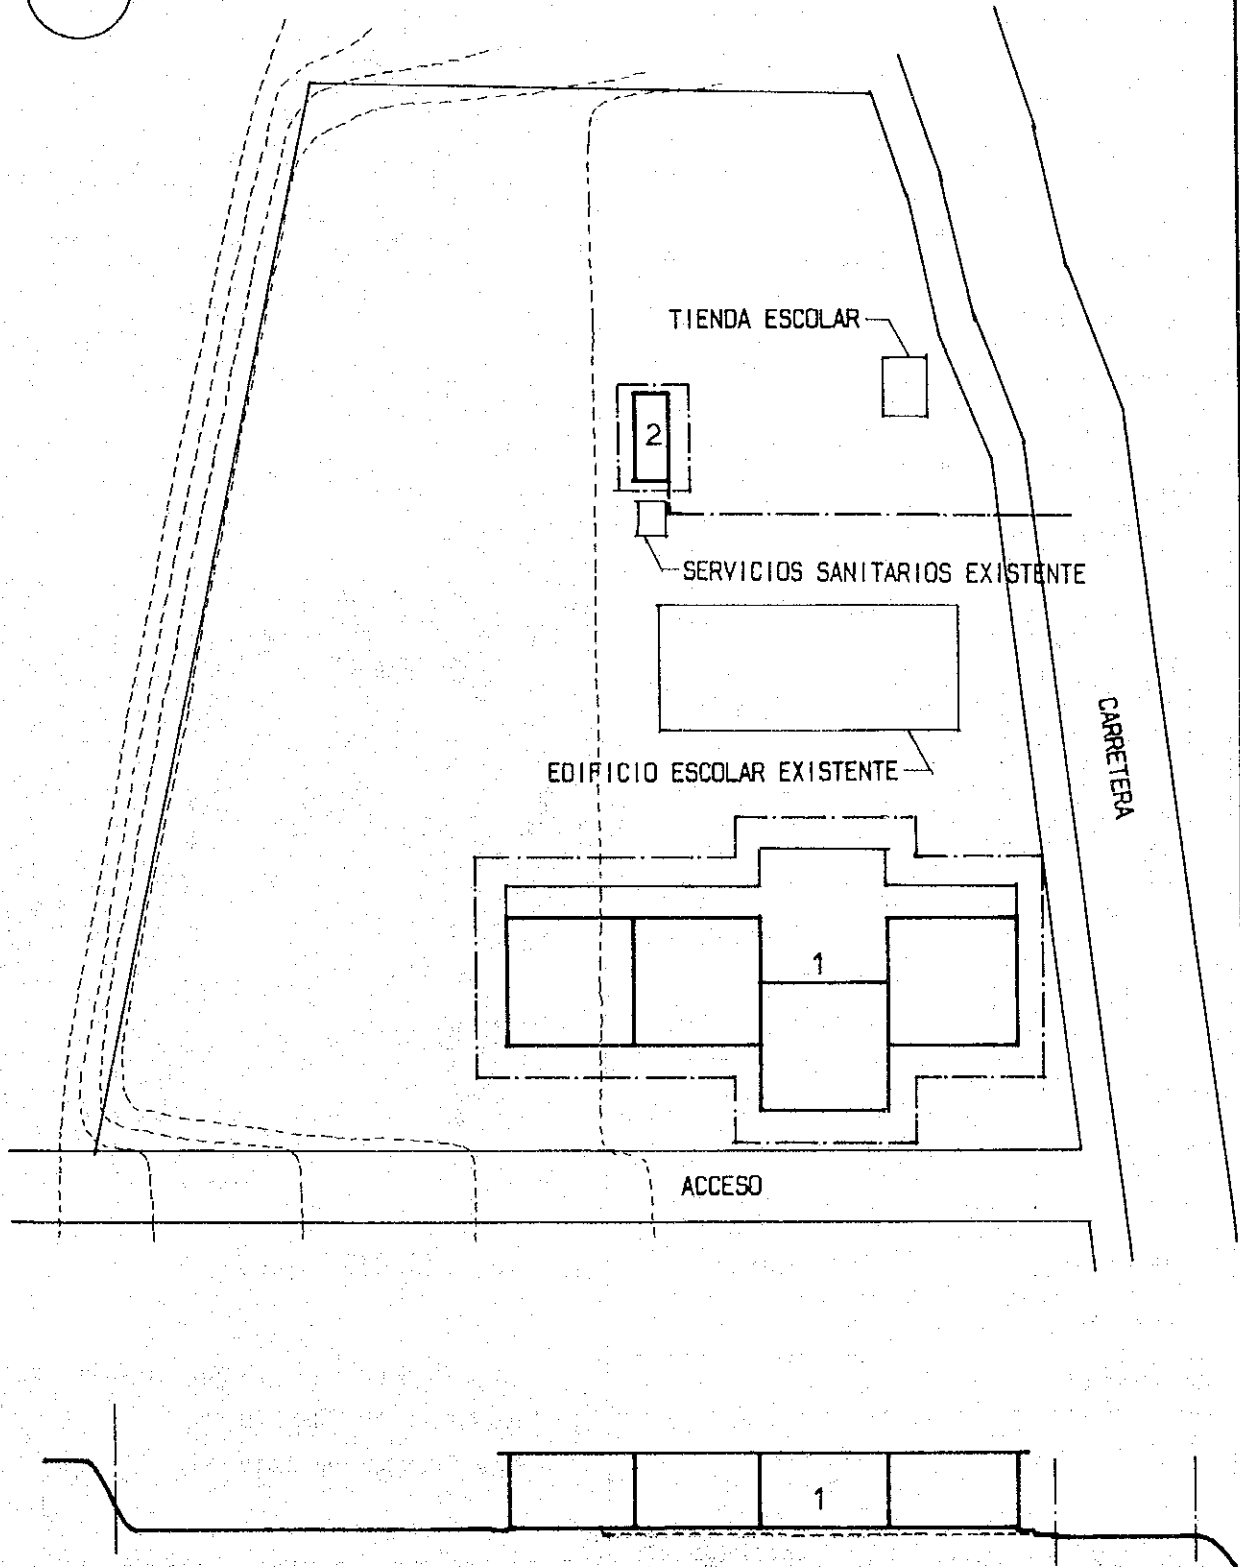
35 E.R.M. Montes de San Bartolo
Escuela Rural Mixta Montes de San Bartolo, Jurisdicción Soyapango, Departamento San Salvador

35		サイト調査結果	
(1)敷地の安全性	問題なし		
アクセス	①アクセス道路(距離/時間)	幹線道路に面する。	
	②最大進入車輛	6トン車	
	③歩行距離/歩行時間	なし	
	④雨期の状況	問題なし	
	概況	広い舗装道路。	
サイトの状況	①計画上問題となる要因	なし	
	②敷地の水はけ	良好	
	③計画建物投影部分の段差	なし	
	④計画建物位置の障害物	なし	
	⑤相手側負担工事	なし	
概況	既存校舎のある広い平坦地。		
(4)生徒数	①94年生徒数(実績)	221人	1~6年
	②96年生徒数(推定)	310人	1~8年
概況	生徒の約40%が近隣コミュニティから通学している。		
(5)教員数	①94年教員数(実績)	7人	
	②96年教員数(推定)	7人	
概況			
(6)電気	①現況教室	なし	
	②サイト	トランス80m、ケーブル0m	
(7)給水	サイト内の水道		
(8)調理給食	なし		
(9)設立年度	1994年		
(10)学校運営形式	公立		
(11)既存校舎位置	サイト内		
(12)既存校舎教室数	4		
その他:サン・サルバドルの住宅団地の中にある学校。			
サイト状況調査結果

- 1. EDIFICIO DE AULAS
- 2. SERVICIOS SANITARIOS

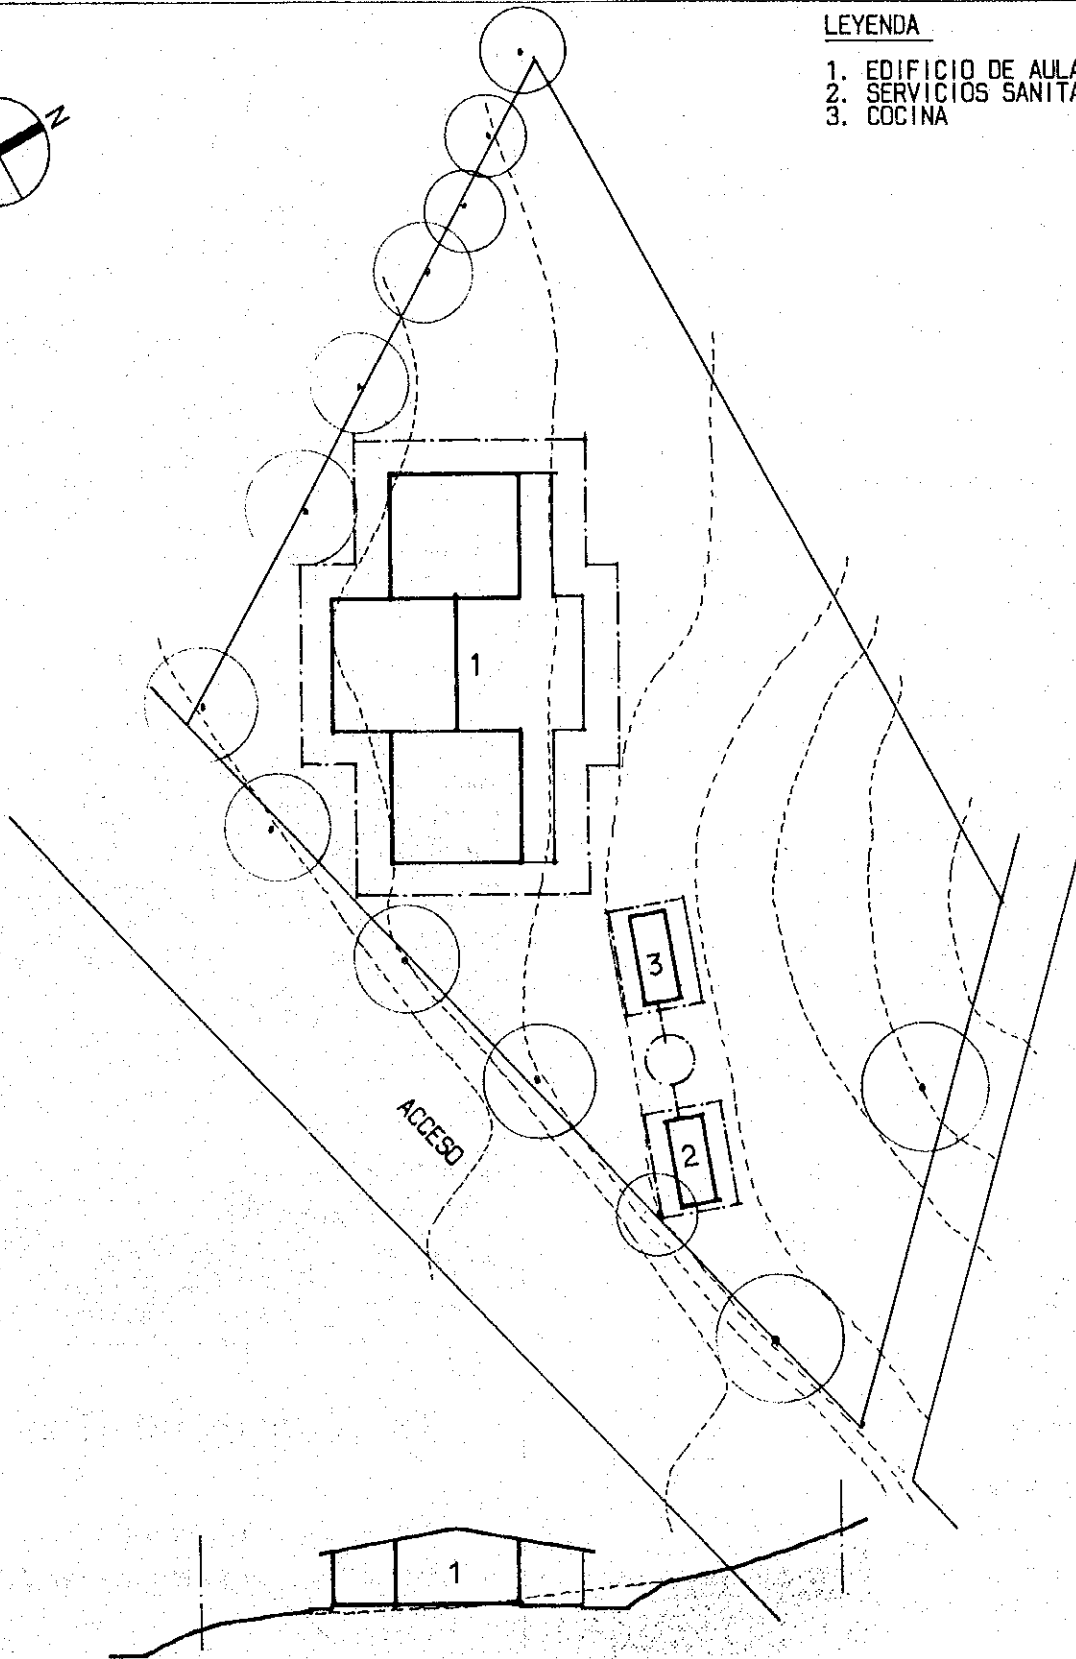
36 Henríquez
Caserío Henríquez, Cantón El Tránsito,
Jurisdicción Tonacatepeque,
Departamento San Salvador

36		サイト調査結果表	
(1)敷地の安全性	問題なし		
(2)アクセス	①アクセス道路(距離/時間)	5.1km/17分	
	②最大進入車輛	6トン車	
	③歩行距離/歩行時間	なし	
	④雨期の状況	問題なし	
	概況	わだちの多い未舗装道路。	
(3)サイトの状況	①計画上問題となる要因	なし	
	②敷地の水はけ	良好	
	③計画建物投影部分の段差	1.9m	土量 360㎡
	④計画建物位置の障害物	なし	
	⑤相手側負担工事	なし	
概況	比較的なだらかな傾斜地。		
(4)生徒数	①94年生徒数(実績)	97人	1~3年
	②96年生徒数(推定)	130人	1~5年
	概況	生徒の約10%が近隣コミュニティから通学している。	
(5)教員数	①94年教員数(実績)	3人	
	②96年教員数(推定)	3人	
	概況	不足している。	
(6)電気	①現況教室	なし	
	②サイト	トランス1.5km, ケーブル1.5km	
(7)給水	なし		
(8)調理給食	毎日実施		
(9)設立年度	1992年		
(10)学校運営形式	公立+EDUCO		
(11)既存校舎位置	サイトから2km		
(12)既存校舎教室数	4		
その他:			
サイト状況調査結果

- 1. EDIFICIO DE AULAS
- 2. SERVICIOS SANITARIOS
- 3. COCINA

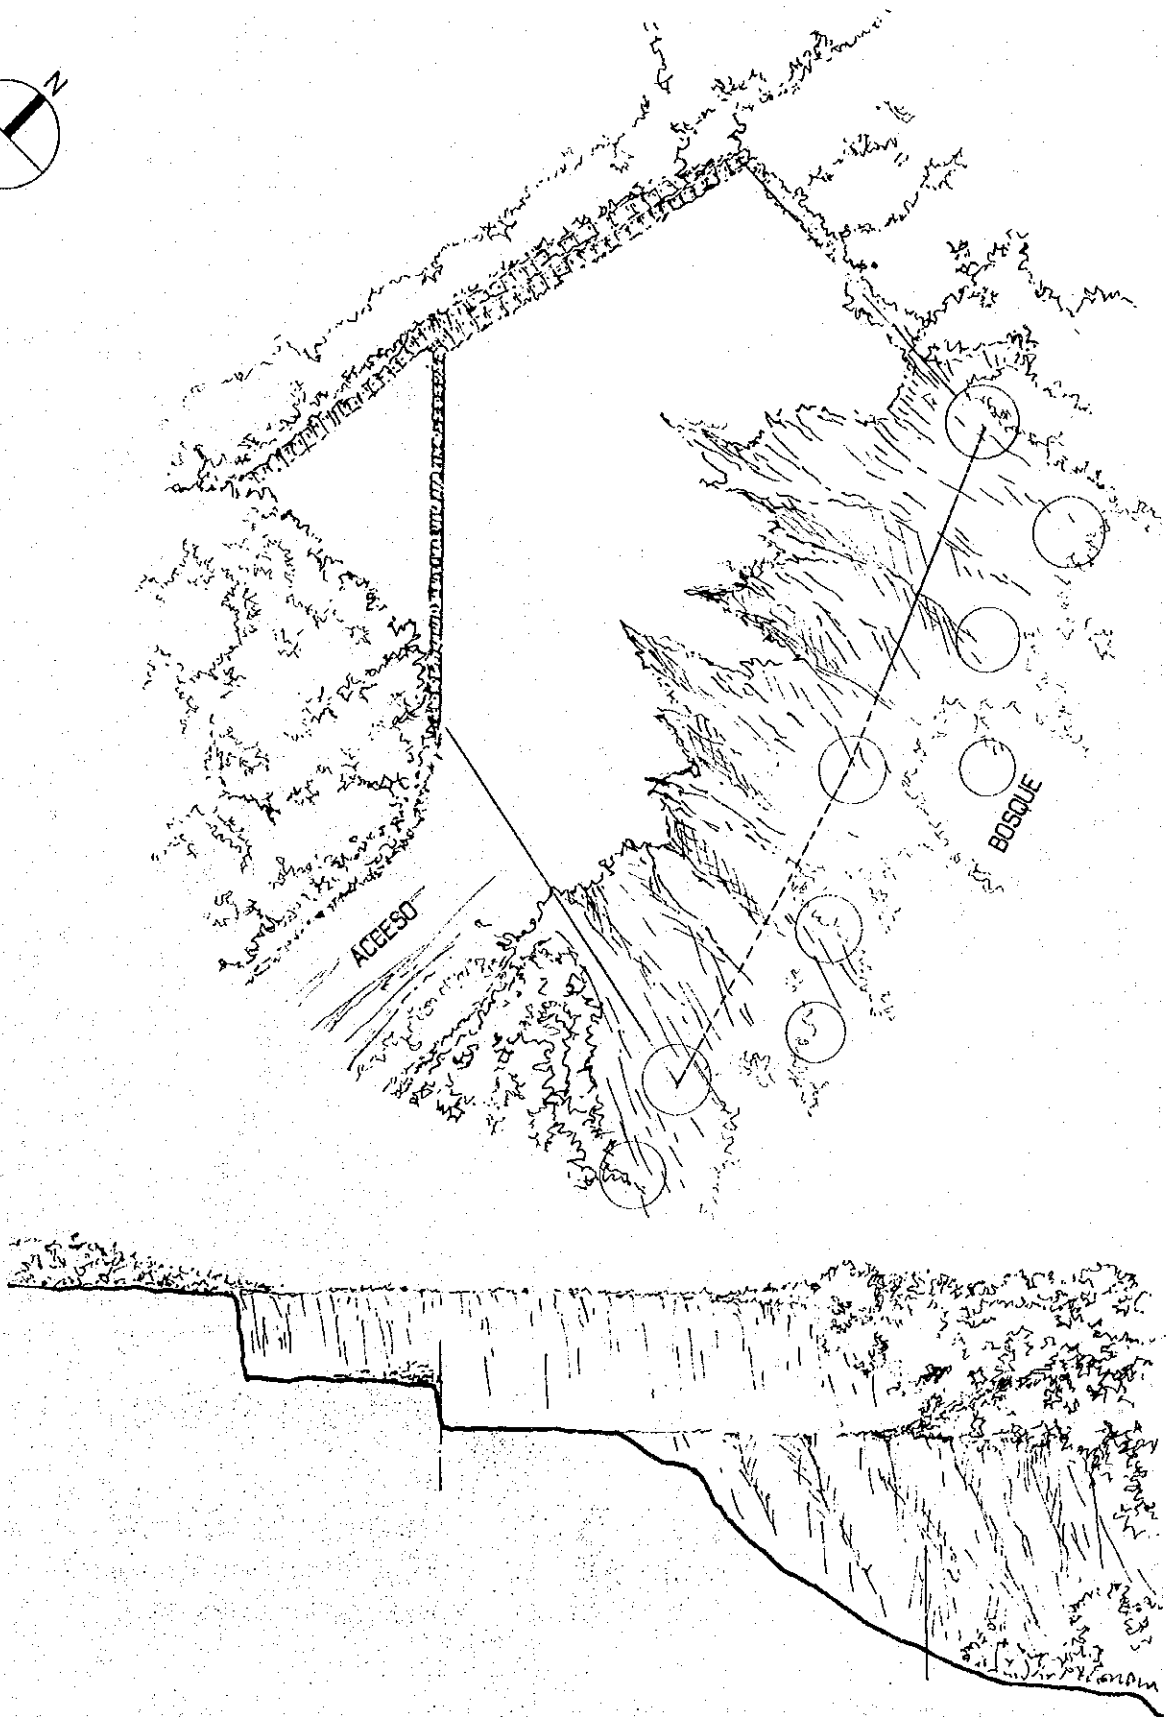
37 Cantón Chaltepe
 Cantón Chaltepe, Jurisdicción
 Santo Tomás, Departamento San Salvador

37 サイト調査結果表		
(1) 敷地の安全性	問題なし	
(2) アクセス	① アクセス道路 (距離/時間)	1 km / 6 分
	② 最大進入車輛	車輛による直接アクセス不可
	③ 歩行距離/歩行時間	300m / 7 分
	④ 雨期の状況	車輛通行不可
	概況	雨による道路の浸食で最後 300m は直接アクセス不可。
(3) サイトの状況	① 計画上問題となる要因	敷地面積不足、敷地の半分が 10m の崖
	② 敷地の水はけ	良好
	③ 計画建物投影部分の段差	7.5m 土量約 1,100m ³
	④ 計画建物位置の障害物	なし
	⑤ 相手側負担工事	現況盛土の擁壁工事
	概況	谷状地形に盛土は状態は、崖の浸食が重大な状態である。
(4) 生徒数	① 94年生徒数 (実績)	75人 1~3年
	② 96年生徒数 (推定)	110人 1~5年
	概況	1/4 の生徒が近隣コミュニティより通学している。
(5) 教員数	① 94年教員数 (実績)	4人
	② 96年教員数 (推定)	3人
	概況	
(6) 電気	① 現況教室	電灯あり
	② サイト	なし。ケーブル500m先
(7) 給水	なし	
(8) 調理給食	なし	
(9) 設立年度	1991年	
(10) 学校運営形式	EDUCO	
(11) 既存校舎位置		
(12) 既存校舎教室数	4	
<p>その他：現状の谷間に盛土をしてサイトを造成した状態は、長期的に見て危険であり何らかの対処必要。雨の浸食により最後の300mも車によるアクセス不可。</p>		
<p>サイト状況調査結果</p>

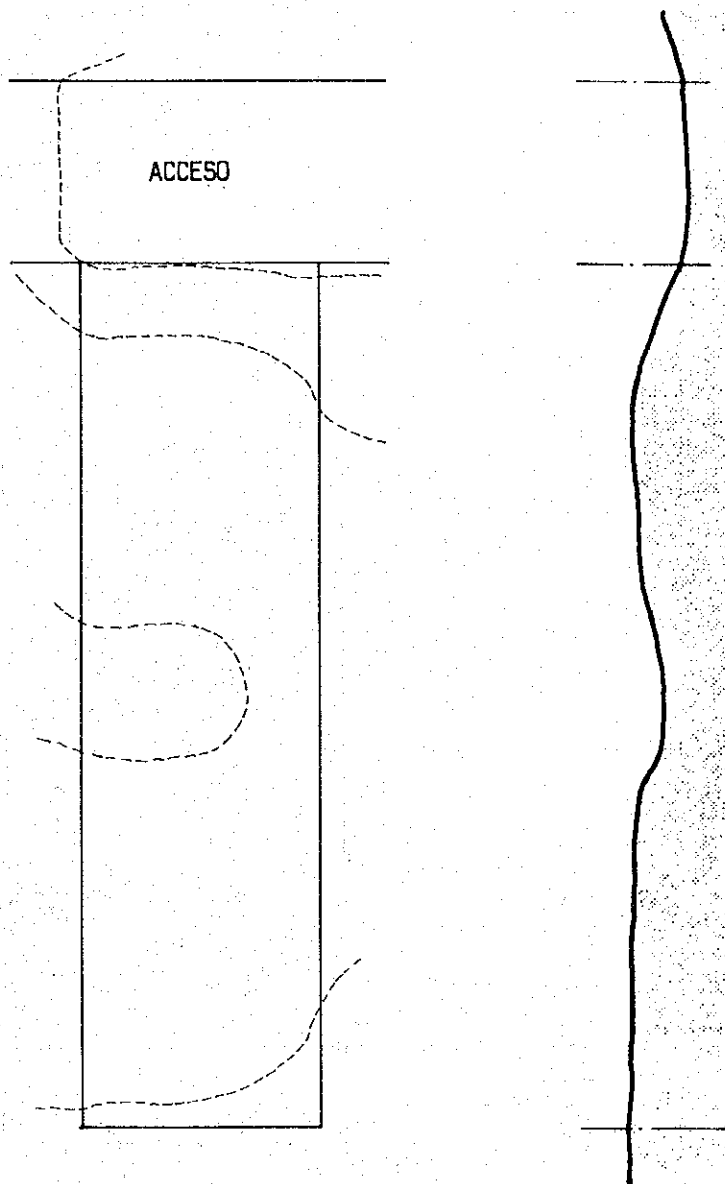
38 San Pedro

38 サイト調査結果表			
(1)敷地の安全性	問題なし		
ア ク セ ス	①アクセス道路(距離/時間)	2.8km/13分	
	②最大進入車輛	6トン車	
	③歩行距離/歩行時間	なし	
	④雨期の状況	問題なし	
	概況	未舗装道路だが路面は良好。	
サ イ ト の 状 況	①計画上問題となる要因	面積不足	
	②敷地の水はけ	良好	
	③計画建物投影部分の段差	1.0m	
	④計画建物位置の障害物	森林	
	⑤相手側負担工事	森林伐採	
概況	樹木に覆われた細長いほぼ平坦地。		
生 徒 数	①94年生徒数(実績)	95人	1~3年
	②96年生徒数(推定)	210人	1~5年
	概況	近隣コミュニティから通学する生徒はほとんどいない。	
教 員 数	①94年教員数(実績)	3人	
	②96年教員数(推定)	4人	
概況			
電 気	①現況教室	使用	
	②サイト	トランスなし、ケーブル500m	
(7)給水	隣地の井戸		
(8)調理給食	なし		
(9)設立年度	1992年		
(10)学校運営形式	EDUCO		
(11)既存校舎位置	サイトから2km		
(12)既存校舎教室数	4		
その他: 林や畑に囲まれたサイトでブッシュに覆われている。敷地開口が狭く面積も小さい。			
サイト状況調査結果

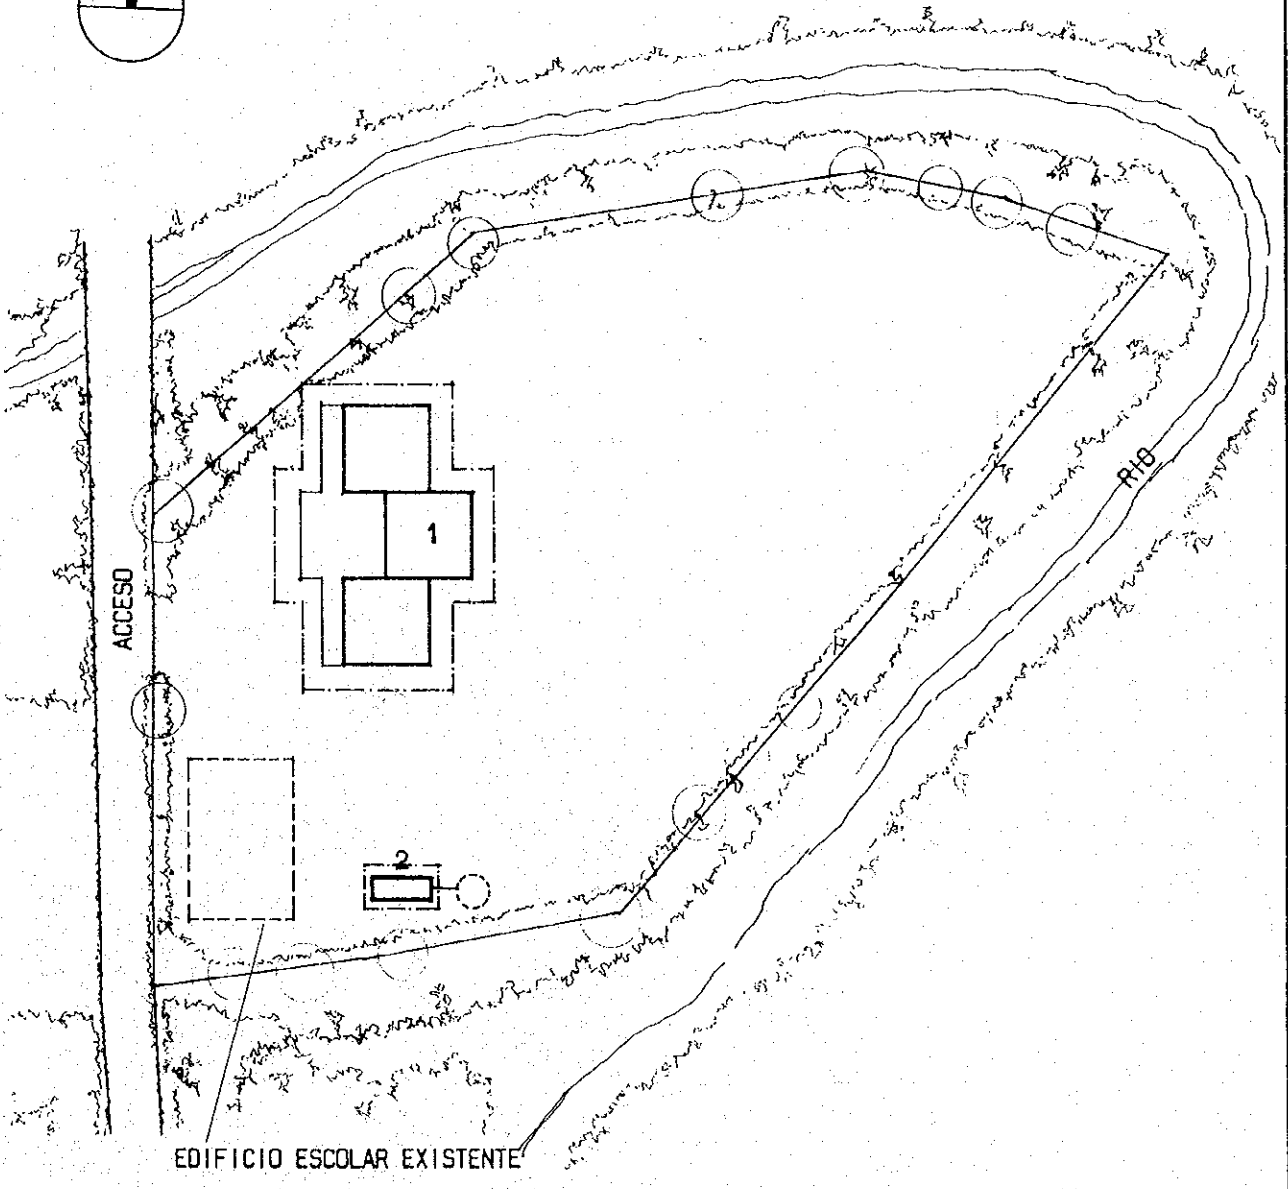
(39) Las Isletas

39		サイト調査結果表	
(1) 敷地の安全性		問題なし	
アクセス	①アクセス道路(距離/時間)	3km/15分	
	②最大進入車輛	6トン車	
	③歩行距離/歩行時間	なし	
	④雨期の状況	問題なし	
概況	サイトの手前に河川があるが特に問題はなし。		
サイトの状況	①計画上問題となる要因	なし	
	②敷地の水はけ	普通	
	③計画建物投影部分の段差	なし	
	④計画建物位置の障害物	なし	
	⑤相手側負担工事	なし	
概況	平坦で広いサイト、周囲に河川がある。		
(4) 生徒数	①94年生徒数(実績)	55人	1~3年
	②96年生徒数(推定)	110人	1~5年
概況	生徒の半数近くが近隣コミュニティより通学している。		
(5) 教員数	①94年教員数(実績)	4人	
	②96年教員数(推定)	3人	
概況			
(6) 電気	①現況教室	なし	
	②サイト	トランス30m, ケーブル0m	
(7) 給水	隣地河川		
(8) 調理給食	なし		
(9) 設立年度	1992年		
(10) 学校運営形式	EDUCO		
(11) 既存校舎位置	サイト内		
(12) 既存校舎教室数	2		
その他: 平坦で広く十分なサイト。辺境地であるが、アクセスに問題はない。周囲に河川がある。既存学校には、成人教室がある。			
サイト状況調査結果

- 1. EDIFICIO DE AULAS
- 2. SERVICIOS SANITARIOS

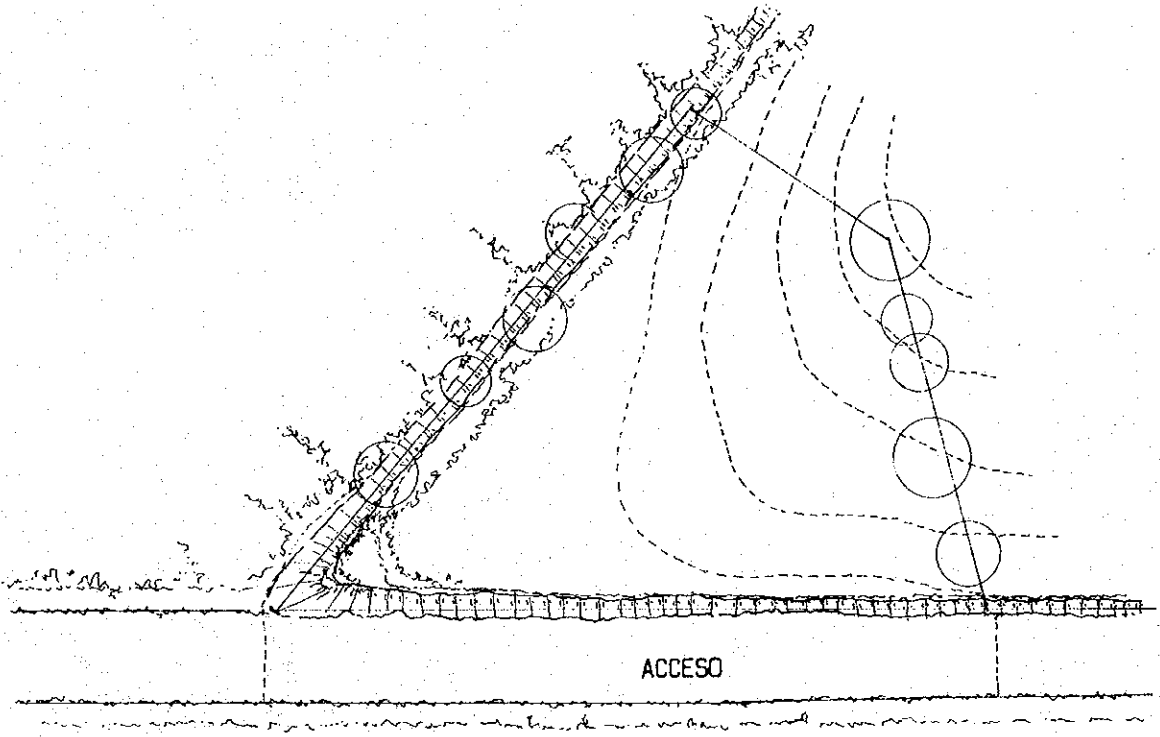
40 Cantón San Andrés

40 サイト調査結果表		
(1) 敷地の安全性	問題なし	
(2) アクセス	①アクセス道路(距離/時間)	5.5km/28分
	②最大進入車輛	6トン車
	③歩行距離/歩行時間	なし
	④雨期の状況	問題なし
	概況	岩の多い悪路であるが車によるアクセス可能。
(3) サイトの状況	①計画問題となる要因	斜面、敷地面積不足
	②敷地の水はけ	良好
	③計画建物投影部分の段差	3.0m 土量約 560㎡
	④計画建物位置の障害物	なし
	⑤相手側負担工事	本格造成
	概況	平坦地の少ない斜面地、道路との間に段差あり。
(4) 生徒数	①94年生徒数(実績)	176人 1~3年
	②96年生徒数(推定)	290人 1~5年
	概況	近隣コミュニティから通学する生徒はほとんどいない。
(5) 教員数	①94年教員数(実績)	7人
	②96年教員数(推定)	6人
概況		
(6) 電気	①現況教室	なし
	②サイト	なし。5km先に電源
(7) 給水	なし。800m先の河川	
(8) 調理給食	ミルク、ビスケット等	
(9) 設立年度	1992年	
(10) 学校運営形式	EDUCO	
(11) 既存校舎位置		
(12) 既存校舎教室数	5	
その他: 岩の多い悪路を通り山間のサイトに至る。樹木の伐採は終了している斜面地。広さは十分とはいえず道路との間に段差あり。		
サイト状況調査結果

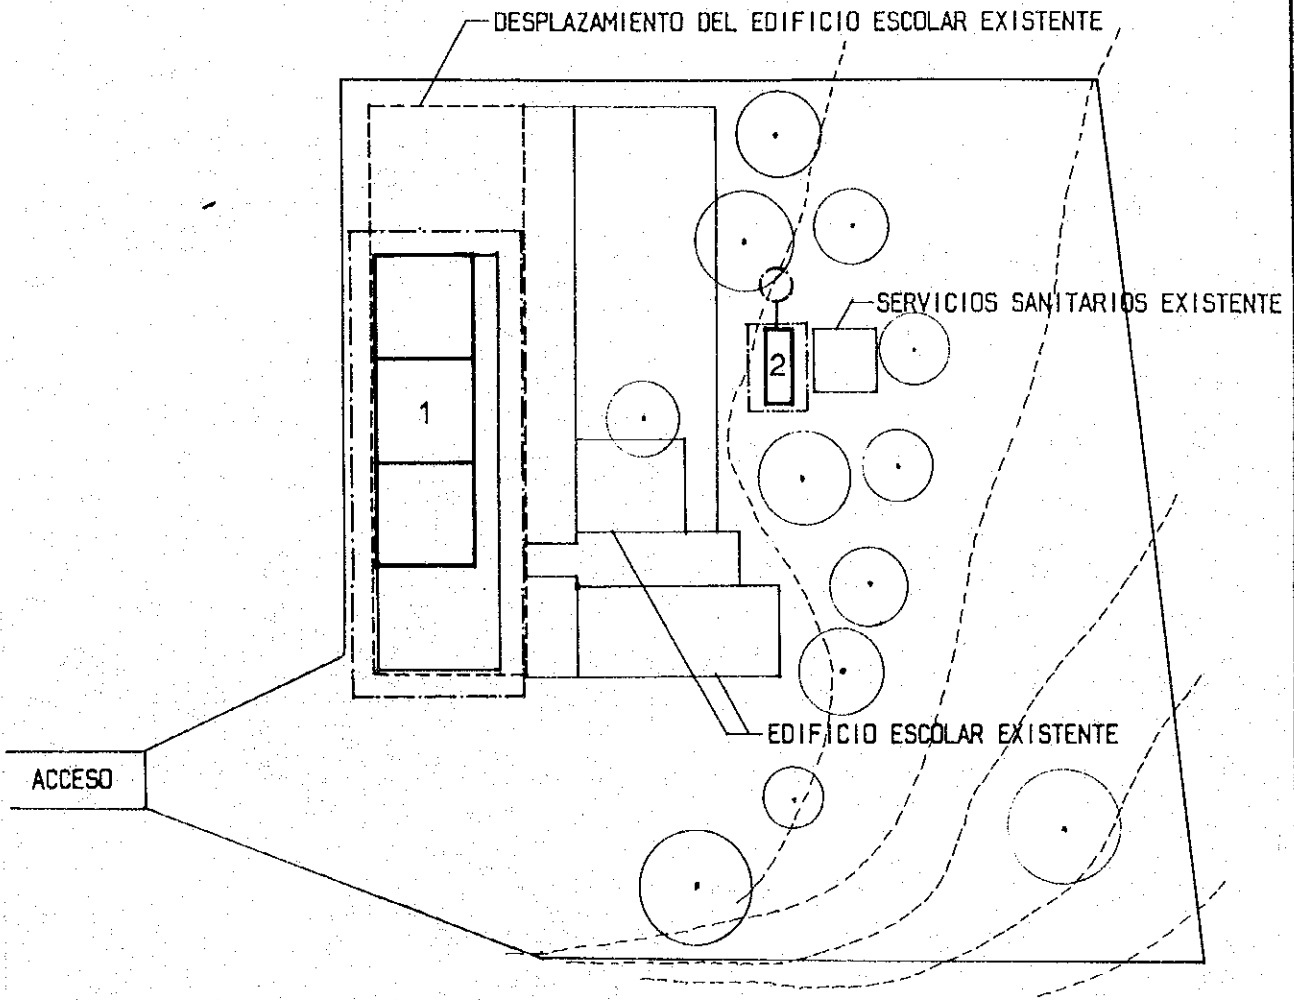
(41) Cantón San José
Palo Grande

41		サイト調査結果	
(1)敷地の安全性		問題なし	
ア ク セ ス	①アクセス道路(距離/時間)	3.5km/30分	
	②最大進入車輛	6トン車	
	③歩行距離/歩行時間	なし	
	④雨期の状況	問題なし	
概況		あまり広くない未舗装道路。	
(3)サ イ ト の 状 況	①計画上問題となる要因	なし	
	②敷地の水はけ	良好	
	③計画建物投影部分の段差	なし	
	④計画建物位置の障害物	校舎	
	⑤相手側負担工事	既存校舎解体	
概況		丘の上のほぼ平地。	
(4)生 徒 数	①94年生徒数(実績)	10人	1年
	②96年生徒数(推定)	20人	1~3年
	概況	戦争の為疎開した児童が戻りつつある。	
(5)教 員 数	①94年教員数(実績)	1人	
	②96年教員数(推定)	2人	
概況			
(6)電 気	①現況教室	なし	
	②サイト	なし	
(7)給水		隣地の泉	
(8)調理給食		なし	
(9)設立年度		1994年	
(10)学校運営形式		公立	
(11)既存校舎位置		サイトから2km	
(12)既存校舎教室数		1	
その他: 戦争時、基地として利用された校舎が廃墟となった学校用地で、現在荒地になっている。			
サイト状況調査結果

- 1. EDIFICIO DE AULAS
- 2. SERVICIOS SANITARIOS

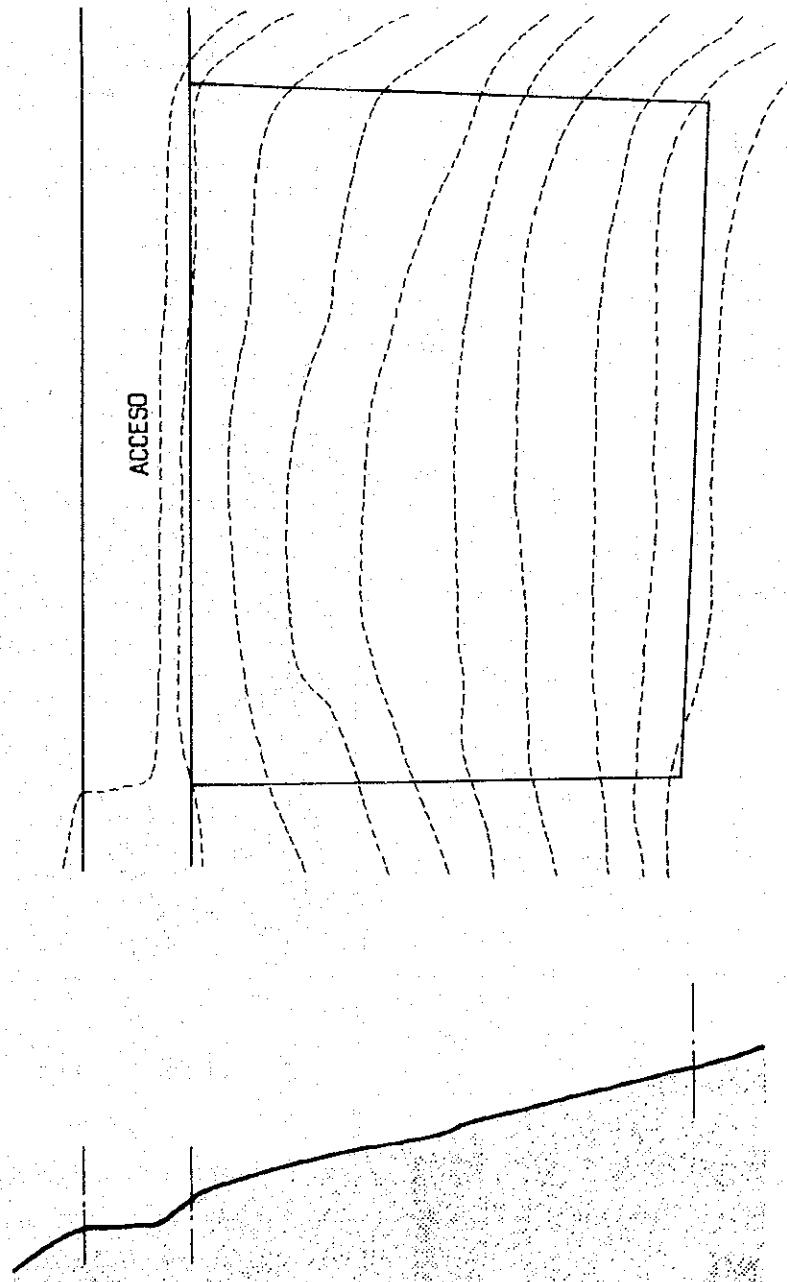
(42) Las Chorchas

(1) 敷地の安全性	問題なし	
(2) アクセス	① アクセス道路 (距離/時間)	3.8km/20分
	② 最大進入車輛	6トン車
	③ 歩行距離/歩行時間	50m/1分
	④ 雨期の状況	降雨時、車輛通行不可
概況	未舗装の山道で川を横断する。	
(3) サイトの状況	① 計画問題となる要因	急斜面
	② 敷地の水はけ	良好
	③ 計画建物投影部分の段差	5.0m 土量 820m ³
	④ 計画建物位置の障害物	なし
	⑤ 相手側負担工事	敷地造成
概況	山の斜面のトゥモロコシ畑の一角。

その他: アクセス道路を横断する川は降雨時に増水し、車輛通行不能となる。

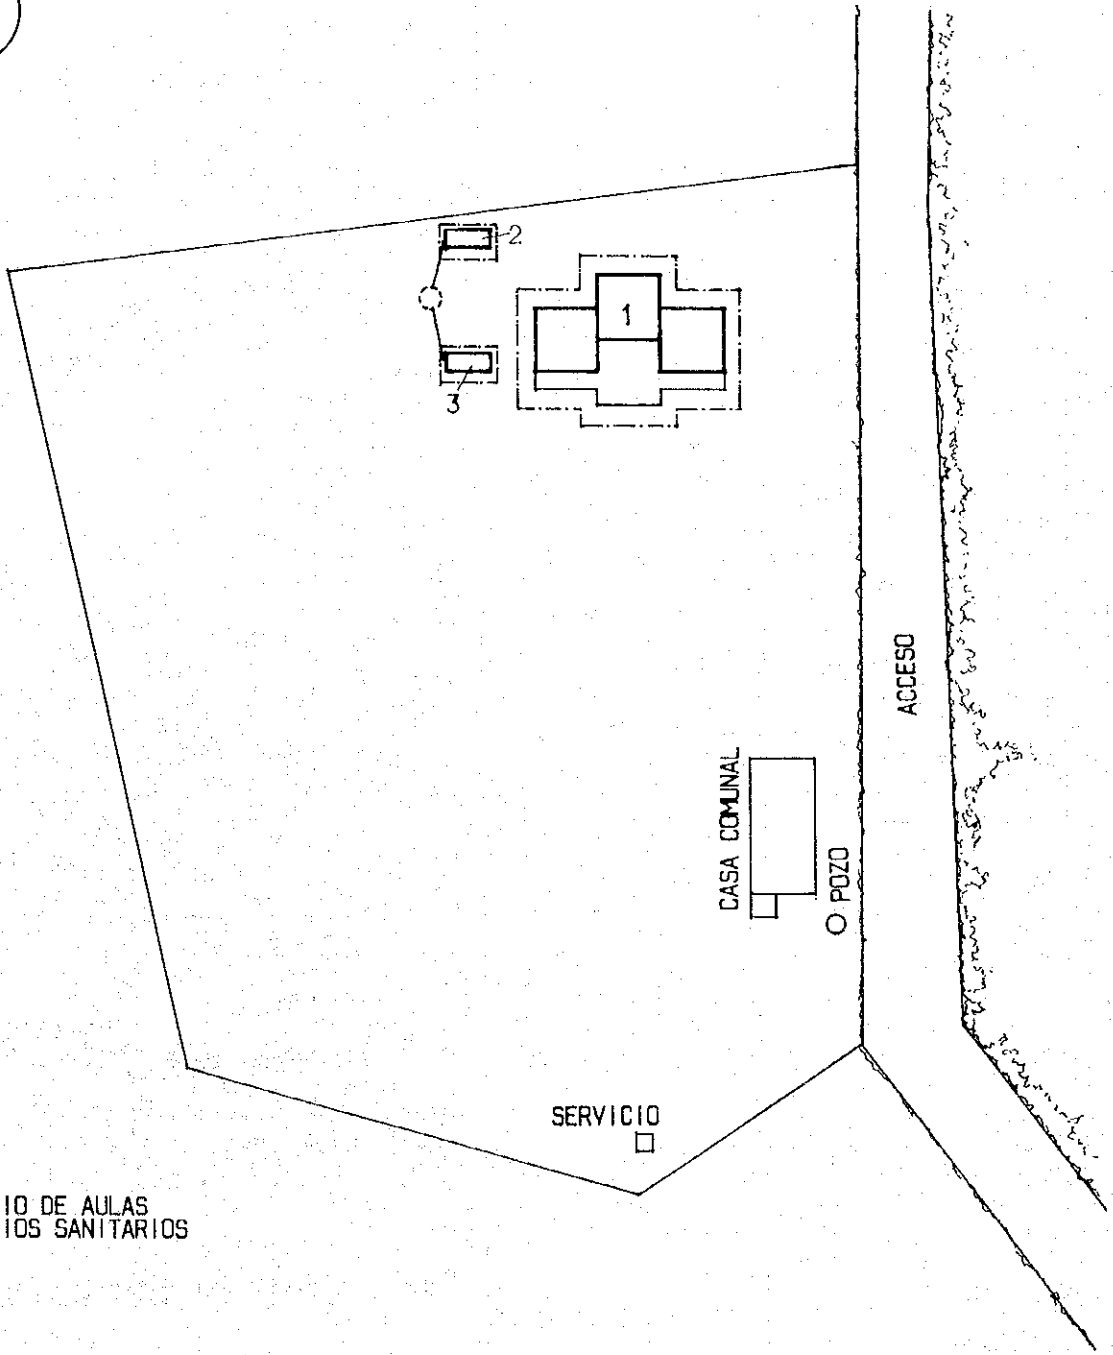
43 Hacienda El Salitral

43 サイト調査結果表			
(1) 敷地の安全性	問題なし		
(2) アクセス	① アクセス道路 (距離/時間)	14km/55分	
	② 最大進入車輛	6トン車	
	③ 歩行距離/歩行時間	なし	
	④ 雨期の状況	降雨時、通行不可	
	概況	川幅8m、降雨時に水位1.5m上昇する河川あり。	
(3) サイトの状況	① 計画問題となる要因	なし	
	② 敷地の水はけ	普通	
	③ 計画建物投影部分の段差	なし	
	④ 計画建物位置の障害物	なし	
	⑤ 相手側負担工事	なし	
概況	平坦で十分な広さのあるサイト。		
(4) 生徒数	① 94年生徒数 (実績)	52人	1~3年
	② 96年生徒数 (推定)	90人	1~5年
	概況	ほぼ2割の生徒が近隣コミュニティから通学している。	
(5) 教員数	① 94年教員数 (実績)	1人	
	② 96年教員数 (推定)	3人	
概況	十分とはいえない。		
(6) 電気	① 現況教室	なし	
	② サイト	なし。2km先に電源	
(7) 給水	サイト内に井戸		
(8) 調理給食	ミルク、ビスケット等		
(9) 設立年度	1987年		
00 学校運営形式	公立		
01 既存校舎位置	レイト内		
02 既存校舎教室数	2		
その他:	海に近い地域の平坦で十分に広いサイト。アクセスには降雨状態によって極端に増水する(水深0.15m→1.5m)河川あり。		
サイト状況調査結果

- 1. EDIFICIO DE AULAS
- 2. SERVICIOS SANITARIOS
- 3. COCINA

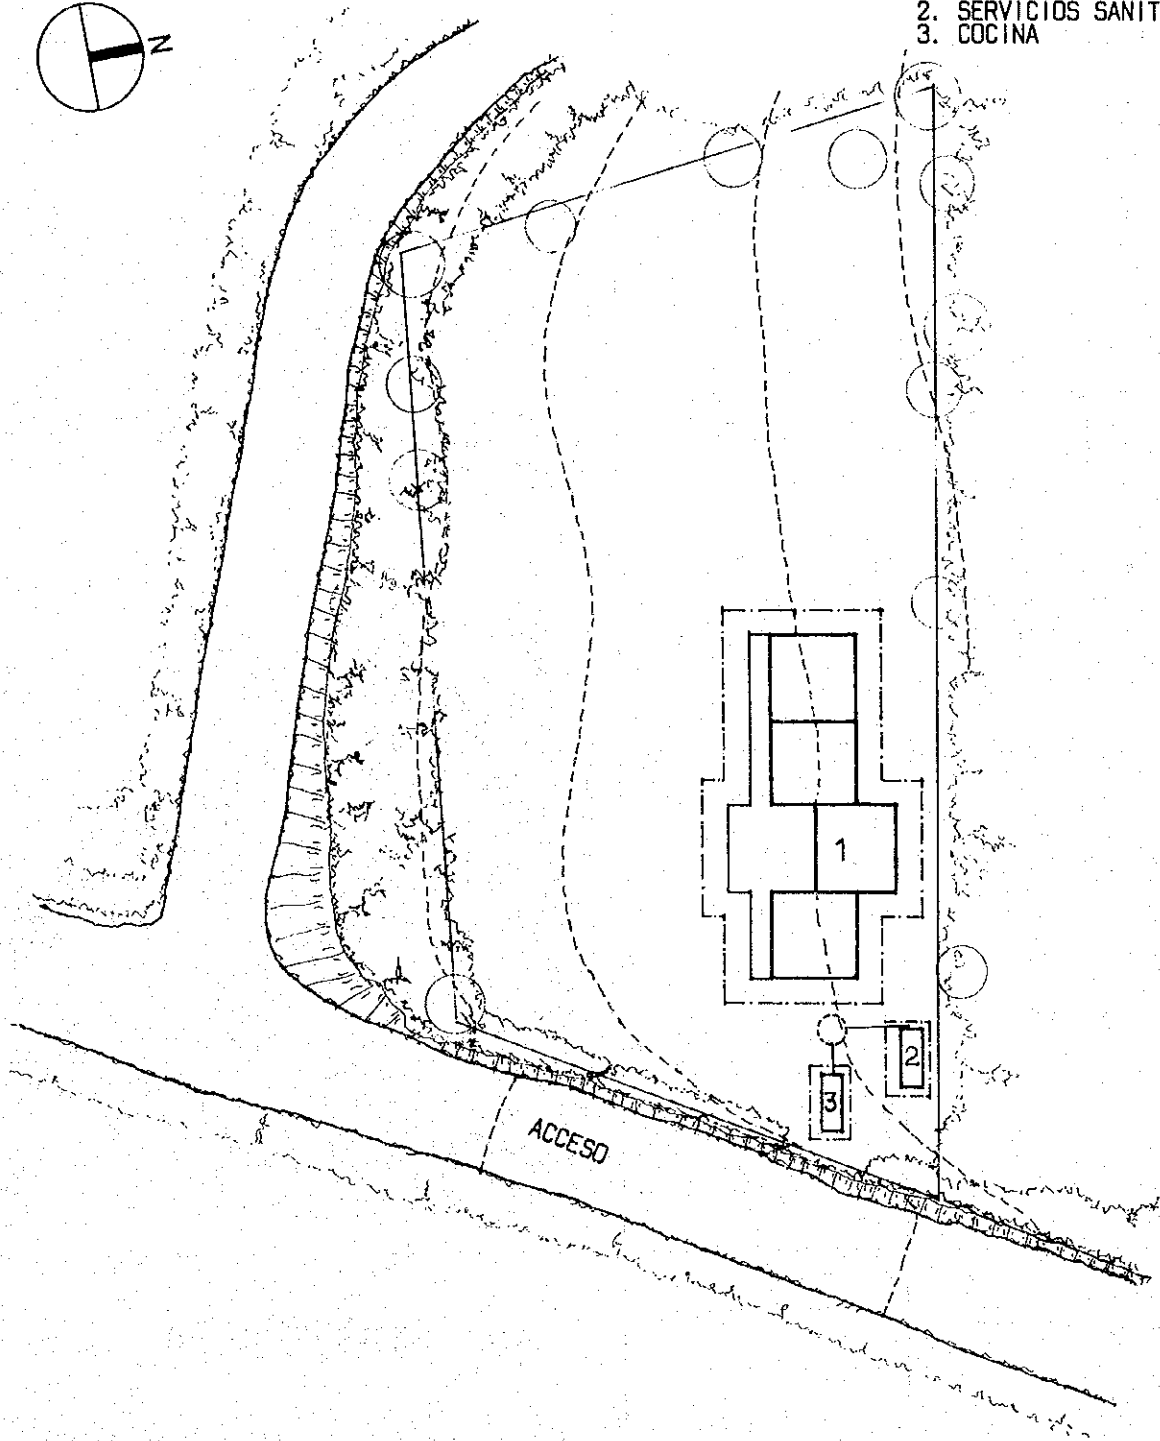
44 Cantón Santa Lucía

44		サイト調査結果表	
(1)敷地の安全性	問題なし		
ア ク セ ス	①アクセス道路(距離/時間)	3.5km/14分	
	②最大進入車輛	6トン車	
	③歩行距離/歩行時間	なし	
	④雨期の状況	問題なし	
	概況	未舗装道路ではあるが、アクセスは良好。	
3) サ イ ト の 状 況	①計画上問題となる要因	なし	
	②敷地の水はけ	良好	
	③計画建物投影部分の段差	1.0m	
	④計画建物位置の障害物	樹木	
	⑤相手側負担工事	樹木伐採、造成工事	
概況	ゆるやかな傾斜地、低木が繁っている。		
4) 生 徒 数	①94年生徒数(実績)	139人	1~4年
	②96年生徒数(推定)	160人	1~6年
	概況	現状は、生徒数の1/3以上が近隣から通学。	
5) 教 員 数	①94年教員数(実績)	4人	
	②96年教員数(推定)	4人	
概況			
6) 電 気	①現況教室	なし	
	②サイト	なし。2.5~3km先に電源	
7)給水	なし。ANDAより給水を受ける		
8)調理給食	ミルク、ビスケット等		
9)設立年度	1904年		
10)学校運営形式	公立		
11)既存校舎位置	300m		
12)既存校舎教室数	5		
その他:ゆるやかな傾斜地となっている広いサイトは、低木とコン ン類が広がっている。既存校舎は、サイトより2ブロック の位置にあり、歴史も古く教室も多い。			
サイト状況調査結果

- 1. EDIFICIO DE AULAS
- 2. SERVICIOS SANITARIOS
- 3. COCINA

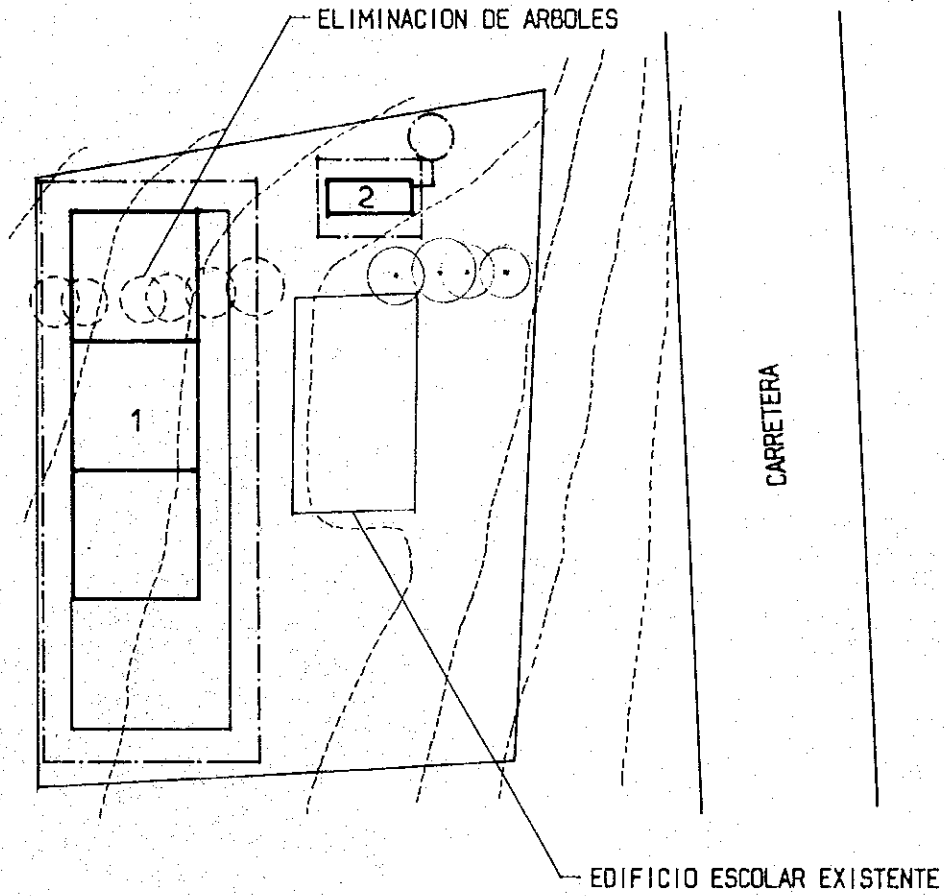
45 Santa Paula

45		サイト調査結果表	
(1) 敷地の安全性	問題なし		
(2) アクセス	① アクセス道路 (距離/時間)	幹線道路に面する。	
	② 最大進入車輛	6トン車	
	③ 歩行距離/歩行時間	なし	
	④ 雨期の状況	問題なし	
	概況	舗装された幹線道路。	
(3) サイトの状況	① 計画上問題となる要因	なし	
	② 敷地の水はけ	良好	
	③ 計画建物投影部分の段差	1.5m	土量 130m ³
	④ 計画建物位置の障害物	樹木	
	⑤ 相手側負担工事	樹木伐採	
概況	既存校舎のあるゆるやかな傾斜地。		
(4) 生徒数	① 94年生徒数 (実績)	78人	1~3年
	② 96年生徒数 (推定)	150人	1~5年
	概況	生徒の約20%は近隣のコミュニティから通学している。	
(5) 教員数	① 94年教員数 (実績)	3人	
	② 96年教員数 (推定)	4人	
概況			
(6) 電気	① 現況教室	なし	
	② サイト	トランス150m, ケーブル150m	
(7) 給水	隣地の水道		
(8) 調理給食	なし		
(9) 設立年度	1992年		
(10) 学校運営形式	EDUCO		
(11) 既存校舎位置	サイト内		
(12) 既存校舎教室数	2		
その他: パナアメリカンハイウェイに面したアクセス良好のサイト。			
サイト状況調査結果

- 1. EDIFICIO DE AULAS
- 2. SERVICIOS SANITARIOS

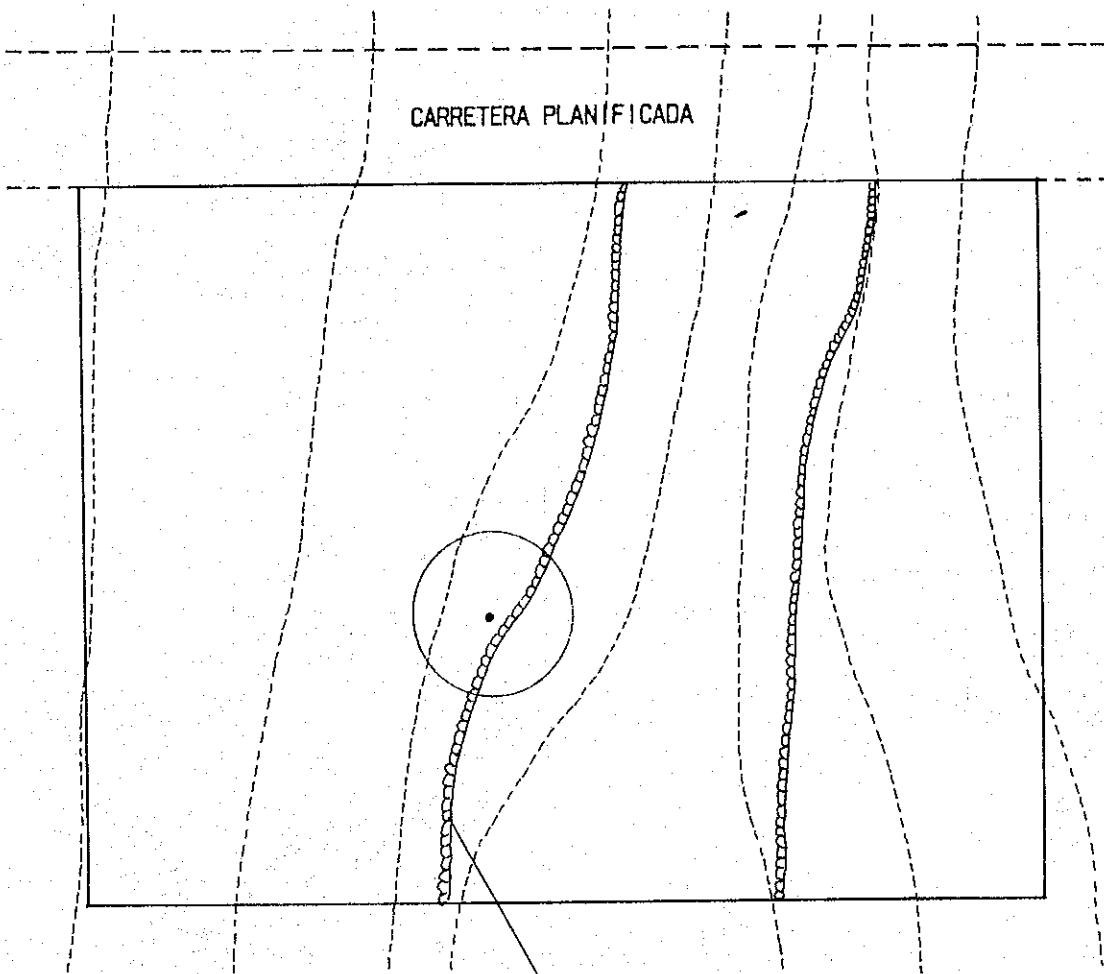
46 Cerro Grande

46		サイト調査結果表	
(1)敷地の安全性	問題なし		
(2)アクセス	①アクセス道路(距離/時間)	4.0km/22分	
	②最大進入車輛	6トン車	
	③歩行距離/歩行時間	100m/2分	
	④雨期の状況	降雨時、車輛通行不可	
	概況	未舗装の山道で川を横断する。	
(3)サイトの状況	①計画問題となる要因	なし	
	②敷地の水はけ	良好	
	③計画建物投影部分の段差	1.1m	土量 180㎡
	④計画建物位置の障害物	なし	
	⑤相手側負担工事	なし	
概況	山の放牧地で比較的なだらかな傾斜地。		
(4)生徒数	①94年生徒数(実績)	66人	1~3年
	②96年生徒数(推定)	100人	1~5年
	概況	半数以上の生徒が近隣コミュニティから通学している。	
(5)教員数	①94年教員数(実績)	3人	
	②96年教員数(推定)	3人	
概況			
(6)電気	①現況教室	なし	
	②サイト	なし	
(7)給水	近隣150mの泉		
(8)調理給食	なし		
(9)設立年度	1992年		
(10)学校運営形式	EDUCO		
(11)既存校舎位置	サイトから200m		
(12)既存校舎教室数	3		
その他:サンビセンテから近い山間部のサイトで、接道がない。 アクセス道路を横断する川は降雨時、増水し車輛通行不能となる。			
サイト状況調査結果

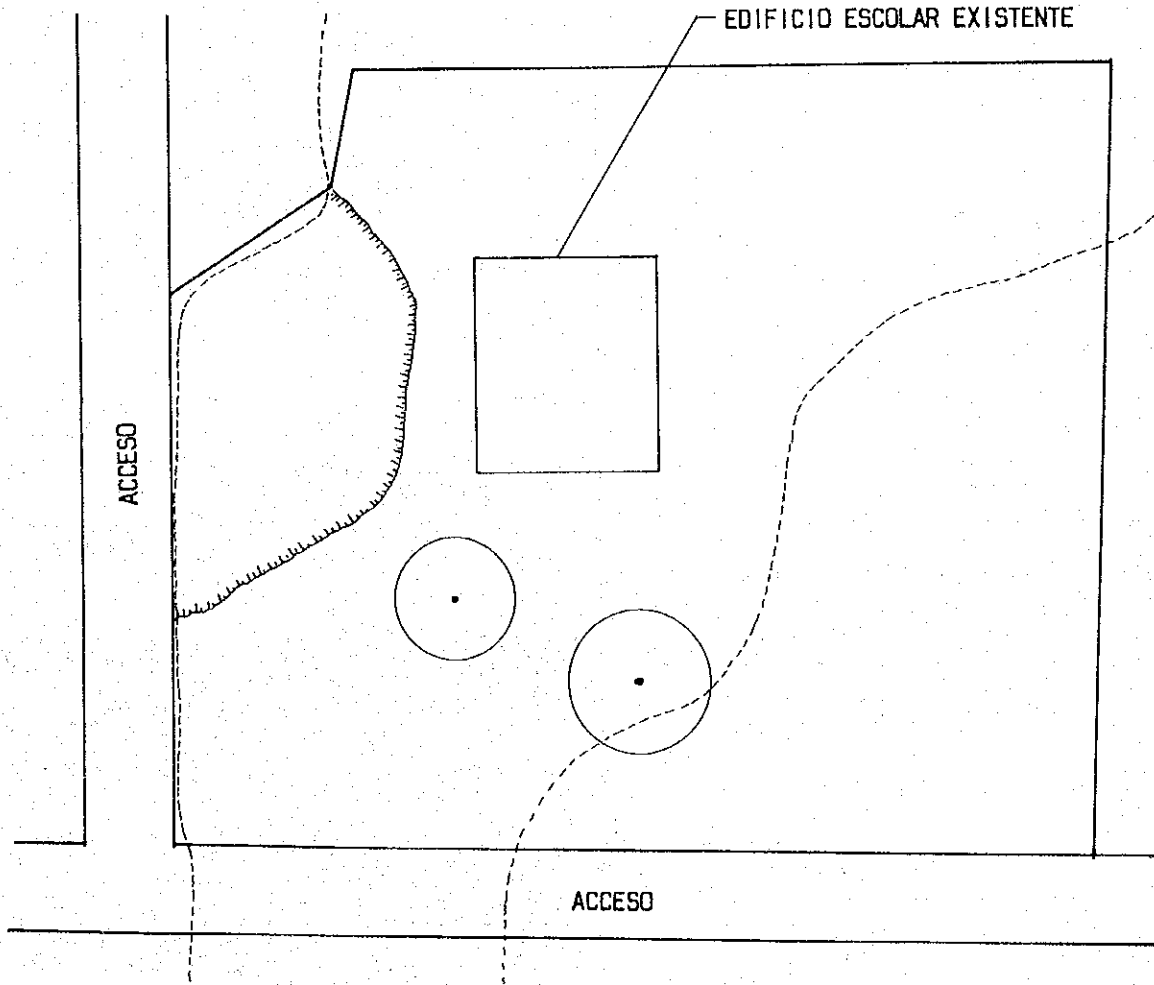
47 El Sitio
 Caserío El Sitio, Cantón San Pablo
 Cañales, Jurisdicción San Ildefonso,
 Departamento San Vicente

(1)敷地の安全性	問題なし	
(2)アクセス	①アクセス道路(距離/時間)	13.7km/90分
	②最大進入車輛	6トン車
	③歩行距離/歩行時間	500m/10分
	④雨期の状況	降雨時、車輛通行不可
	概況	川を横断し、大きな石を敷いた悪路が続く。
(3)サイトの状況	①計画上問題となる要因	なし
	②敷地の水はけ	良好
	③計画建物投影部分の段差	なし
	④計画建物位置の障害物	なし
	⑤相手側負担工事	なし
	概況	山の上の平坦地。

その他: サイトに上るには登山道しかなく、車輛通行不能。また、アクセス道路を横断する川も降雨時は増水し、車輛通行不能となる。

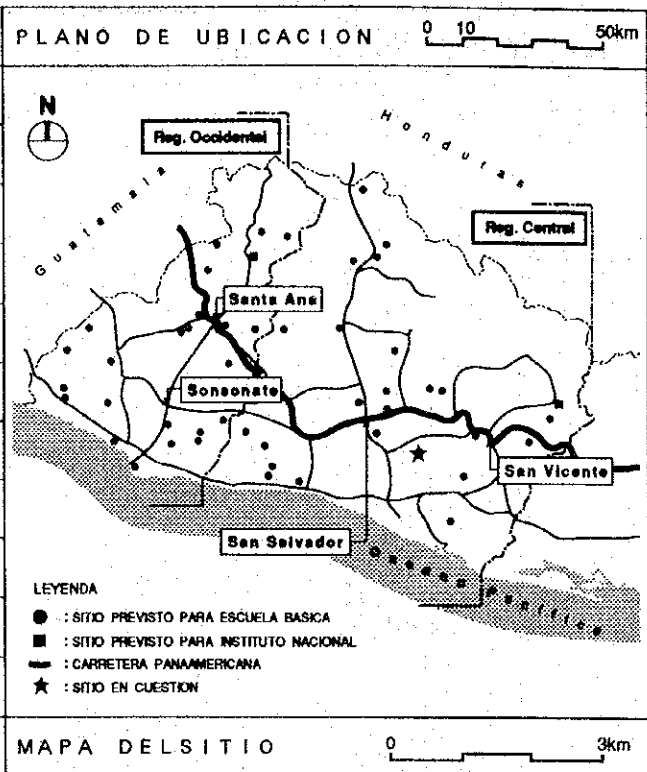
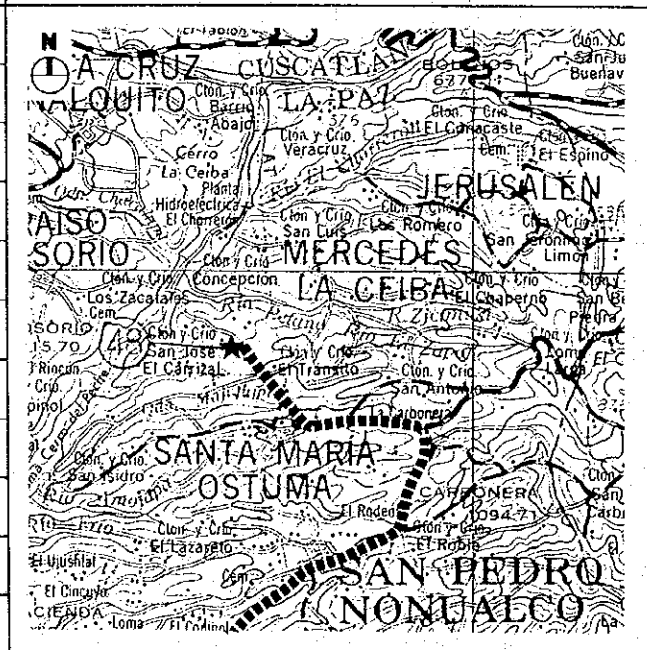
(48) Cantón El Tránsito

48		サイト調査結果表	
(1)敷地の安全性		問題なし	
(2)アクセス	①アクセス道路(距離/時間)	23.0km/45分	
	②最大進入車輛	6トン車	
	③歩行距離/歩行時間	なし	
	④雨期の状況	問題なし	
	概況	未舗装の山道。	
(3)サイトの状況	①計画上問題となる要因	面積不足	
	②敷地の水はけ	良好	
	③計画建物投影部分の段差	0.5m	
	④計画建物位置の障害物	なし	
	⑤相手側負担工事	なし	
概況	林や畑の中にある住宅用地の一画。		
(4)生徒数	①94年生徒数(実績)	22人	1年
	②96年生徒数(推定)	60人	1~3年
	概況	近隣コミュニティから通学する生徒はいない。	
(5)教員数	①94年教員数(実績)	1人	
	②96年教員数(推定)	2人	
概況			
(6)電気	①現況教室	なし	
	②サイト	トランス200m, ケーブル5m	
(7)給水	なし		
(8)調理給食	なし		
(9)設立年度	1994年		
(10)学校運営形式	EDUCO		
(11)既存校舎位置	サイトから10m		
(12)既存校舎教室数	1		
その他:			
サイト状況調査結果

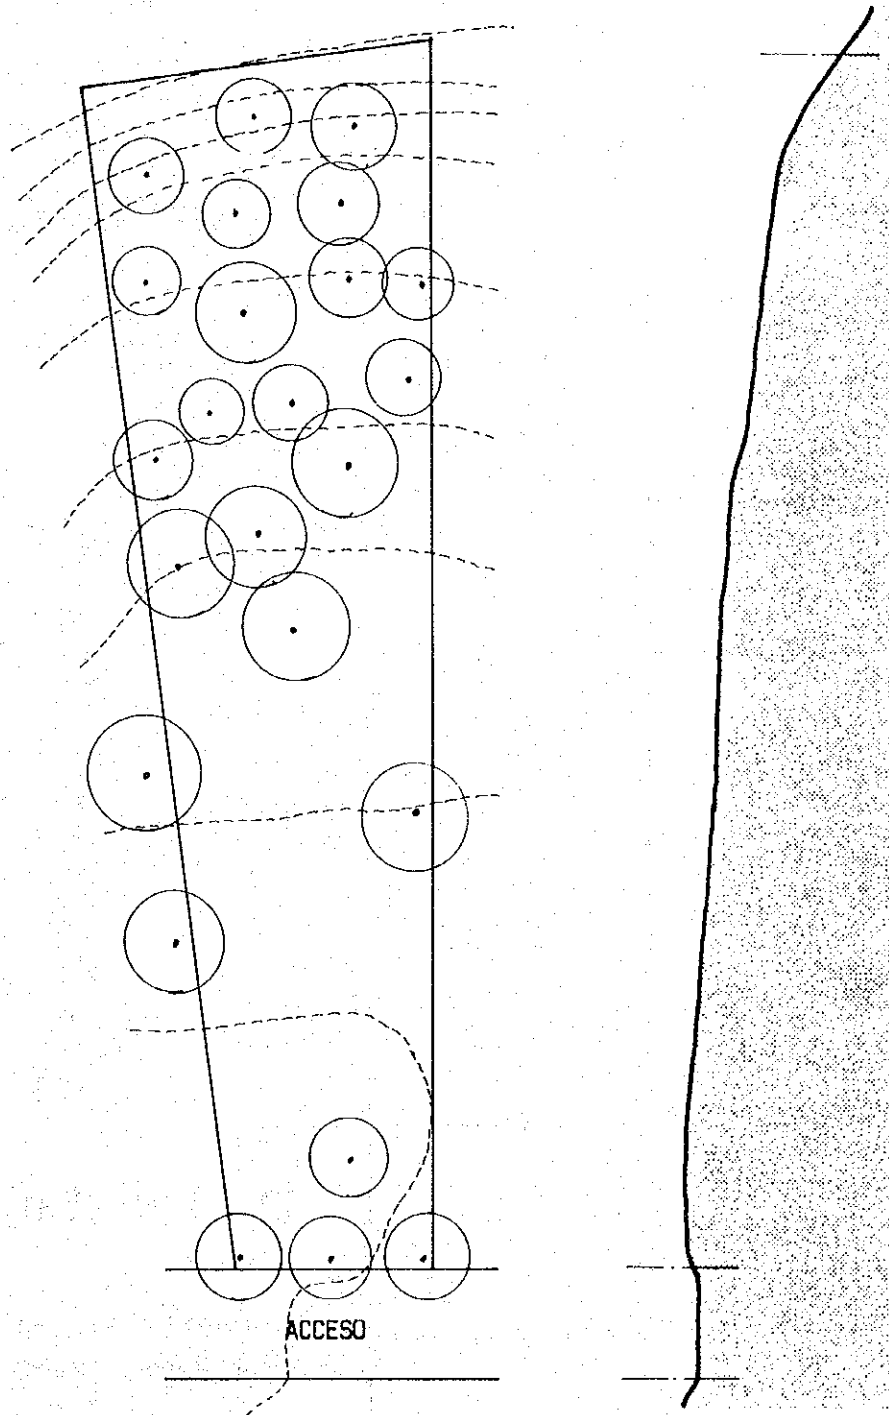
(49) Cantón Concepción

49		サイト調査結果表		
(1)敷地の安全性	問題なし			
アクセス	①アクセス道路(距離/時間)	0.5km/5分		
	②最大進入車輛	6トン車		
	③歩行距離/歩行時間	なし		
	④雨期の状況	降雨時、車両通行不可		
	概況	比較的良好な未舗装道路で川を横断する。		
サイトの状況	①計画上問題となる要因	面積不足		
	②敷地の水はけ	良好		
	③計画建物投影部分の段差	2.4m	土量 360m ³	
	④計画建物位置の障害物	樹木		
	⑤相手側負担工事	樹木伐採		
	概況	細長く狭いサイトで大半は樹木に覆われた傾斜地。		
生徒数	①94年生徒数(実績)	66人	1~3年	
	②96年生徒数(推定)	140人	1~5年	
	概況	近隣コミュニティから通学する生徒はほとんどいない。		
教員数	①94年教員数(実績)	3人		
	②96年教員数(推定)	4人		
	概況			
電気	①現況教室	なし		
	②サイト	トランス17m、ケーブル5m		
(7)給水	近隣80mの水道			
(8)調理給食	毎日実施			
(9)設立年度	1992年			
(10)学校運営形式	公立			
(11)既存校舎位置	サイトから500m			
(12)既存校舎教室数	2			
その他: 村の住宅地に位置する狭いサイト。アクセス道路を横断する川は、降雨時増水し車両通行不能となる。				
サイト状況調査結果
