18 サイト調査結果表			
(1)敷地の安全性	問題なし		
(2) アクセス	①アクセス道路(距離/時間)	7.5km/25分	
	②最大進入車輛	6トン車	
	③歩行距離/歩行時間	なし	
	④雨期の状況	問題なし	
概況	平坦な未舗装道路によるアクセス、問題なし。		
(3) サイトの状況	①計画問題となる要因	なし	
	②敷地の水はけ	不良	
	③計画建物投影部分の段差	なし	
	④計画建物位置の障害物	なし	
	⑤相手側負担工事	なし	
概況	平坦地であるが雨期には一部湿地となる。		
(4) 生徒数	①94年生徒数(実績)	86人	1~3年
	②96年生徒数(推定)	150人	1~5年
概況	近隣のコミュニティから通学する生徒はいない。		
(5) 教員数	①94年教員数(実績)	4人	
	②96年教員数(推定)	4人	
概況			
(6) 電気	①現況教室	なし	
	②サイト	トランス、ケーブル共5km先	
(7)給水	隣地12mに井戸		
(8)調理給食	なし		
(9)設立年度	1992年		
(10)学校運営形式	EDUCO		
(11)既存校舎位置	200m		
(12)既存校舎教室数	4		
その他:見わたす限り平坦な平原の中にサイトはあり、敷本の低木が生えているだけである。しかし水位は高く、雨期には水深1~2cmの湿地となる部分がある。			
サイト状況調査結果

エル・サルヴァドル共和国
初等・中等学校建設計画(1)

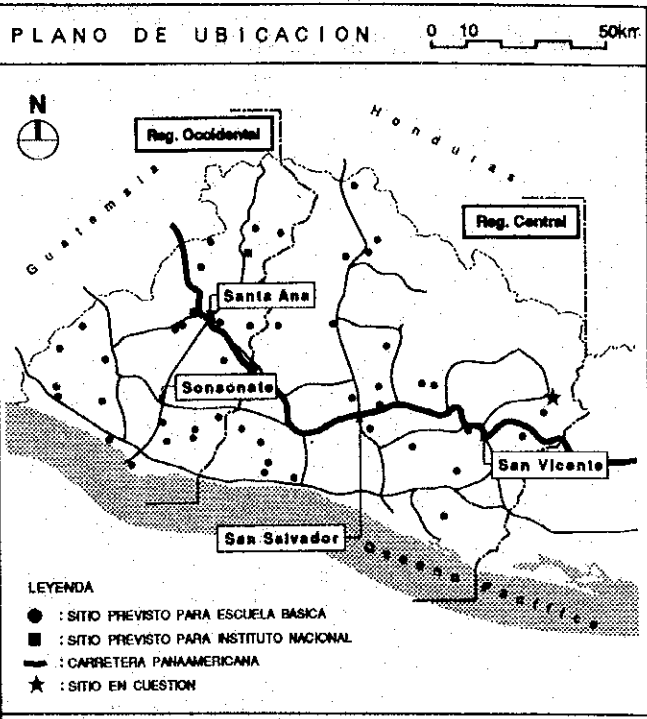
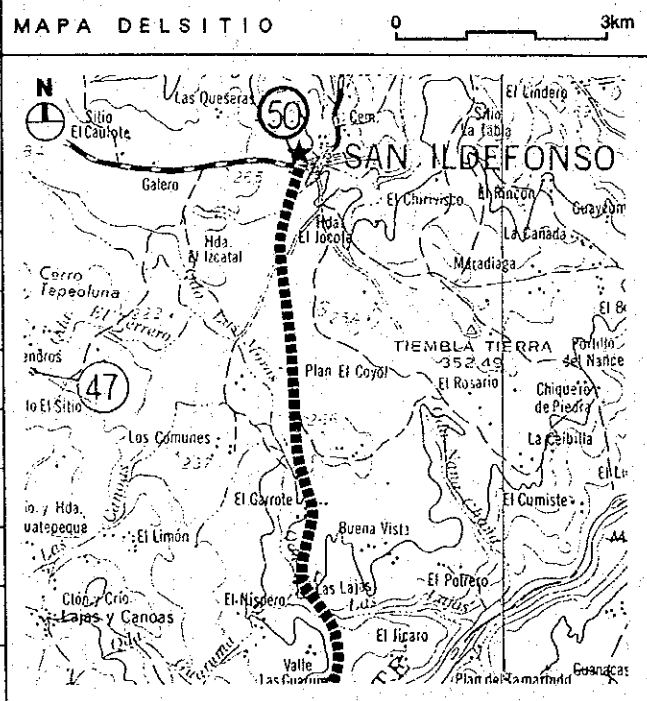
50 I.N. San Ildefonso

50 サイト調査結果		
(1) 敷地の安全性	問題なし	
アクセス	① アクセス道路 (距離/時間)	11km/17分
	② 最大進入車輛	6トン車
	③ 歩行距離/歩行時間	なし
	④ 雨期の状況	問題なし
	概況	未舗装ではあるがアクセスは良好。
サイトの状況	① 計画問題となる要因	サイト内に露岩、丘あり
	② 敷地の水はけ	良好
	③ 計画建物投影部分の段差	1.7m
	④ 計画建物位置の障害物	なし
	⑤ 相手側負担工事	造成工事
概況	サイトの奥に小丘あり、地盤は良好。	
(4) 生徒数	① 94年生徒数 (実績)	80人
	② 96年生徒数 (推定)	110人
概況		
(5) 教員数	① 94年教員数 (実績)	6人
	② 96年教員数 (推定)	8人
概況		
(6) 電気	① 現況教室	電灯、パソコン使用
	② サイト	トランス、ケーブル共3m
(7) 給水	隣地の貯水槽	
(8) 調理給食	なし	
(9) 設立年度	1990年	
(10) 学校運営形式	公立	
(11) 既存校舎位置	600m	
(12) 既存校舎教室数	3	
その他: 奥に高さ4m程の小さな丘のある細長いサイト。地盤は良好であり露岩がある。		
サイト状況調査結果

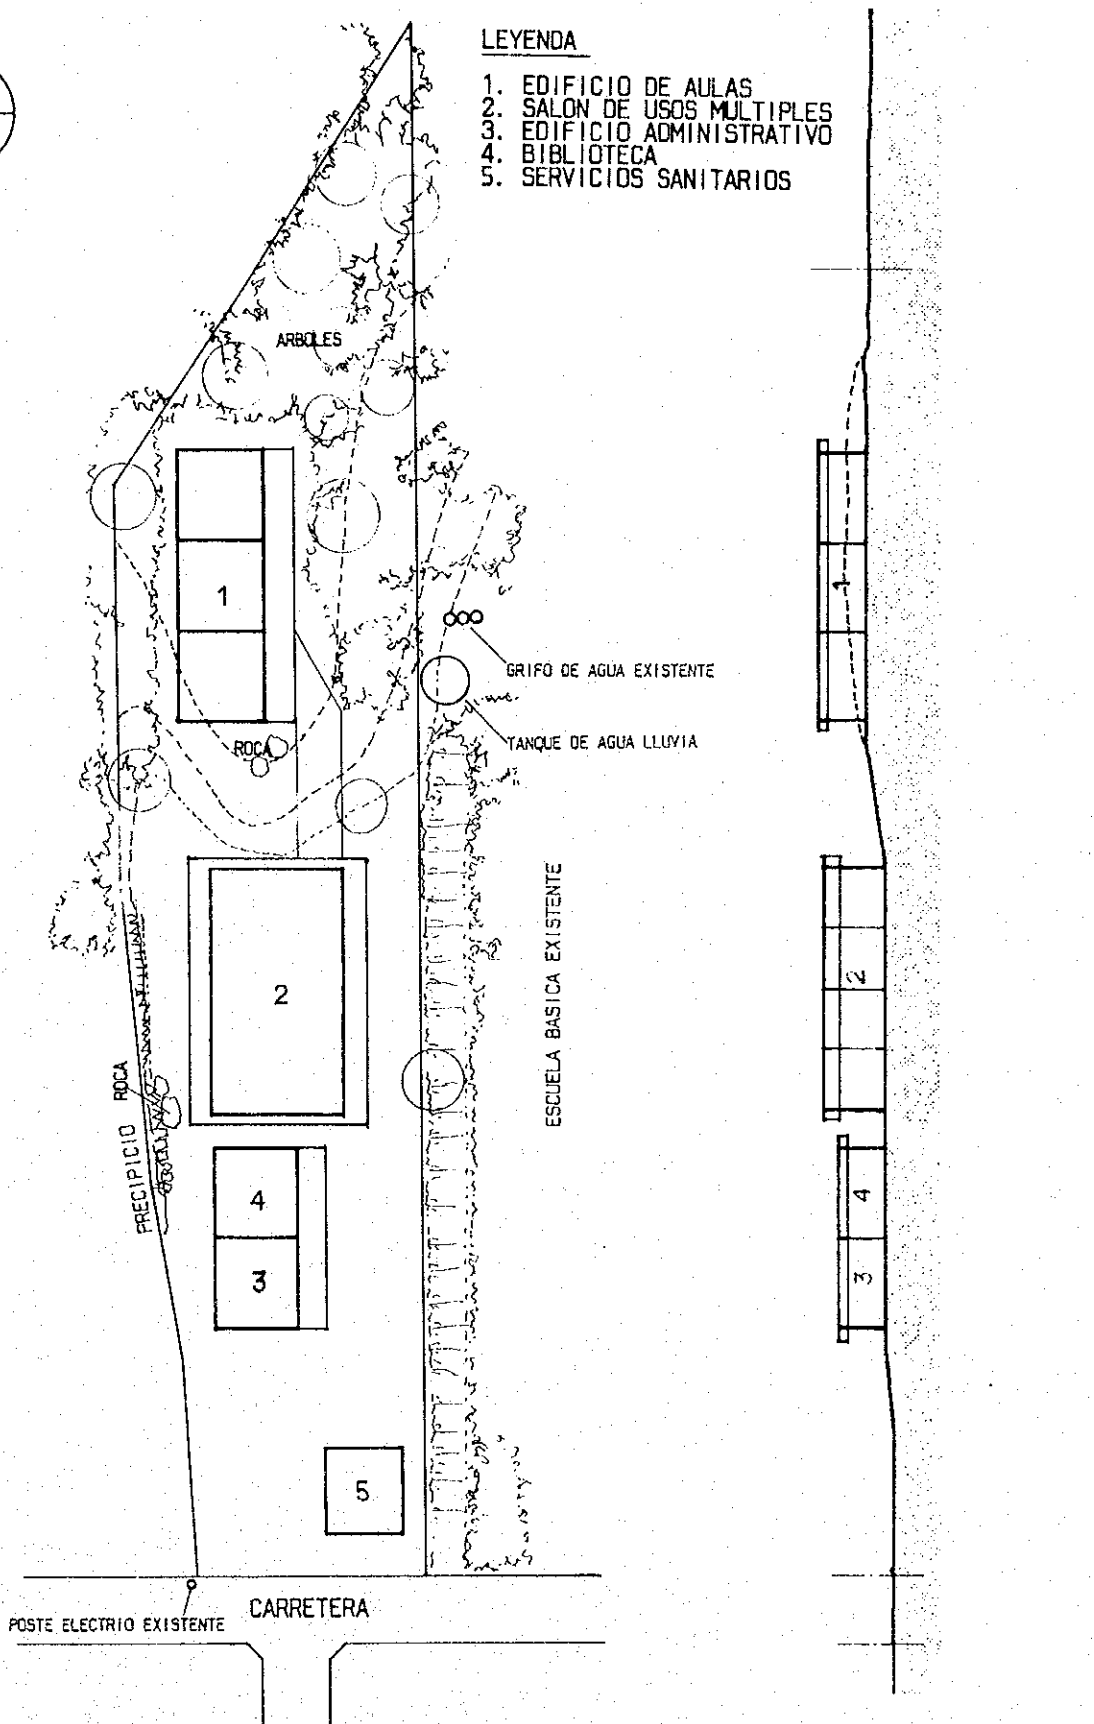
- 1. EDIFICIO DE AULAS
- 2. SALON DE USOS MULTIPLES
- 3. EDIFICIO ADMINISTRATIVO
- 4. BIBLIOTECA
- 5. SERVICIOS SANITARIOS
