初等学校 配置図

エル・サルヴァドル共和国
初等・中等学校建設計画(II)

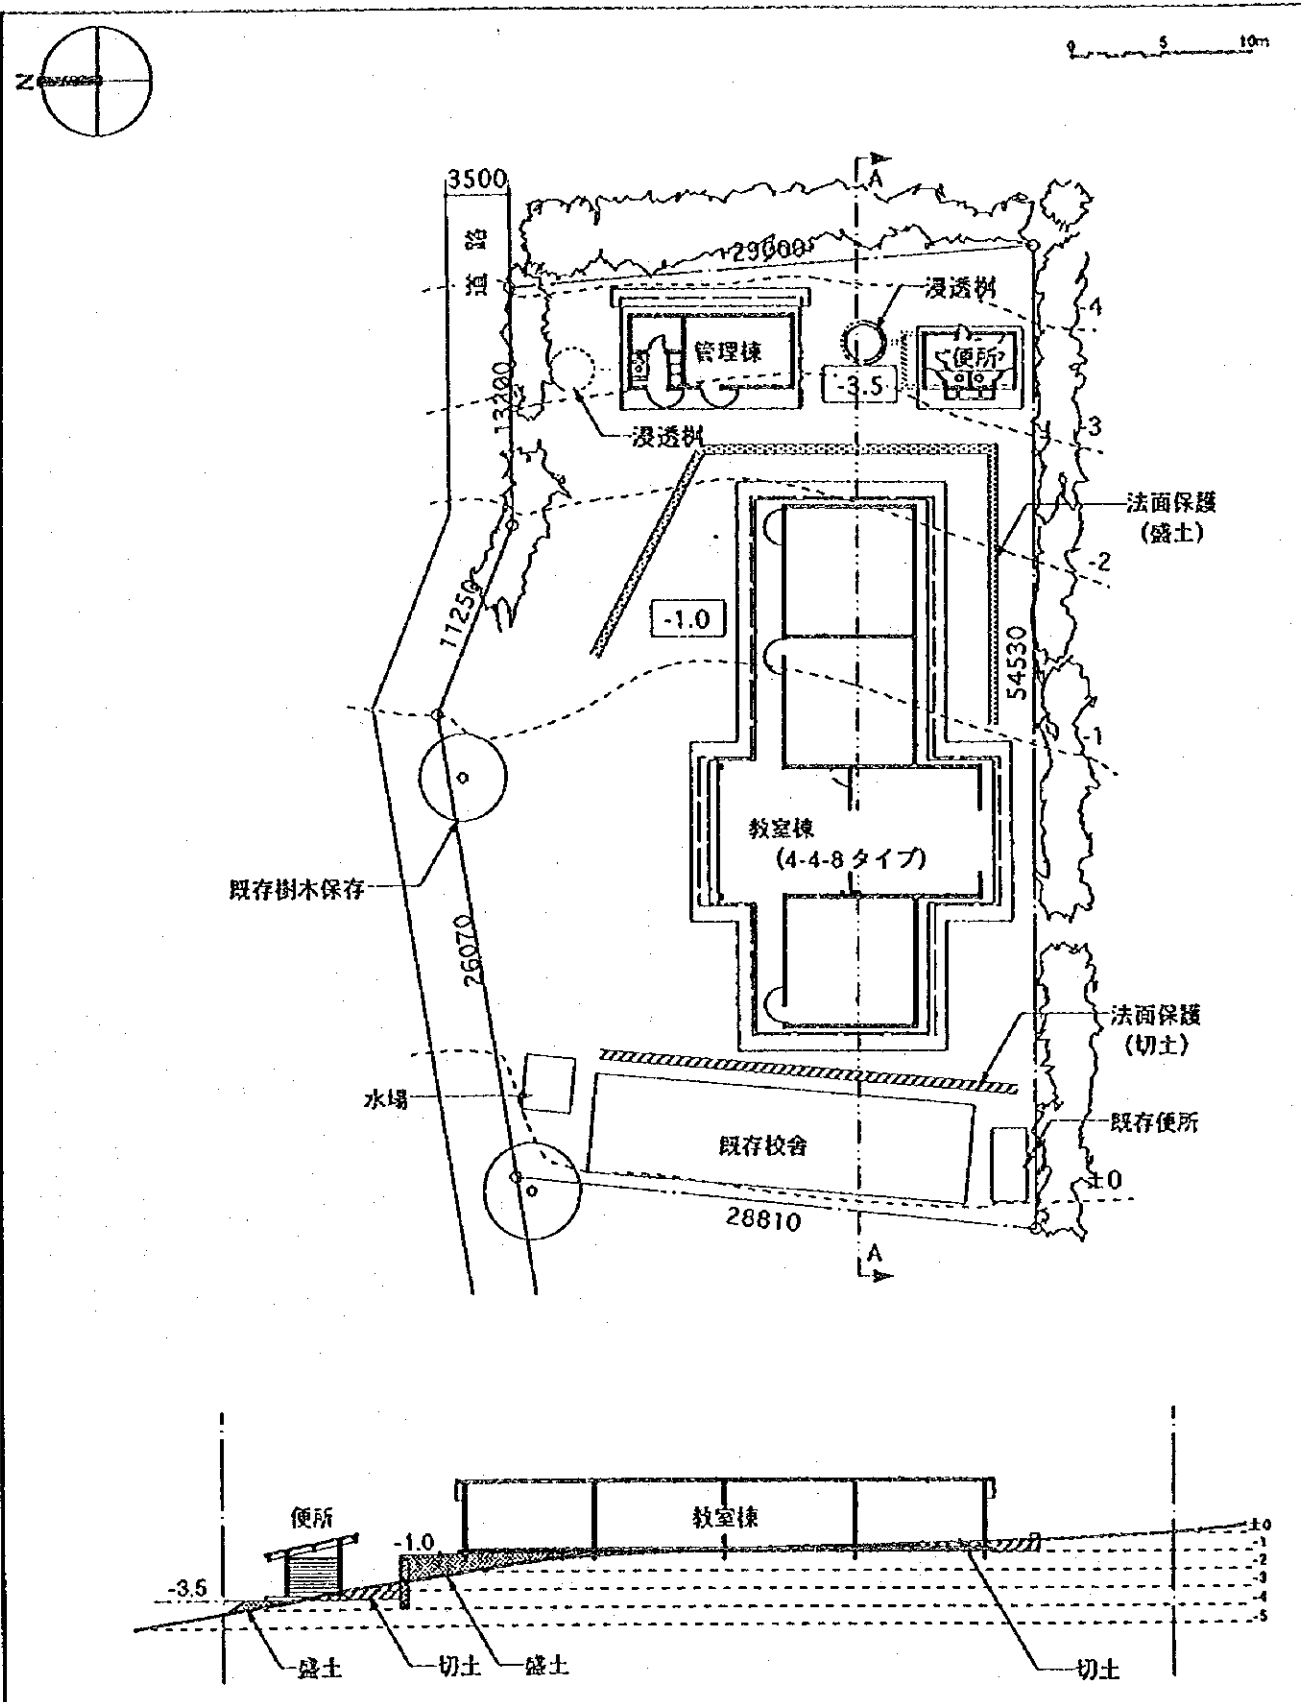
1 Amapala

サイト調査結果表		サイト位置図	
基本事項	土地取得	教育省	
	登記面積	1308.75 m ²	
	実測面積	1570.00 m ²	
	他援助機関の計画	なし	
インフラ	アクセス道路 (距離/時間)	30 分 15 km	
	道路障害	川2本	
	水源	ANDA以外の水道0m	
	電源位置	なし	
サイト状況	敷地環境	問題なし	
	敷地平面形状	問題なし	
	敷地起伏	小規模な造成を必要とする傾斜地	
	障害物	なし	
	必要とされる敷地造成	盛土	
	周辺土地状況	畑、森林	
	地質	Sandy Silt Cemented	
生徒数	95年生徒数・学年学級数 (実績)	153 人/ 7 学年/ 7 学級	
	97年生徒数・学年学級数 (推定)	203 人/ 7 学年/ 7 学級	
教員数	95年教員数 (実績)	3 人	
	97年教員数 (推定)	8 人	
その他	既存校とサイトの距離	サイト内	
	既存教室数 () 内は使用可能教室数	4	
	成人教育	なし	
	給食実施状況	自炊奉仕	
概要	<p>アクセス路の途中に河川横断がありアクセスは悪いが、資材搬入は可能。サイトはなだらかな傾斜地で既存建物もあるが、面積は大きく建設上の問題はない。最近、新設された学校であるが学年、生徒数も多い。</p>		
サイト状況調査結果		<p>1 Amapala</p> <p>E.R.M. Amapala, C/San Cristobal, J/Ciudad Barrios, D/San Miguel</p>	
		<p>エル・サルヴァドル共和国 初等・中等学校建設計画 (II)</p>

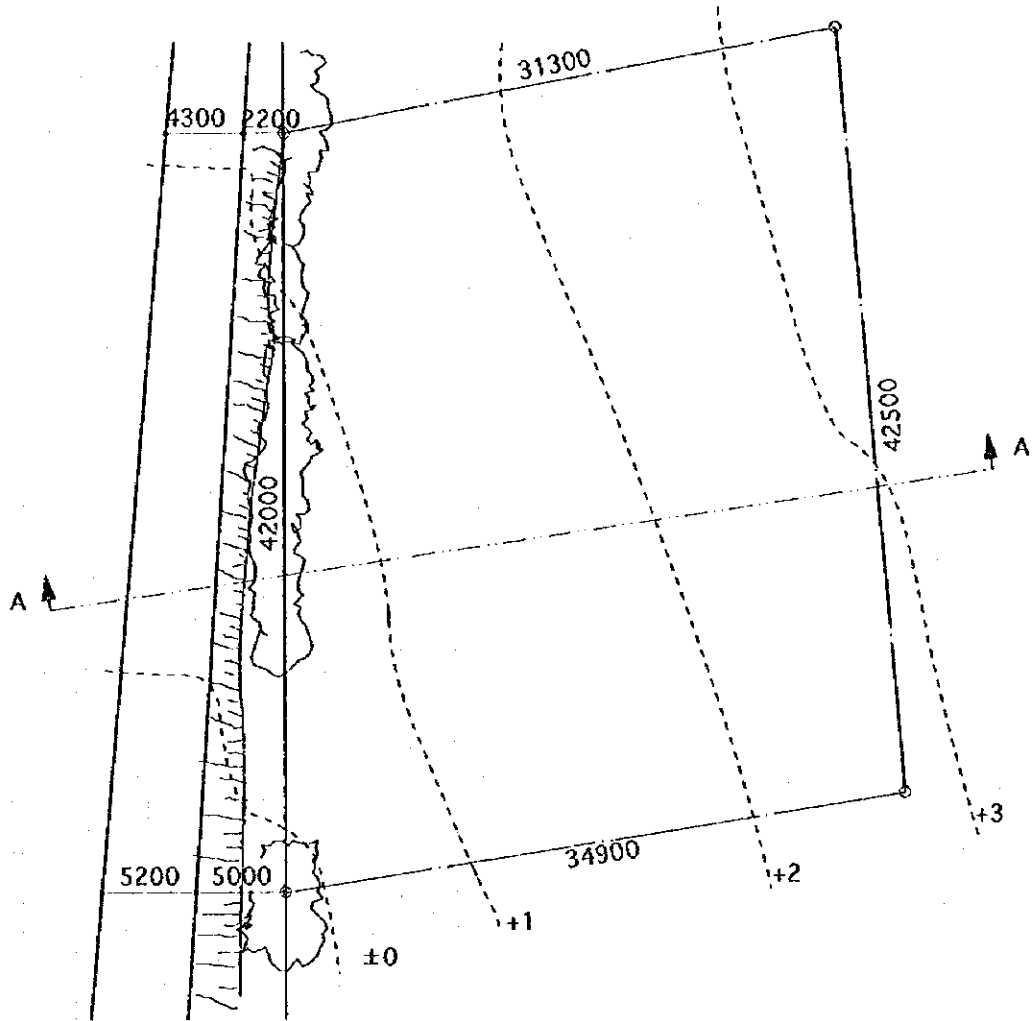
2 C/Charlaca

サイト調査結果表			サイト位置図	
基本事項	土地取得	教育省		
	登記面積	1362.37 m ²		
	実測面積	1360.00 m ²		
インフラ	他援助機関の計画	なし		
	アクセス道路 (距離/時間)	45 分 13 km		
	道路障害	川3本、岩1個、泥沼、川を越え徒歩10分		
	水源	河川40m (12月~6月無)		
	電源位置	なし		
サイト状況	敷地環境	問題なし		
	敷地平面形状	問題なし		
	敷地起伏	小規模な造成を必要とする傾斜地		
	障害物	なし		
	必要とされる敷地造成	切土		
生徒数	95年生徒数・学年学級数 (実績)	89 人/ 4 学年/ 4 学級		
	97年生徒数・学年学級数 (推定)	126 人/ 4 学年/ 4 学級		
教員数	95年教員数 (実績)	2 人		
	97年教員数 (推定)	3 人		
その他	既存校とサイトの距離	2500m		
	既存教室数 () 内は使用可能教室数	2		
	成人教育	8月から予定あり		
	給食実施状況	自炊専任		
概要	<p>サイトは平超で障害物なく問題ないが、サイトへの途中200~300m前に川があり車両によるアクセスは不可。河川は幅15m、水深0.5mで、徒歩で渡れるが危険であり、川を渡った以降の路には、最近、車両が通ったことがないとの聴取結果。</p> <p>資材搬入の為にアクセス道途中の道狭幅員の拡張、舗装等の道路整備と河川横断のための潜橋等の整備が必要となる。</p> <p>既存校舎はサイトより約2km奥地にあり。アクセスは徒歩によるのみ可能。</p>		<p>2 C/Charlaca</p> <p>E.R.M. C/Charlaca, J/Sesori, S/San Miguel</p>	
	<p>エル・サルヴァドル共和国 初等・中学校建設計画 (II)</p>			
<p>サイト状況調査結果</p>

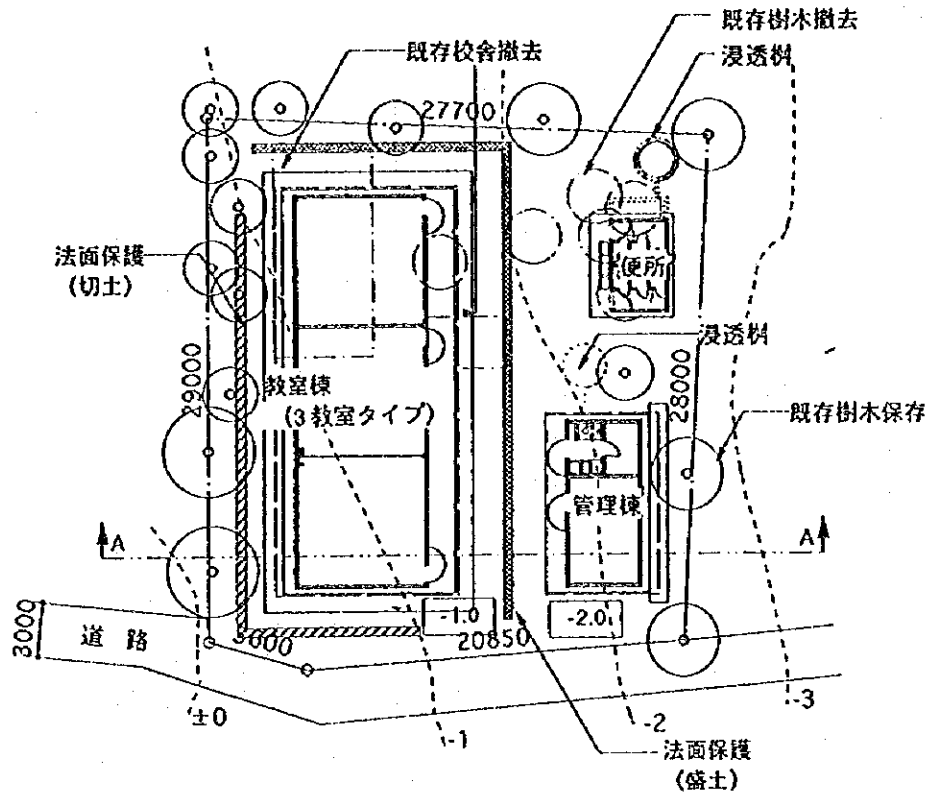
4 Cas/El Chirrión

サイト調査結果表			サイト位置図	
基本事項	土地取得	教育省		
	登記面積	625.00 m ²		
	実測面積	770.00 m ²		
インフラ	他援助機関の計画	なし		
	アクセス道路 (距離/時間)	95 分 18 km		
	道路障害	岩道 徒歩200m		
	水源	井戸1000m (2月~4月無)		
サイト状況	電源位置	なし		
	敷地環境	問題なし		
	敷地平面形状	計画建物配置に問題あり		
	敷地起伏	小規模な造成を必要とする傾斜地		
	障害物	既存校舎、樹木		
	必要とされる敷地造成	切土、盛土		
生徒数	95年生徒数・学年学級数 (実績)	94 人 / 3 学年 / 3 学級		
	97年生徒数・学年学級数 (推定)	95 人 / 3 学年 / 3 学級		
教員数	95年教員数 (実績)	3 人		
	97年教員数 (推定)	6 人		
その他	既存校とサイトの距離	サイト内		
	既存教室数 () 内は使用可能教室数	3		
	成人教育	なし		
	給食実施状況	USAID、自炊専任		
概要	<p>サイトへのアクセス路の途中に川が数本あり、雨期の工事は不可。またサイト面積約200mのアクセス道路に大きい石が多く車両の進入が不可。相手国負担による一部の道路整備が必要となる。サイトは施設建設をする上での問題は無いが、サイト内に既存校舎がある。サイト面積も大きくないので、既存校舎の撤去、サイト外での仮設校舎の建設が必要となる。</p>		<p>4 Cas/El Chirrión</p> <p>E.R.M. Cas/El Chirrión, C/El Palón, J/Lolotique, Dist/San Miguel, D/San Miguel</p>	
	<p>サイト状況調査結果</p>			<p>エル・サルヴァドル共和国 初等・中等学校建設計画 (II)</p>

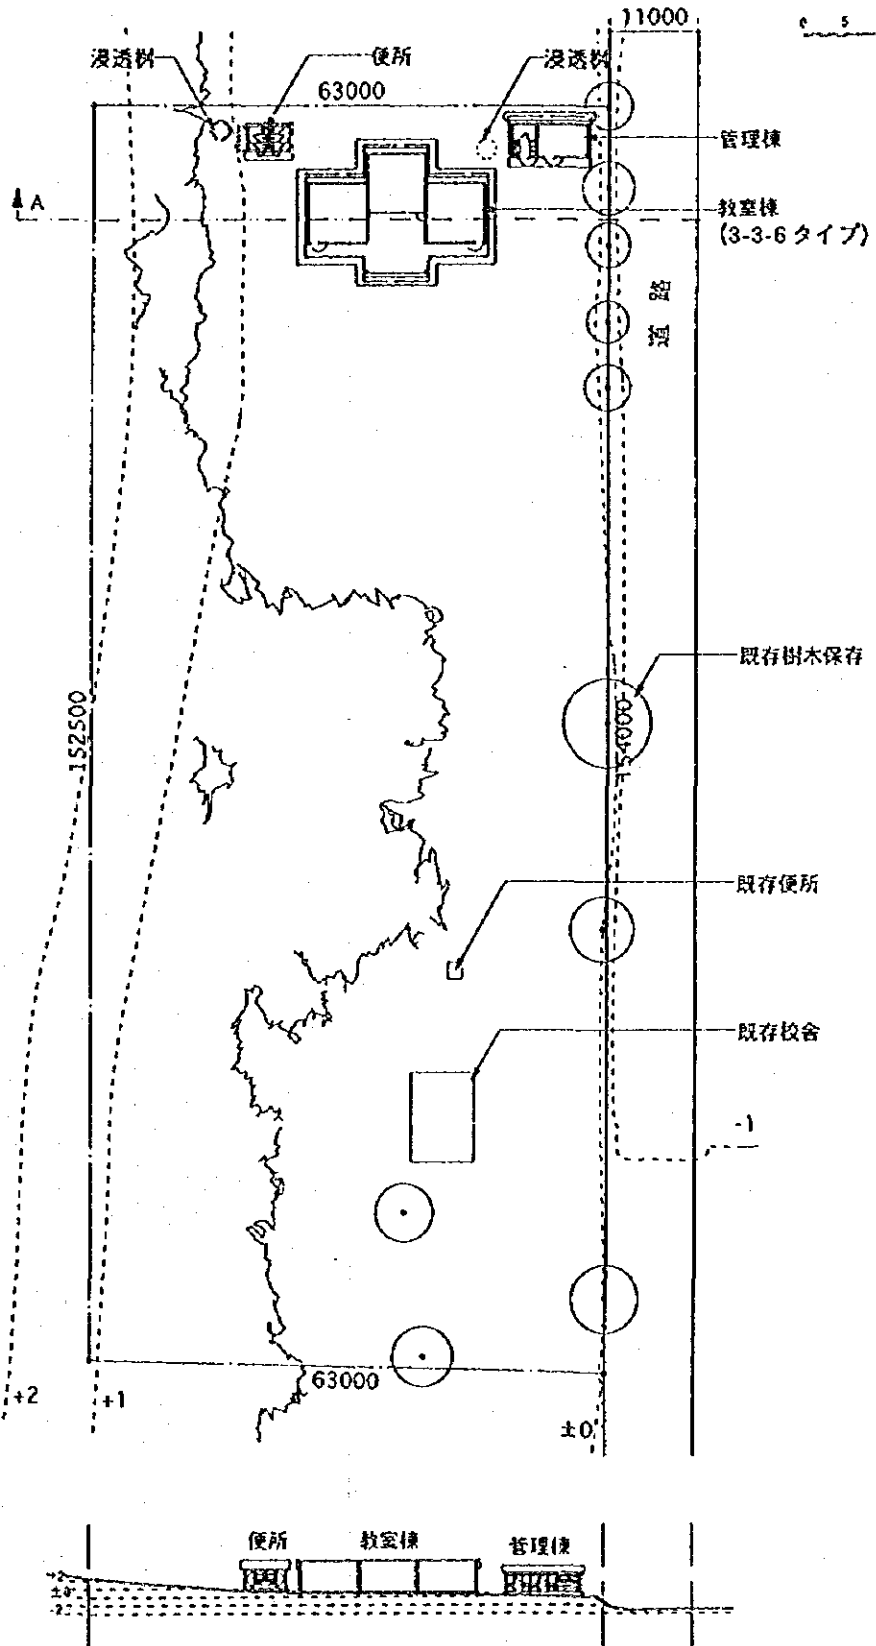
6 Nahualapa

サイト調査結果表		サイト位置図	
基本事項	土地取得	教育省	
	登記面積	9790.72 m ²	
	実測面積	9670.00 m ²	
インフラ	他援助機関の計画	FIS (取下)	
	アクセス道路 (距離/時間)	8 分 9 km	
	道路障害	障害なし	
	水源	井戸500m	
サイト状況	電源位置	50m	
	敷地環境	問題なし	
	敷地平面形状	問題なし	
	敷地起伏	平坦地	
	障害物	なし	
	必要とされる敷地造成		
生徒数	95年生徒数・学年学級数 (実績)	57 人/ 3 学年/ 3 学級	
	97年生徒数・学年学級数 (推定)	195 人/ 5 学年/ 5 学級	
教員数	95年教員数 (実績)	1 人	
	97年教員数 (推定)	2 人	
その他	既存校とサイトの距離	サイト内	
	既存教室数 () 内は使用可能教室数	1	
	成人教育	なし	
給食実施状況	USAID		
概要	<p>アクセスは良好。サイトは平坦で面積も十分あるので、既存校舎はあるが解体の必要はなく、施設配置上の問題もない。但し、地質が水を含むと軟弱になる火山灰土壌質で基礎方式の検討が必要となる。</p>		
サイト状況調査結果		<p>6 Nahualapa</p> <p>E.R.M. Nahualapa, C/El Pedregal, J/ Rosario de La Paz, D/La Paz</p>	
		<p>エル・サルヴァドル共和国 初等・中等学校建設計画 (II)</p>

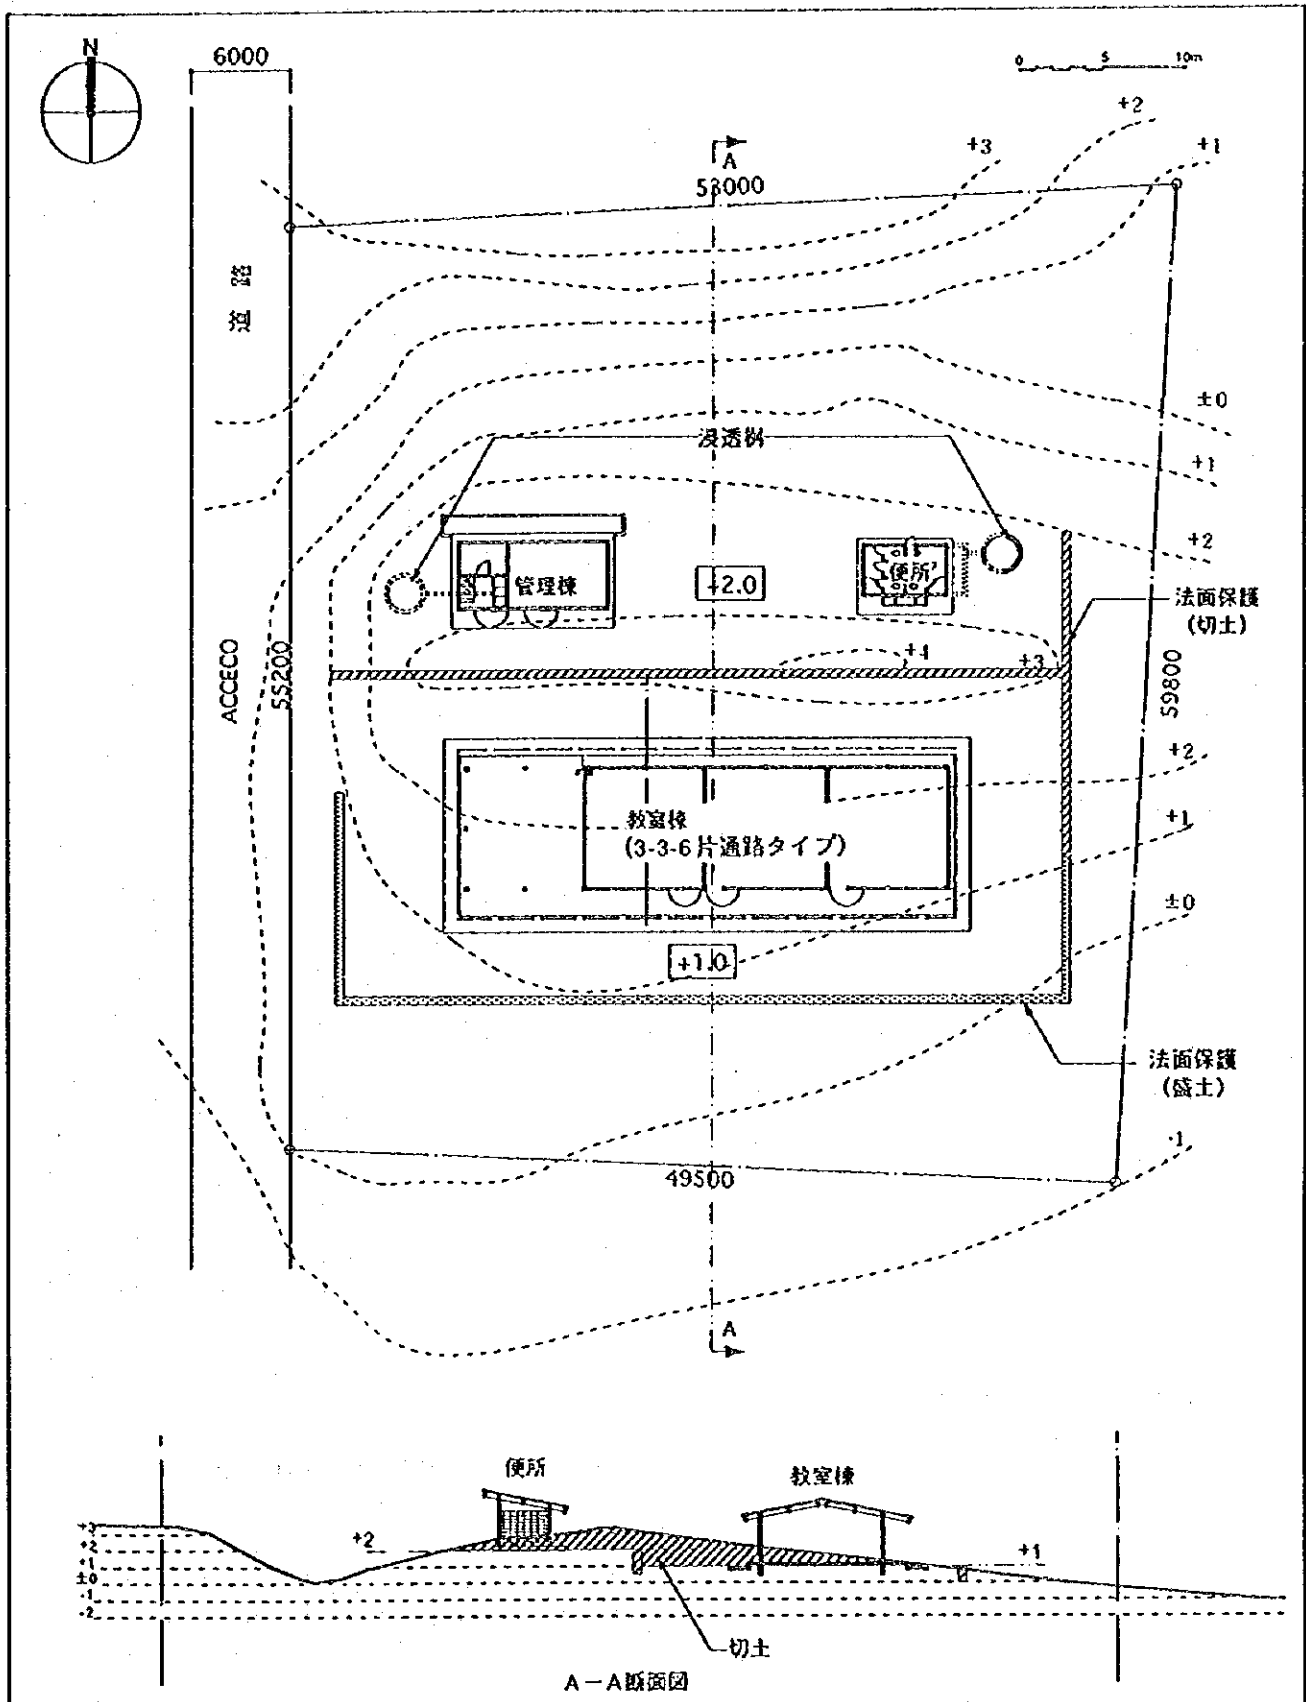
8 C/El Cañal

サイト調査結果表		サイト位置図	
基本事項	土地取得	ISTA	
	登記面積	㎡	
	実測面積	2930.00 ㎡	
	他援助機関の計画	なし	
インフラ	アクセス道路 (距離/時間)	15 分 8 km	
	道路障害	岩道	
	水源	河川500m (2月~4月無)	
	電源位置	75m	
サイト状況	敷地環境	問題なし	
	敷地平面形状	問題なし	
	敷地起伏	小規模な造成を必要とする傾斜地	
	障害物	樹木	
	必要とされる敷地造成	切土	
	周辺土地状況	畑	
	地質	Organic & Cemented Fine Sand, Silt	
生徒数	95年生徒数・学年学級数 (実績)	35 人/ 1 学年/ 1 学級	
	97年生徒数・学年学級数 (推定)	215 人/ 6 学年/ 7 学級	
教員数	95年教員数 (実績)	1 人	
	97年教員数 (推定)	4 人	
その他	既存校とサイトの距離	300m	
	既存教室数 () 内は使用可能教室数	1	
	成人教育	なし	
	給食実施状況	USAID、自炊奉仕	
概要	<p>サイトへのアクセスは良い状態ではないが資材搬入は可能。敷地形状が教育者作成のサイト図と異なる (面積が半分)。サイトは雑木が生い茂っている状態で、高低差が約3m、幅4mの岩石混じりの樹木がはいる起伏が敷地中央を横断している。校舎建設に必要な平坦部を造成するための費用がかかる。</p>		
	<p>案内図</p>

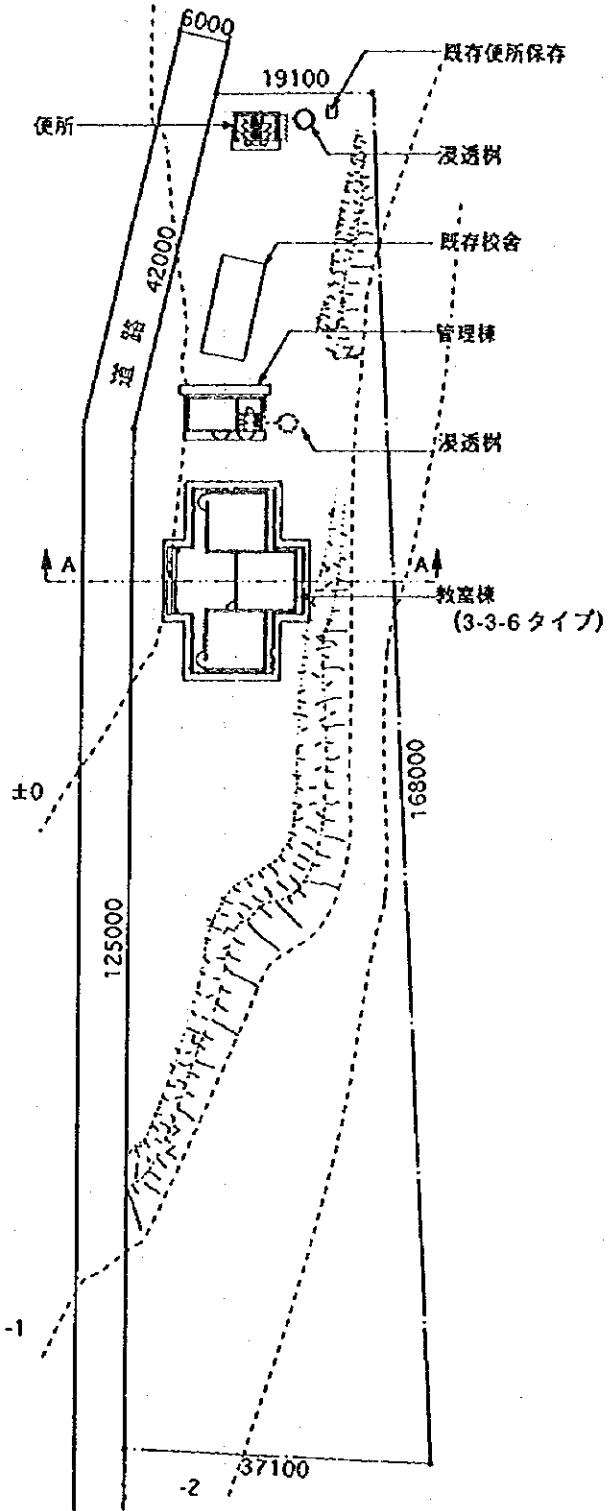
9 Cas/Nueva Prusia

サイト調査結果表		サイト位置図	
基本事項	土地取得	ISTA	
	登記面積	m ²	
	実測面積	5260.00 m ²	
インフラ	他援助機関の計画	FIS (取下)	
	アクセス道路 (距離/時間)	6分 0.8 km	
	道路障害	障害なし	
	水源	井戸100m (1月~5月無)	
サイト状況	電源位置	2km	
	敷地環境	問題なし	
	敷地平面形状	問題なし	
	敷地起伏	平坦地	
	障害物	なし	
	必要とされる敷地造成		
	周辺土地状況	草原	
生徒数	95年生徒数・学年学級数 (実績)	60人 / 2学年 / 2学級	
	97年生徒数・学年学級数 (推定)	118人 / 4学年 / 4学級	
教員数	95年教員数 (実績)	3人	
	97年教員数 (推定)	5人	
その他	既存校とサイトの距離	サイト内	
	既存教室数 ()内は使用可能数	3	
	成人教育	なし	
	給食実施状況	有	
概要	アクセスは良好。サイトは、平坦な畑で教育省のサイト図より範囲は拡張されており、施設配置の上で余裕あるサイトである。

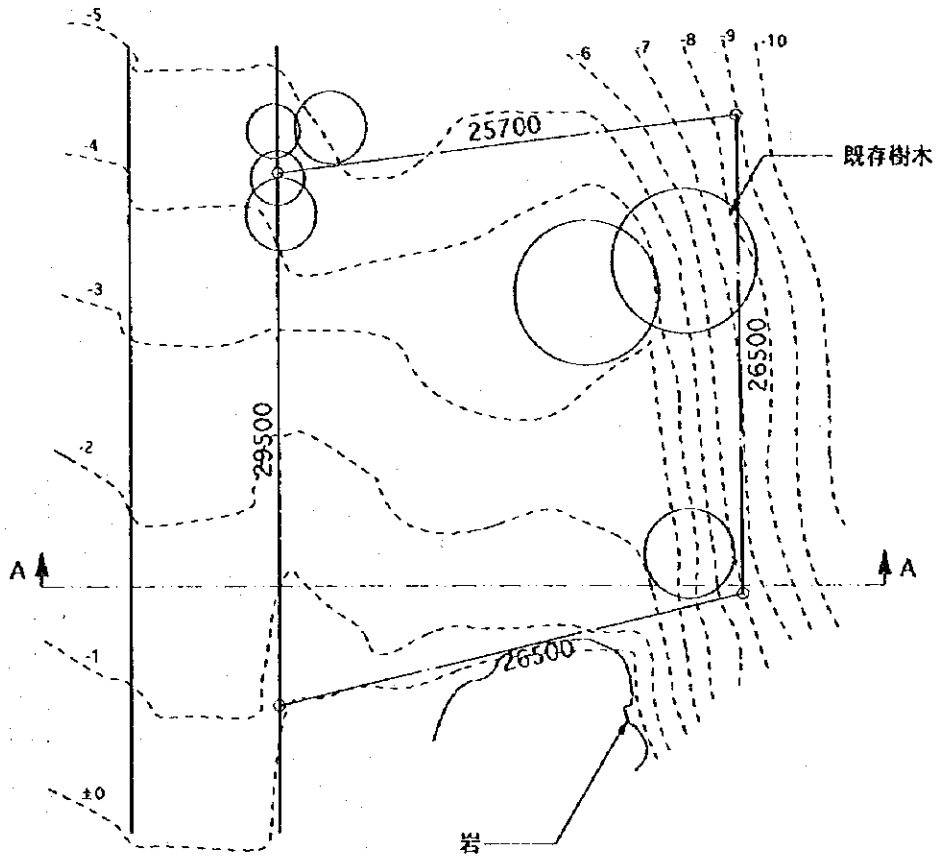
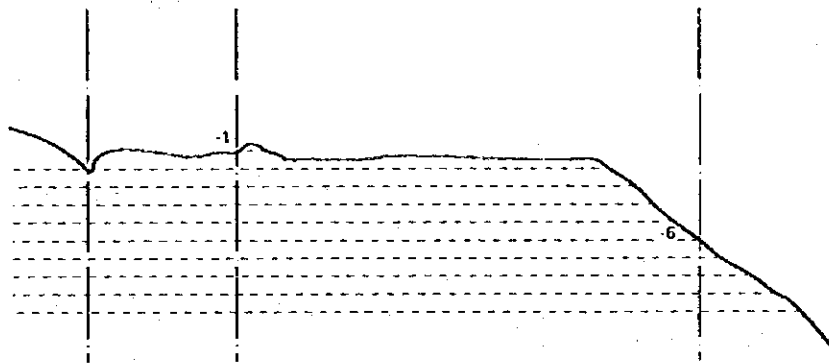
14 C/El Corozo

サイト調査結果表			サイト位置図	
基本事項	土地取得	教育省		
	登記面積	780.00 m ²		
	実測面積	720.00 m ²		
インフラ	他援助機関の計画	FIS (取下)		
	アクセス道路 (距離/時間)	9分 0.9 km		
	道路障害	障害なし		
	水源	井戸10m、湧き水200m		
サイト状況	電源位置	40m	<p>案内図</p>	
	敷地環境	大きな問題あり		
	敷地平面形状	計画建物配置に問題あり		
	敷地起伏	大規模な造成を必要とする傾斜地		
	障害物	なし		
	必要とされる敷地造成	切土、盛土		
	周辺土地状況	森林		
生徒数	95年生徒数・学年学級数 (実績)	72人 / 4学年 / 4学級		
	97年生徒数・学年学級数 (推定)	人 / 学年 / 学級		
教員数	95年教員数 (実績)	2人		
	97年教員数 (推定)	4人		
その他	既存校とサイトの距離	100m	<p>14 C/El Corozo</p> <p>E.R.M. C/El Corozo, J/San Agustín, D/Usulután</p>	
	既存教室数 () 内は使用可能教室数	2		
	成人教育	読み書き		
	給食実施状況	USAID、自炊奉仕		
概要	<p>アクセスは良好である。サイトは山腹の斜面の一部のなだらかな岩盤上にある。施設配置の上で面積が不十分であり、造成工事も岩盤であることから大規模になる。</p> <p>サイトの前面のアクセス道の半反対側の切り立った法面には崖崩れの跡があり、サイトへの鉄砲水の恐れもあり、施設の安全性、被災の不安があり、不適正と判断する。</p>		<p>エル・サルヴァドル共和国 初等・中等学校建設計画 (II)</p>	
	<p>アクセスは良好である。サイトは山腹の斜面の一部のなだらかな岩盤上にある。施設配置の上で面積が不十分であり、造成工事も岩盤であることから大規模になる。</p> <p>サイトの前面のアクセス道の半反対側の切り立った法面には崖崩れの跡があり、サイトへの鉄砲水の恐れもあり、施設の安全性、被災の不安があり、不適正と判断する。</p>

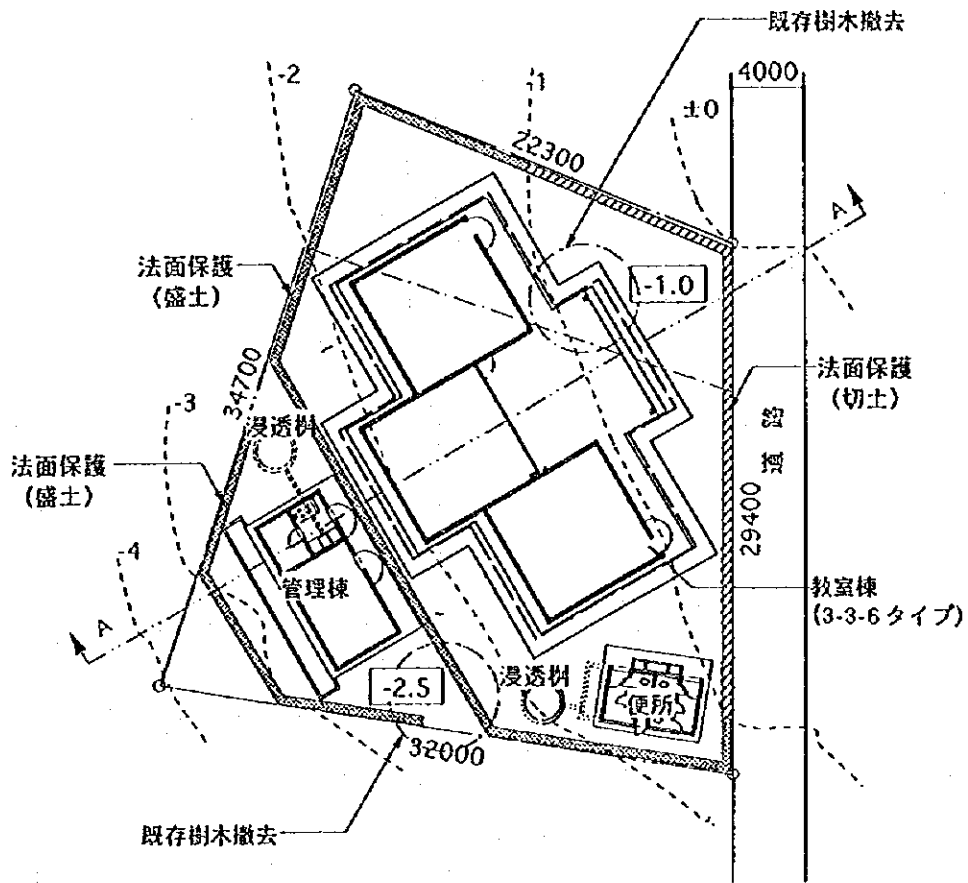
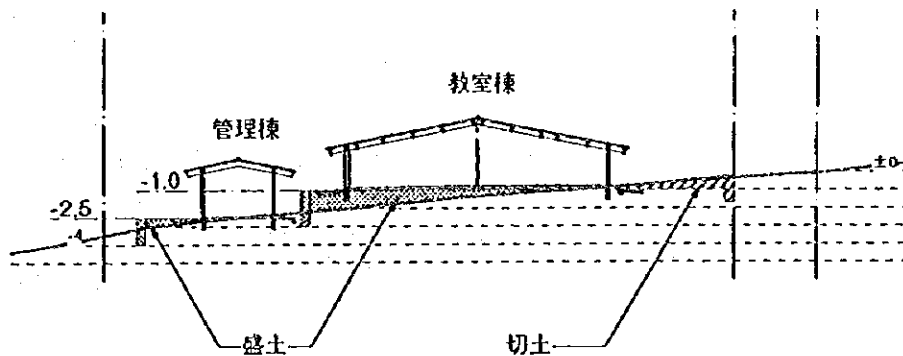
18 Cas/Los Lazos

サイト調査結果表		サイト位置図	
基本事項	土地取得	教育省	
	登記面積	877.50 m ²	
	実測面積	850.00 m ²	
インフラ	他援助機関の計画	なし	
	アクセス道路 (距離/時間)	13分 4.2 km	
	道路幅員	川1本	
	水源	井戸 20m (1月~5月無)、川 1000m (3月~5月無)	
サイト状況	電源位置	なし	
	敷地環境	問題なし	
	敷地平面形状	計画建物配置に問題あり	
	敷地起伏	小規模な造成を必要とする傾斜地	
	障害物	樹木	
	必要とされる敷地造成	切土、盛土、法面保護	
	周辺土地状況	森林	
生徒数	95年生徒数・学年学級数 (実績)	74人 / 4学年 / 3学級	
	97年生徒数・学年学級数 (推定)	110人 / 5学年 / 6学級	
教員数	95年教員数 (実績)	3人	
	97年教員数 (推定)	5人	
その他	既存校とサイトの距離	100m	
	既存教室数 () 内は使用可能教室数	3	
	成人教育	あり	
	給食実施状況	USAID、自炊奉仕	
概要	<p>サイトへのアクセスの途中、川があるが雨期以外はほぼ良好と思われる。サイトはなだらかな傾斜地で校舎建設のための小規模な造成が必要になる。教育省サイト図より拡張されており、施設配置の条件はよくなっている。</p>

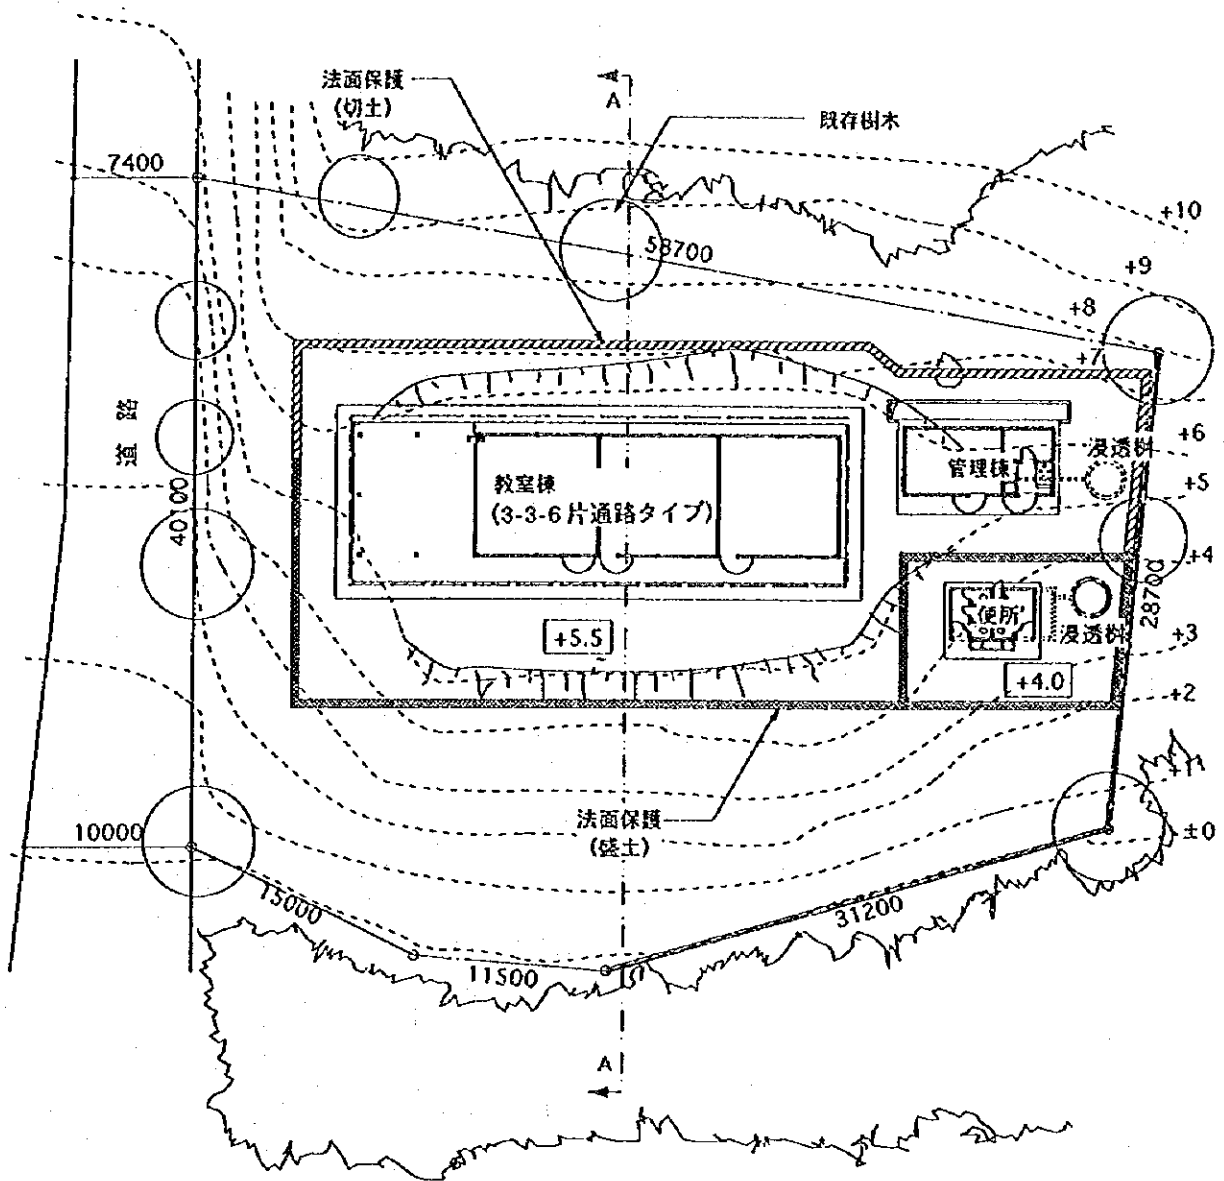
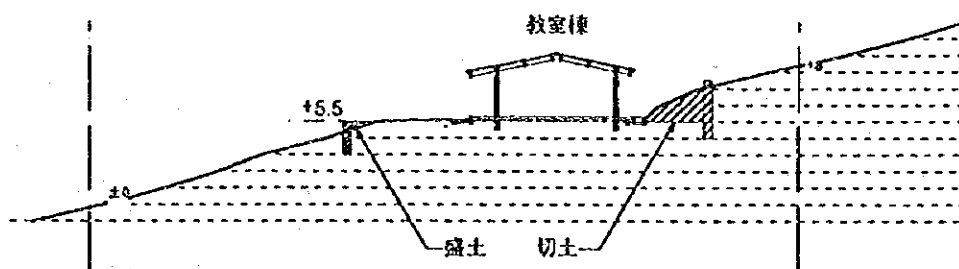
19 Volcancillo

サイト調査結果表			サイト位置図					
基本事項	土地取得	教育省						
	登記面積	2147.32 m ²						
	実測面積	2260.00 m ²						
	他援助機関の計画	なし						
インフラ	アクセス道路 (距離/時間)	53 分 15 km						
	道路障害	川2本						
	水源	水道 (ANDA以外) 130m、湧き水130m						
	電源位置	なし						
サイト状況	敷地環境	問題あり	<p>凡例</p> <ul style="list-style-type: none"> ○ : 初等学校サイト □ : 中等学校サイト ☆ : パン・アメリカン・ハイウェイ --- : 輸送道路 --- : 電線 ★ : 調査サイト 					
	敷地平面形状	問題なし						
	敷地起伏	小規模な造成を必要とする傾斜地						
	障害物	なし						
	必要とされる敷地造成	切土、盛土、法面保護						
	周辺土地状況	山裾						
	地質	Clay & Silt						
生徒数	95年生徒数・学年学籍数 (実績)	100 人 / 5 学年 / 3 学級	<p>19 Volcancillo</p> <p>E.R.M. Volcancillo, J/Joateca, D/Morazán</p>					
	97年生徒数・学年学籍数 (推定)	190 人 / 7 学年 / 7 学級						
教員数	95年教員数 (実績)	2 人						
	97年教員数 (推定)	5 人						
その他	既存校とサイトの距離	300m						
	既存教室数 () 内は使用可能な教室数	2						
	成人教育	なし						
	給食実施状況	PMA						
概要	<p>アクセスは悪路で良い状態ではないが、資材搬入は可能。敷地は傾斜地で大規模な切土造成が必要で、相手国側が建設機械を調達し造成ができるかが問題。</p>							
<p>サイト状況調査結果</p>						<p>エル・サルヴァドル共和国 初等・中等学校建設計画 (II)</p>

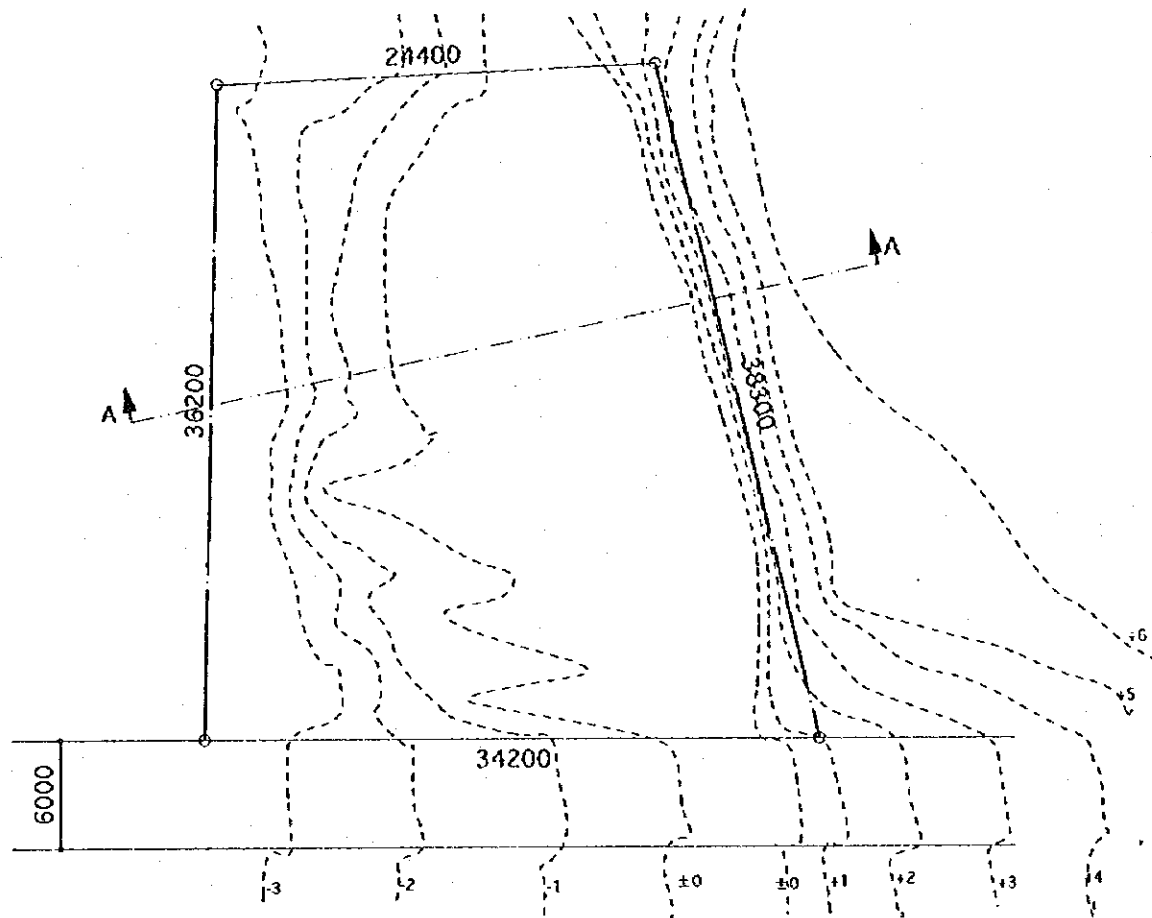
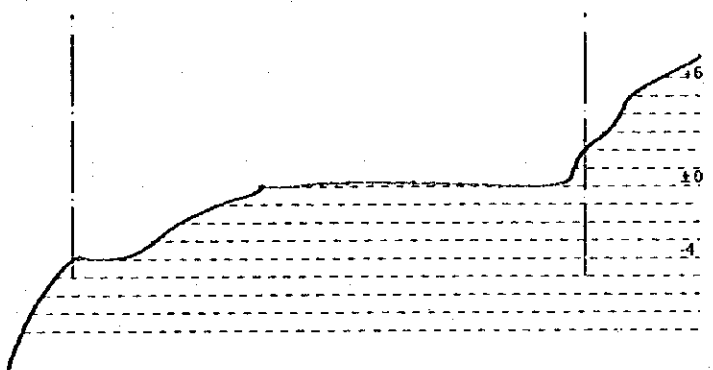
22. C/Olomega

サイト調査結果表		サイト位置図		
基本事項	土地取得	教育省		
	登記面積	1225.00 m ²		
	実測面積	1100.00 m ²		
インフラ	他援助機関の計画	FIS (取下)		
	アクセス道路 (距離/時間)	25 分 7 km		
	道路障害	障害なし		
	水源	井戸200m (3月~6月無)、湧き水1km		
サイト状況	電源位置	なし		
	敷地環境	重大な問題あり		
	敷地平面形状	問題なし		
	敷地起伏	大規模な造成を必要とする傾斜地		
	障害物	なし		
	必要とされる敷地造成	切土、盛土、法面保護		
	周辺土地状況	畑、山裾		
	地質	Silty Sand Partially Cemented		
	生徒数	95年生徒数・学年学級数 (実績)	72 人/ 3 学年/ 3 学級	
		97年生徒数・学年学級数 (推定)	195 人/ 6 学年/ 6 学級	
教員数	95年教員数 (実績)	3 人		
	97年教員数 (推定)	6 人		
その他	既存校とサイトの距離	800m		
	既存教室数 () 内は使用可能数	3		
	成人教育	読み書き		
	給食実施状況	PMA		
概要	アクセスは良好であるが、地元コミュニティによる造成方法に問題がある。十分な転圧がされていない盛土造成と安全な法面保護がされていない。校舎建設後、降雨による敷地の浸食、地滑りがおこる可能性があり安全上の問題がある。周辺の大規模な造成、法面保護、地盤改良等が必要となるため、不適正と判断する。			
	<p>22 Barrio El Guayabito</p> <p>E.R.M. Barrio El Guayabito, C/Olomega, J/El Carmen, D/La Unión</p>			
<p>サイト状況調査結果</p>		<p>エル・サルヴァドル共和国 初等・中等学校建設計画 (II)</p>

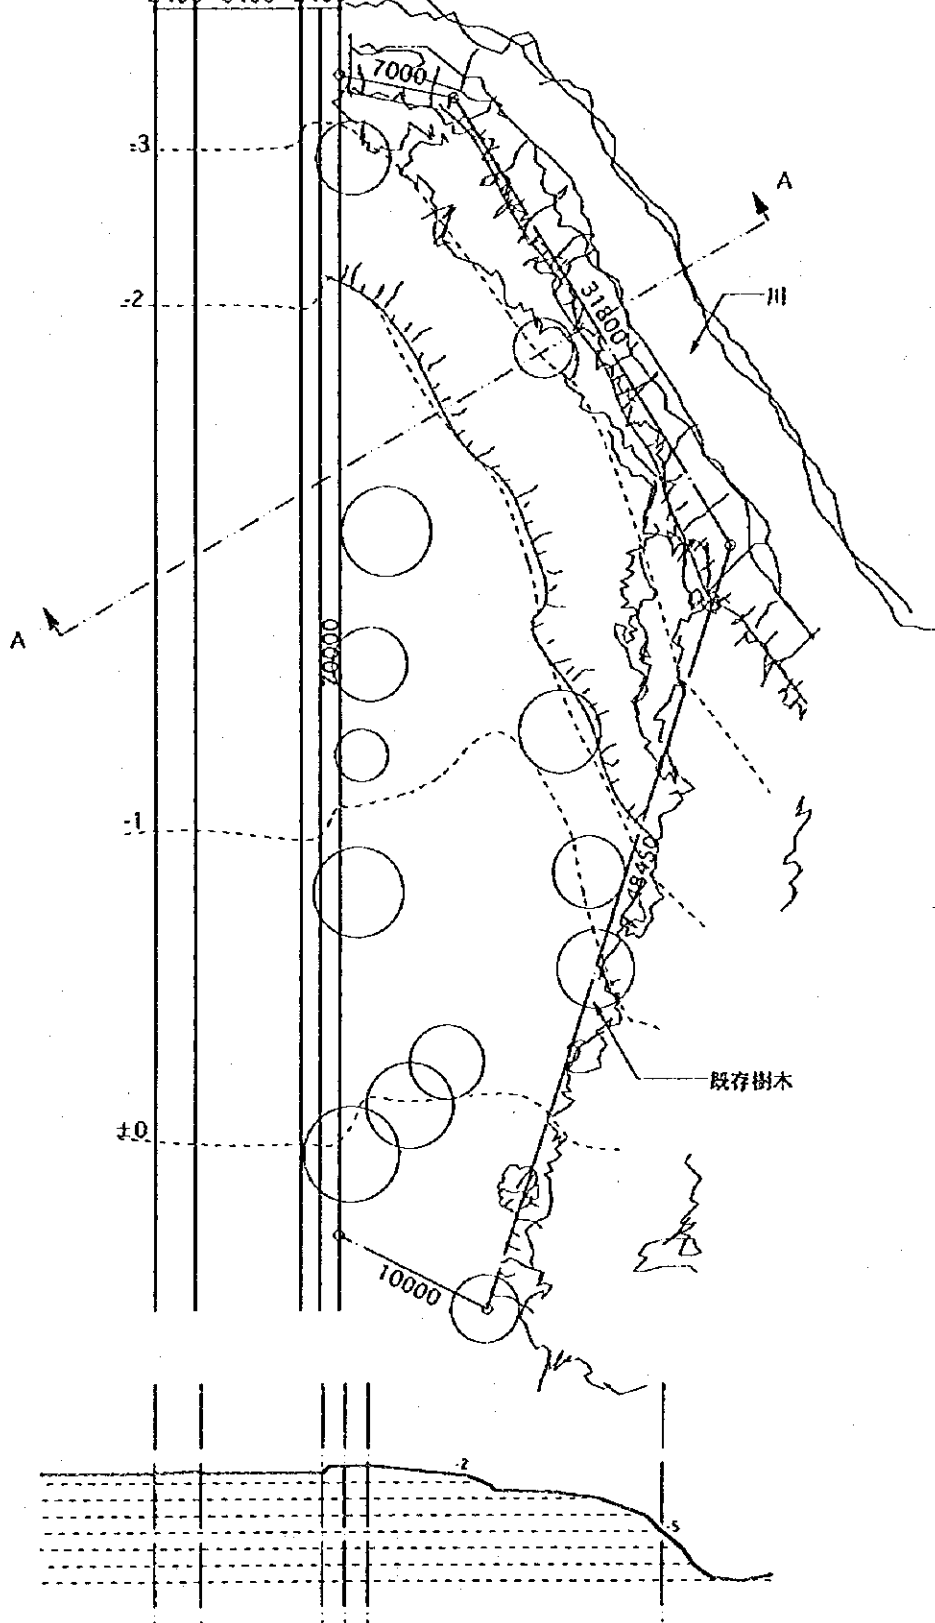
(3) C/El Puente

サイト調査結果表		サイト位置図	
基本事項	土地取得	教育省	
	登記面積	900.00 m ²	
	実測面積	1160.00 m ²	
インフラ	他種助成金の計画	なし	
	アクセス道路 (距離/時間)	0 分 0 km	
	道路障害	障害なし	
	水源	河川100m 1月~4月無)	
サイト状況	電圧位置	4000m	
	敷地環境	重大な問題あり	
	敷地平面形状	計画建物配置に問題あり	
	敷地起伏	小規模な造成を必要とする傾斜地	
	障害物	なし	
	必要とされる敷地造成	切土、盛土、法面保護	
	周辺土地状況	森林、河川敷	
生徒数	95年生徒数・学年学級数 (実績)	40 人/ 3 学年/ 2 学級	
	97年生徒数・学年学級数 (推定)	294 人/ 5 学年/ 9 学級	
教員数	95年教員数 (実績)	2 人	
	97年教員数 (推定)	7 人	
その他	既存校とサイトの距離	300m	
	既存教室数 () 内は使用可能教室数	2	
	成人教育	あり	
	給食実施状況	無	
概要	<p>サイトへのアクセスは非常に良好。サイトは不整形で起伏があり樹木、岩の露出がみられる。また、隣接する河川とは8~10mの落差があり、施設配置のための相手国負担による造成、法面保護、河川護岸、樹木伐採が必要になる。</p>
