(32) Tra Tan (Tien Giang 省)

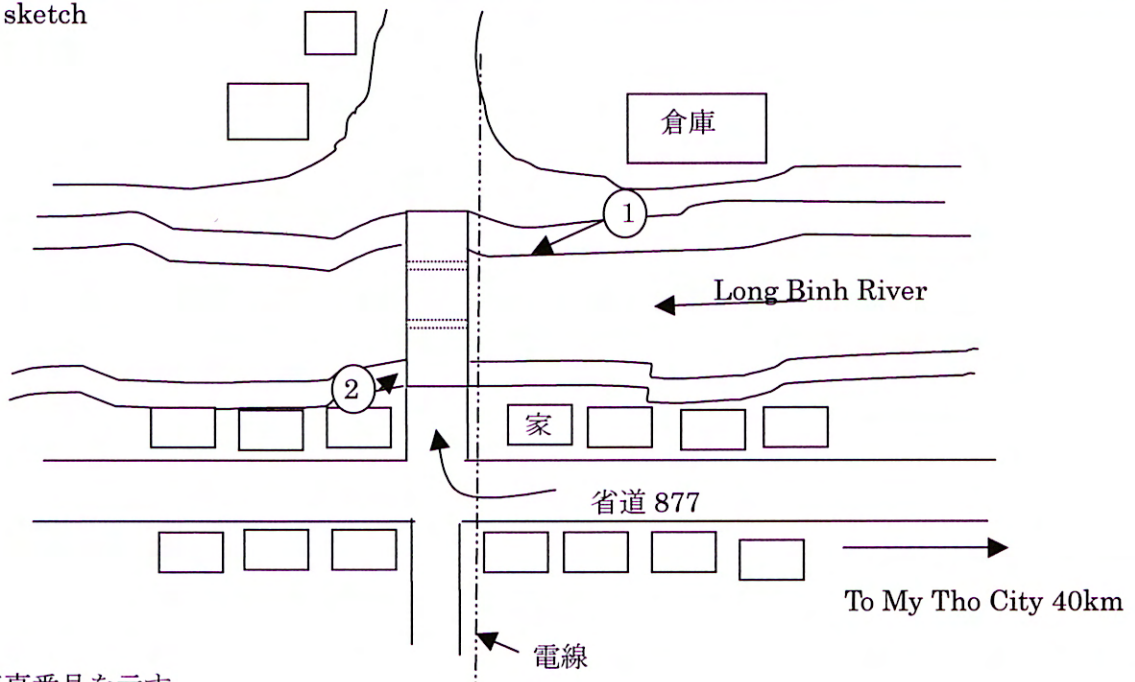
The site rough sketch

- 1) 鋼桁の牝が大きい。腐食が貫通している。
- 2) 潮差は 1.5m.
- 3) 地域住民による洪水位のヒアリング結果は、現在桁下の 0.5m である。
- 4) 工事中の交通は、通行禁止でもよいとしている。(ボートによる通行とするから)
- 5) 桁下空間は現状+1.5m の希望があり検討する。しかし取り付け区間が短いので要検討。
- 6) 仮設栈橋の建設、現橋の撤去必要。

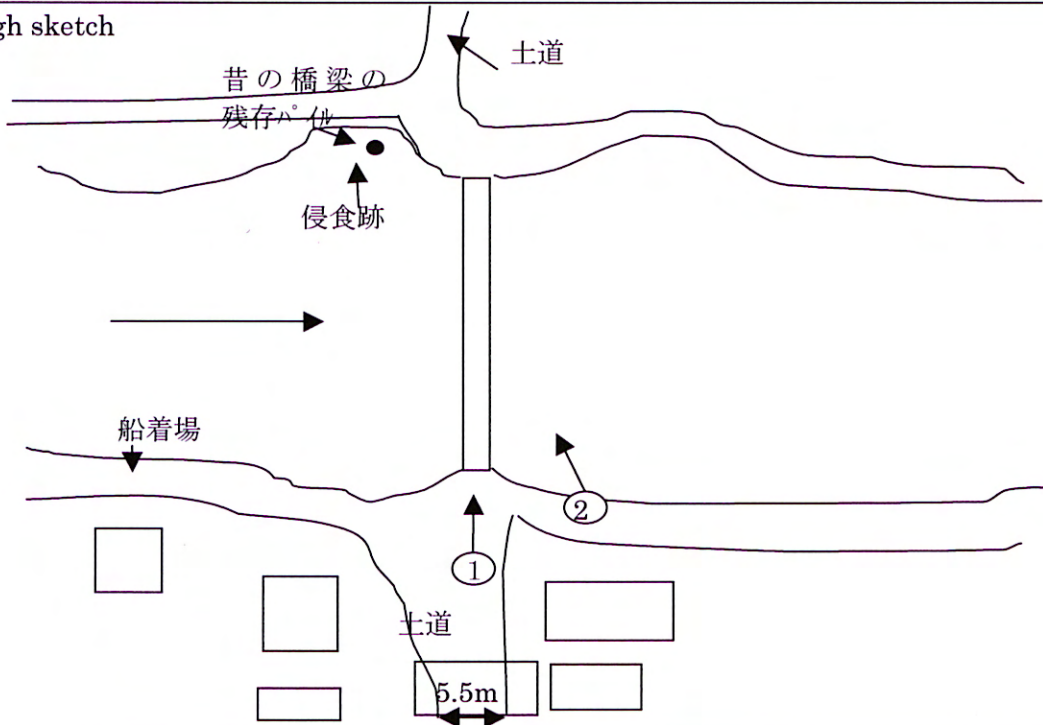
The site rough sketch

- 1) クリアランスは現在 3.0 であるが、新設では 4.5m 必要である。(省交通局)
- 2) 本橋手前に 8t 制限の橋あり。
- 3) 仮設栈橋の建設および現橋の撤去が必要。
