(40) Sai Gon (Tay Ninh 省)

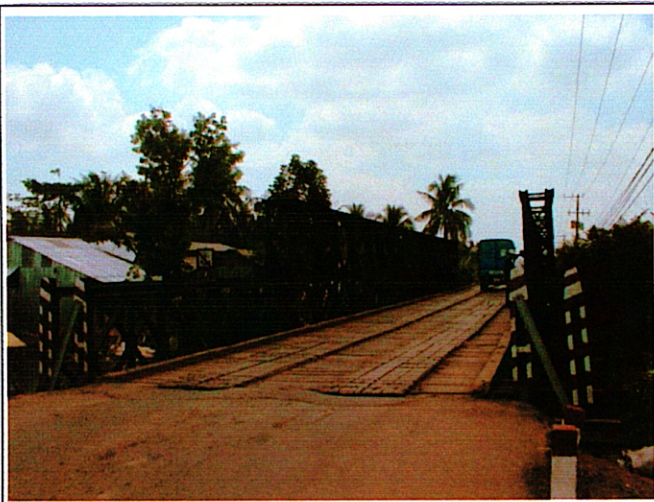
写真1：現橋

- 1) 耐力不足のため、仮の支点を設けている。
- 2) 民家が有るが、橋梁架け替えに特に問題なし。
- 3)

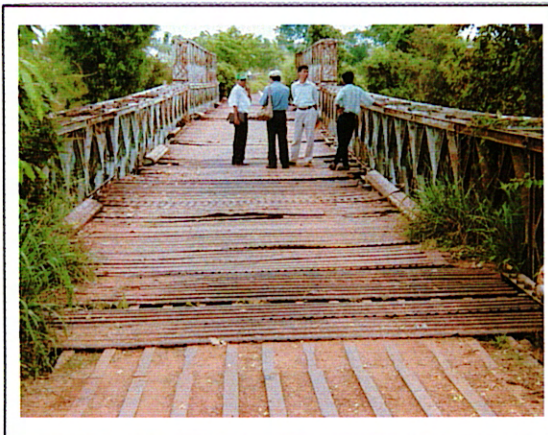
写真 1 : ①

- 1) 老朽化の著しいペーラー端である。
- 2) 危険状態のため、車両通行禁止状態にある。
- 3) 現在、バイクと人のみの通行である。
- 4) 付近の農産物はサトウキビ、タピオカなどであるが、Binh Phuoc との物流ルートが不足状態にある。
- 5) Tay Ninh 省では重要ルートの位置付けをしており、既に F/S を完了している。
- 6) 現在は橋通行の管理を軍がしている。
- 7) 船運はなく、釣り用の小さな船のみである。
- 8) Tay Ninh 省と Binh Phuoc 省の境界であり、管理上の確認が必要。
