インドネシア国トンドノ流域管理計画調査

国際協力事業団

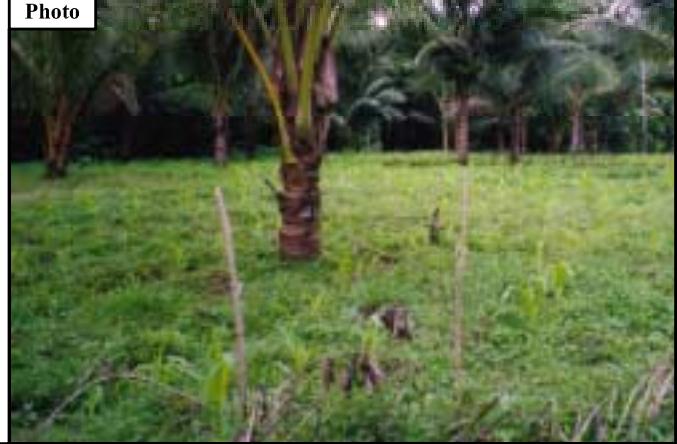
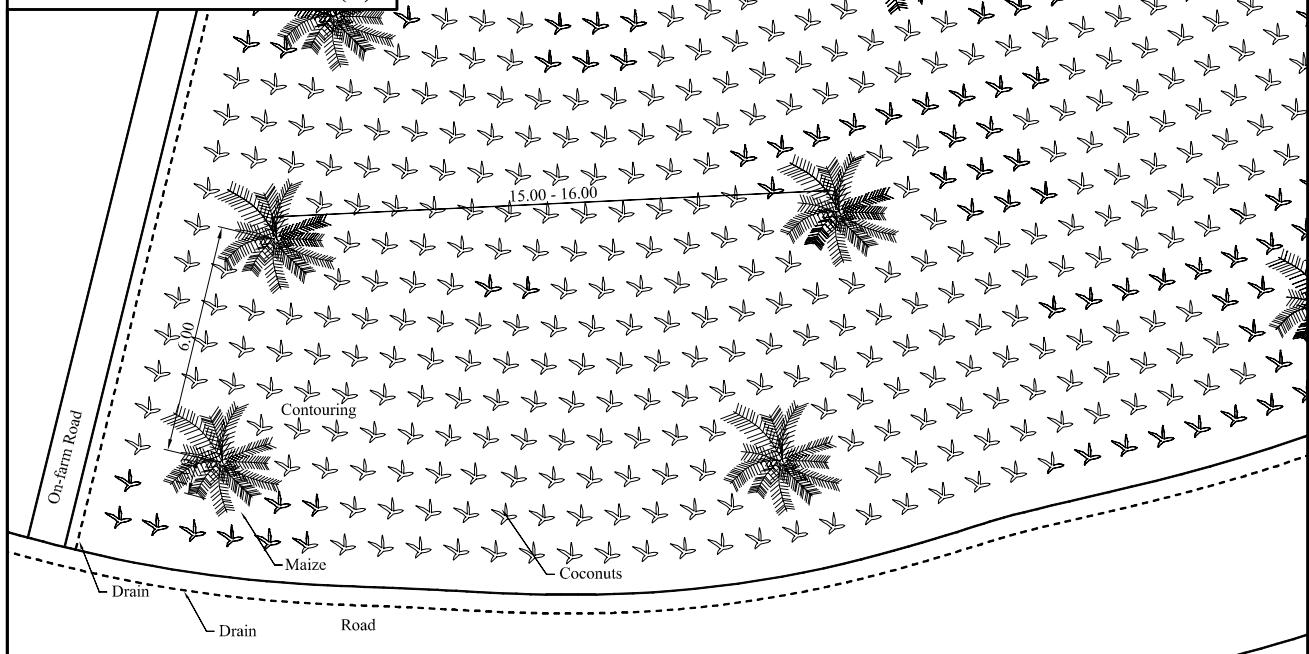
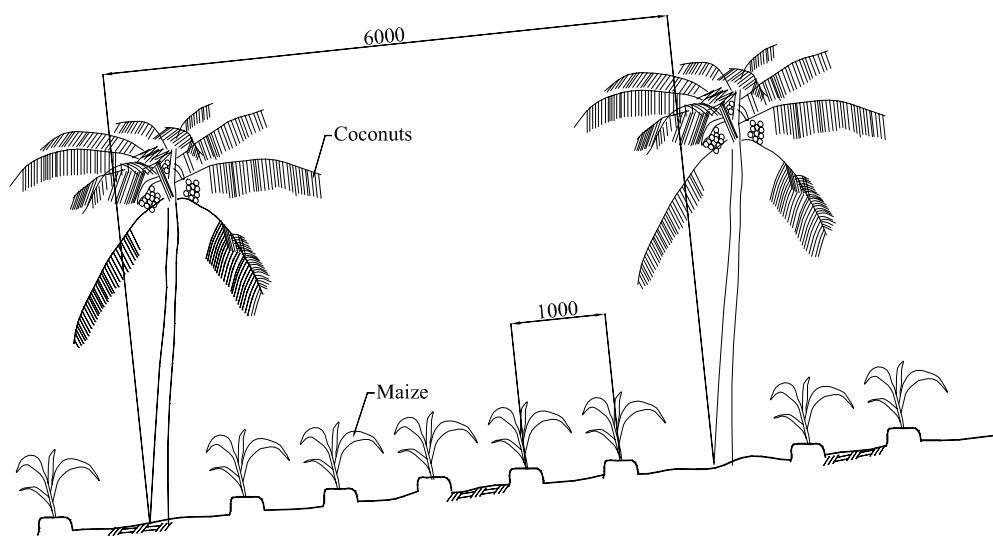
図 II-1.7.3

**Data**

| Crops | Coconuts & Maize |
| Coconuts | 6m |
| Maize | 1m |
| Farming Practice | Contouring |

**Plan**

**Profile**

植栽形態の整ったアグロフォレストリー  
(ココヤシ)

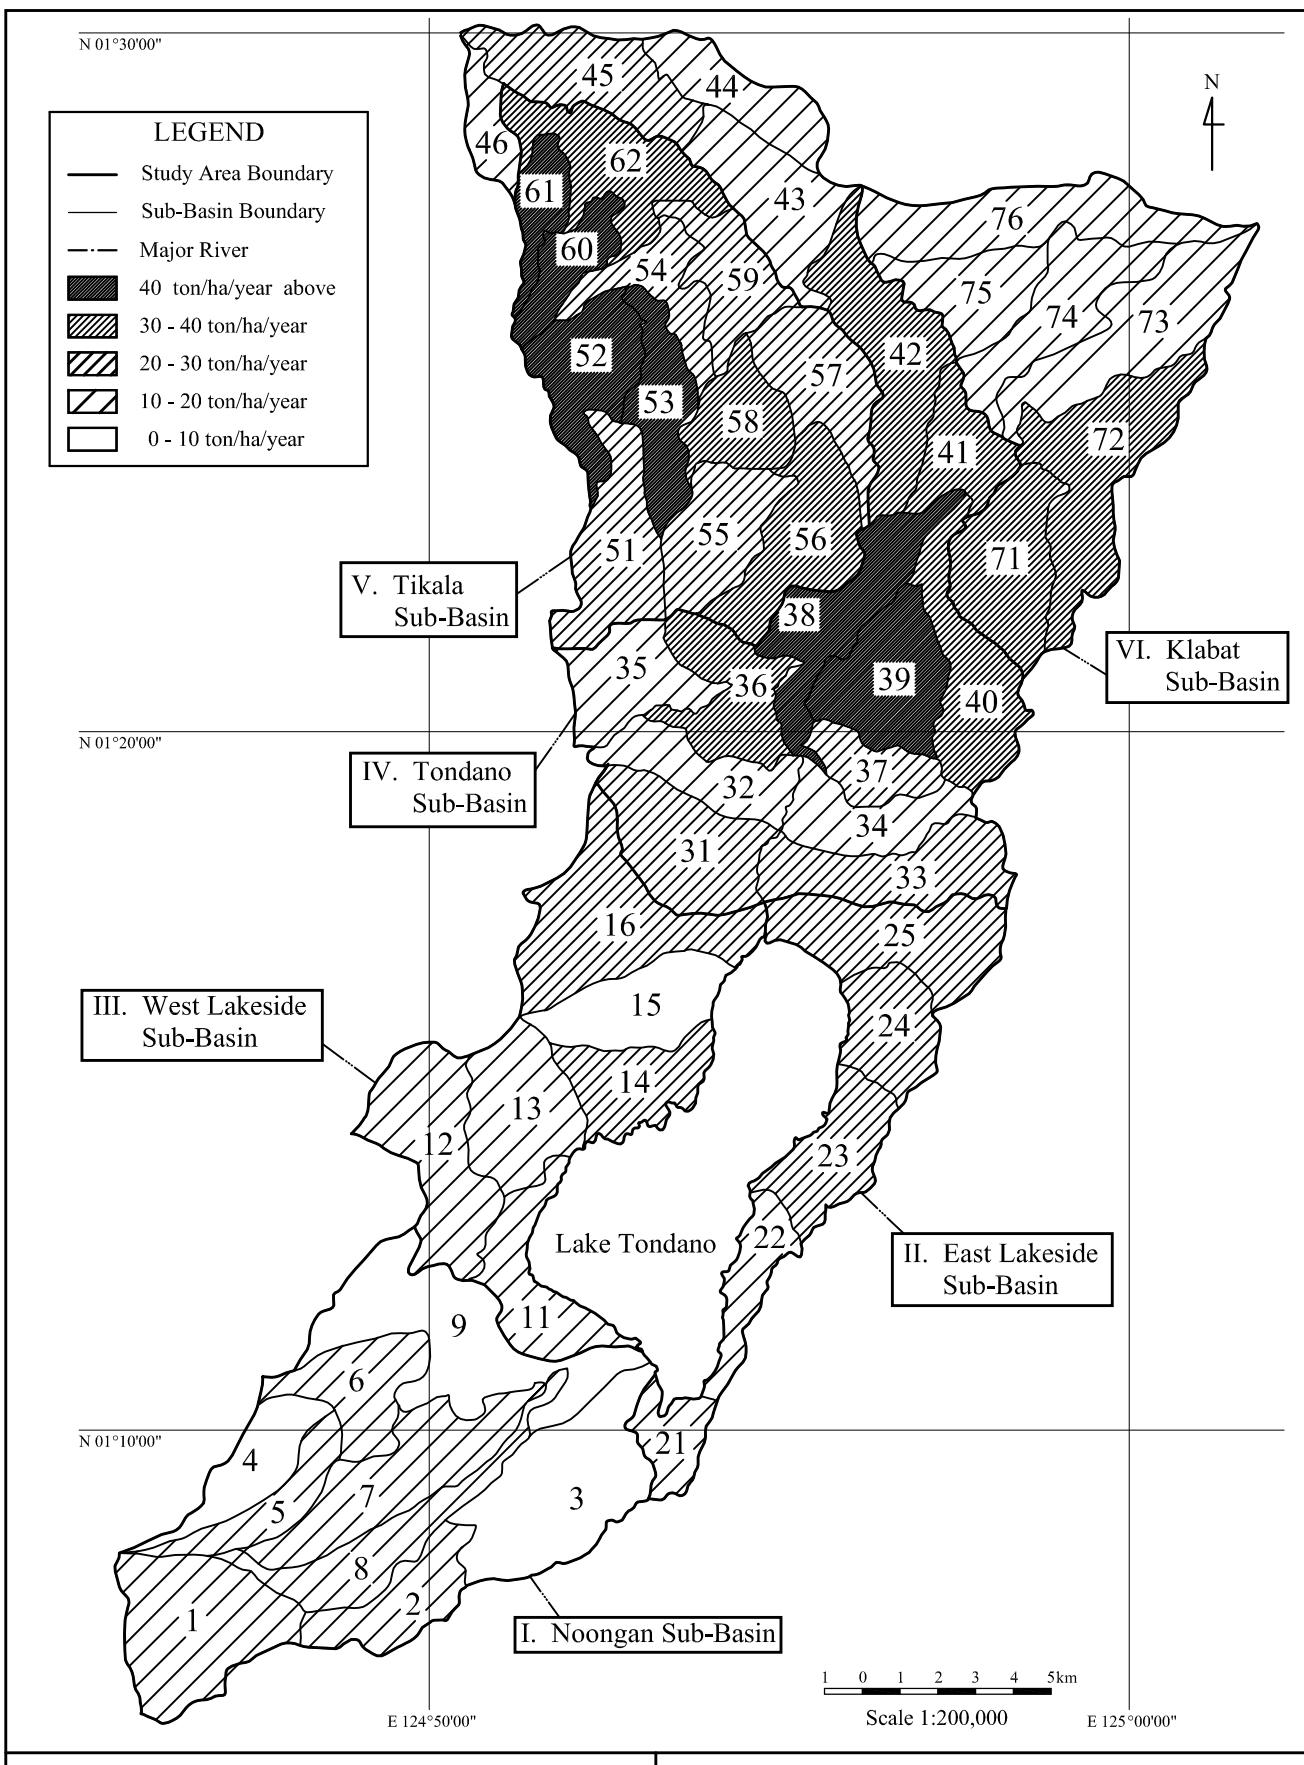
図 II-1.8.2

推定土壤侵食量（スタディエリア）

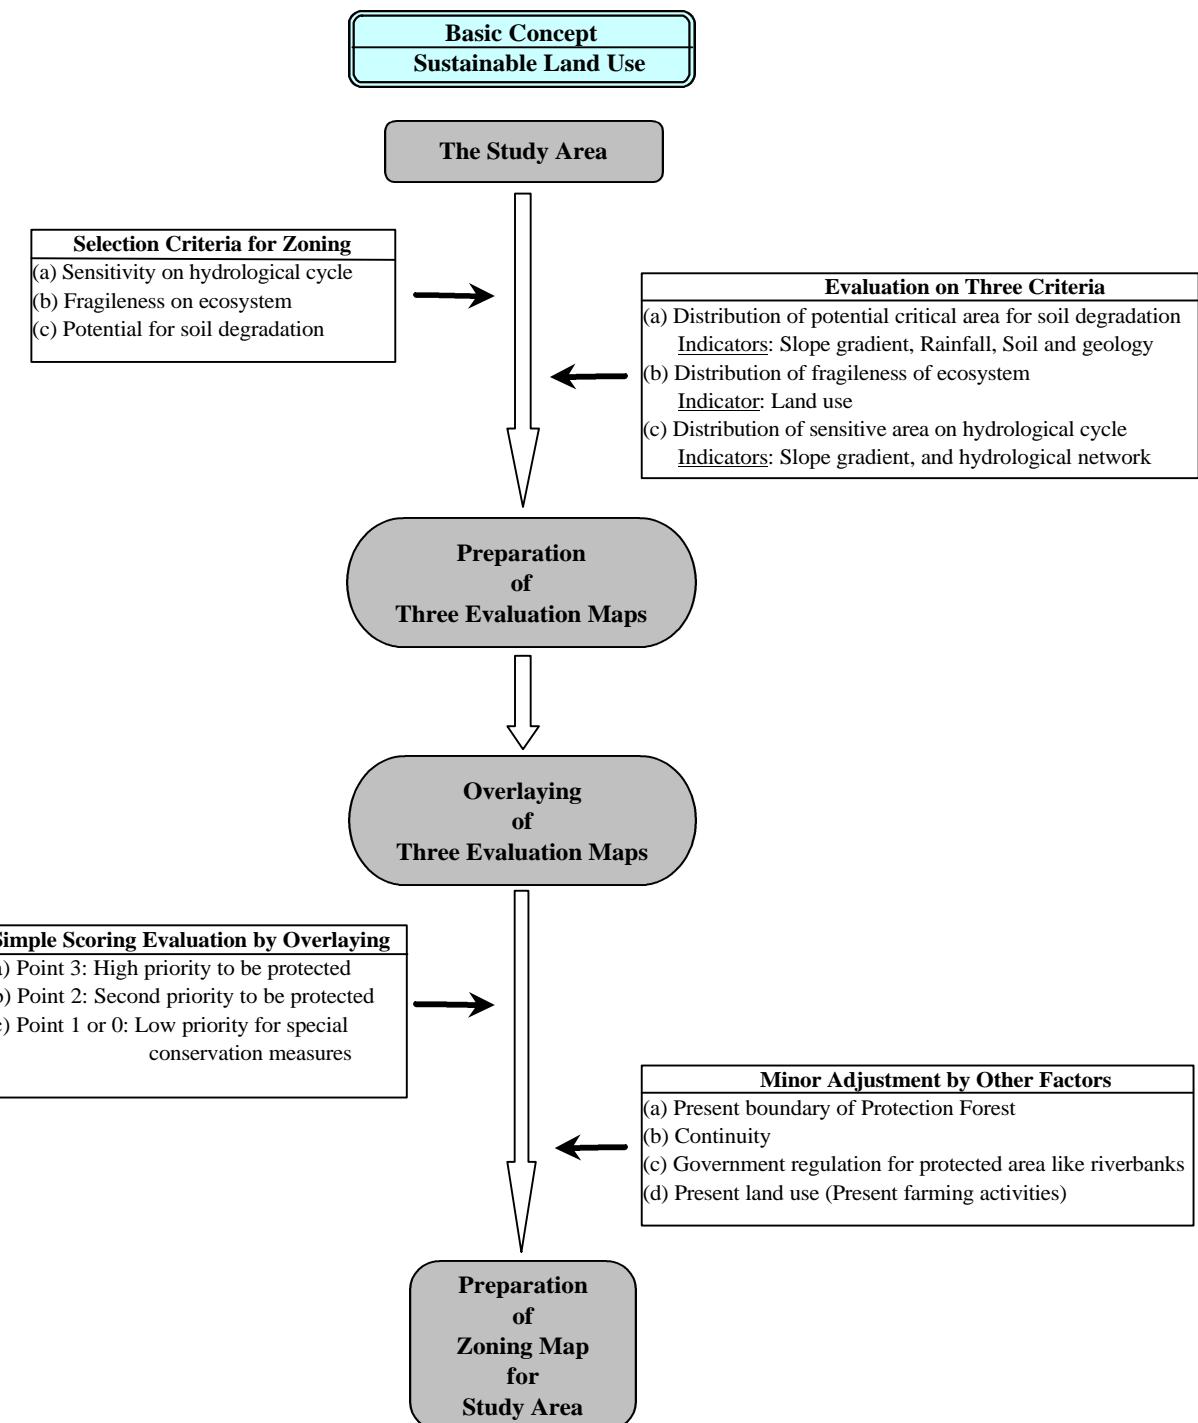
図 II-3.2.1

ゾーニング決定のフロー図

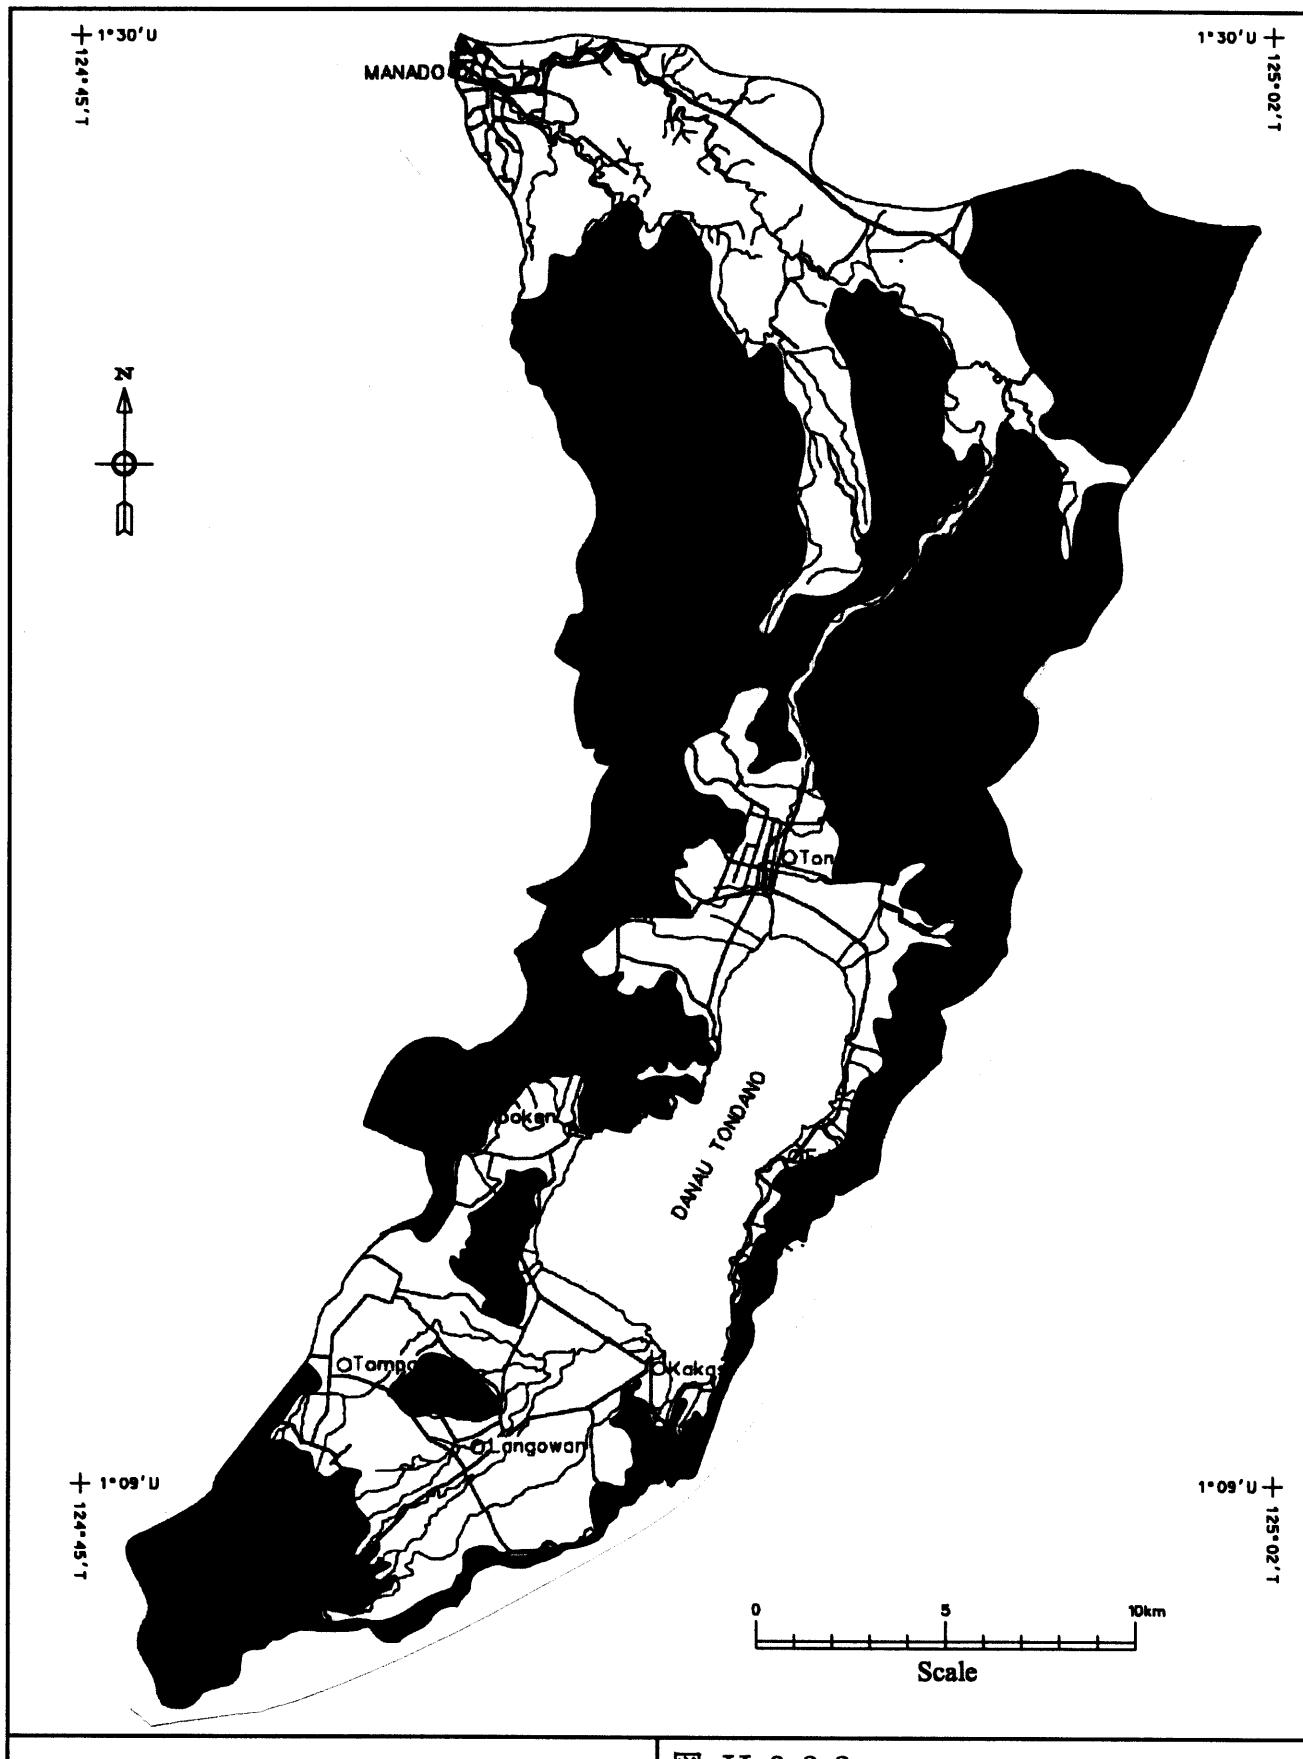
図 II-3. 2. 2

水循環に関する危険地域図  
(スタディエリア)
