Studi Rehabilitasi Hutan Lindung dan Lahan Kritis di Daerah Aliran Sungai Tondano Republik Indonesia

Japan International Cooperation Agency

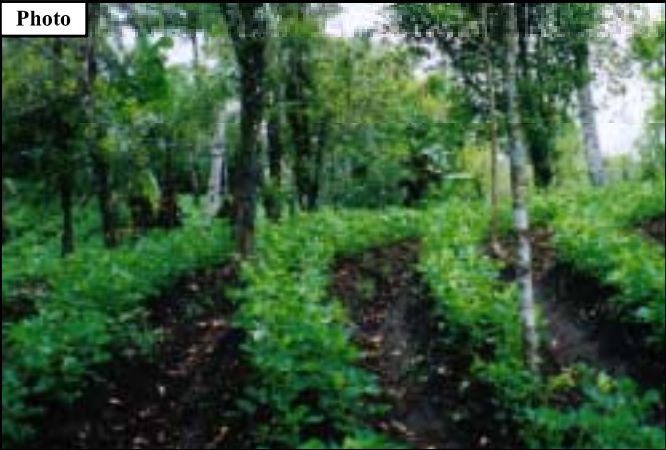
Gambar II-1.7.4
Sistem Agroforesty yang dikelola dengan Cengkih

Data		Photo
Crops	Clove & Groundnuts

Cropping Interval		
Clove	5 - 7m	
Groundnuts	1m	
Farming Practice	Contouring	
Hedgerow	with Bananas
