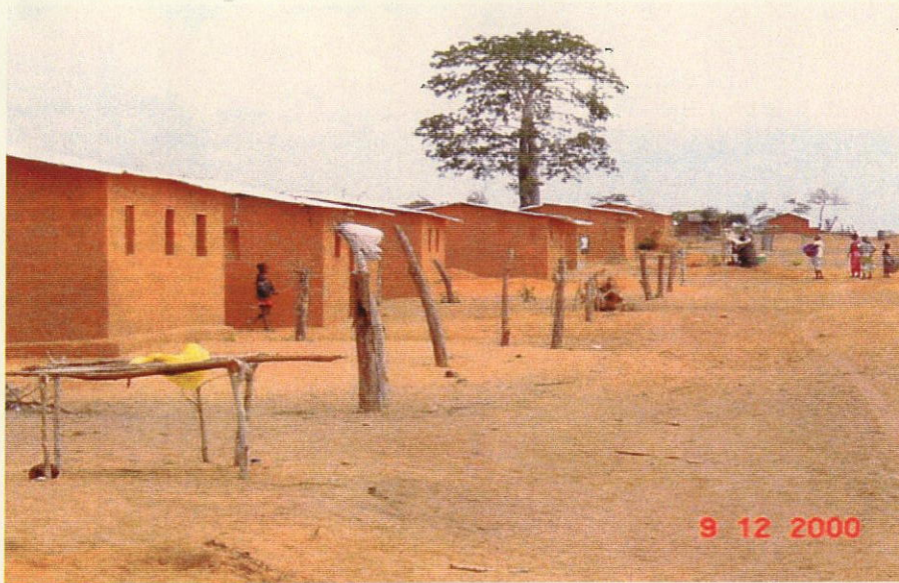
国内避難民の再定住化地  
域 (Irmaos Coragem)  
壁は日干しレンガ、屋根  
は日本からの援助

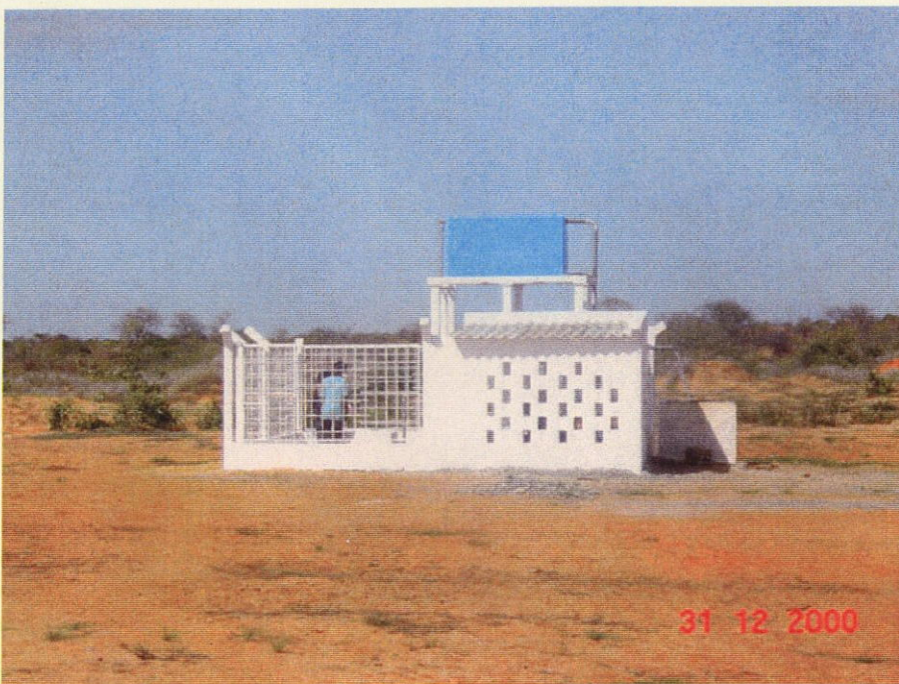
電動式ポンプ付き深井戸  
(Tanque Dois)  
Ramiro 地区の水源

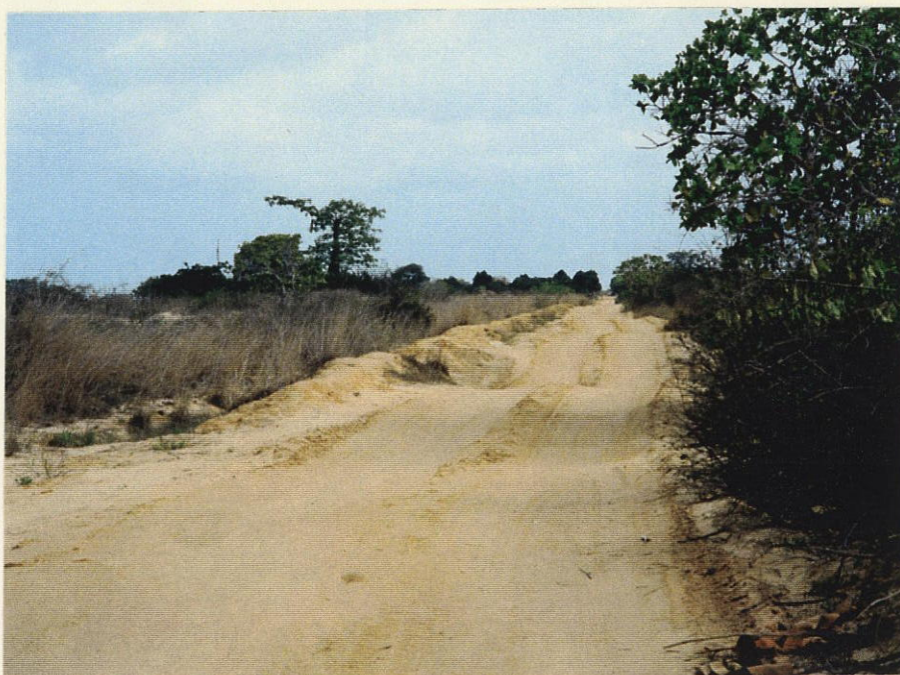
Bitá Tanque へのアクセス  
道路。  
表層は砂質で、舗装され  
ていないため、雨が降り  
水溜りができると通行で  
きなくなる。
