## 2-2 プロジェクトサイト及び周辺状況

### 2-2-1 関連インフラ整備状況

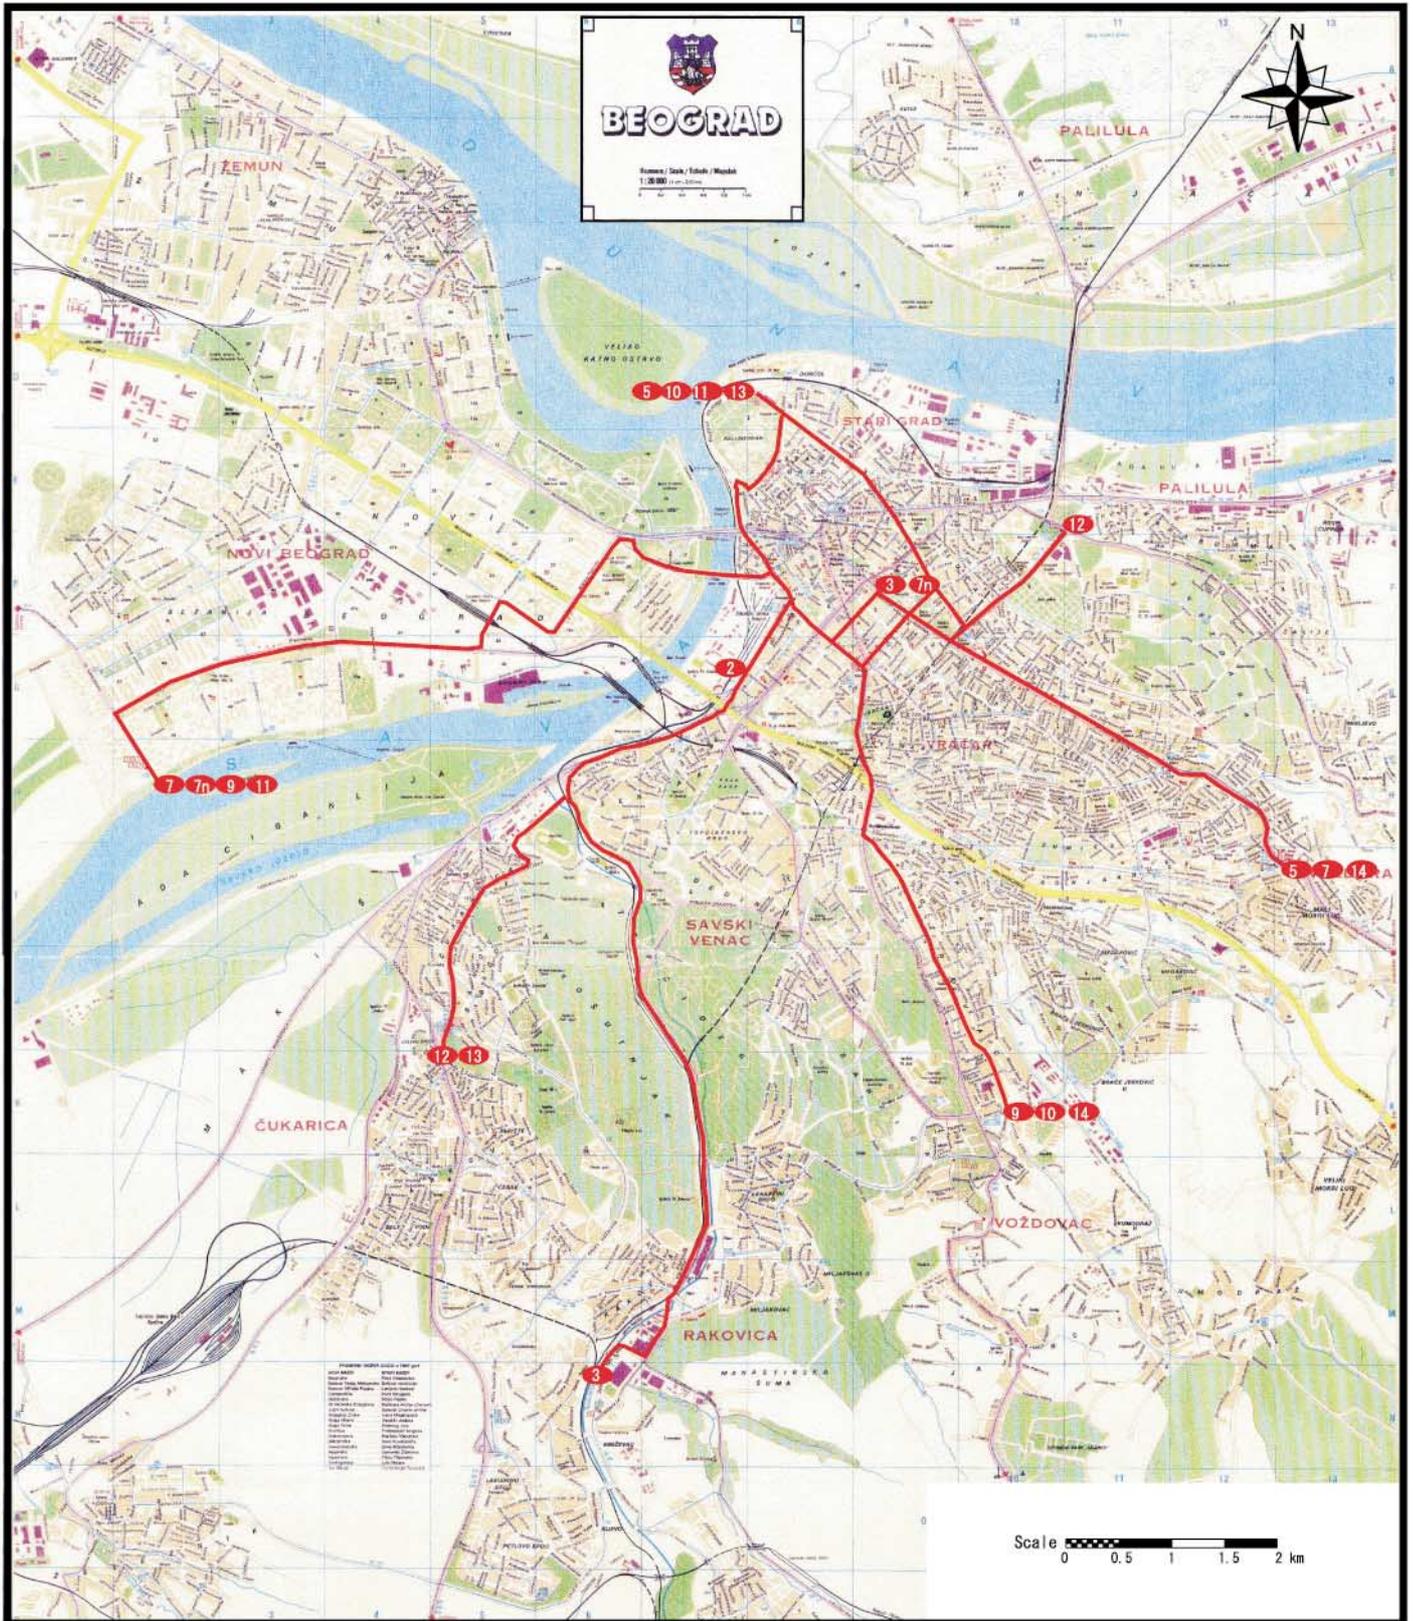
図2-2-1 路面電車の路線図

路面電車は図2-2-1に示すとおり「ベ」市内の限定された地域をサービスする11路線で運行され、その総運行距離はバス交通の運行距離1,201kmの約10%に相当する僅か121kmである。路面電車は幹線道路の両外側を走行し、通常2両から3両連結で運行されている。路面電車の停留所はバス停留所間隔と同様に350m～400m間隔に設置されている。

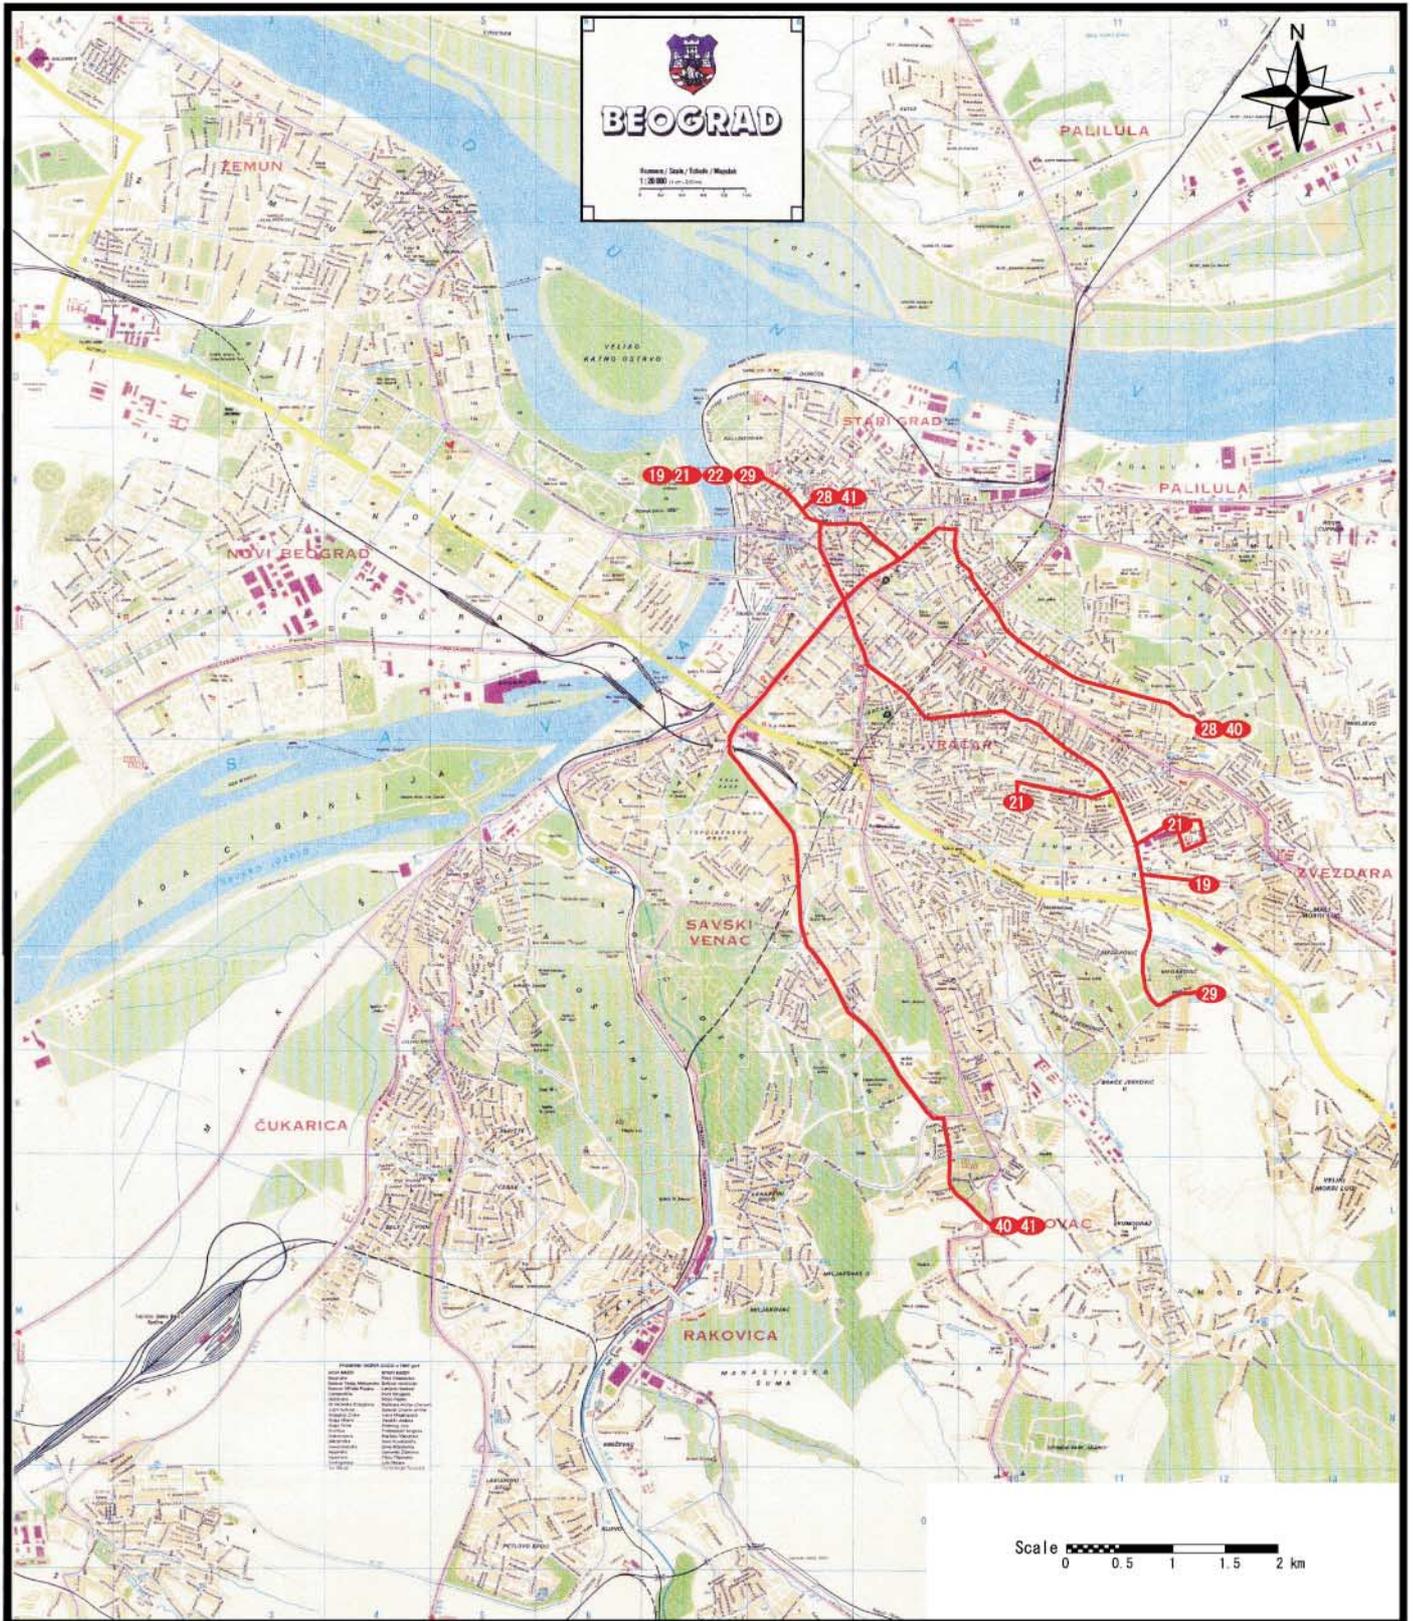
図2-2-2 トロリーバスの路線図

トロリーバスは図 2-2-2 に示すように「ベ」市の市街地を中心にサービスする 7 路線を運行しており、その総運行距離はバス交通の運行距離 1,201km の約 4.7%にあたる僅か 57km である。トロリーバスの車両は既に老朽化が激しく、15 年以上の車歴を有しており、修理しながら運行を続けている状態である。「ベ」市及びベオグラード市公共輸送公社の財政難のため、修理に必要なスペアパーツ及び動工具の確保及び補充が困難になっている。また、架線も老朽化が激しく常に修理が必要な状態である。トロリーバスの運行は車両の老朽化及び維持管理の欠如等から効率的な輸送を確保できず、公共交通としての機能を果たせない状況である。トロリーバス交通の改善には車両の改善及び架線の改善をも伴うものであり、比較的規模の大きい改善対策が必要である。
