図4-3 ランパチ川流域図(小規模灌漑事業位置図)事業位置は完成計画を含む

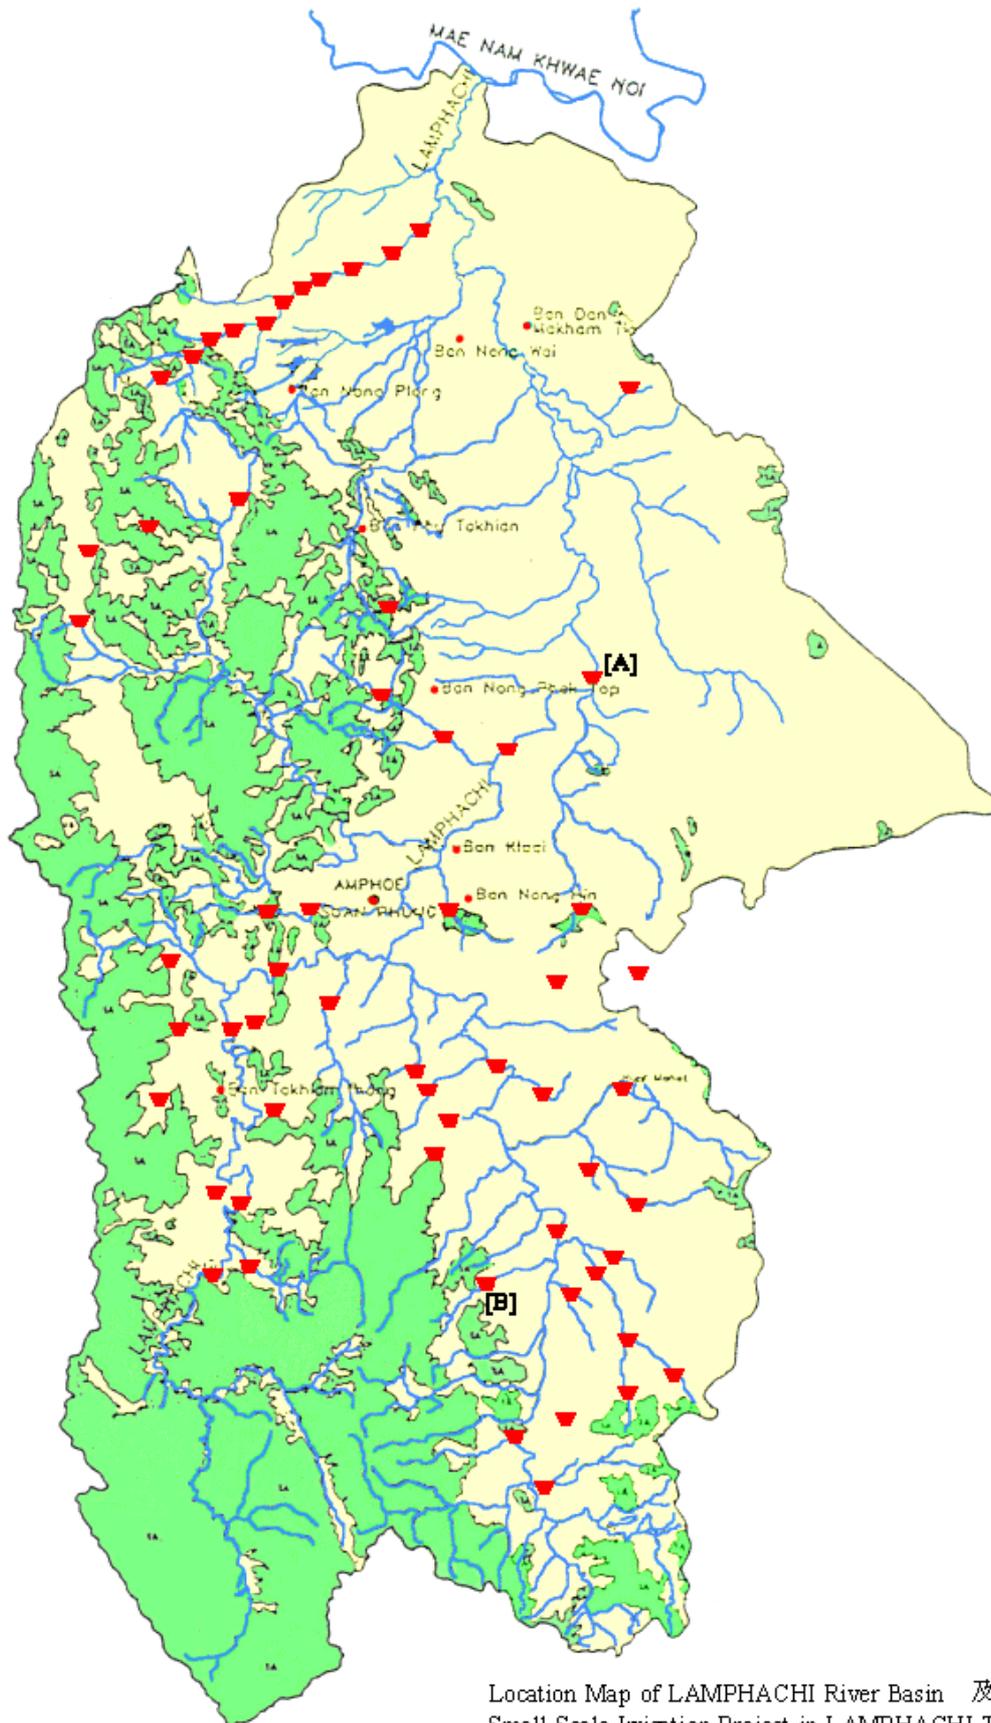
Location Map of LAMPHACHI River Basin 及び
 Small Scale Irrigation Project in LAMPHACHI Tributary
 water Basin from the Beginning until 1995, RIDを基に
 加工 (Feb, 2002. KIMURA)

画しないかぎり、乾期表流水の開発の可能性はない。このことは図4 - 3に示したRIDが計画した水資源開発計画プロジェクトリストからも読み取れる。
