3号国道舗装計画（フェーズⅣ）舗装道路完成予想図

当該フェーズ IV 調査対象区間現状写真

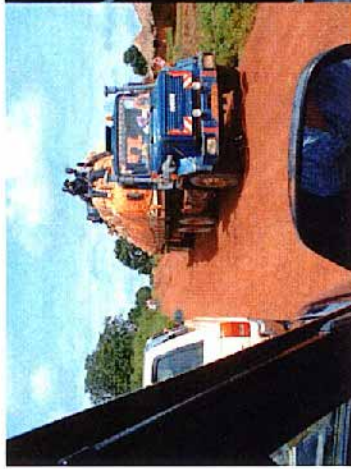
対象道路の走行状況
大きなトラクターの
走行が多い。

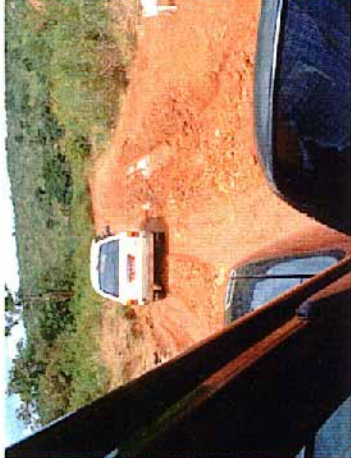
路面状況

轍により大きくえぐられている

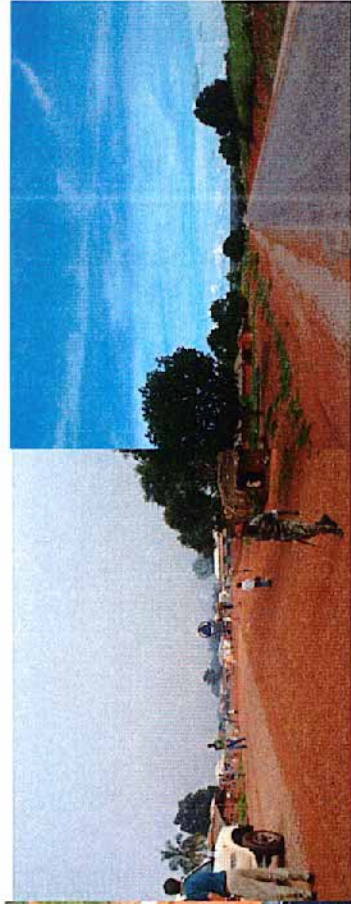
フェーズ III の道路状況
幅員 6 m の 2 層式簡易
アスファルト舗装、路肩
1 m、2001 年完成

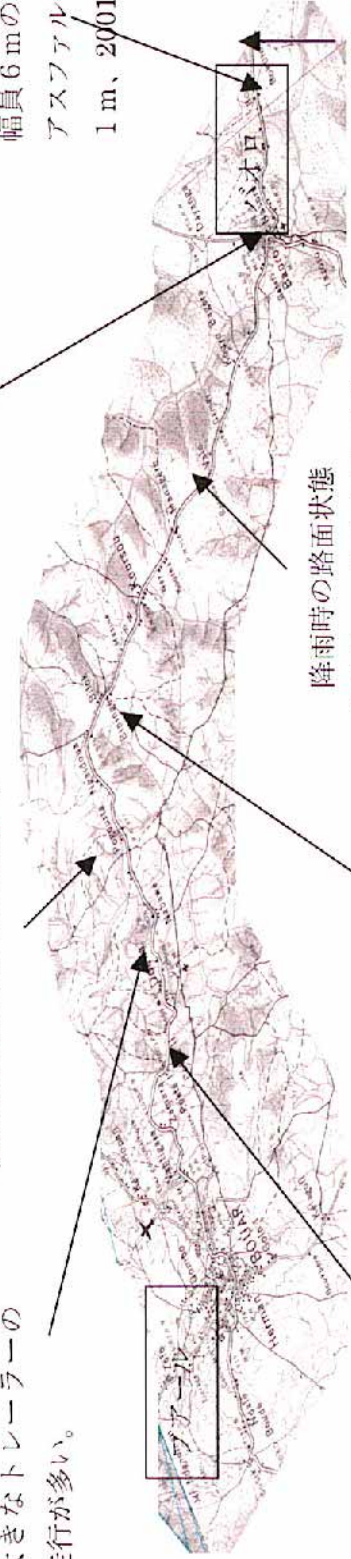
降雨時の路面状態

道路外への排水不良による
雨水の路面上流下 (路面浸
食の原因となる)

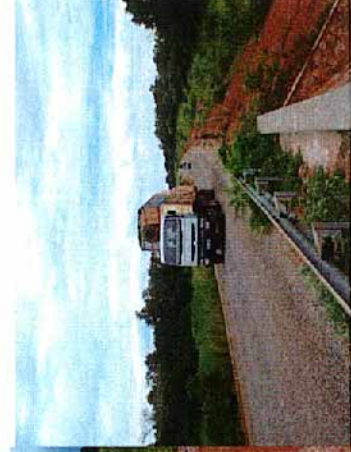
フェーズ III の通行状況
舗装により安定した輸送
が可能となる。
