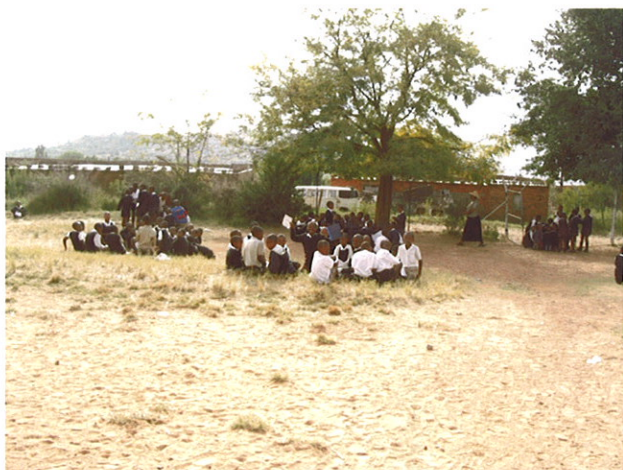
教室数の足りない学校では、テントを利用して授業を行っているところもある。夏の日射が強く、冬の気温がマイナスになることもあるレソトでは、非常に厳しい学習環境となる。

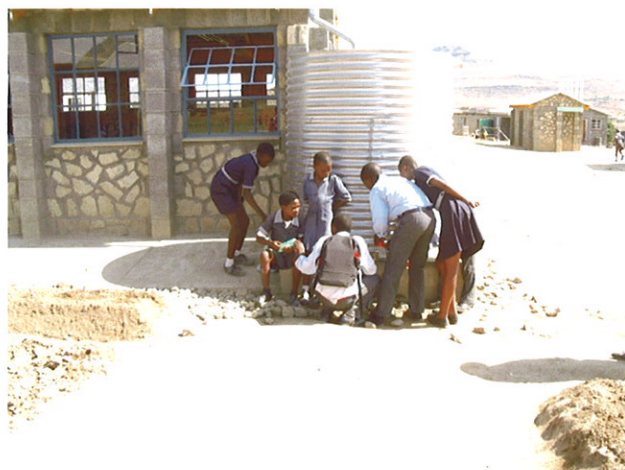
教育訓練省標準仕様に含まれる雨水タンク。多くの学校には給水施設がないため雨水が手洗い、農業用水に使われ、時には飲用水として使われる事もある。

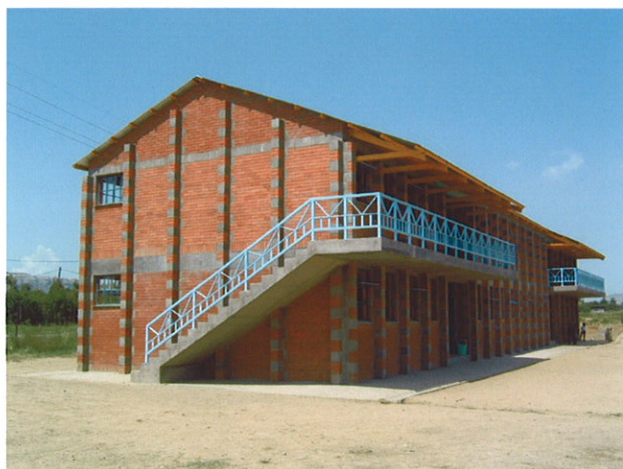
2階建教室棟（8教室）

屋根は亜鉛鉄板葺き、壁は化粧レンガ積み、窓はスチールサッシ、扉は木製フラッシュ扉が標準仕様である。

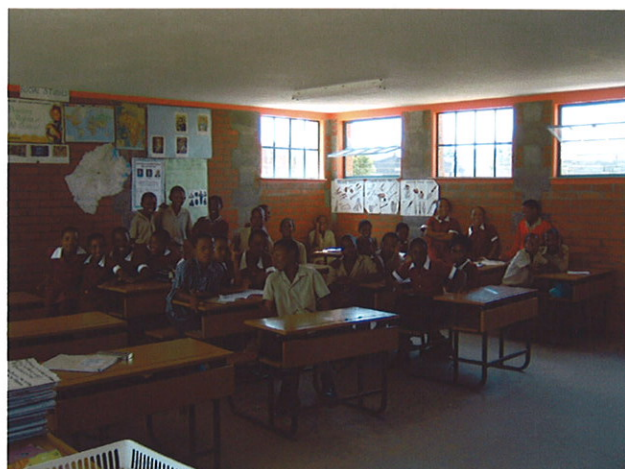
同左、教室棟

1教室あたりの面積は64㎡。床はビニールシート貼り、壁はレンガ化粧積み仕上げで、窓はガラス窓であり、良好な学習環境となっている。

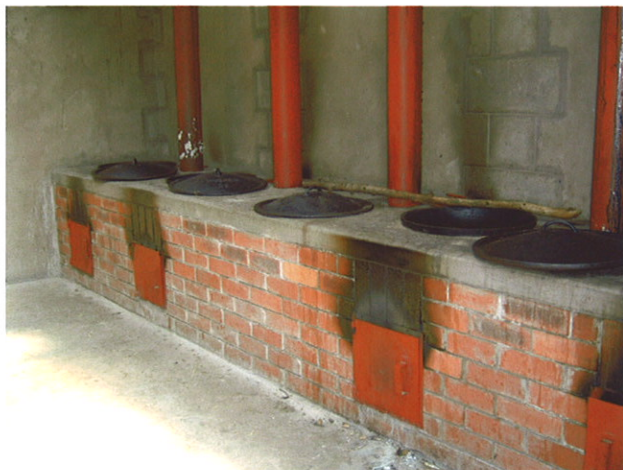
キッチン棟調理室内部

かまどの数は4つ。キッチン棟は調理室、食品庫、用具庫から構成される。

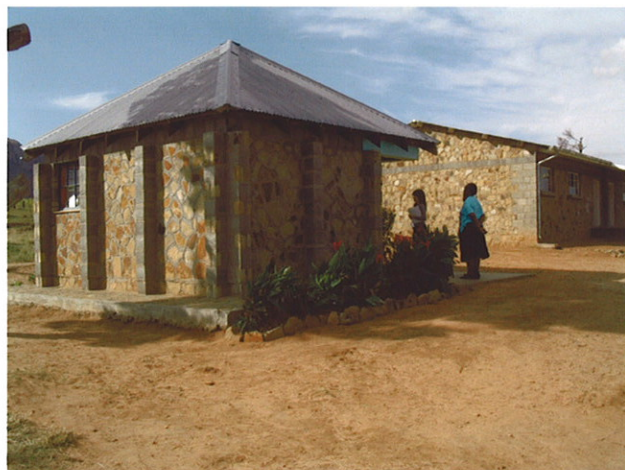
管理棟〈校長室〉

標準仕様には管理棟として校長室単独のタイプと、職員室+校長室+書庫のタイプがある。教室棟とは別棟である。

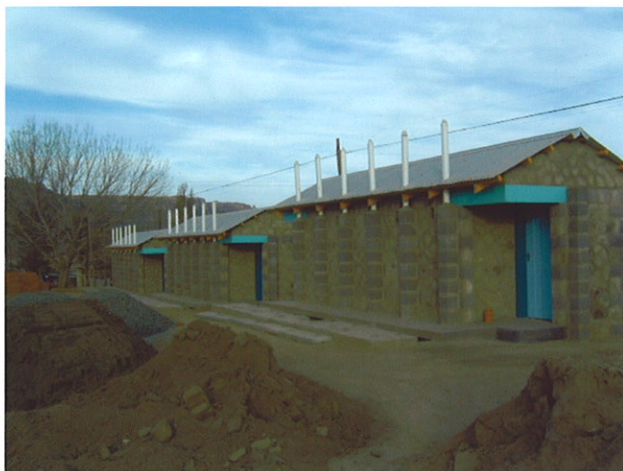
児童用便所棟

男女とも同仕様だが、男子用、女子用は別棟である。開口部が狭いため便所内は暗い。なお便所内に手洗いは無い。

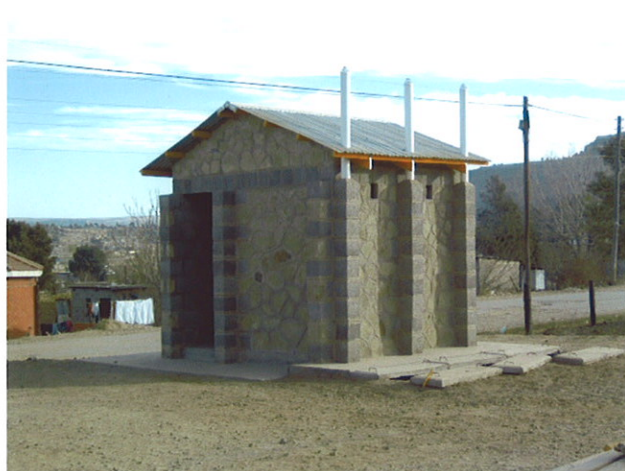
職員用便所棟

仕様は児童用とほぼ同じ。レソトの文化的背景（大人と子供は同じ便所を使わない）から、児童用とは別棟である。
