2-2-3 Plans de base

1. Schéma 2-9-1 Plan d'implantation des composantes des travaux de réhabilitation
(Rez-de-chaussée)
2. Schéma 2-9-2 Plan d'implantation des composantes des travaux de réhabilitation (1^{er} et 2^{ème} étages)
3. Schéma 2-9-3 Plan des travaux de réhabilitation du terrain de football
4. Schéma 2-9-4 Plan des suppressions des installations existantes dans la périphérie de l'entrée principale des gradins centraux
5. Schéma 2-9-5 Vue en plan des travaux de réhabilitation dans la périphérie de l'entrée principale des gradins centraux (construction)
6. Schéma 2-9-6 Vue en plan des travaux de réhabilitation dans la périphérie de l'entrée principale des gradins centraux (installations)
7. Schéma 2-9-7 Vue en plan, vues de face des nouvelles toilettes
8. Schéma 2-9-8 Nouvelles toilettes / Plan des installations
9. Schéma 2-9-9 Plan des travaux de réhabilitation

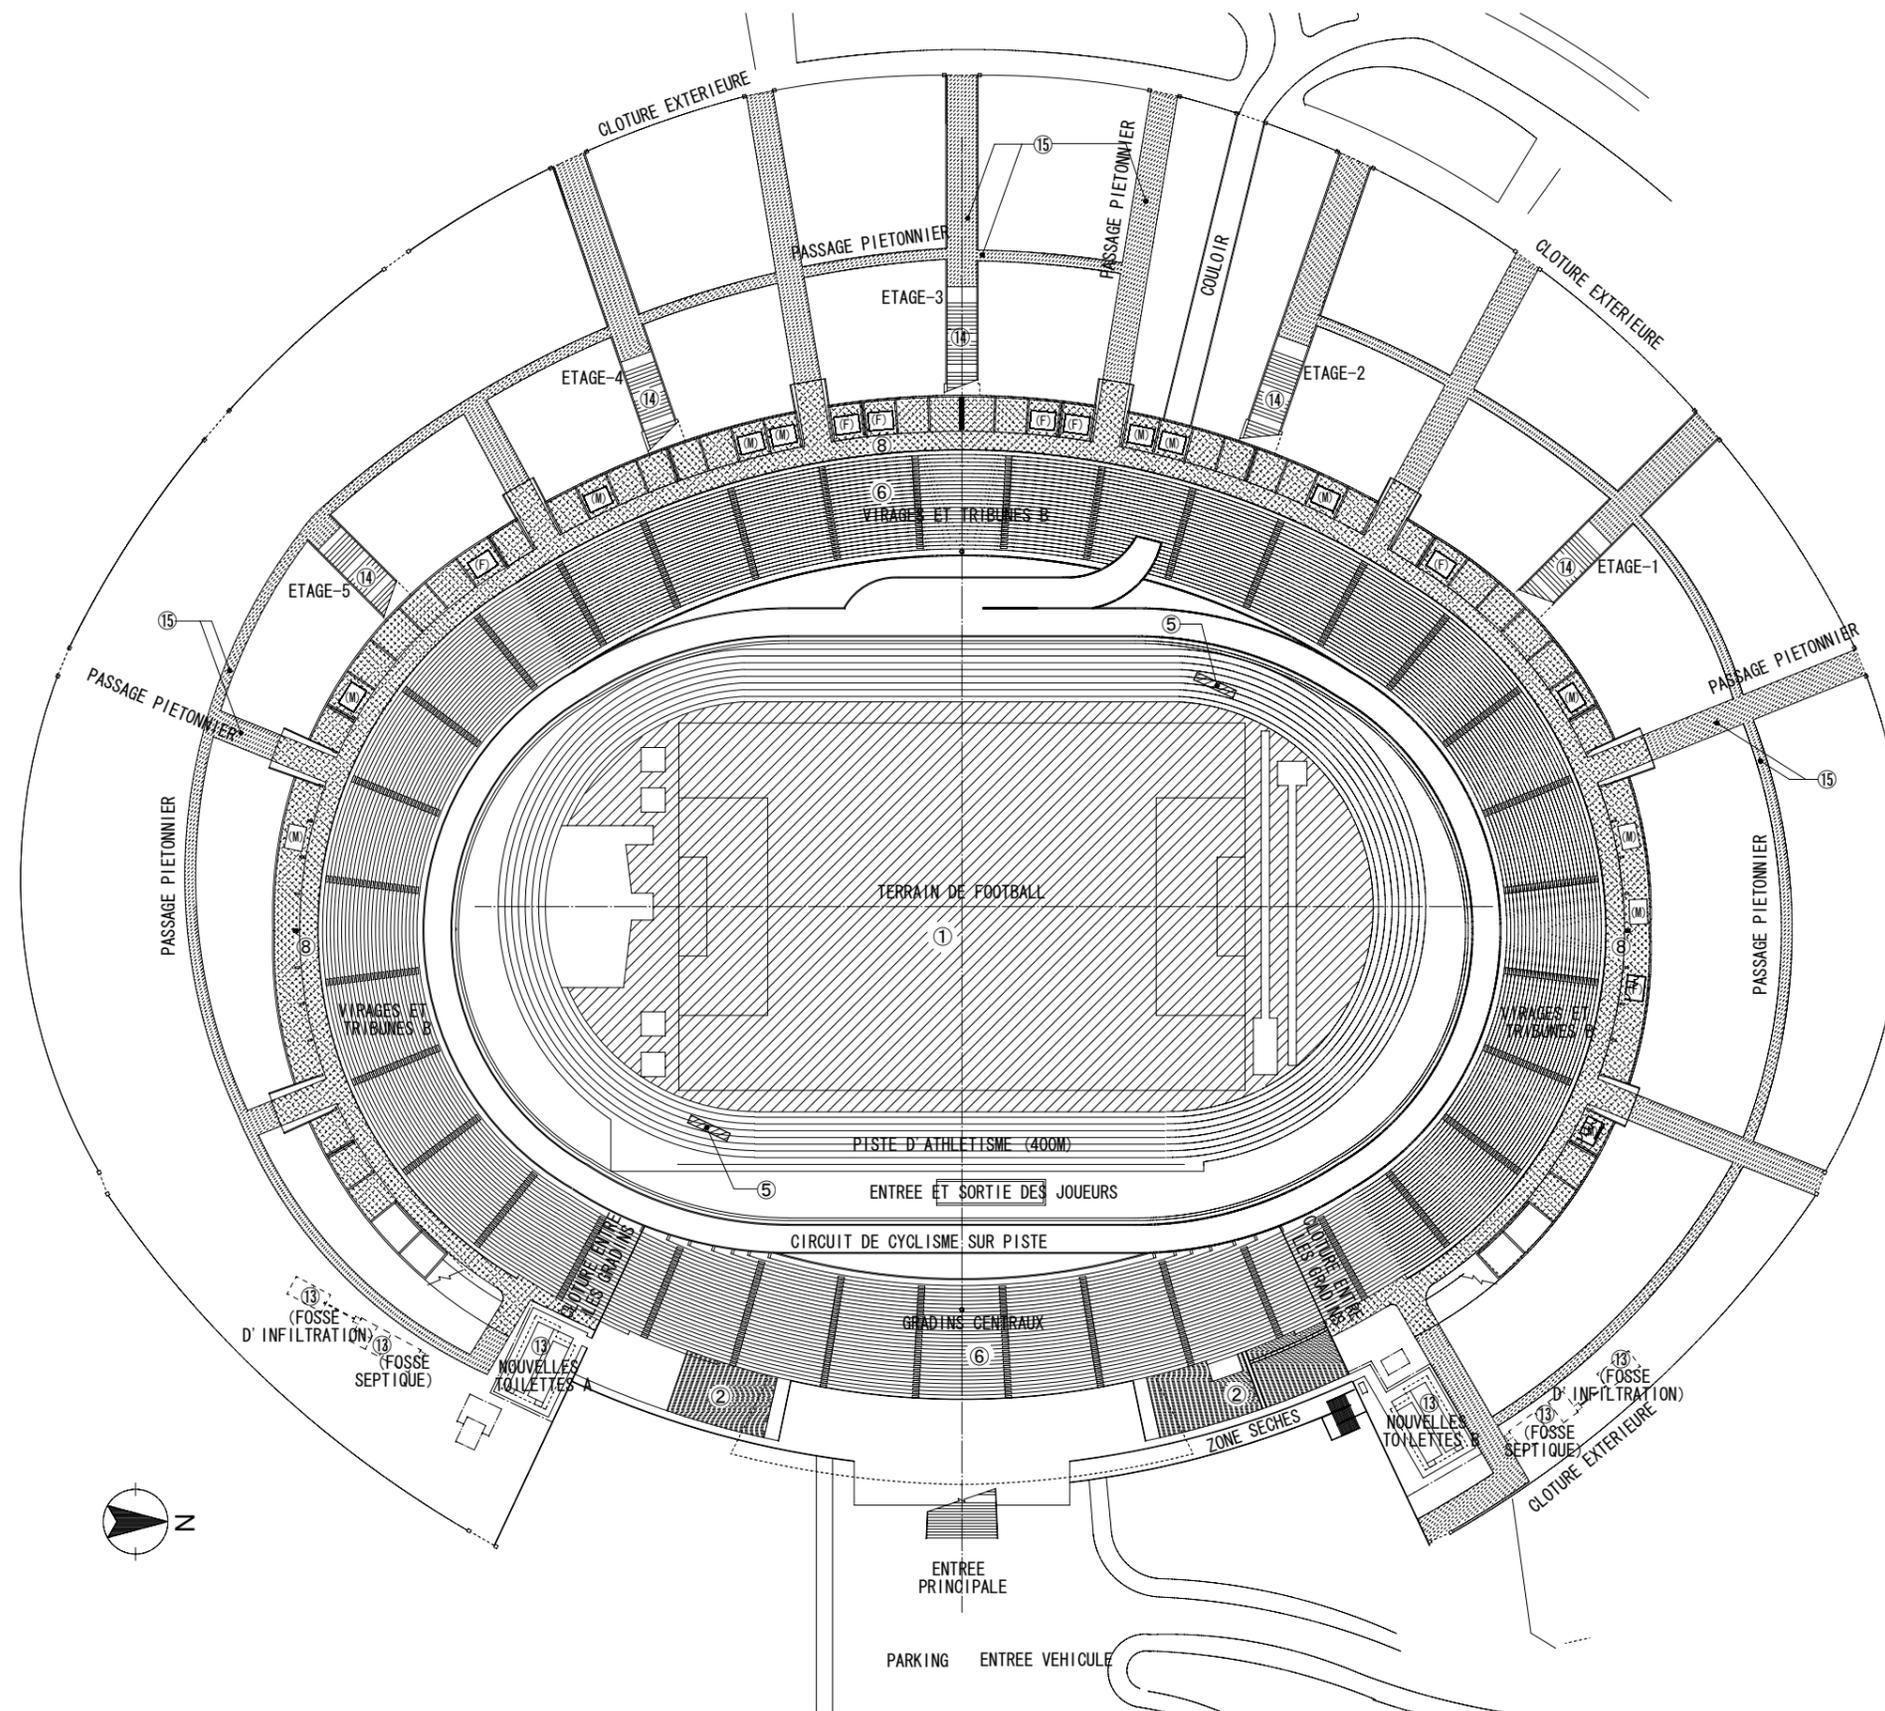
No.	COMPOSANTES DES TRAVAUX DE REHABILITATION
①	Aménagement du gazon naturel
②	Travaux d'étanchéité
⑤	Installation des marqueurs de score électroniques mobiles
⑥	Pose de la peinture sur les gradins pour spectateurs
⑧	Pose de peinture sur la plateforme supérieure des virages et tribunes B du rez-de-chaussée
⑬	Construction de nouvelles toilettes
⑭	Réhabilitation des escaliers existants
⑮	Réhabilitation du passage piétonnier

Remarque 1. (M) signifie toilettes homme existantes, (F) toilettes femme existantes.
 Remarque 2. La composante ⑫ (Retouche de mortier des parties de l'ouvrage où l'armature du béton armé est exposée) ne figure pas sur le schéma.

SCHEMA 2-9-1 PLAN D'IMPLANTATION DES COMPOSANTES DES TRAVAUX DE REHABILITATION (REZ-DE-CHAUSSEE) ECHELLE 1/1.300

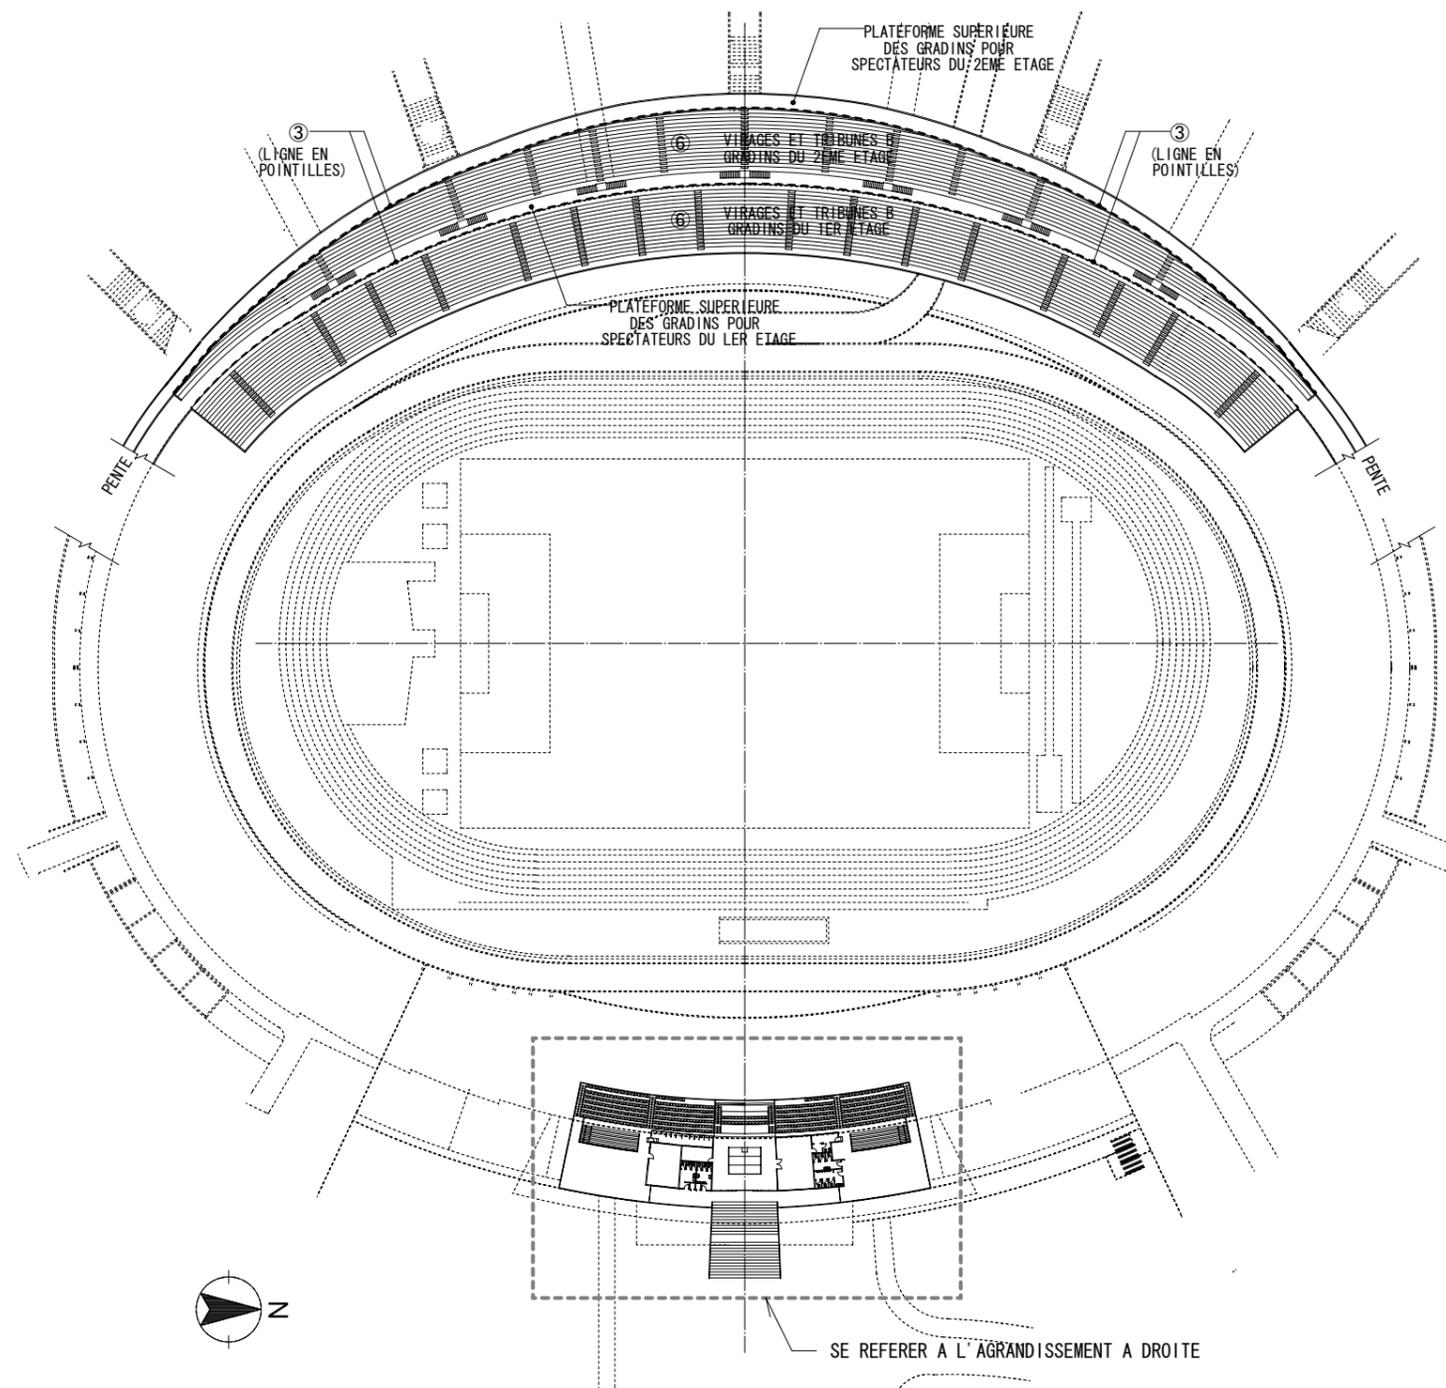
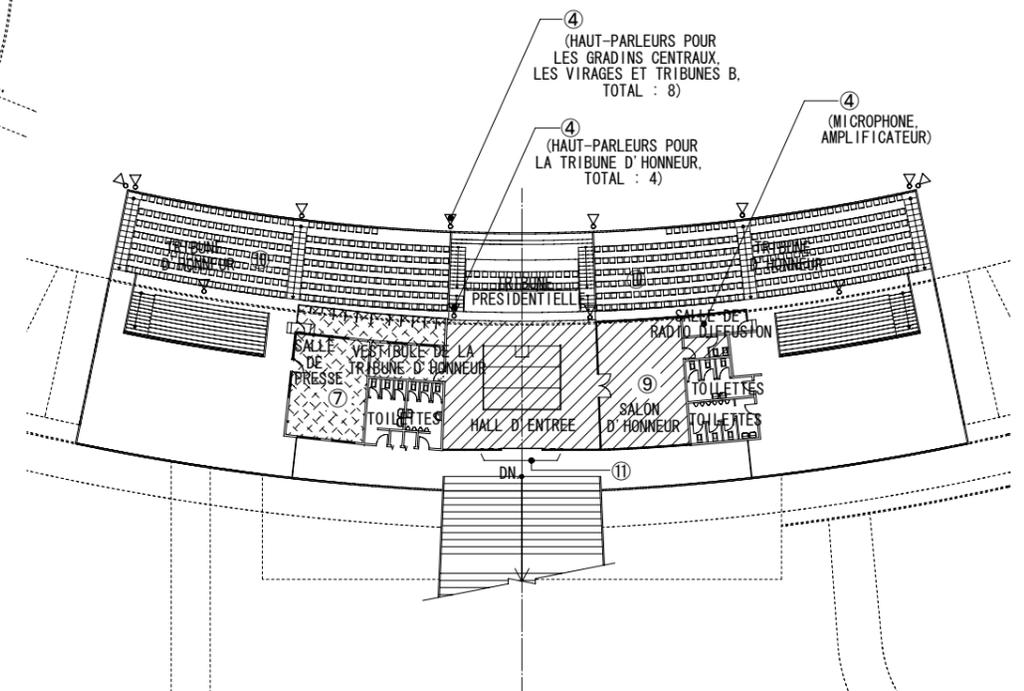
No.	COMPOSANTES DES TRAVAUX DE REHABILITATION
③	Installation d'un garde-fou
④	Réhabilitation du matériel de radiodiffusion
⑥	Pose de peinture sur les gradins pour spectateurs (1er et 2ème étages)
⑦	Rénovation de la salle de presse
⑨	Réhabilitation des toilettes annexées au salon d'honneur
⑩	Installation des sièges pour les invités d'honneur
⑪	Remplacement des vitres de l'entrée principale

Remarque 1. La composante ⑫ (Retouche de mortier des parties de l'ouvrage où l'armature du béton armé est exposée) ne figure pas sur le schéma.

SCHEMA 2-9-2 PLAN D'IMPLANTATION DES COMPOSANTES DES TRAVAUX DE REHABILITATION (1ER ET 2EME ETAGES) ECHELLE 1/1.300

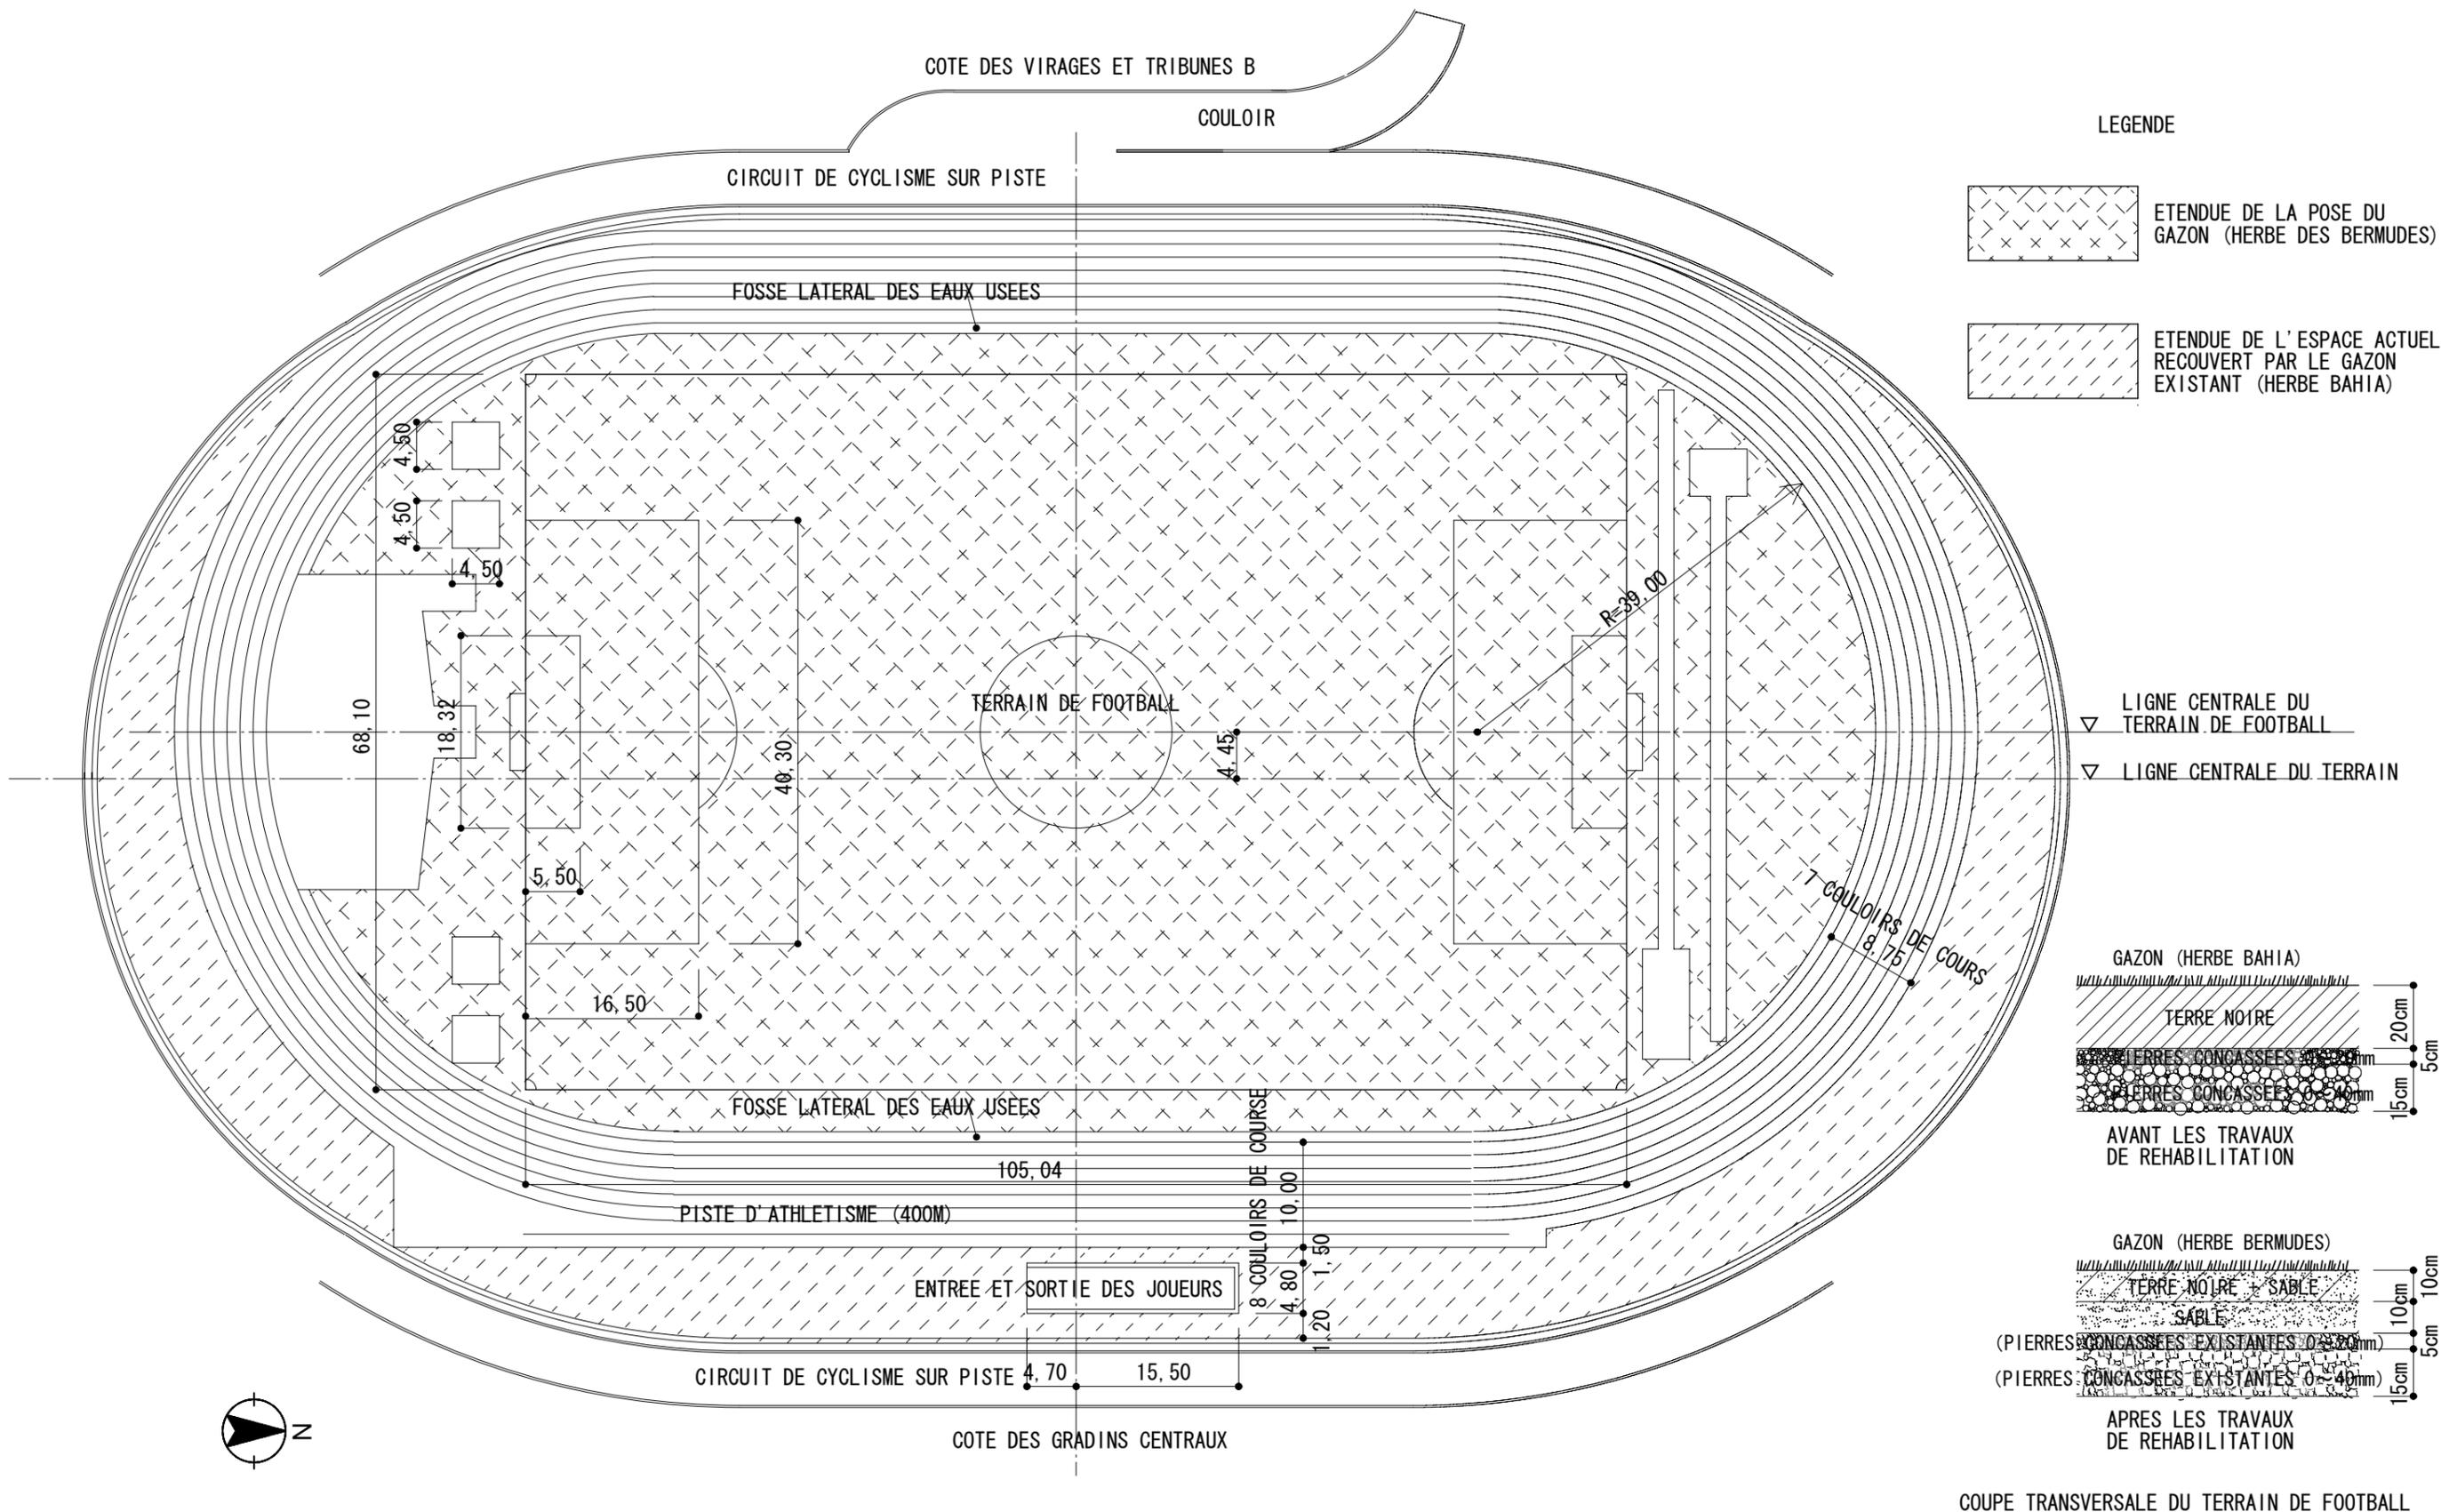
SCHEMA 2-9-3 PLAN DES TRAVAUX DE REHABILITATION DU TERRAIN DE FOOTBALL

ECHELLE 1/600 UNITE : M

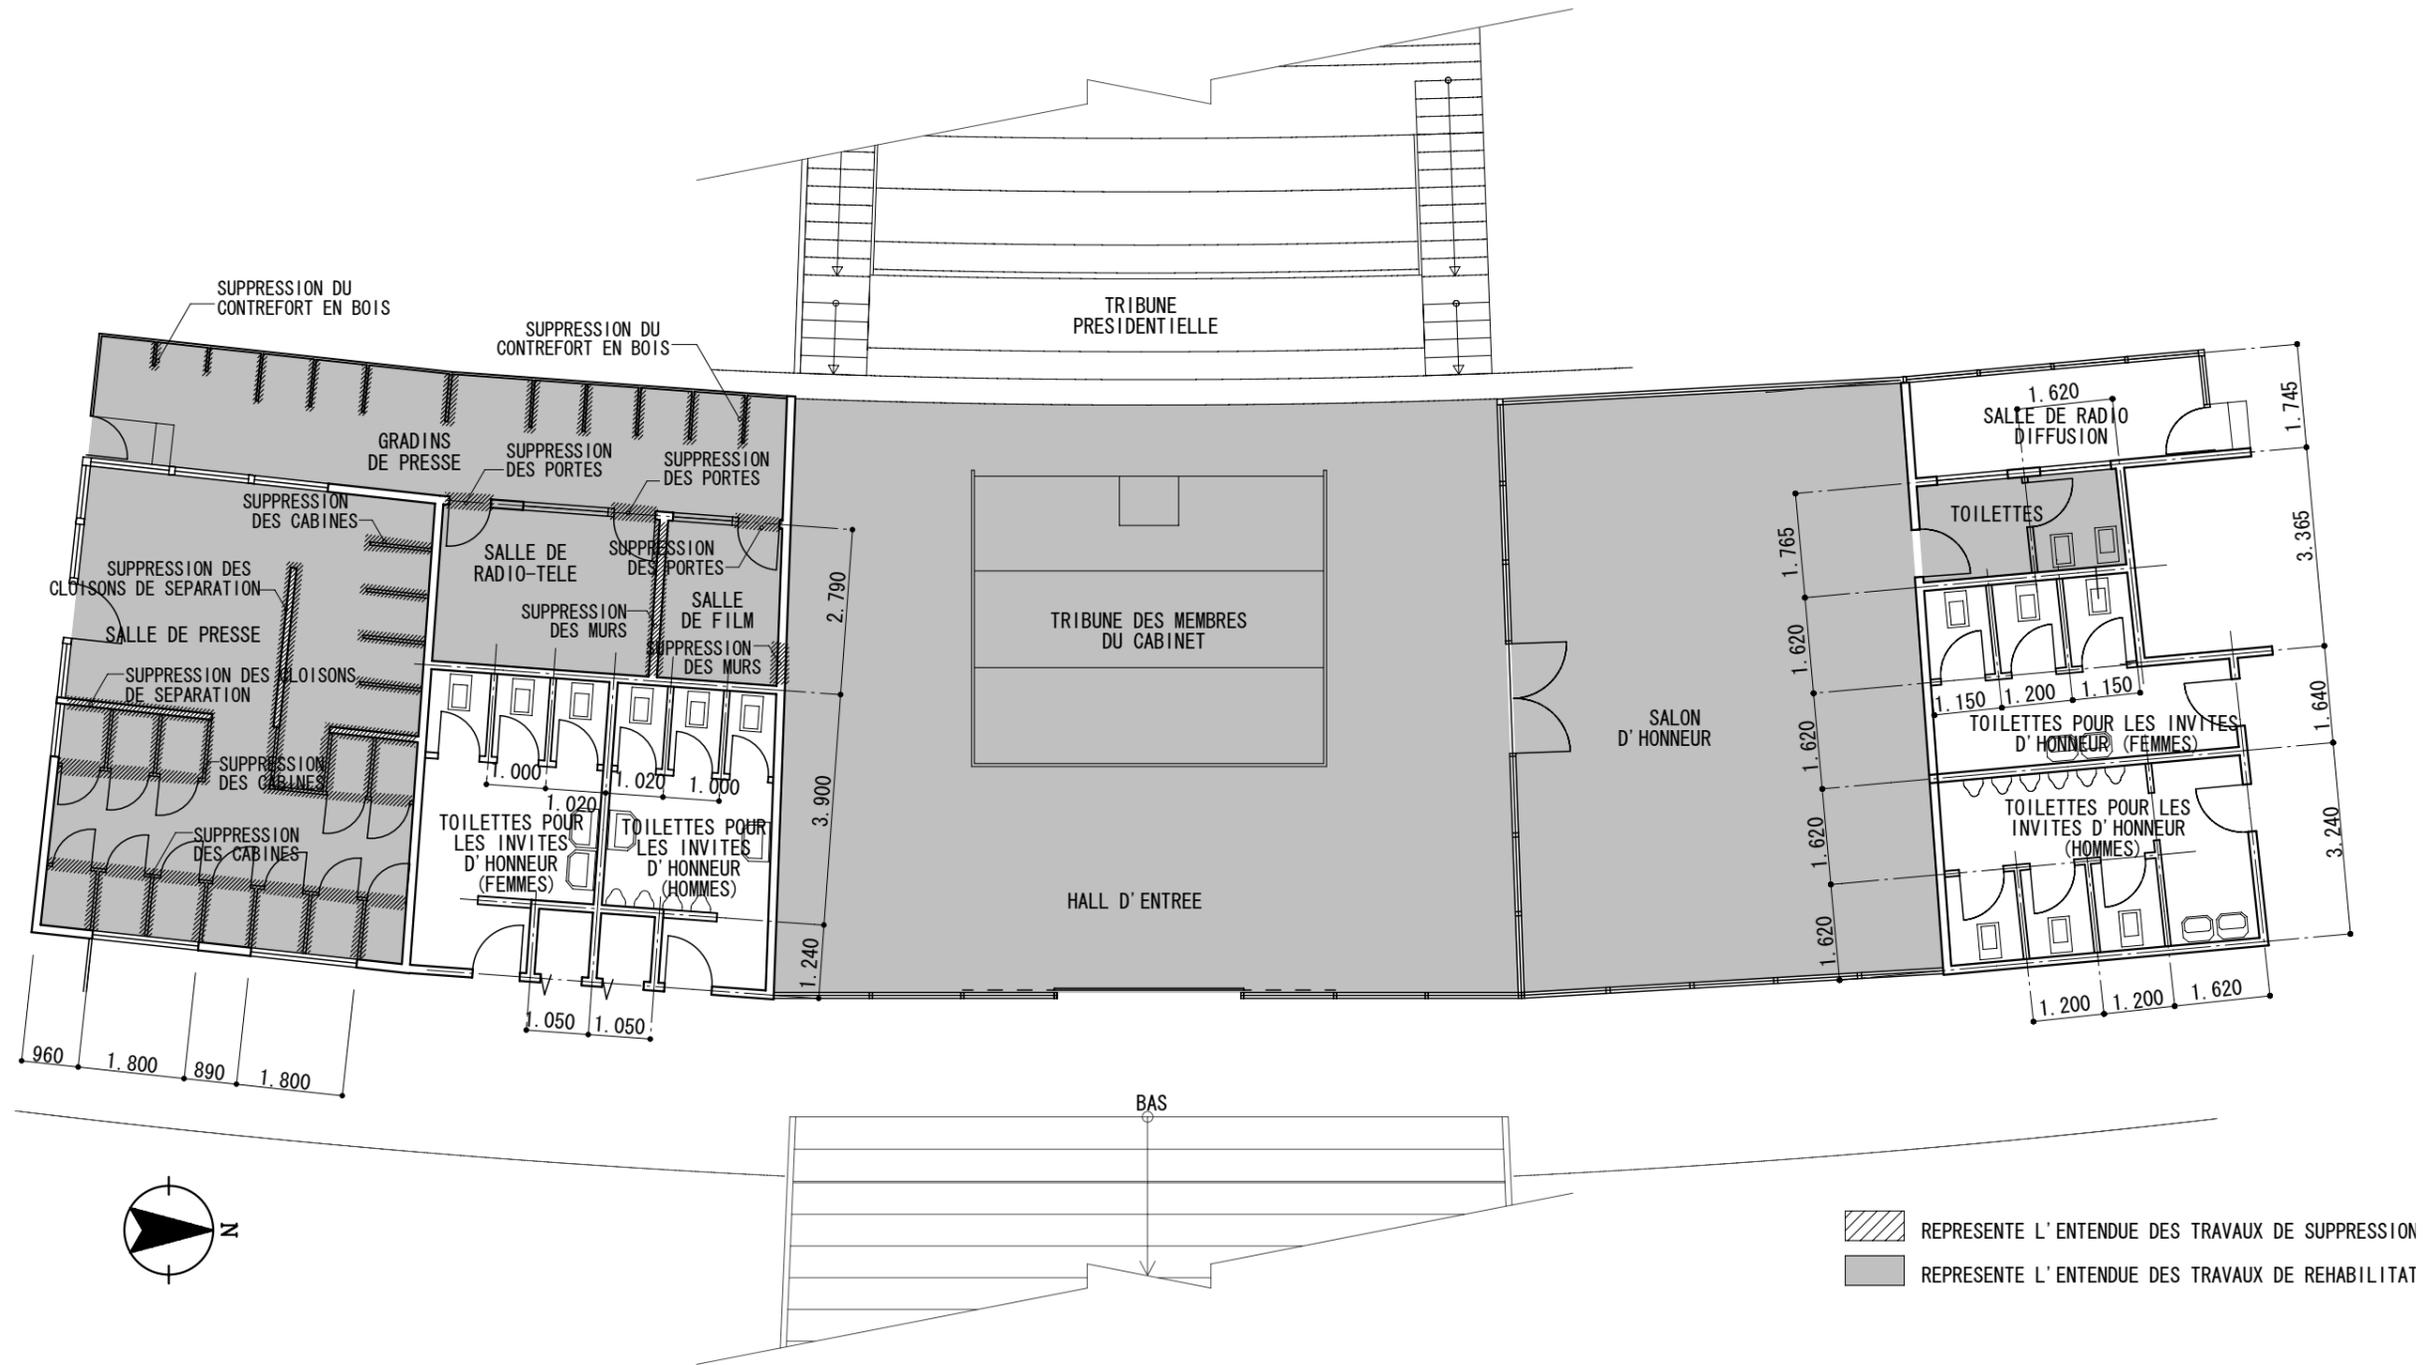
SCHEMA 2-9-4 PLAN DES SUPPRESSIONS DES INSTALLATIONS EXISTANTES
 DANS LA PERIPHERIE DE L'ENTREE PRINCIPALE DES GRADINS CENTRAUX

ECHELLE 1/120

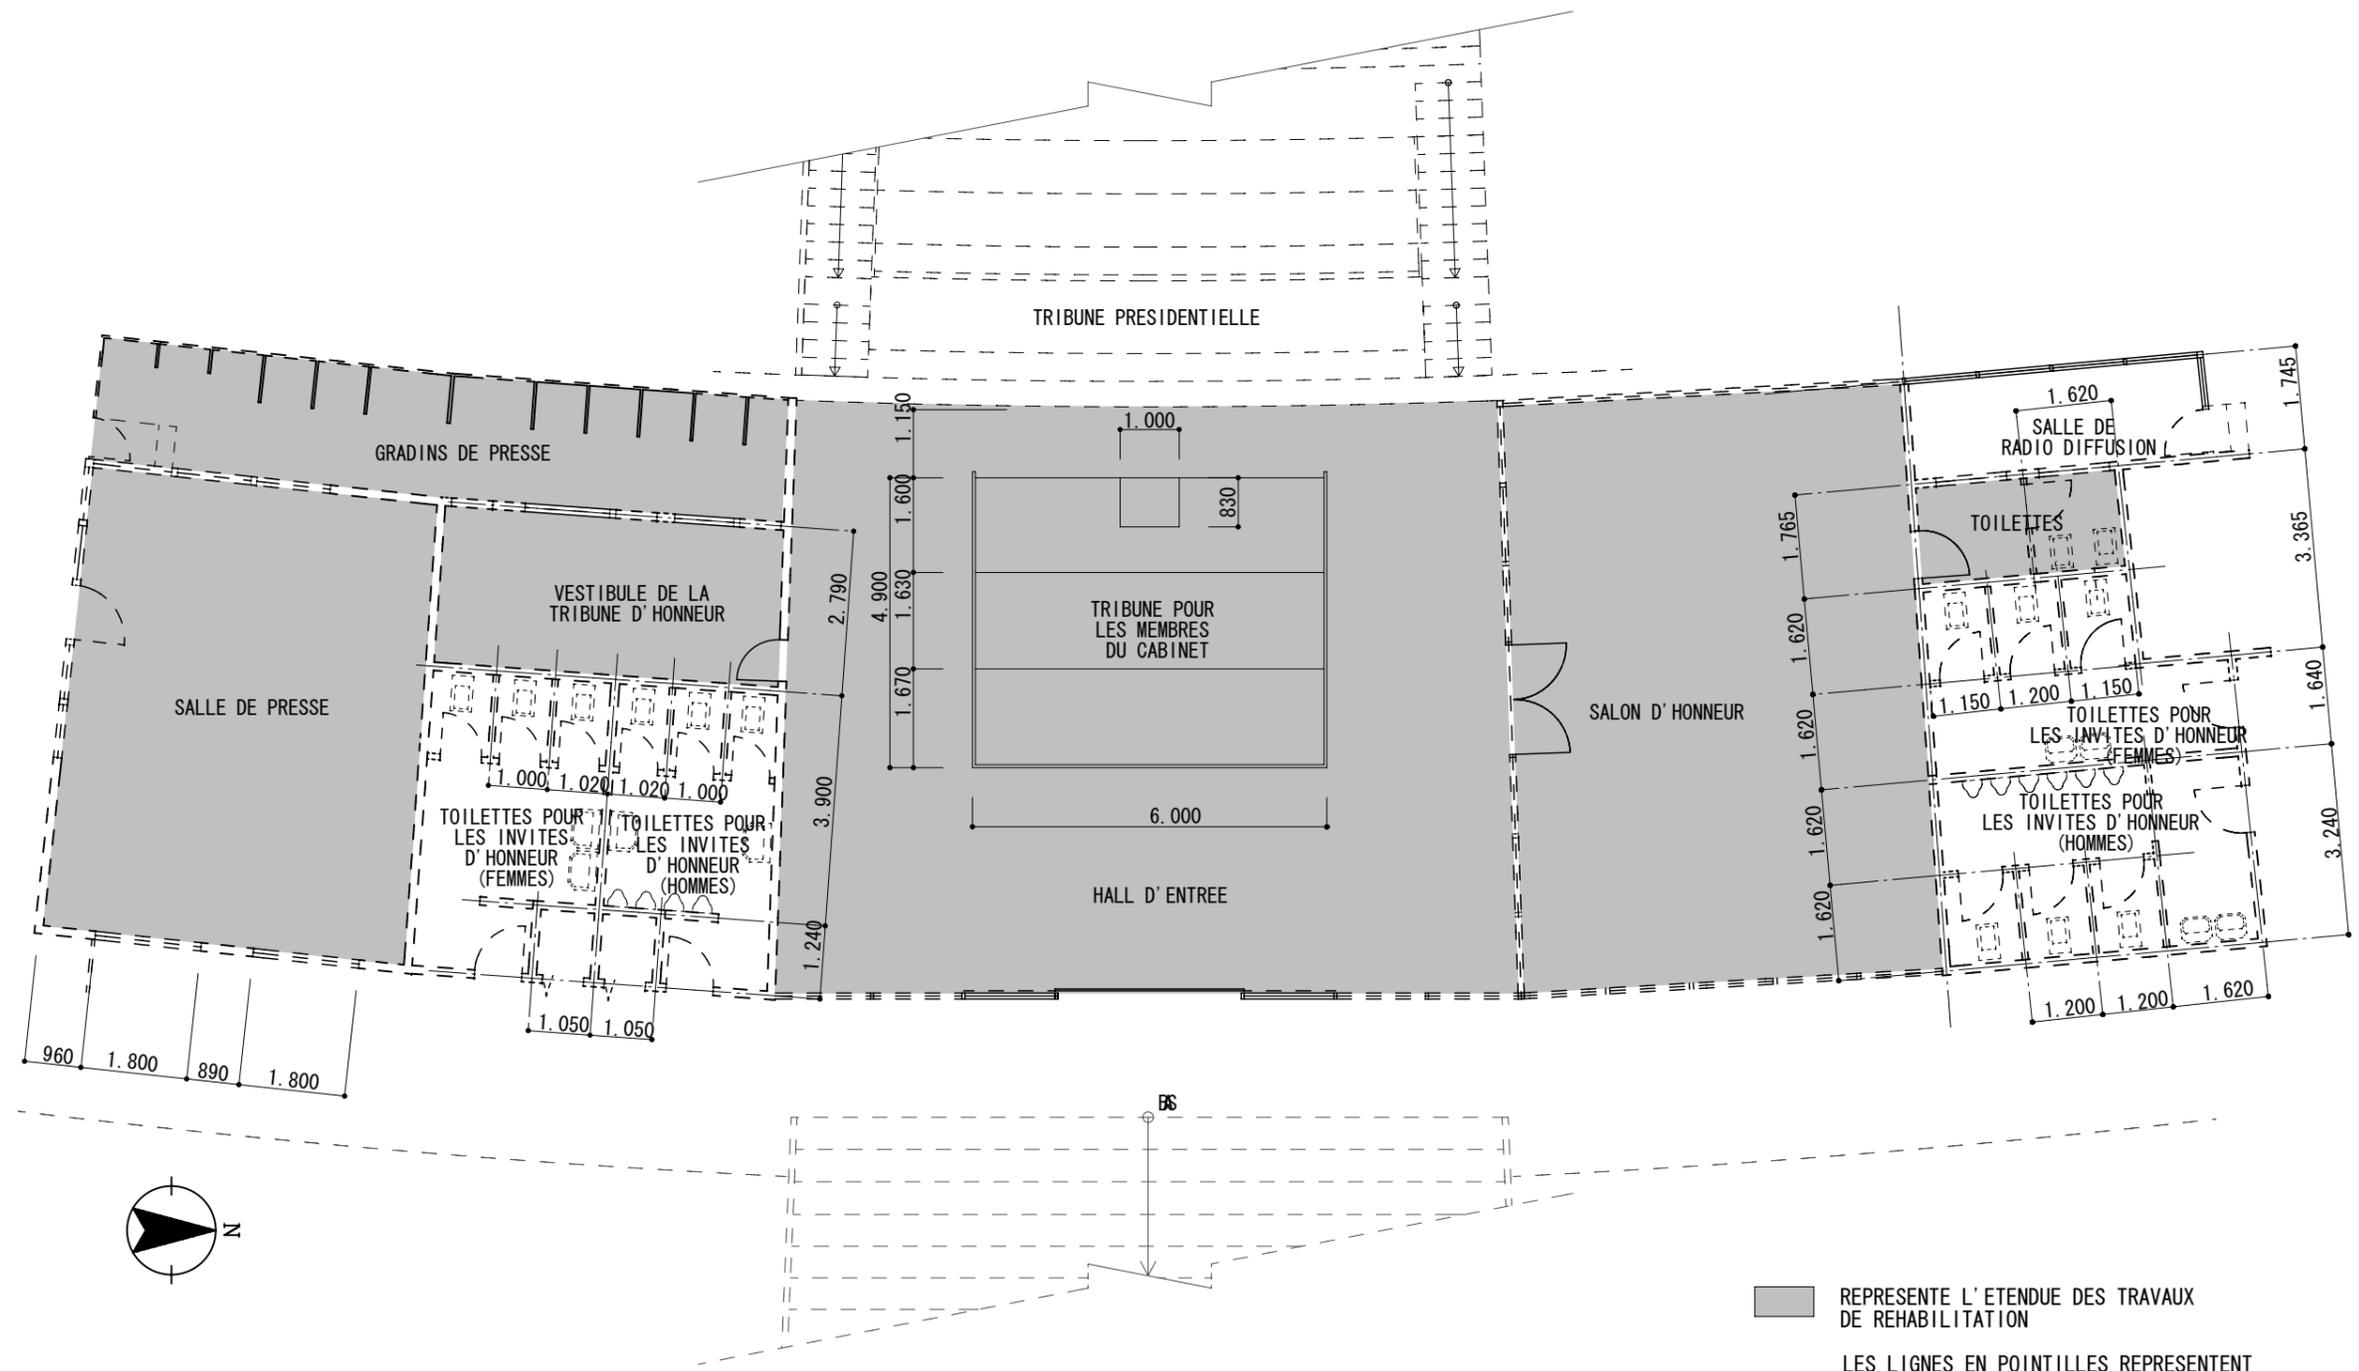
SCHEMA 2-9-5 VUE EN PLAN DES TRAVAUX DE REHABILITATION DANS LA PERIPHERIE DE L'ENTREE PRINCIPALE DES GRADINS CENTRAUX (CONSTRUCTION) ECHELLE 1/120

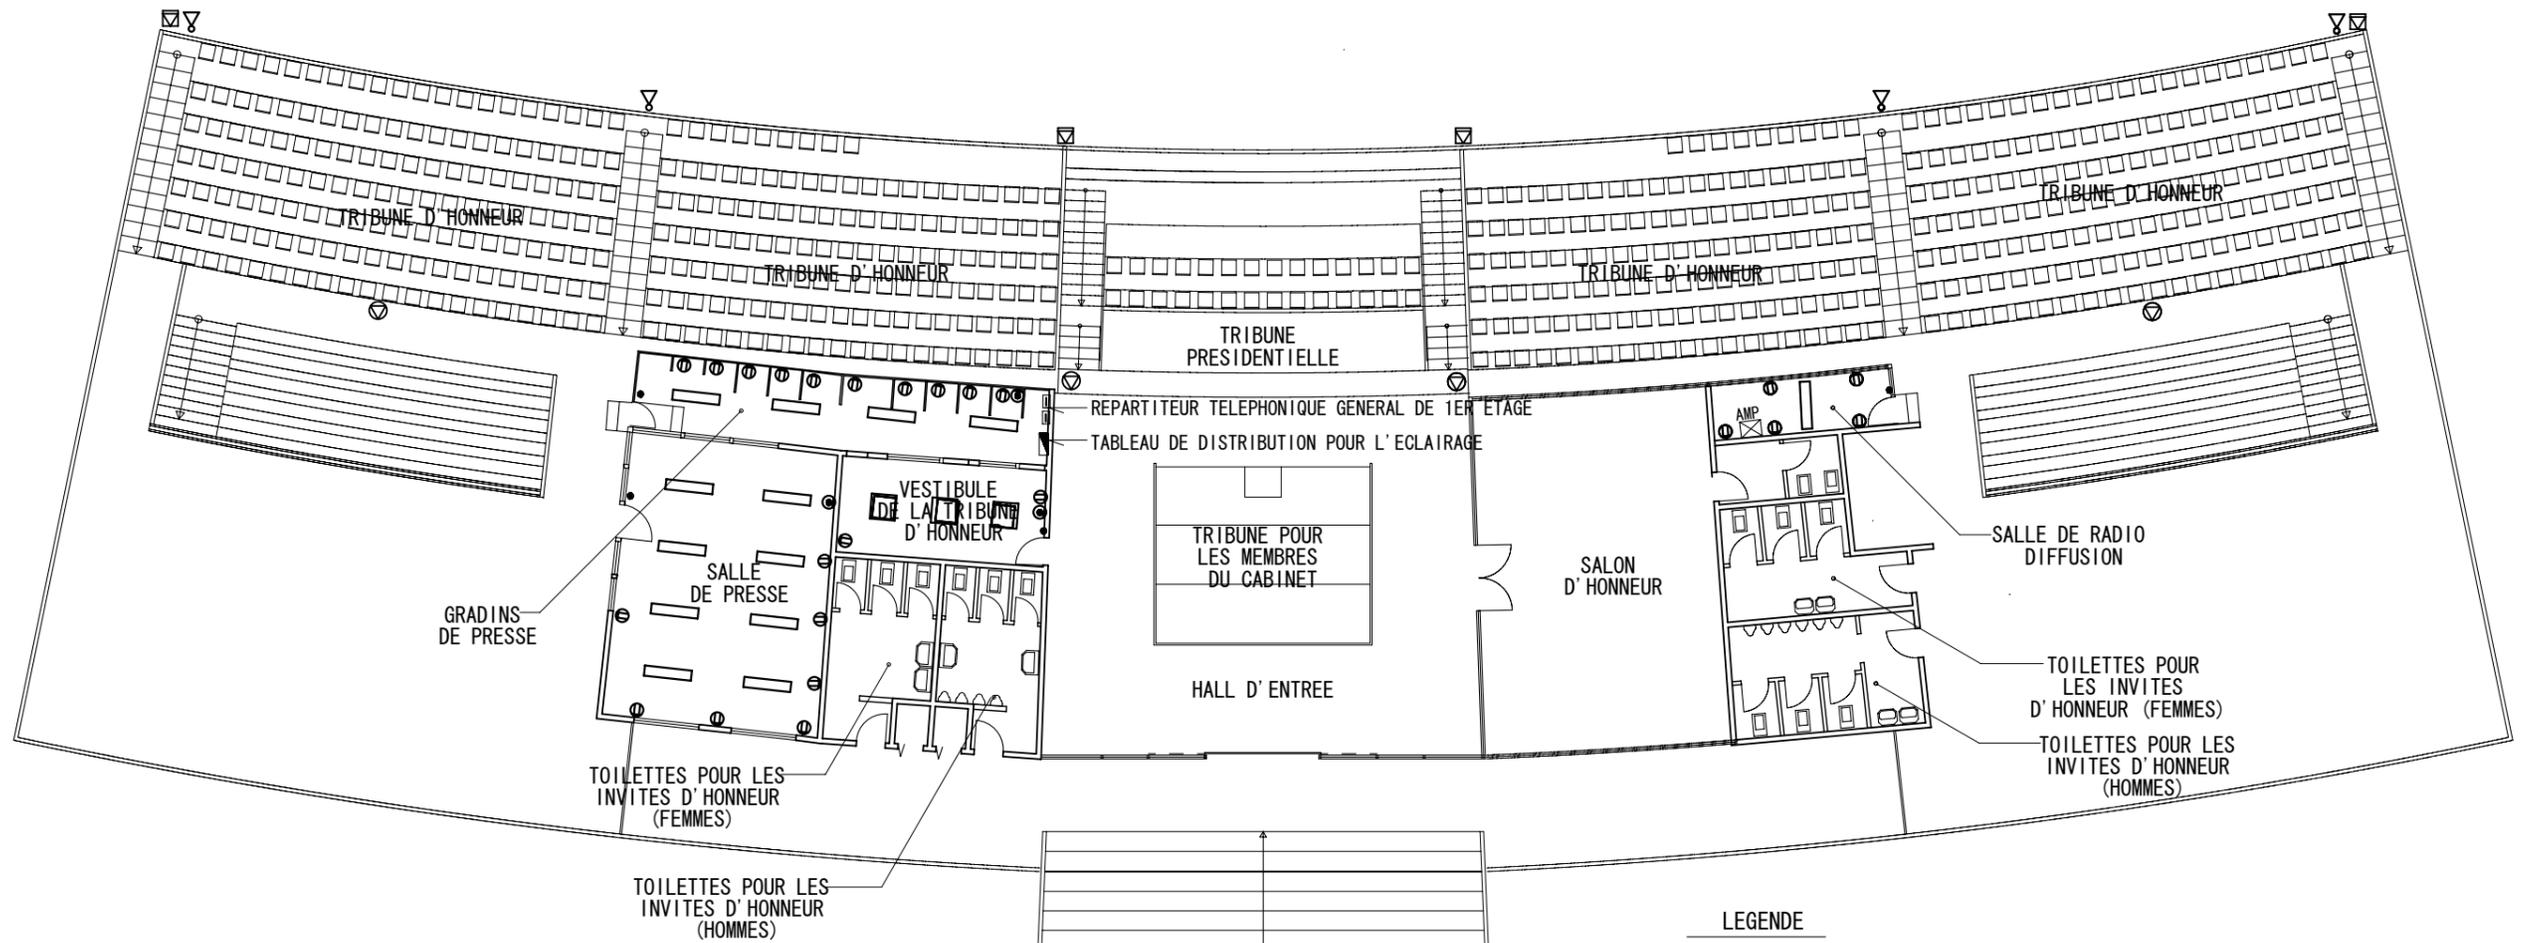
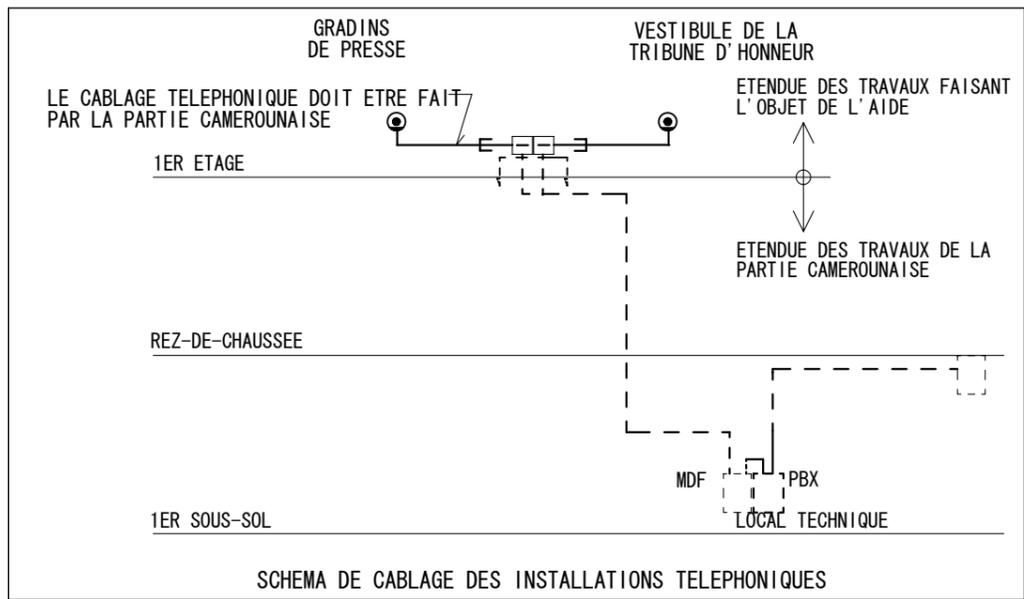
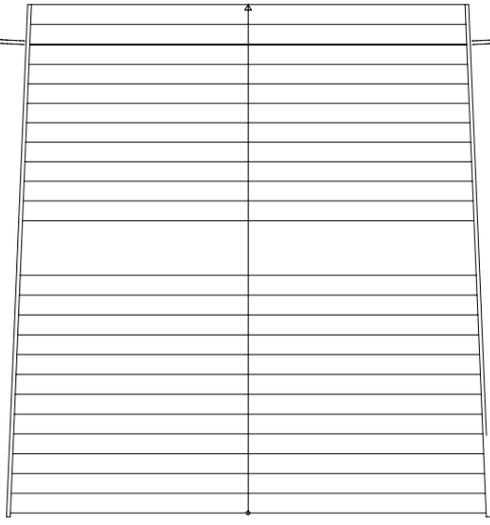
SCHEMA 2-9-6 VUE EN PLAN DES TRAVAUX DE REHABILITATION DANS LA PERIPHERIE DE L'ENTREE PRINCIPALE DES GRADINS CENTRAUX (INSTALLATIONS) ECHELLE 1/200

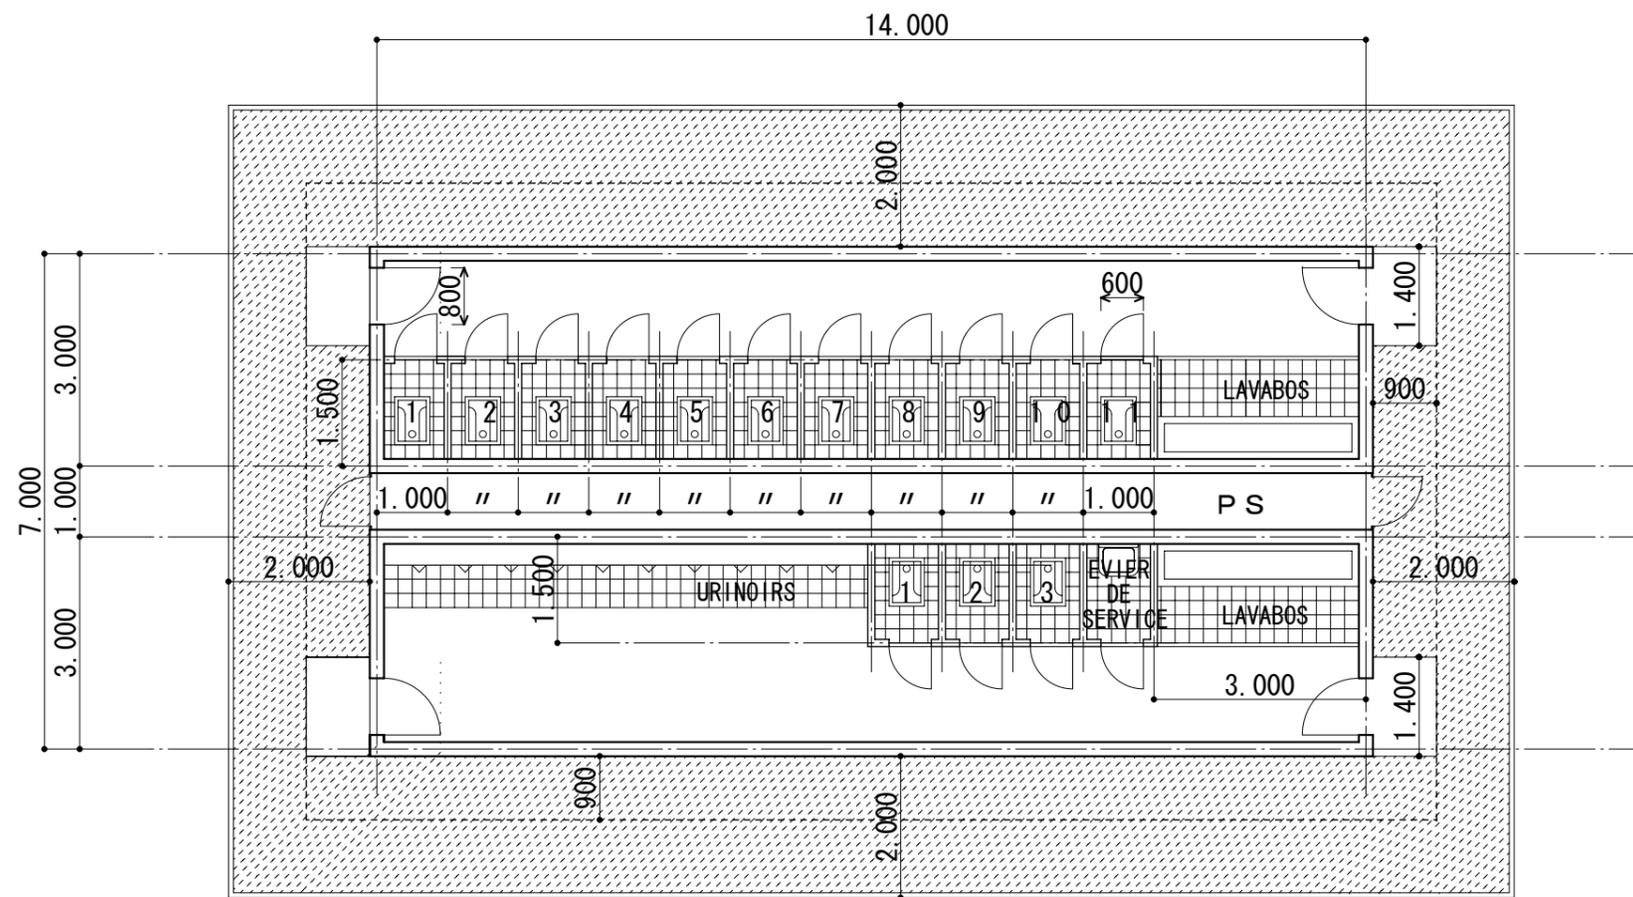
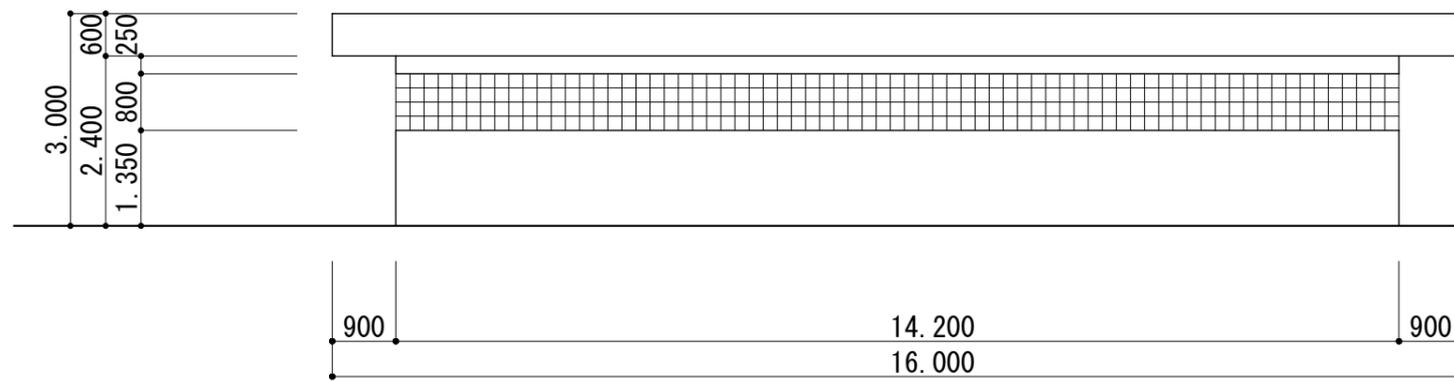
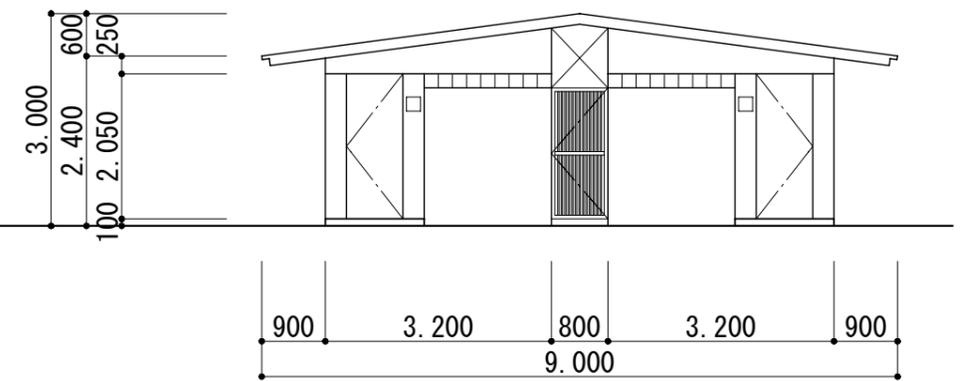
: REPRESENTE L'ETENDUE DE LA NOUVELLE COUCHE DE GRAVIER

SCHEMA 2-9-7 VUE EN PLAN, VUES DE FACE DES NOUVELLES TOILETTES
ECHELLE 1/100
