2-2-3 Plans de base

1. Schéma 2-9-1 Plan d'implantation des composantes des travaux de réhabilitation
(Rez-de-chaussée)
2. Schéma 2-9-2 Plan d'implantation des composantes des travaux de réhabilitation (1^{er} et 2^{ème} étages)
3. Schéma 2-9-3 Plan des travaux de réhabilitation du terrain de football
4. Schéma 2-9-4 Plan des suppressions des installations existantes dans la périphérie de l'entrée principale des gradins centraux
5. Schéma 2-9-5 Vue en plan des travaux de réhabilitation dans la périphérie de l'entrée principale des gradins centraux (construction)
6. Schéma 2-9-6 Vue en plan des travaux de réhabilitation dans la périphérie de l'entrée principale des gradins centraux (installations)
7. Schéma 2-9-7 Vue en plan, vues de face des nouvelles toilettes
8. Schéma 2-9-8 Nouvelles toilettes / Plan des installations
9. Schéma 2-9-9 Plan des travaux de réhabilitation

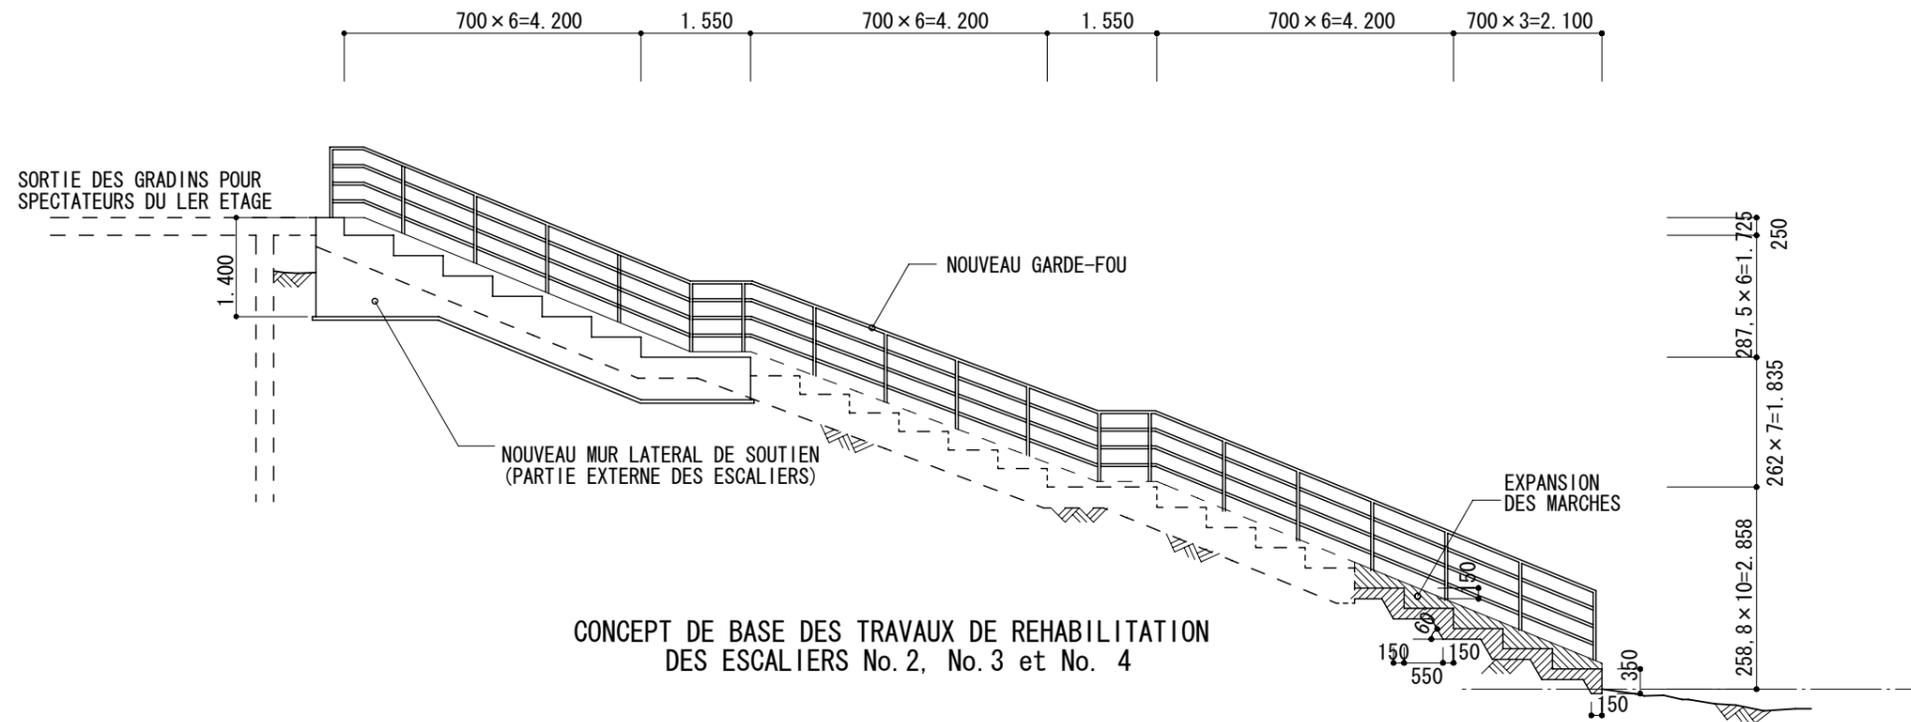
CONCEPT DE BASE DES TRAVAUX DE REHABILITATION
DES ESCALIERS No. 2, No. 3 et No. 4

METHODES DE REHABILITATION	ESCALIER S CIBLES
1	Construction de 2 piliers de soutien de 300 x 800mm sous la partie externe pour renforcer l'escalier.	ESCALIER S 1 ET 5
2	Construction d'un mur latéral en tant que mesure préventive contre tout affaissement sur le côté du palier de l'escalier central.	ESCALIER S 1 ET 5
3	Construction d'un mur latéral en tant que mesure préventive contre tout affaissement à proximité de la partie externe des gradins pour spectateurs.	ESCALIER S 2, 3 ET 4
4	Extension des marches montantes et descendantes du point de départ existant et suppression de la grande différence de niveau.	ESCALIER S 2 ET 3
5	Installation des deux côtés de l'escalier d'un garde-foeu en acier d'un (1) mètre de hauteur.	ESCALIER S 1-5

Remarque : les lignes en pointillés sur le plan représentent les parties existantes.

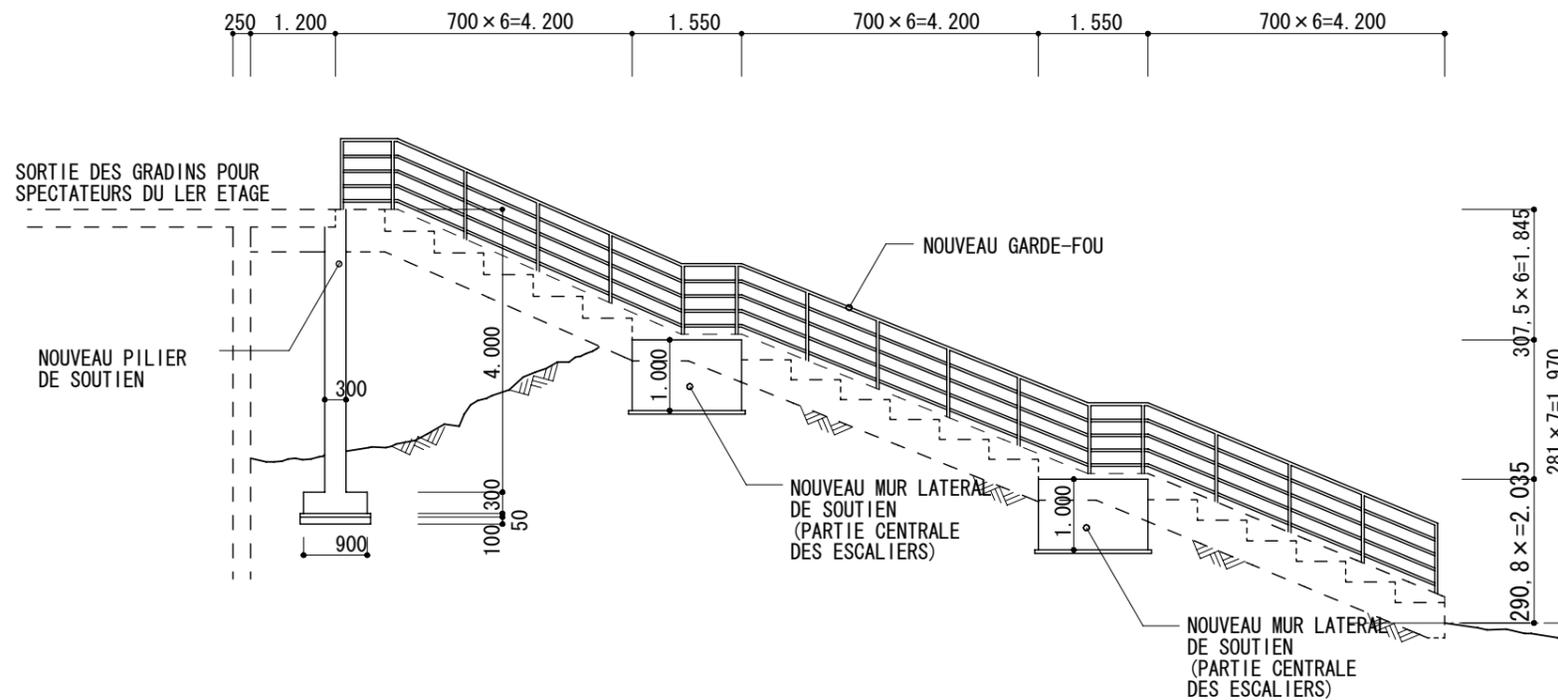
CONCEPT DE BASE DES TRAVAUX DE REHABILITATION
DES ESCALIERS No. 1 ET No. 5

SCHEMA 2-9-9 PLAN DES TRAVAUX DE REHABILITATION DES ESCALIERS EXISTANTS ECHELLE 1/100
