東ティモール民主共和国
農林水産省 農畜産部
灌漑・水管理課

東ティモール民主共和国
マリアナ I 灌漑施設改修計画
事業化調査報告書

平成 19 年 5 月
(2007 年)

独立行政法人国際協力機構
(JICA)

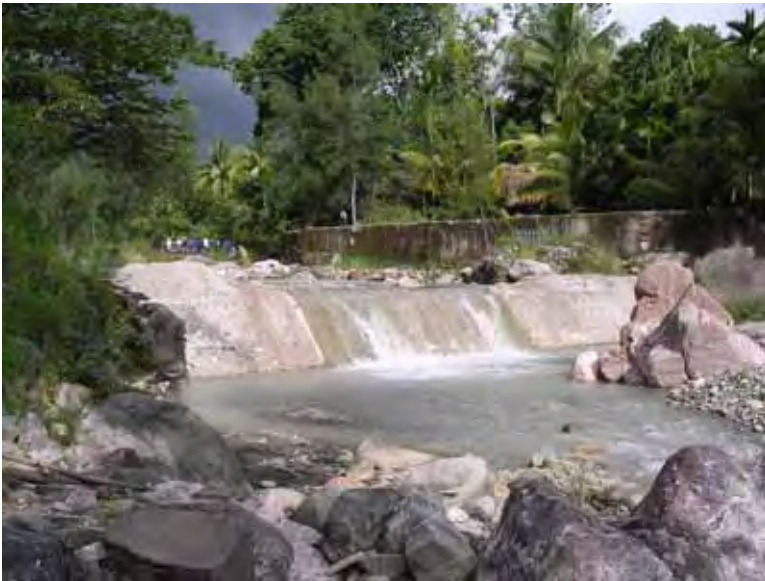
マリアナ I 取水施設固定堰本体：
(右岸下流側より)

マリアナ I 取水堰はポルトガル統治時代の 1972 年に固定堰(高さ 4.7m)が建設され、インドネシア時代の 1986 年には固定堰の嵩上げ(0.7m)、護岸工の改修・嵩上げ、沈砂池排砂ゲートの改修、水路取水工ゲートの更新などが行われた。しかしながら、1992 年の洪水により固定堰の嵩上げ部が流失し、取水に支障を来している。

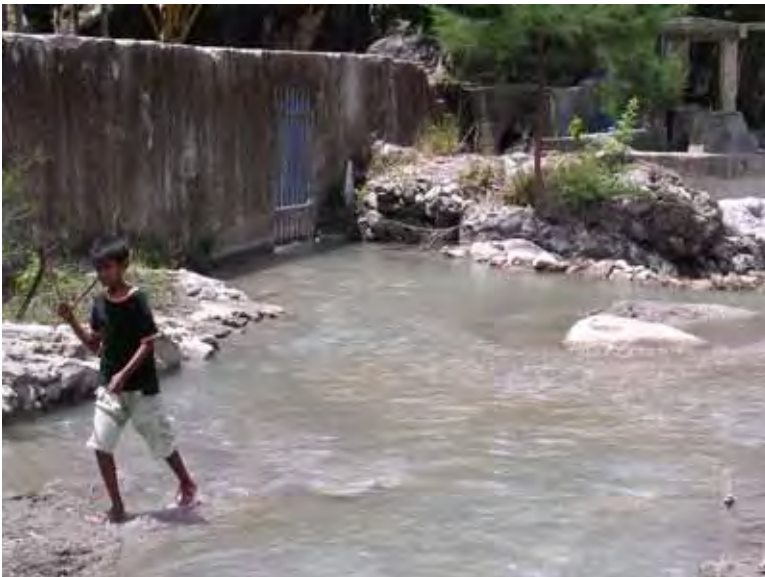
導流部および取水口スクリーン：

嵩上げ部分が流失したことから、現在はスクリーン前部に蛇籠および簡易な石積み導流堤を設け、取水口(スクリーン部)に河川水を導いている。ボボナロ県農業事務所によれば、灌漑期に受益者自らが補修しているとのことである。

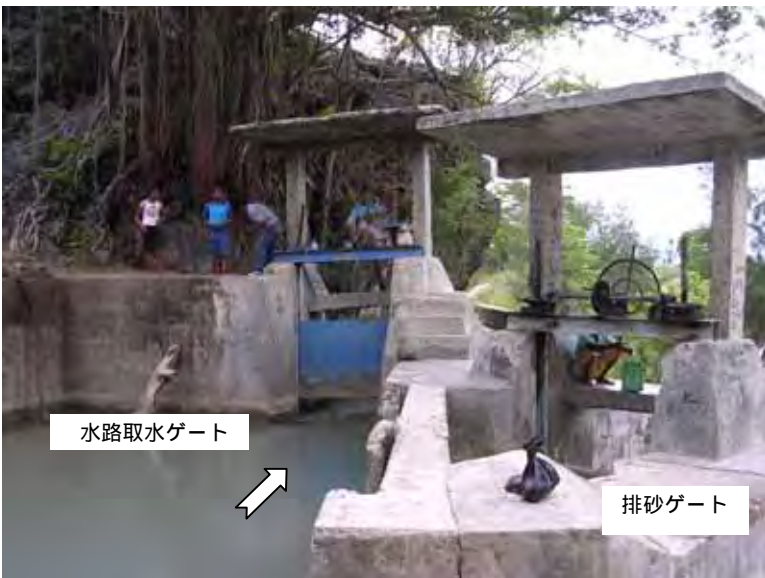
沈砂池および幹線水路取水工ゲート：

取水後の沈砂池下流端部に設置されている排砂ゲート(写真左:右側のゲート)に破損が見られ、適切な操作が困難な状況にある。ゲート前方に見られる沈砂池に破損が見られ、補修が必要である。

- ・ 取水工および沈砂池のコンクリート側壁の強度は、 25.5 N/mm^2 と大きく、一般の擁壁コンクリート強度の 21 N/mm^2 に対して、約 1.2 倍の強度であり、所要の強度を有している。
- ・ しかし、沈砂池の左岸コンクリート側壁は背面からの土圧で沈砂池側に傾き、大きな亀裂が生じており、今後拡大の恐れがある。
- ・ 取水工ゲートおよび排砂ゲートともに、開閉操作が困難であり適切なゲート操作が不可能である。
- ・ 取水工ゲートおよび排砂ゲートともに、扉体に腐食が見られる。

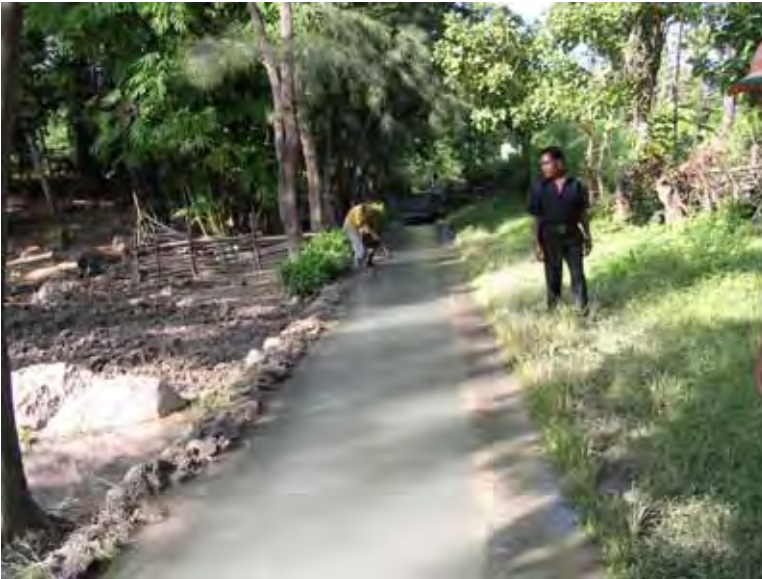
幹線水路：STA.0+660 フルーム水路

灌漑ピーク時には水路をオーバーフローするほど取水しており、通水能力が不足していることが伺える。

実測によれば $0.88\text{m}^3/\text{秒}$ の流量が観測された。

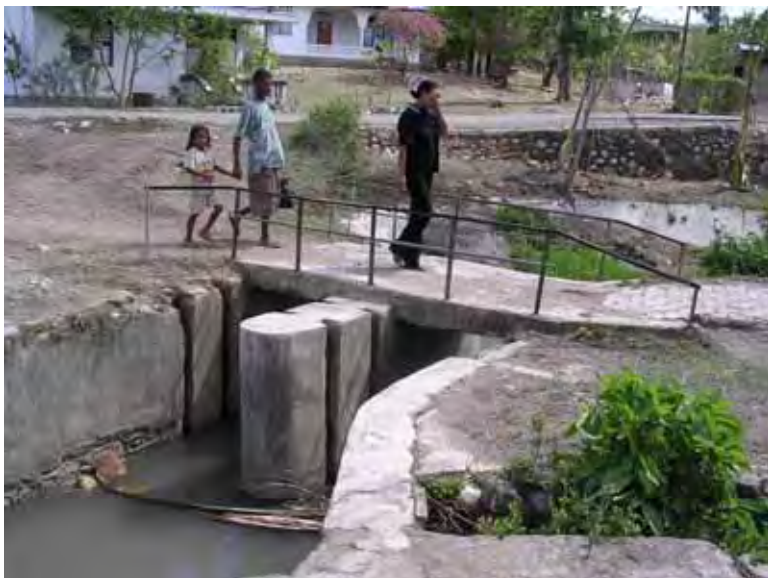
幹線水路から2次水路の分水地点：
STA.1+ 530

分水施設にゲートは設置されていない。建設当初、角落しにより分水量のコントロールを行っていたとのことであるが、現在はココナッツやパームオイルの草茎、石などを角落し代わりに利用している。

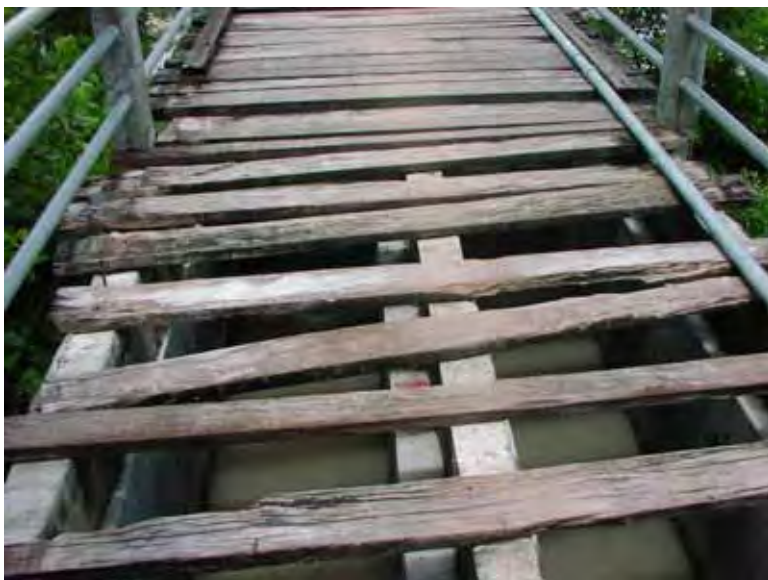
水路橋上:STA. 0+ 780

水路橋は木製デッキで覆われ、住民の貴重な生活通路となっている。しかし、木製デッキの腐食が進んでおり、特に幼児の落下事故の危険性があるため、無償資金協力事業によって、全面改修する。

水路橋本工は、腐食もなく、良好な状態であるが、左岸ジョイント部で多量の漏水が生じており、ゴムが劣化したためと確認できた。また、デッキは木製でできているが、板が消失しており通行に危険な状態となっている。

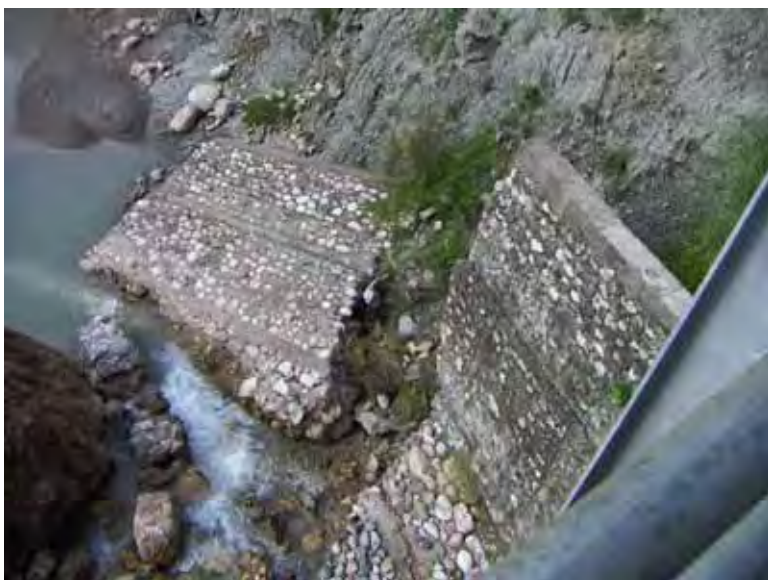
水路橋橋台を保護する石積護岸工：
STA .0+ 780

右岸下流側の倒壊状況
放置すれば今後河床の洗掘が進み、水路橋自体の落下の恐れもある。

図 2-6 に示すとおり、上流側護岸じゃかごが流失しており、護岸工上流部の約 8m 区間は、流水が衝突した際の河床洗堀により沈下および川側への傾きが生じて、クラックが生じている。なお、中央部には現在のところ異常は見られない。また、下流部の約 7m 区間は、河床の洗堀および護岸越流水による背面の洗堀で、崩落しており、河床（青灰色の固結度の非常に低い泥岩質）の洗堀は進行している。

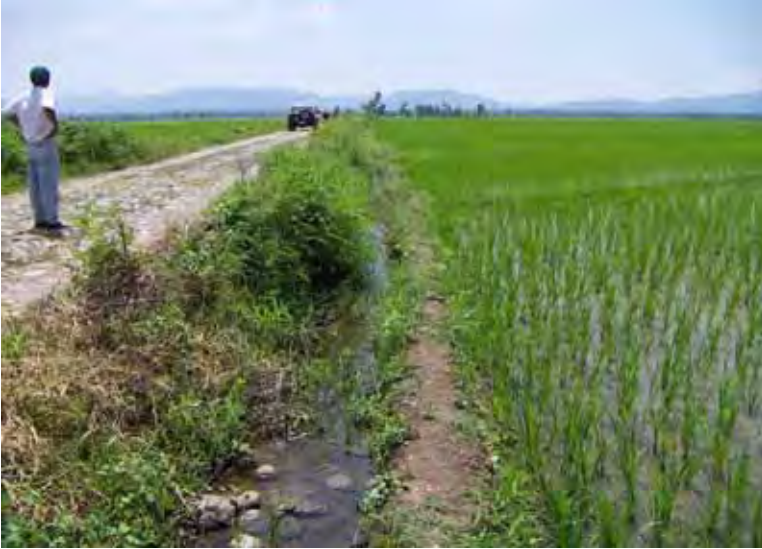
リタバウ 2次水路：STA.3+900

現況の土水路は土砂の堆積や植物の繁茂により通水能力が低下し、かつ断面が不足しており、必要水量を流せないため、練石積によるライニング延長が要請されている。

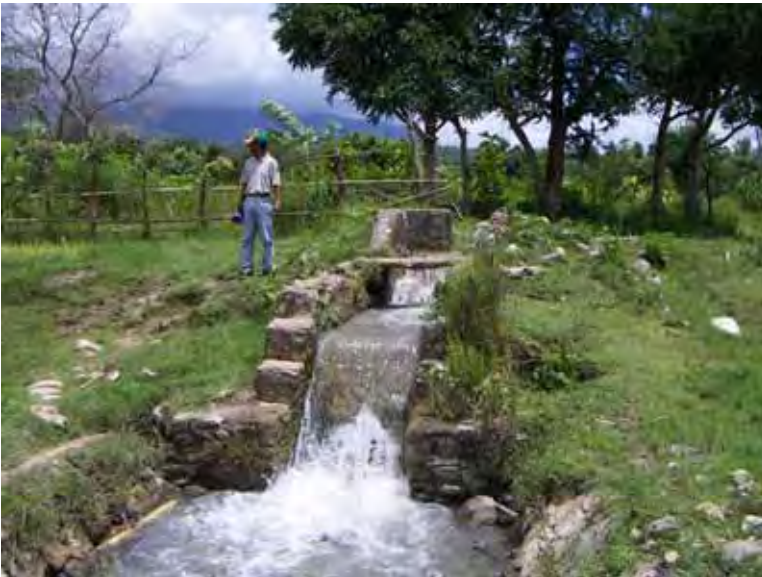
リタバウ 2次水路：STA.0+210

練石積の強度が低下し、落差工の側壁が破損している。また、落水により水路底板が陥没している。

- ・ 既設落差工は、練石積の強度は、 $6.4 \sim 24.2 \text{ N/mm}^2$ と広い範囲に分布している。一般の練石積の強度： 18 N/mm^2 以上の強度を有する落差工は、リタバウ 2 次水路の STA.1+170、STA.1+660、STA.2+480 および STA.2+960 の 4 箇所であり、その他 11 箇所の落差工の強度は、一般の練石積の強度： 18 N/mm^2 未満の強度である。
- ・ ラマスコラ 2 次水路の STA.0+956 の落差工は、最近改修され良好な状態にある。また、リタバウ 2 次水路の STA.1+660 の落差工は、大きなクラックもなく、老朽化は見られないが、その他の 16 箇所の落差工は、大きなクラックが生じ、練石積みの石の欠落が生じる等の老朽化が激しい状態にある。
- ・ リタバウ 2 次水路の STA.1+025 の落差工は住宅地域に設置されており、過去に子供の水路内転落による死亡事故が生じており、付近の住民から水路転落防止フェンスを要望された。

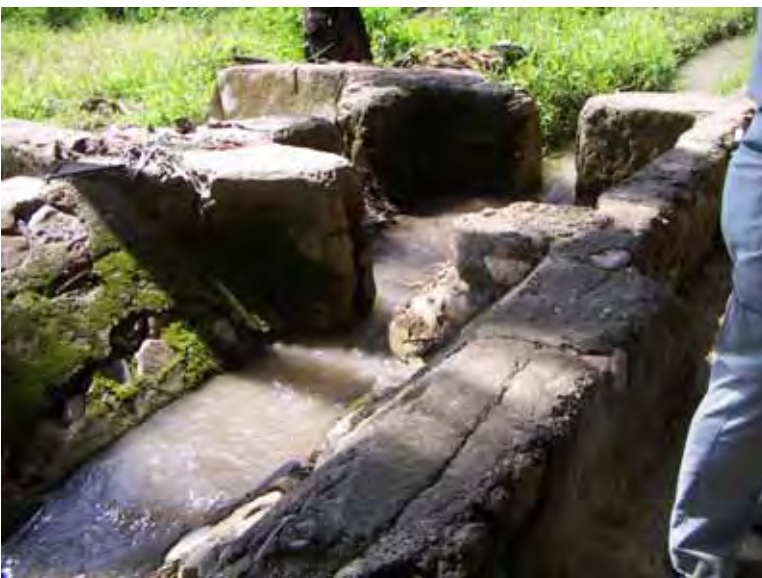
リタバウ 2次水路：STA.4+770

練石積の強度が低下し、分土工施設に破損が見られる。また、角落し板が無い
ため水管理が困難な状況にある。

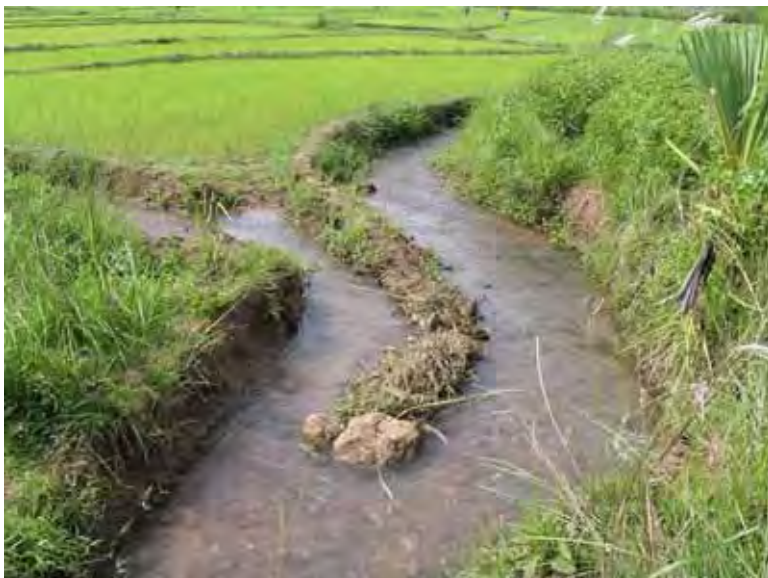
ラマスコラ 2 次水路末端地区：

3 次水路の分水状況

3 次水路および圃場レベルの水路は比較的整備されており、雨期の水稻作では、一部地区を除いて不十分ながらもラマスコラ地区の末端部まで送水、灌漑されていることが確認された。これは幹線道路側のラマスコラ 2 次水路の末端部が整備されていないため、地区内を縦断する 3 次水路が慣習的に農民により維持管理されてきたものである。

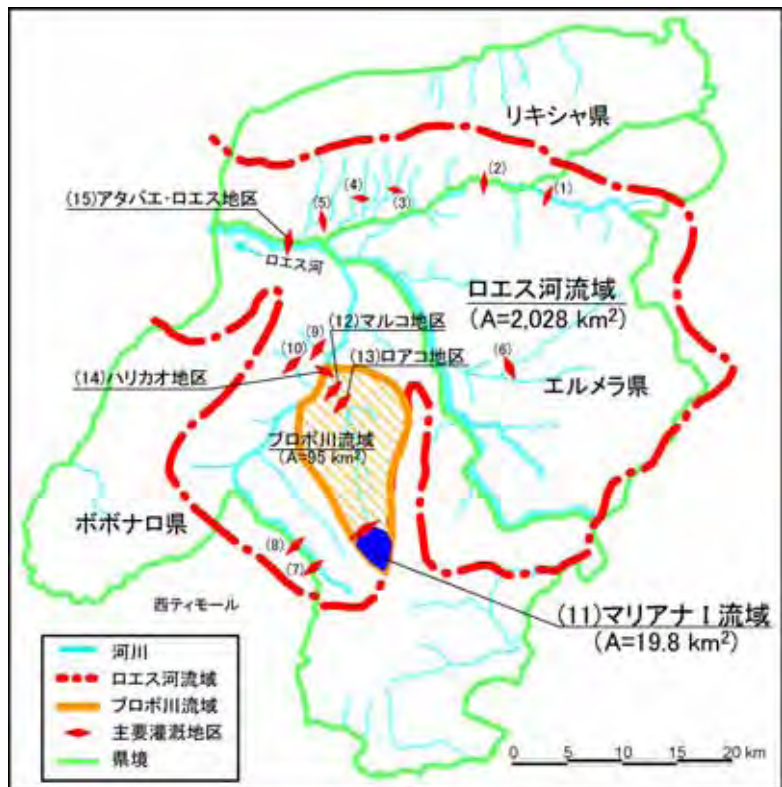
図 2-10 ロエス河流域と既存灌漑事業

一方、図 2-10 に示すとおりプロボ川の流域面積約 95 km^2 は、ロエス河全体 $2,028 \text{ km}^2$ の 5% 程度、またマリアナ I 取水堰地点の流域面積 19.8 km^2 は、同 1% 以下であり、マリアナ I 改修事業のロエス河流域全体への影響は考えられない。
