コンゴ民主共和国  
キンシャサ市ポワ・ルー通り補修及び改修計画  
準備調査報告書

平成 21 年 9 月  
(2009 年)

独立行政法人国際協力機構  
(JICA)

株式会社アンジェロセック

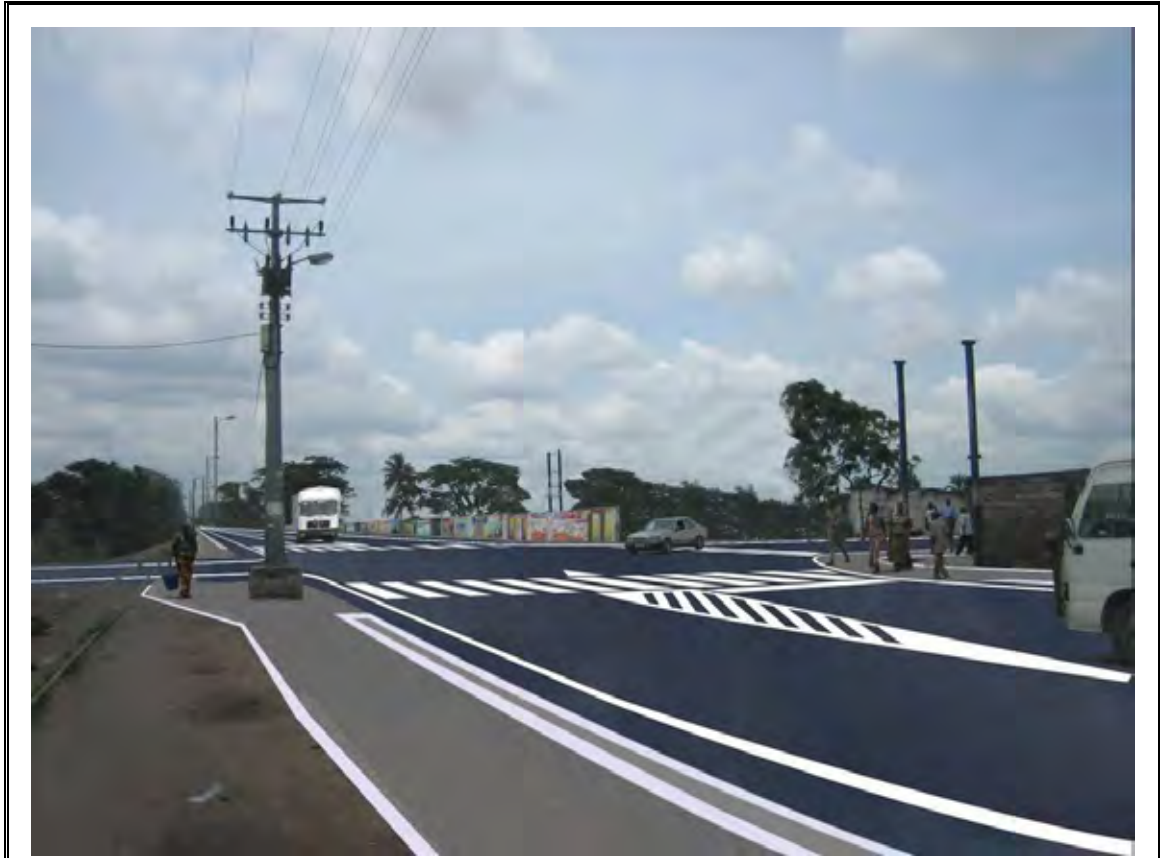
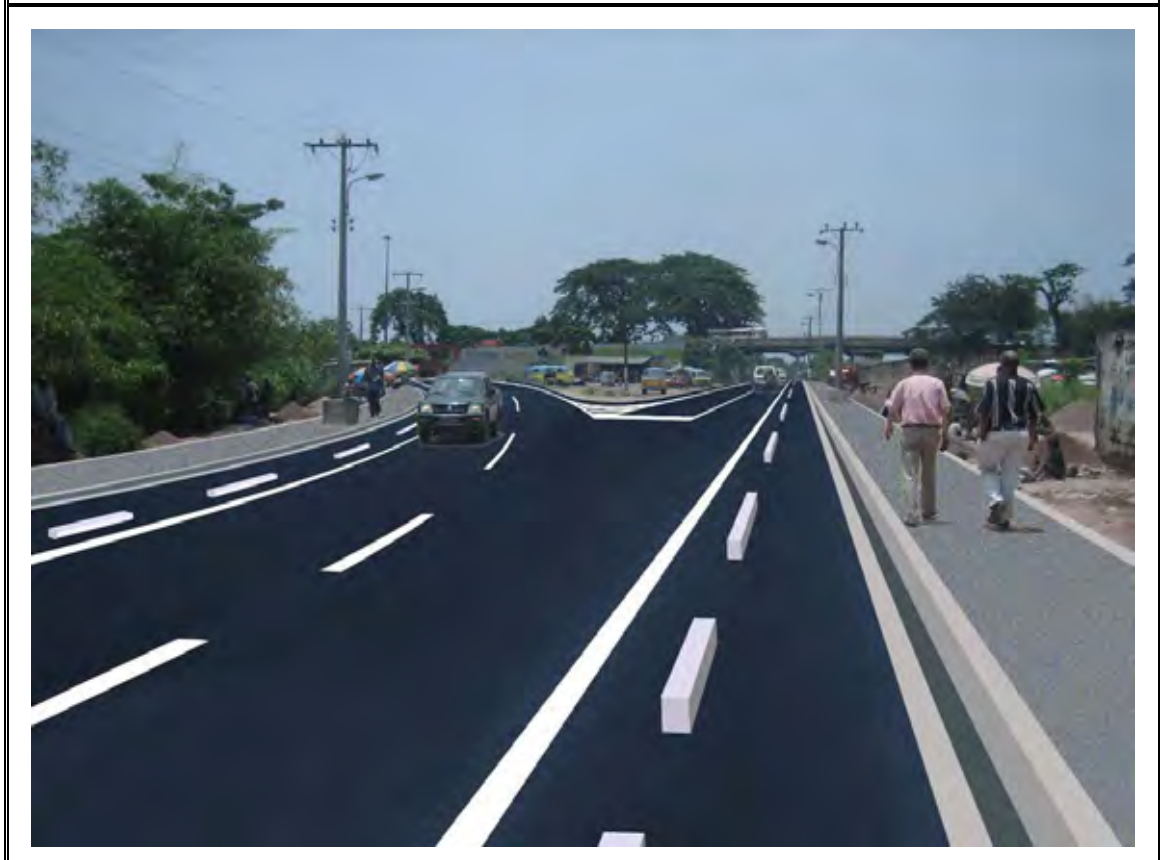
完成予想図(上段:ナバル交差点、下段:マテテ橋手前)

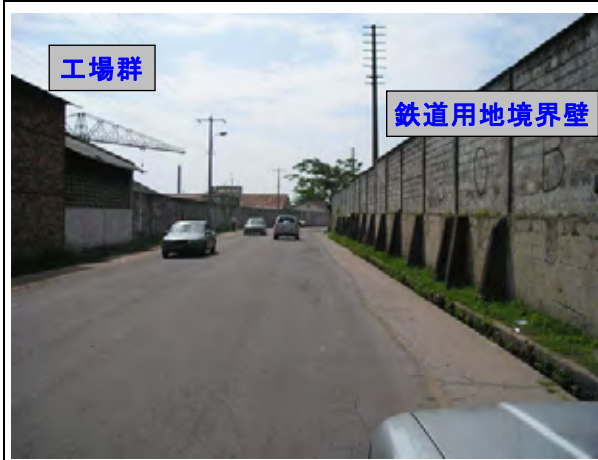
PK1+000 付近の道路占有狭小部：  
限定 2 車線区間で計画路肩幅が 50cm しか取れない。

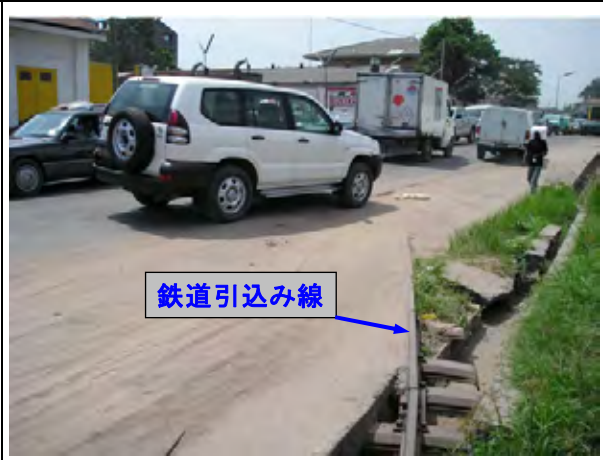
PK1+700 付近の混雑状況：  
朝 7 時ころ通勤する車両の混雑風景。また、鉄道引込み線があるが使用できる状況にない。

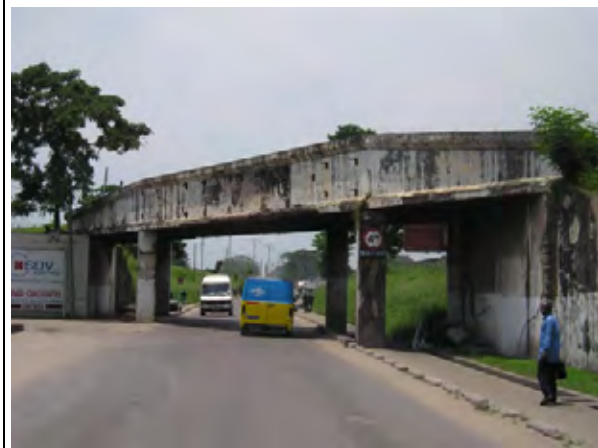
PK2+900 のプロジェクト道路を跨ぐ鉄道橋：  
建築限界が 4m で車高の高い大型車の通行は制限される。

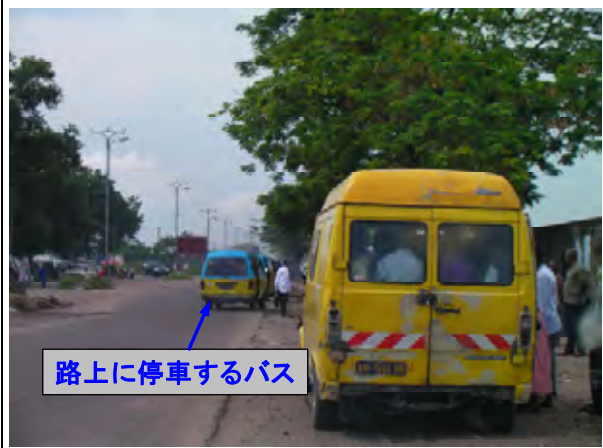
PK3+900 付近の既存のバス停：  
バスが無造作に道路脇に止まり交通の流れを阻害する。

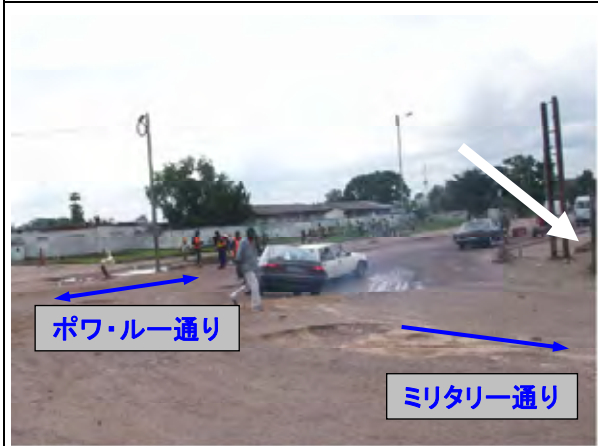
ナバル交差点：  
路床が露出し走行が非常に困難な箇所である。

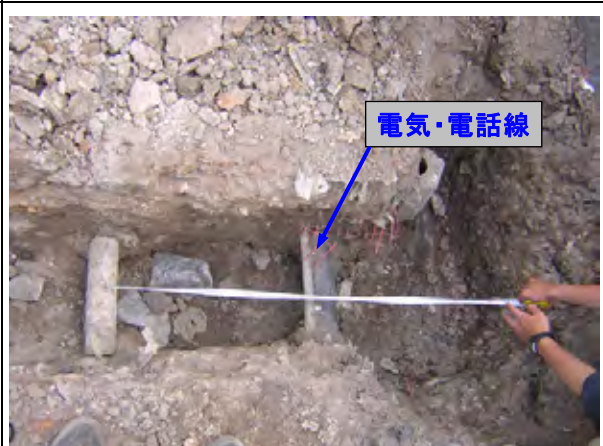
地下埋設支障物件：  
PK2+250 付近に埋設されていて工事の支障となる電気・電話線埋設状況。

PK0+700～PK3+330の2,630mの区間に埋設されている電線は、右側側溝の掘削を行う際に障害となることが予想されるため、移設が不可欠となる。

PK2+300～PK9+400(7,100m)の区間に埋設されている電話線は、既設道路舗装の右端にあり、土被りも0.20m～0.50mと小さい。計画道路では、車道または路肩にあたることから移設が必要となる。その一方、現在埋設されている電話線は所々で部品が盗難の被害にあい、キンシャサ市内の電話網が故障中であるために利用できない状態となっている。キンシャサ市内では携帯電話が普及(電話利用者の約90%が利用)しており、固定電話は特定の工場や住居で使用されているとのことであるが、その利用者数は、電話利用者のうち10%に満たないという状況となっている。また、「コ」国政府は国内のファイバーケーブルを近代化(ADSL)するために、「コ」国政府が総額32百万US\$を拠出して必要な資機材を既に調達している。このプロジェクトは2008年8月に資機材の調達が開始され、既存の電話線網の入れ替えのための敷設工事は中国の建設会社が受注している。プロジェクトの対象となっているのは、バコンゴ(Mouanda - Datam - Kimpese - Kasangulu - Kinshasa)とキンシャサ市内で、現在、バコンゴ地域から工事を開始している。このプロジェクトの実施機関であるOCPTによると、パワールー通りに埋設されている電話線も入れ替えの対象であるが、その工事着手時期は2011年から2012年頃に予定されているとのことであるが、現段階では未確定な状態である。

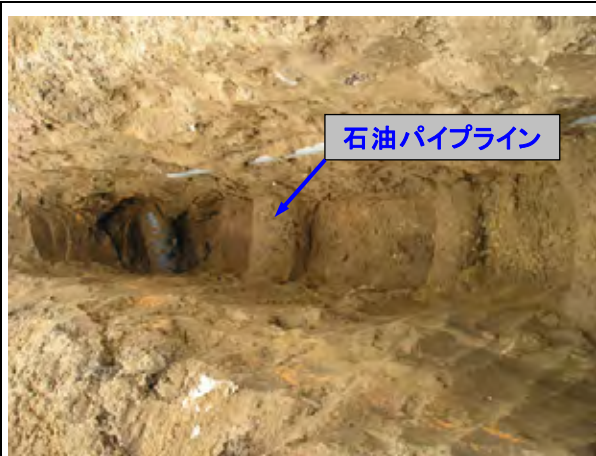
ポワ・ルー通り全沿線に埋設されている石油パイプライン:設計上の工夫で工事の支障にならないようにした。

関連機関への聞き取り調査と試掘調査により、道路と並行して石油パイプライン、電線、電話線、水道管が埋設されていることが確認されている。石油パイプラインは、主に対象区間の西側の歩道下を通っており、片側 1 車線の場合は支障物件とはならないが、片側 2 車線の場合は確実に移設が必要となる。一方、水道管は石油パイプラインと反対の沿道に埋設されているが、移設の必要はない。以下に示す地下埋設の電線、電話線は部分的に移設が必要となる。

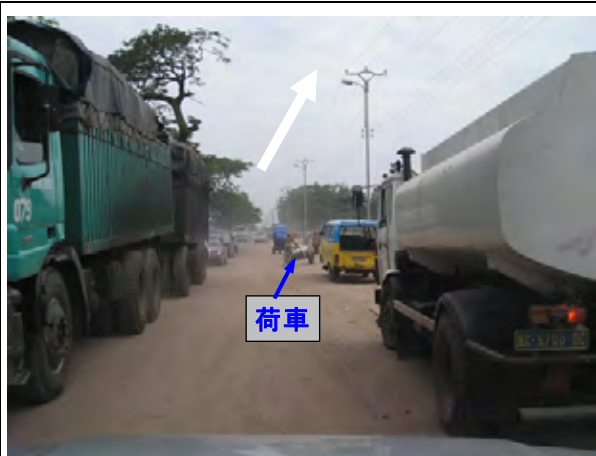
ポワ・ルー通り全般の混在交通の現状:荷車(人力)により車両の通行が通阻害される。

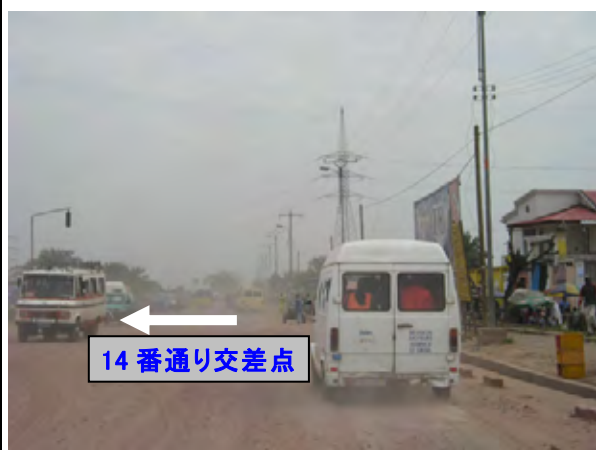
14 番通り交差点付近:大量の自動車の本交差点へ流入出する。

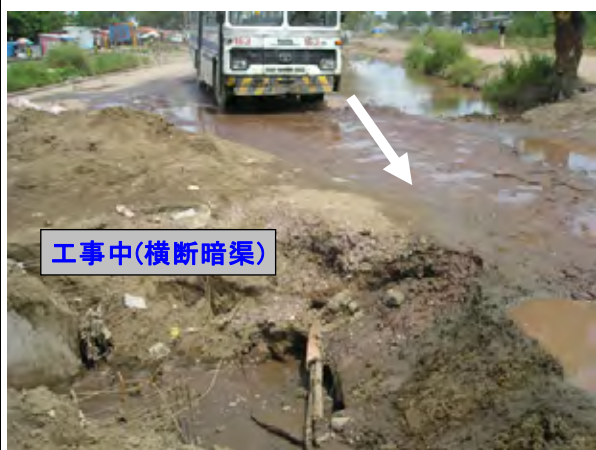
PK9+000 付近の排水不良箇所:激しい雨で道路は冠水する。

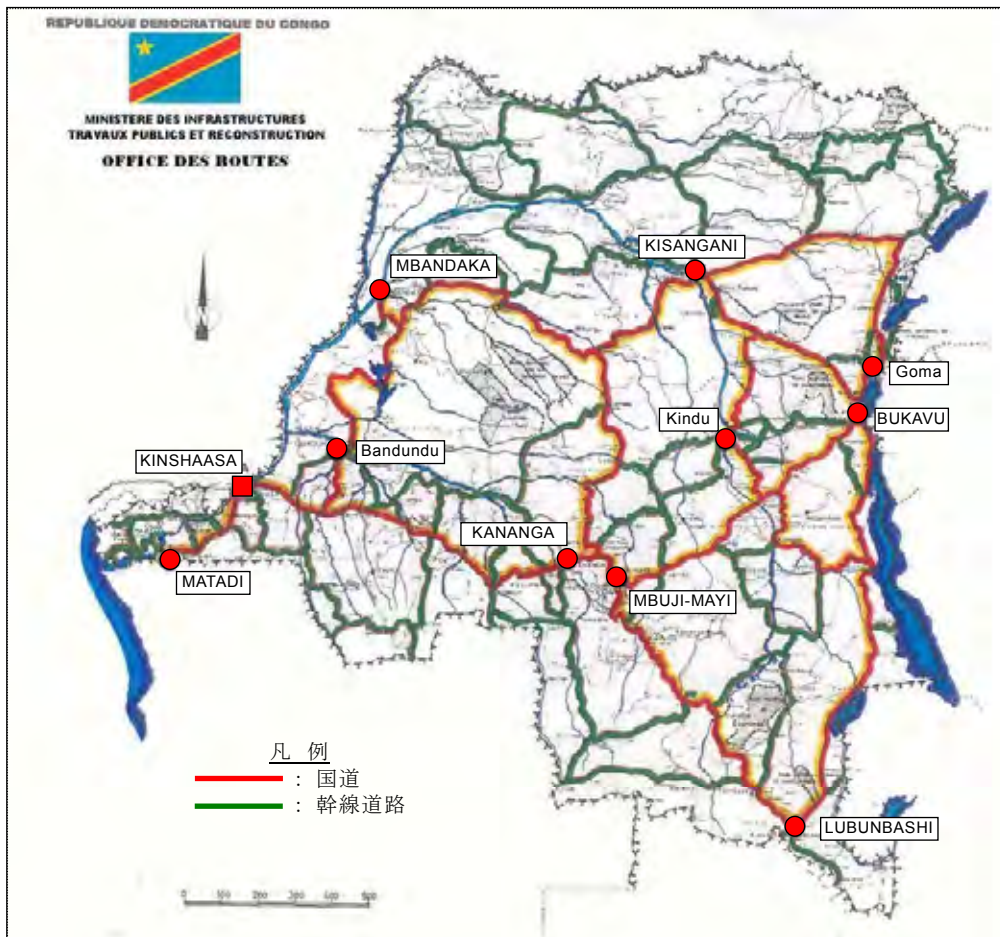
図 1-1 「コ」国全国道路網図

コンゴ民主共和国(以下、「コ」国という) 全国で152,000kmの道路がある。そのうち、58,129kmがインフラ・公共事業・復興省が管理する道路である(図 1-1 参照)。管理道路延長の内訳は、国道20,683km(全管理延長の35.6%)、幹線地方道20,201km(34.8%)及び地方支線道17,245km(29.6%)となっている。しかし、全管理道路延長の中で舗装道は2,823km(4.9%)のみであり、その舗装道路においても50%が良好、25%が走行可能、25%が最悪の状態である。現在の道路状況では、交通・流通において「コ」国の開発に寄与するレベルに至っていない。首都キンシャサと舗装道

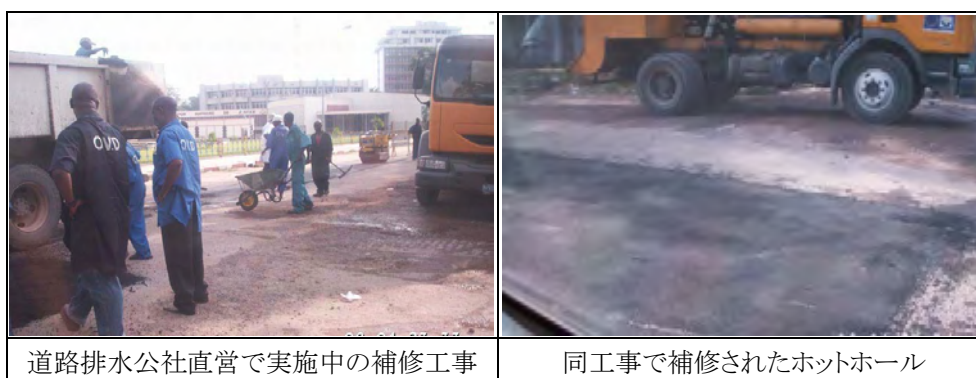
道路排水公社直営で実施中の補修工事

同工事で補修されたホットホール

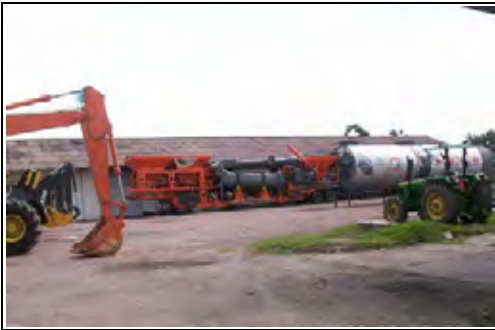
道路公社の機械局にストックされている移動式アスファルトプラント(地方支局に回される)

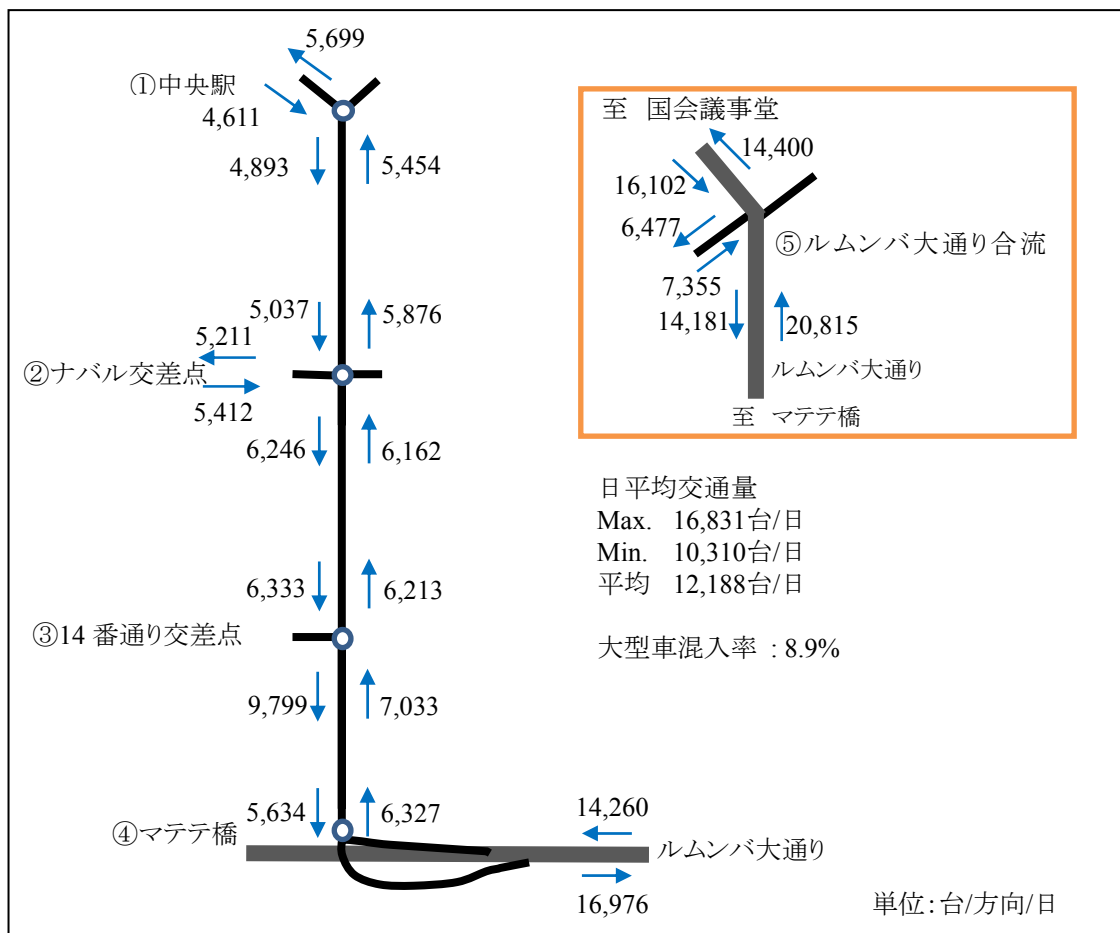
図 2-7 交通量調査結果

図 2-7 に示すように、ポア・ルー通りにおける日平均交通量は 12,188 台/日、大型車混入率は 8.9%という結果を得た。また、ポワ・ルー通りの合流部におけるルムンバ通りの日平均交通量は、31,236 台/日という結果を得た。
