第2章 プロジェクトを取り巻く状況

2-1 プロジェクトの実施体制

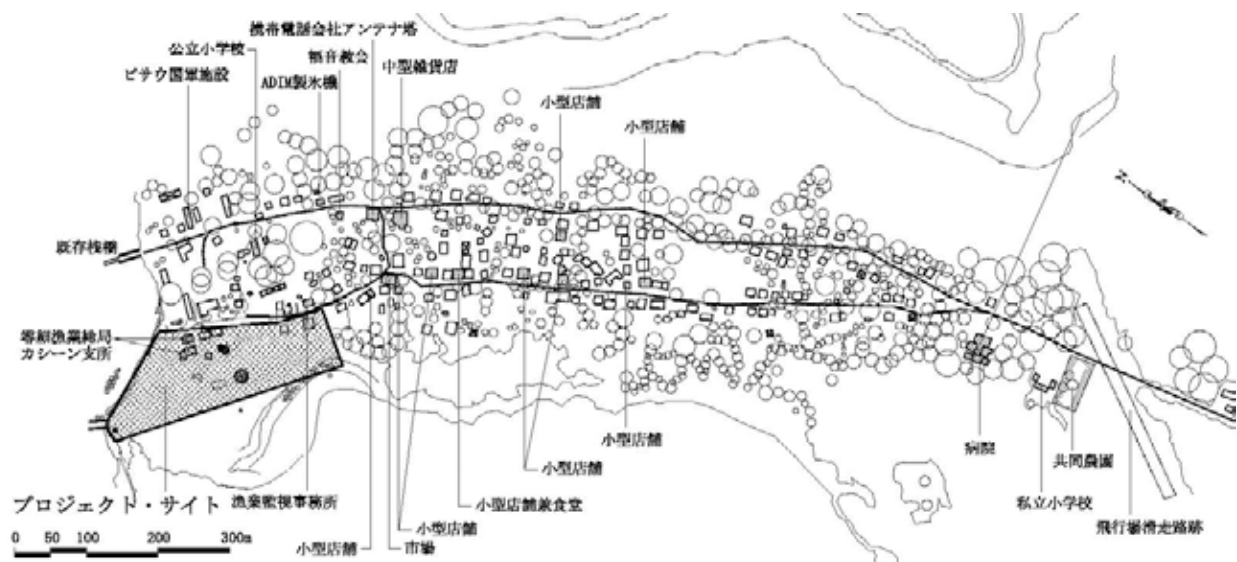
図 2-4 カシーン村の主要施設

カシーン村は、カシーン川に面する前浜サイトから陸側に 1 km 余りまでの範囲の細長い区域に民家や商業施設などが散在している。村の入口付近に位置する病院から道路は 2 本に分かれ、各々が細長い村を縦断するコミュニティ道路となっており、施設建設予定地は西側コミュニティ道路の突き当たりに位置している。

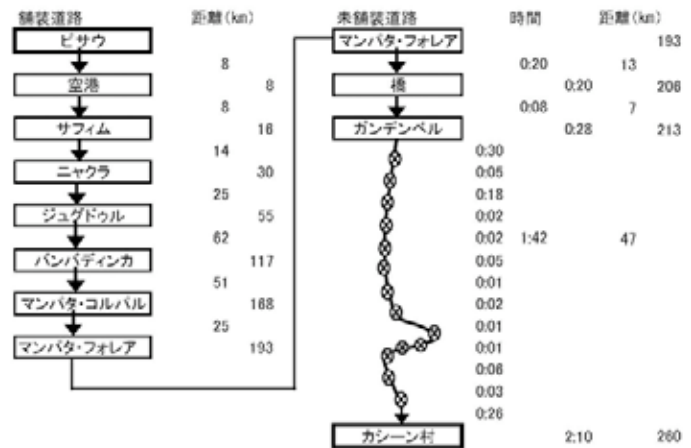
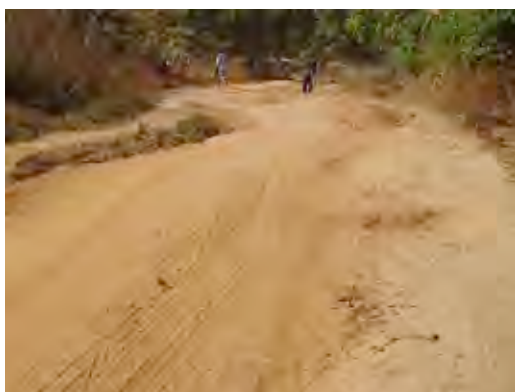
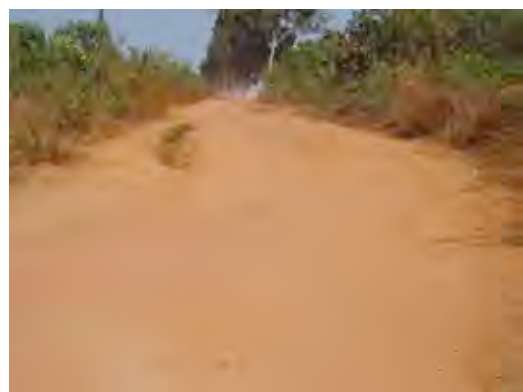
図 2-5 雨季における重車輛の交通が困難と思われる区間の例

首都ビサウからカシーン村までの道路距離は 260 km である。ビサウから途中のマンパタ・フォレアまでの 193 km 間はアスファルト舗装された道路であり、車輛の通行に支障はない。しかしながら、マンパタ・フォレアからカシーン村に至る 67 km の間はラテライトの道路であり、雨季の降雨による影響で道路は凹凸の激しい部分が数多く見られ、乾季であっても円滑な走行ができない状況にある。上記したビサウからマンパタ・フォレアまでの舗装道路区間 193 km と、それ以降のカシーン村までの未舗装道路区間 67 km における車輛による移動に要する時間には殆ど差異がない。この未舗装道路は、ここ 10 年程の間、本格的な維持管理・補修などがなされていないとのことである。雨季である 6 月から 11 月までの 6 ヶ月間は、降雨の影響で道路の凹部に溜まった雨水が長時間排水されないため、車輛が凹部でスタックするなどの大きな支障があり、さらに重量物を積載した大型車輛などの通行は殆ど不可能になる。

図中の ⊗印は、未舗装道路区間のうち雨季における重車輛の交通が困難と思われる区間 15 ヶ所を示す。また、マンパタ・フォレアからカシーン村の間には、図中に示されていないものの、前述した 15 ヶ所以外にも、雨季の降雨の際には通行が困難となる可能性のある区間が約 80 ヶ所見受けられる。

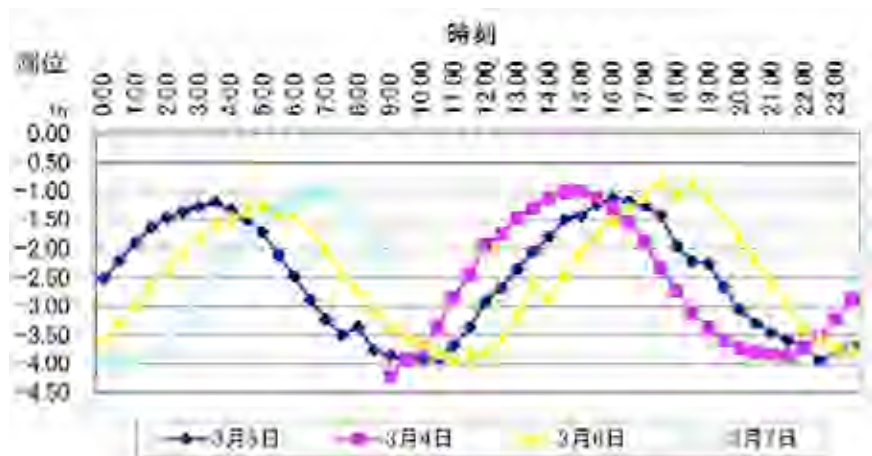
2009年3月4日午前9時より3月7日午前9時まで、3日連続30分毎の潮位測定を実施し、右図の潮位グラフを得た。これより平均河川水面を求め、ボラマの潮位表を参考に、朔望平均満潮位、既往最高潮位、朔望平均干潮位、既往最低潮位を推定し、必要な場合、計画される出漁準備・水揚支援施設の天端高設定の資料とする。

表 2-5 に示す潮位は設定 GL からのレベルである。ボラマにおける 2009 年一年間の潮位

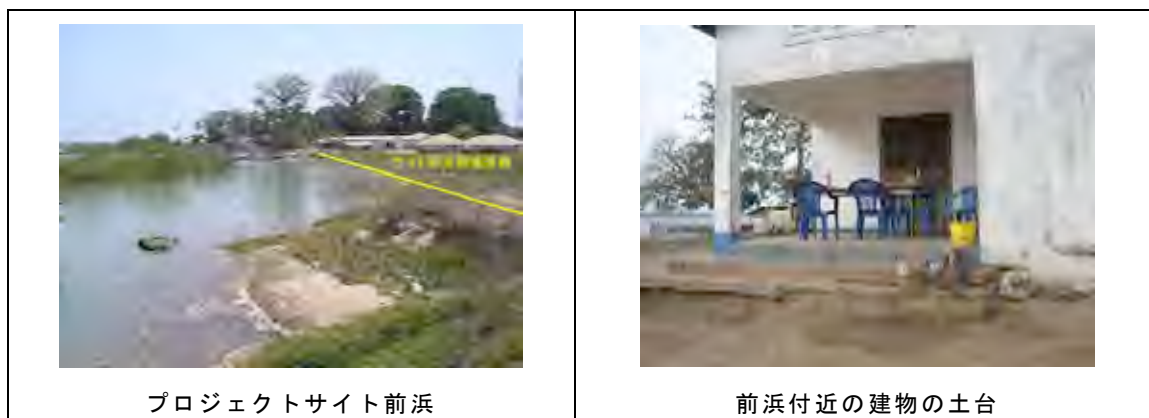
図 2-12 プロジェクトサイト前浜側境界部と前浜付近の建物土台の状況

- ① 川岸近くに家があるが、川岸線がすぐ近くまで迫ってきている。
- ② 栈橋の付け根が幅 2.4m、奥行き 4.60m の三角形状に抉れている。
- ③ 栈橋付近の現在の波打ち際に椰子の切り株がある。
- ④ 栈橋の先端では根固めコンクリートが今では見えるが、漁師の説明によると以前は土砂で埋まっていた見えなかった。
- ⑤ 漁師の説明によると干潟の形状は変わっていない。
- ⑥ 斜路水平部の上流側擁壁は約 15m にわたって、30～80cm ほど沈下している。

川岸近くの家の基礎が今にも波に洗われそうな状況や、椰子の木の切り株が波に現れていることから、現在の川岸は以前かなり沖側にあったと推定されるが、村民の示す数値(15～17m)ほどではない。また前述⑥の斜路水平部の上流側擁壁が沈下しているが、不等沈下ではなく、擁壁の基礎が波浪により浸蝕されたことを示すものである。現在はマングローブが生育し、土砂の堆積が進行していると思われる。

また陸上の建築物の基礎がむき出しになっていることや、前述②の栈橋の付け根の状況

などから、豪雨による流水により、川岸の浸蝕が陸側からも進んでいると考えられる。

また漂砂は卓越する潮流方向へ動き、構造物があると、構造物の上流側に堆積し、下流側は浸蝕される。カシーン川では、上流から下流方向への潮流が卓越しており、本プロジェクトのサイトは、上流側に栈橋、下流側に斜路が構築されていて、両構造物に挟まれている。従って上流側の栈橋より下流側は浸蝕を受け、斜路の上流側には土砂の堆積が進むと考えられるが、前述⑤の干潟の形状は変わっていないという漁師の話を考慮すると、干潟そのものは波浪による浸蝕と豪雨による陸からの土砂の流入がバランスを保っているものと考えられる。

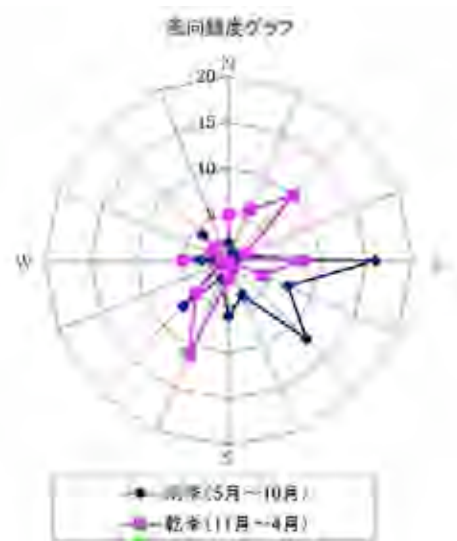
1965 年から 1991 年にかけての風向のデータを風向別頻度として右図に示す。風向頻度は雨季において南東から東方向が卓越しており、乾季は北東と南南西方向が卓越している。風速のデータによれば、最大風速は 1969 年に 86.4 km/時 (=24m/秒) を記録している。
