(4) 測量及び埋設物調査結果

(5) 地盤調査結果

8. 概略設計図

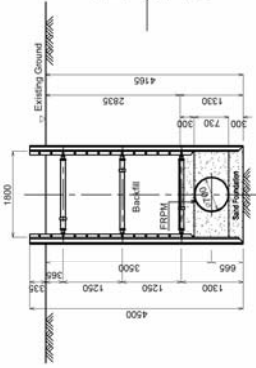
SOFT ROCK EXCAVATION WITH TEMPORARY
SIMPLE SHORING IN UNPAVED SECTION
TYPE 6
